**Maître Brigitte VUILLEMIN**  
**Huissier de Justice**  
**7 rue du Petit Paradis**  
**17130 MONTENDRE**

## **PROCES VERBAL DE DESCRIPTION**

Me suis rendue ce jour à MIRAMBEAU (17150), 26 rue St Jacques de Compostelle, lieudit « Le Petit Niort », sur les parcelles cadastrées AH N° 157 et 160, à l'effet de procéder à la description exacte et détaillée des biens qui y sont situés et XXX

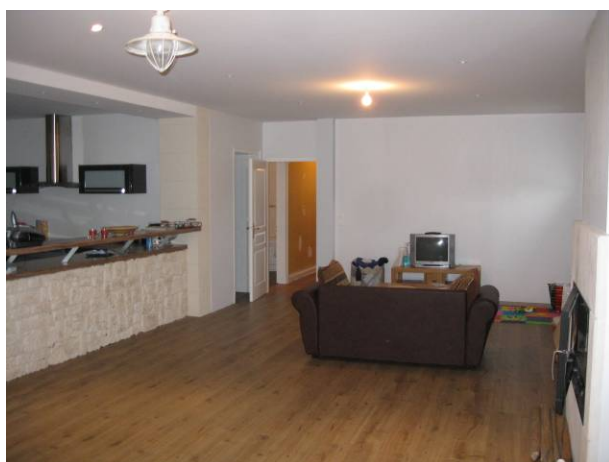
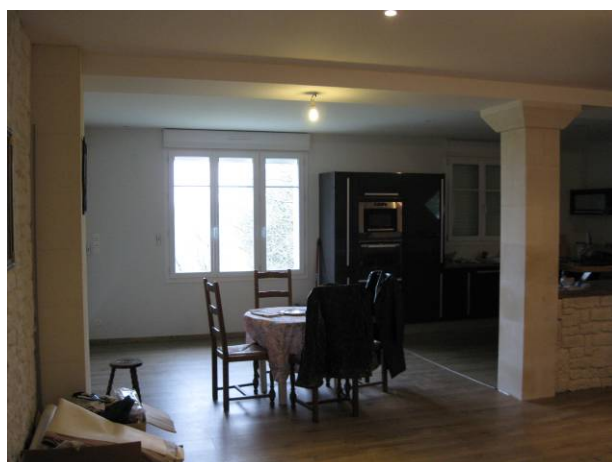
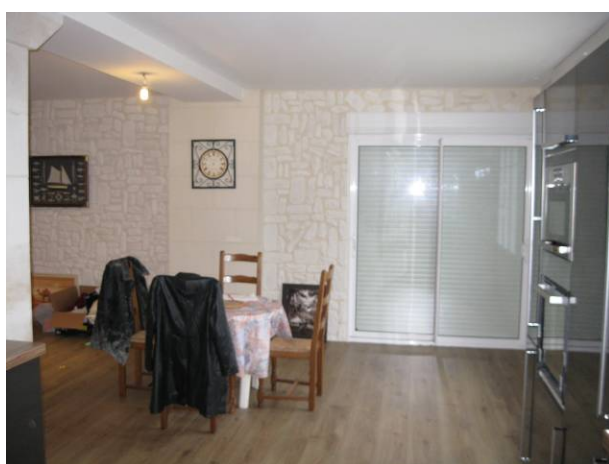
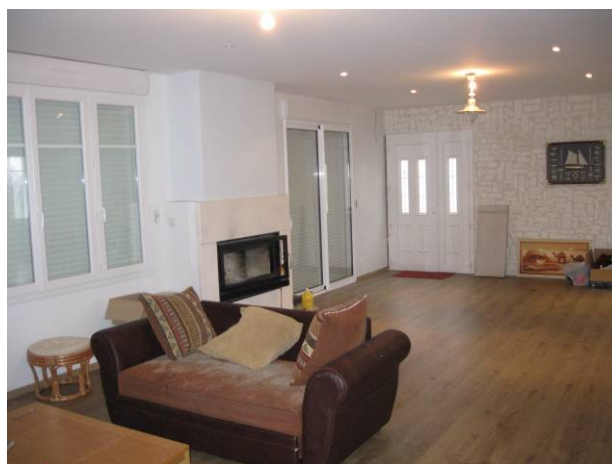
Photographies N° 1 – 2 – 3 et 4 :

Sur le côté droit, en entrant, présence d'une grande baie vitrée à deux vantaux coulissants avec double vitrage et encadrement en aluminium blanc, neuve.

A la suite, présence d'un insert dont la vitre est cassée. Le manteau est fait d'un doublage de planches de bois peint de couleur pastel.

Sur ce même côté, présence d'une fenêtre à trois vantaux (2+1), à double vitrage avec encadrement PVC blanc, neuve ; à la suite, présence d'une fenêtre fixe en forme de losange, avec encadrement PVC blanc et double vitrage.

Sur le côté Ouest, présence d'une baie vitrée avec encadrement aluminium blanc et double vitrage, en très bon état.

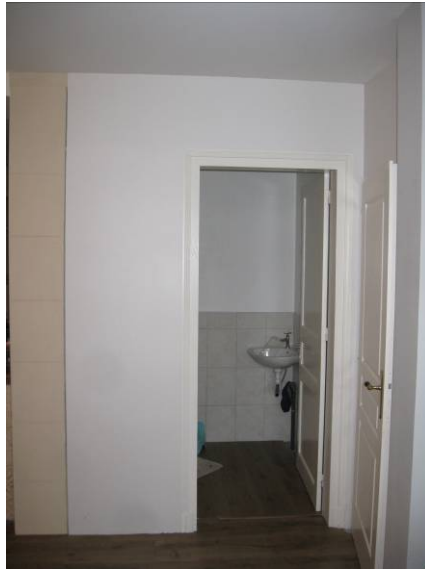
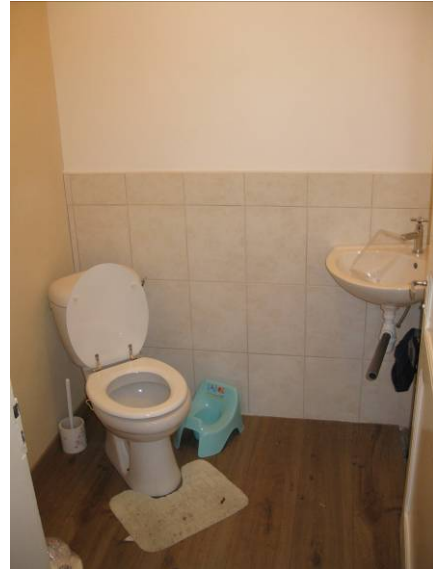
Photographies N° 8 et 9 :

Sol : Parquet flottant inachevé. Les plinthes sont en matériaux de synthèse.

Dans l'angle, au fond, à droite, présence d'un lave-mains dont le raccordement du siphon n'est pas terminé.

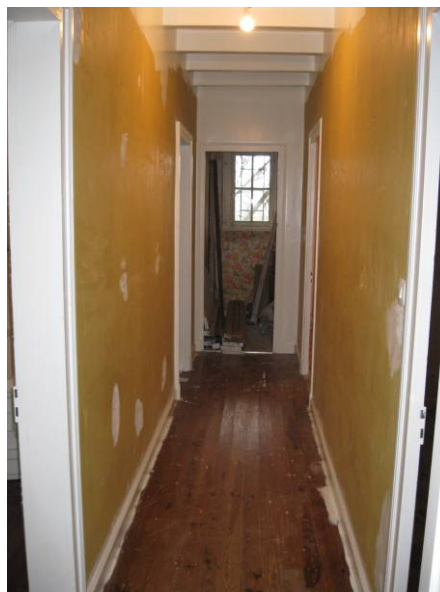
N° 10

**Sol :** Plancher bois ancien, verni, constellé de taches de peinture.

**Murs :** Ils sont couverts d'un enduit plâtre recouvert d'une peinture jaune, ancienne.

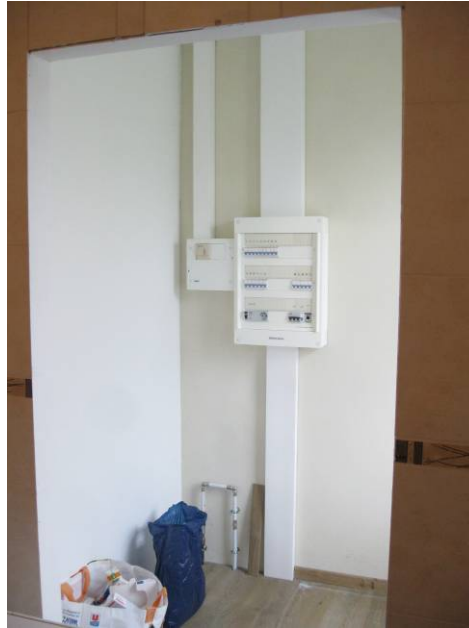
Sol : Parquet flottant taché de rouille en deux endroits. Les plinthes sont en matériaux de synthèse.

Présence du tableau électrique et, sur le mur de droite, d'une fenêtre fixe en partie basse, et un vasistas en partie haute, le tout avec encadrement PVC et vitrage opaque, photographie N° 16 :

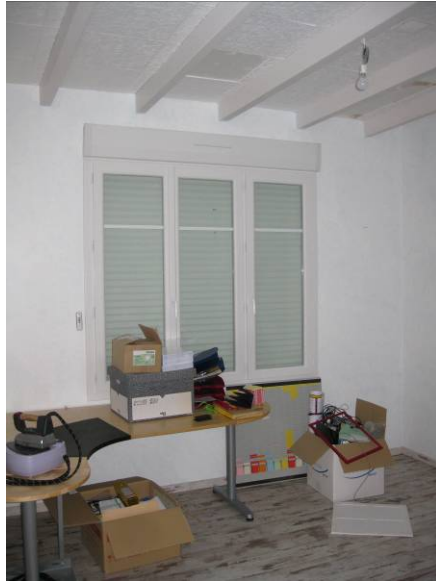
N° 17

Sol : Parquet flottant, imitation plancher ancien patiné, inachevé. Les plinthes, pour partie, sont les plinthes d'origine, en bois, peintes ; les autres sont en matériaux de synthèse imitation plancher bois ancien patiné.

Plafond : Poutres bois peintes de couleur blanc cassé, et les entre poutres sont doublées de carrés de polystyrène dont certains sont tombés. Présence d'un point lumineux et d'une bouche de chauffage.

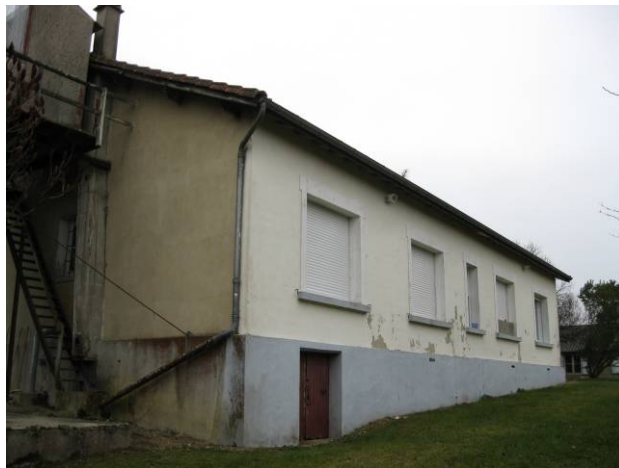
L'ensemble de la maison comporte un sous-sol, photographie N° 18 :

Présence d'une chaudière. Une grande partie du sous-sol est comblé par de la terre.

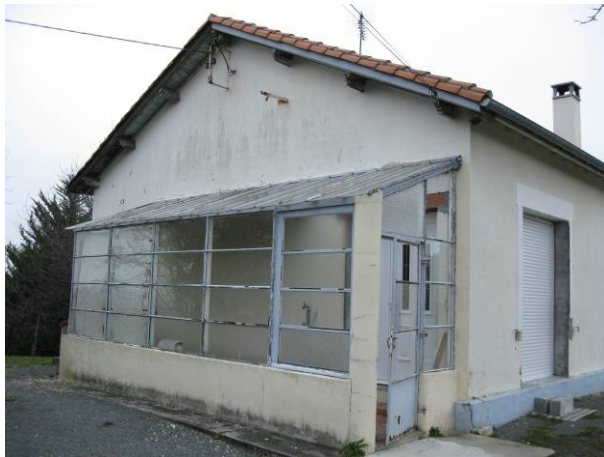
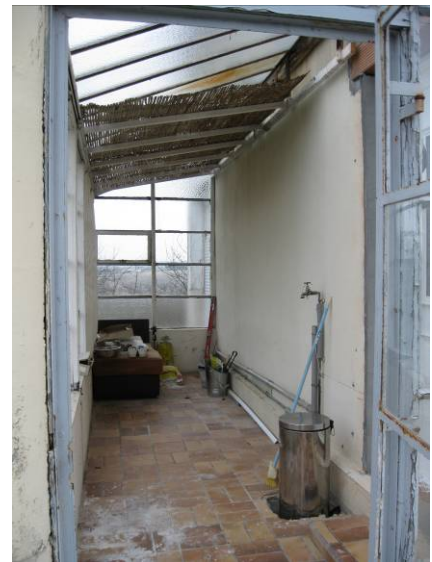
Photographies N° 19 et 20 :

Sol : Carrelage rectangulaire, ocre brun usagé, taché en de nombreux endroits.

Murs : Le mur de la maison est un mur en briques, crépi. La véranda est faite d'un mur bahut en béton surmonté de parois de verre avec des armatures en fer, le tout est très ancien et abimé, le fer est rouillé et la peinture s'écaille ; au-dessus, présence d'une verrière avec vitrage opaque et armature métallique ; le tout est très ancien.

L'entrée s'effectue par une porte très ancienne, en fer, avec un vitrage cassé en deux endroits ; cette porte ne ferme pas à clé.

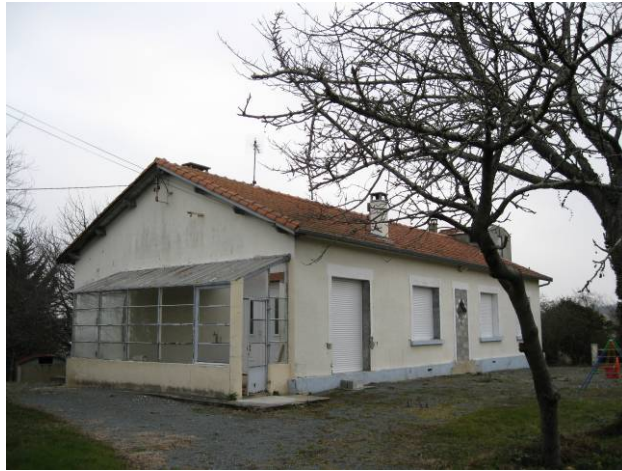
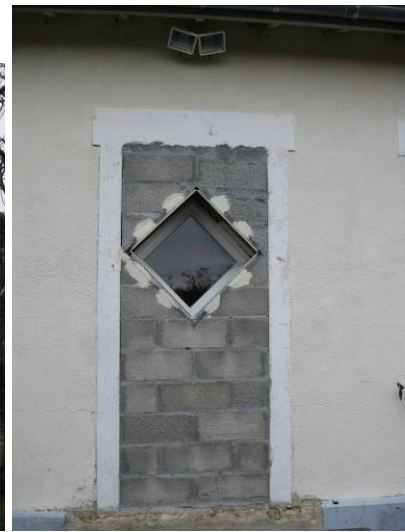
Le mur comporte un crépi ancien. En partie basse, sur le mur de soubassement, la peinture est largement écaillée. Une porte a été comblée au moyen de parpaings et elle comporte un vitrage fixe, photographies N° 21 et 22 :

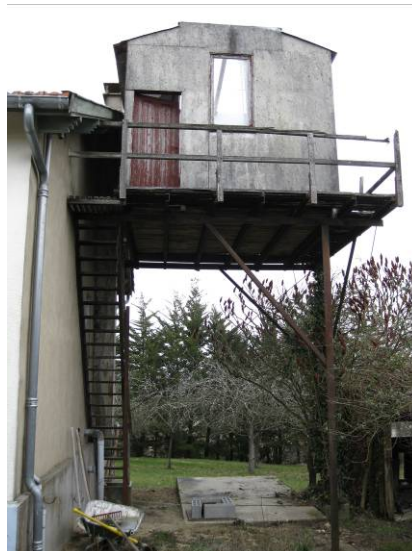
Présence d'une sorte d'observatoire auquel on accède par un escalier bois très pentu. Cet observatoire comporte un plancher bois soutenu par une armature métallique type IPN, avec des cloisons en contreplaqué et un plafond en partie en plaques d'éverite et, en partie, en plexiglas, photographie N° 24 :

Cette construction est en mauvais état ; le bois est en partie putréfié.

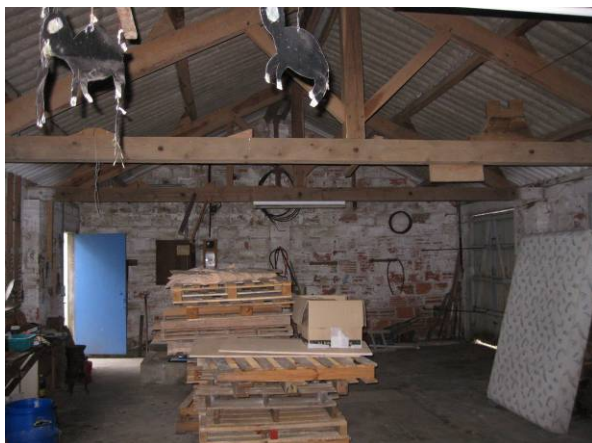
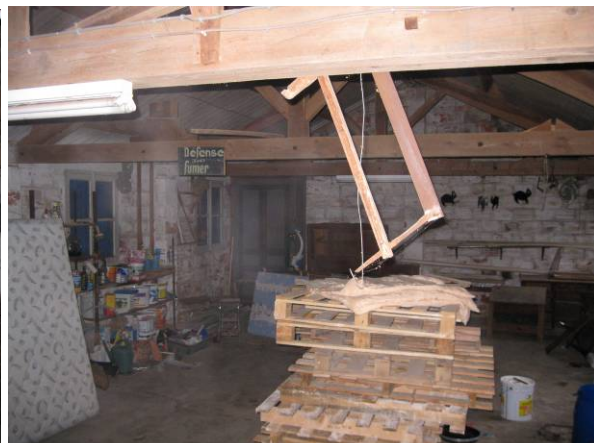
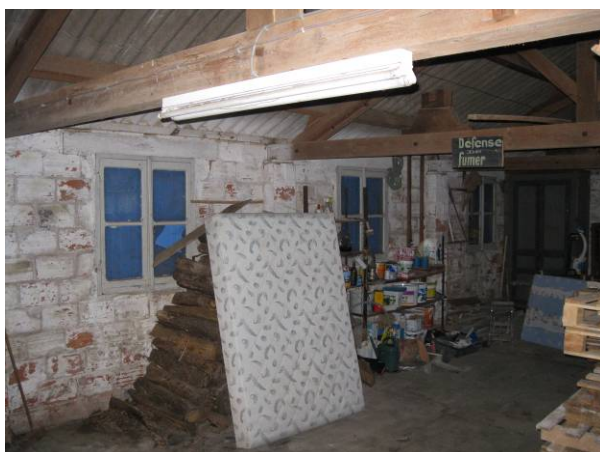
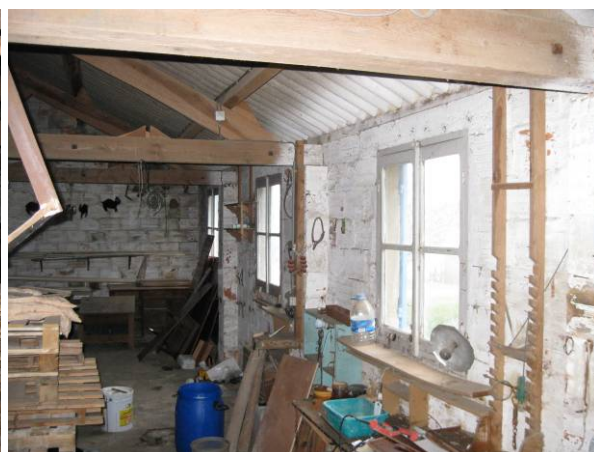
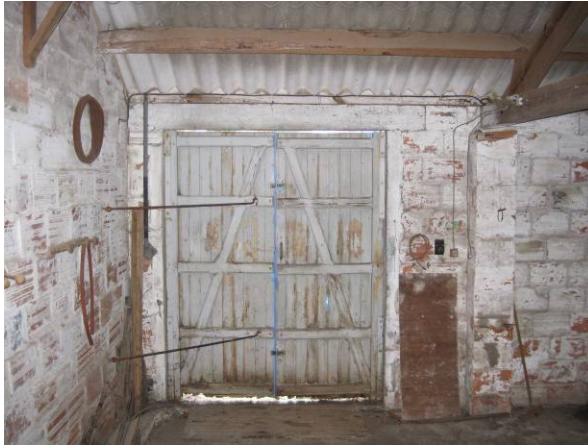
Photographies N° 26 – 27 – 28 – 29 et 30 :

Sol : Chape de béton lissé, usagé. Présence d'un socle en béton, dans l'alignement de la porte d'entrée, qui supportait les machines.

Murs : Ils sont en briques rouges recouvertes d'un enduit largement défraîchi et dégradé.

Toiture : La charpente est en bois, semble en bon état et le tout est recouvert de plaques d'éverite ciment.

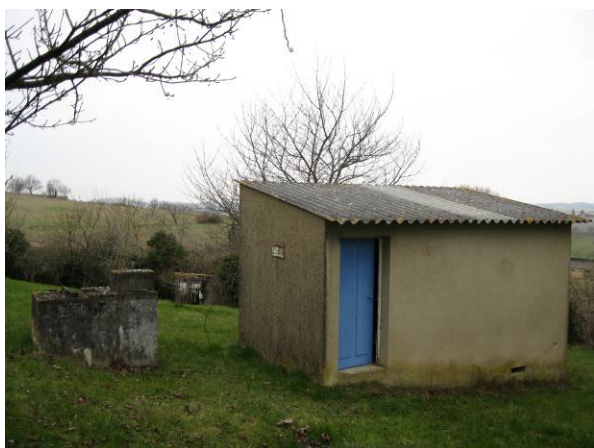
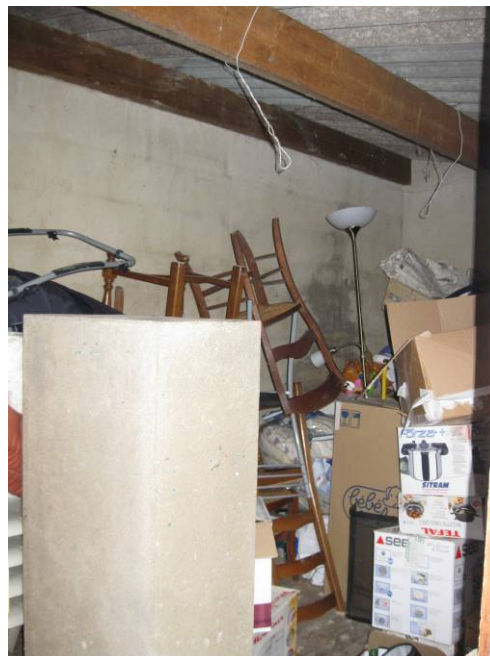
Photographies N° 34 et 35 :

Sol : Plancher bois ancien, comportant vraisemblablement des insectes xylophages.

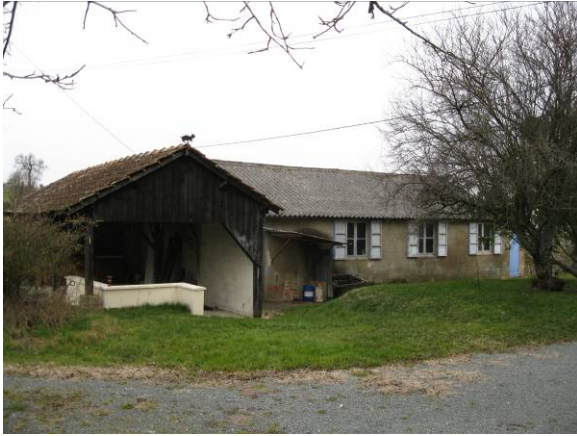
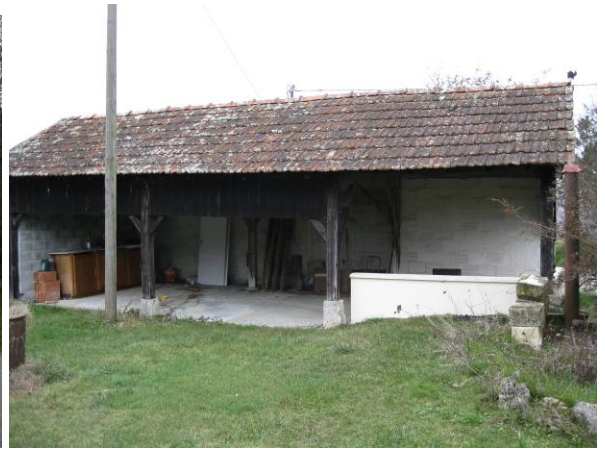
Photographies N° 36 et 37 :

Sol : Chape de béton inégale.

Toiture : Sur les deux côtés ouverts, des poutres bois supportent une charpente bois avec des tuiles plates rouges. Côté Ouest, au-dessus du mur en parpaings, la partie charpente est totalement ouverte.

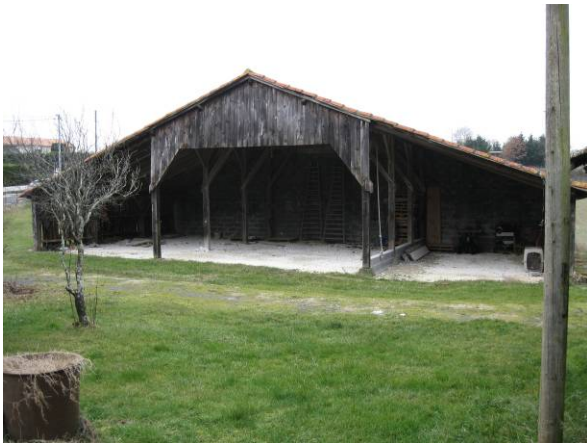
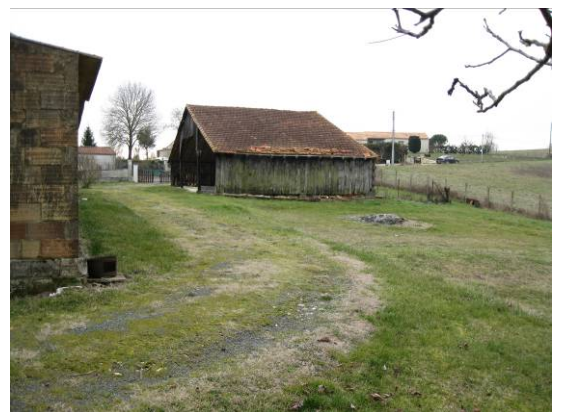
Photographie N° 38 et 39 :

Murs : Le mur, côté Ouest, est en parpaings. Sur les côtés Nord et Sud, présence d'un bardage bois fixé sur une charpente bois. Le bardage, côté Sud, est noirci d'humidité en partie basse et certaines lames sont rongées.

Toiture : Charpente bois supportée en totalité par des poutres bois et couverte de tuiles plates rouges, le tout est ancien. Des tuiles sont déplacées à proximité du faîtage, laissant passer l'eau, l'air et la lumière.
