PROCES VERBAL DE DESCRIPTION

L'AN DEUX MILLE DIX
ET LE TRENTE NOVEMBRE.

Me suis rendue ce jour à MIRAMBEAU (17150), au lieudit « chez Mouillé », à l'effet de procéder à la description exacte et détaillée des biens qui y sont situés et appartenant

Il s'agit d'une maison d'habitation avec terrain, l'ensemble cadastré Section ZC N° 64, pour une contenance de 8 ares 49 centiares, selon documentation cadastrale fournie par le requérant, photographie N° 1 :

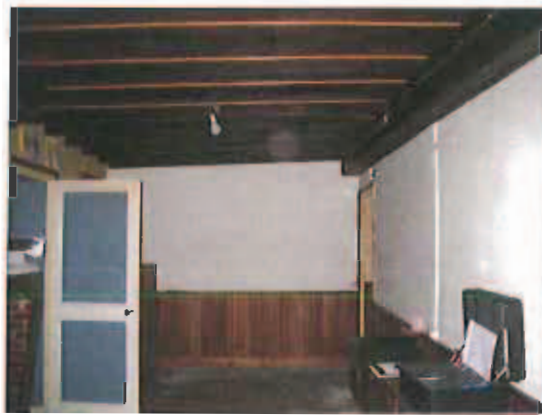
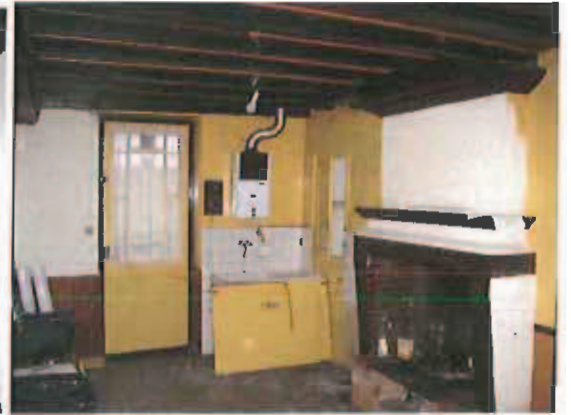
Sol : Carrelage de 20 x 20, très ancien, en très mauvais état dans l'ensemble. Les plinthes sont en bois verni, à l'état d'usage.

Murs : Ils sont doublés d'un lambrissage bois, sur une hauteur de quatre vingt centimètres environ, coiffé par une cimaise en bois ; le tout est en bois verni, à l'état d'usage. Au dessus et jusqu'au plafond, se trouve un papier peint posé vraisemblablement sur de la brique ; il est ancien, défraîchi.

Juste en entrant, à gauche, présence d'un évier en grès émaillé blanc, à un bac avec égouttoir, ancien, comportant des éclats en de nombreux endroits. Il est posé sur un meuble avec des montants en bois et fermant au moyen de deux portes coulissantes ; le tout est ancien.

A l'arrière de l'évier, présence d'une petite crédence en faïences blanches, anciennes, à l'état d'usage, avec un porte savon incrusté, en grès émaillé blanc, cassé. La robinetterie est fixée sur le mur Sud avec un robinet eau chaude, un robinet eau froide ; le tout est très ancien.

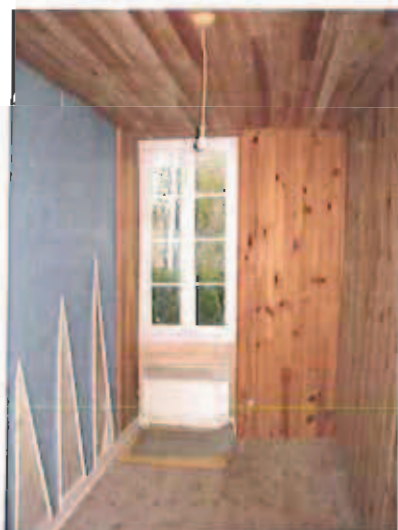
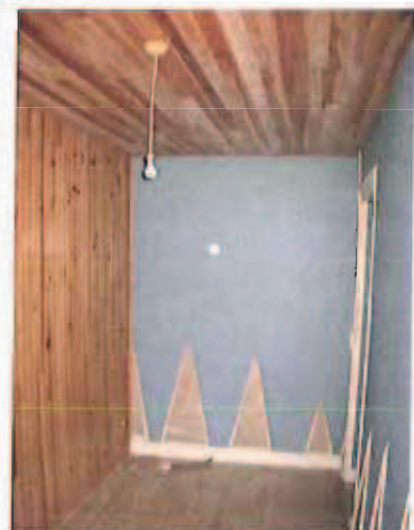
Murs : Sur deux faces, ils sont doublés d'un lambrissage bois brut, en bon état et sur deux autres faces, ils sont tendus de papier peint abîmé ; les raccords des lés se décollent en partie basse et les lés s'enroulent sur eux-mêmes.

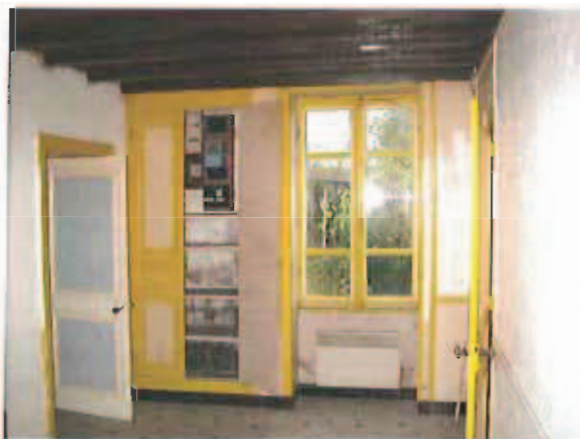
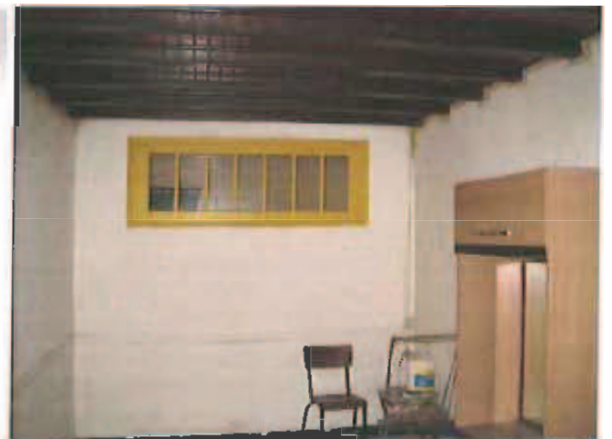
Murs : Ils sont tendus d'un papier peint ancien, défraîchi dans son ensemble.

Juste à gauche de la fenêtre, présence d'un placard fermant au moyen de grandes portes en bois, à l'intérieur duquel se trouve le tableau électrique ainsi que le compteur électrique ; le mur, au fond du placard, présente des champignons de moisissure.

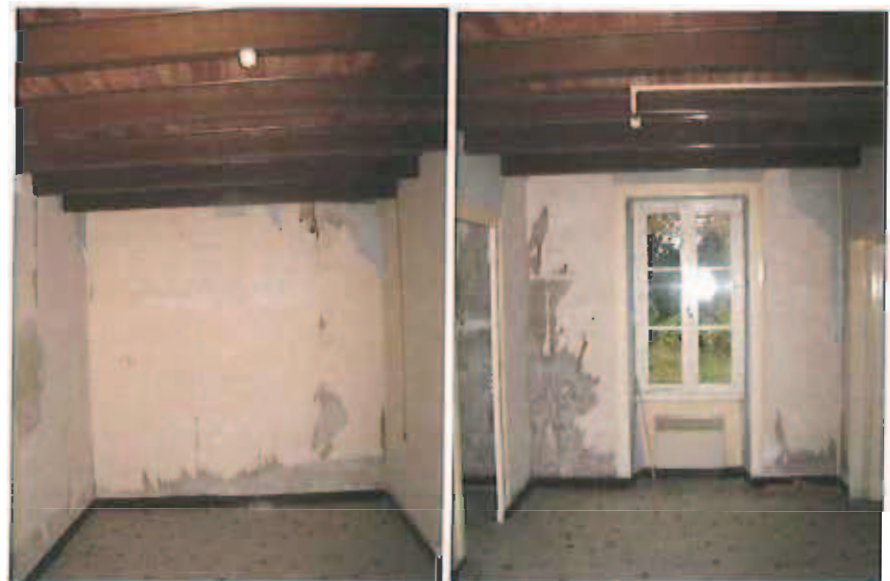
Murs : Ils comportent des restes de papier peint ; dans l'ensemble, il a été arraché en grande partie.

Plafond : Poutres bois avec entre poutres en lambrissage bois verni, à l'état d'usage. Présence d'un point lumineux ne comportant plus de câblage.

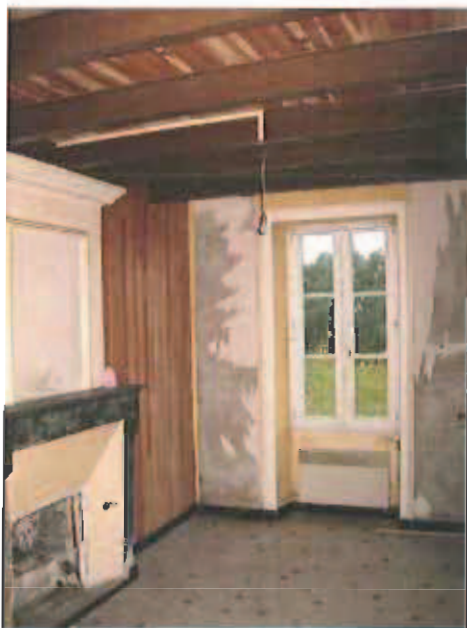
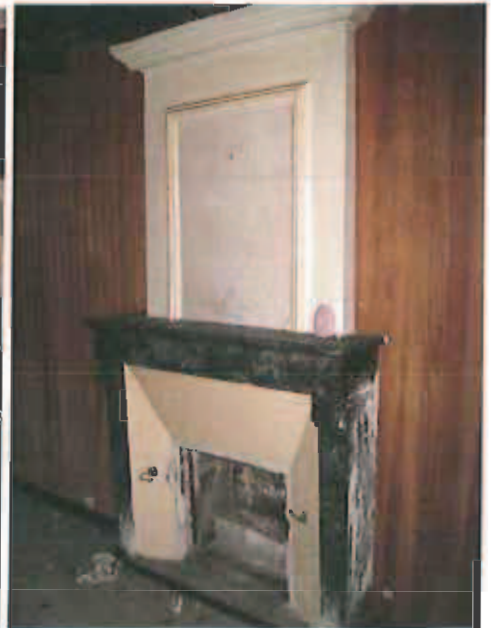
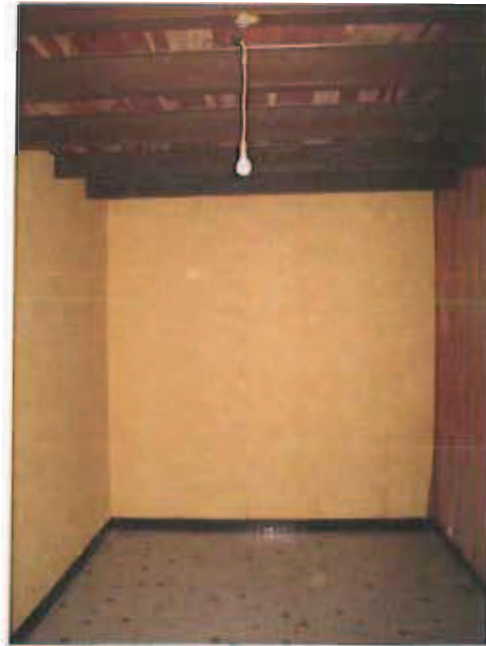
Murs : Les murs Ouest et Nord sont tendus de papier peint ancien, qui commence à se décoller en partie basse. Le mur Est est doublé d'un lambrissage bois brut, en bon état. Le mur Sud ne comporte plus de papier peint car il a été arraché.

Sur le côté Est, présence d'une cheminée avec encadrement béton et jambage en marbre noir. La base foyère est abîmée. La hotte est en pierre peinte.

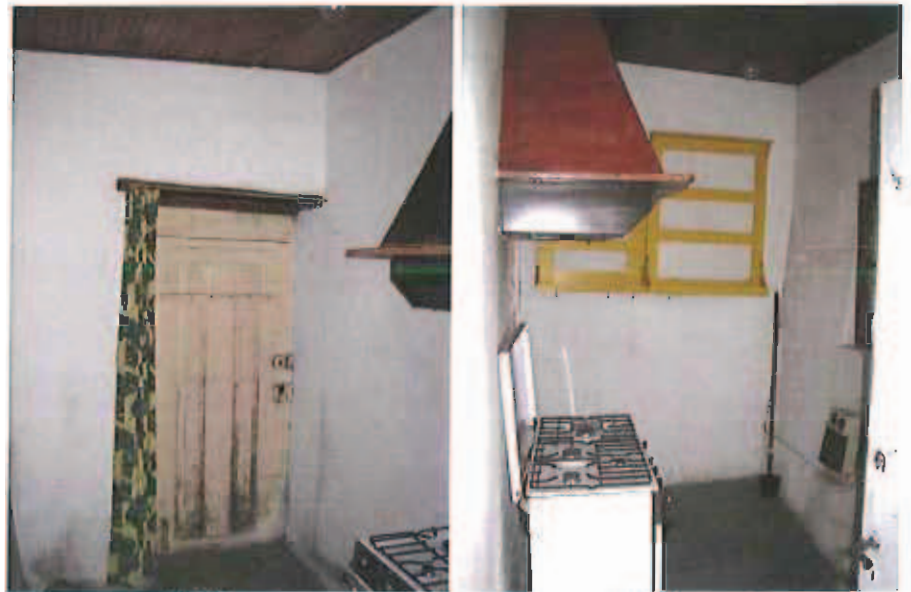
Sol : Béton lissé sur lequel est apposé un linoléum en très mauvais état.

Murs : Ils sont recouverts d'un enduit béton peint, ancien, défraîchi.

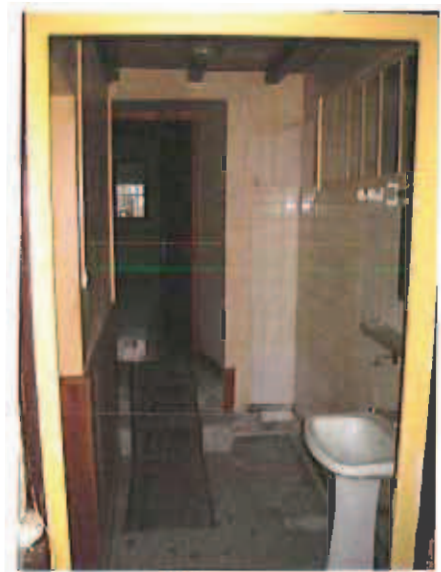
N° 15

Sol : Carrelage à cabochons, de 5 x 5, multicolore, ancien mais en bon état d'entretien, à l'exception d'un trou. Les plinthes sont en carrelage, de couleur foncée, à l'état d'usage.

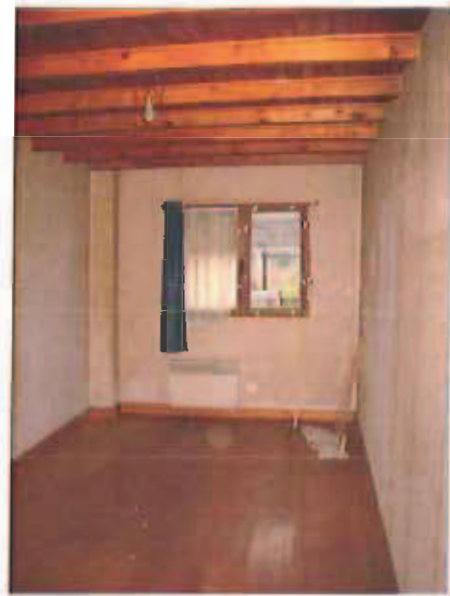
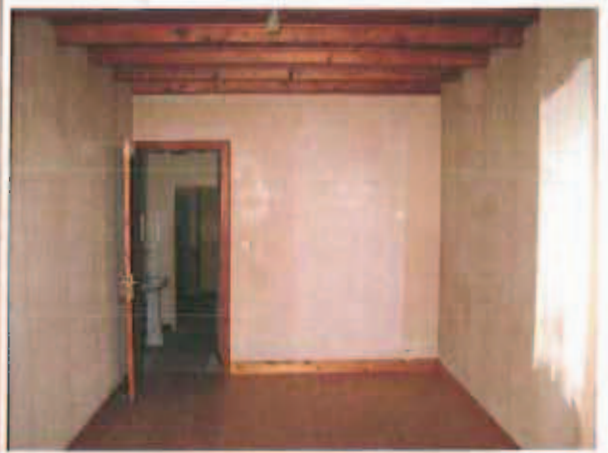
Sol : Plancher bois verni, ancien, présentant des griffures et des traces en de nombreux endroits. Les plinthes sont en bois verni, à l'état d'usage.

Murs : Ils sont tendus de papier peint, défraîchi et terni.

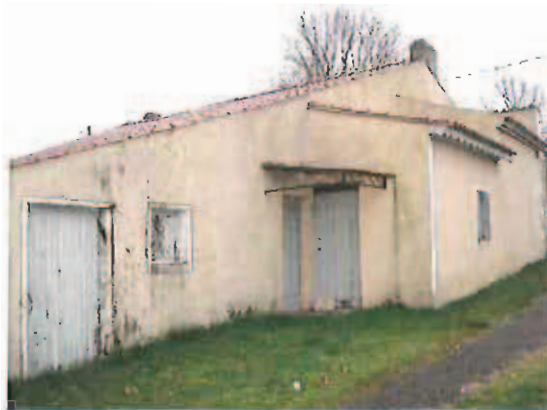
La façade côté Ouest comporte un crépi dégradé, avec deux lézardes verticales sur toute la hauteur du mur. Sur la partie chai, la peinture du béton est très dégradée. Présence d'une marquise au-dessus des deux portes décrites, photographie N° 33 :

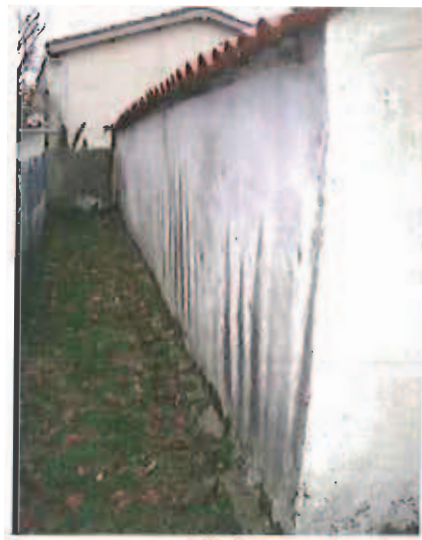
Sur le côté Nord, le mur du chai forme un ventre en plein milieu et l'enduit béton présente un aspect ancien, photographie N° 36 :
