PROCES-VERBAL DE DESCRIPTION

CERTIFIE m'être transporté ce jour, **2 Impasse de la Mauricière 79220 SAINT CHRISTOPHE SUR ROC.**

adresse	cadastre	surface
ST CHRISTOPHE SUR ROC (79220)		
2 Impasse de la Mauricière	Section AB n°50	12a 44ca

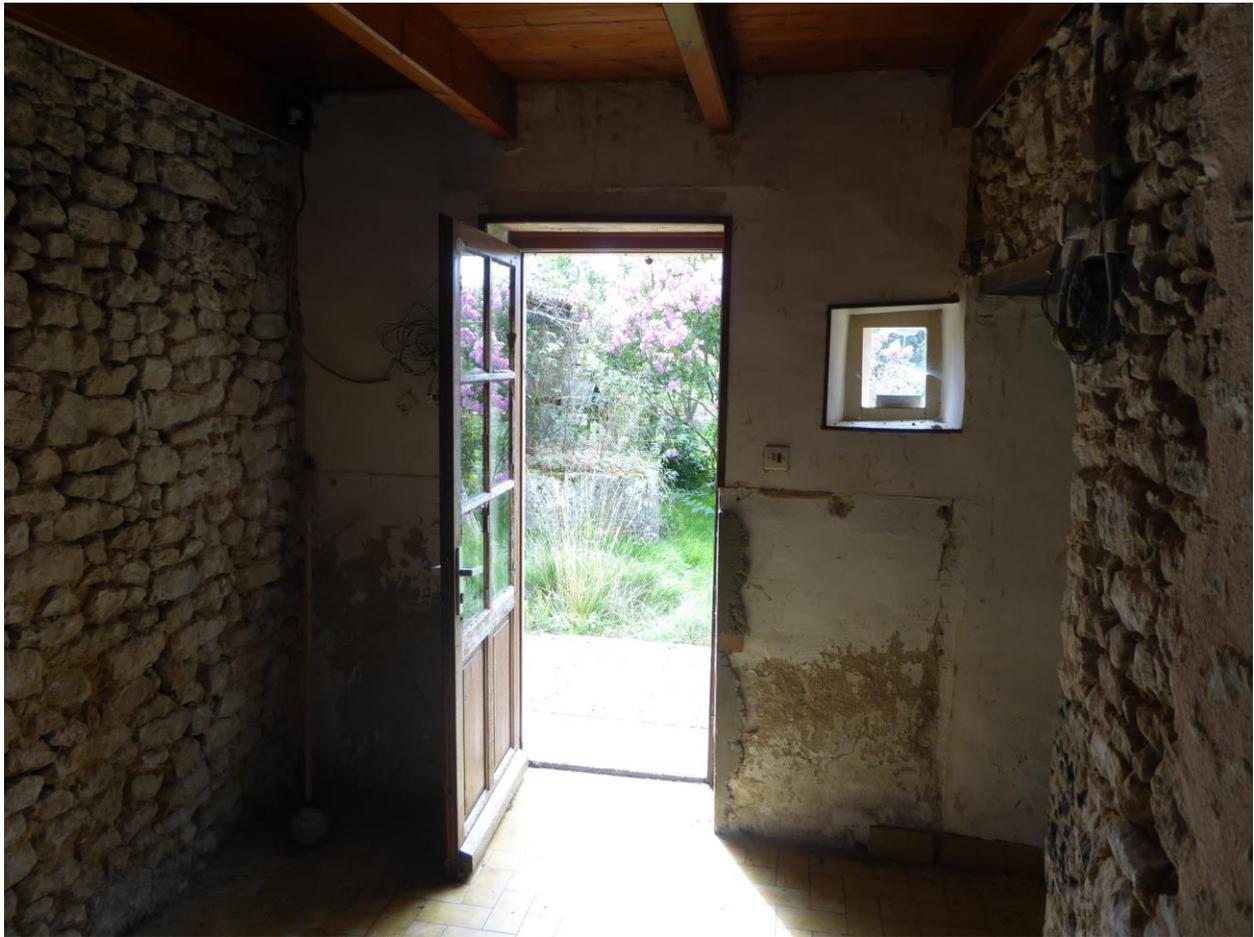
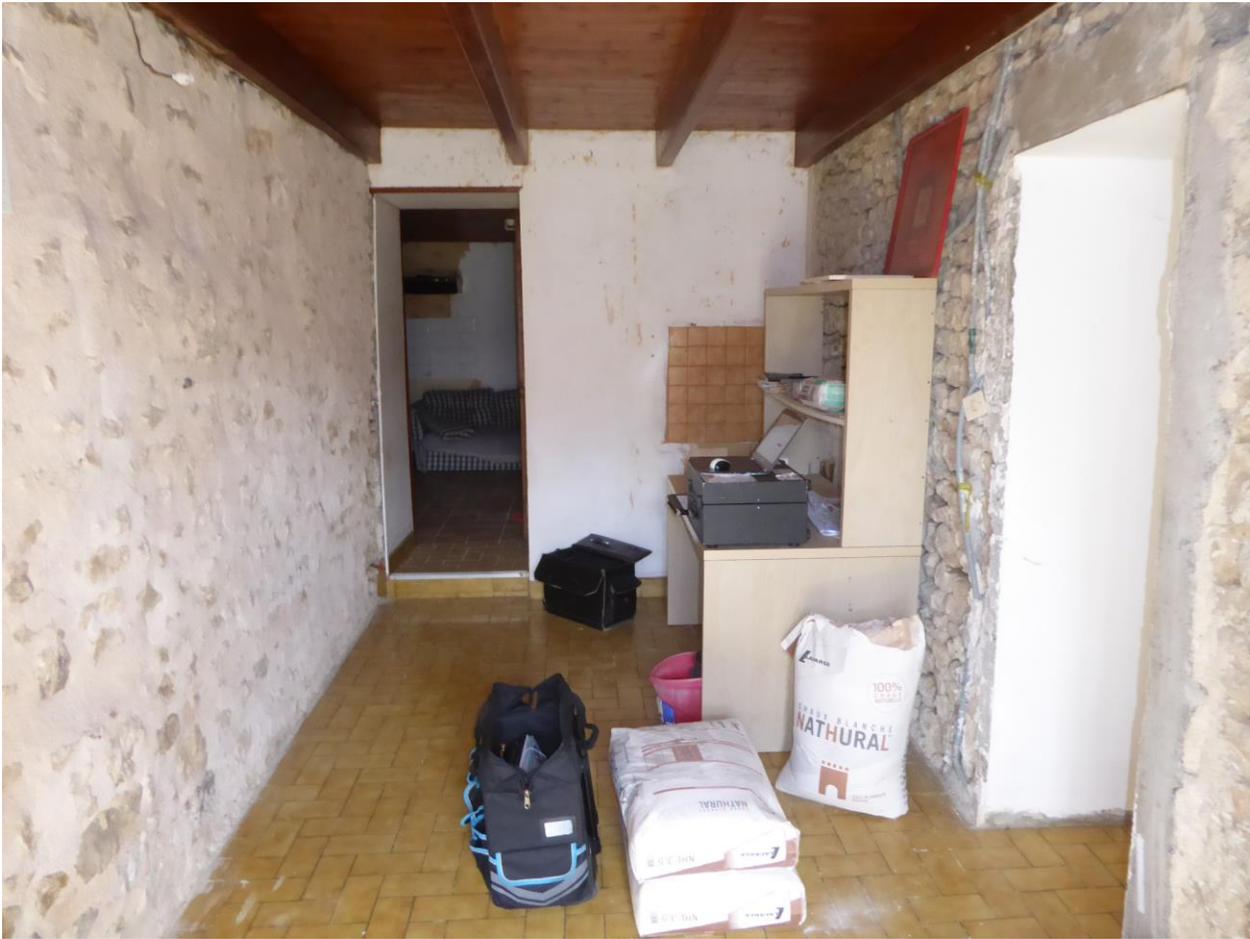
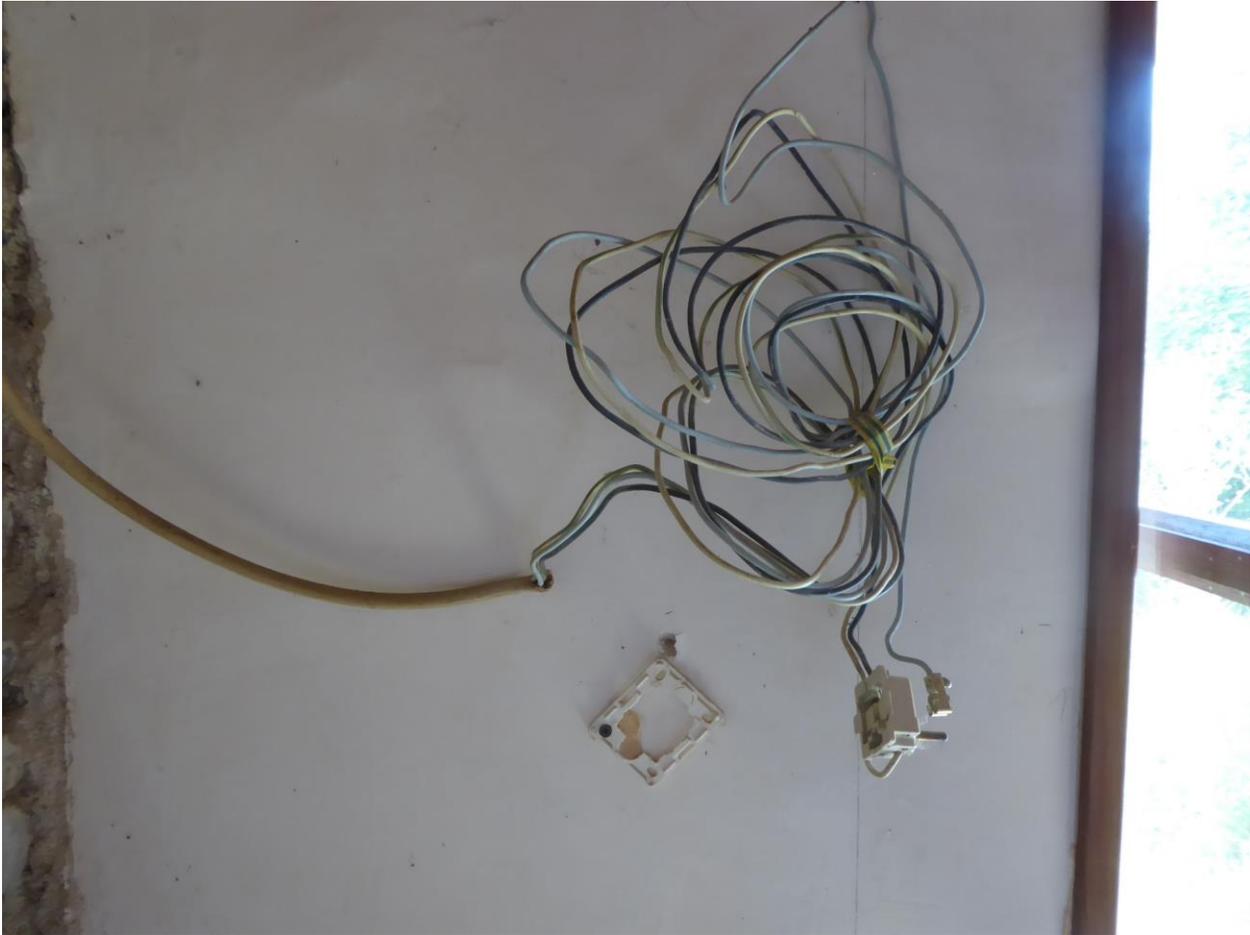
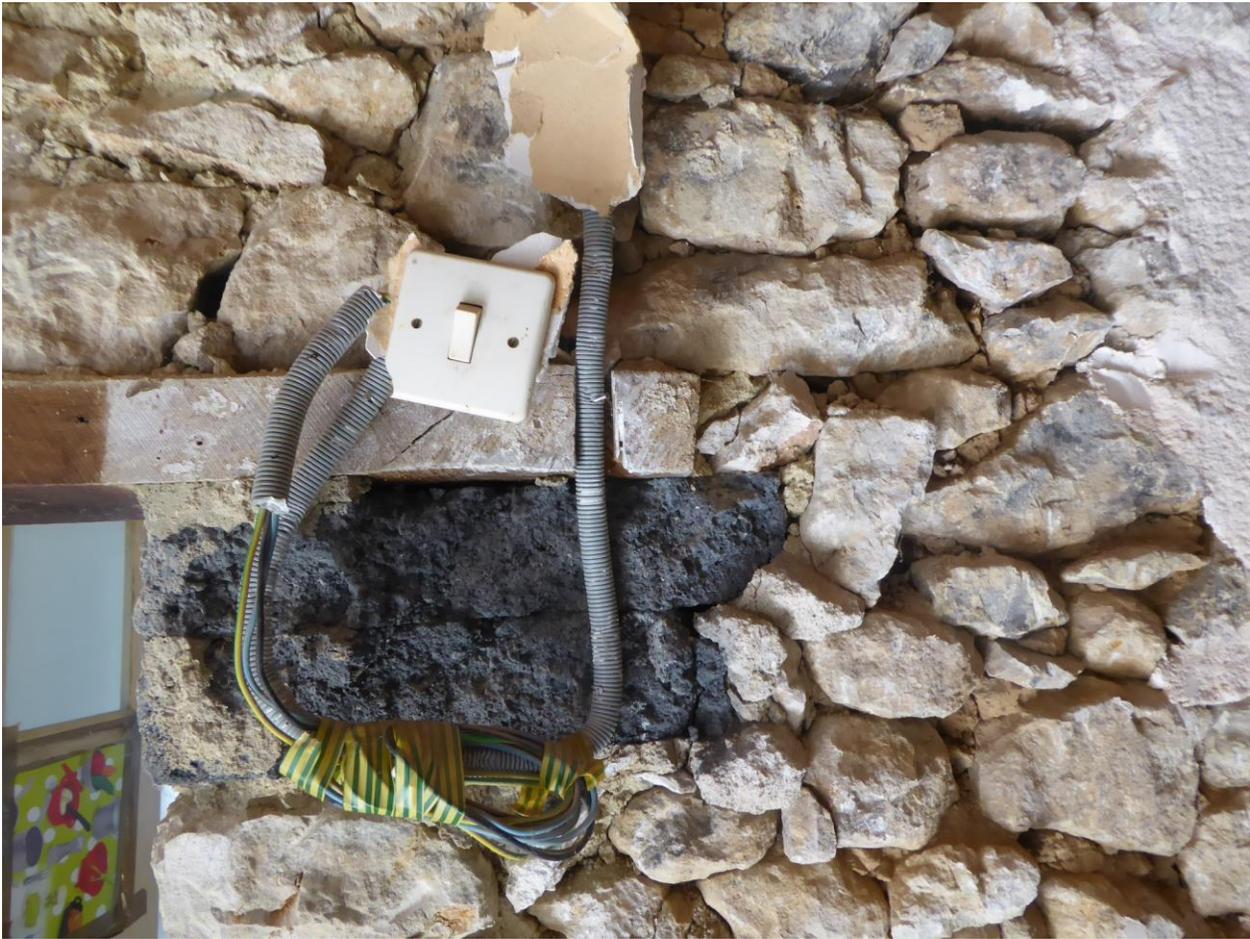
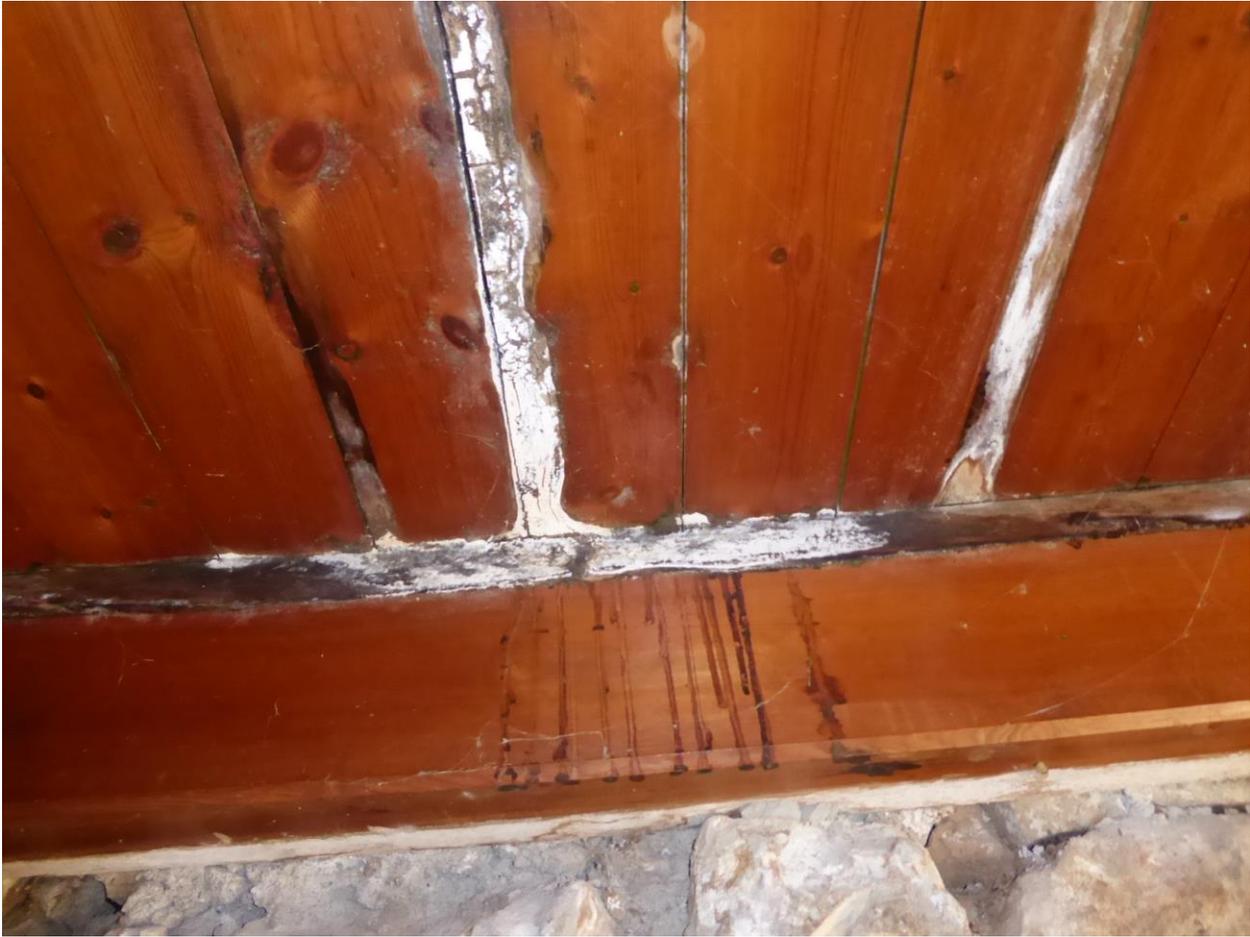
ENTREE – 11,65 m²

Porte d'entrée vantaux bois, simple vitrage usagée. Sol carrelage usagé. Murs en pierres apparentes en partie jointoyées. Installations électriques et équipements électriques vétustes, obsolètes. Plafond plancher et solives, marqués des infiltrations d'eaux.

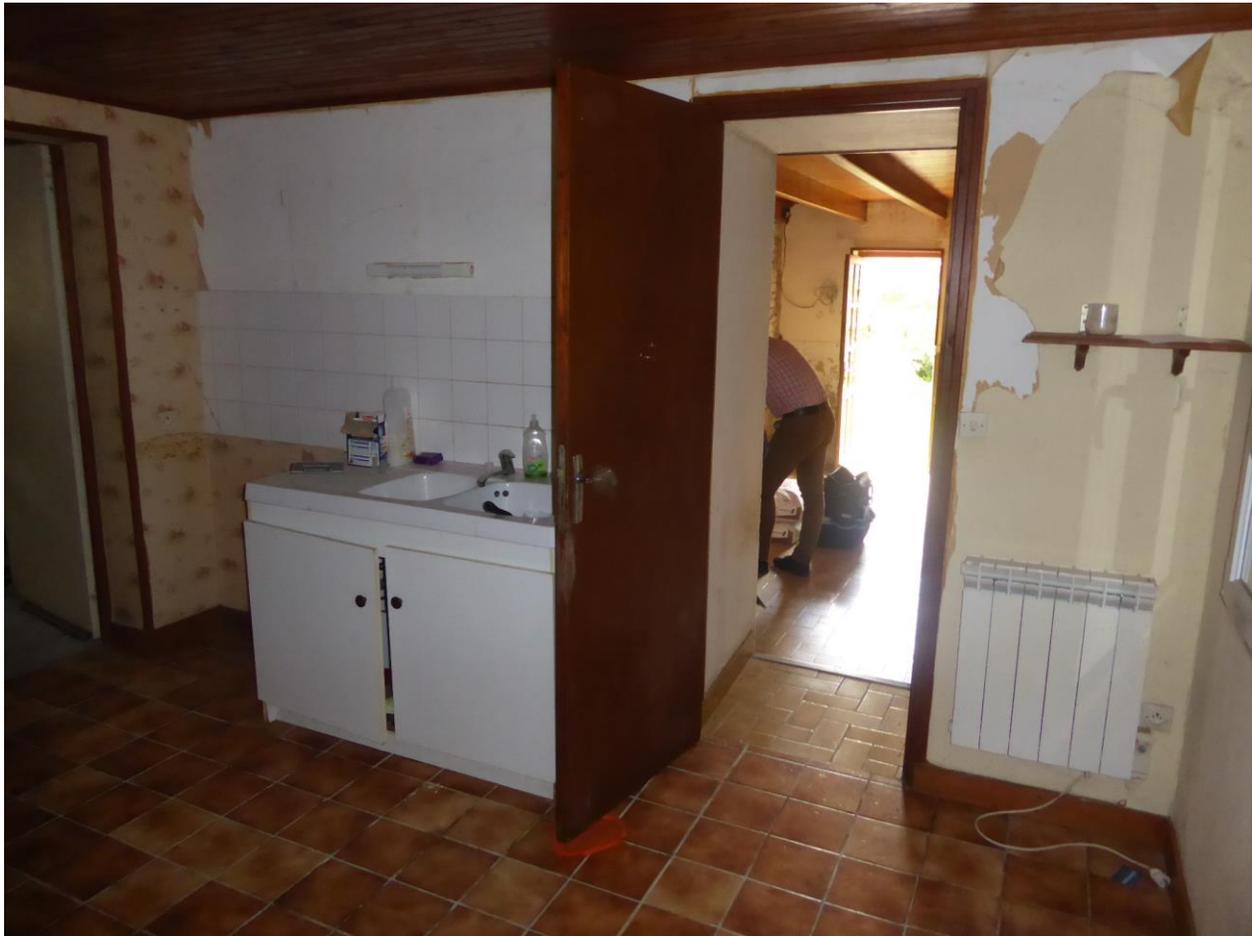
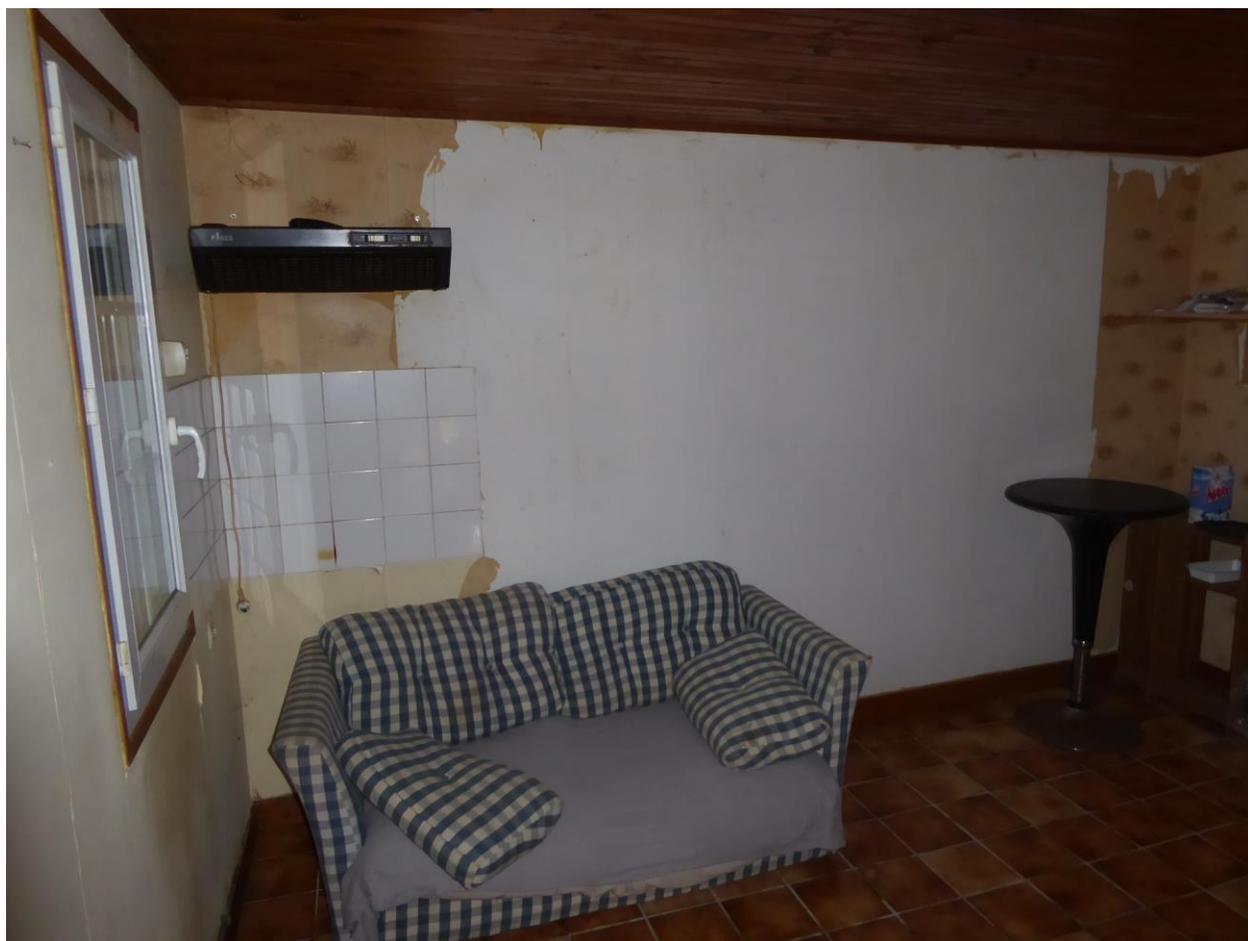
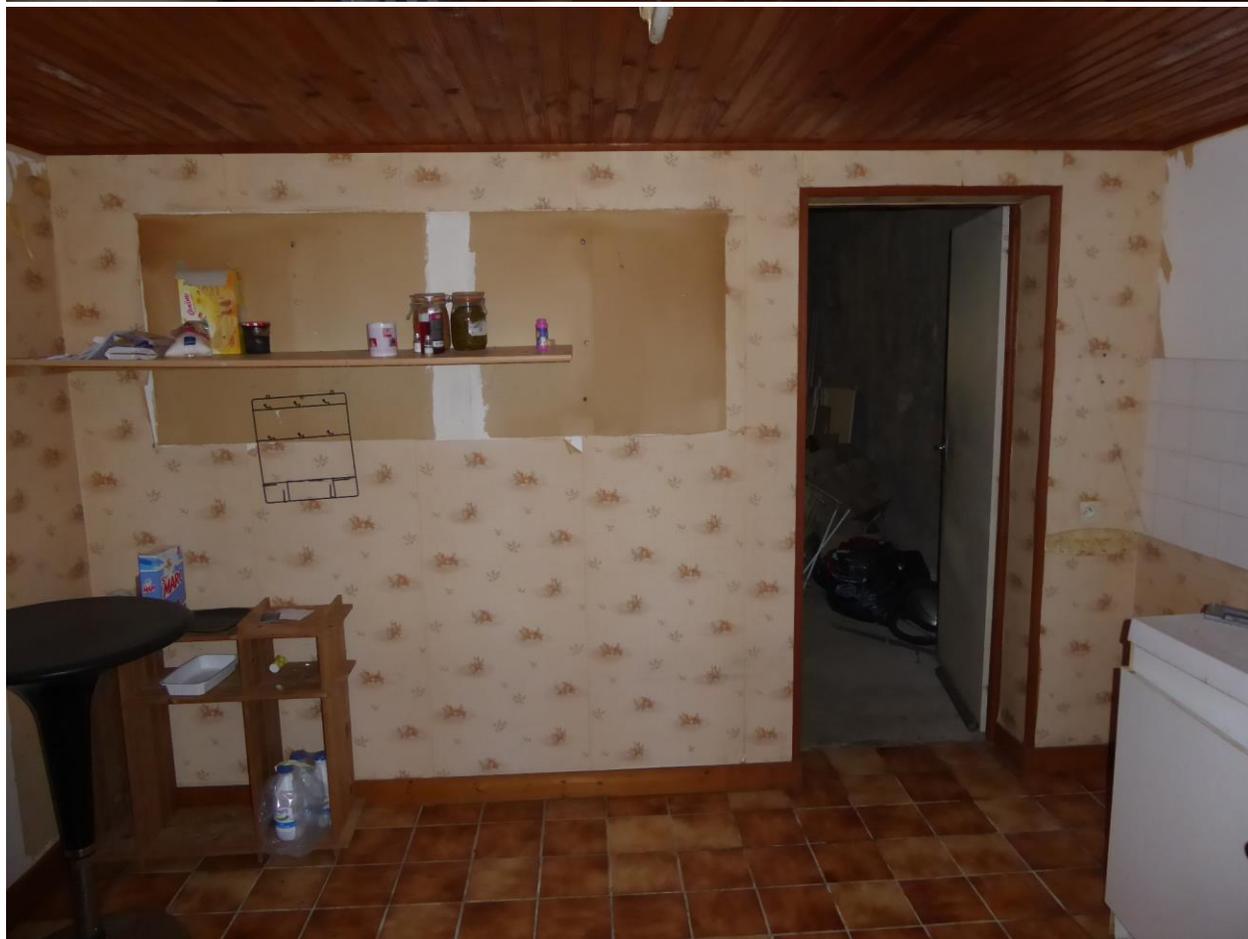
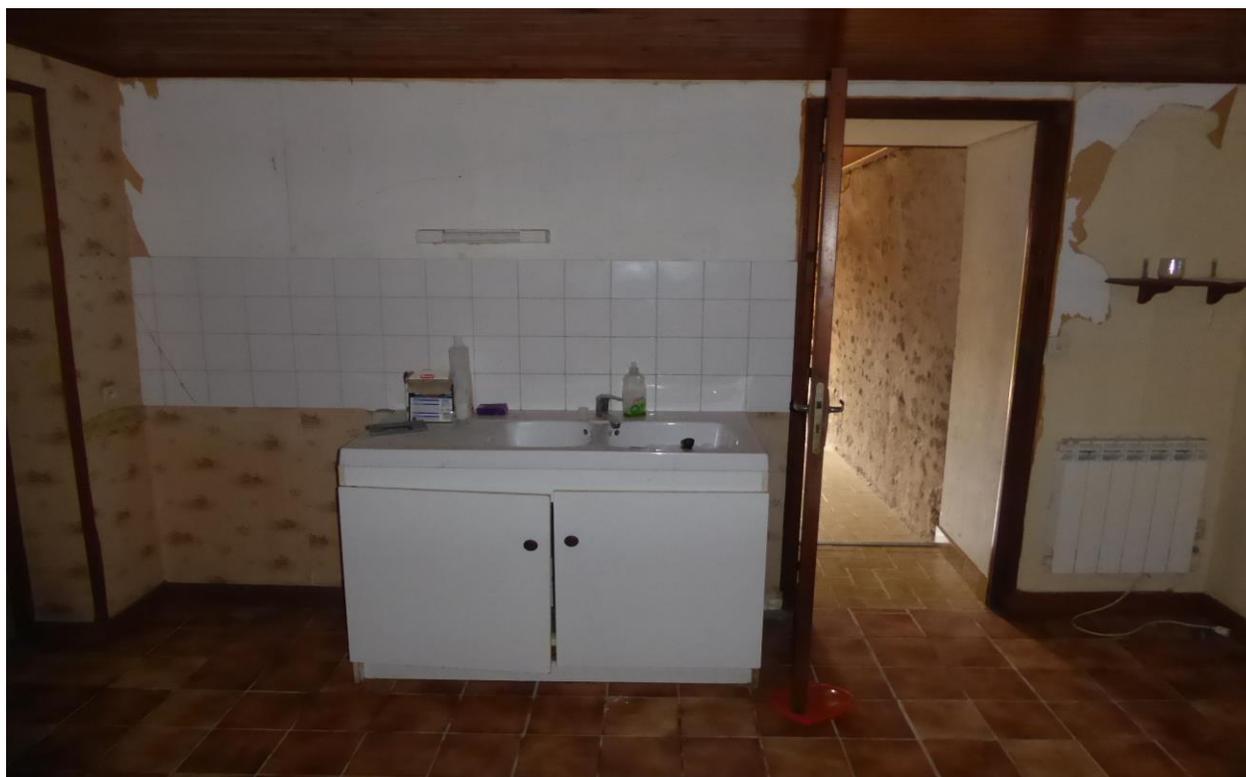
CUISINE – 13,15 m²

Porte bois avec impacts face entrée, poignées métalliques. Sol carrelage en état d'usage, plinthes en bois en état d'usage. Murs plaques de plâtre et papier peint usagé. Faïence en état d'usage. Plafond lambris bois. Eclairage un néon. Deux fenêtres munies de deux battants PVC, double vitrage avec volet roulant électrique. Une fenêtre un battant PVC double vitrage avec volet roulant électrique. Hotte aspirante hors d'usage. Un évier deux bacs, paillasse à gauche, robinet mitigeur hors service. En-dessous, un placard deux portes bois, placard en mauvais état. Prises et interrupteurs électriques en état d'usage. Un radiateur électrique.

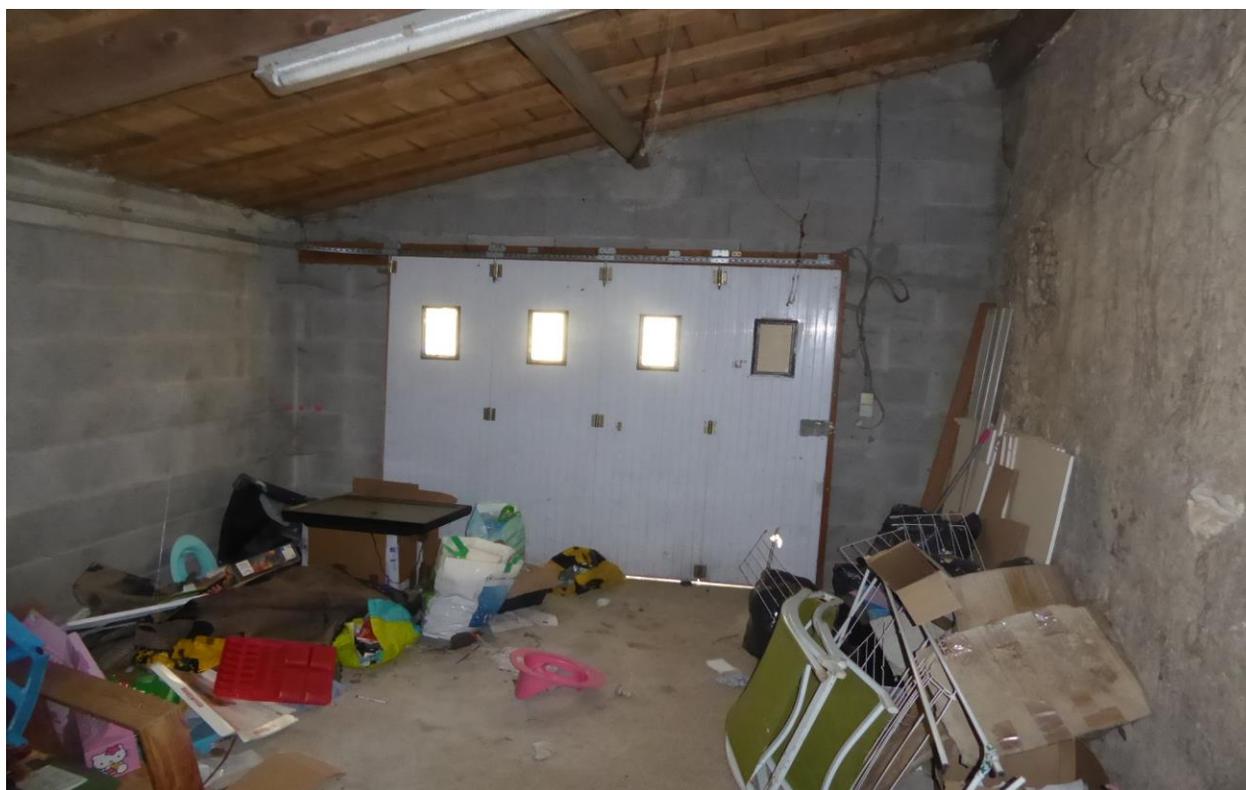
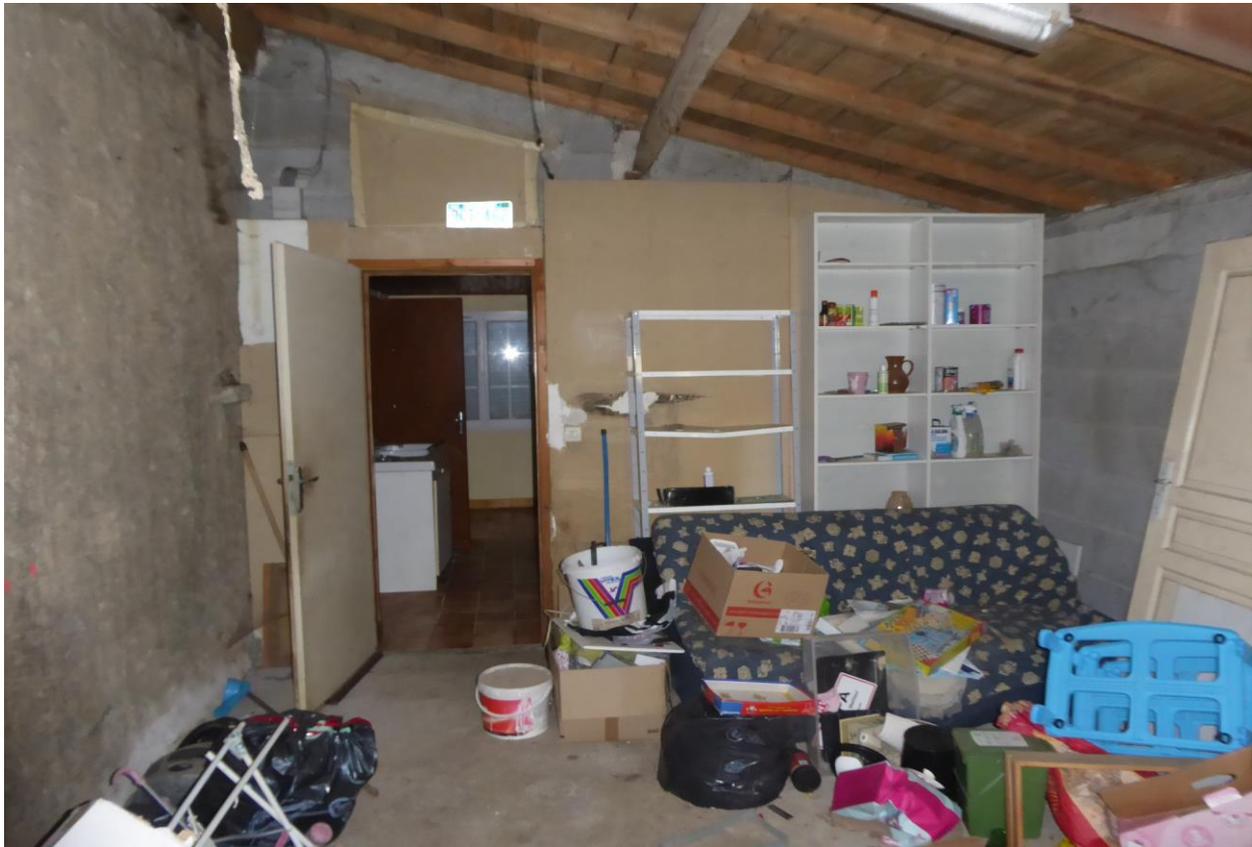
**GARAGE – 18,80 m²**

Porte isoplane, poignées métalliques anciennes. Sol dalle béton très encombrée par du mobilier en désordre. Murs en parpaings, pierres apparentes avec enduit ancien. Charpente bois en état d'usage. Porte de garage coulissante, quatre panneaux munis de hublot dont un est cassé.

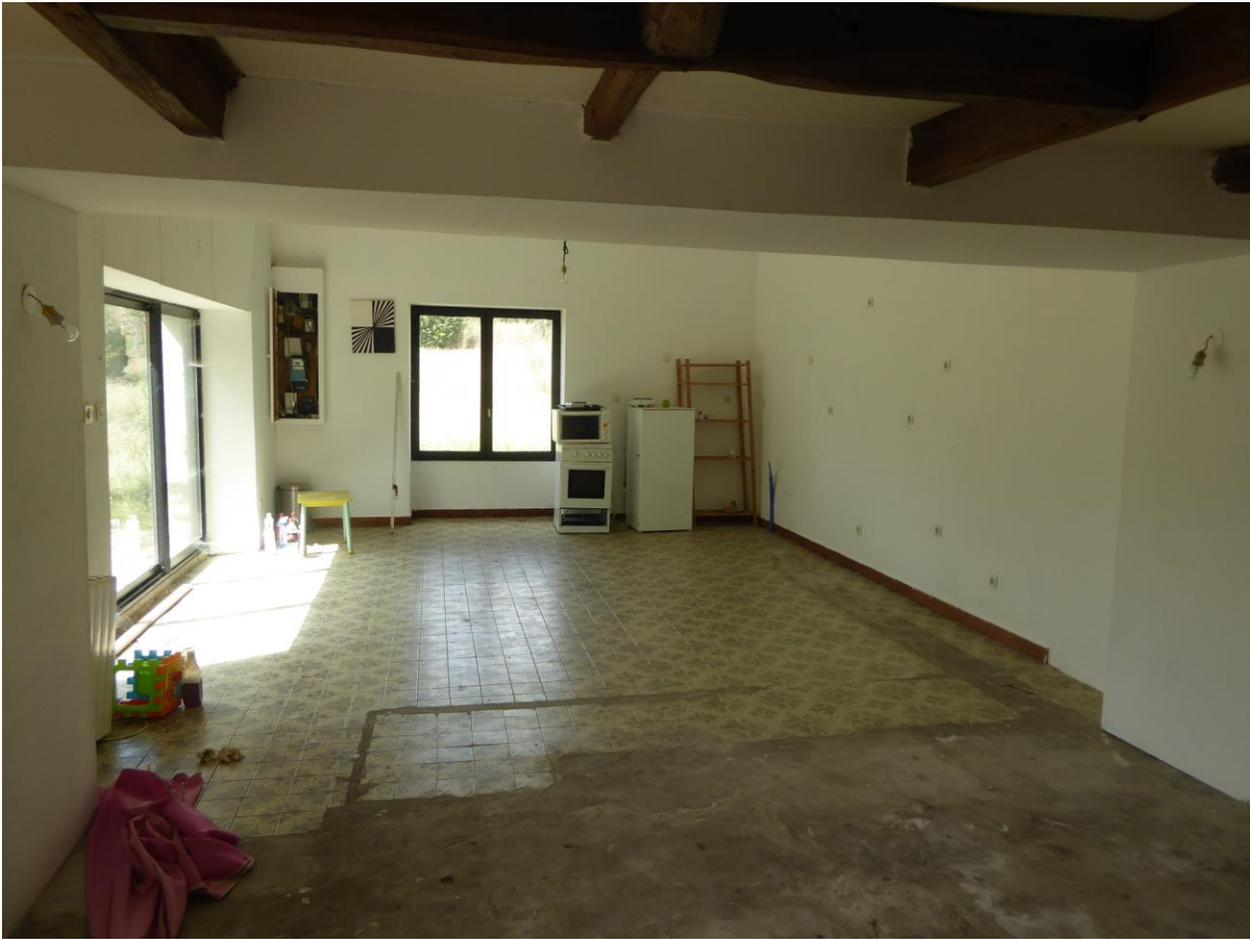
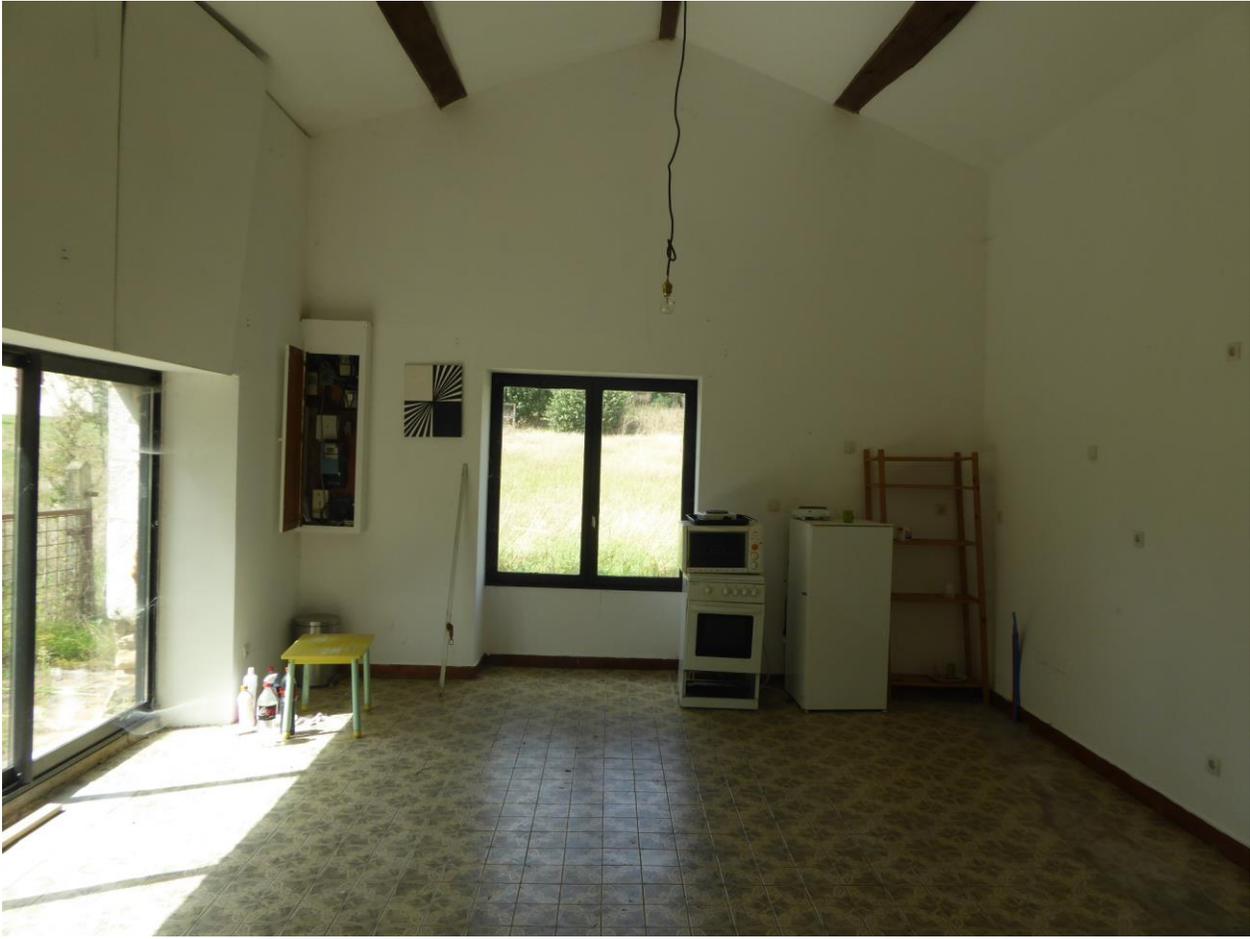
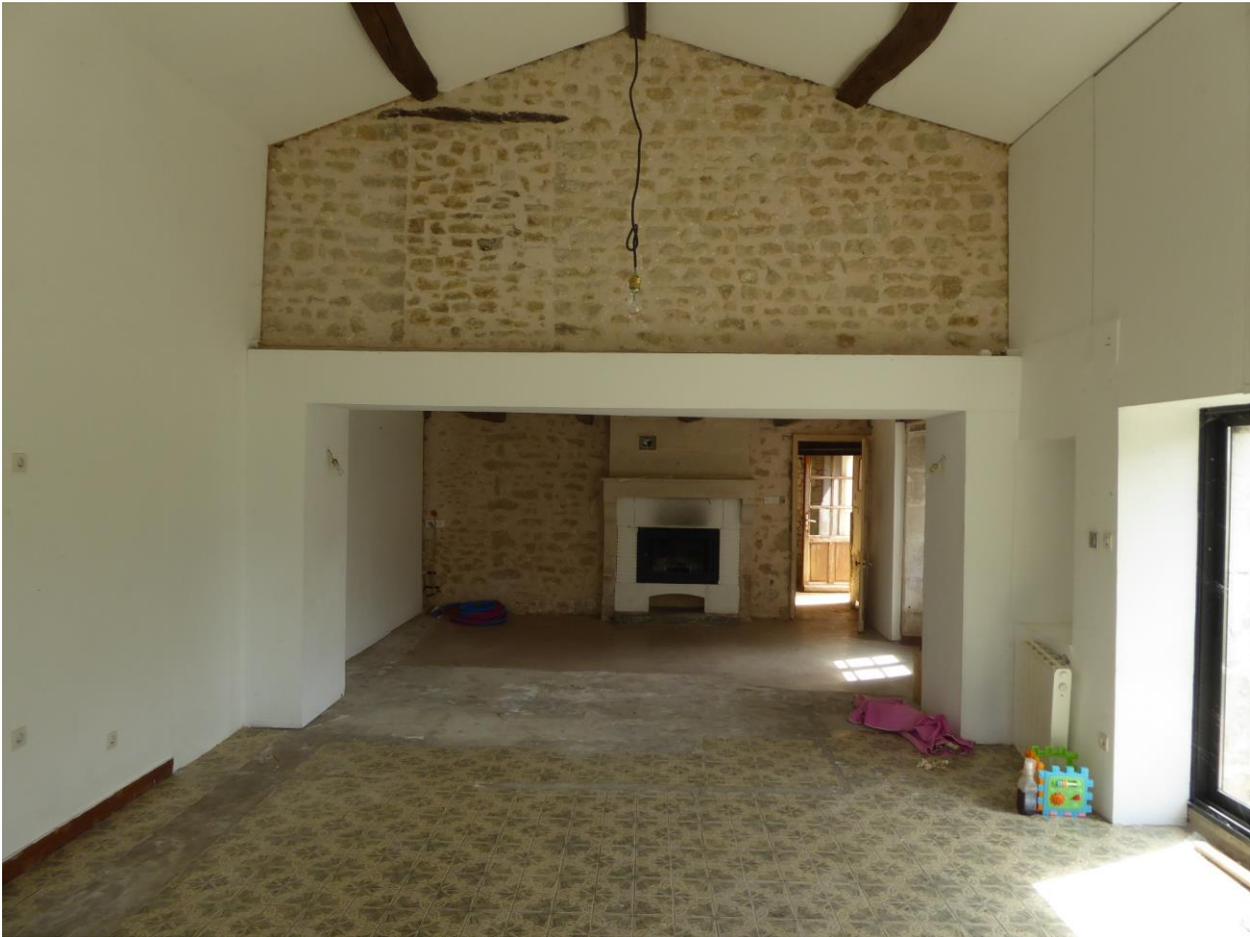
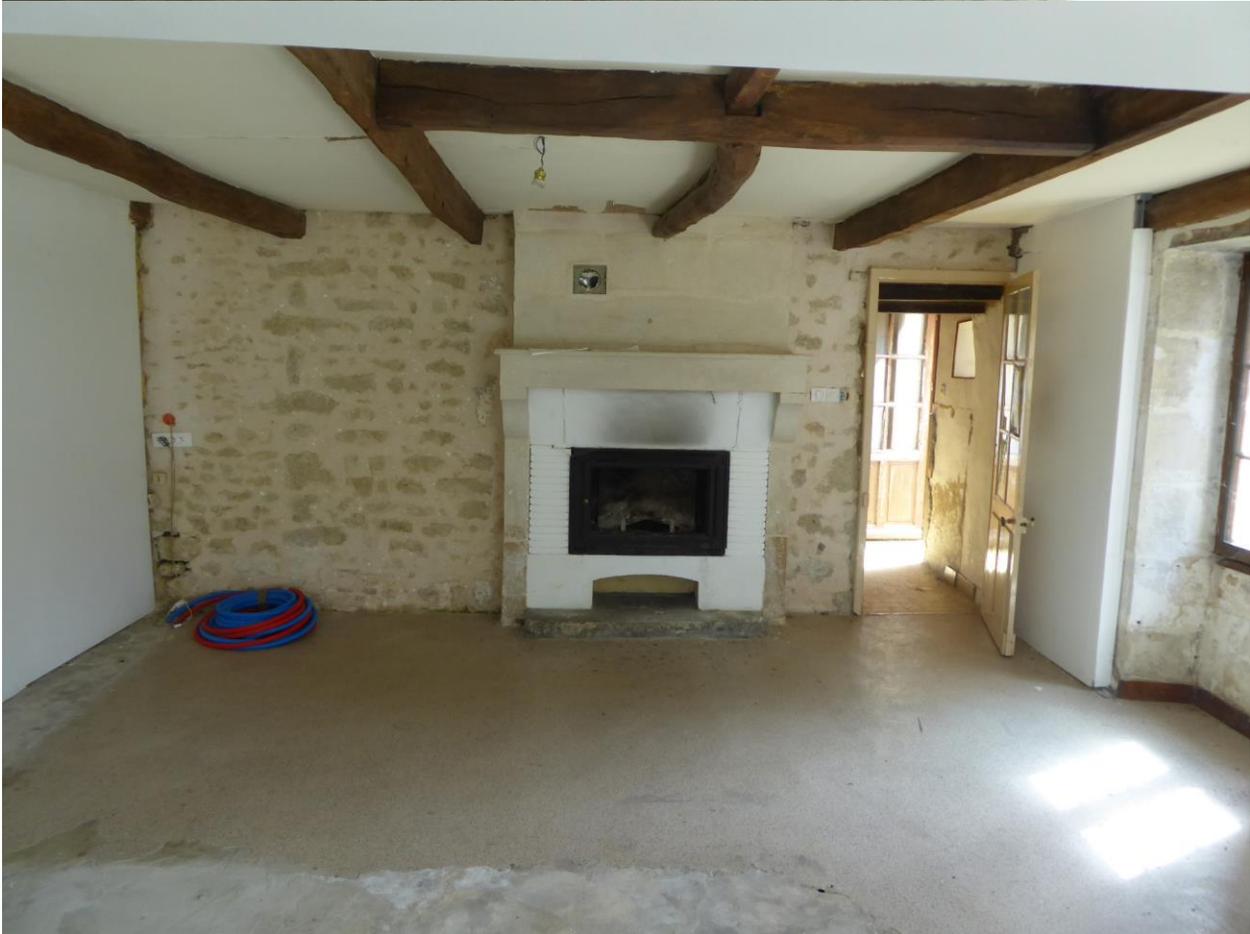
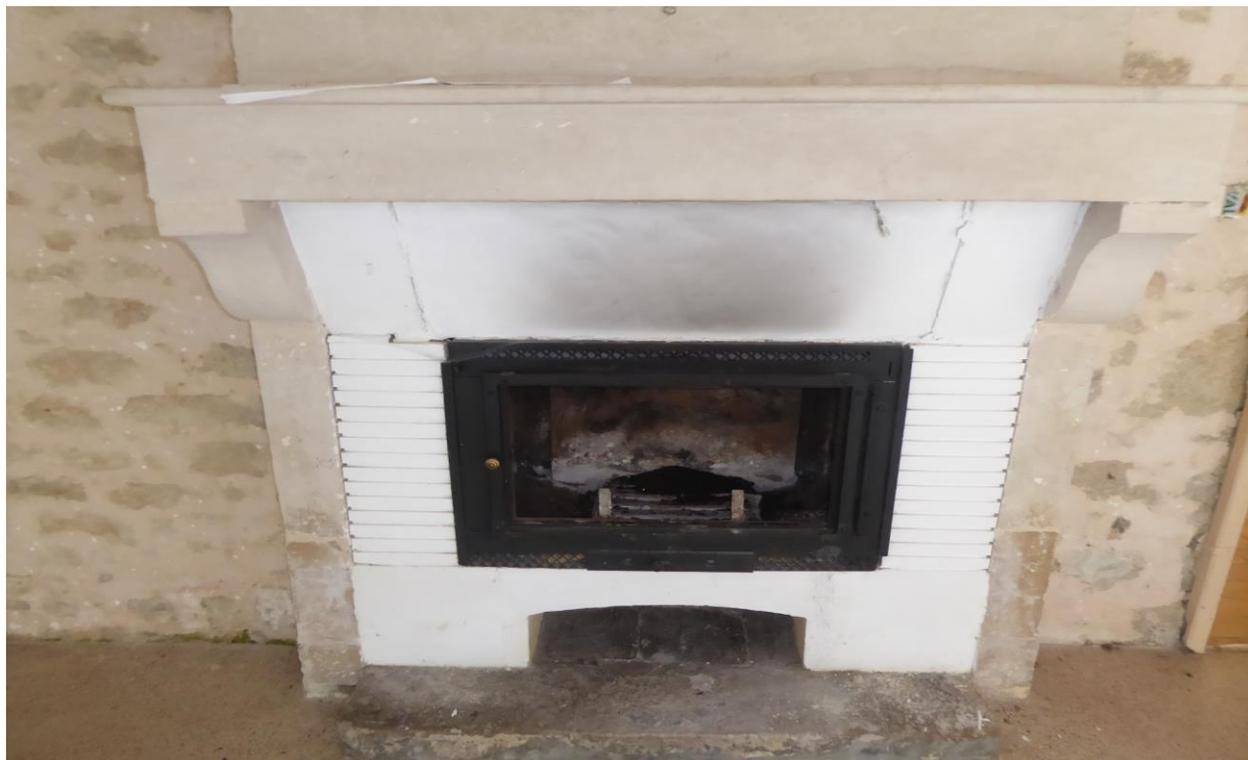
**SALON/SEJOUR – 48,70 m²**

Accessible depuis l'entrée par une porte vitrée en bois ancienne comportant deux vitres cassées. Sol disparate, revêtement linoleum en partie retiré, reprises ciment et carrelage ancien. Plinthes en bois en partie démantelée. Cloisons plaques de plâtre et peinture en état d'usage. Murs en pierres apparentes jointoyées. Plafond sous charpente, poutres apparentes en état d'usage. Une fenêtre deux battants bois, survitrage en état d'usage. Une baie vitrée trois portes coulissantes sur rail en état d'usage, une fenêtre vantaux bois double vitrage en état d'usage. Une cheminée avec insert. Prises et interrupteurs électriques en état d'usage. Installations électriques et équipements non achevés. Un radiateur disjoint du mur.

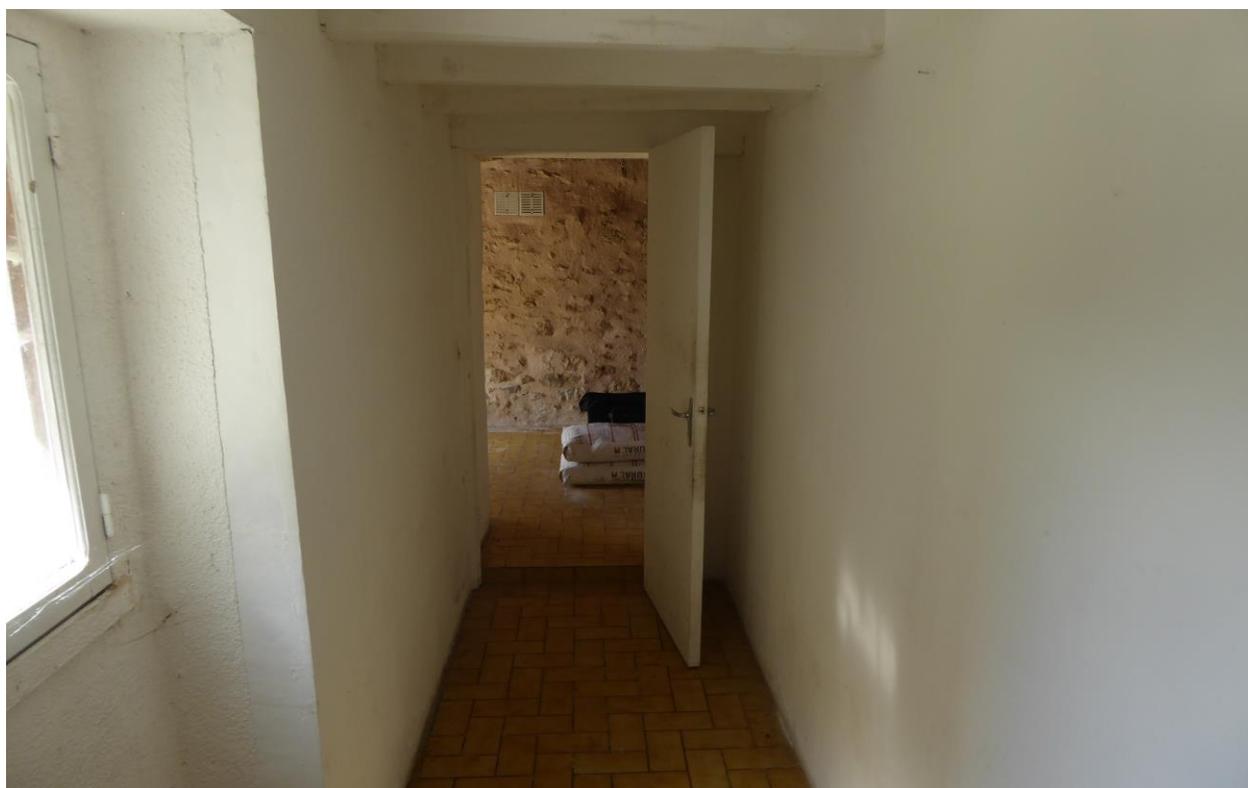
DEGAGEMENT – 3,85 m²

Sol carrelage ancien et sale. Murs tantôt plaques de plâtre et peinture blanche, tantôt murs en pierres et briques, enduit blanc usagé. Une fenêtre un battant bois simple vitrage. Plafond poutres apparentes, panneaux isorel peints.

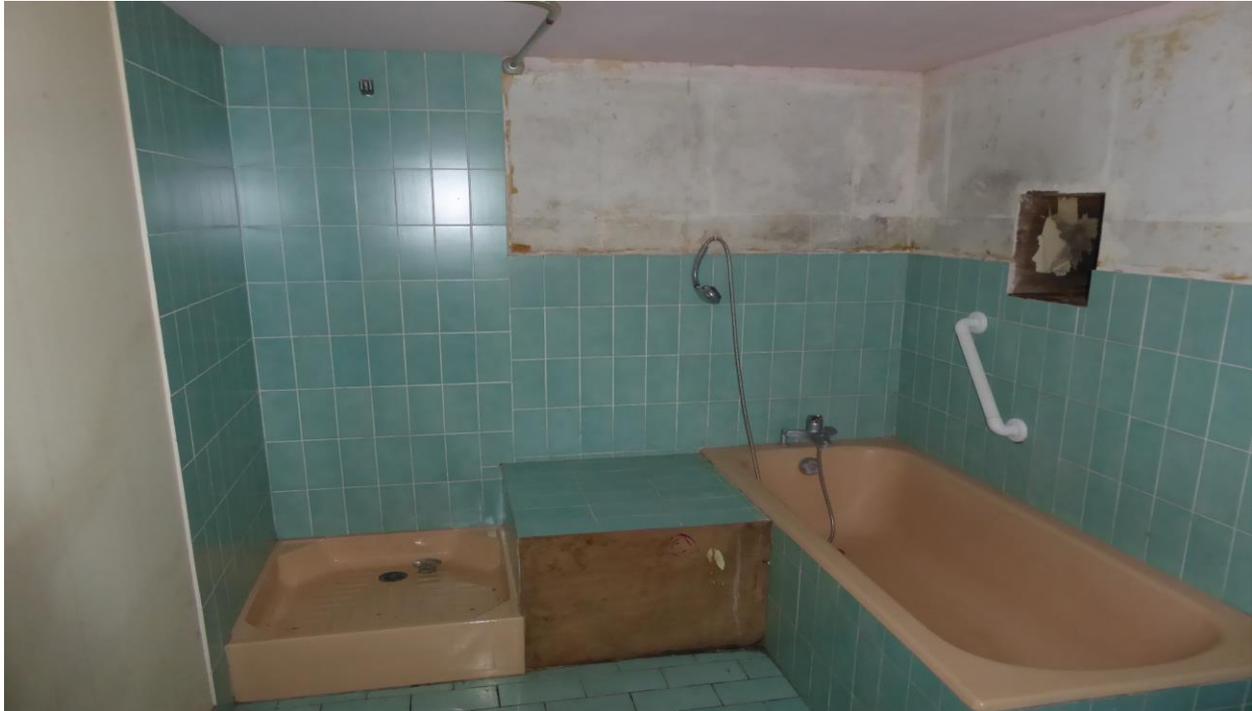
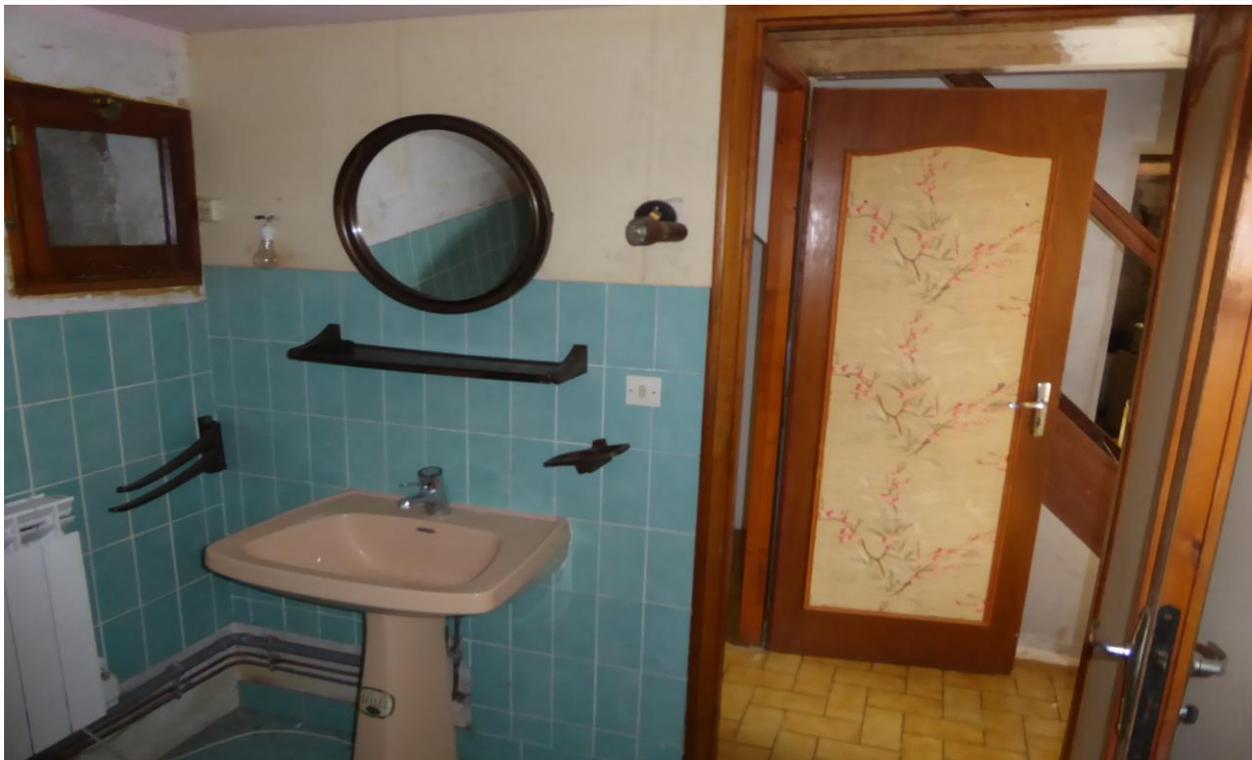
SALLE DE BAINS – 5,40 m²

Porte bois, poignées métalliques en état d'usage. Sol carrelage ancien, plinthes carrelées. Murs plaques de plâtre et papier peint ancien, enduit ancien et faïence sur le pourtour de la douche, de la baignoire ainsi que du lavabo. Plafond peinture blanche ancienne. Un bac de douche en émail ancien dépourvu d'équipements. Une baignoire, tablier carrelé, émaillée avec robinet et flexible. Un lavabo sur colonne avec robinet mitigeur. Un radiateur à eau. Une petite fenêtre en bois ouvrant sur garage.
