PROCES-VERBAL DE DESCRIPTION

CERTIFIE m'être transporté ce jour, **2 Impasse de la Mauricière 79220 SAINT CHRISTOPHE SUR ROC.**

adresse	cadastre	surface
ST CHRISTOPHE SUR ROC (79220)		
2 Impasse de la Mauricière	Section AB n°50	12a 44ca

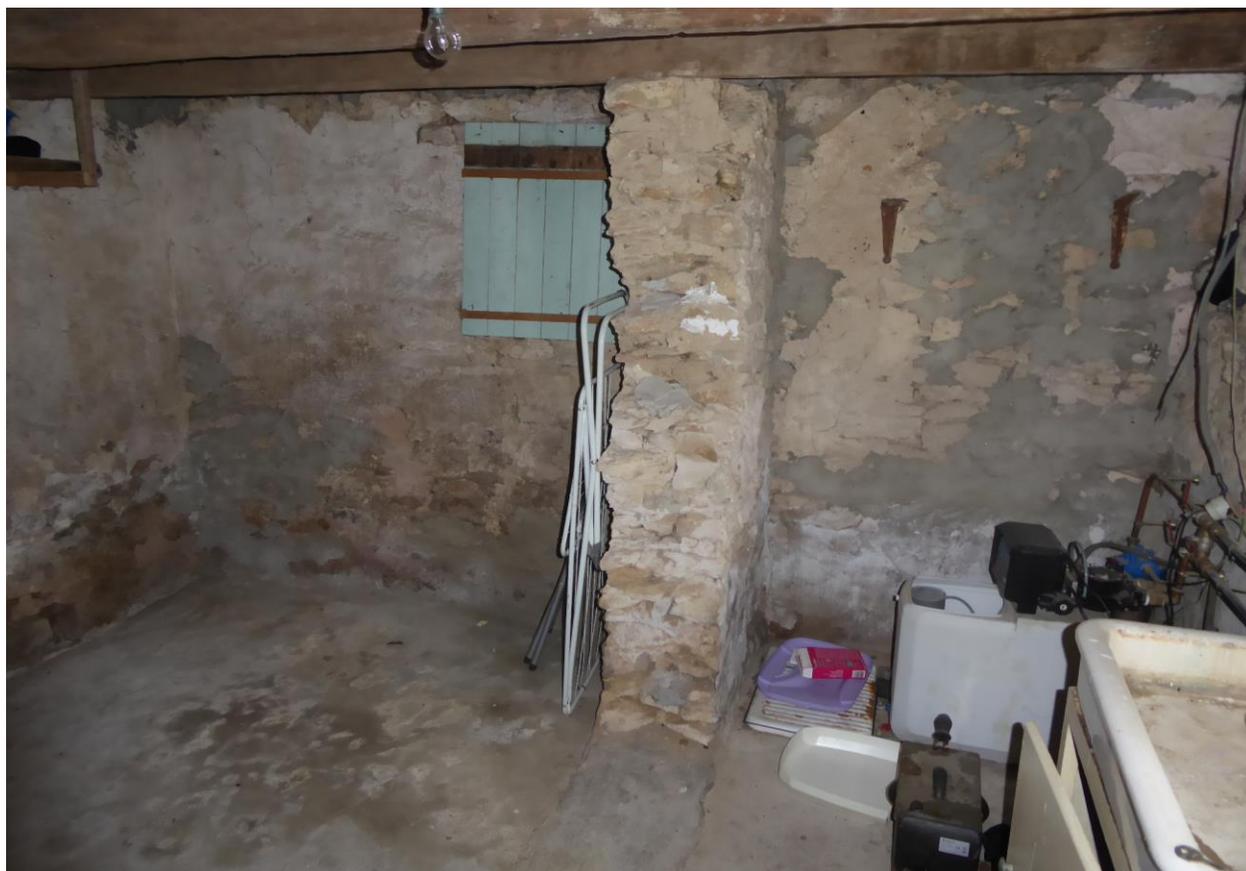
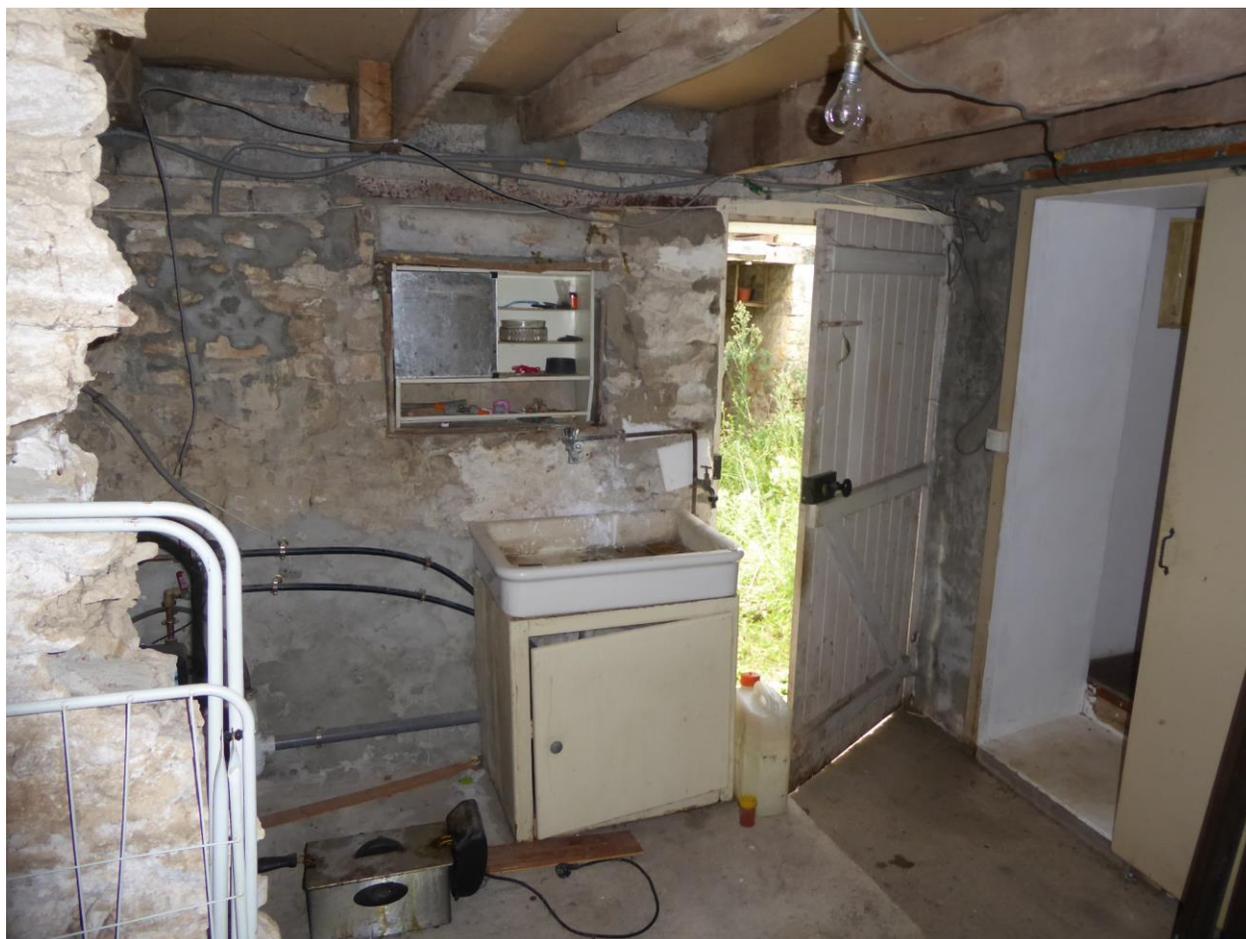
BUANDERIE – 10,35 m²

Porte bois coulissante. Sol dalle ciment. Murs en pierres et enduit ancien. Plafond plancher, poutres apparentes. Un évier ancien, robinet eau froide. Une porte en bois ouvre sur le jardin. Installation électrique non conforme.

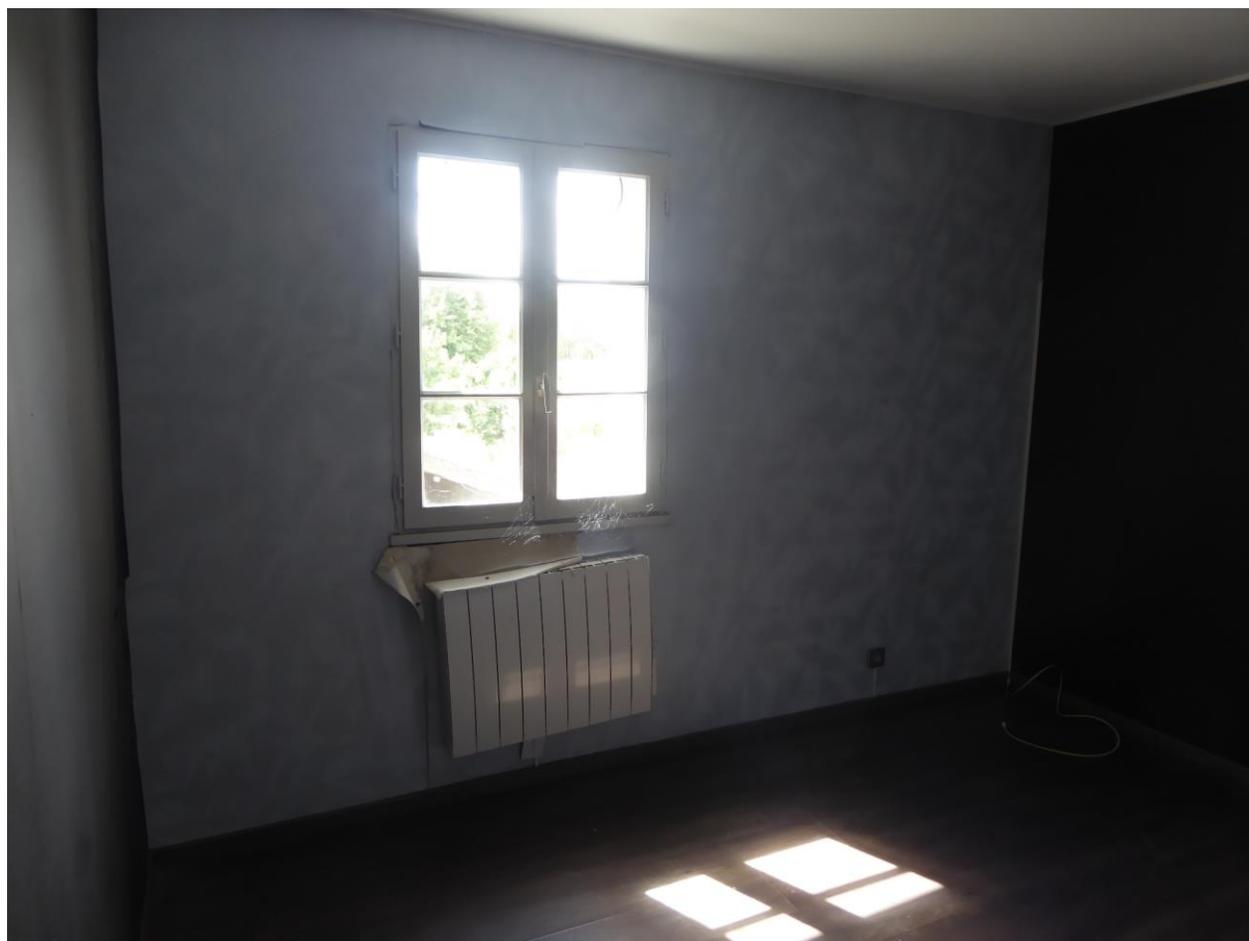
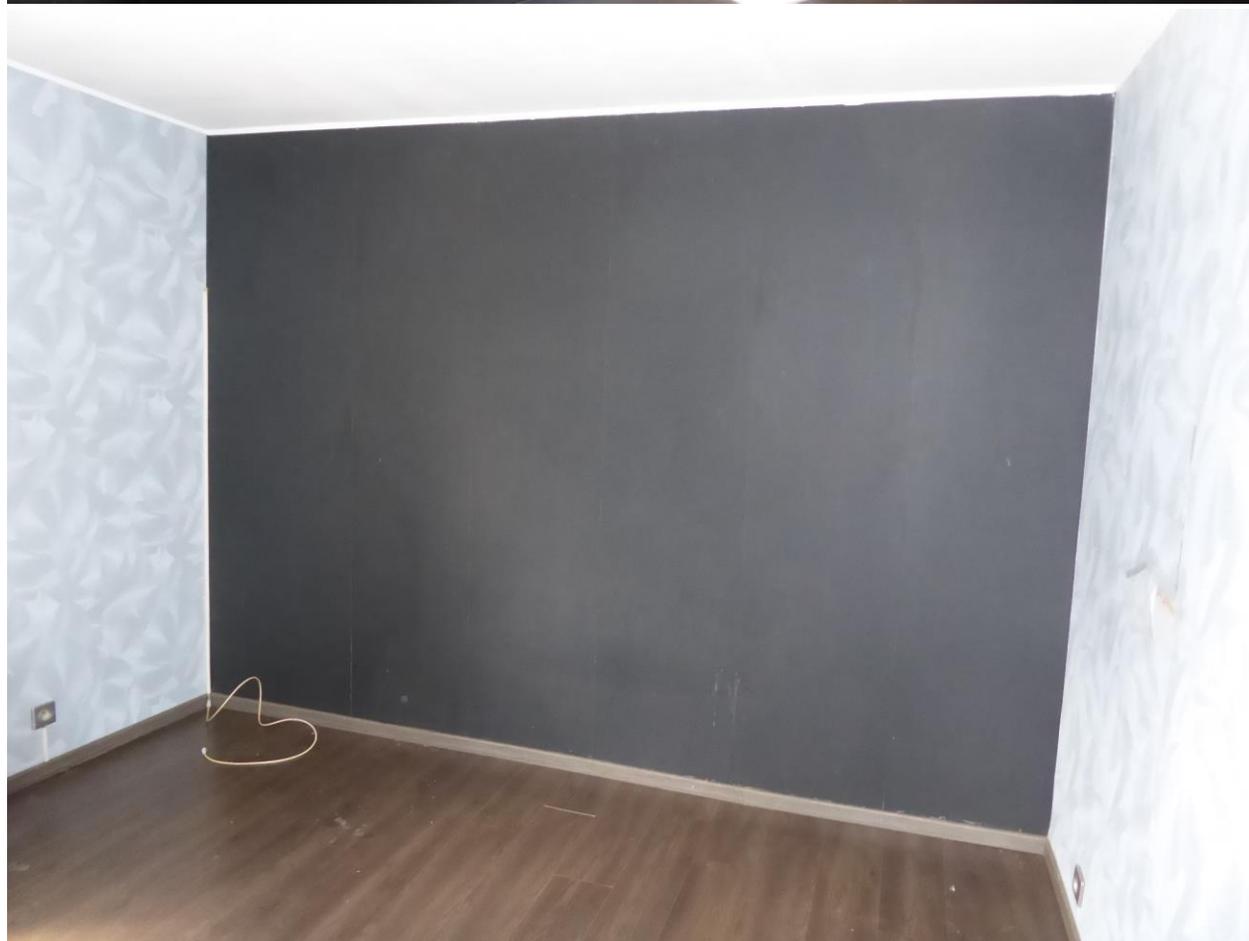
CHAMBRE 1 – 11,00 m²

Porte isoplane et poignées métalliques état d'usage. Sol parquet flottant usagé. Murs papier peint en mauvais état. Plafond peinture blanche en état d'usage. Une fenêtre deux battants bois simple vitrage. Un radiateur à eau arraché de ses fixations. Prises et interrupteurs électriques en état d'usage.

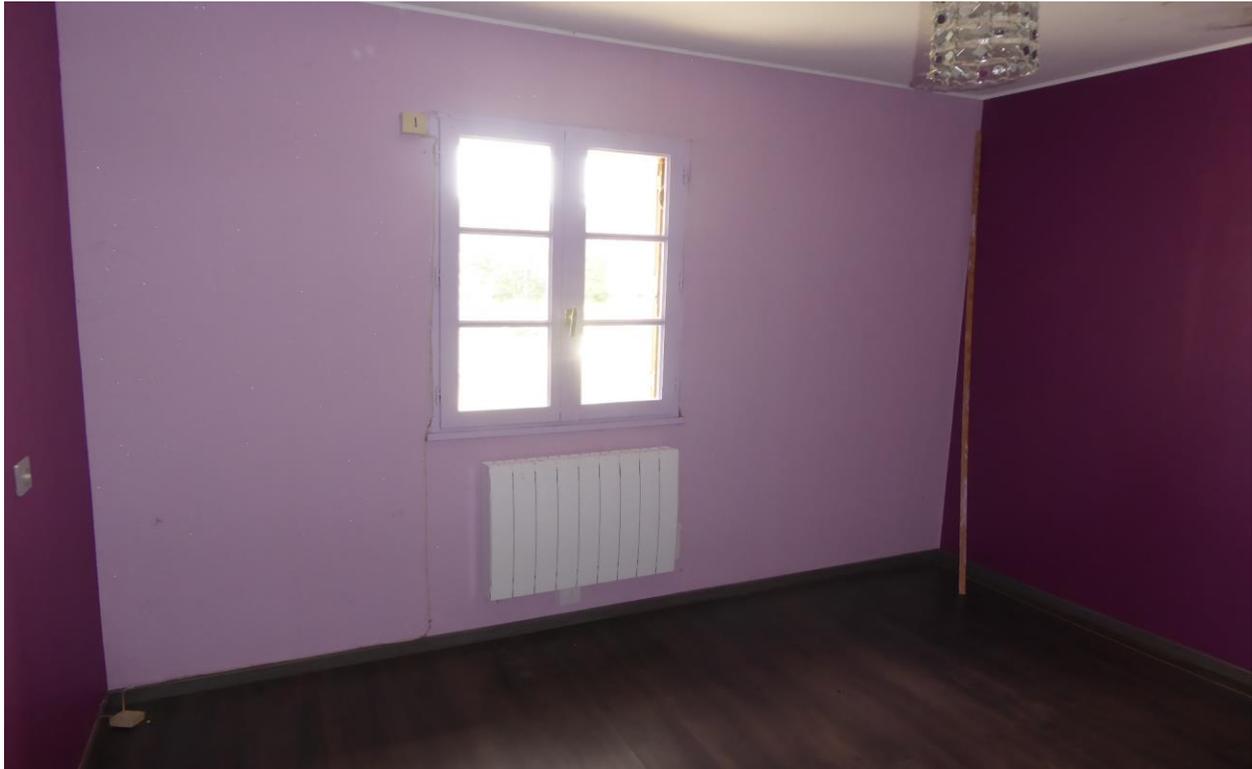
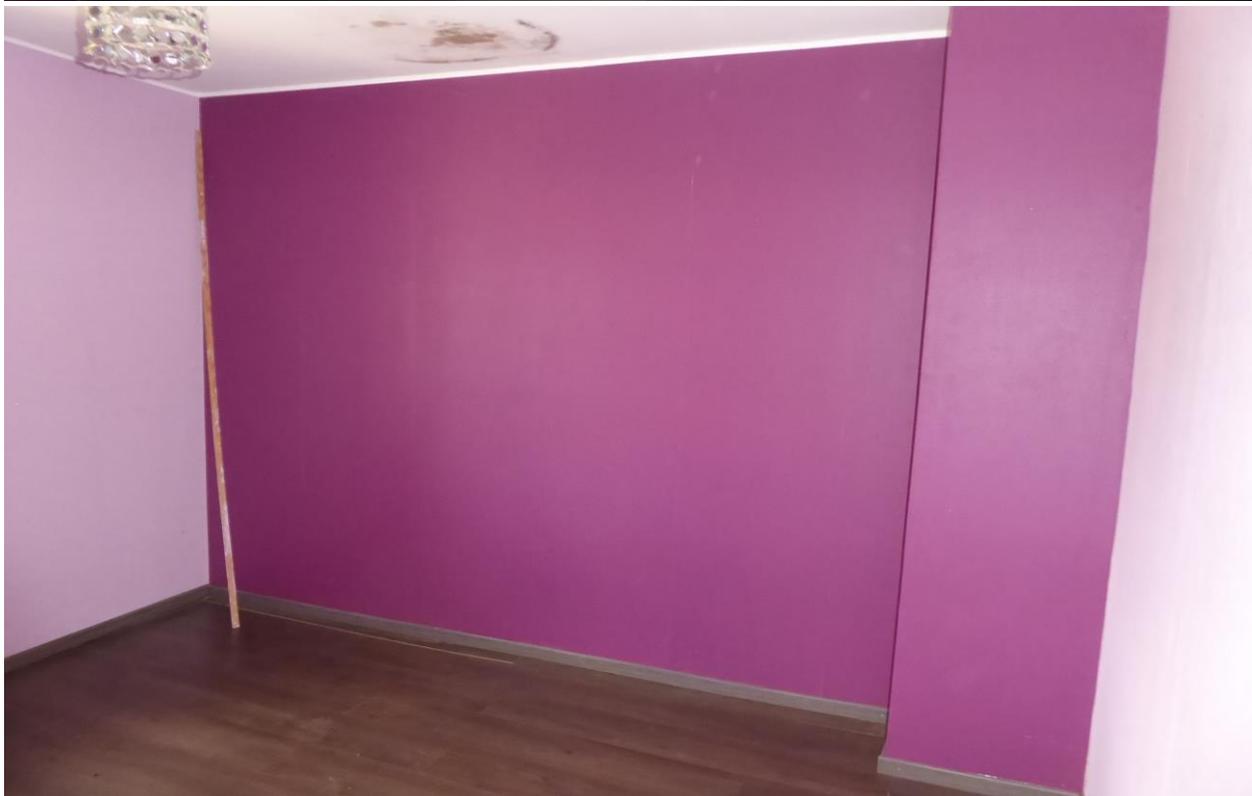
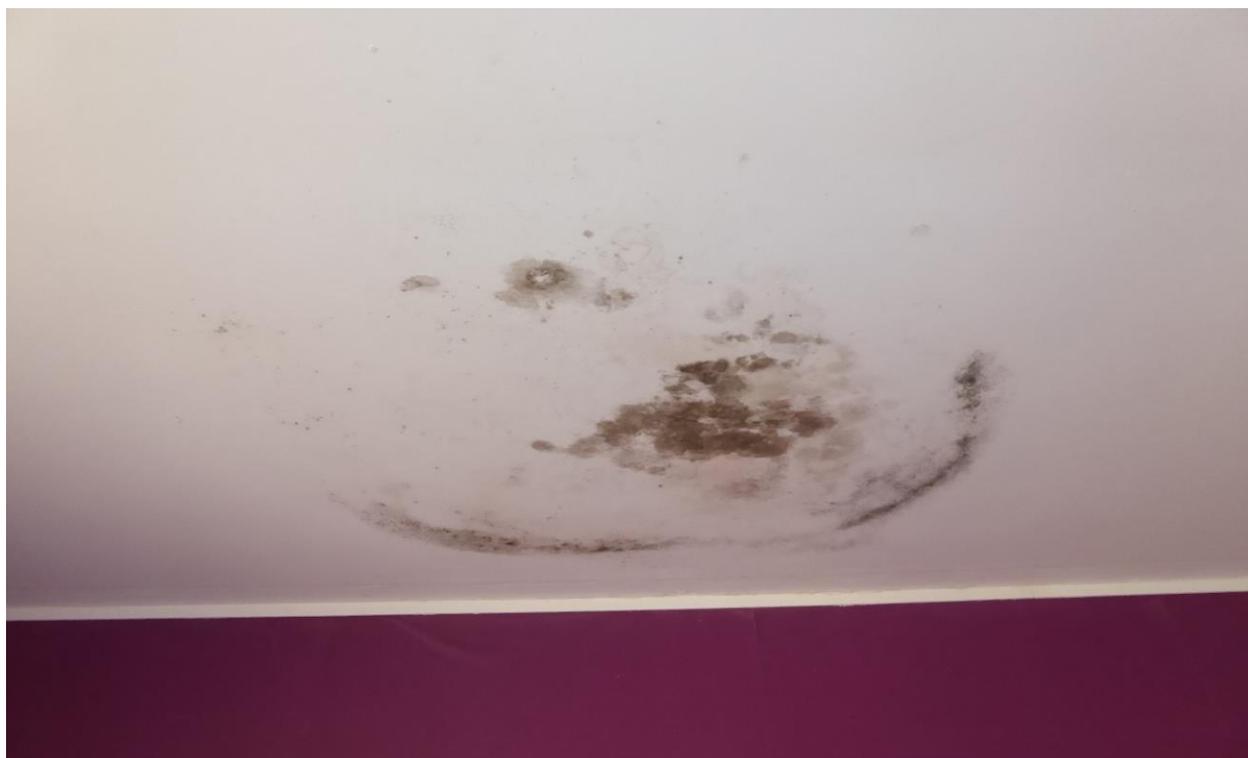
CHAMBRE 2 – 12,10 m²

Porte isoplane, poignées métalliques. Sol parquet flottant en mauvais état. Plinthes en état d'usage. Murs papier peint en état d'usage. Plafond peinture blanche en état d'usage à l'exception d'une zone sur 80cm² environ marquée par une infiltration d'eau. Un radiateur à eau au-dessous de la fenêtre. Fenêtre vantaux bois simple vitrage avec volet extérieur PVC.

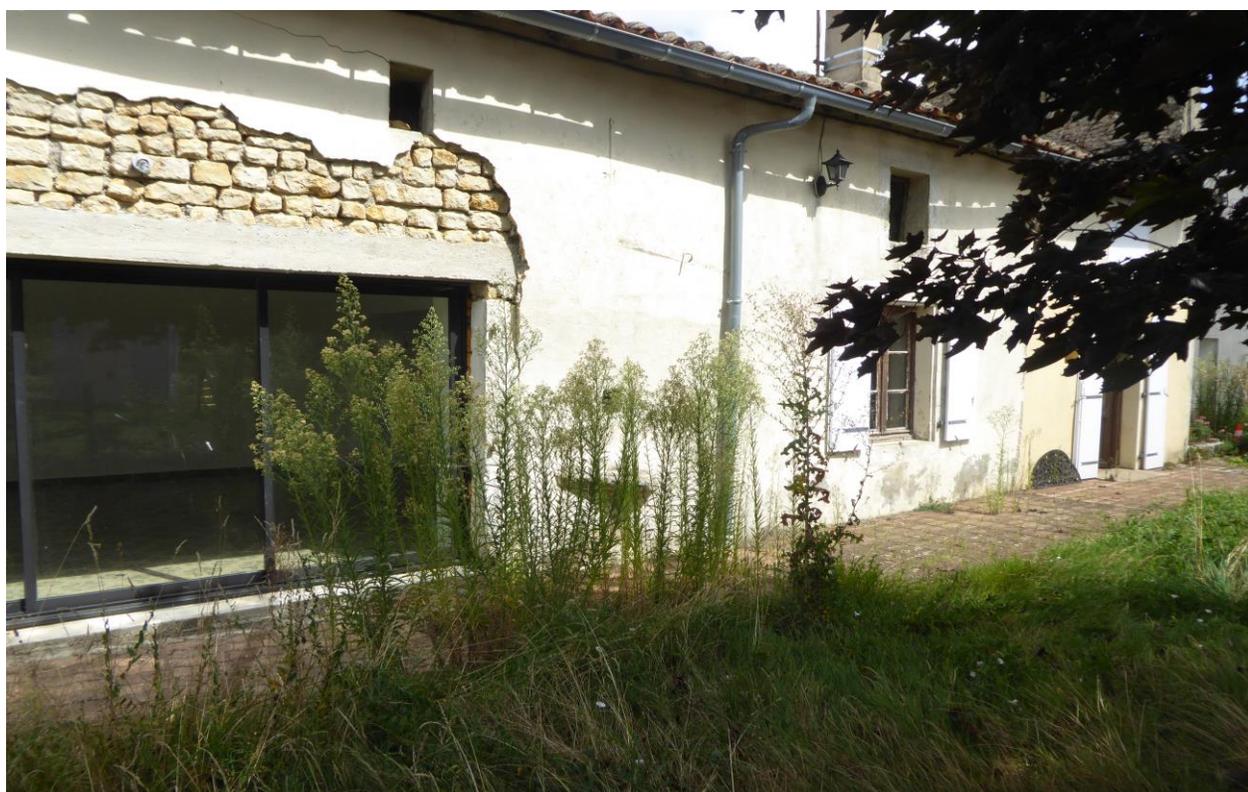
**EXTERIEUR**

Maison en pierres, enduit ancien, lézardé et soufflé par endroits. Volets en PVC, couverture en tuile, descentes et chéneaux en état d'usage. Grenier sur façade principale accessible par l'extérieur au moyen d'une échelle.

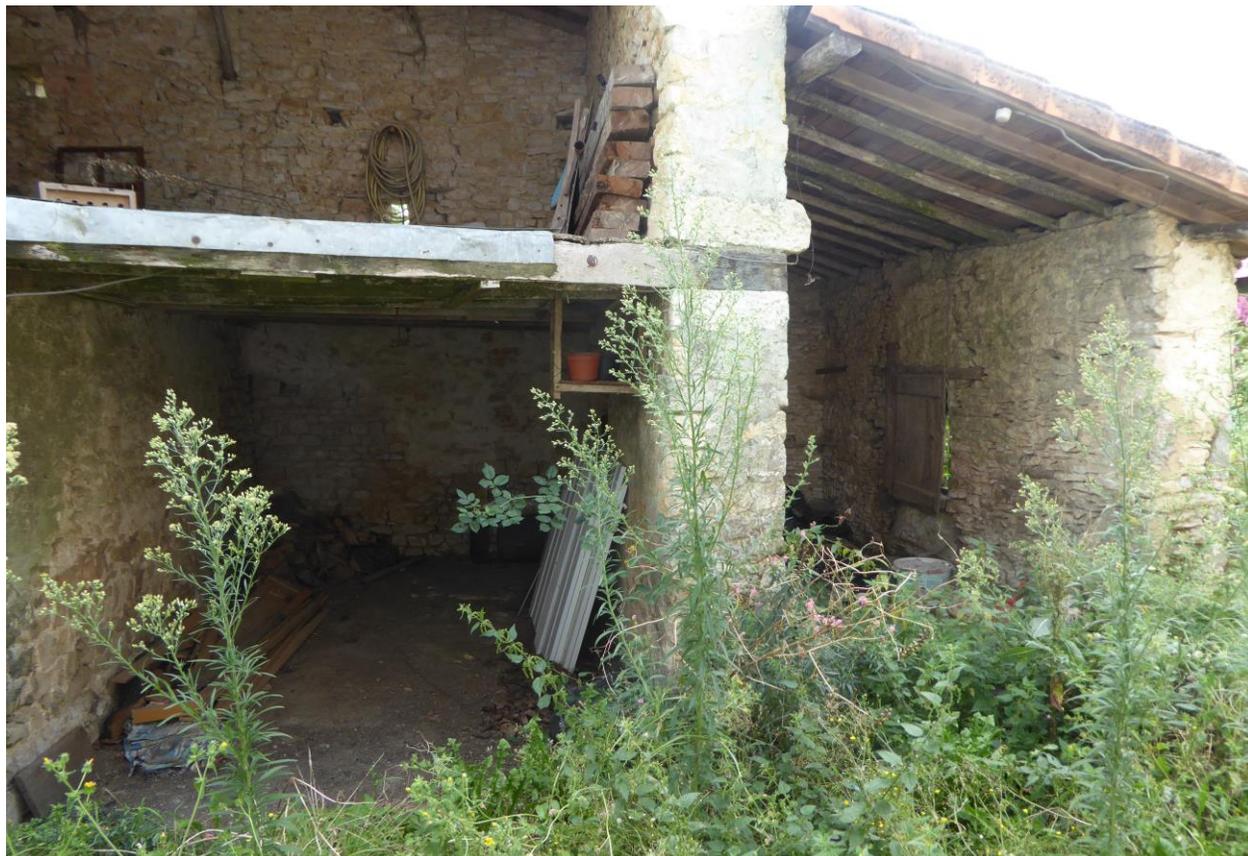
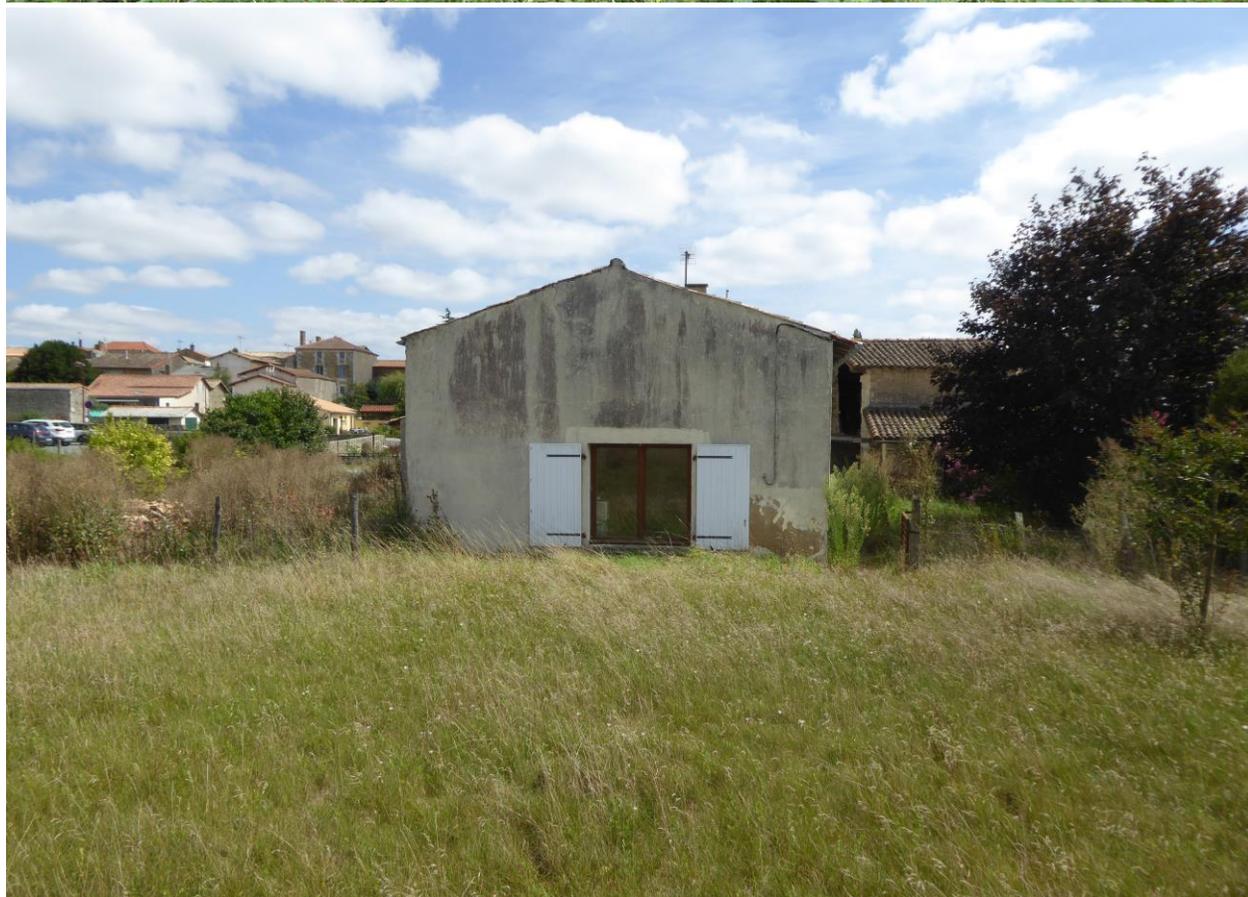
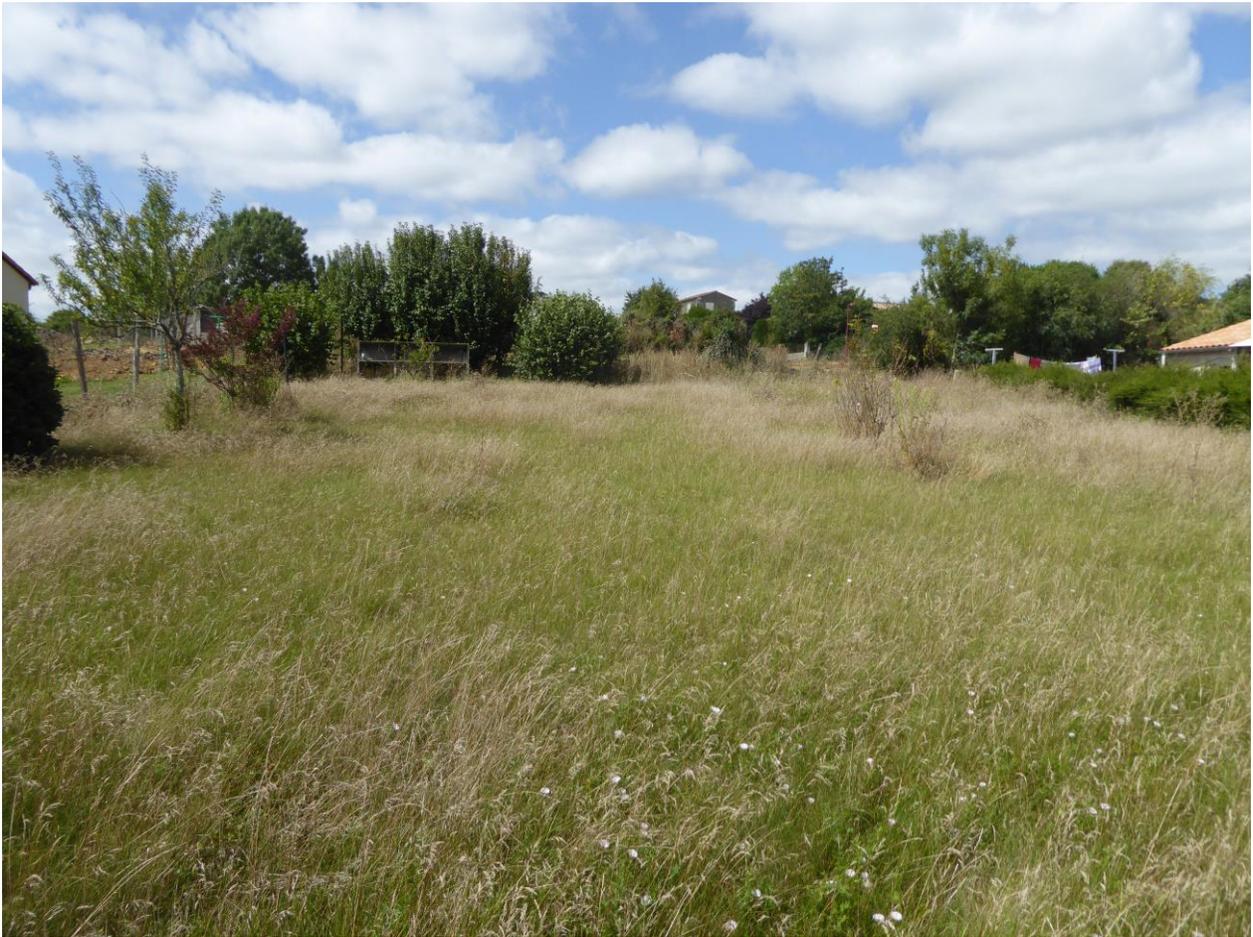
Habitation agrément d'un ancien bâtiment agricole en pierres d'une superficie d'environ 35,45 m², d'un puits et d'un terrain orientée sud sud-ouest.
