PROCES-VERBAL DESCRIPTION

L'AN DEUX MILLE VINGT QUATRE
ET LE DOUZE JUIN

Des travaux de rénovation de second œuvre sont restés inachevés. L'habitation ne dispose d'aucun équipement de chauffage et sanitaires. Les installations électriques et de plomberies sont inachevées, de nombreux réseaux ne sont pas raccordés.

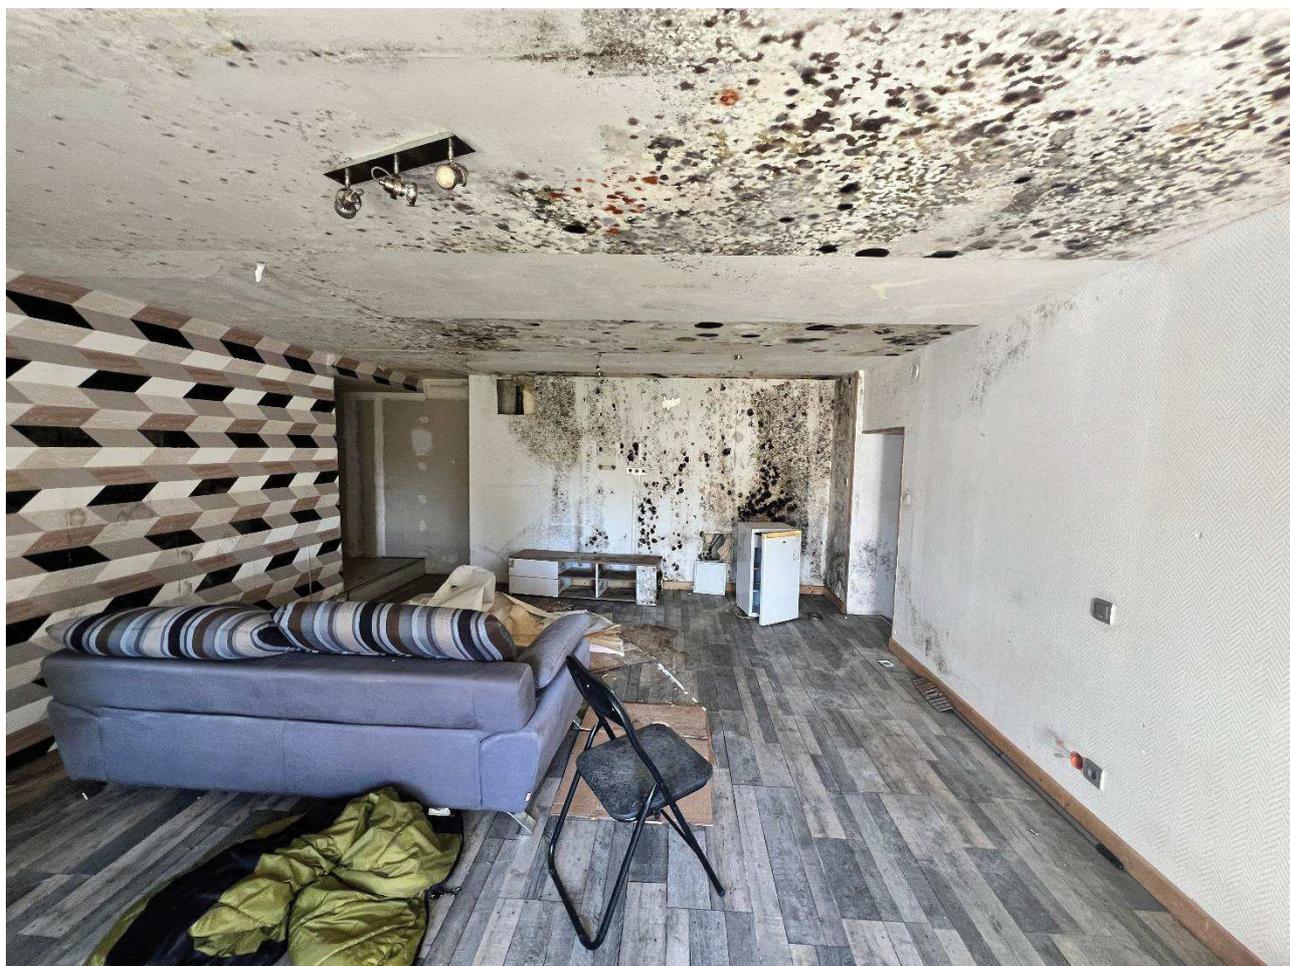
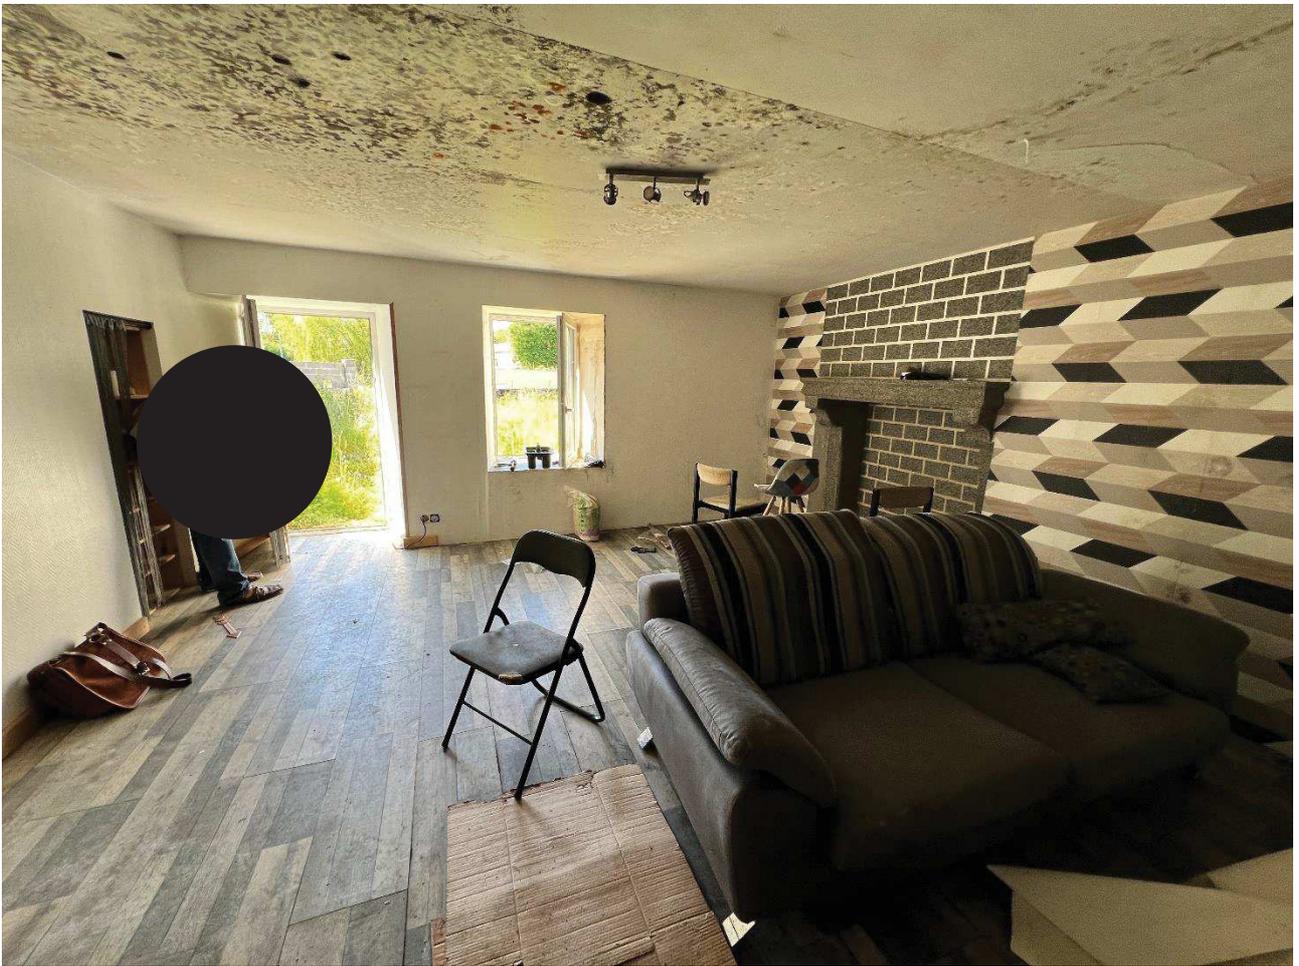
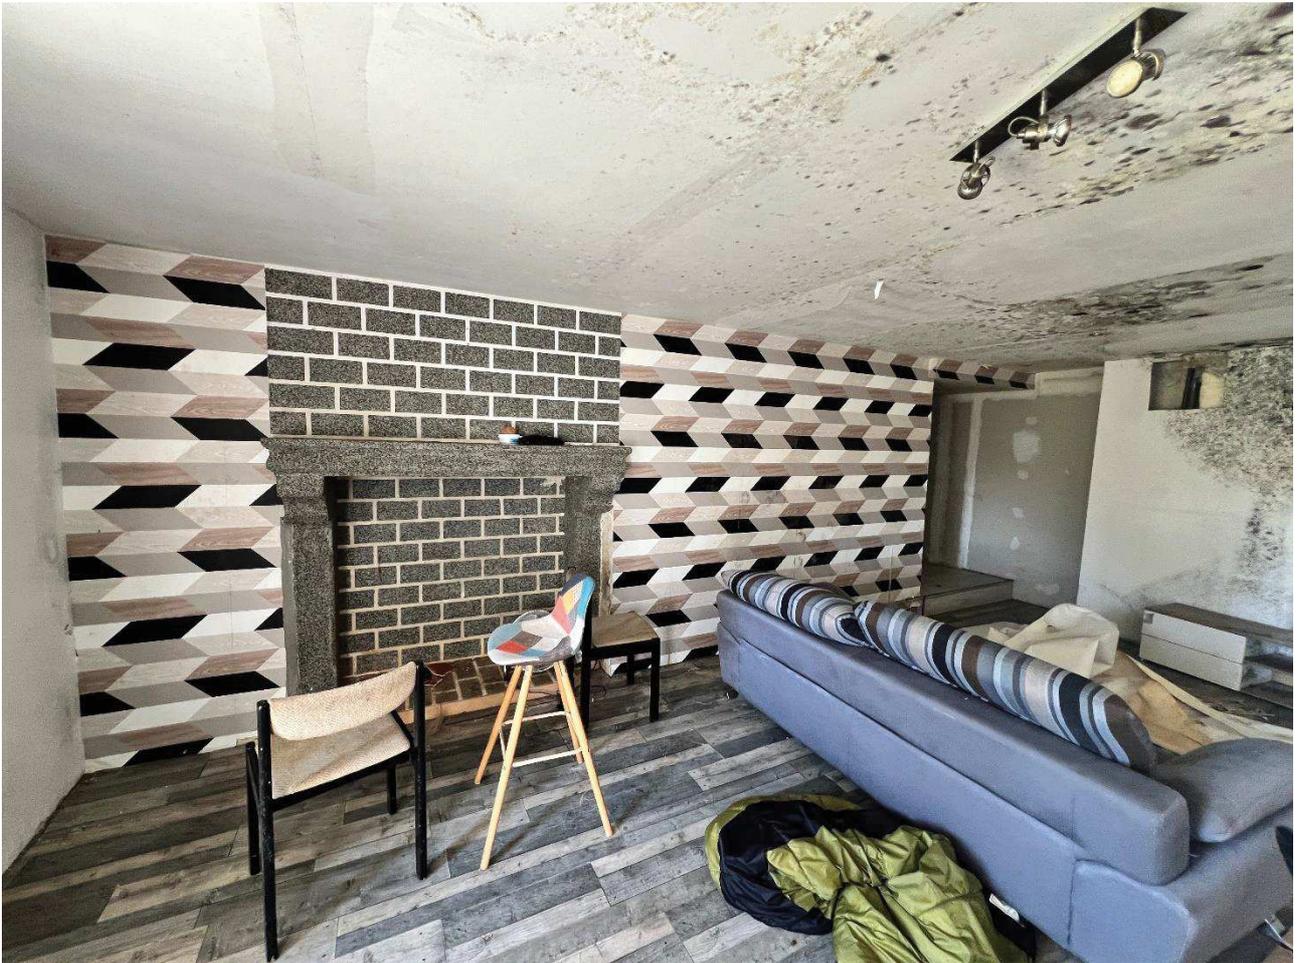
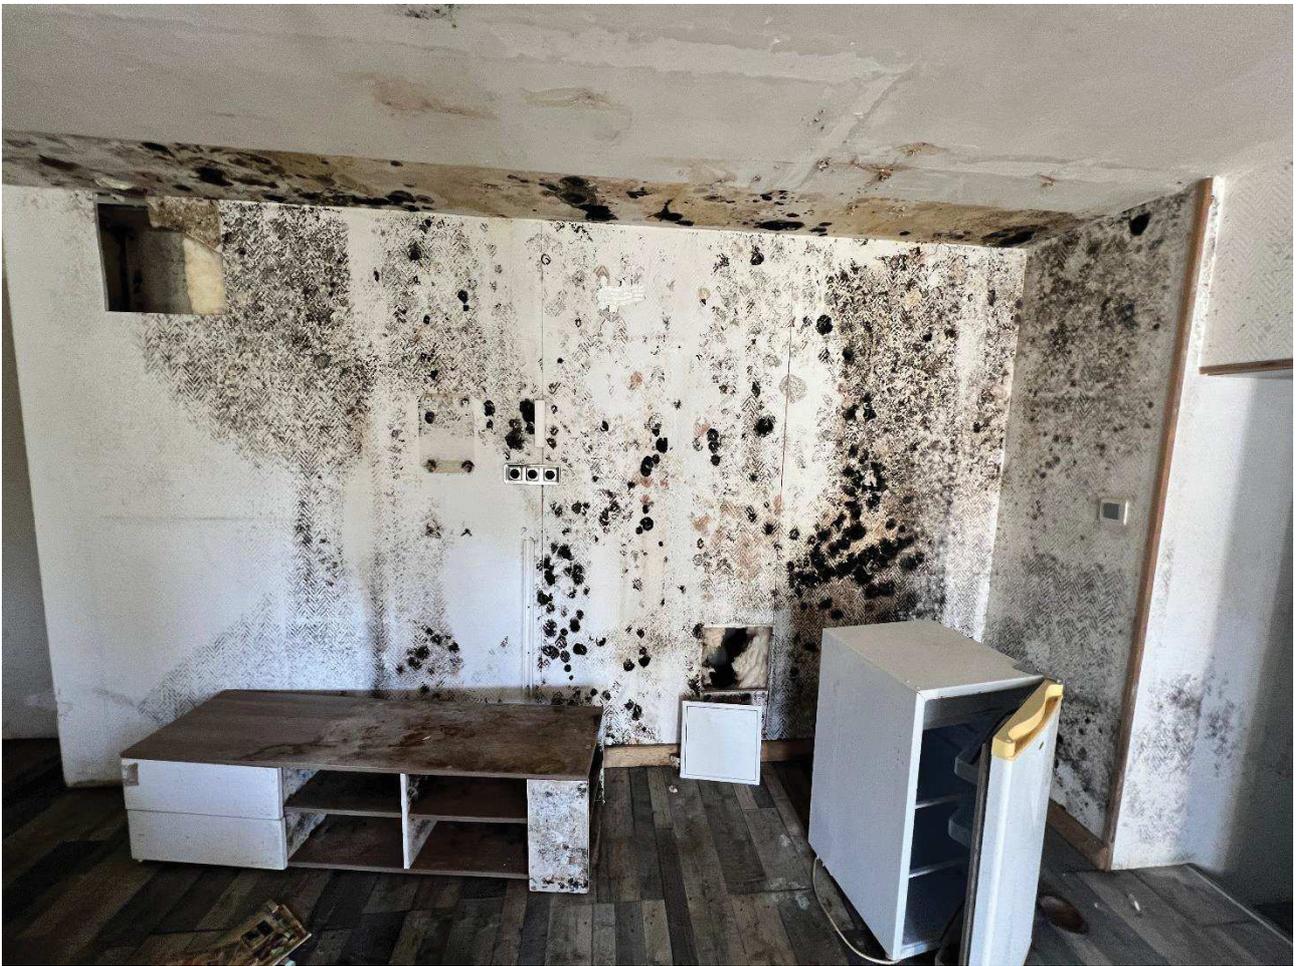
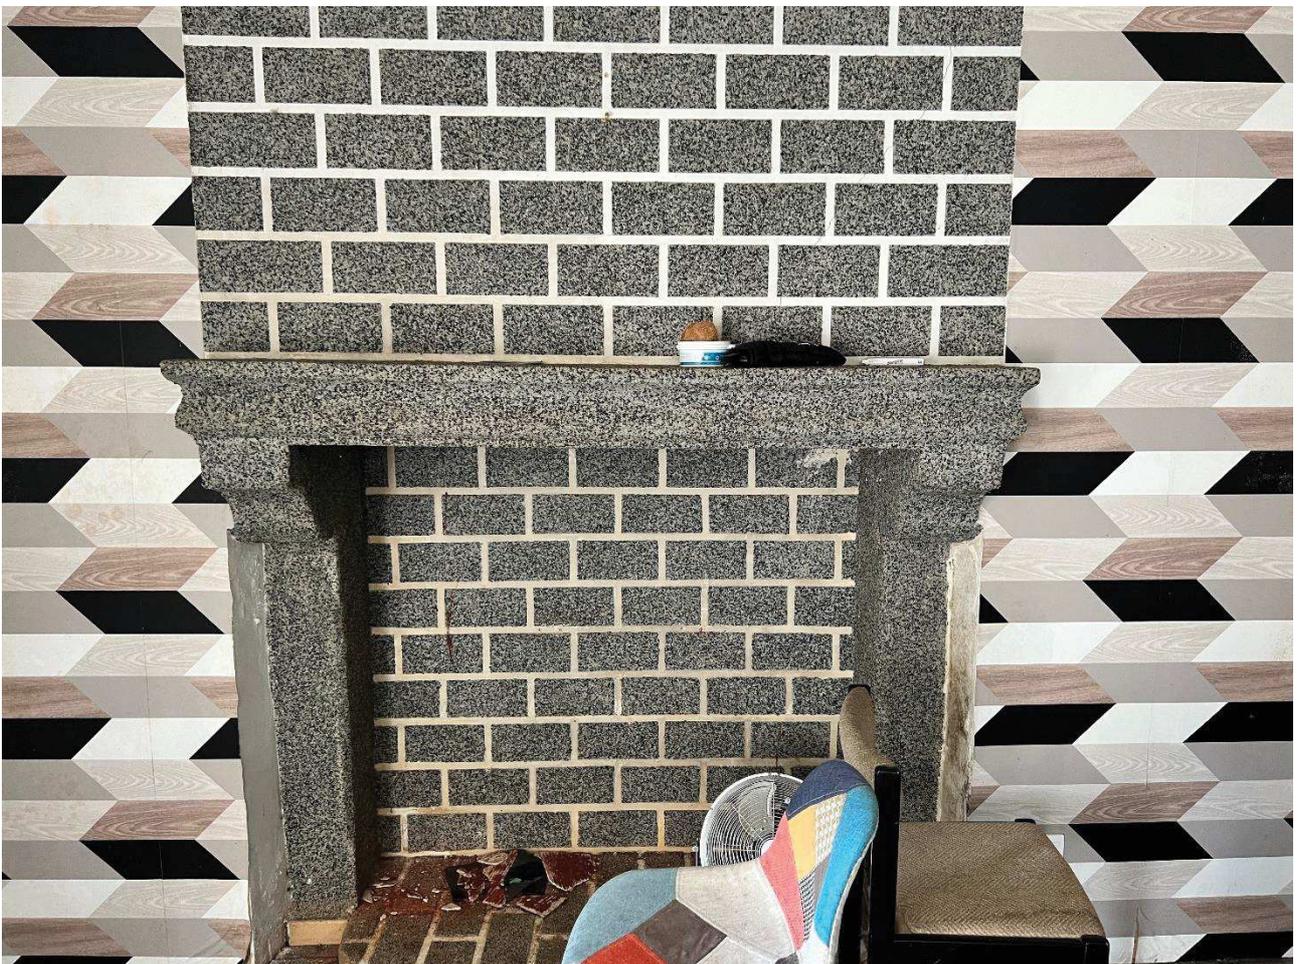
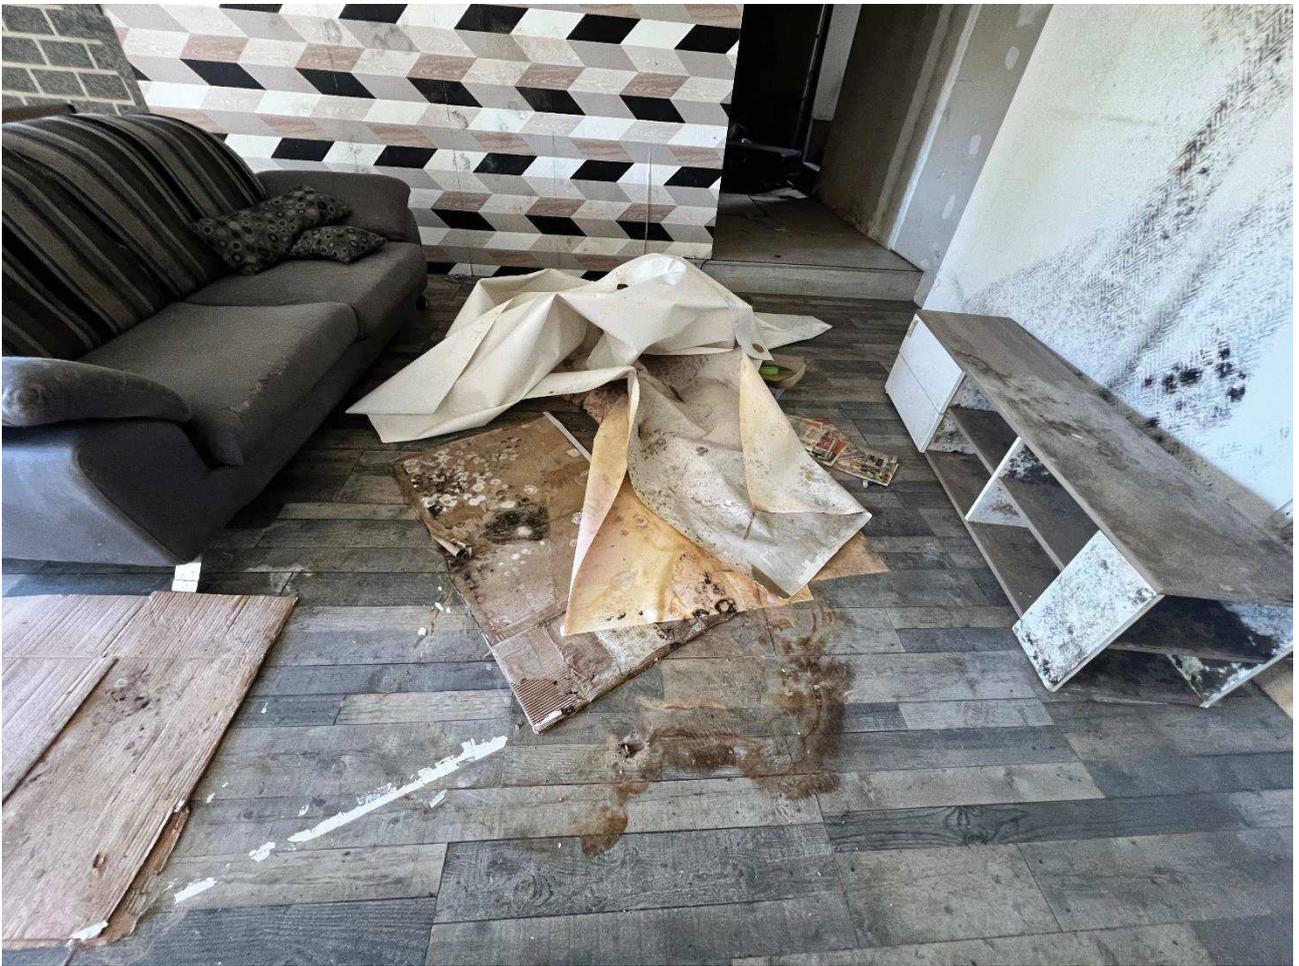
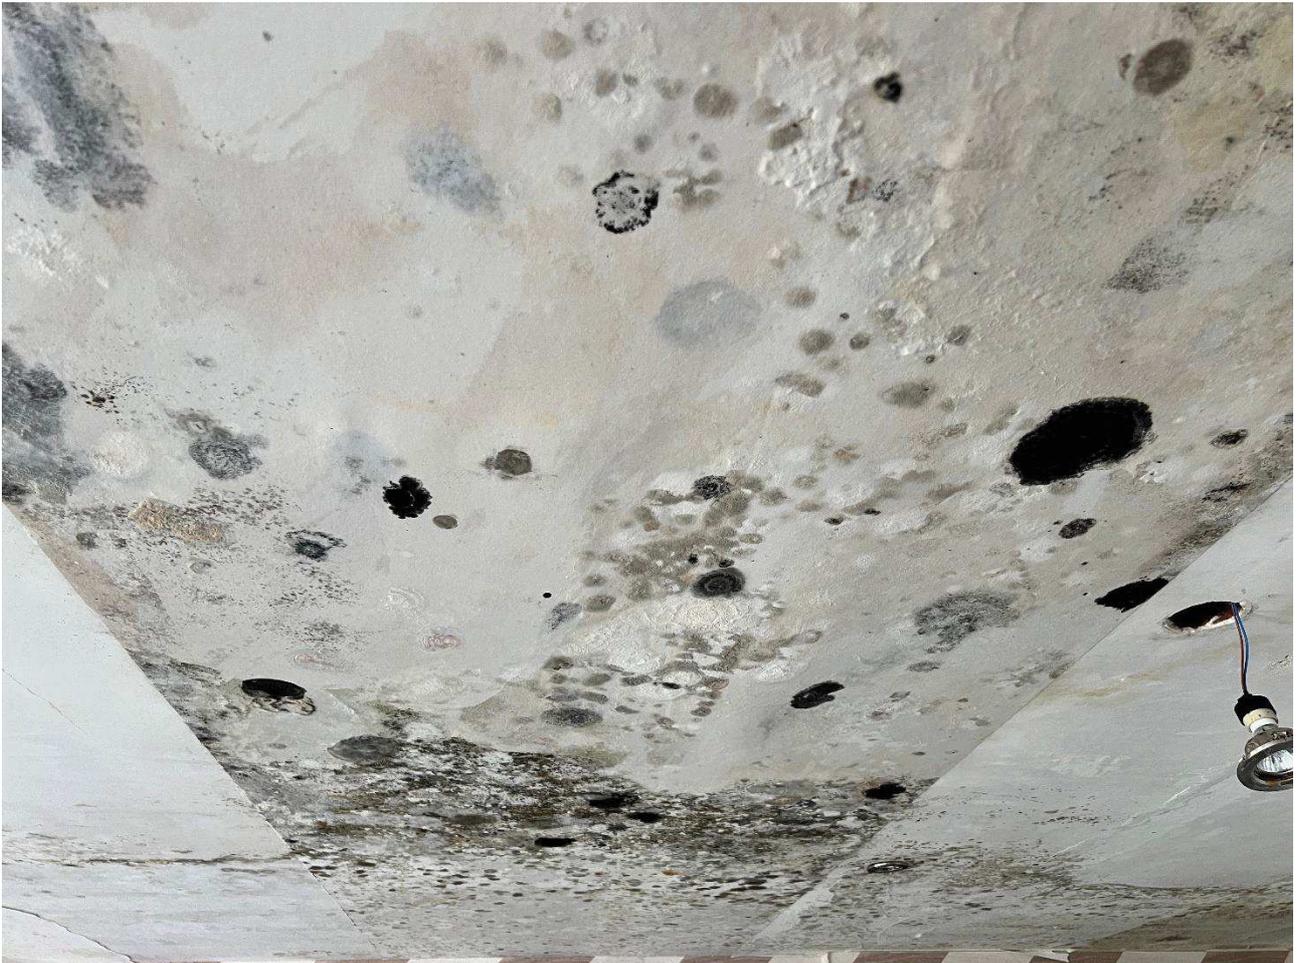
PIECE DE VIE

Accès : porte-fenêtre PVC vitrage brisé.

Sol : revêtement vinyle endommagé par un dégât des eaux.

Murs : doublés, cloisons plaques de plâtre et papier peint piqués par la moisissure et endommagés par des dégâts des eaux.

Plafond : piqué par la moisissure, endommagé par des infiltrations d'eau.

- Installation électrique inachevée.
- Aucun équipement de chauffage.
- Cheminée décorative.
- Niches et placard encastré en état.

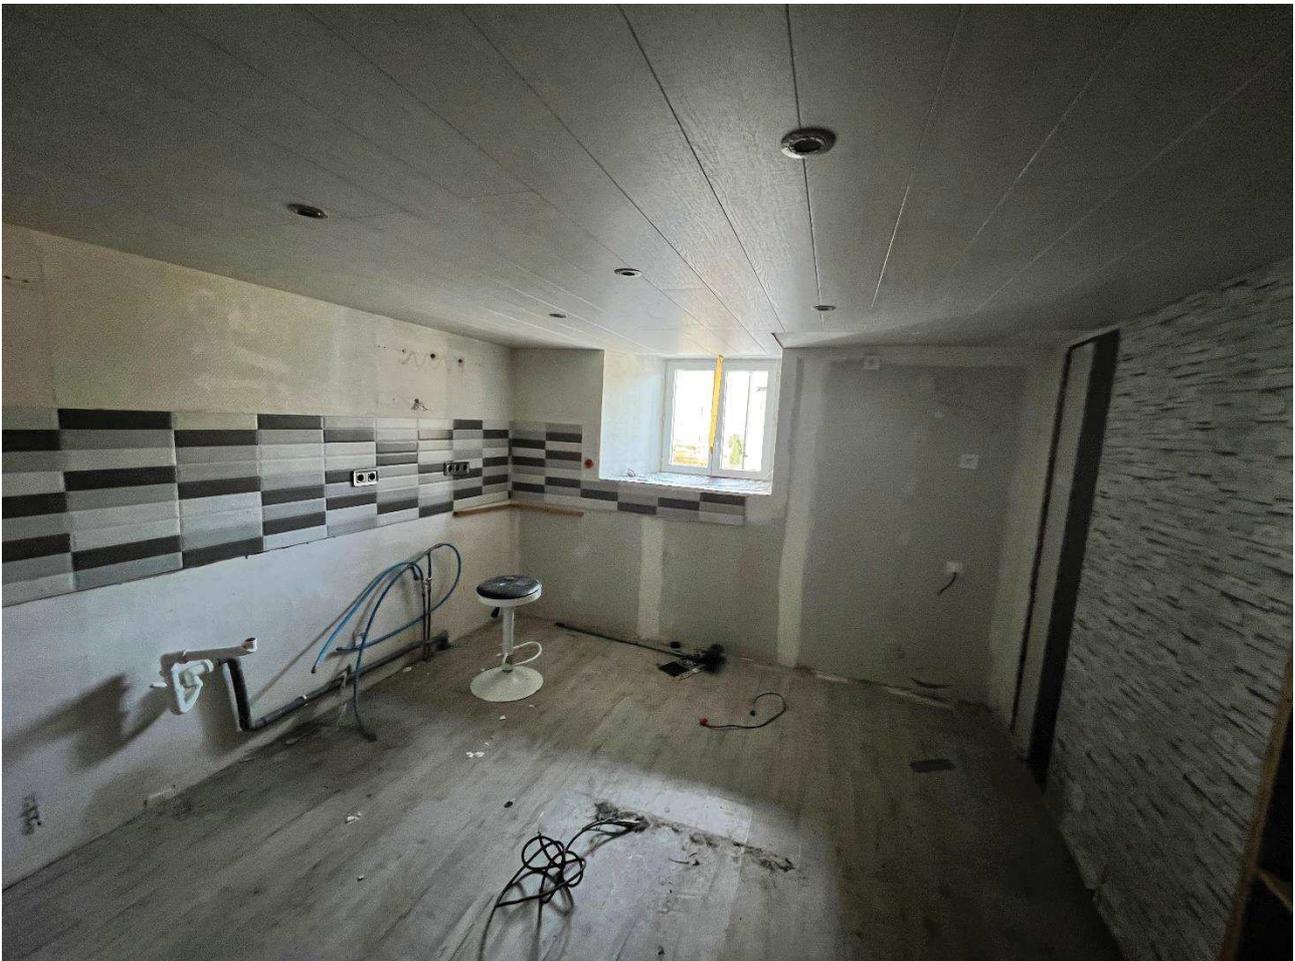
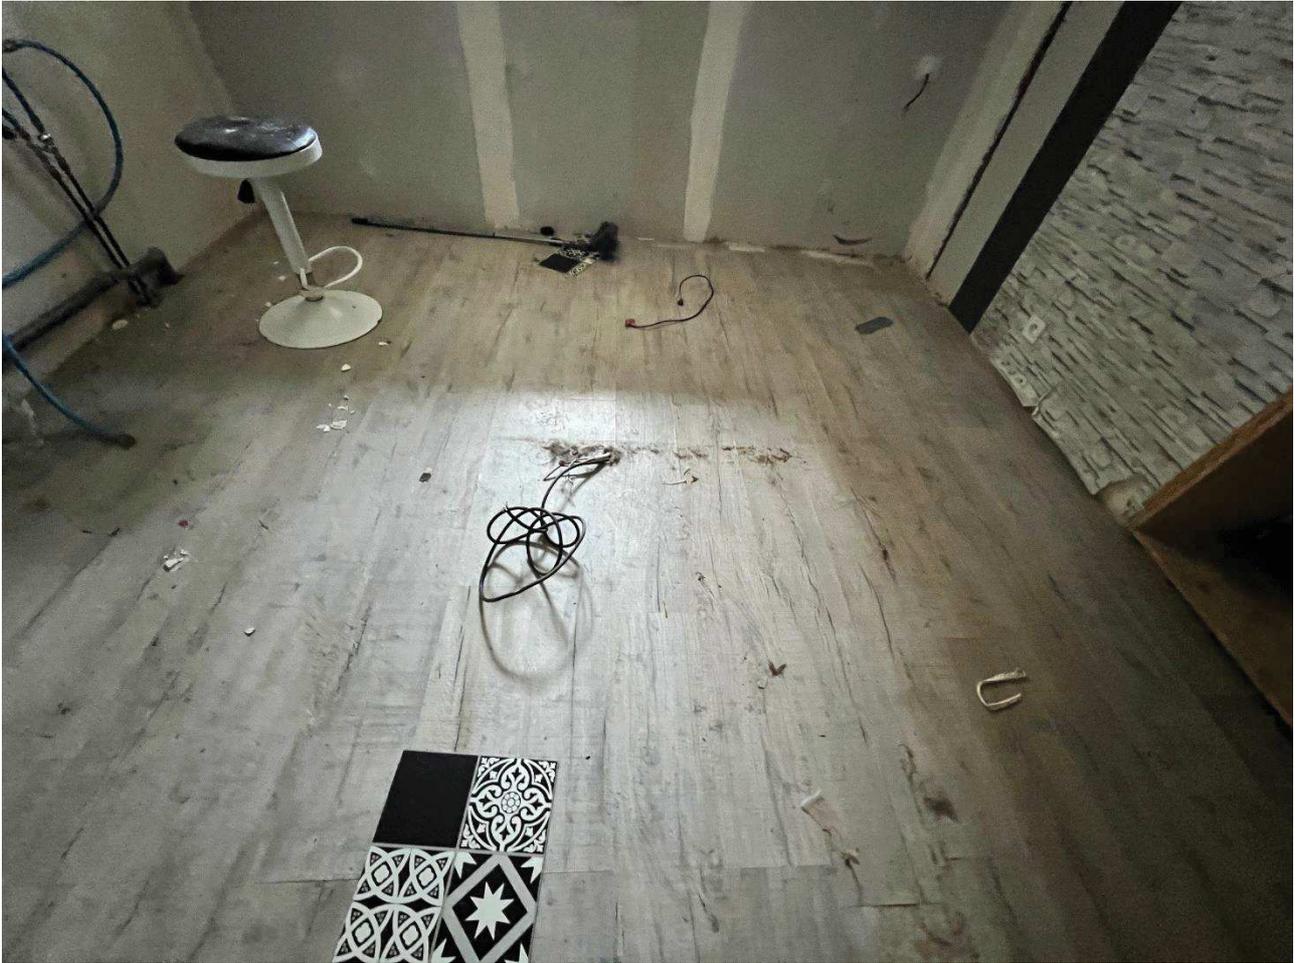
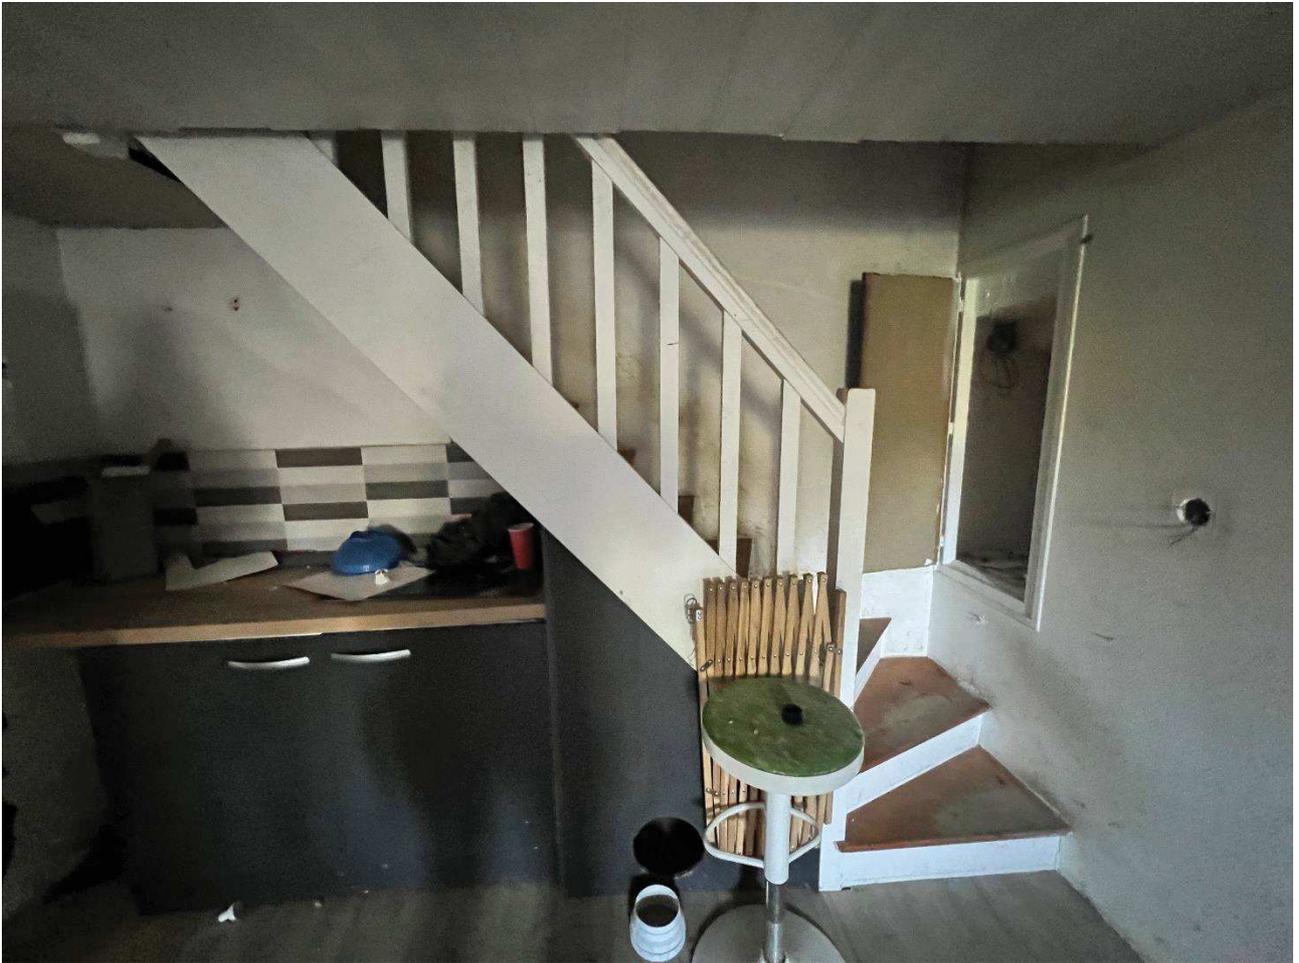
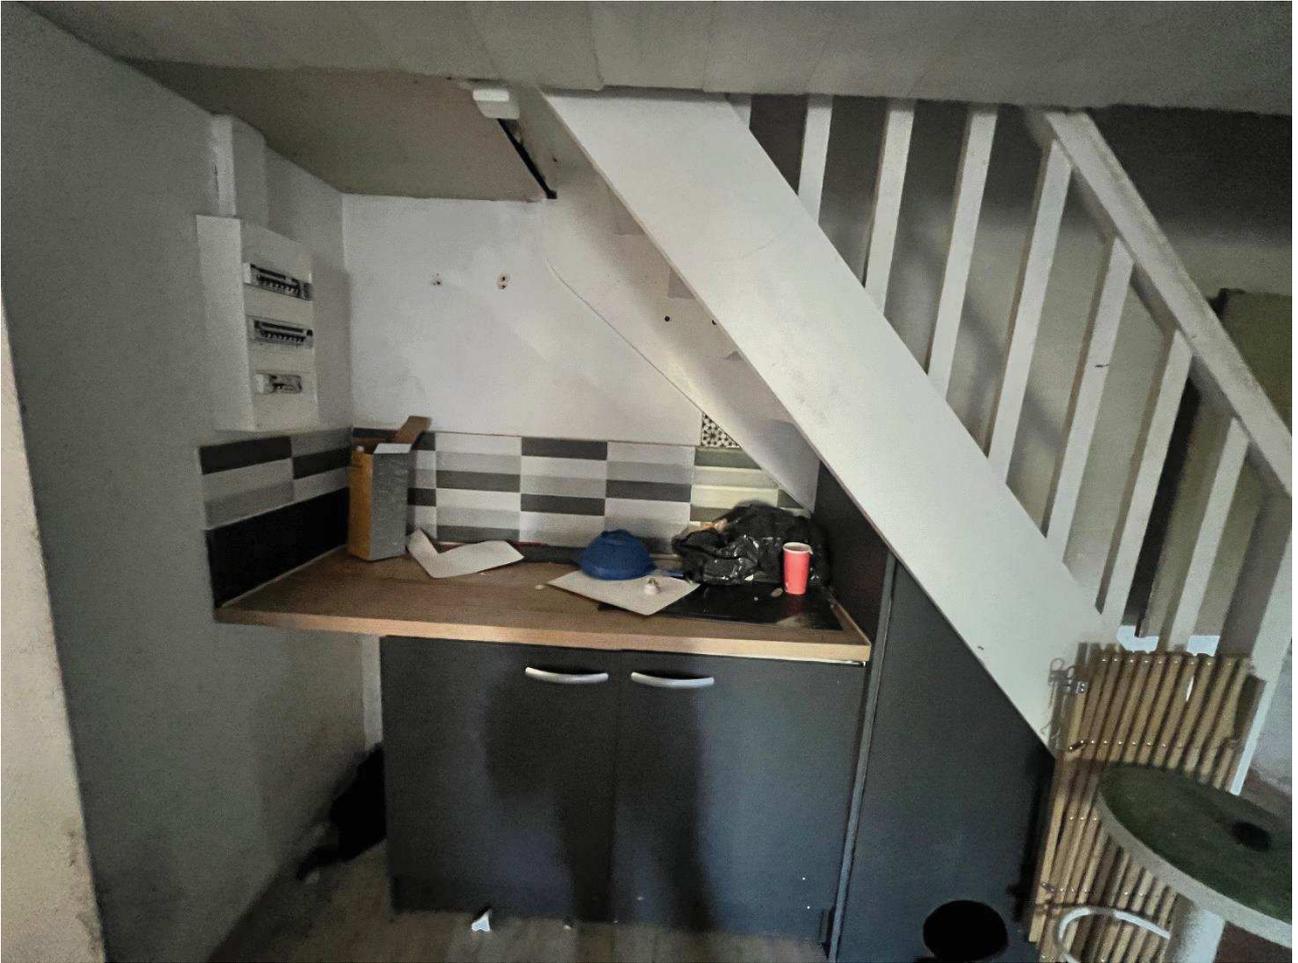
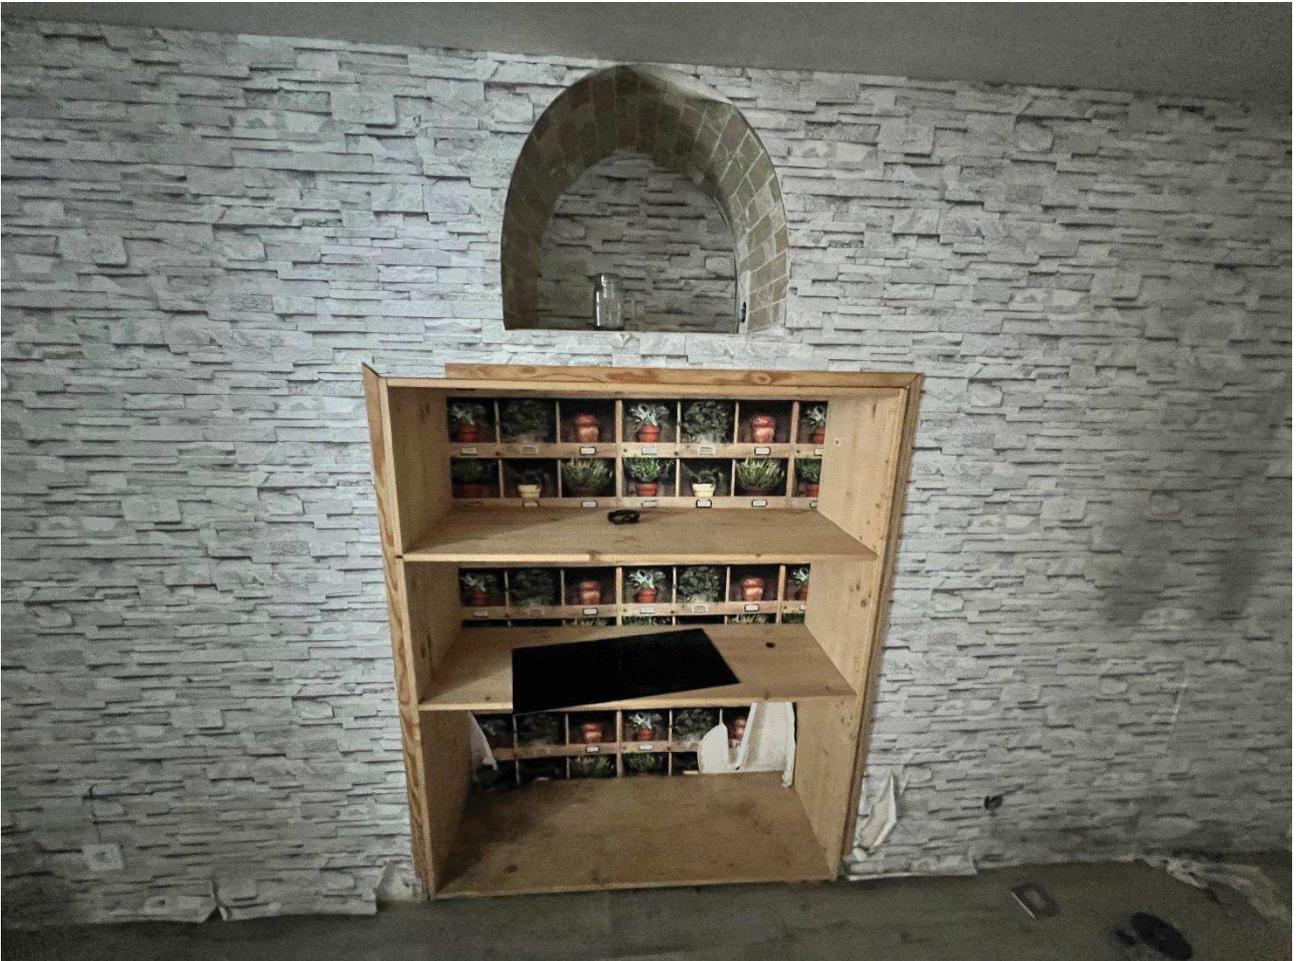
CUISINE

Sol : parquet flottant inachevé.

Plafond : hauteur inférieure à 2m20, revêtement lames en PVC.

- Installation électrique inachevée.
- Aucun équipement de chauffage.
- Aucun équipement sanitaire ni mobilier à l'exception d'un placard bas composé de deux portes situé sous l'escalier.
- Réseaux électrique et plomberie inachevés.
- Placard encastré en état.
- Tableau électrique et compteur.

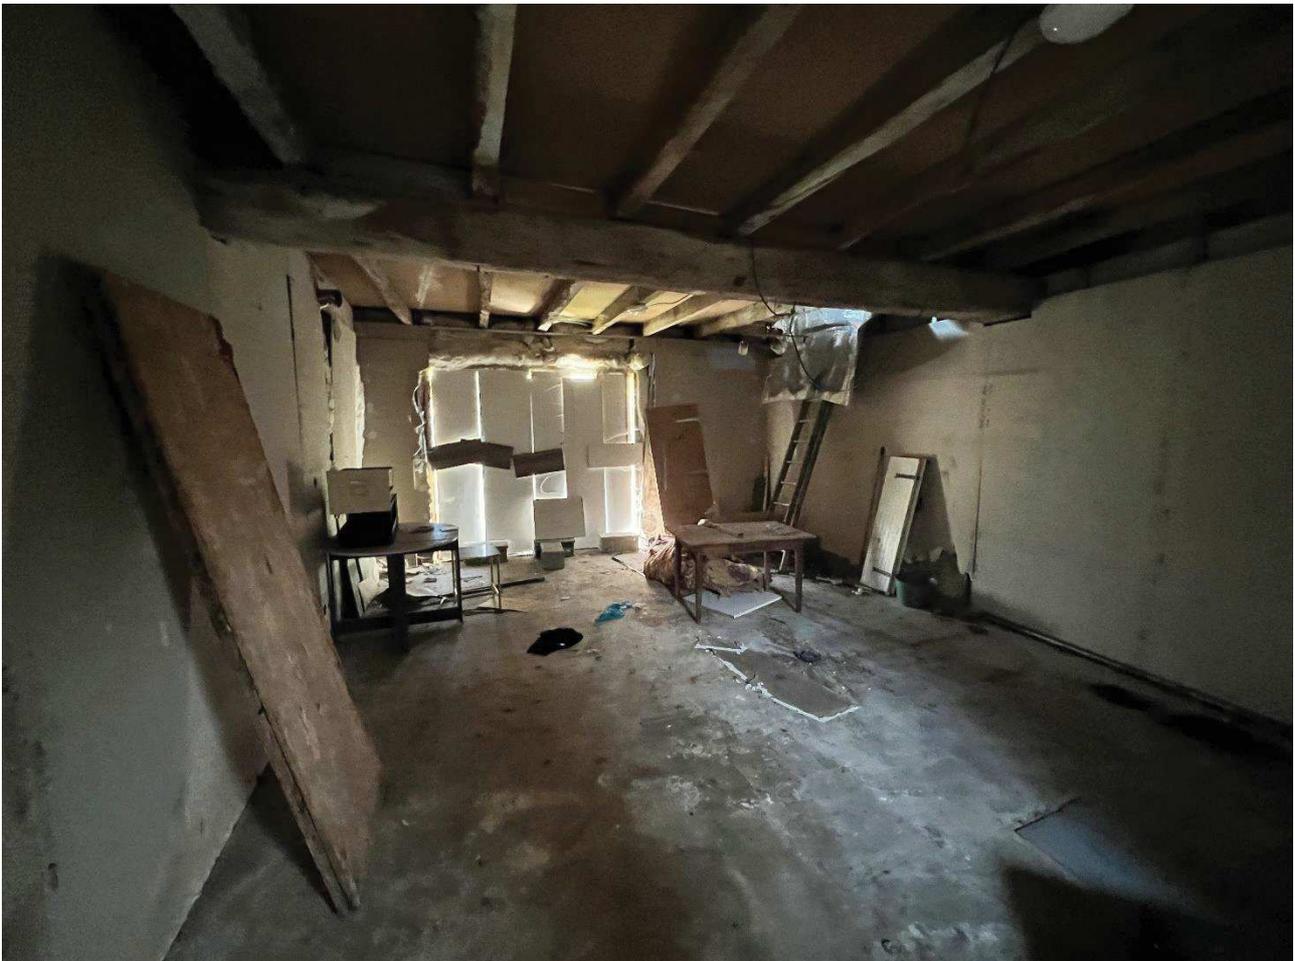
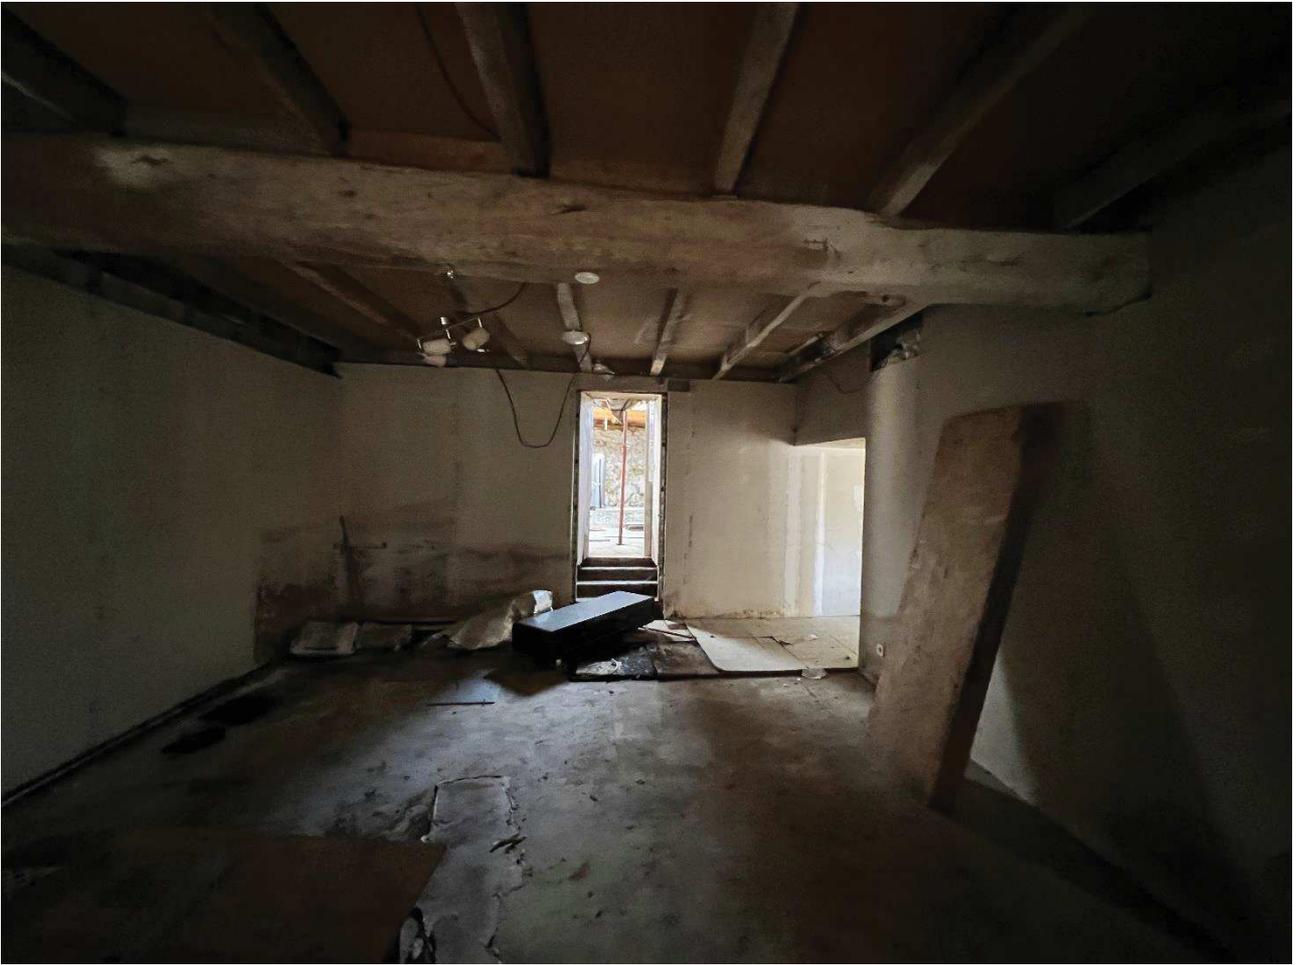
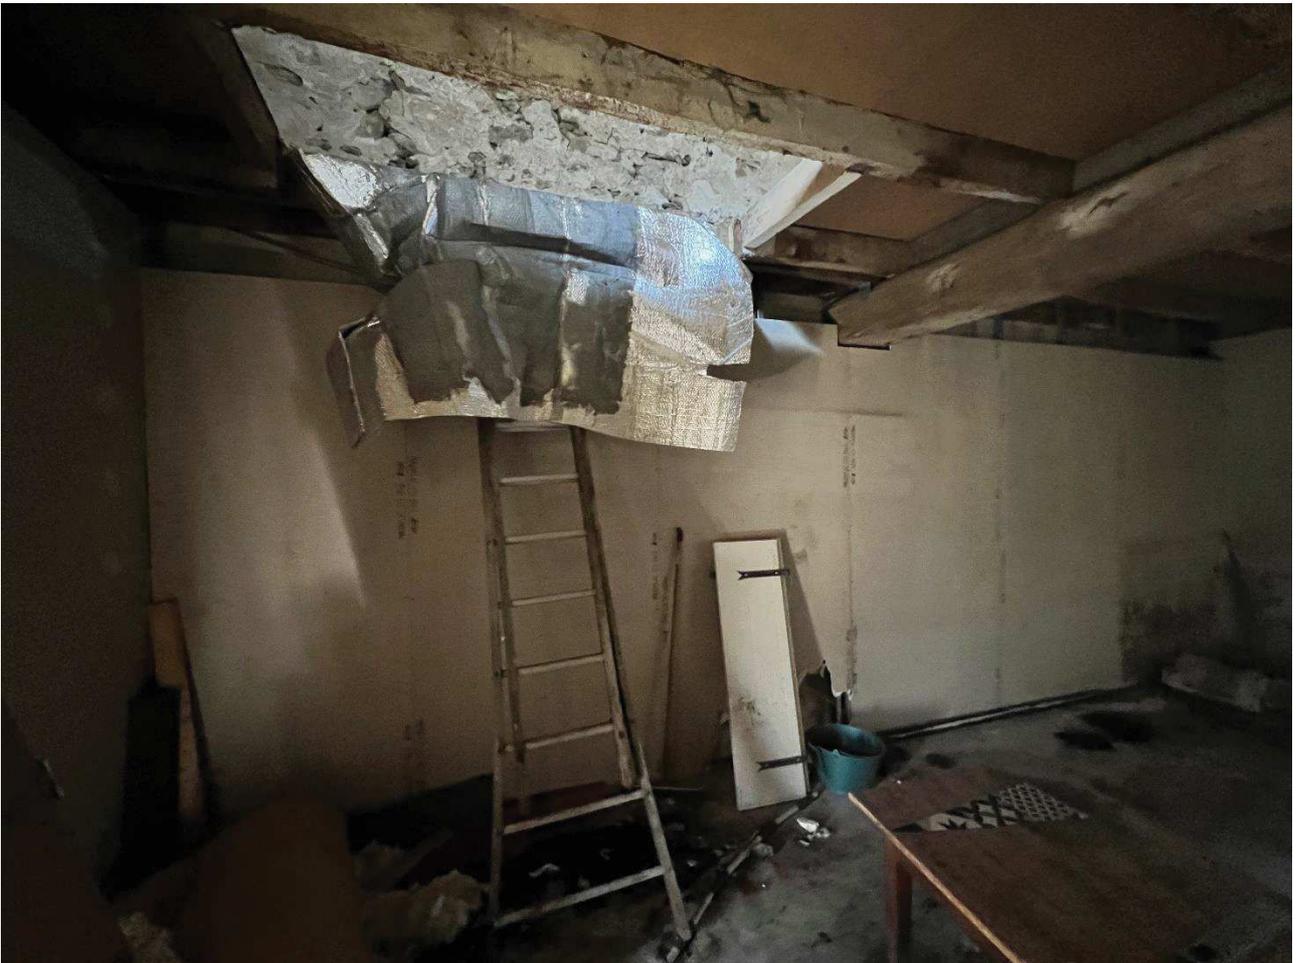
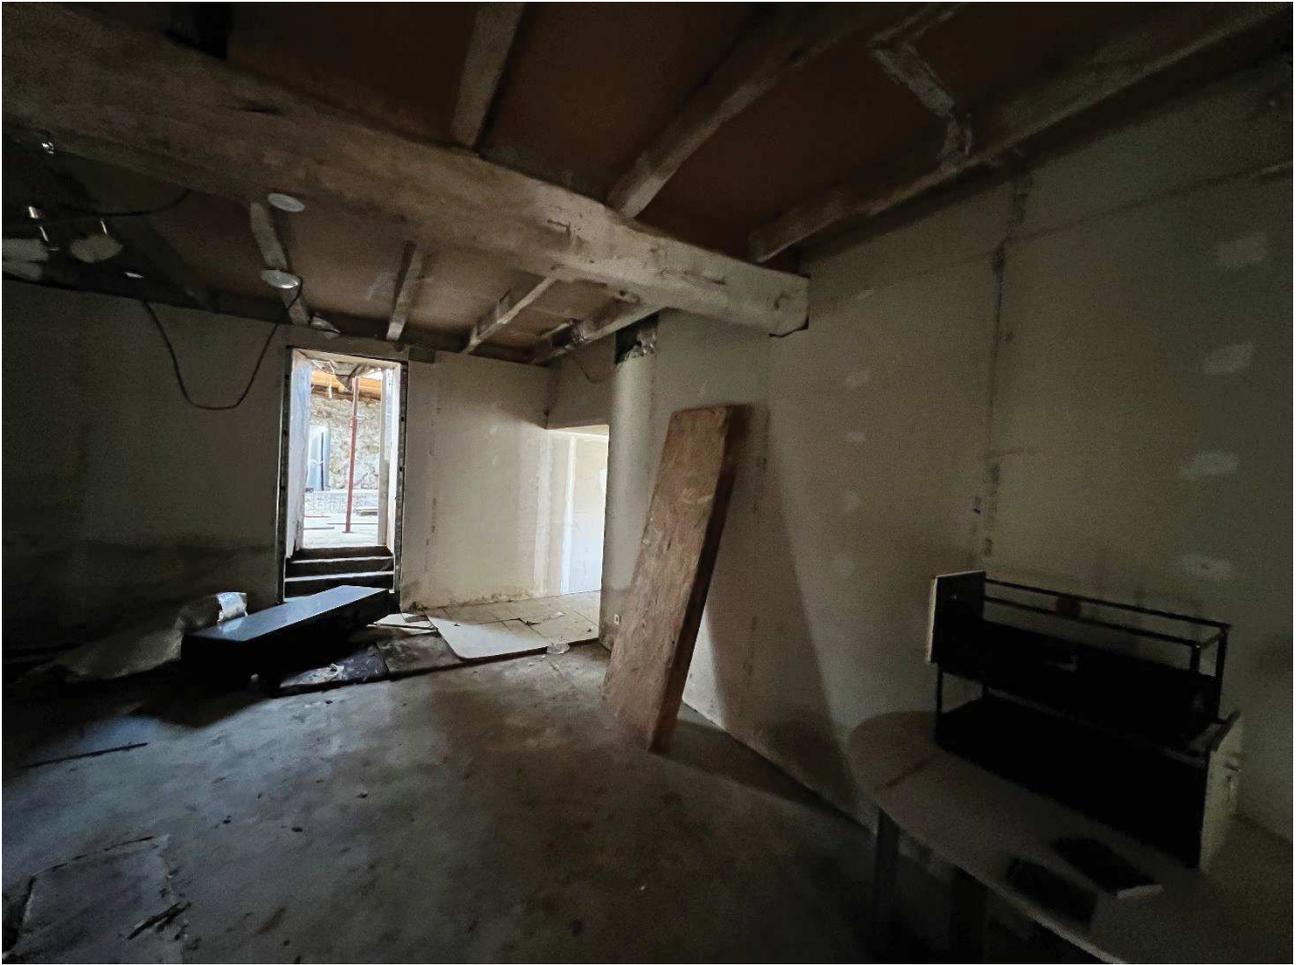
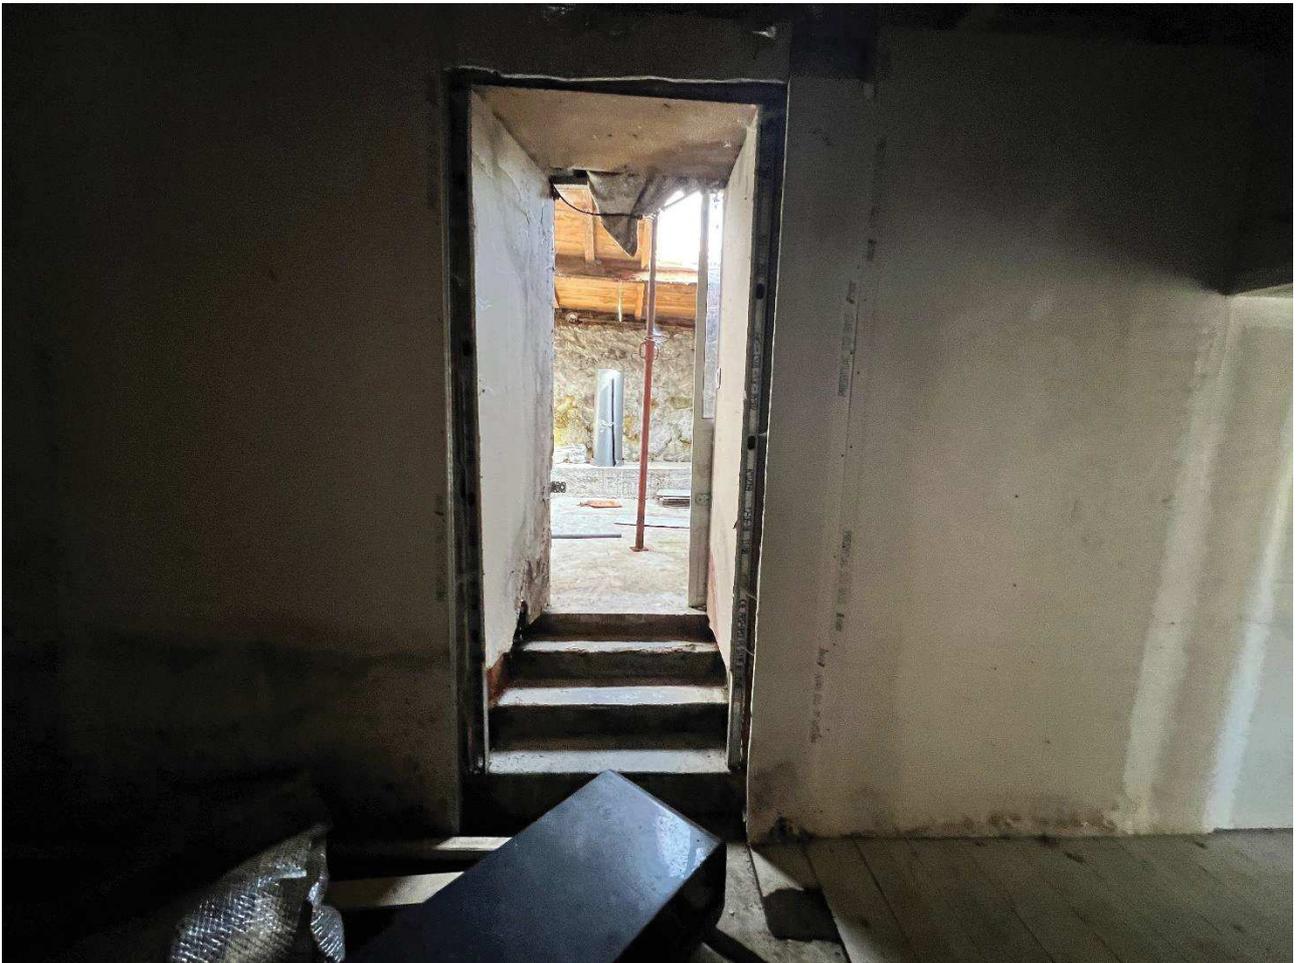
GARAGE

Murs : doublés, cloisons plaques de plâtre état brut.

Ouverture : absence de menuiserie, plusieurs panneaux en bois obturent l'ouverture en façade principale.

- Installation électrique inachevée.
- Aucun équipement de chauffage.
- Aucun équipement sanitaire ni mobilier.
- Réseaux électrique et plomberie inachevés.
- Grenier non aménagé accessible par une échelle métallique depuis une trémie.
