PROCES-VERBAL DESCRIPTION

L'AN DEUX MILLE VINGT QUATRE
ET LE DOUZE JUIN

Des travaux de rénovation de second œuvre sont restés inachevés. L'habitation ne dispose d'aucun équipement de chauffage et sanitaires. Les installations électriques et de plomberies sont inachevées, de nombreux réseaux ne sont pas raccordés.

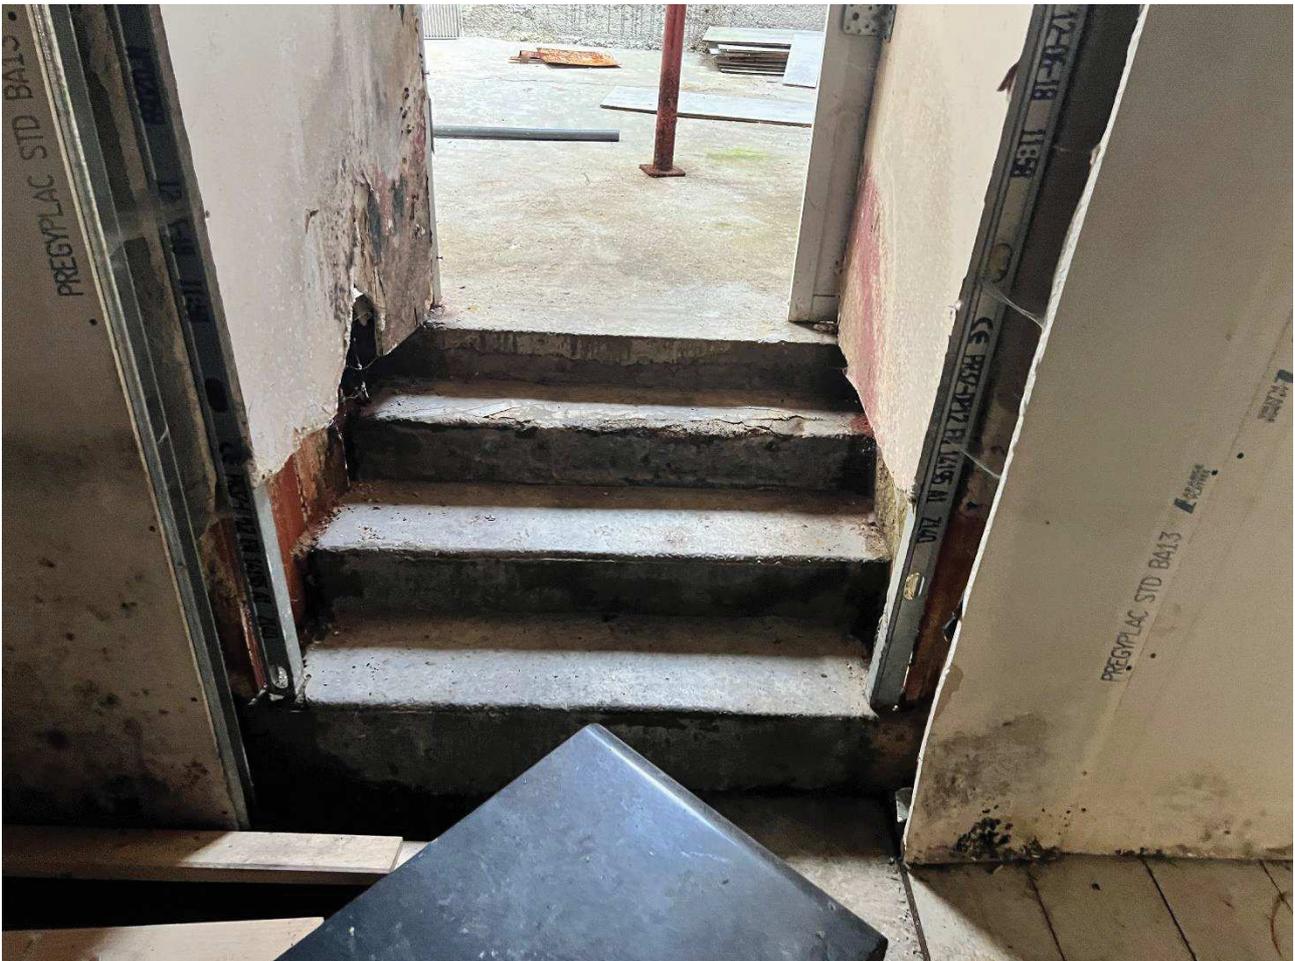
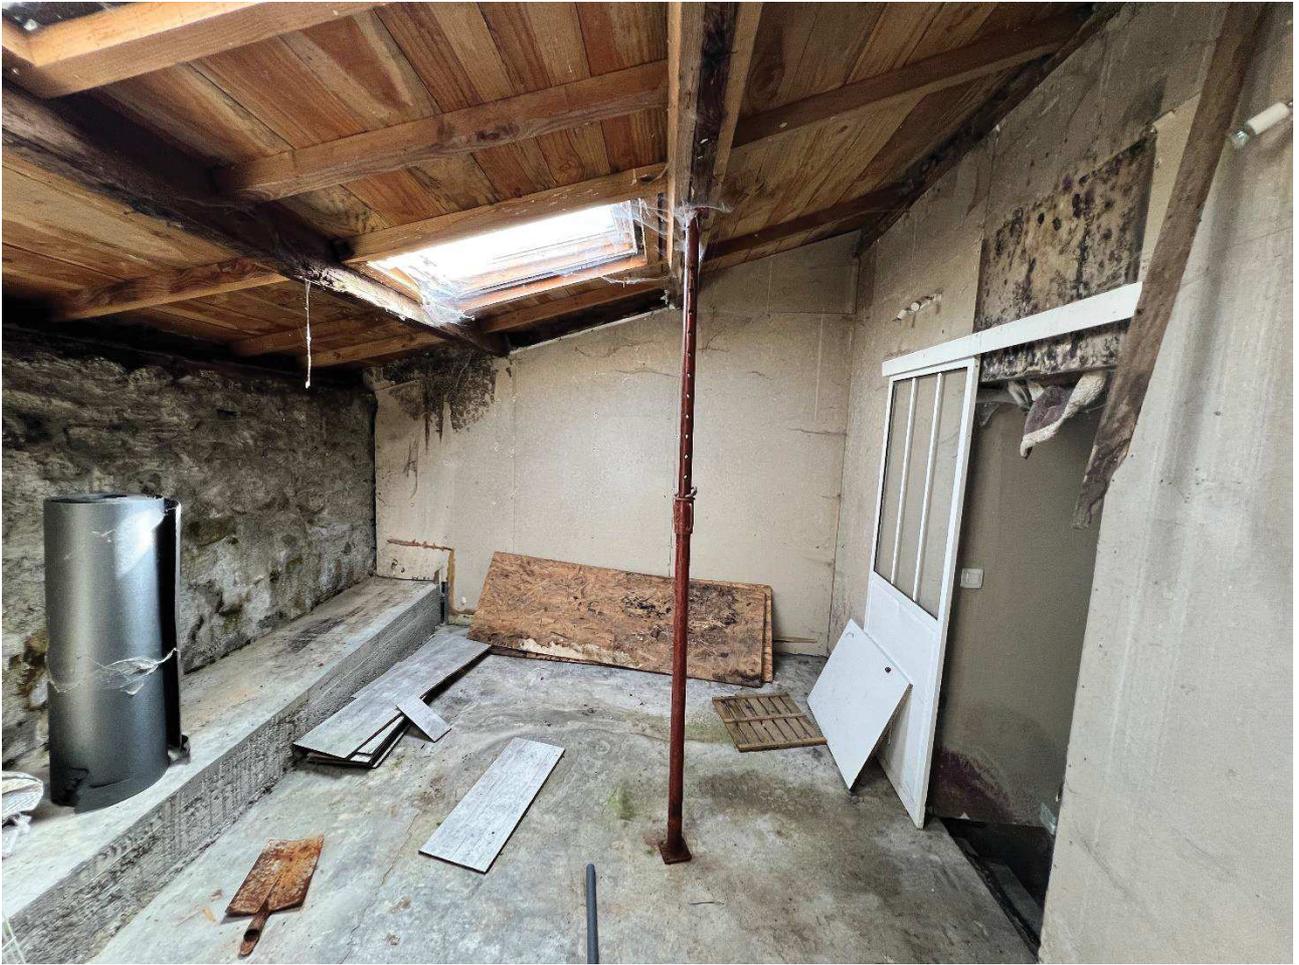
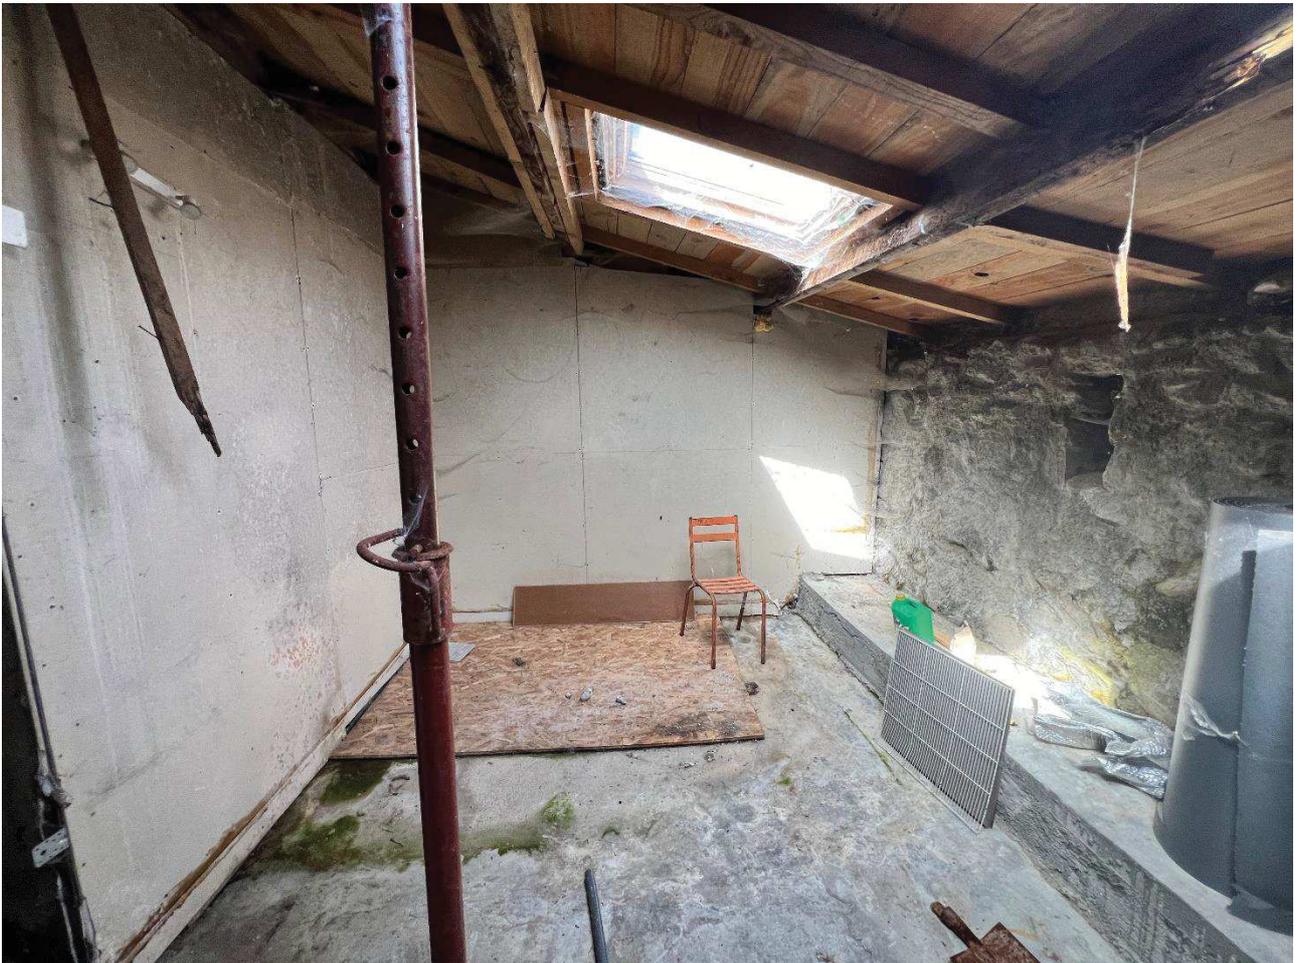
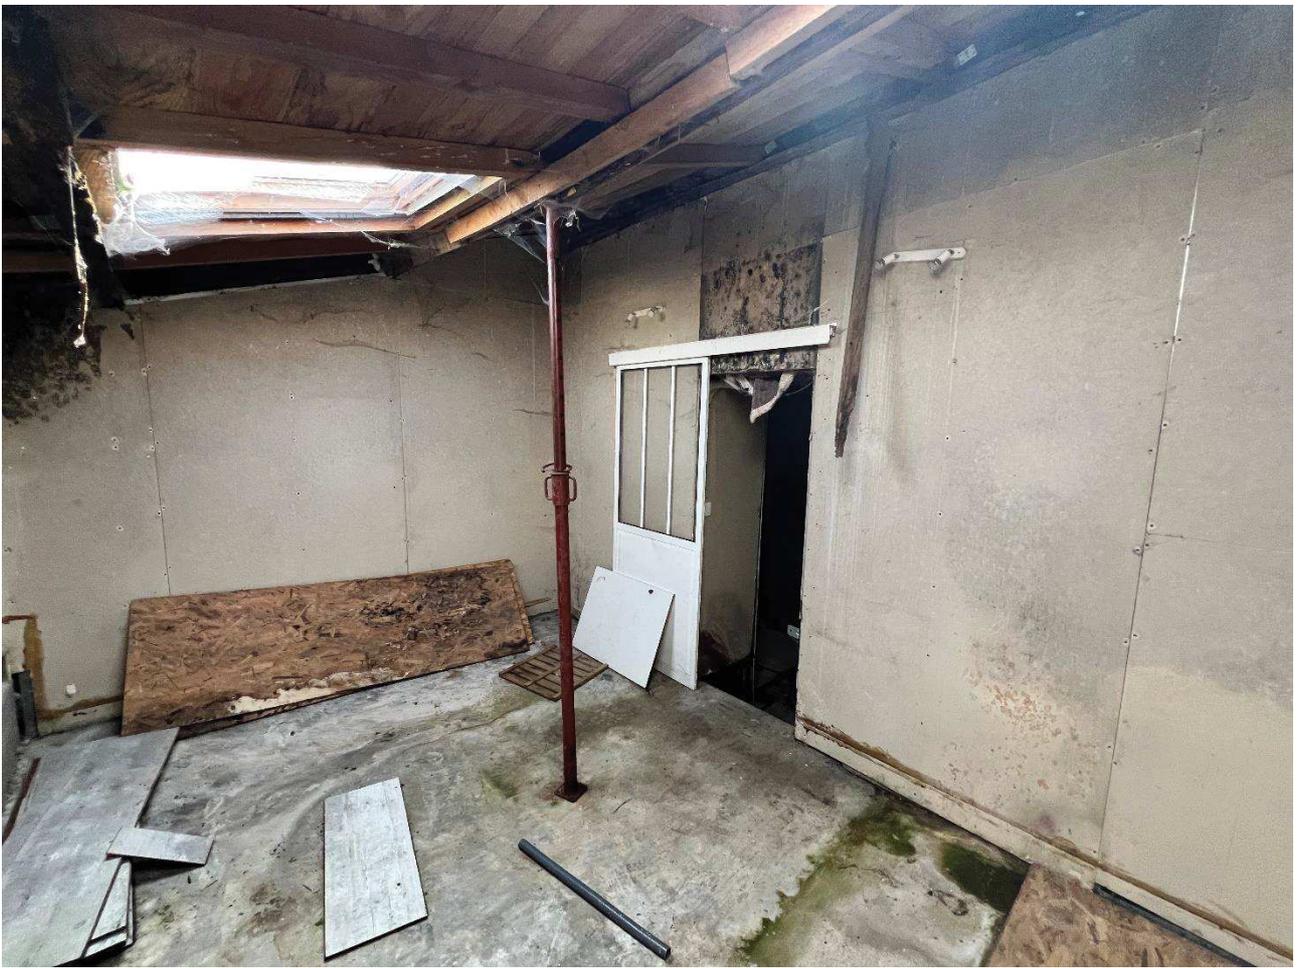
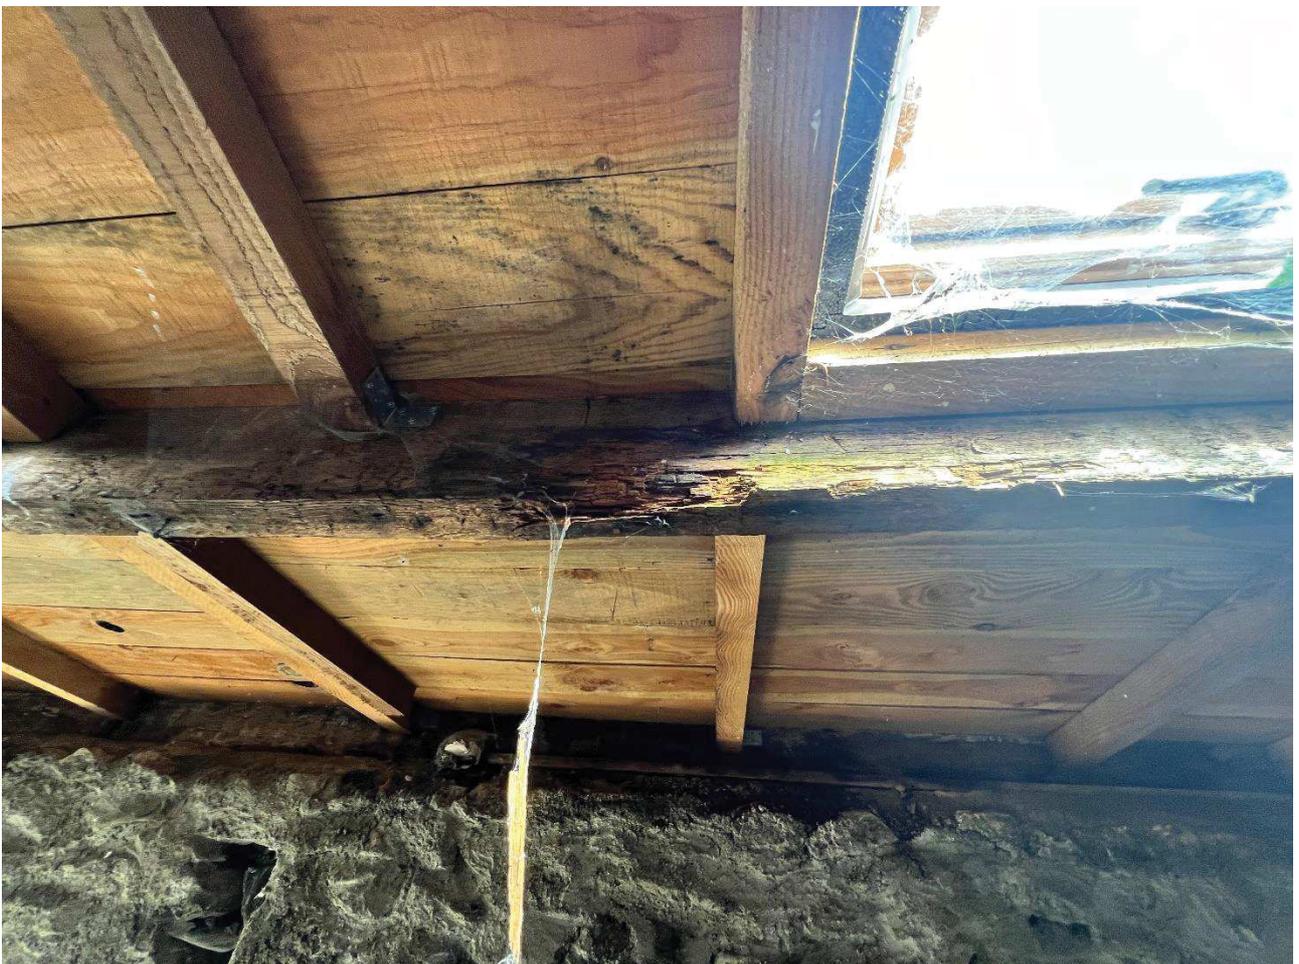
REMISE

Murs : en pierres recouvert d'un enduit ciment, tantôt doublés de cloisons plaques de plâtre état brut.

Plafond : charpente traditionnelle en bois, deux éléments de charpente en mauvais état et en partie étayés.

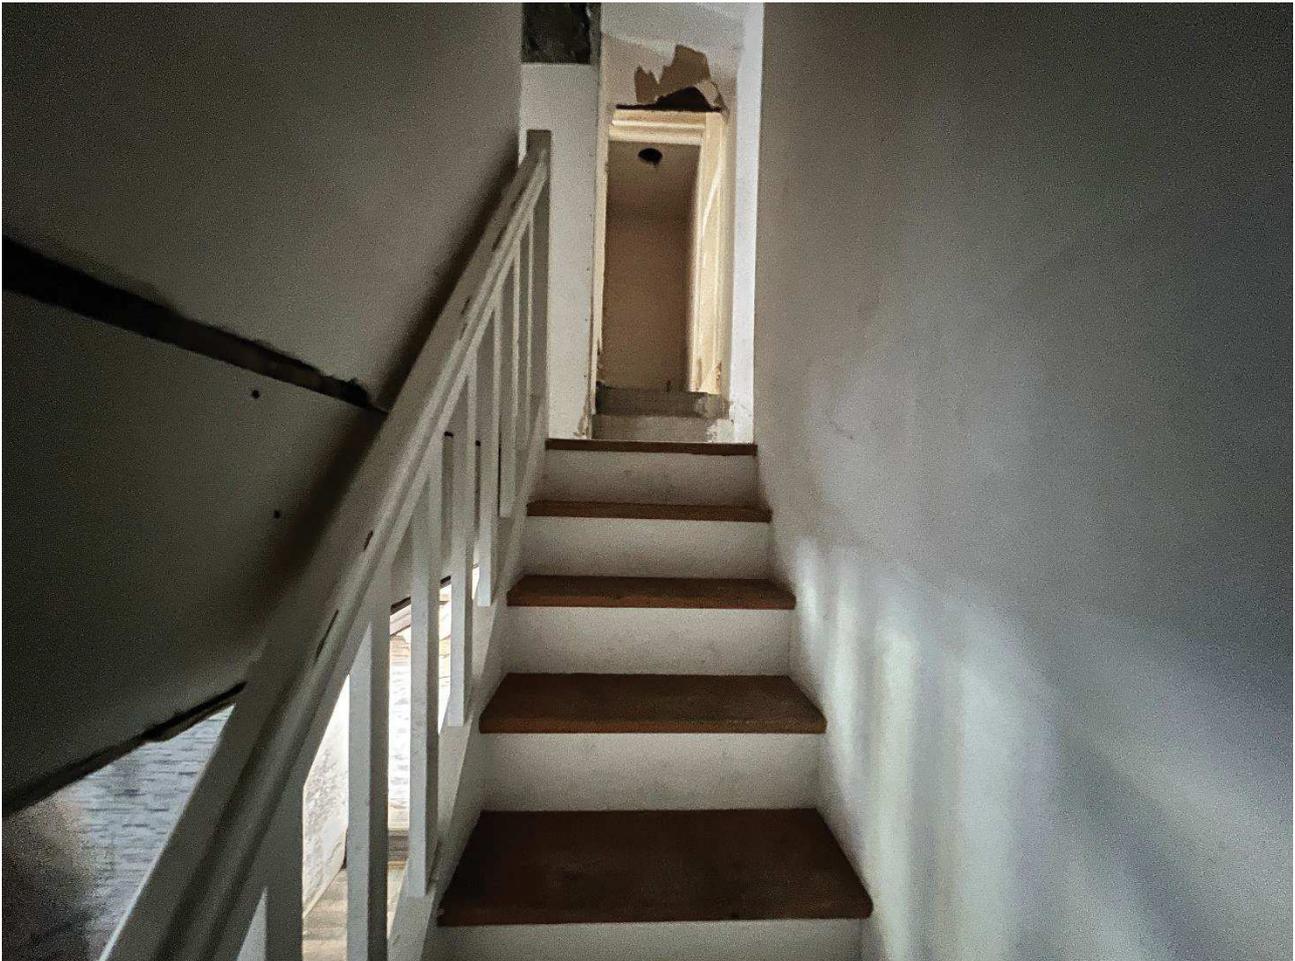
CAGE D'ESCALIER - PALIER

Plafond : cloisons plaques de plâtre tantôt état brut tantôt peintes.

- Aucun équipement.
- Aucune toilette

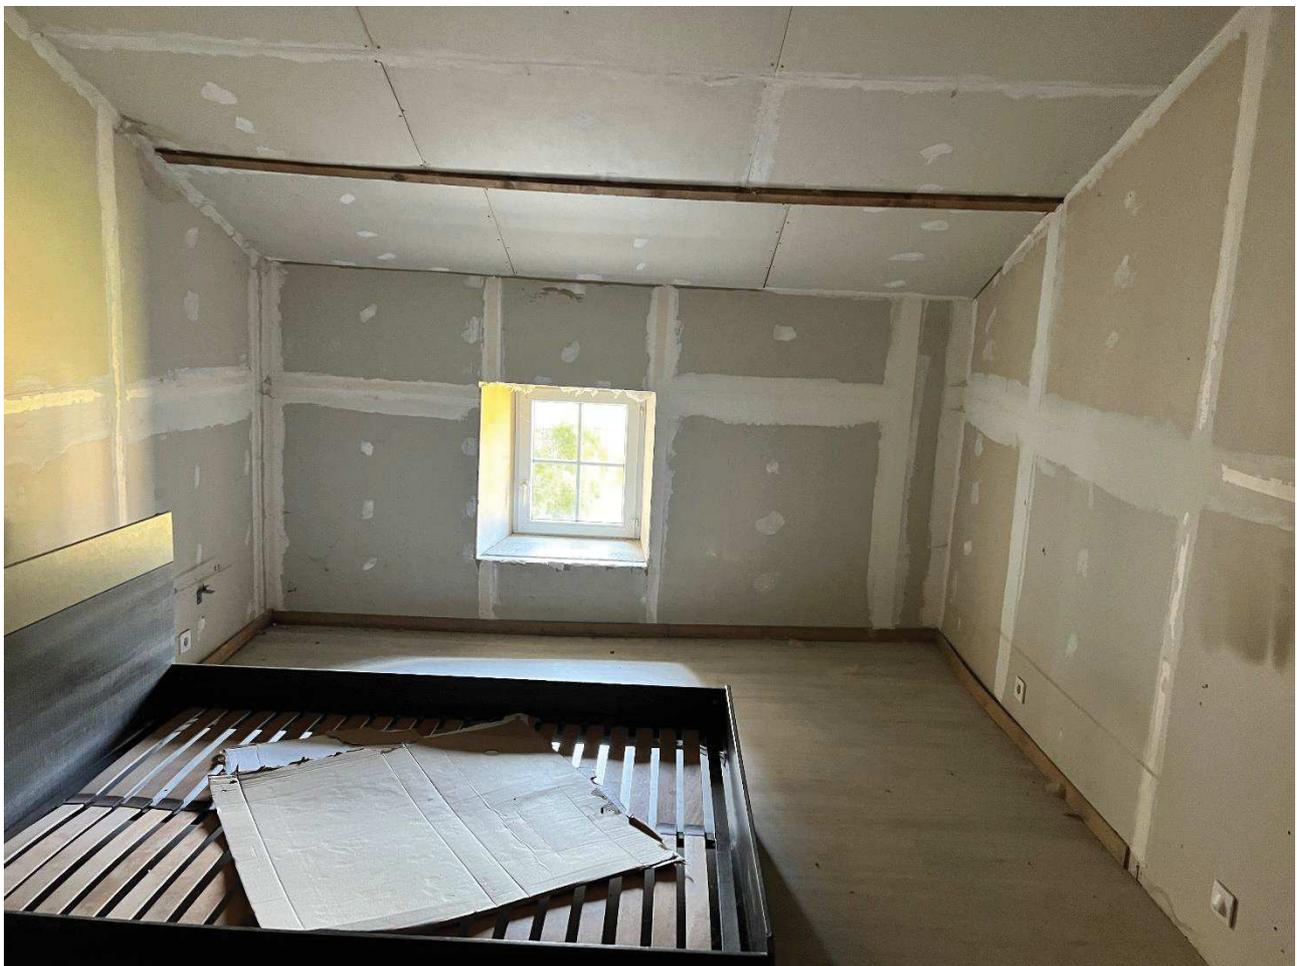
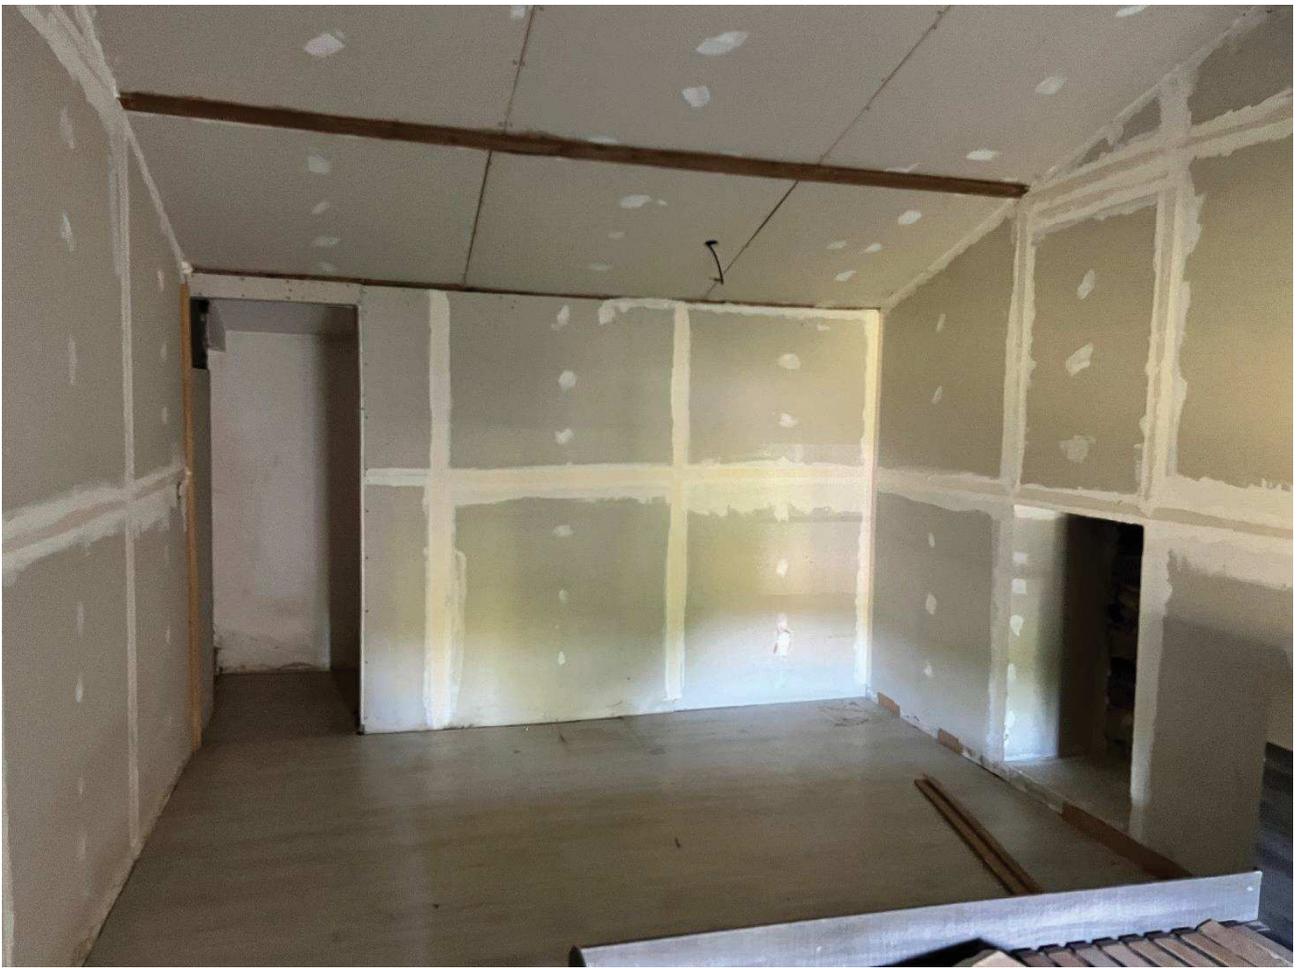
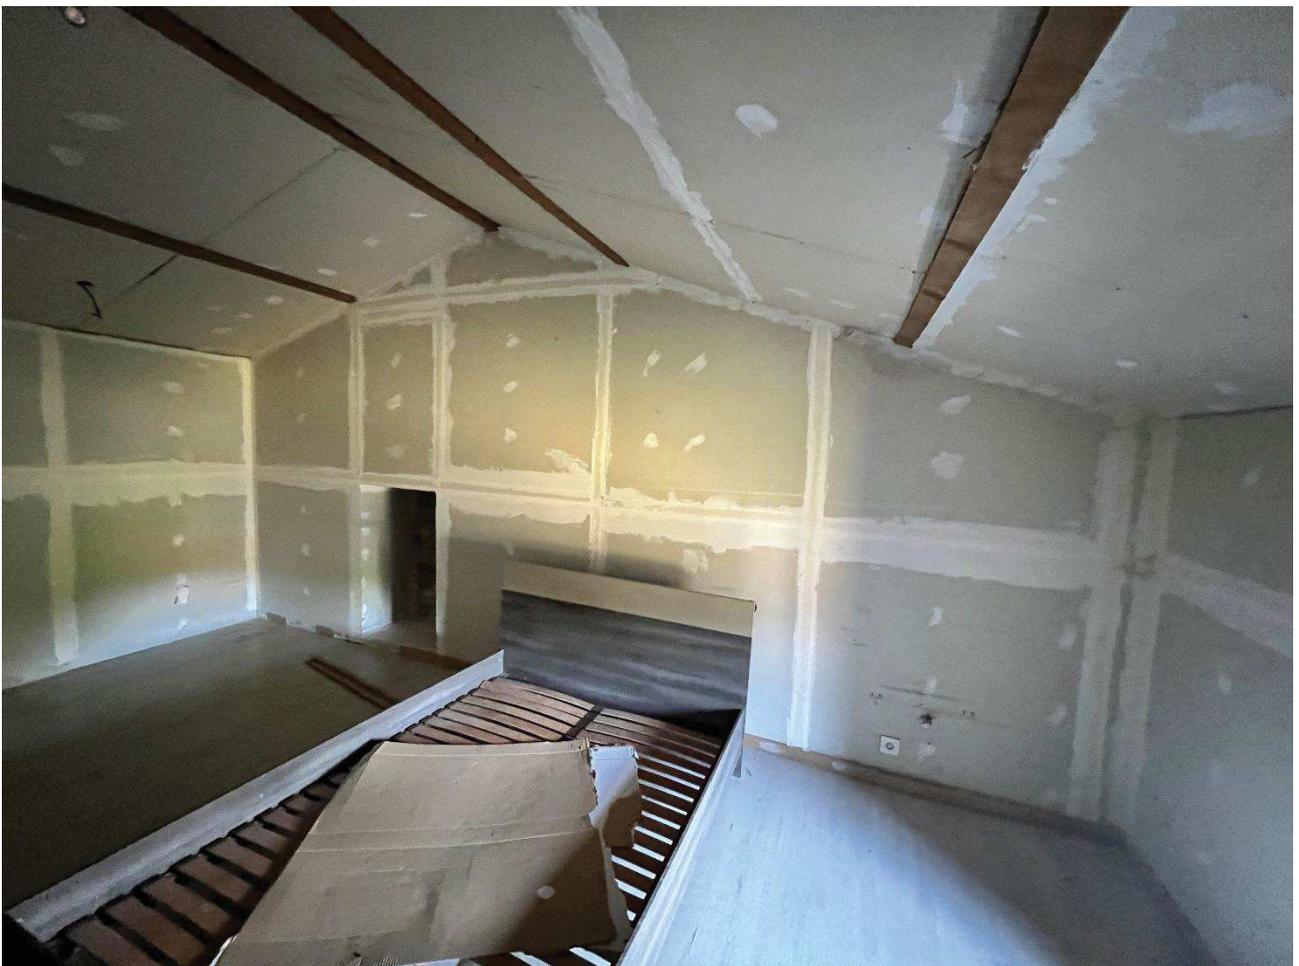
CHAMBRE 1 – 1^{ère} chambre à gauche dans le dégagement

Murs : cloisons plaques de plâtre état brut.

Plafond : mansardé 2 pans, cloisons plaques de plâtre état brut.

- Installation électrique inachevée.
- Aucun équipement de chauffage.
- Réseaux inachevés.

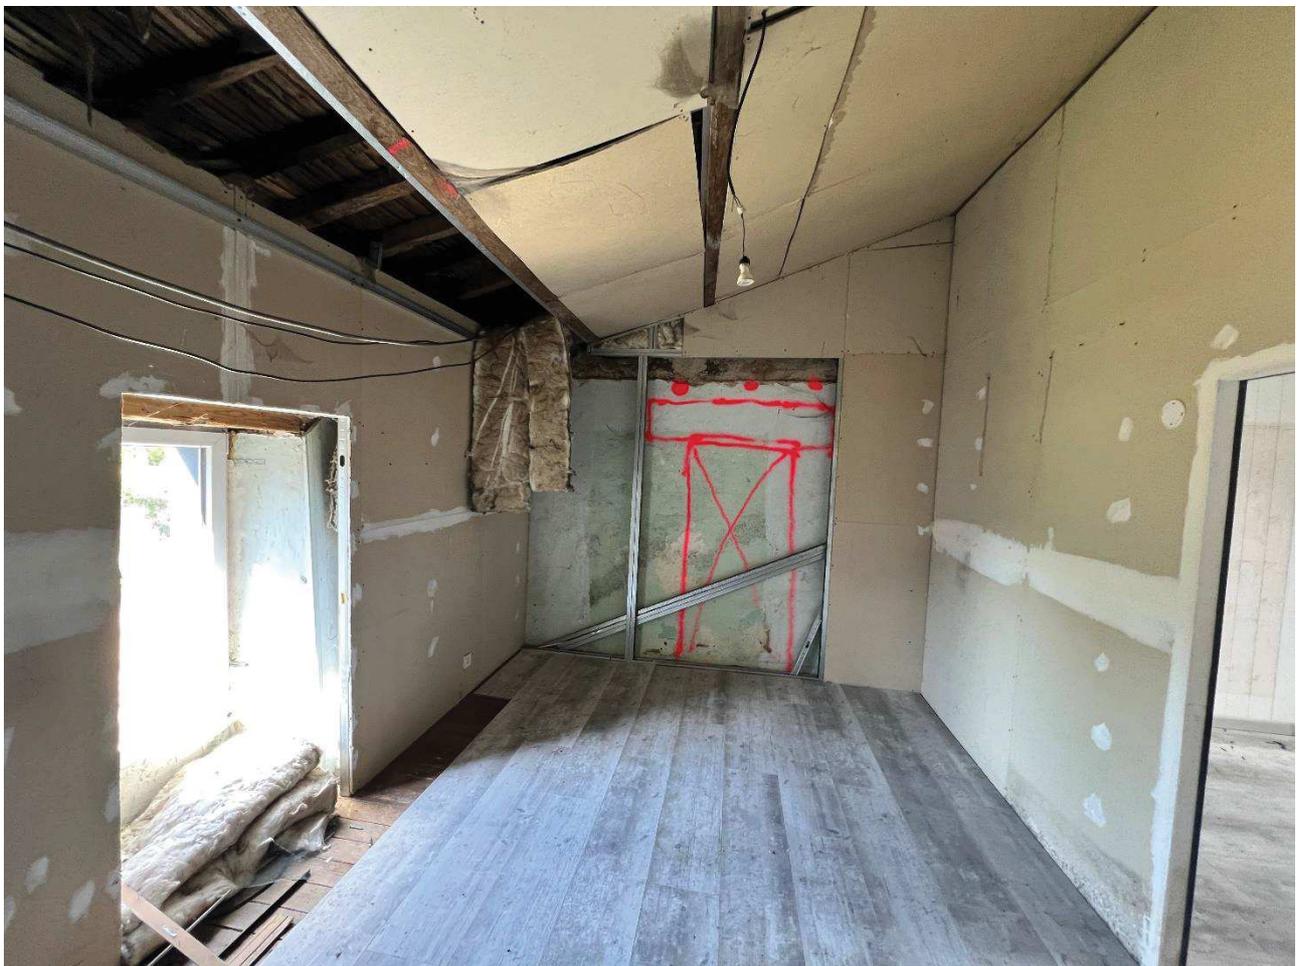
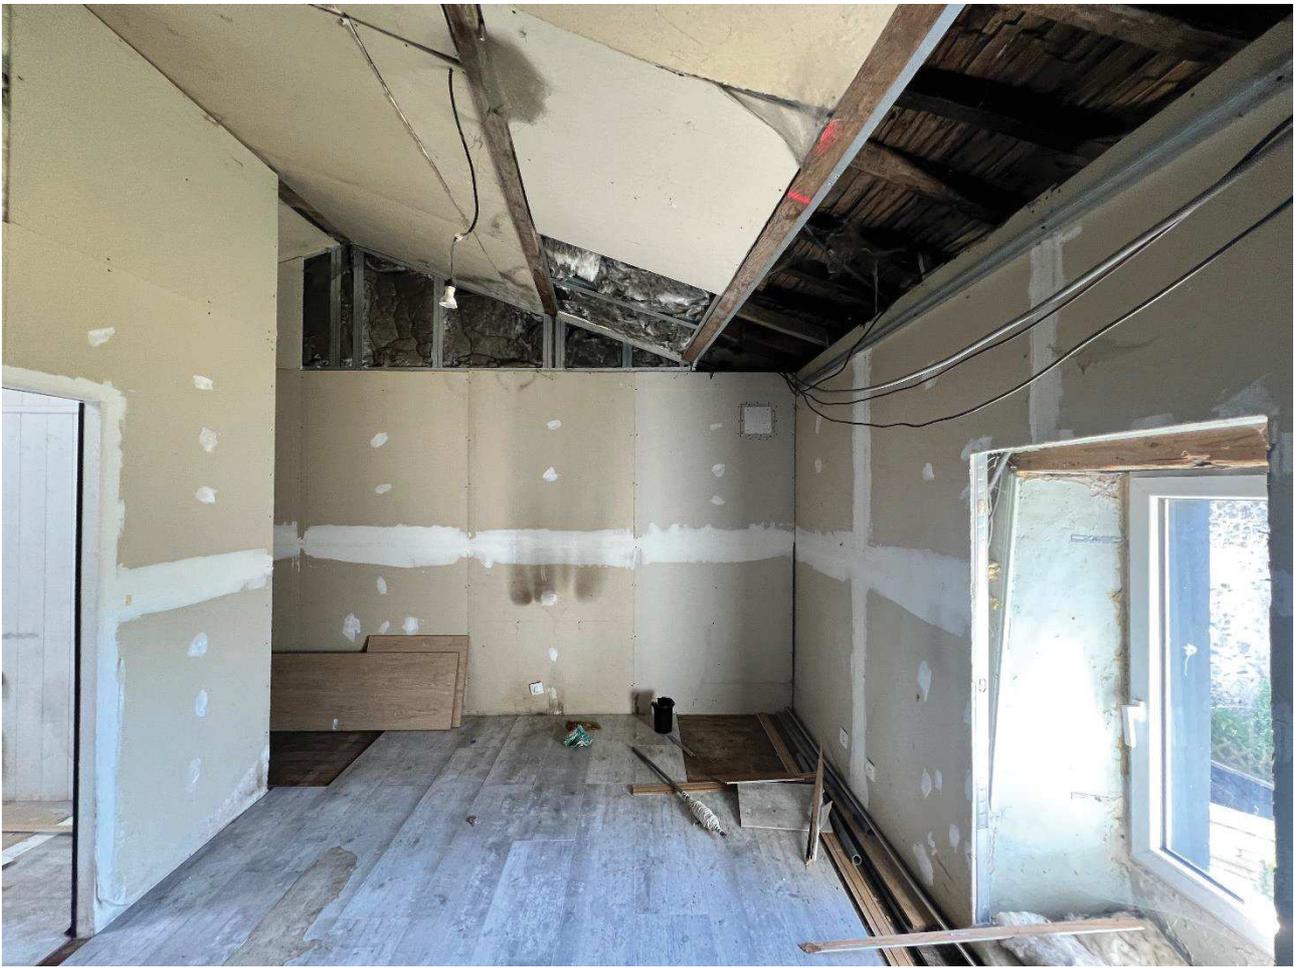
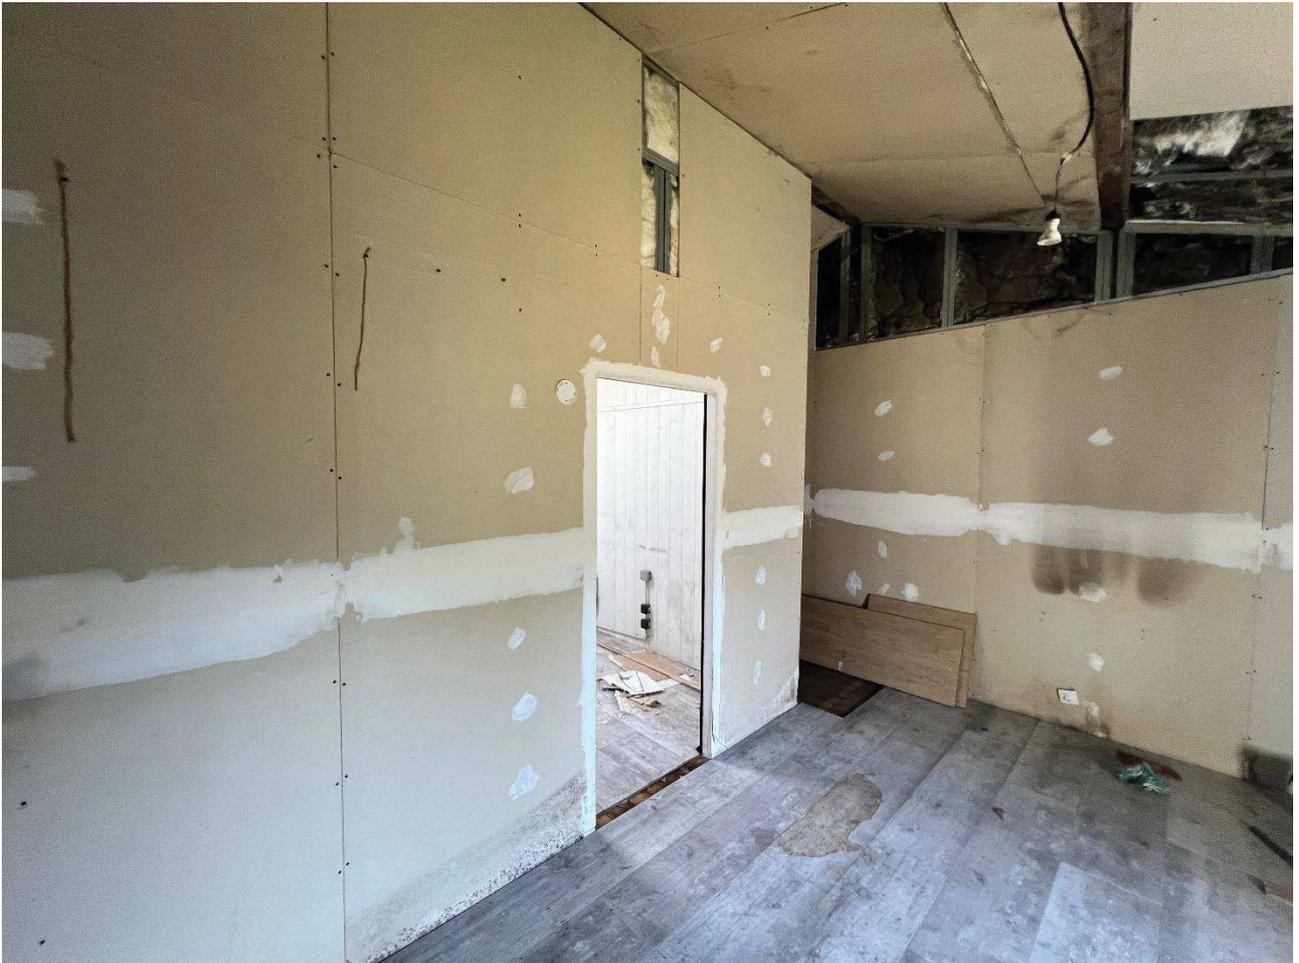
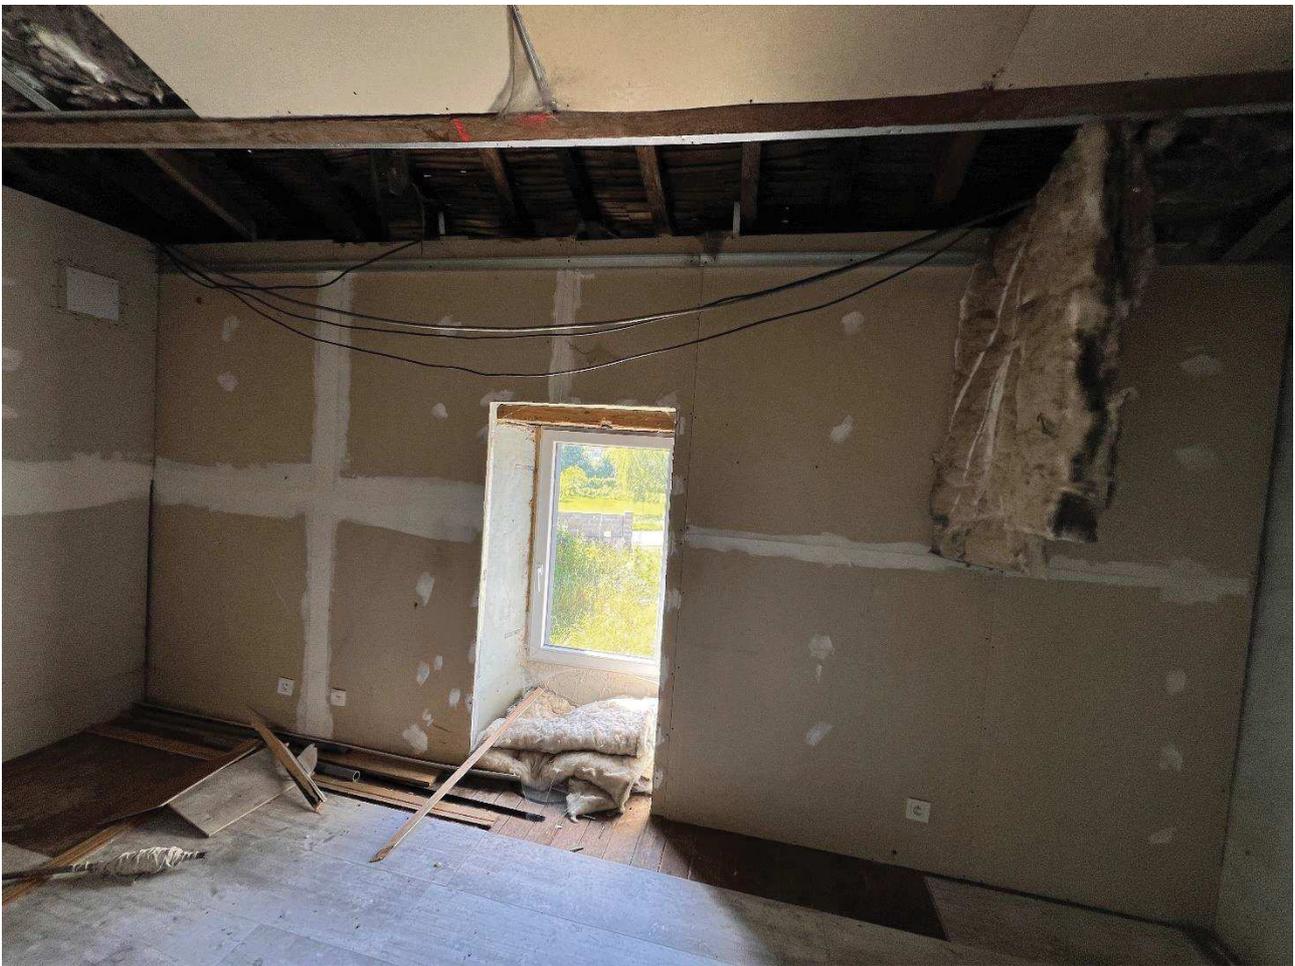
CHAMBRE 2 – à l'étage au fond du dégagement à gauche

Sol : parquet flottant inachevé. Plancher bois ancien.

Murs : cloisons plaques de plâtre état brut, inachevé.

Plafond : mansardé, plaques de plâtre état brut inachevées, laine de verre sortit de son logement.

- Installation électrique inachevée.
- Aucun équipement de chauffage.
- Réseaux inachevés.

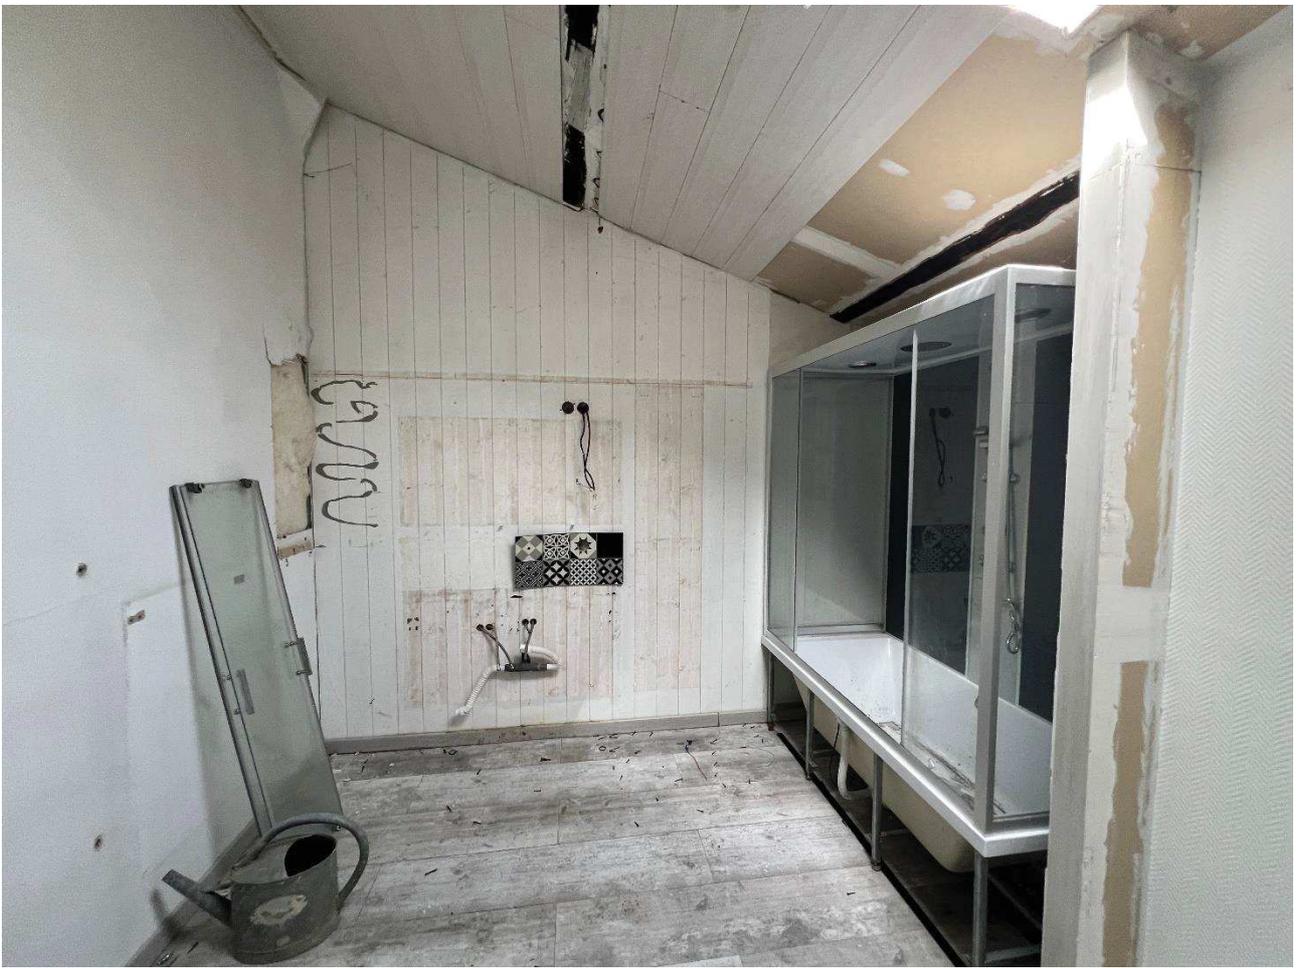
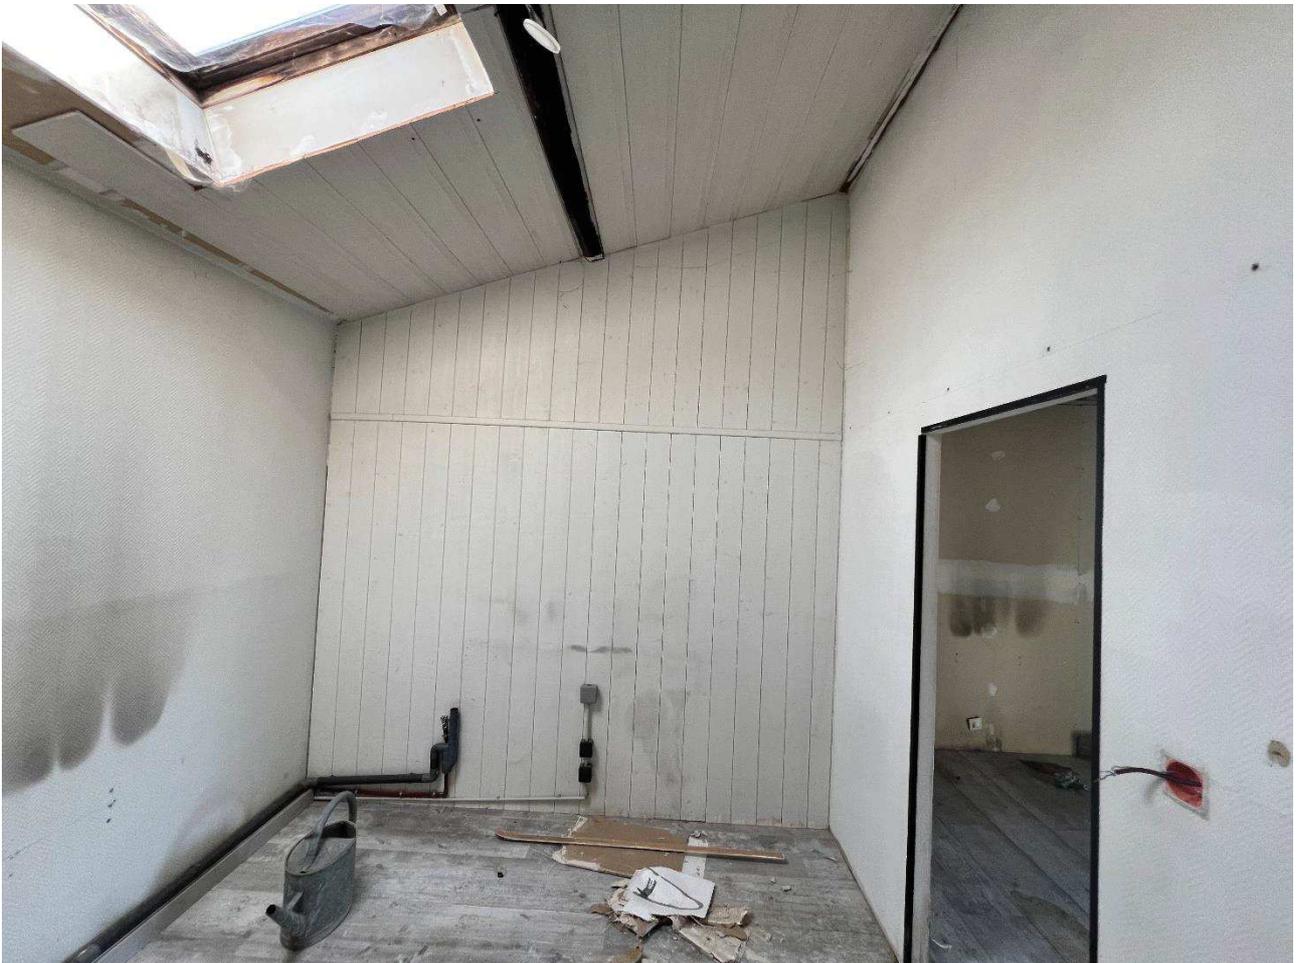
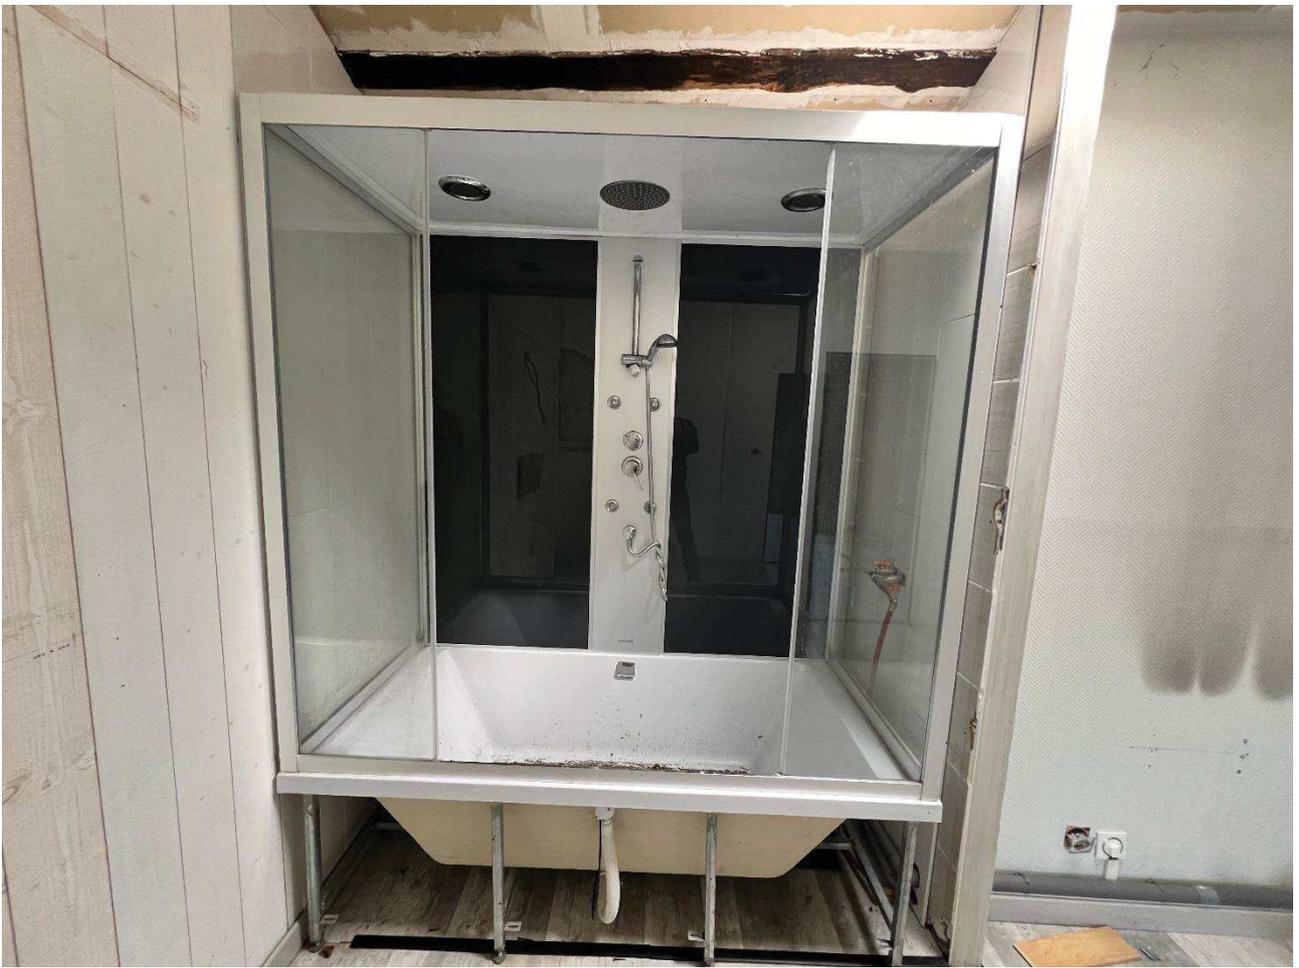
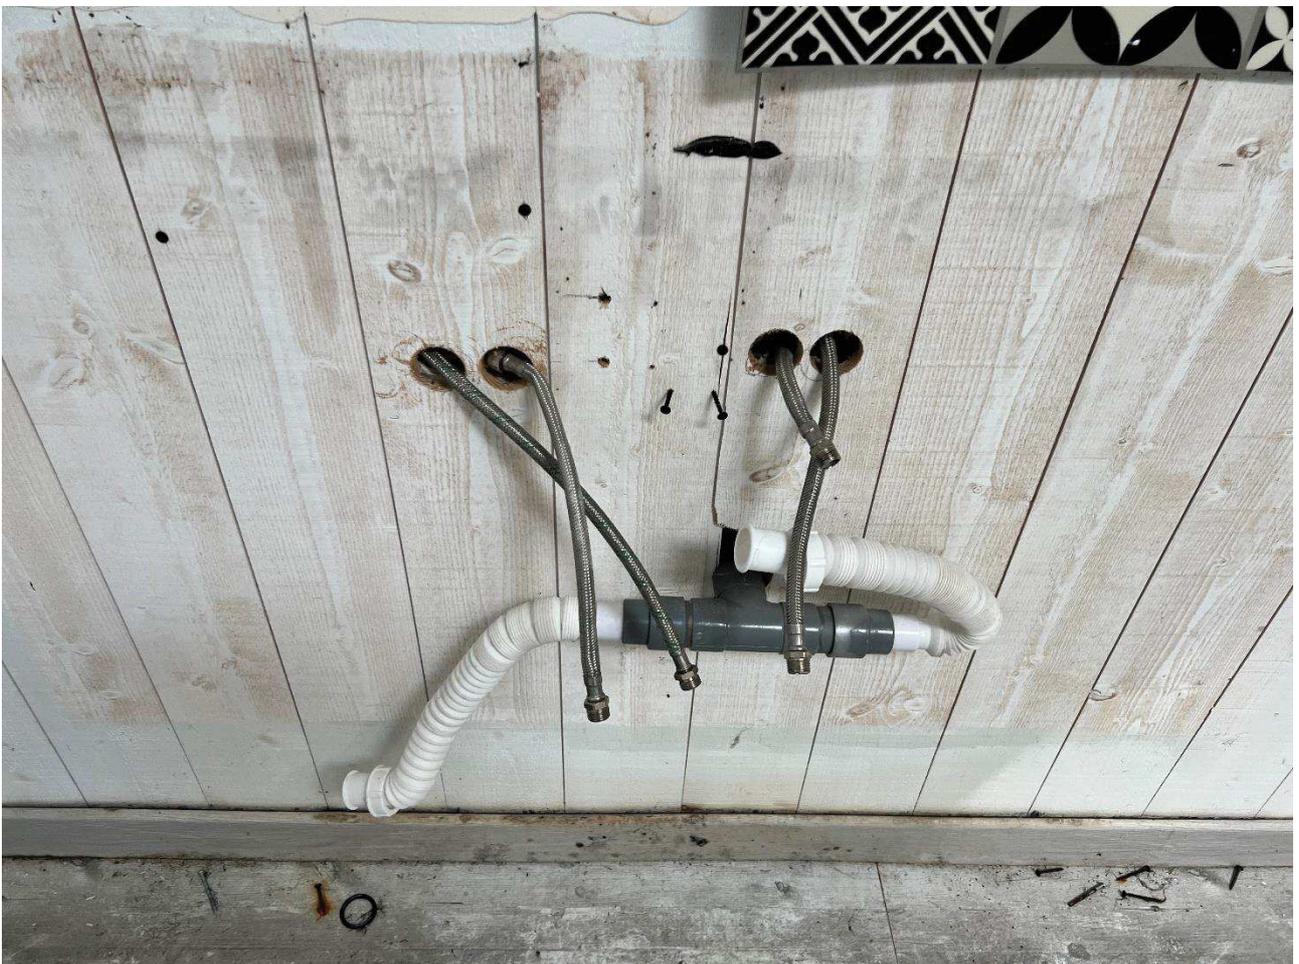
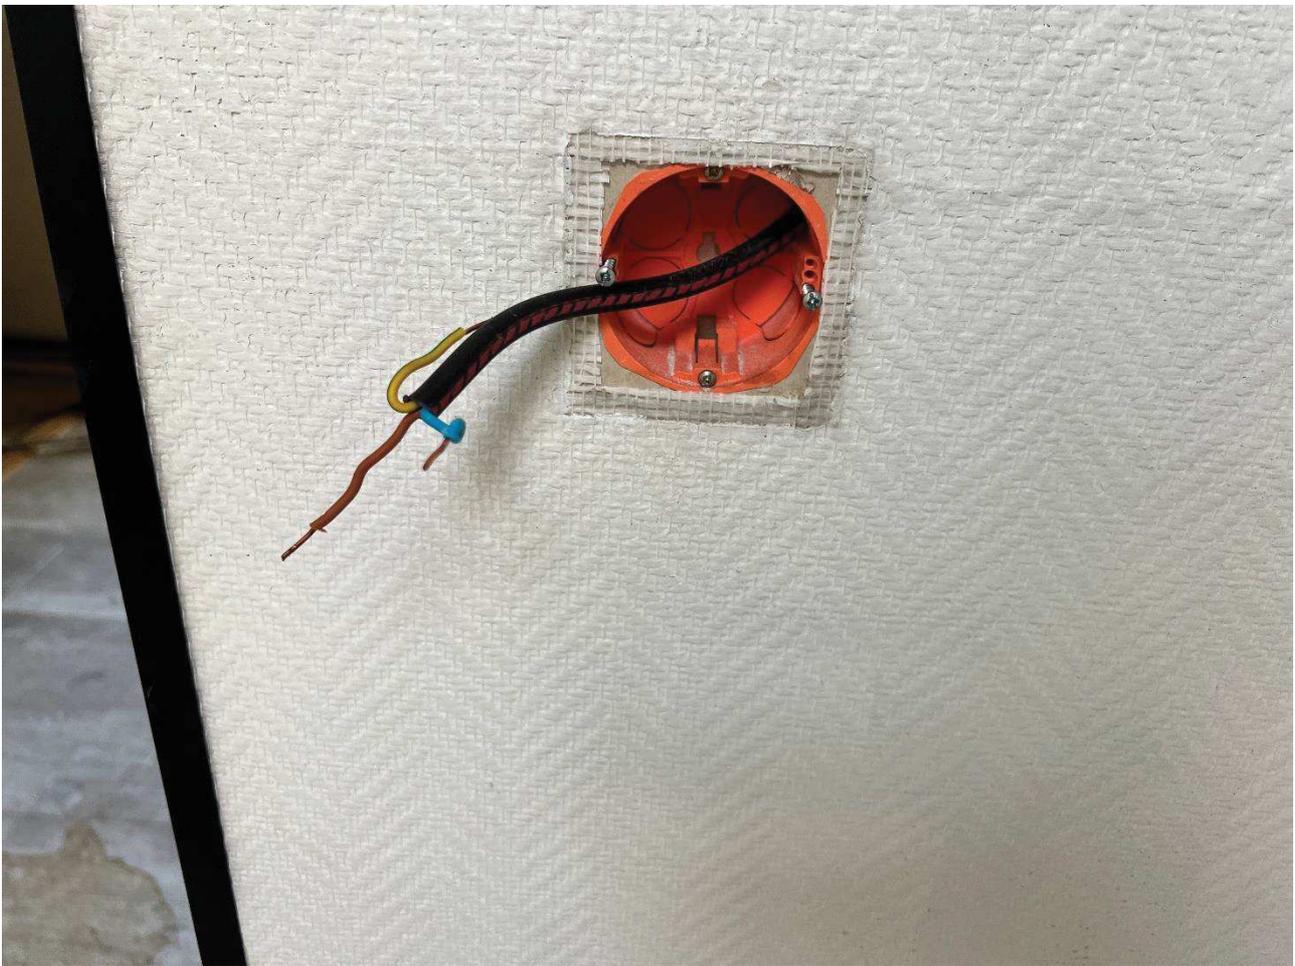
SALLE DE BAINS

Murs : cloisons plaques de plâtre état brut, inachevé.

Plafond : plaques de plâtre état brut inachevées.

- Installation électrique inachevée.
- Aucun équipement de chauffage.
- Aucun équipement sanitaire à l'exception d'une baignoire non raccordée.
- Réseaux inachevés.
