PROCES-VERBAL DESCRIPTION

L'AN DEUX MILLE VINGT QUATRE
ET LE DOUZE JUIN

Des travaux de rénovation de second œuvre sont restés inachevés. L'habitation ne dispose d'aucun équipement de chauffage et sanitaires. Les installations électriques et de plomberies sont inachevées, de nombreux réseaux ne sont pas raccordés.

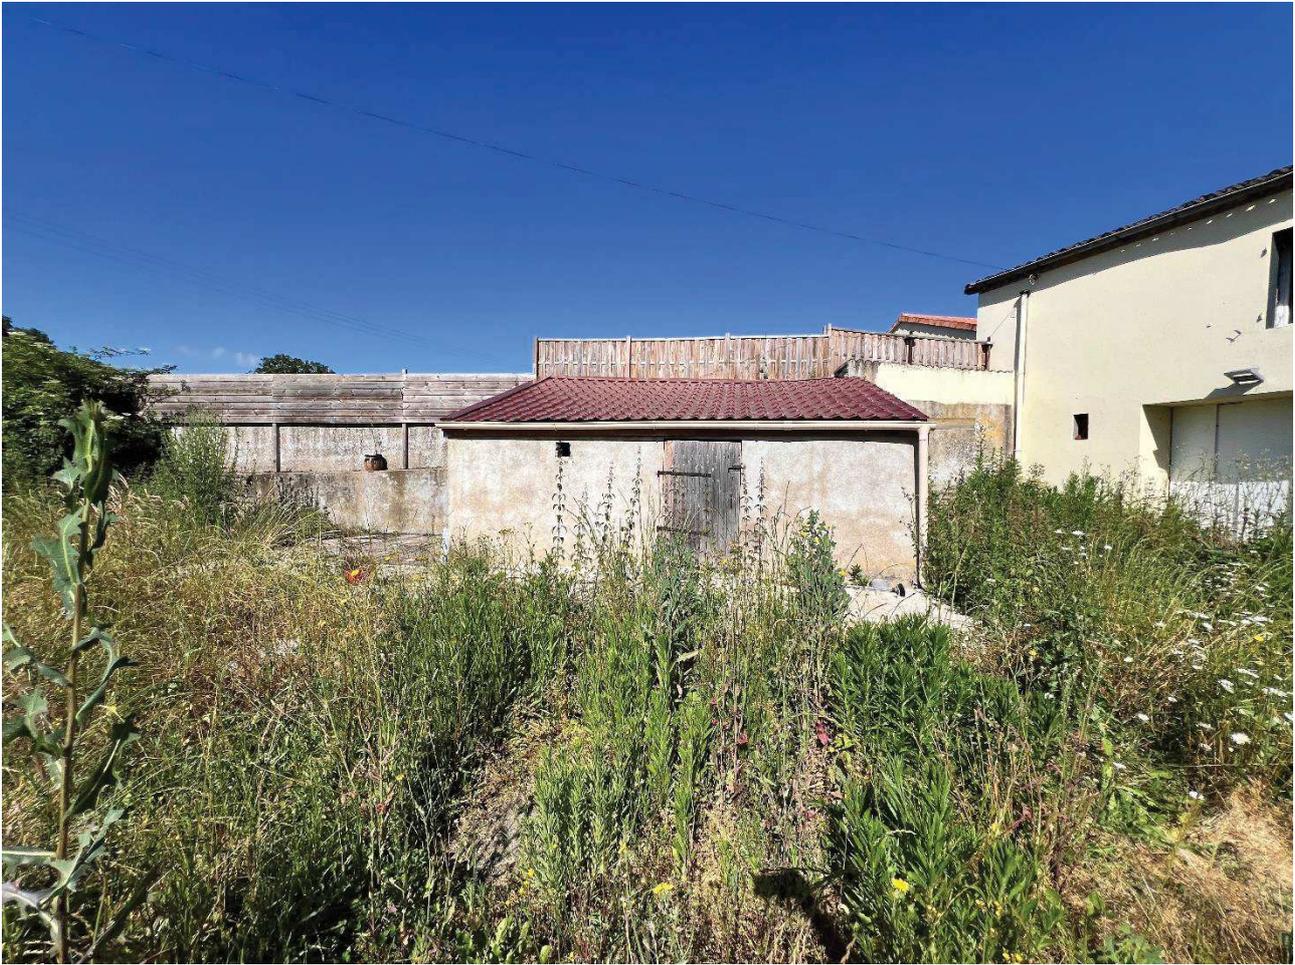
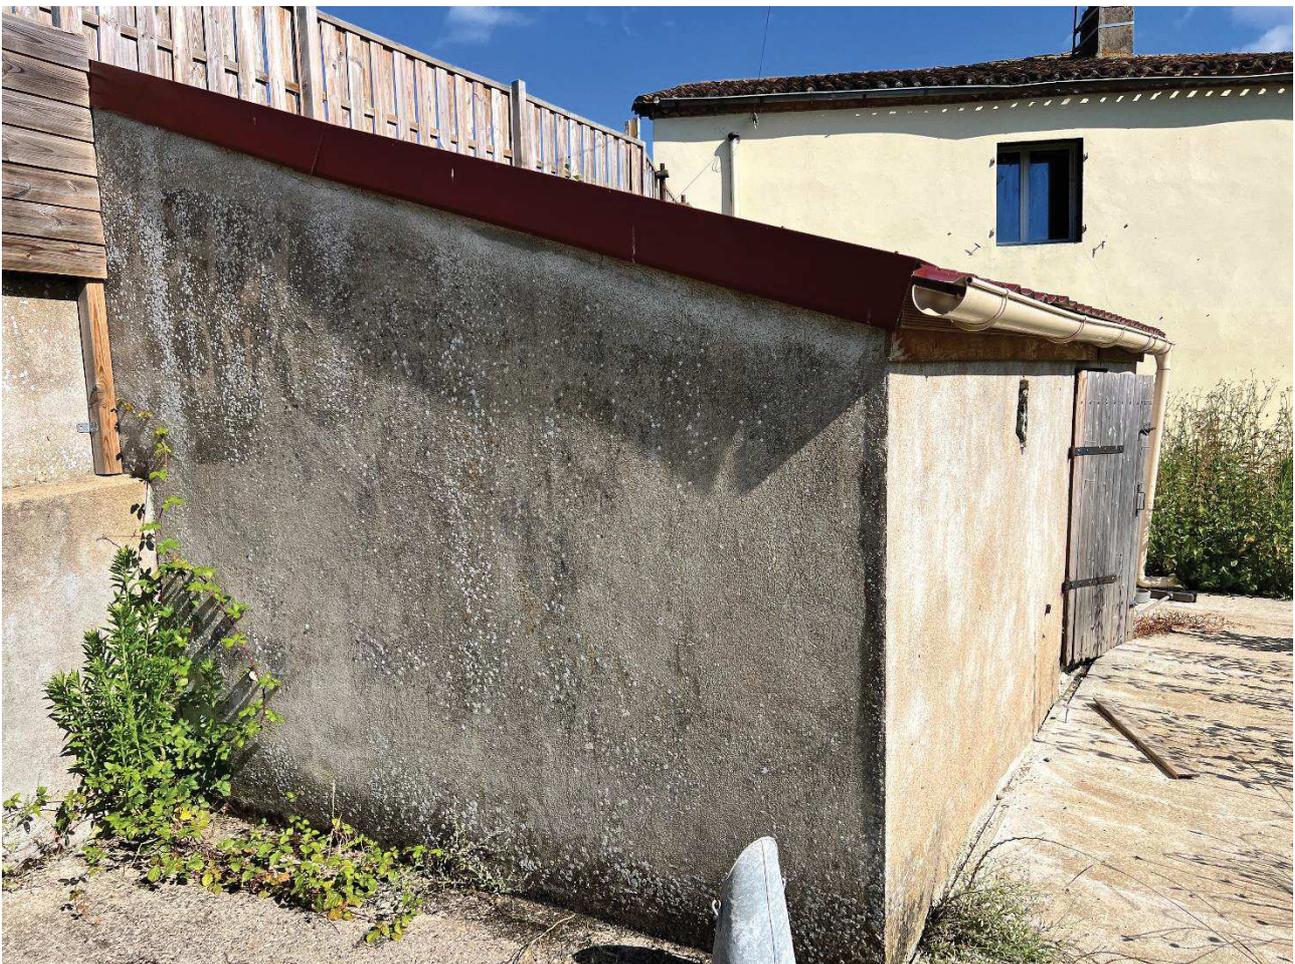
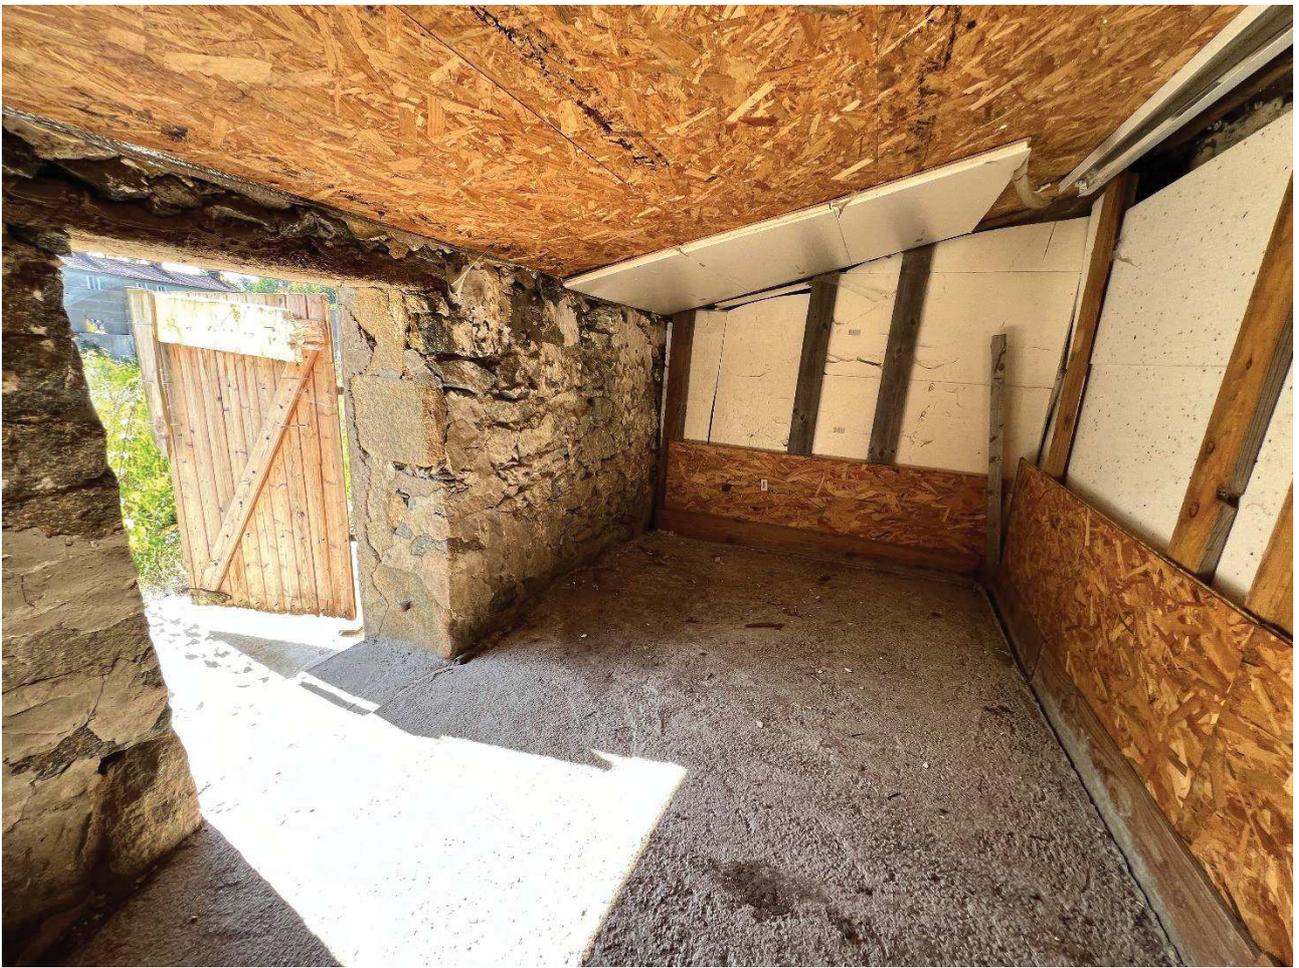
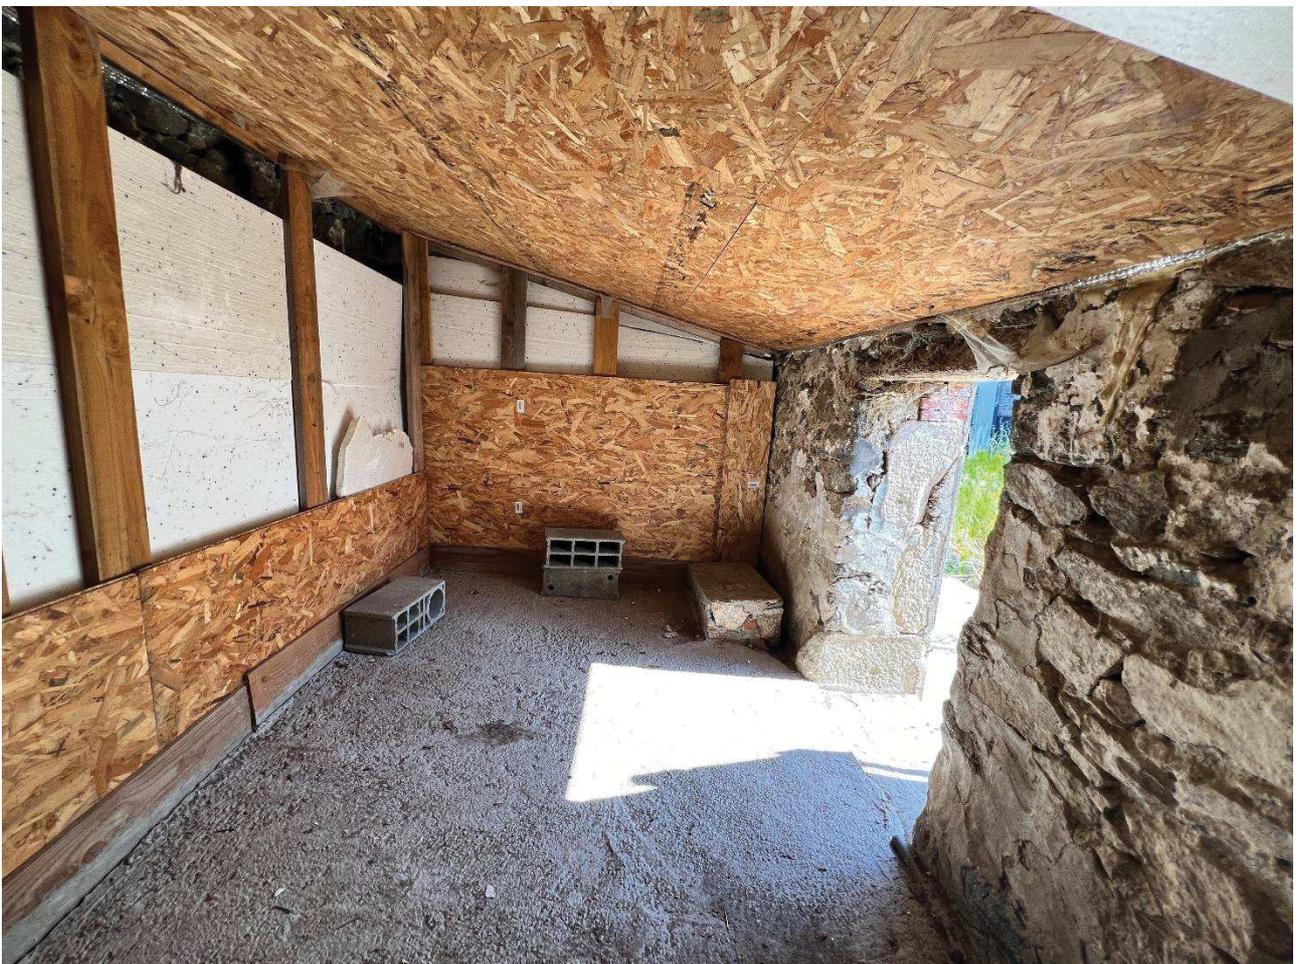
POOL-HOUSE

Murs : en pierres, enduit ciment. Doublage inachevé en panneaux OSB.

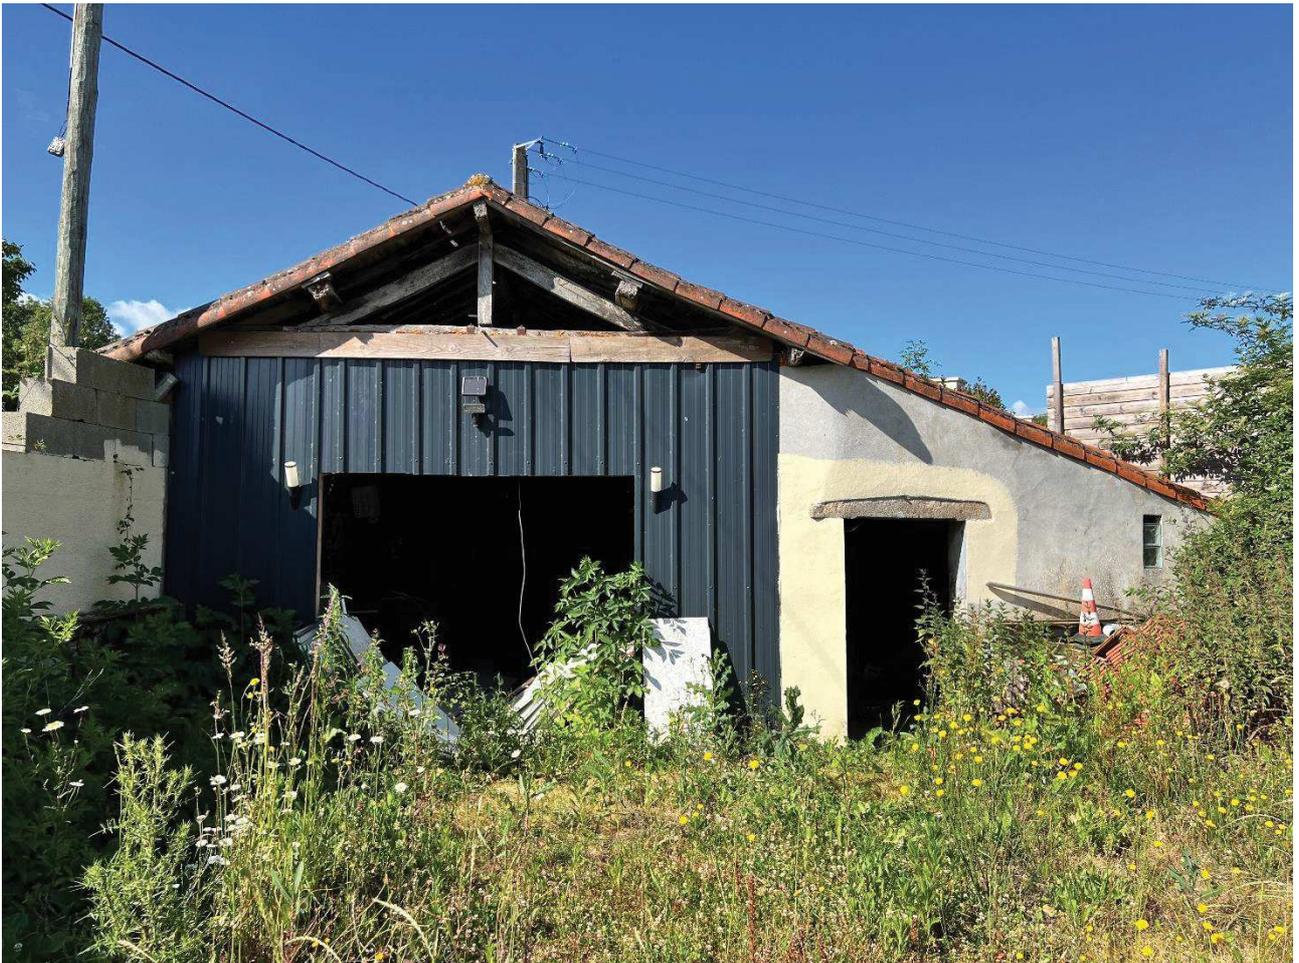
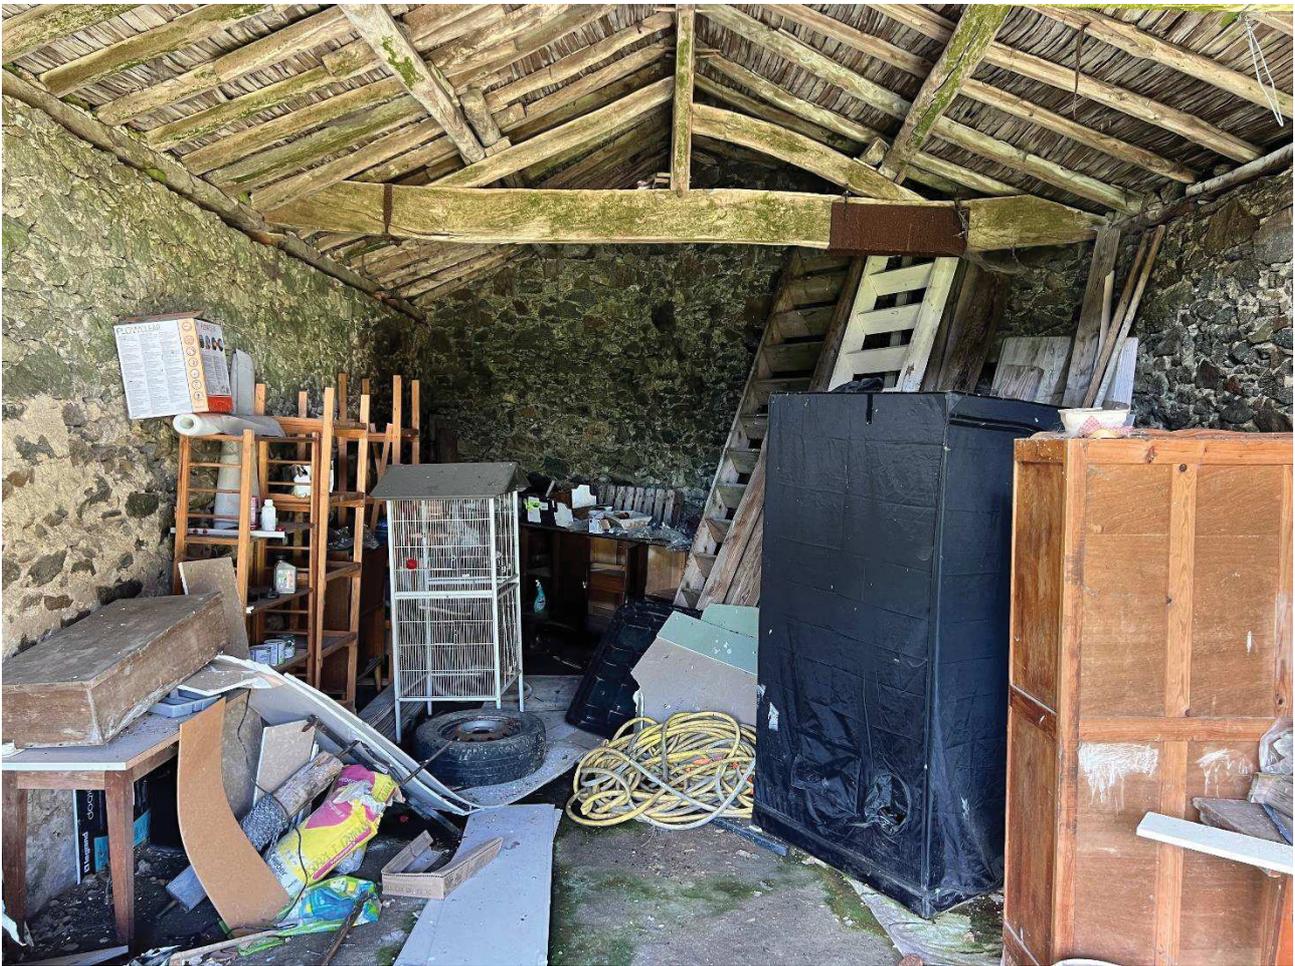
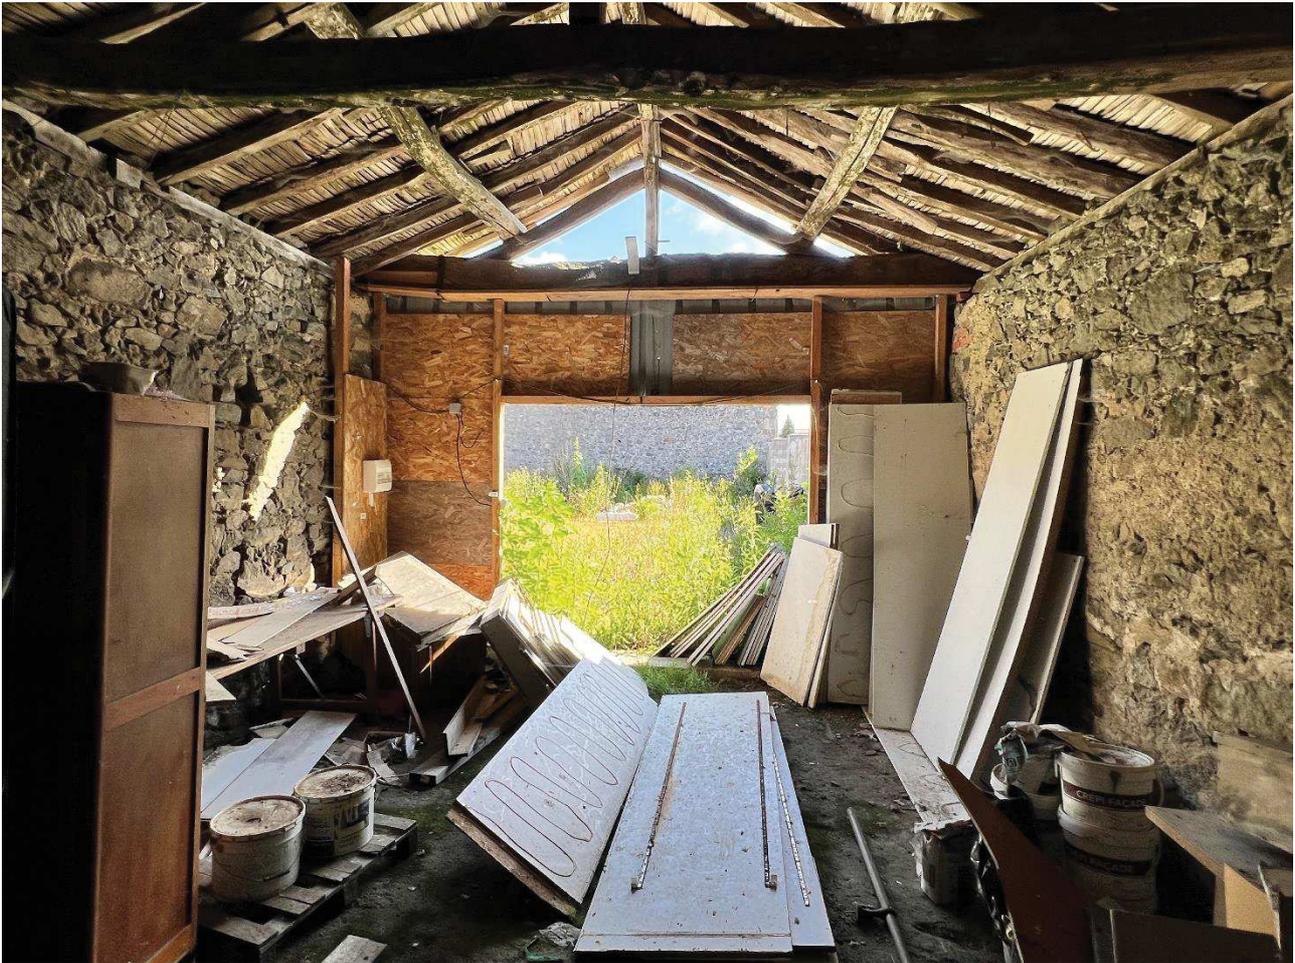
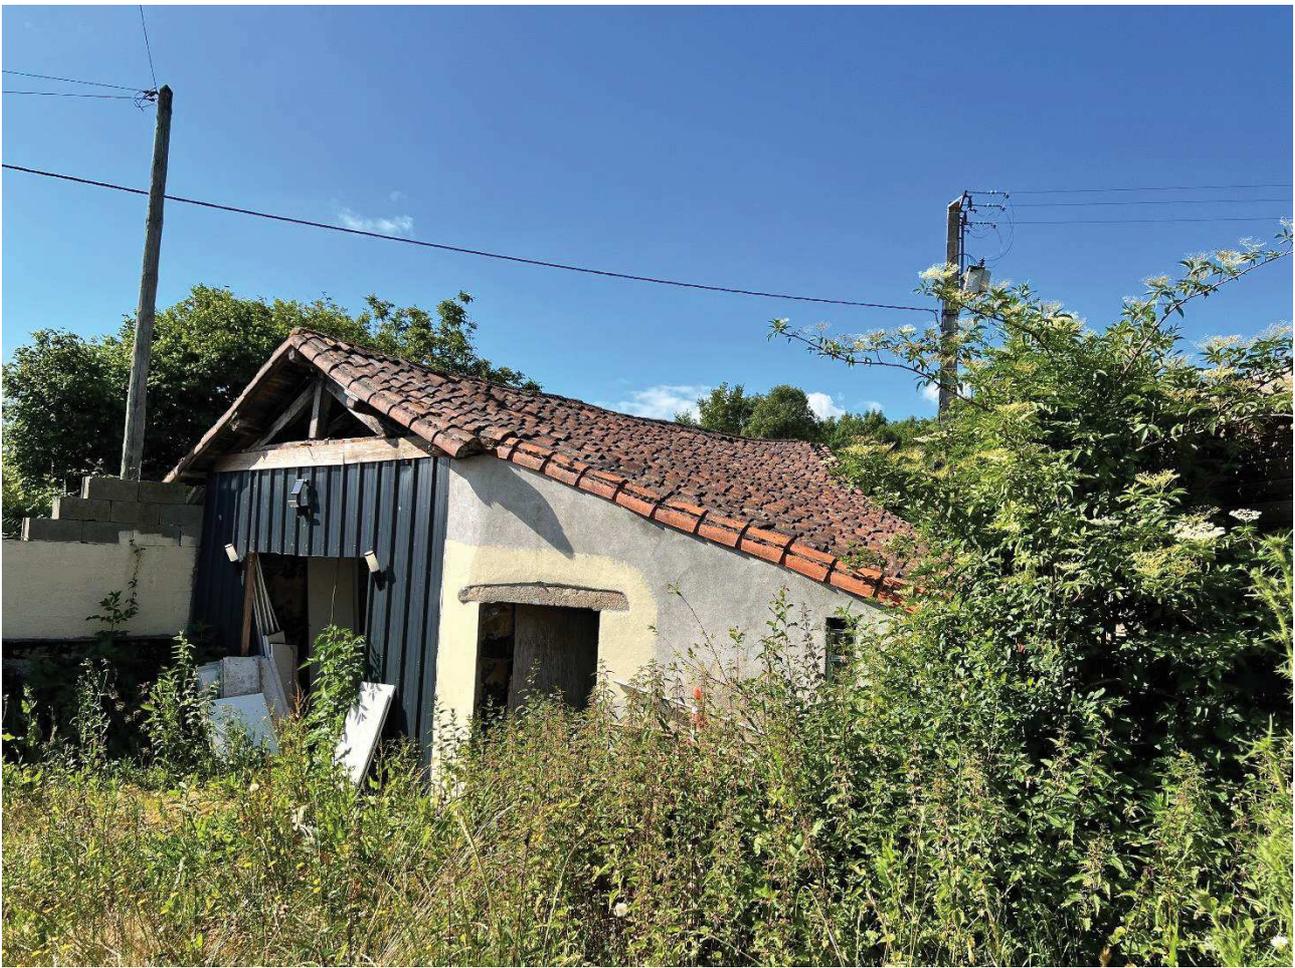
DEPENDANCES – GARAGE

- Installation électrique à vérifier.

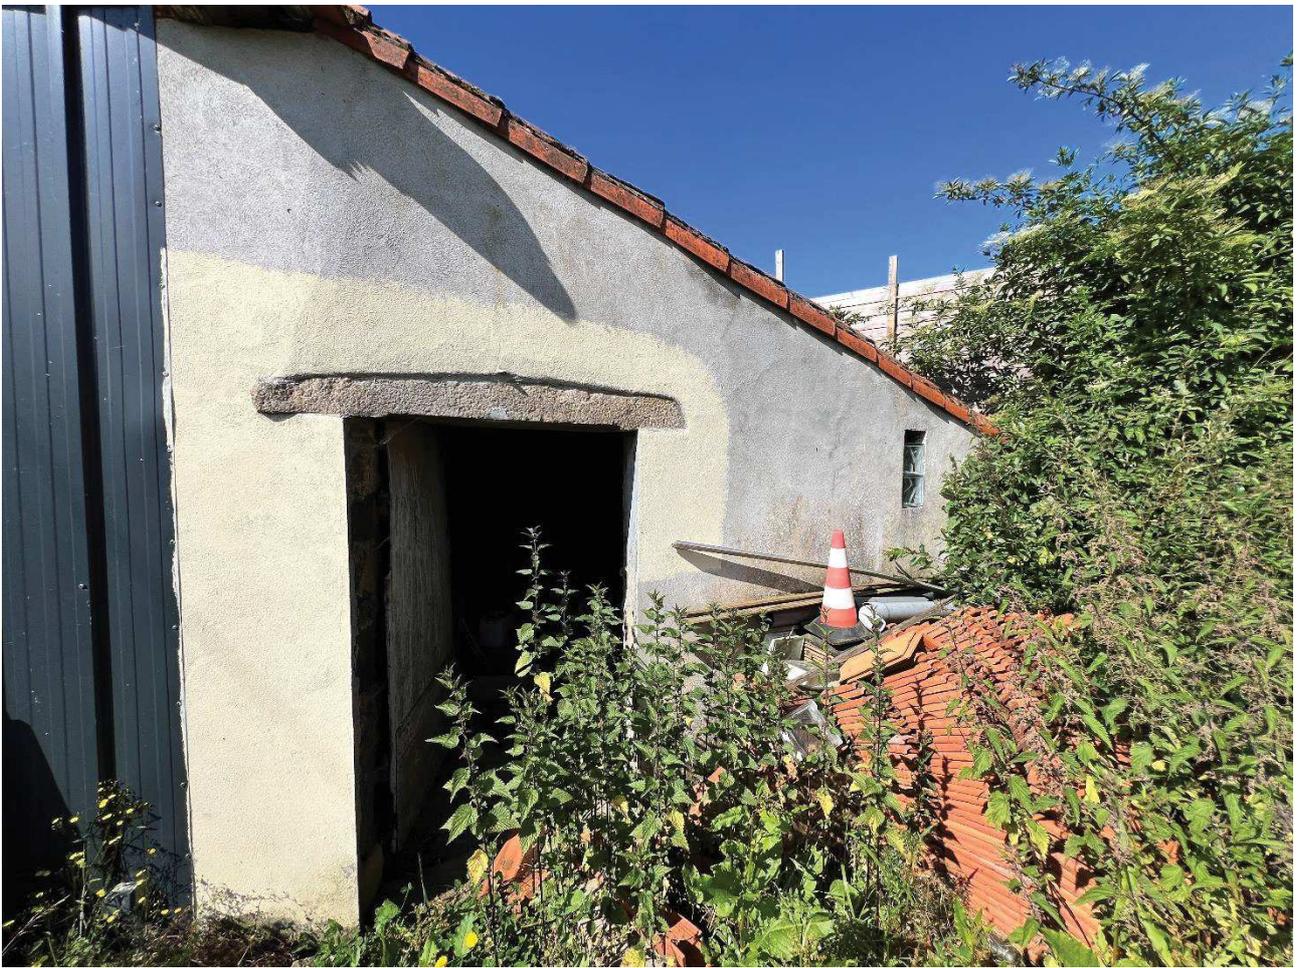
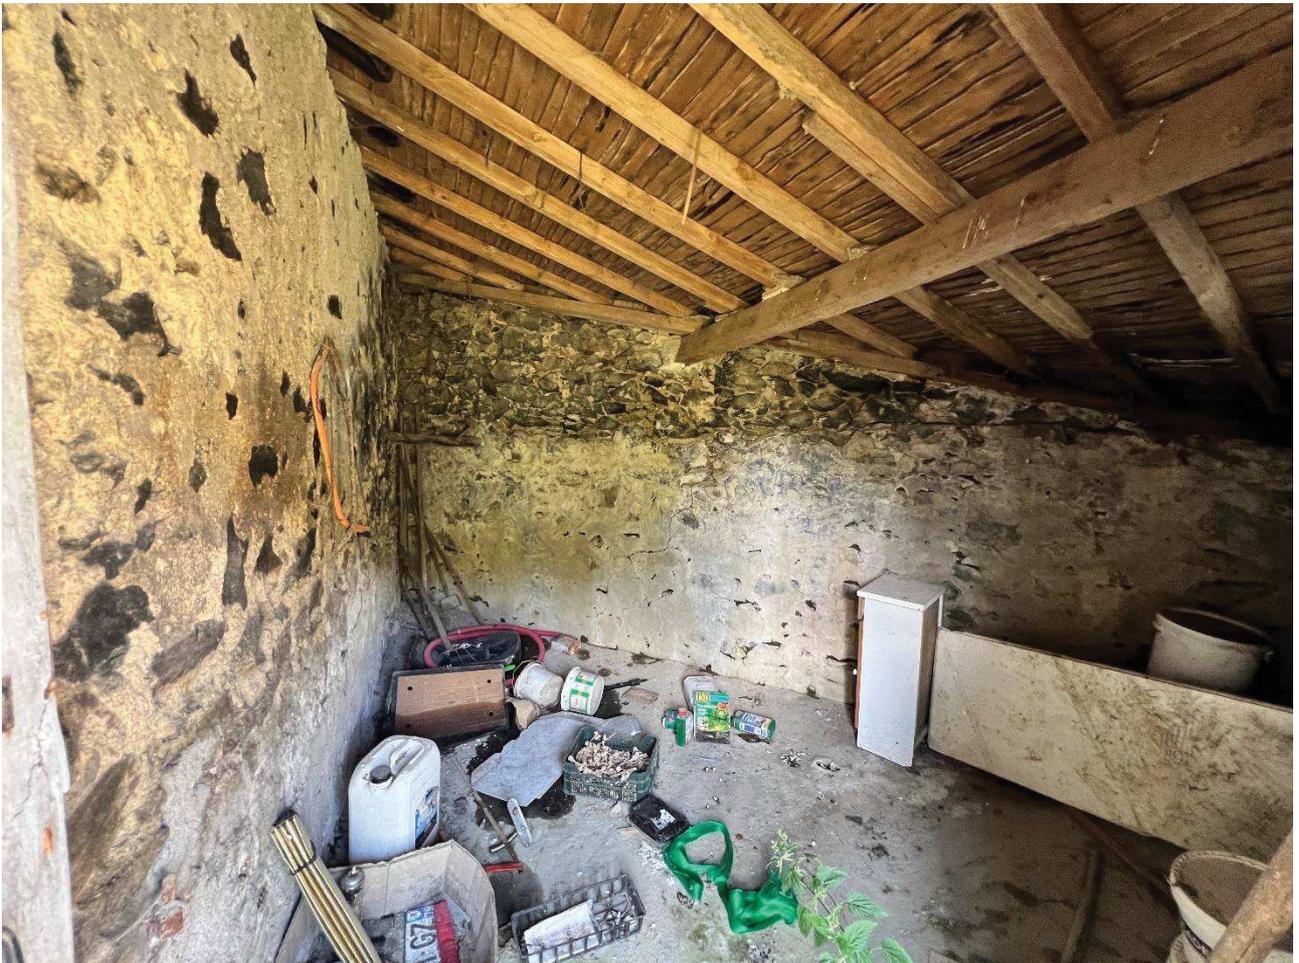
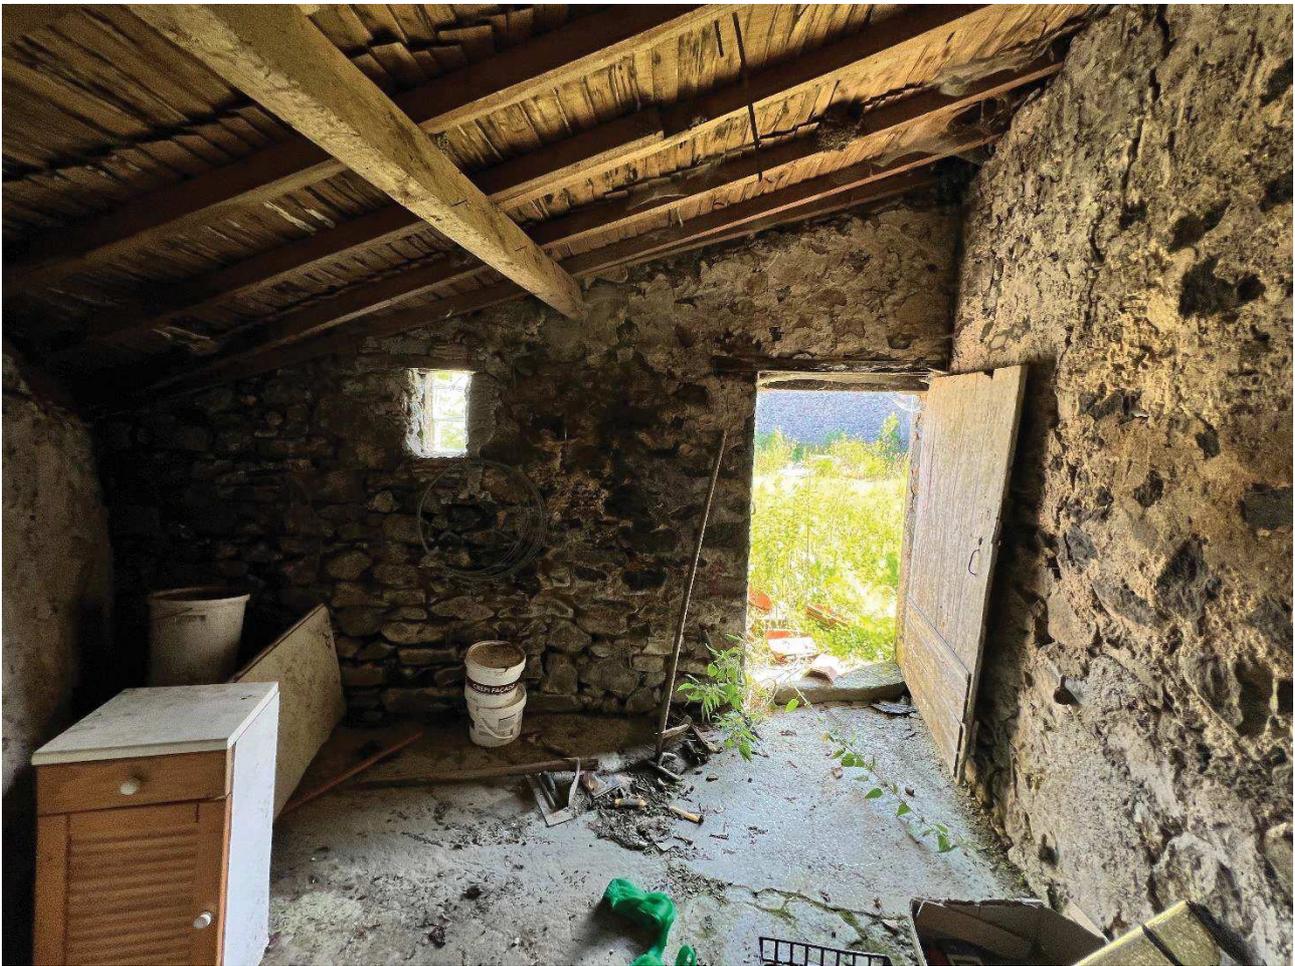
DEPENDANCES – ATELIER

- Installation électrique à vérifier.
