PROCES-VERBAL DESCRIPTION

L'AN DEUX MILLE VINGT QUATRE
ET LE DOUZE JUIN

Des travaux de rénovation de second œuvre sont restés inachevés. L'habitation ne dispose d'aucun équipement de chauffage et sanitaires. Les installations électriques et de plomberies sont inachevées, de nombreux réseaux ne sont pas raccordés.

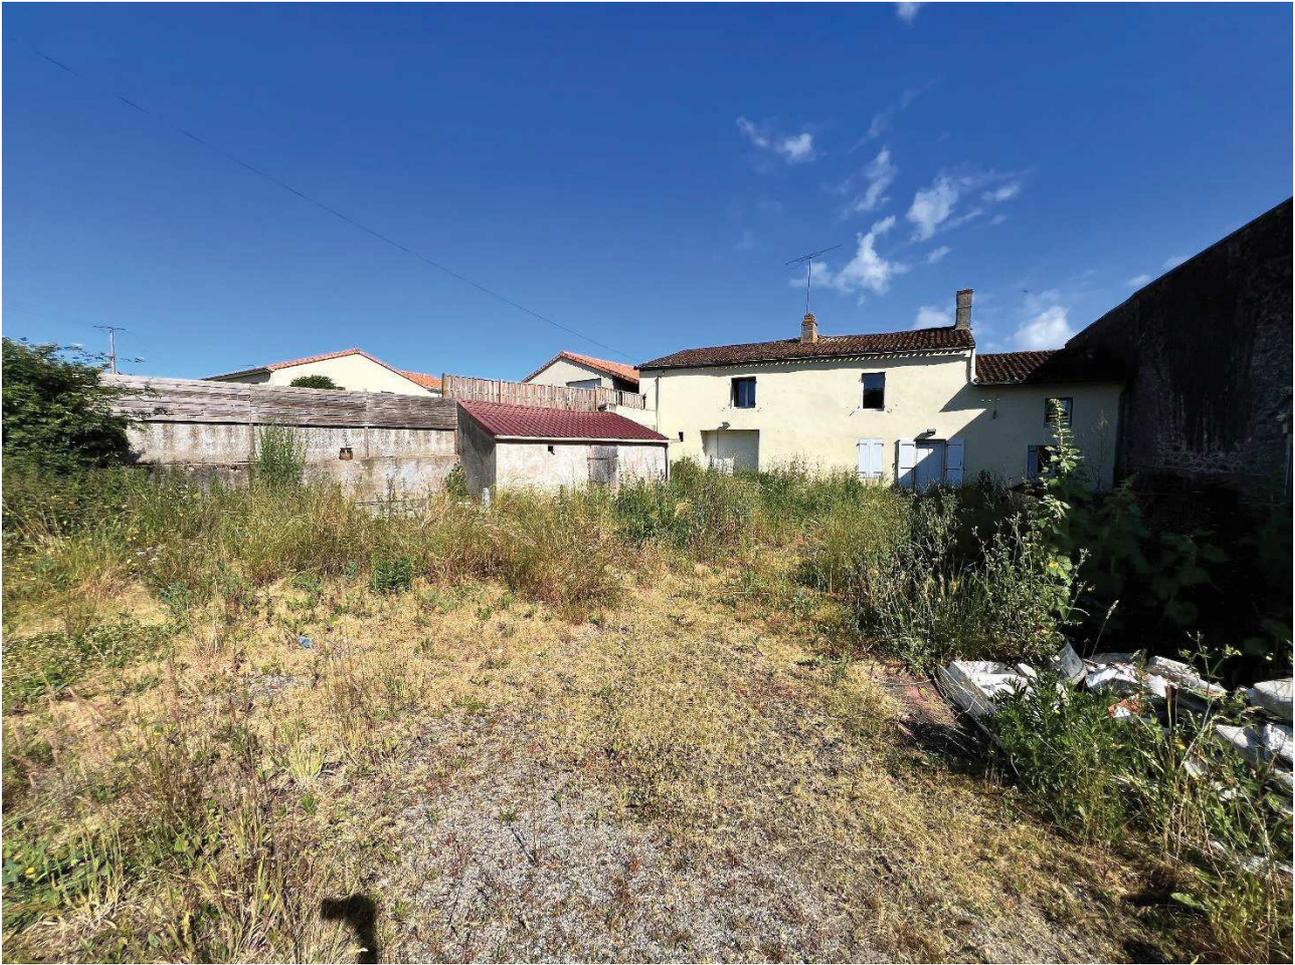
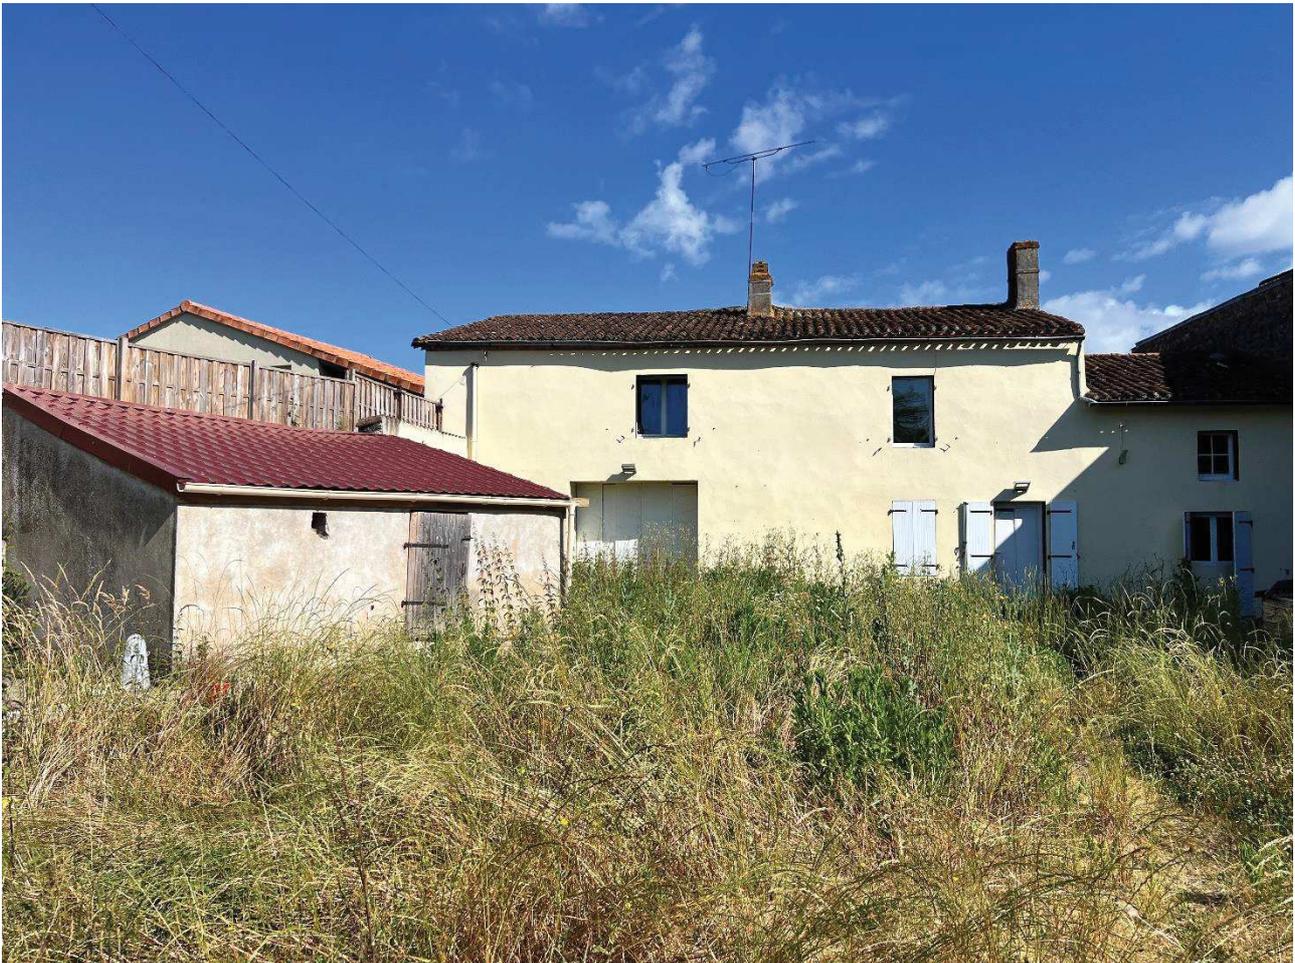
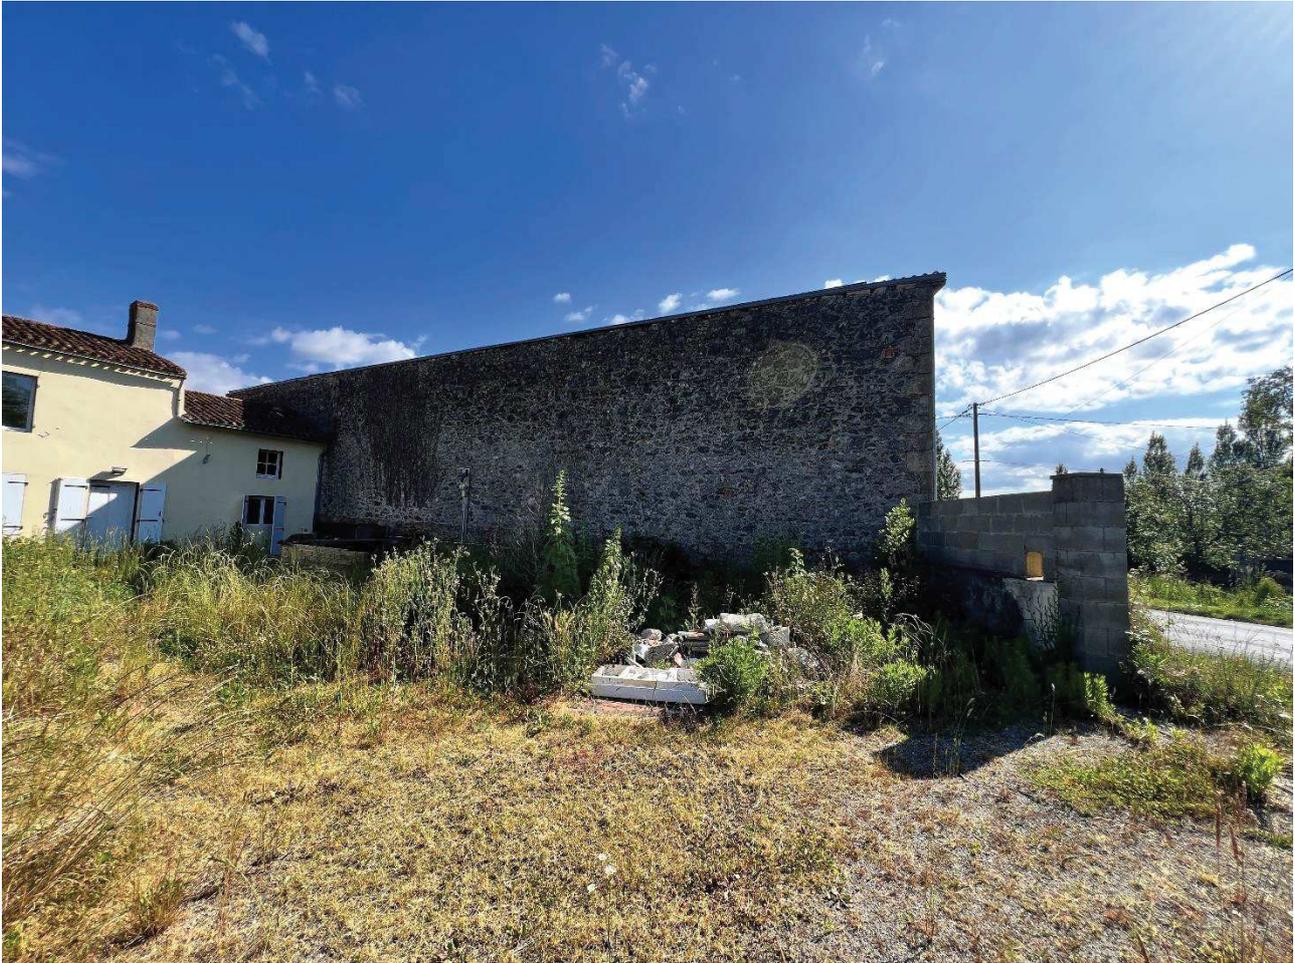
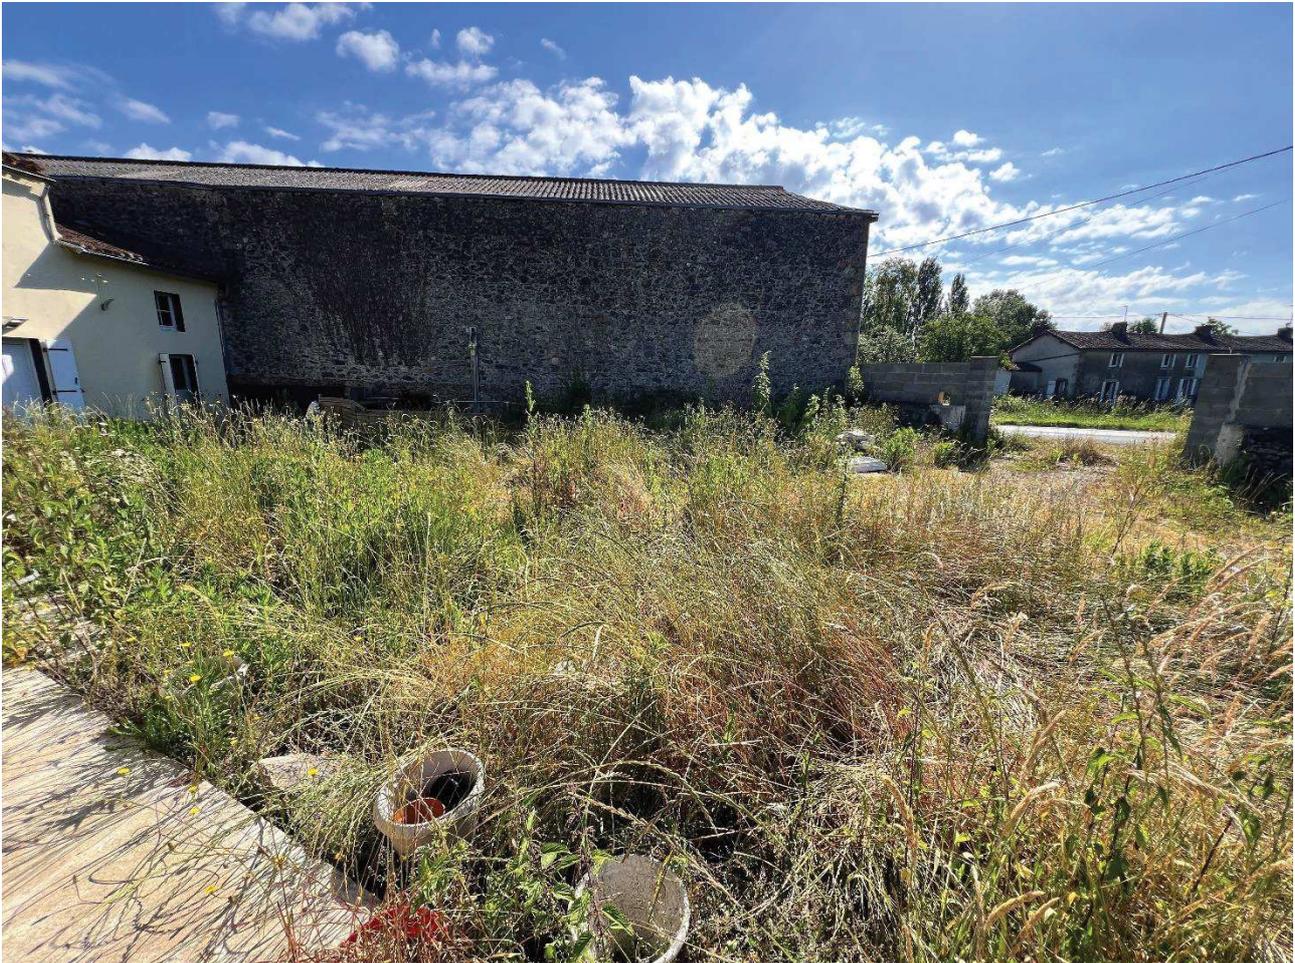
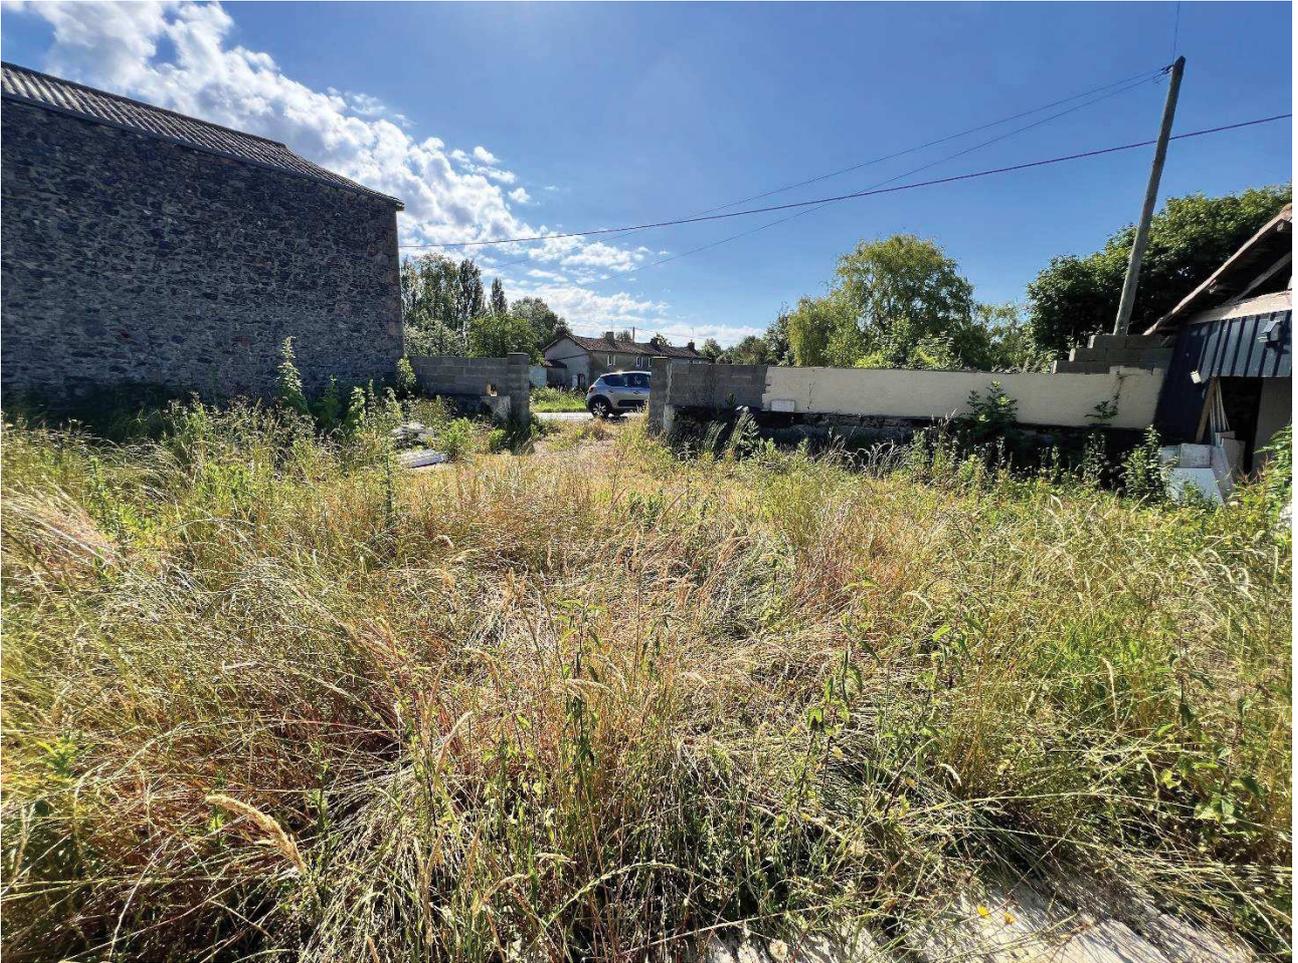
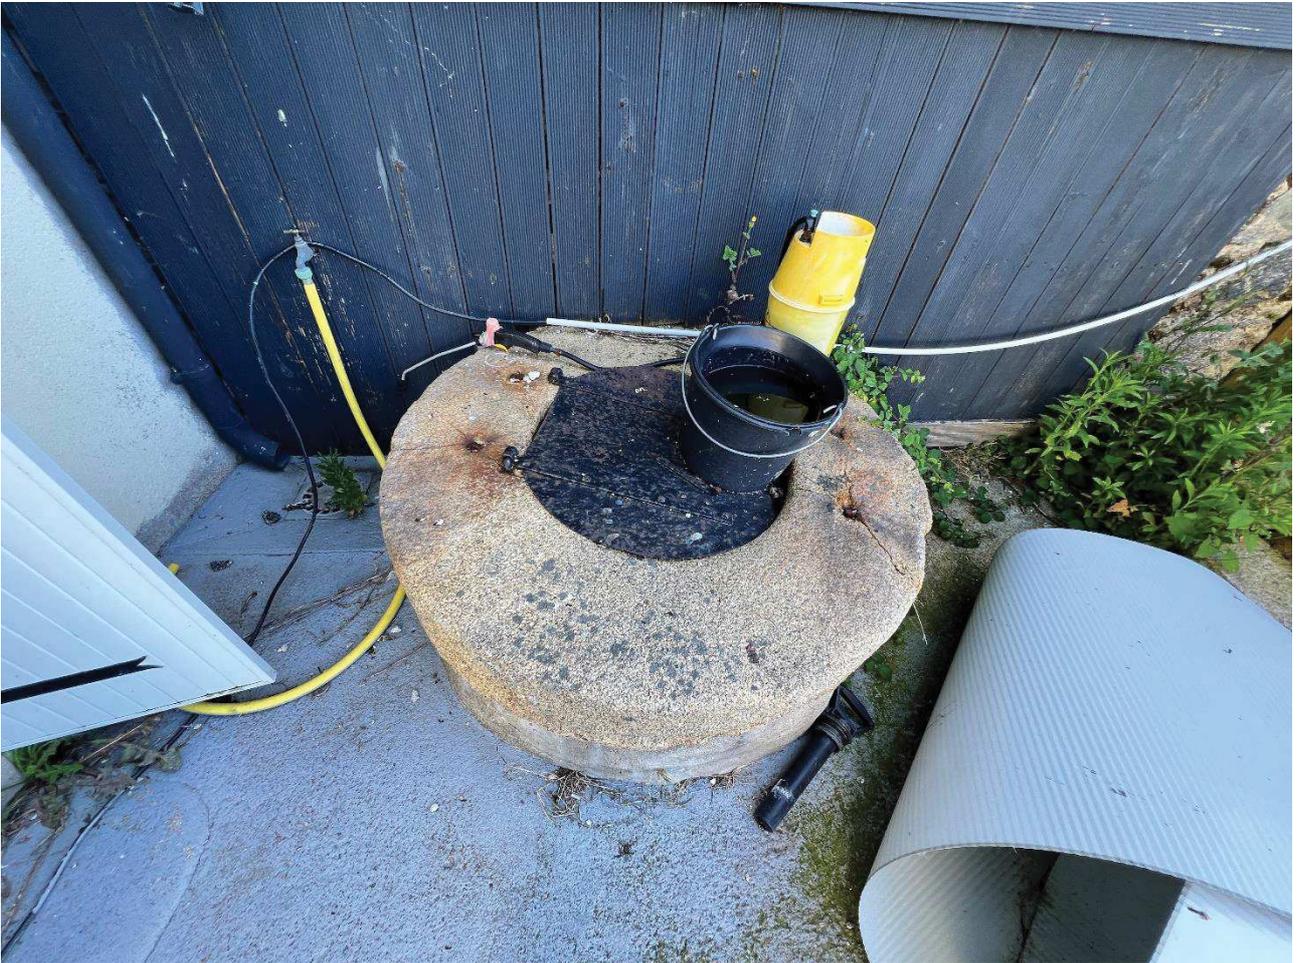
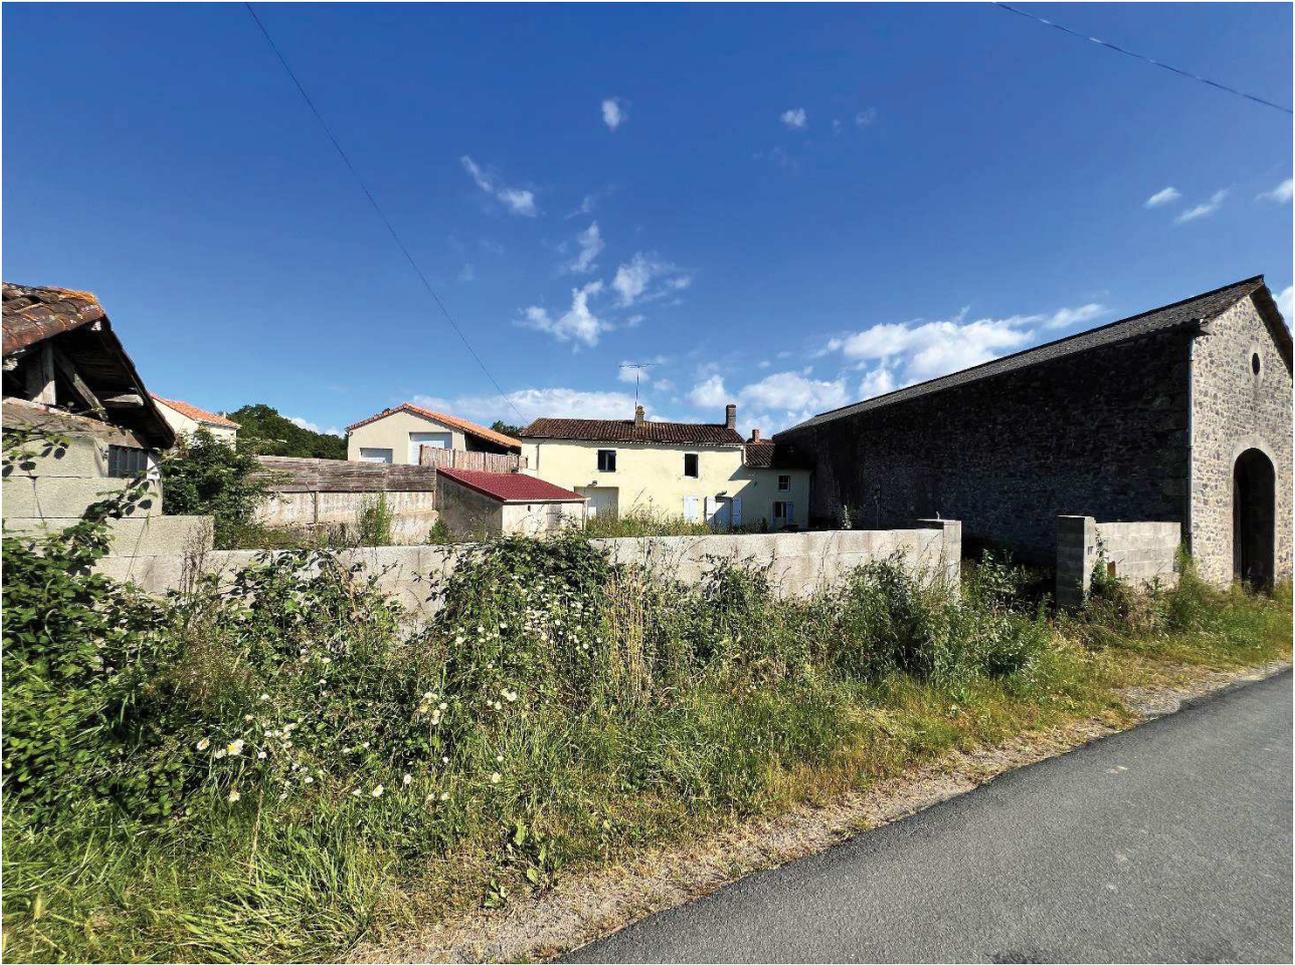
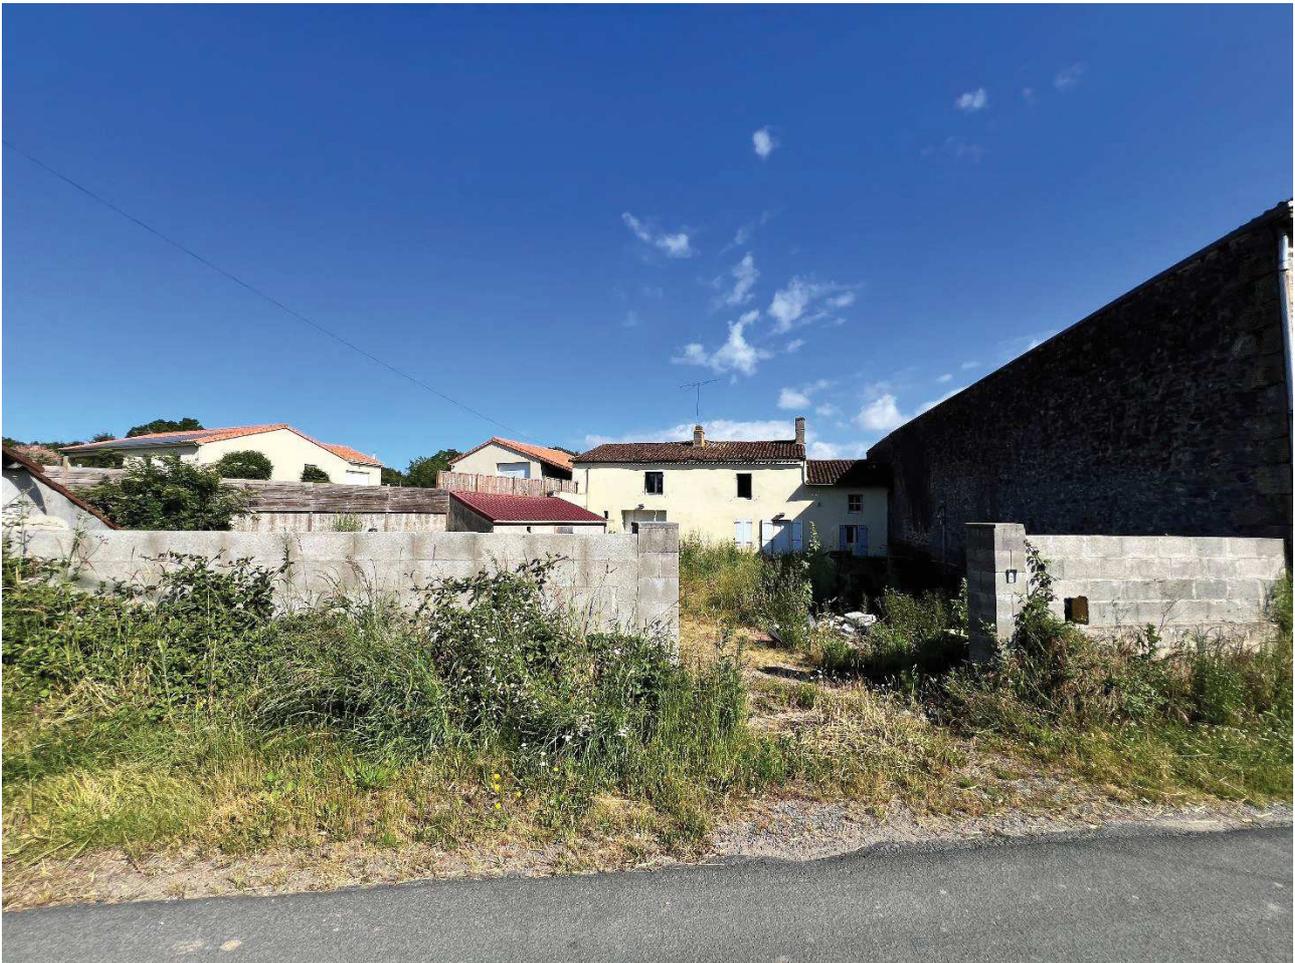
EXTERIEURS

Jardin attenant à l'état d'abandon.

Murs de clôture en parpaing à l'état brut.

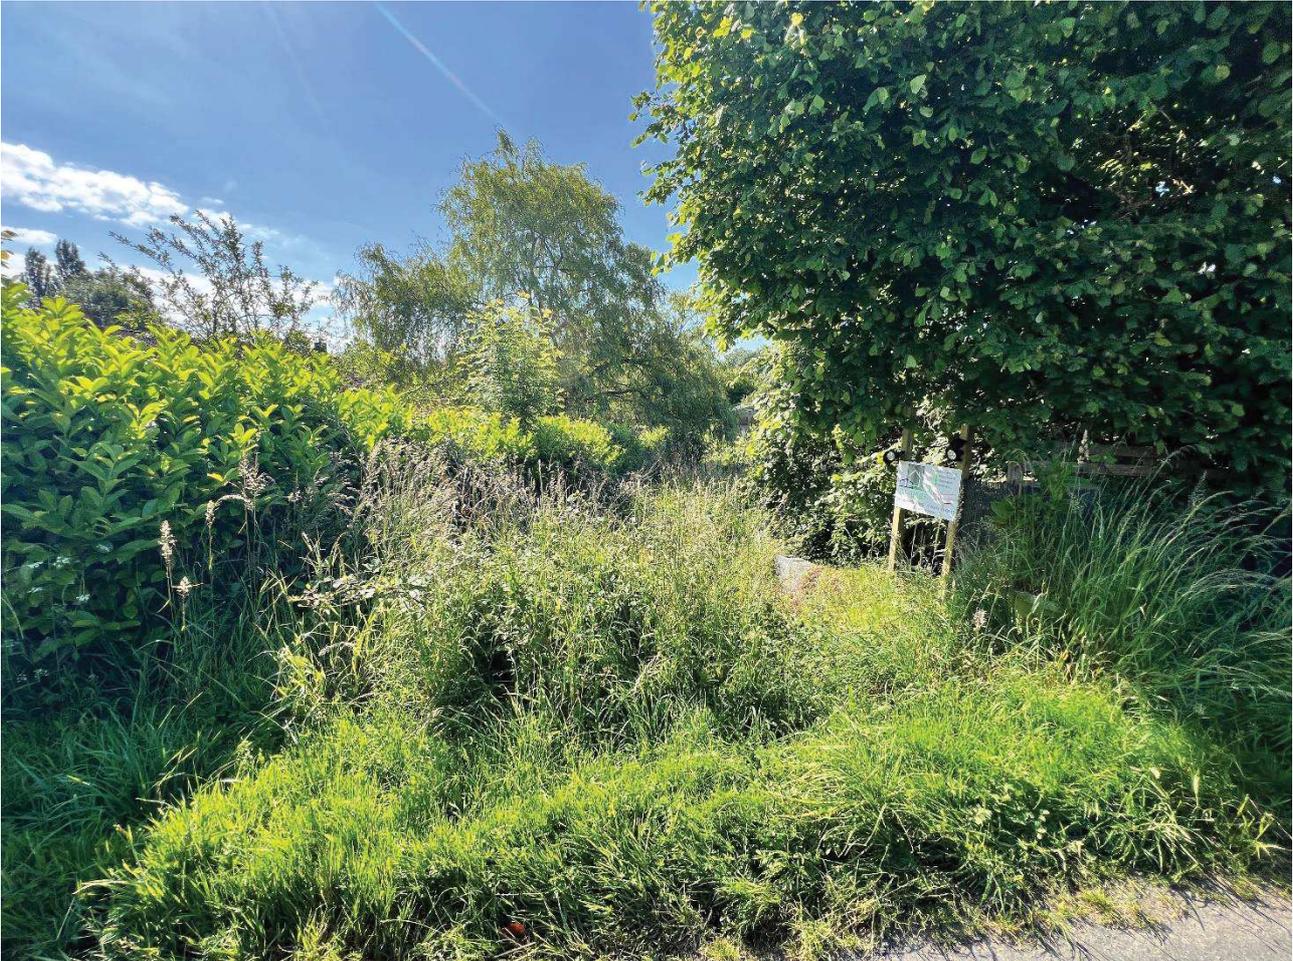
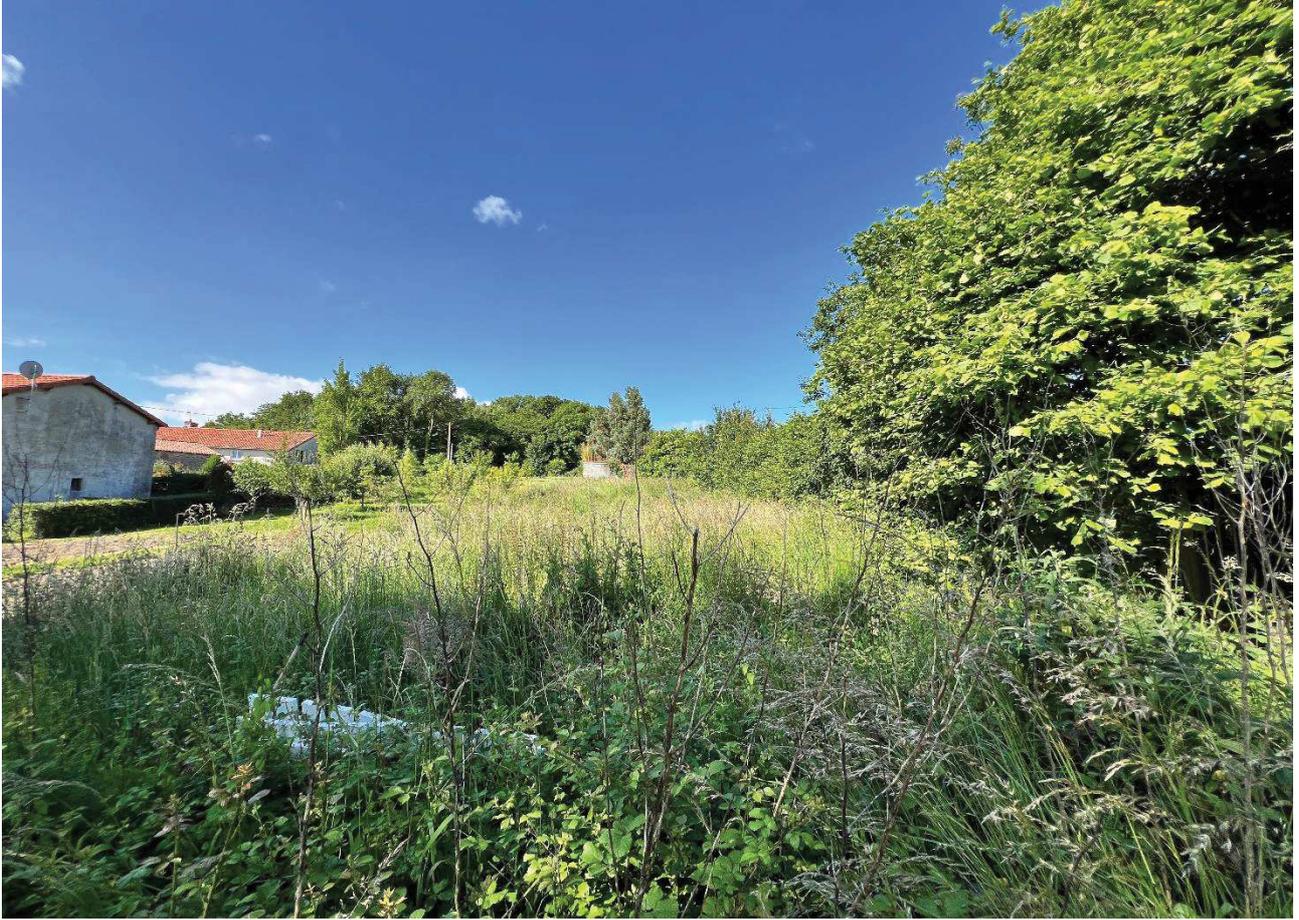
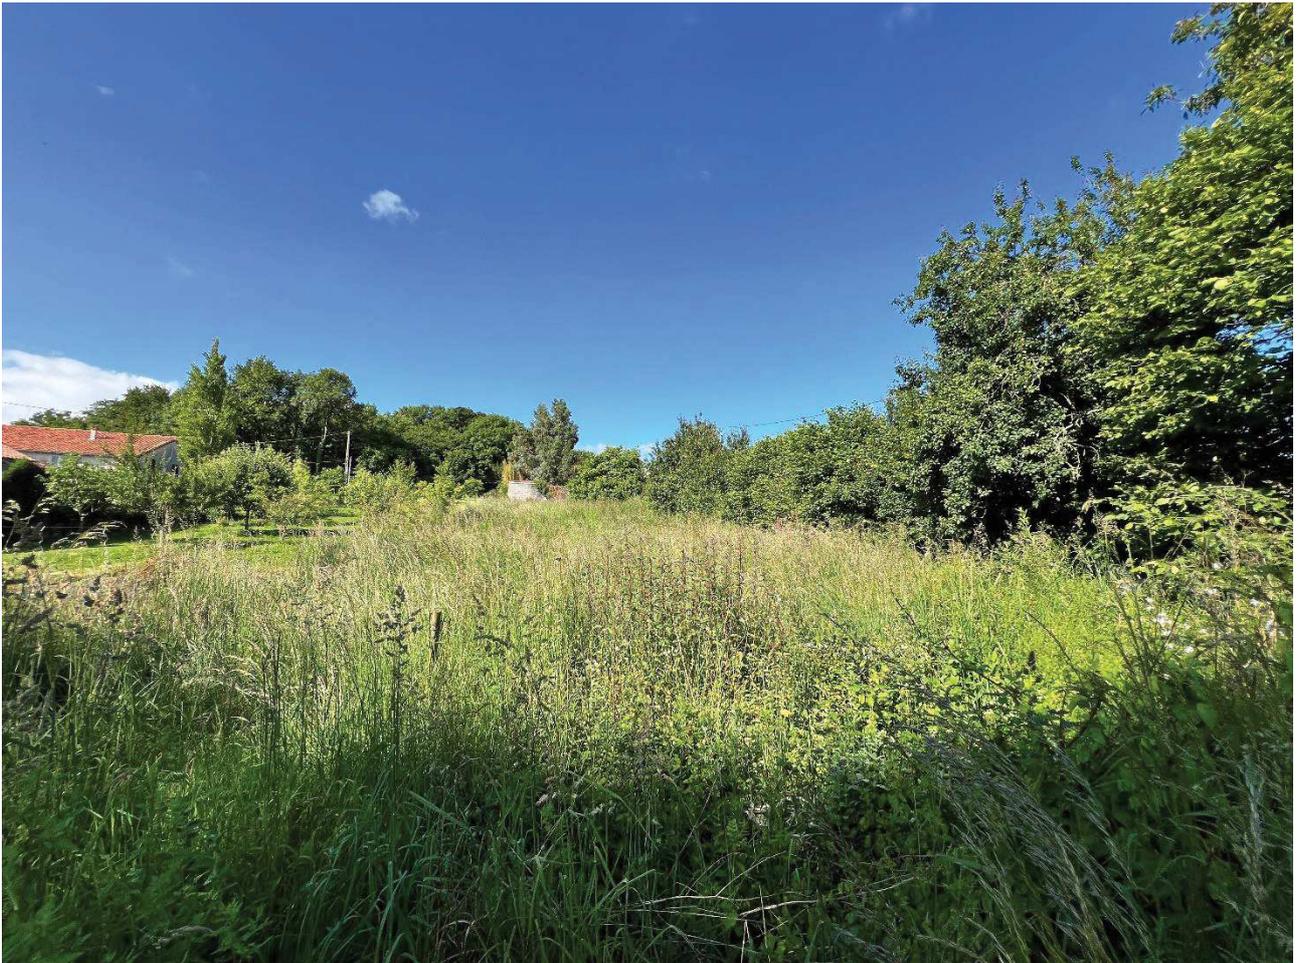
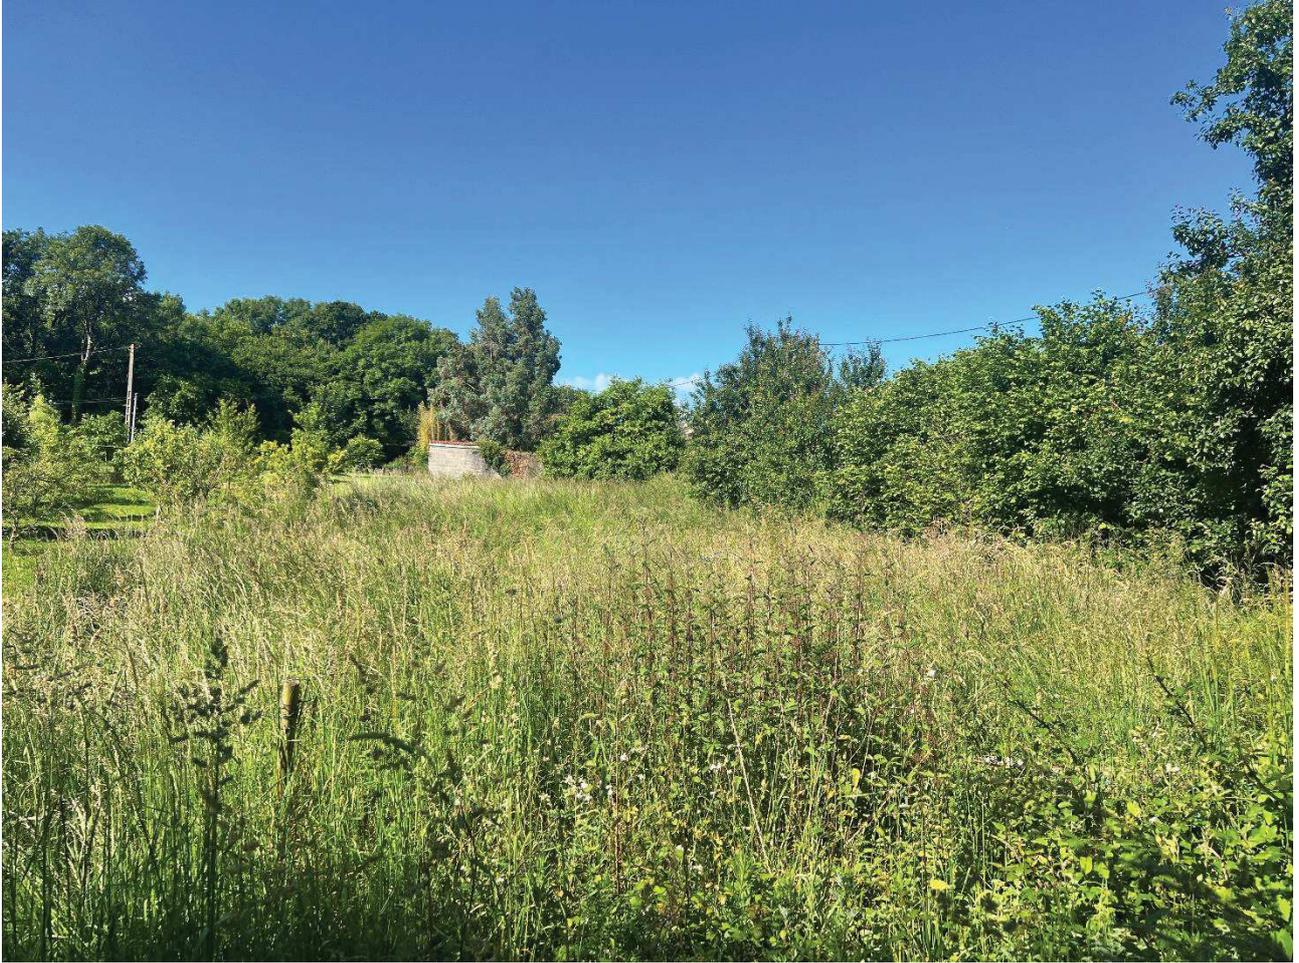
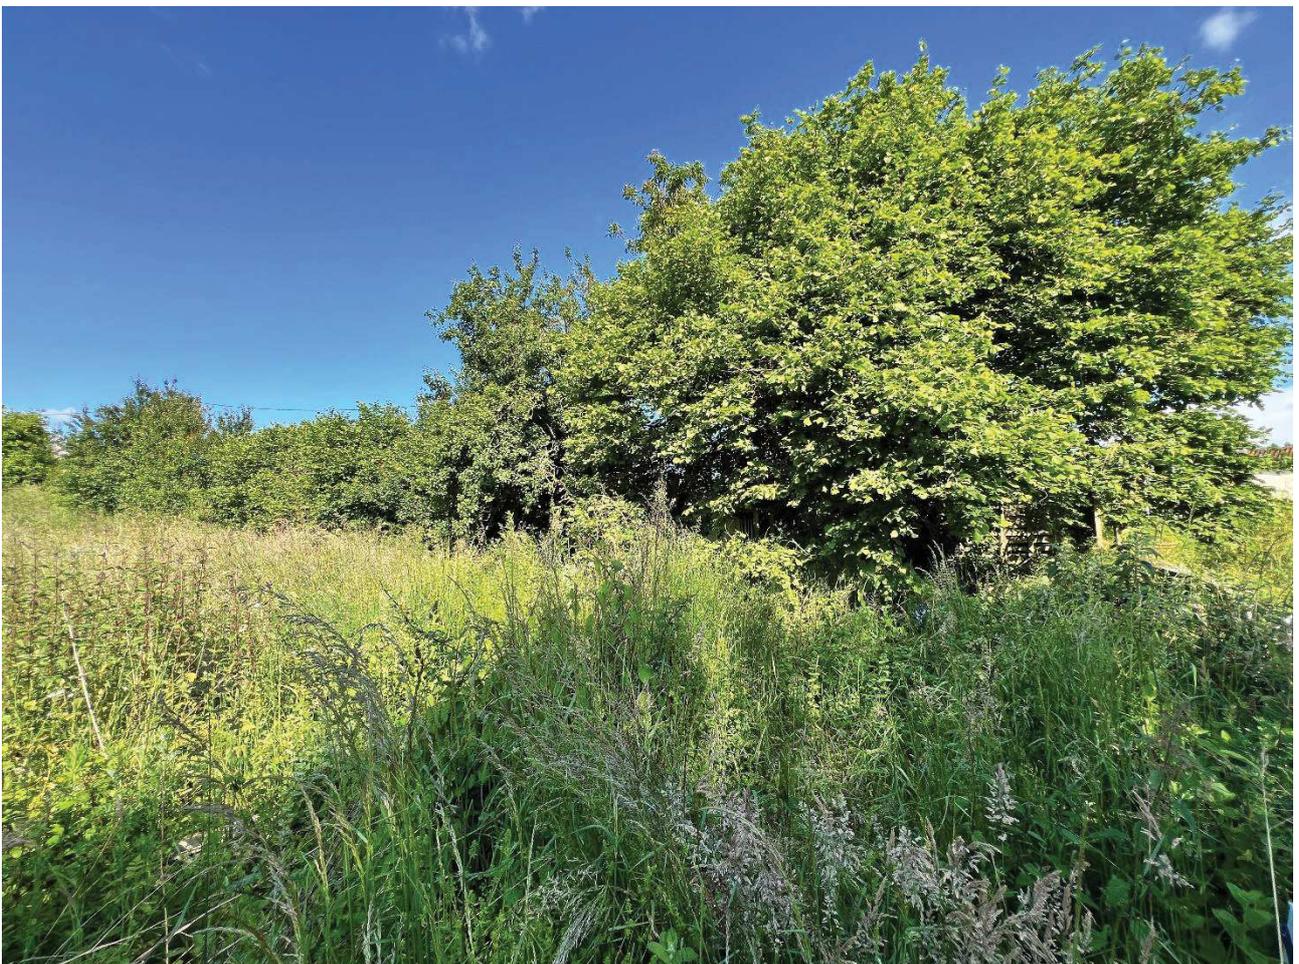
Terrain non attenant, de forme rectangulaire, situé de l'autre côté de la route D135, face à la maison d'habitation principale, en mauvais état d'entretien.
