# PROCES-VERBAL DE DESCRIPTION

Commune de NIORT (Deux-Sèvres), 30 rue Edmond Proust Chaumette, "résidence Fief Chapon", cadastré section CS n°150, 30 rue Edmond Proust Chaumette pour 59a 25ca,

**Lot n°5 :** Un appartement, au 2ème étage du bâtiment 1, comprenant un dégagement, un séjour avec balcon, cuisine, une salle de bains, WC, deux chambres, un cellier.

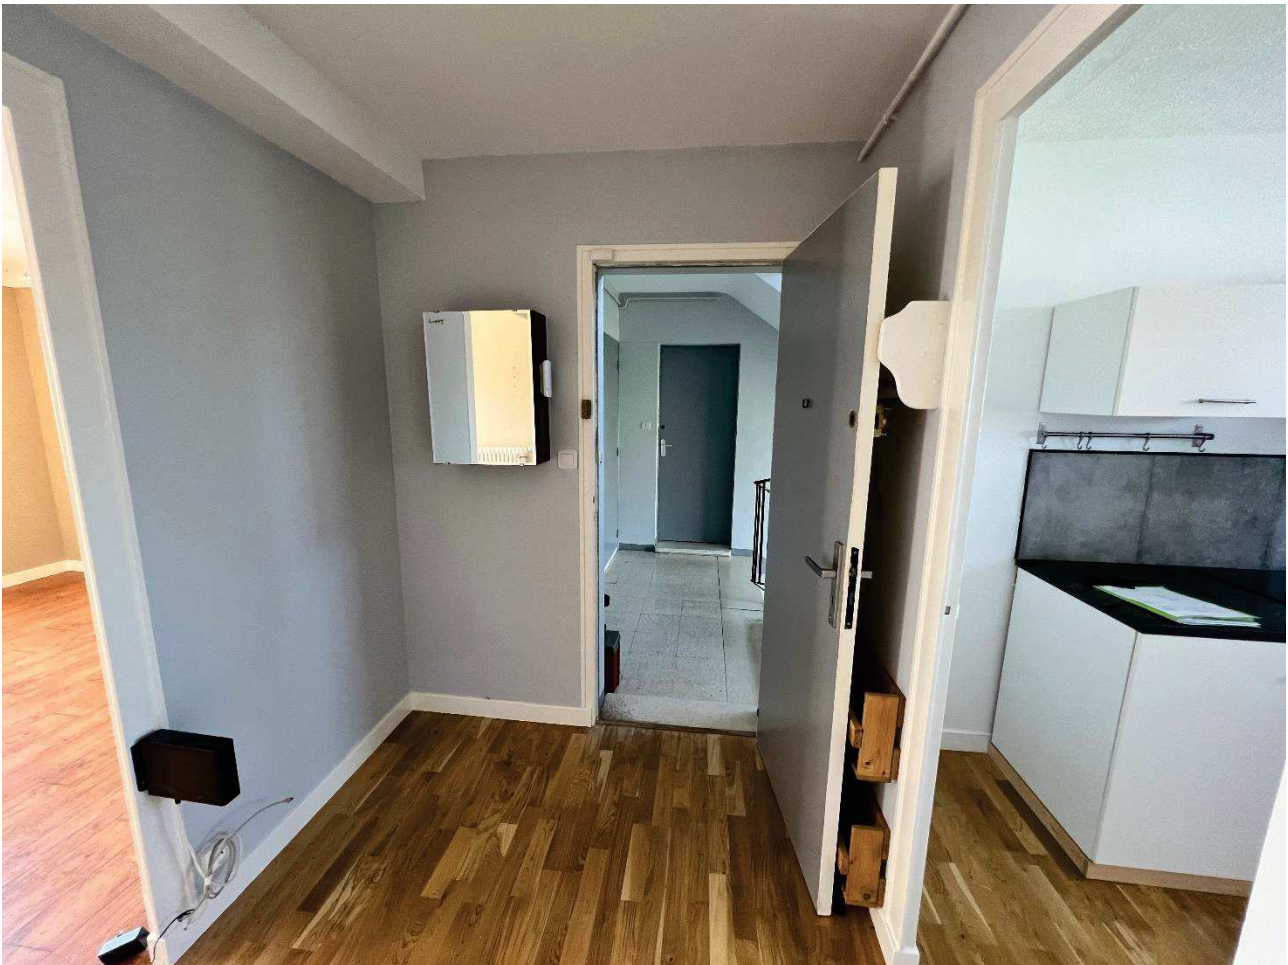
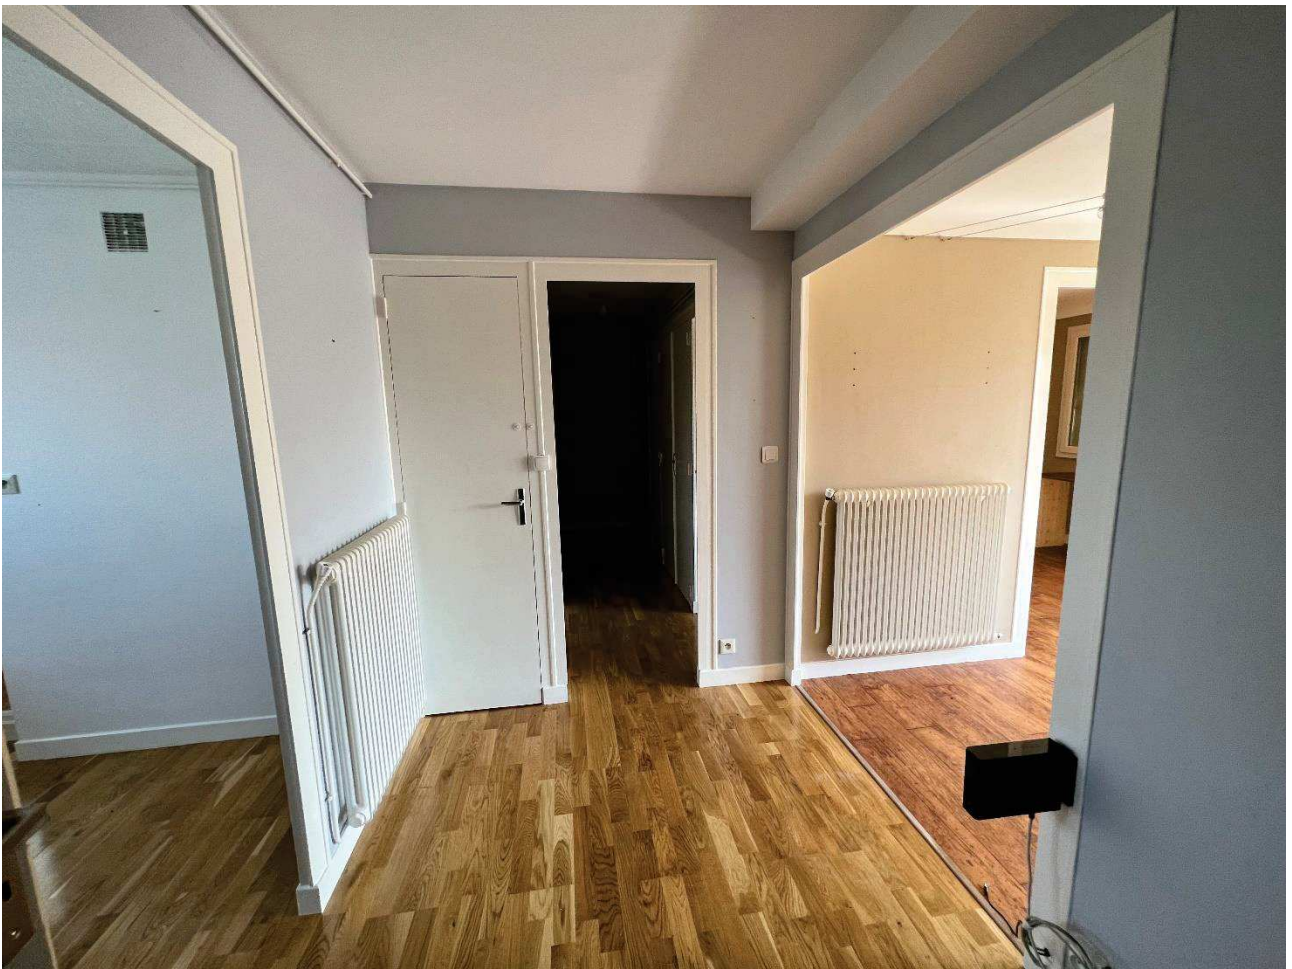
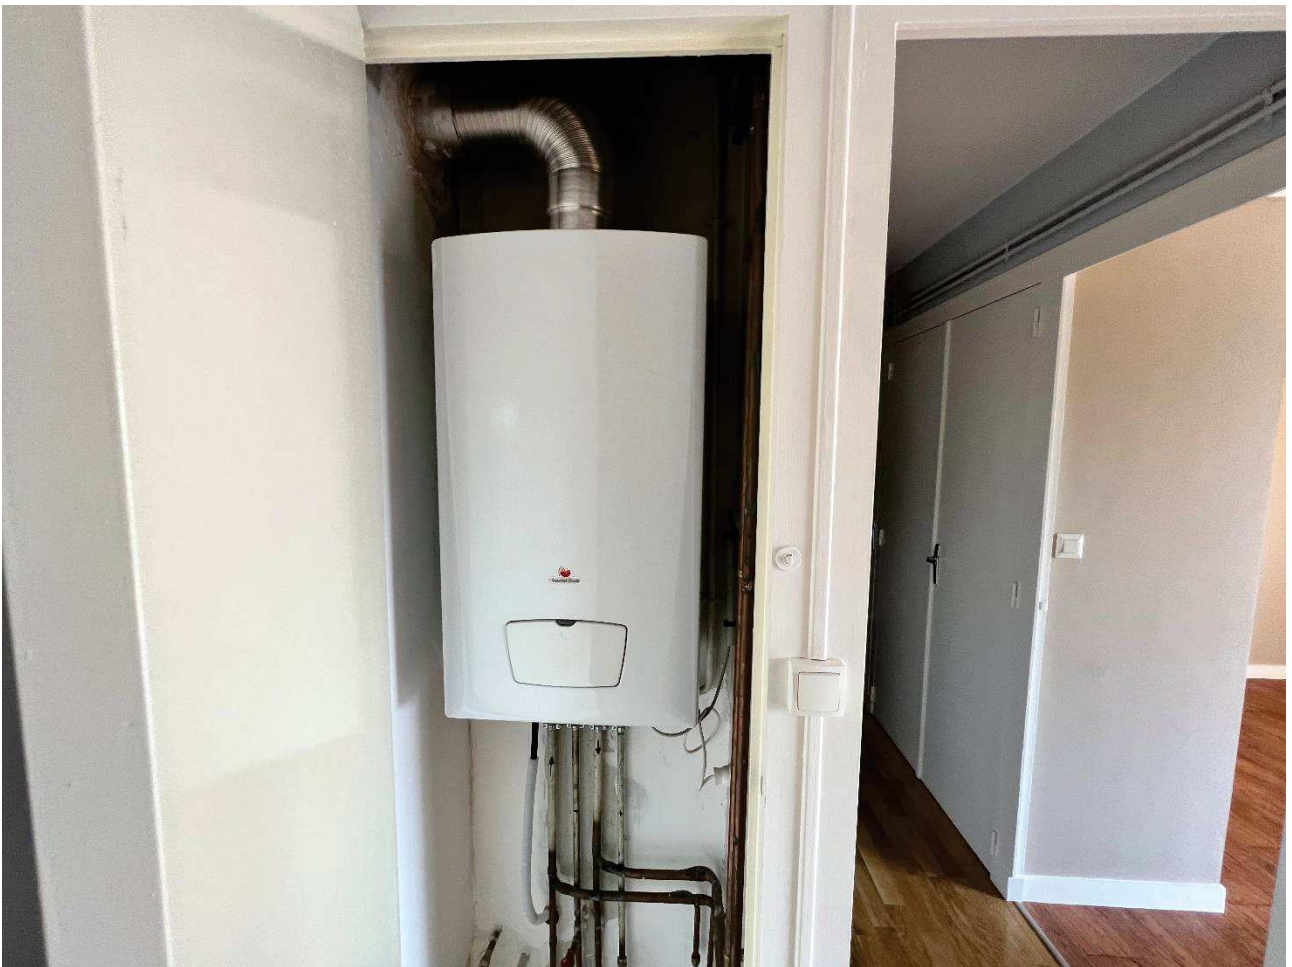
## ENTREE

**Accès :** porte d'entrée en bon état, poignée, verrou en bon état.

**Sol :** parquet flottant en bon état, plinthes bois en bon état.

**Murs :** peinture en bon état.

**Plafond :** peinture en bon état.

- Un radiateur à eau en bon état.
- Eclairage plafonnier ampoule lumineuse en bon état.
- Armoire avec miroir en bon état.
- Un détecteur à incendie en bon état.
- Placard encastrée, chaudière Saunier Duval en bon état.
- Prises et interrupteurs électriques en bon état.

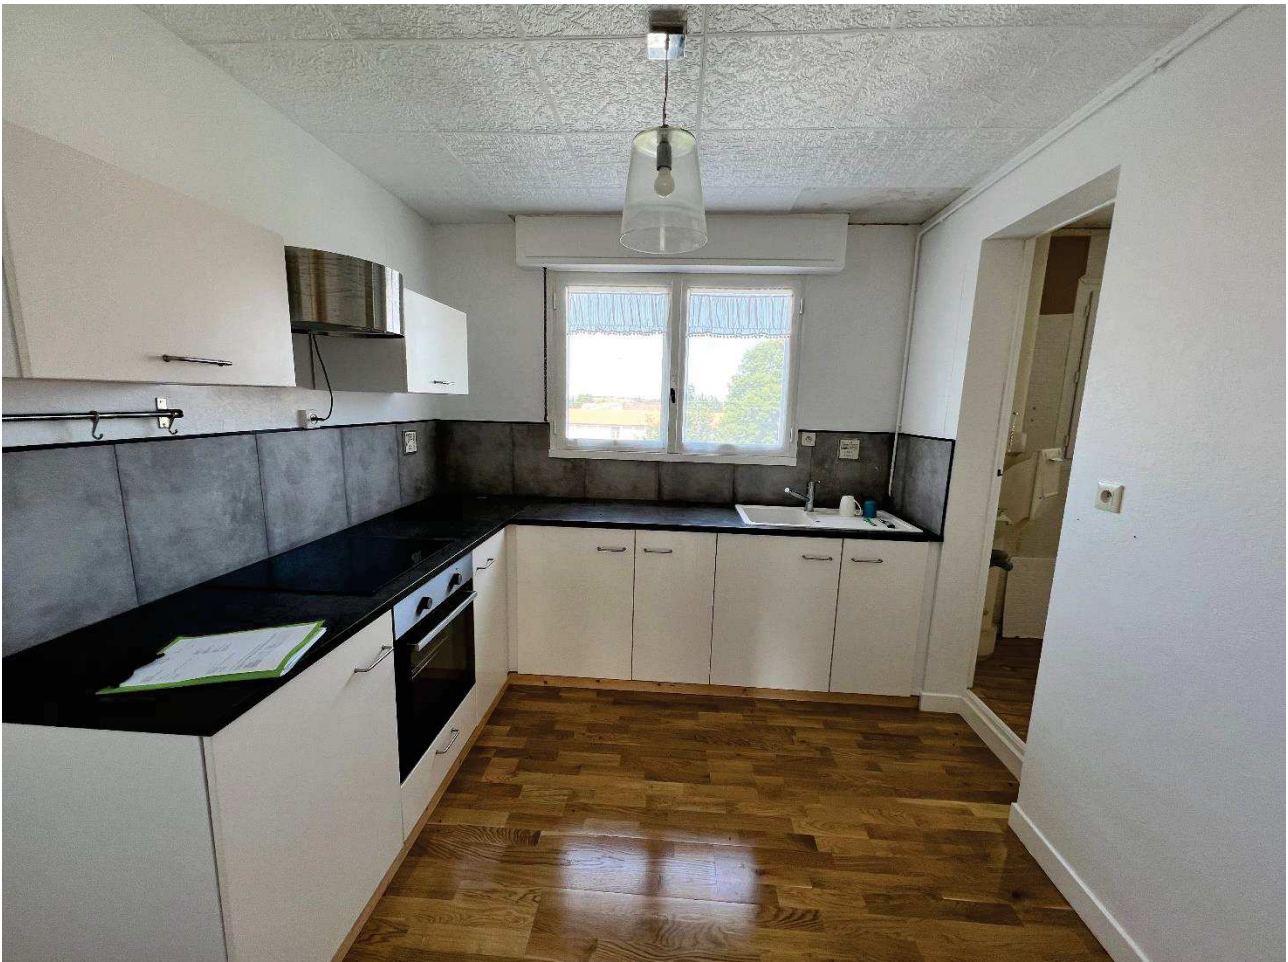
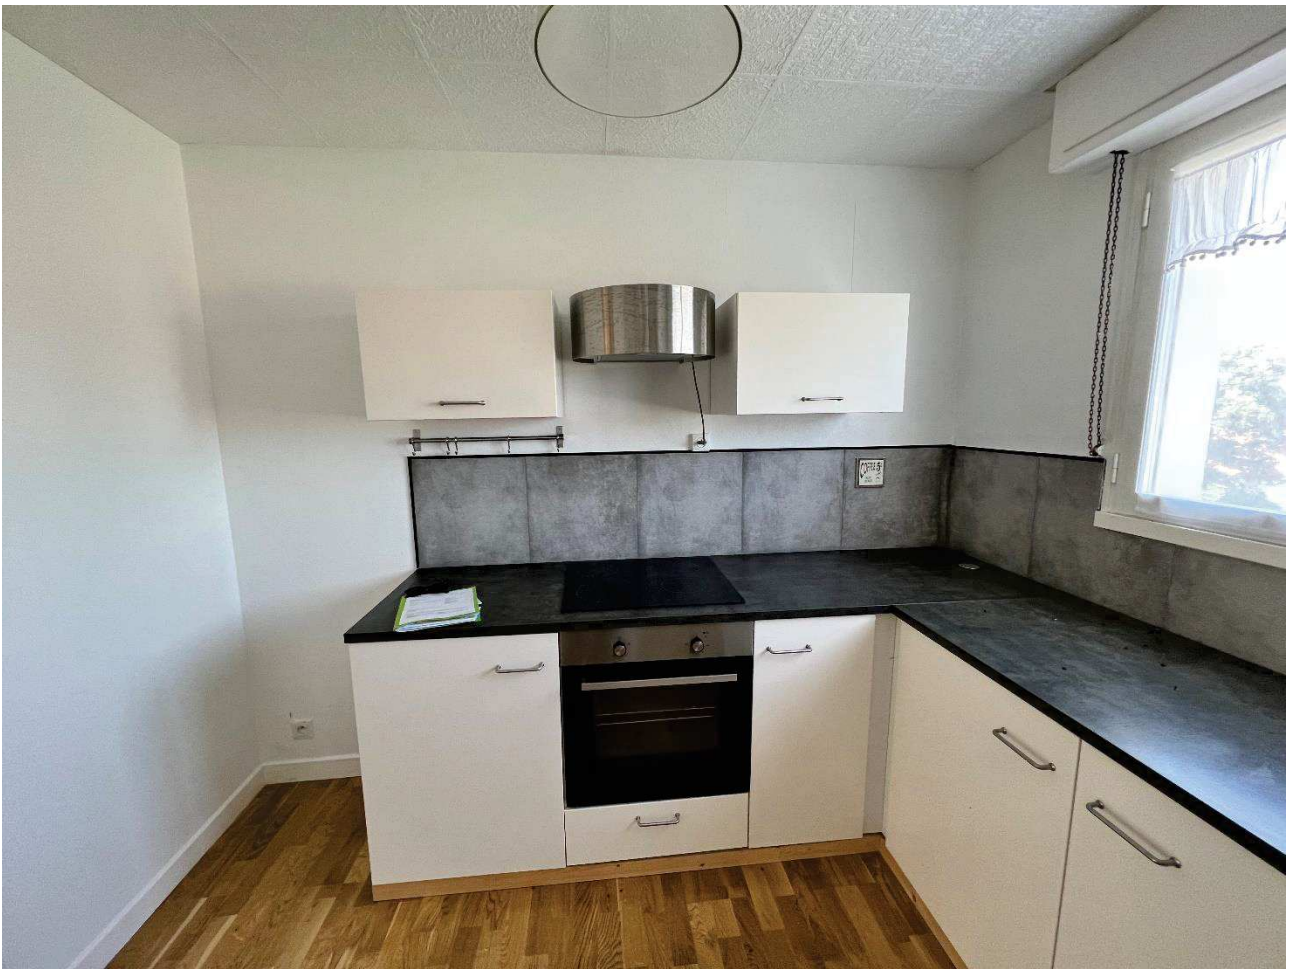
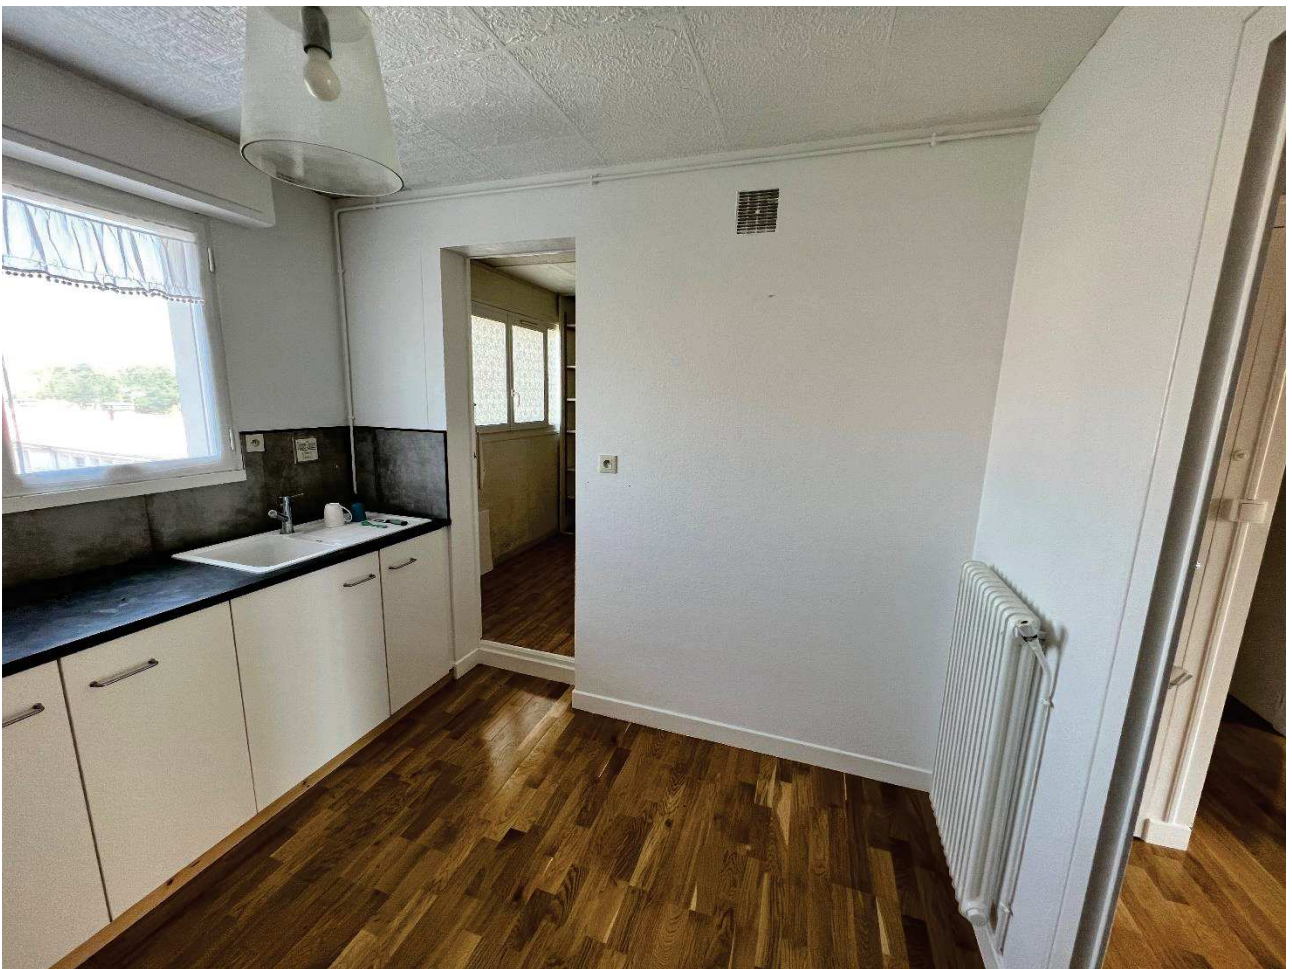
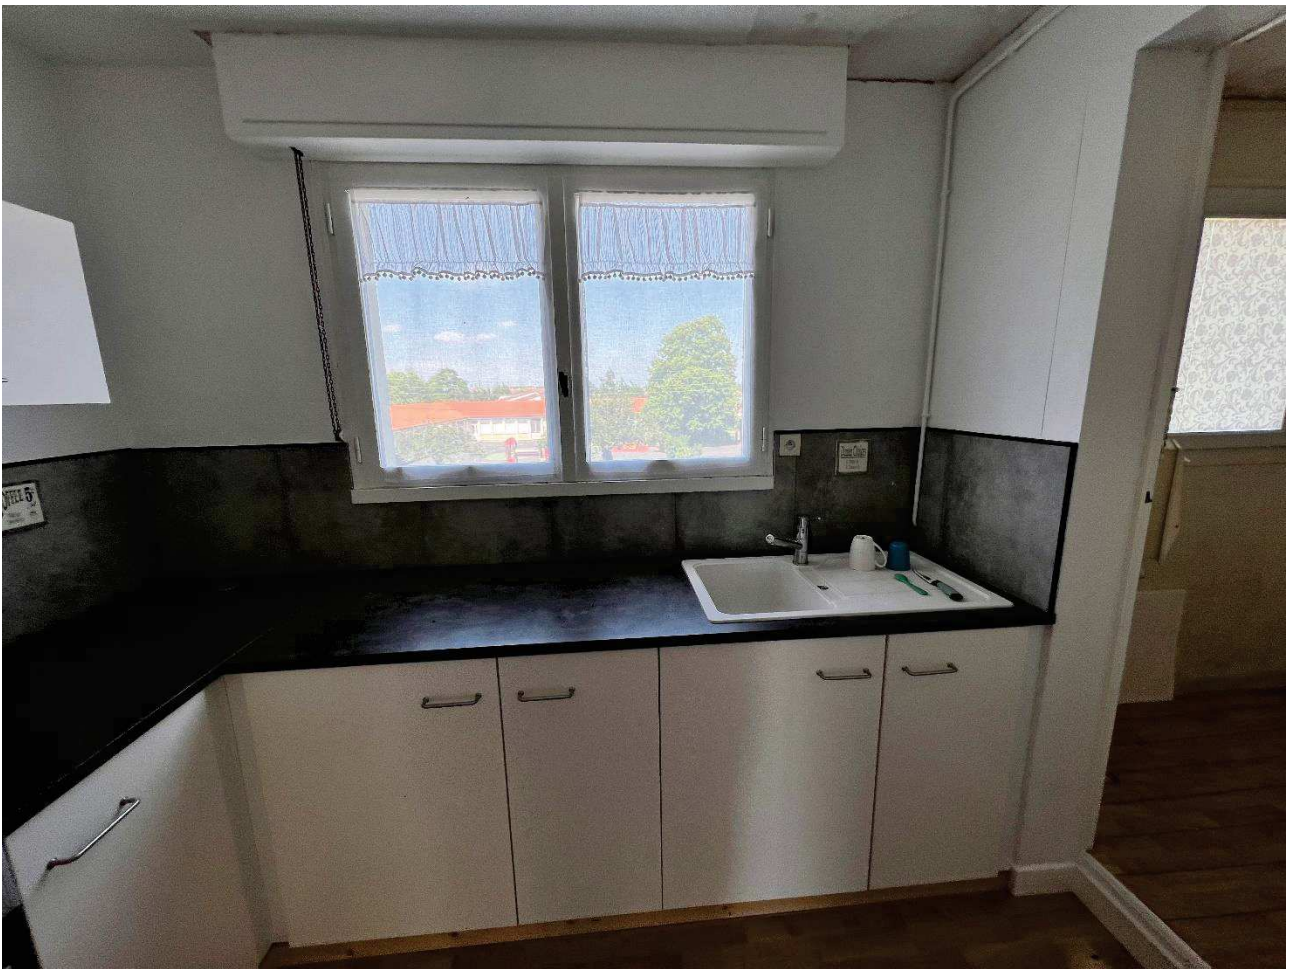
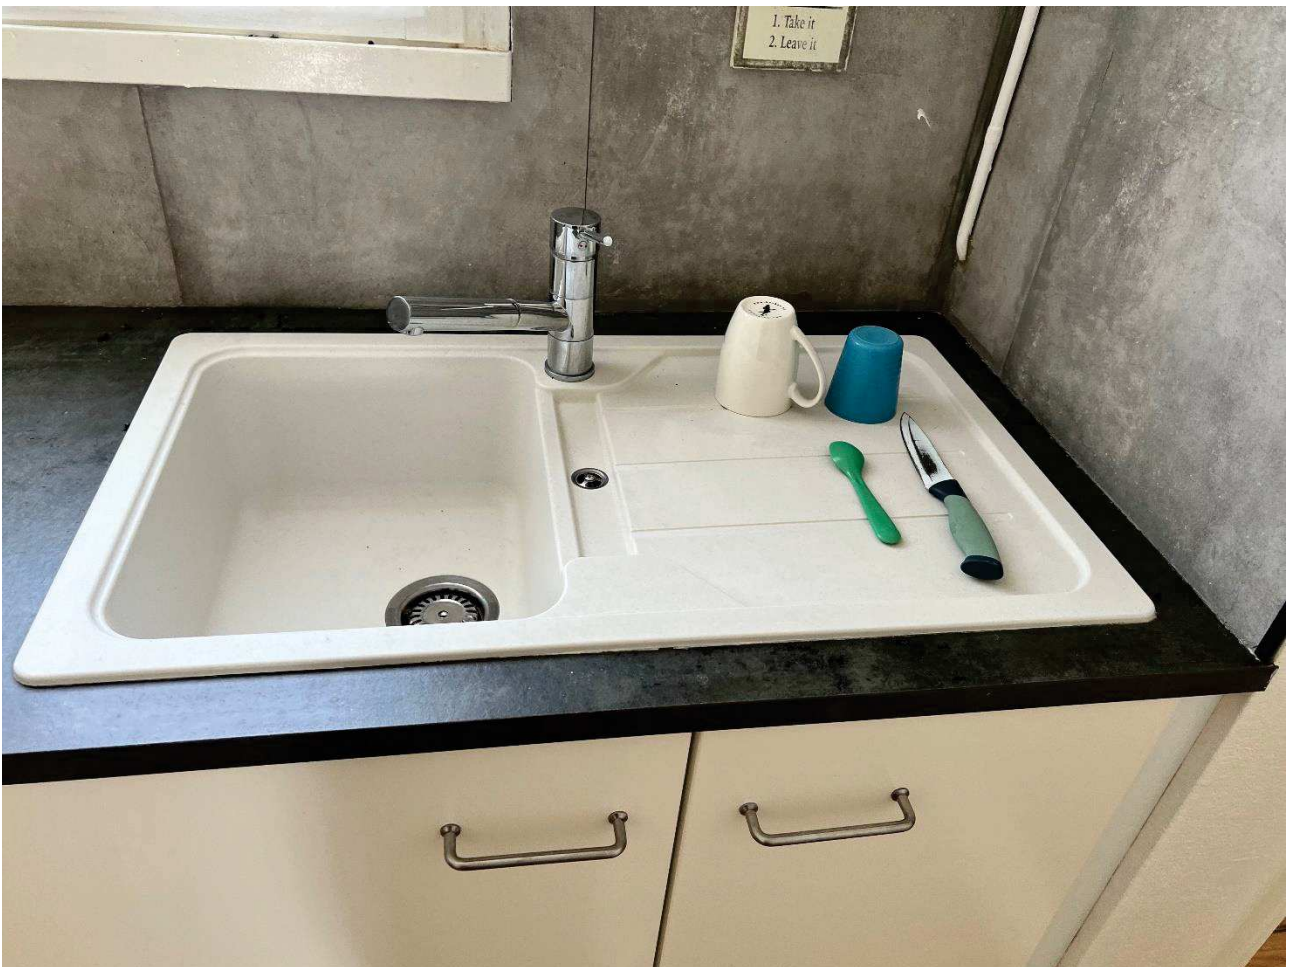
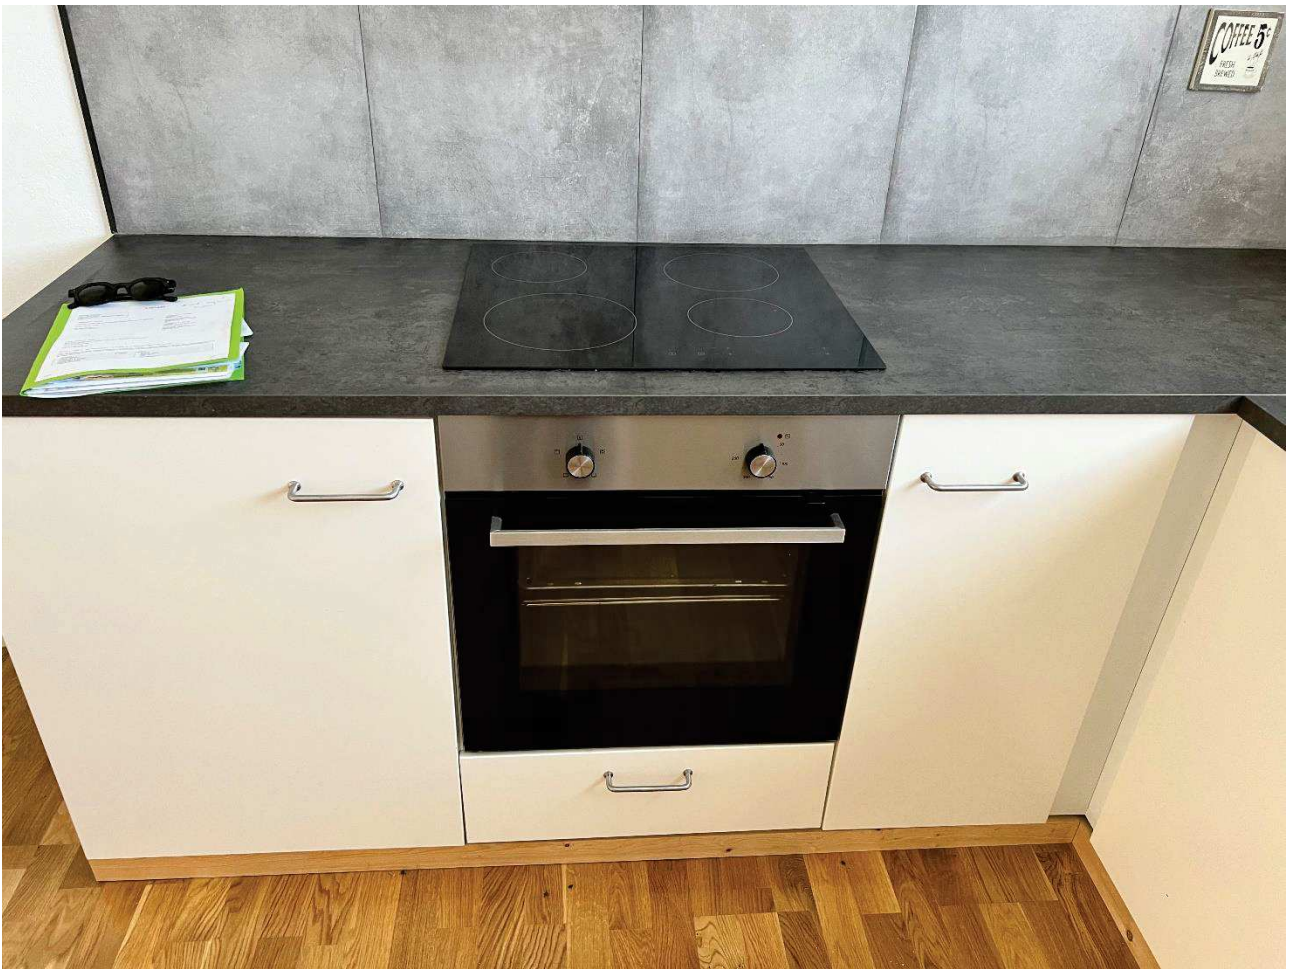
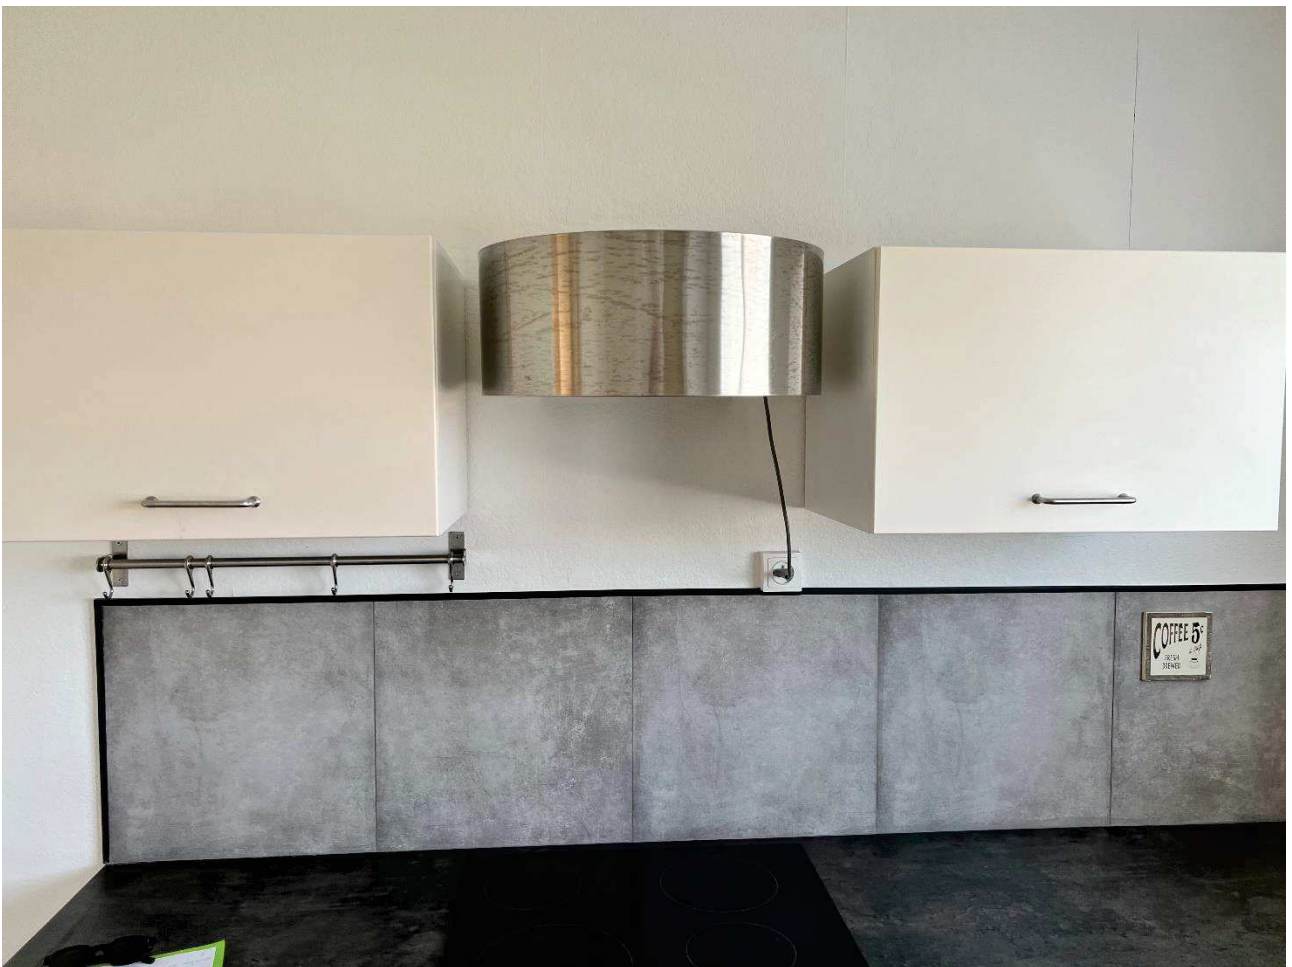
**Sol** : parquet en bon état, plinthes bois en bon état.

**Murs** : papier peint et peinture blanche en bon état. Crédence en très bon état.

**Plafond** : dalles acoustiques blanches en bon état, deux dalles manquantes au-dessus de l'évier.

**Ouverture** : une fenêtre deux battants bois simple vitrage en bon état avec un volet roulant mécanique.

- Ameublement bas ; plan de travail en bois mélaminé imitation béton ciré en bon état, placards composés de six portes et d'un tiroir en bon état. Un four en bon état, une plaque de cuisson quatre feux en bon état. Un évier acrylique en bon état, robinet mitigeur en bon état. Ameublement haut ; deux petits placards en bon état. Une hotte aspirante électrique en bon état.
- Radiateur à eau en bon état.
- Prises et interrupteurs électriques en bon état.
- Eclairage luminaire en bon état.

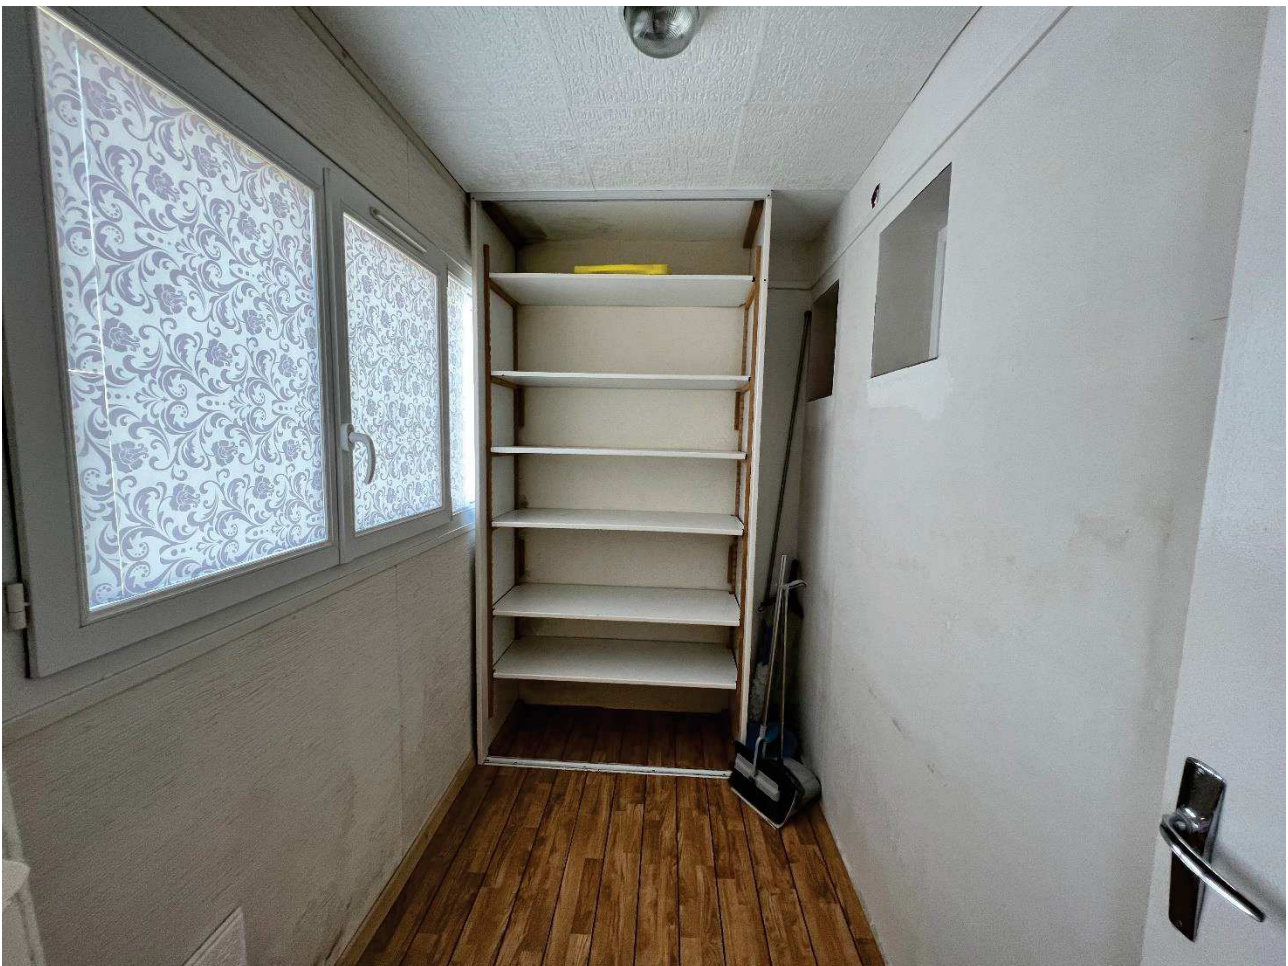
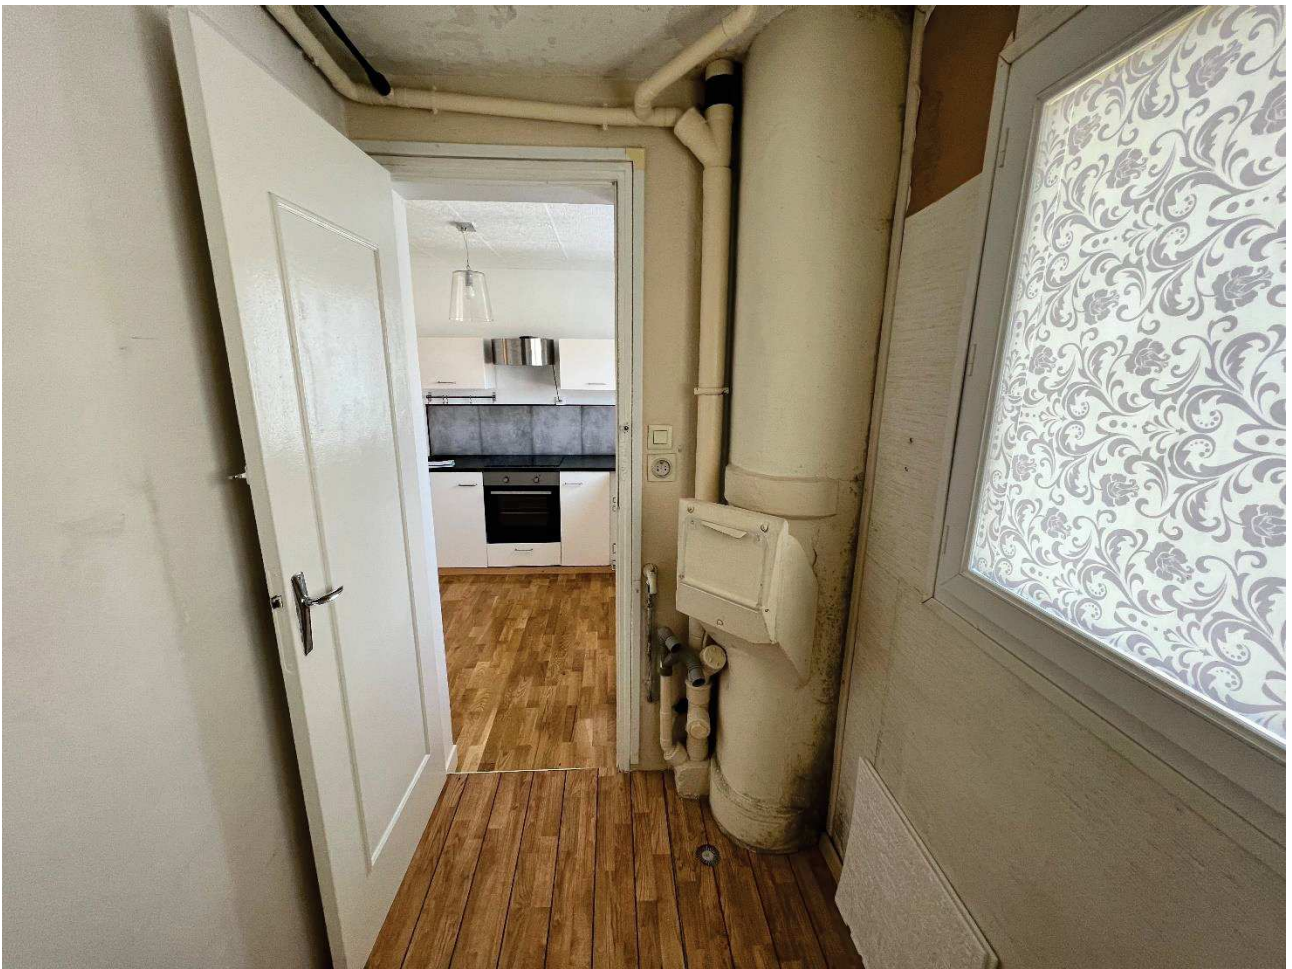
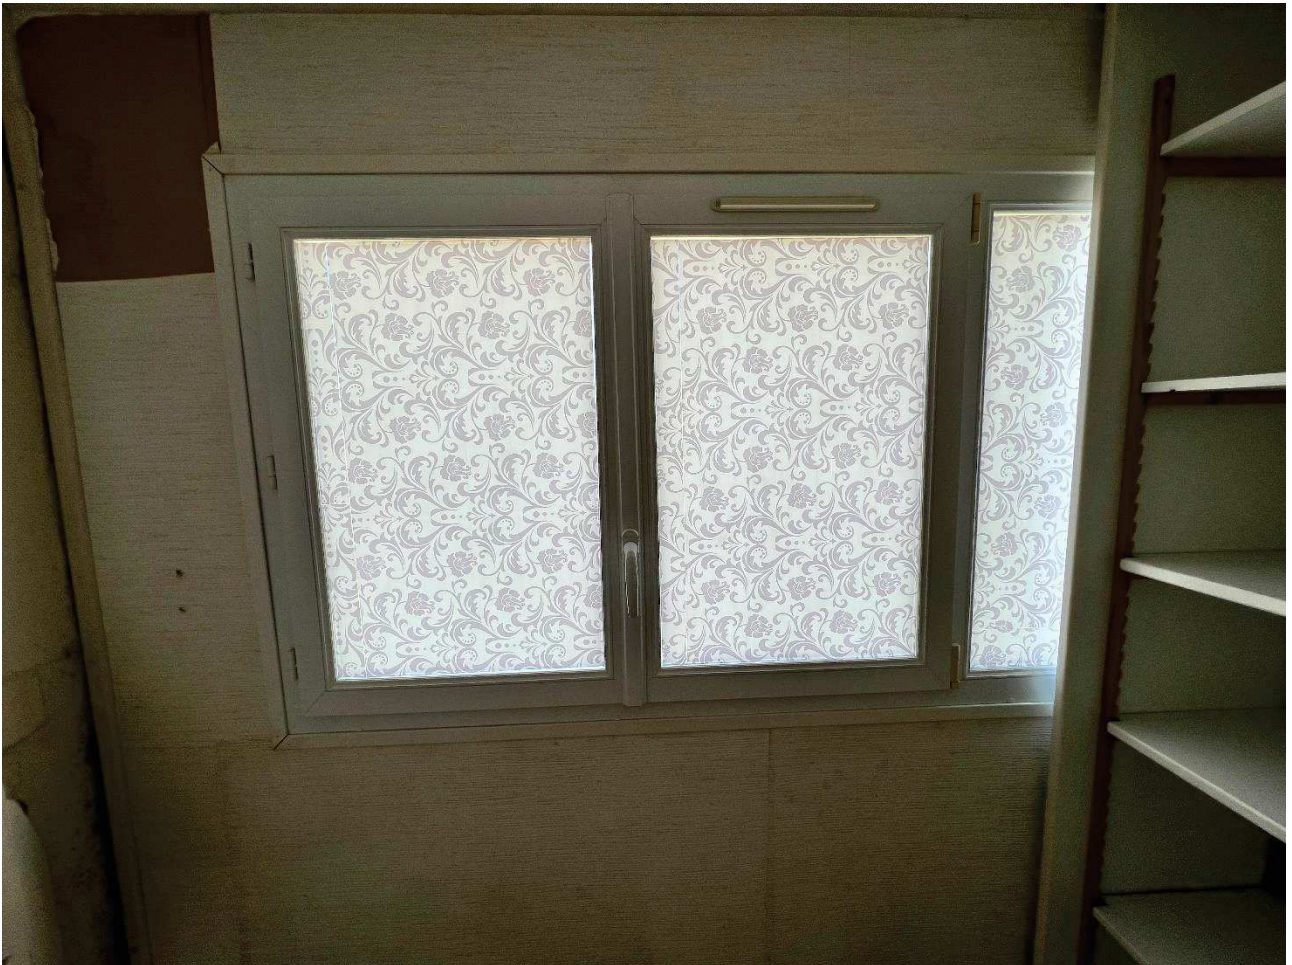
**Accès :** porte bois, poignée métallique en bon état.

**Sol :** revêtement vinyle, imitation parquet en bon état. Plinthes bois.

**Murs :** papier peint et enduit en bon état.

**Plafond :** plaques en polystyrène en bon état, quelques-unes sont sortie de leurs logements

**Ouverture :** Une fenêtre deux battants PVC double vitrage en bon état.

- Etagères en bon état.
- Vide-ordures en état d'usage.
- Arrivée d'eau, tuyau d'évacuation des eaux, le tout est en bon état.
- Plafonnier globe lumineux en bon état.

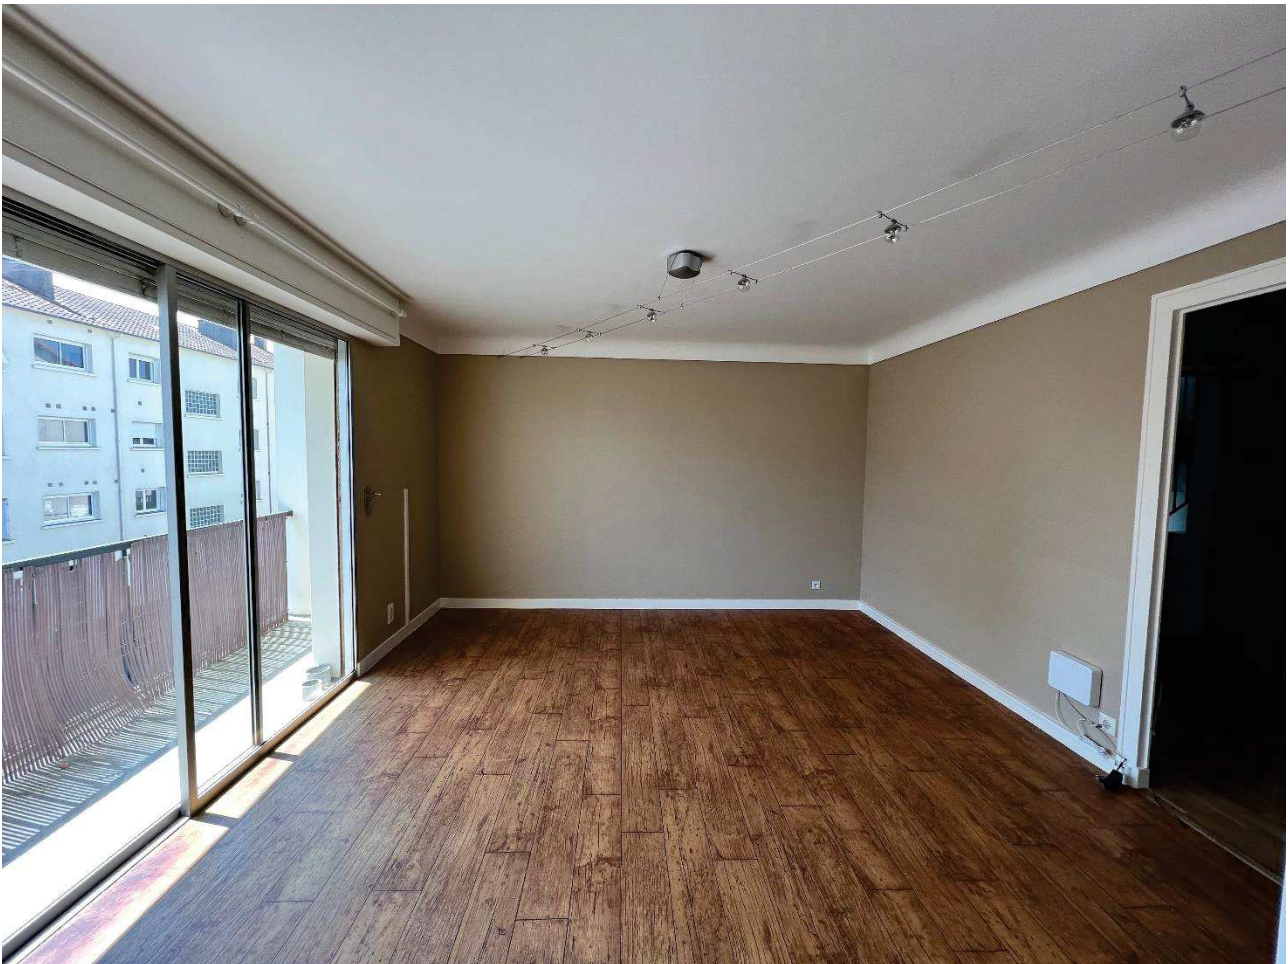
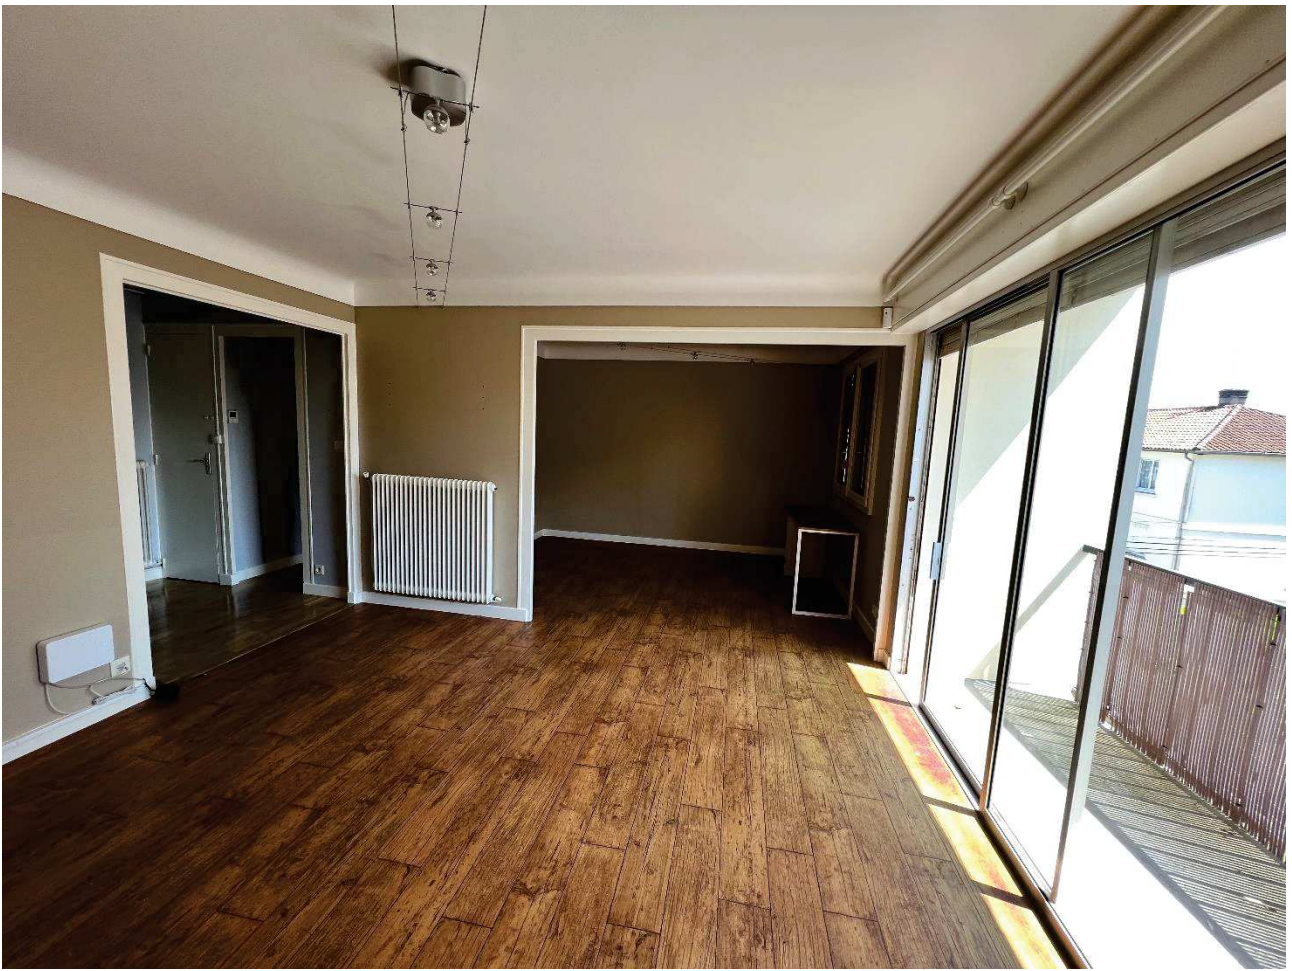
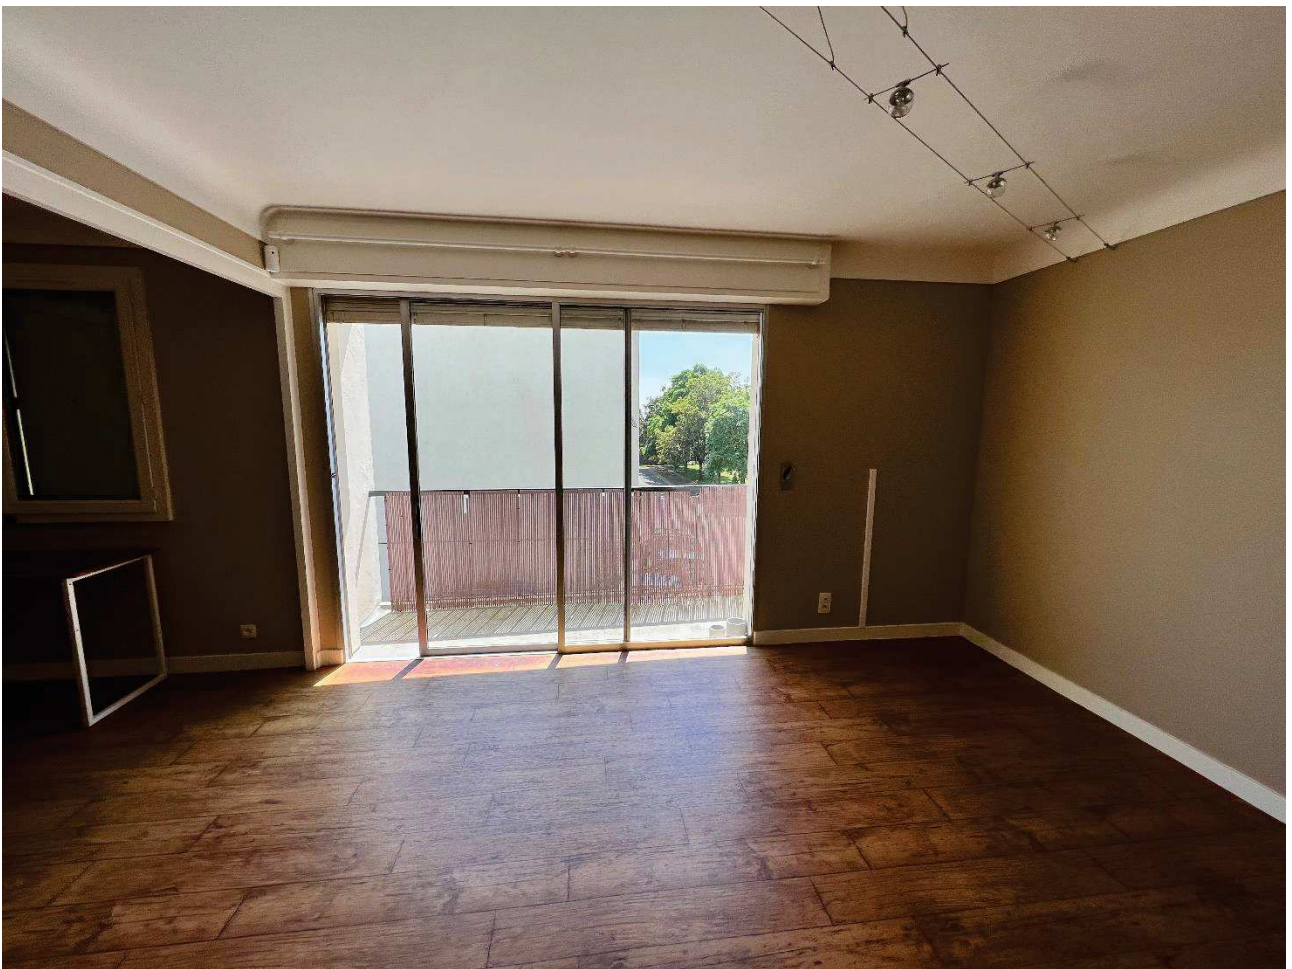
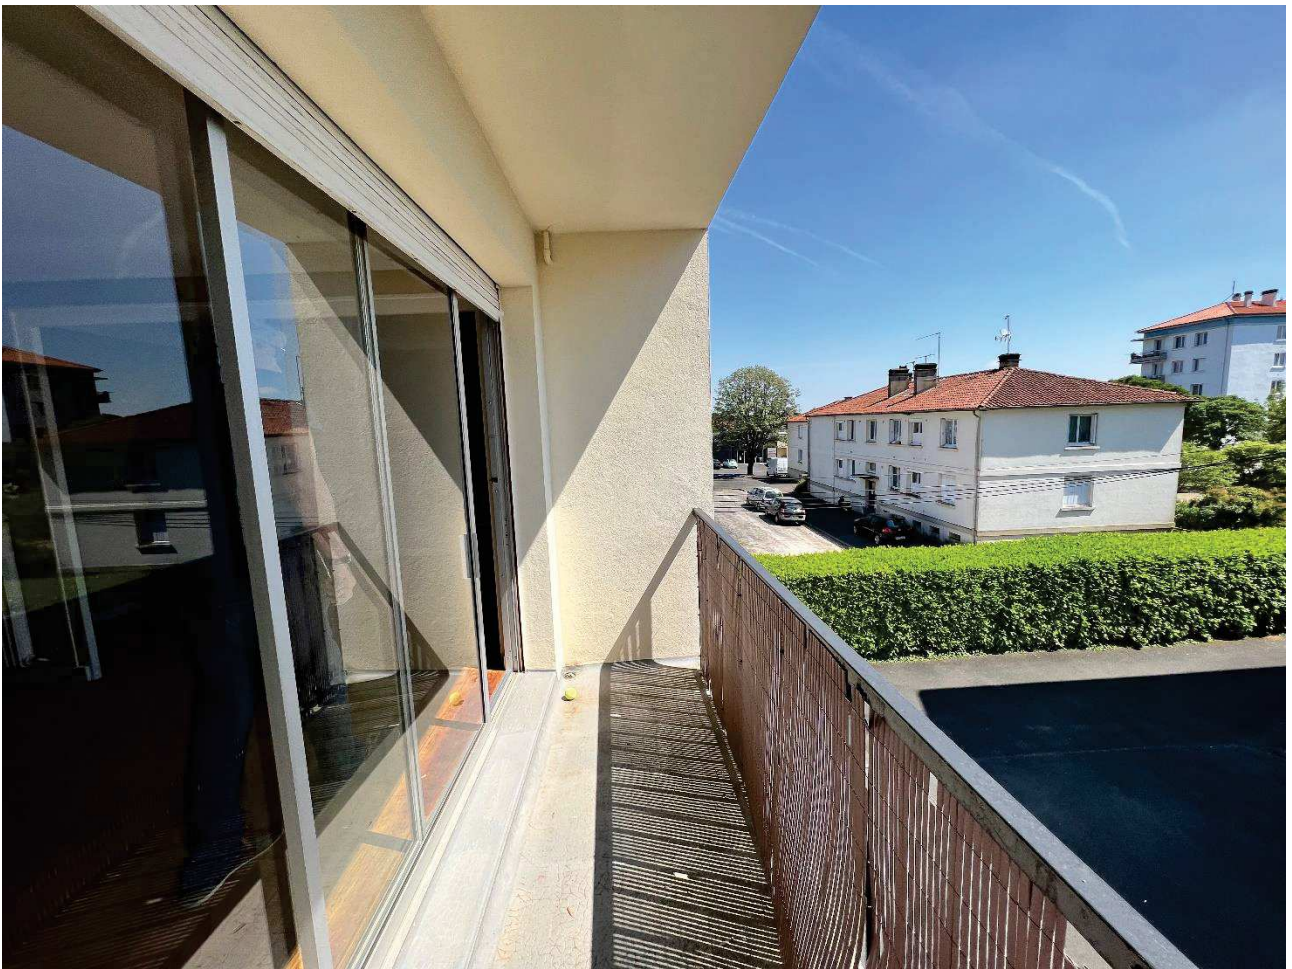
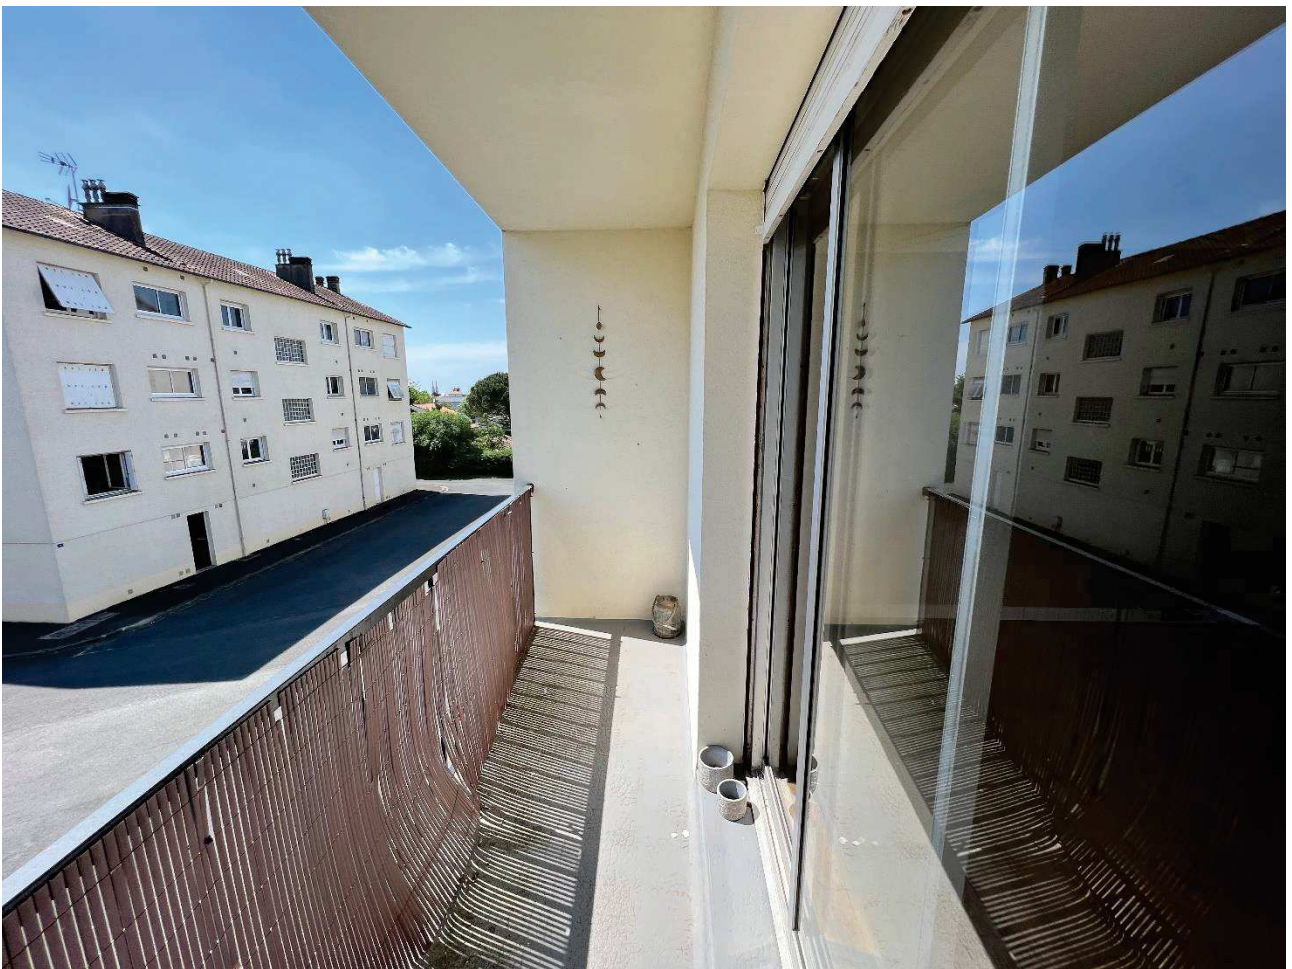
**Sol** : vinyle imitation parquet en bon état. Plinthes bois, peinture blanche en bon état.

**Cloisons** : peinture en bon état.

**Plafond** : peinture en bon état.

**Ouverture** : une baie vitrée deux portes coulissantes aluminium, vitrage en bon état. Volet extérieur en PVC en bon état.

- Prises et interrupteurs électriques en bon état.
- Éclairage par câble acier en bon état.
- Radiateur à eau en bon état.
- Balcon en bon état, aucune remarque particulière. Garde-corps en bon état.
