# PROCES-VERBAL DE DESCRIPTION

Commune de NIORT (Deux-Sèvres), 30 rue Edmond Proust Chaumette, "résidence Fief Chapon", cadastré section CS n°150, 30 rue Edmond Proust Chaumette pour 59a 25ca,

**Lot n°5 :** Un appartement, au 2ème étage du bâtiment 1, comprenant un dégagement, un séjour avec balcon, cuisine, une salle de bains, WC, deux chambres, un cellier.

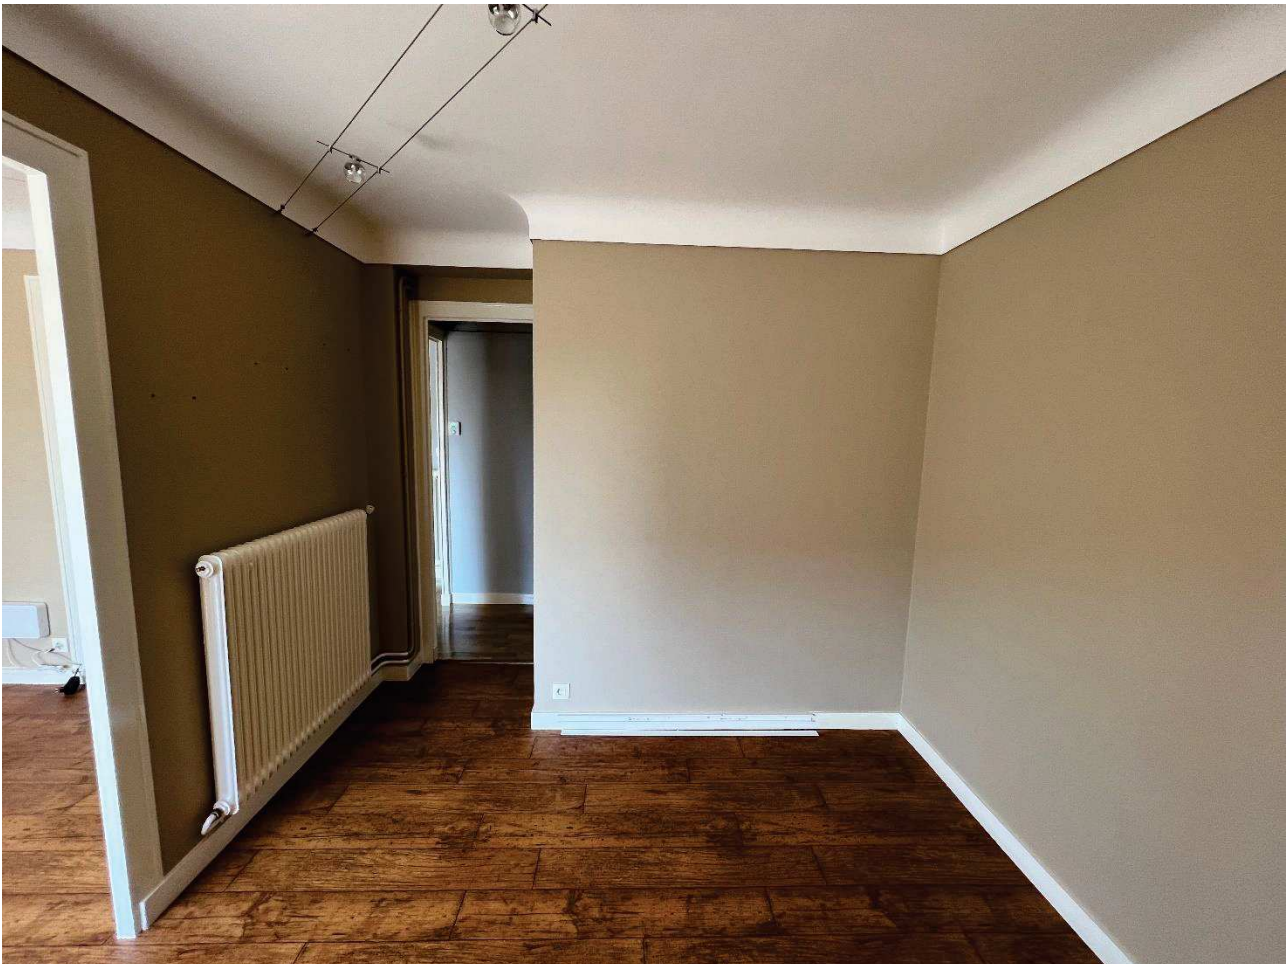
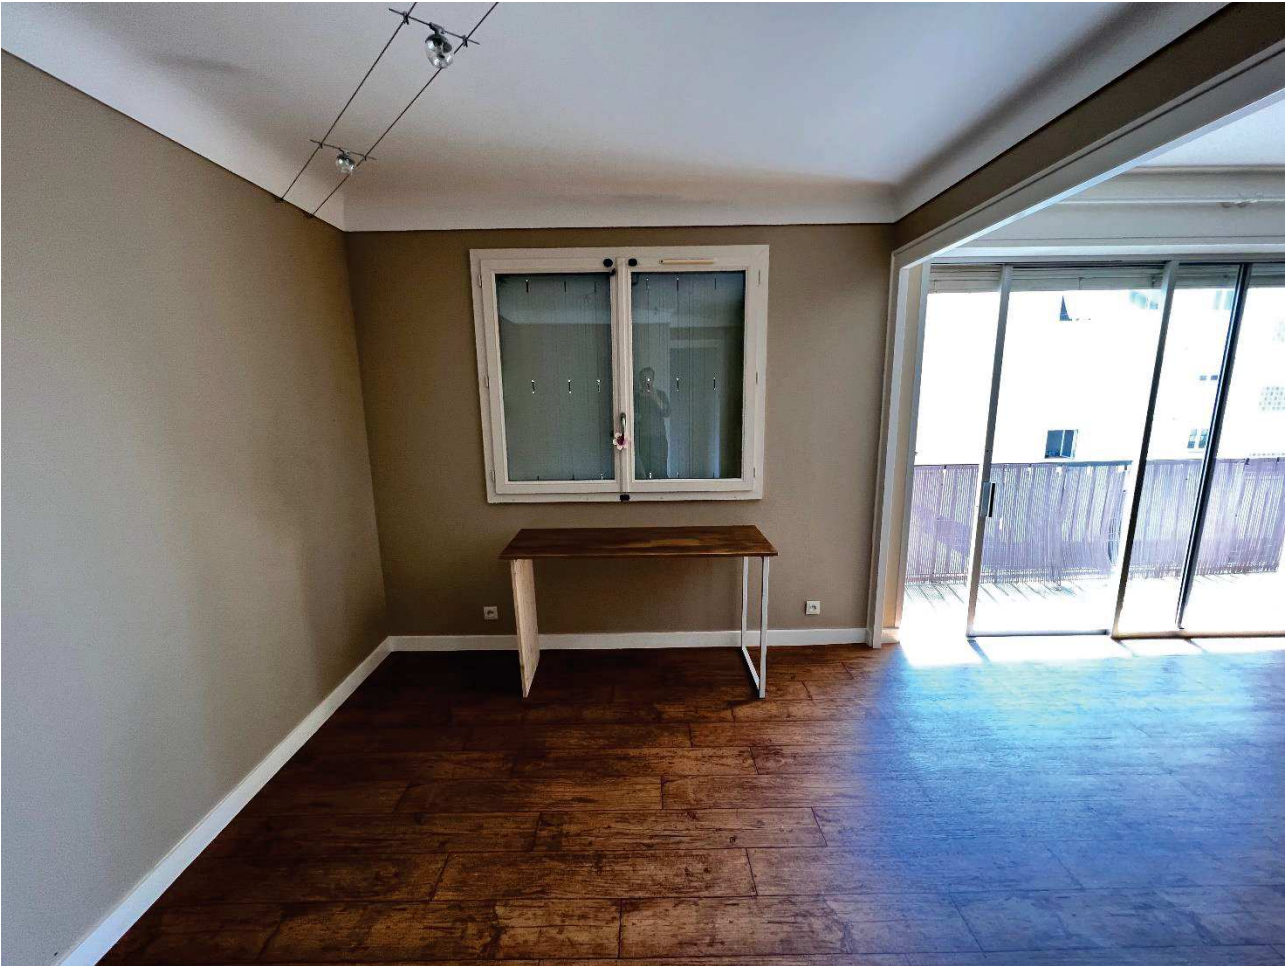
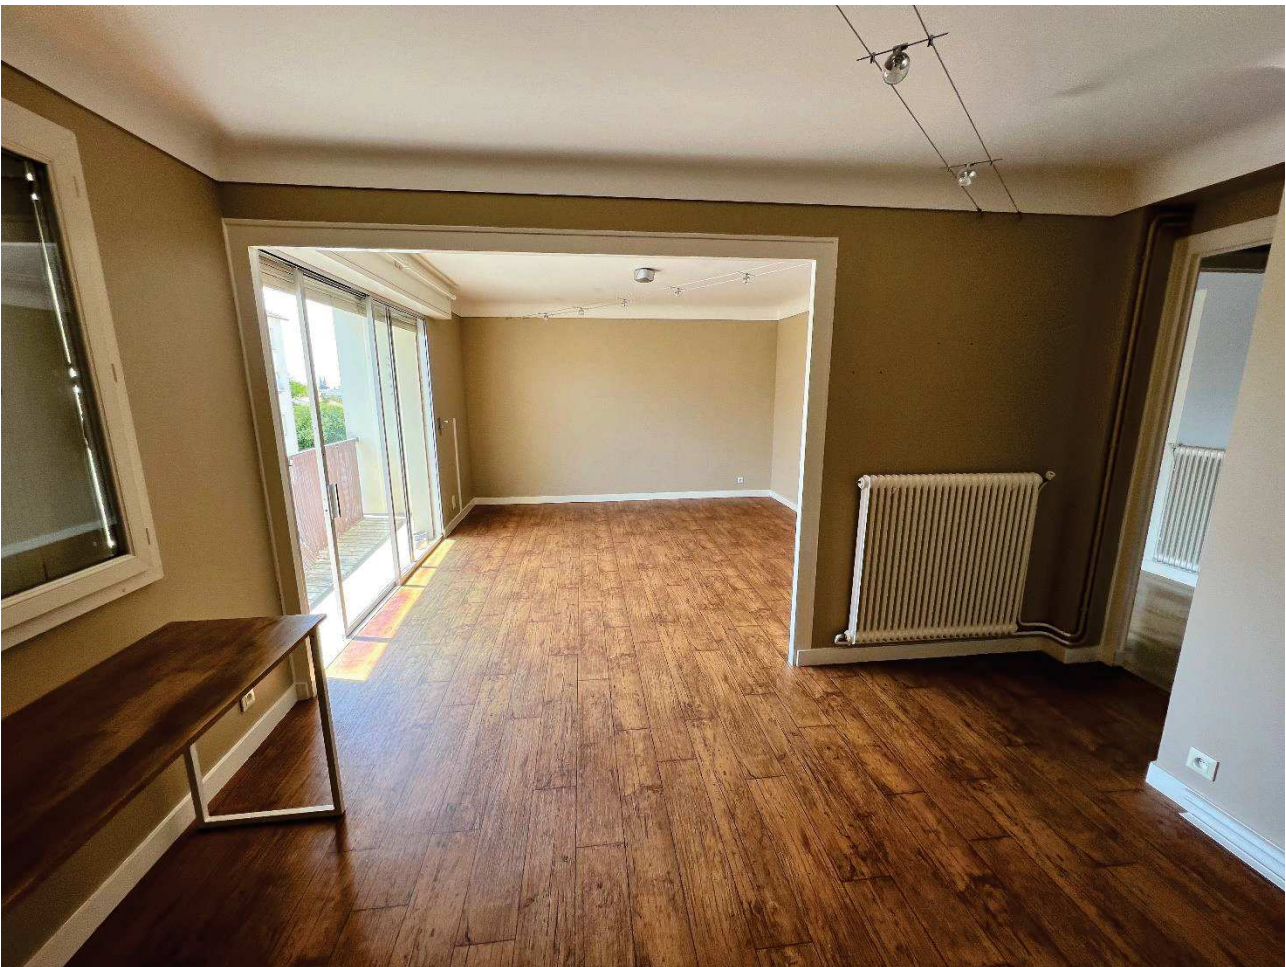
**Sol** : vinyle imitation parquet en bon état. Plinthes bois, peinture blanche en bon état.

**Cloisons** : peinture en bon état.

**Plafond** : peinture en bon état.

**Ouverture** : Une fenêtre deux battants PVC double vitrage en bon état avec volet extérieur en PVC en bon état.

- Prises et interrupteurs électriques en bon état.
- Éclairage par câble acier en bon état.
- Radiateur à eau en bon état.

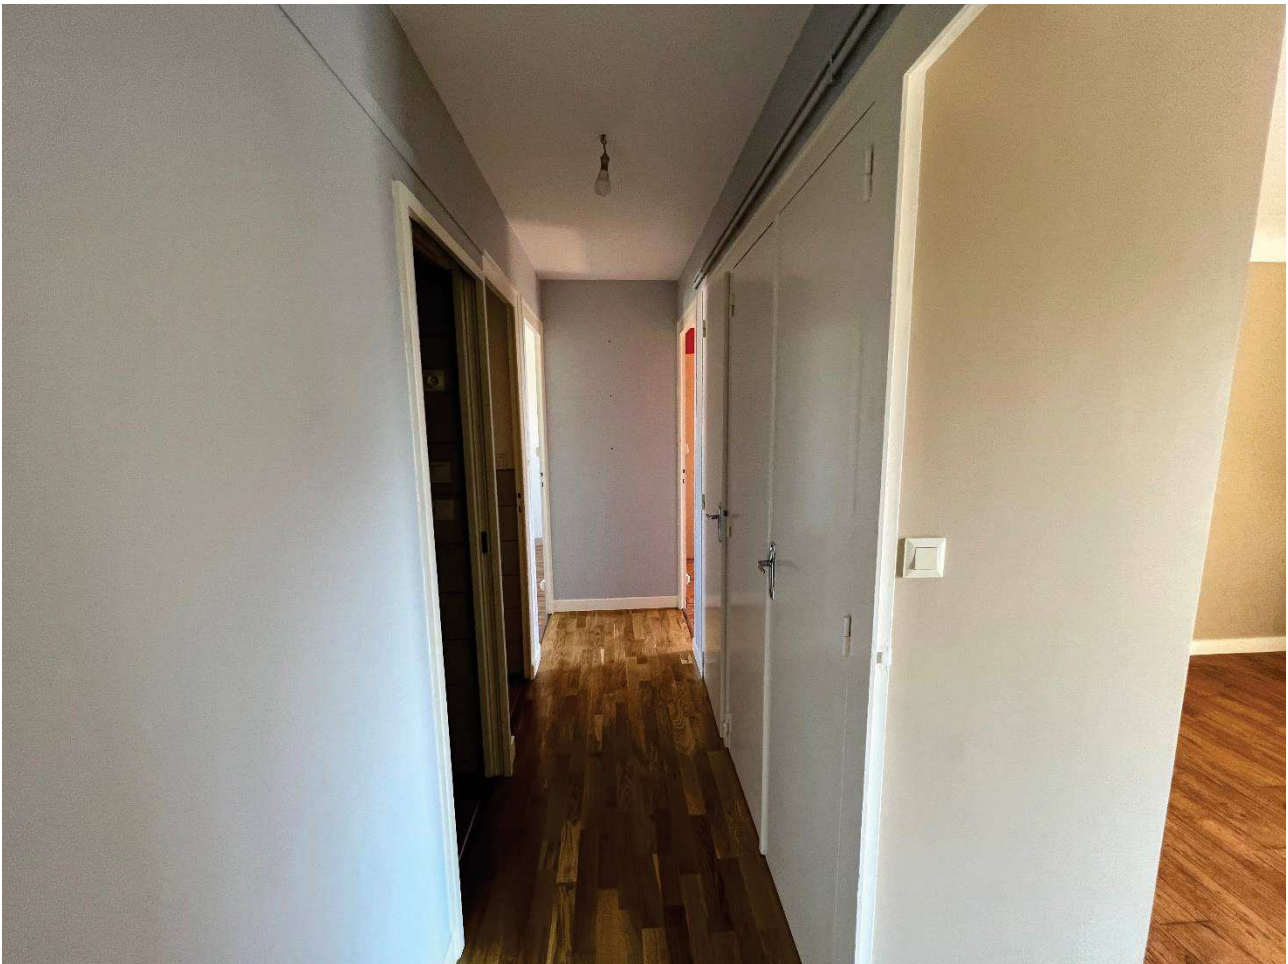
**Sol** : parquet en bon état.

**Cloisons** : enduit, peinture en bon état.

**Plafond** : peinture en très bon état.

- Eclairage plafonnier ampoule sur douille en très bon état.
- Commande de chauffage central en bon état.
- Placard encastré deux portes bois en bon état
- Placard encastré une porte bois blanche en très bon état.
- Prises et interrupteurs électriques en bon état.

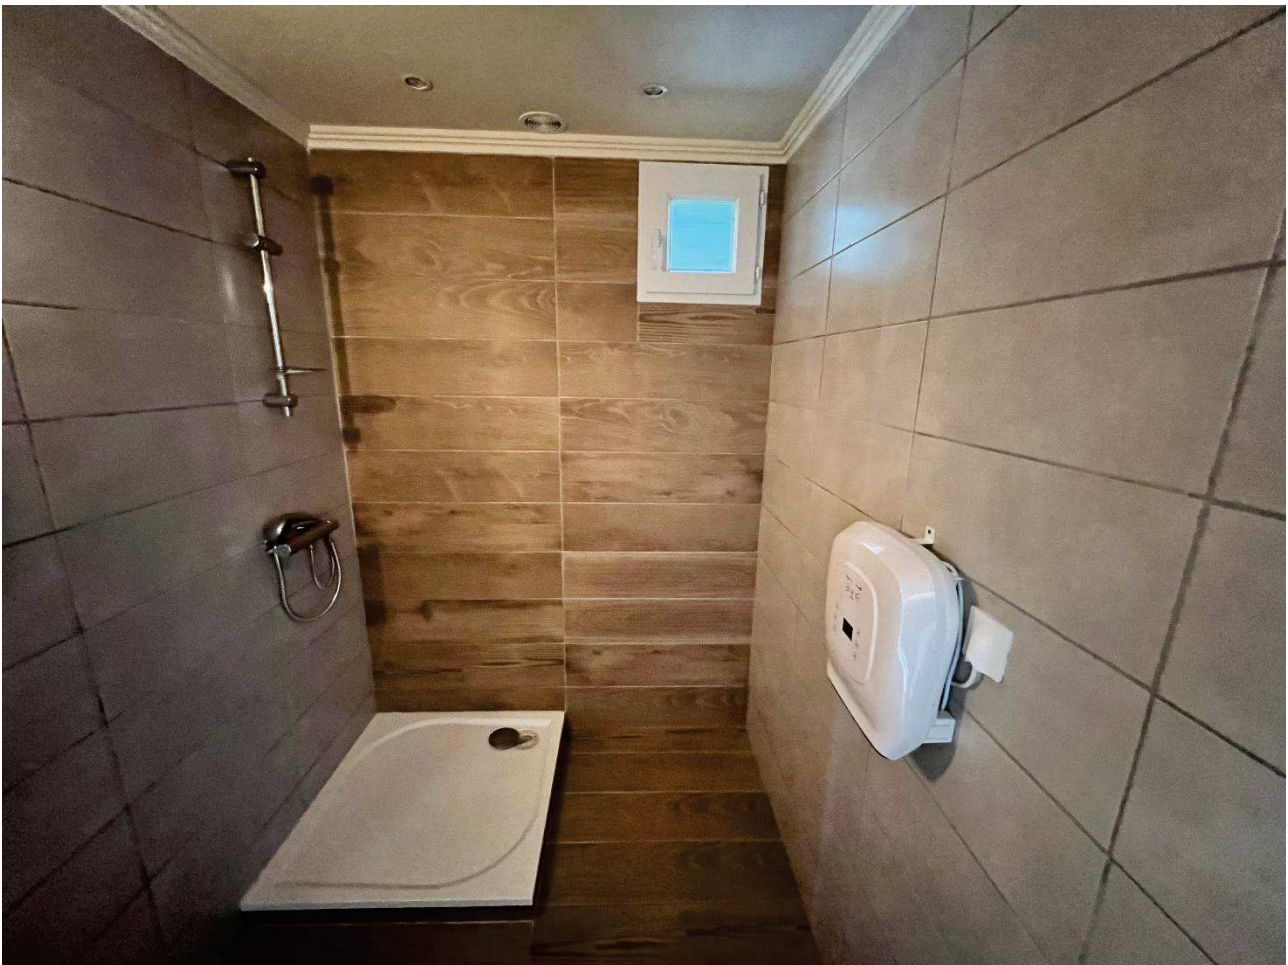
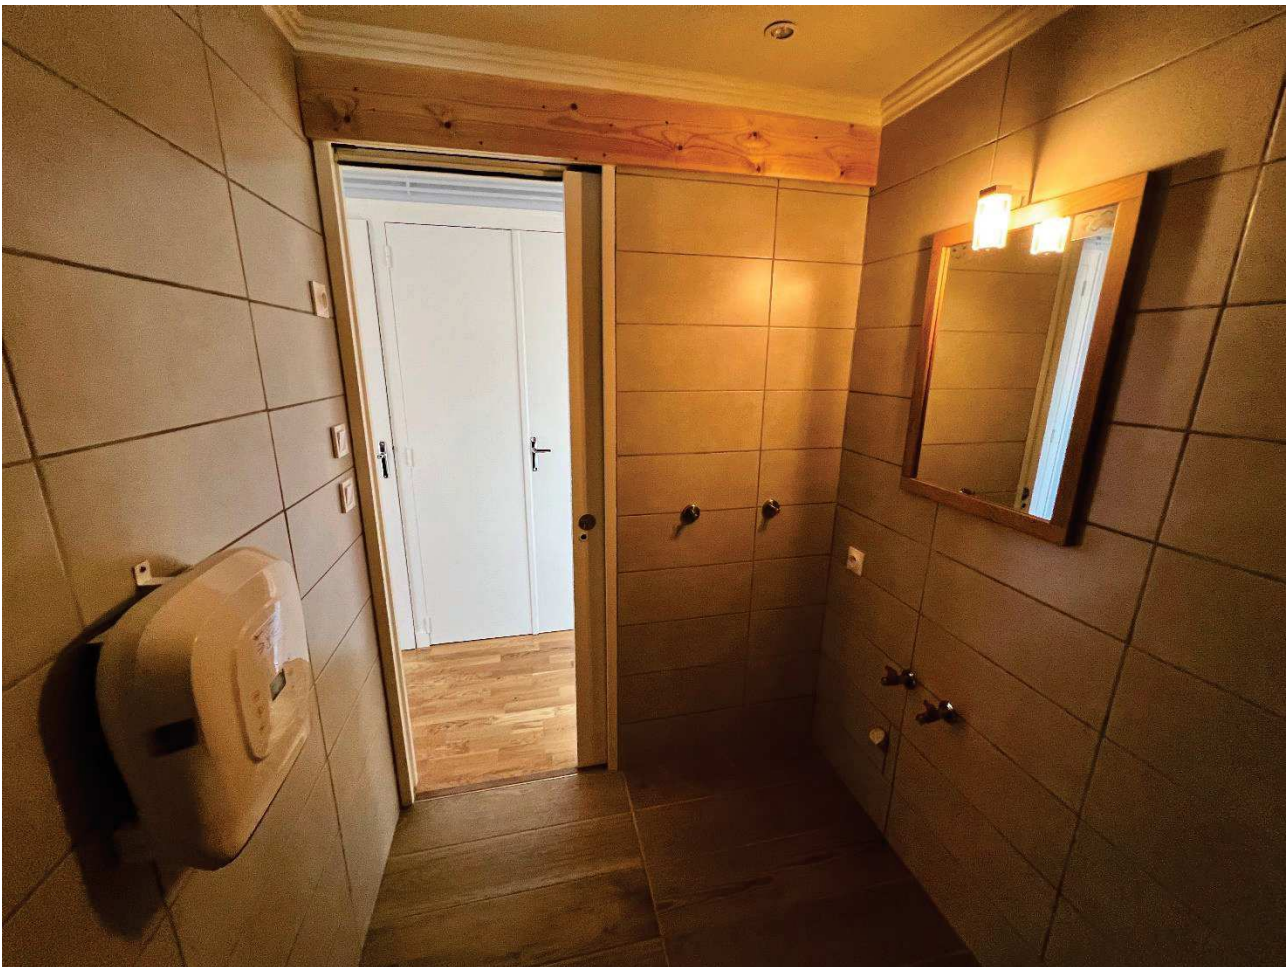
**Accès :** porte à galandage en bon état.

**Sol :** carrelage en bon état.

**Murs :** faïence en bon état.

**Plafond :** peinture en bon état.

**Ouverture :** Une fenêtre un petit battant PVC double vitrage en très bon état.

- Eclairage incorporé par six spots.
- Bouche de ventilation en bon état.
- Douche bac receveur en très bon état, mitigeur, flexible, pommeau et colonne en très bon état.
- Miroir avec un éclairage en bon état.
- Lavabo manquant, arrivées d'eau en place.
- Prises et interrupteurs électriques en très bon état.

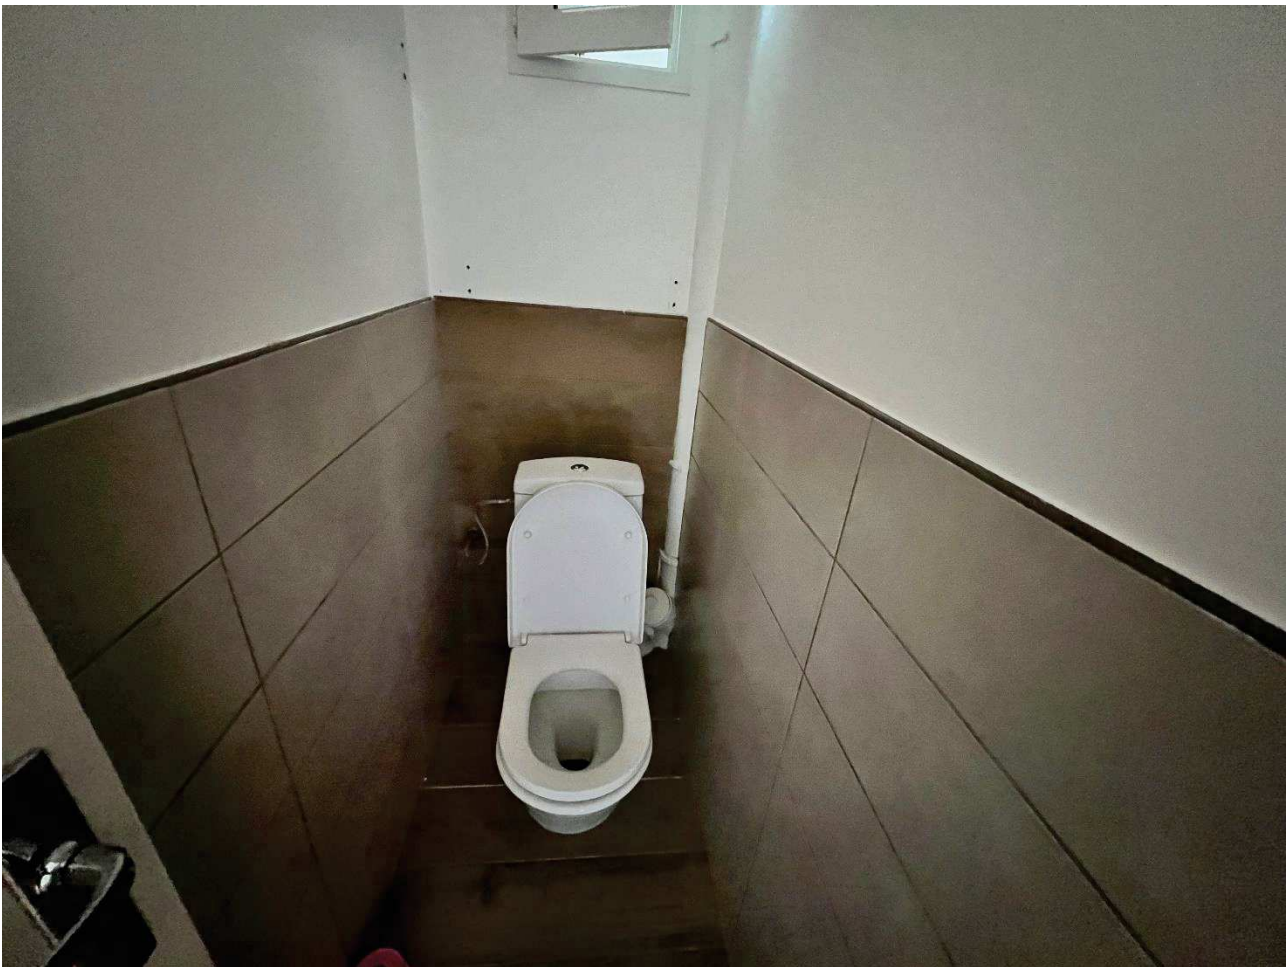
WC

**Accès** : porte isoplane, poignée métallique en bon état.

**Sol** : carrelage en bon état.

**Murs** : faïence à mi-hauteur en bon état, peinture en bon état.

**Plafond** : peinture enduit en bon état.

**Ouverture** : Une fenêtre un petit battant PVC double vitrage en bon état.

- Eclairage globe lumineux en bon état. Interrupteur en bon état
- Cuvette émail, abattant plastique et chasse d'eau en bon état.

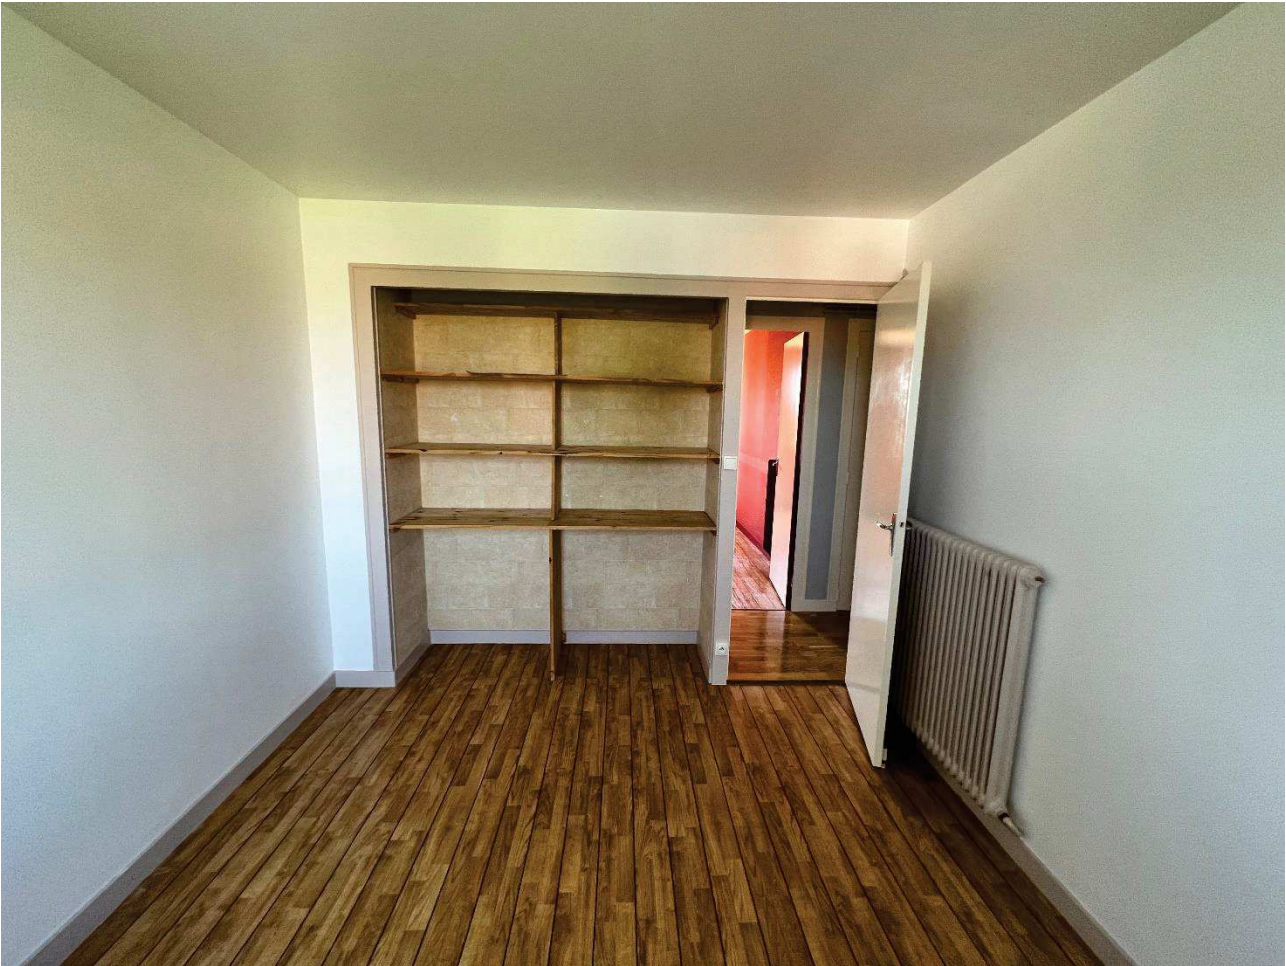
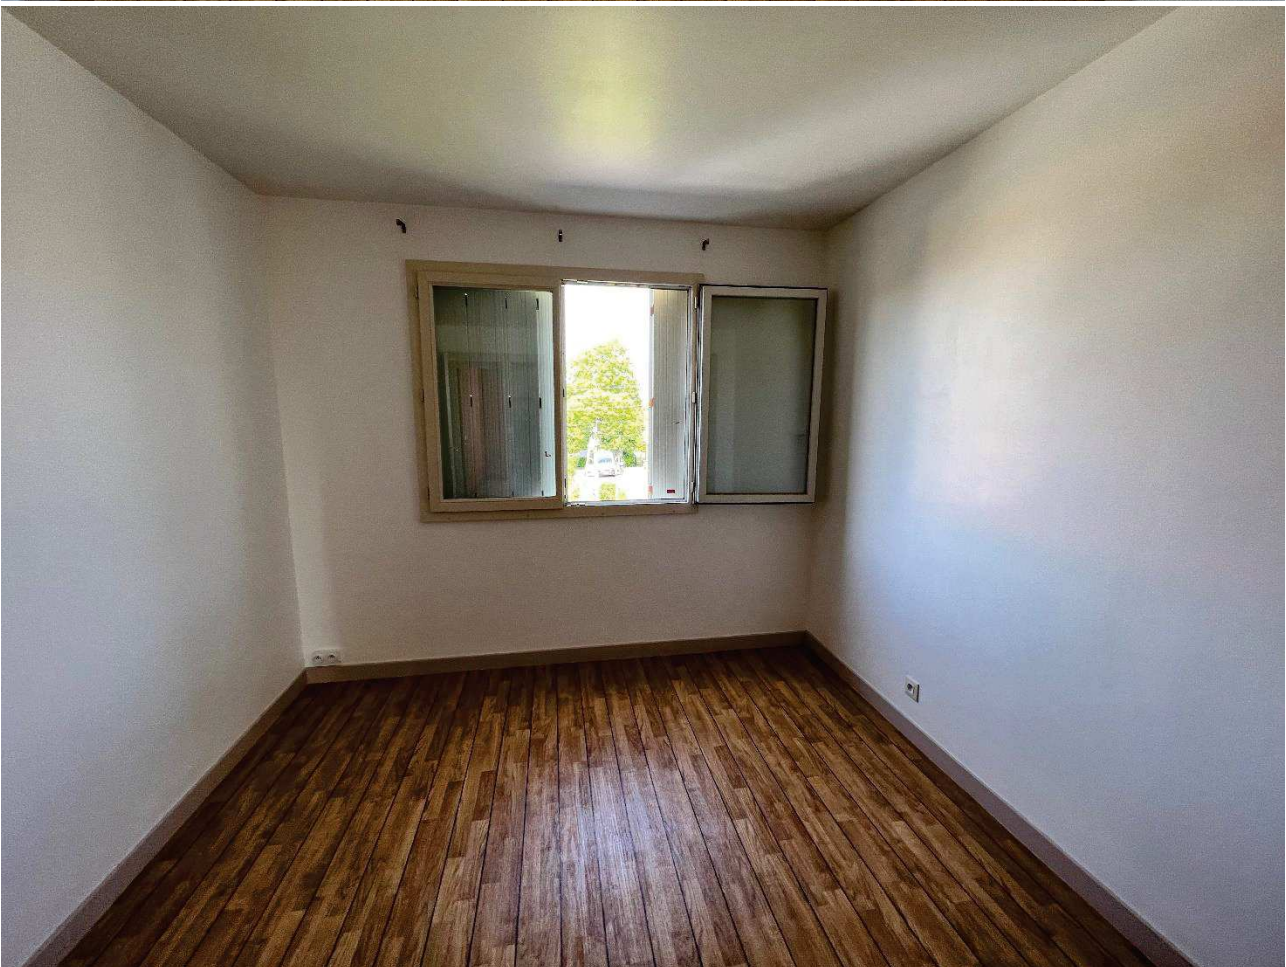
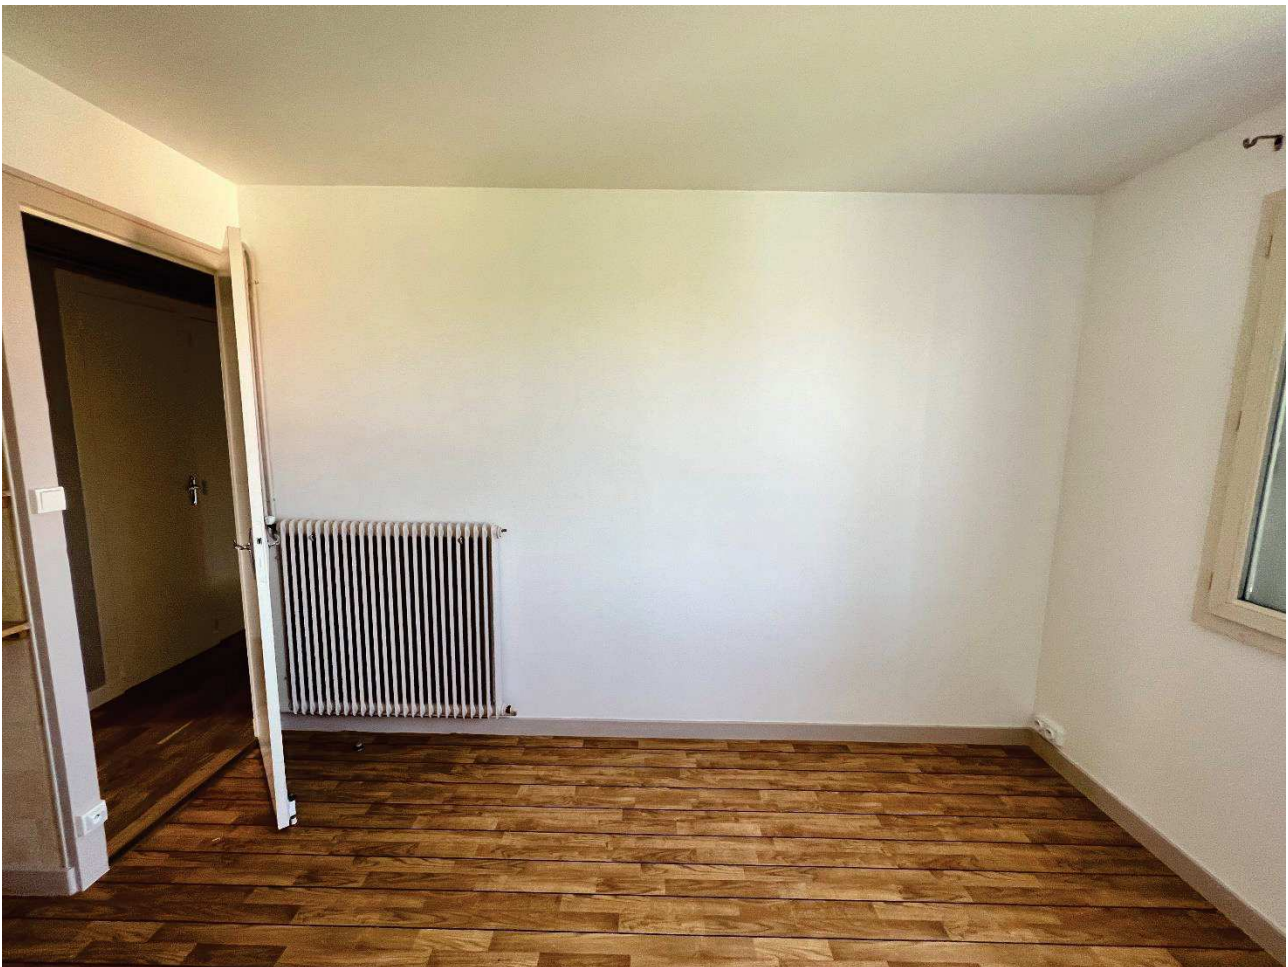
## CHAMBRE AU FOND DU COULOIR A GAUCHE

**Accès** : porte isoplane, poignée métallique.

**Sol** : revêtement vinyle imitation parquet en très bon état. Plinthes bois en très bon état.

**Murs** : peinture et enduit en très bon état.

**Plafond** : peinture en enduit en très bon état.

**Ouverture** : une fenêtre deux battants PVC double vitrage avec volet extérieur PVC en très bon état.

- Un radiateur à eau en bon état.
- Placards de rangement avec étagères, en bon état.
- Prises et interrupteurs électriques en très bon état.

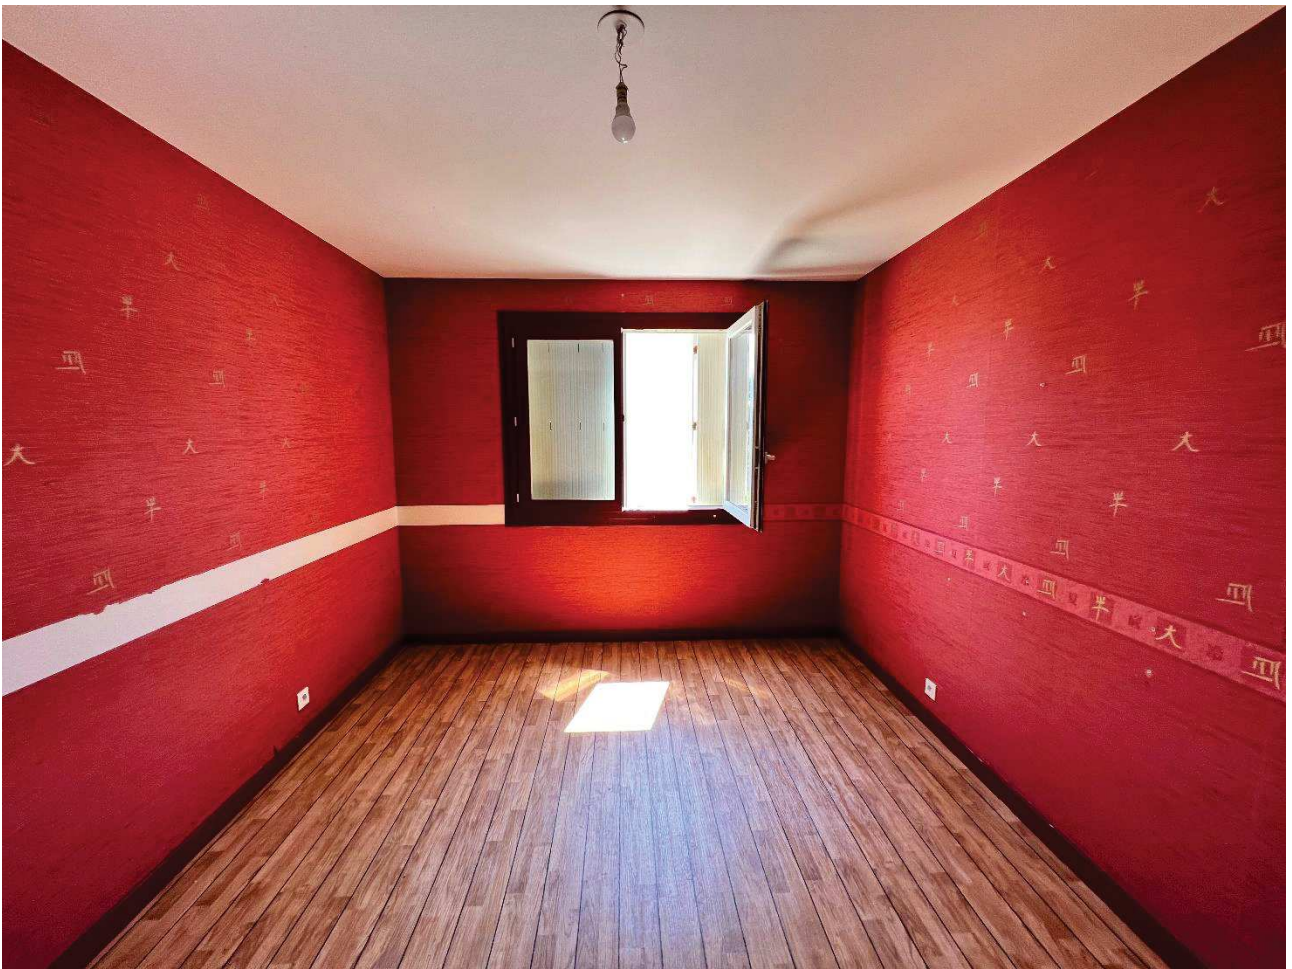
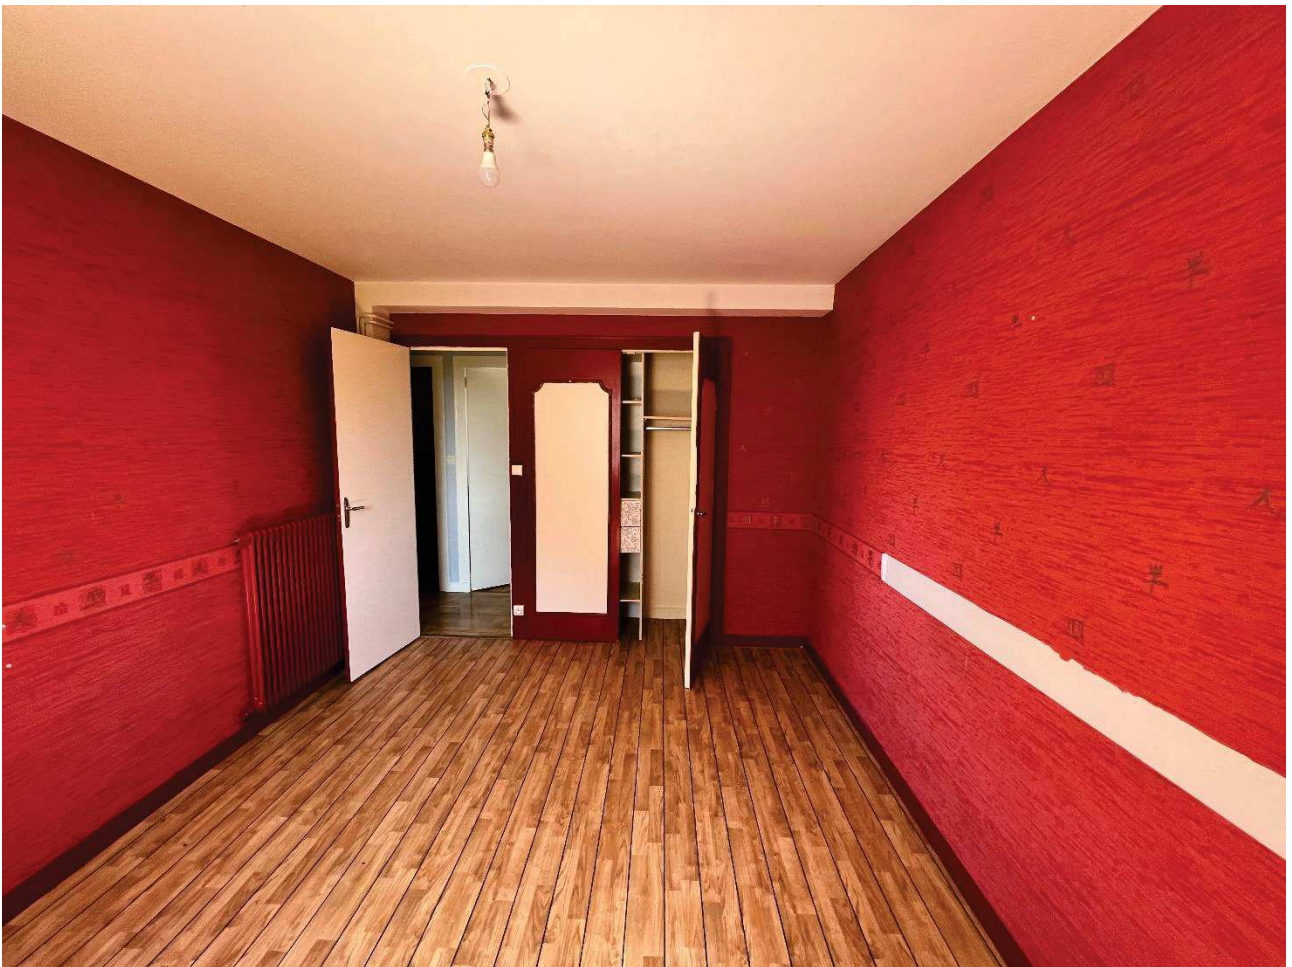
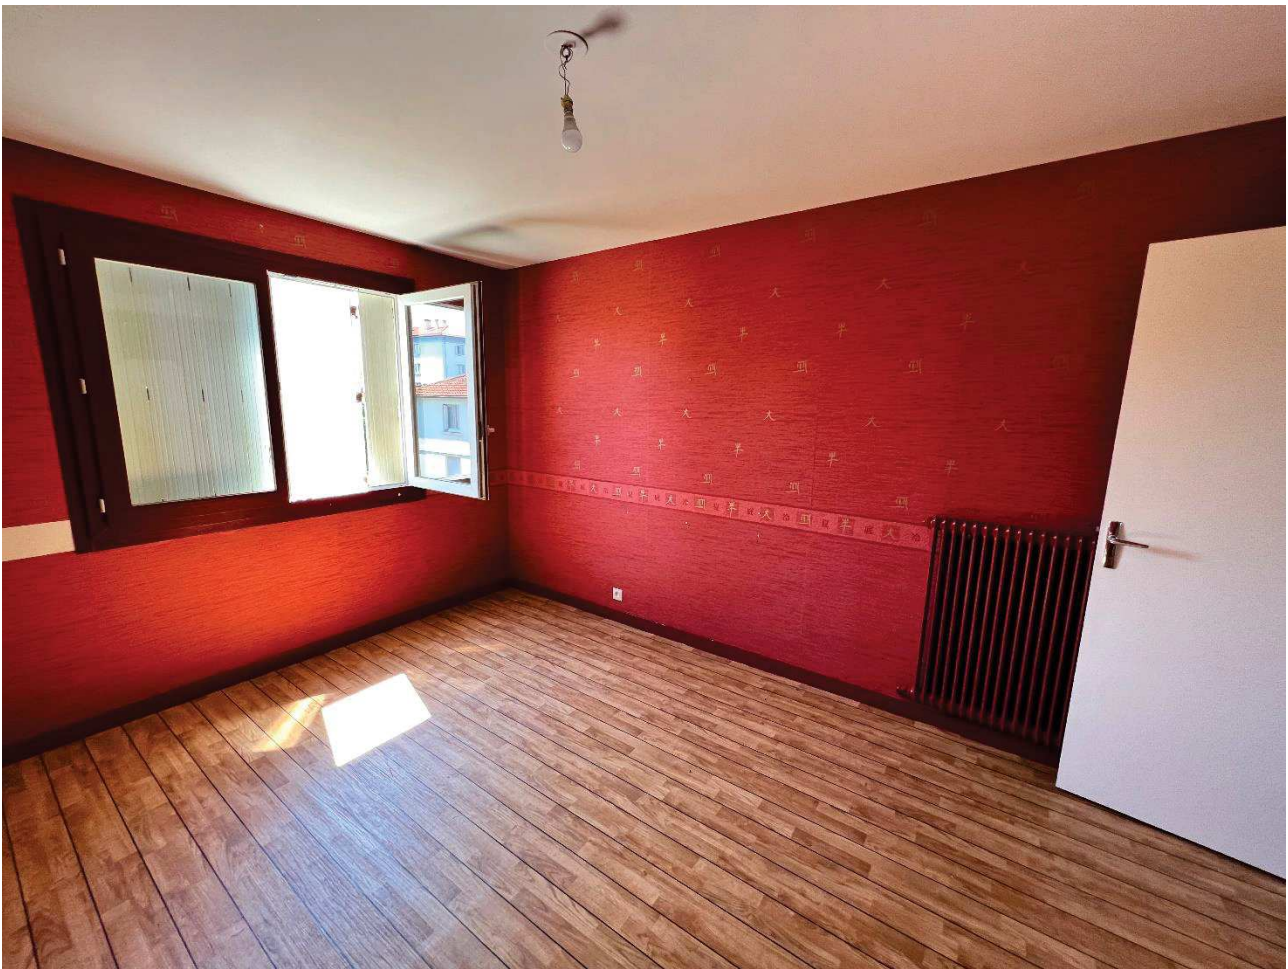
## CHAMBRE AU FOND DU COULOIR A DROITE

**Accès :** porte isoplane, poignée métallique.

**Sol :** revêtement vinyle imitation parquet en très bon état. Plinthes bois en très bon état.

**Murs :** peinture et enduit en très bon état.

**Plafond :** peinture en enduit en très bon état.

**Ouverture :** une fenêtre deux battants PVC double vitrage avec volet extérieur PVC en très bon état.

- Un radiateur à eau en bon état.
- Placard encastré deux portes bois aménagé d'étagères et d'une penderie en bon état.
- Prises et interrupteurs électriques en très bon état.
