# PROCES VERBAL DE CONSTAT

**LE VENDREDI SEPT MARS DEUX MILLE VINGT-CINQ  
à 9 heures**

Un commandement aux fins de saisie immobilière ayant été signifié le 12 décembre 2024 et aucun règlement n'étant intervenu depuis cette date, il convient de procéder à la description du bien immobilier situé 24 rue de la Treille 17200 ROYAN.

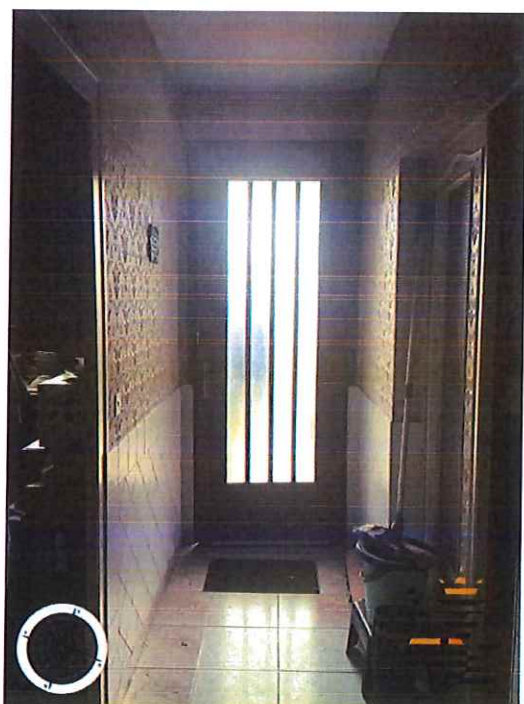
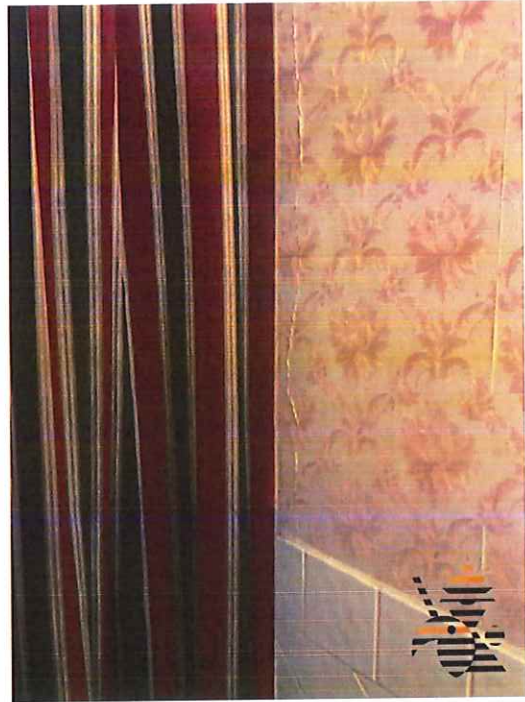
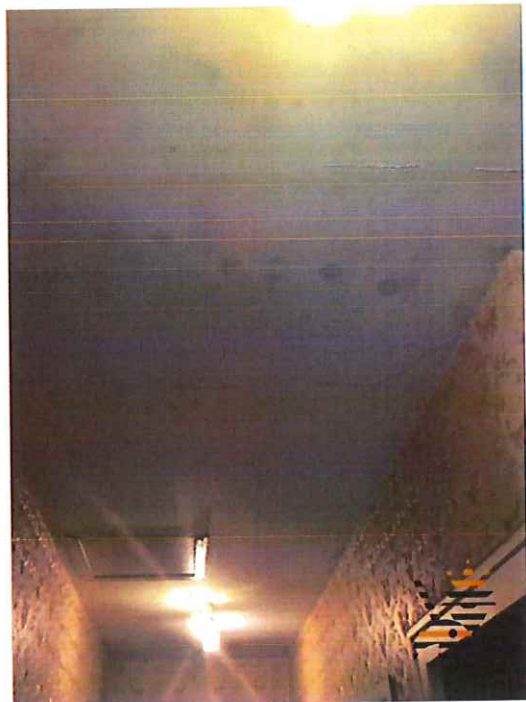
#### **Couloir**

Sol : carrelage ancien.

Murs : carrelage en partie inférieure, tapisserie ancienne et sale en partie supérieure.

Plafond : peinture blanche usagée présentant des traces de moisissure et des fissures.

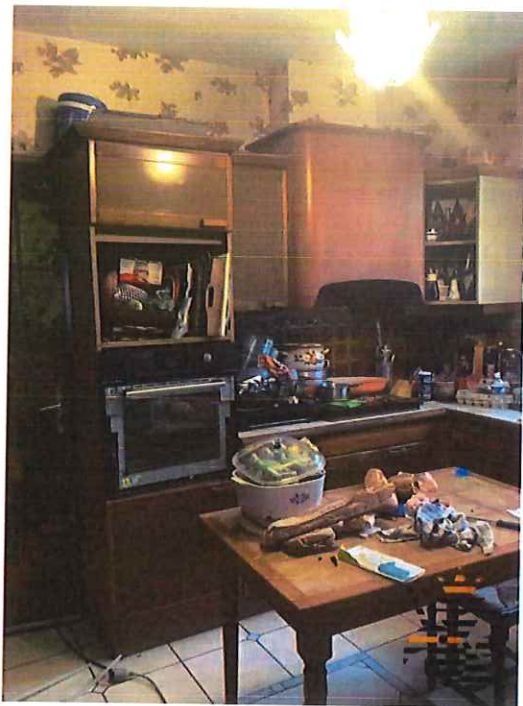
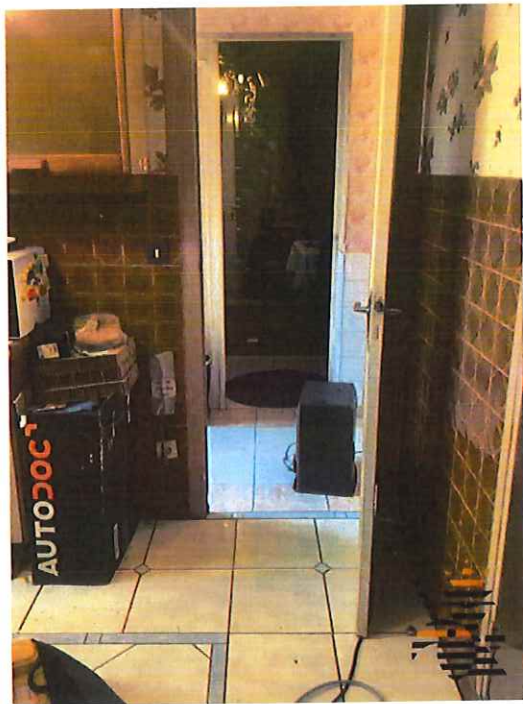
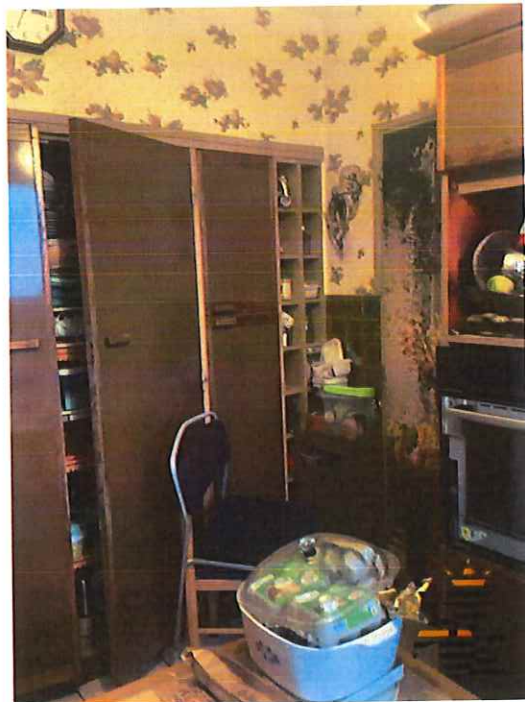
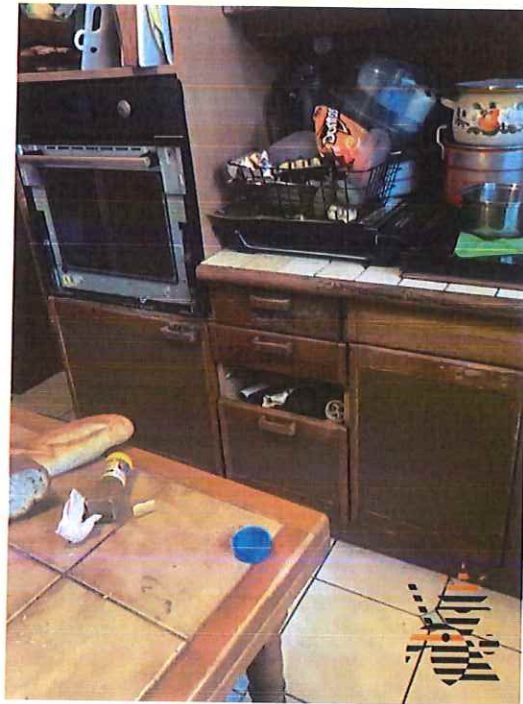
## Cuisine

Murs : pour partie carrelage ancien, faïence ancienne et pour le surplus tapisserie ancienne.

Plafond : peinture blanche usagée.

- Une enfilade de meubles bas hors d'usage, en très mauvais état avec portes et tiroirs manquants par endroits ;
- Un évier en résine à deux bacs et un égouttoir, un robinet mitigeur ;
- Une fenêtre double vantail, double vitrage en PVC blanc avec un carreau cassé et volet roulant vraisemblablement cassé ;
- Un placard intégré ;
- Une porte donnant accès au garage.

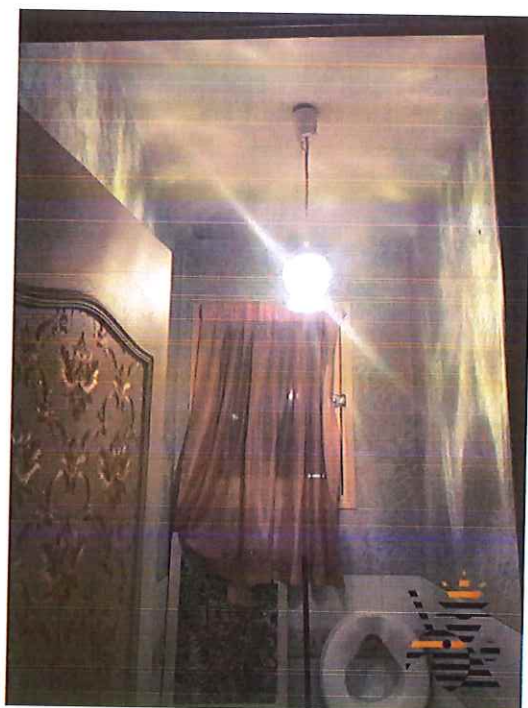
## WC

- Une porte d'accès ancienne avec double poignée ;
- Une fenêtre simple vantail, simple vitrage bois avec verrou et volet ;
- Un bloc wc constitué d'une cuvette et d'un bloc chasse d'eau, l'ensemble est en mauvais état apparent ;
- Un radiateur électrique de marque THERMOR.

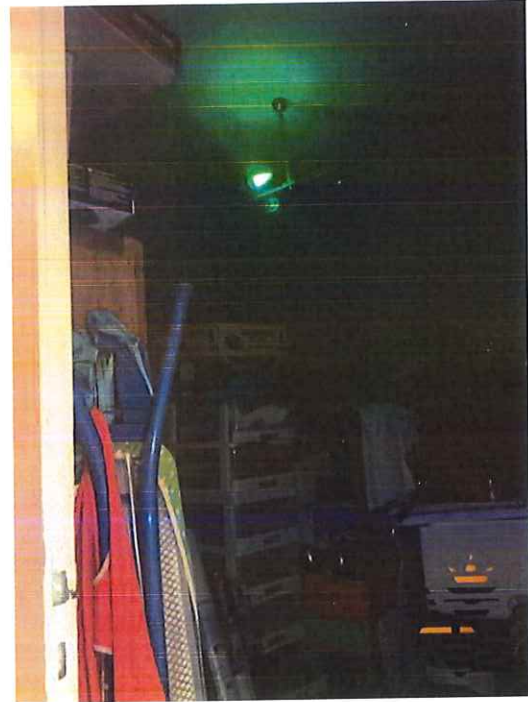
### **Chambre 1**

Pièce actuellement à usage de débarras, sans ampoule fonctionnelle.

Plafond : peinture ancienne et en mauvais état.

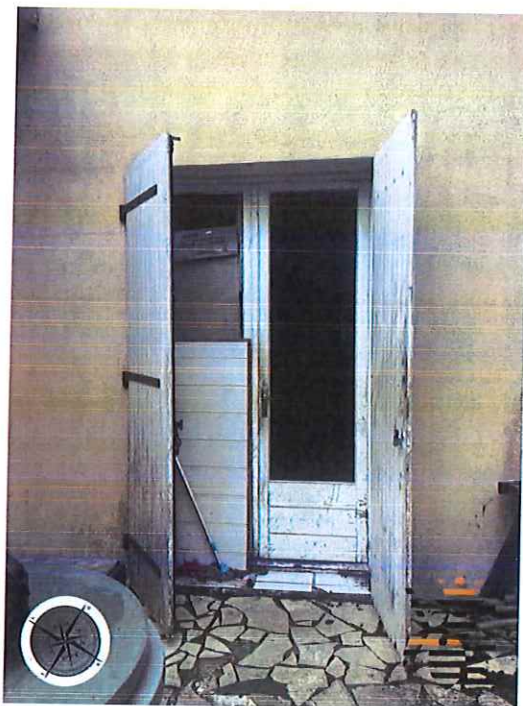
### Seconde entrée

So : carrelage ancien, un carreau fêlé au niveau du seuil d'accès depuis l'extérieur.

- Une porte d'accès depuis la terrasse à double vantail, simple vitrage en bois en mauvais état avec un carreau cassé et remplacé par du carton, deux volets battants en bois usagés ;
- Un radiateur électrique de marque ATLANTIC ;
- Un évier impossible d'accès ;
- Une porte d'accès donnant sur le couloir dont la poignée est défectueuse.

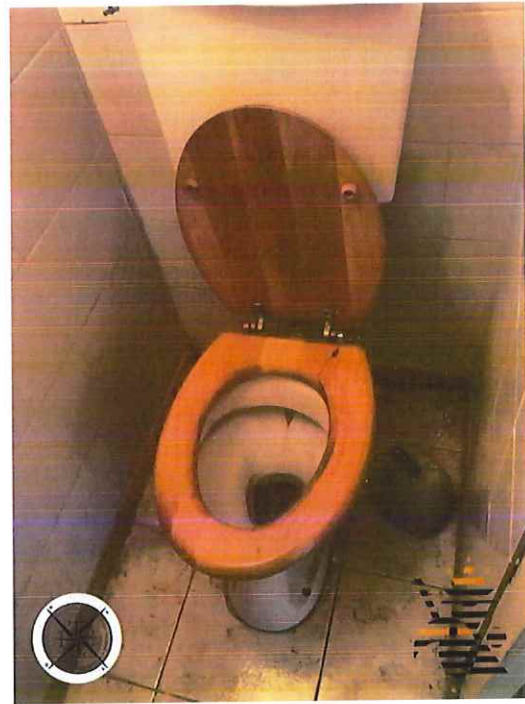
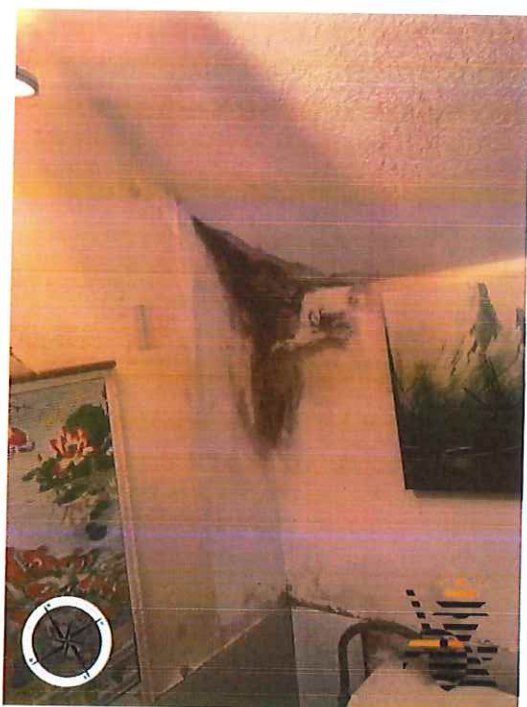
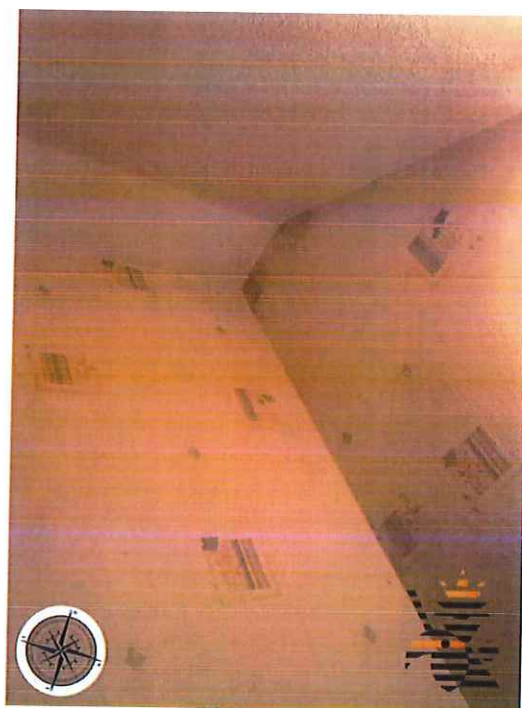
**Wc attenants :**

Plafond : tapisserie ancienne. D'importantes traces d'humidité sont visibles au bas de la soupente du plafond.

- Une porte d'accès en bois avec double poignée et serrure ;
- Un bloc wc en mauvais état d'usage ;
- Un point lumineux.

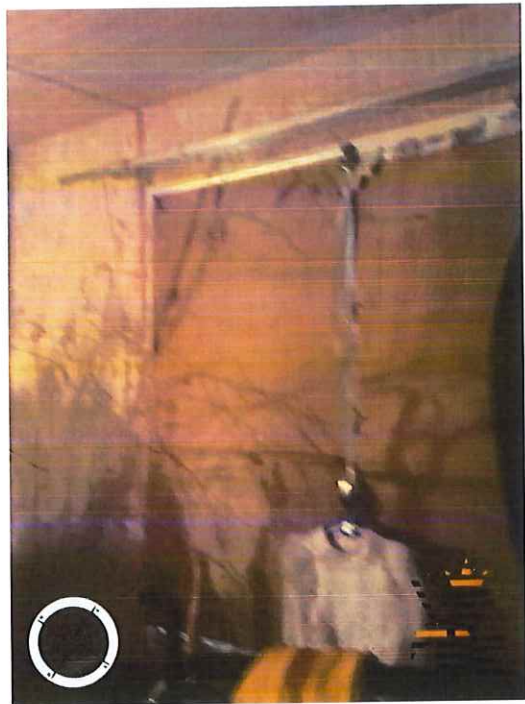
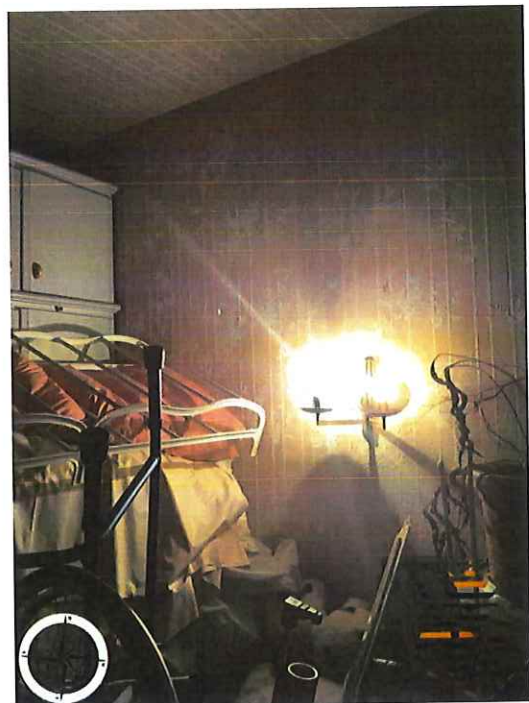
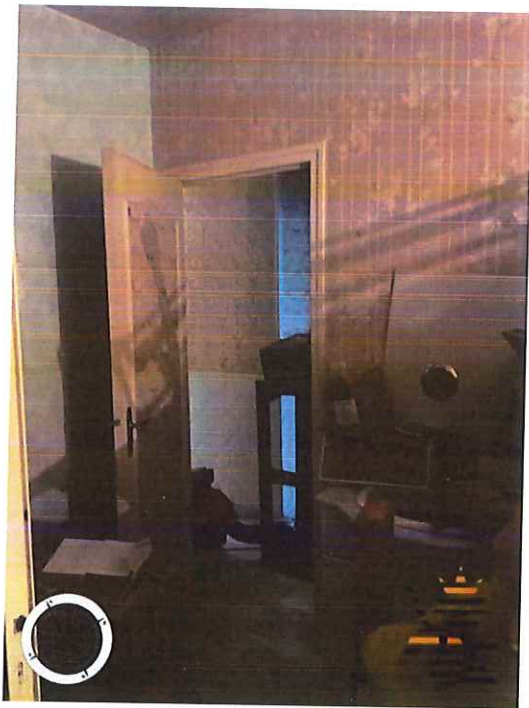
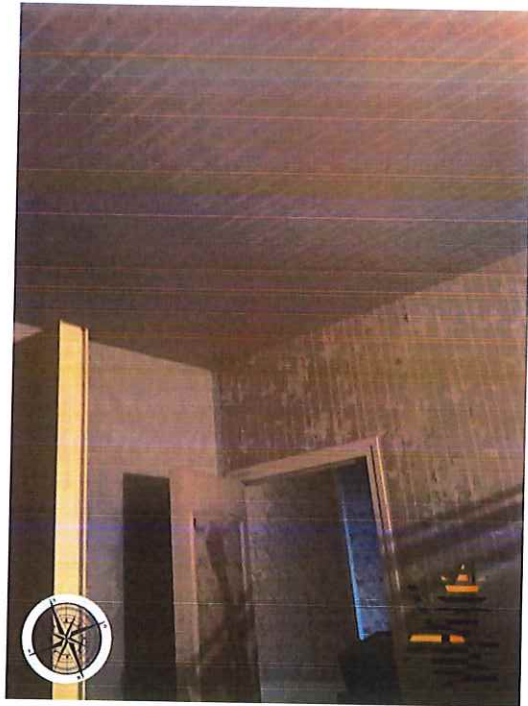
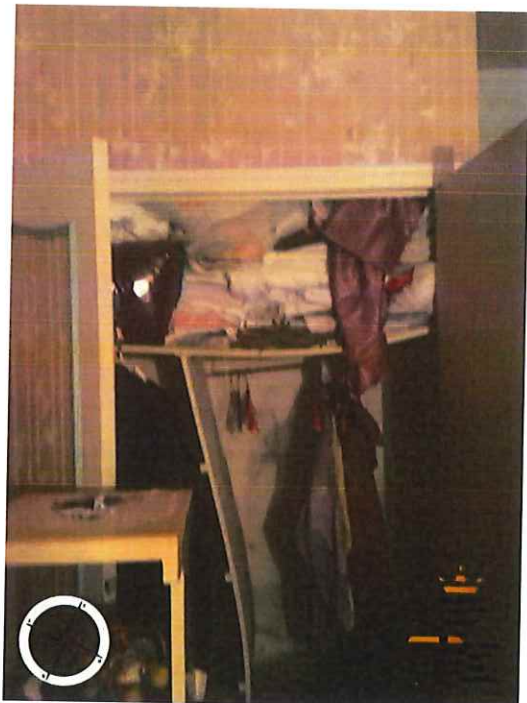
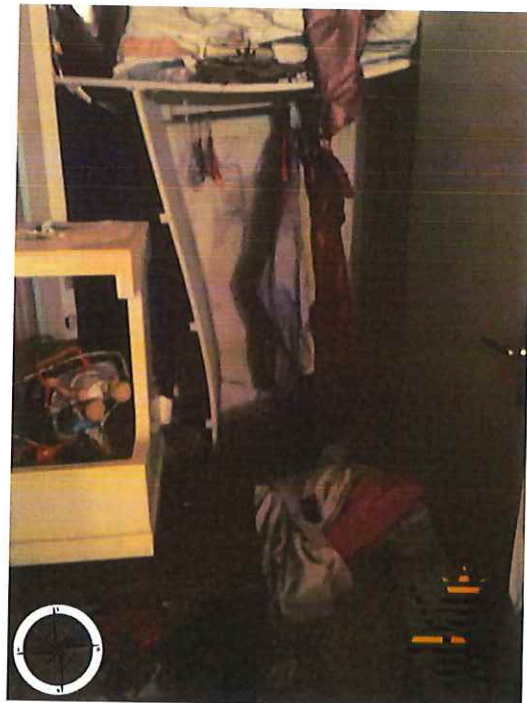
## Chambre 2

L'ensemble est ancien et très encombré.

- Une fenêtre double vantail, simple vitrage en bois en mauvais état, assortie de volets battants en bois en mauvais état d'usage et d'entretien ;
- Un point lumineux en applique ;
- Une penderie ancienne, en mauvais état.

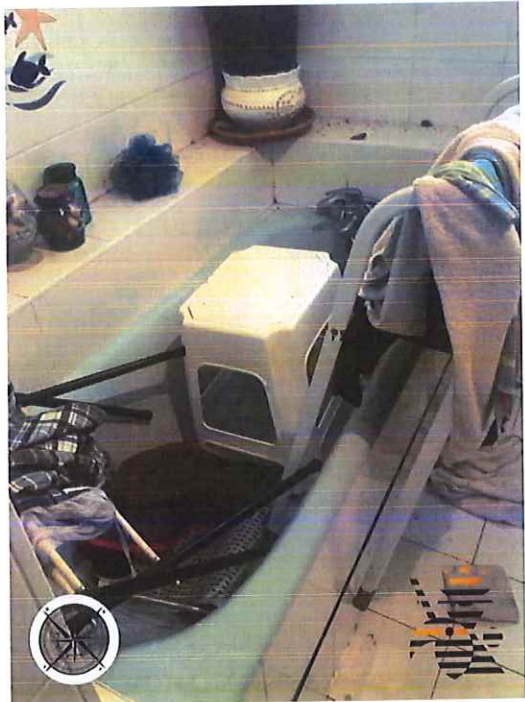
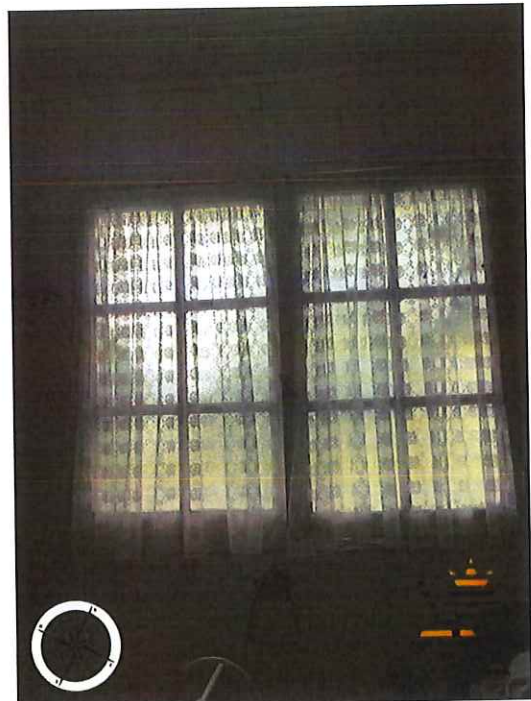
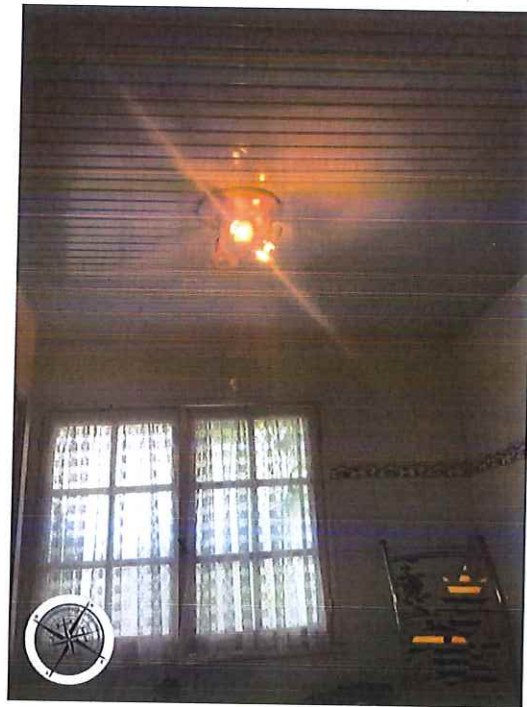
### **Salle de bains**

- Une porte d'accès en bois avec double poignée et serrure ;
- Une fenêtre double vantail, simple vitrage bois avec verre translucide dont un carreau est fêlé, en mauvais état ;
- Un radiateur sèche-serviettes électrique de marque ATLANTIC ;
- Un lavabo avec robinet mélangeur ;
- Une baignoire bouchée, sale et en mauvais état ;
- Une douche carrelée avec bac à douche, robinet mitigeur, flexible de douche, pomme de douche et barre de douche, l'ensemble est en mauvais état apparent.

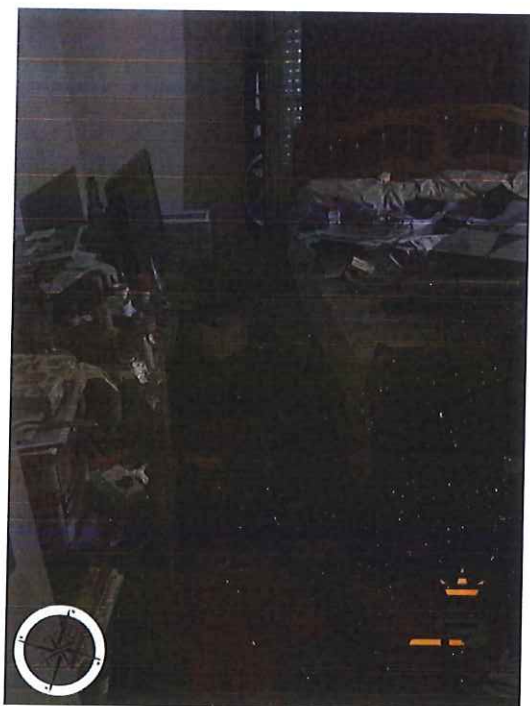
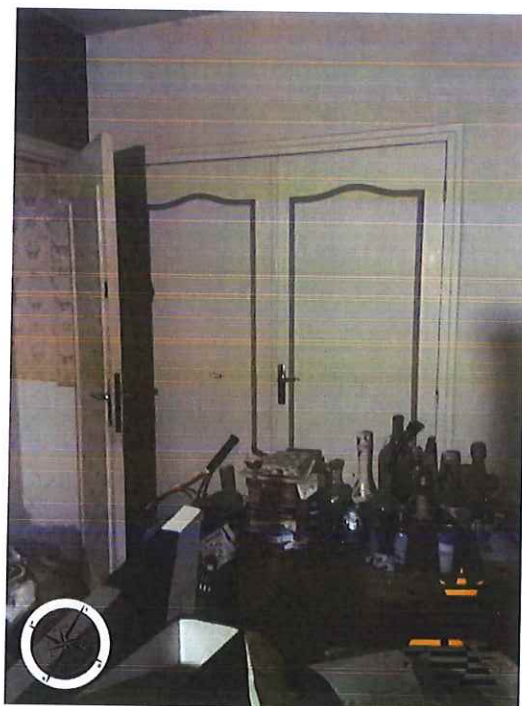
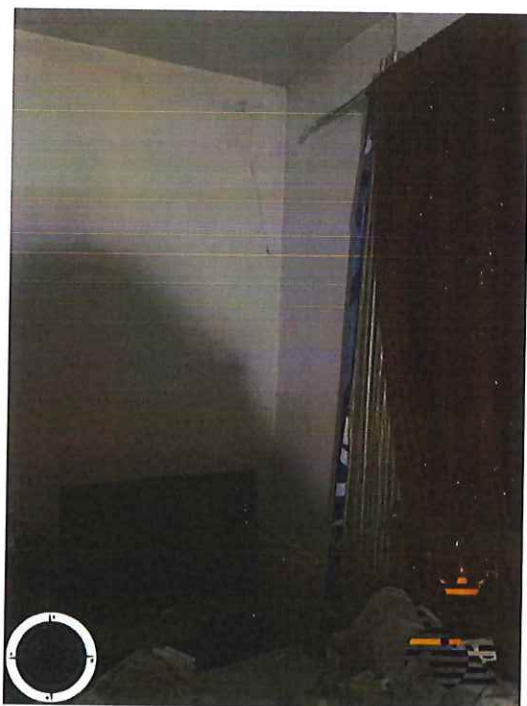
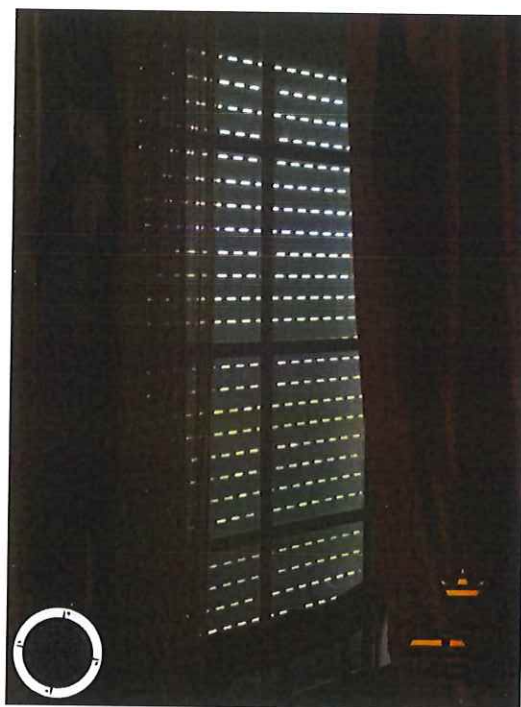
### Chambre 3

L'ensemble est en mauvais état, usagé.

- Une porte d'accès en bois avec double poignée et verrou ;
- Une double porte sur la gauche en entrant donnant accès à un placard dont la porte de gauche présente un enfoncement ;
- Un radiateur électrique ancien ;
- Une porte-fenêtre double vantail, double vitrage en PVC blanc avec volet roulant électrique sans télécommande pour le tester.

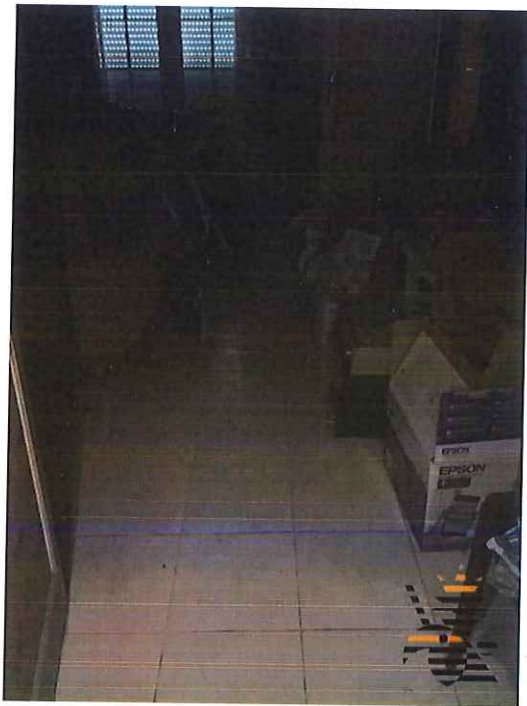
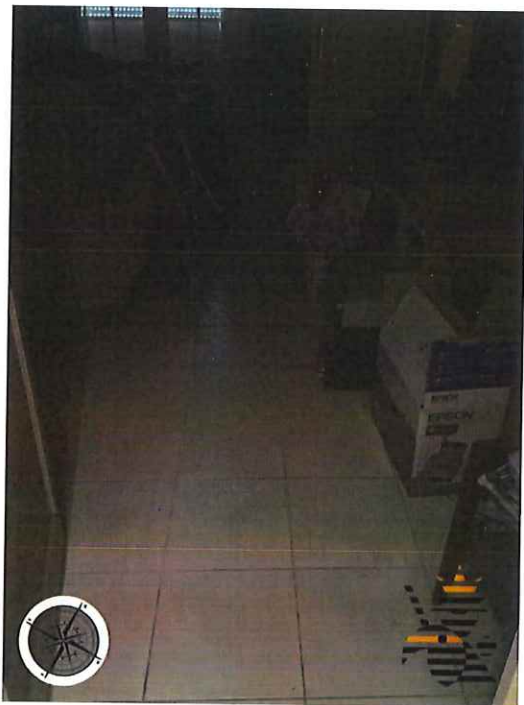
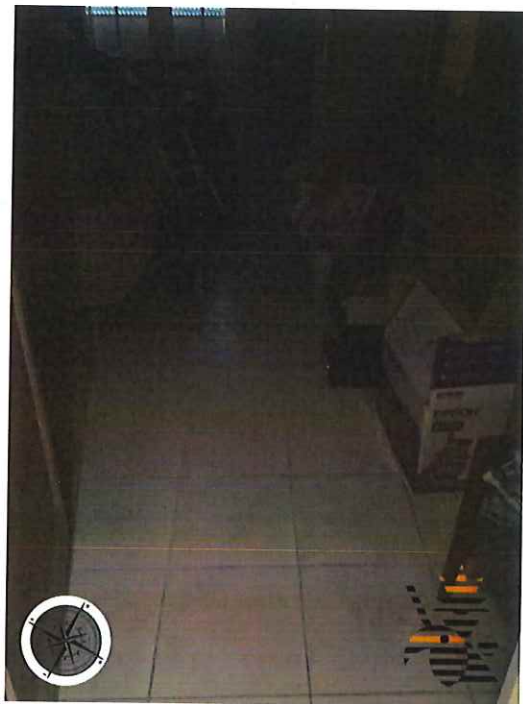
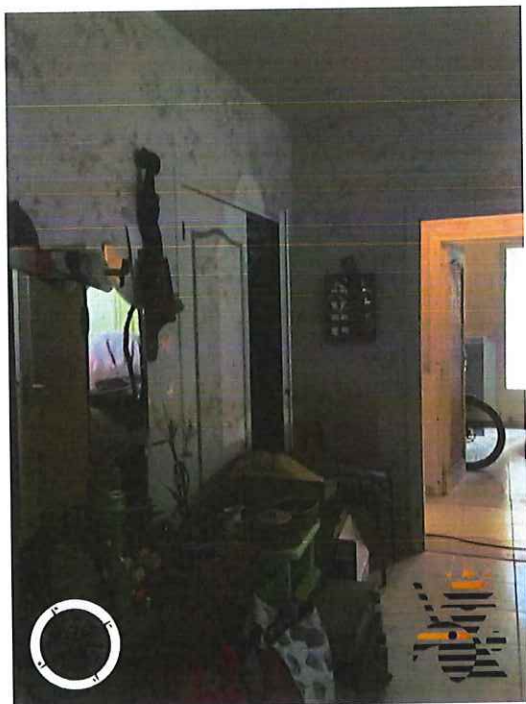
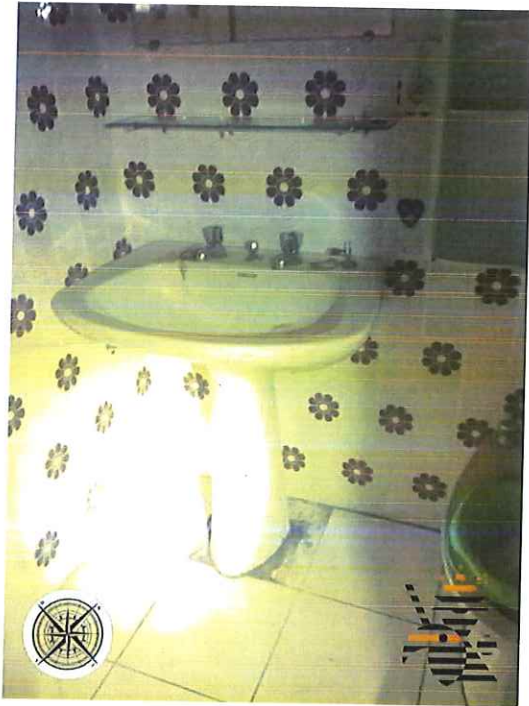
## **Chambre 4**

Pièce dans laquelle il n'y a pas de lumière ou en tout cas la lumière ne fonctionne pas, qui fera l'objet d'une description sommaire.

- Une porte d'accès depuis le couloir en bois avec double poignée et serrure ;
- Une porte-fenêtre double vantail, double vitrage en PVC blanc avec serrure et clé ainsi que volet roulant baissé et qui ne fonctionne pas ;
- Un placard à deux portes ;
- Un deuxième placard à deux portes en face du premier ;
- Un troisième placard à deux portes au fond de la pièce ;
- Un quatrième placard donnant accès à un petit cabinet de toilette constitué au sol de carrelage, aux murs de carrelage pour partie et pour le surplus de tapisserie, au plafond tapisserie. Au titre des équipements un bidet ancien, un lavabo ancien avec robinet eau chaude/eau froide, l'ensemble est vétuste.

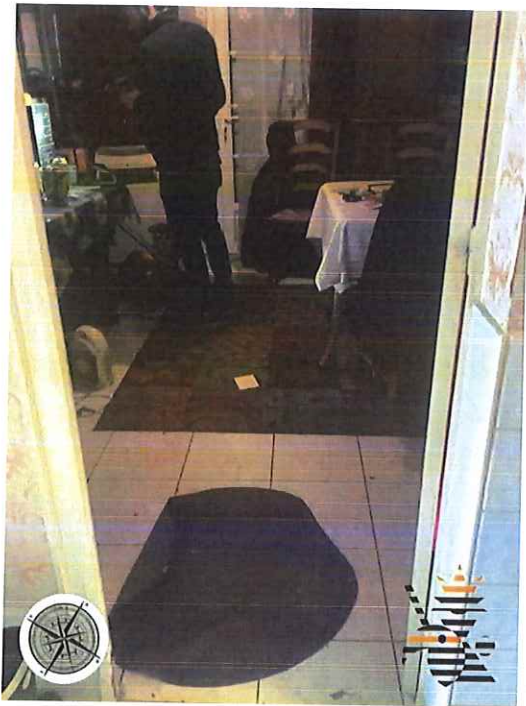
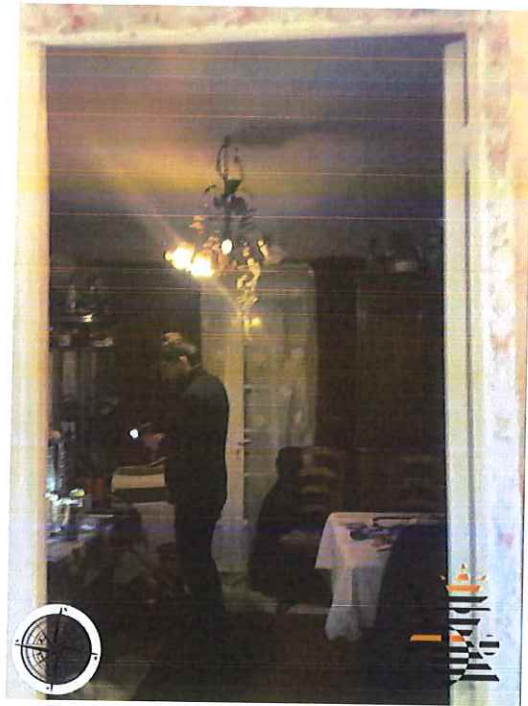
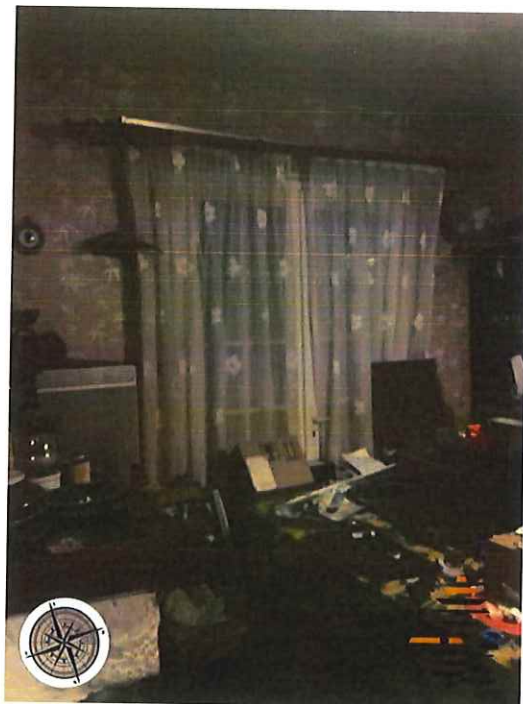
### **Double salon/ salle à manger**

- Une porte d'accès depuis le couloir à double vantail avec imposte vitrée translucide au milieu, double poignée et clé ;
- Cette pièce bénéficie de multiples orientations avec une première porte-fenêtre double vantail, double vitrage en PVC blanc donnant côté rue, le volet roulant électrique est abaissé et ne peut pas être testé ;
- Une seconde porte-fenêtre face à la porte d'accès depuis le couloir à double vantail, double vitrage en PVC blanc avec volet roulant abaissé, ne pouvant être testé, accompagné de clés ;
- Dans la seconde partie de la pièce une troisième porte-fenêtre à double vantail, double vitrage en PVC blanc inaccessible avec volet roulant relevé ;
- Des points lumineux au plafond ;
- Une cheminée avec tablier en briquettes.

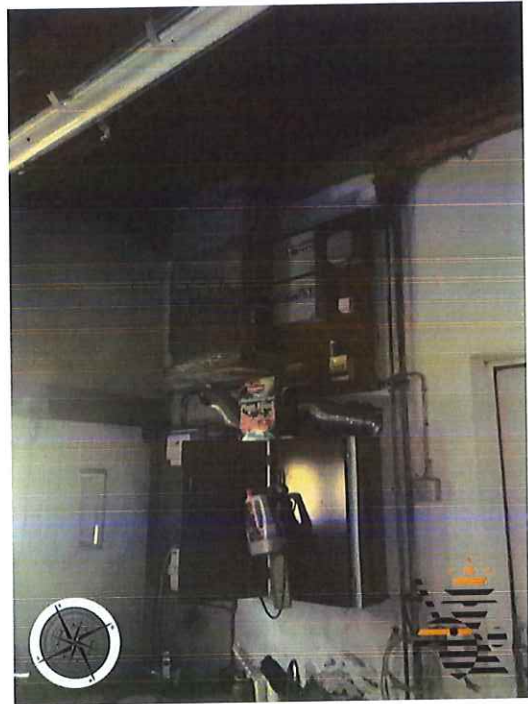
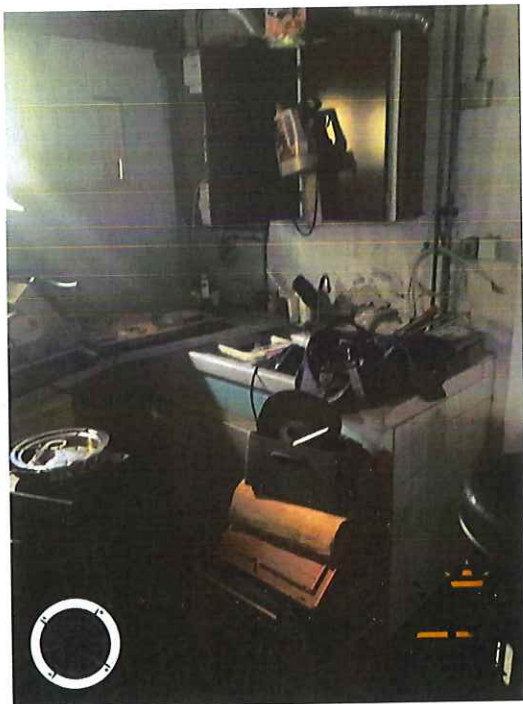
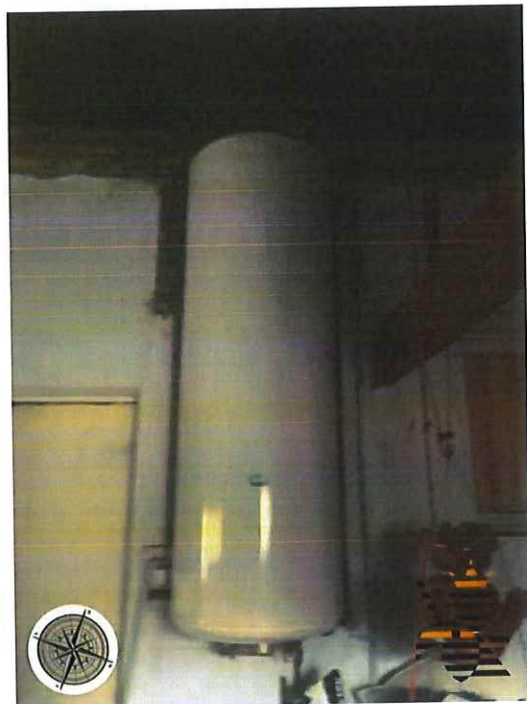
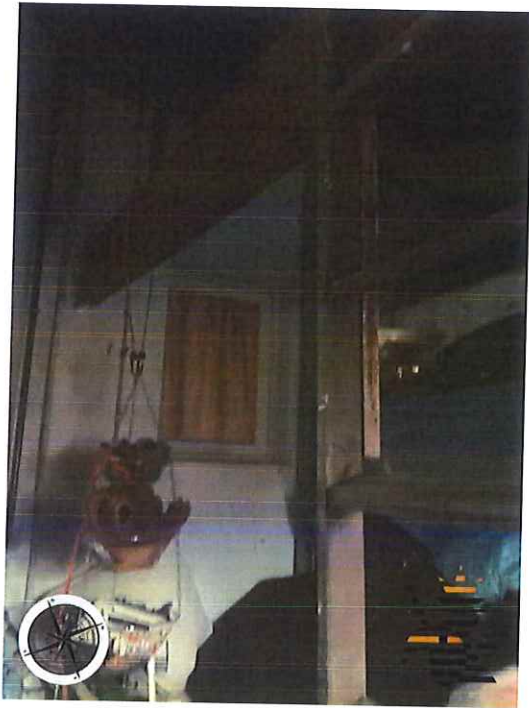
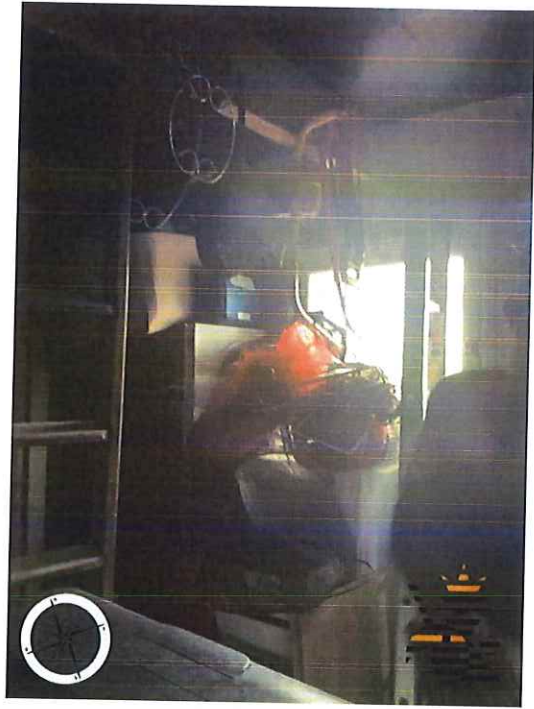
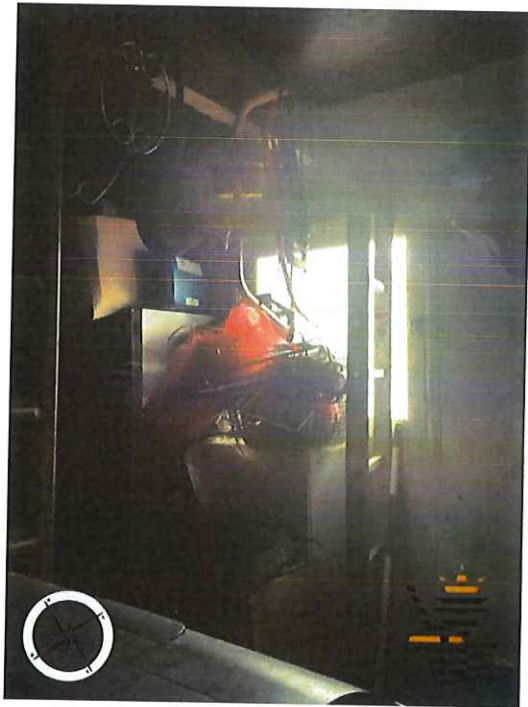
## Garage

Le compteur électrique est situé dans le garage, il est ancien et en mauvais état.

Il s'agit d'un garage avec une porte d'accès manuelle pliante avec petites fenêtres en partie supérieure dont l'une d'entre elles est cassée.

- Une fenêtre simple vantail, simple vitrage en bois avec verrou et verre translucide et grille de défense en état d'usage apparent ;
- Un chauffe-eau de marque SAUTER ;
- Un compteur électrique ;
- Un tableau électrique ;
- Un évier constitué de deux bacs, un robinet mélangeur et un meuble sous évier.

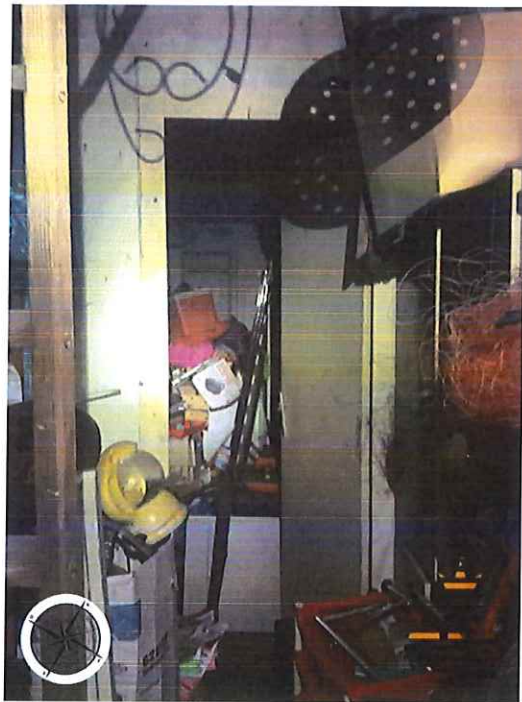
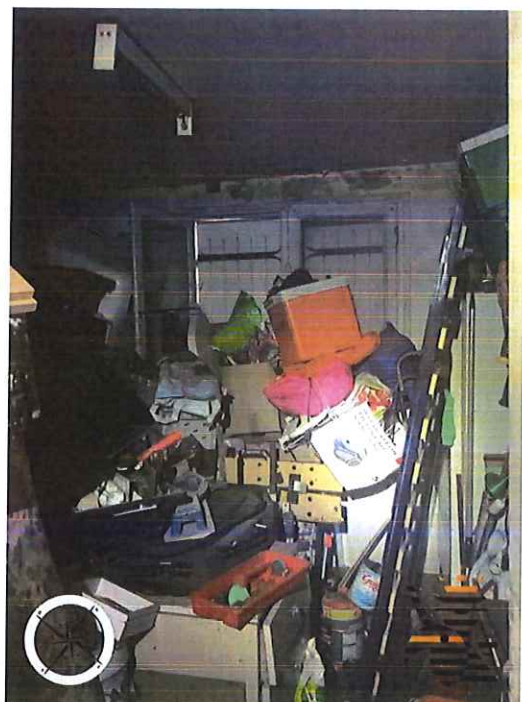
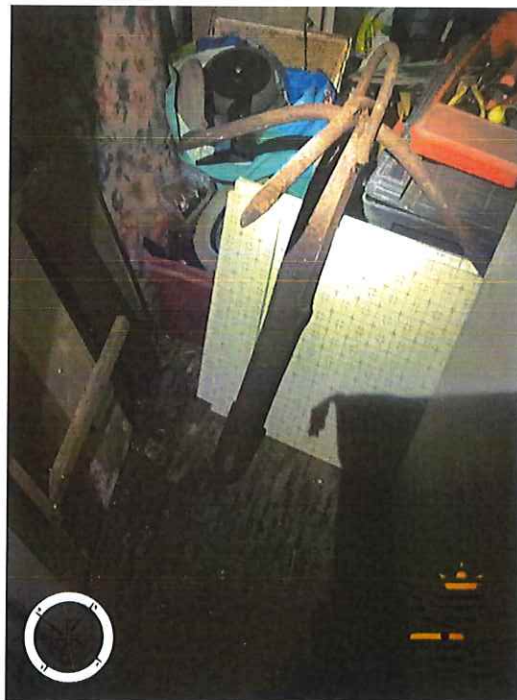
Je relève la présence d'une deuxième dépendance dans le prolongement du garage ; on y accède par une porte depuis le garage.

Présence d'humidité et de salpêtre.

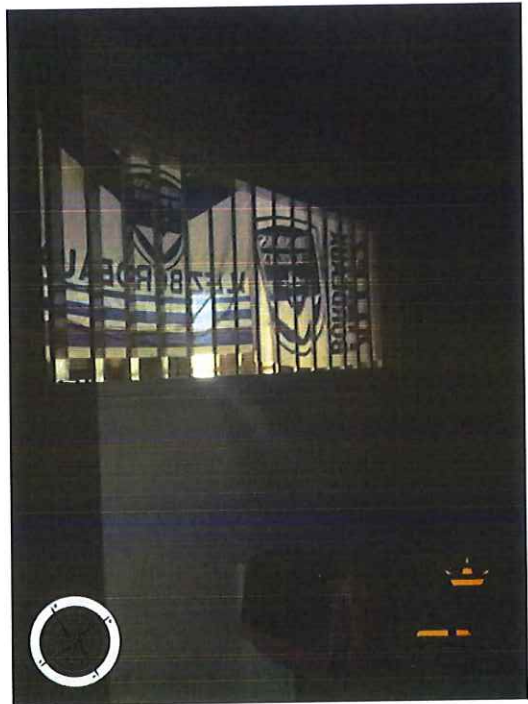
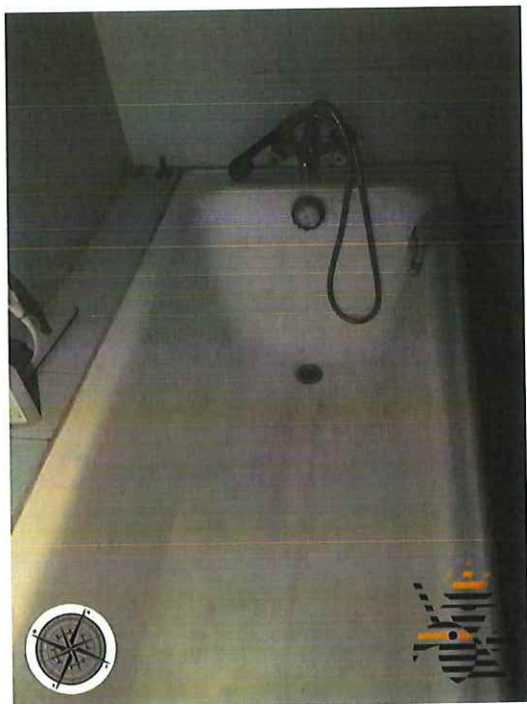
### **Salle de bains**

- Une porte d'accès en bois ;
- Une baignoire usagée ;
- Un bidet ;
- Un lavabo avec robinet mélangeur ;
- Un petit placard ;
- Une ouverture fermée par des lames en bois qui donne sur la chambre attenante.

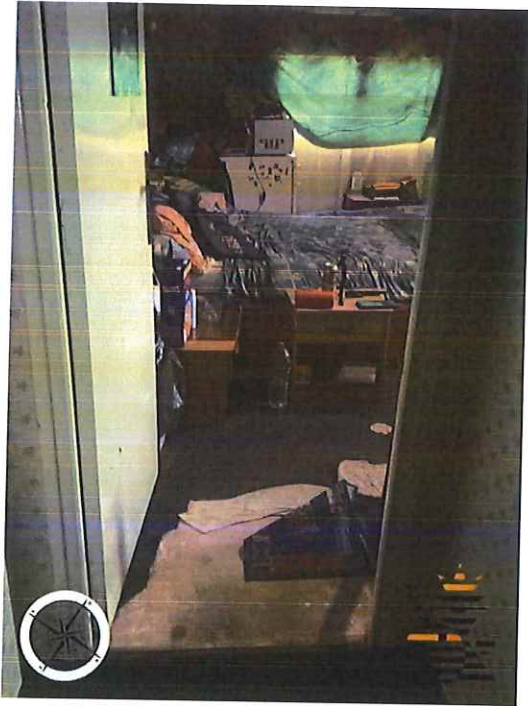
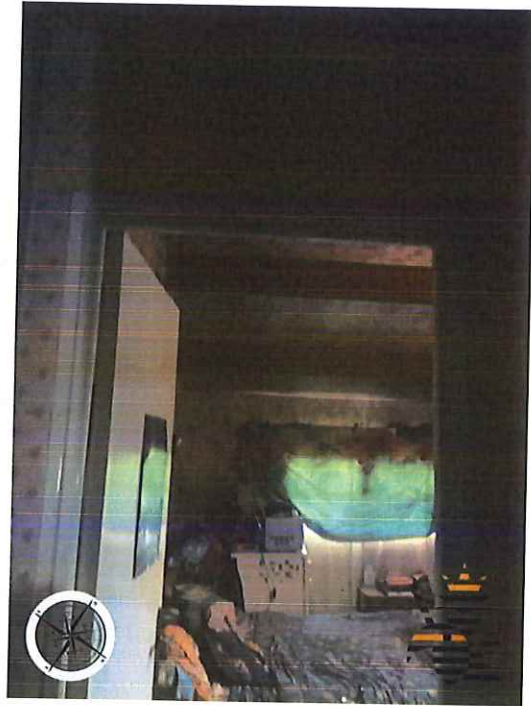
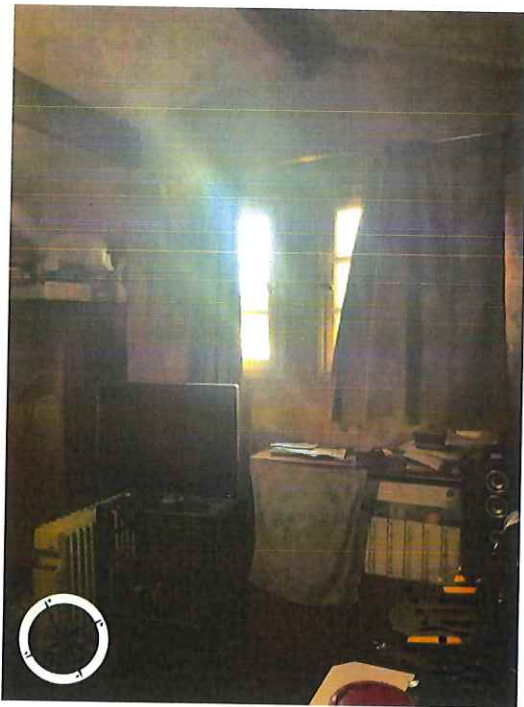
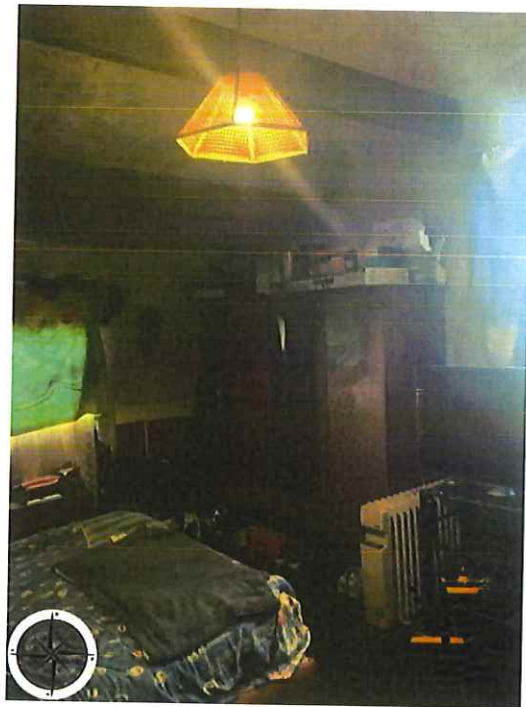
### Chambre 1

Murs : tapisserie ancienne, en mauvais état.

Plafond : tapisserie assortie, en mauvais état avec poutres apparentes.

- Une porte d'accès en bois présentant un impact sur sa face extérieure avec double poignée et serrure ;
- Deux fenêtres simple vantail, simple vitrage en bois avec poignées, l'ensemble est en mauvais état ;
- Une fenêtre double vantail, simple vitrage avec poignée côté Sud-ouest, l'ensemble est en mauvais état ;
- Un point lumineux au plafond ;
- Deux appliques murales ;
- Un radiateur électrique d'appoint.

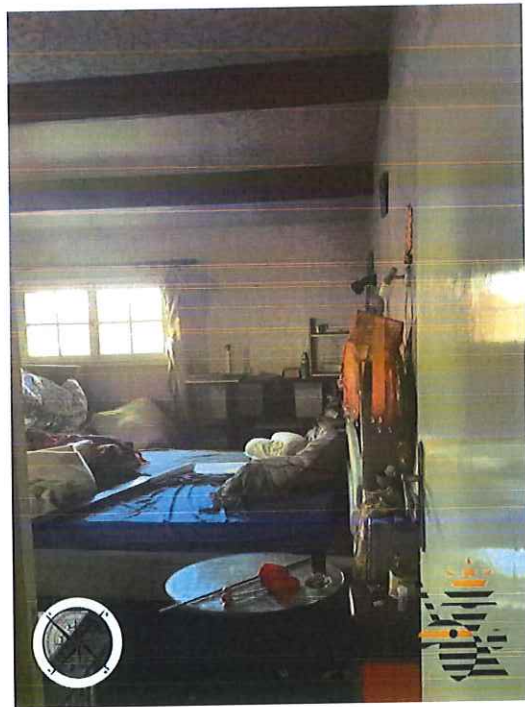
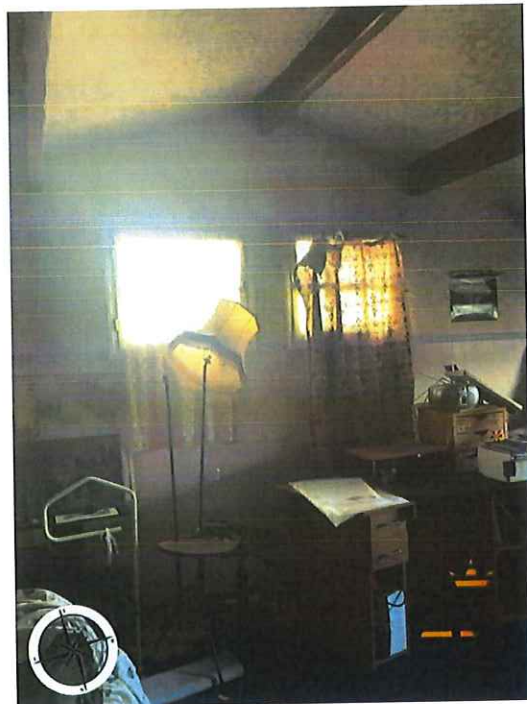
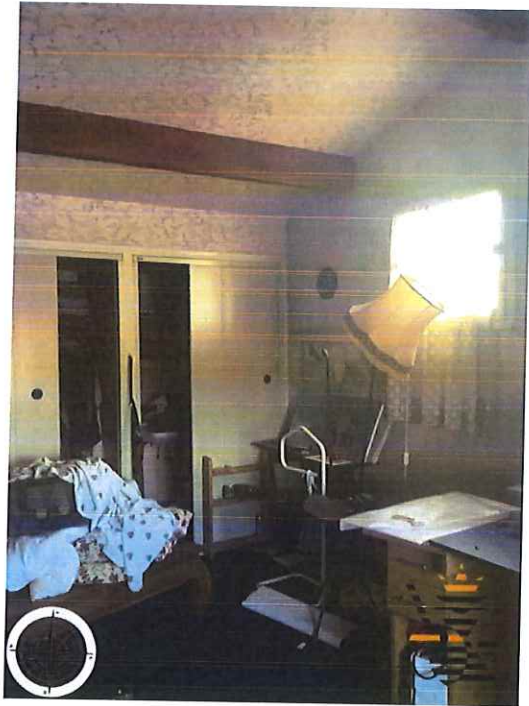
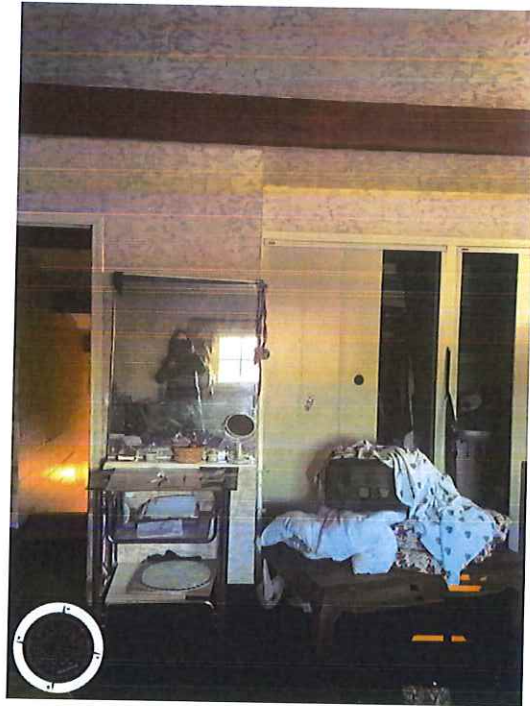
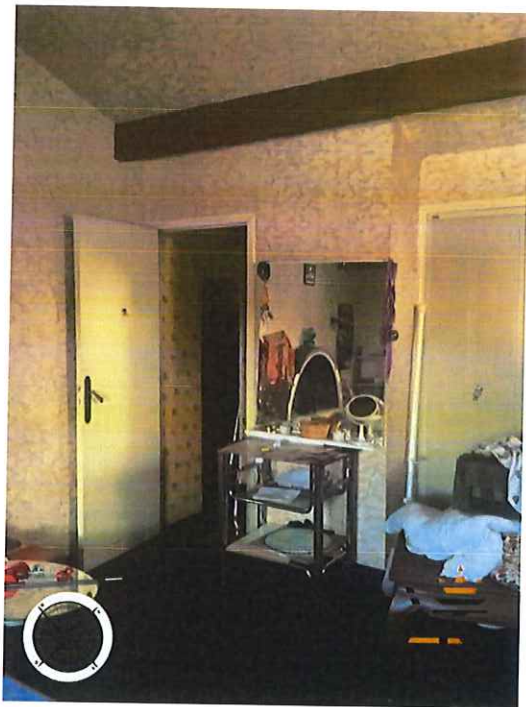
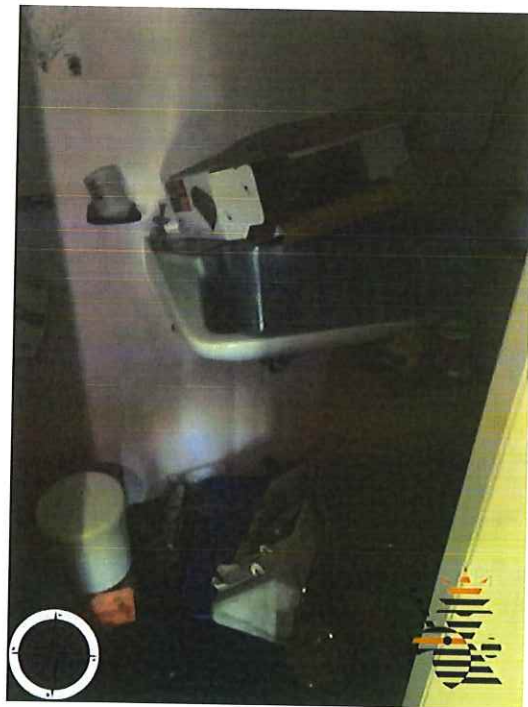
## Chambre 2

- Une porte d'accès en bois avec double poignée et serrure ;
- La chambre bénéficie d'une double exposition avec deux fenêtres simple vantail, simple vitrage bois côté Sud et une fenêtre double vantail, simple vitrage bois côté Sud-ouest, l'ensemble est en mauvais état ;
- Un placard ;
- Un cabinet de toilette constitué d'un lavabo.
