### **PROCES VERBAL DE DESCRIPTION**

Je vous requiers à l'effet de dresser un Procès-Verbal de Description d'un immeuble situé à SAINT PIERRE DE L'ISLE (17330), 252 Route de Dampierre, propriété de Monsieur NODAUM à 10.

Il s'agit d'un pavillon de plain-pied comprenant un garage non attenant et un grand jardin.

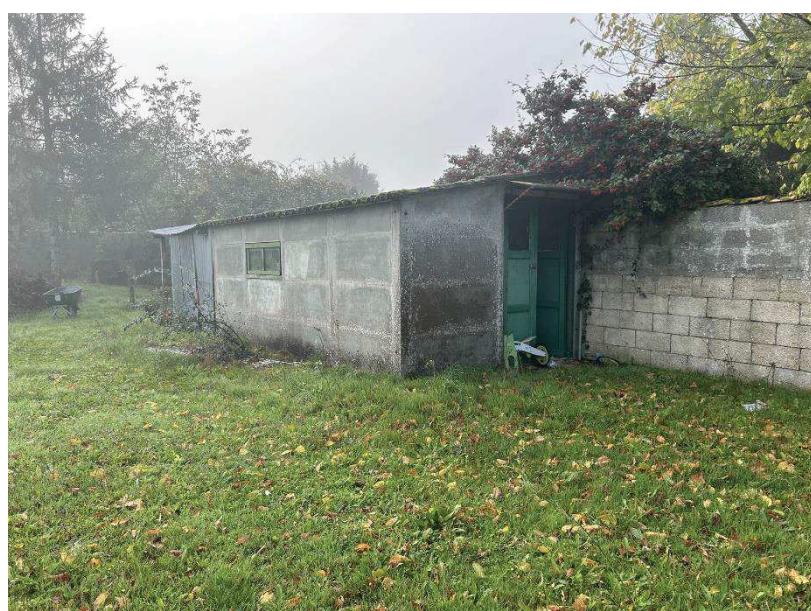
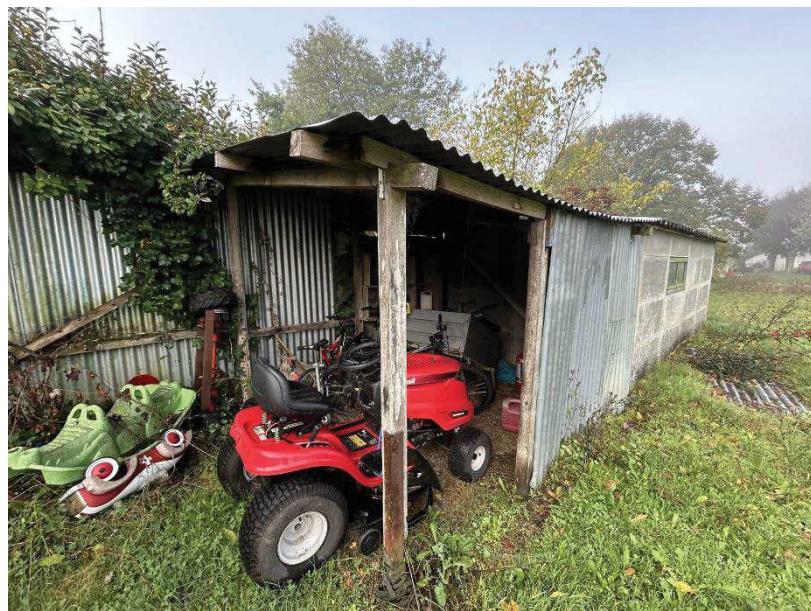
Au fond à droite, un bâti constitué de plaques de béton pour les murs et recouvert de dalles ondulées en fibrociment. A l'arrière, est accolé un petit abri.

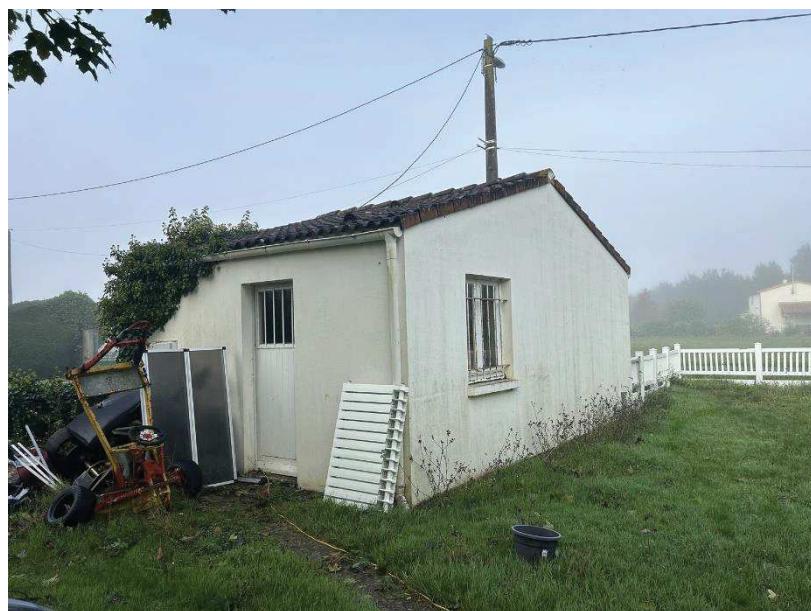
Les murs du garage sont enduits et peints.

La toiture est recouverte de tuiles. Je constate qu'une partie est envahie de végétation.
