# PROCES-VERBAL DE DESCRIPTION

M'êtré transporté ce jour, **29 rue de Saint Maixent 79340 MENIGOUTE**

Le bien correspond à une maison d'habitation ancienne édifée sur trois niveaux.

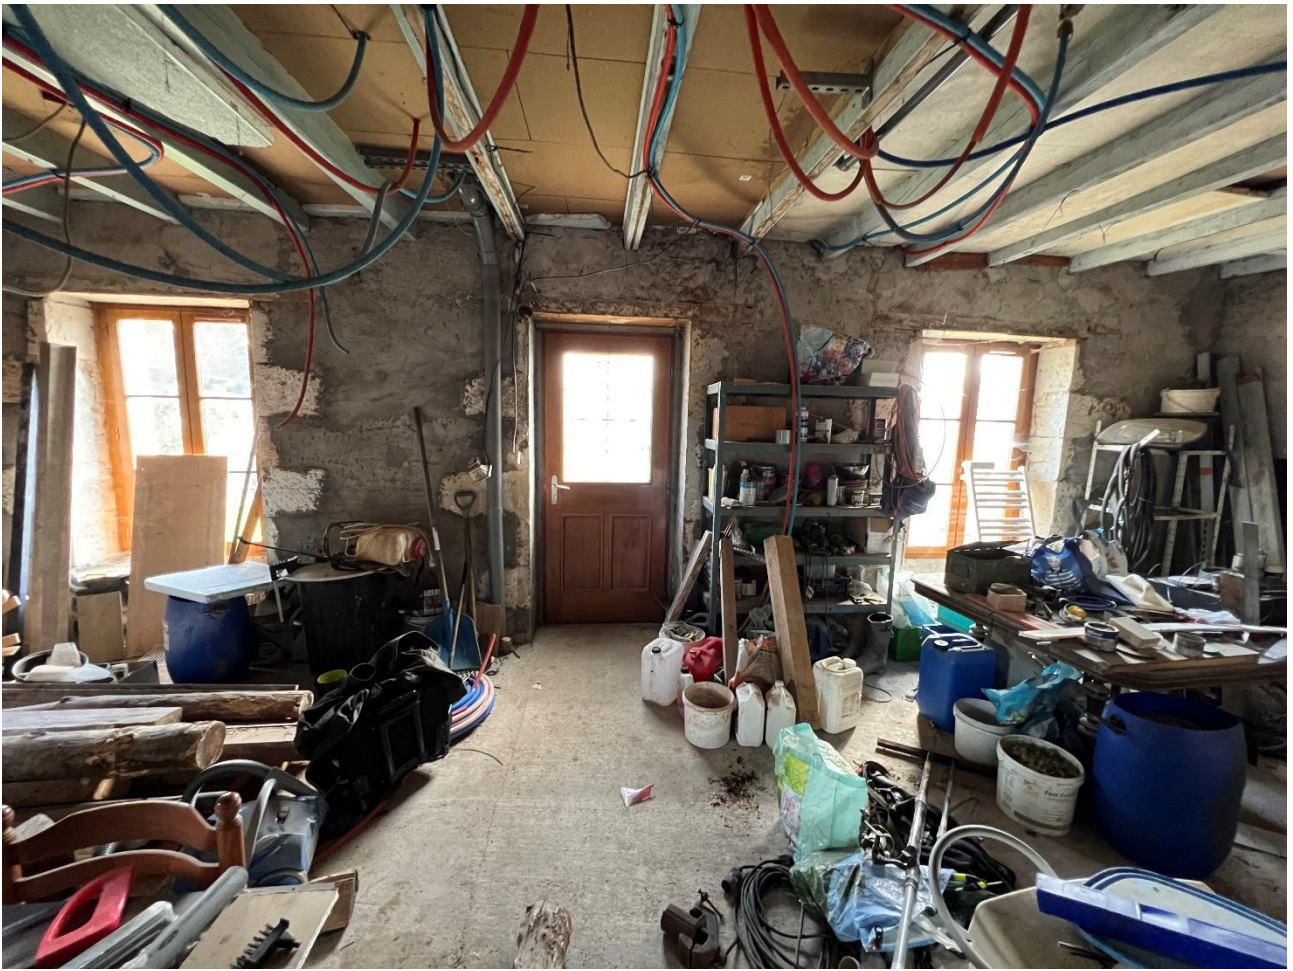
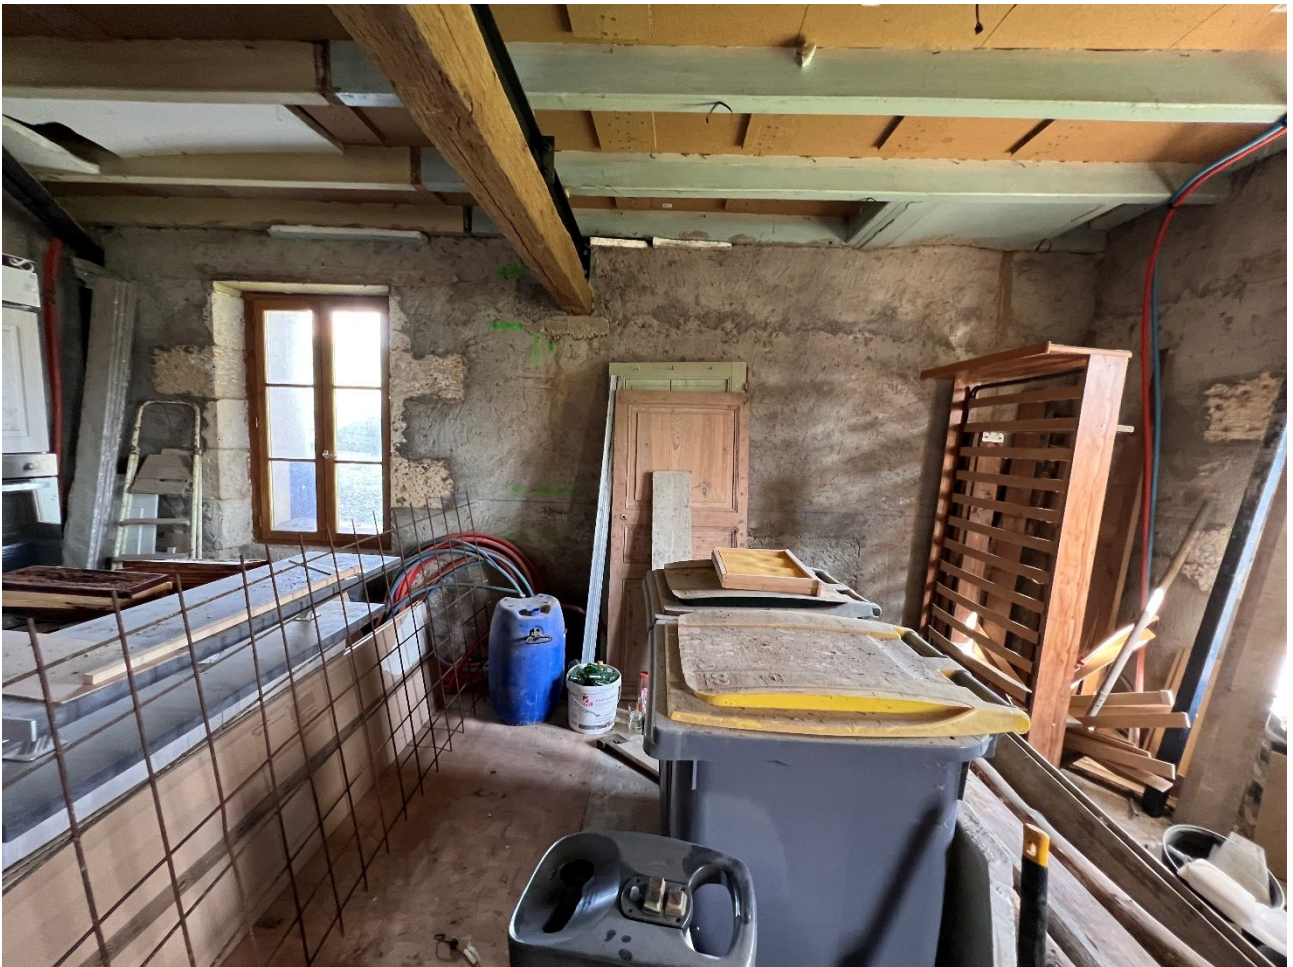
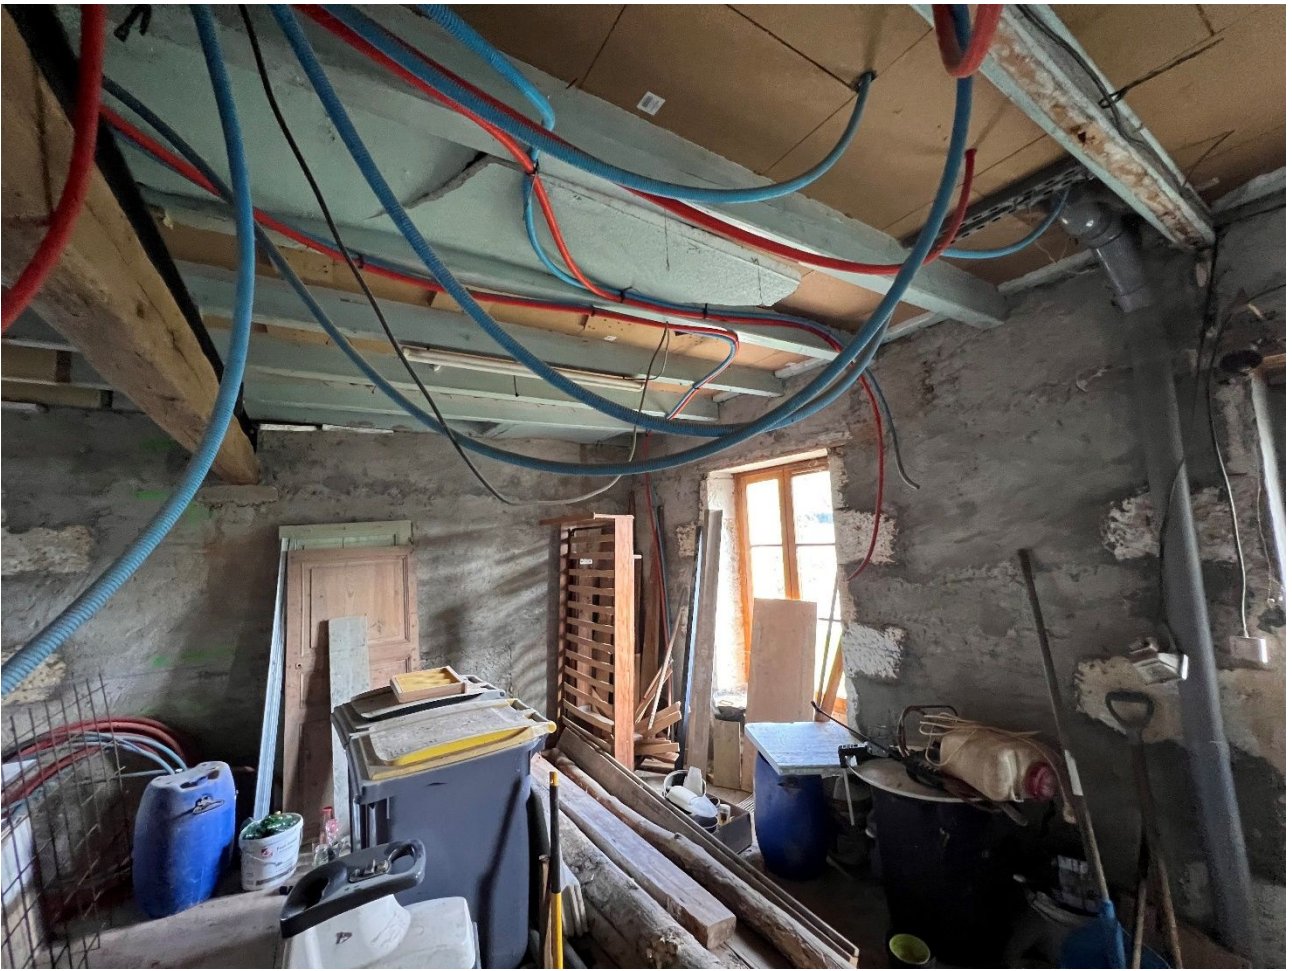
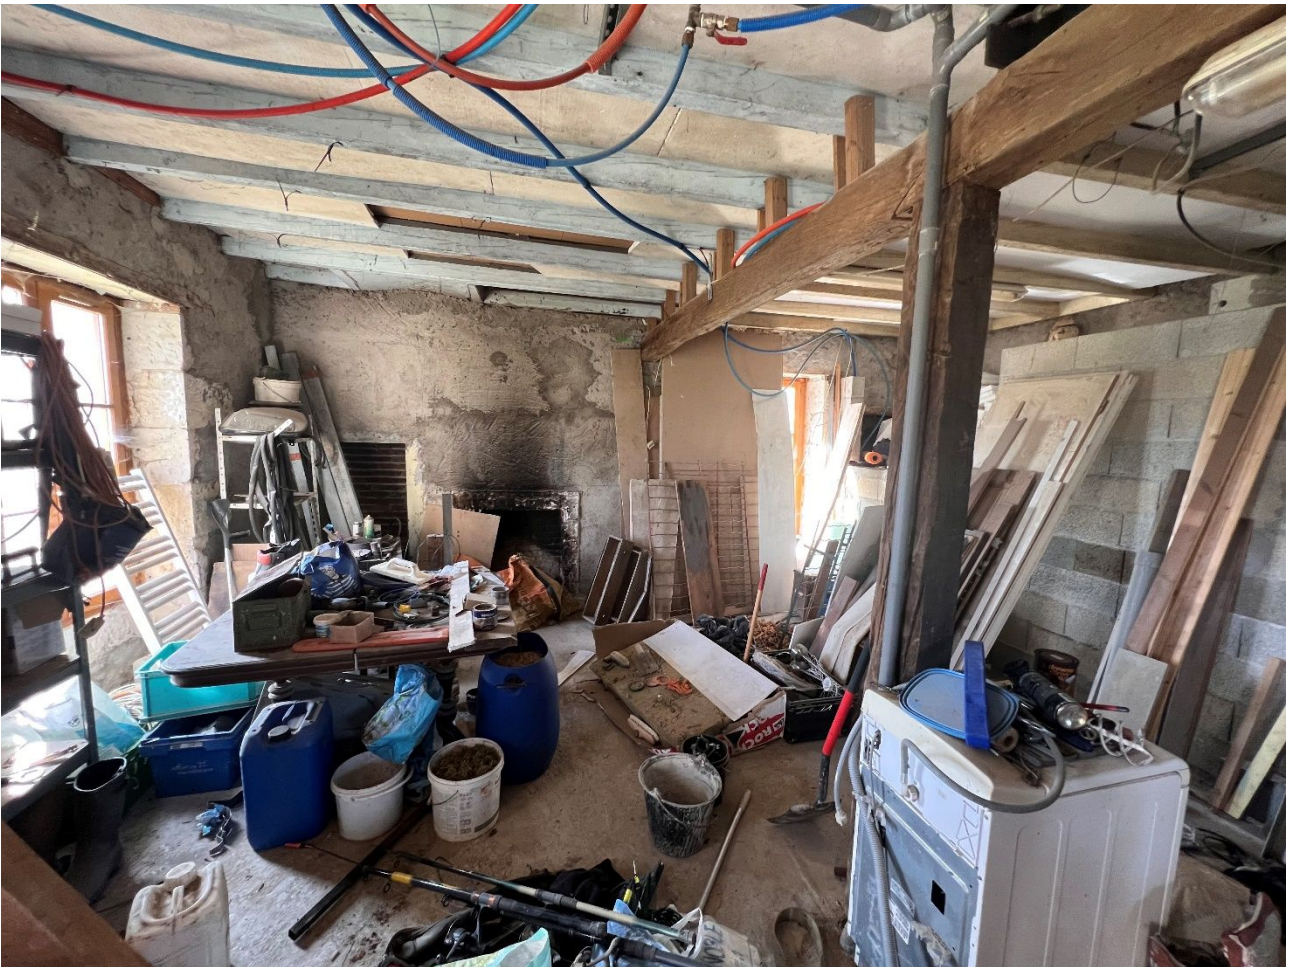
### PIECE 1

**Accès** : porte d'entrée en bois en bon état, vitrage et ferronnerie en bon état. Perron 3 marches en bon état, marquise en bon état.

**Sol** : dalle béton brut.

**Murs** : en pierres apparentes, enduit ancien.

**Plafond** : plancher bois, poutres apparentes en état, panneaux contre-plaqué bois.

**Ouverture** : Au sud, deux fenêtre deux battants bois double vitrage en bon état. A l'ouest, une fenêtre deux battants bois double vitrage en bon état. A l'est, une fenêtre deux battants bois double vitrage en bon état.

- Electricité en travaux.
- Plomberie en travaux.

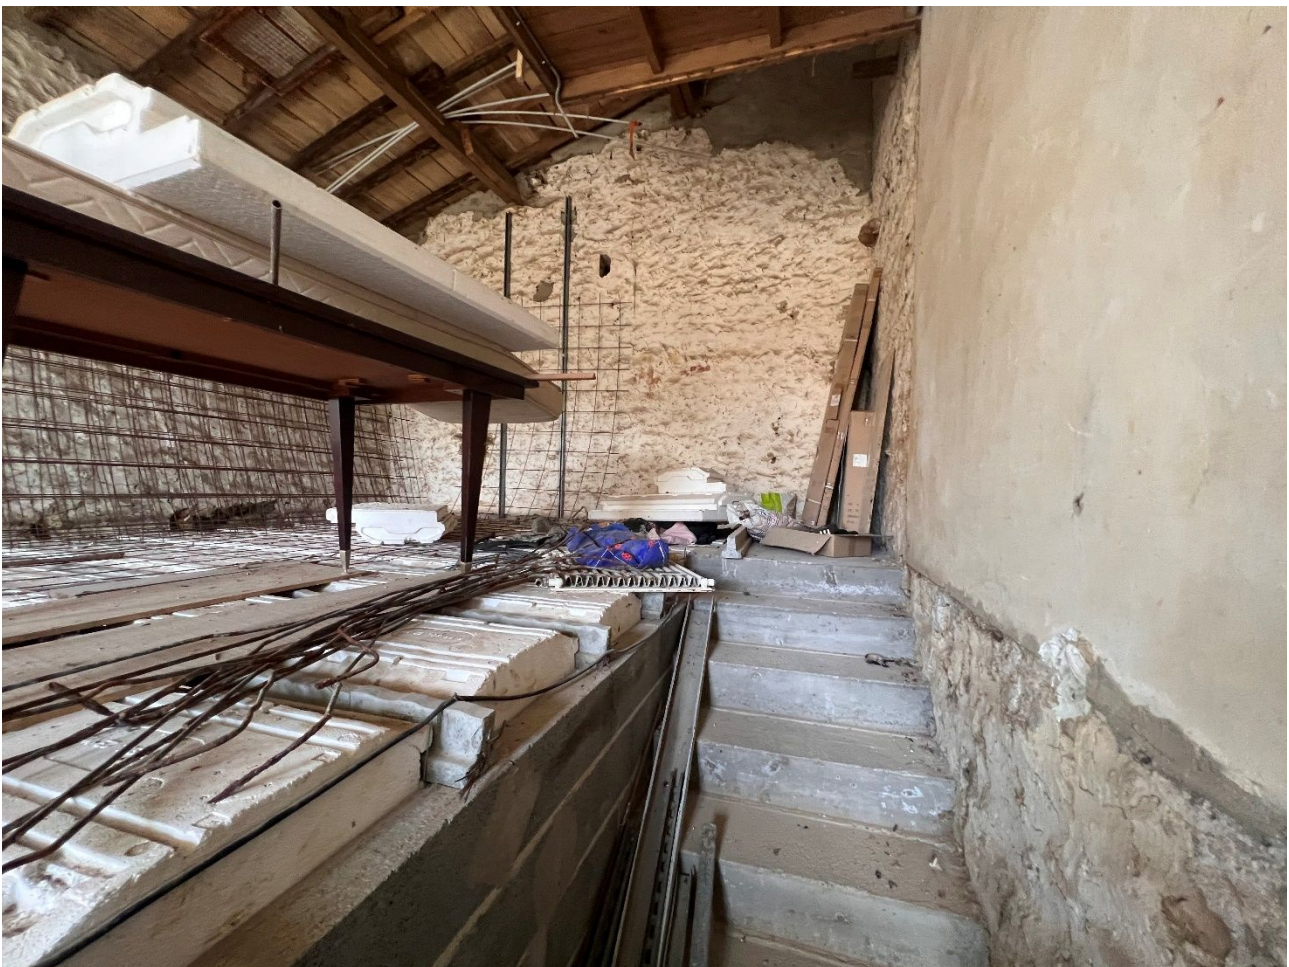
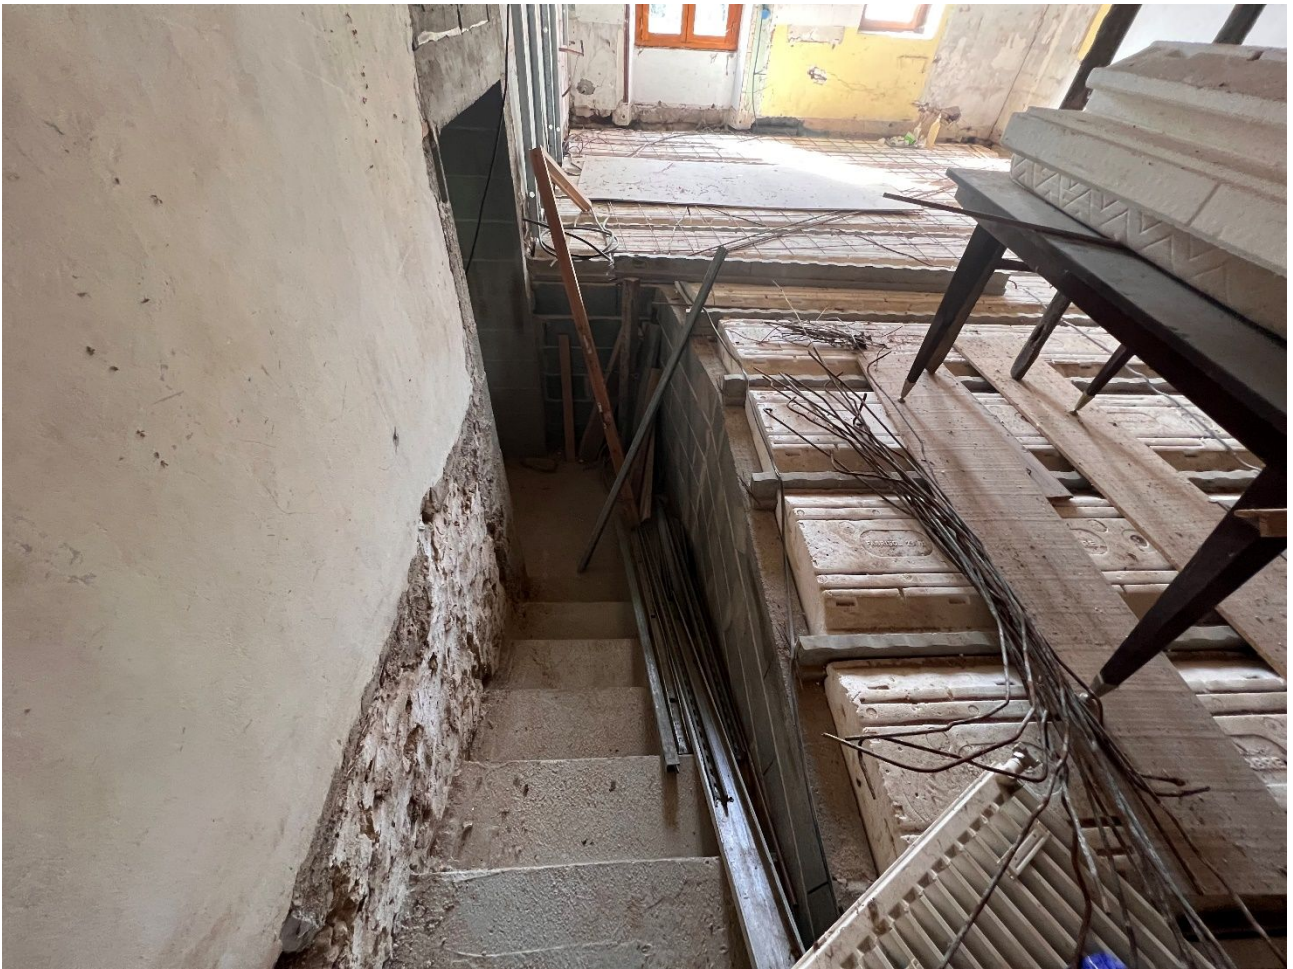
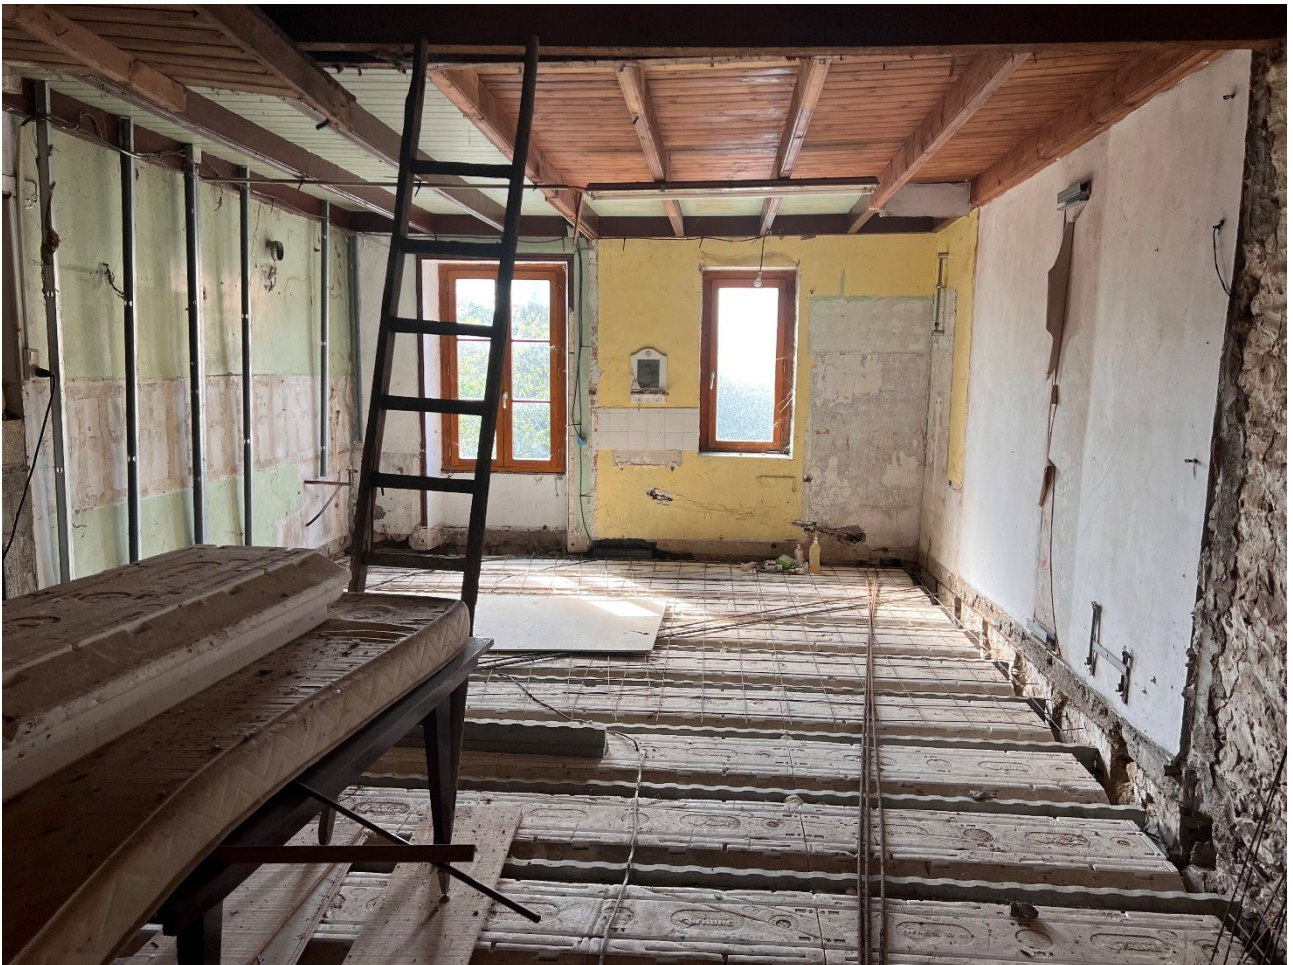
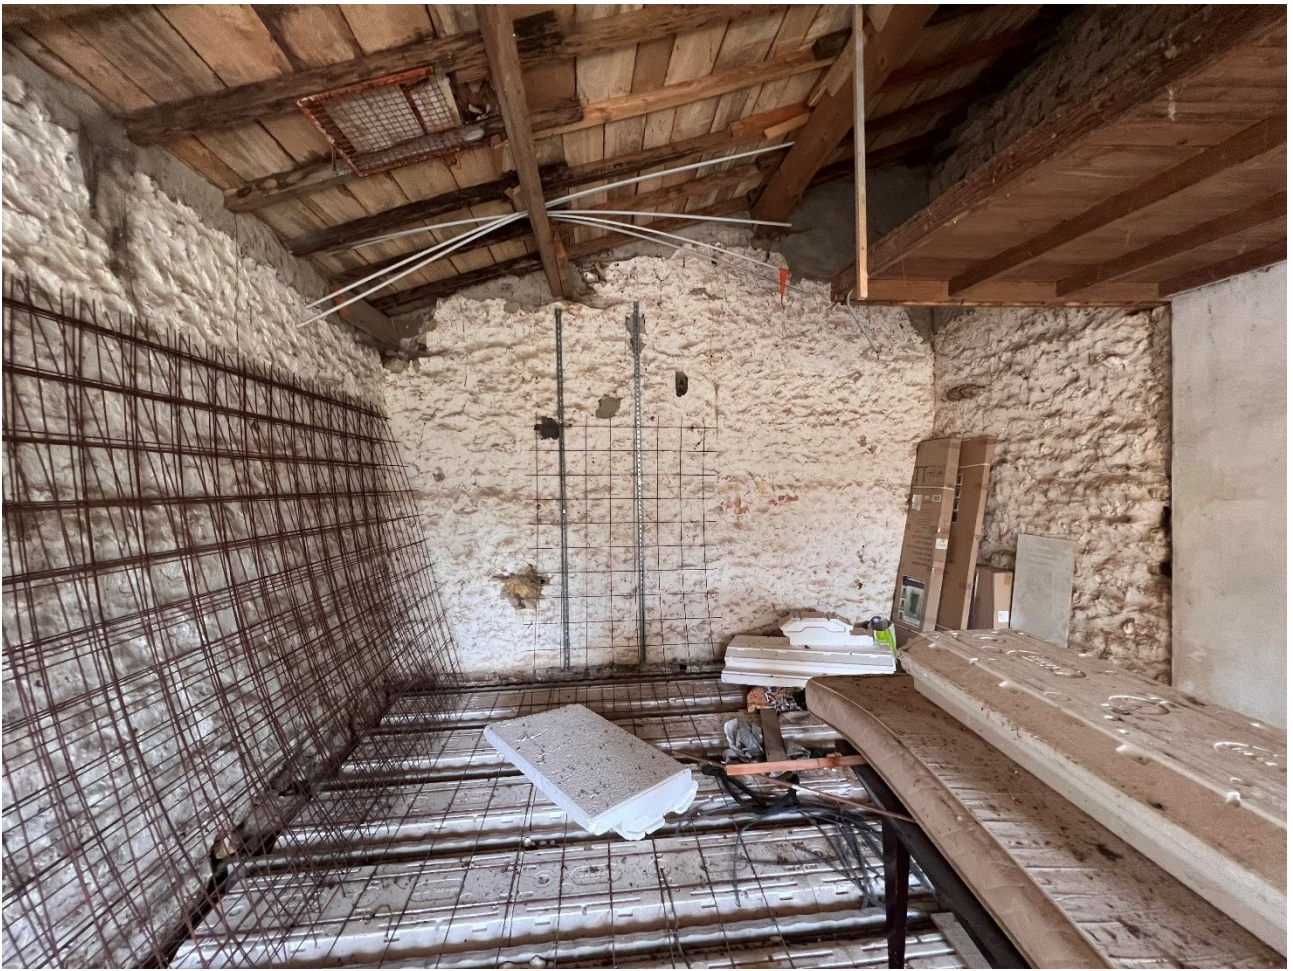
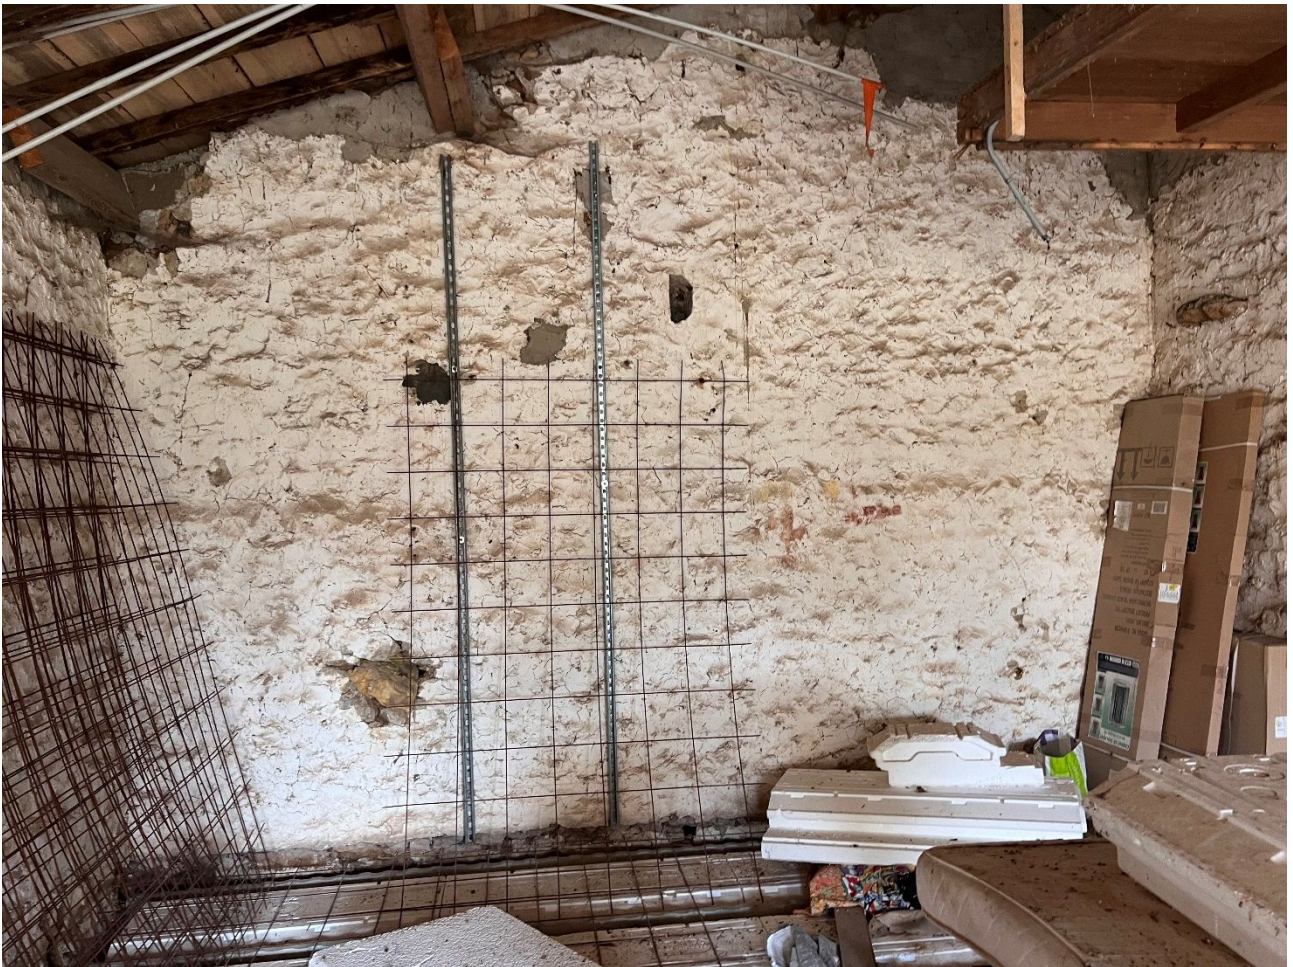
**PIECE 2**

**En travaux, non affecté à l'habitation.**

**Accès :** porte de chantier. Escalier en béton brut

**Sol :** hourdis polystyrène.

**Murs :** en pierres apparentes, enduit ancien.

**Plafond :** plancher bois et poutres apparentes.

**Ouverture :** A l'ouest, une fenêtre deux battants bois double vitrage en bon état, une fenêtre un battant bois double vitrage en bon état.

- Electricité en travaux.
- Plomberie en travaux.

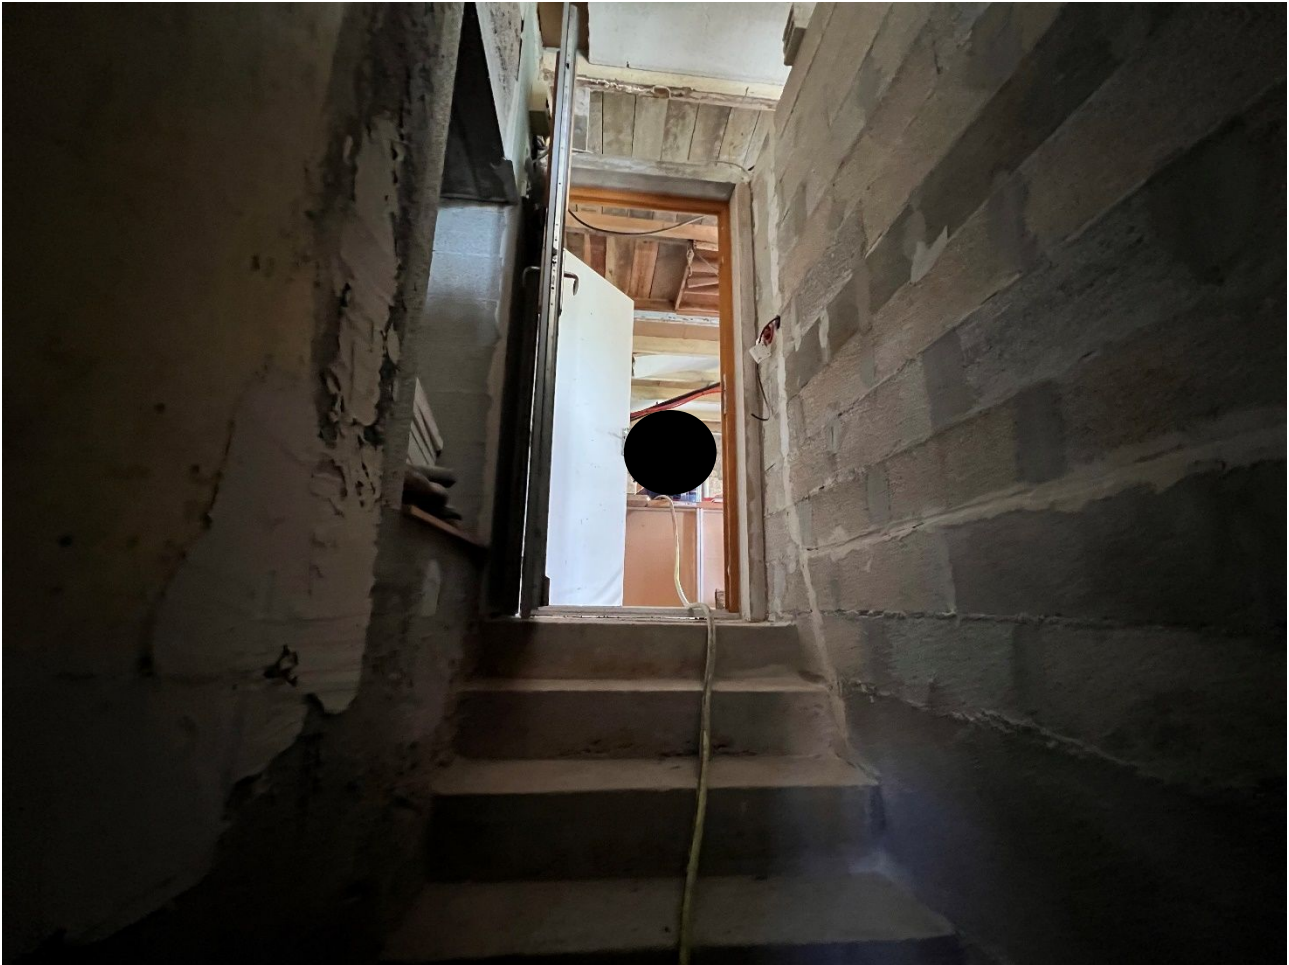
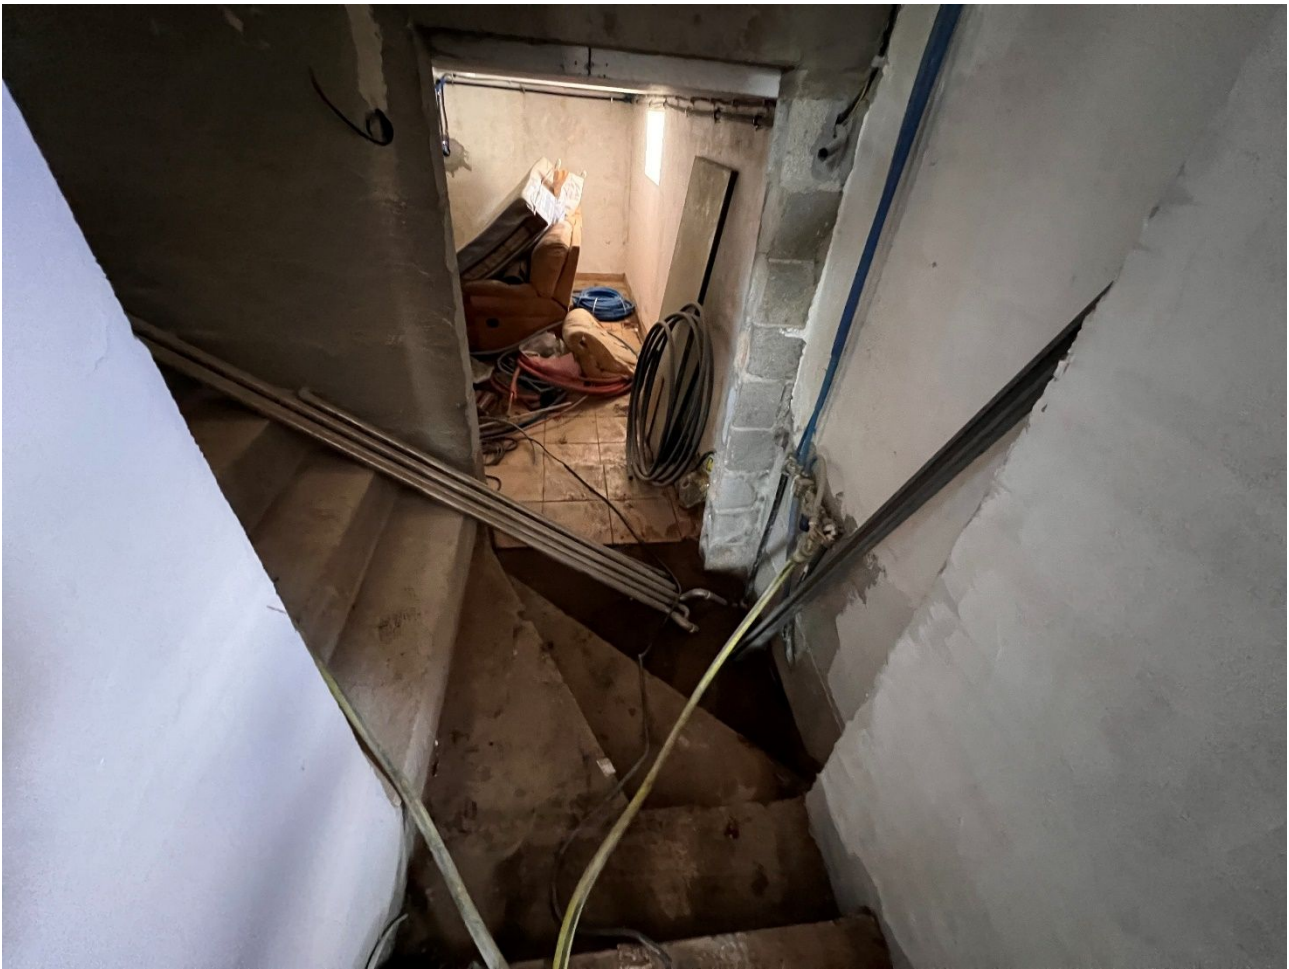
**DEGAGEMENT**

**Accès :** porte en aluminium vitrée en bon état. Escalier en béton brut en bon état.

**Murs :** parpaings état brut.

**Plafond :** plancher bois et poutres apparentes.

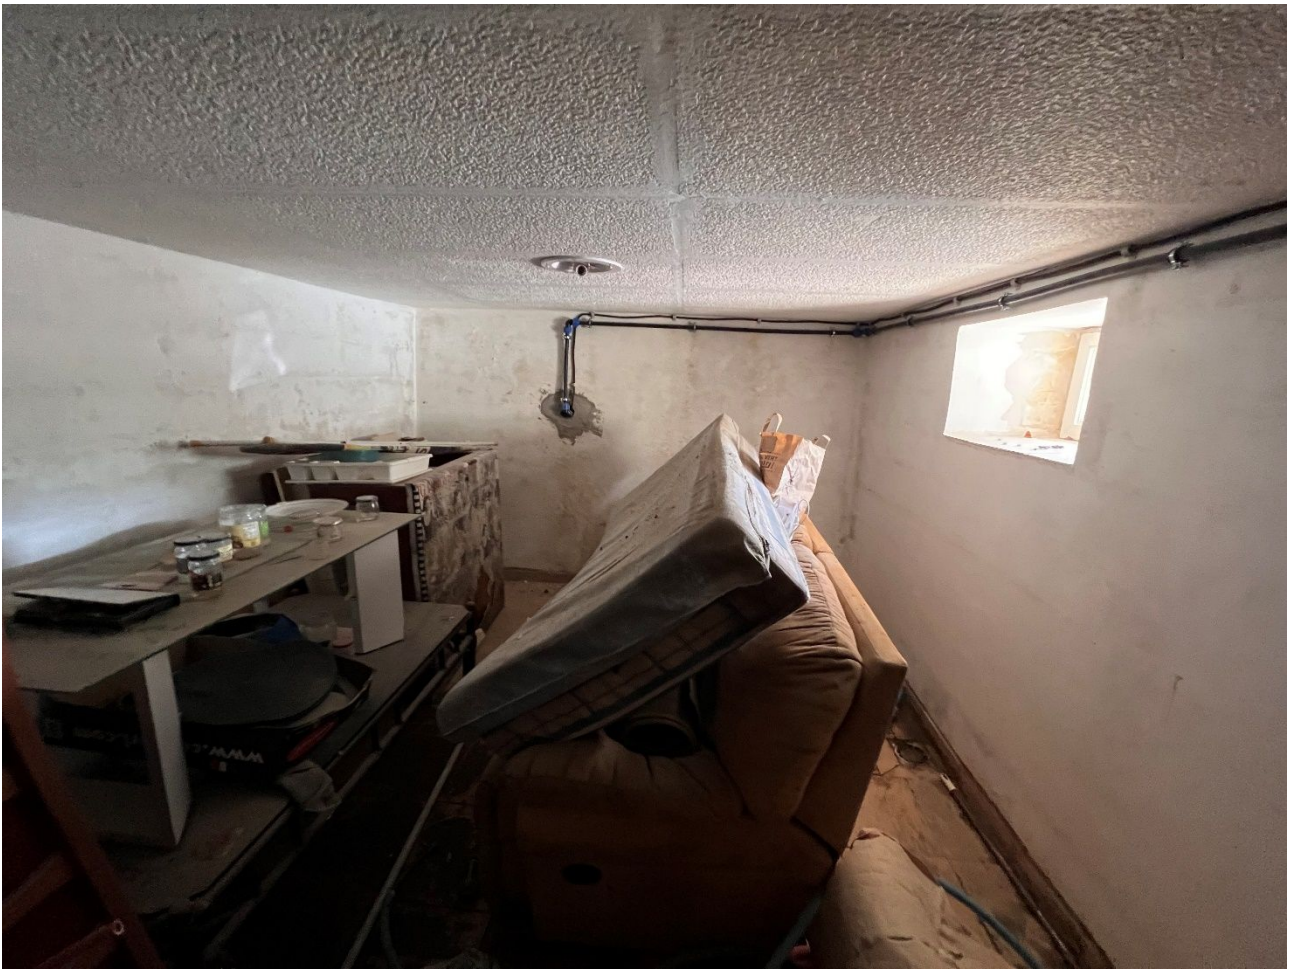
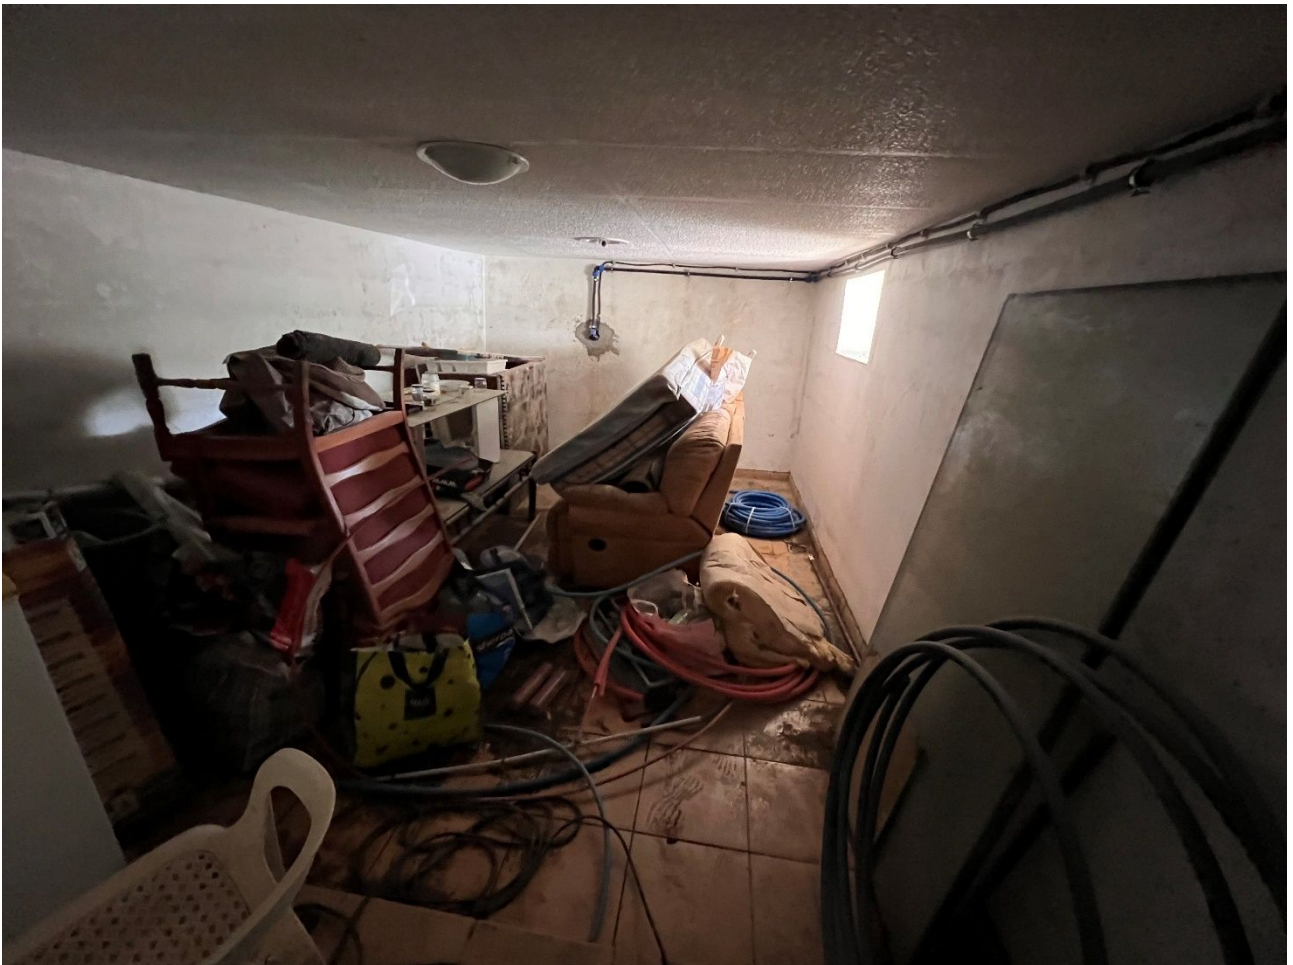
### **CELLIER - CAVE**

**Accès :** porte de chantier.

**Sol :** carrelage en état d'usage.

**Murs :** enduit en état.

**Plafond :** recouvert de plaques de polystyrène.

**Ouverture :** A l'ouest, une fenêtre un battant bois double vitrage en bon état.

- Electricité en état de fonctionnement.
- Plomberie en travaux.

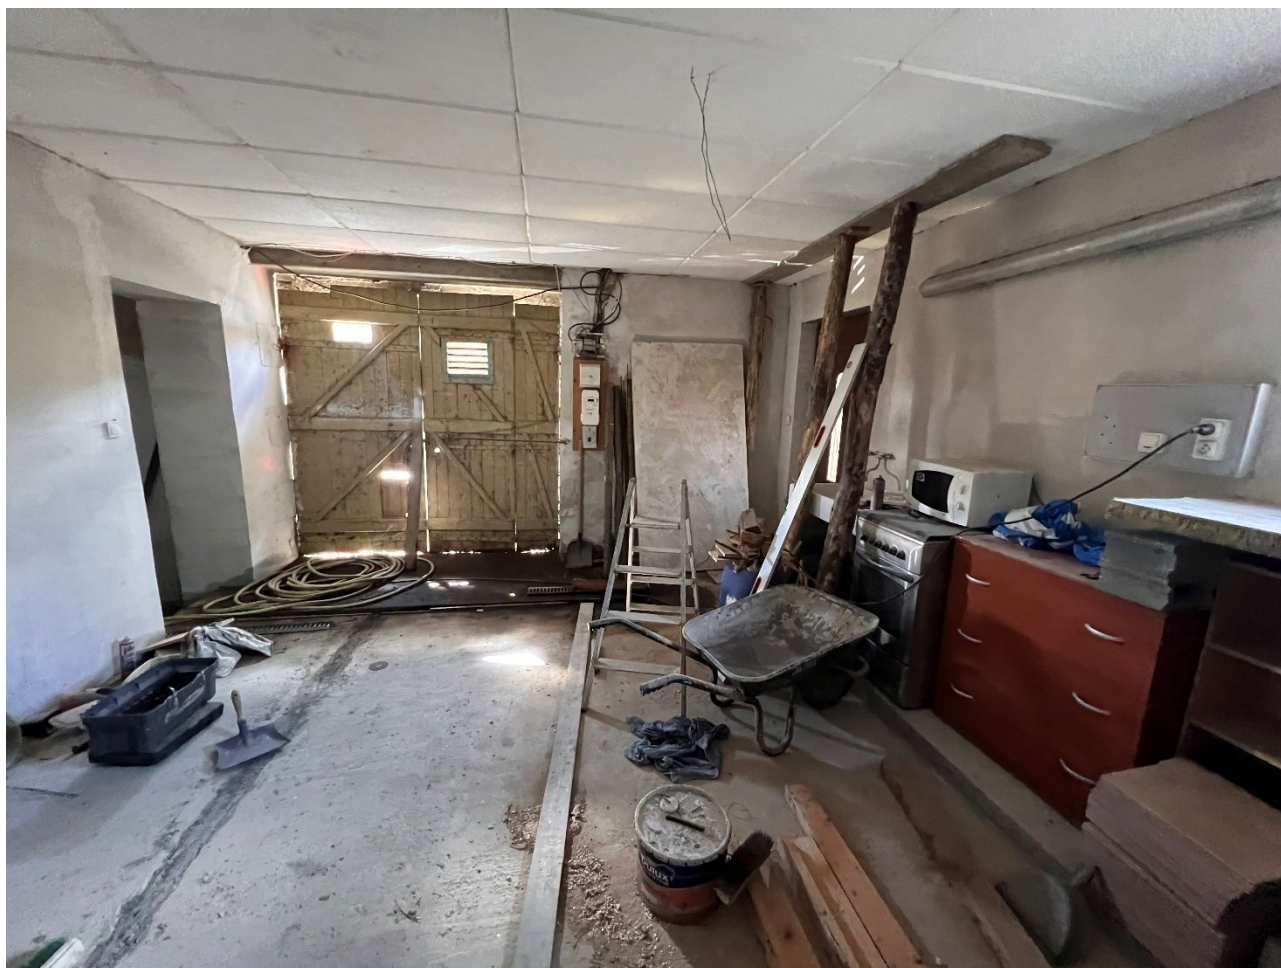
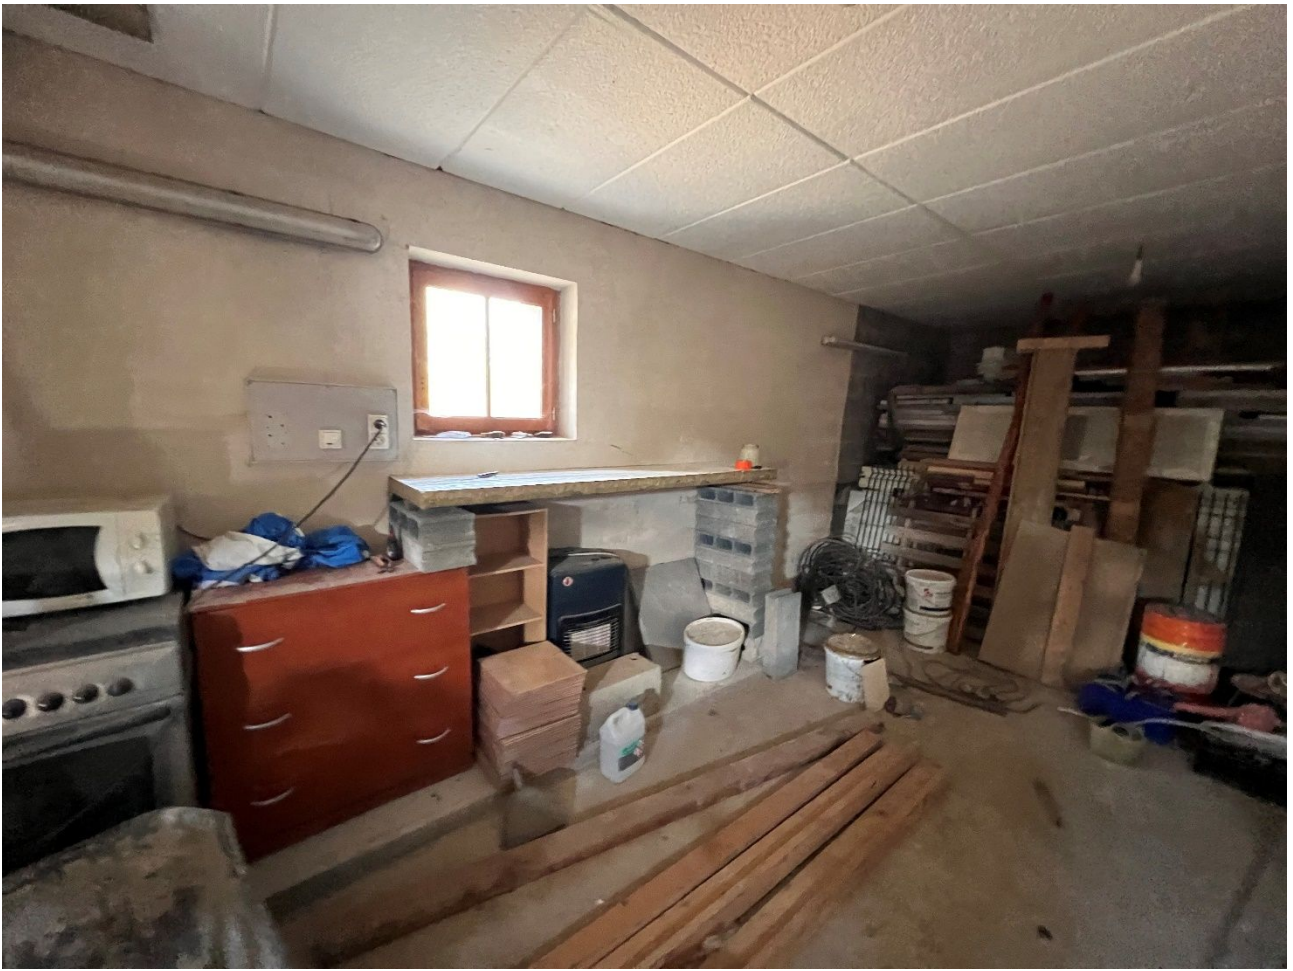
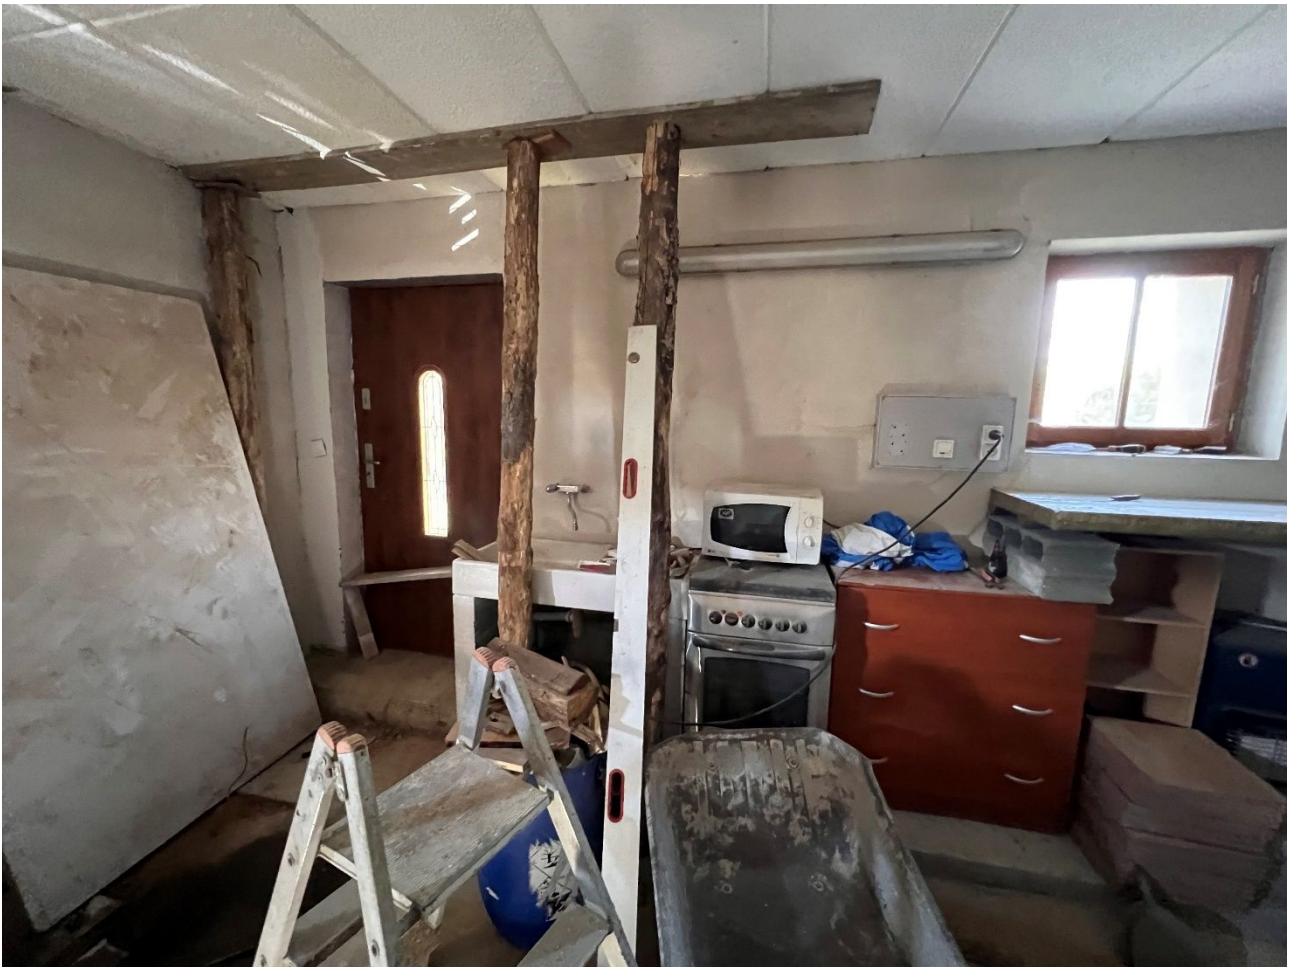
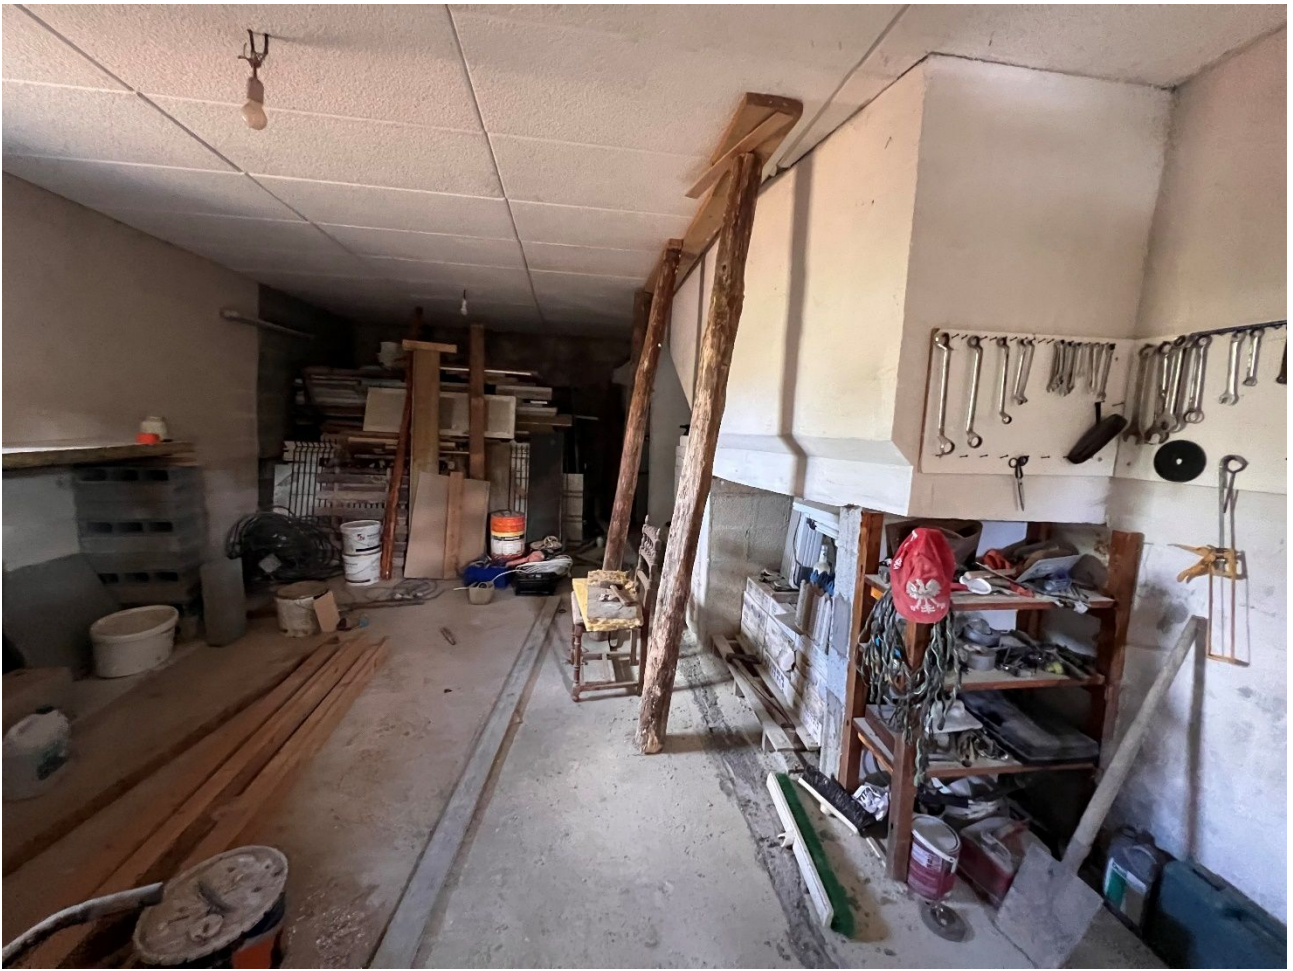
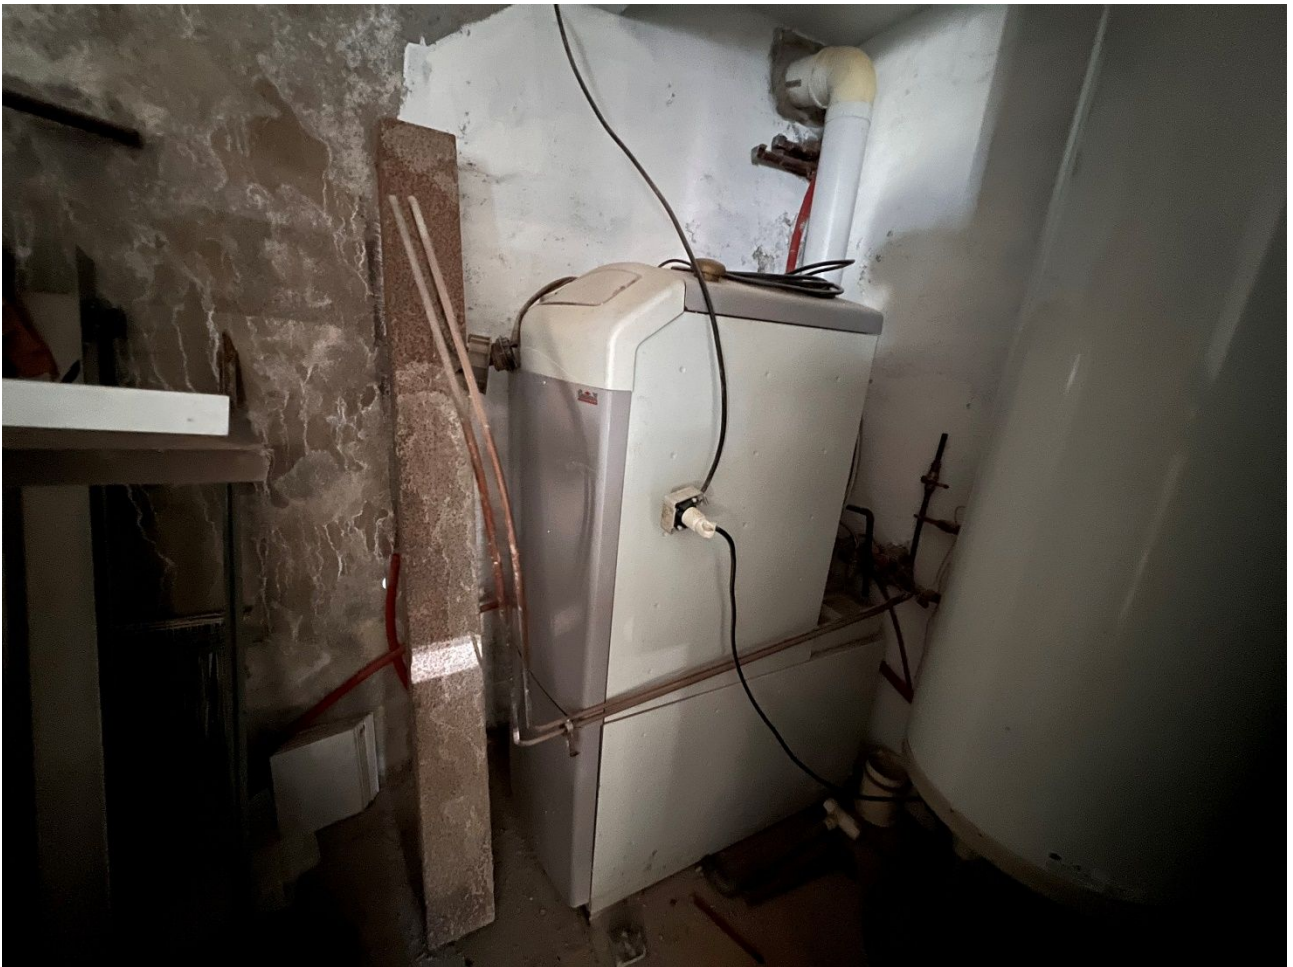
## **GARAGE**

**Sol** : dalle en béton en état d'usage.

**Murs** : parpaings état brut, enduit en état.

**Plafond** : recouvert de plaques de polystyrène.

**Ouvertures** : Au nord, une fenêtre deux battants bois double vitrage en bon état. Une porte d'entrée vitrée en bois en bon état. Porte de garage vétuste composée de deux battants bois.

- Electricité en état de fonctionnement, conformité à vérifier.
- Tableau électrique.
- Eclairage en état de fonctionnement.
- Un évier avec robinet mélangeur en état de fonctionnement
- Cuve à fioul
- Chaudière fioul HS.
