# PROCES-VERBAL DE DESCRIPTION

M'êtré transporté ce jour, **29 rue de Saint Maixent 79340 MENIGOUTE**

Le bien correspond à une maison d'habitation ancienne édifée sur trois niveaux.

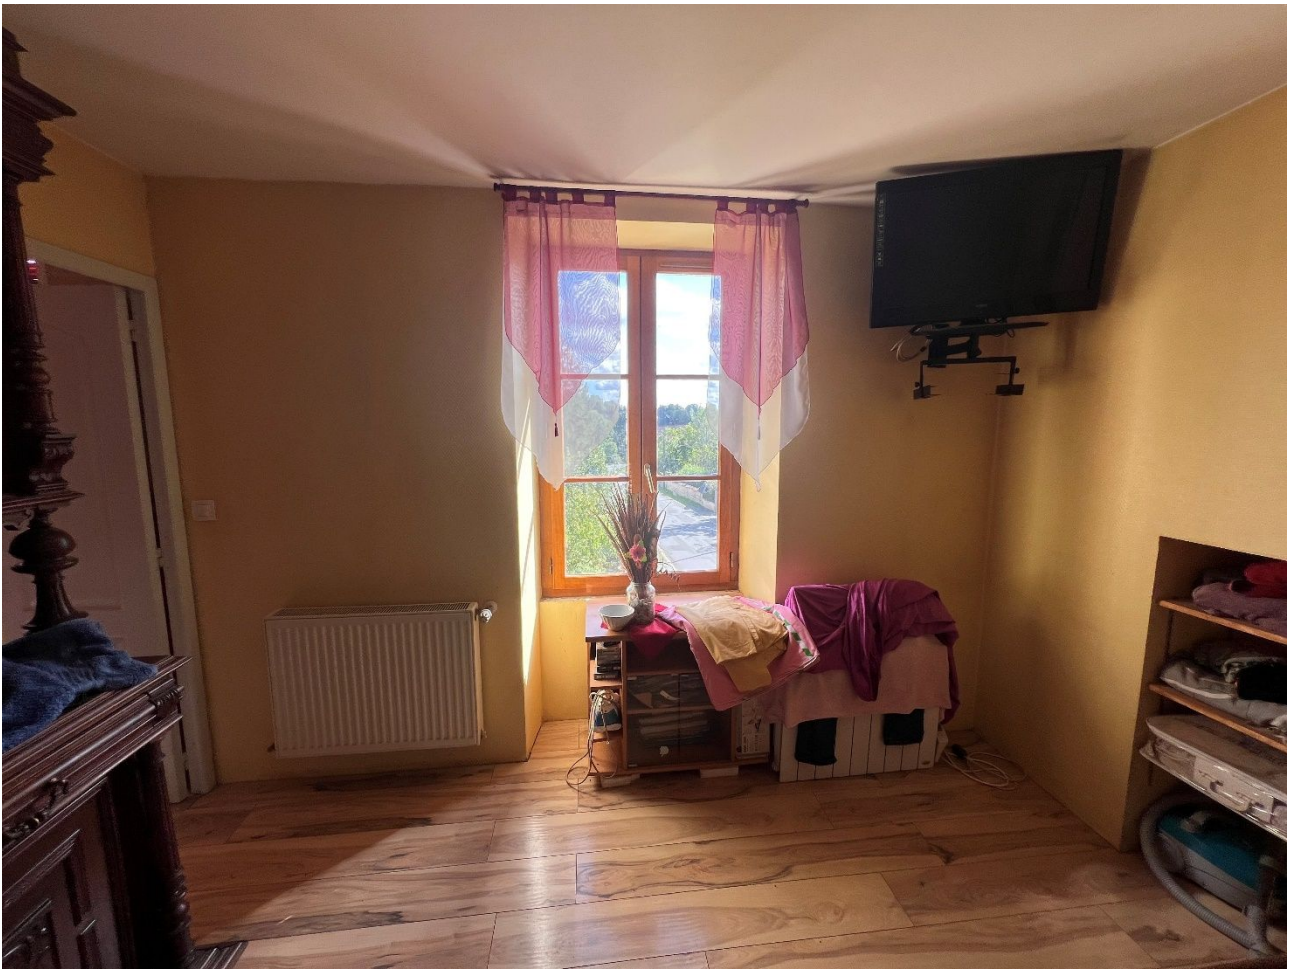
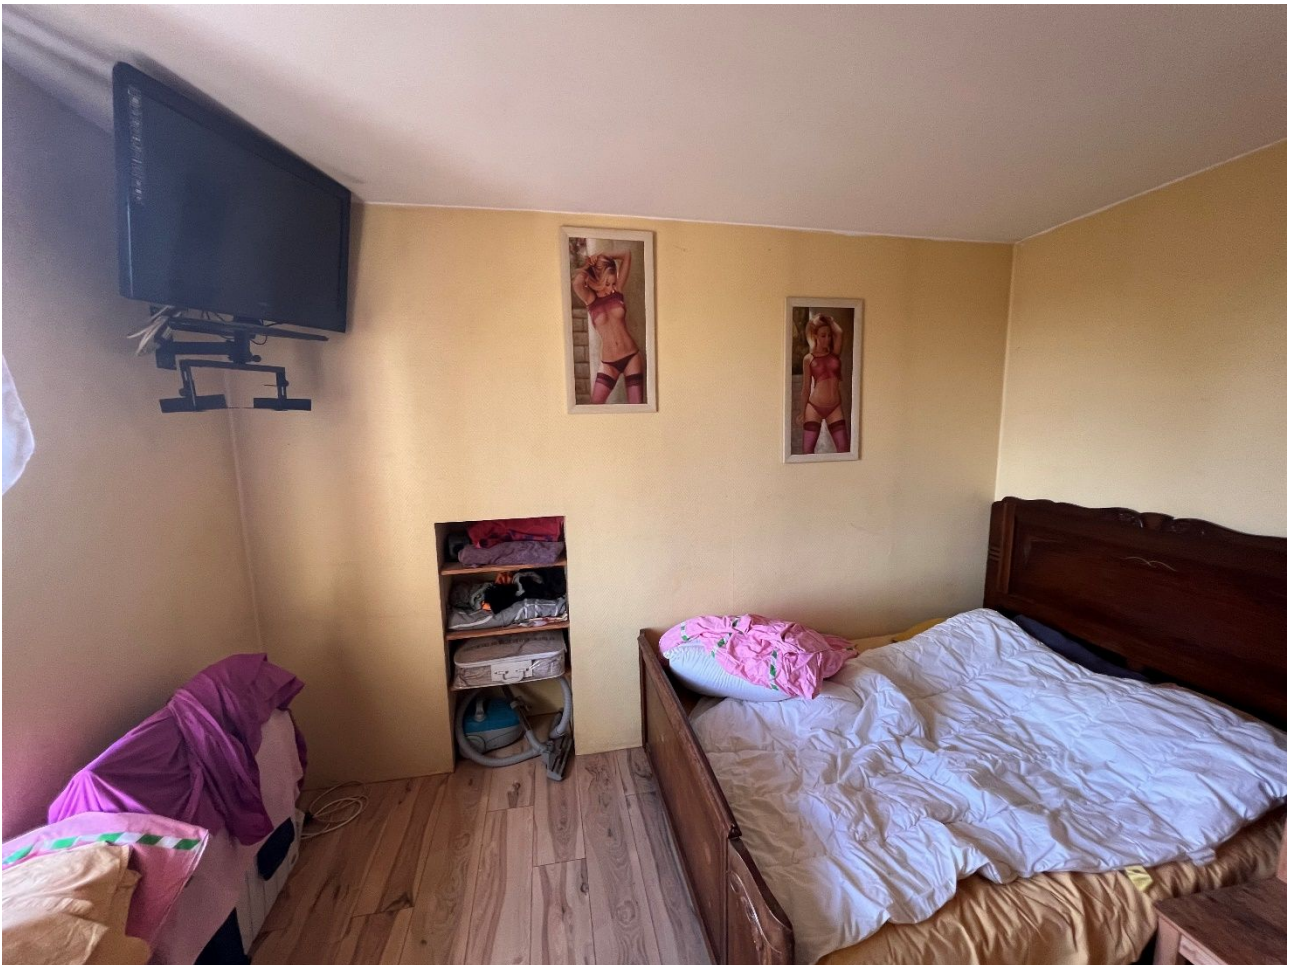
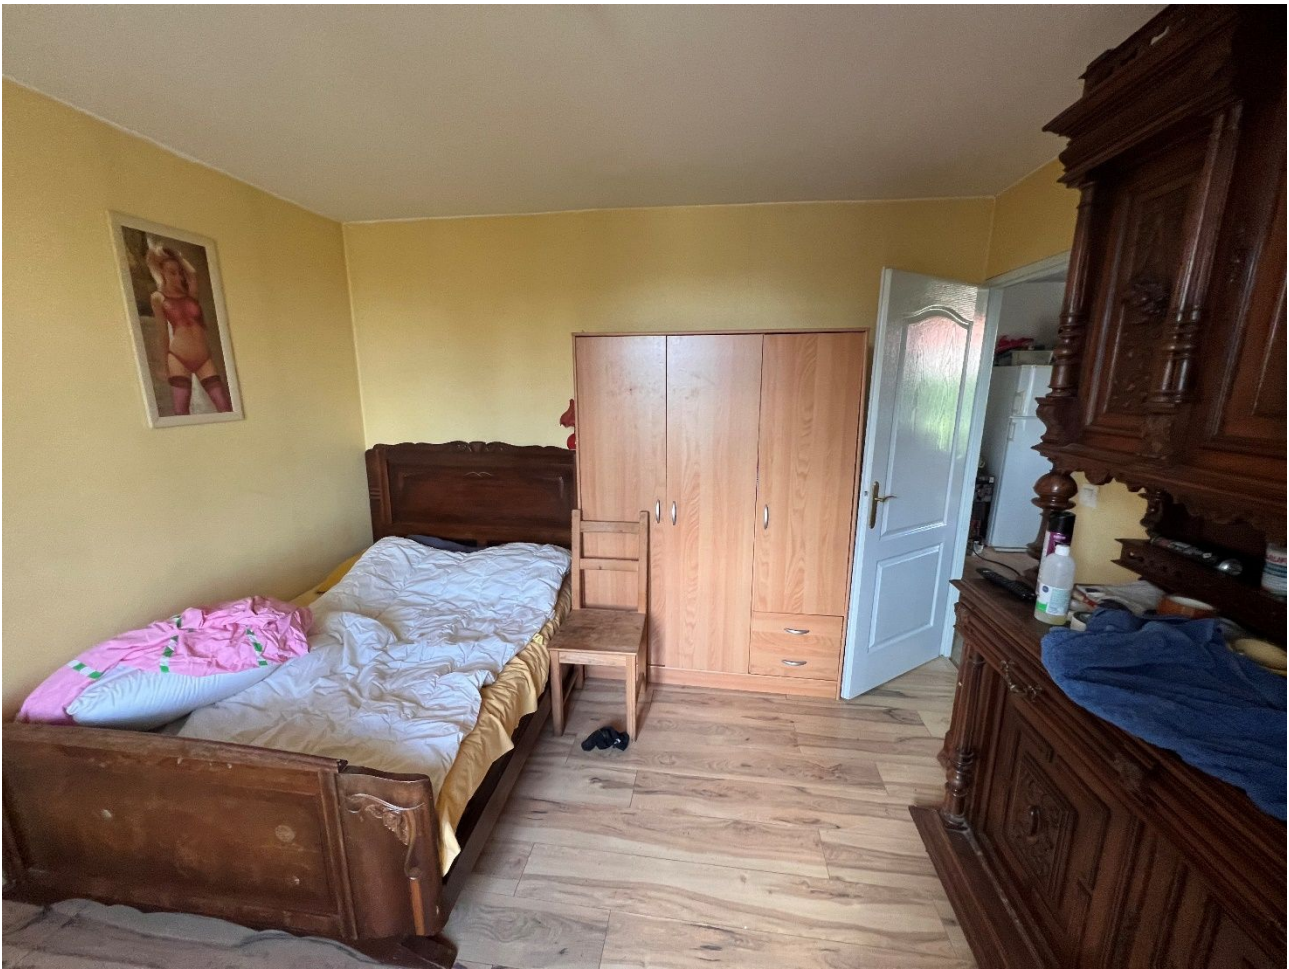
### **CHAMBRE 1**

**Accès** : porte post-formée poignée métallique en bon état.

**Sol** : parquet flottant en bon état.

**Cloisons** : plaques de plâtre, papier de verre et peinture en bon état.

**Plafond** : peinture en bon état.

**Ouverture** : fenêtre deux battants bois double vitrage en bon état.

- Radiateur central HS.
- Prises et interrupteurs électriques en bon état
- Eclairage en bon état.

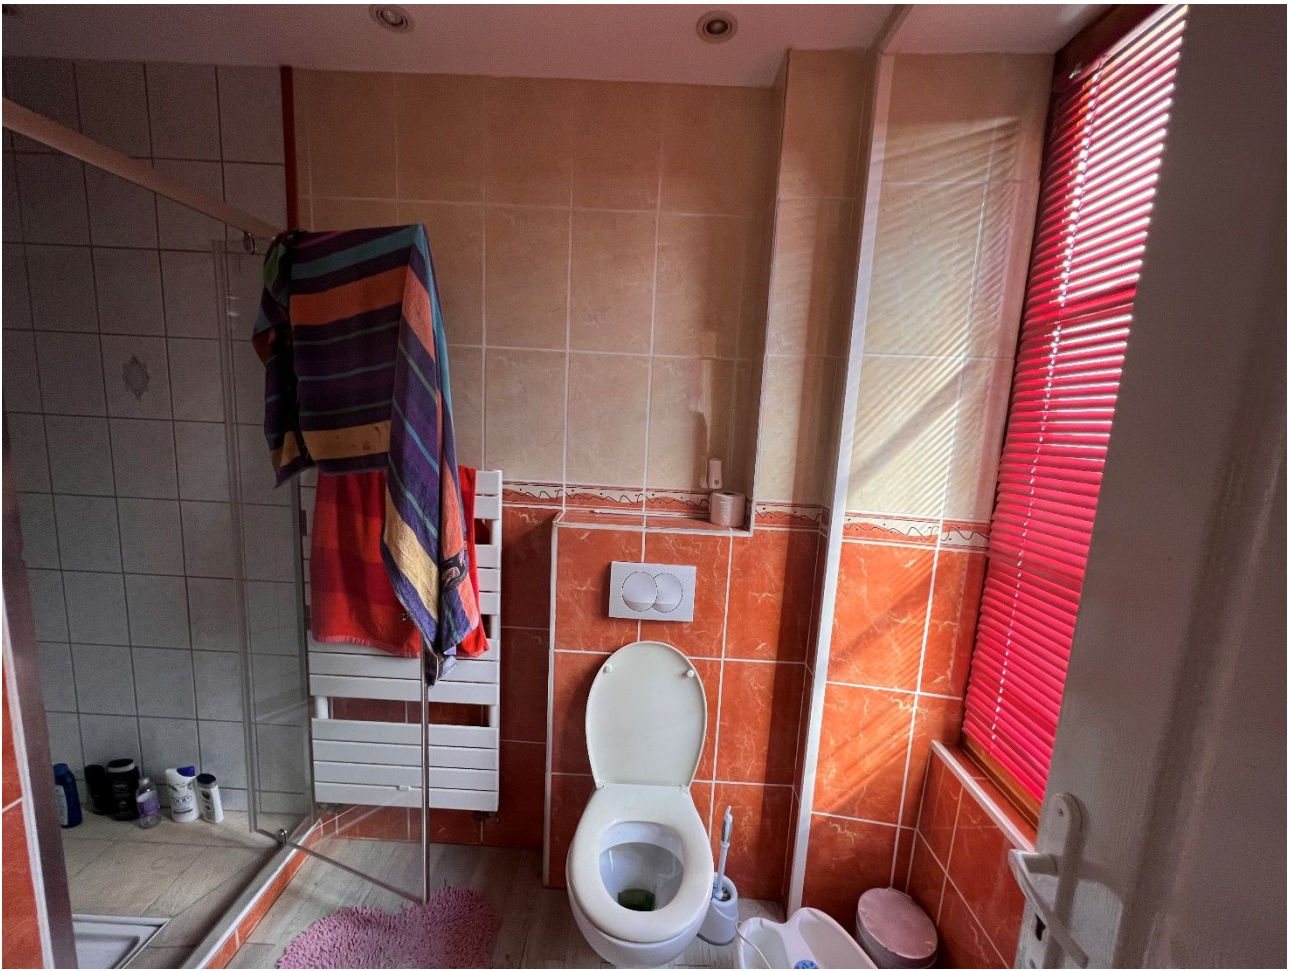
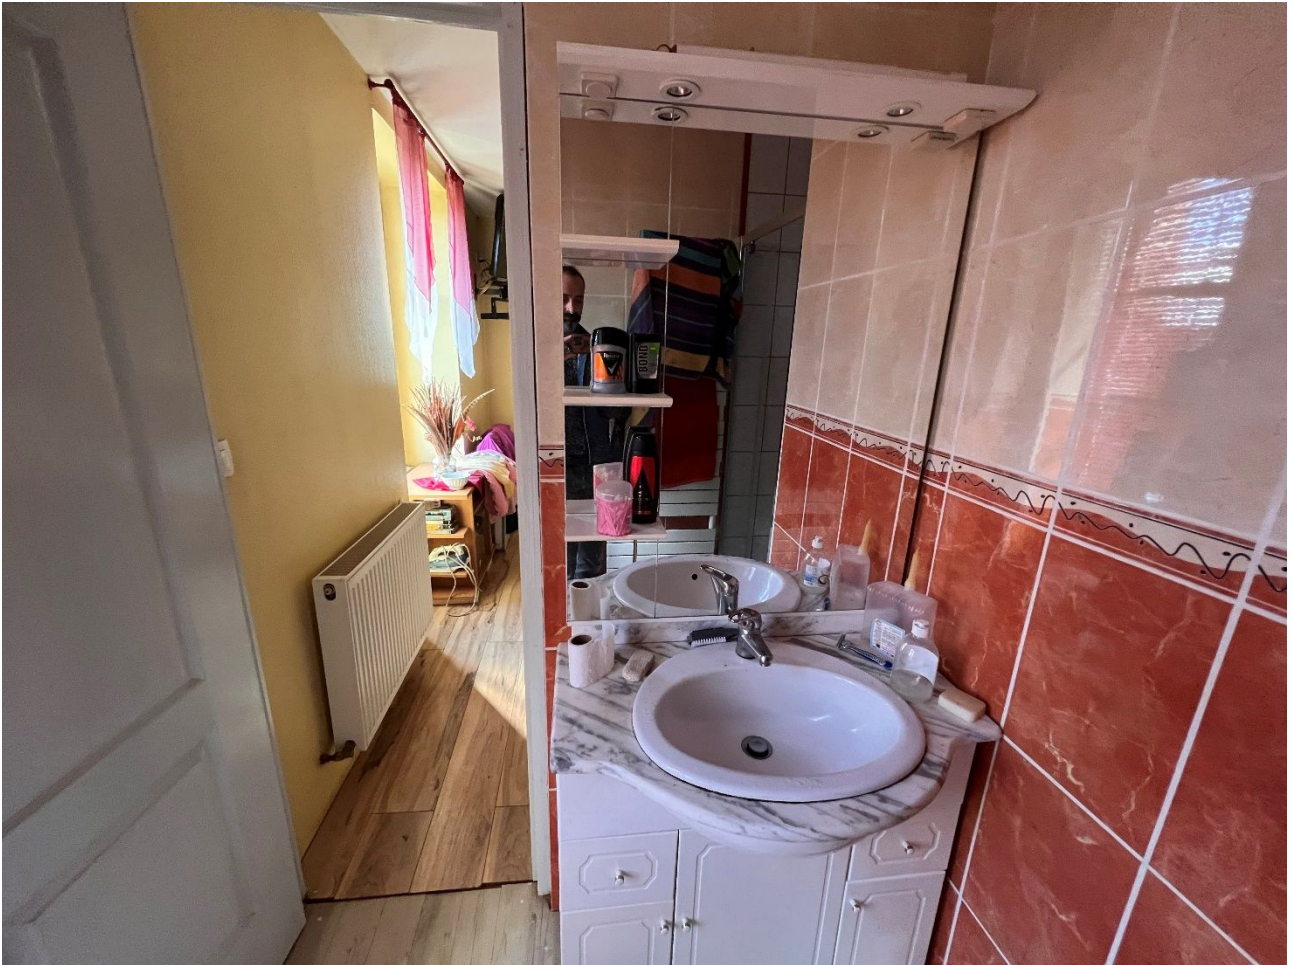
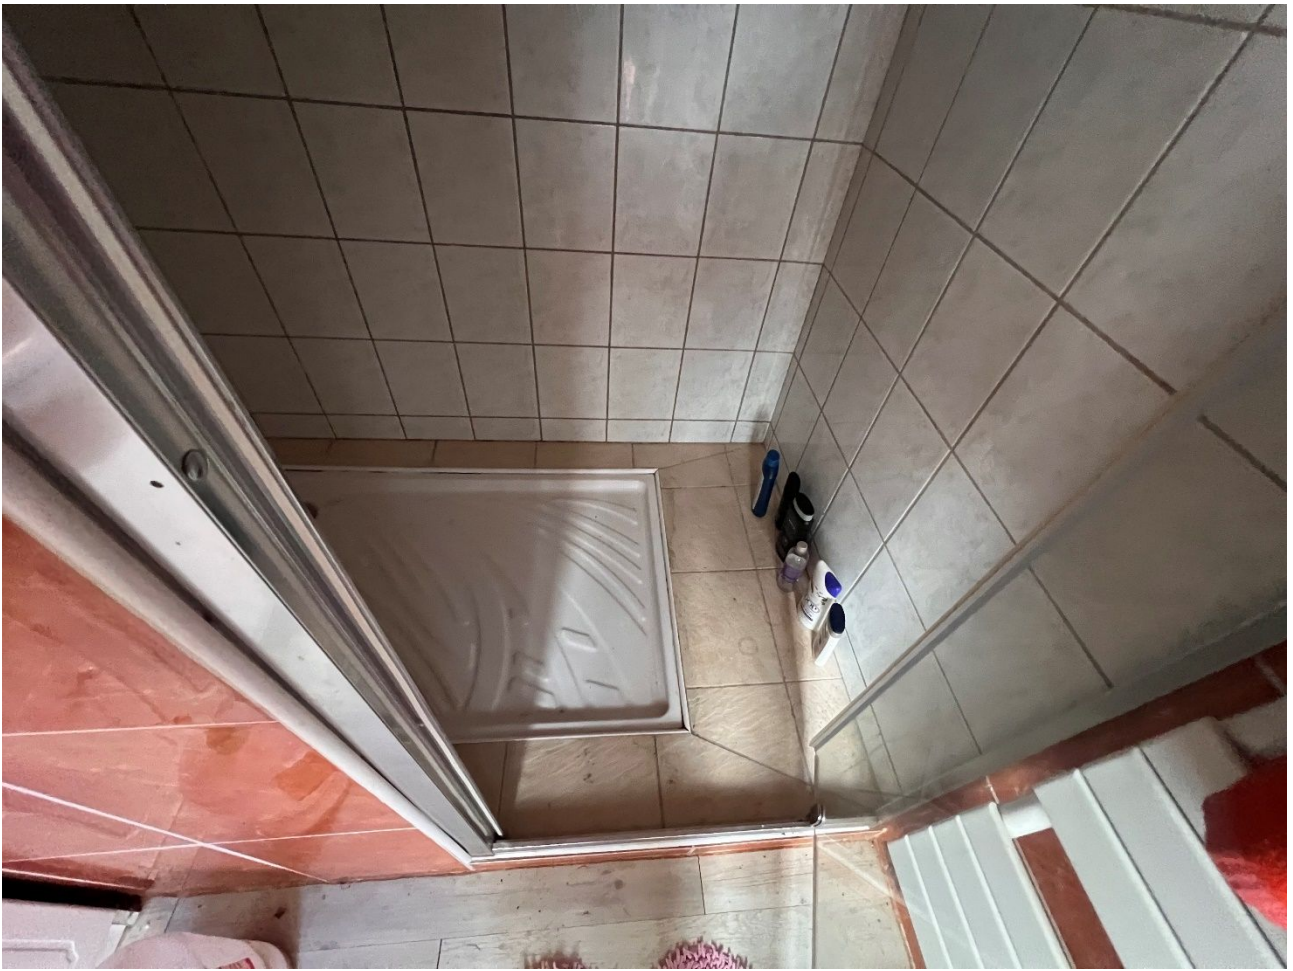
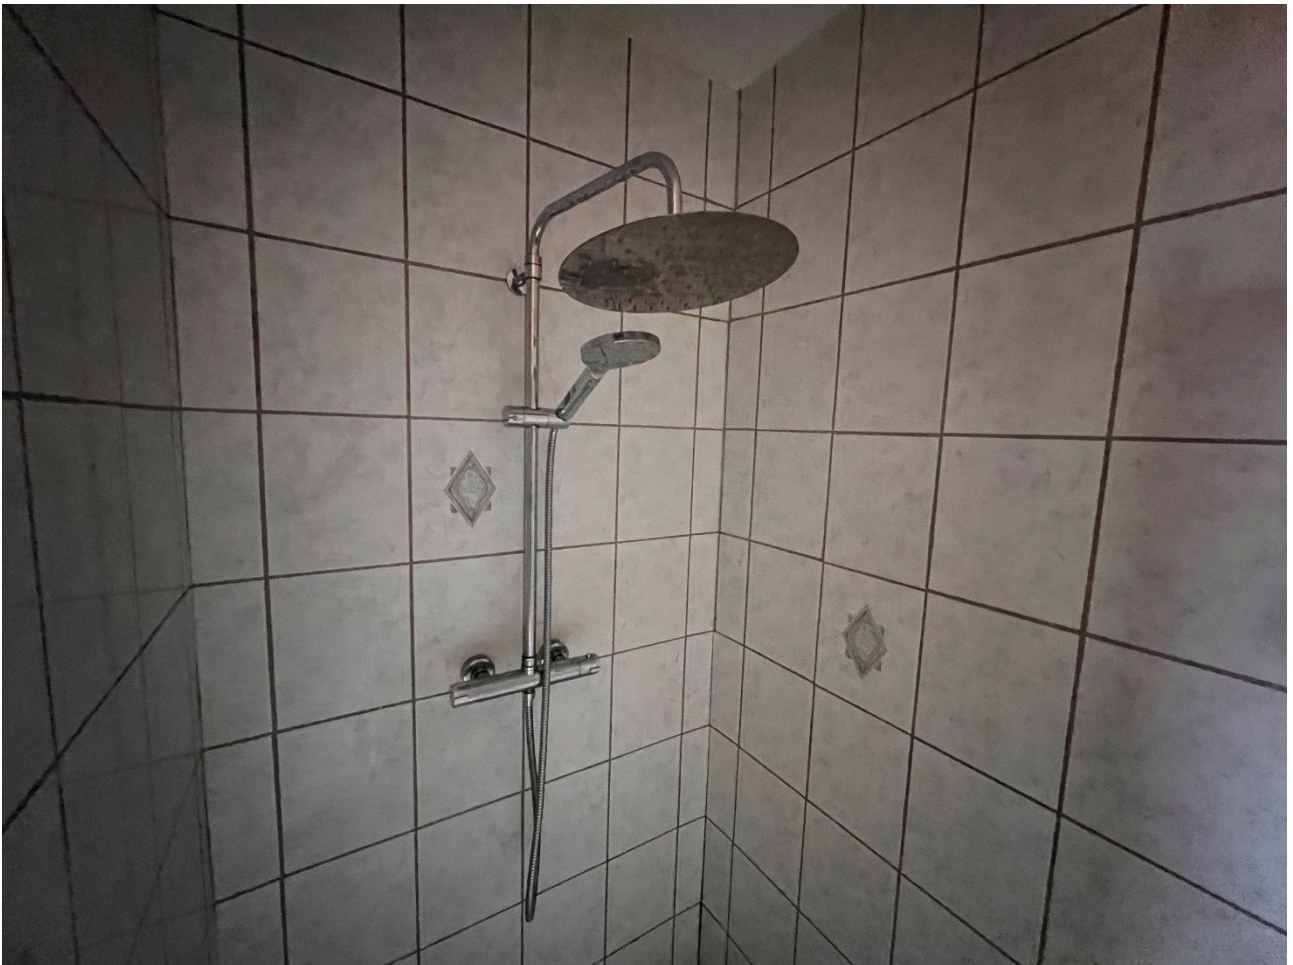
### **SALLE DE BAINS**

**Accès :** porte post-formée poignée métallique en bon état.

**Sol :** vinyle imitation parquet en état d'usage.

**Cloisons :** faïence en bon état.

**Plafond :** peinture en bon état.

**Ouverture :** fenêtre deux battants bois double vitrage en bon état.

- Radiateur sèche-serviette HS.
- Prises et interrupteurs électriques en bon état
- Eclairage en bon état.
- Cuvette émail suspendue en bon état, abattant, chasse-d'eau et bouton poussoir en bon état.
- Lavabo émail avec robinet mitigeur en état de fonctionnement, posé sur un plan marbré en bon état.
- Placard bas équipé de portes et tiroirs en bois mélaminé laqué blanc en bon état.
- Miroir en bon état. Eclairage en état de fonctionnement.
- Cabine de douche ; bac receveur en émail en état d'usage, parois vitrées en état, pomme de douche, tête de douche, colonne de douche, mitigeur et flexible en état d'usage.

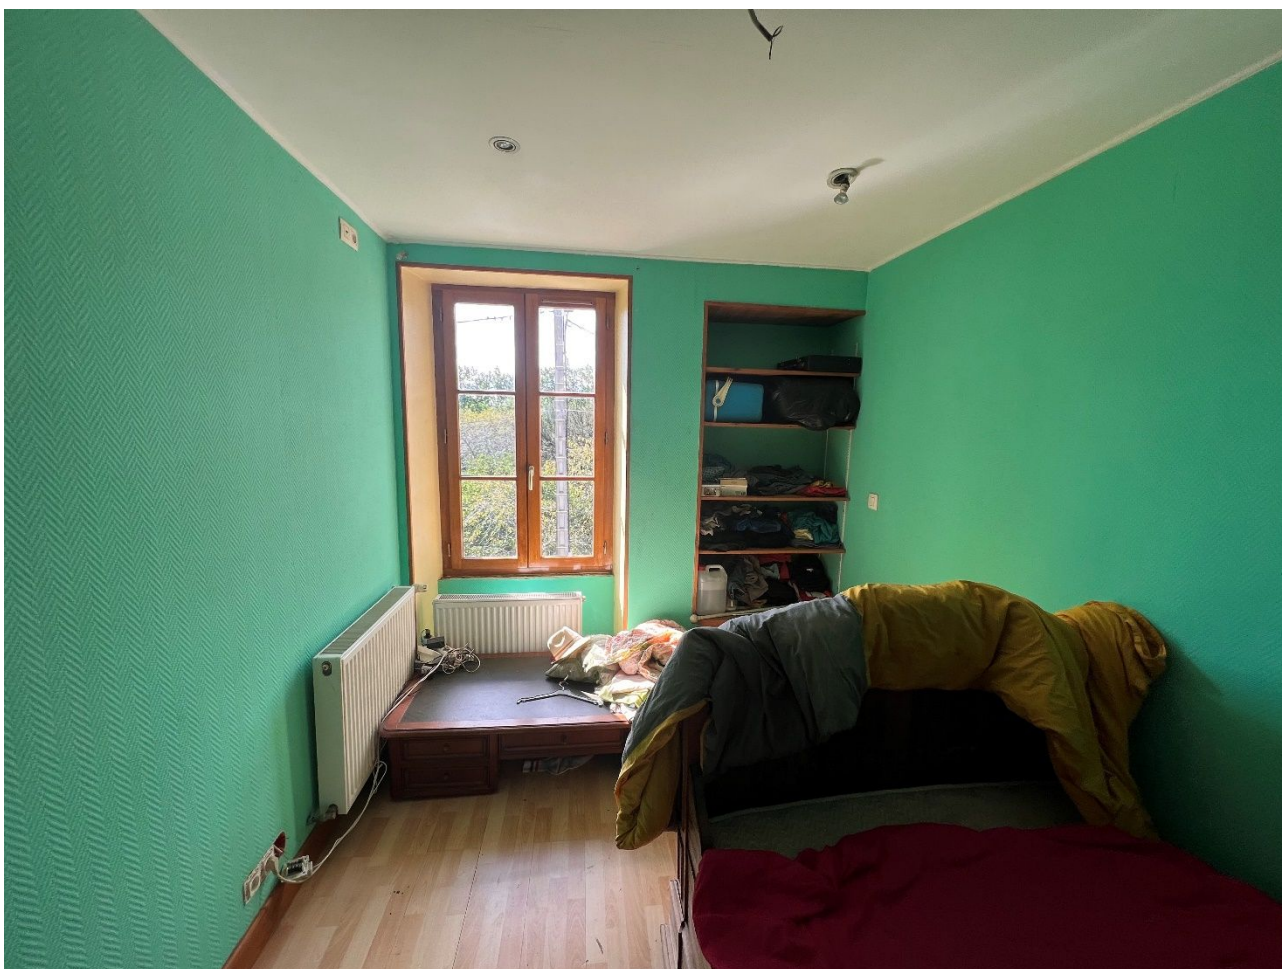
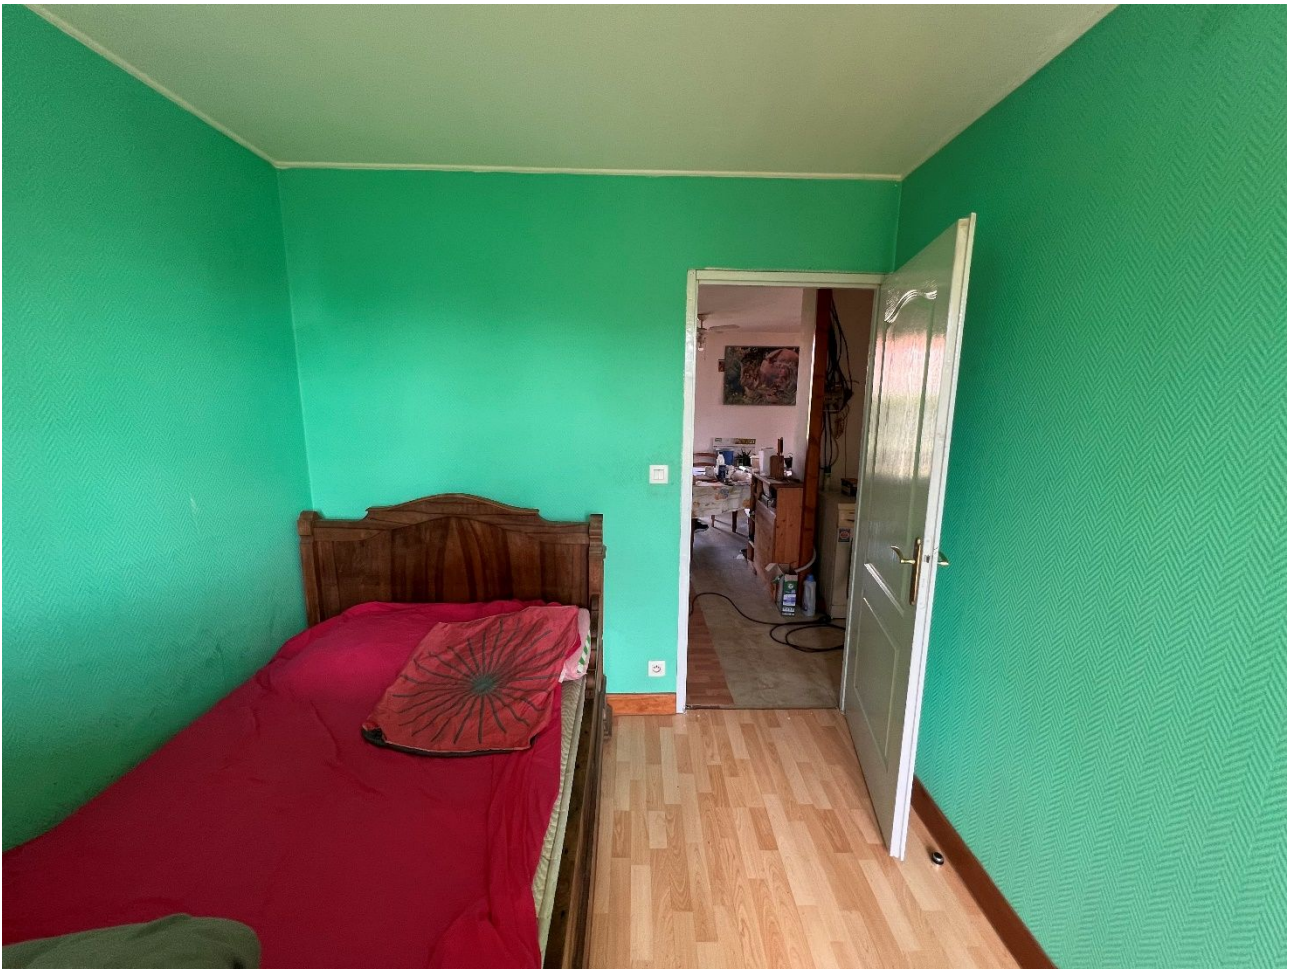
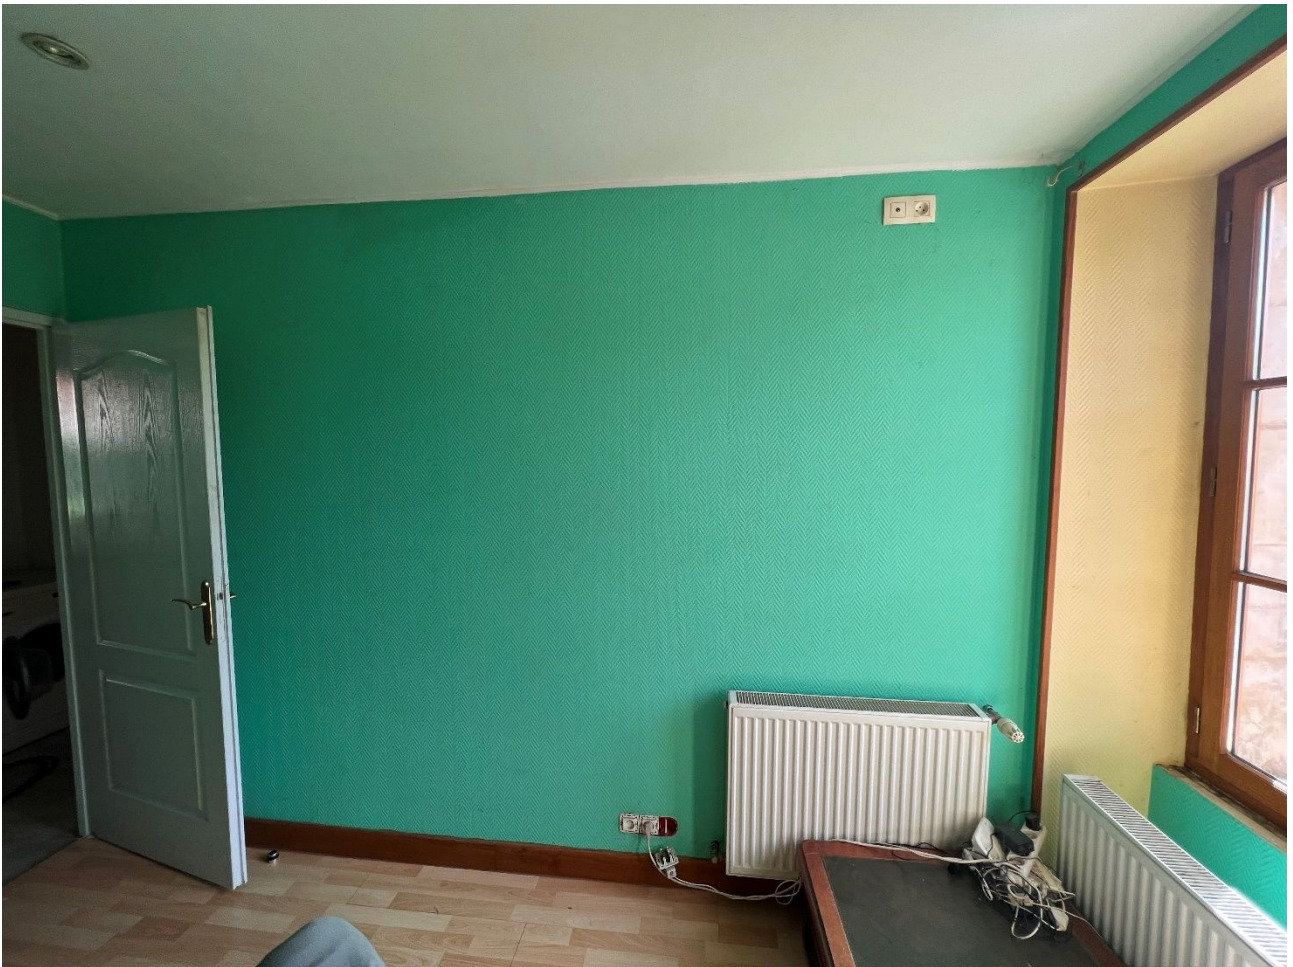
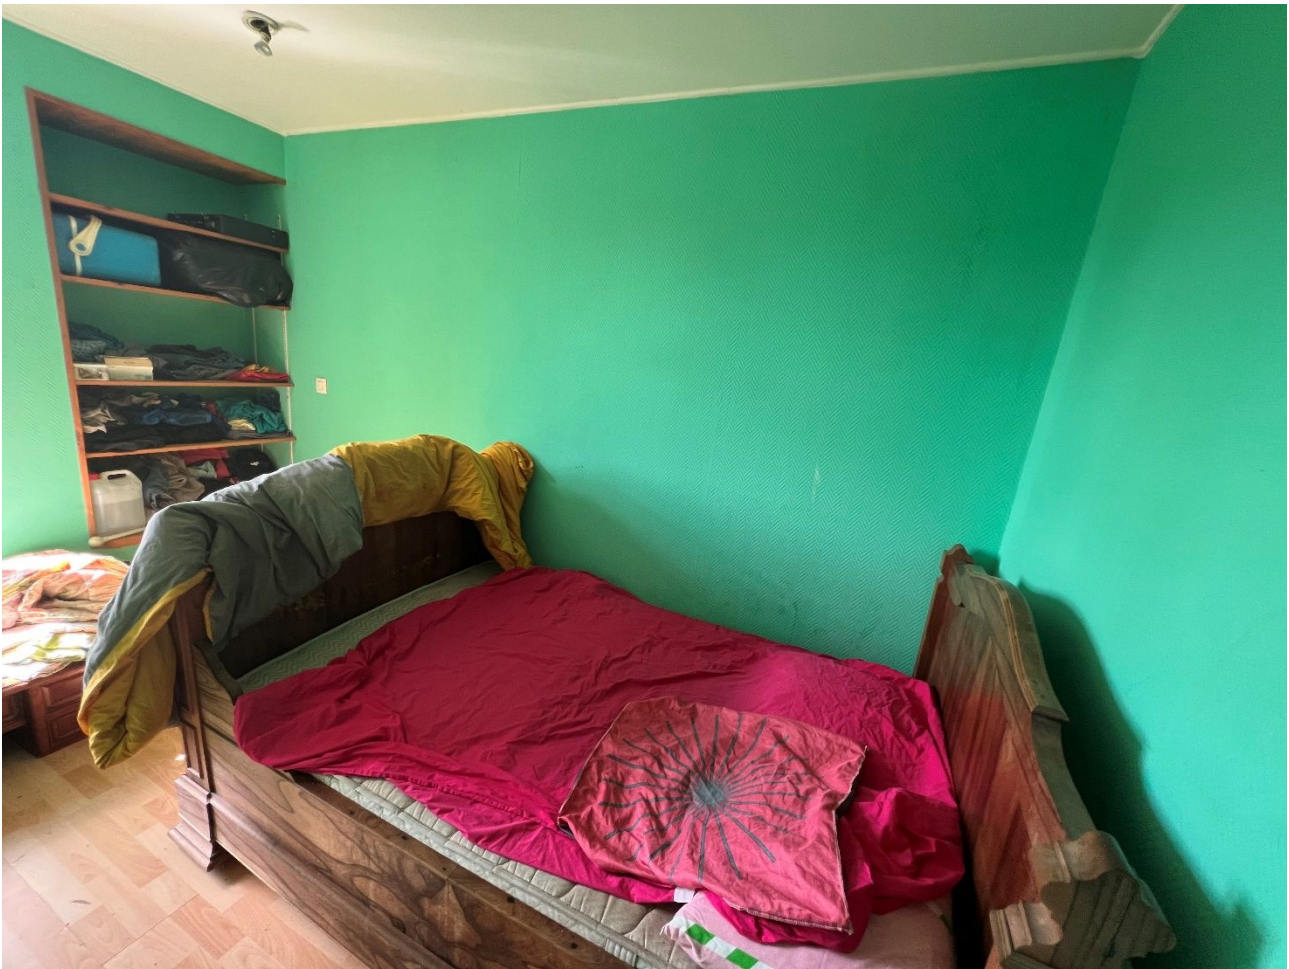
## **CHAMBRE 2**

**Accès** : porte post-formée poignée métallique en bon état.

**Sol** : parquet flottant en bon état.

**Cloisons** : plaques de plâtre, papier de verre et peinture en bon état.

**Plafond** : peinture en bon état.

**Ouverture** : fenêtre deux battants bois double vitrage en bon état.

- Eclairage 4 spots encastrés.
- Radiateur central HS.
- Un placard encastré en état d'usage.
- Prises et interrupteurs électriques en bon état
-

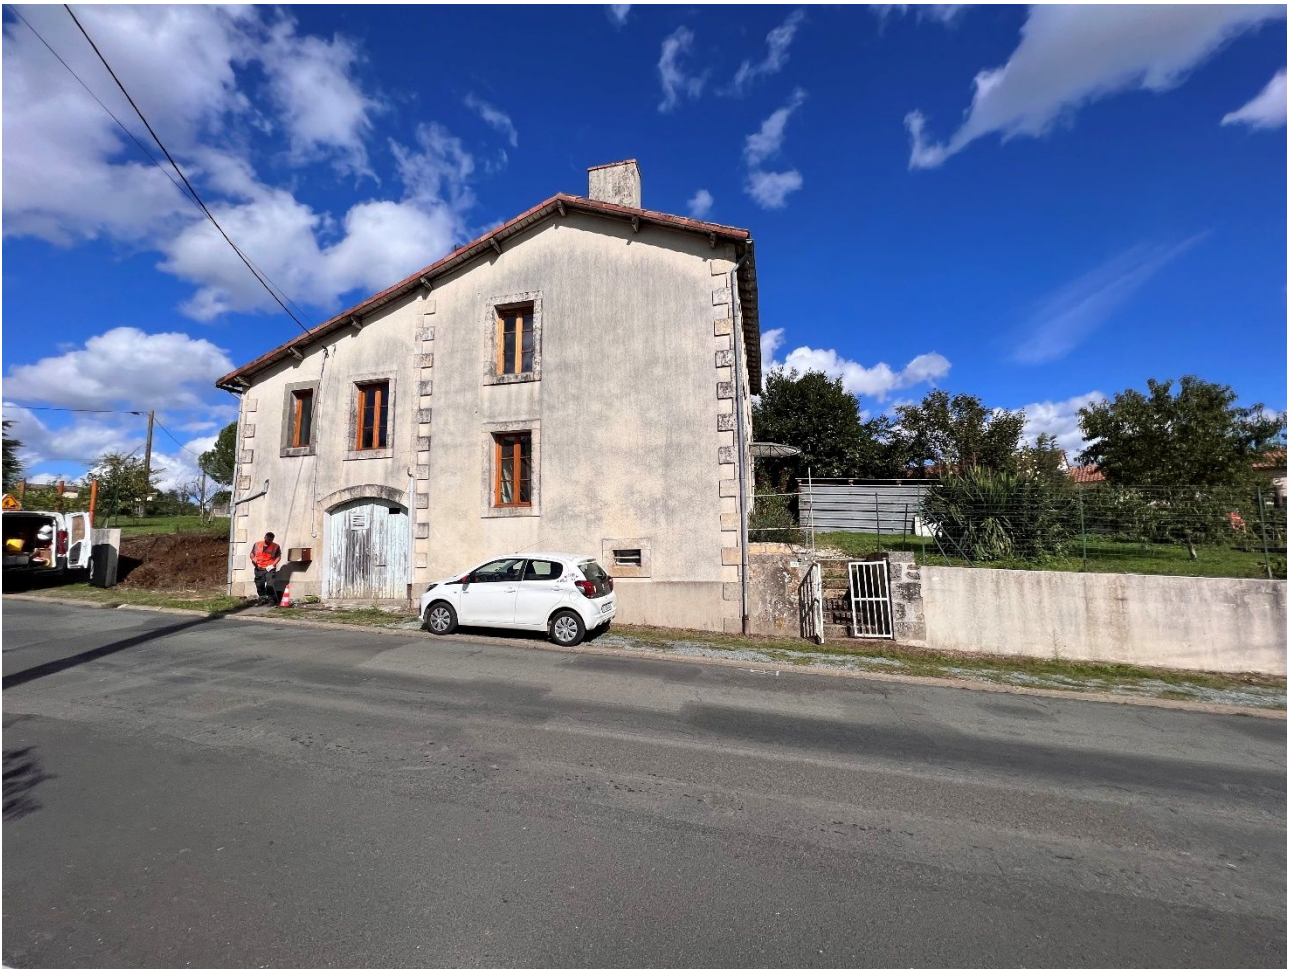
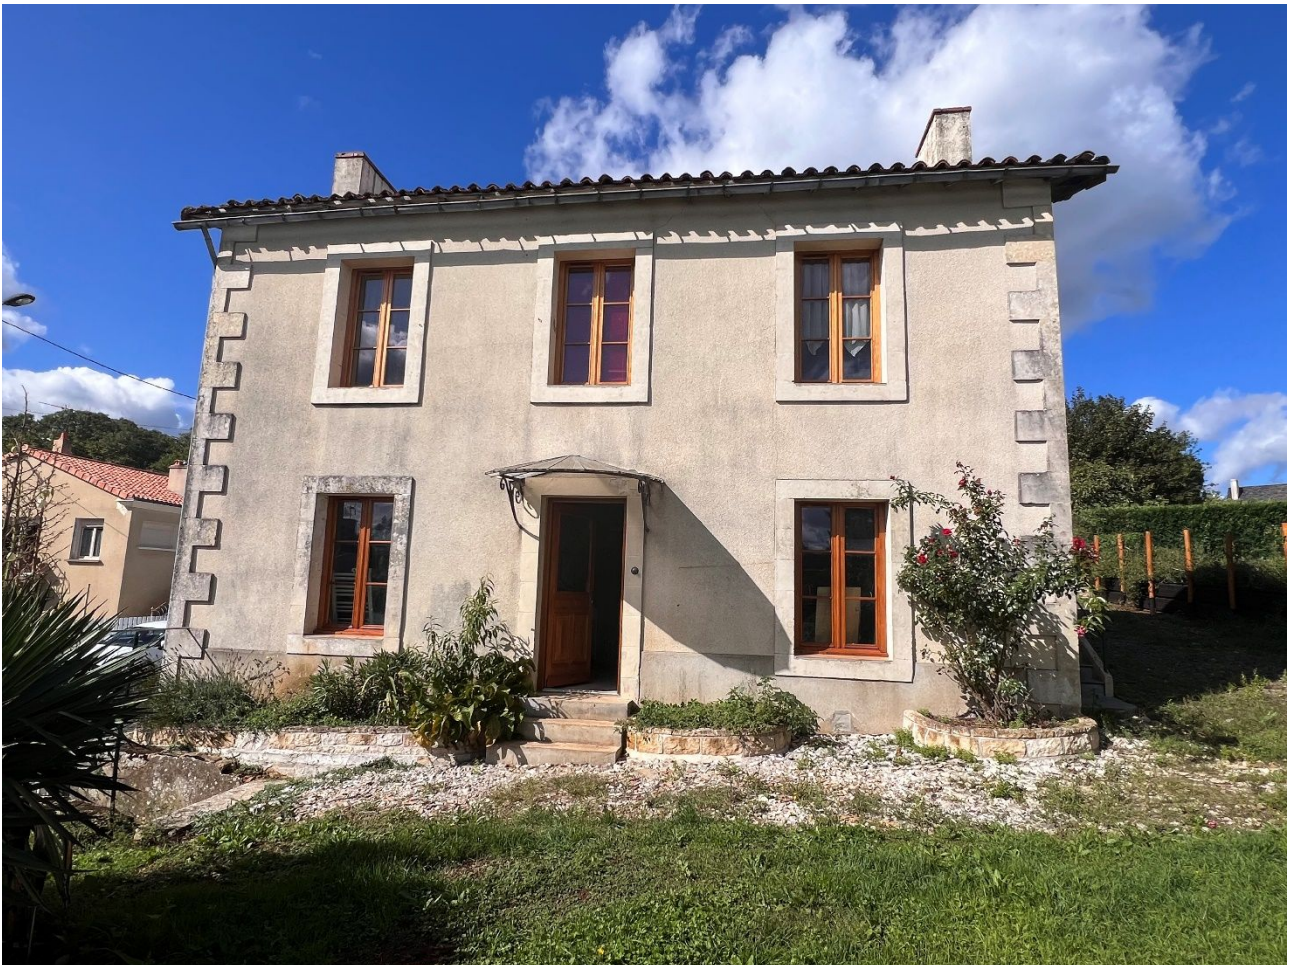
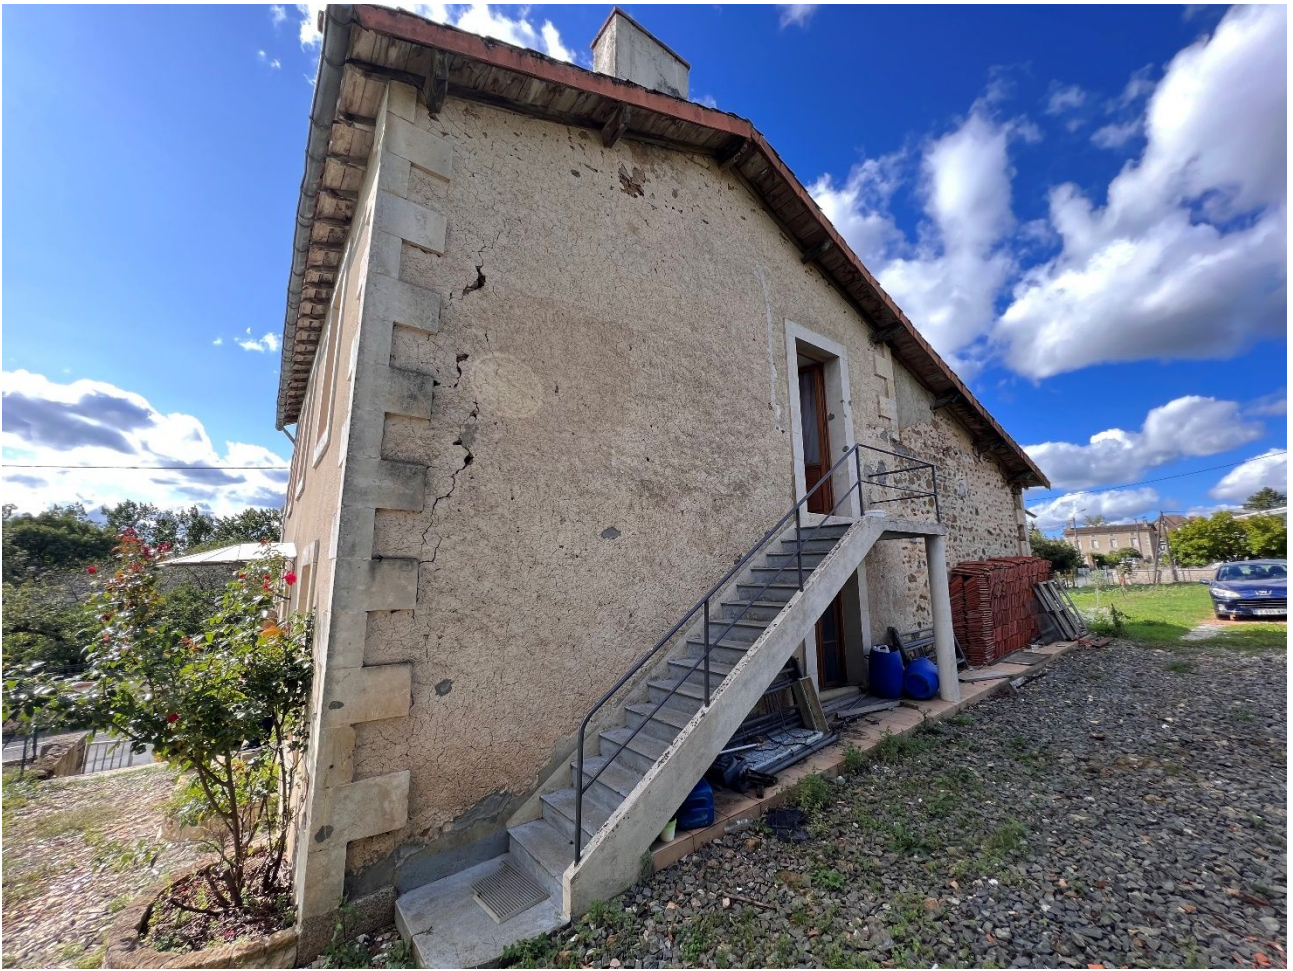
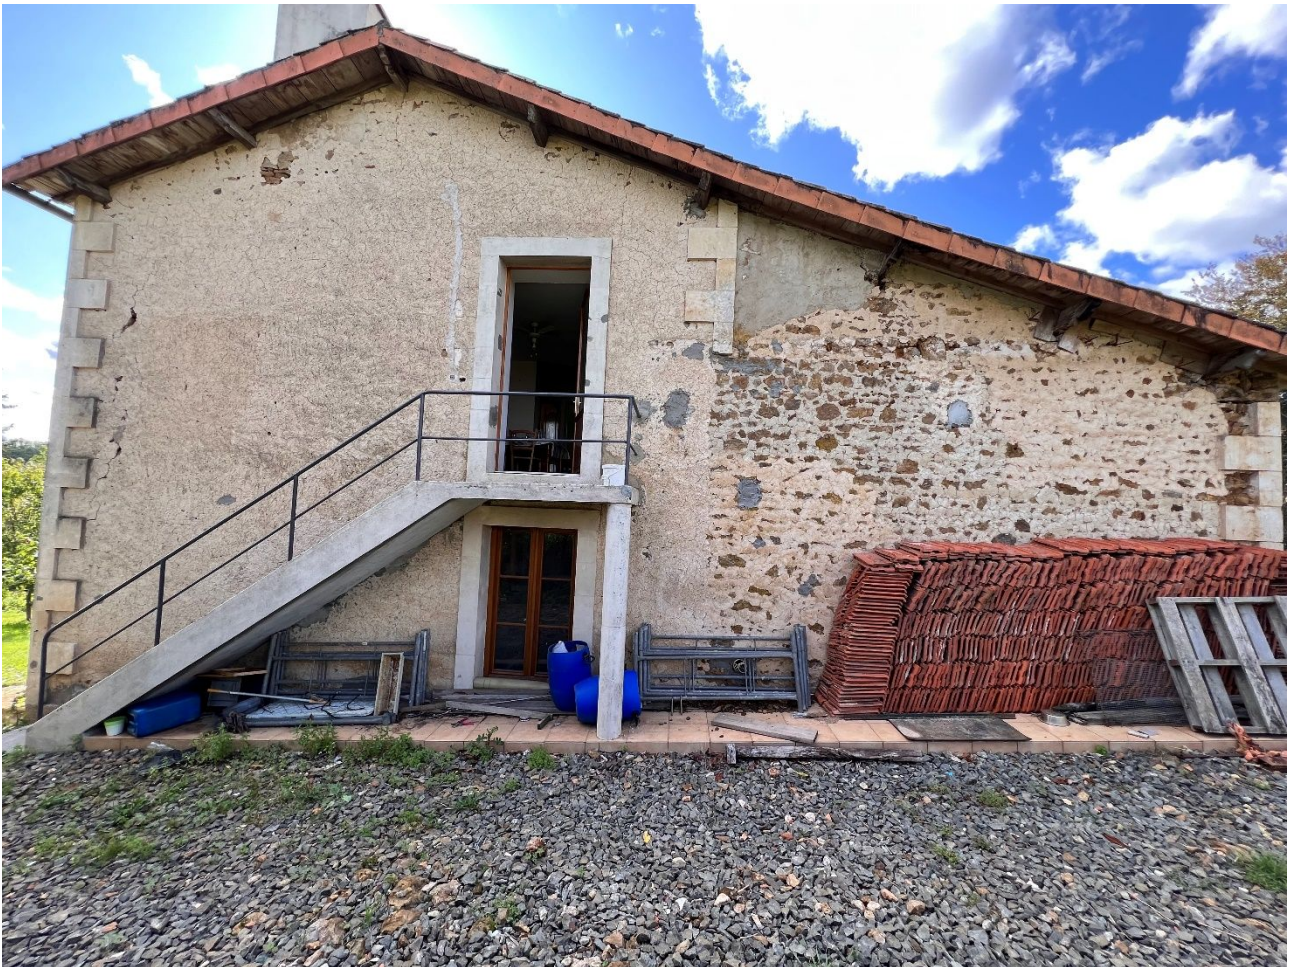
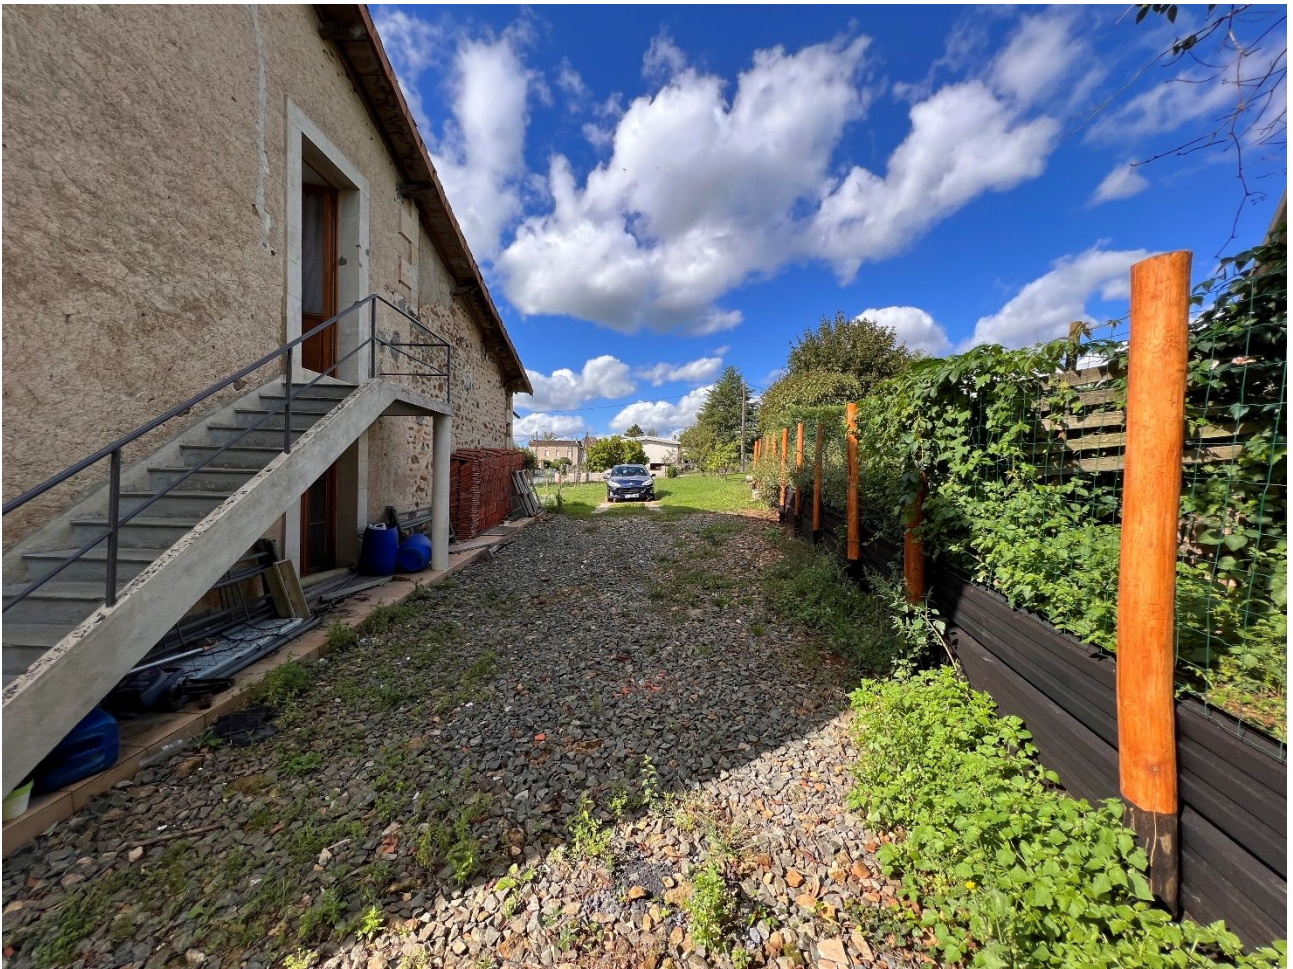
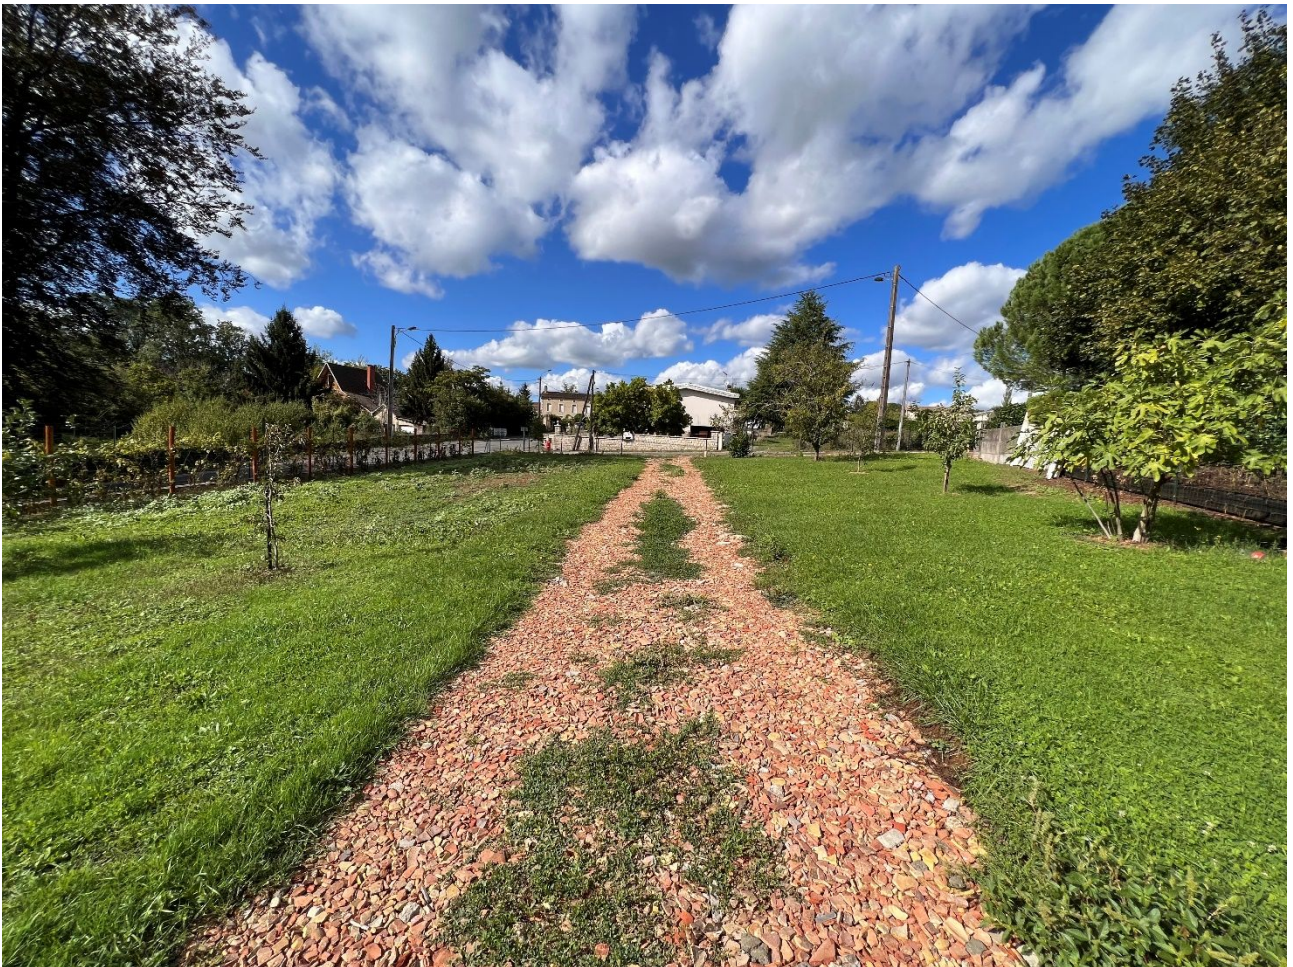
## EXTERIEURS

Façades en pierre, enduit ancien. Toiture à vérifier.

Jardin clôturé et entretenu, agrémenté d'une allée carrossable.

Deux abris de jardin en tôle. Une mare à canard.

Un portillon métallique sur rue.
