# PROCES-VERBAL DE DESCRIPTION

M'être transporté ce jour, à **PARTHENAY (Deux-Sèvres), 4-6 Place Saint Laurent.**

Le bien correspond à un appartement avec terrasse situé au 1<sup>er</sup> étage d'un immeuble en copropriété avec la SARL MICROGAT INFORMATIQUE. La copropriété n'a nommé aucun syndic. L'appartement est inoccupé.

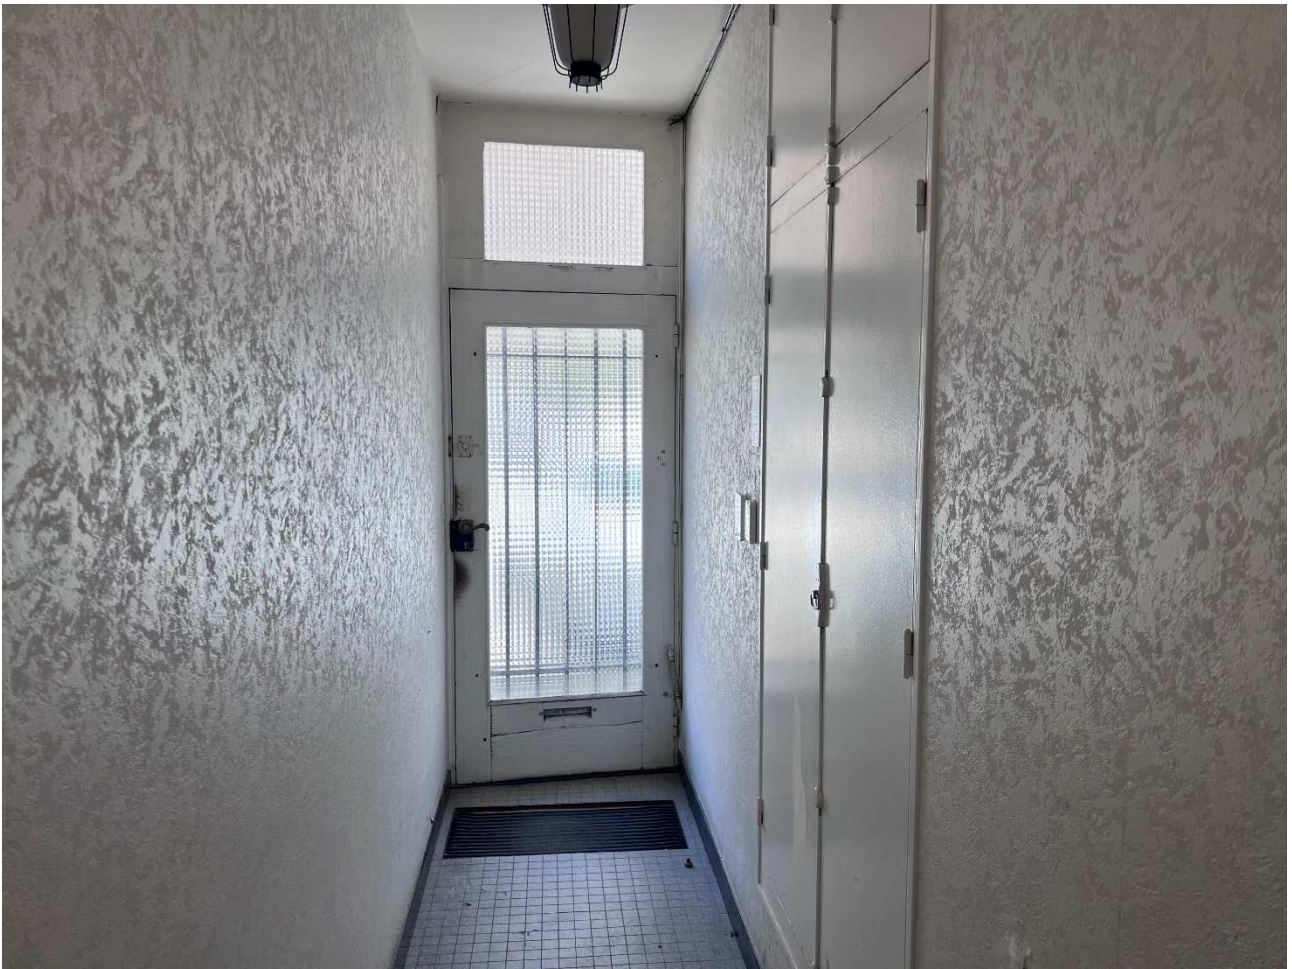
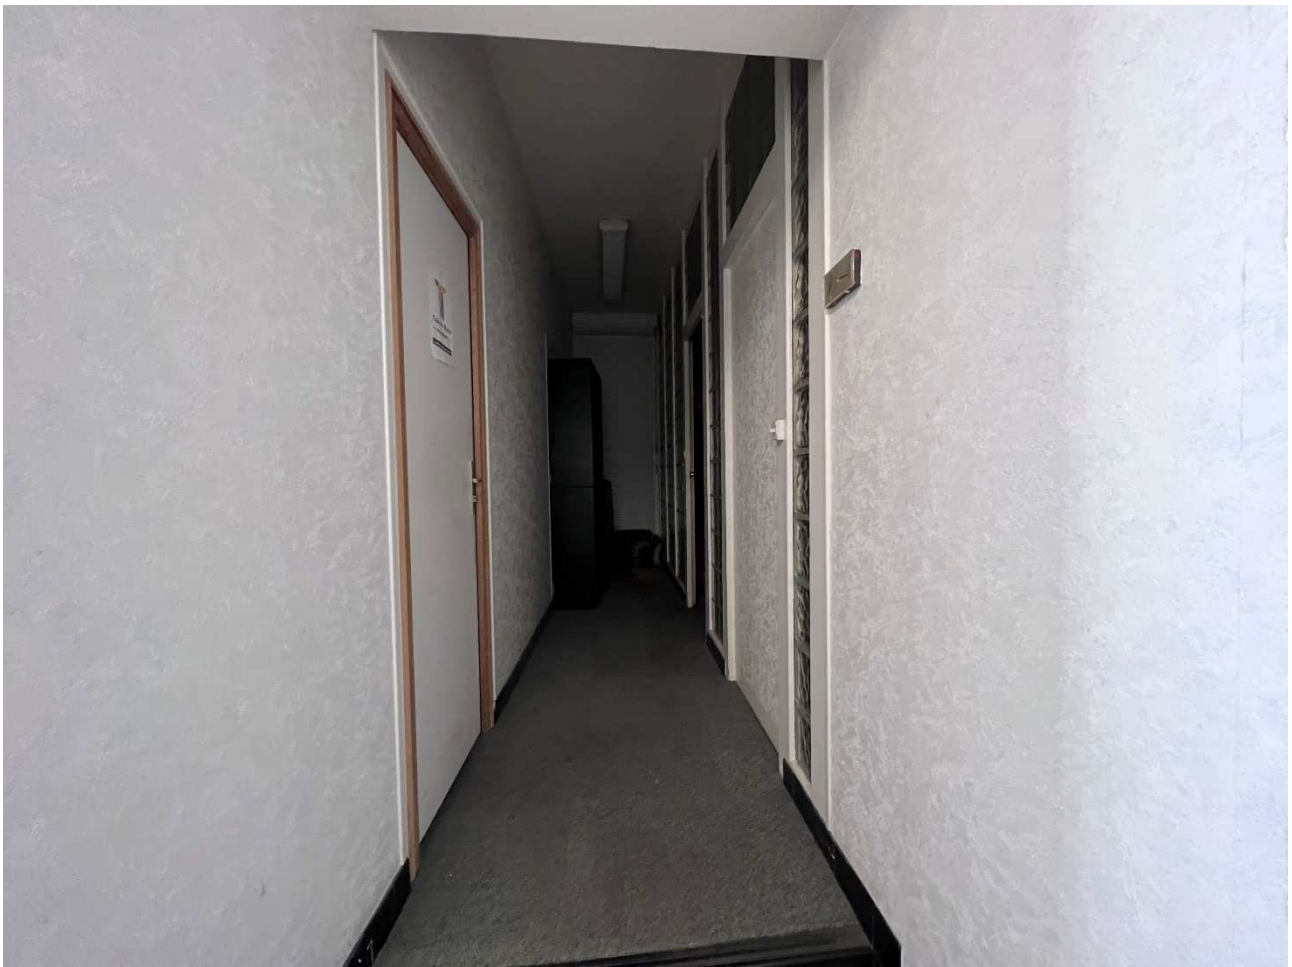
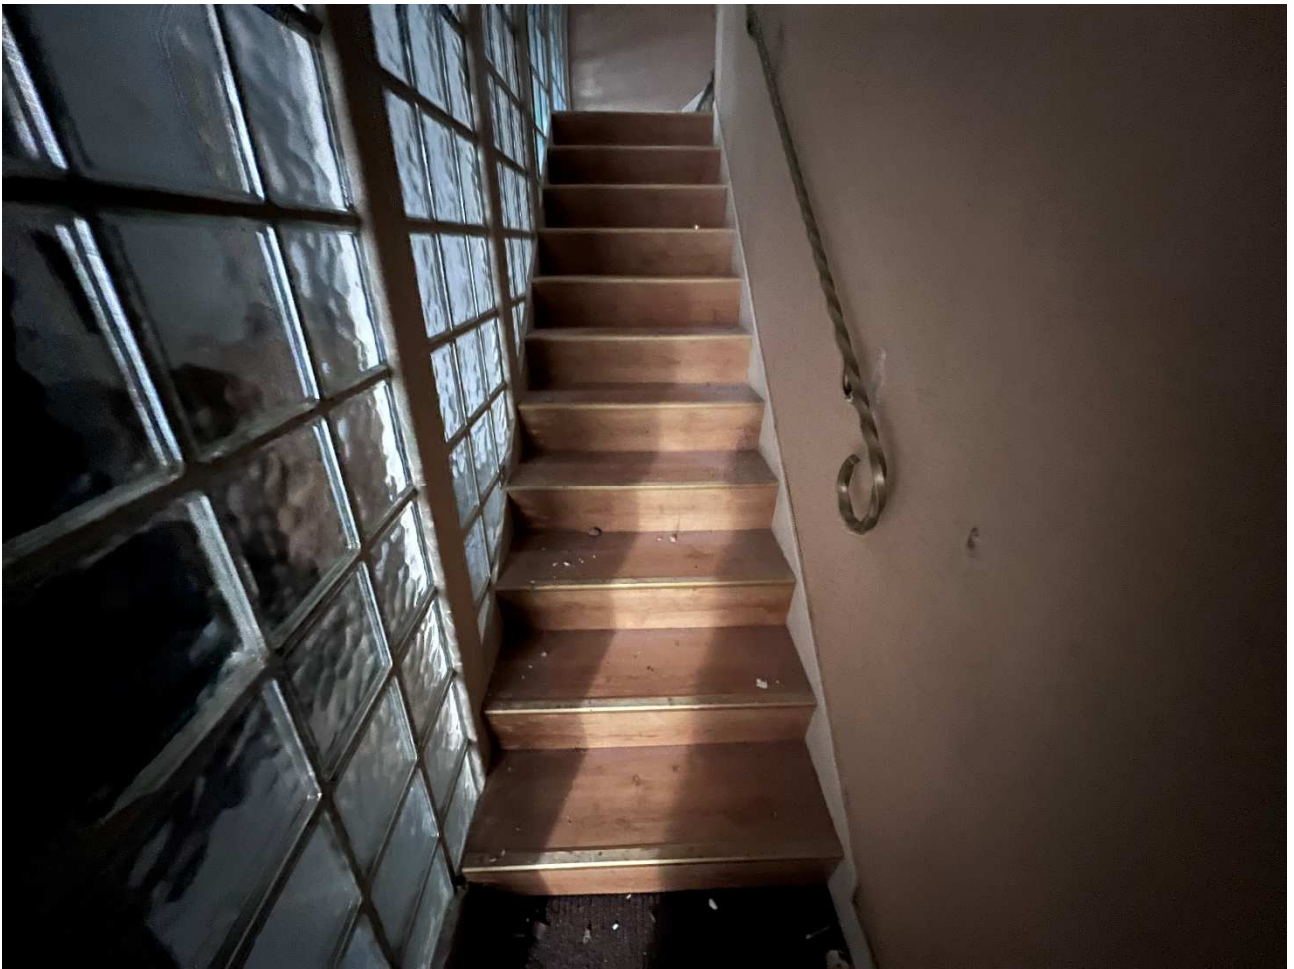
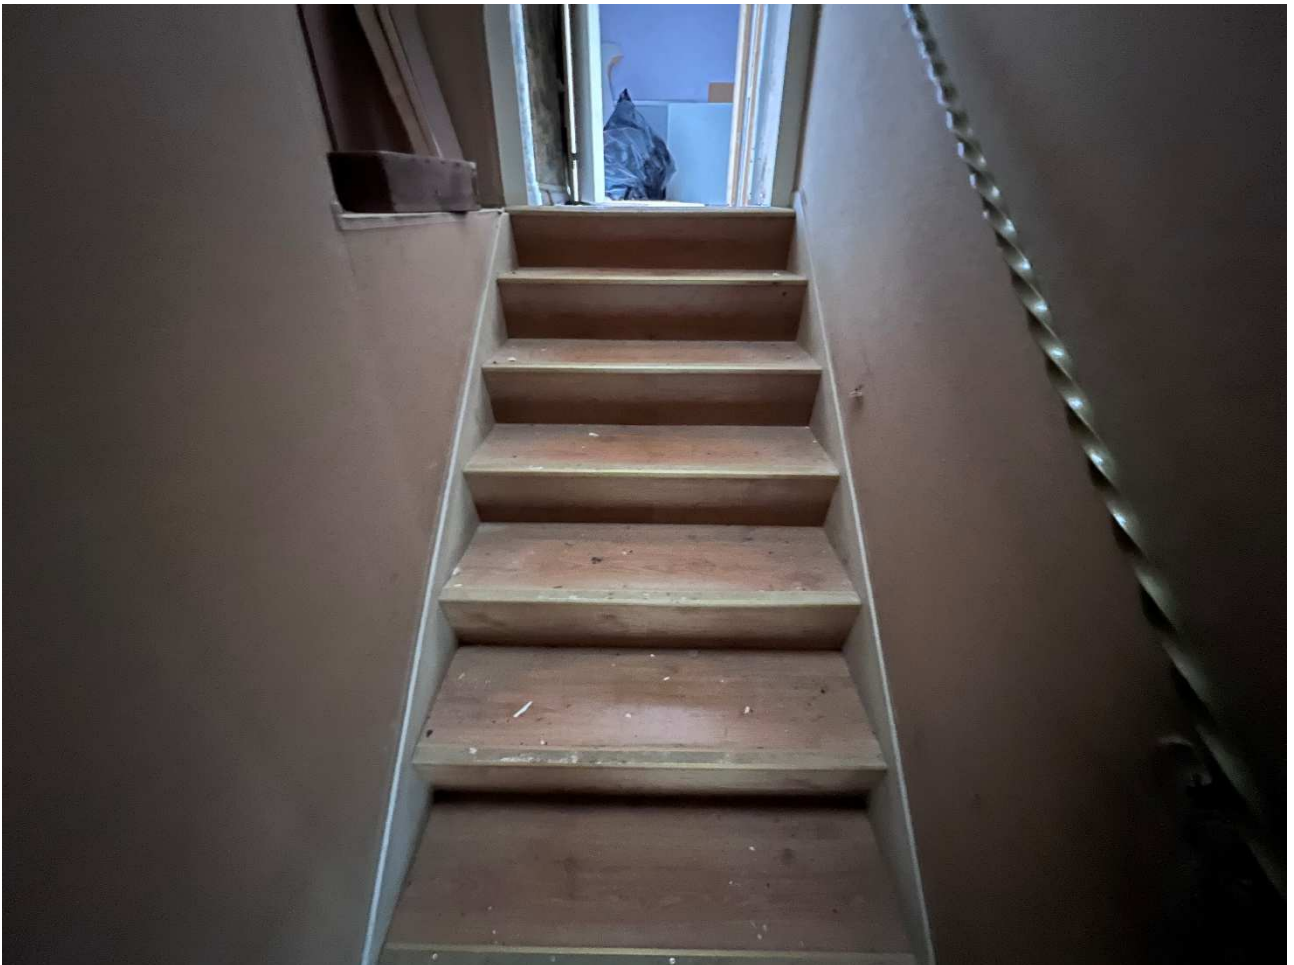
### ESCALIER - PALIER

Partie commune de l'immeuble en état d'usage.

**Accès** : porte vitrée en bon état. Escalier bois en bois état.

**Cloisons** : pavés de verre et moquette en bon état.

**Plafond** : peinture blanche en bon état.

**Sol palier** : plancher en bon état.

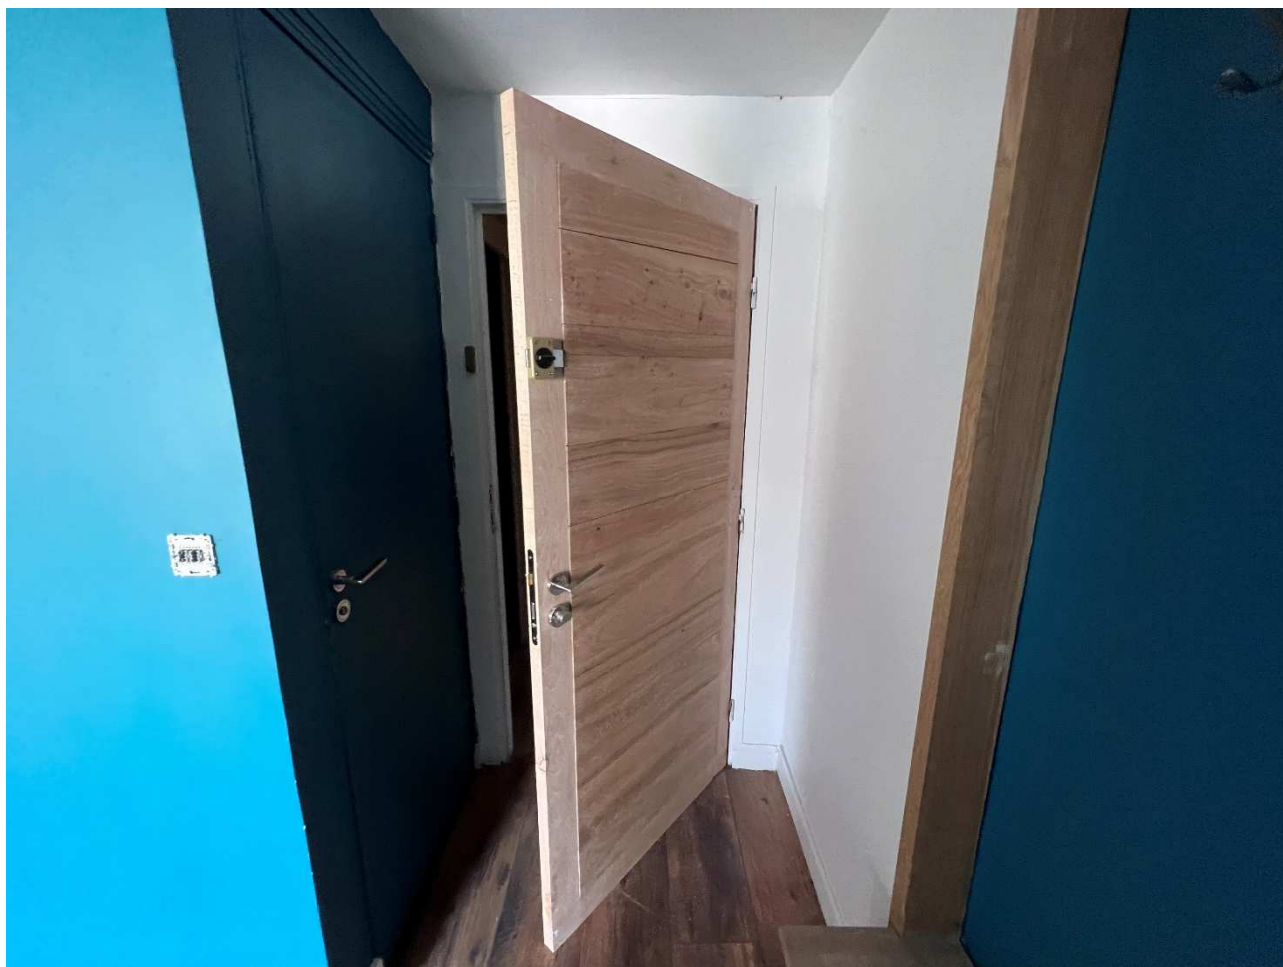
ENTREE

**Sol** : parquet flottant en bon état. Plinthes bois assorties en bon état.

**Cloisons** : plaques de plâtre et papier peint en bon état.

**Plafond** : peinture blanche en bon état

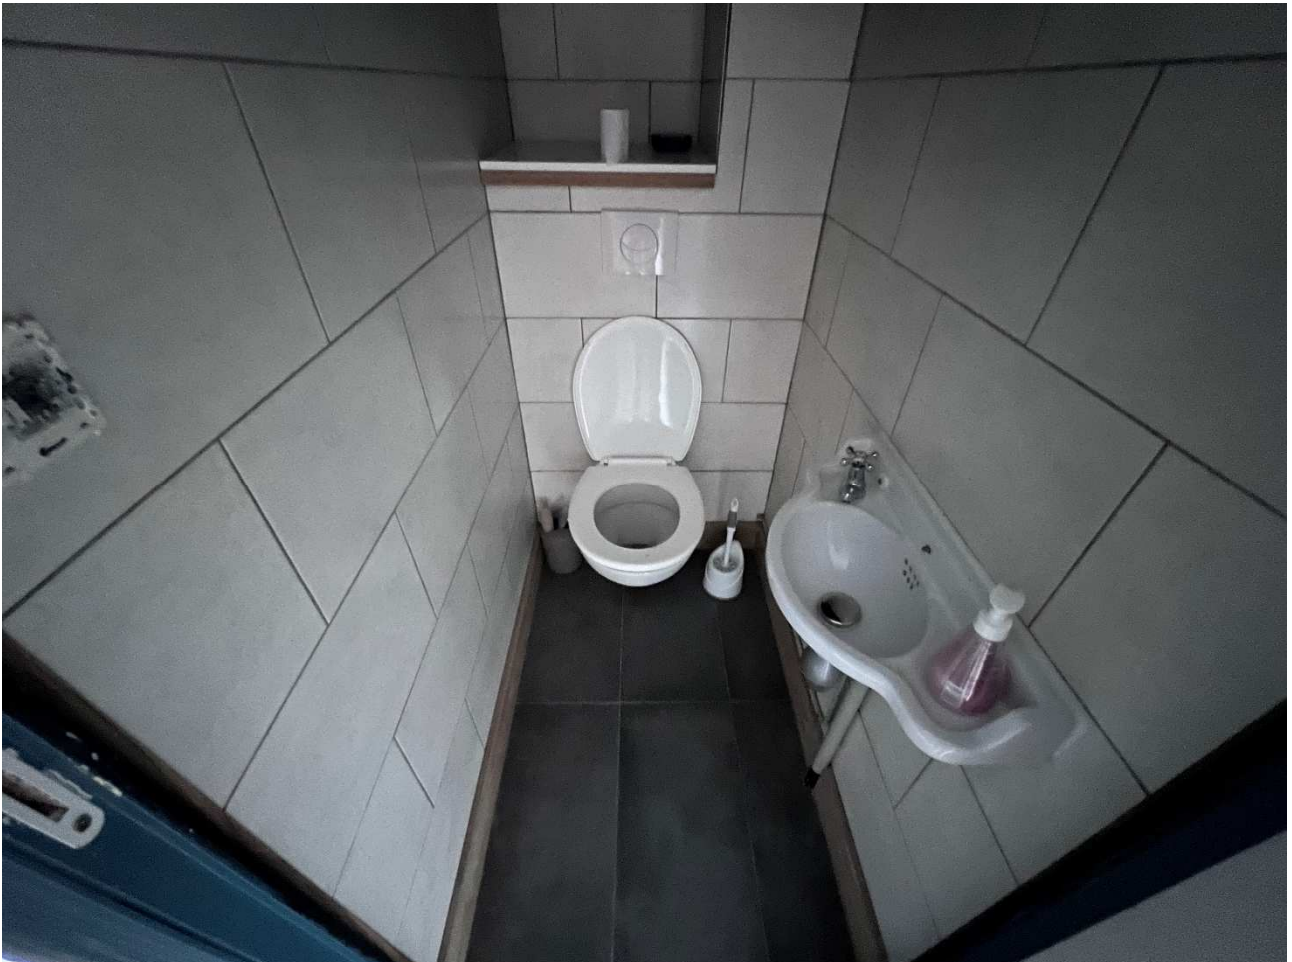
## TOILETTES

**Accès :** porte isoplane en bon état avec verrou.

**Sol :** carrelage en bon état.

**Cloisons :** faïence à mi-hauteur en bon état, peinture en bon état.

**Plafond :** peinture blanche en bon état

- Eclairage ampoule sur douille.
- VMC en bon état.
- Cuvette émail suspendue, abattant plastique, bouton poussoir, chasse-d'eau en bon état.
- Lave-mains avec robinet mélangeur en bon état.
- Interrupteur en bon état.

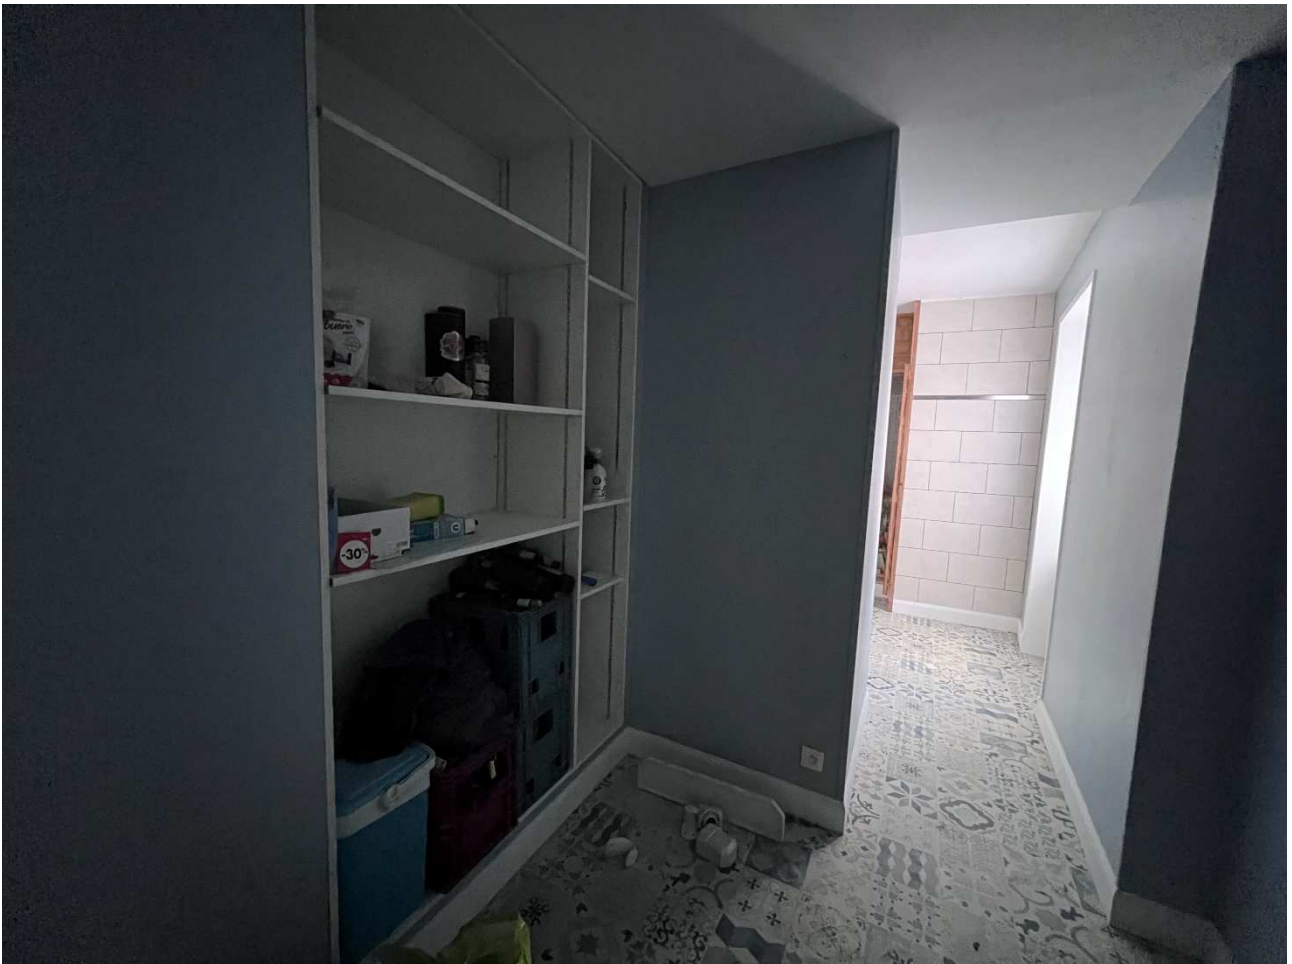
## DEGAGEMENT

**Accès** : porte isoplane en bon état.

**Sol** : vinyle imitation carreaux de ciment en bon état. Plinthes bois en bon état.

**Cloisons** : peinture blanche en bon état.

**Plafond** : peinture blanche en bon état

- Eclairage ampoule sur douille.
- Placards encastrés en bon état.
- Interrupteur en bon état.

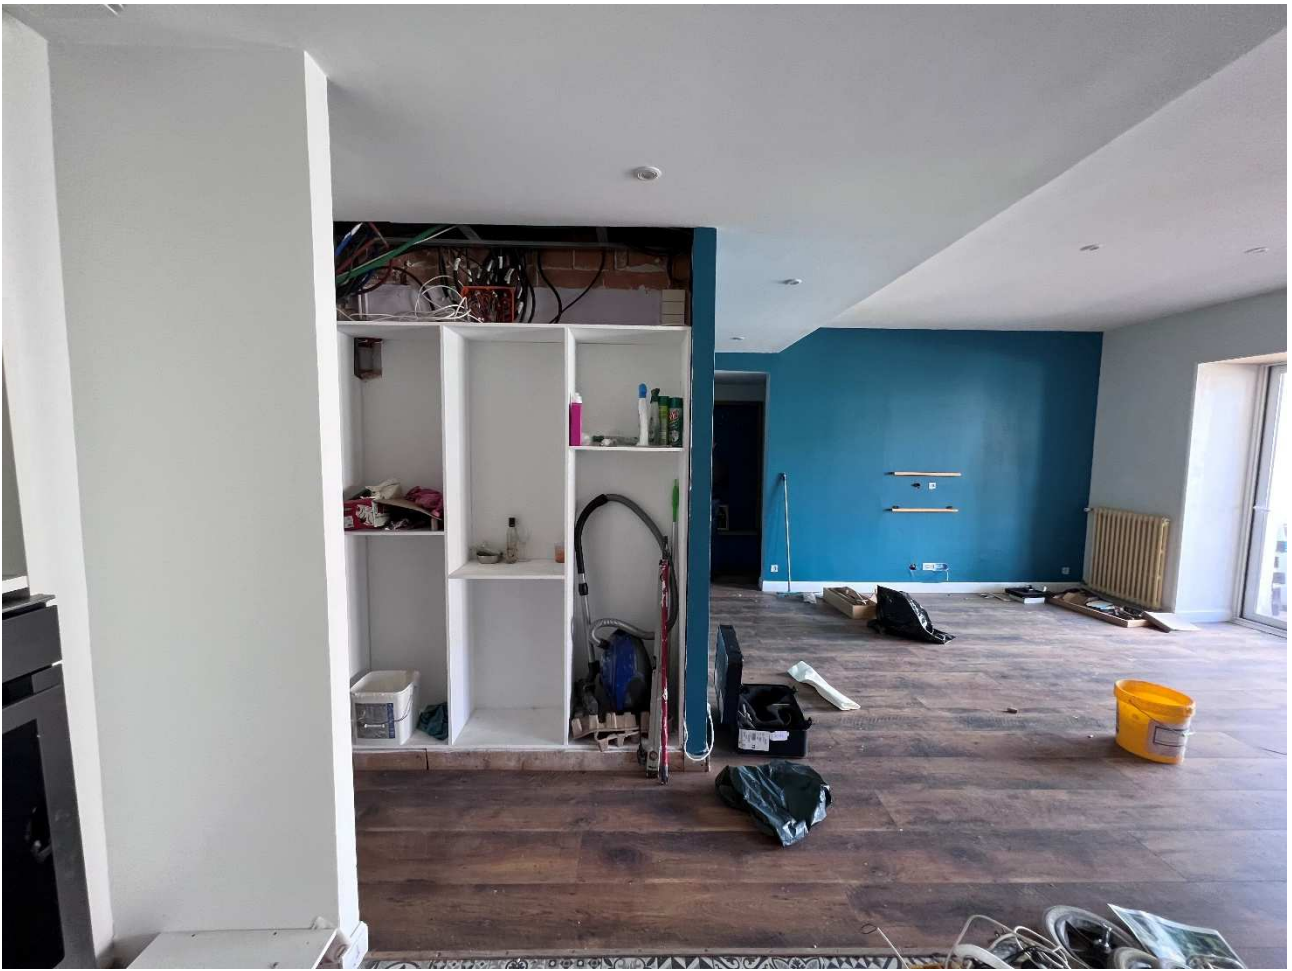
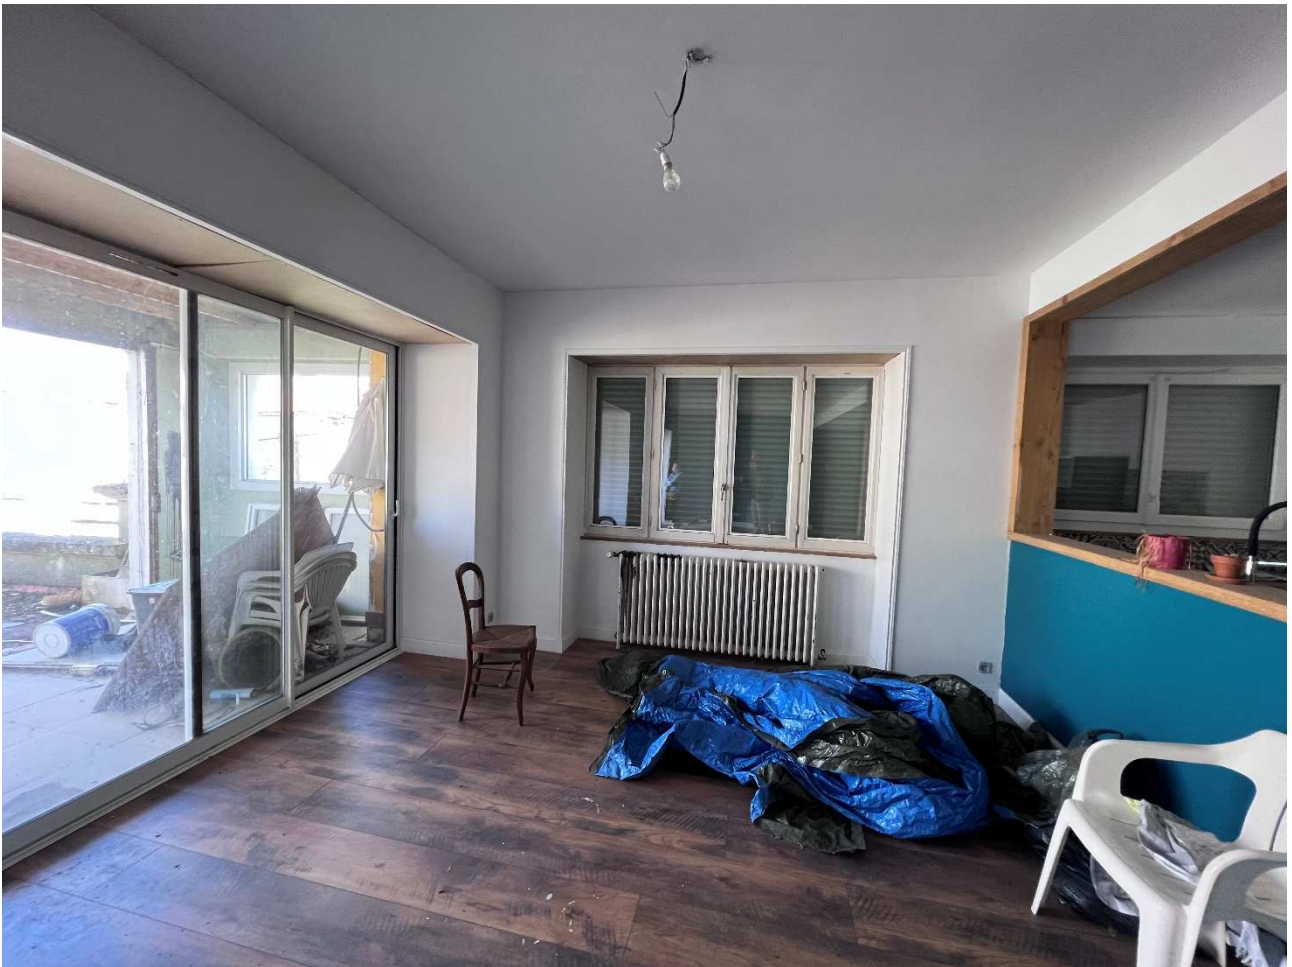
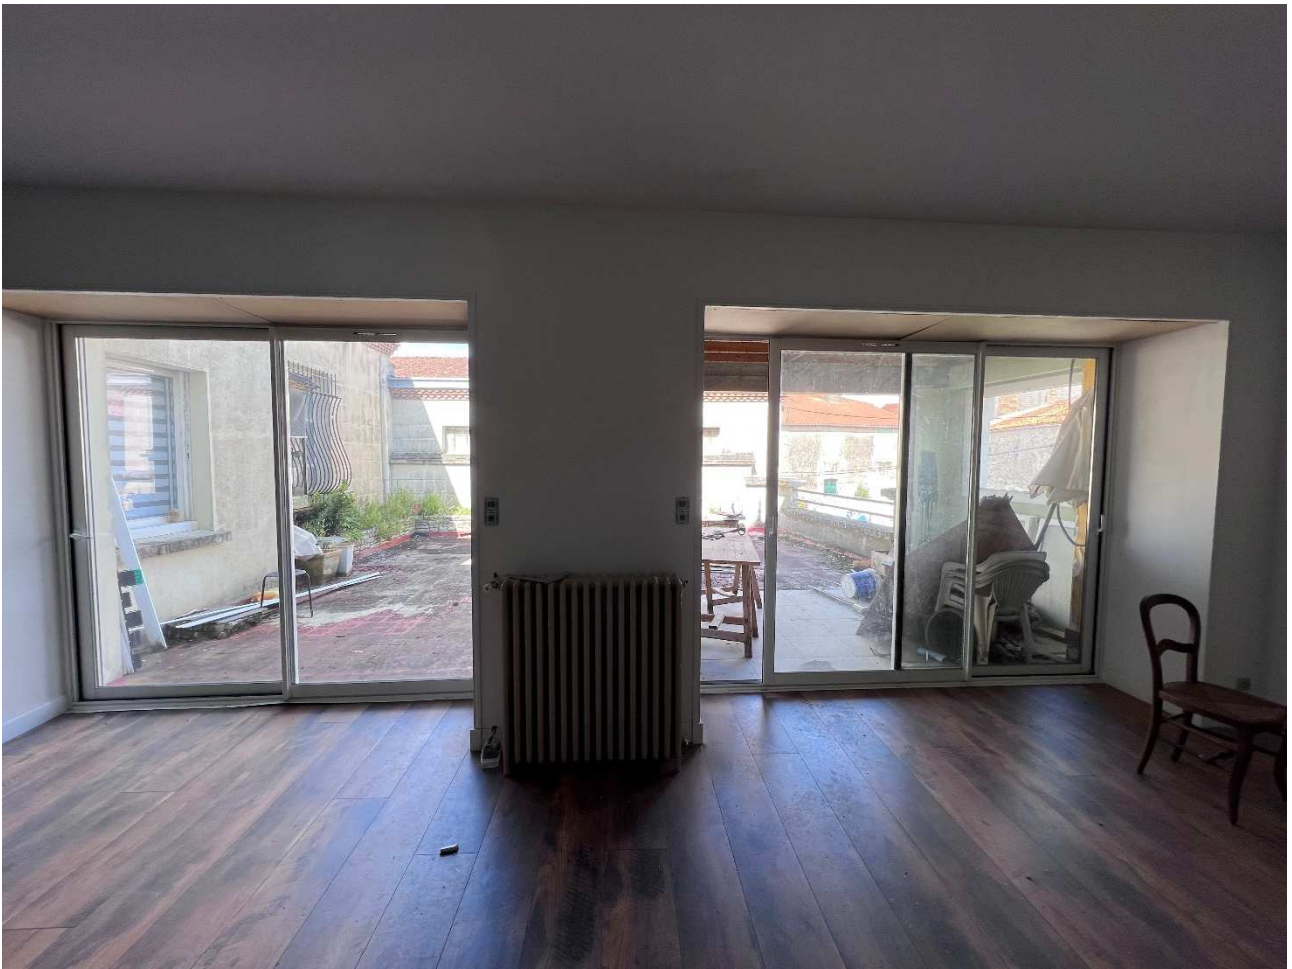
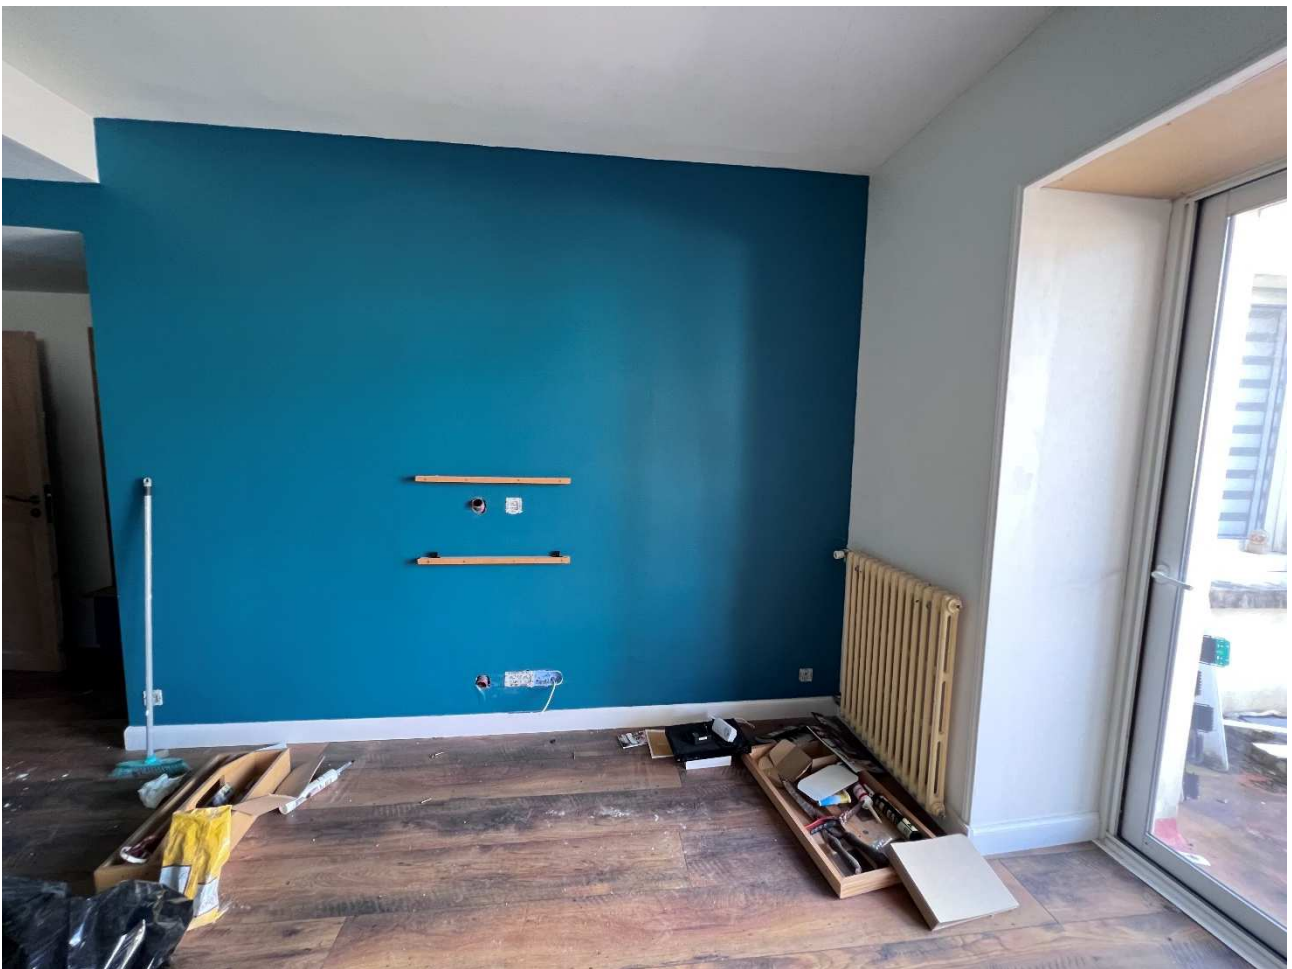
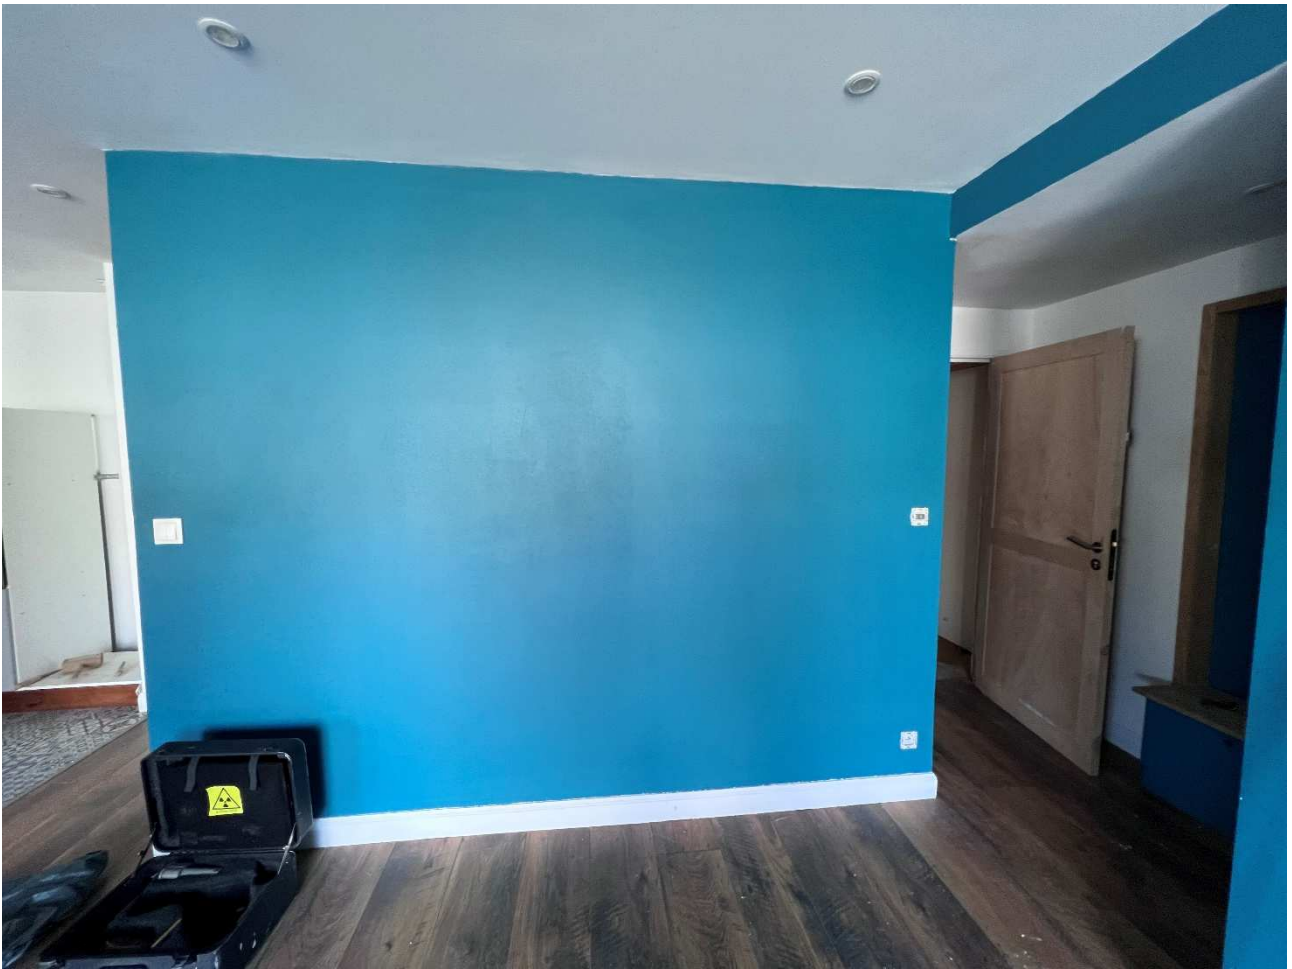
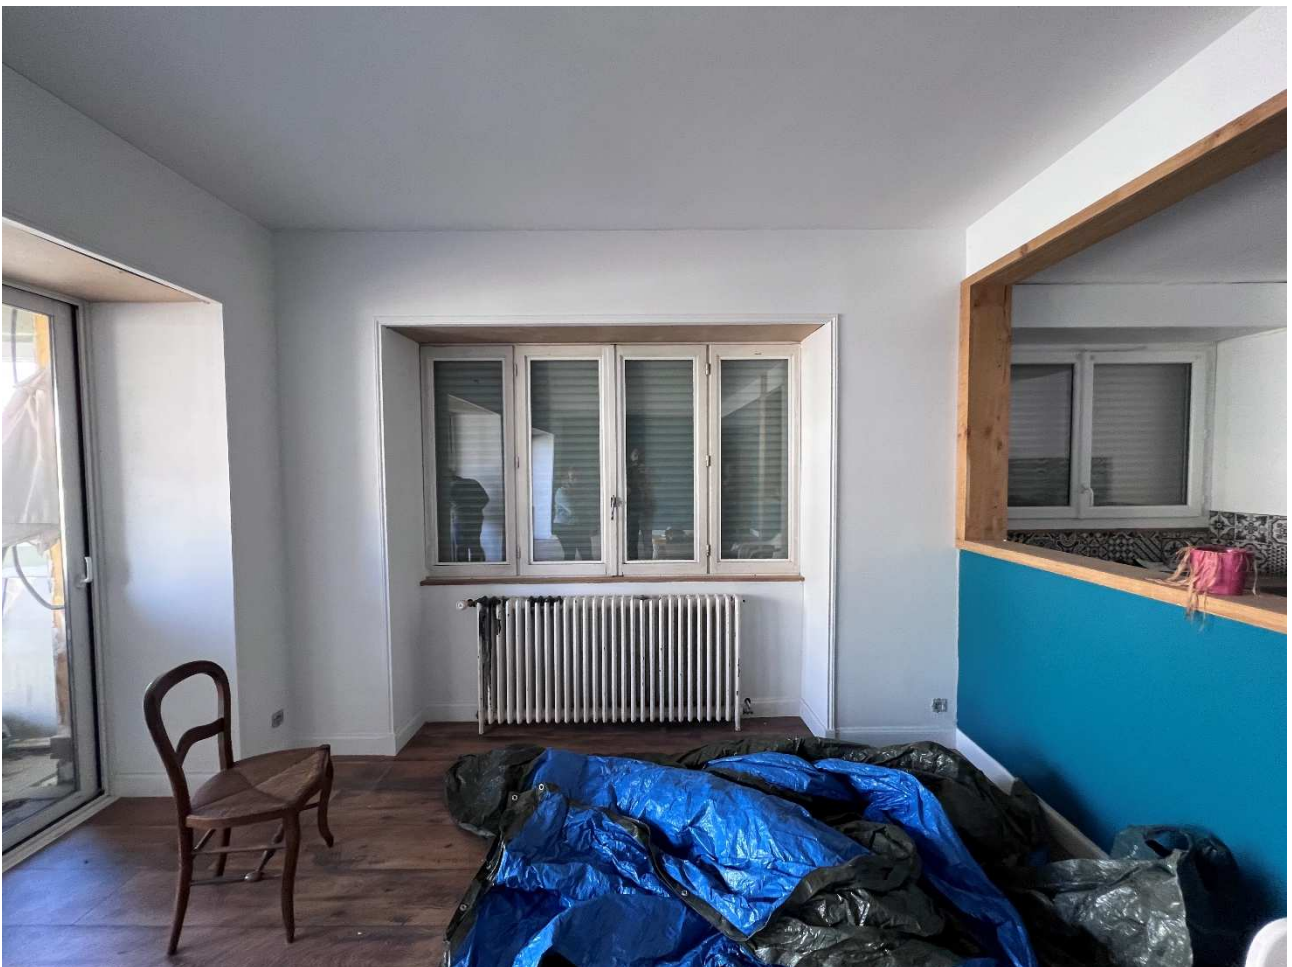
## PIECE DE VIE

**Sol** : parquet flottant en bon état, plinthes bois peinture blanche en bon état.

**Cloisons** : peinture en bon état.

**Plafond** : peinture blanche en bon état, plafond inachevé en périphérie du placard encastré.

**Ouvertures** : A l'est ; une fenêtre deux battants bois en bon état, deux châssis fixe en bon état. Volets roulants électriques avec télécommande. Au Nord ; deux baies vitrées coulissantes équipées de deux portes coulissantes en aluminium en bon état, le tout est muni de volets roulants électriques avec télécommande.

- Plafonnier ampoule sur douille en bon état, spots encastrés en bon état.
- Prises et interrupteurs électriques en bon état, certains sont dépourvus d'enjoliveurs.
- Trois radiateurs à eau en fonte en bon état.
- Placard encastré inachevé.

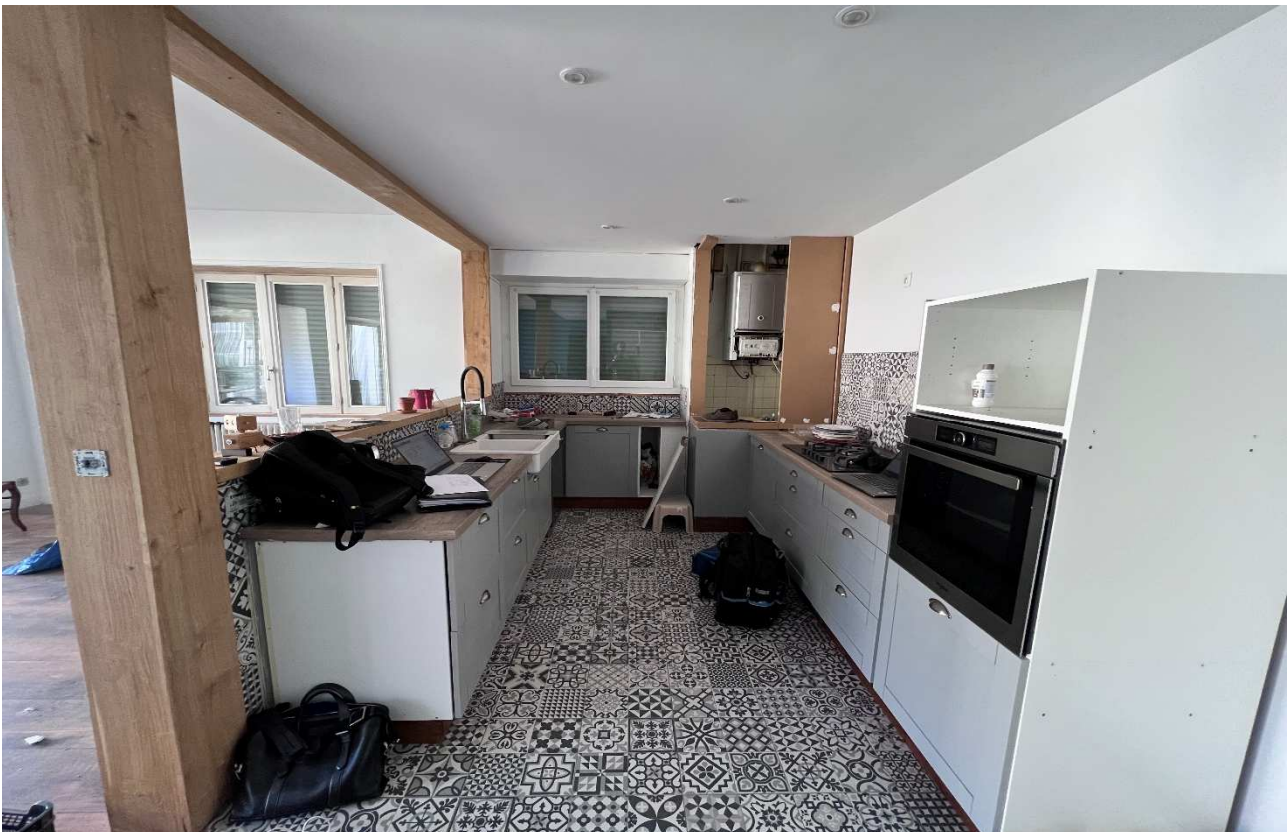
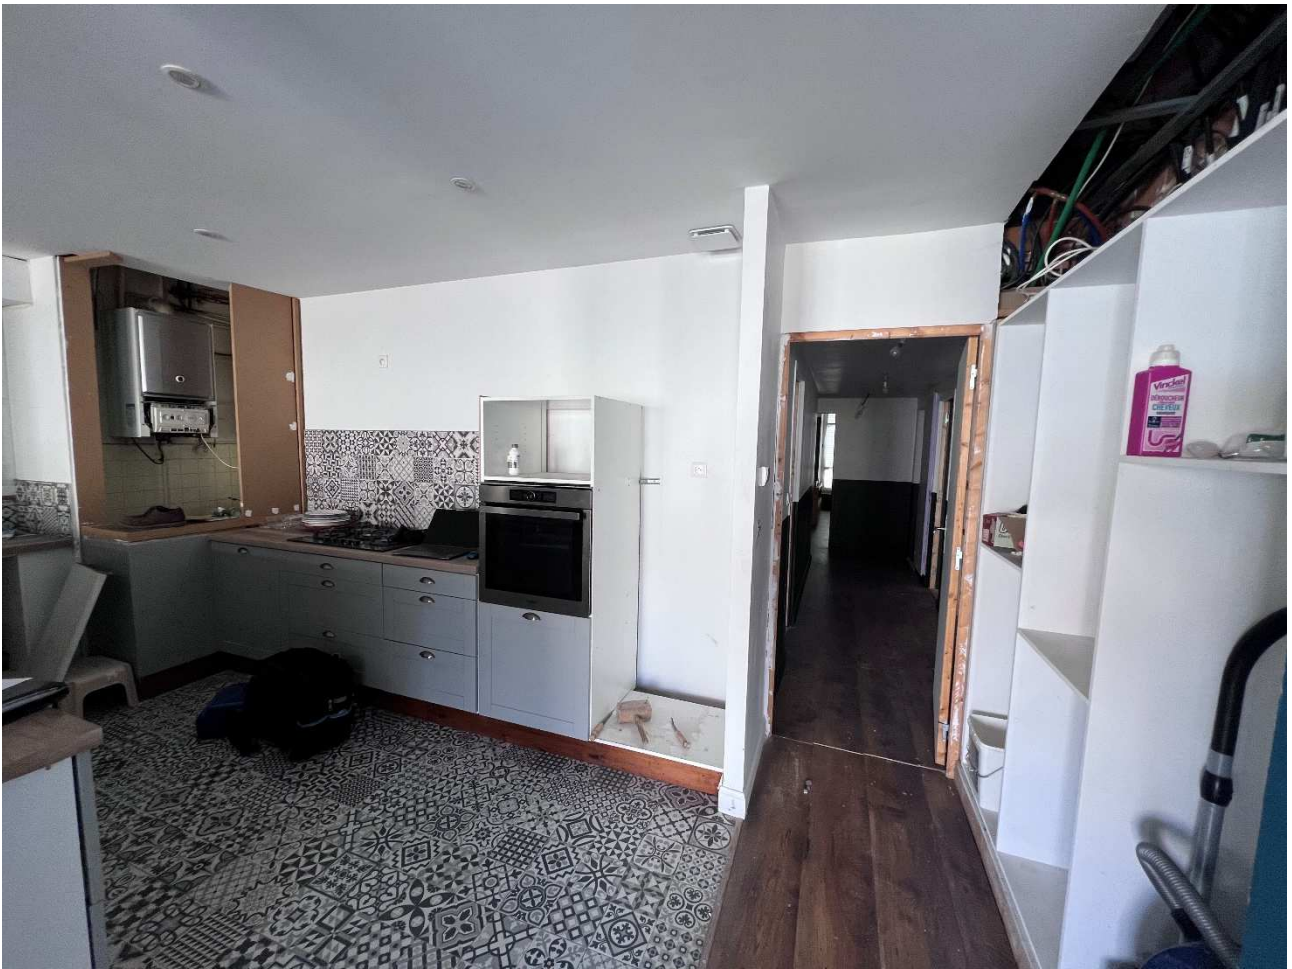
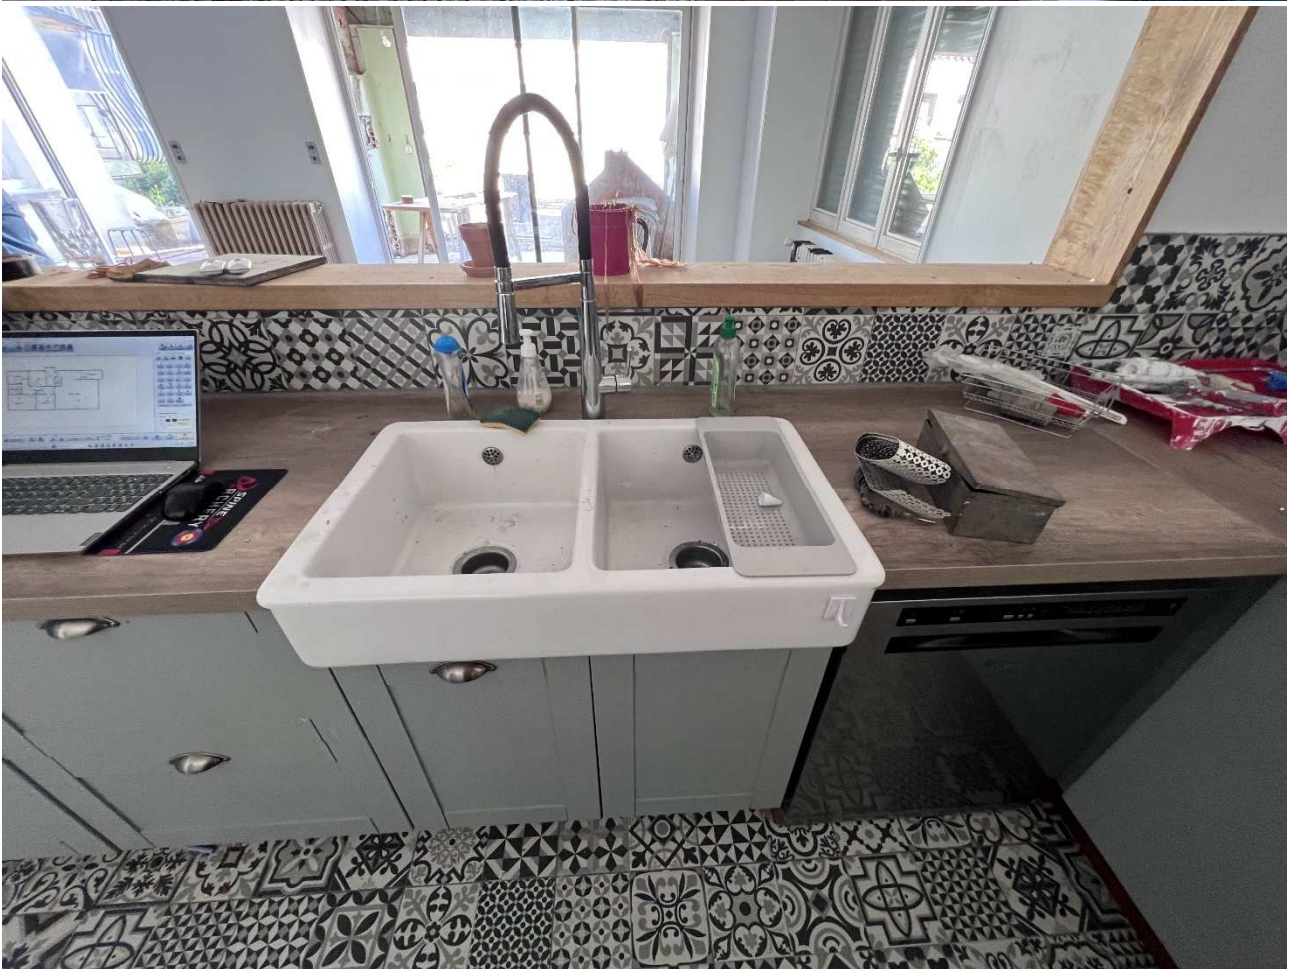
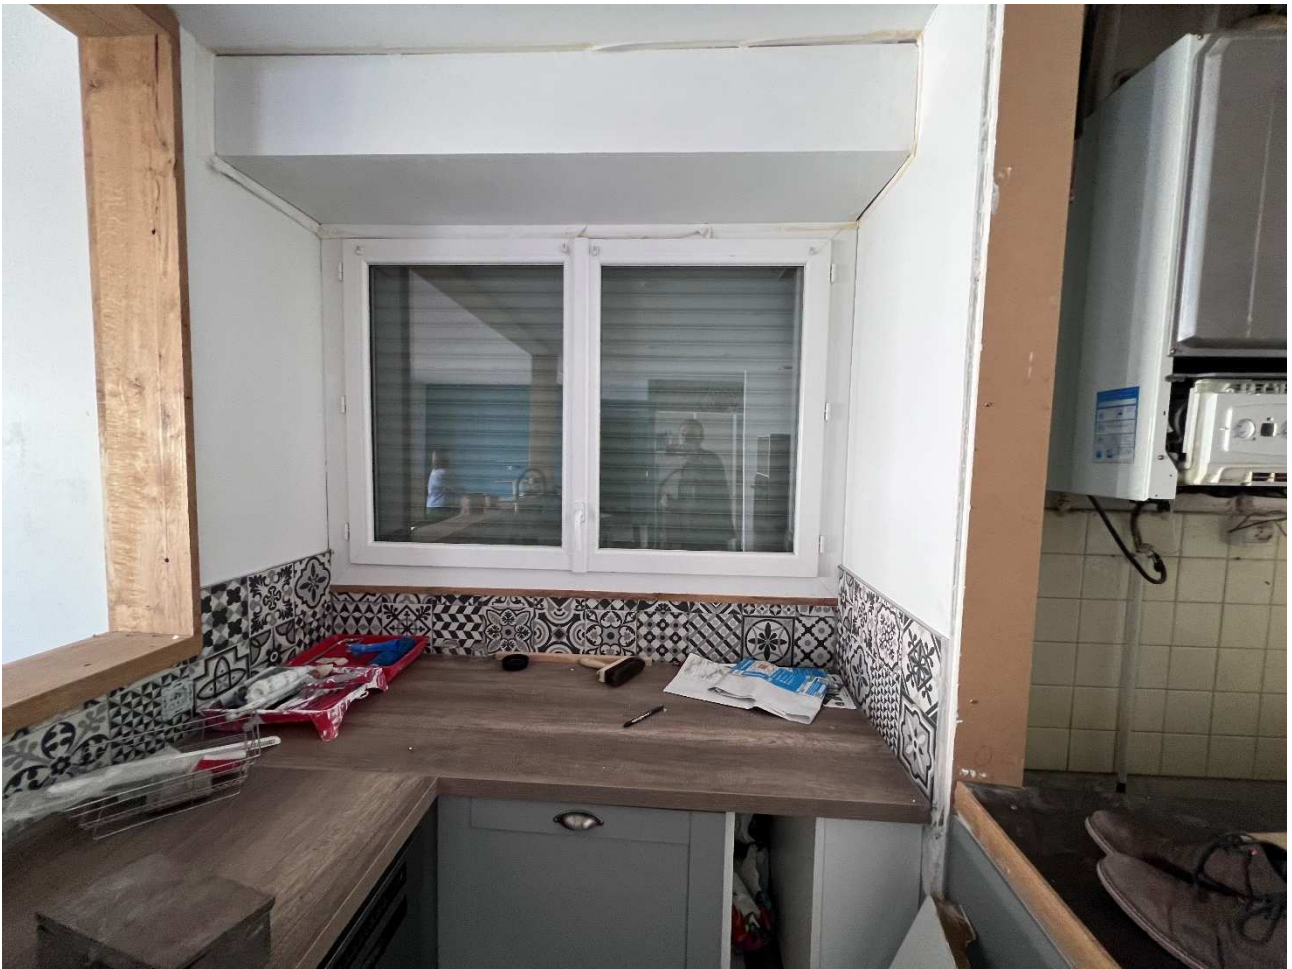
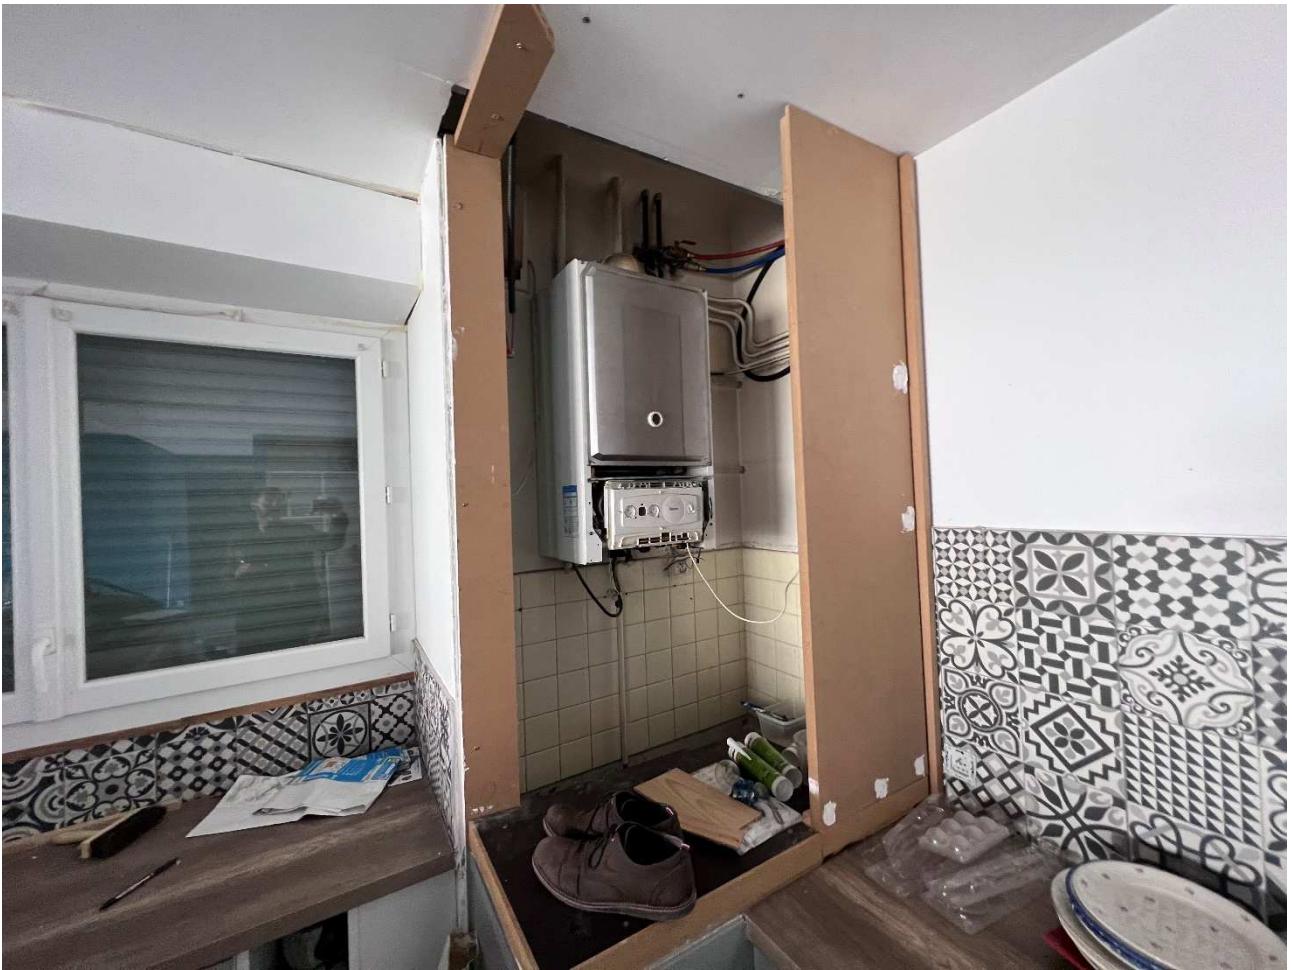
## CUISINE ouverte

**Sol** : sol carrelage carreaux de ciment en bon état.

**Cloisons** : peinture et carreaux de ciment en bon état. Cloison inachevée en périphérie de la chaudière.

**Plafond** : peinture blanche en bon état.

**Ouvertures** : Une fenêtre deux battants PVC en bon état. Volet roulant électrique avec télécommande.

- Plafonnier ampoule sur douille en bon état, spots encastrés en bon état.
- Prises et interrupteurs électriques en bon état.
- Bouche VMC en bon état.
- Chaudière HS.
- Placards bas composés de 6 portes et de 10 tiroirs en bon état.
- Plan de travail en bois mélaminé en bon état.
- Un évier deux bacs email en bon état, robinet mitigeur douchette en bon état.
- Une table de cuisson encastrée 6 feux à gaz,
- Un four encastré Whirlpool.
- Un lave-vaisselle Whirlpool.
- Comptoir en état d'usage.
