# PROCES-VERBAL DE DESCRIPTION

M'être transporté ce jour, à **PARTHENAY (Deux-Sèvres), 4-6 Place Saint Laurent.**

Le bien correspond à un appartement avec terrasse situé au 1<sup>er</sup> étage d'un immeuble en copropriété avec la SARL MICROGAT INFORMATIQUE. La copropriété n'a nommé aucun syndic. L'appartement est inoccupé.

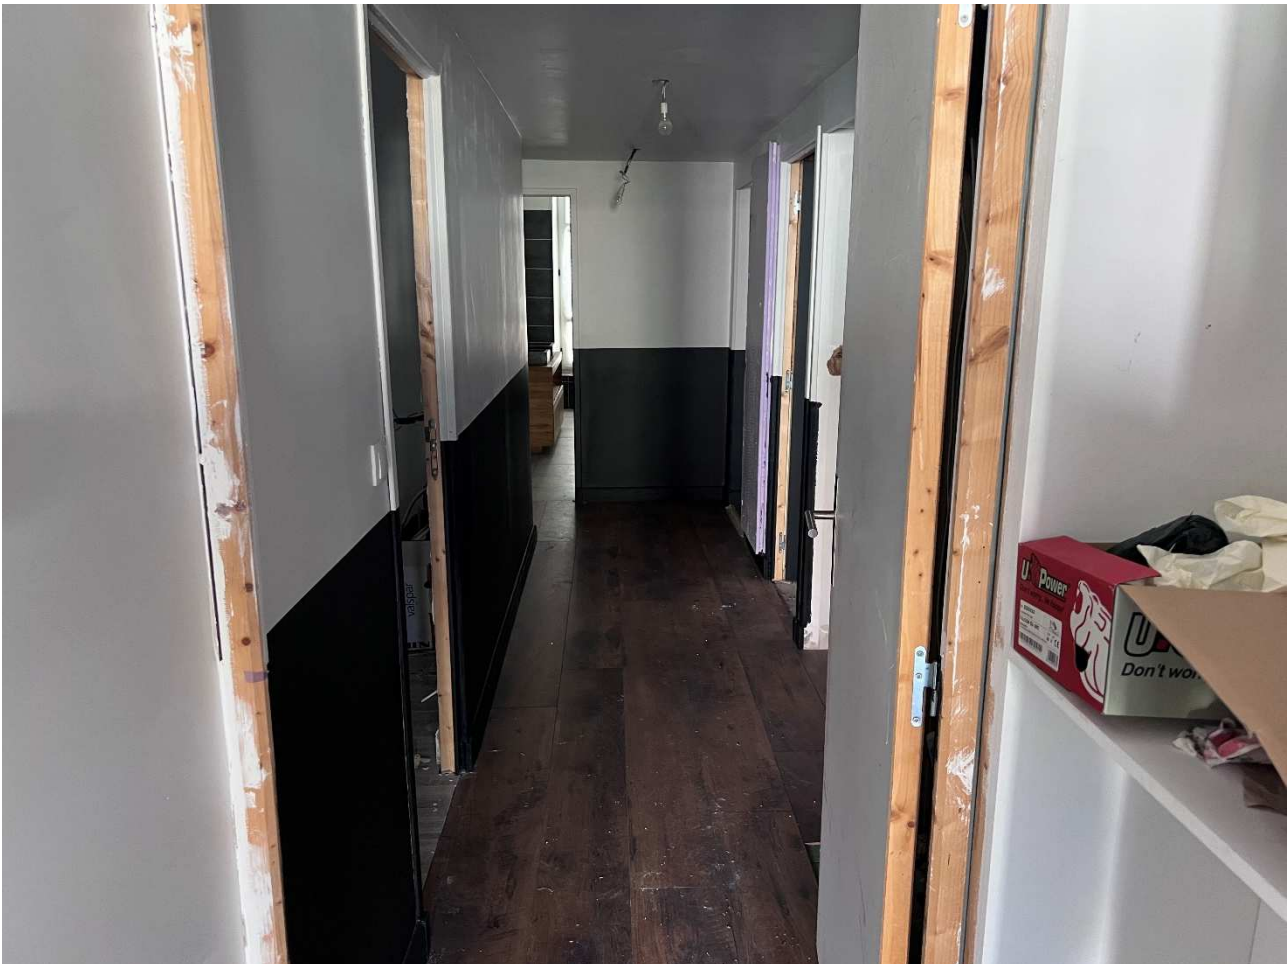
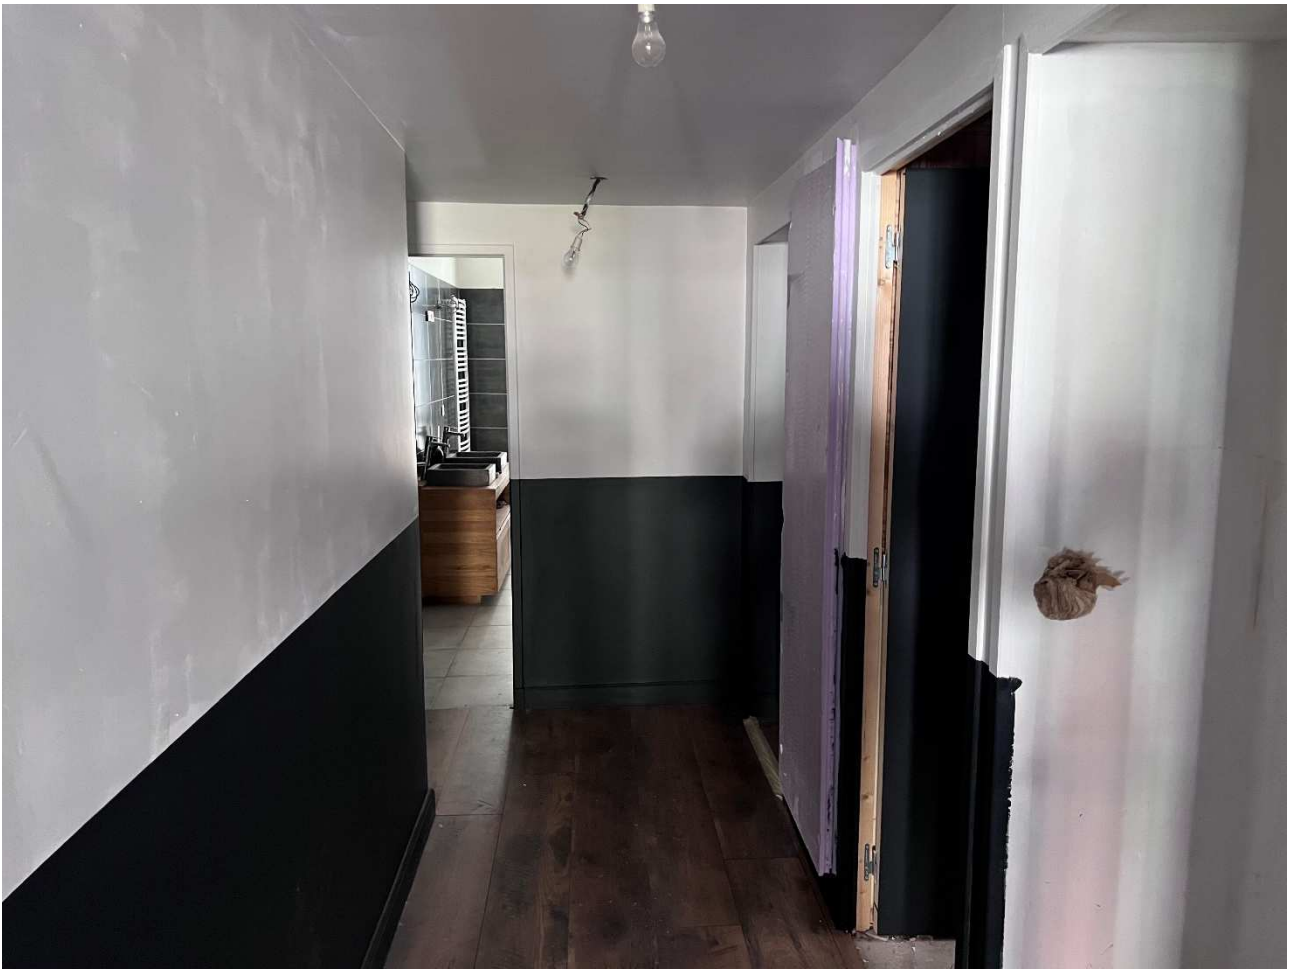
**Accès :** porte isoplane non peinte.

**Sol :** parquet flottant en bon état, inachevé par endroits.

**Cloisons :** peinture inachevée.

**Plafond :** peinture blanche en bon état

- Eclairage ampoule sur douille.
- Placards encastrés inachevés.
- Tableau électrique ouvert et non terminé.
- Prises et interrupteurs électriques à vérifier.

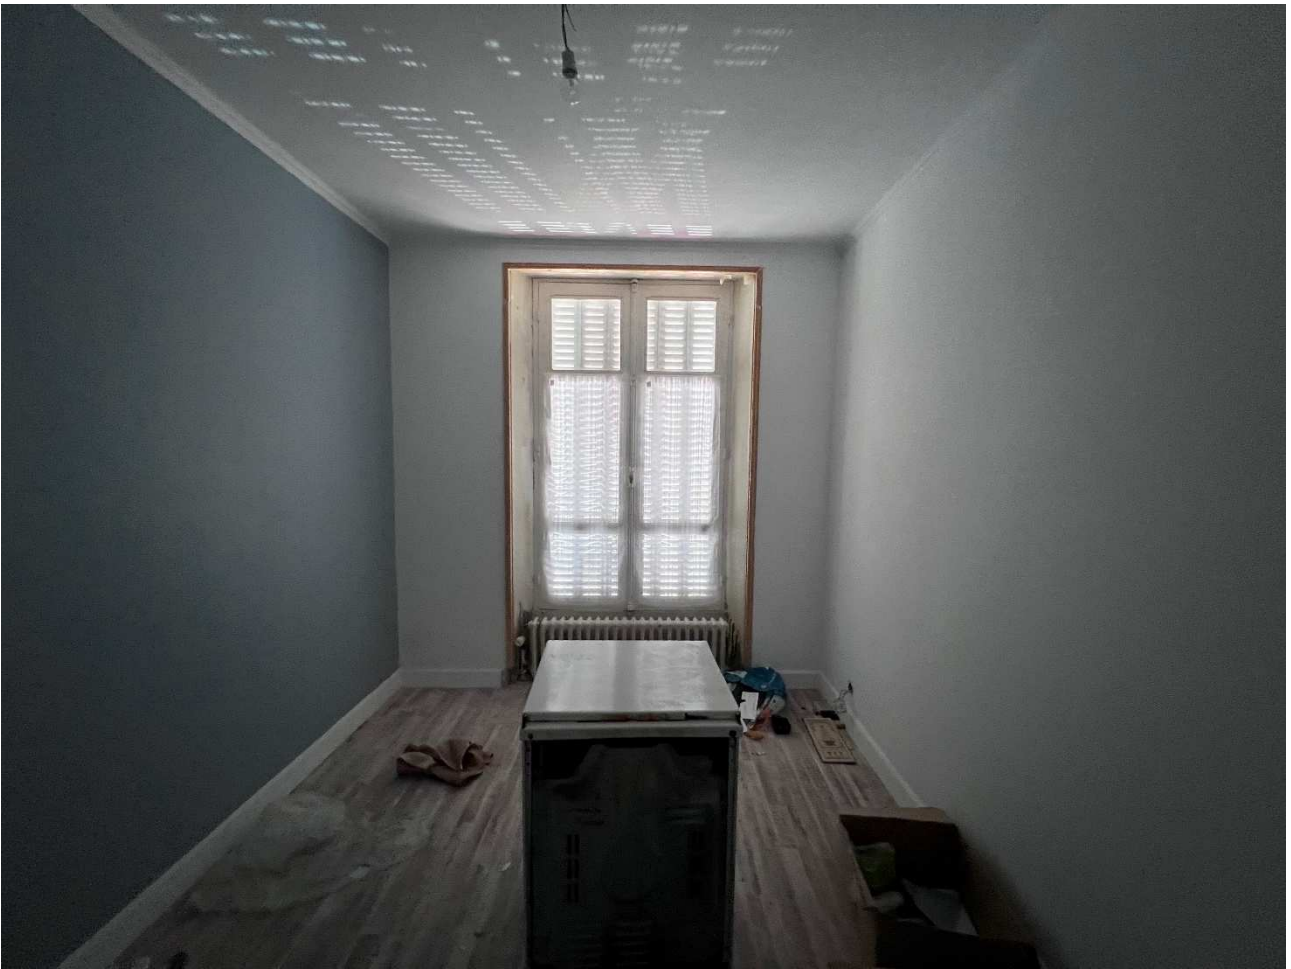
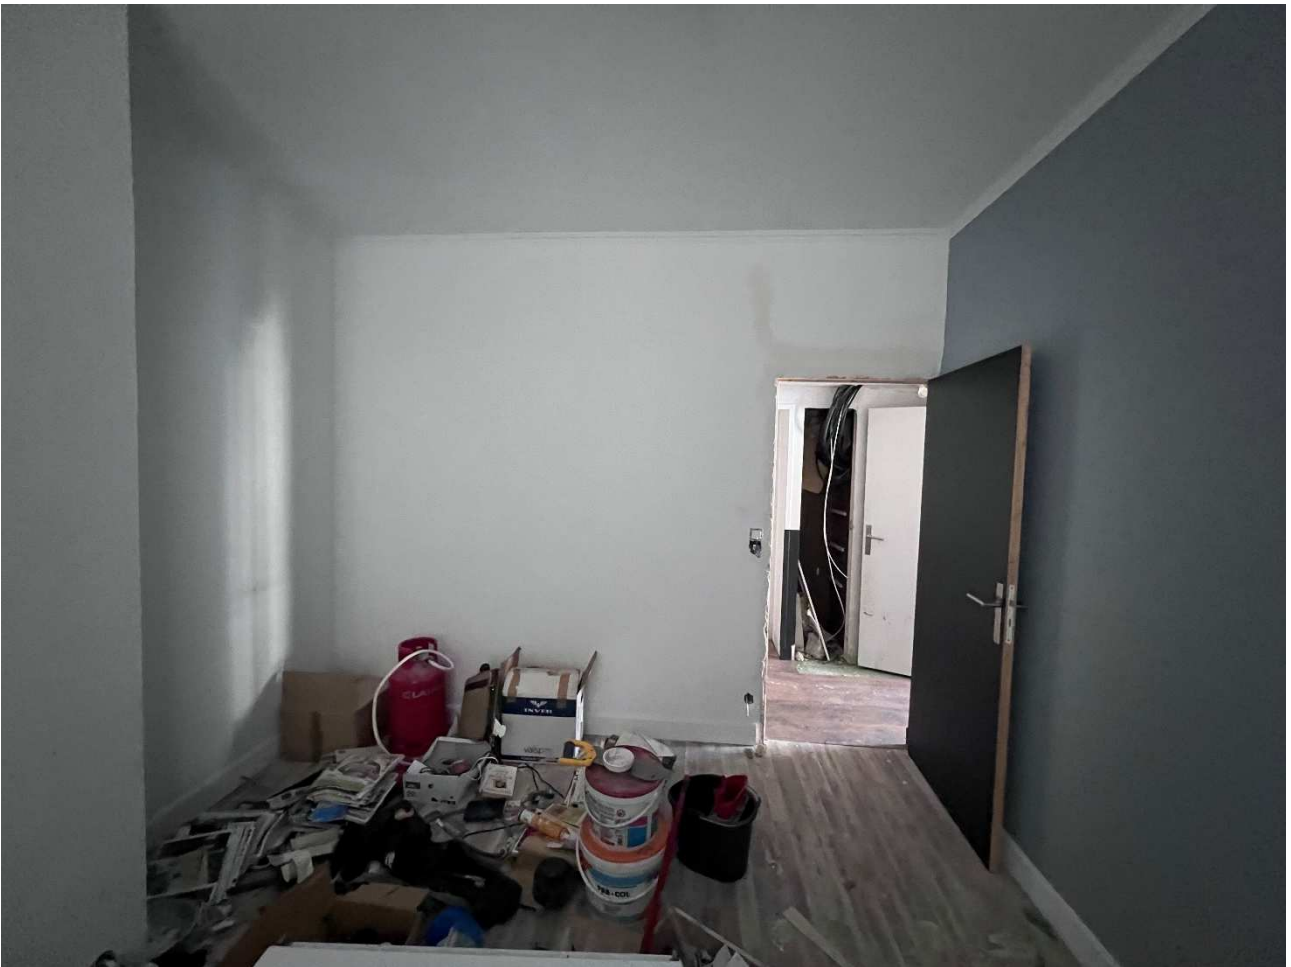
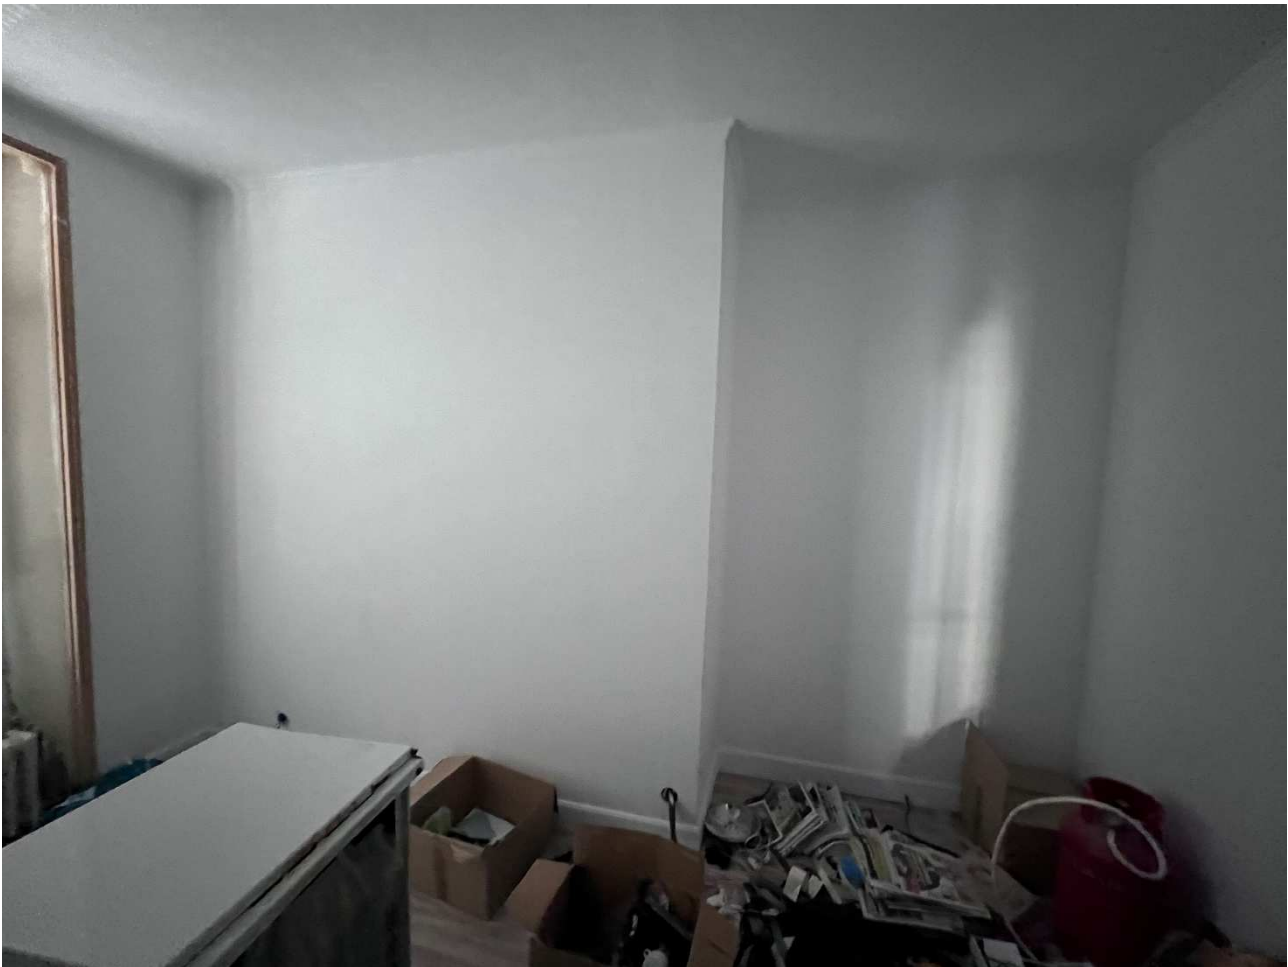
## CHAMBRE 1

**Accès** : porte isoplane, poignée métallique en bon état.

**Sol** : parquet flottant en bon état. Plinthes bois en bon état.

**Murs** : peinture blanche non achevée. Embrasure fenêtre à réaliser.

**Plafond** : peinture en bon état.

**Ouverture** : une fenêtre deux battants bois double vitrage en bon état équipée de volets métalliques en état d'usage.

- Eclairage trois spots encastrés en bon état.
- Radiateur à eau ancien.
- Prises et interrupteurs électriques non achevés.

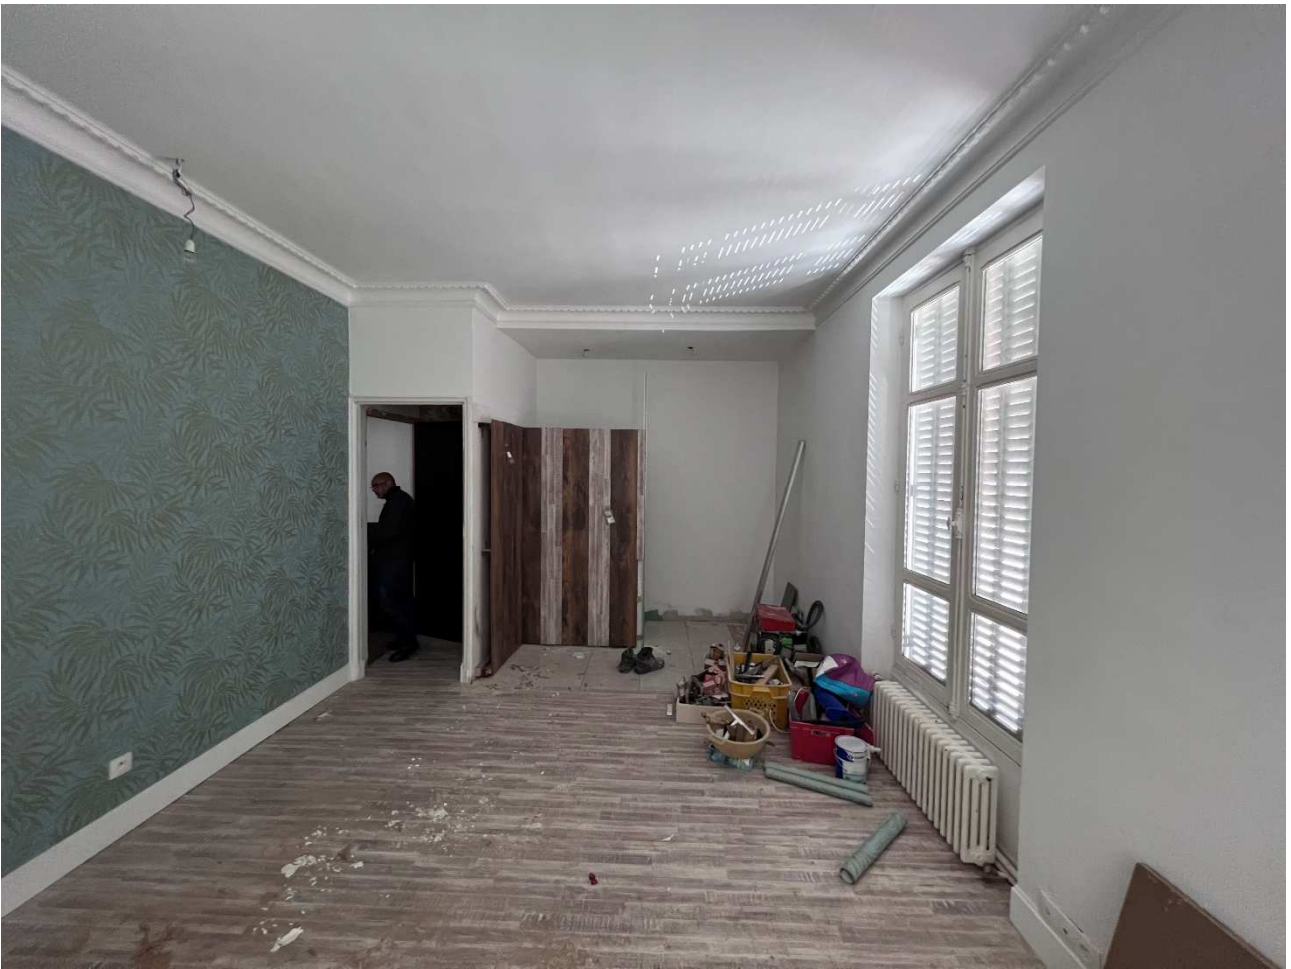
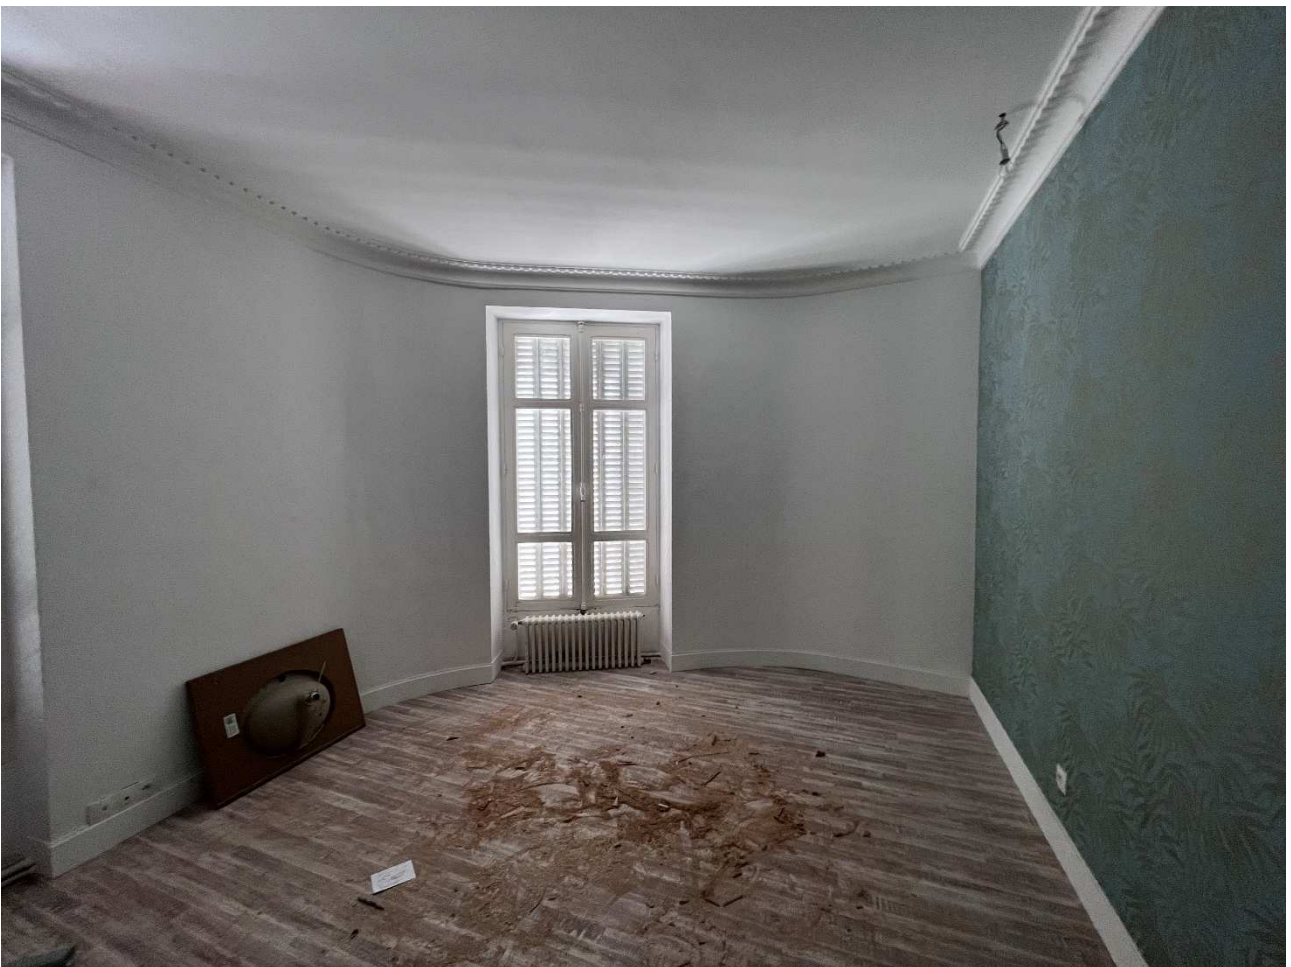
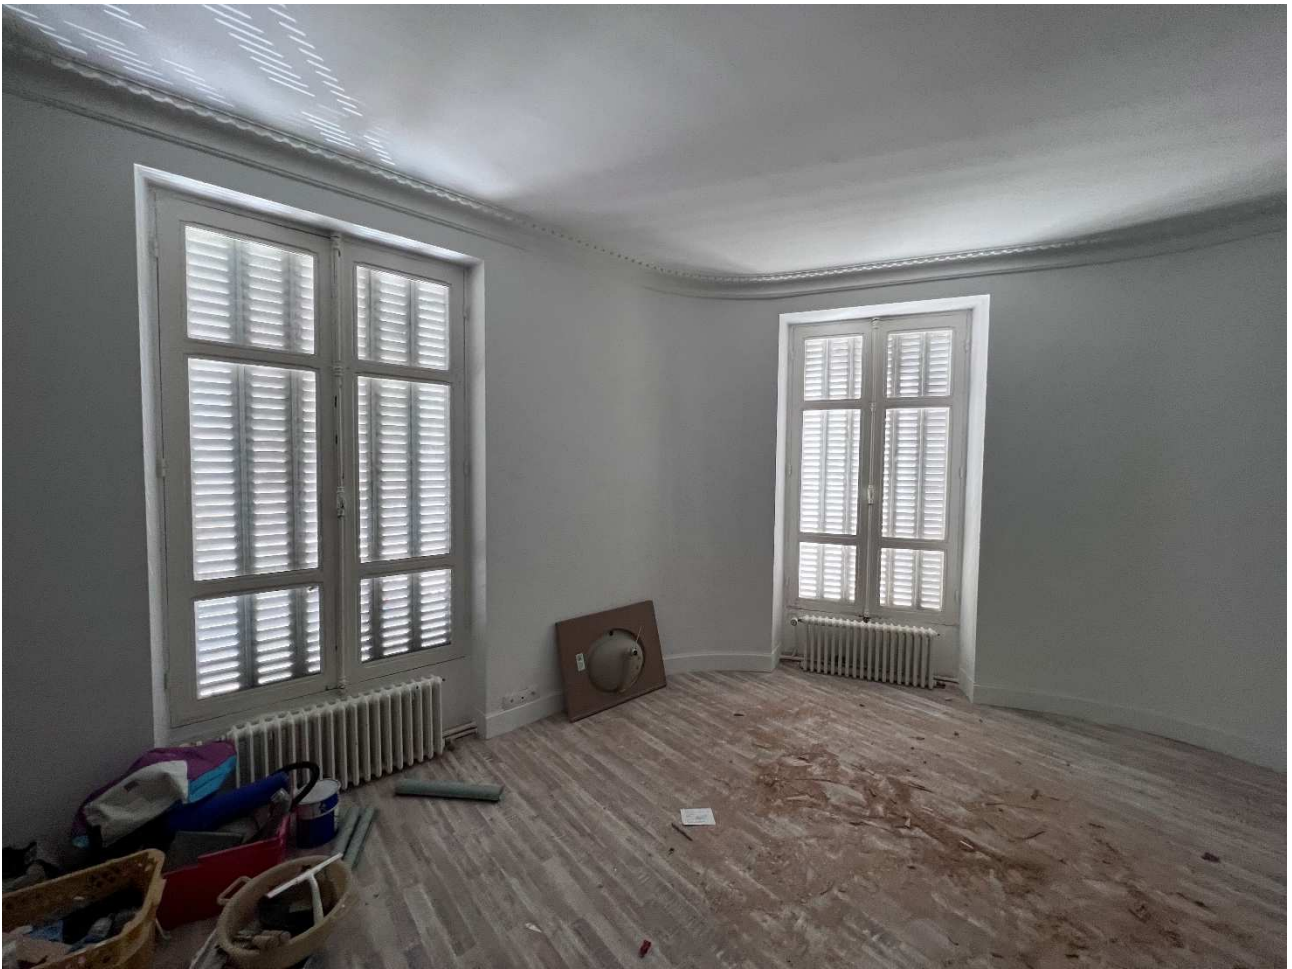
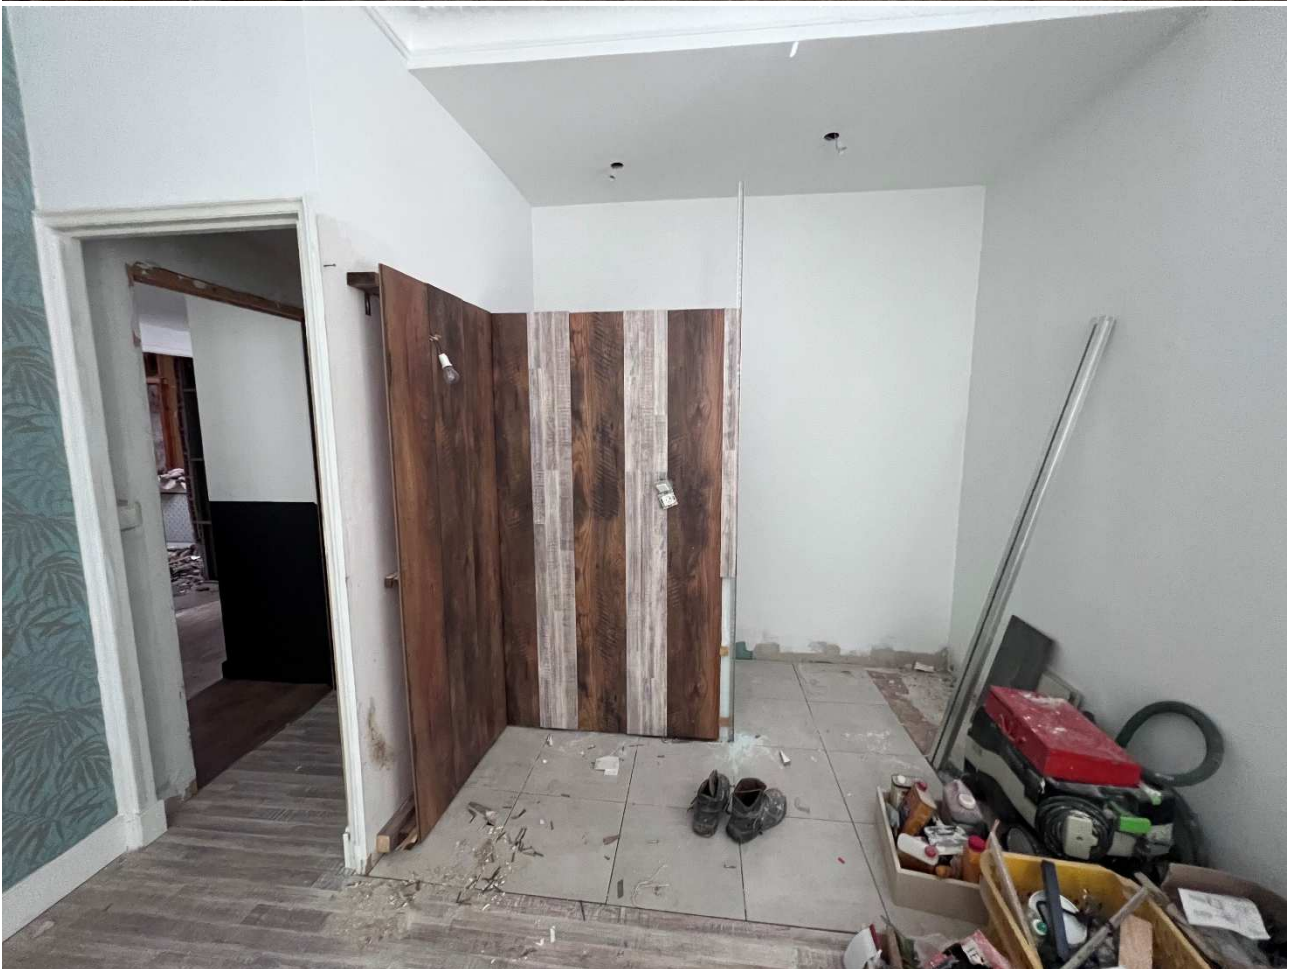
## CHAMBRE 2 (parentale)

**Accès :** porte isoplane, poignée métallique en bon état.

**Sol :** parquet flottant en bon état, inachevé. Plinthes bois en bon état.

**Murs :** papier peint et peinture blanche en bon état.

**Plafond :** corniche en bon état, peinture en bon état.

**Ouverture :** deux fenêtre deux battants bois double vitrage en bon état équipée de volets métalliques en état d'usage.

- Eclairage en état d'usage.
- Deux radiateurs à eau en bon état.
- Prises et interrupteurs électriques en bon état.
- Douche inachevée.

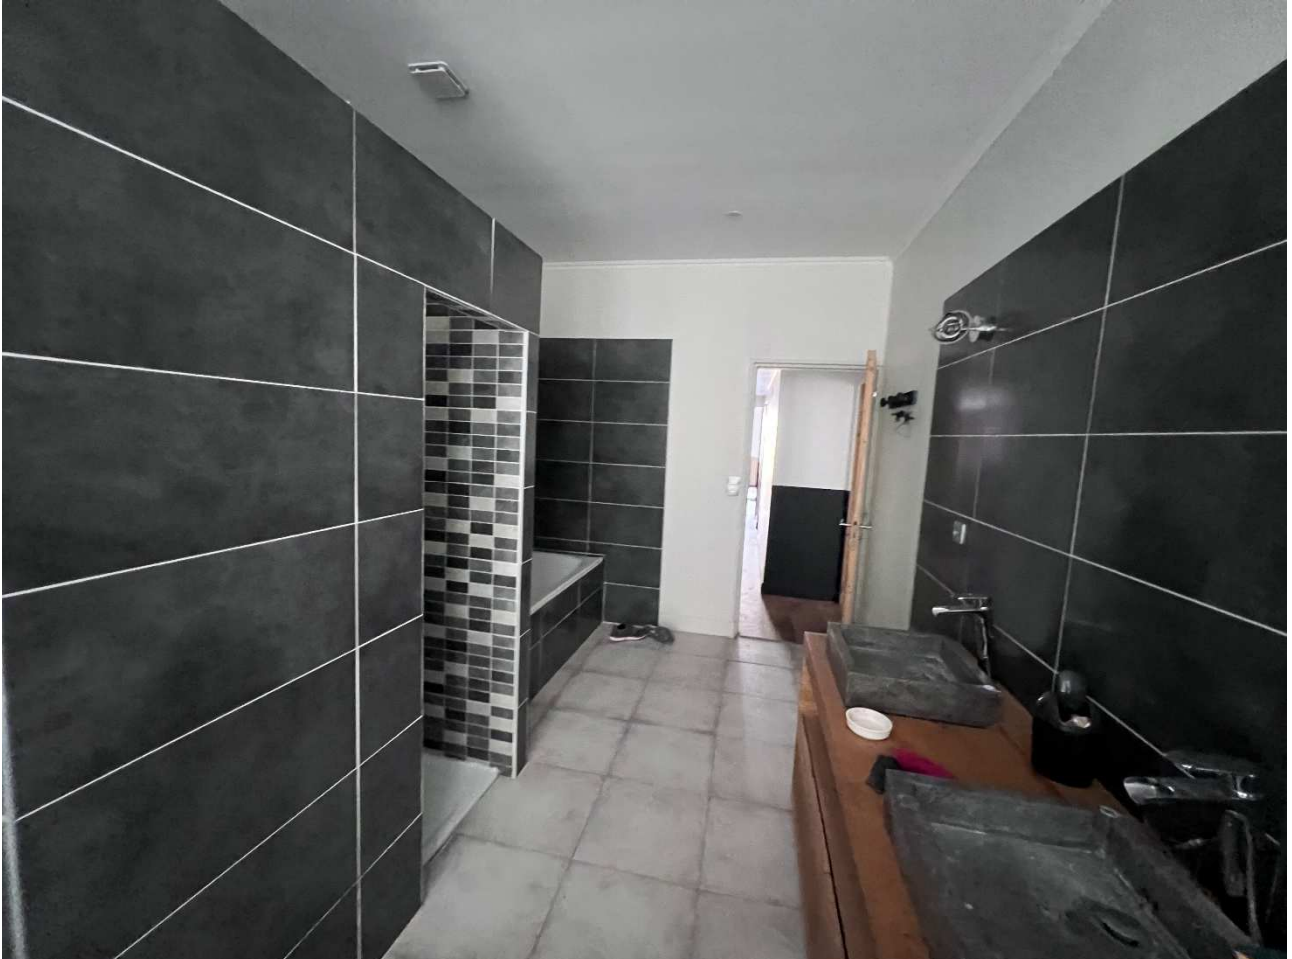
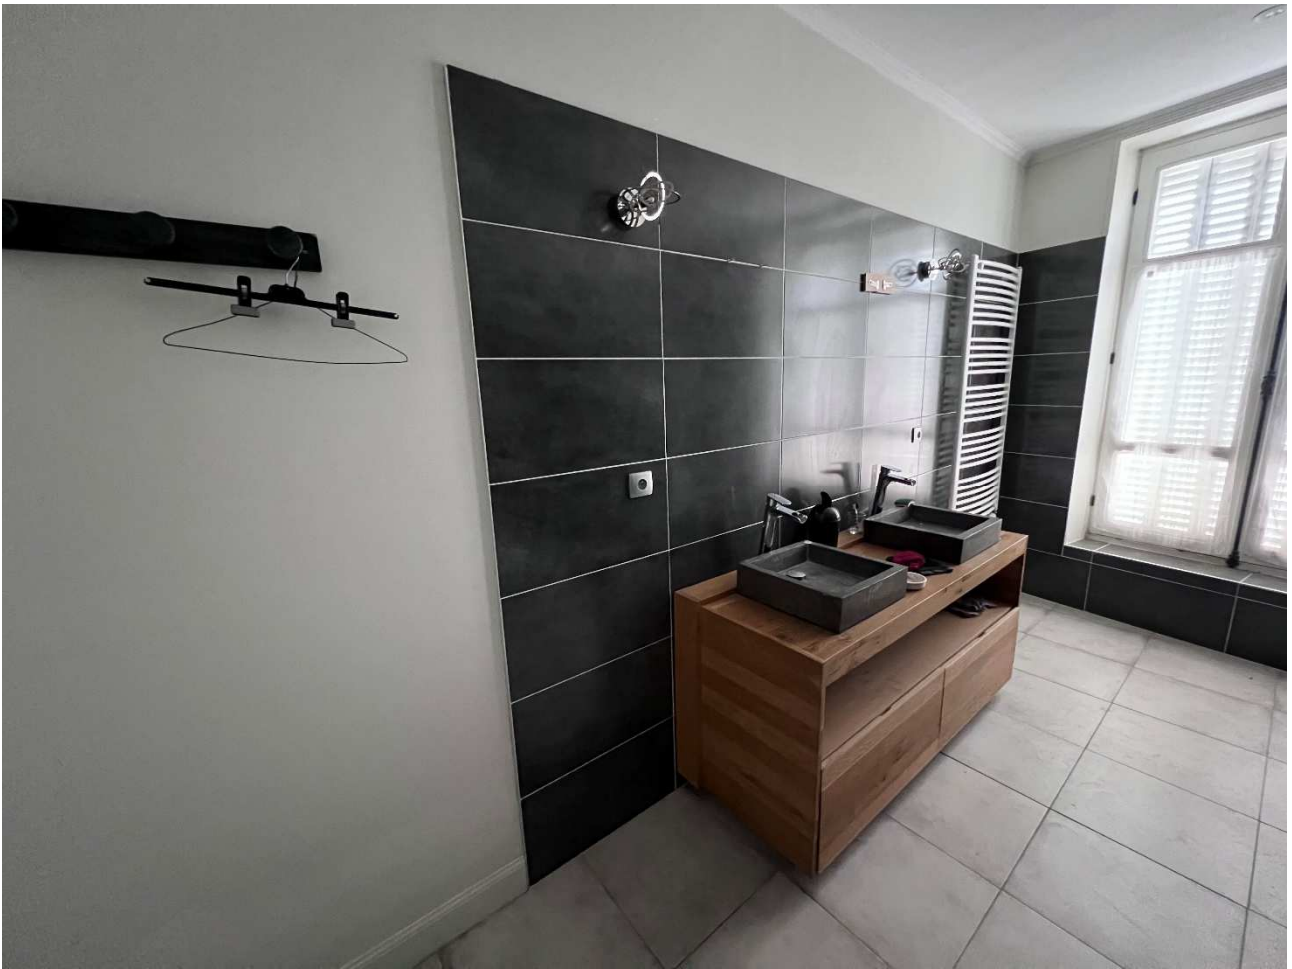
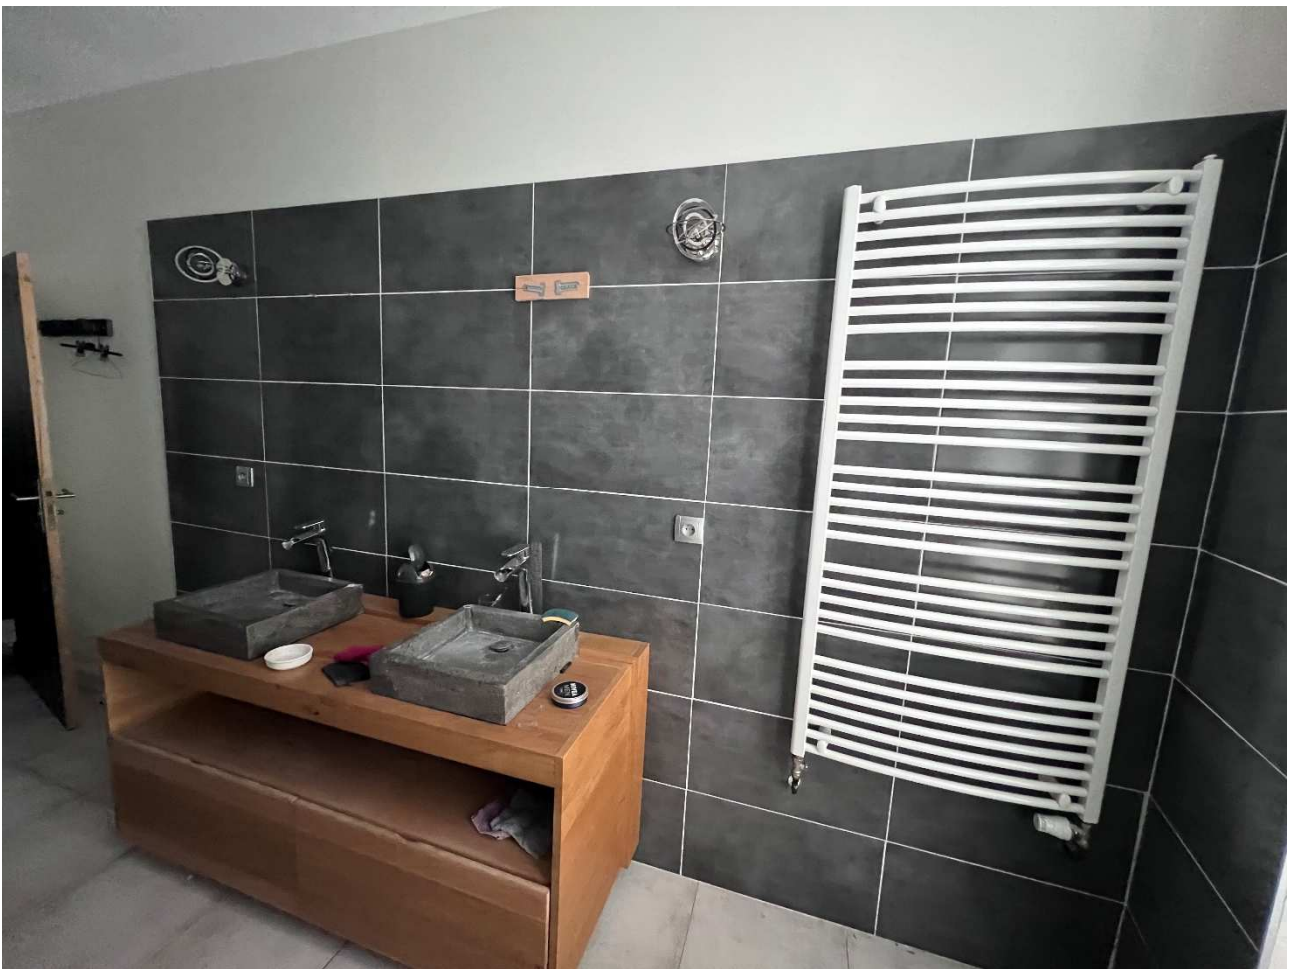
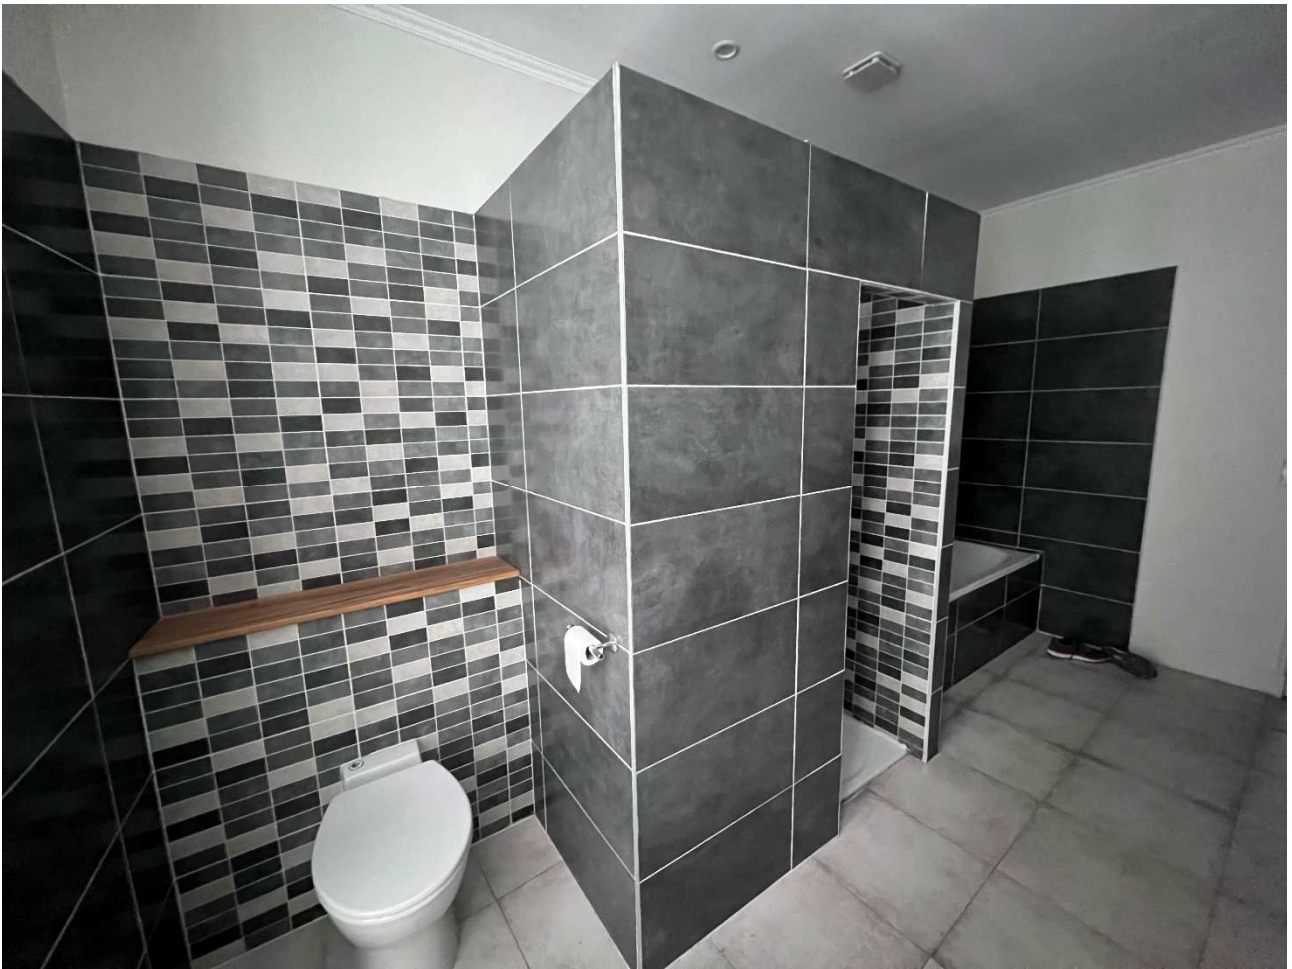
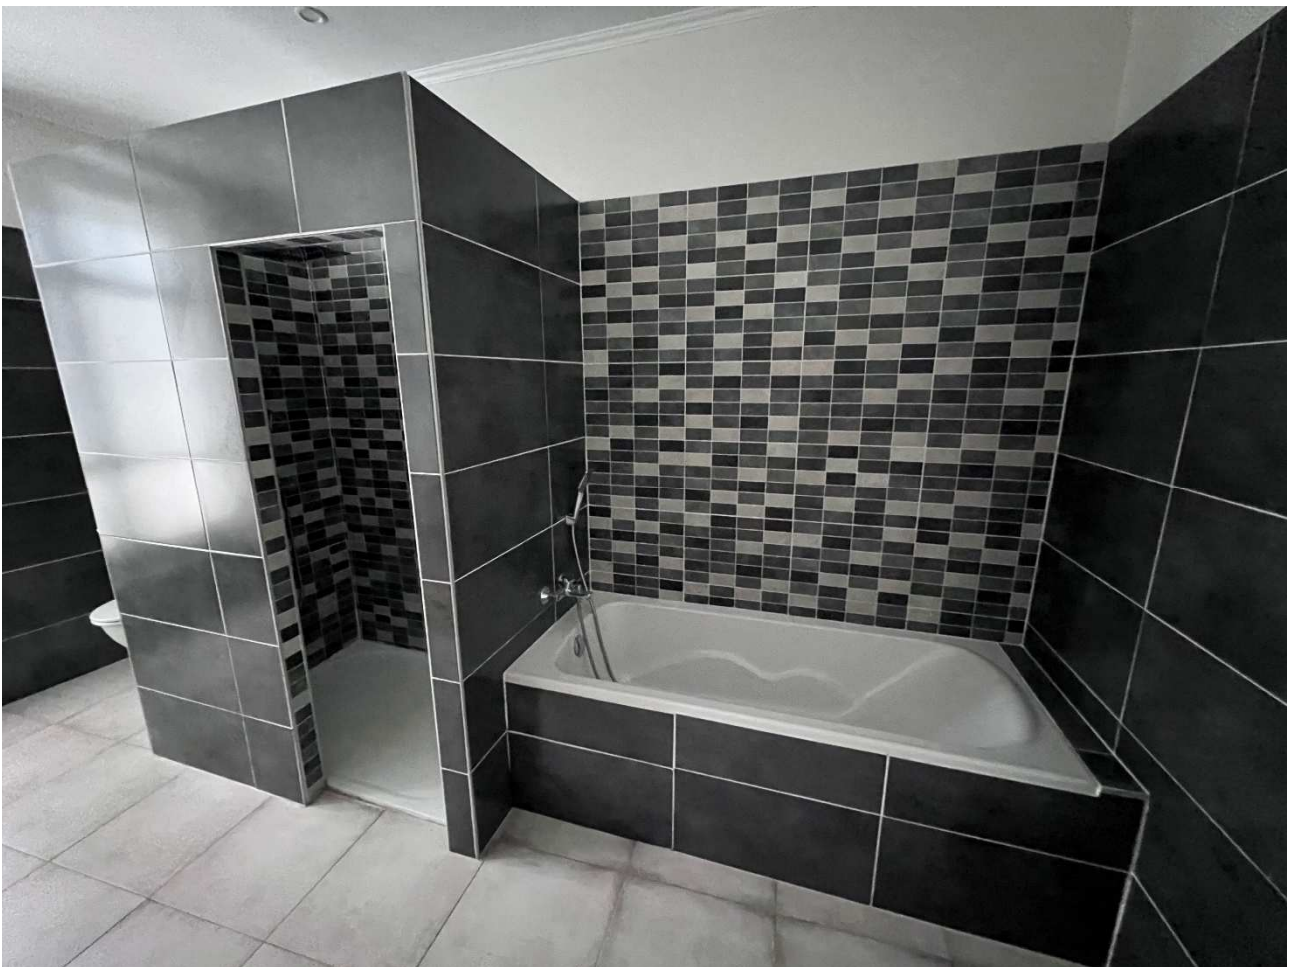
## SALLE DE BAIN

**Accès** : porte isoplane, poignée métallique avec sa clé en bon état.

**Sol** : carrelage en bon état.

**Murs** : Faïence en bon état.

**Plafond** : peinture blanche en bon état, corniche en bon état.

**Ouverture** : une fenêtre deux battants bois en bon état, volets métalliques en bon état.

- Cuvette émail en bon état, abattant plastique, chasse d'eau en bon état.
- Cabine de douche, bac receveur, colonne de douche, flexible, mitigeur, tête de douche le tout est en bon état.
- Baignoire en bon état, mitigeur, flexible et pommeau de douche en bon état.
- Deux vasques en pierre en bon état, chacune équipée d'un robinet mélangeur en bon état.
- Un miroir en bon état avec éclairage.
- Deux appliques lumineuses.
- Prises et interrupteurs électriques en bon état.
- Un sèche-serviette en bon état

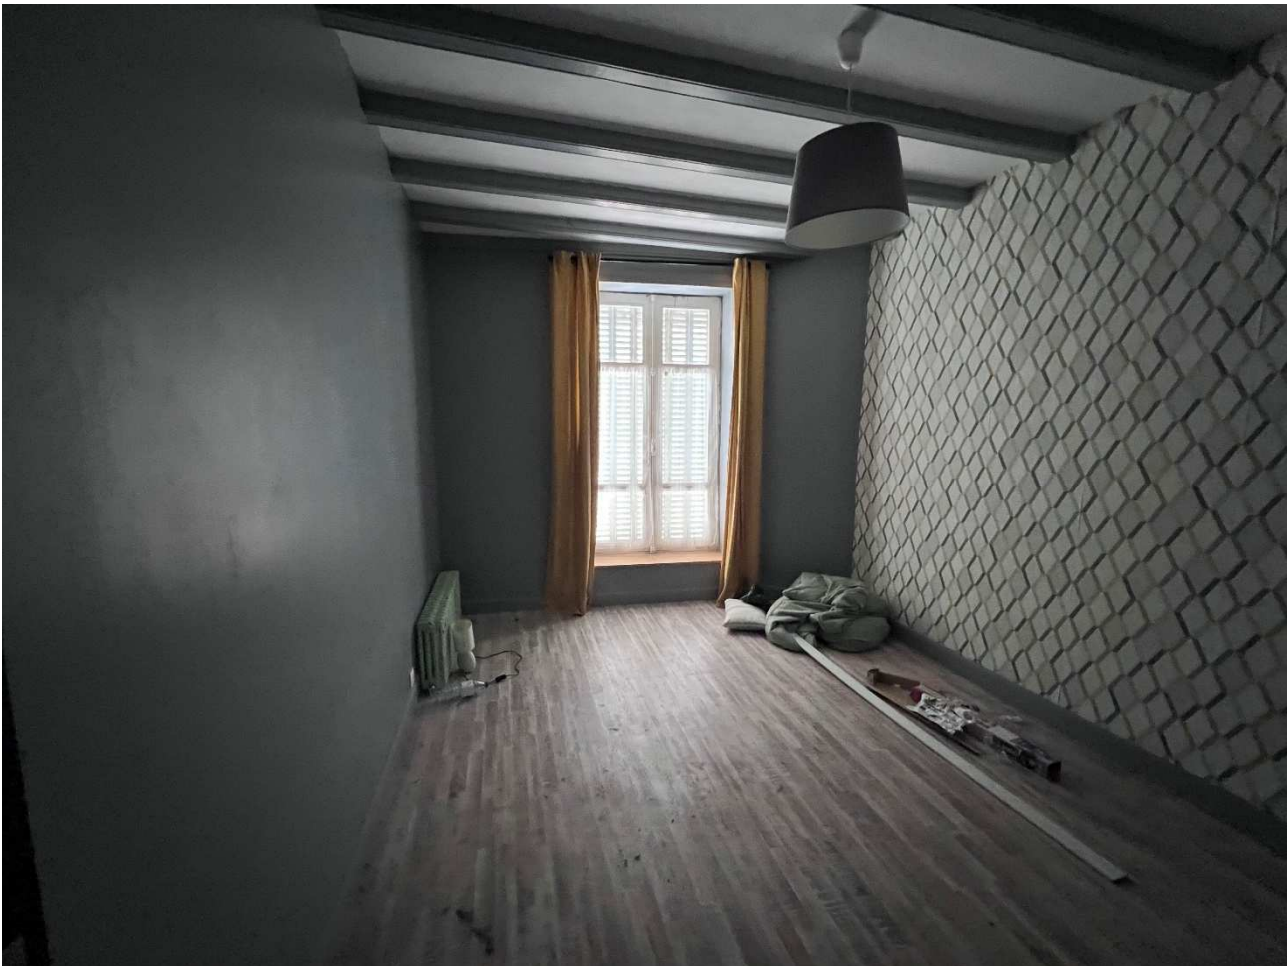
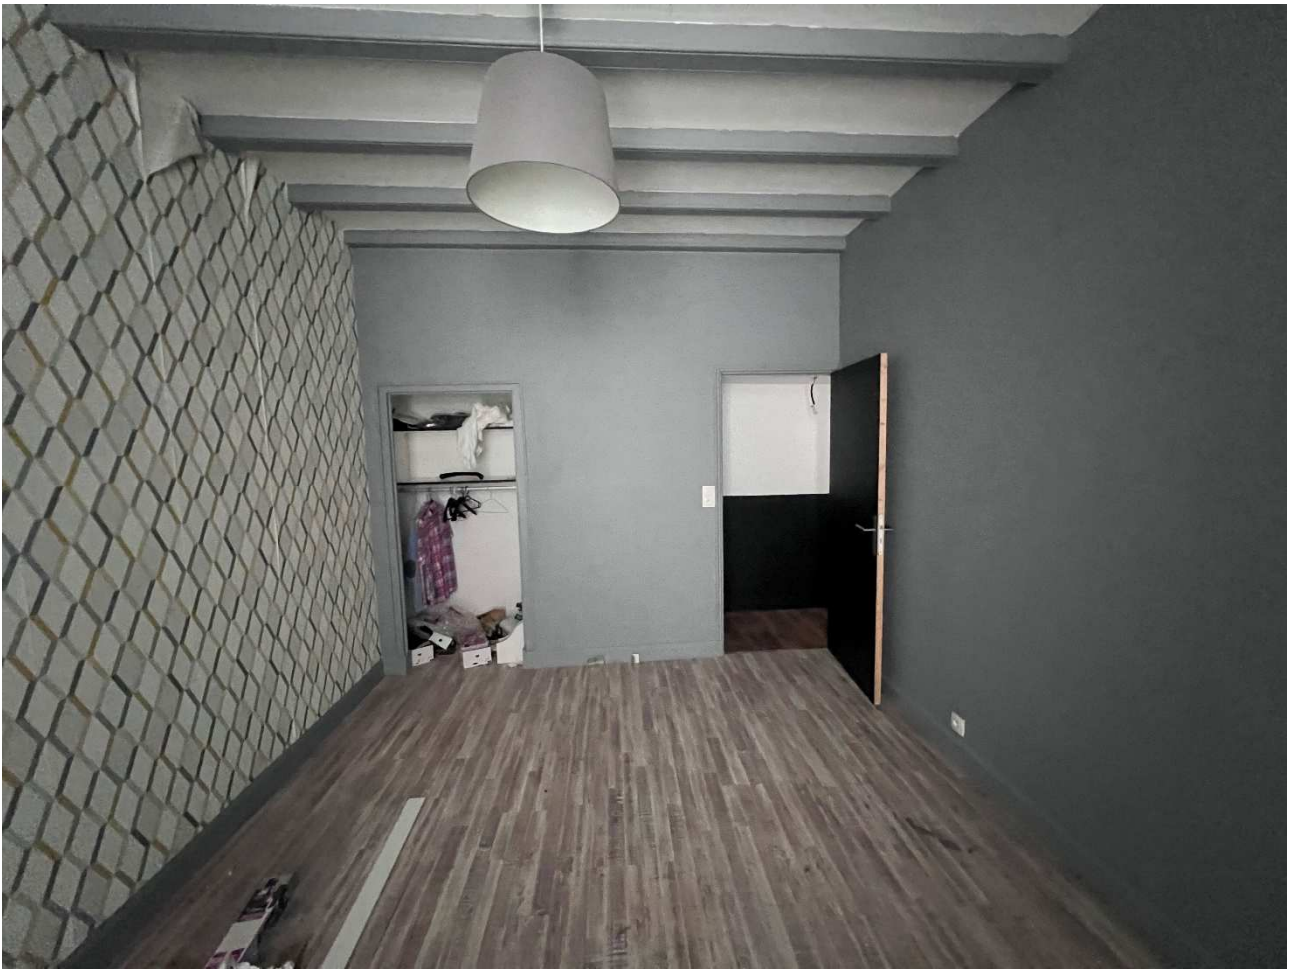
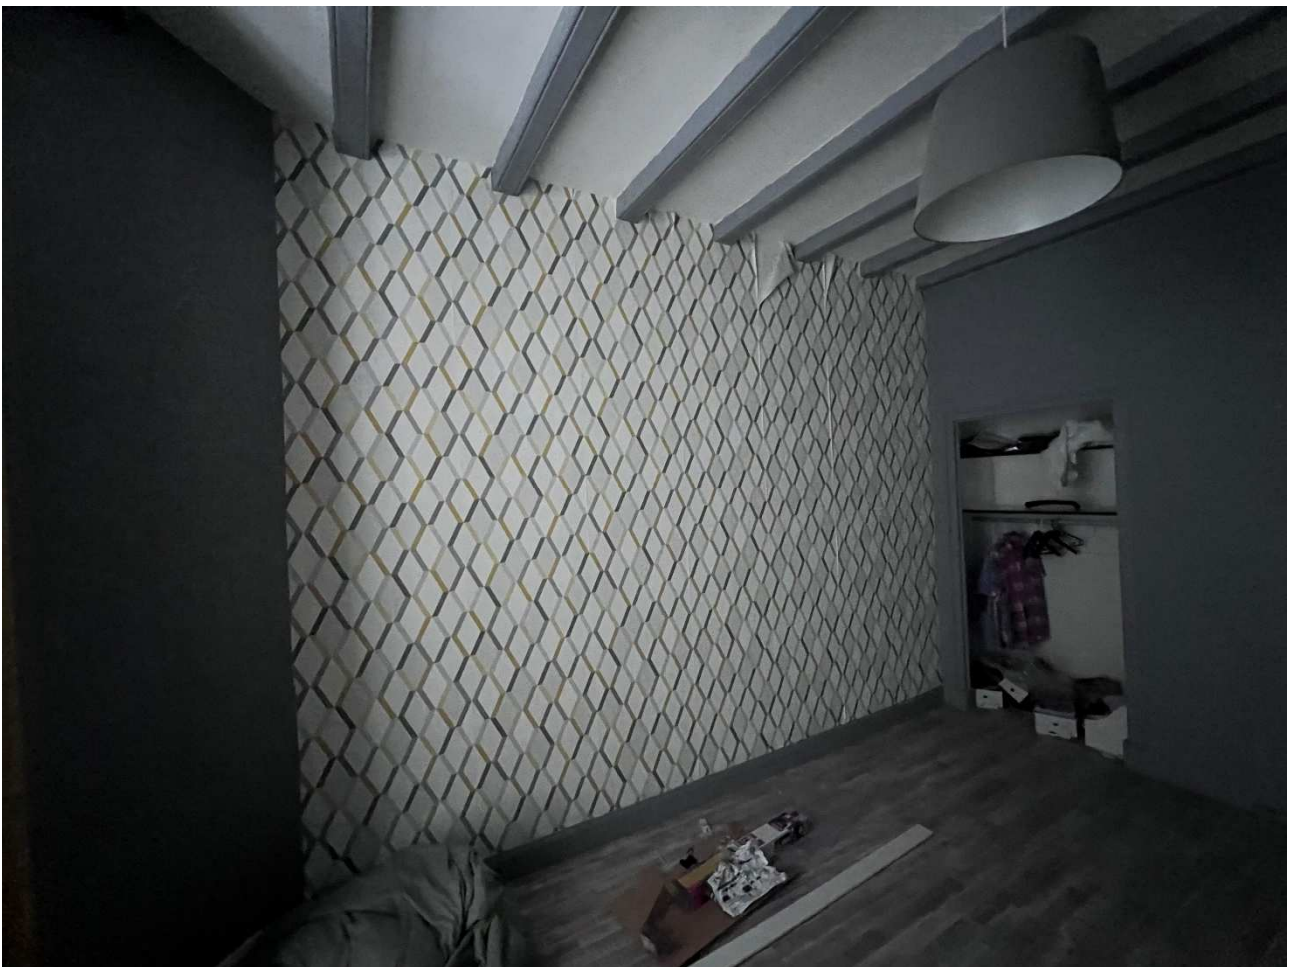
## CHAMBRE 3

**Accès** : porte isoplane, poignée métallique en bon état.

**Sol** : parquet flottant en bon état. Plinthes bois en bon état.

**Murs** : peinture en bon état.

**Plafond** : peinture en bon état. Poutres apparentes bois en bon état.

**Ouverture** : une fenêtre deux battants bois double vitrage en bon état équipée de volets métalliques en état d'usage.

- Eclairage en bon état.
- Radiateur à eau ancien.
- Placard encastré en bon état.
- Prises et interrupteurs électriques en état.
