# PROCES-VERBAL DE DESCRIPTION

M'être transporté ce jour, à **PARTHENAY (Deux-Sèvres), 4-6 Place Saint Laurent.**

Le bien correspond à un appartement avec terrasse situé au 1<sup>er</sup> étage d'un immeuble en copropriété avec la SARL MICROGAT INFORMATIQUE. La copropriété n'a nommé aucun syndic. L'appartement est inoccupé.

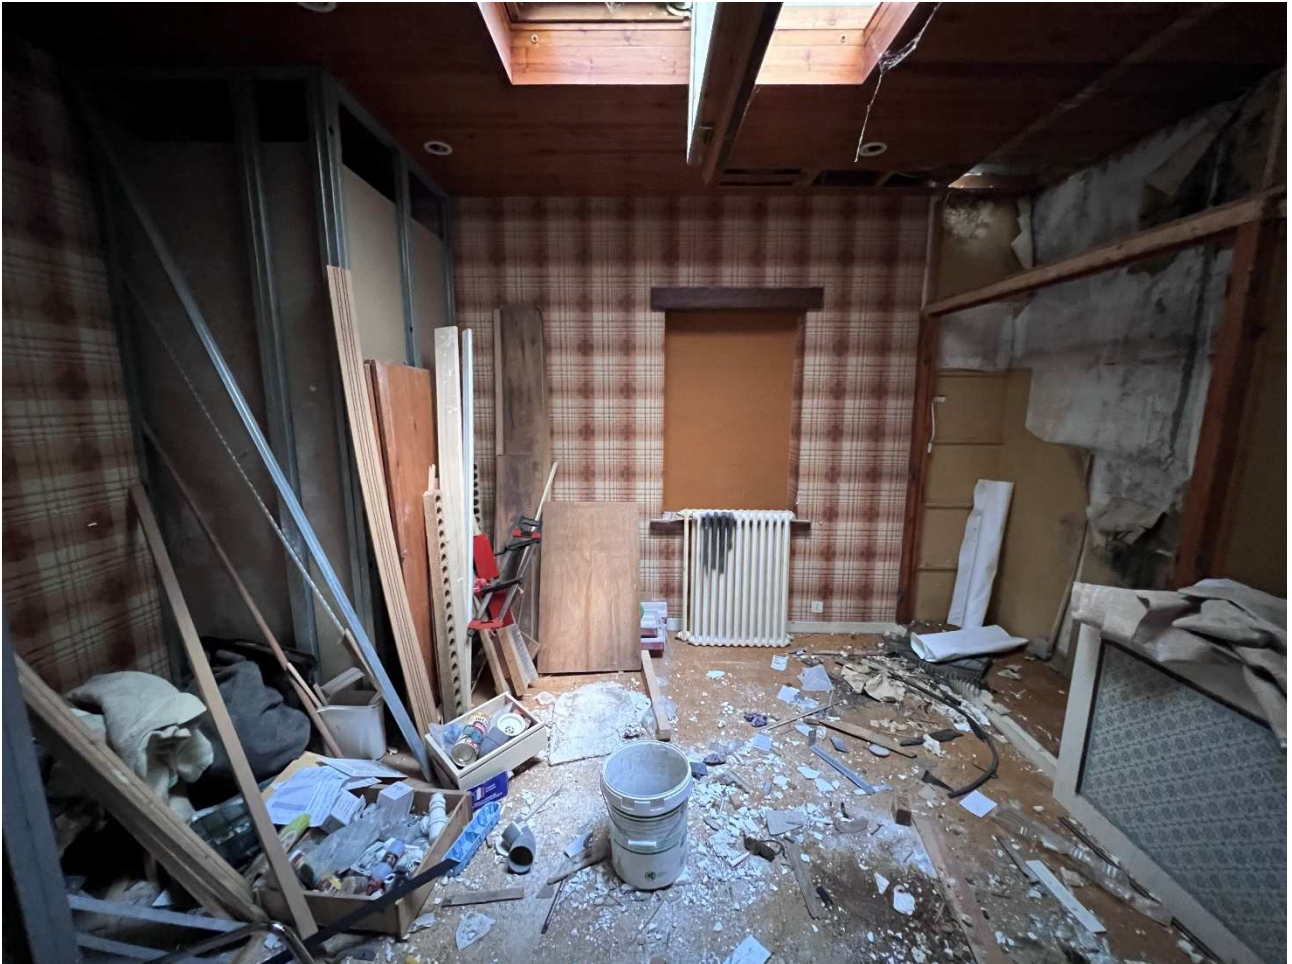
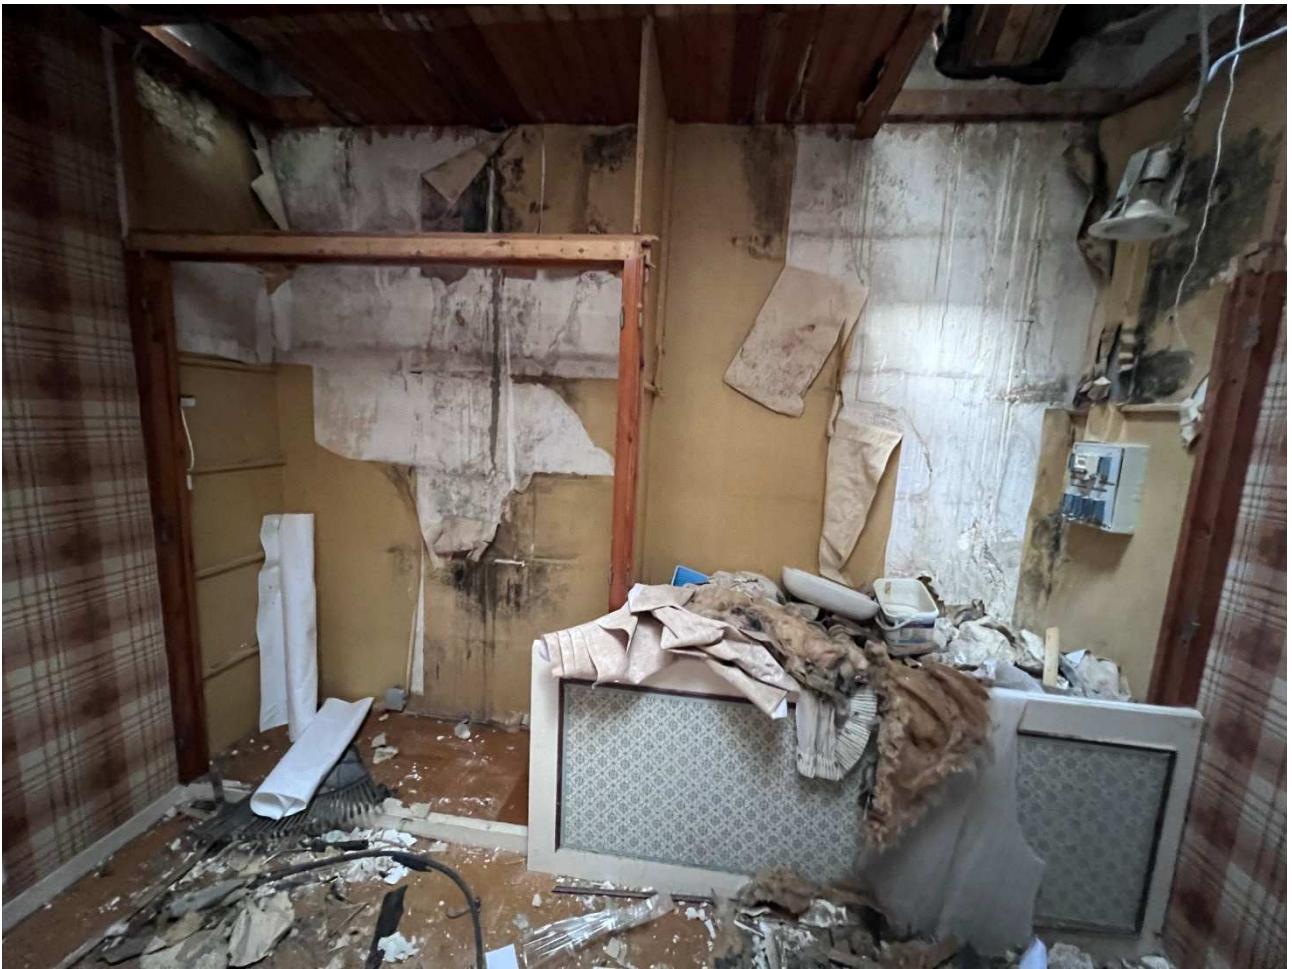
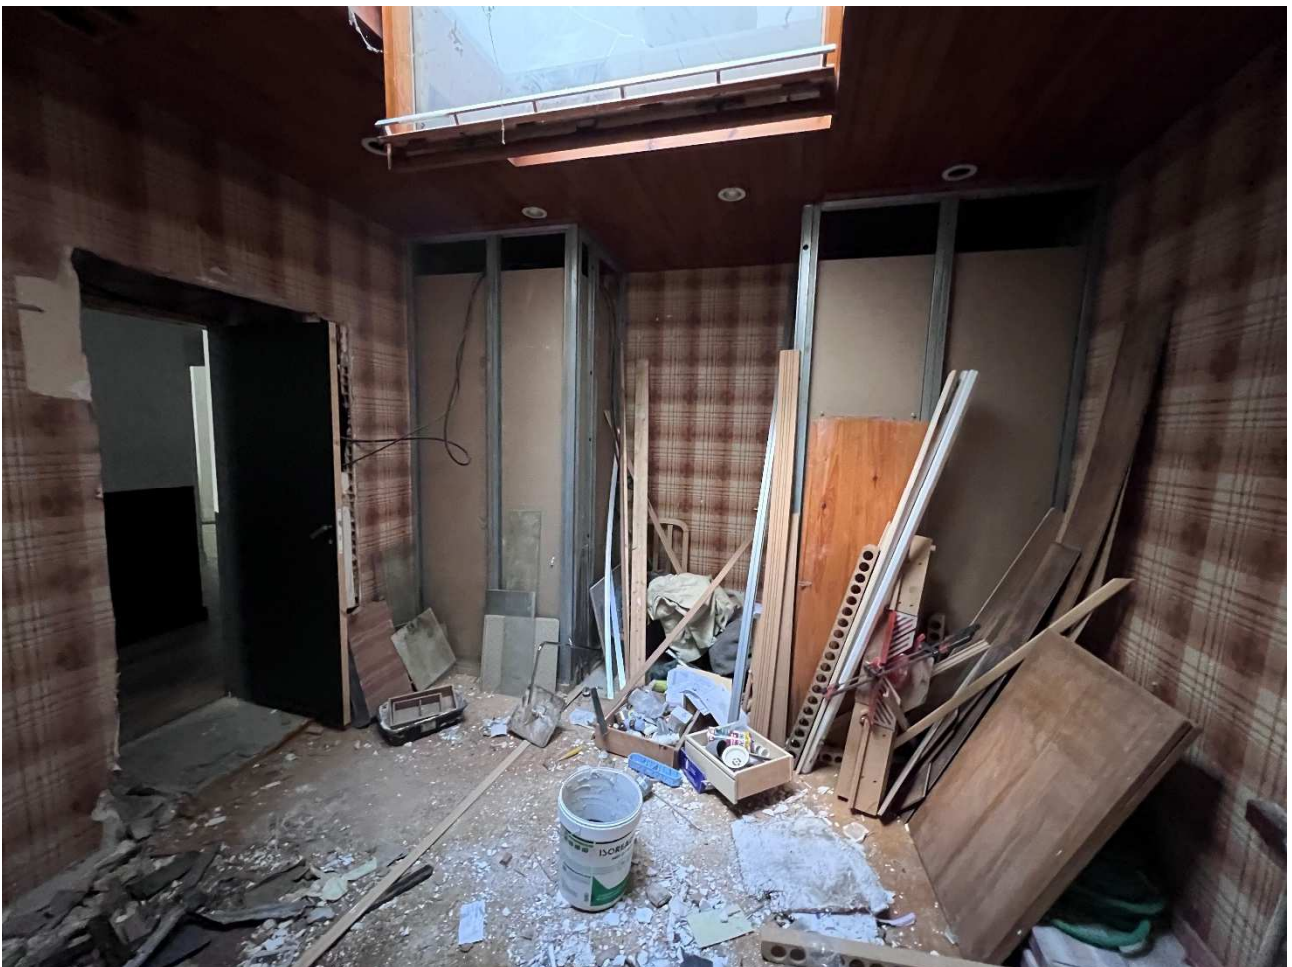
## PIECE EN TRAVAUX

Accès : porte isoplane.

Pièce vétuste et en travaux, composée d'une fenêtre de toit Velux et d'un puits de jour.

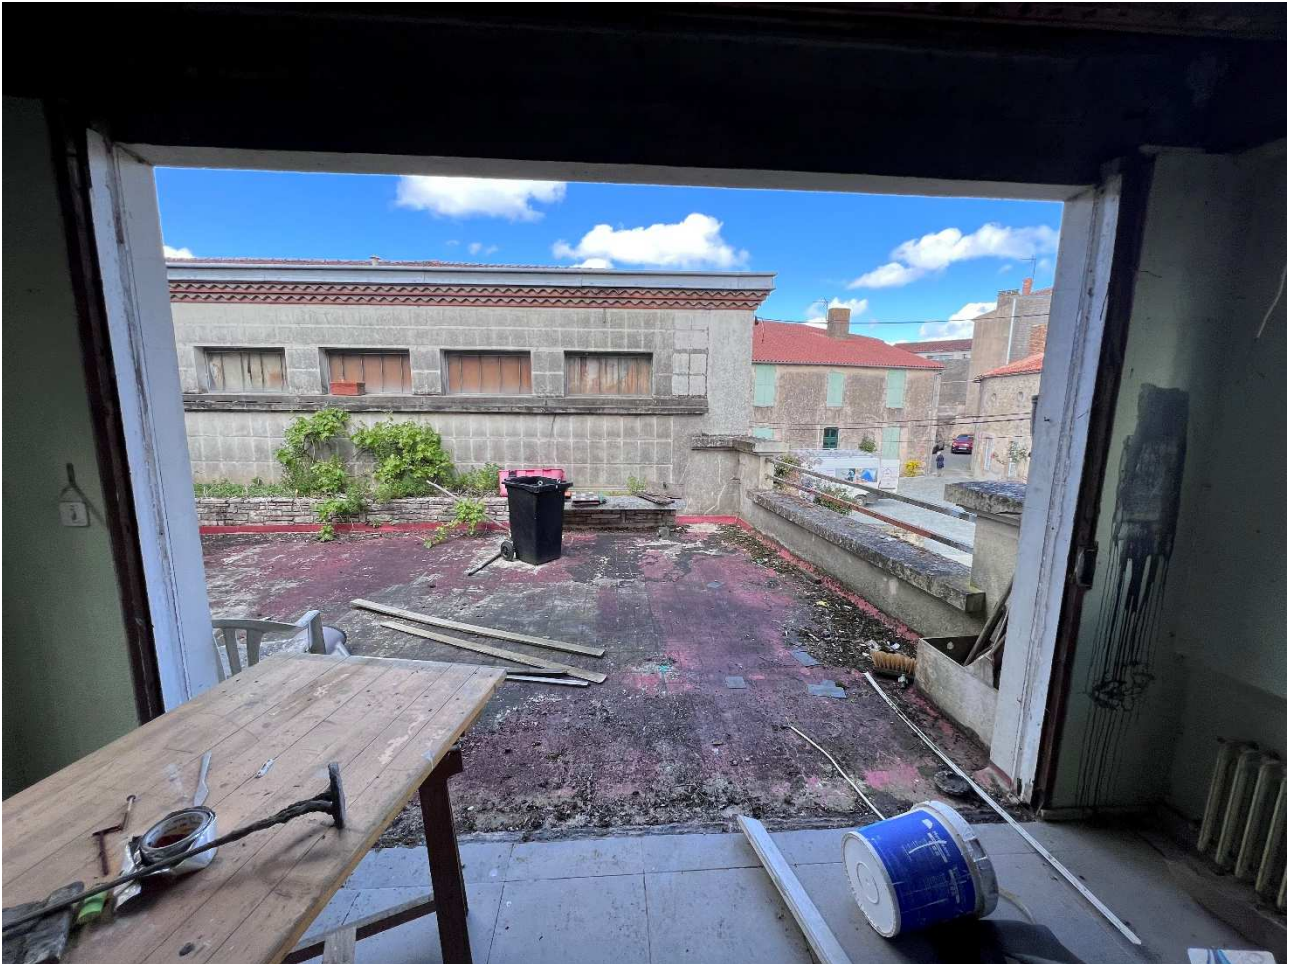
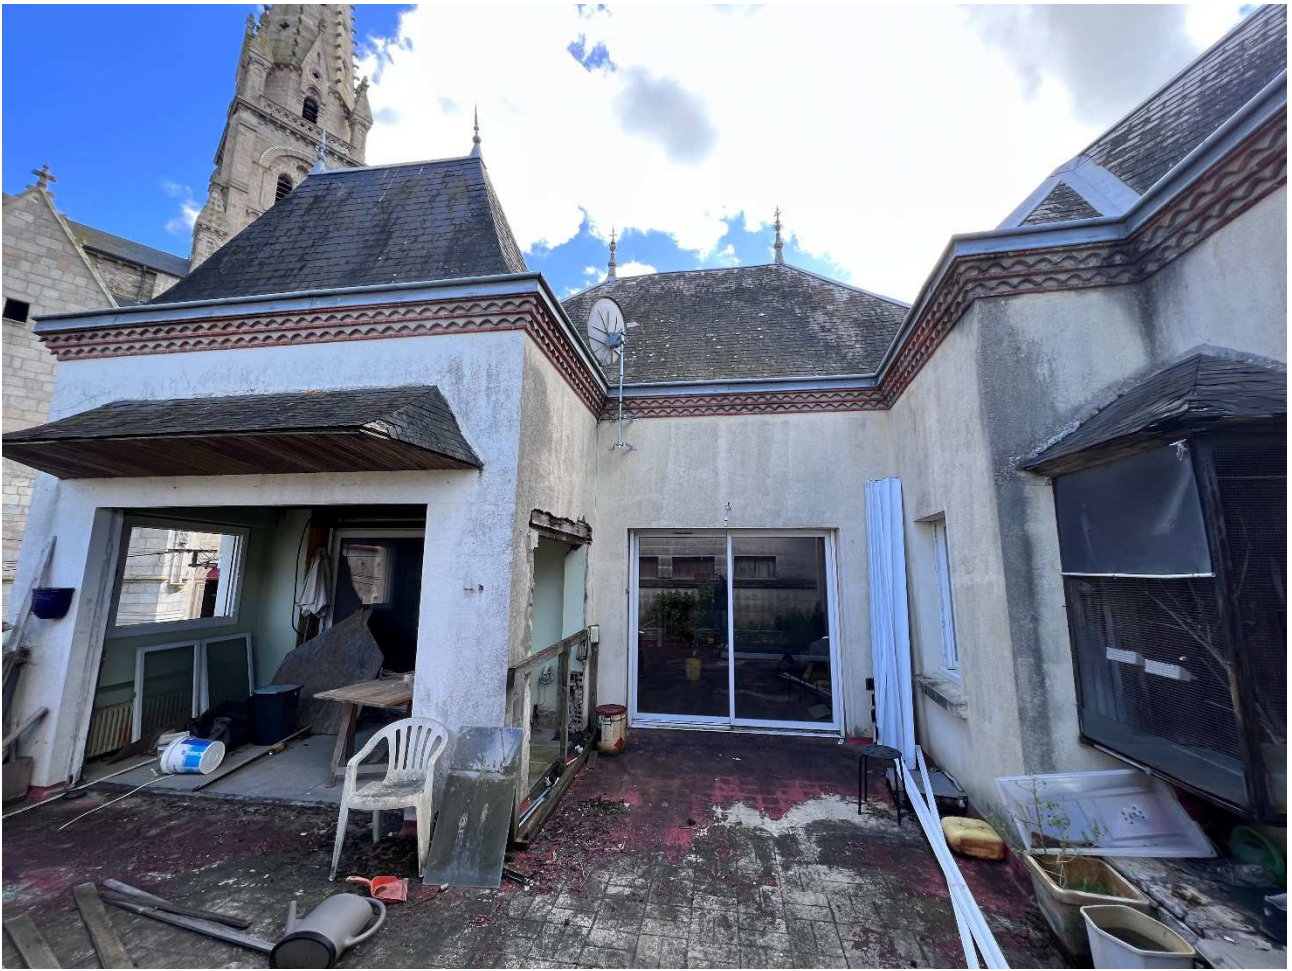
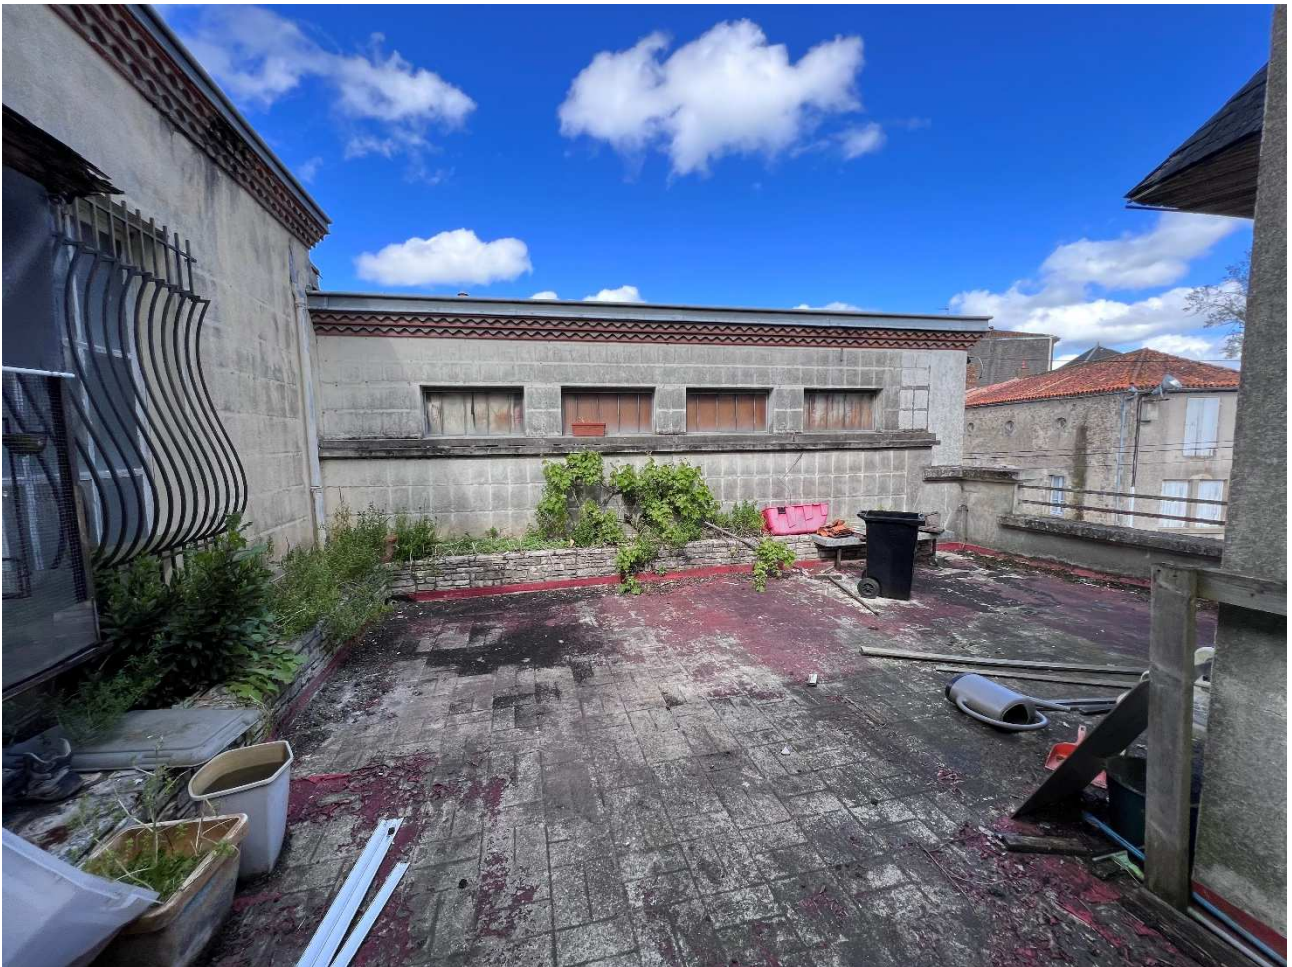
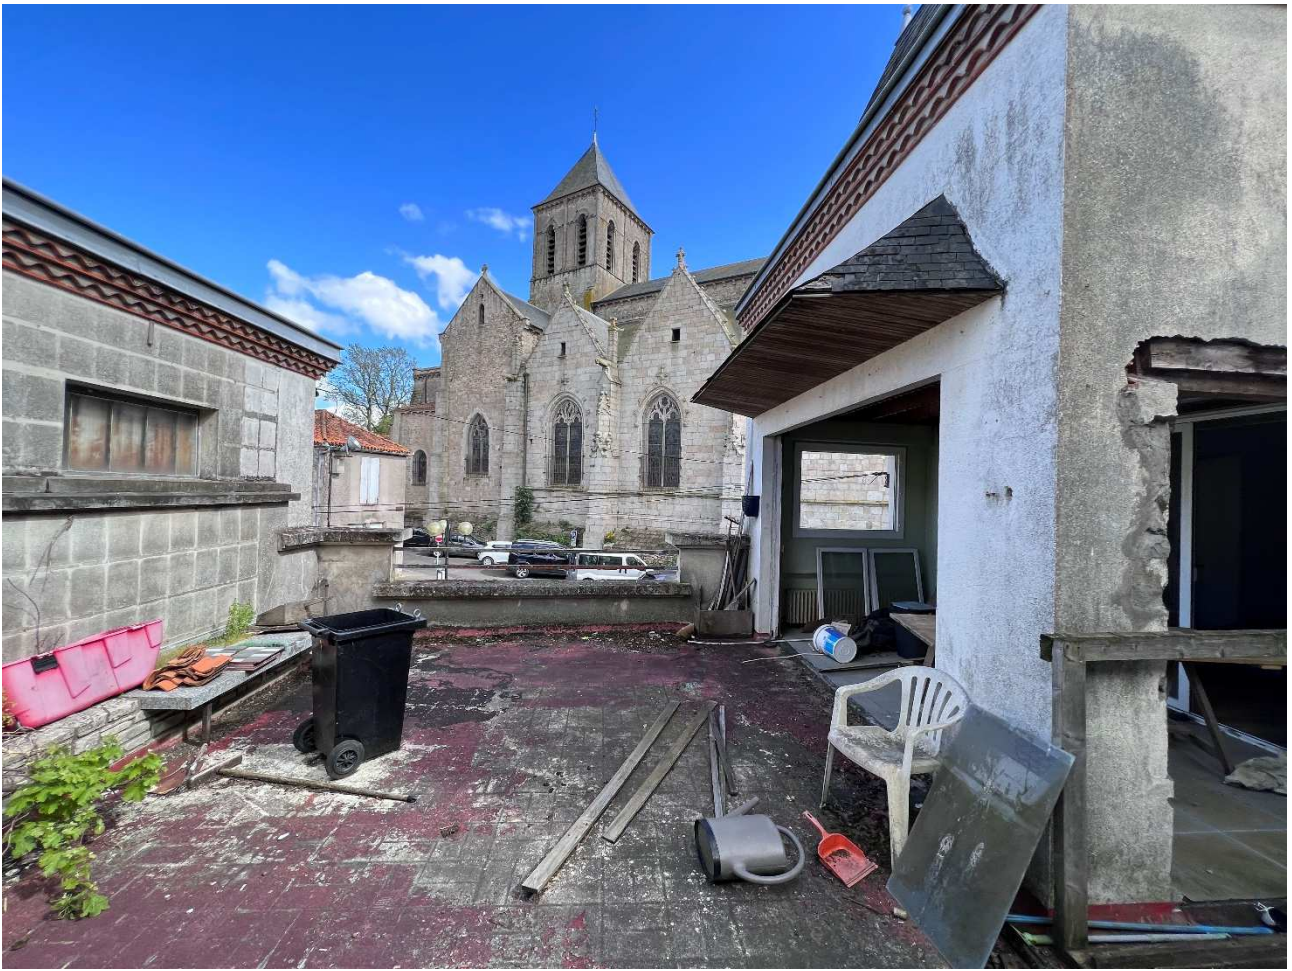
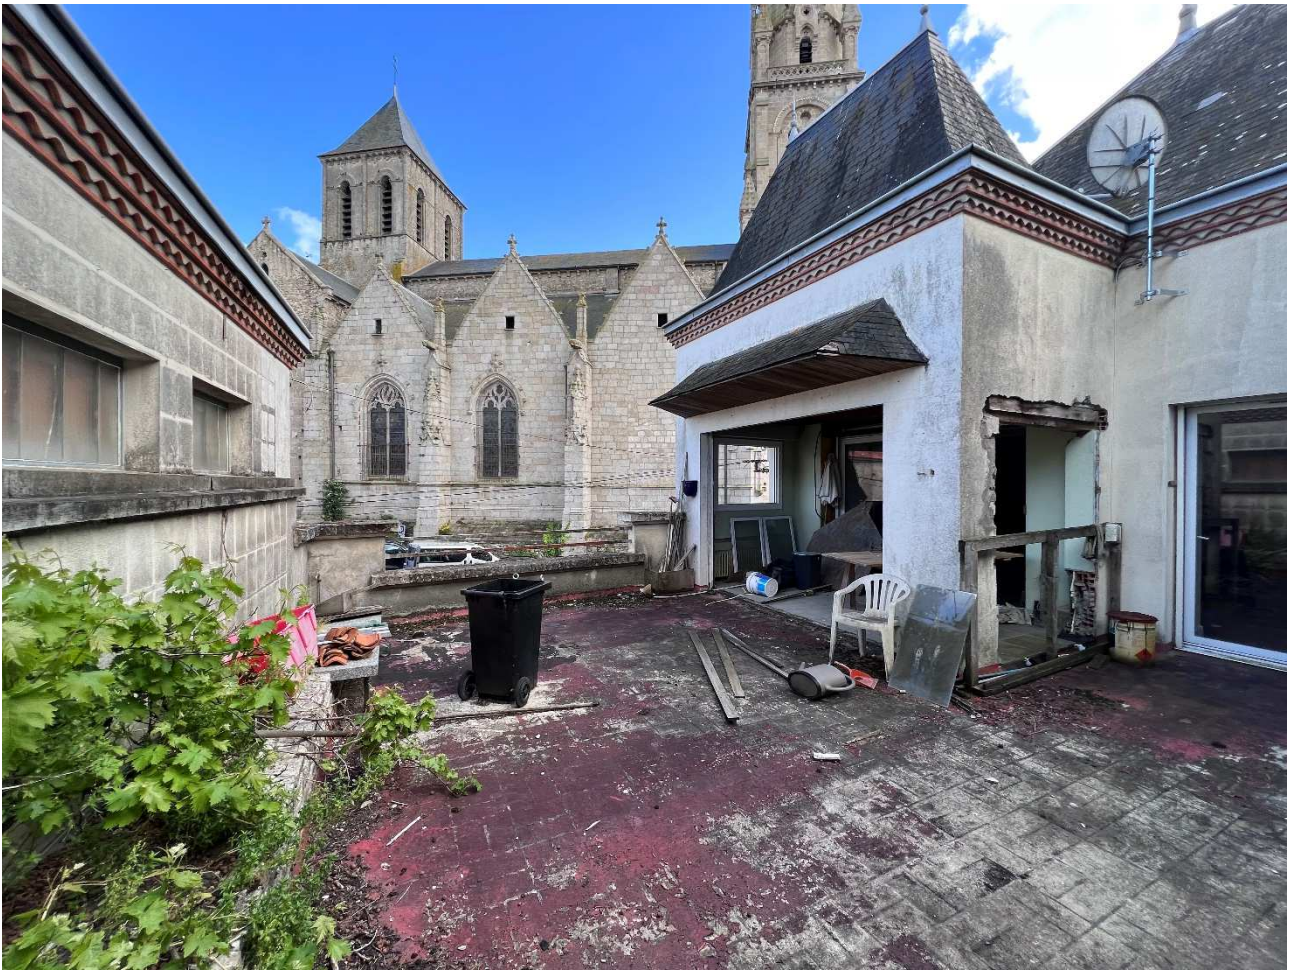
## TERRASSE

**Sol** : dalle béton en état d'usage.

**Garde-corps** : éléments maçonnés anciens.

**Façades** : enduit ancien

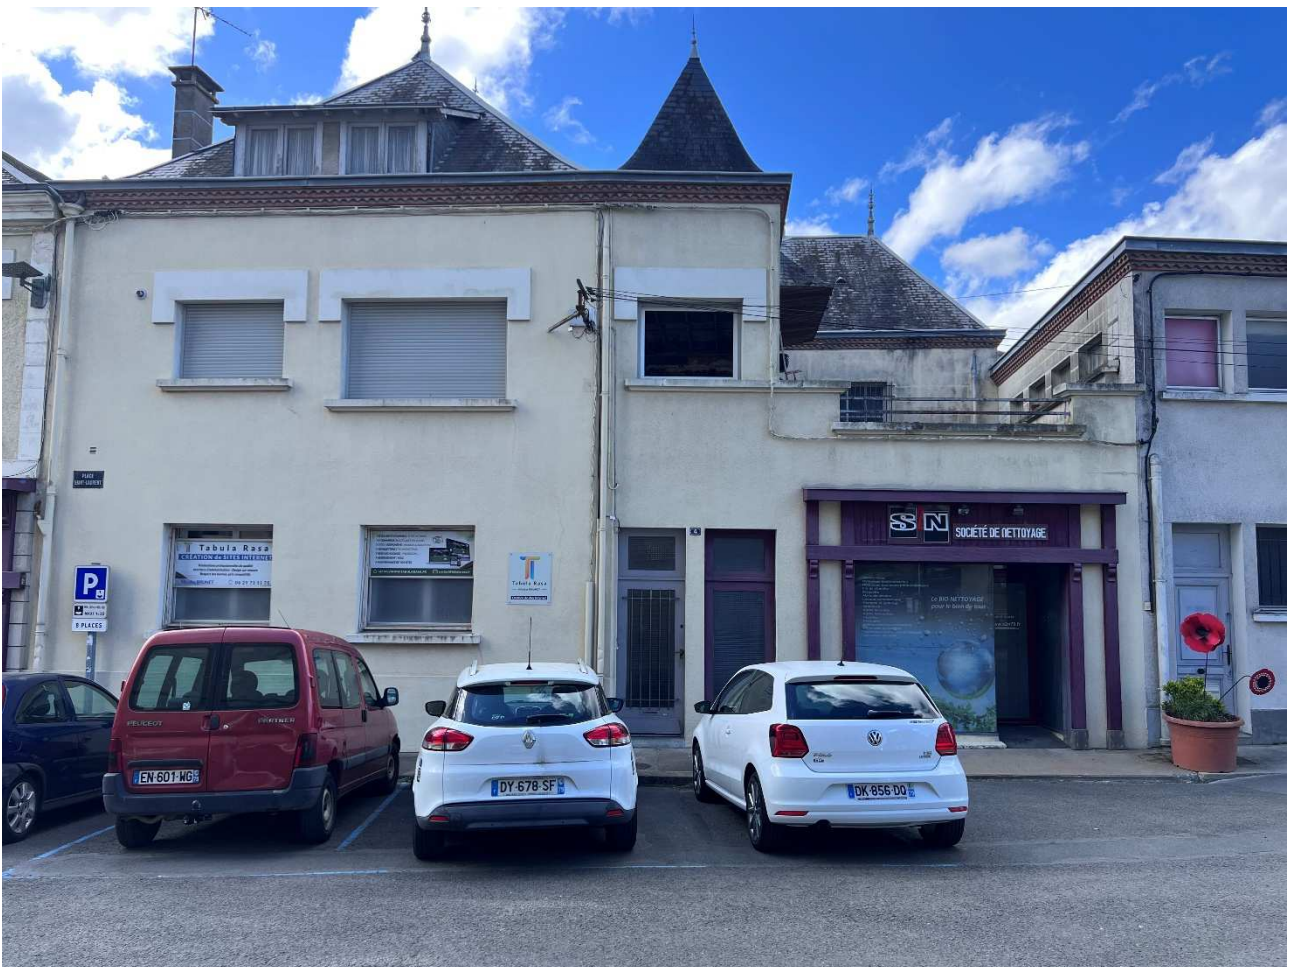
## EXTERIEURS

Immeuble mitoyen composé d'une toiture en ardoise en état d'usage.

Façades enduit ancien.
