# Dossier de Diagnostic Technique

**MEL\_sci\_200422\_TL\_10875252**

Adresse : ..... **5, rue de St LEGER**

Commune : ..... **17260 VILLARS EN PONS**

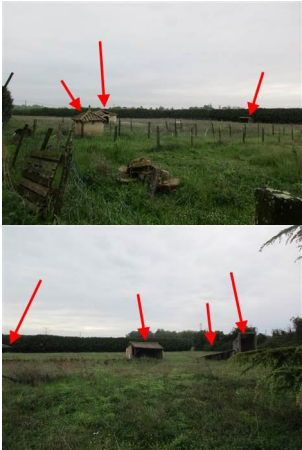
Localisation	Identifiant + Description	Conclusion (justification)	Etat de conservation** et préconisations*	Photo
Dépendances - Abris divers	Identifiant: Couverture Description: Plaques (fibres-ciment) <u>Liste selon annexe.13-9 du CSP: B</u>	Présence d'amiante (sur jugement de l'opérateur)	Matériau non dégradé  <b>Résultat</b> EP**  <b>Préconisation :</b> Il est recommandé de réaliser une évaluation périodique.

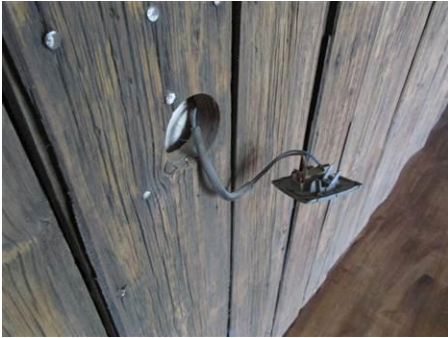
Photo PhEle003

Libellé de l'anomalie : B7.3 d L'installation électrique comporte au moins une connexion avec une partie active nue sous tension accessible.
