**PROCES VERBAL DE
DESCRIPTION**

Me suis rendue ce jour à CHATENET (17210), au lieudit «Chez Jeanneau », à
l'effet de procéder à la description exacte et détaillée des biens qui y sont situés et appartenant à
Monsieur BOISSEAU, Avocat au Barreau de SAINTES, membre de la SCP inter-barreaux ROUDET-BOISSEAU-LEROY-
DEVAINE dont le siège est à SAINTES (17100), 87 avenue Gambetta, et Madame BAUDENUIT, co-emprunteur solidaire de la somme
principale de 415.000,00 € ; et en vertu du Décret N° 2006-936 du 27 juillet 2006.

-un ensemble immobilier comprenant sur les parcelles cadastrées Section B n° 1201 et 1095, au lieudit « Chez Jeanneau », un bâtiment à usage d'habitation (A) dont une partie est habitable (1) et l'autre à rénover (2), sur la parcelle B n°1201, des bâtiments agricoles et garages (B), sur la parcelle B n°1195 un ancien chai (C) ainsi qu'un ancien pigeonnier avec garage (D).

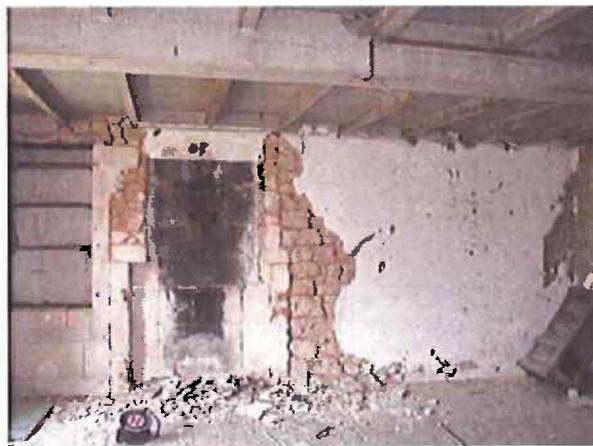
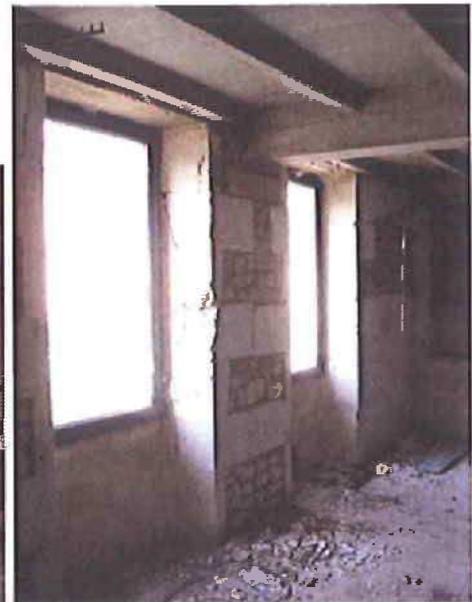
Sol : Plancher bois ancien, affaissé en son centre.

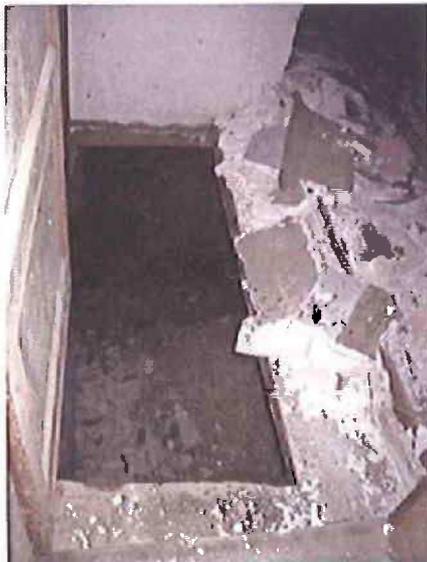
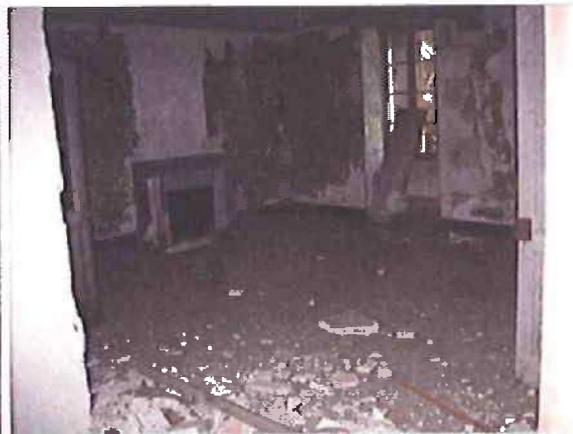
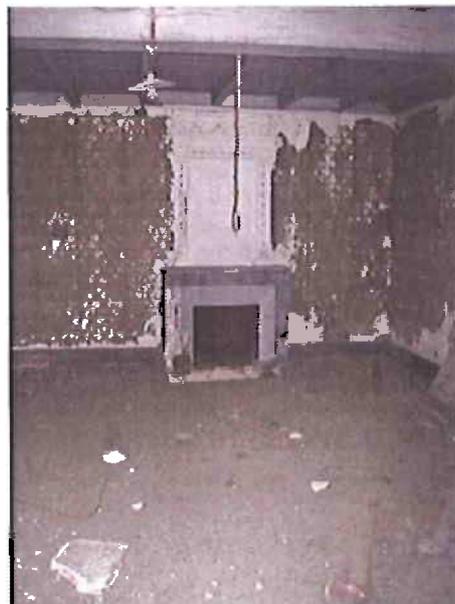
Présence d'un trou béant qui était l'ancien accès à la cave.

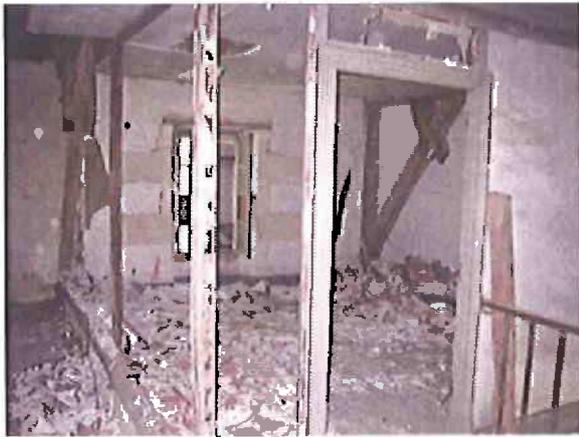
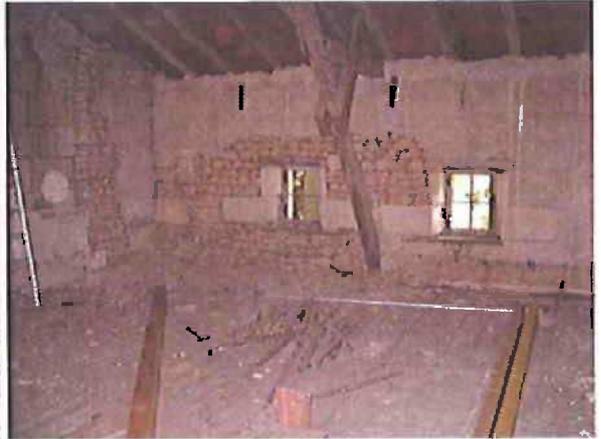
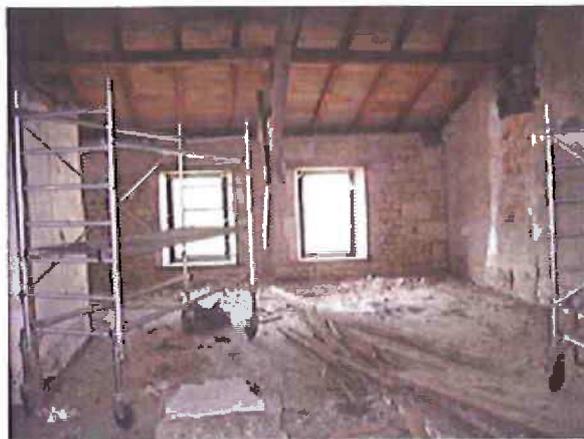
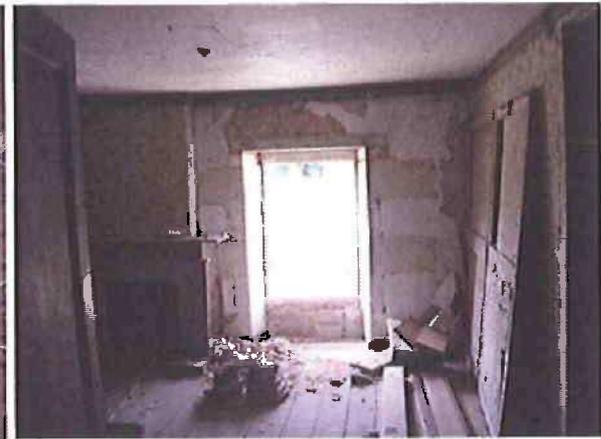
L'ensemble de l'étage est au stade d'un début de rénovation ; les cloisons séparatives entre les pièces sont pour la plupart abattues
