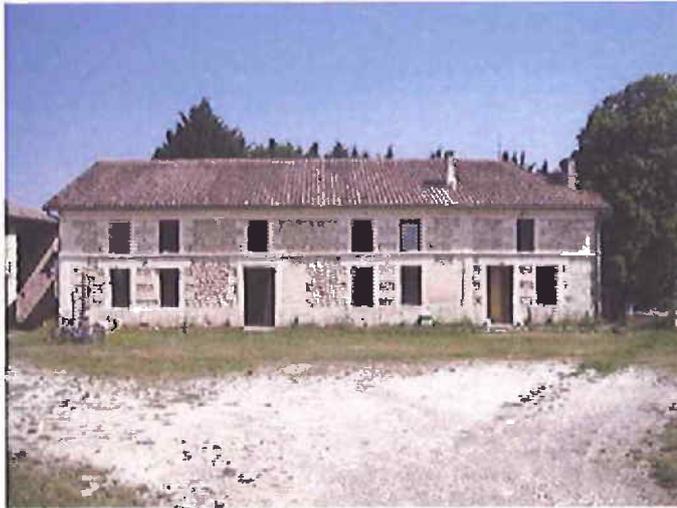
N°65 Façade Sud

Les murs sont en moellons et enduits ; la couverture est en tuiles canal. Sur la partie non rénovée, côté Nord, présence de vieux volets en bois. Photographies n°65 – 66 – 67 et 68

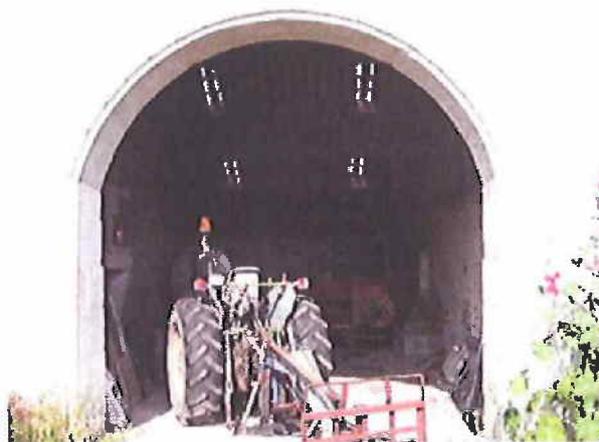
Comportant une ouverture cintrée avec pierres de jambage sur le pourtour, photographie N°76

Murs : Moellons et enduit recouverts d'un enduit à la chaux, en partie tombé sur le côté droit.

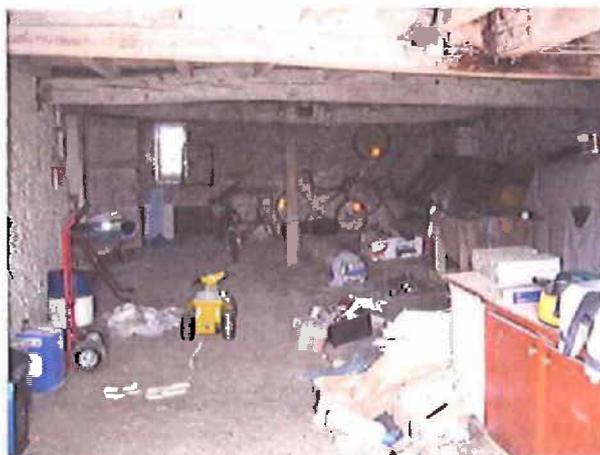
N°89

Côté droit, présence d'un ancien râtelier en bois, et au centre du mur, entre les deux râteliers, au niveau de la pierre intermédiaire, le mur n'est pas jointif.

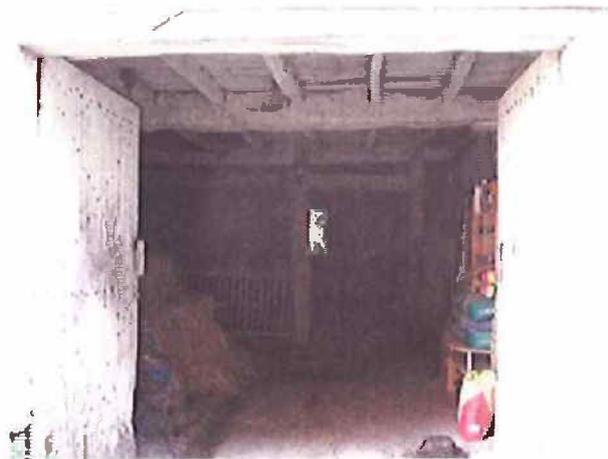
A la suite, une ouverture fermant au moyen de deux portes en bois, anciennes, abîmées en partie basse, donne sur une ancienne écurie, photographie N°106

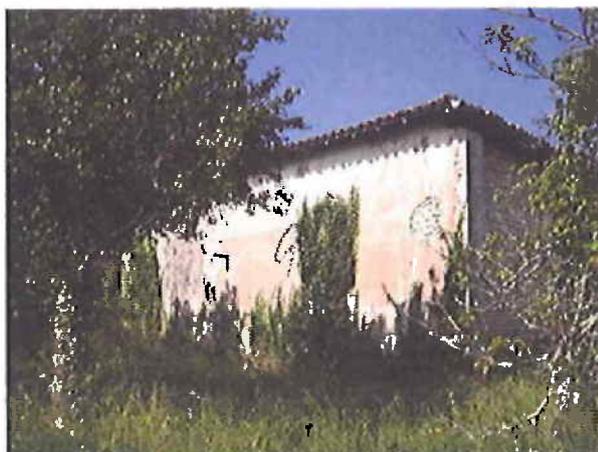
A l'extrémité Est du bâtiment, un mur avance en prolongement du bâtiment. La façade est en moellons recouvert d'enduit, en partie tombé. Photographie N°122 – 123 et 124.
