Je Maître MORIN Stéphane, Huissier de justice associé près la Cour d'Appel de POITIERS, membre de la SELARL MORIN RENARD, y demeurant 15-17, Faubourg Taillebourg 17412 SAINT JEAN D'ANGELY soussigné,

Me suis rendu sis 11 rue de la source 17350 GRANDJEAN

DESCRIPTION GENERALE

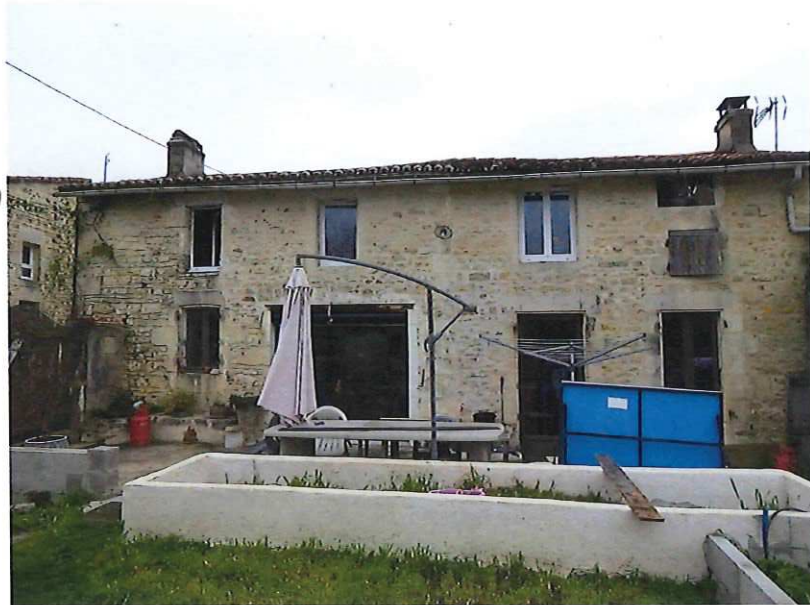
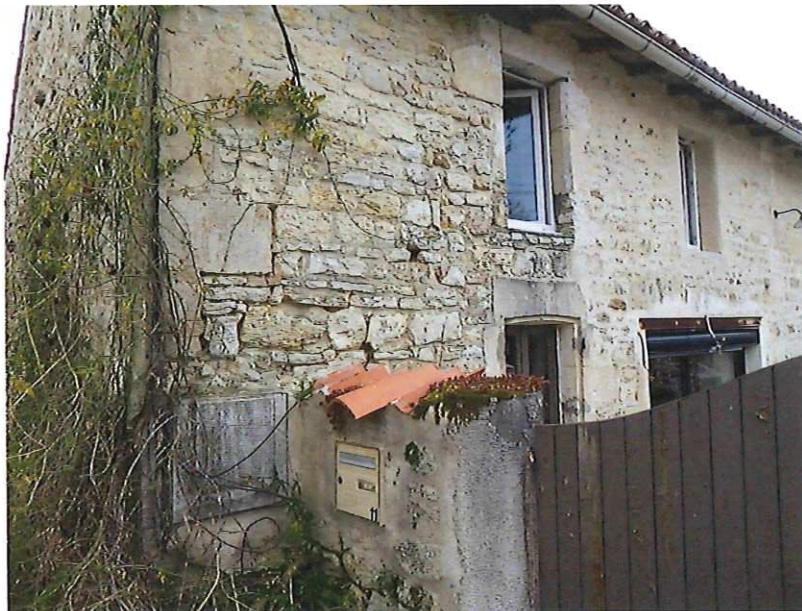
Côté gauche, je constate la présence d'une zone qui n'a pas été rejointoyée.

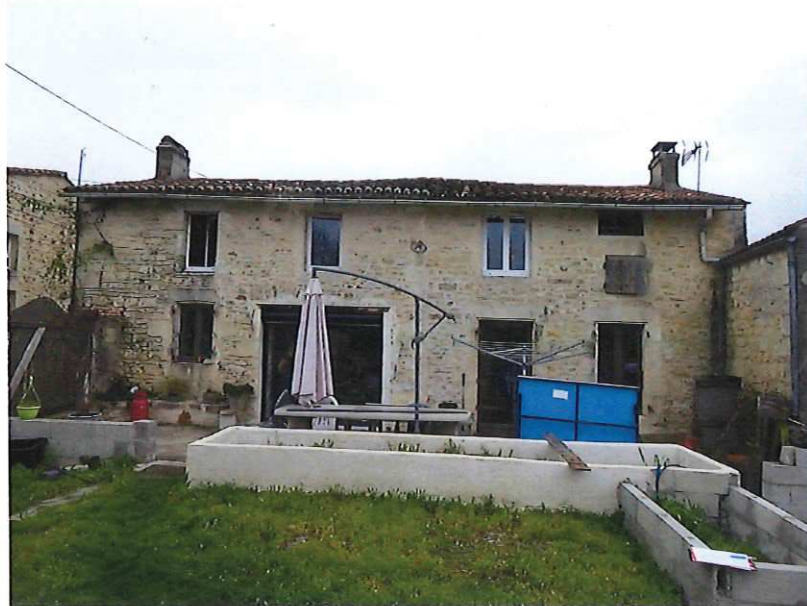
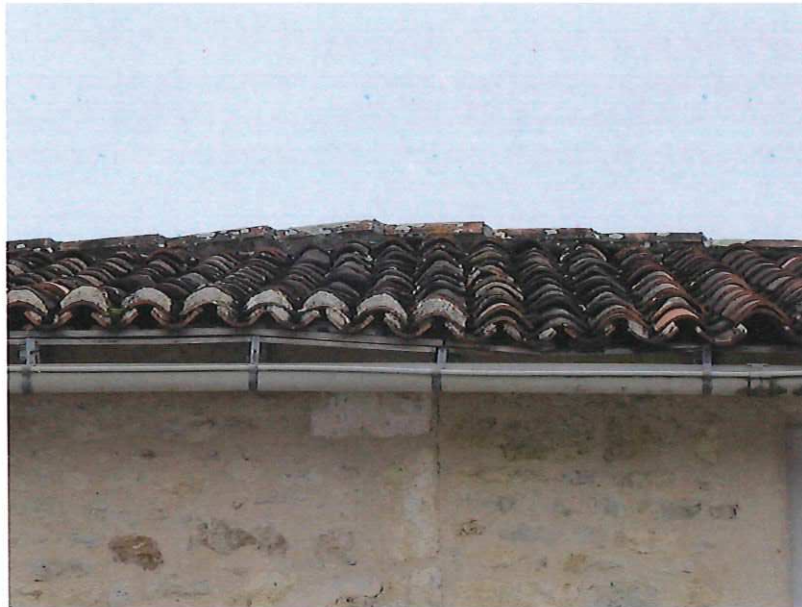
La toiture est recouverte de tuiles. A la jonction des deux corps, je constate la présence d'un défaut de planimétrie.

Le faitage côté droit a été refait et remanié avec des tuiles qui tendent à glisser.

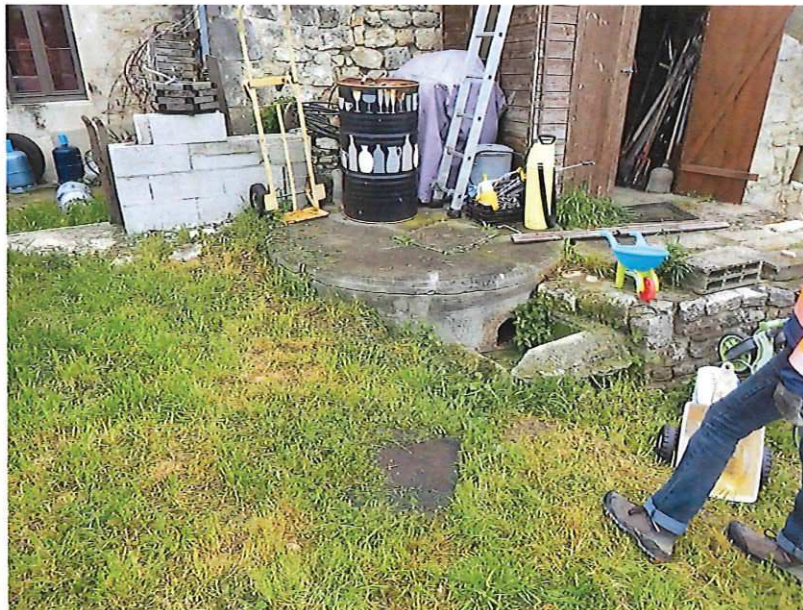
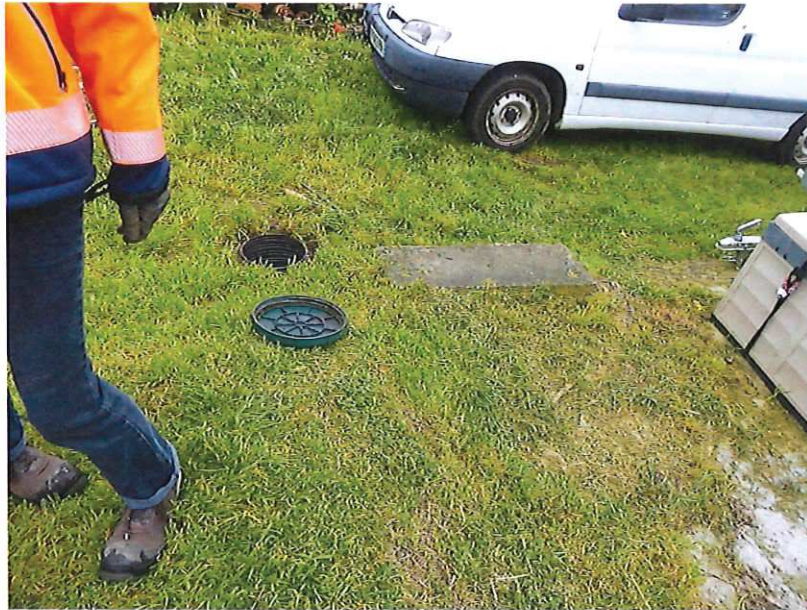
Sur la partie la plus basse, je constate la présence de l'assainissement, une vieille fosse. Il m'est indiqué qu'il y a un épandage sur le terrain.

Le contrôle est en cours.
