## PROCES VERBAL DE DESCRIPTION

**L'AN DEUX MILLE VINGT-TROIS  
ET LE VINGT-QUATRE FEVRIER  
à 09 HEURES 45 MINUTES**

Je vous requiers à l'effet de dresser un Procès Verbal de Description d'un immeuble situé à 3 rue du Bois Saint Jean – Lieudit « La Gataudière » à MASSAC (17490), ~~propriété de la Caisse Régionale de Crédit Agricole Mutuel Charente-Maritime – Deux-Sèvres~~

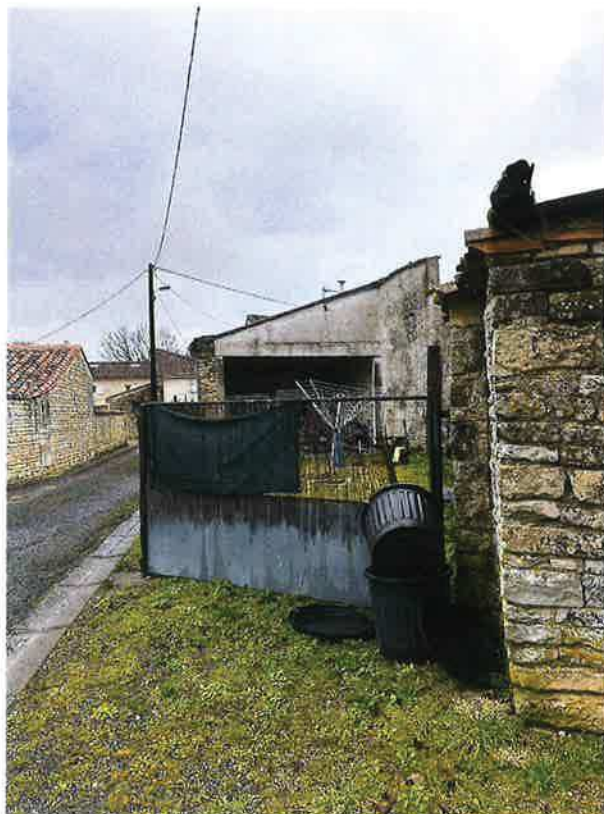
Sur rue, côté Sud de la parcelle, l'accès au jardin se fait par un portail métallique ancien.

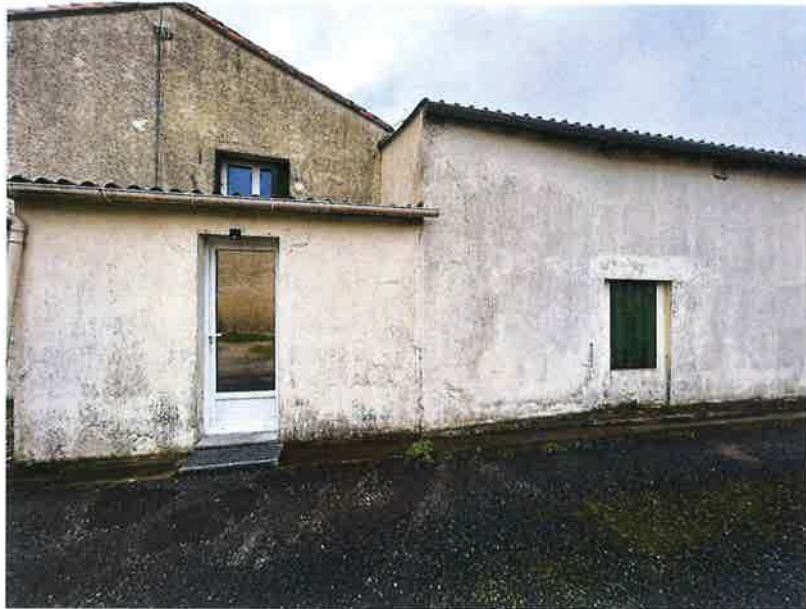
Les murs extérieurs sont recouverts d'un enduit ancien.

Je constate la présence de plusieurs fissures ainsi qu'une arase en mauvais état.

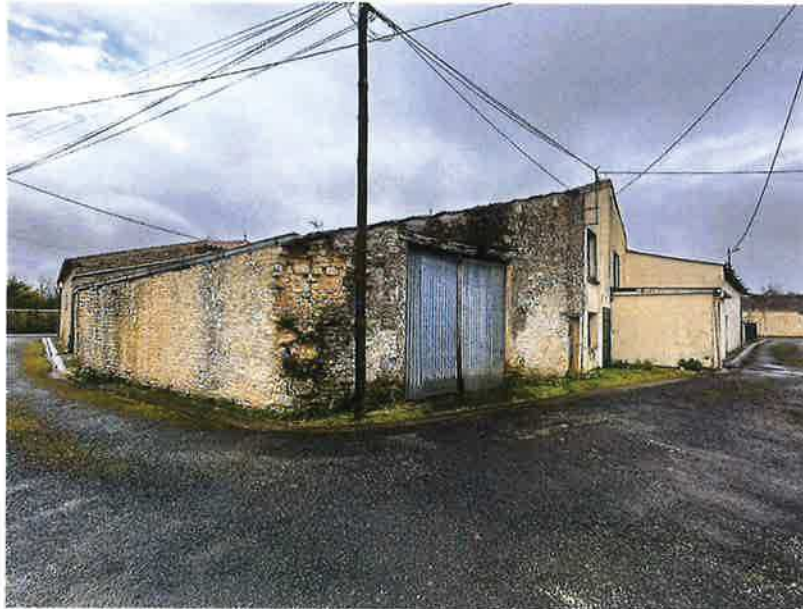
Les murs sont en pierre. L'ensemble est ancien et par endroit en mauvais état.

A l'angle des deux rues, je constate l'absence de pierre.

L'accès à l'intérieur se fait par un grand portail métallique ancien.

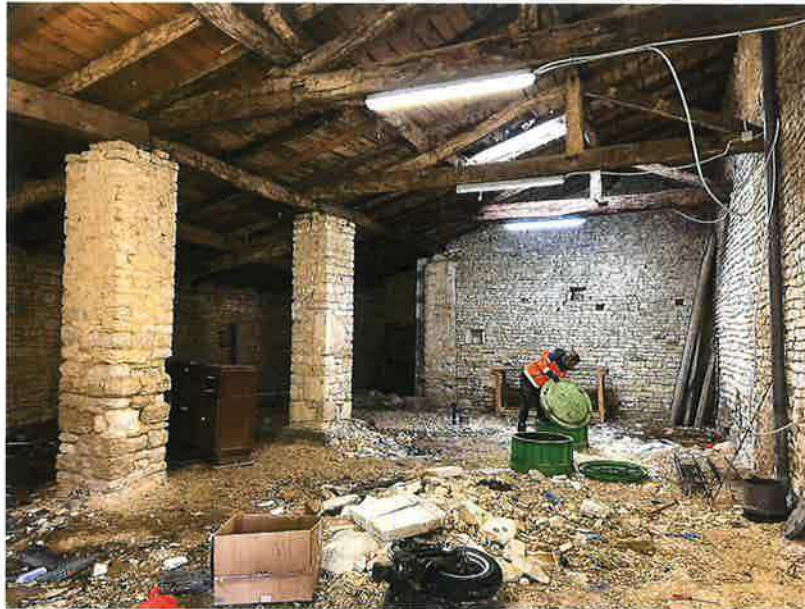
Les murs sont en pierre apparente. L'ensemble est ancien.

Dans l'angle à droite du portail, je constate la présence d'un trou laissant passer la lumière. Il s'agit de l'angle vu précédemment depuis la rue.

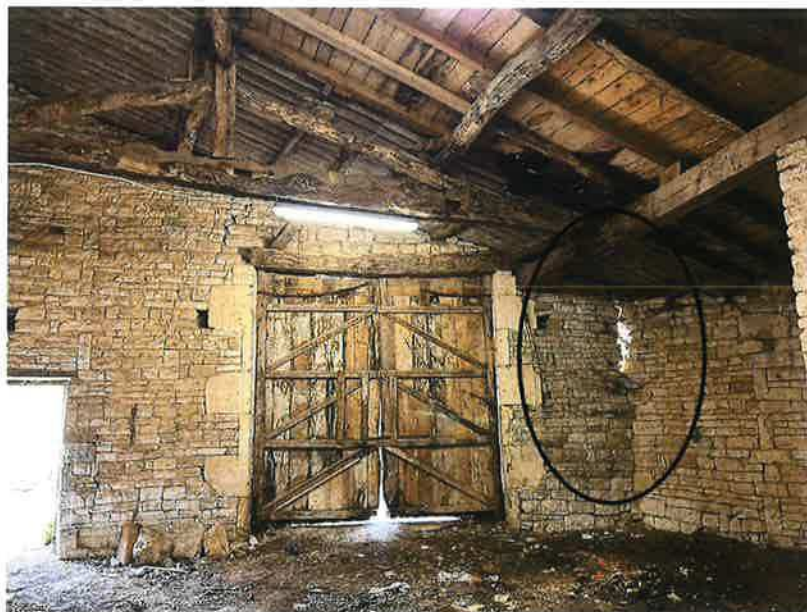
Côté intérieur, le grand portail est en bois. Il est ancien et en mauvais état.
