PROCES-VERBAL DE DESCRIPTION

Me suis rendue ce jour à SAINT-GERMAIN-DU-SEUDRE (17240), 3, rue de la Mare, lieu-dit « Les Tuileries », à l'effet de procéder à la description exacte et détaillée des biens qui y sont situés cadastrés section E, n° 347, 197 et 198 et appartenant à **BOISSEAU PIERRE** et dont la requérante se propose de poursuivre l'expropriation à défaut par le sus nommé de satisfaire au commandement qui lui a été signifié.

Le bien cadastré section E 197 et 198 consiste en des locaux d'habitation, en cours de rénovation, inhabitables en l'état, ainsi que des dépendances.

Le bien cadastré section E n° 347 consiste en une cour d'accès avec un terrain.

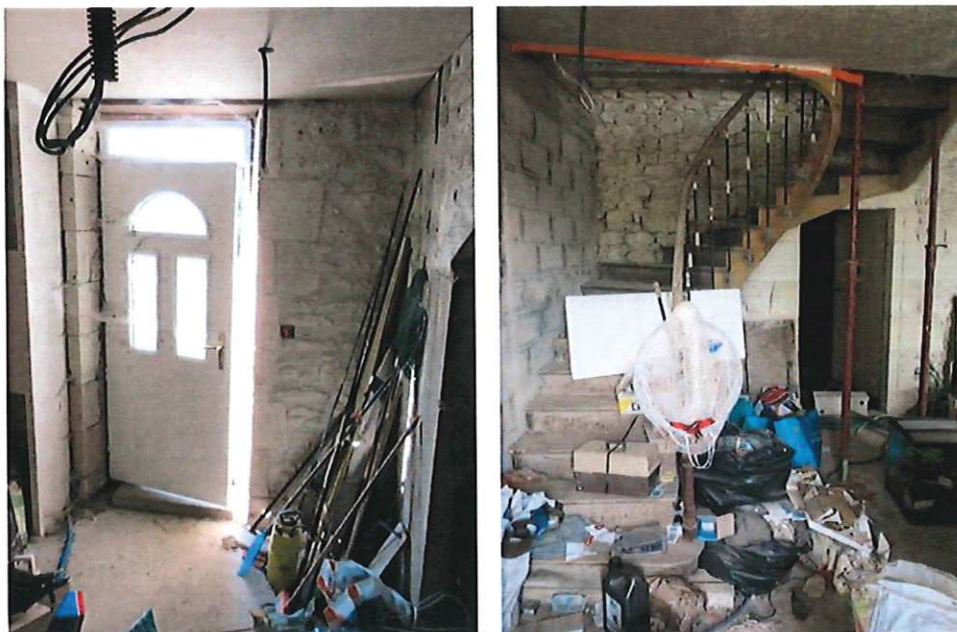
Hall :

Sol : Une chape de béton lissée.

Murs : Pour partie parpaing jointés, pour partie moellons enduits et sur la partie séparative avec le côté droit, du placoplâtre sur rails.

Plafond : placoplâtre non jointé, non peint. Sortent du plafond les fourreaux et les câbles électriques non raccordés.

Dans le hall d'entrée, côté Nord-Ouest, un escalier à moitié tournante, permettant d'accéder à l'étage qui sera décrit ultérieurement.

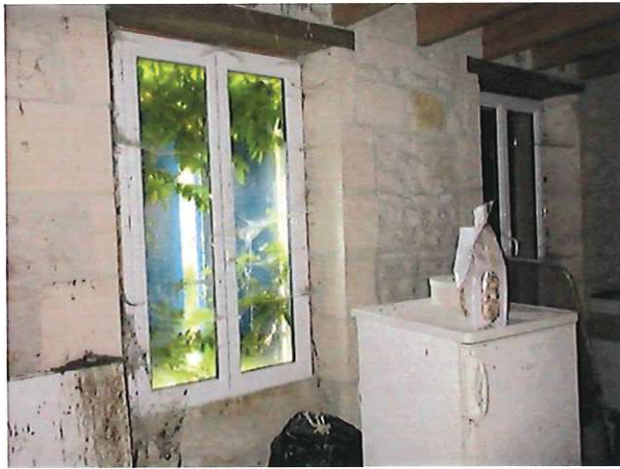
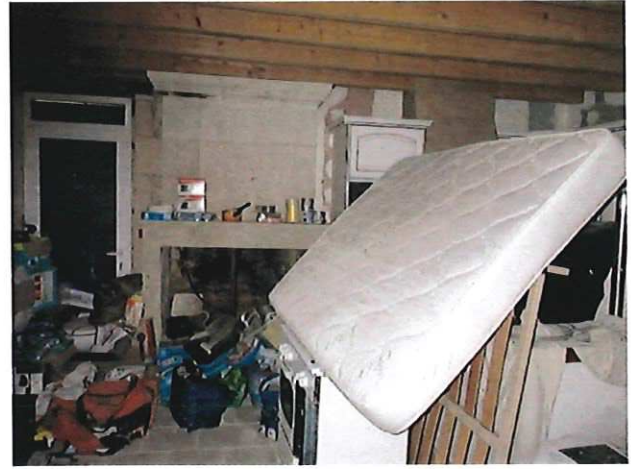
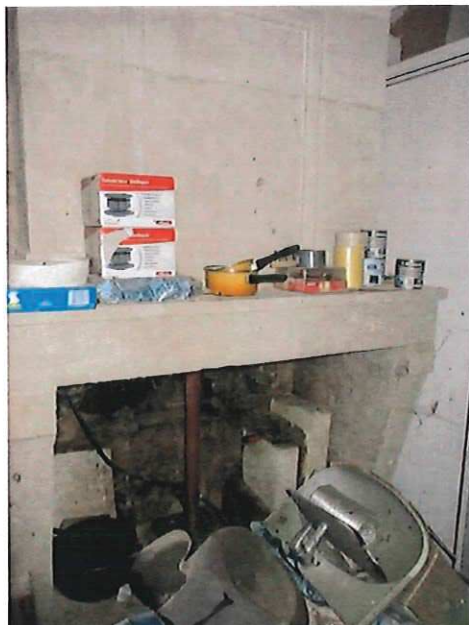
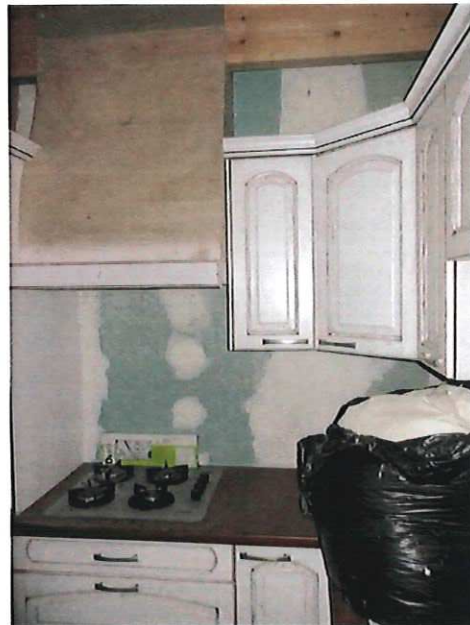
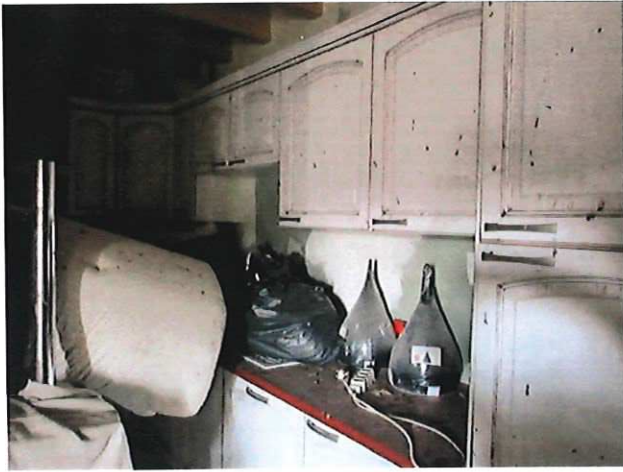
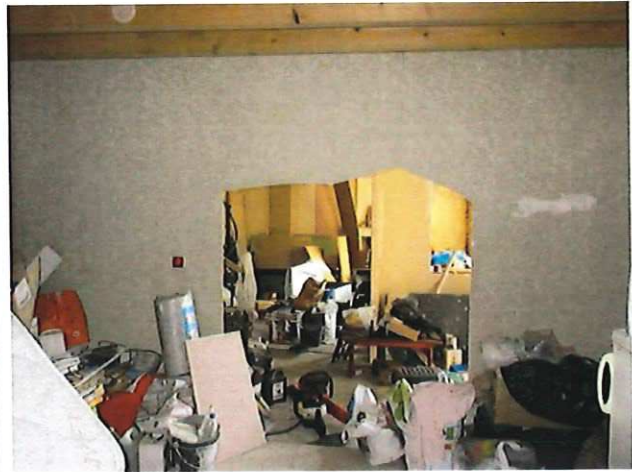
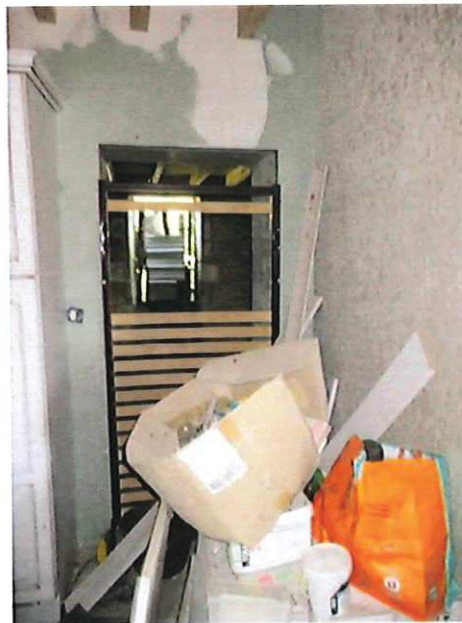
Cuisine :

Sol : Carrelage de 33 cms de côté, couleur sable clair en parfait état.

Murs : Moellons et enduit, avec des jambages autour des fenêtres.

Sur le mur séparatif avec le hall d'entrée : un doublage de plaques de plâtre non jointées, non peintes.

Sur le mur du fond, côté Nord-Ouest, un placoplâtre hydrofuge jointé, non peint.

Sur le côté Sud-Ouest, un Placoflam jointé, non peint.

Plafond : des pannes en bois sur lesquelles viennent s'appuyer des planches de bois, le tout à l'état brut, en parfait état.

Côté Sud-Est, deux fenêtres, encadrement PVC blanc, double vitrage, deux vantaux, en parfait état.

Côté Sud-Ouest, une porte-fenêtre, encadrement PVC blanc, double vitrage, imposte en partie haute.

A la suite de cette porte : un encadrement de cheminée en pierre, à l'intérieur duquel il y a un étai. L'ensemble de la cheminée est en pierre.

Sur les côtés Sud-Ouest et Nord-Ouest, des meubles de cuisine, avec un plan de travail en mélaminé recouvert d'un revêtement couleur grenat.

Sur le côté Sud-Ouest, une plaque gaz 4 feux.

Sur le côté Nord-Ouest, un évier à 2 bacs en matériau de synthèse, avec espace dépose.

A l'aplomb du plan de travail et en dessous, des meubles en mélaminé blanc, avec façade aspect bois blanc patiné de couleur grenat, en bon état.

A l'aplomb de la plaque gaz, une hotte aspirante, et à gauche de celle-ci une colonne de rangement.

Côté Nord-Ouest, un encadrement sans porte donne sur une pièce non rénoverée qui sera décrite ultérieurement.

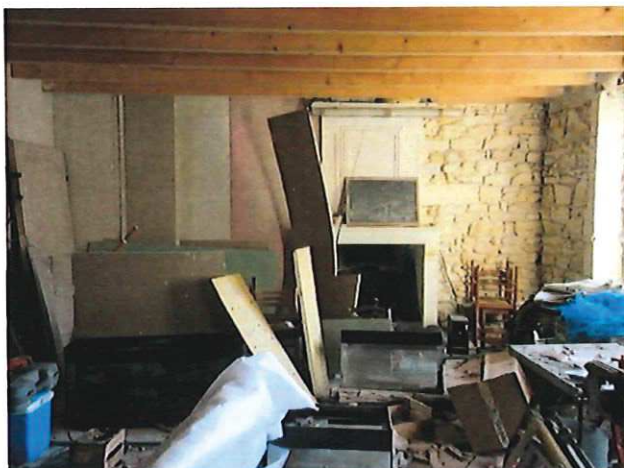
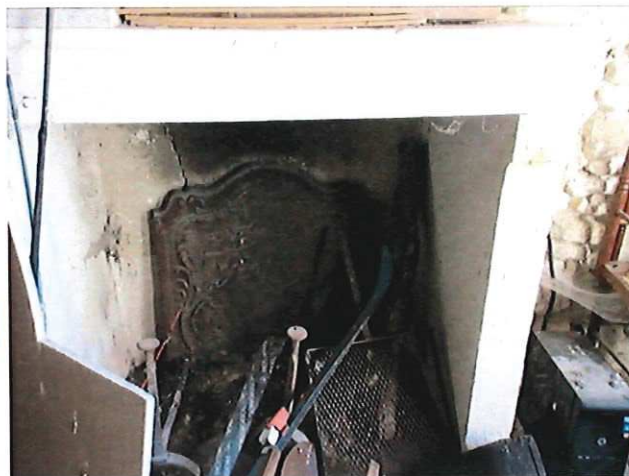
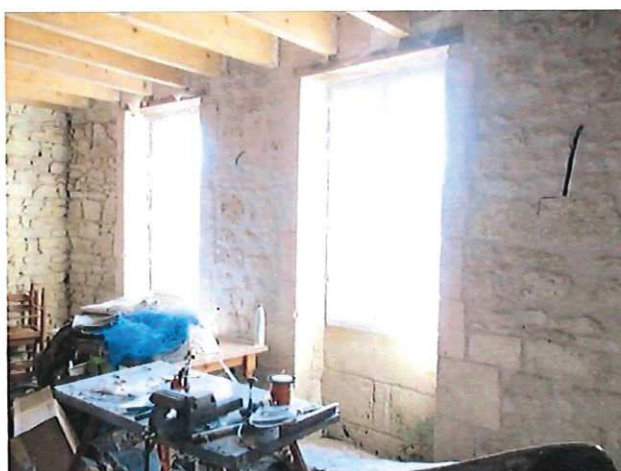
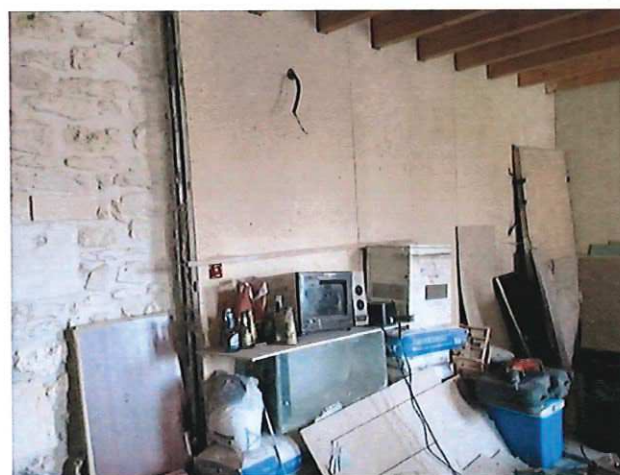
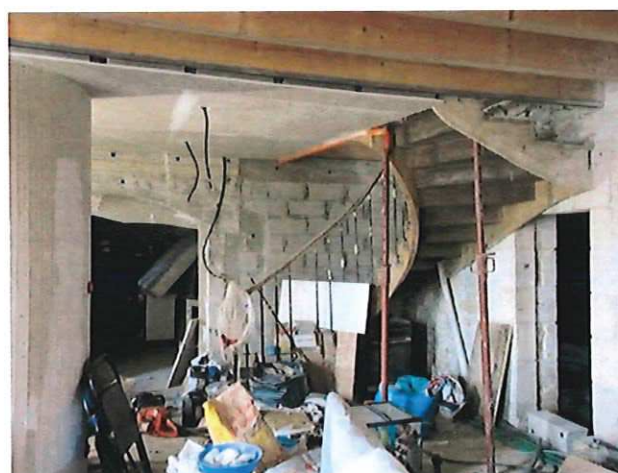
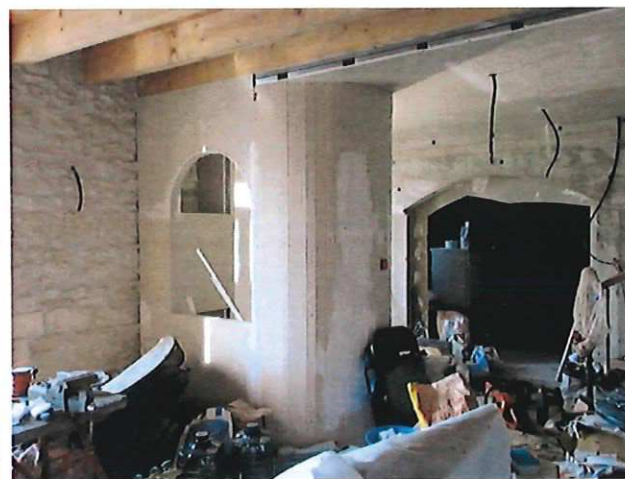
Séjour :

Le hall d'entrée donne sur un séjour en cours d'aménagement. Il y a une cloison pour partie séparative, en arc de cercle qui est en placoplâtre sur rails.

Sol : une chape de béton lissée.

Murs : pour les parties visibles : moellons et enduit. Des pierres de jambage autour des ouvertures.

Sur le côté Nord-Ouest et sur le côté Nord-Est : c'est pour partie doublé de placoplâtre sur rails.

Plafond : pannes en bois sur lesquelles viennent s'appuyer des planches en bois, le tout à l'état brut, en bon état.

Sur le côté Nord-Est : un encadrement de cheminée en pierre.

Côté Sud-Est : deux fenêtres à deux vantaux, encadrement en PVC blanc, double vitrage, en parfait état.

Dans cette pièce séparative avec l'entrée, l'escalier d'accès à l'étage est soutenu par deux étais.

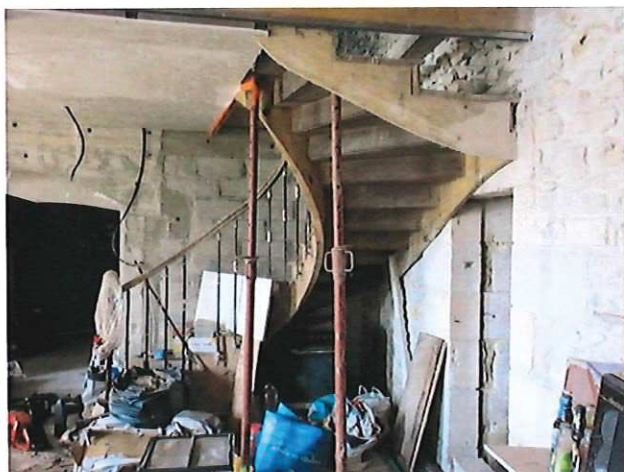
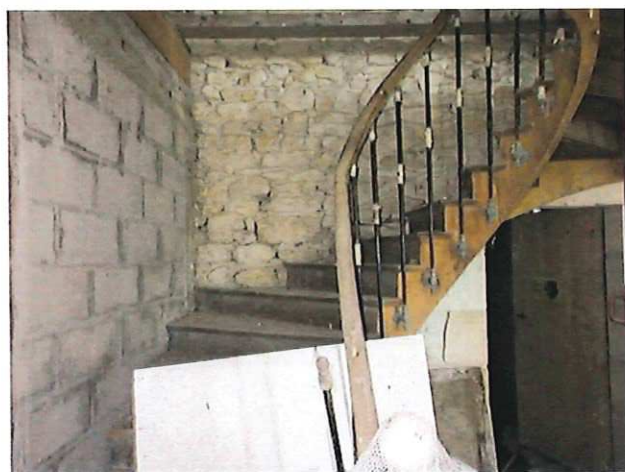
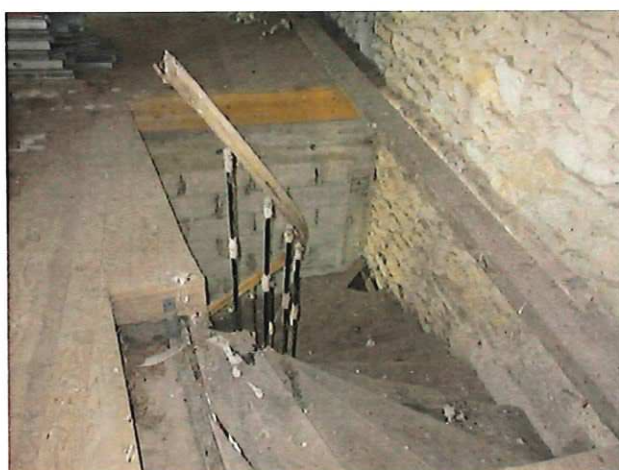
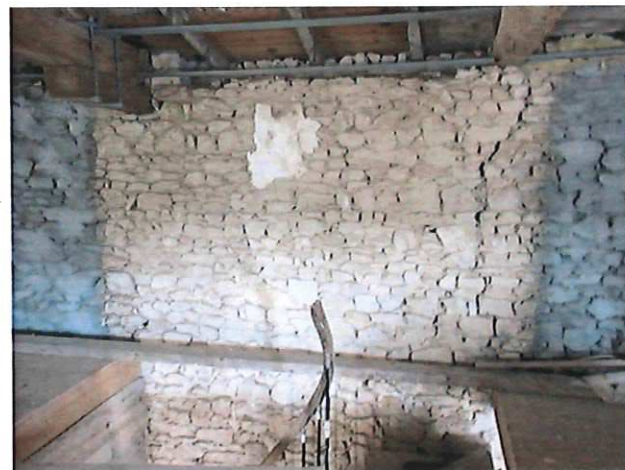
Escalier :

C'est un escalier en bois, avec une main courante en bois qui présente des traces anciennes d'insectes xylophages et un barreaudage en fer forgé.

On accède à l'étage qui est en cours de rénovation.

La trémie de l'escalier n'est pas fermée.

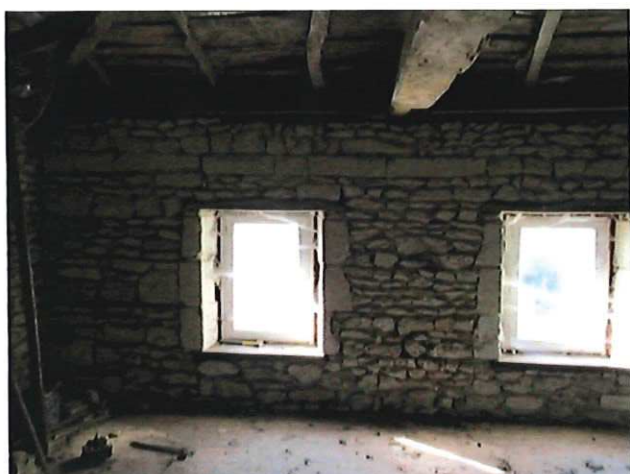
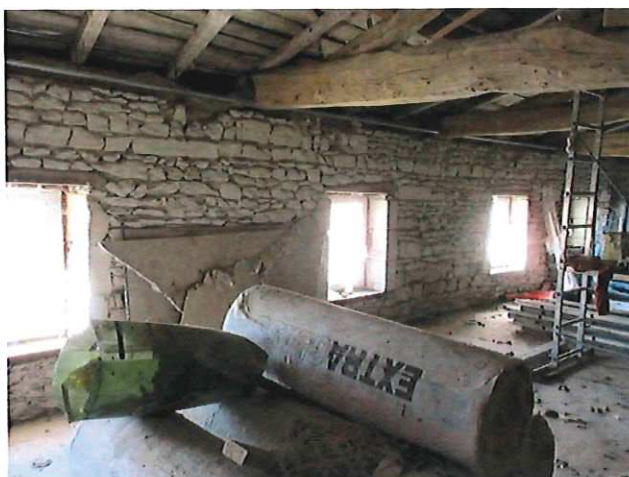
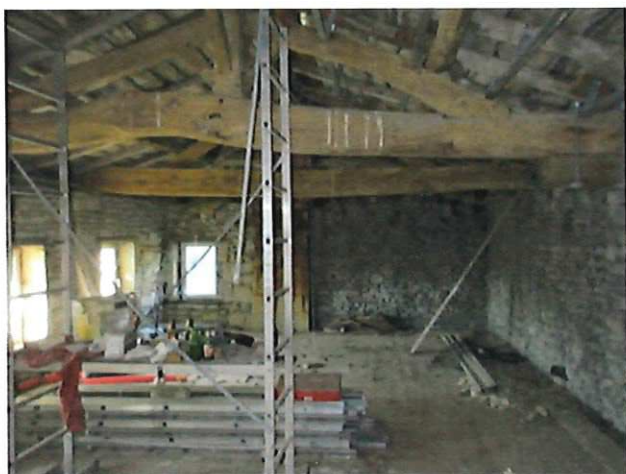
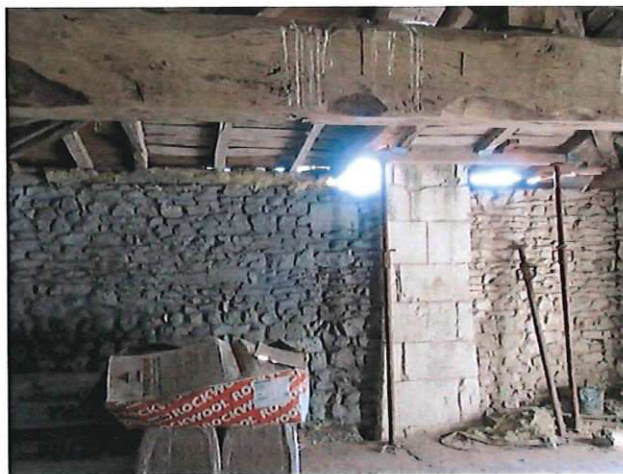
Etage :

Sol : plancher en bois.

Murs : moellons et enduit.

Plafond : charpente apparente, ancienne.

Côté Sud-Est : cinq ouvertures consistant en des fenêtres à un vantail, à encadrement PVC blanc double vitrage.

Côté Sud-Ouest : une fenêtre, encadrement PVC double vitrage à un vantail.

Présence du conduit de cheminée décrit dans la cuisine.

On voit sur le pan Nord-Ouest que sont fixés les rails pour le doublage du plafond.

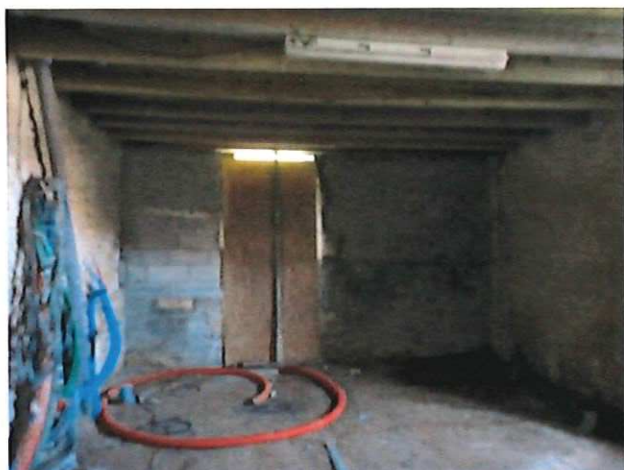
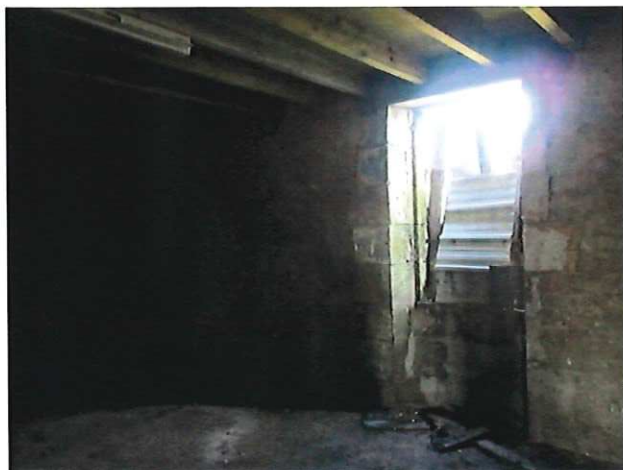
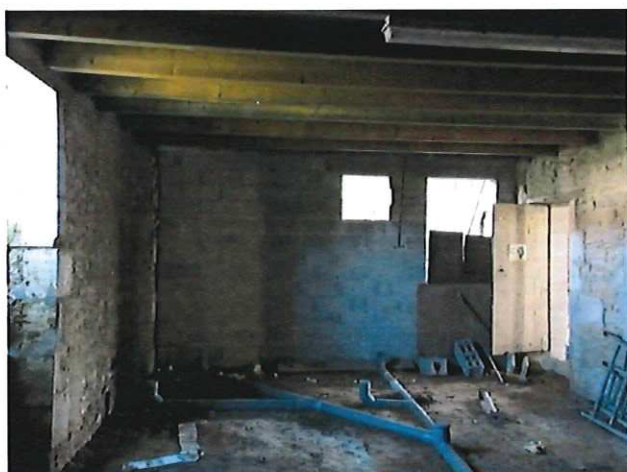
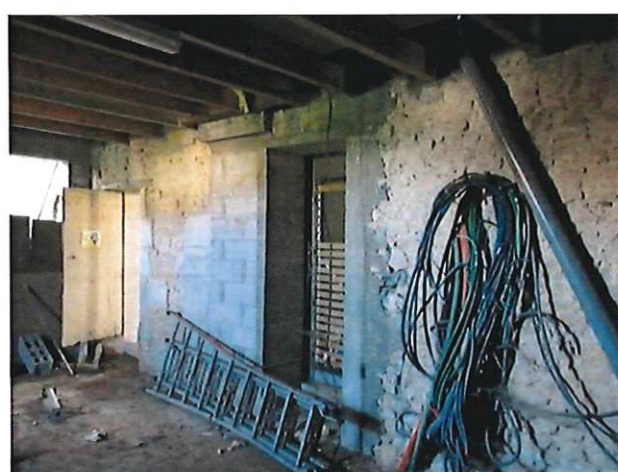
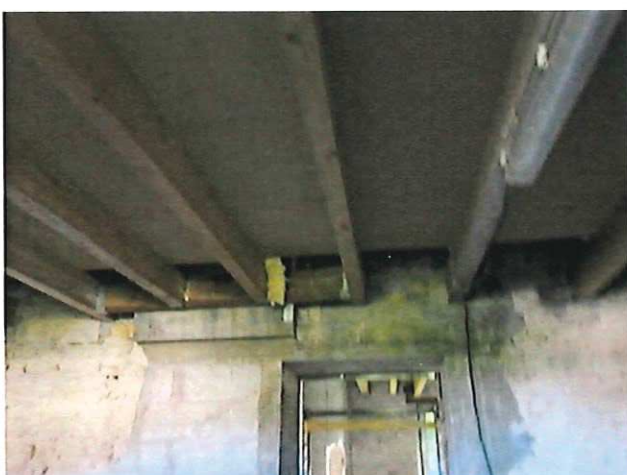
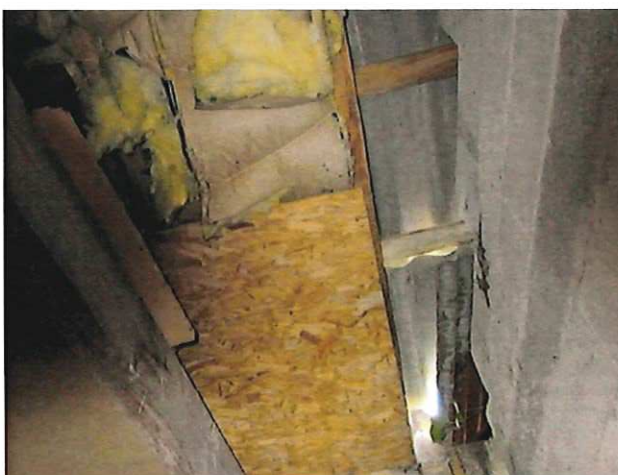
Pièce non rénovée :

Sol : terre battue. On voit les canalisations de l'assainissement qui sont non recouvertes.

Murs : pour partie moellons et enduit, et sur les extrémités Nord-Ouest et Sud-Ouest : pour partie des parpaings jointés.

Les ouvertures sont obstruées par des panneaux de bois.

Une ouverture de porte côté Sud-Ouest obstruée par un panneau de contreplaqué, avec à l'arrière un étau.

Une ouverture côté Nord-Ouest : une fenêtre, en partie obstruée par des panneaux en bois.

Une ouverture de porte côté Nord-Est obstruée par des panneaux de bois.

Côté Sud-Est : une ouverture sans porte qui communique avec la cuisine précédemment décrite.

Plafond : Des pannes en bois sur lesquelles viennent s'appuyer des plaques de contreplaqué. Le plafond est incomplet. On peut voir la couverture qui est constituée d'une charpente en bois, avec un doublage en laine de verre sur lequel viennent s'appuyer des plaques de type Onduline.

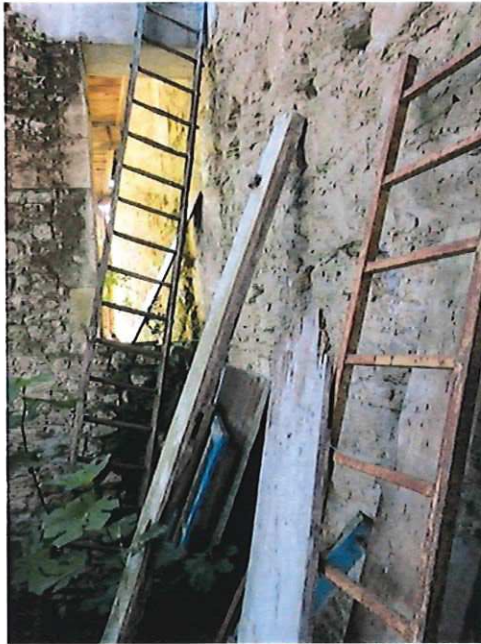
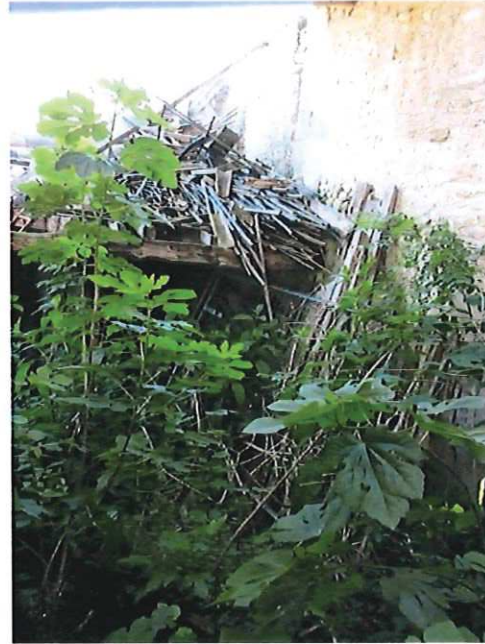
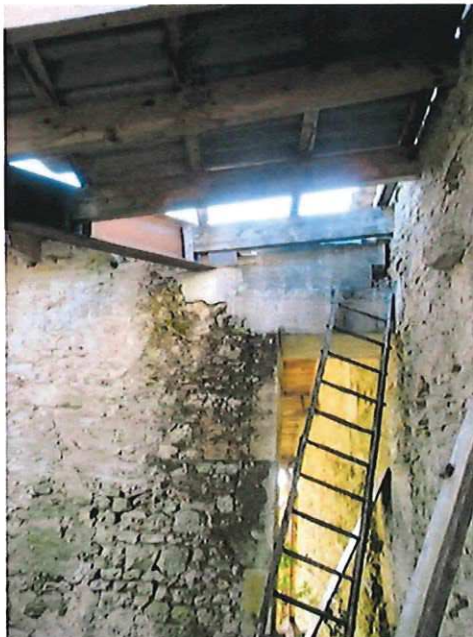
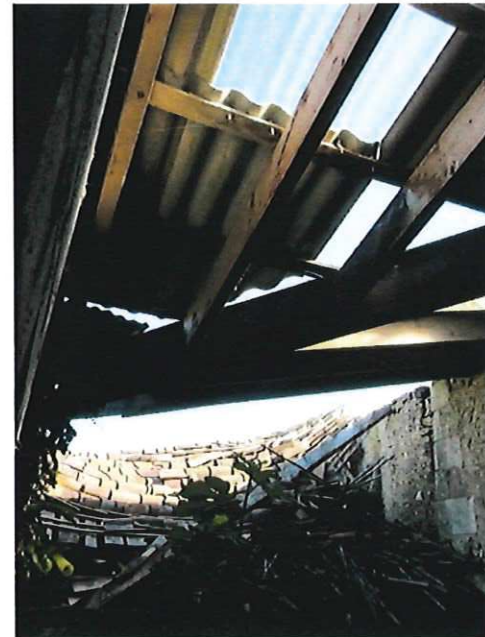
Arrière de la maison :

A l'arrière de la maison, il y a une partie qui n'est pas du tout rénovée et dont la couverture est en partie tombée au sol. La végétation pousse entre les murs.

Sol : de la terre battue

Murs : en moellons et enduit

Plafond : Une couverture partielle, avec les pannes de bois, une poutre IPN et des plaques de type Onduline.

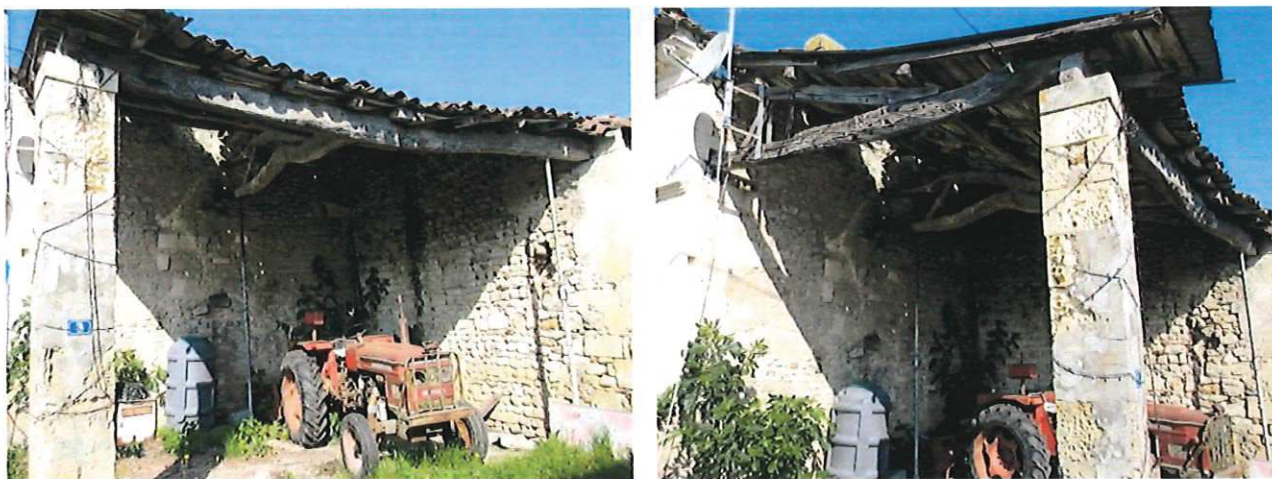
Une partie est en angle Est, qui consiste en un hangar ouvert sur deux côtés, sur les côtés Sud-Est et Nord-Est, avec :

Sol : de la terre battue un peu remblayée.

Murs : les deux murs séparatifs avec la maison et les dépendances en moellons et enduit.

Couverture : Charpente ancienne, soutenue partiellement par des étais. Elle est couverte de tuiles type tige de botte.

A l'angle Est : un pilier en pierres, le tout en mauvais état.

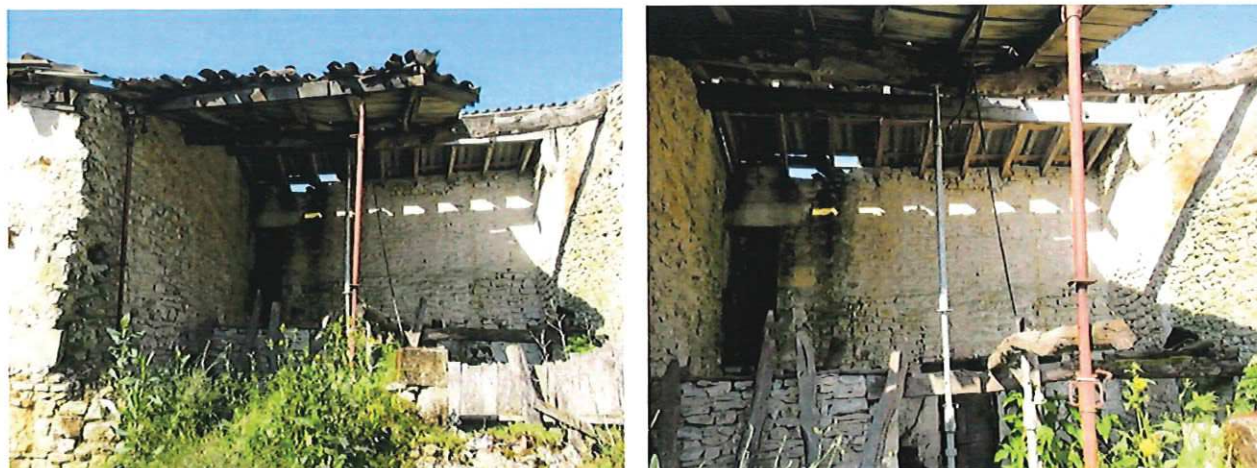
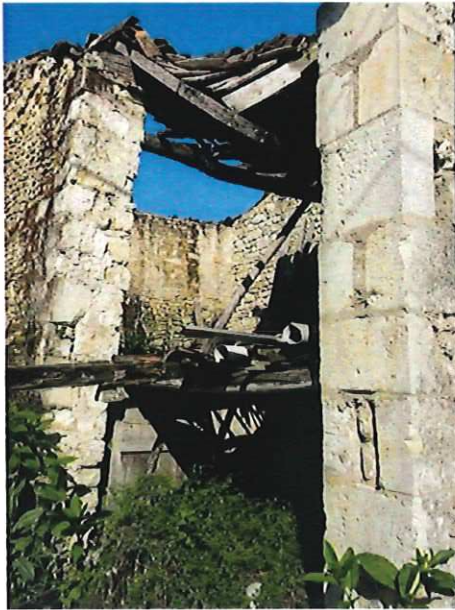
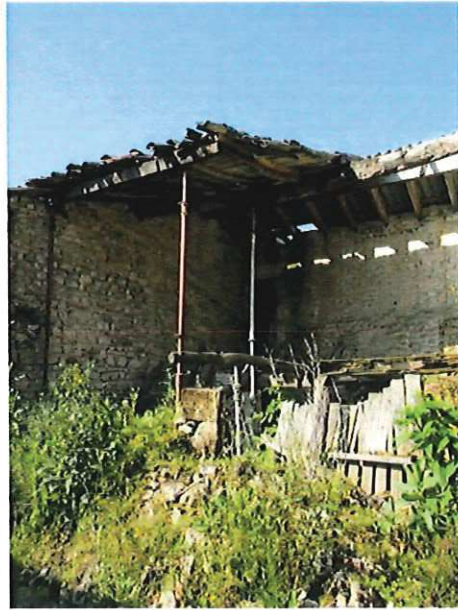
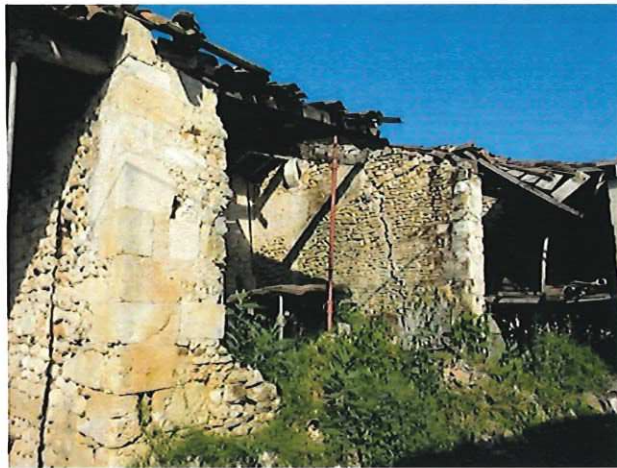
Sur le côté Nord-Est : une partie qui est inaccessible en raison de l'état du bâti. Le tout est effondré et les gravats sont en bord de route.

Murs : Pour la partie visible, les murs sont en moellons et enduit.

Couverture : La charpente en bois est pour partie tombée et celle subsistante est soutenue par des étais.

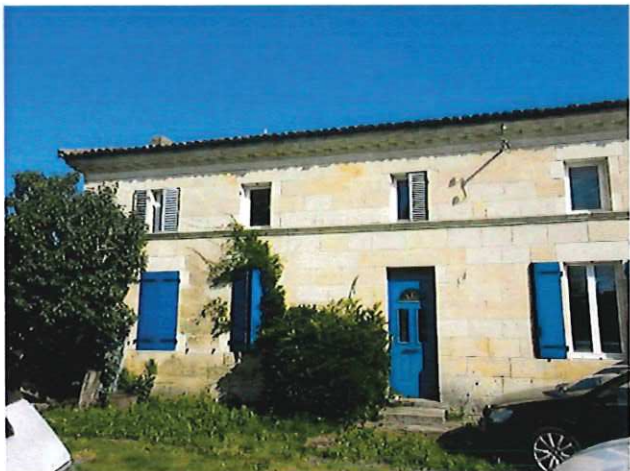
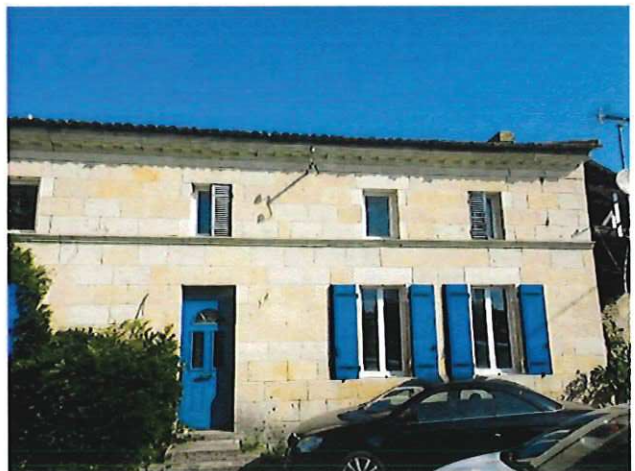
Photographies :

La façade principale consiste en des pierres de taille, avec des volets bleus en PVC en parfait état.

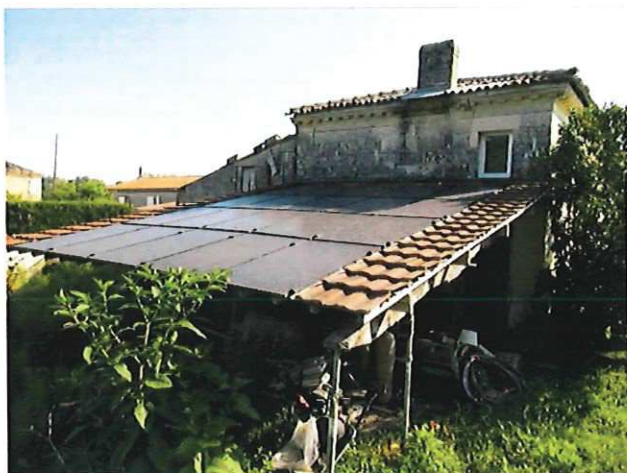
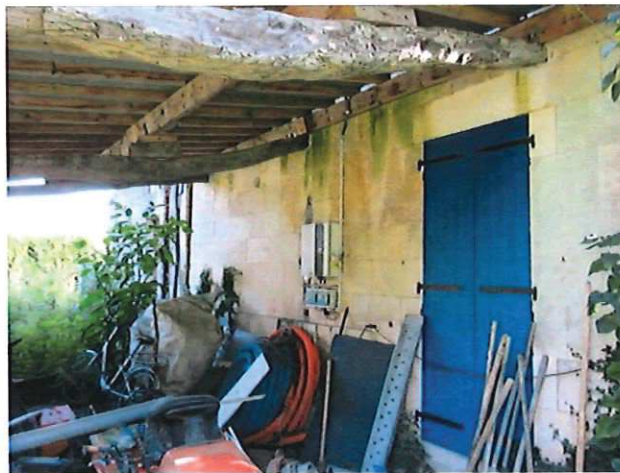
Sur le côté Sud-Ouest : un abri qui est visible sur le plan cadastral.

Il s'agit d'une charpente en bois qui est soutenue uniquement par des étais, sur lesquels viennent s'appuyer un film anti-pluie, ainsi que des tuiles mécaniques. Sur celles-ci, présence de 20 panneaux photovoltaïques.

Fixée sur le mur Sud-Ouest, l'installation pour les panneaux.

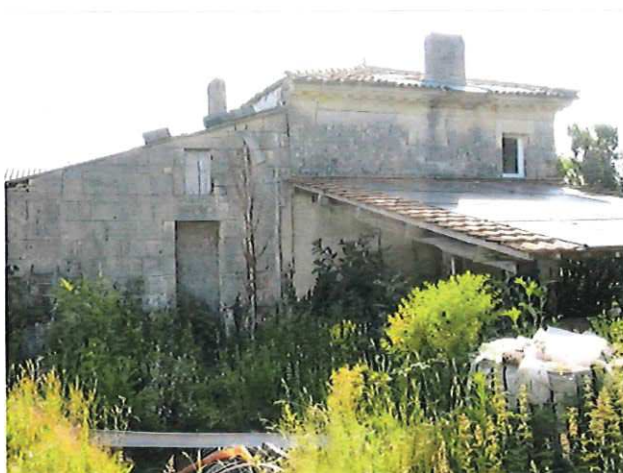
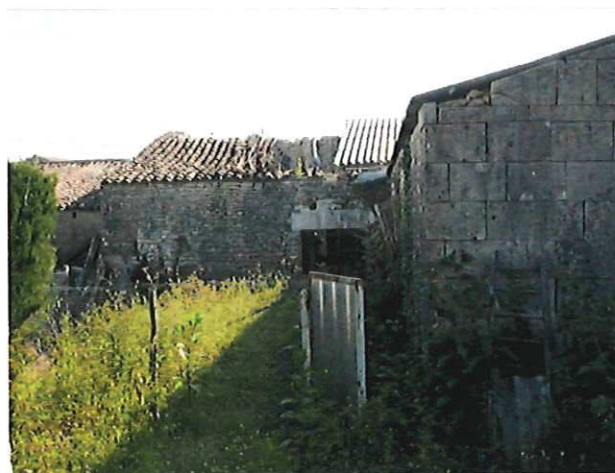
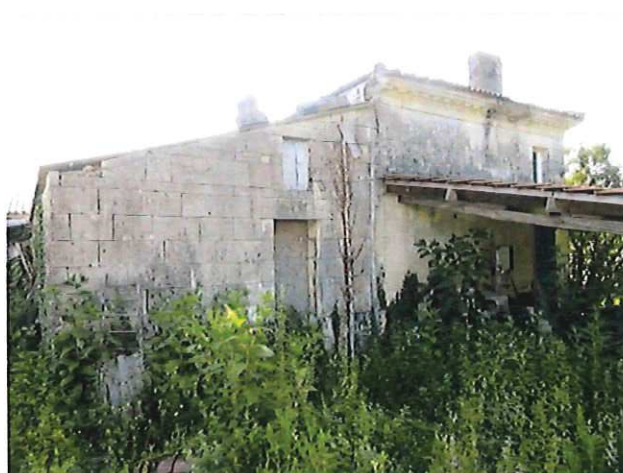
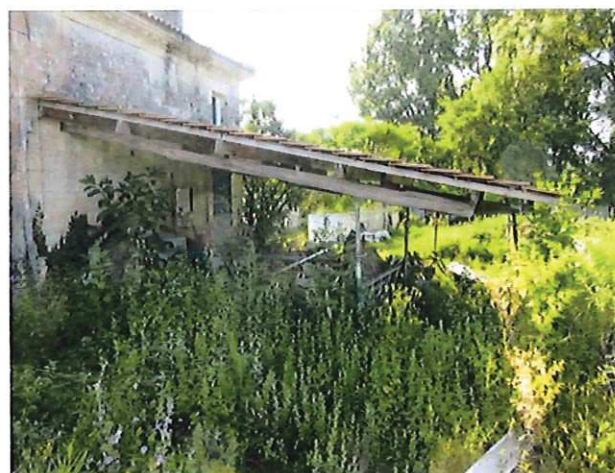
Les deux espaces à l'arrière des bâtiments sont quasi inaccessibles en raison de l'état d'envahissement de la végétation.

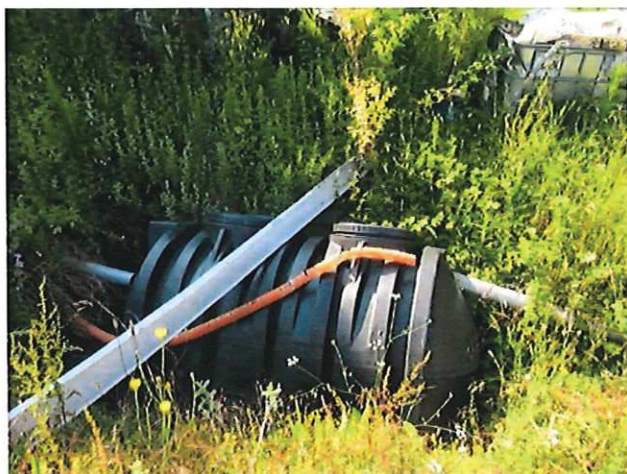
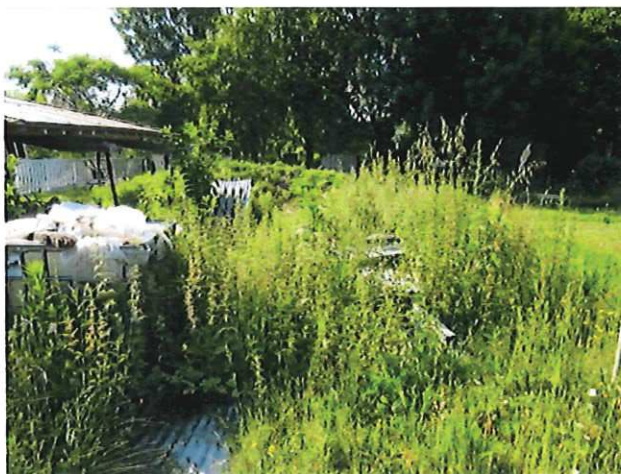
Pour ce qui est des abords au niveau du terrain, la rénovation n'étant pas achevée, la fosse toutes eaux est à l'air libre, non raccordée ; les tranchées sont creusées, non rebouchées.

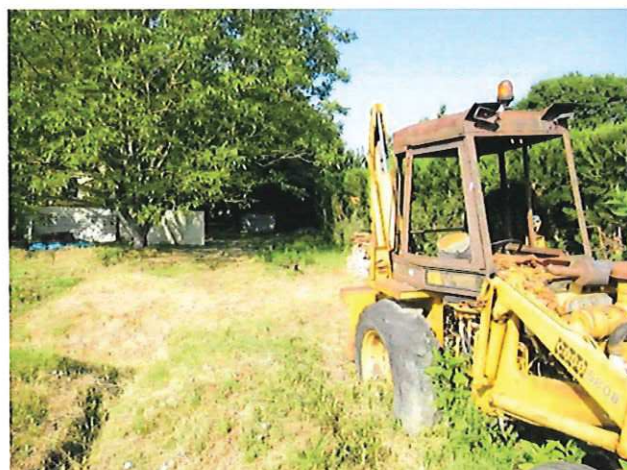
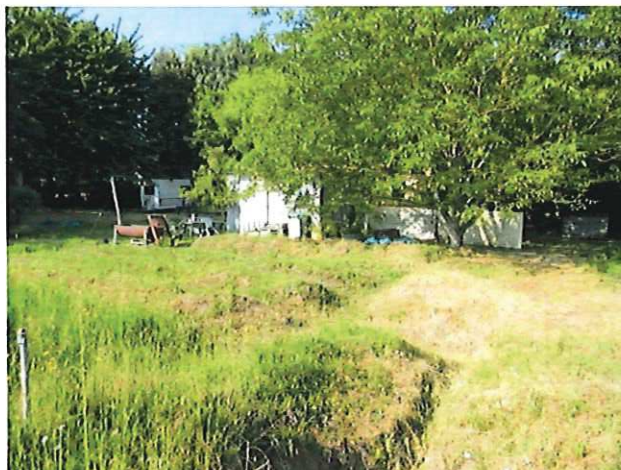
Le terrain n'est pas plane. En de nombreux endroits, d'importants amas de terre. Le reste est un terrain relativement plane, enherbé et arboré.

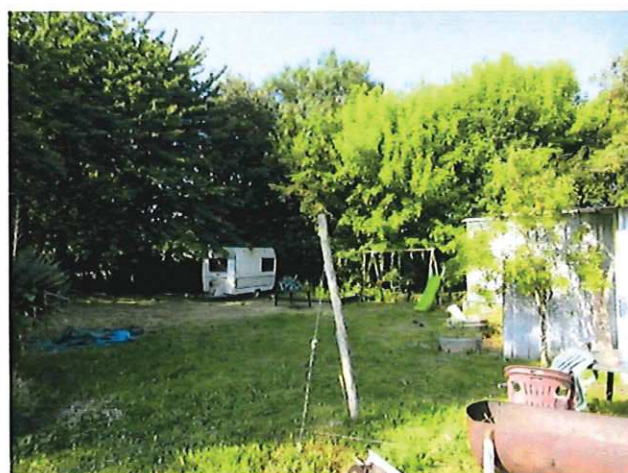
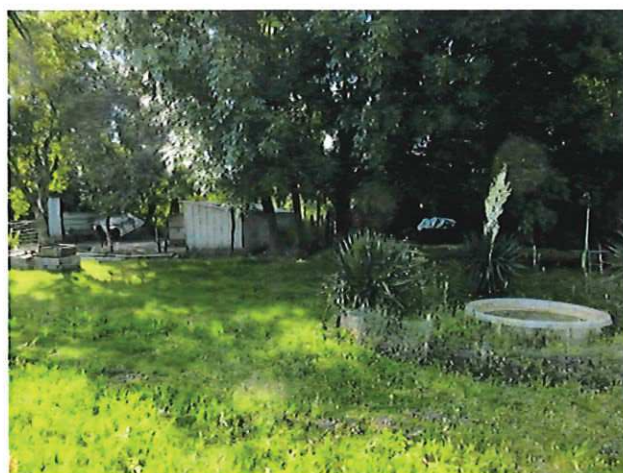
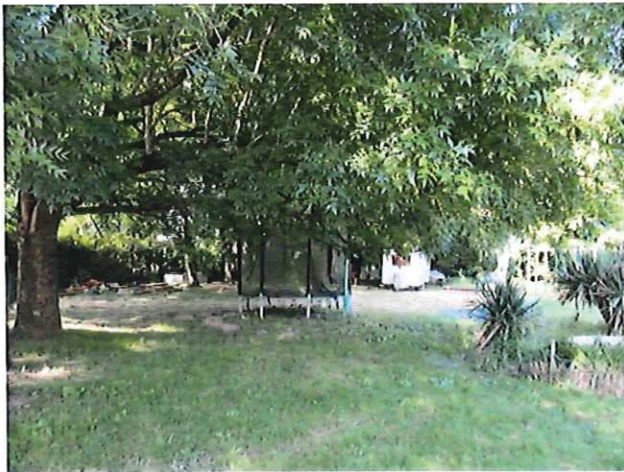
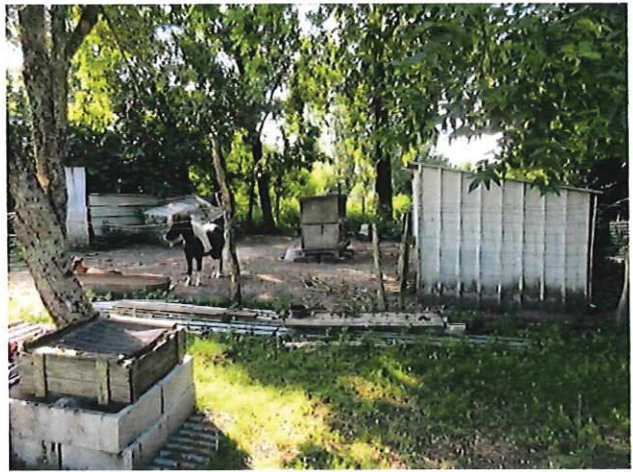
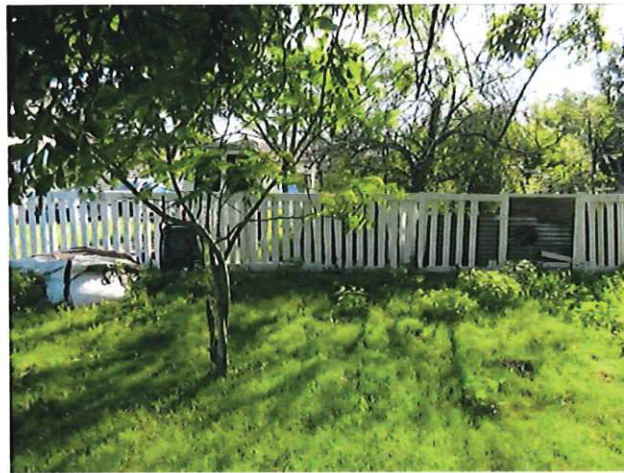
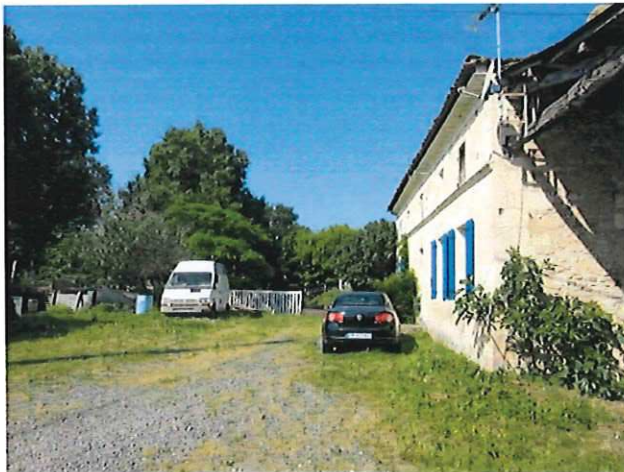
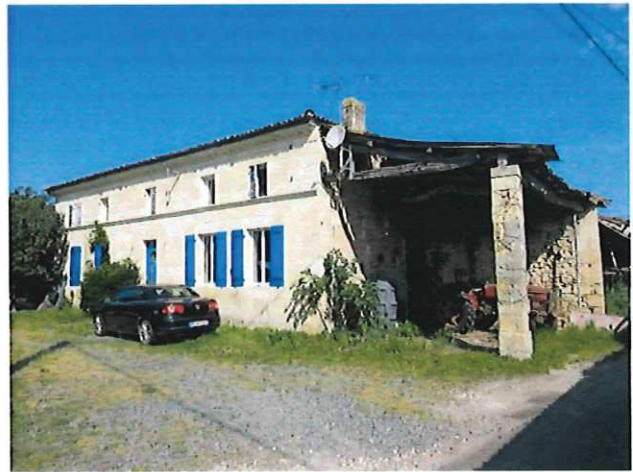
B - parcelle E 347 :

S'agissant du terrain du 347, cela consiste essentiellement en une cour d'accès, qui se poursuit par un terrain jusque sur le côté Sud-Ouest. Et la construction figurant sur le plan cadastral n'existe plus.
