## LE CAGIBI

## LE GARAGE

**DESCRIPTION EXTERIEURE**

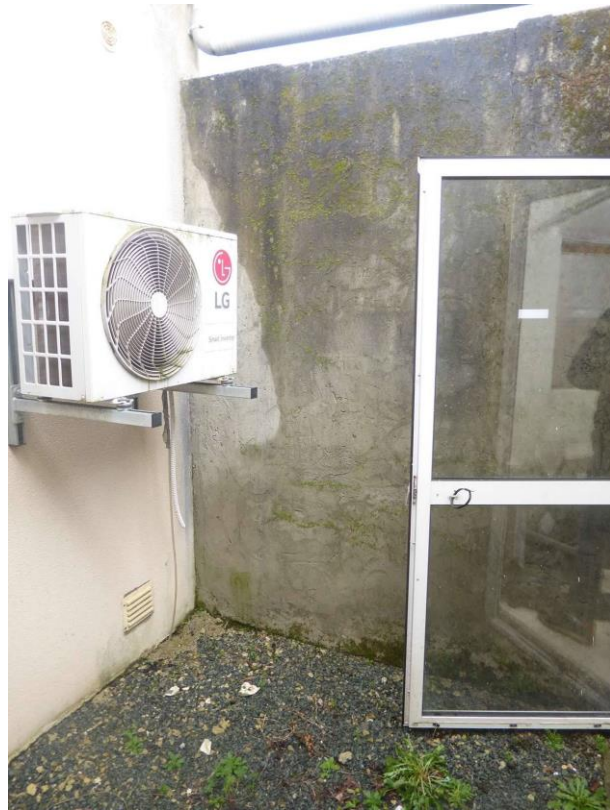
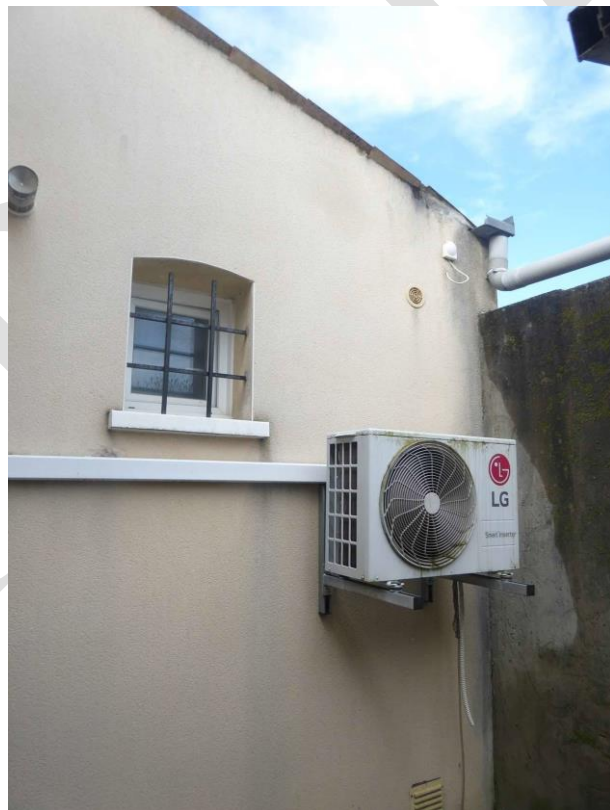
Le crépi beige est en bon état général et propre. Je constate la présence de microfissures à la jonction entre les parties haute et basse.

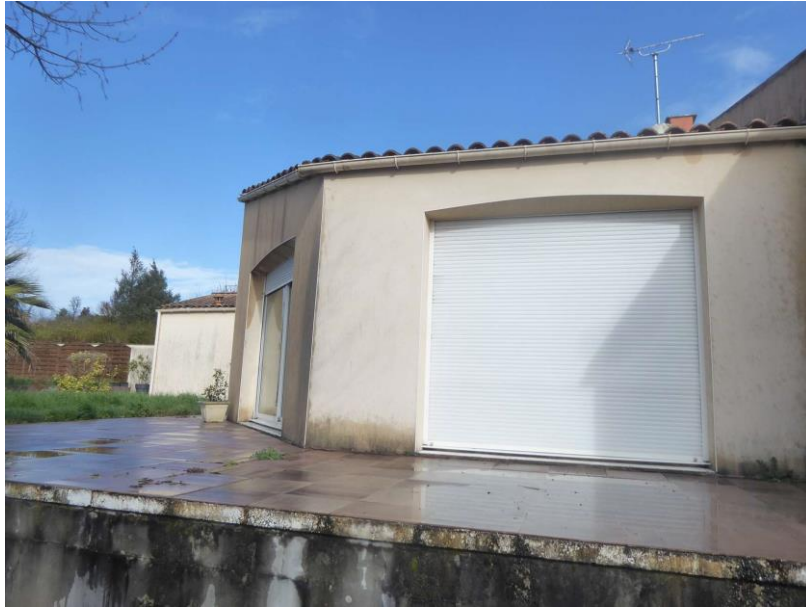
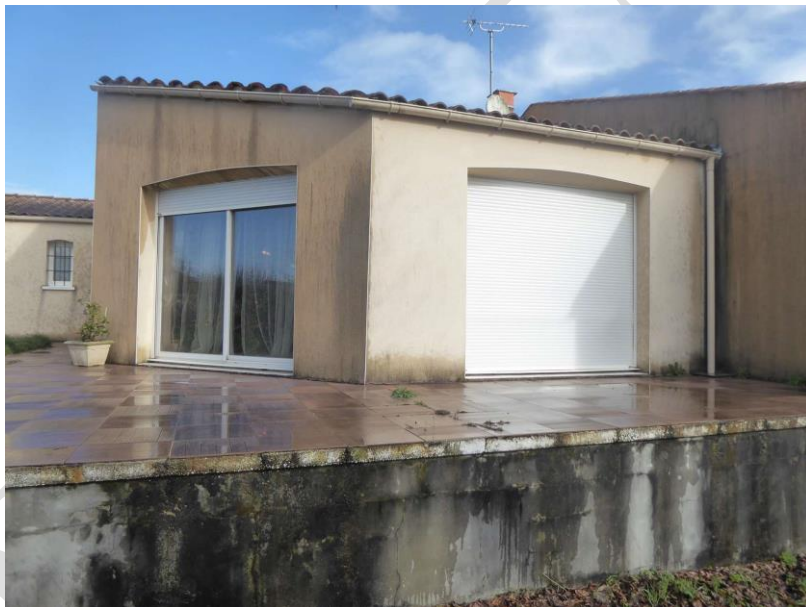
Au niveau du salon, il existe un décrochement, avec une partie basse qui n'a pas été bardée.
