### **DESCRIPTION GENERALE**

Il s'agit d'une maison d'habitation, élevée de plain pied avec garage, auvent et jardin clos, le tout cadastré

Il s'agit d'une maison construite en 1992, avec un premier contrôle en 2013.

Un dossier sécheresse a été déposé à la Mairie suite à l'apparition de fissures sur la maison.

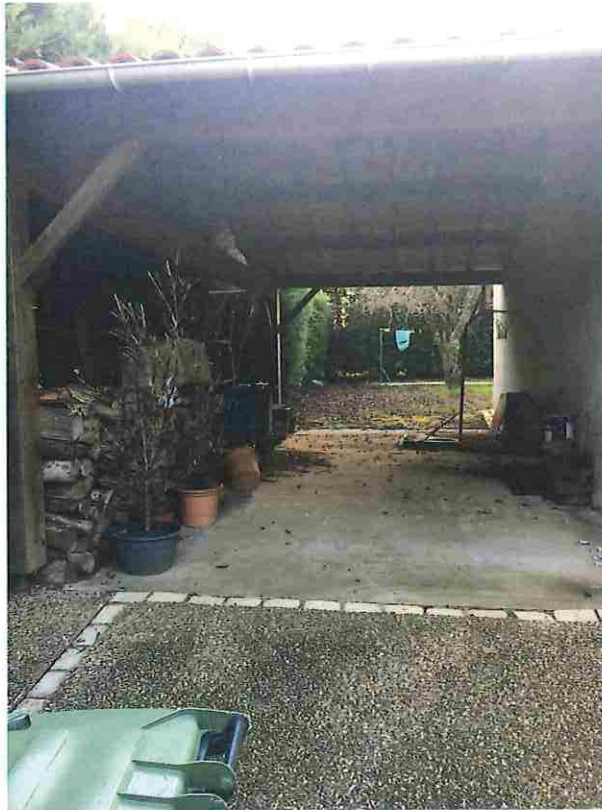
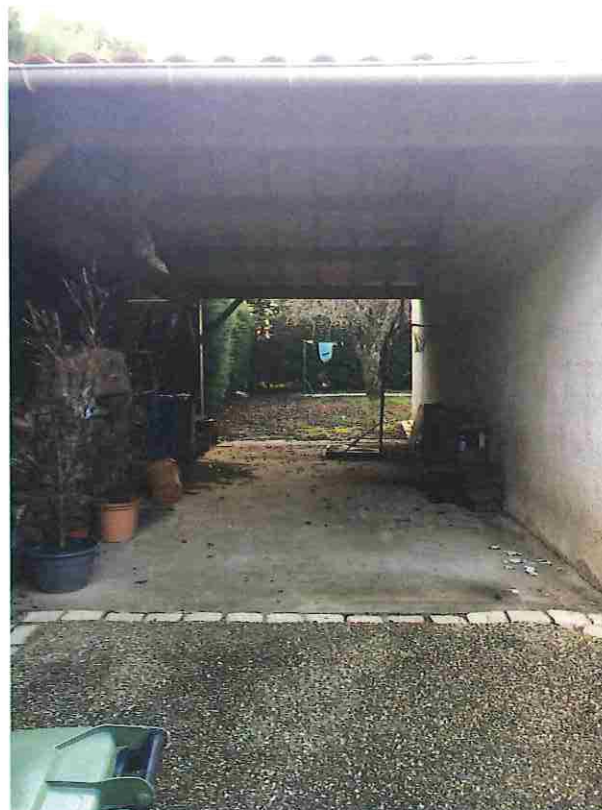
Le sol est recouvert d'une dalle en béton. Je constate la présence d'une micro fissure.

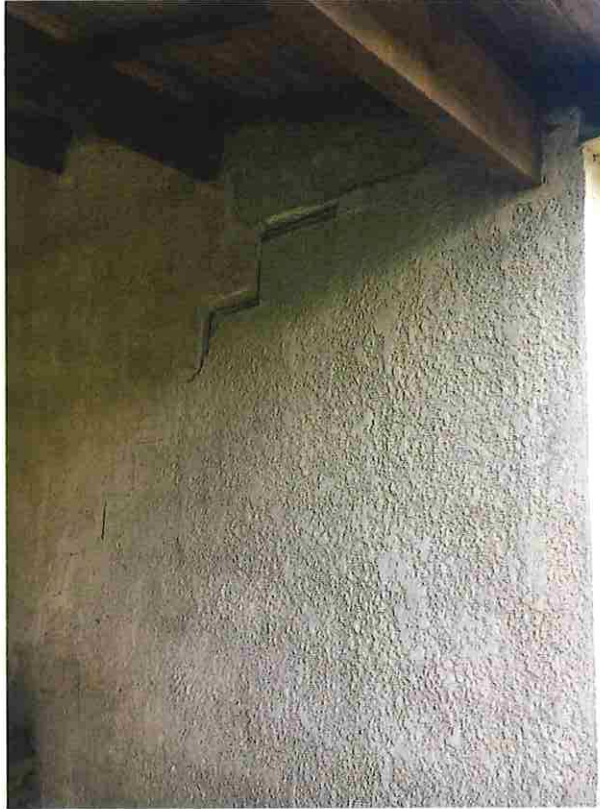
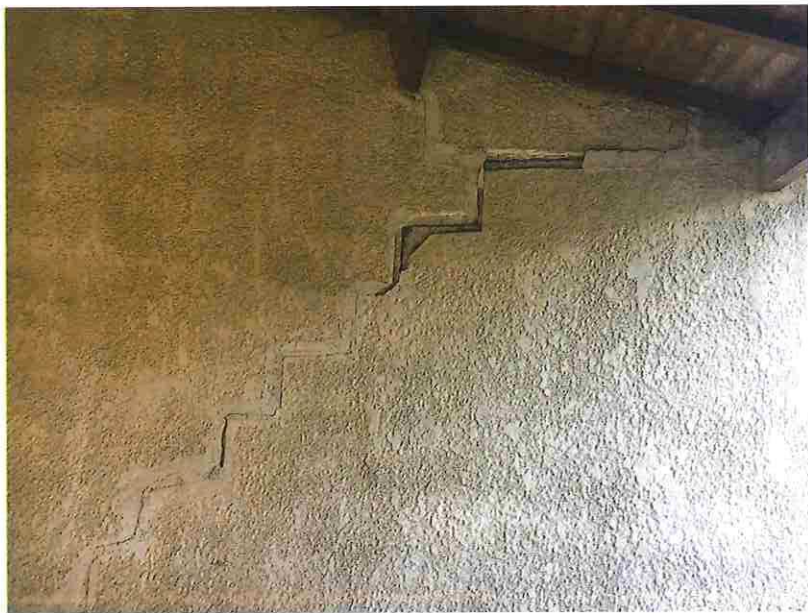
Côté droit, on retrouve le mur du garage en parpaing. Je constate la présence d'une grande fissure en escalier qui a été, dans un premier temps, rebouchée puis a été grattée au besoin d'une expertise.

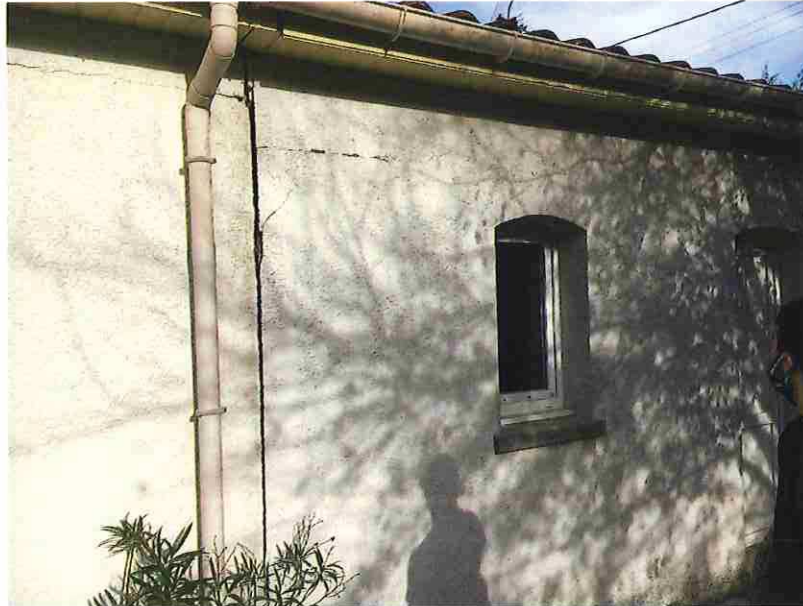
Sur cette façade, je constate la présence de fissurations importantes qui courent sur la largeur de la façade, à savoir au niveau du garage, au niveau du seuil de l'appui de fenêtre côté gauche et au niveau du pourtour au droit de la fenêtre.

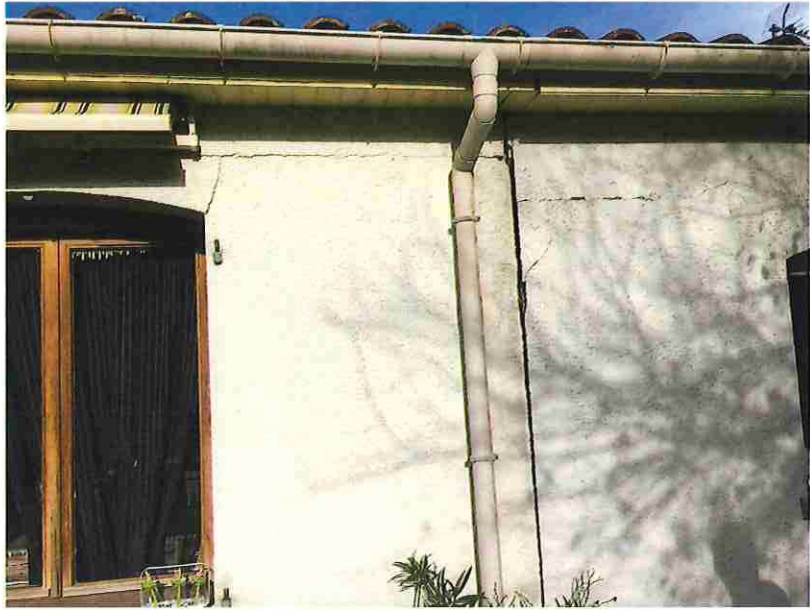
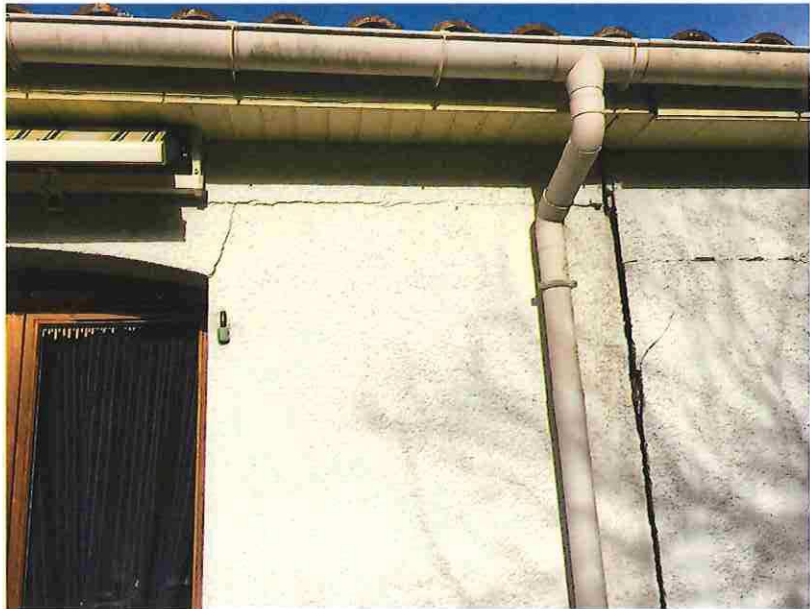
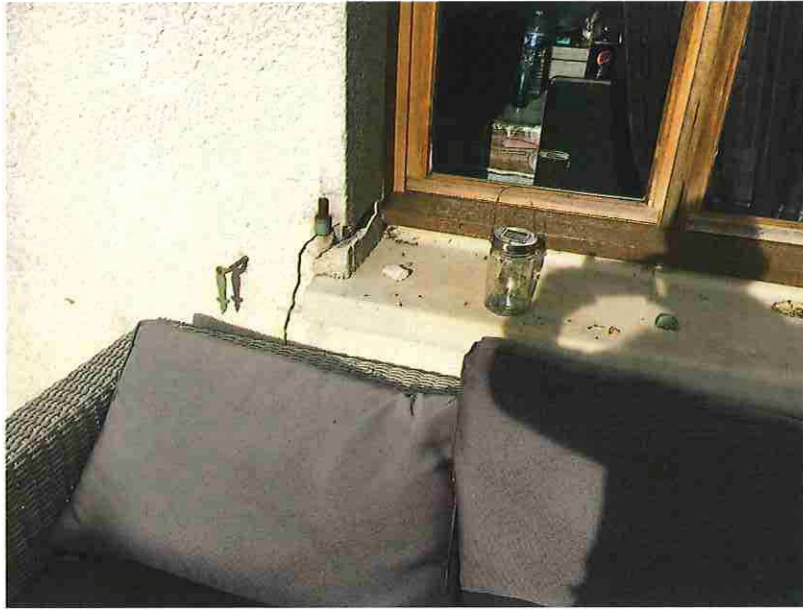
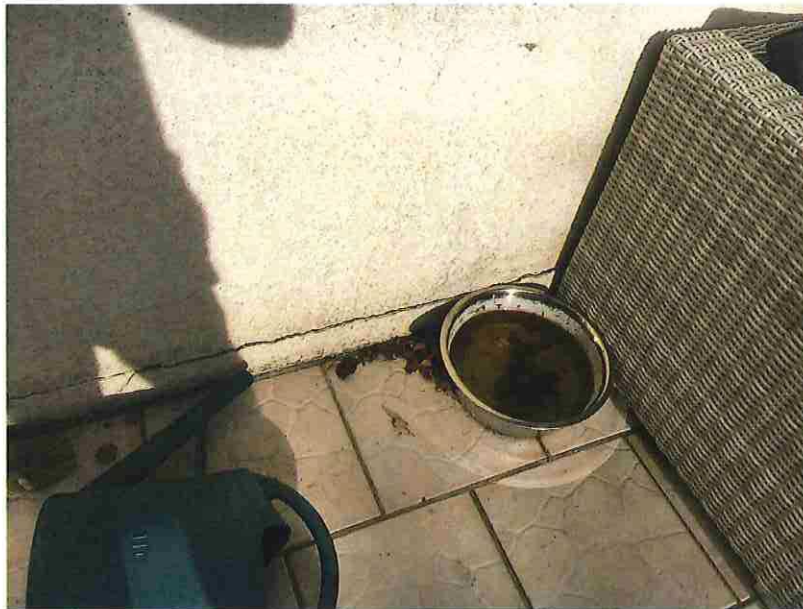
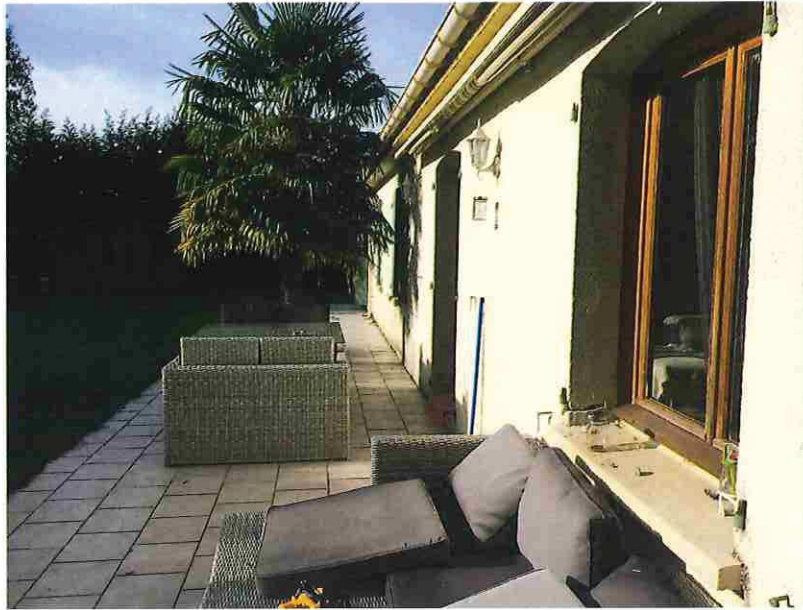
Les fissures sont localisées sur la partie droite au niveau du salon.

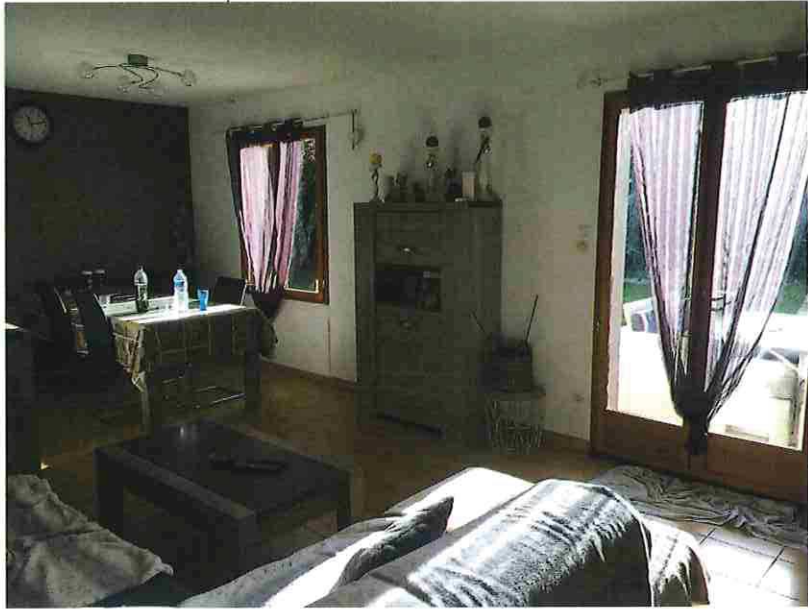
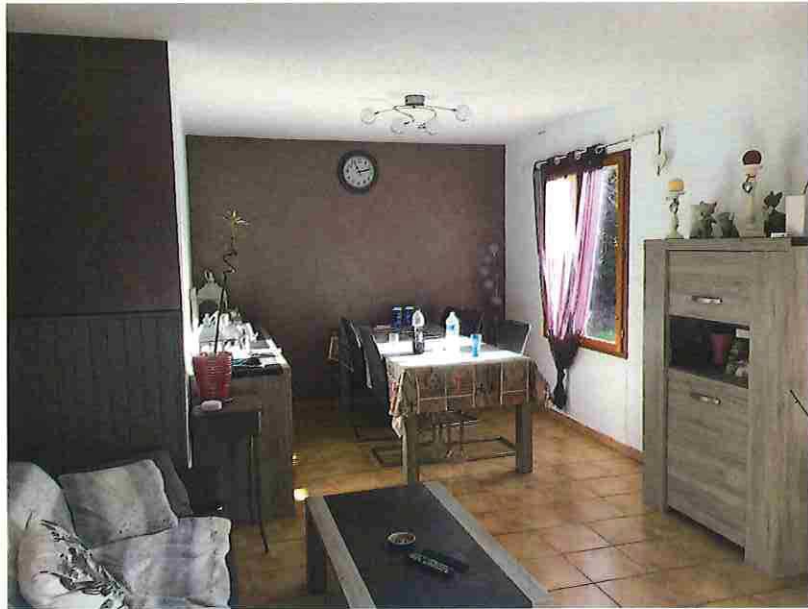
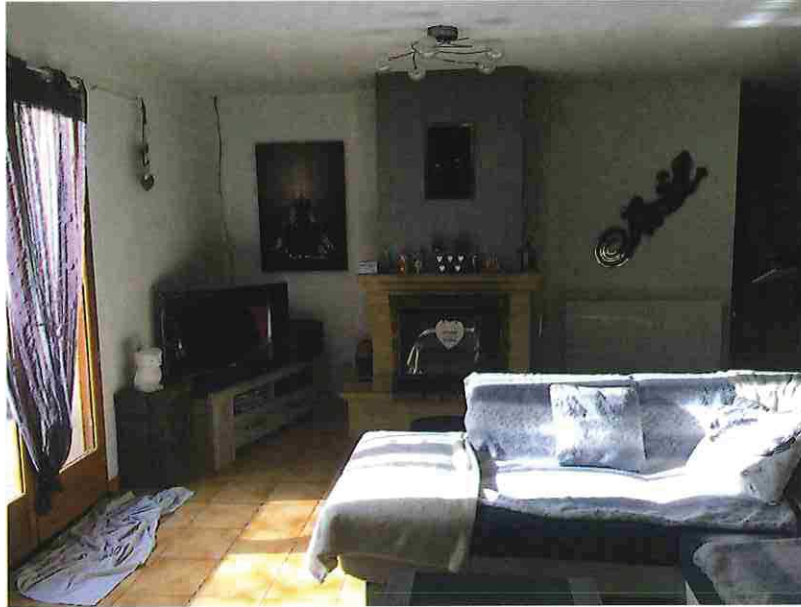
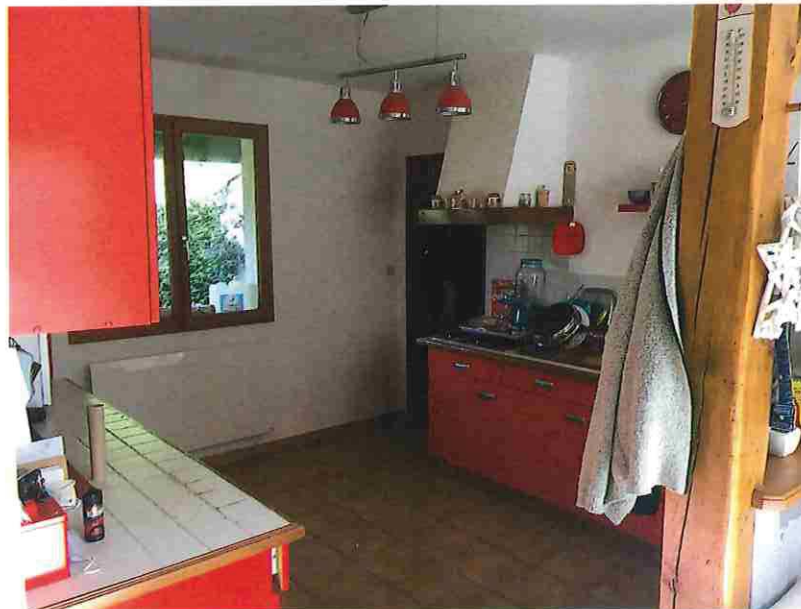
Monsieur GROLLIER Wilfrid, le fils de la propriétaire, présent aujourd'hui, m'expose qu'un dossier a été déposé auprès de la commune, après l'apparition de fissures suite à la sécheresse.

Je constate la présence d'importantes fissures de structure au niveau du salon et notamment une fissure en escalier en haut à gauche et également en partie basse sous la fenêtre.

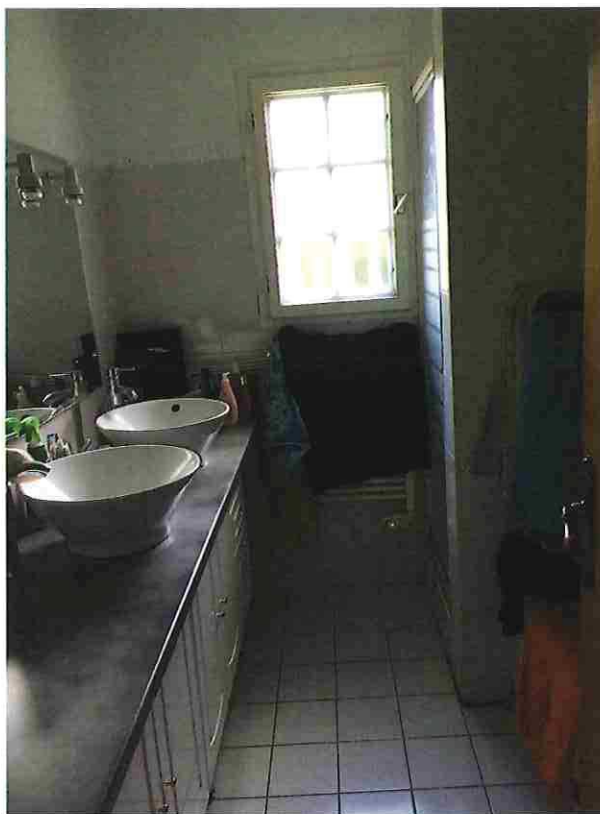
Je constate la présence de moisissure sur la partie haute de la douche.

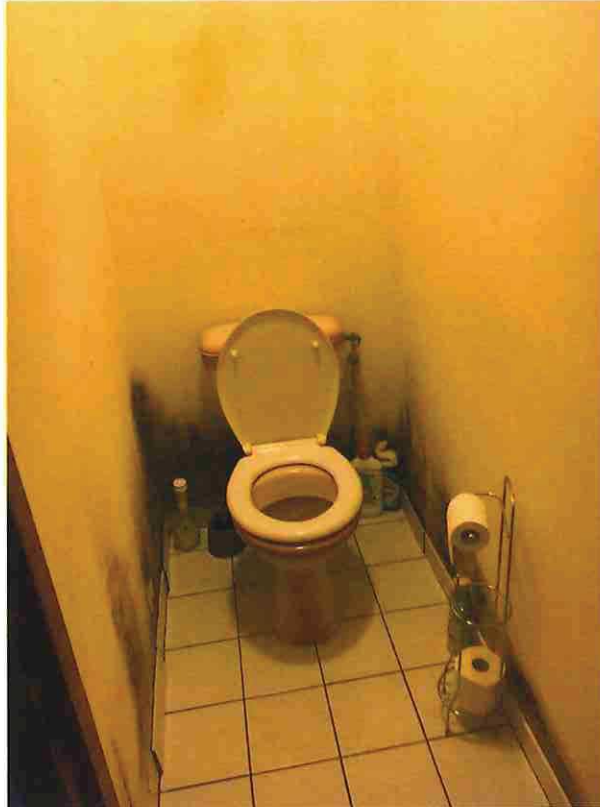
Monsieur GROLLIER m'expose que cette pièce a été détériorée suite à l'apparition des fissures.

Ils sont peints. La partie basse est entièrement recouverte de moisissures dues à l'humidité.

Monsieur GROLLIER m'indique que le mur a bougé et les plinthes ont cassé, imbibant les murs d'eau en partie basse.
