PROCES VERBAL DE DESCRIPTION

Me suis rendue ce jour à CLERAC (17270), 16, rue du Brandard à l'effet de procéder à la description exacte et détaillée du bien qui y est situés et cadastré section F n° 1544 appartenant en indivis à **Madame Marie Fabienne PERRUCHET**, née le 02 Août 1966 à BARBEZIEUX et à **Monsieur GUENON Christian Serge**, né le 13 Mai 1965 à CLERAC et demeurant 16, rue du Brandard 17240 CLERAC.

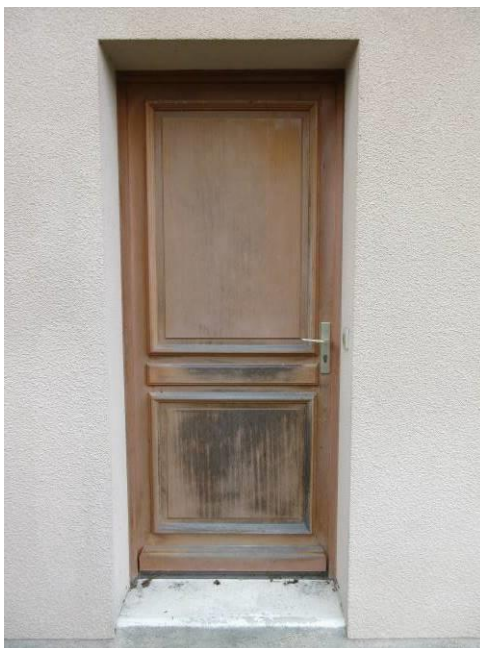
ENTREE

Entrée par le côté Est, par une porte pleine en bois, avec la lasure défraîchie côté extérieur. Serrure 3 points en état de fonctionnement.

Sol : un carrelage de 33 cms de côté, de couleur gris très clair, aspect marbré, en parfait état. Les plinthes en carrelage sont en bon état.

Murs : tendus de papier de toile de verre peint de couleur vert clair, à l'état d'usure normale.

Plafond : placoplâtre peint en blanc ; peinture jaunie.

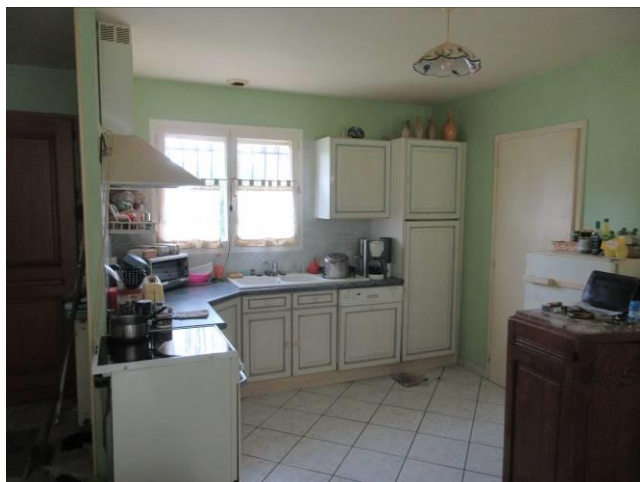
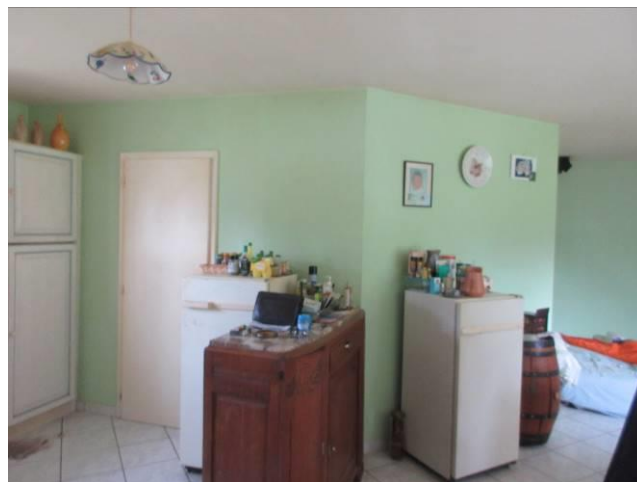
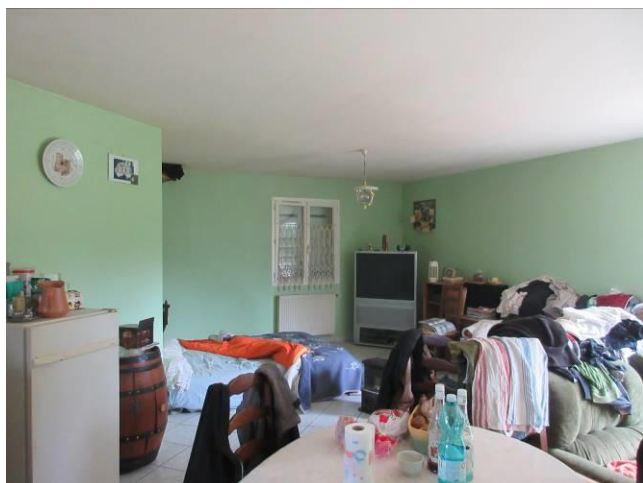
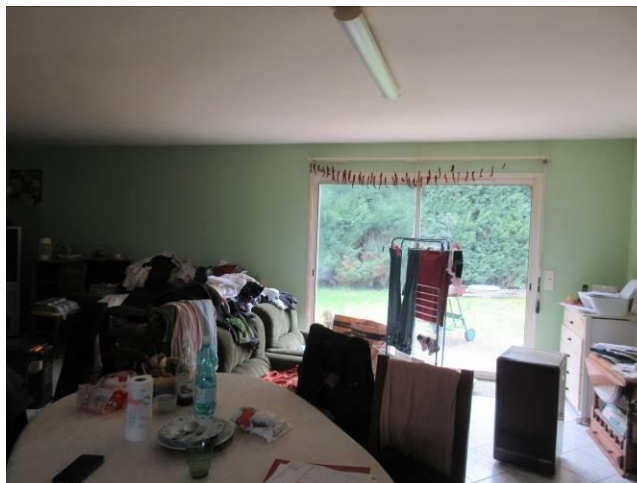
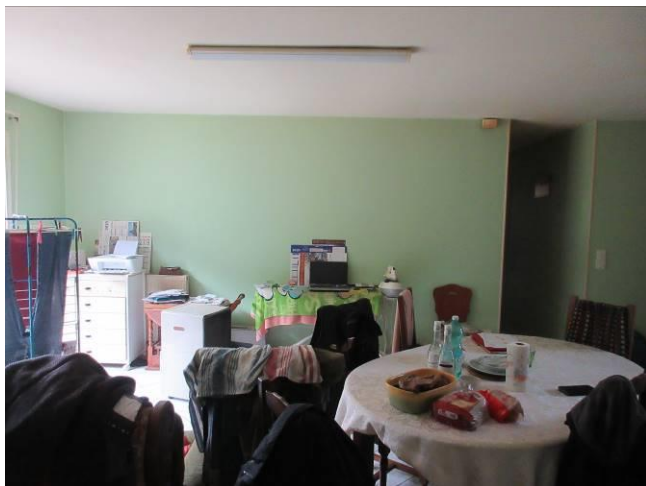
SEJOUR / CUISINE

Sol : un carrelage de 33 cms de côté, de couleur gris très clair, aspect marbré, en parfait état. Les plinthes en carrelage sont en bon état.

Murs : tendus de papier de toile de verre peint de couleur vert clair, à l'état d'usure normale.

Plafond : placoplâtre peint en blanc ; peinture jaunie.

C'est un plan en mélaminé recouvert d'un revêtement imitation granit bleuté, à l'état d'usure normale.

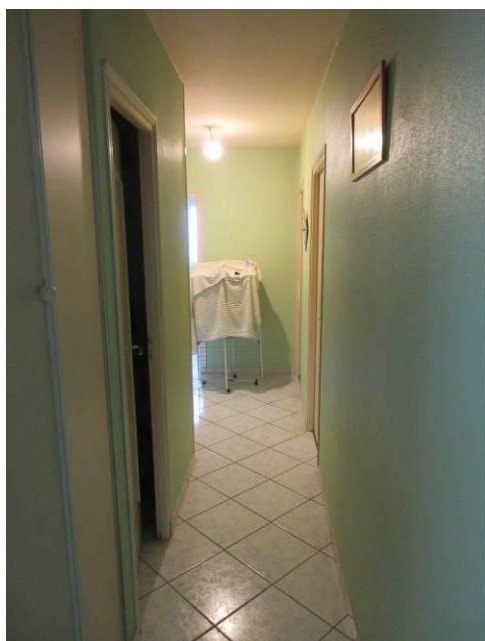
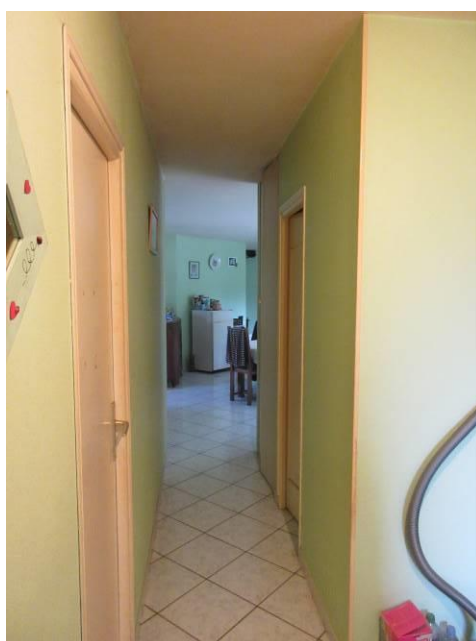
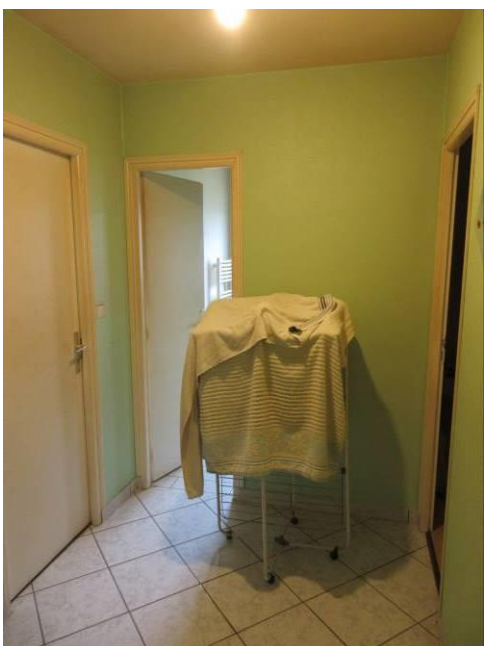
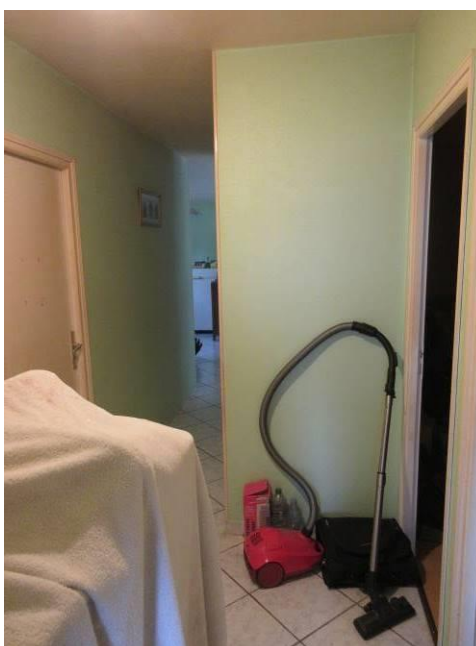
COULOIR

Murs : tendus de papier de toile de verre peints de couleur vert pastel, jaunie par les émanations de fumée. Au niveau des arêtes, des baguettes moulurées, peintes de couleur crème ; peinture jaunie.

Plafond : Placoplatre peint en blanc ; peinture jaunie dans son ensemble.

Porte type placage bois, peinte de couleur blanche ; l'ensemble de la peinture est jauni par des émanations de fumée de cigarette.

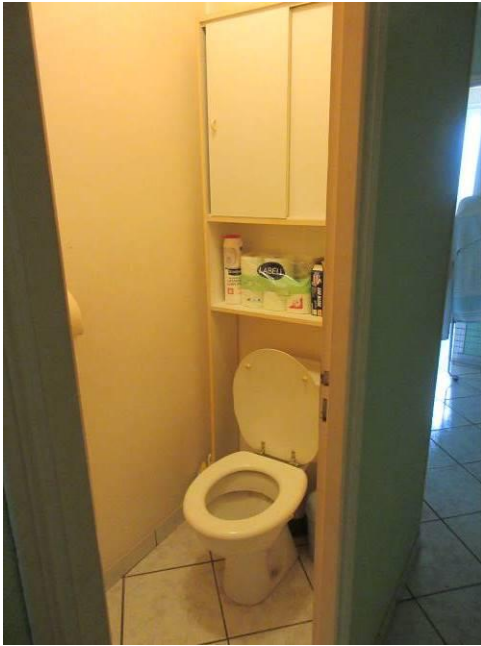
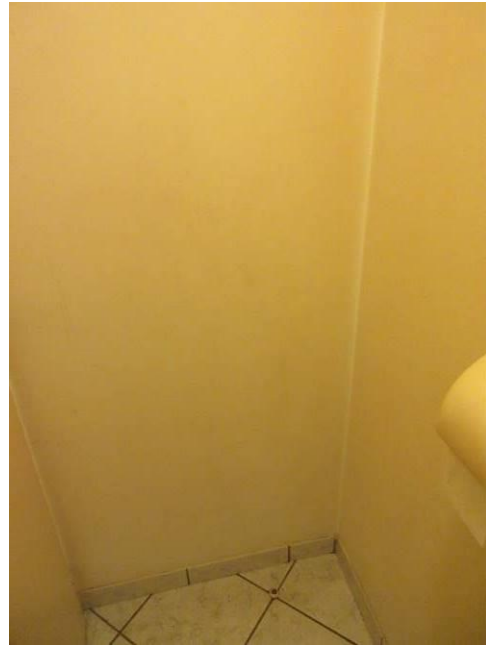
TOILETTE

Murs : un enduit plâtre peint, de couleur blanc sable, mais l'ensemble est jauni par les émanations de fumée de cigarette.

Plafond : Placoplatre totalement jauni par les émanations de fumée de cigarette. Un point lumineux au plafond et une bouche VMC.

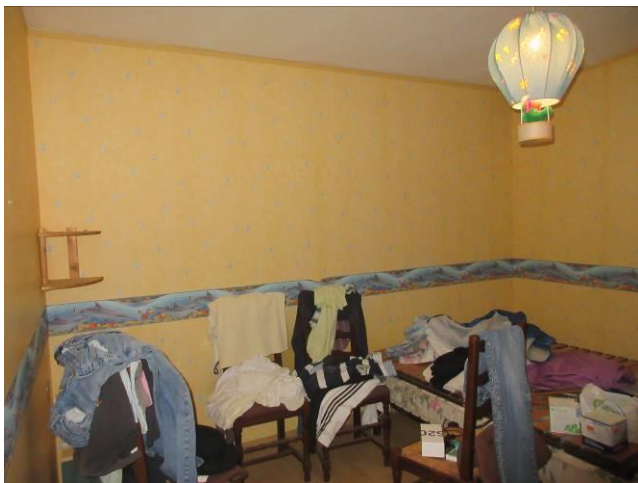
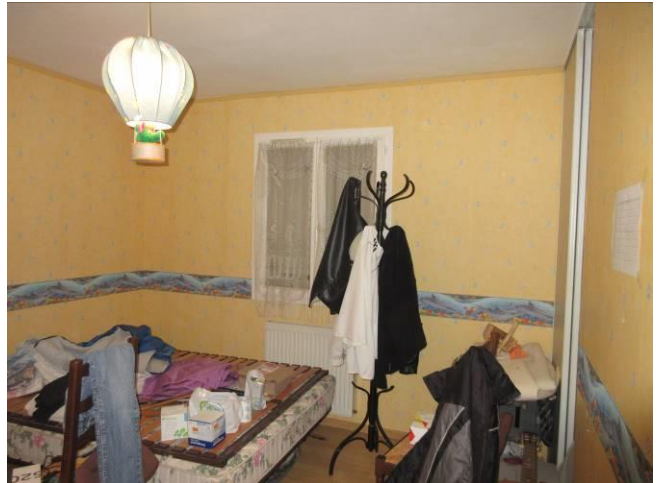
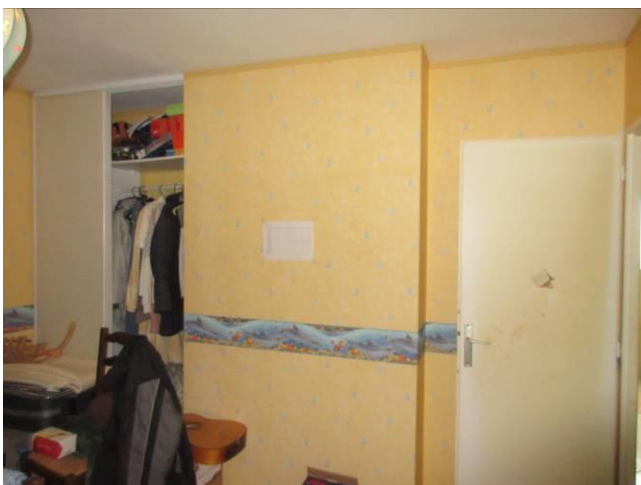
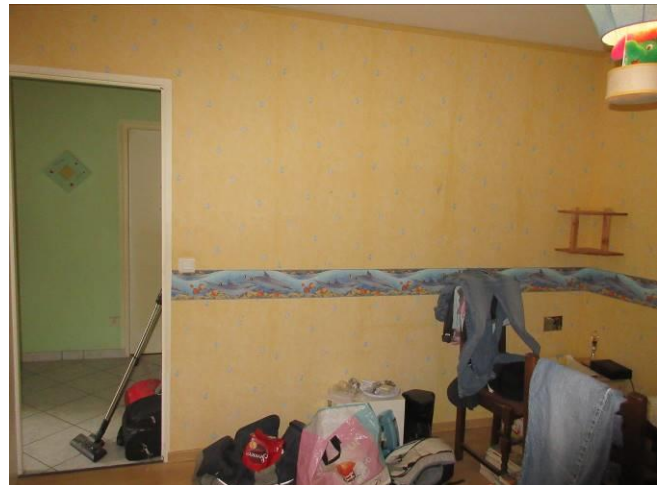
CHAMBRE 1

Entrée par une porte type placage bois, avec une serrure aspect doré, peinte de couleur blanche, mais la peinture est totalement défraîchie. Le placage est perforé côté extérieur et maculé de saletés.

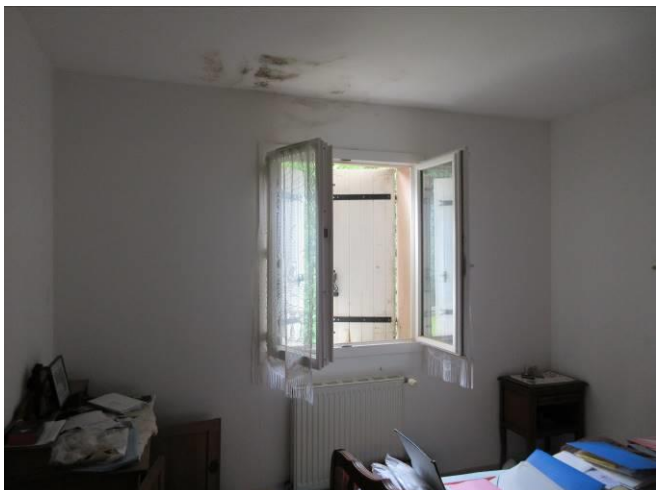
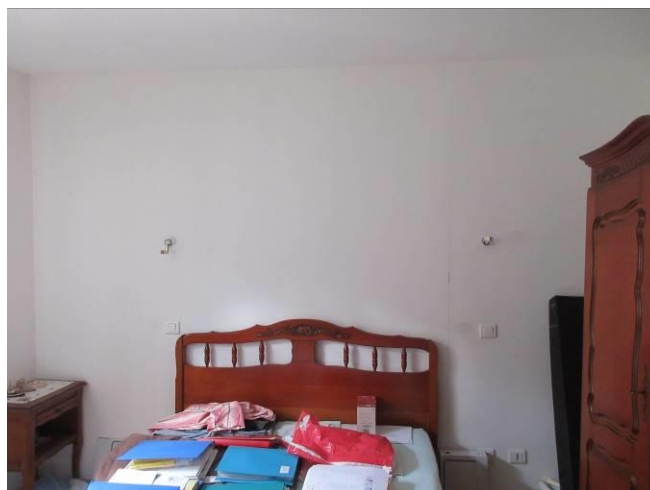
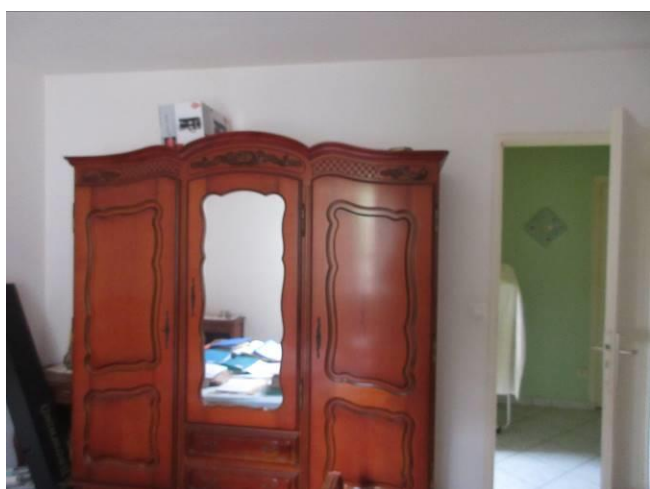
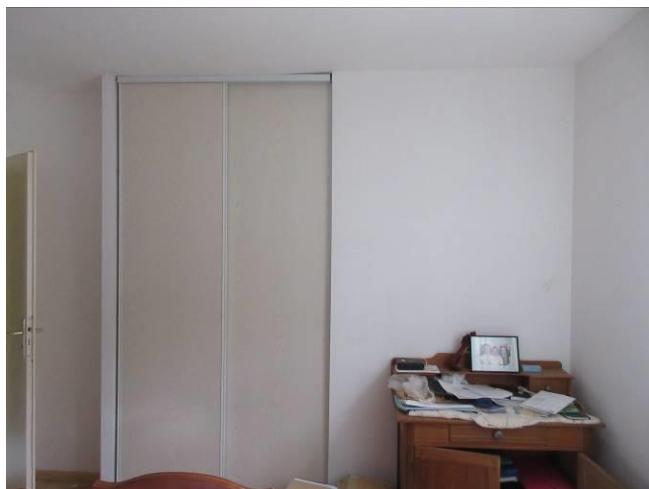
CHAMBRE 2

Plafond : placoplâtre peint en blanc. Traces d'une ancienne infiltration d'humidité séchée sur le côté Ouest à l'aplomb de la fenêtre.

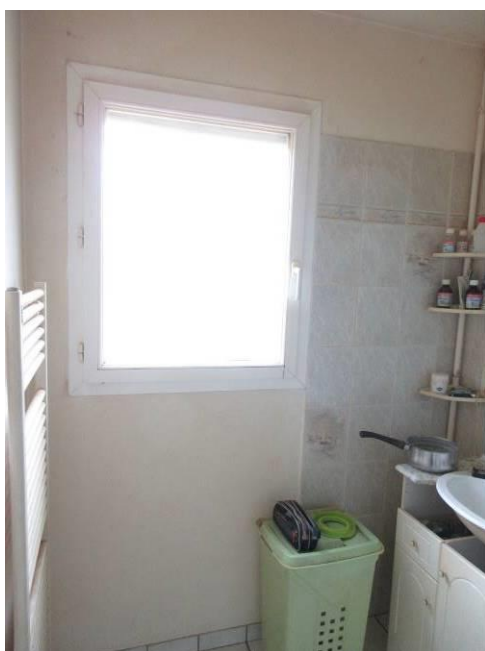
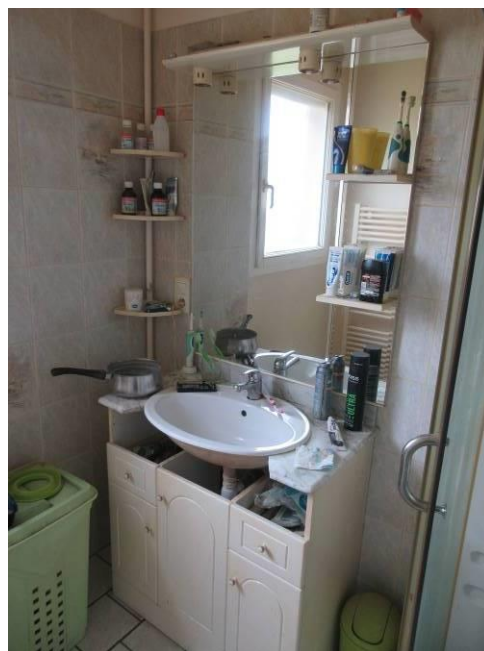
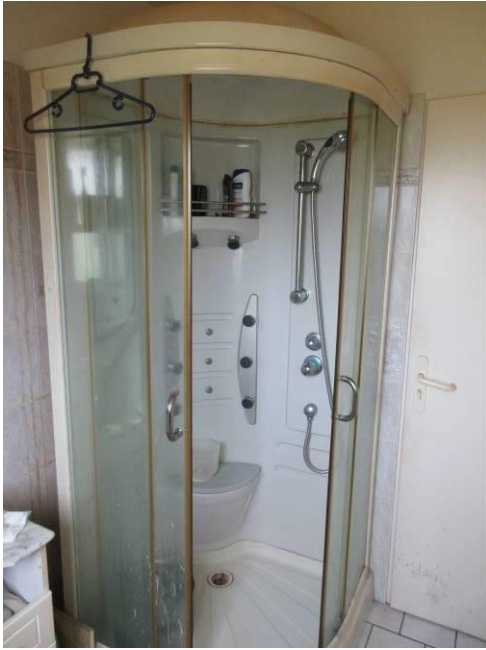
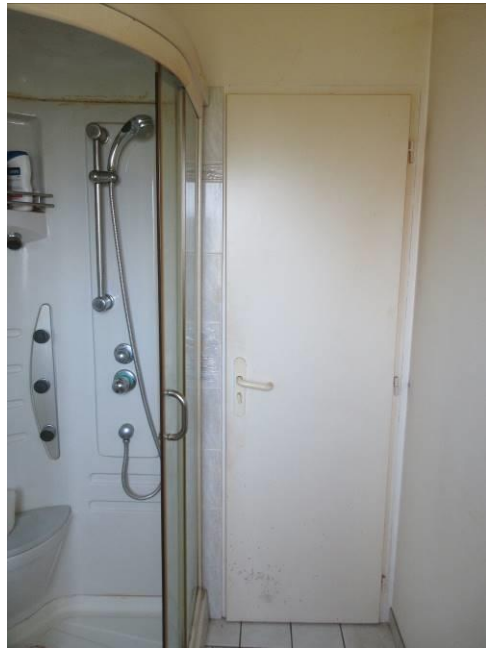
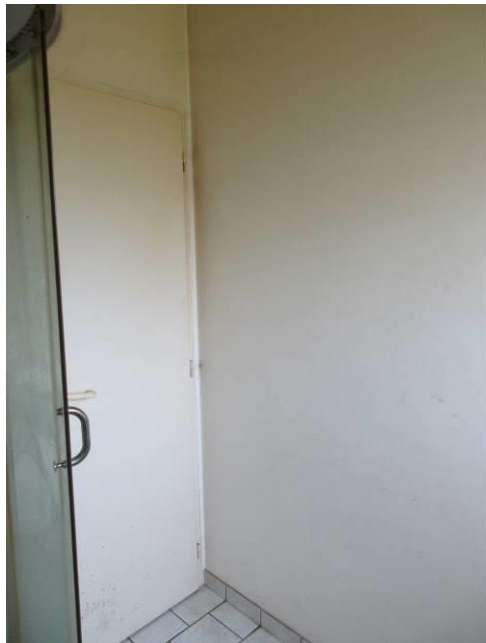
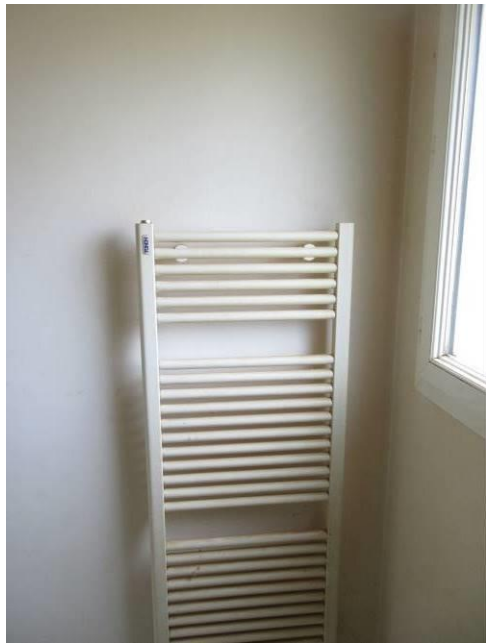
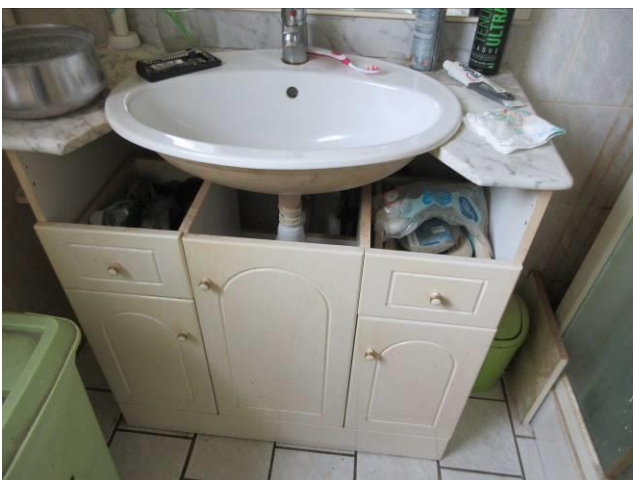
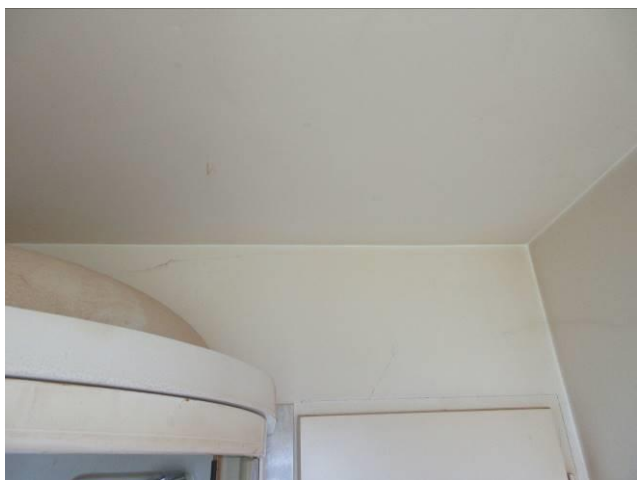
SALLE D'EAU

Porte type placage bois peinte en blanc, mais jaunie par les émanations de fumée avec serrure à condamnation.

Murs : ils sont recouverts d'un enduit plâtre pour partie peint de couleur sable ; la peinture est totalement jaunie et usagée, tachée en divers endroits. Pour une partie, ce sont des plaques de faïence rectangulaire sur fond pastel, mais qui présentent une couche de saleté jaune et des écoulements jaunes. La peinture est en fait totalement jaunie.

Plafond : Placoplatre à l'origine peint en blanc, mais qui est totalement jauni par les émanations de fumée.

Juste en entrant à droite, une cabine de douche, fermant avec des portes en verre en arc de cercle. Un bac collecteur en matériaux de synthèse qui présente un aspect jauni.
Douche multi-jet qui présente un aspect jauni dans son ensemble.

A la suite, contre le mur Est, un lavabo vasque en grès émaillé blanc, encastré sur un plan en marbre qui a été partiellement découpé, laissant entrevoir le siphon en dessous, et le dessus des tiroirs.

Le tout est posé sur un meuble en mélaminé blanc, dont les portes présentent un aspect jauni.

A l'arrière, il y a un miroir rectangulaire, avec sur le côté, deux tablettes de rangement, il est coiffé d'un bandeau lumineux, mais le tout présente un aspect jauni.

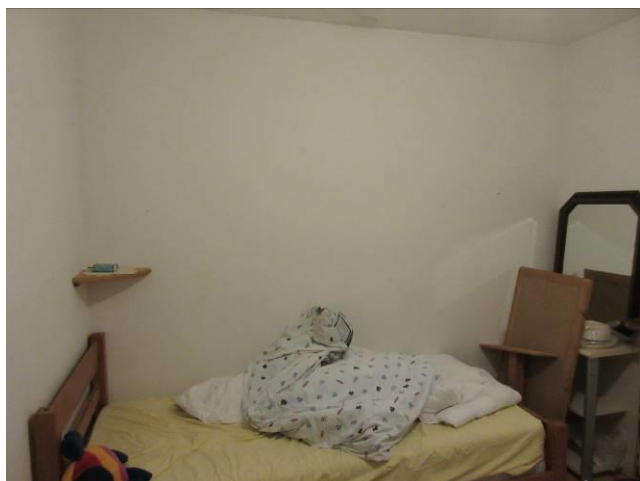
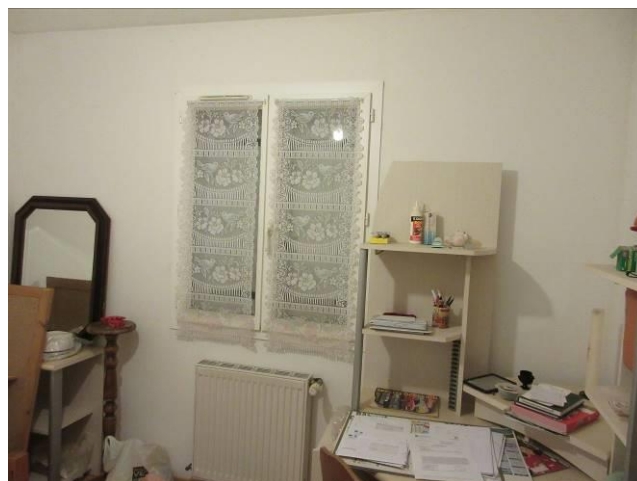
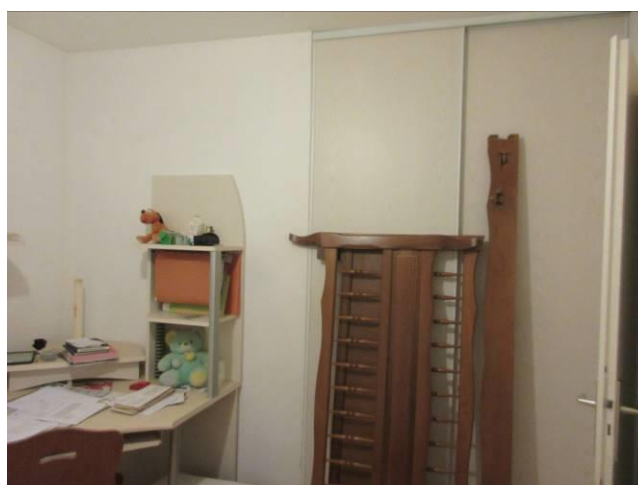
CHAMBRE 3

Entrée par une porte type placage bois peinte en blanc, mais jaunie par les émanations de fumée. Elle est munie d'une serrure, aspect doré.

Plafond : Placoplatre peint en blanc. Présence de plusieurs infiltrations d'humidité qui ont séché, sur le côté Ouest.

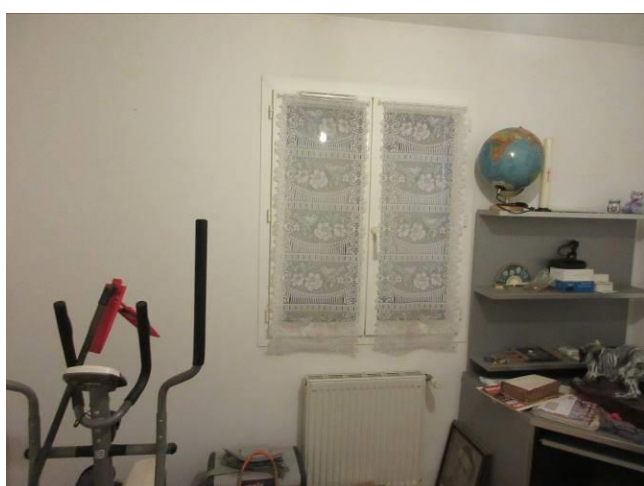
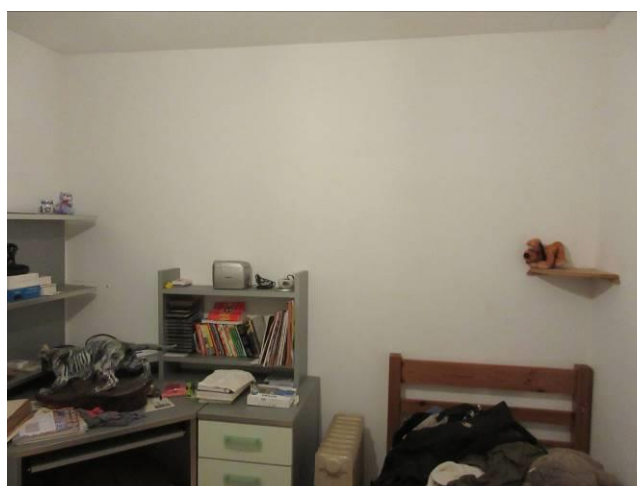
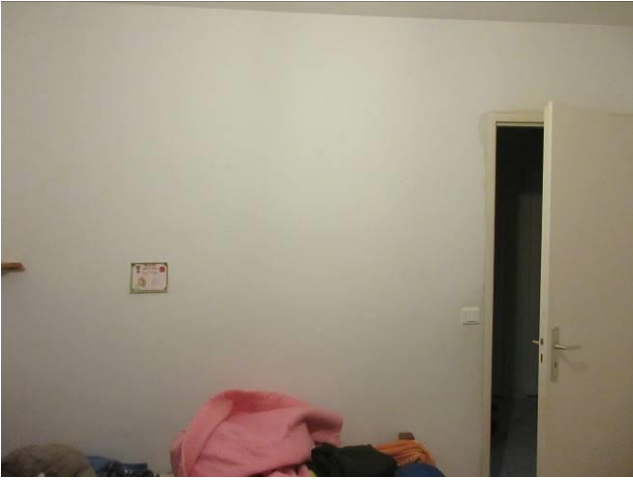
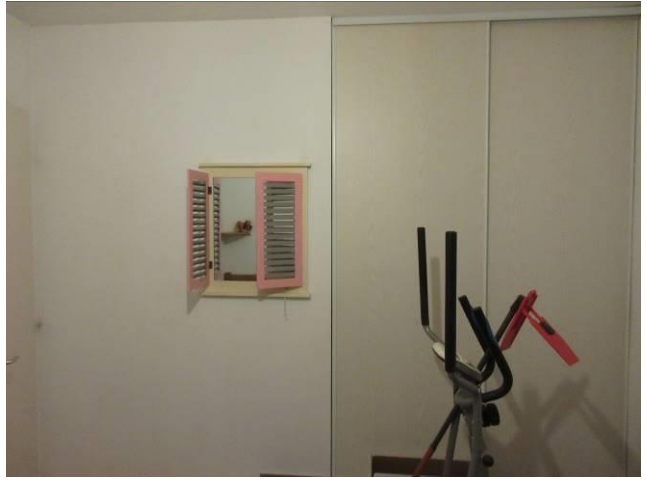
CHAMBRE 4

Entrée par une porte type placage bois, peinte en blanc. La porte frotte sur le sol. Elle est munie d'une serrure aspect doré.

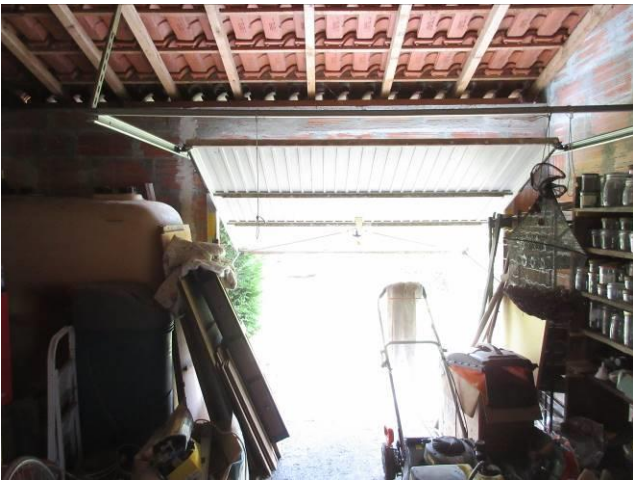
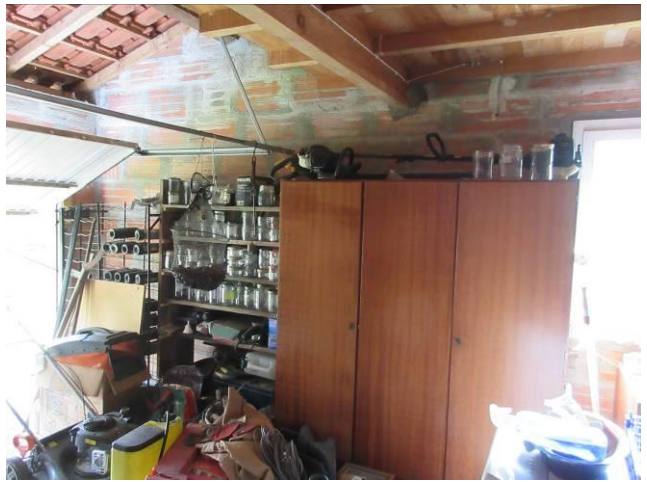
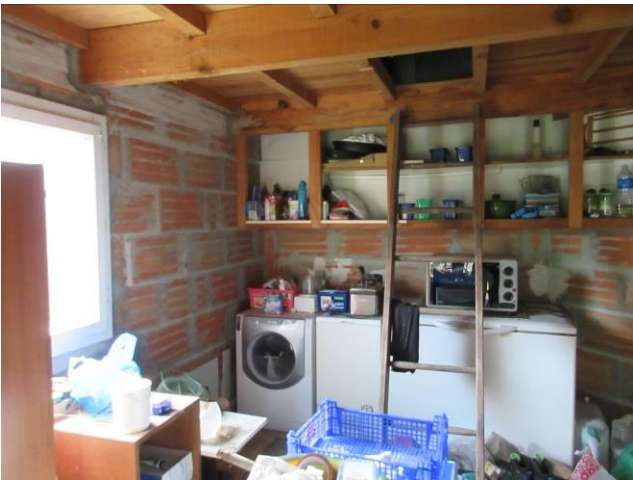
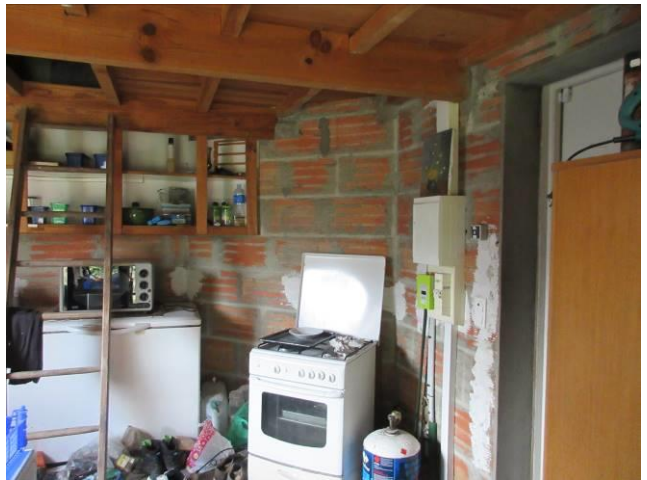
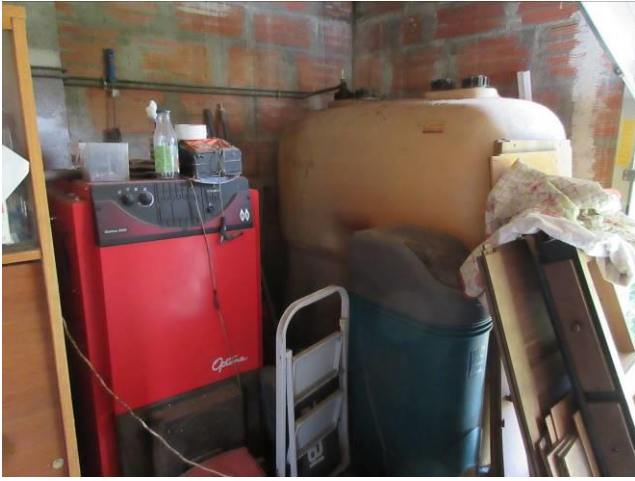
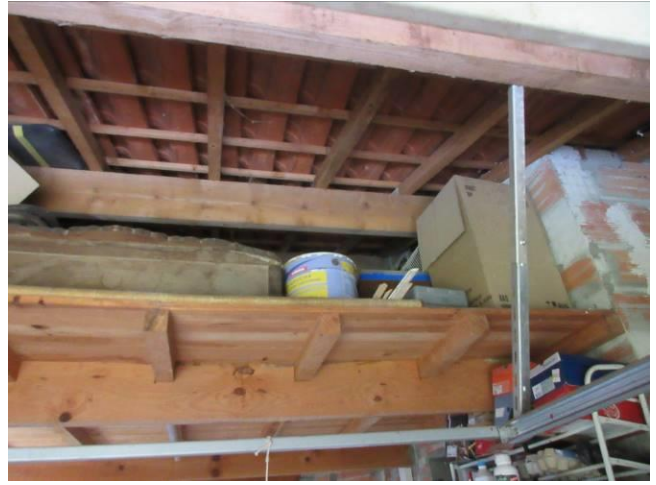
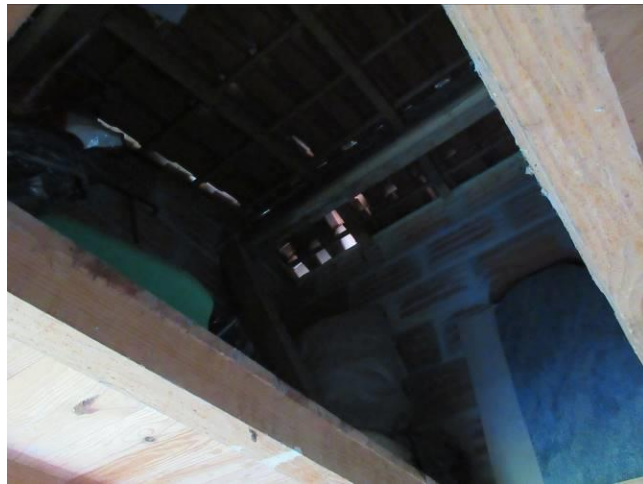
GARAGE

Plafond : on voit la charpente bois sur laquelle il y a des tuiles canal. Et il y a à mi-hauteur, un plancher qui a été édifié pour partie à usage de rangement, avec des panneaux en bois sur lesquels viennent des chevrons en bois et des planches de bois. Monsieur GUENON m'indique que c'est lui qui l'a réalisé.

Dans cette pièce, présence de la chaudière fioul de marque OPTIMA, gamme 3000, et d'une cuve à fioul d'une contenance de 2 000 litres.

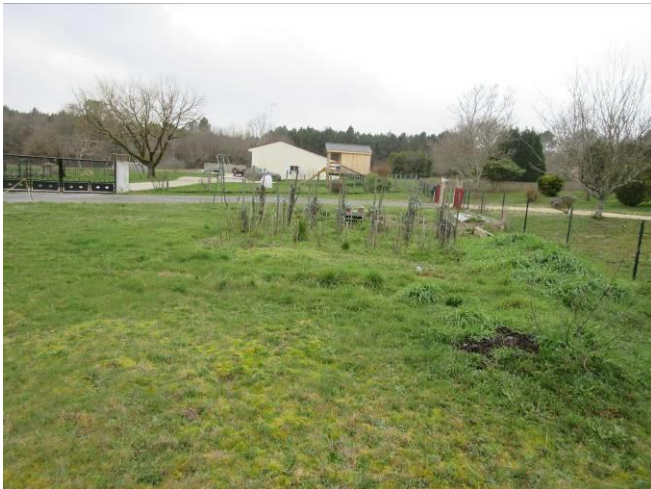
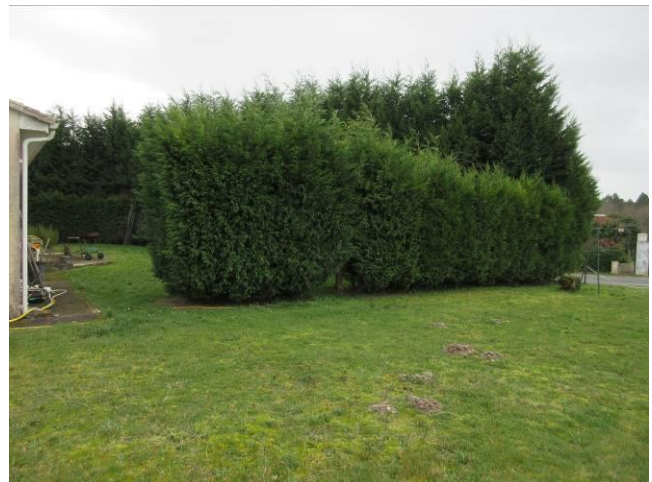
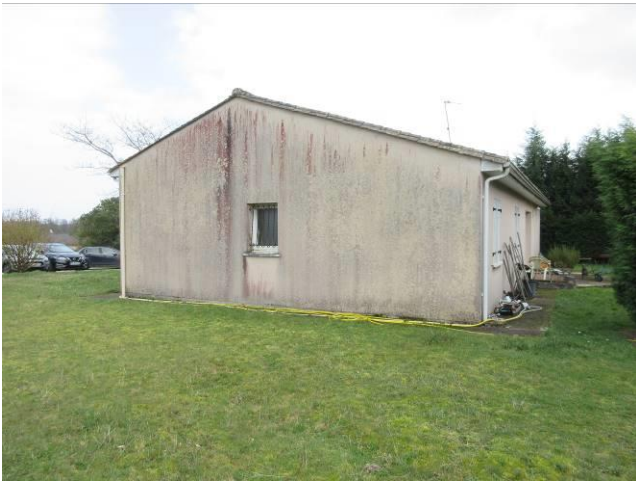
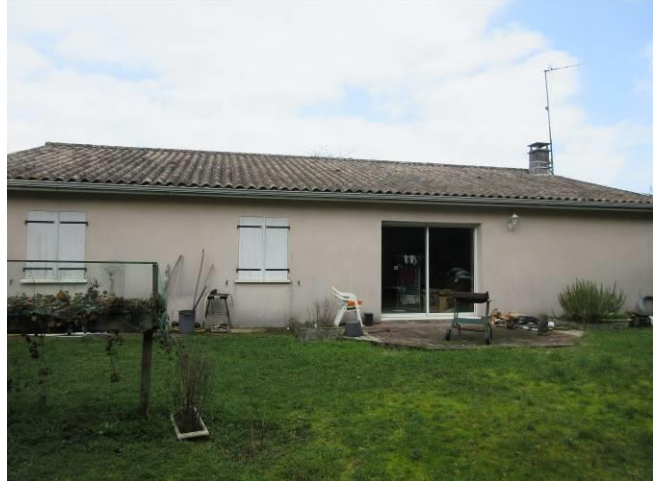
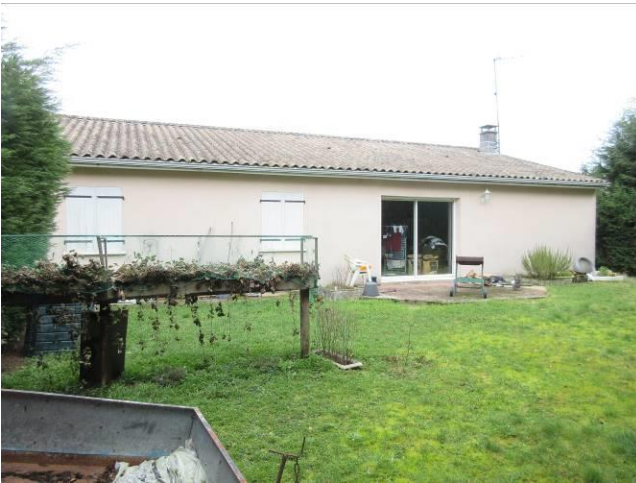
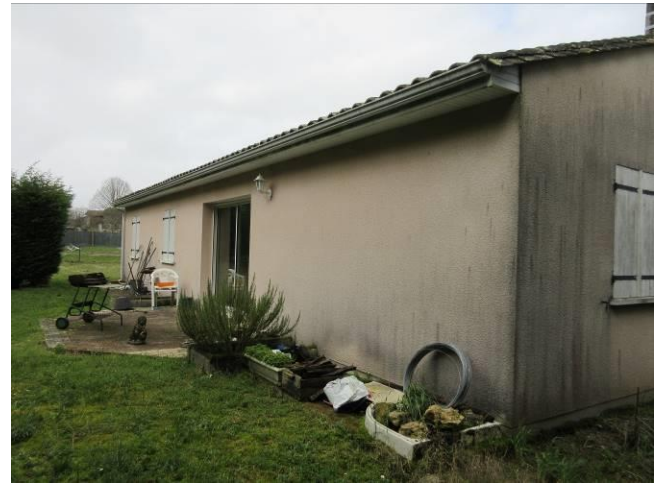
EXTERIEURS

On accède à l'entrée par un emmarchement en béton, avec une petite allée qui est un peu envahie de végétation.

A l'avant de la maison est enterrée dans le sol une fosse. Monsieur GUENON me déclare qu'il s'agit de l'ancienne fosse avant le raccordement au tout-à-l'égout. Il me déclare que c'est une fosse étanche d'une contenance de 4 000 litres et que désormais, il fait venir les eaux pluviales dans celle-ci et qu'il l'utilise au moyen d'une pompe pour les besoins du jardin.

Les ouvertures sont munies de volet bois, peint en blanc. La peinture est défraîchie dans son ensemble.
