**PROCES-VERBAL DE DESCRIPTION**

Me suis rendue ce jour à BUSSAC-FORET (17210), 6, chemin du Pas de Gallaud à l'effet de procéder à des descriptions détaillées des biens qui sont situés appartenant à Monsieur [REDACTED], de nationalité française et Madame [REDACTED] à BORDEAUX, demeurant ensemble 6, chemin du Pas de Gallaud, et dont la requérante se propose de poursuivre l'expropriation à défaut par les susnommés de satisfaire au commandement qui leur a été signifié.

Il s'agit d'une maison d'habitation établie en rez-de-chaussée avec un étage, achevée en 2003, selon les déclarations de la propriétaire, située sur un terrain cadastré section C numéro 1 206, occupé par les propriétaires.

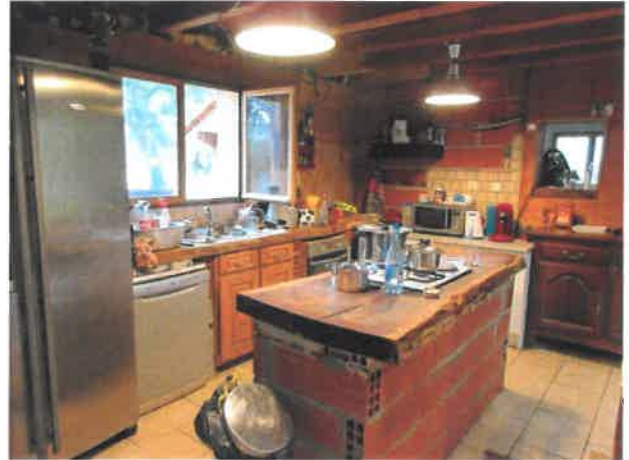
Au sol : un carrelage de 30 cms x 50 cms de couleur sable, à l'état d'usure normale, sont présentes au sol les marques d'anciennes cloisons qui ont été démontées. Un carreau est cassé et les plinthes sont inexistantes.

Les murs : pour la partie visible, ce sont des briques rouges jointées, en partie recouvertes ; une partie des murs est à nu et une partie présente un doublage avec tantôt un lambrissage bois, tantôt des plaques de panneaux de particule reconstitués. Dans d'autres endroits, il y a du placoplâtre non jointé, non peint.

Au plafond : des pannes bois sur lesquelles vient s'appuyer le plancher bois de l'étage, mais une partie est doublée de placoplâtre non jointé et non peint, notamment dans l'entrée où il y a deux spots lumineux intégrés.

A gauche et à droite de la fenêtre, présence d'une crédence en faïence carrée de 10 cms de côté qui est partielle : certains carreaux sont tombés, et il en est de même sur le mur côté Sud-Ouest.

Dans la cuisine, un îlot central, là encore constitué d'une planche bois massif sur laquelle est posée une plaque quatre feux, le tout supporté par des montants en briques rouges.

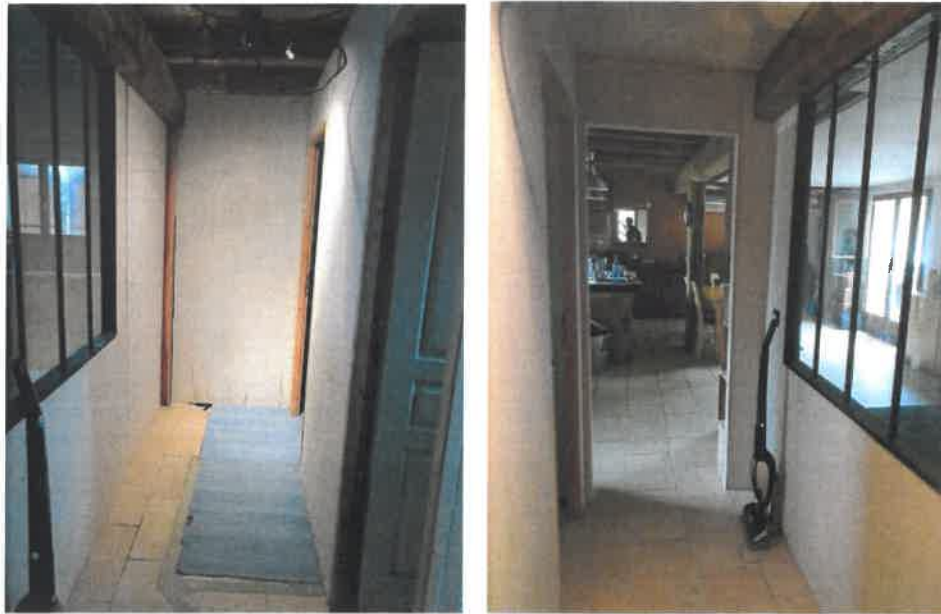
Sol : un carrelage de 30 cms x 50 cms de couleur sable, à l'état d'usure normale. En un endroit, l'on voit l'emplacement des anciennes cloisons qui ont été démontées et qui ont été recouvertes pour partie de polyane et de parquet de type pose flottante lequel est abîmé.

Murs : les cloisons sont constituées de placoplâtre sur rail, non jointé et non peints ; sur le côté gauche comme déjà indiqué, la verrière qui donne sur le salon précédemment décrit.

Plafond : poutres bois sur lesquelles viennent s'appuyer des chevrons, des pannes en bois, elles-mêmes recouvertes du plancher bois de l'étage ; une partie est doublée de placoplâtre non jointé et non peint.

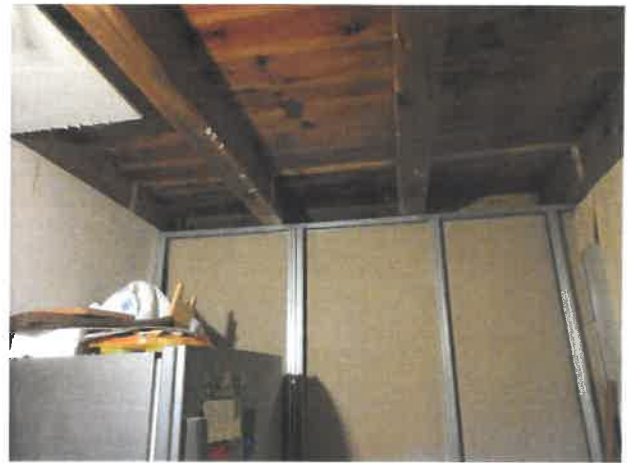
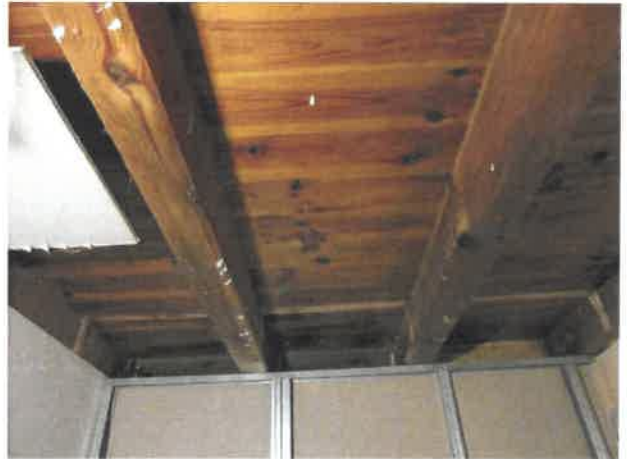
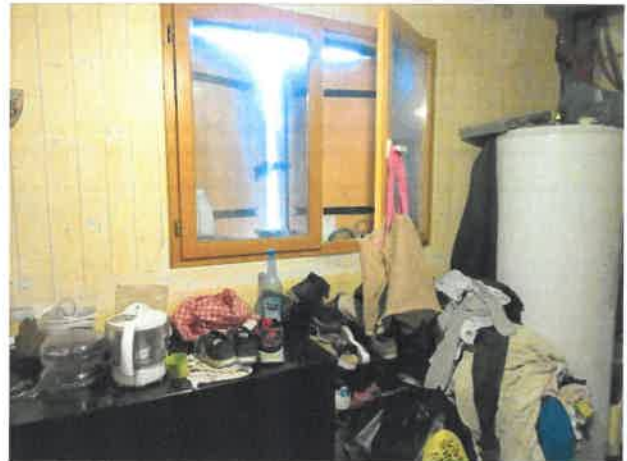
Sol : un parquet de type pose flottante, de couleur bleutée, abîmé en divers endroits.

Murs : pour partie revêtus d'un papier peint usagé jaune soleil en partie basse et imitation lambrissage en partie haute avec une frise à mi-hauteur ; sur le côté Nord-Ouest, présence des rails et des montants du placoplâtre qui ferment le salon précédemment décrit.

Sur le pourtour de la porte, du placoplâtre non jointé, non peint.

Juste derrière la porte, les branchements pour machine à laver et dans cette pièce est visible la descente d'eaux usées des pièces de l'étage qui est plaquée contre le mur Sud-Est, où l'on peut voir là encore les briques rouges jointées.

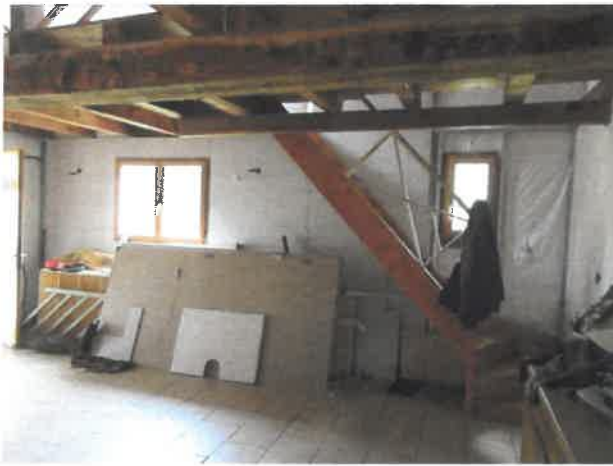
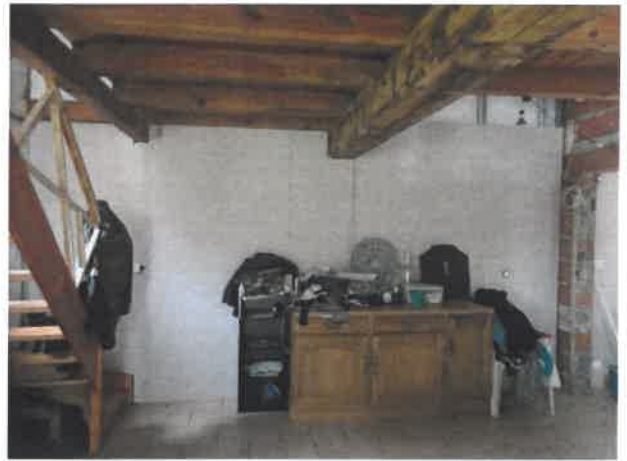
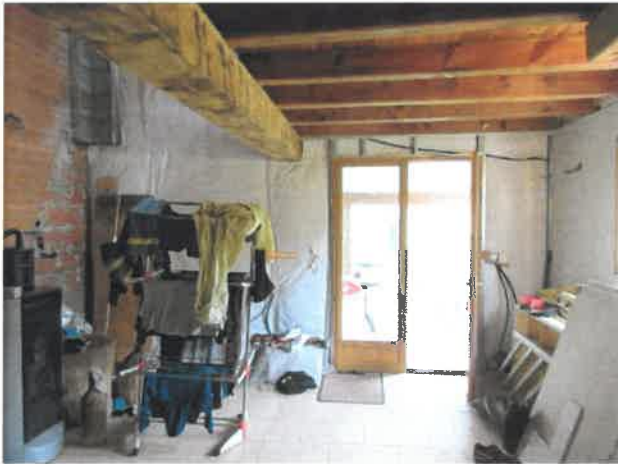
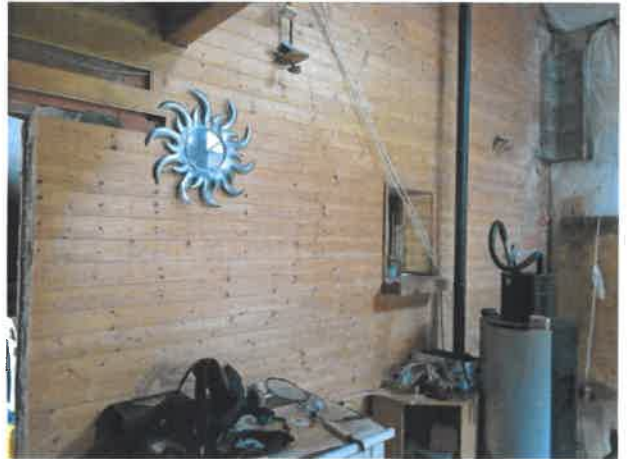
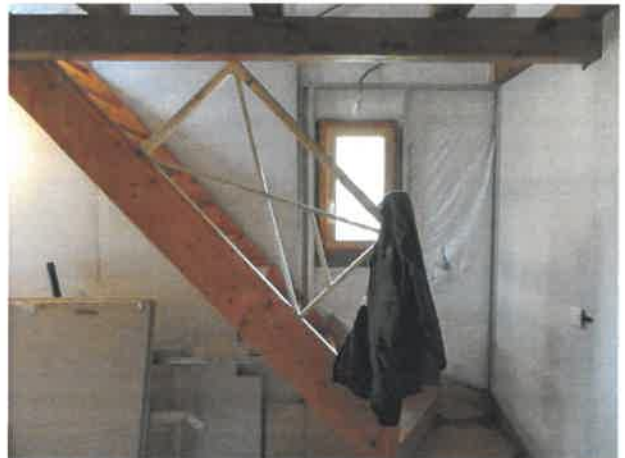
Sol : un carrelage de 30 cms x 50 cms de couleur sable, à l'état d'usure normale ; certains joints entre les carreaux sont manquants et un carreau est cassé. Il n'y pas de plinthe.

Murs : sur deux côtés, placoplâtre non jointé et non peint. Sur le mur séparatif avec la cuisine, des briques rouges jointées sur lesquelles il y a en grande partie un lambrisage bois vernis ; une partie des briques est visible, notamment au pignon et dans l'angle Est.

Sur le côté Sud-Est, les rails avec une isolation visible entre eux-ci.

Plafond : le plancher de la mezzanine qui est soutenu par une large poutre en bois et une panne en bois partiellement. Sur cette large poutre viennent également s'appuyer les pannes supportant la mezzanine et le plancher.

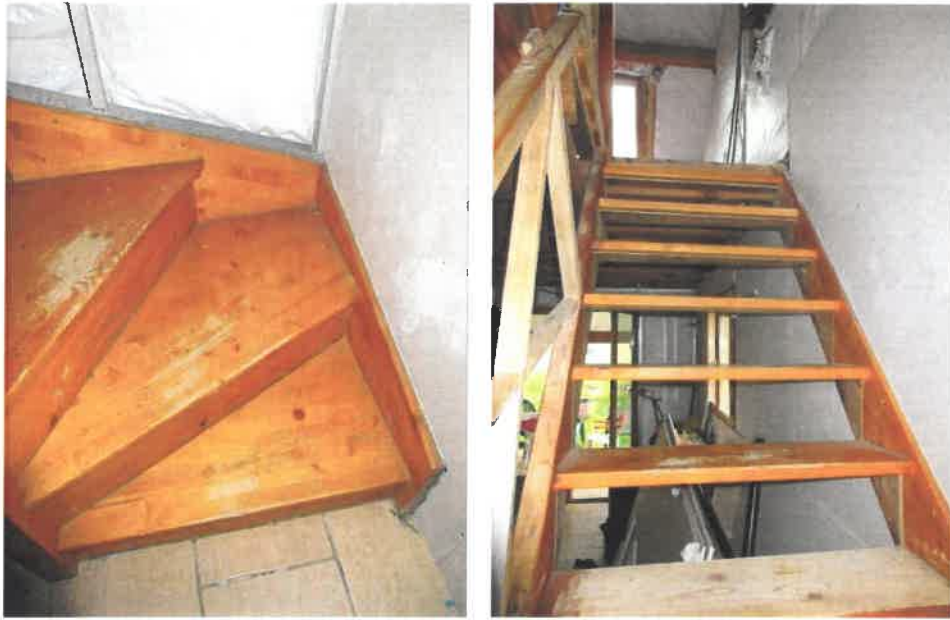
Les marches présentent un vernis écaillé.

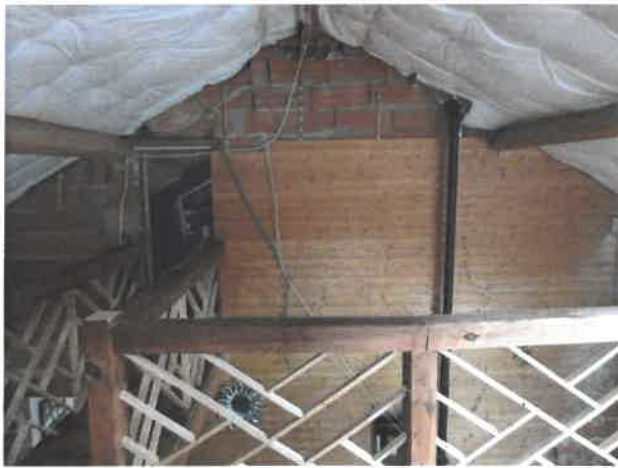
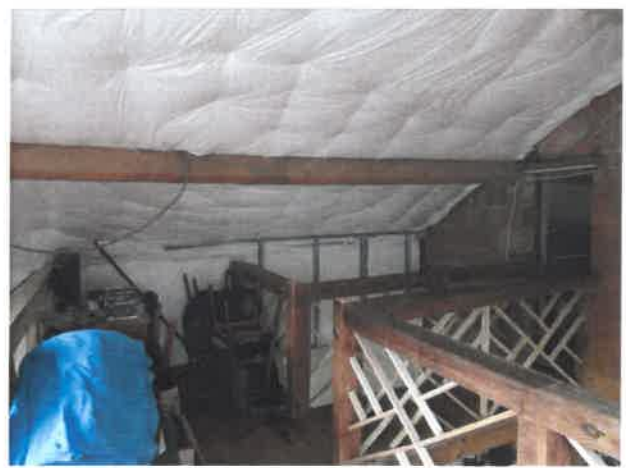
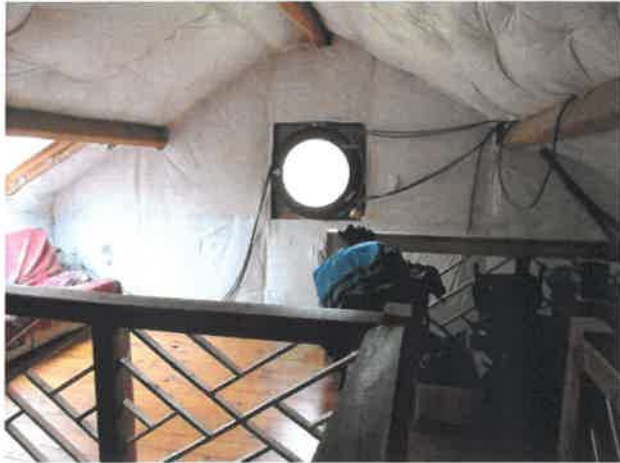
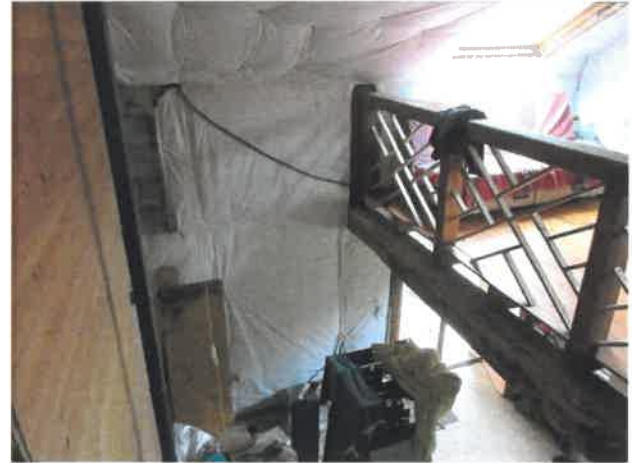
Sol : un plancher bois vernis, usagé avec un vernis défraîchi.

Murs : sur trois côtés ils sont doublés et présentent une isolation non-recouverte.

Plafond : comme déjà indiqué, une isolation entre les pannes, qui n'est pas recouverte.

Les garde-corps ferment tant la trémie d'escalier que le couloir d'accès au reste de l'étage ; certaines poutres sont abîmées.

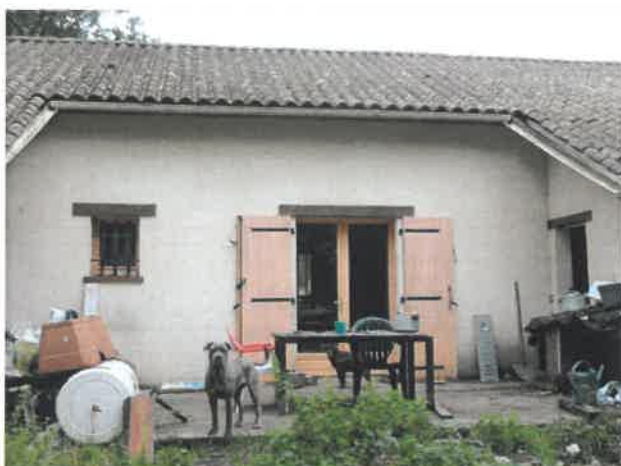
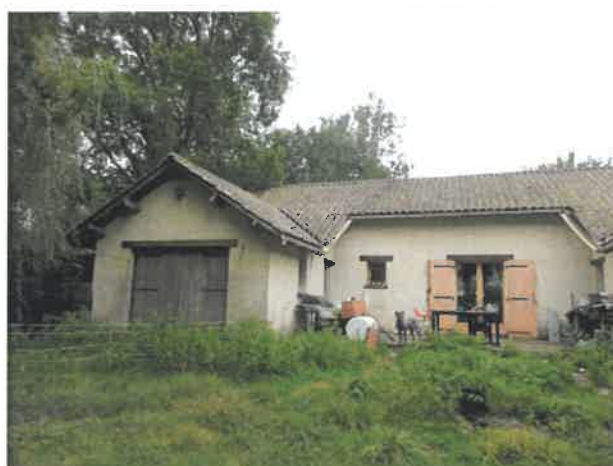
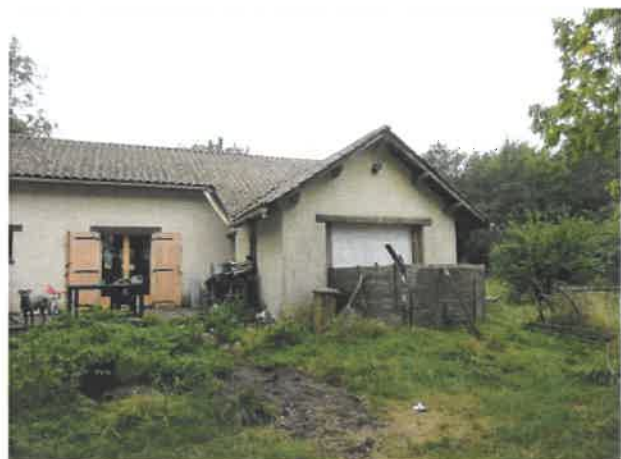
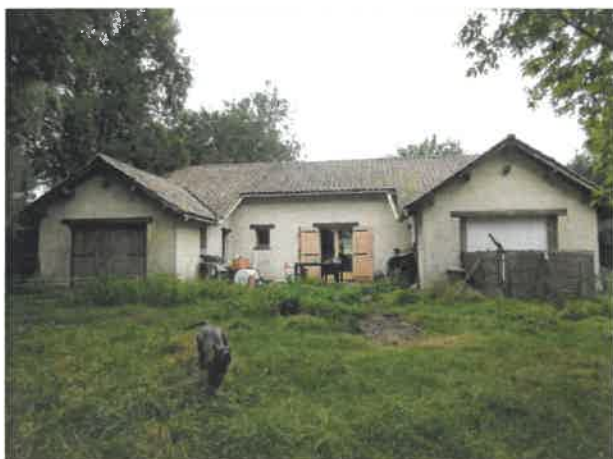
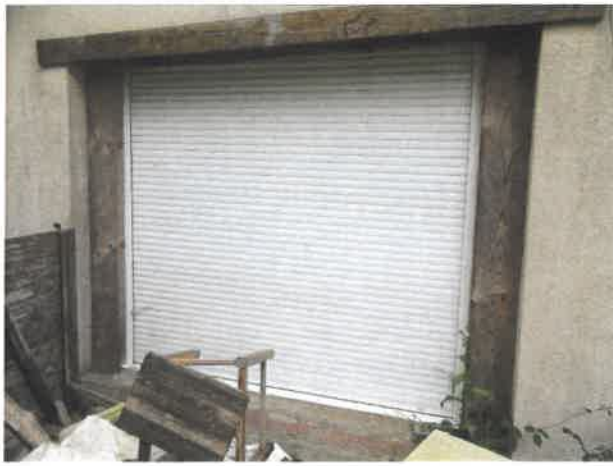
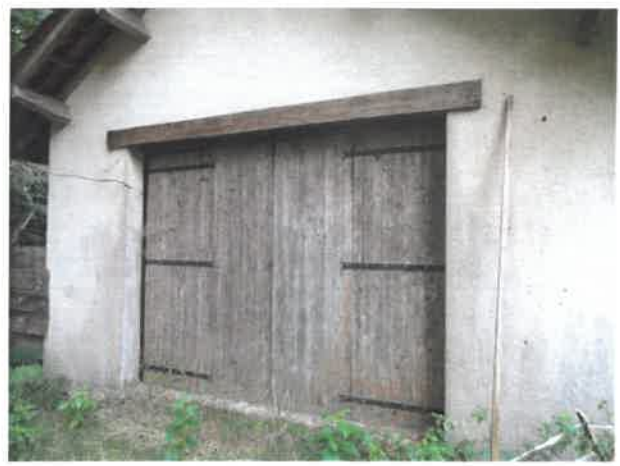
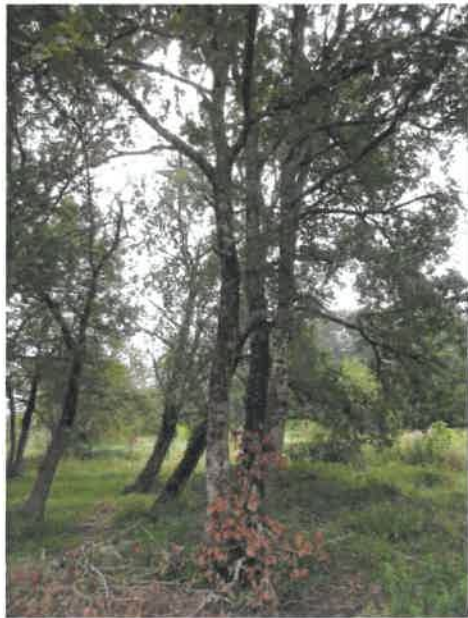
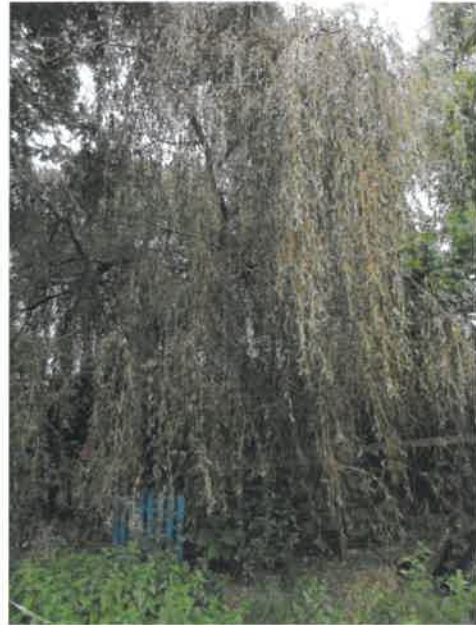
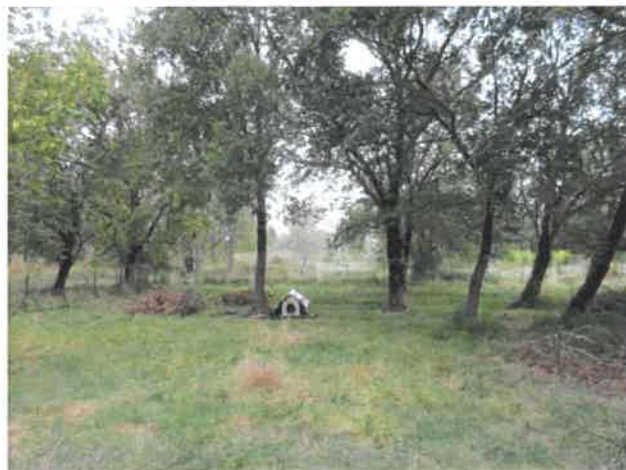
Les façades de la maison sont couvertes d'un enduit crépi écrasé de couleur sable, sale en partie basse ; il y a de la mousse végétale.

Il est à préciser que pour le premier garage qui a été transformé, le seuil n'est plus accessible pour une voiture car en raison de l'emmarchement entre le niveau du terrain et la base de la baie vitrée ; il en est de même du deuxième garage.

Le terrain juste en contrebas de la terrasse est en mauvais état, il est défoncé, remué et présente des trous, des cailloux.

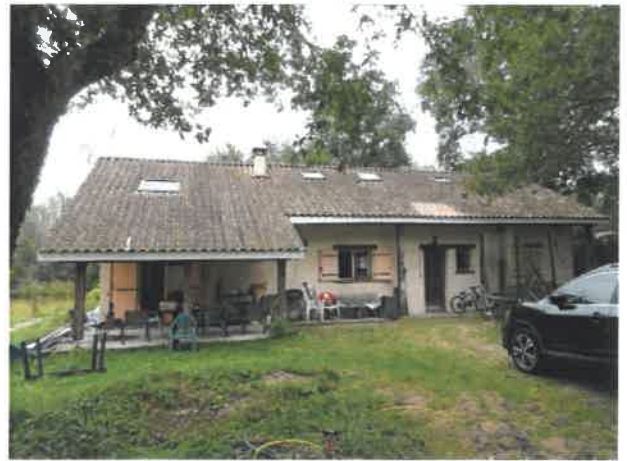
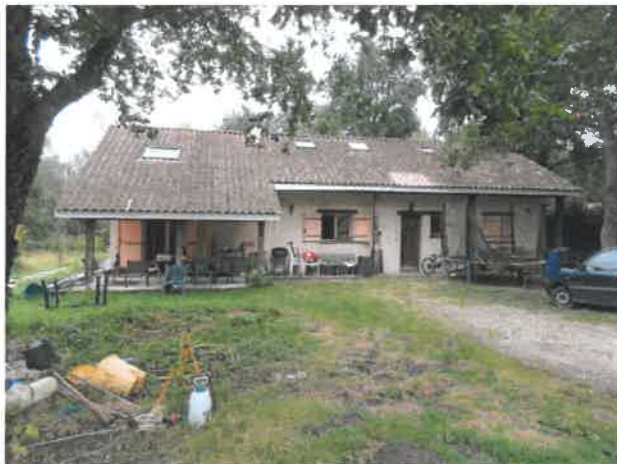
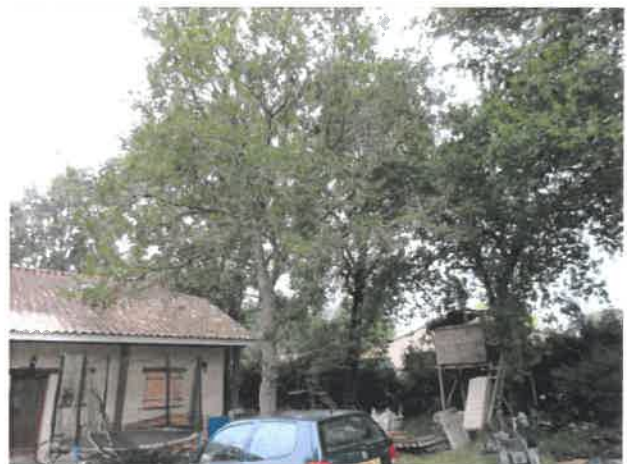
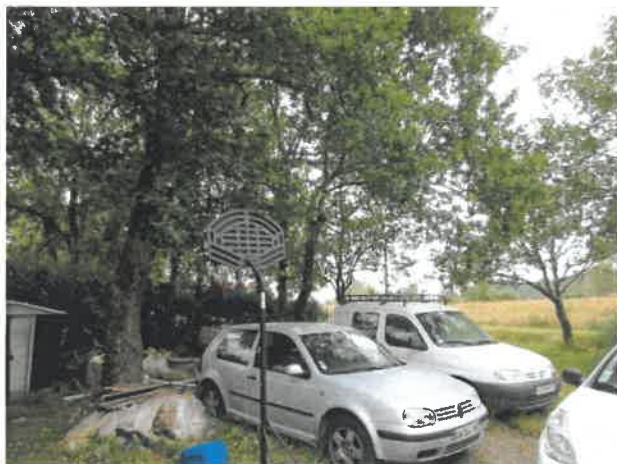
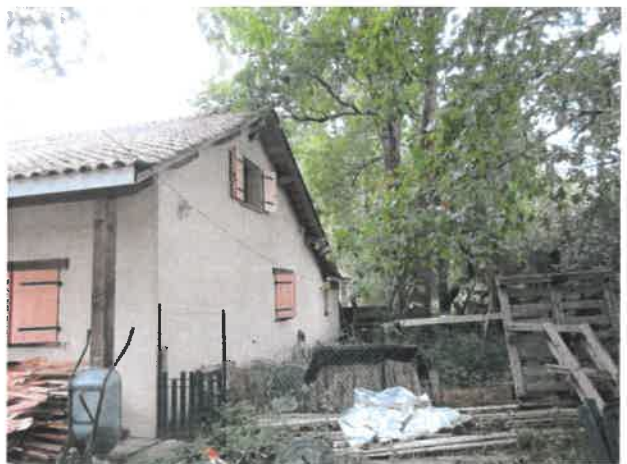
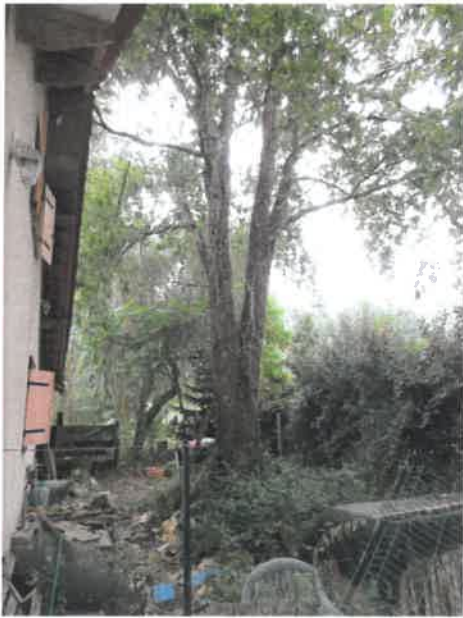
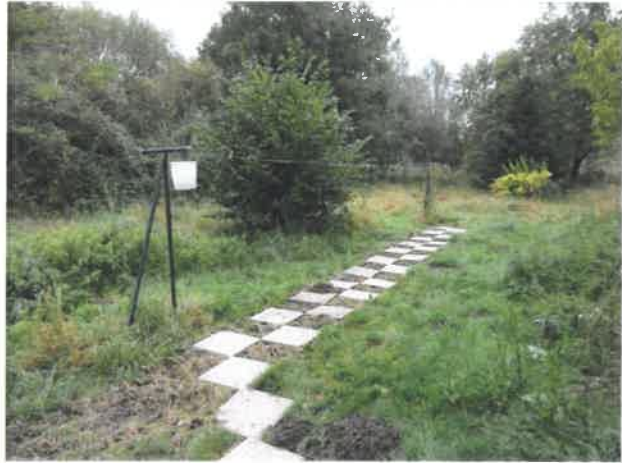
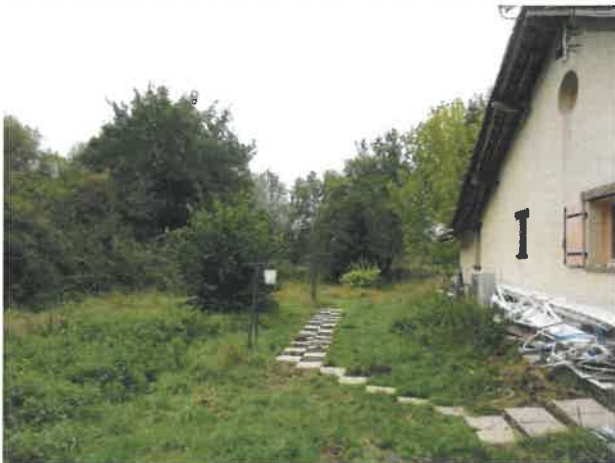
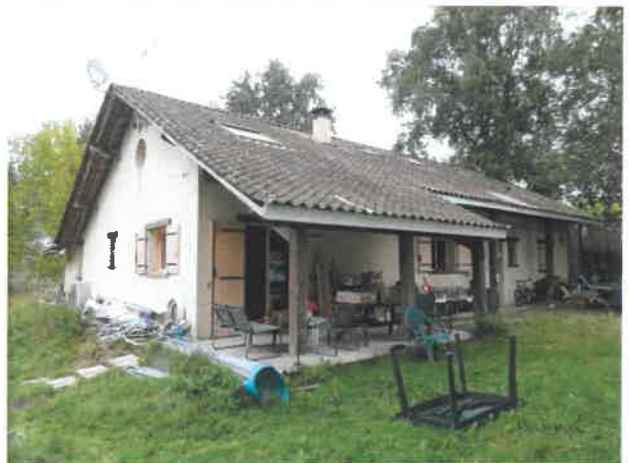
Il n'y a pas de descente d'eaux pluviales, il n'y a pas de chéneau de sorte que l'eau tombe au pied des cheminements.

A l'avant également, le terrain est enherbé et arboré ; les branches sont à l'aplomb de la maison.
