PROCES VERBAL DE DESCRIPTION

Je vous requiers à l'effet de dresser un Procès Verbal de Description d'un immeuble situé à LA JARD (17460), 2 rue de la Cabourne et propriété de la SCI AP VESPA dont le gérant est Monsieur METAYER Philippe.

Me suis rendu sis 2 rue de la Cabourne 17460 LA JARD

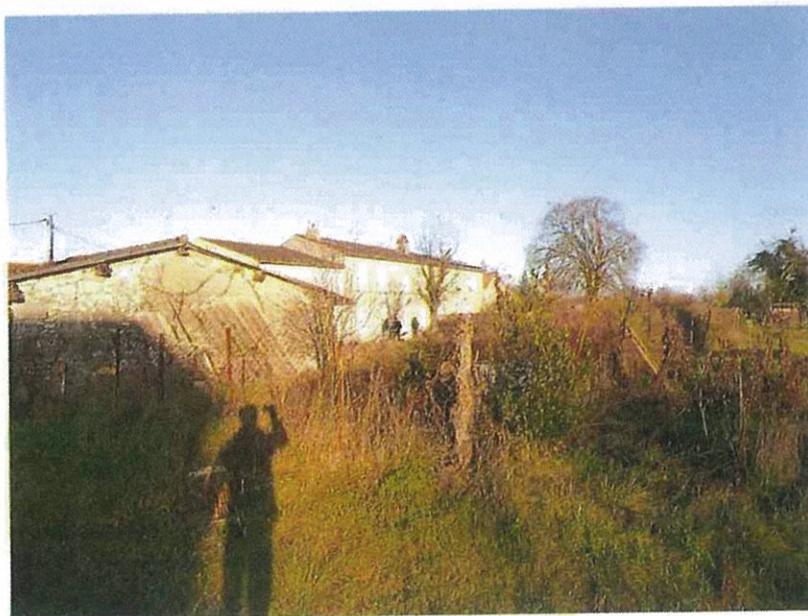
Concernant la toiture, je constate qu'elle est dans l'ensemble assez vétuste tant sur la partie habitation que sur les parties garage.

Je constate que des tuiles tendent à glisser et qu'elles sont recouvertes de mousse.

Je constate la présence d'éverites sur plusieurs zones.

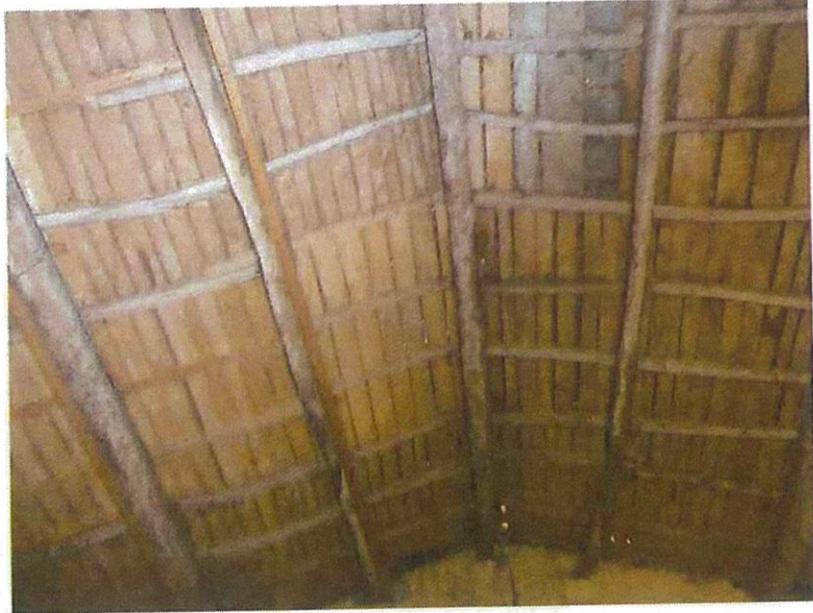
Il laisse apparaitre la poutraison qui a été renforcée par endroit et la volige. La toiture est en bon état tout comme la volige. Toutefois, je constate la présence de jours.

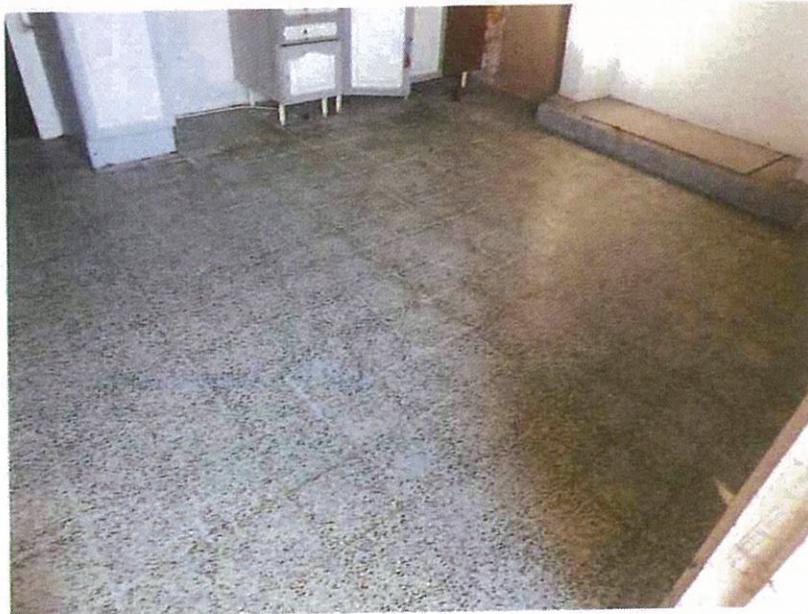
Un carrelage ancien avec des traces d'humidité parfaitement visibles

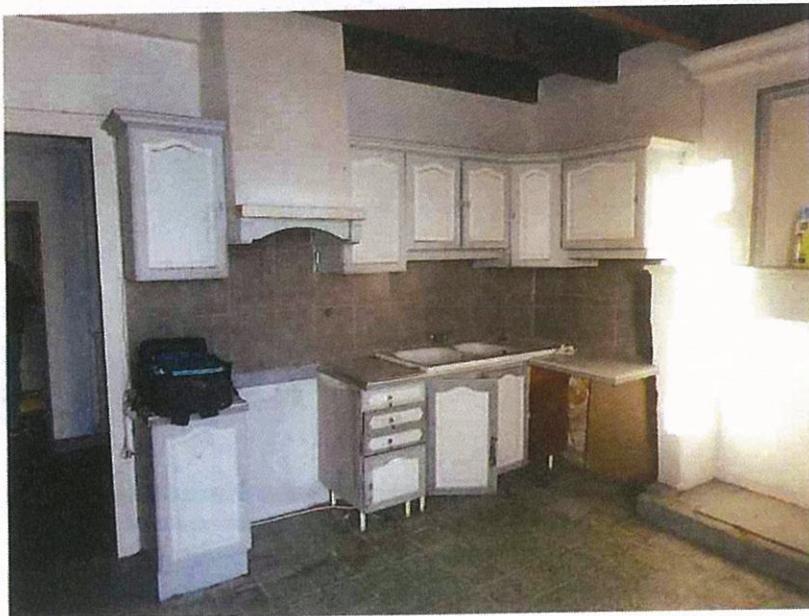
Face en entrant, des éléments de cuisine avec un évier, une crédence carrelée. L'ensemble est en mauvais état.

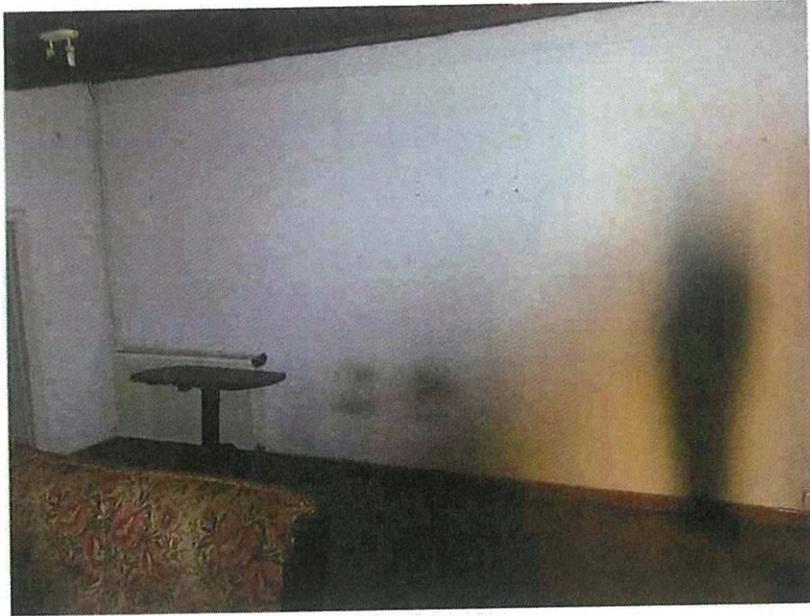
Murs
Ils sont recouverts de plâtre peint en blanc. Je constate la présence de traces d'humidité.

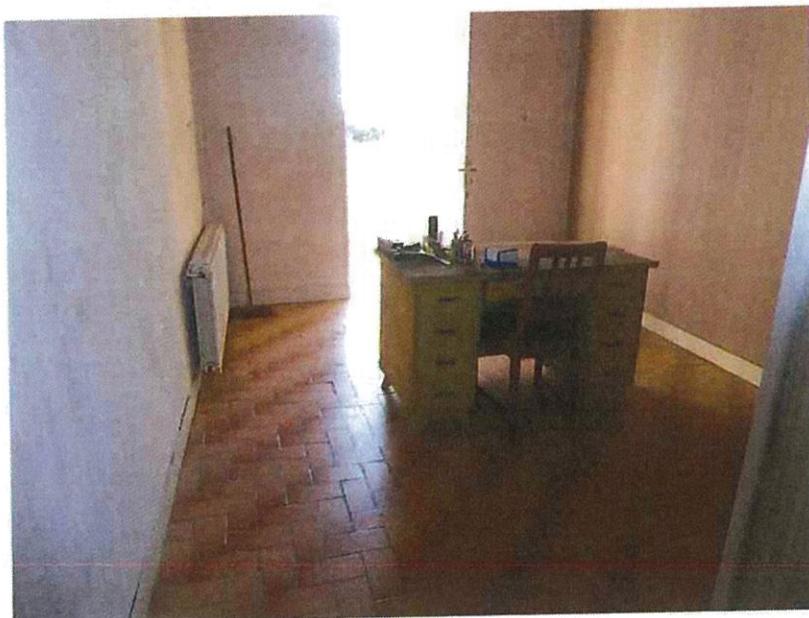
Ils sont recouverts d'une tapisserie sur l'ensemble. Je constate la présence de traces de moisissure.

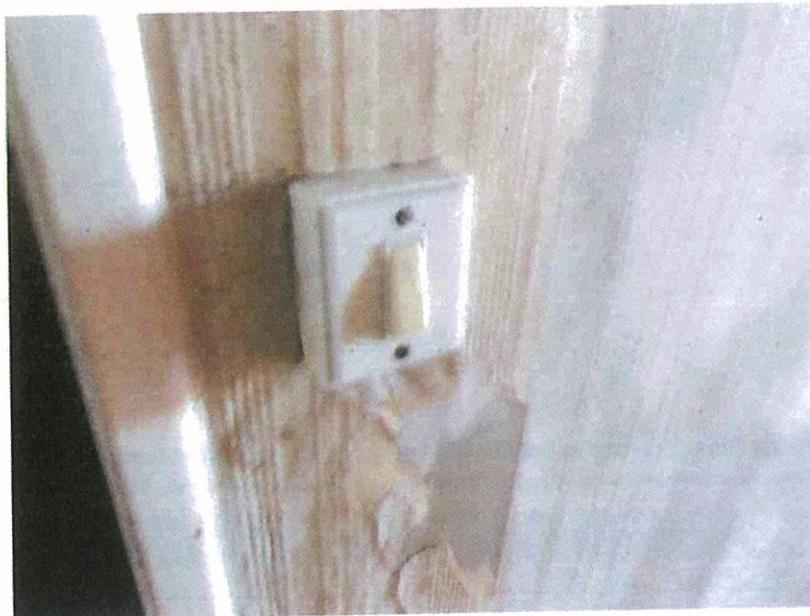
Une installation électrique vétuste.

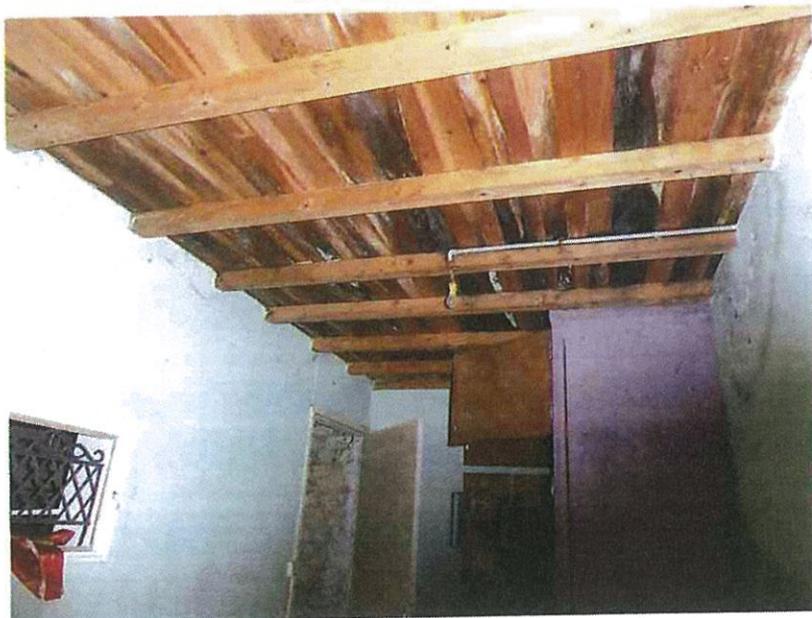
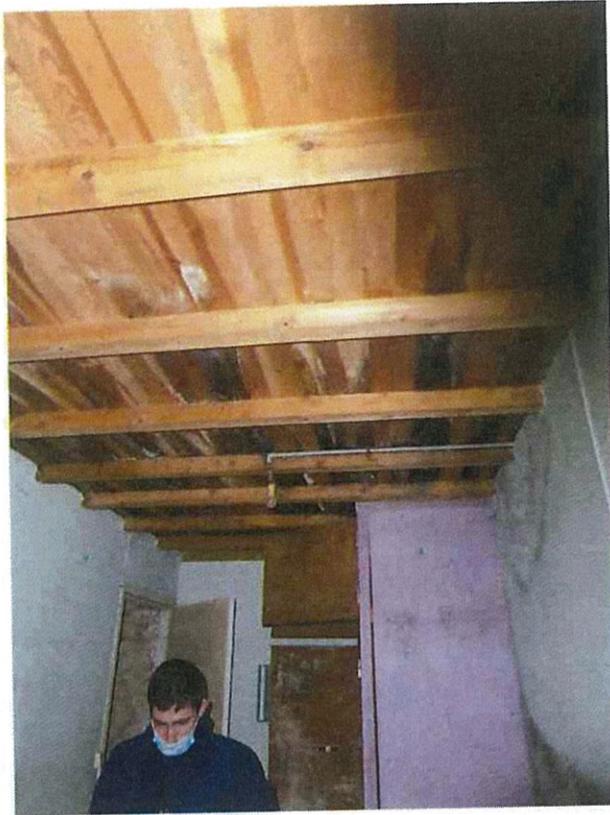
Des boiseries. Je constate la présence de traces d'humidité sur l'ensemble.

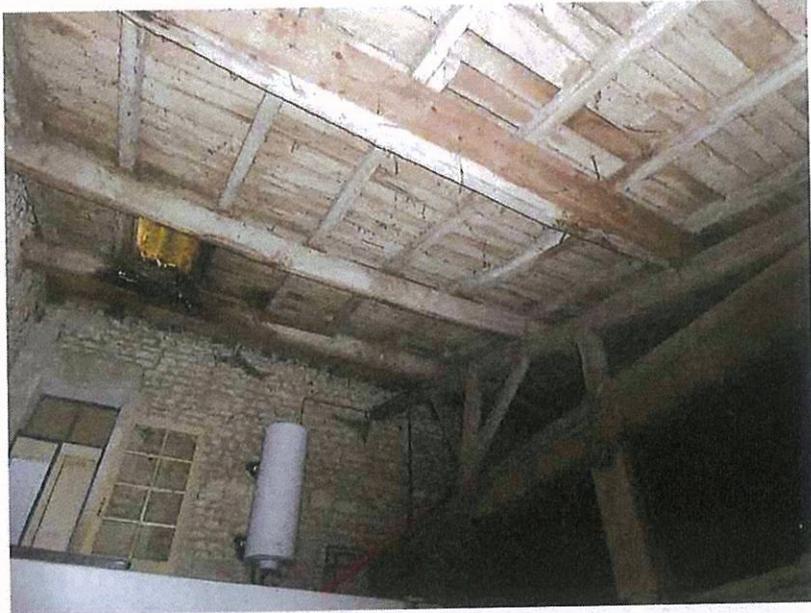
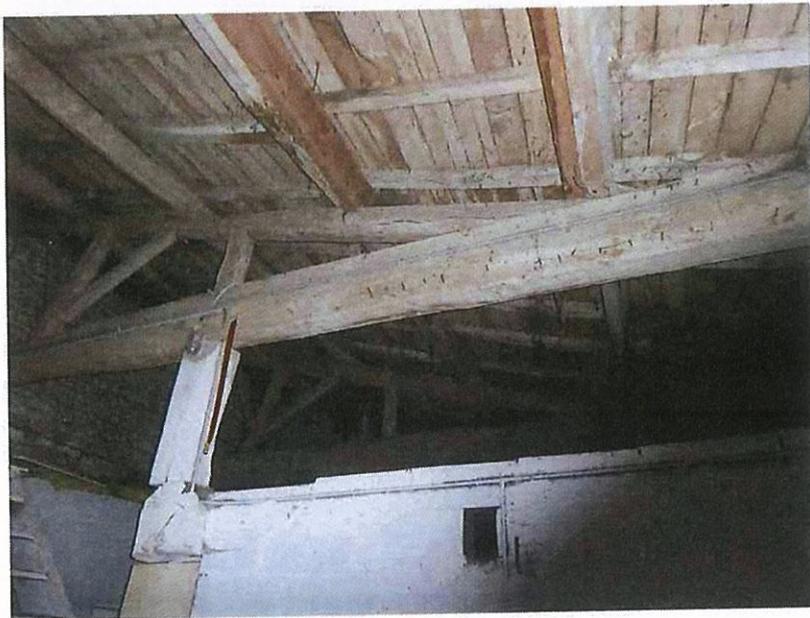
La poutraison est en assez bon état général. Toutefois, je constate la présence de zones présentant des traces d'infiltrations.

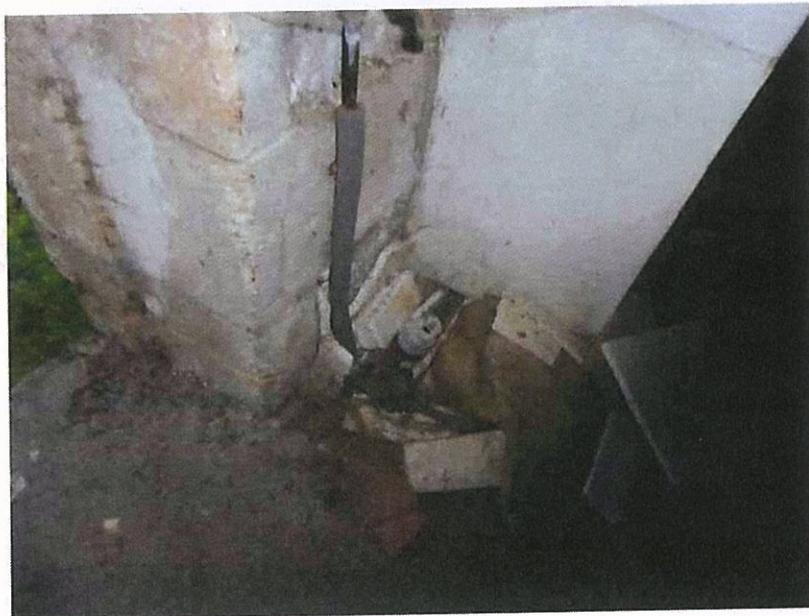
Un lavabo avec une vidange qui semble partir directement sur la voie publique.

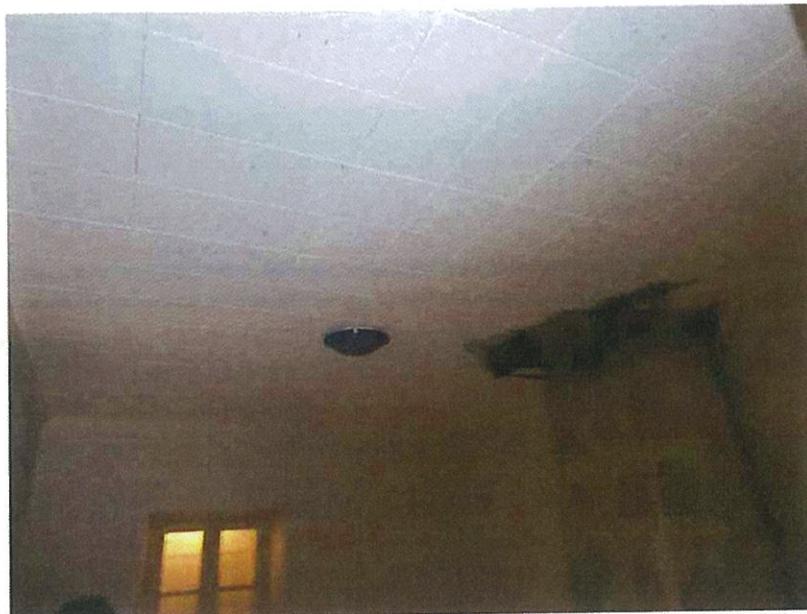
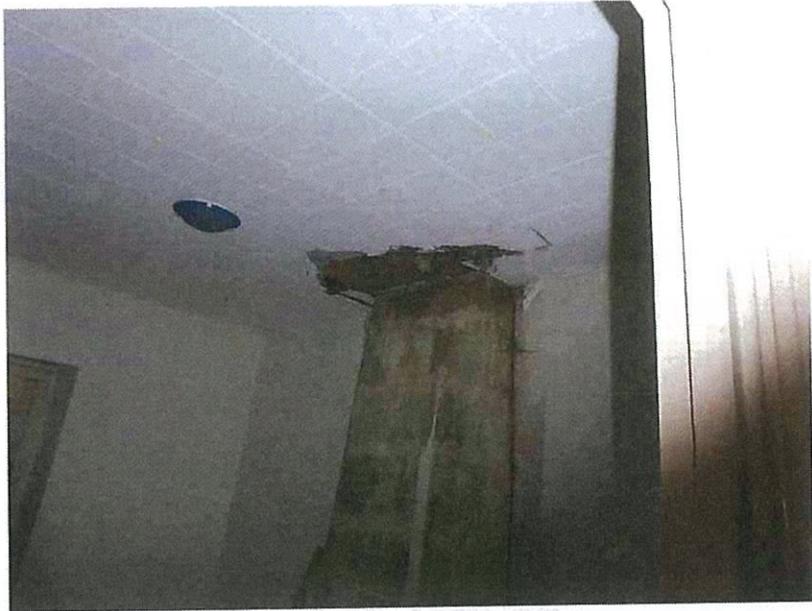
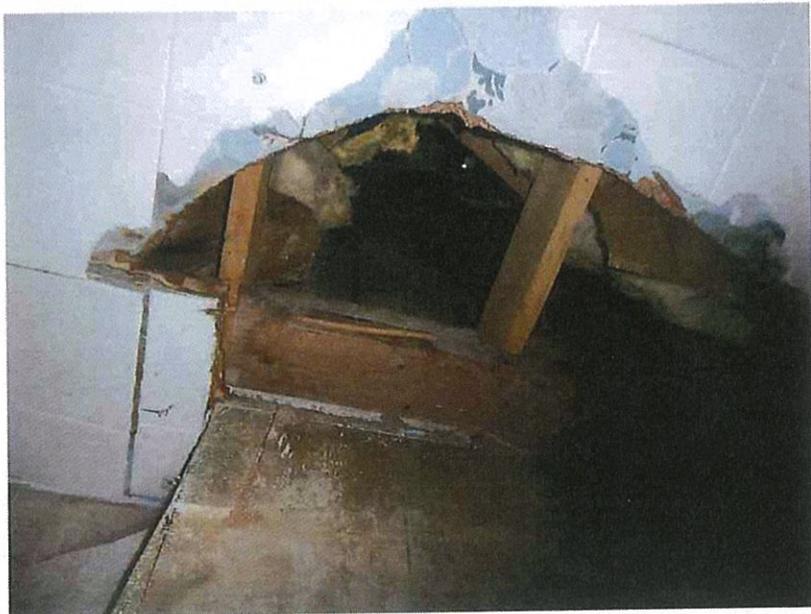
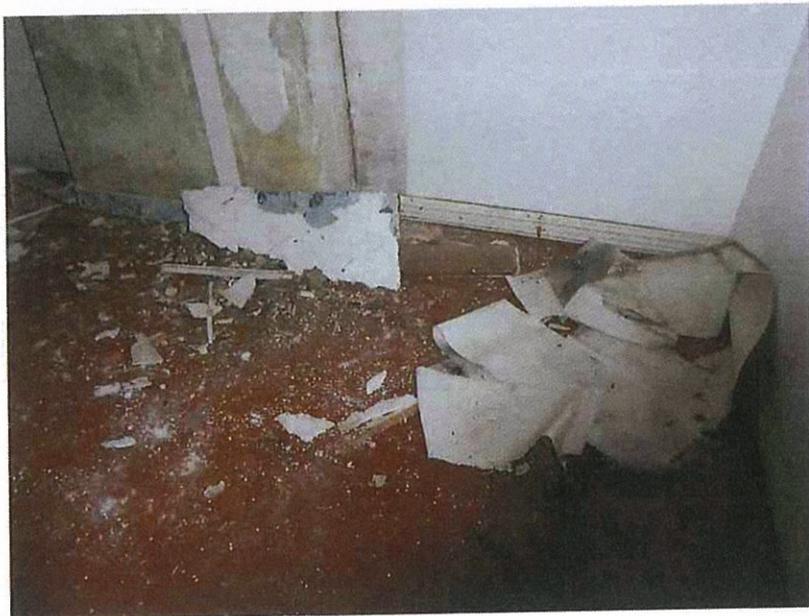
Monsieur GARDELLE, Maire de la commune, m'expose qu'il y a eu un feu de cheminée ayant causé des dégâts en partie haute qui n'ont pas été réparés.

Il est recouvert de dalles de polystyrène. Je constate la présence d'une dégradation importante au niveau du conduit de cheminée suite à l'incendie dans la cheminée du séjour.

Un parquet est ancien et peint en marron. Le sol est jonché des morceaux tombés du plafond.

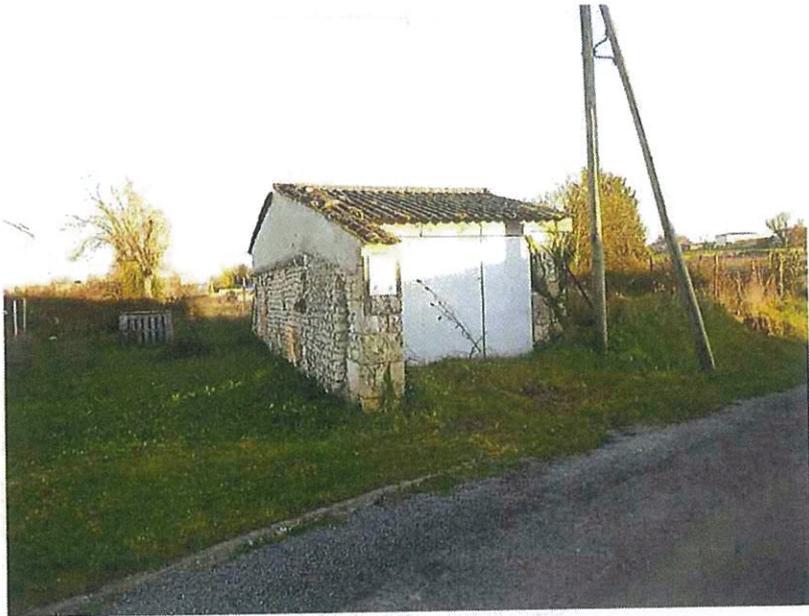
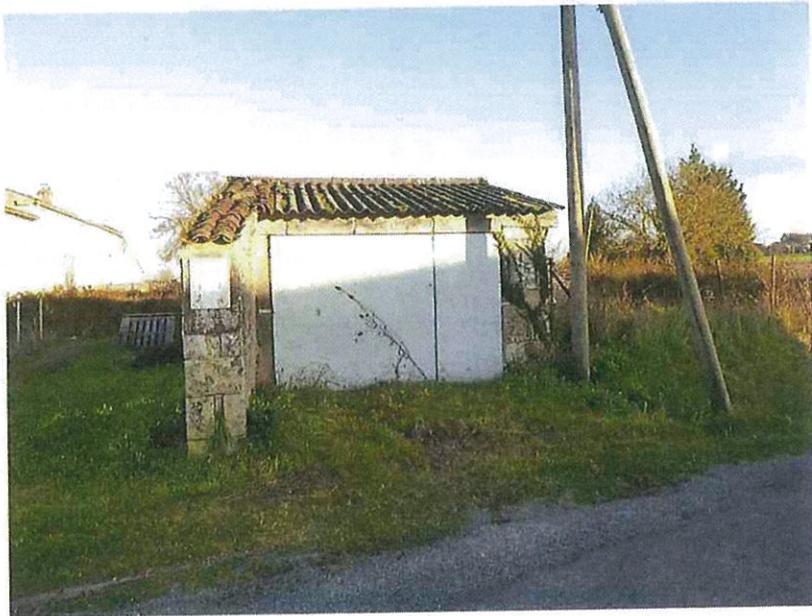
La toiture est constituée de plaques d'éverit.
