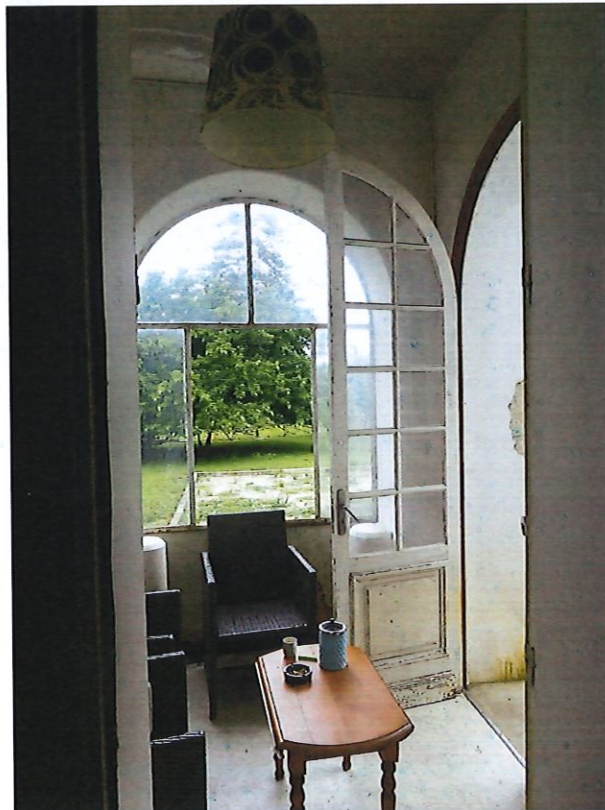
Une verrière avec la vitre centrale absente.

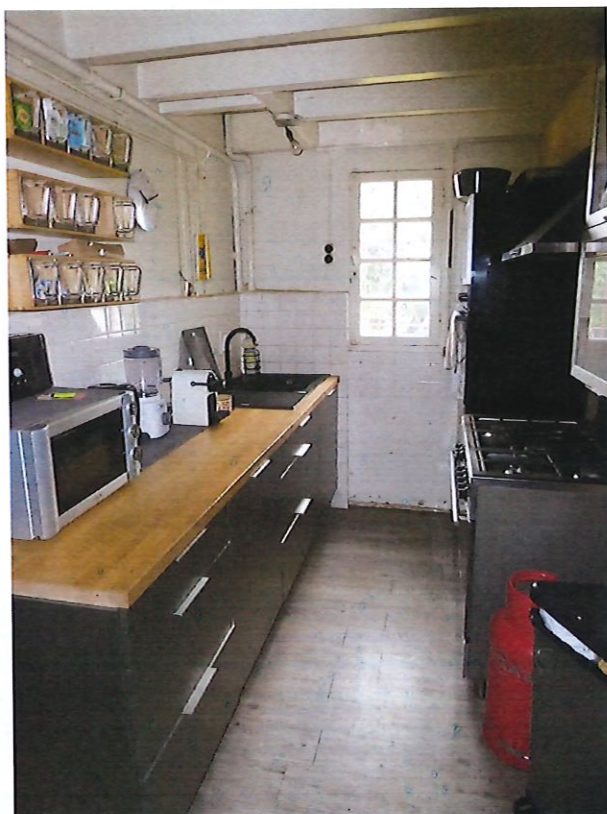
Donnant sur une entrée latérale, un sas, une porte en bois vitrée avec un vitrage cassé.

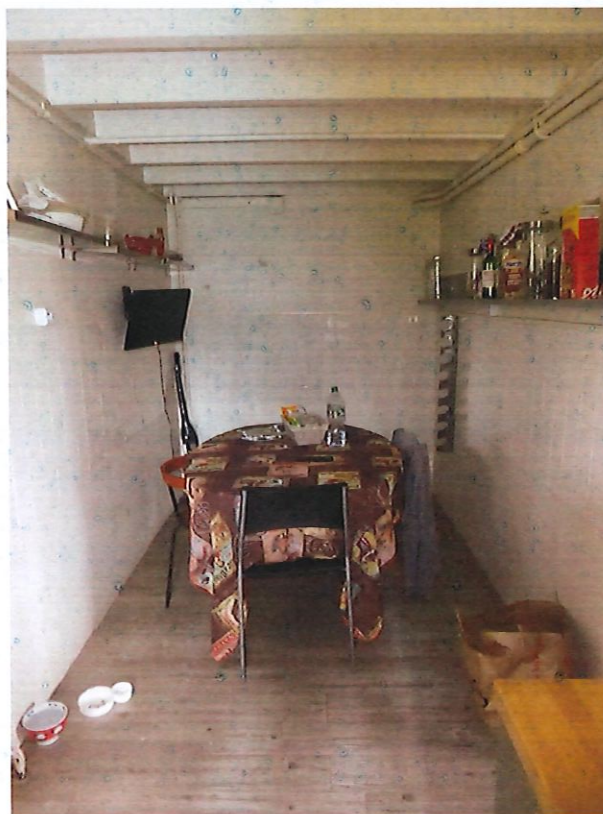
Certaines prises électriques sont neuves. Toutefois, l'ensemble est très ancien avec des vieux fusibles et de vieilles prises. L'installation électrique est à reprendre.

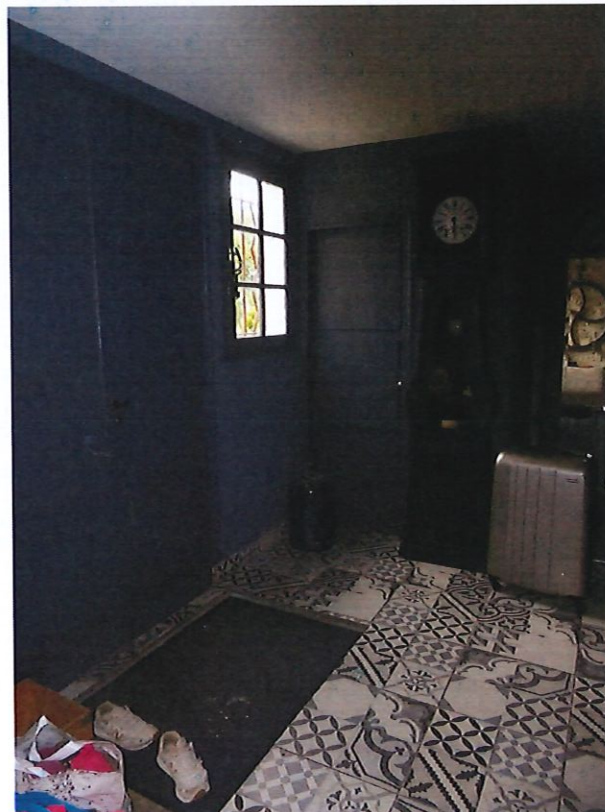
Depuis cette pièce, à gauche, on accède par une porte peinte en gris à des toilettes.

Ils sont actuellement inutilisables car le plafond s'est effondré.

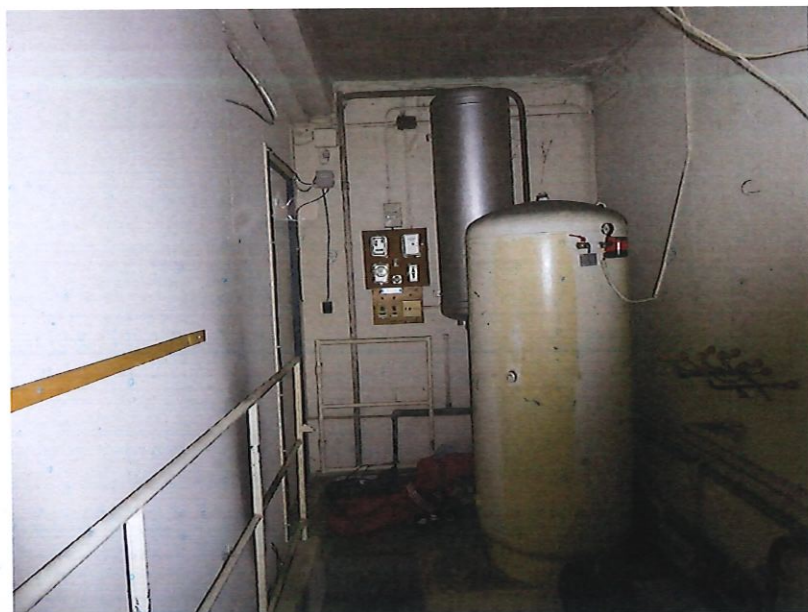
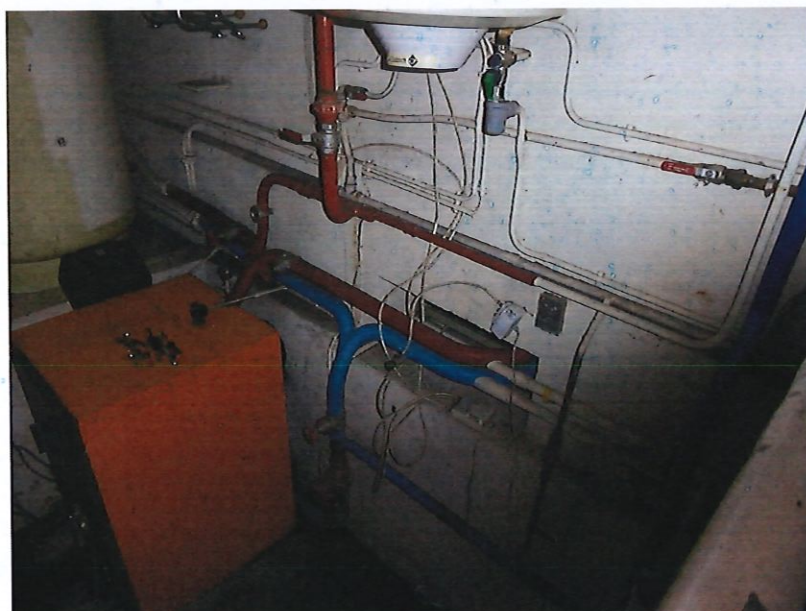
En termes d'installation électrique, on retrouve un très vieux tableau électrique. Des réserves sont émises quant à l'état général de cette installation.
