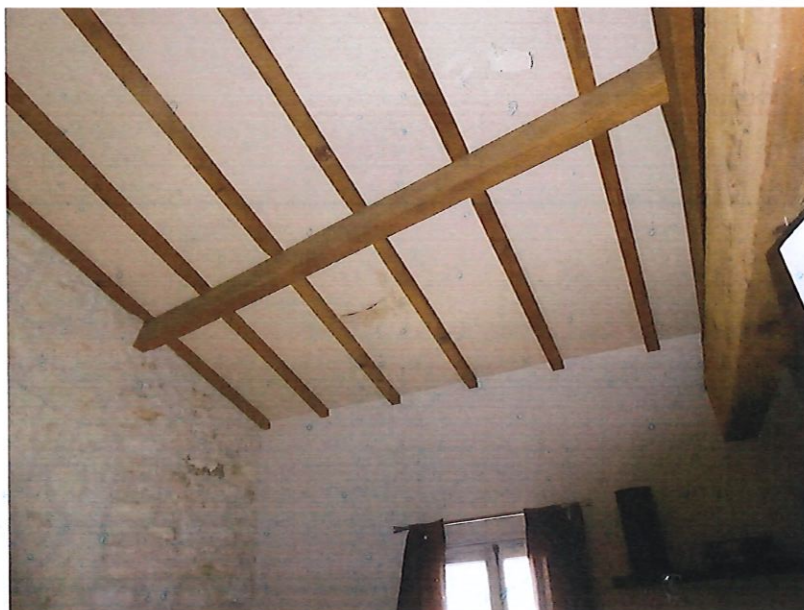
Une poutraison avec du plâtre peint en blanc dans les interstices. Je constate la présence de traces provenant un dégât des eaux.

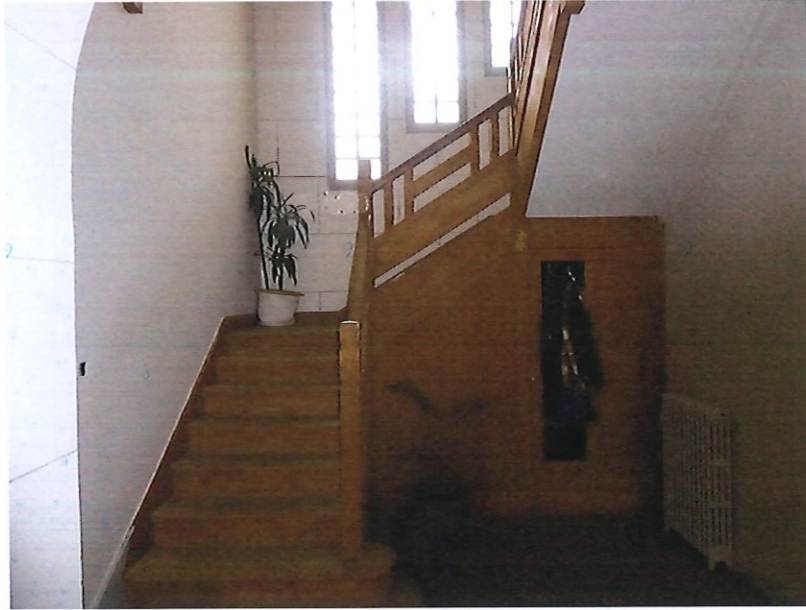
La trémie est recouverte de plâtre peint en blanc. Je constate la présence d'une dégradation provenant d'un dégât des eaux dans l'angle droit supérieur.

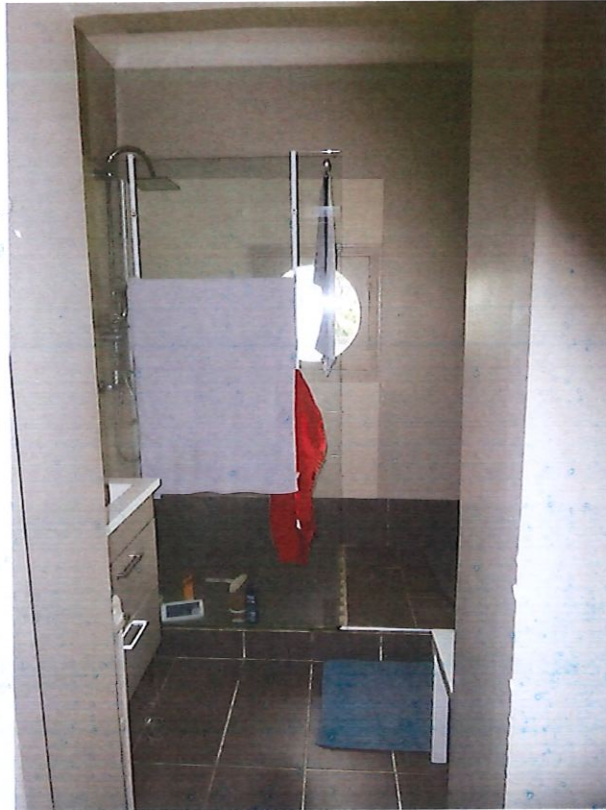
Un plâtre traditionnel peint en blanc avec quelques fissures.

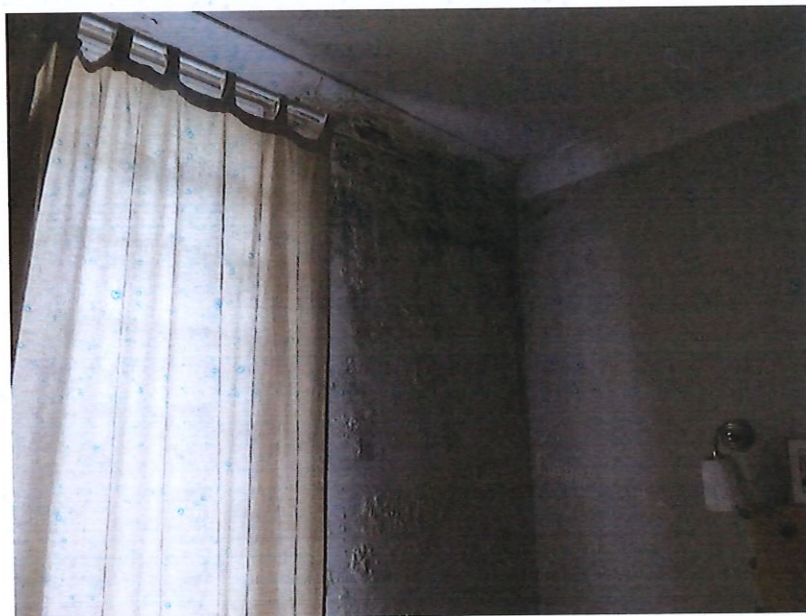
Ils sont peints. Je constate la présence d'une dégradation provenant d'un dégât des eaux à droite de la fenêtre.

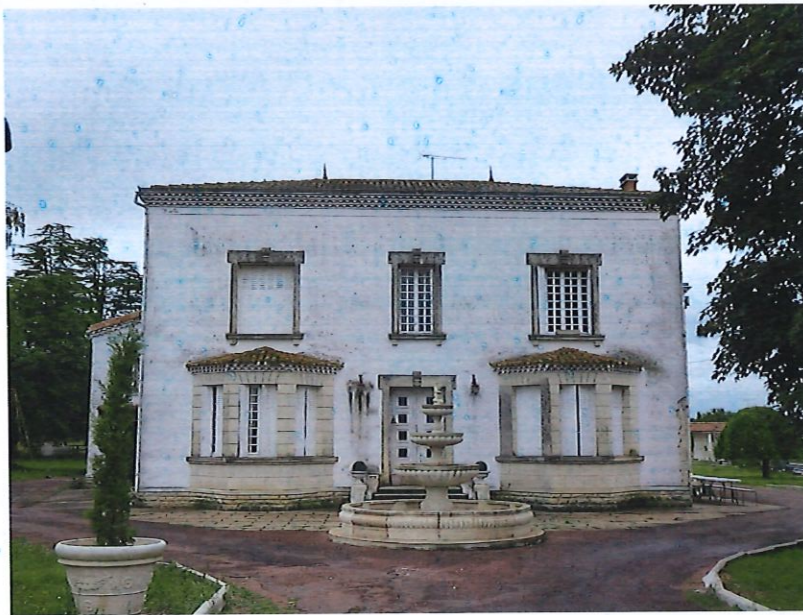
La toiture et les chéneaux sont en bon état. La toiture est recouverte de tuile. Elle semble avoir été remaniée.

La toiture présente une bonne planimétrie.

Des réserves sont émises quant à la pérennité de l'ensemble en raison de la présence de dégradations au niveau des plafonds, et ce, dans plusieurs pièces.

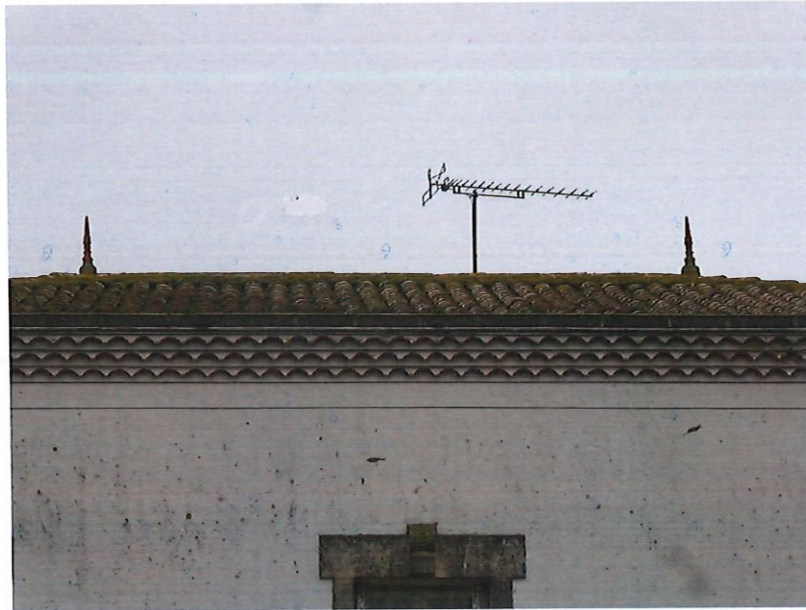
La façade principale est peinte. La peinture est défraîchie et abimée.

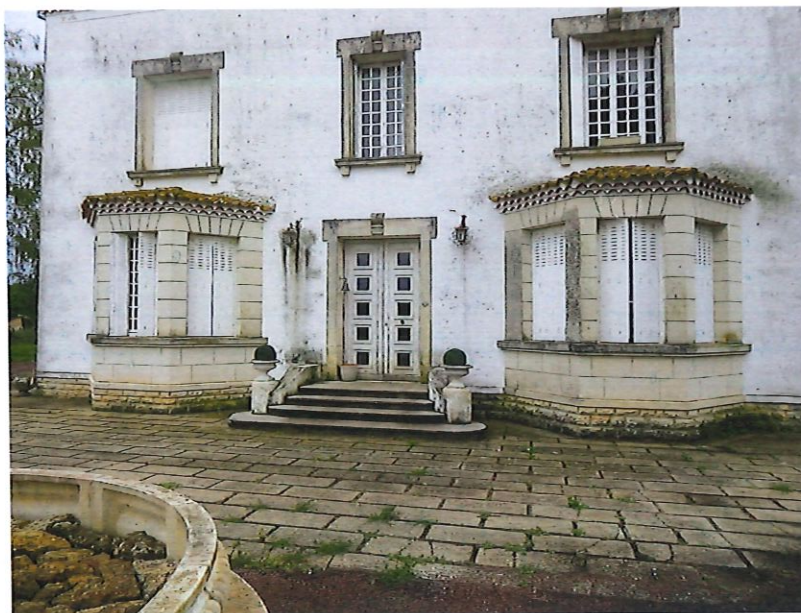
Au niveau du pignon droit, je constate que l'enduit a commencé à être repiqué à l'angle entre la façade et le pignon droit.

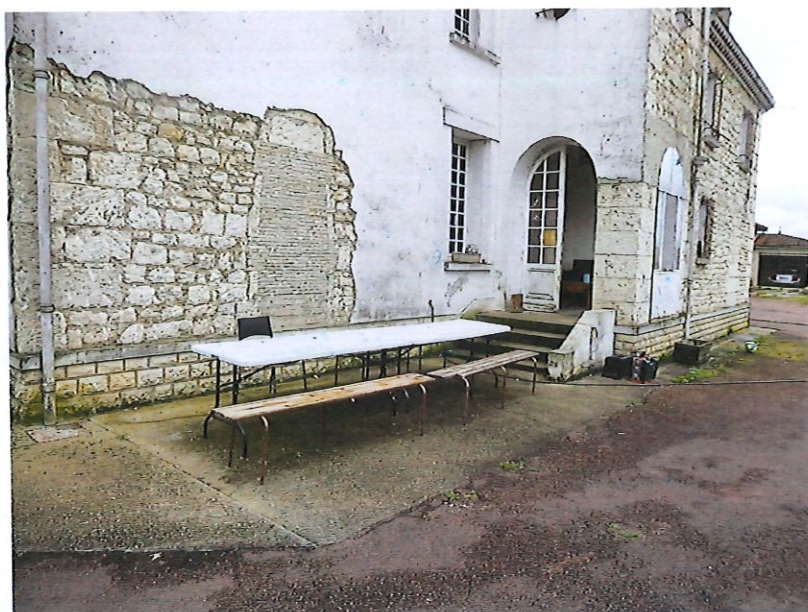
La seconde partie a été repiquée laissant les pierres apparentes.

Les ouvertures sont équipées de grille de défense sauf celle donnant sur le sas, où il manque un vitrage.
