### **DESCRIPTION DE LA MAISON n°2**

### **DESCRIPTION DE LA MAISON n°3**

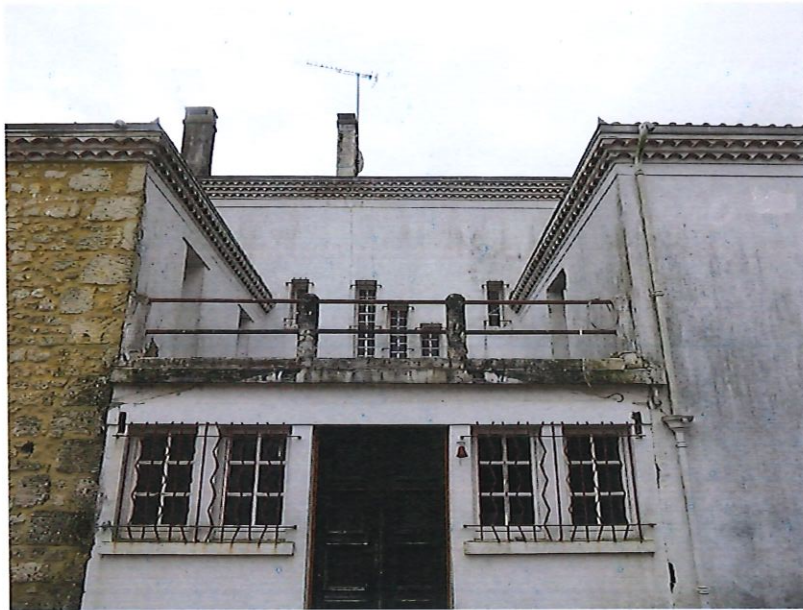
A suivre, la partie avec la salle de réception à l'étage. Il est recouvert d'un enduit avec une peinture qui se délite sur l'ensemble. Je constate la présence de fissures.

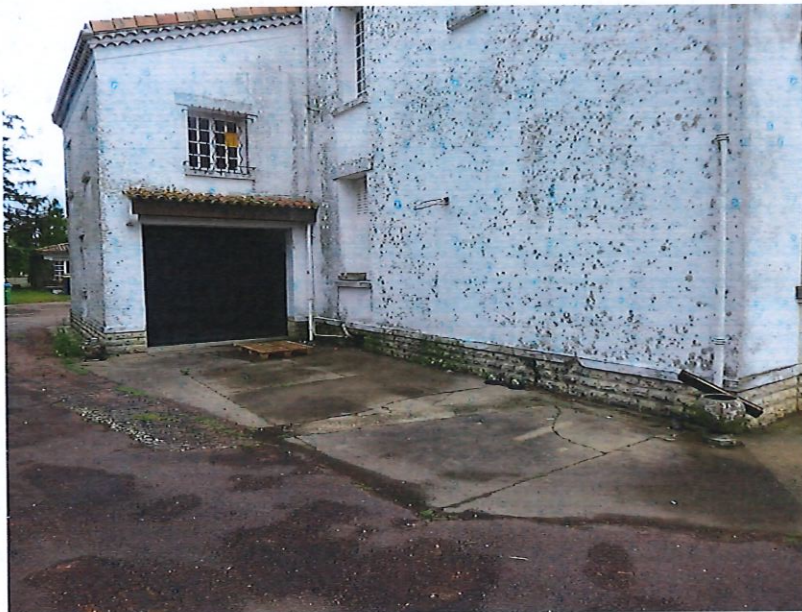
L'ensemble du pignon est recouvert de cet enduit recouvert de lichens.

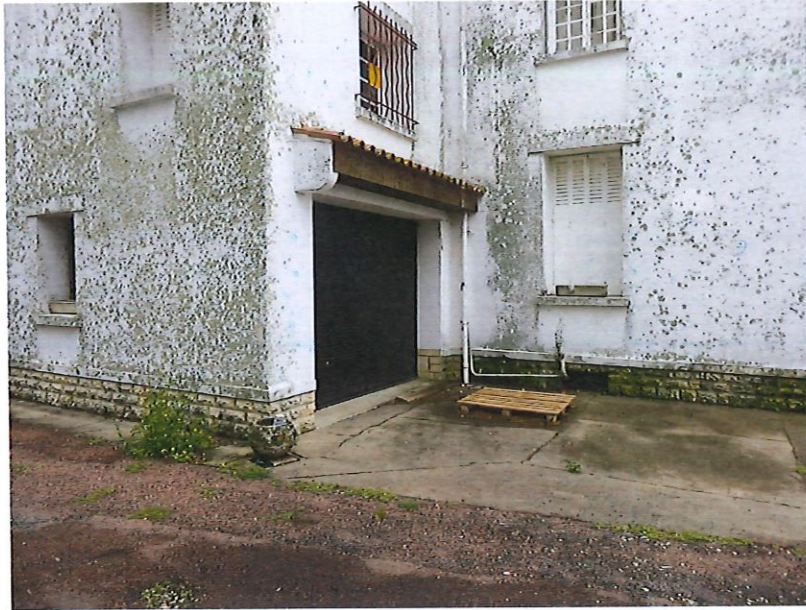
Le pan gauche de la maison avec l'enduit ancien recouvert d'une peinture défraîchie et recouverte de lichens.

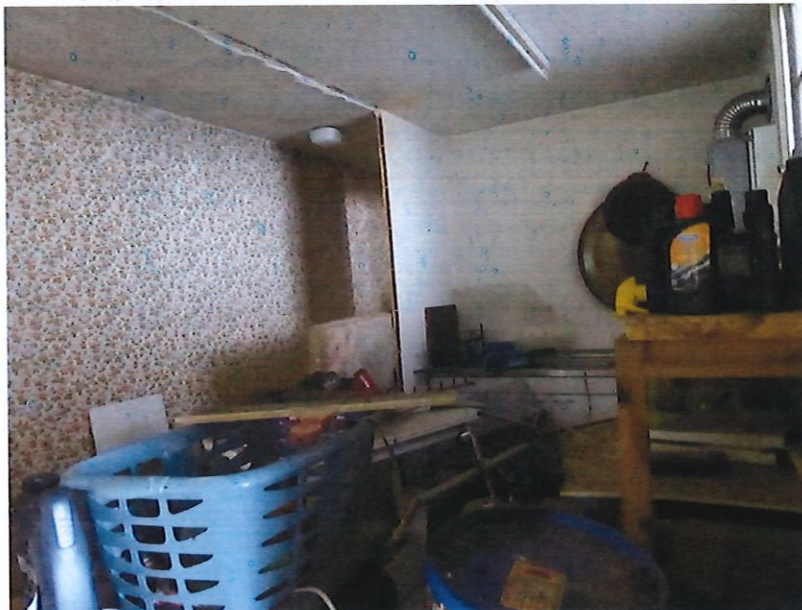
A l'intérieur, elle a été complètement transformée. Les cloisons ont été cassées.

L'ensemble est ancien et vétuste.

Je constate que cette maison n'est plus du tout occupée.

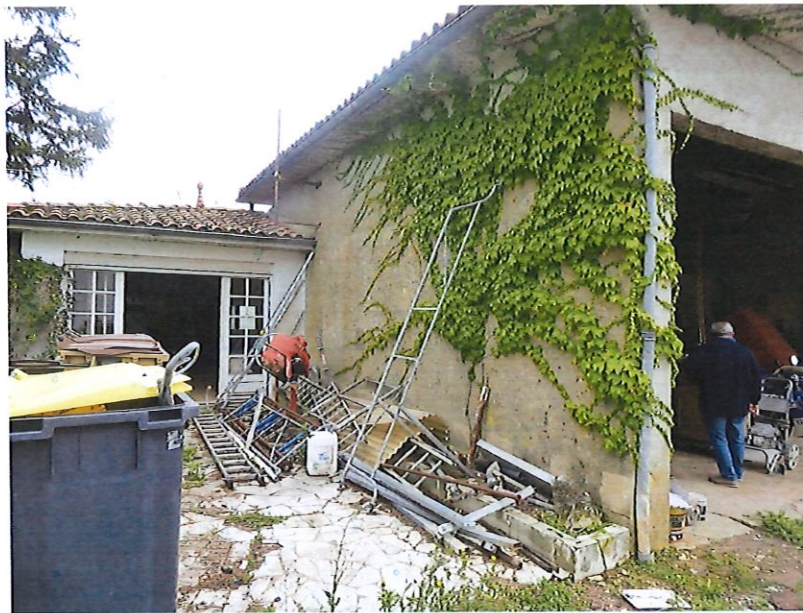
A l'extérieur, le pignon gauche est envahi par le lierre.

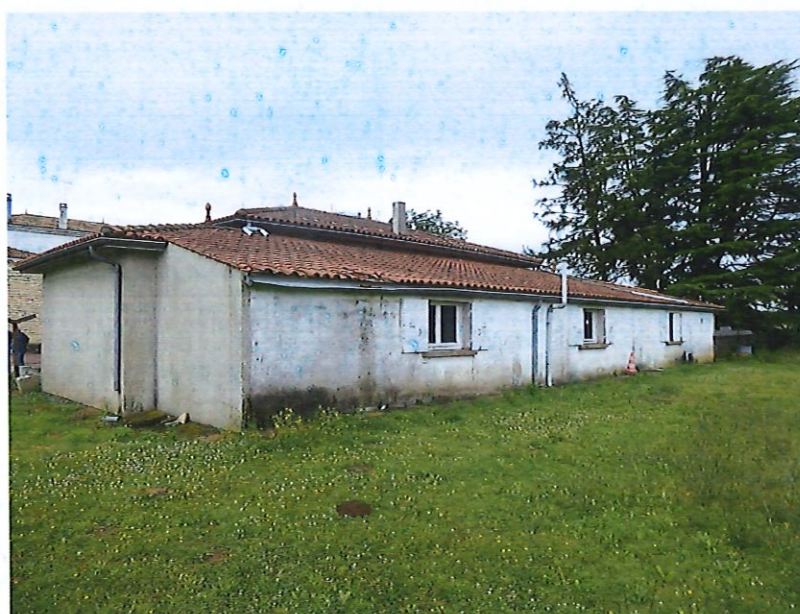
L'arrière de la maison n°2. Je constate la présence que la toiture est abîmée le long de la gouttière à gauche.

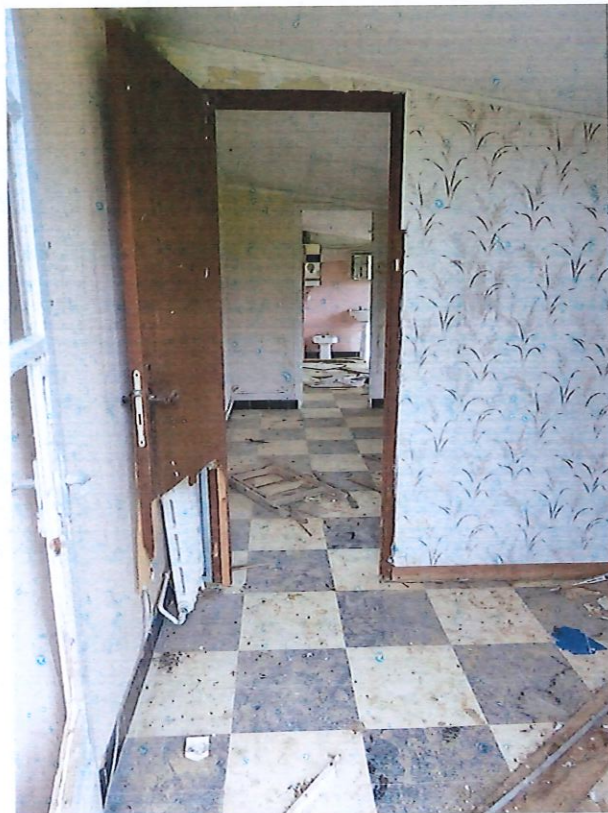
A l'intérieur, l'ensemble est vétuste et non entretenu.

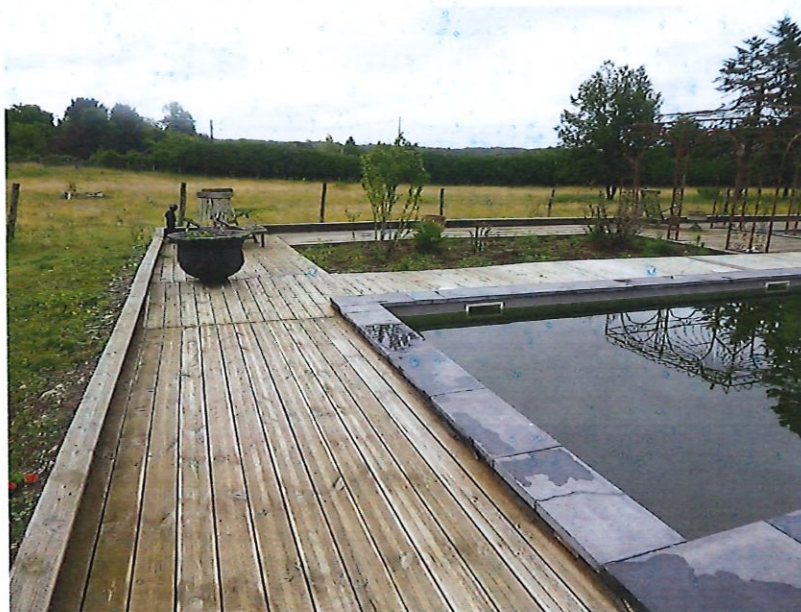
Toujours sur cette parcelle AK n°75, il existe une grande piscine rectangulaire avec un entourage en bois.

Le Maire de la commune m'expose que cette piscine a été construite sans autorisation et qu'aucune demande de travaux n'a été déposée pour cet aménagement.
