DESCRIPTION DU CLUB HOUSE

DESCRIPTION DE LA PARCELLE AK n°76

DESCRIPTION DE LA PARCELLE AK n°74

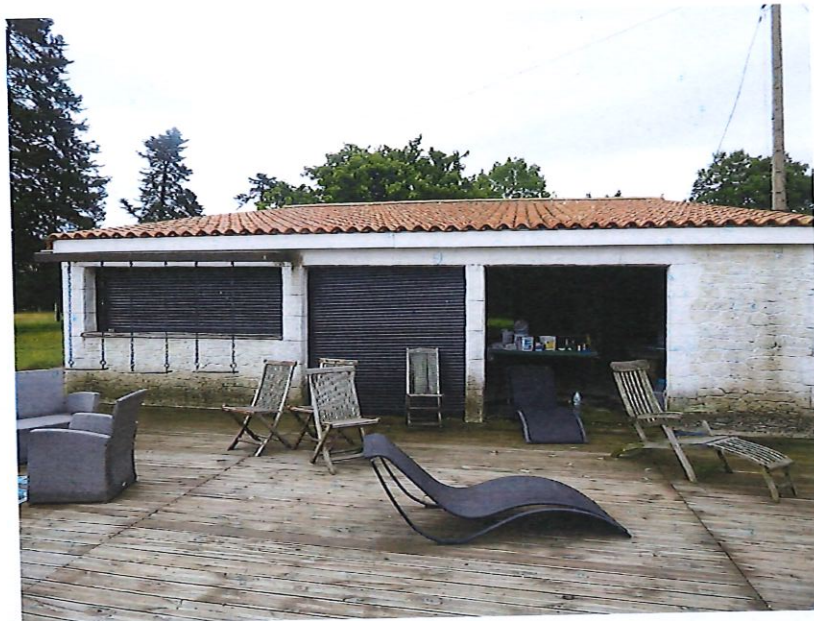
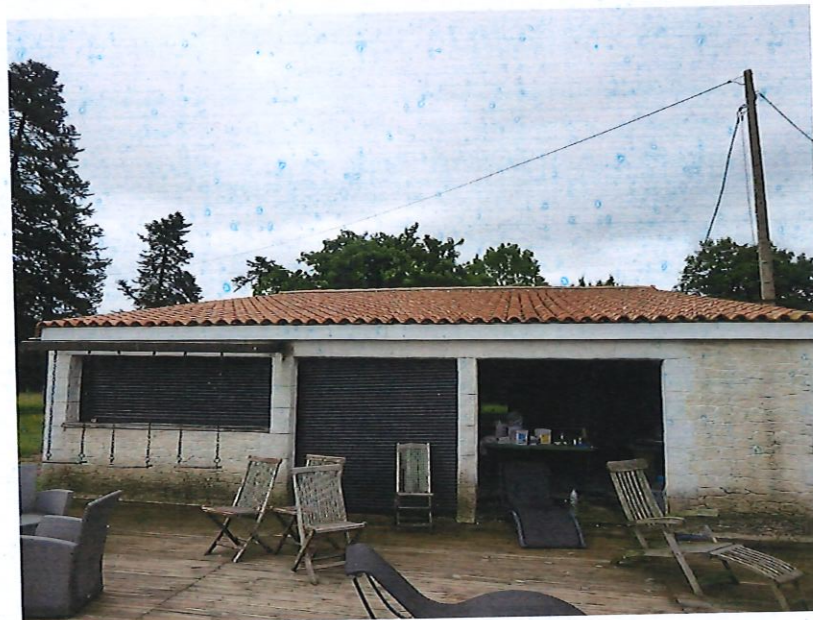
Ce bâtiment, en comparaison aux deux autres maisons, a fait l'objet de travaux.

Des pierres de parement ont été posées.

Les ouvertures ont été reprises avec la pose de volets gris récents.

La toiture a été reprise sur l'intégralité.

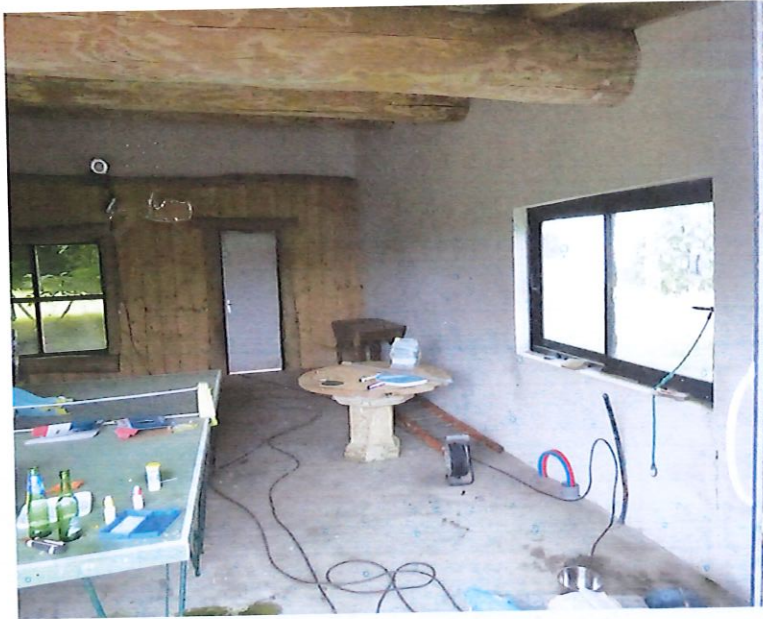
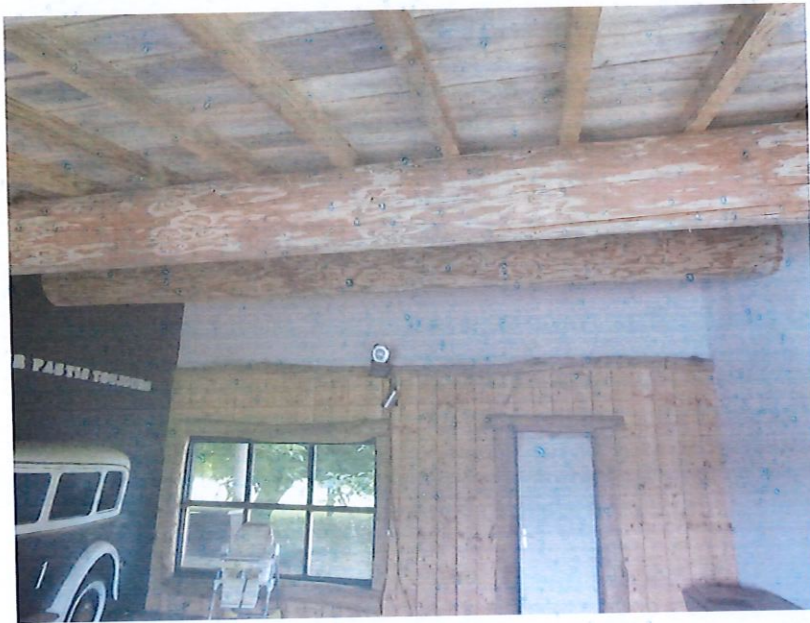
A l'intérieur, une très belle poutraison.

Les murs ont été repris et peints avec un bardage sur le mur du fond.

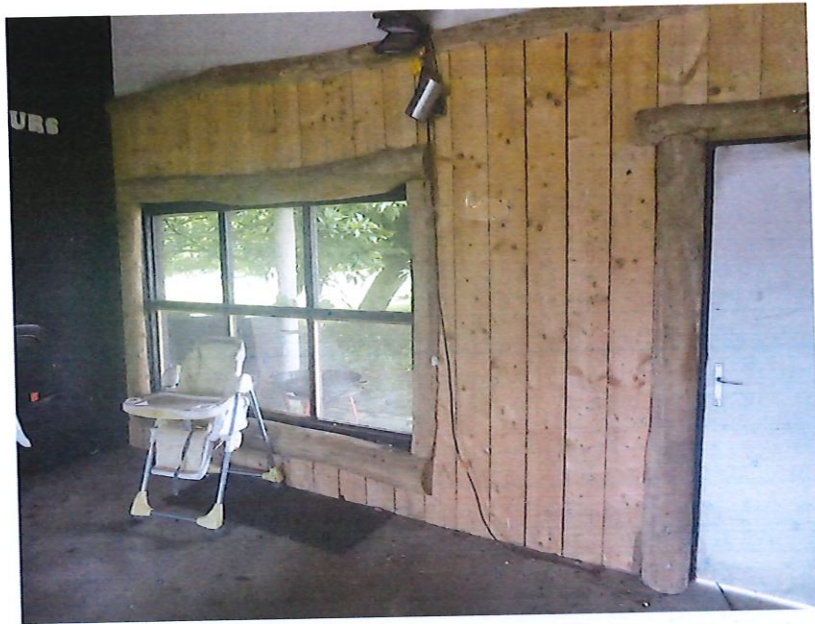
Le sol est en bon état avec une chape qui a été refaite.

Je constate la présence d'une voiture coupée en deux en décoration, une vieille traction.

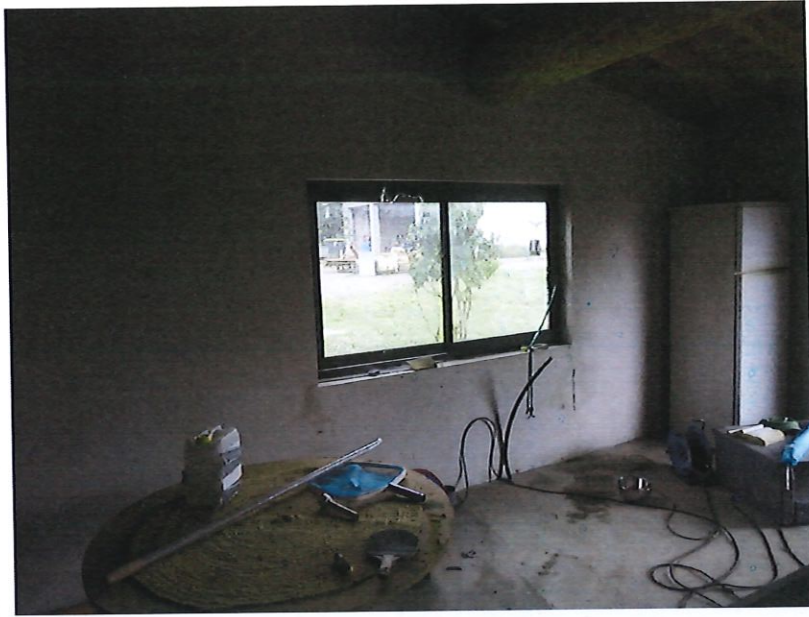
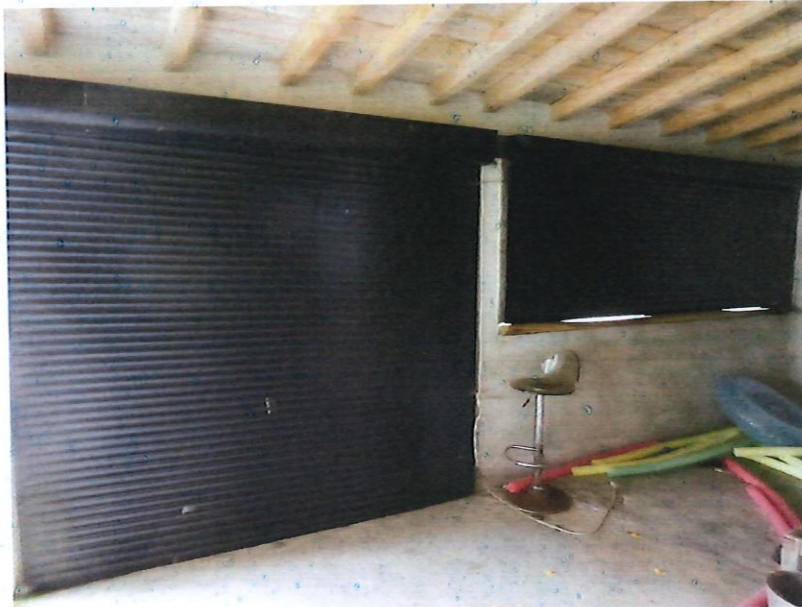
Les fenêtres ont été changées avec la pose de baies en aluminium de dernière génération, et de rideaux roulants en aluminium gris.

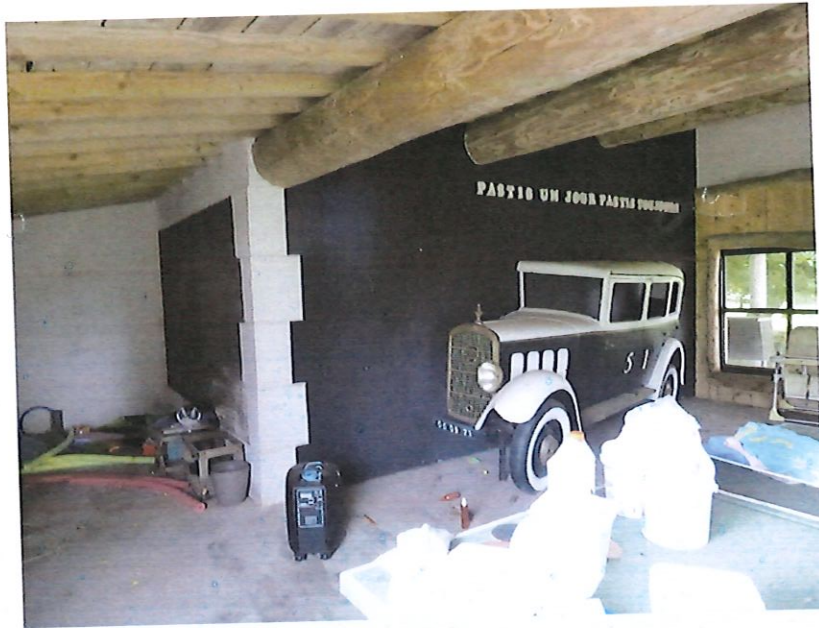
Là encore, Le Maire m'expose que cette construction a fait l'objet de modifications sans demande préalable puisque la superficie ne correspond pas du tout à celle du plan cadastral.

Le hangar avec la jolie poutraison et la chape neuve est un agrandissement.

Le bâtiment d'origine correspond à la partie située au niveau de la voiture en décoration.

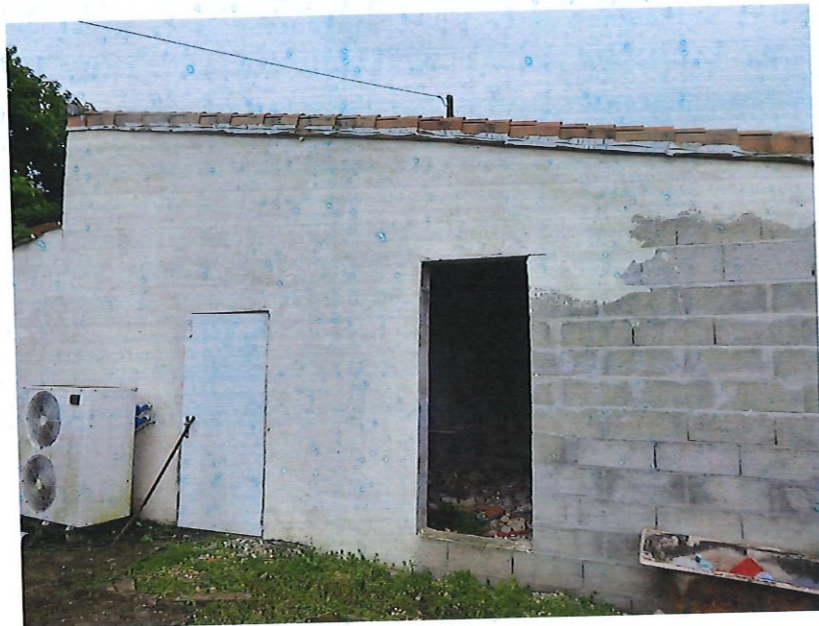
Depuis l'extérieur, sur la partie latérale, il existe un local technique pour la piscine, avec une pompe à chaleur.

On aperçoit la partie ancienne qui a été enduite puis la partie récente avec du parpaing.

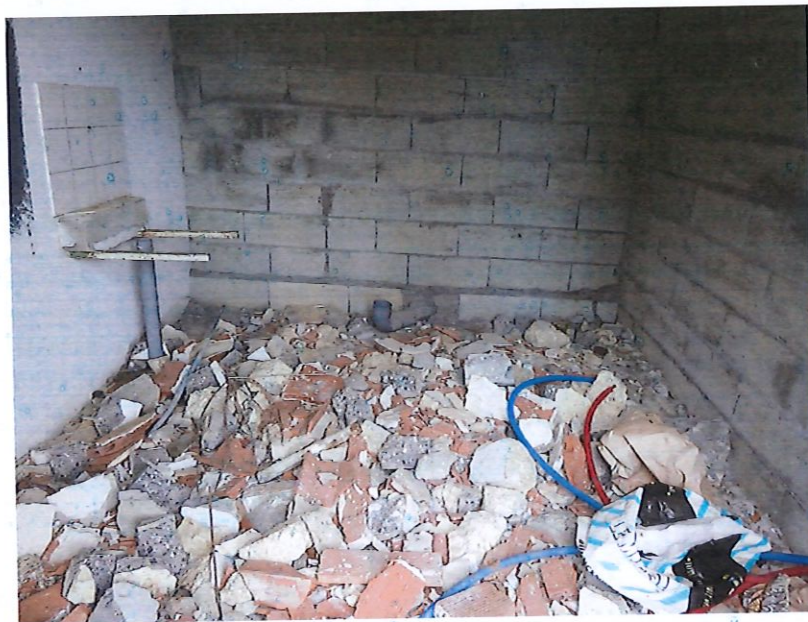
Je constate la présence d'une zone réservée à une future salle d'eau, avec des conduites d'eau et des vidanges.

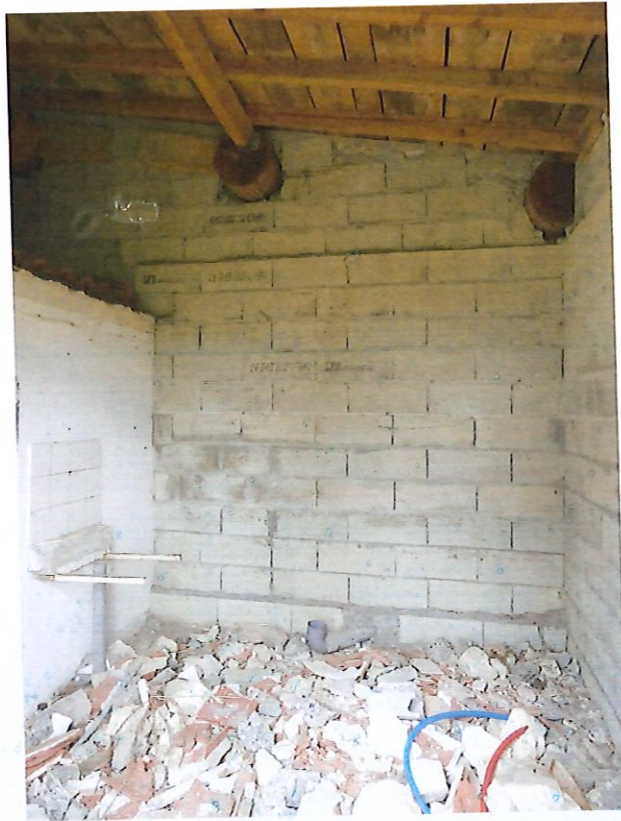
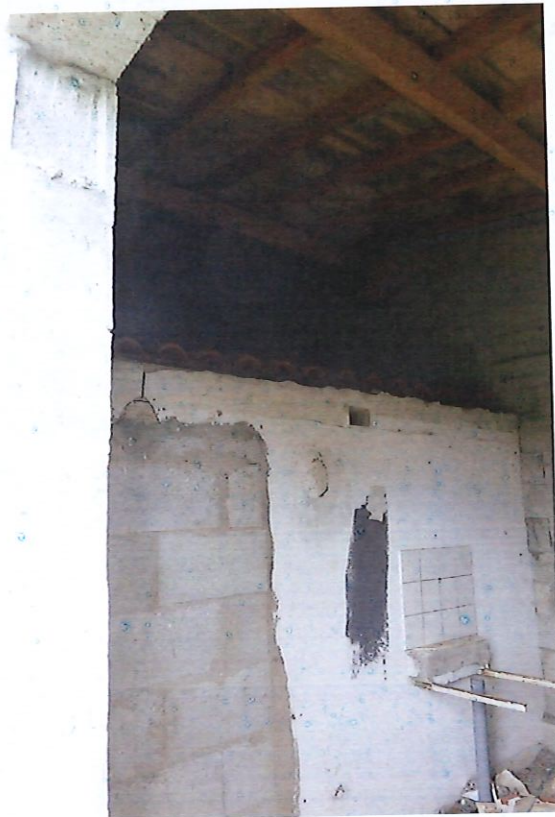
Par le biais de cette salle d'eau, j'aperçois la toiture d'origine du club house initial.
Je constate qu'elle a été ré haussée et agrandie.

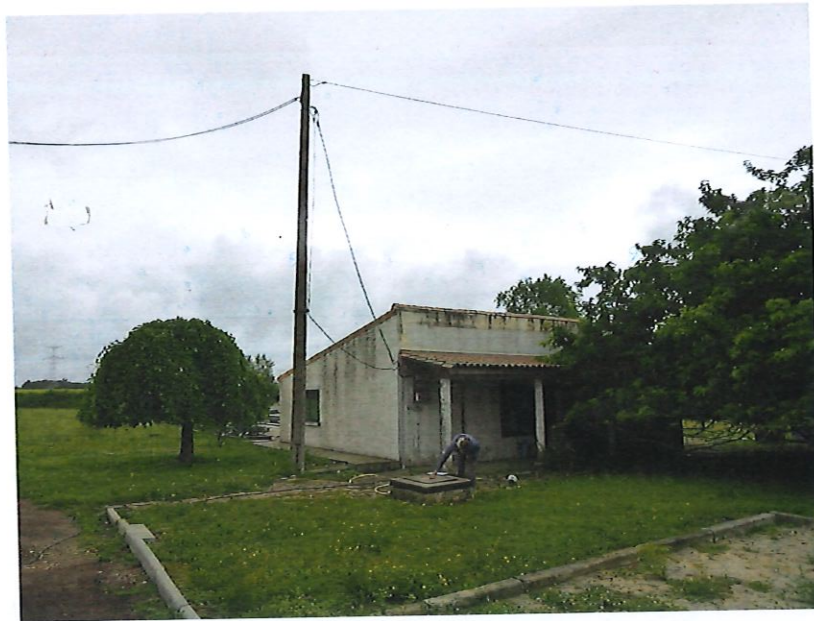
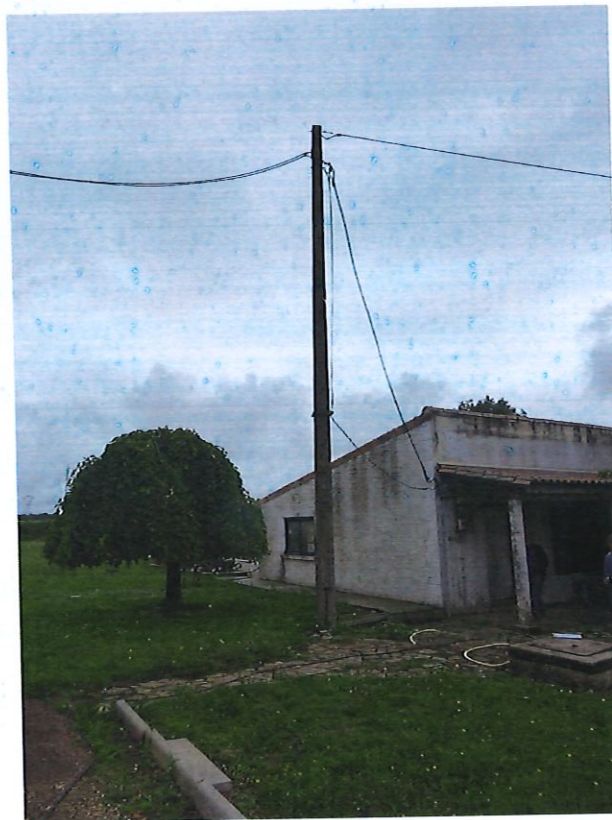
Concernant l'installation électrique de ce club house, je constate qu'elle est assurée par une alimentation provenant de la maison principale par le biais d'un poteau à l'intérieur du jardin et de toute une série de compteurs, de transformateurs situés au niveau de la façade avant.

Il s'agit d'une très vieille installation.

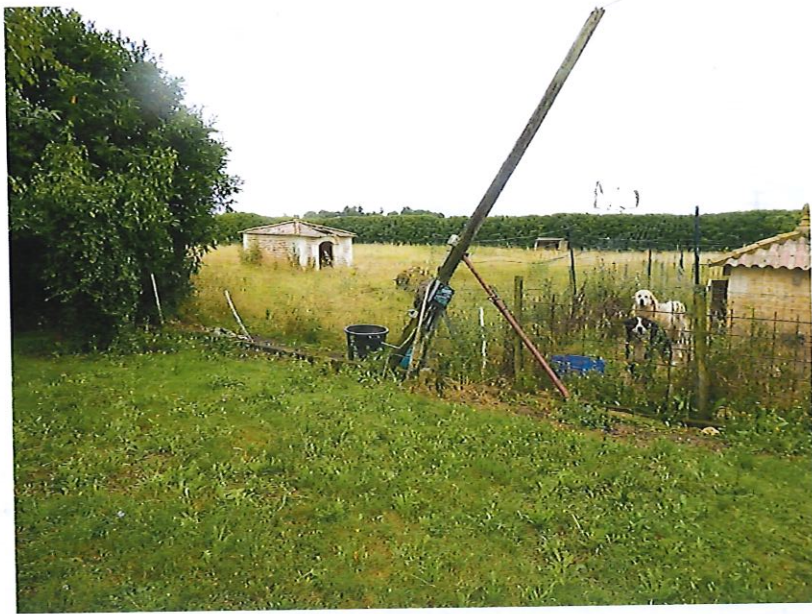
Elle est entièrement en friche.

Elle est séparée de la parcelle AK n°75 comprenant la maison d'habitation par une clôture et une grande haie de laurier.

Il s'agit d'une grande parcelle de prairie.

Je constate la présence de bâtis en mauvais état ainsi qu'une partie transformée en chenil.
