PROCES VERBAL DE DESCRIPTION

**L'AN DEUX MILLE VINGT-TROIS
ET LE SEIZE AOUT A 16 H 00**

Je vous requiers à l'effet de dresser un Procès-Verbal de Description d'un immeuble
situé à GEMOZAC (17260), 3 rue de l'Yser et propriété de ~~MARIE-VALENTINE~~
~~BOISSEAU~~

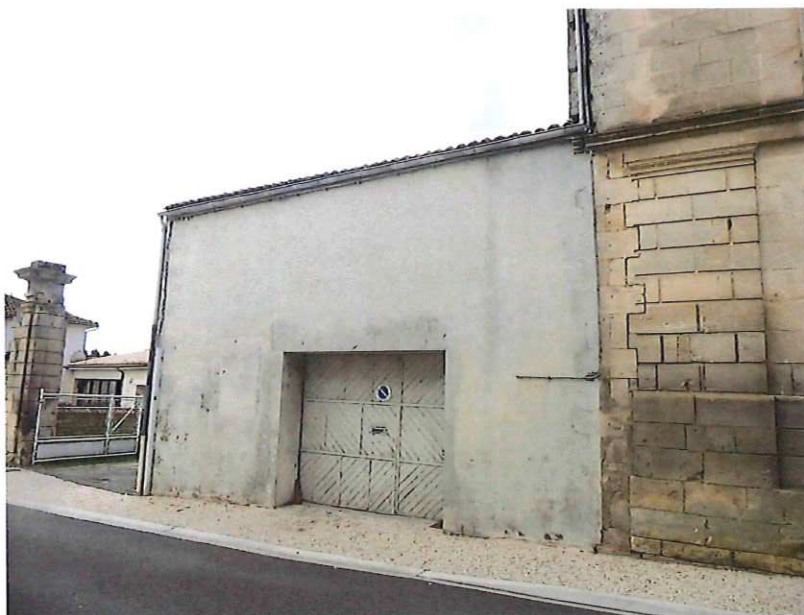
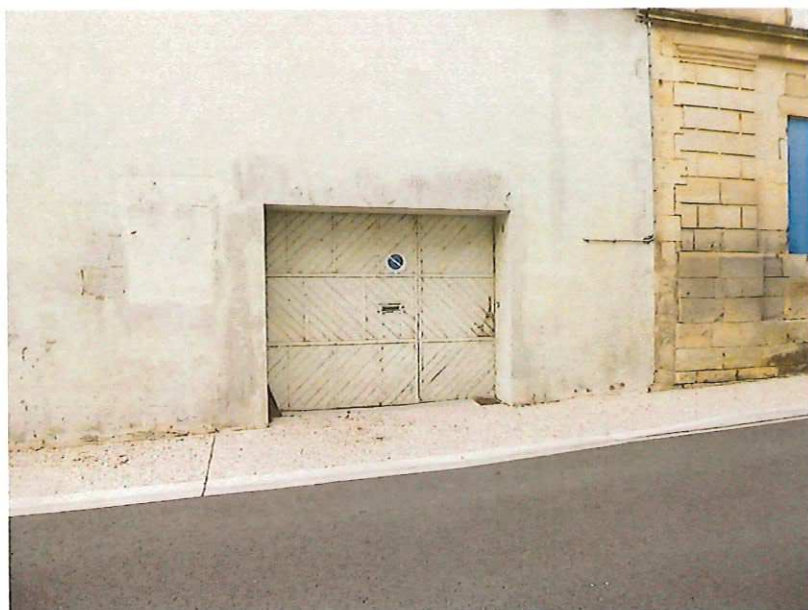
A gauche, un garage est accolé à la maison. La façade est recouverte d'un enduit ancien fissuré sur l'ensemble.

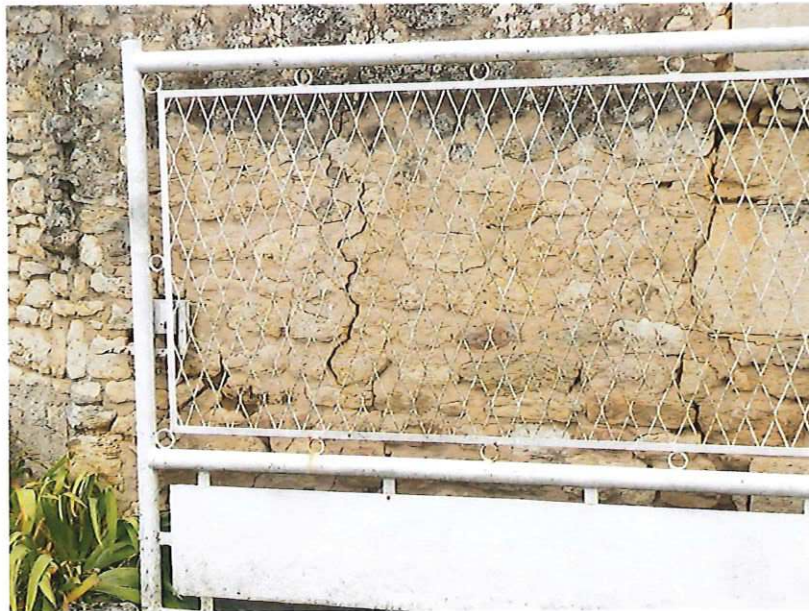
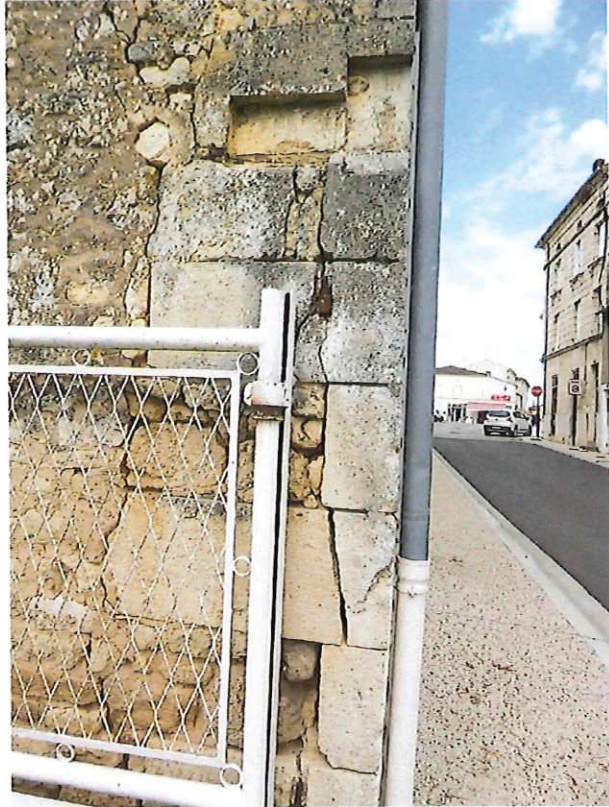
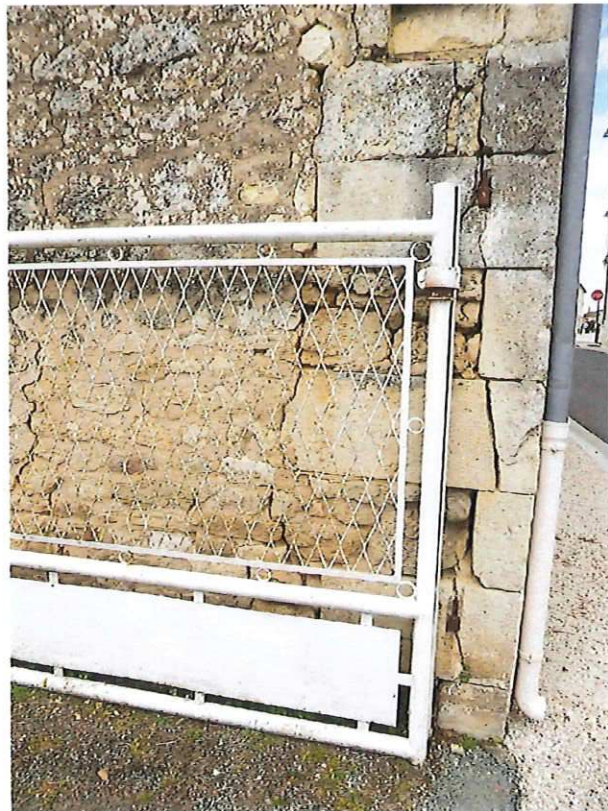
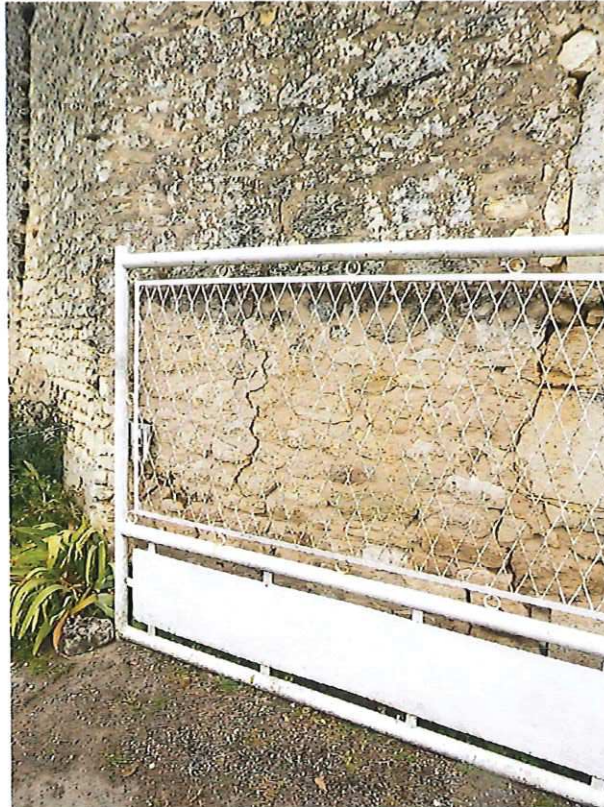
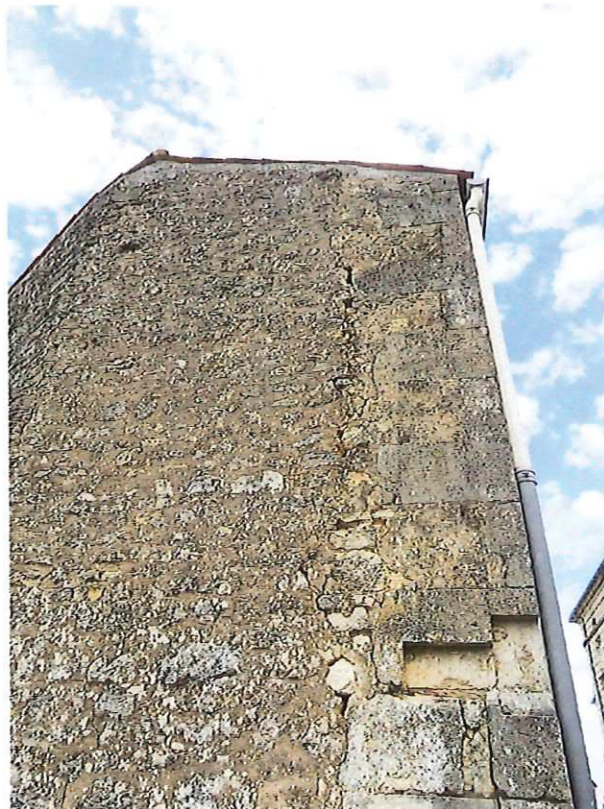
Depuis la chaussée, je constate la présence de plusieurs fissures verticales au niveau de l'angle avec la rue ainsi qu'une fissure en partie basse derrière le portail appartenant à la propriété voisine.

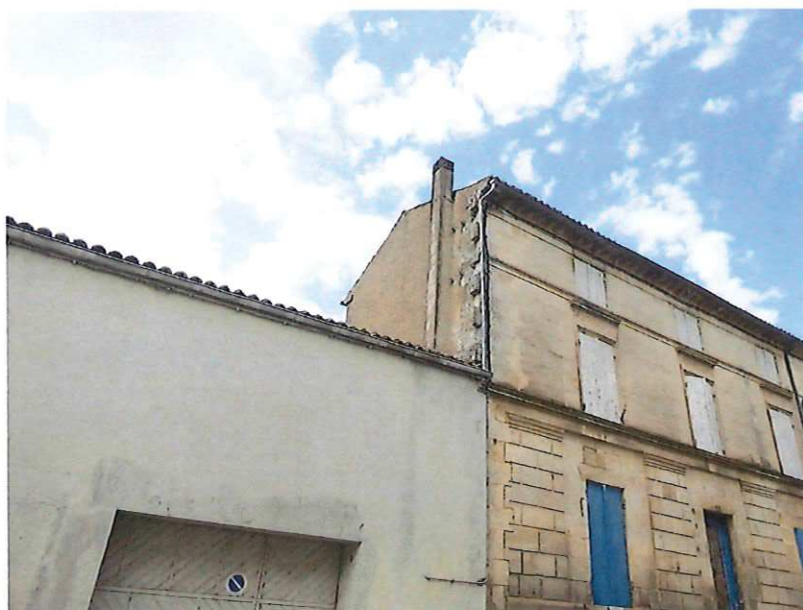
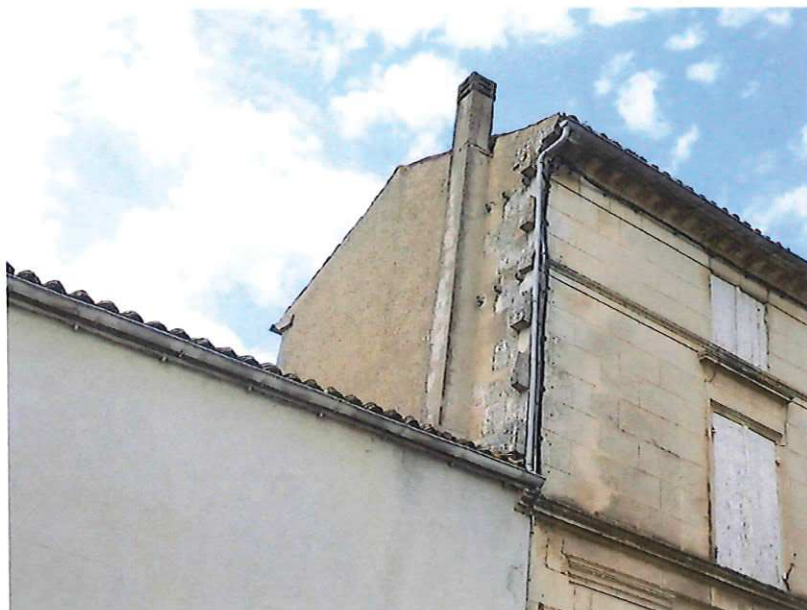
Sur le pignon de la maison, je constate la présence d'une cheminée visible au-dessus du garage, et accolée au premier et deuxième étage. Elle est en assez bon état général.

Ce pignon est recouvert d'un enduit ancien parfaitement conservé.

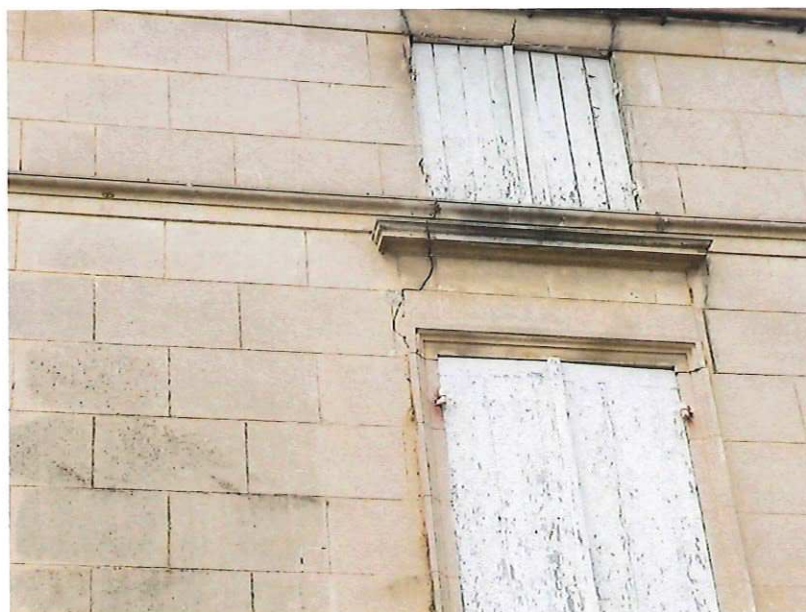
Sur la façade principale, la corniche est en très bon état général.

Je constate la présence de végétation visible au niveau des gouttières.

La pierre, aux premiers et deuxièmes étages, est en bon état général.

Je constate la présence d'une amorce de fissure au niveau de la fenêtre de gauche, une fissure entre la fenêtre du premier étage et celle du deuxième étage.

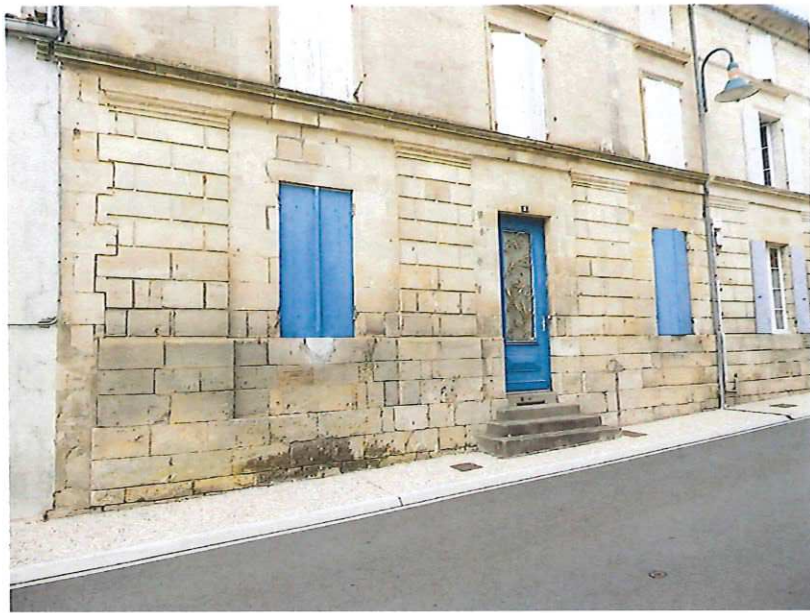
Au niveau du rez-de-chaussée, quelques pierres sont disjointes sur l'ensemble.

Je constate également la présence d'une reprise des pierres sur la fenêtre de gauche.

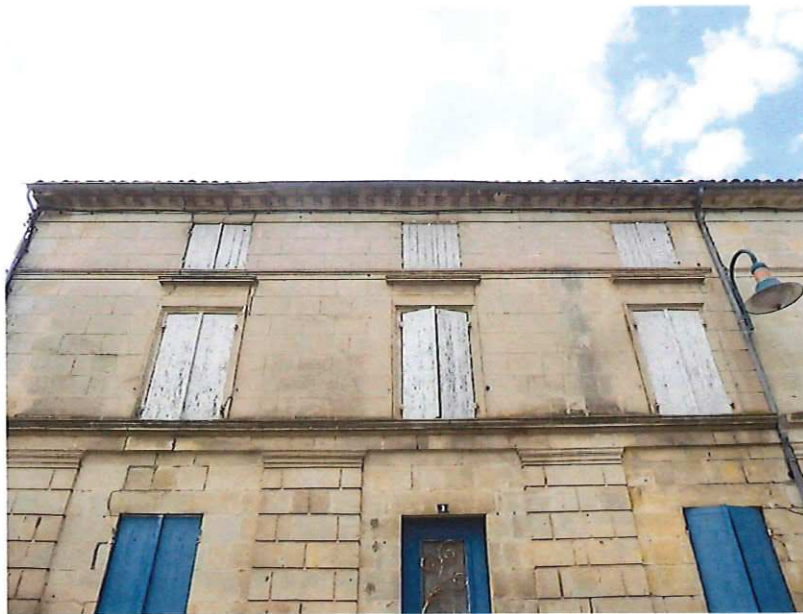
Les volets des premiers et deuxièmes étages sont recouverts d'une peinture blanche défraîchie et dont la peinture se délite fortement.

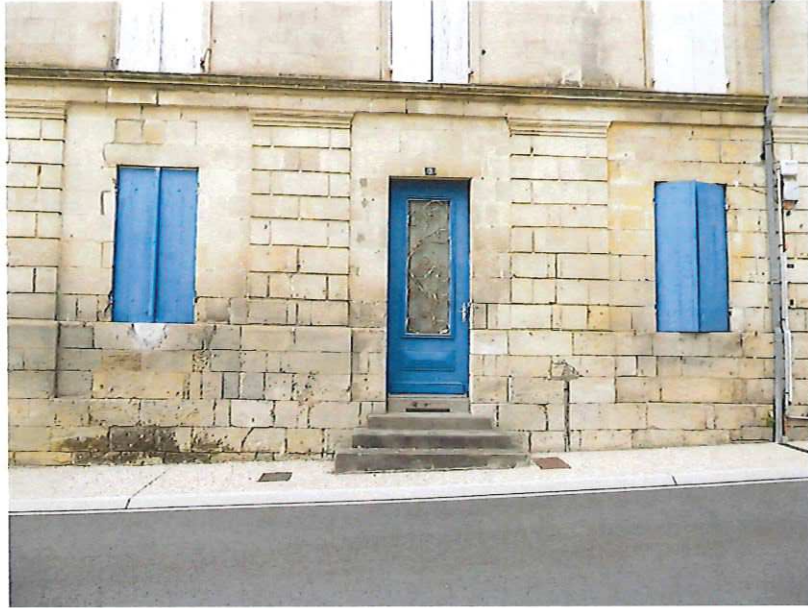
Au rez-de-chaussée, ils sont recouverts d'une peinture bleue ternie qui se délite.
