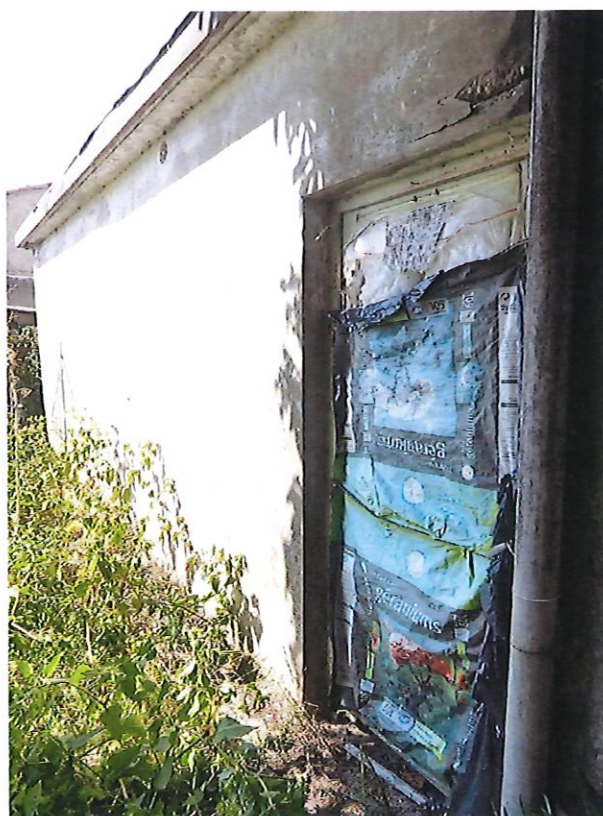
Sur la façade arrière, outre des fenêtres en PVC double vitrage, je constate que des volets en PVC ont été mis en place sur certaines pièces.

Je constate l'absence de garde-corps.

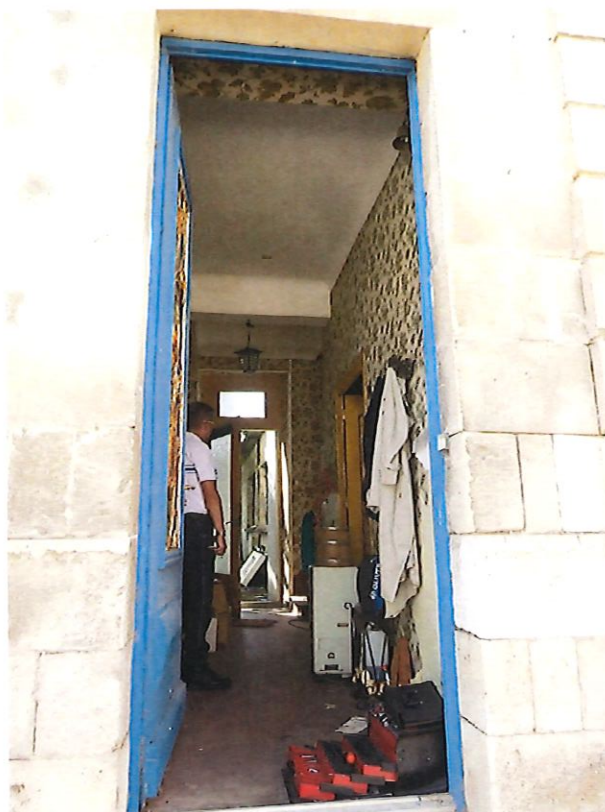
L'ENTREE

Immédiatement en entrant, je constate la présence d'une forte odeur de moisi.

Un plâtre traditionnel ancien avec des auréoles, notamment au niveau d'un coffrage.

Une tapisserie ancienne partiellement arrachée à droite en entrant et au fond à gauche.

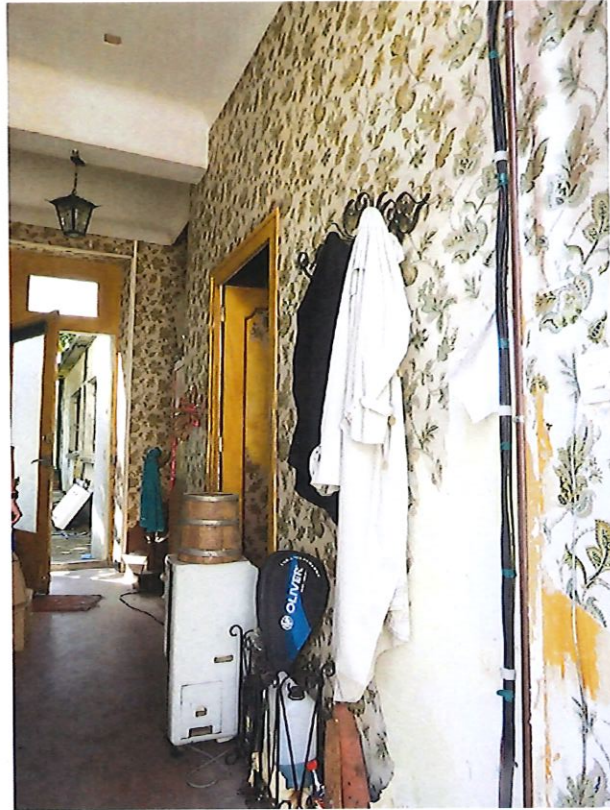
Sol
Un ciment ancien teinté.

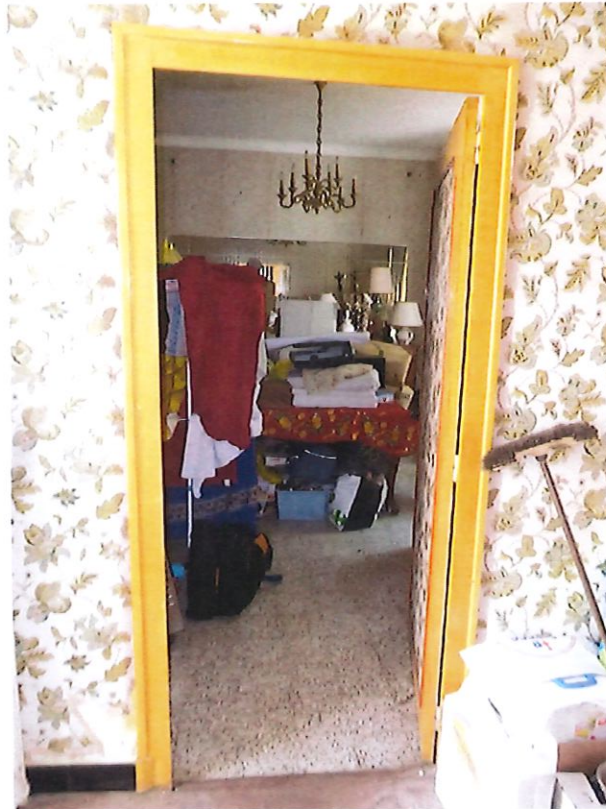
LE SEJOUR – SALON

Un plâtre traditionnel avec un point lumineux en partie centrale.

Une tapisserie très ancienne, arrachée par endroit.

Des dalles anciennes en marbre moucheté.

Des interrupteurs anciens.

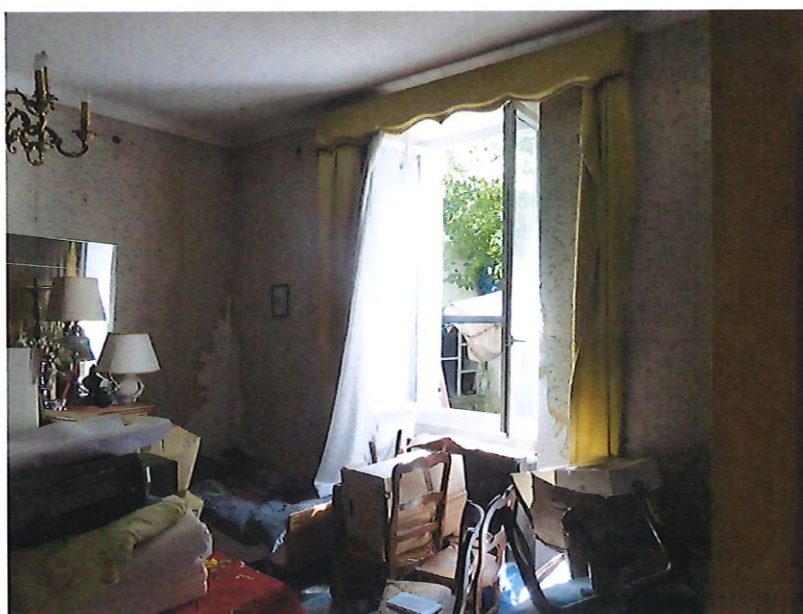
Donnant sur rue, une fenêtre en PVC double vitrage.

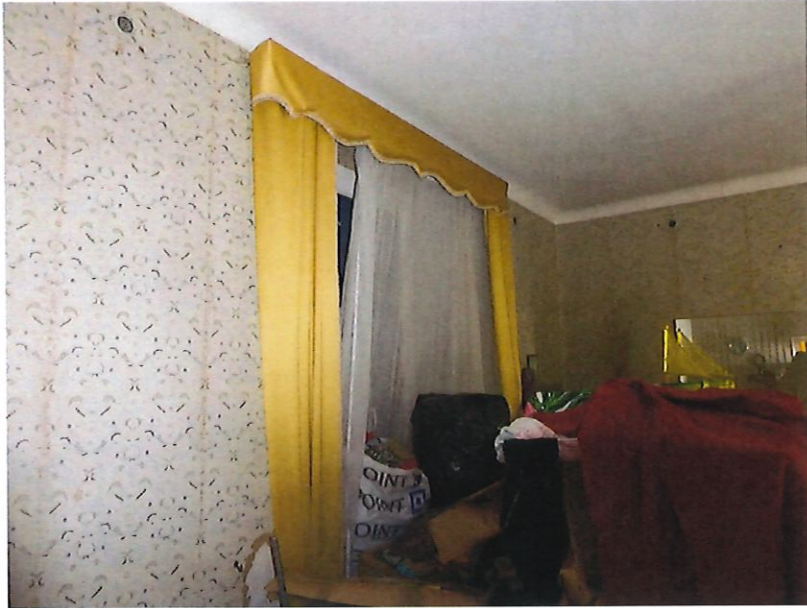
Deux radiateurs de chauffage central, un côté jardin et un côté rue. Ils sont équipés de robinets thermostatiques récents.

Cette pièce est encombrée.

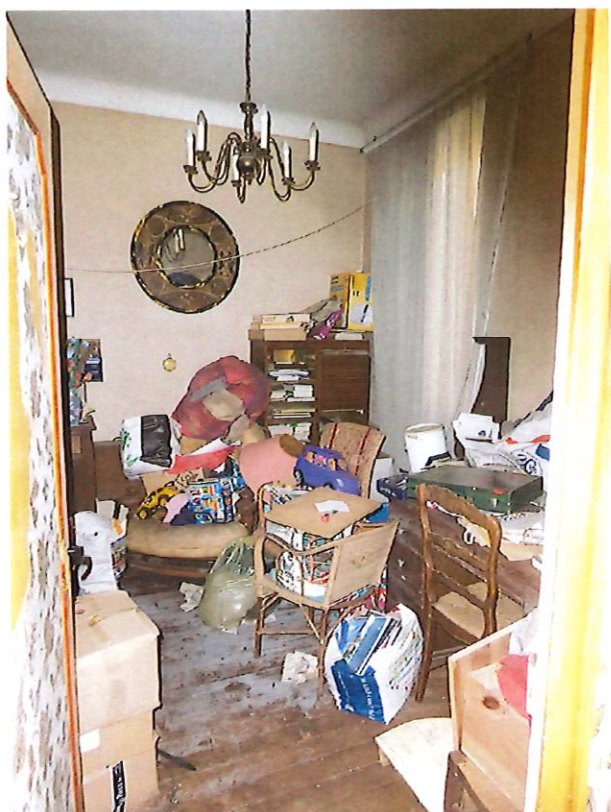
LE BUREAU

Un plâtre traditionnel avec un point lumineux.

Une tapisserie ancienne.

Un parquet ancien.

Des interrupteurs anciens.

Donnant sur rue, une fenêtre en PVC double vitrage.

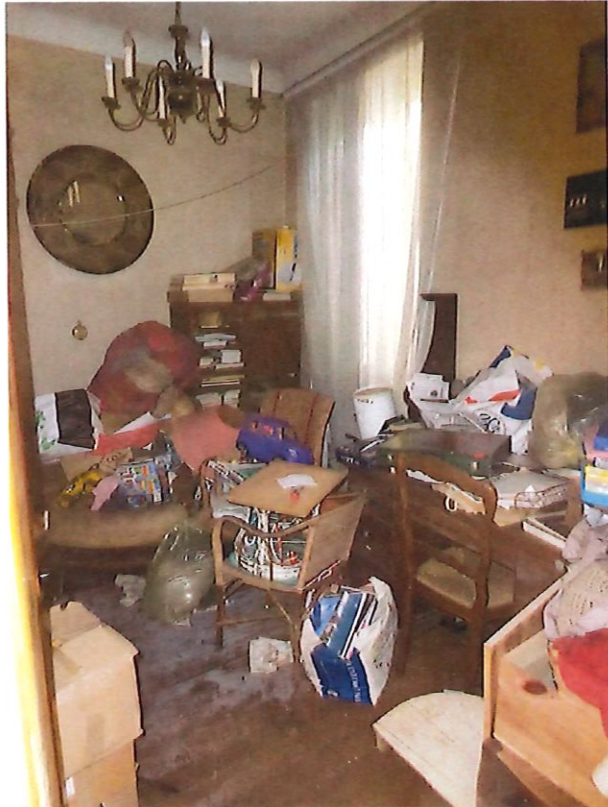
Sous la fenêtre, un radiateur de chauffage central avec une tablette en marbre.
