CHAMBRE A DROITE du palier

GARAGE

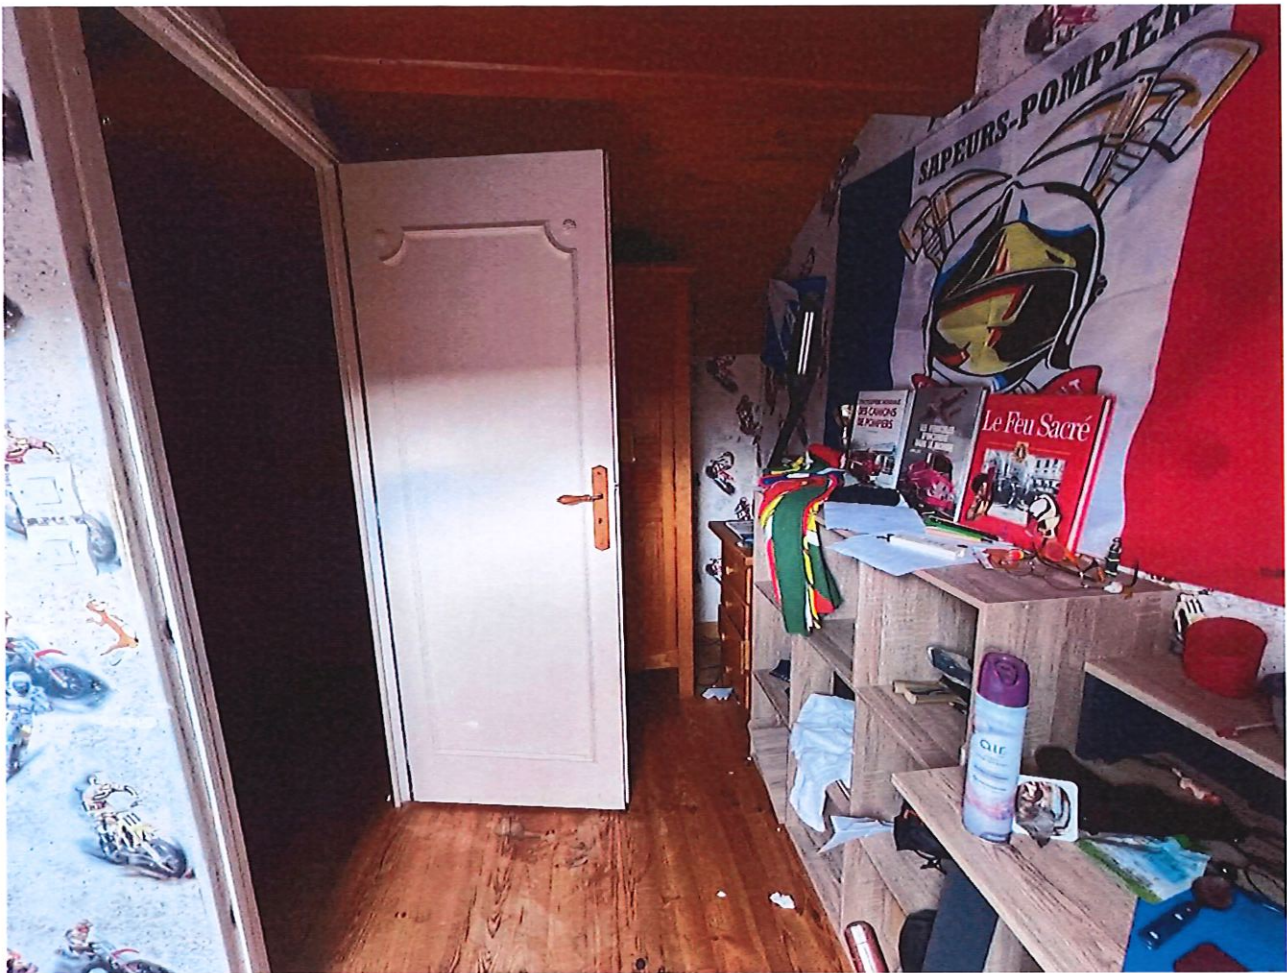
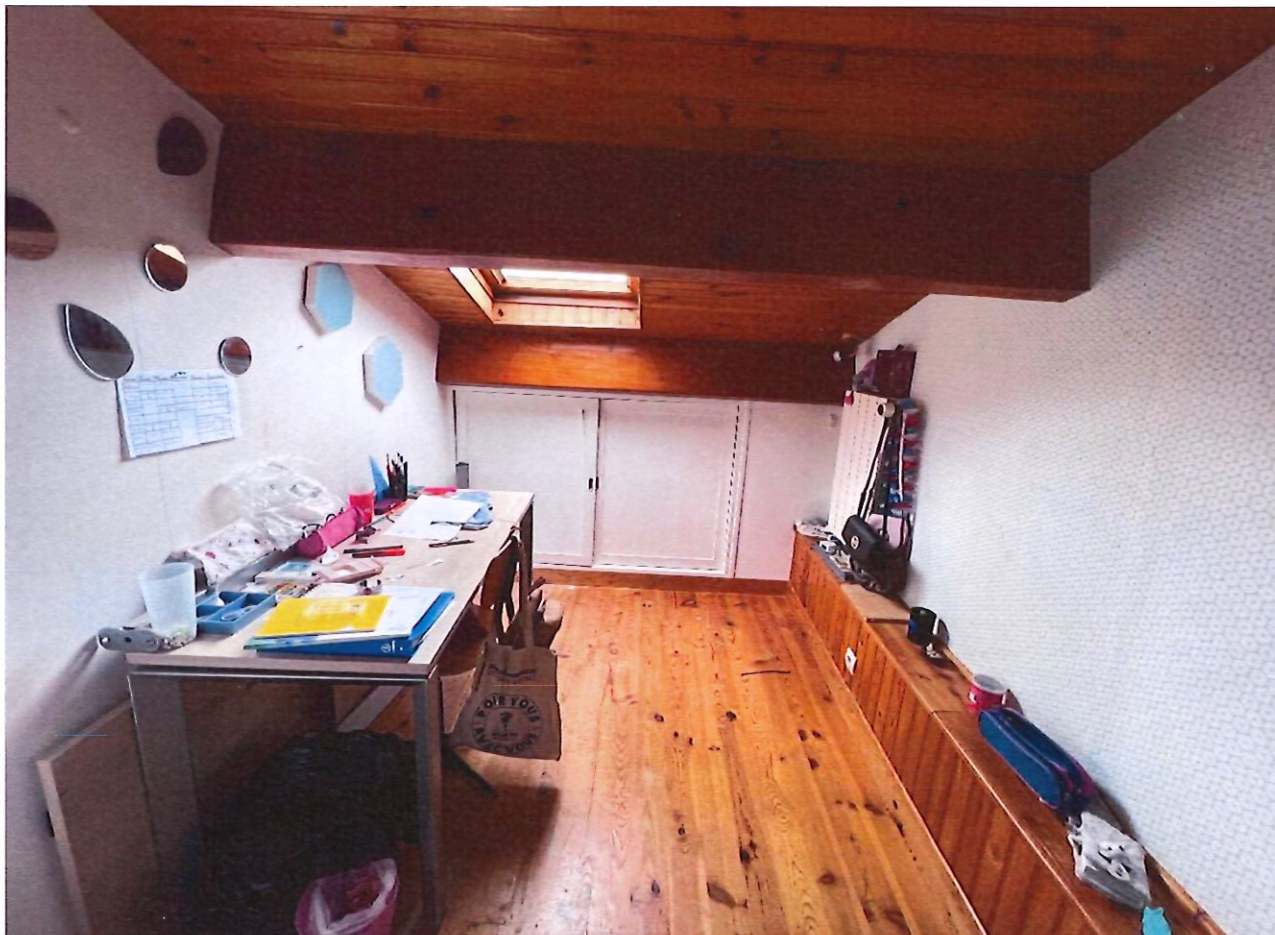
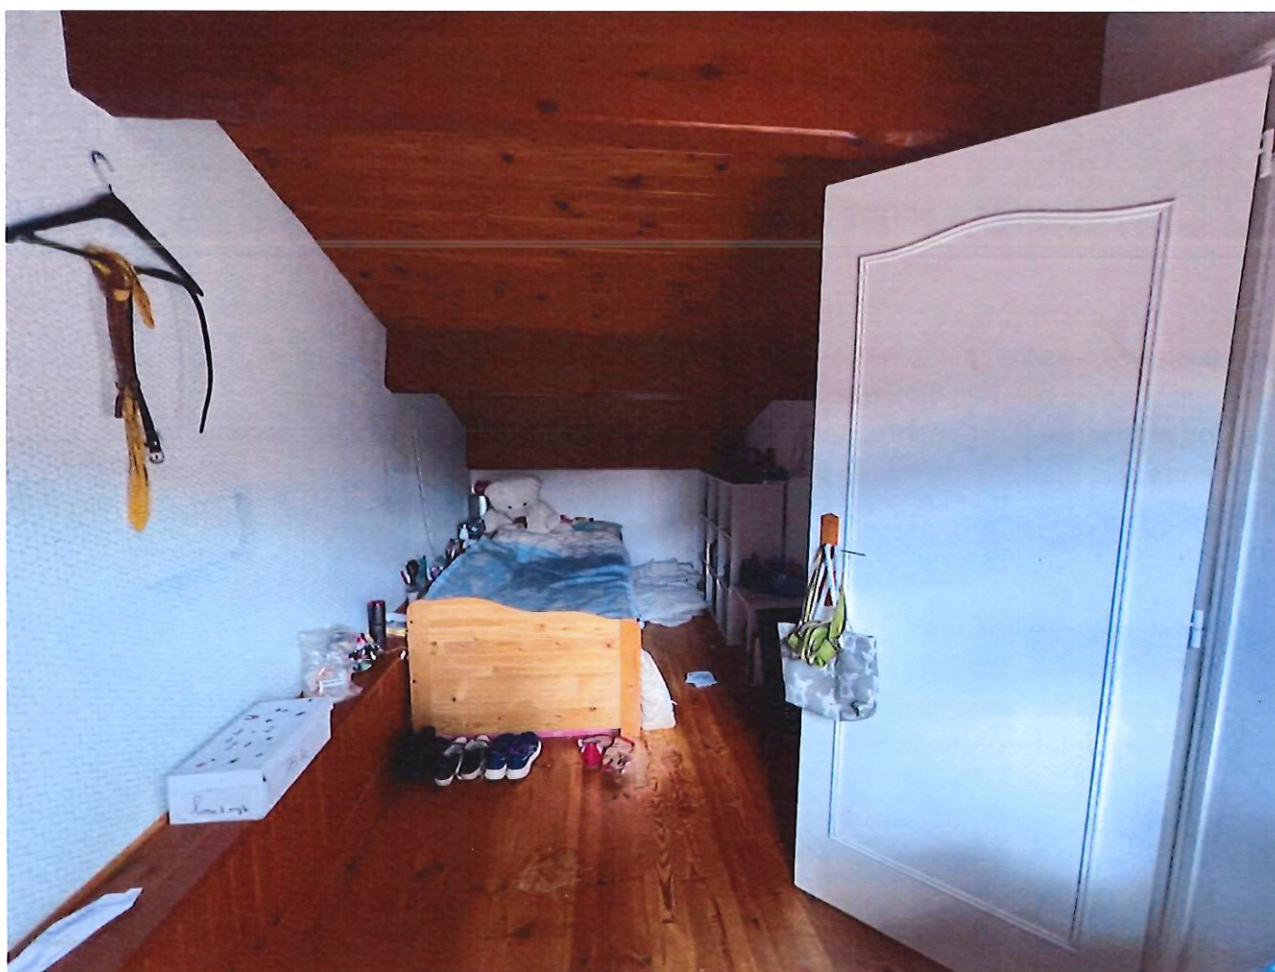
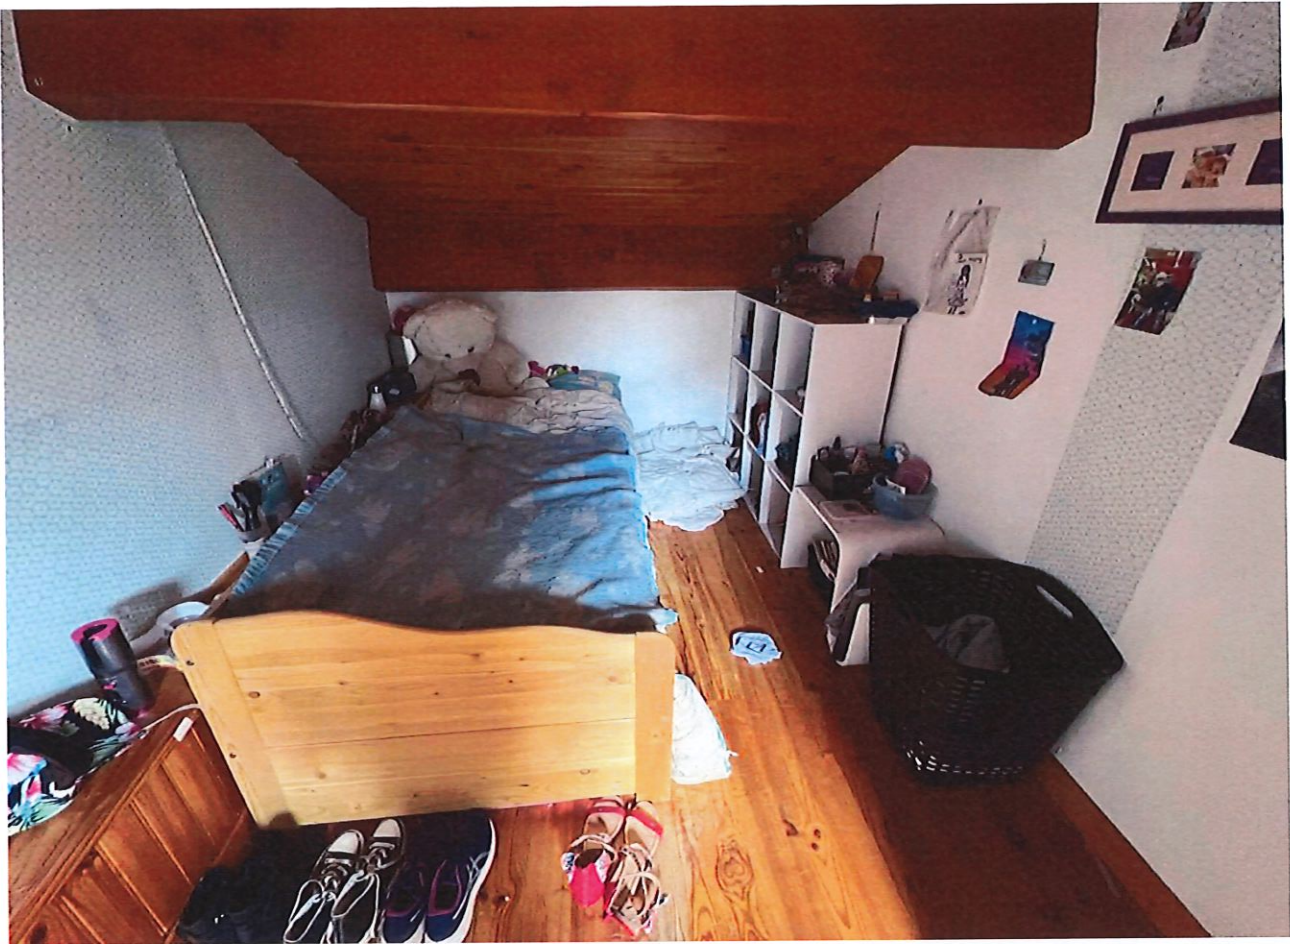
Accès : porte postformée en bon état.

Sol : parquet massif en pin, plinthes assorties en bon état.

Cloisons : papier peint en bon état.

Plafond mansardé : forte pente, peinture en bon état, poutres apparentes bois en bon état.

Ouverture : une fenêtre de toit en bon état.

- Eclairage en bon état.
- Radiateur de chauffage central en bon état d'usage.
- Placards de rangement sous combles.
- Prises et interrupteurs électriques.

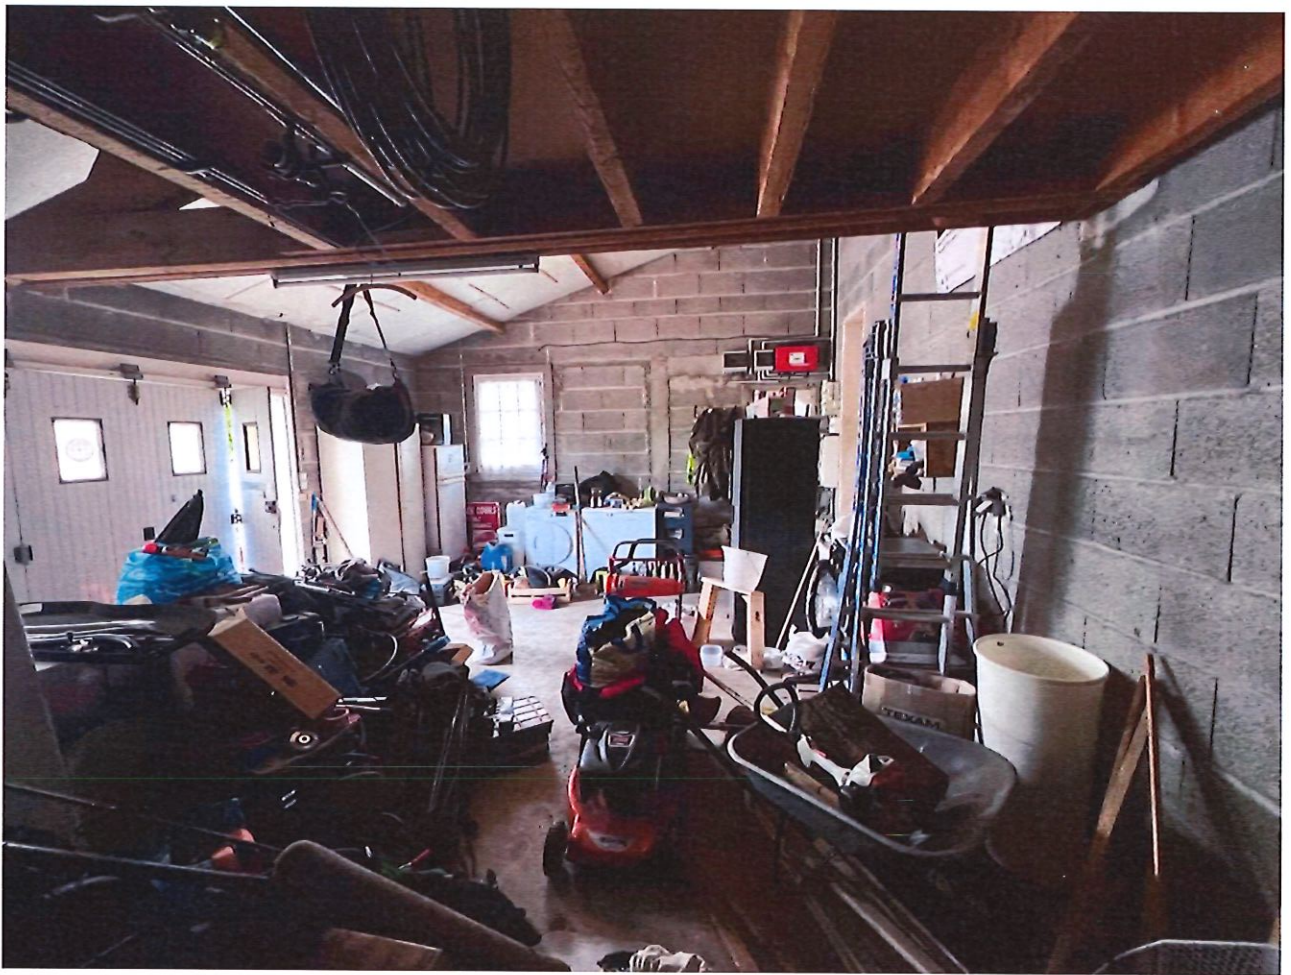
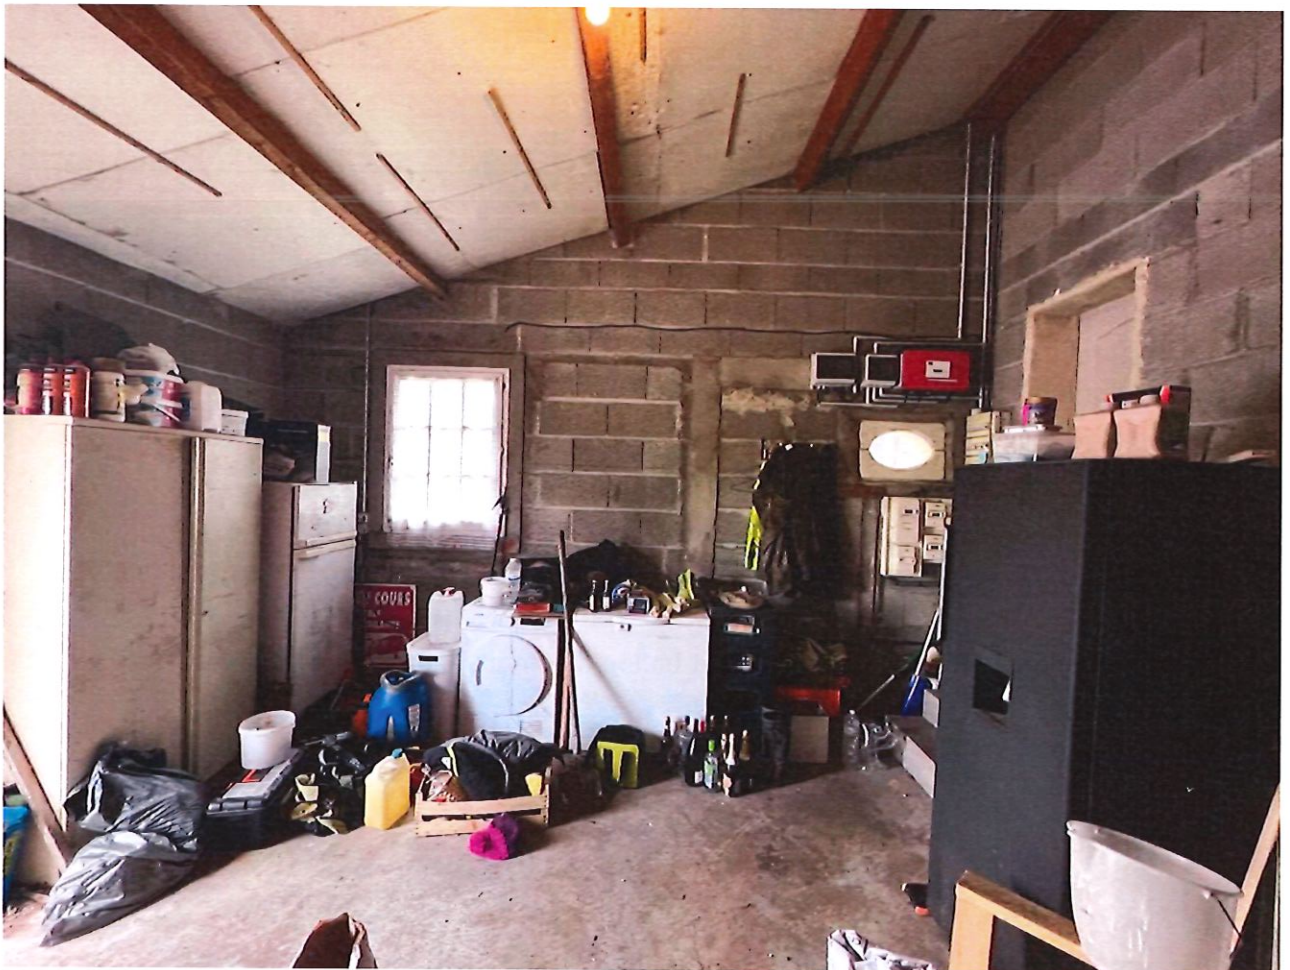
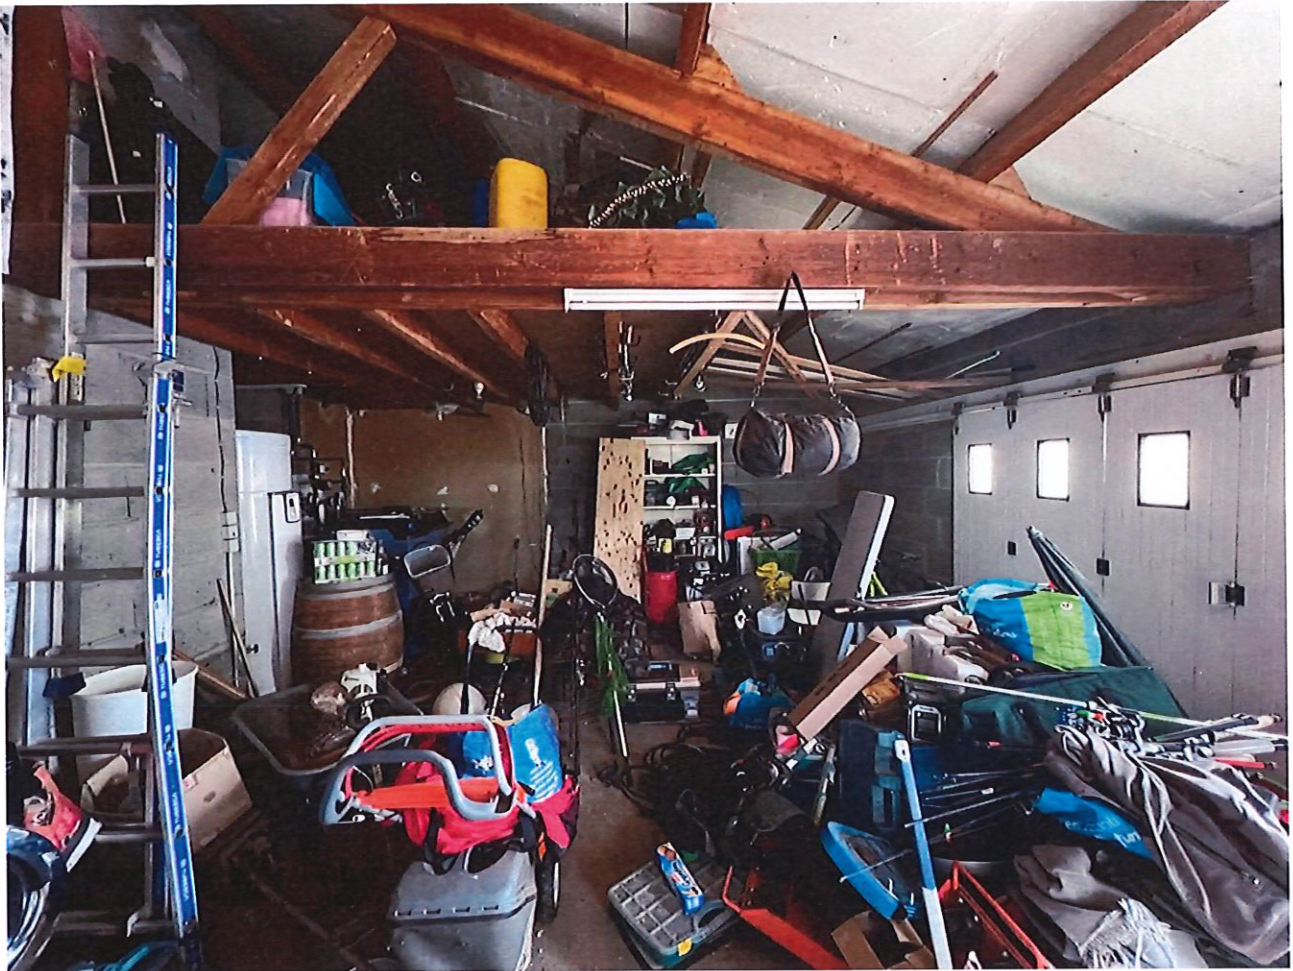
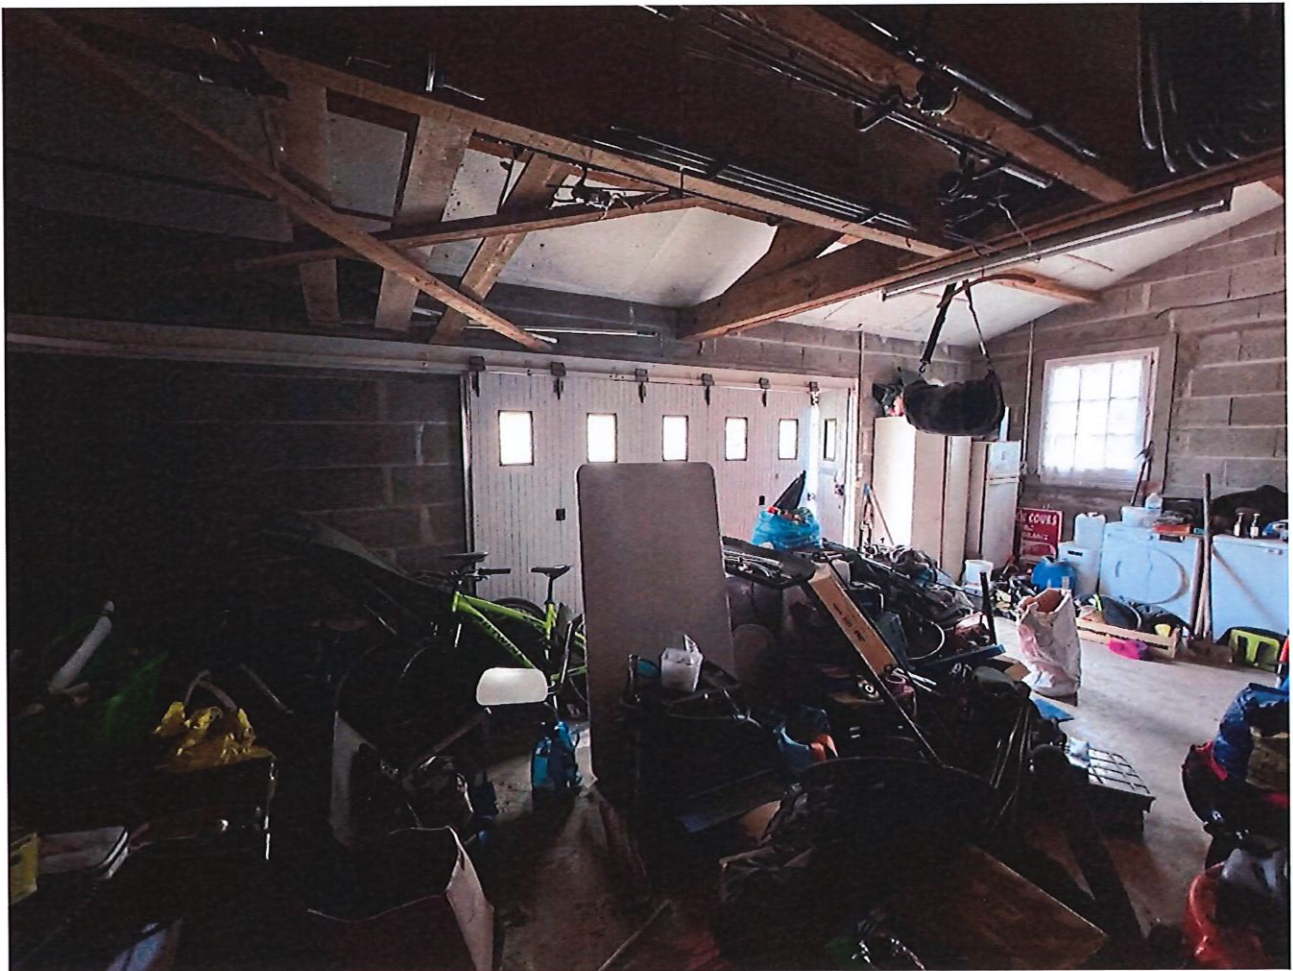
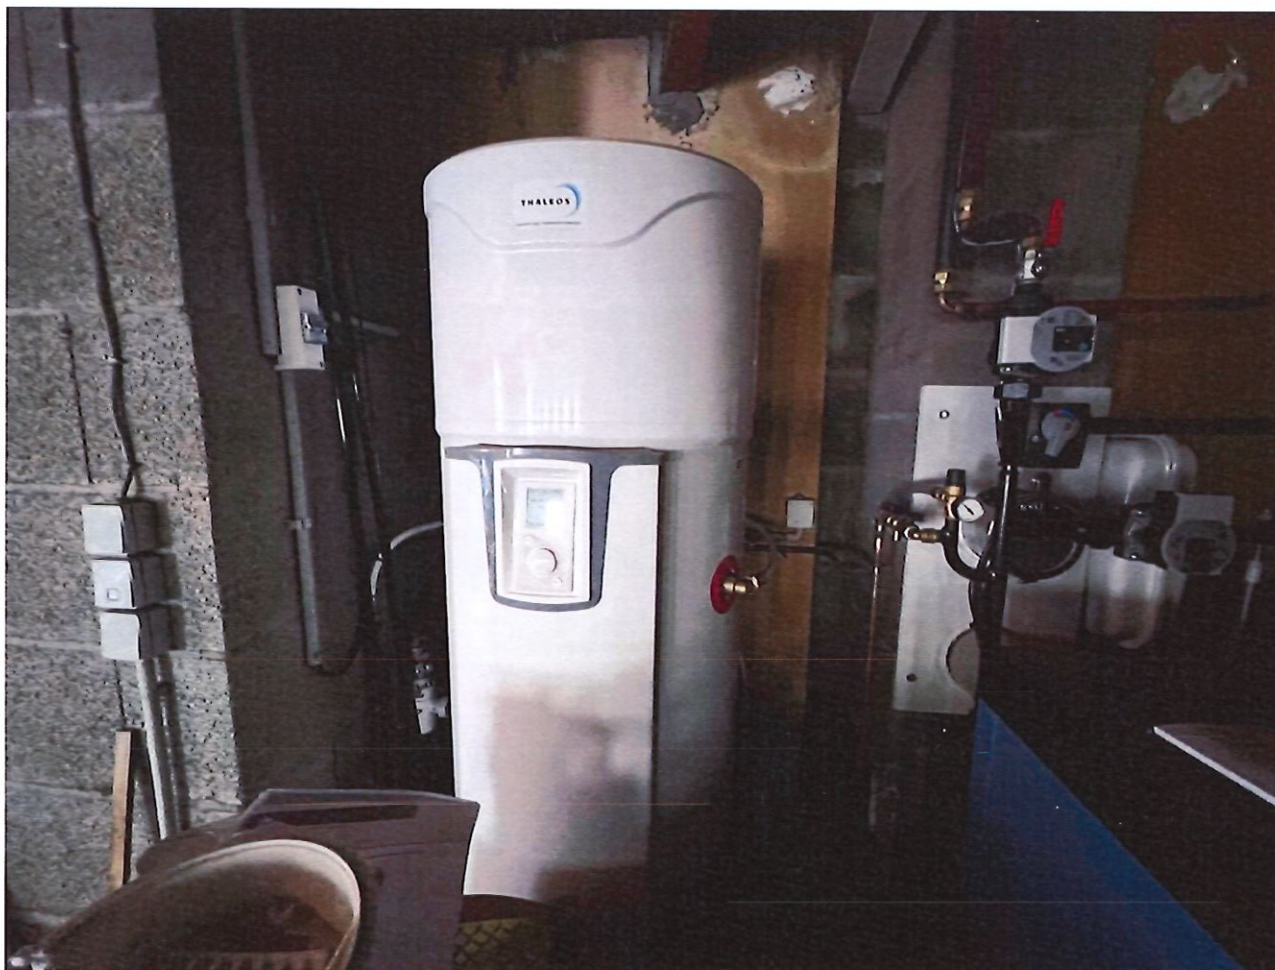
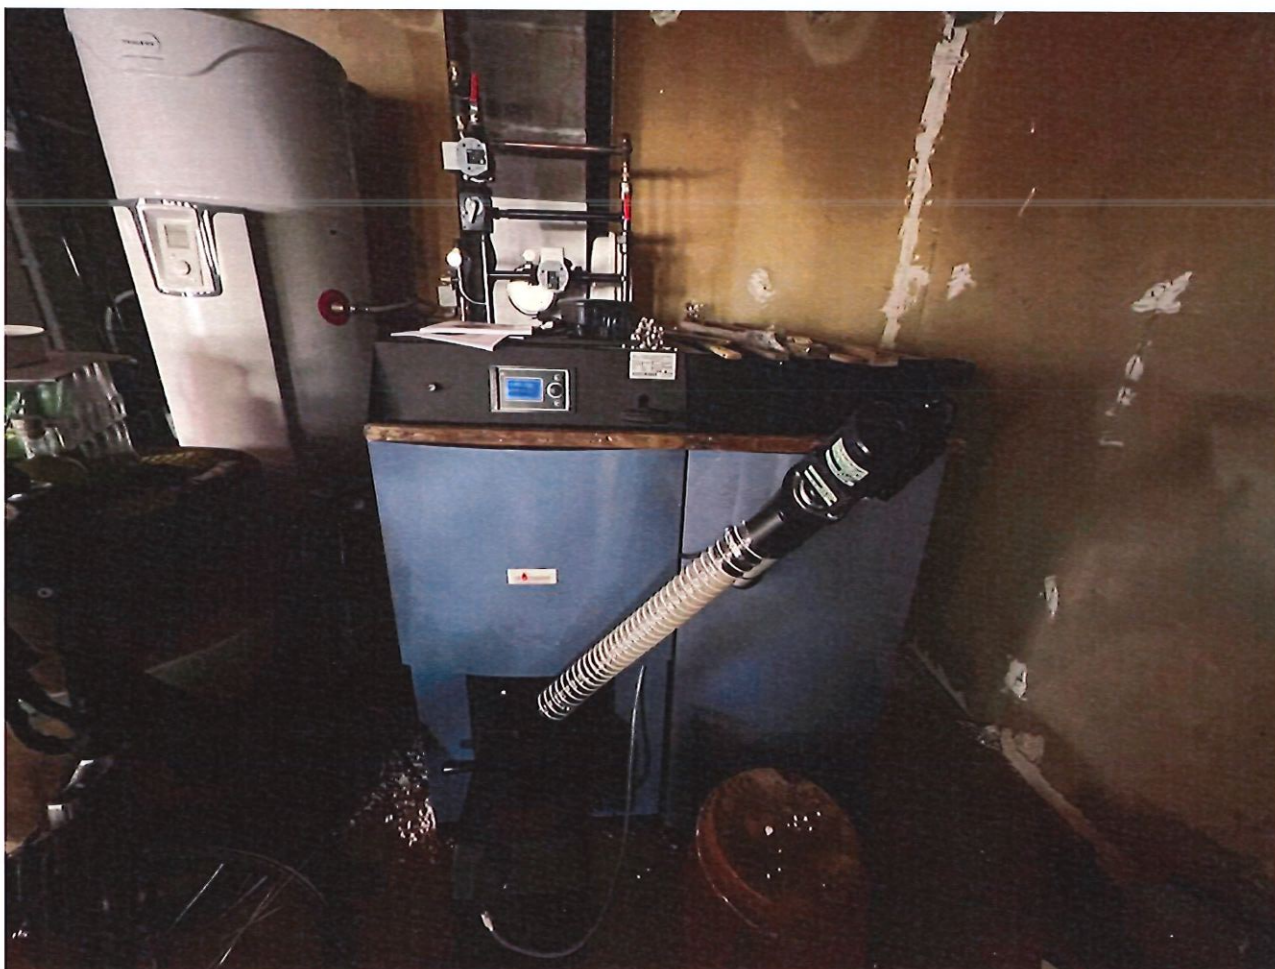
Accès : porte postformée en bon état. Escalier béton 4 marches.

Sol : dalle en béton en état d'usage.

Murs : parpaing état brut en état d'usage.

Plafond/toiture : mansardé.

Ouvertures : une fenêtre un battant PVC en bon état.

- Eclairage en état de fonctionnement.
- Prises et interrupteurs électriques en bon état.
- Tableau électrique en bon état.
- Chaudière à pellets avec vis sans fin et ballon thermodynamique en bon état.
- Galetas en état d'usage.

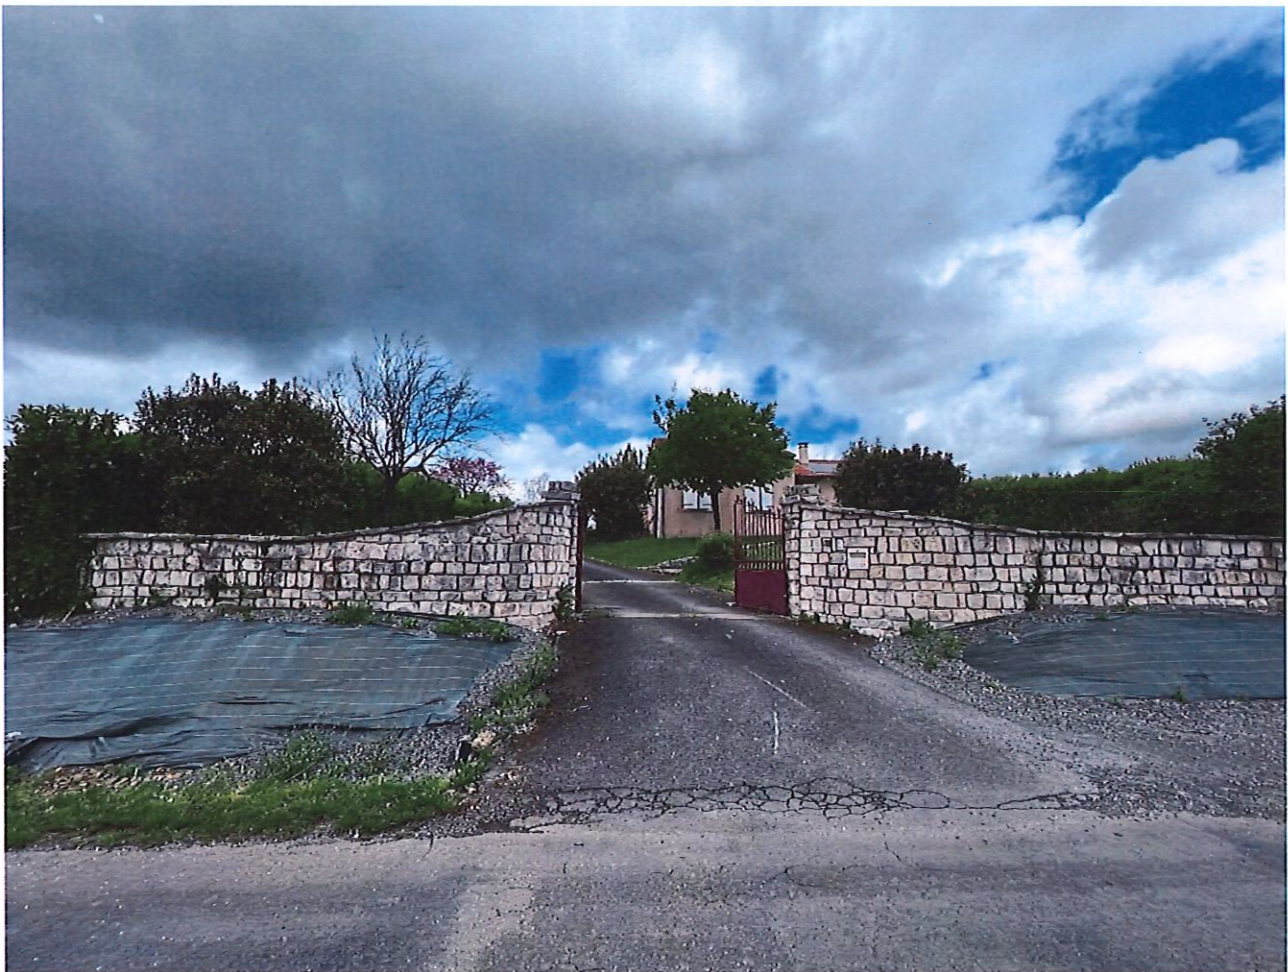
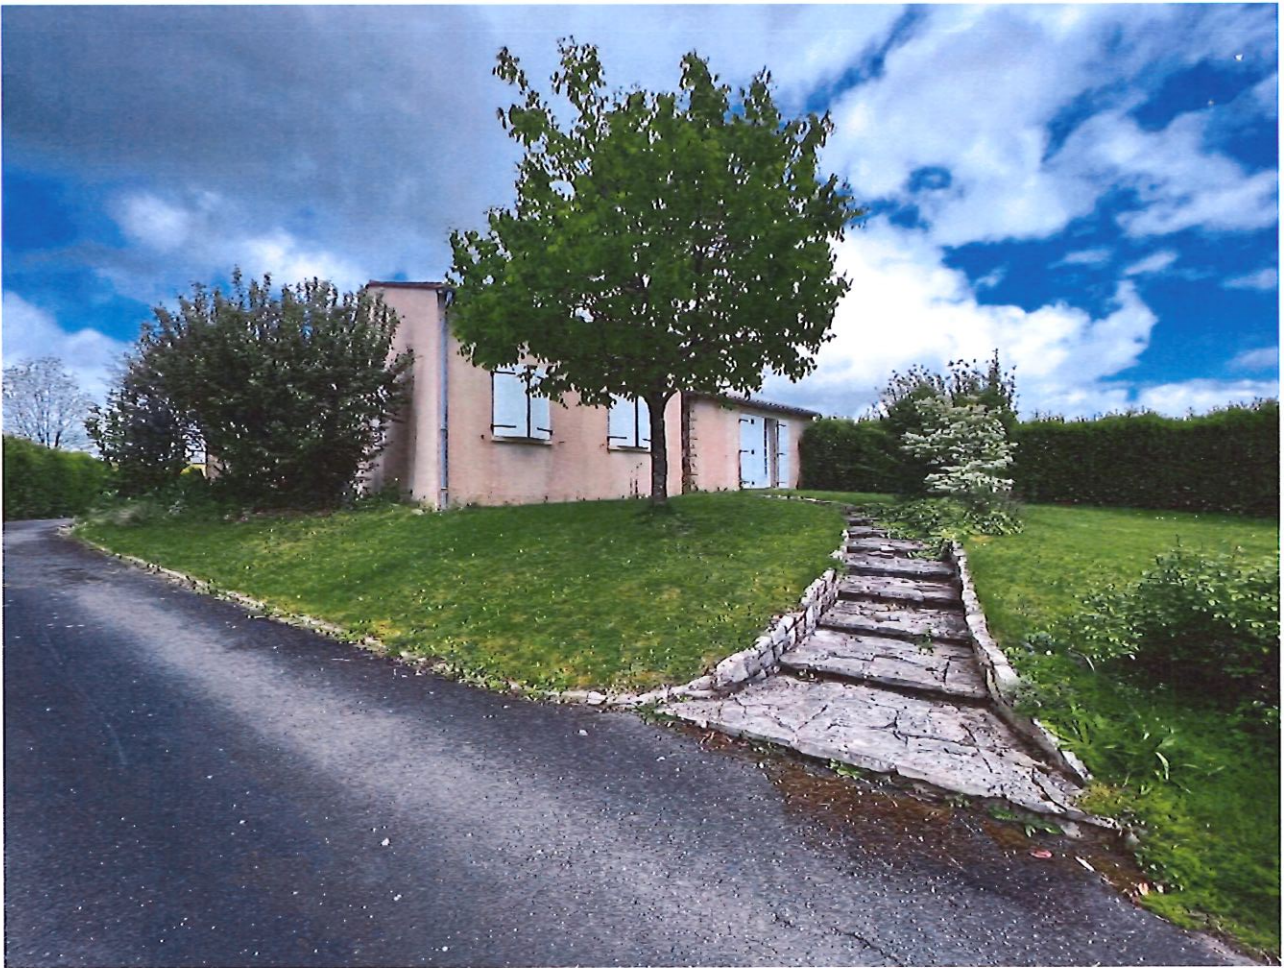
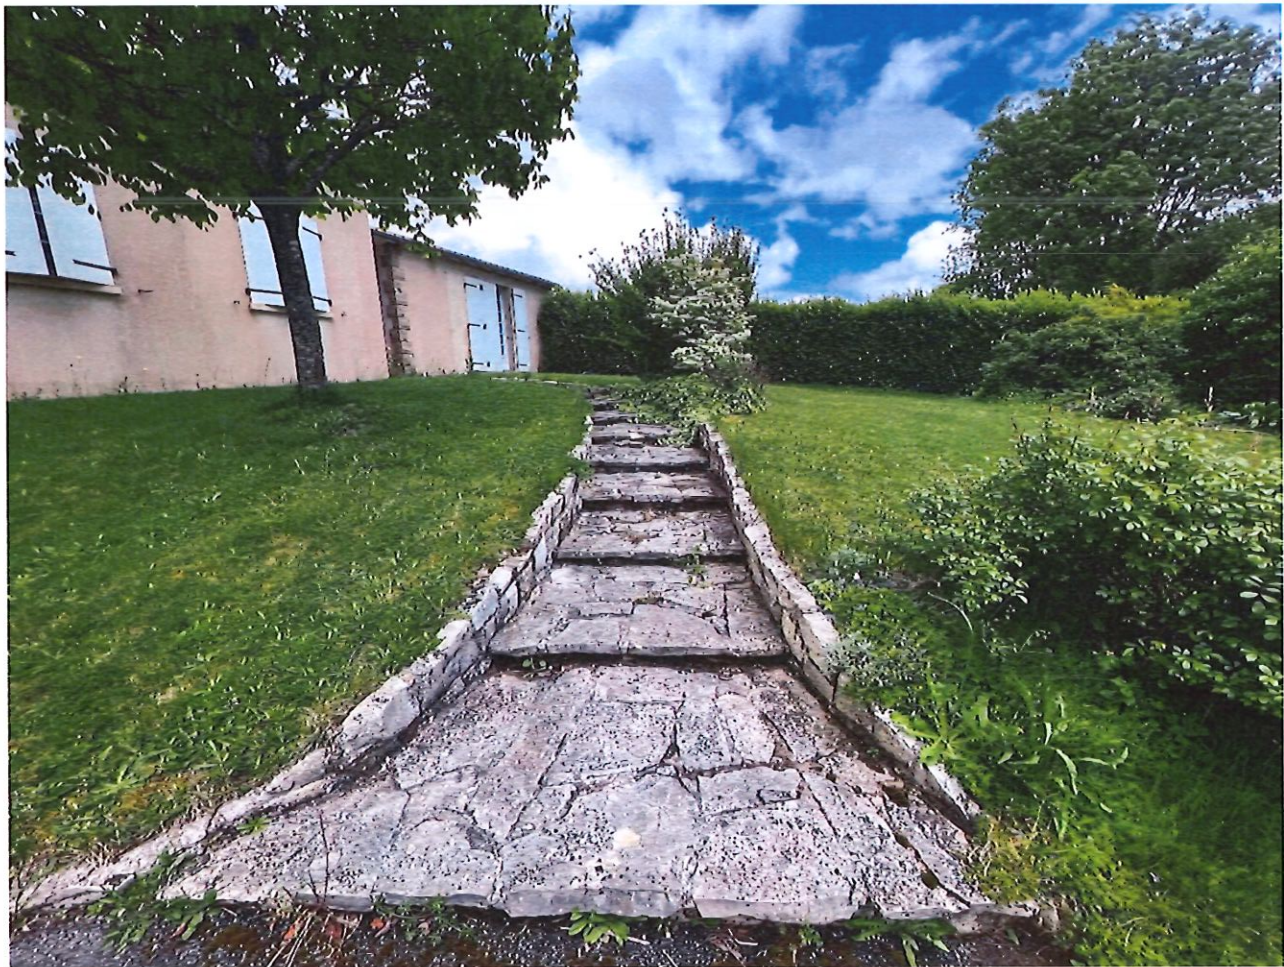
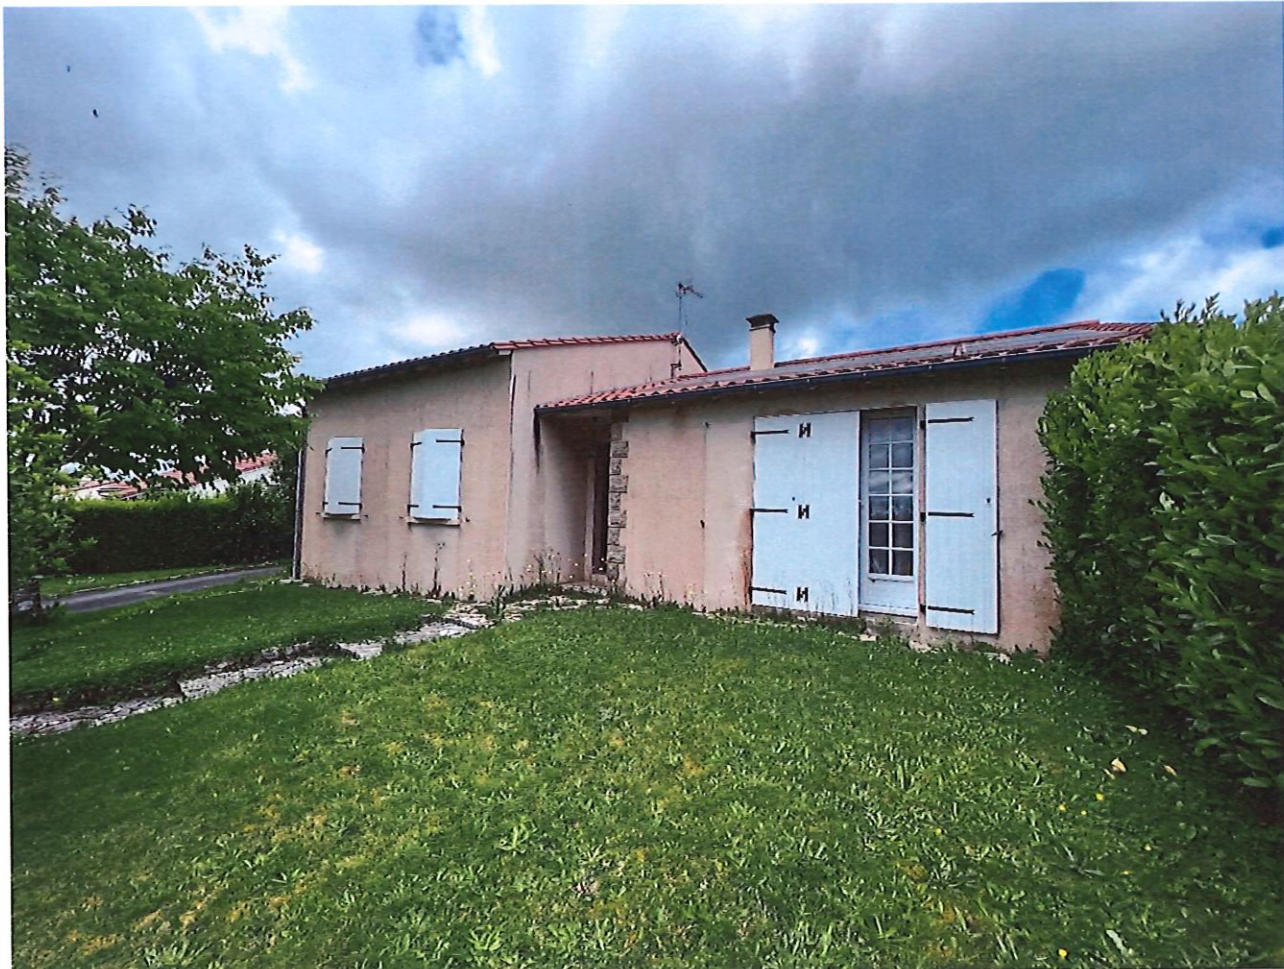
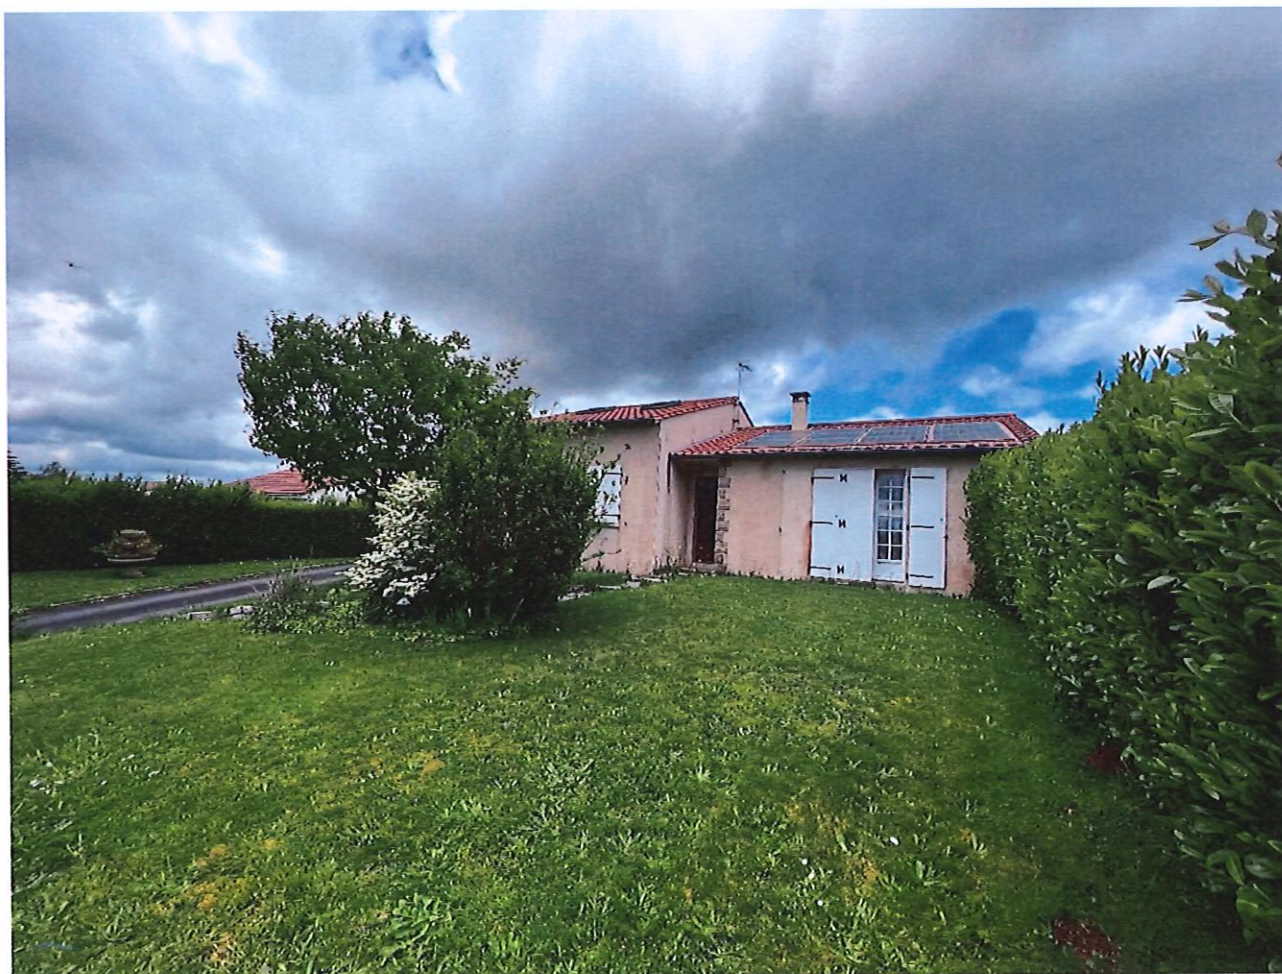
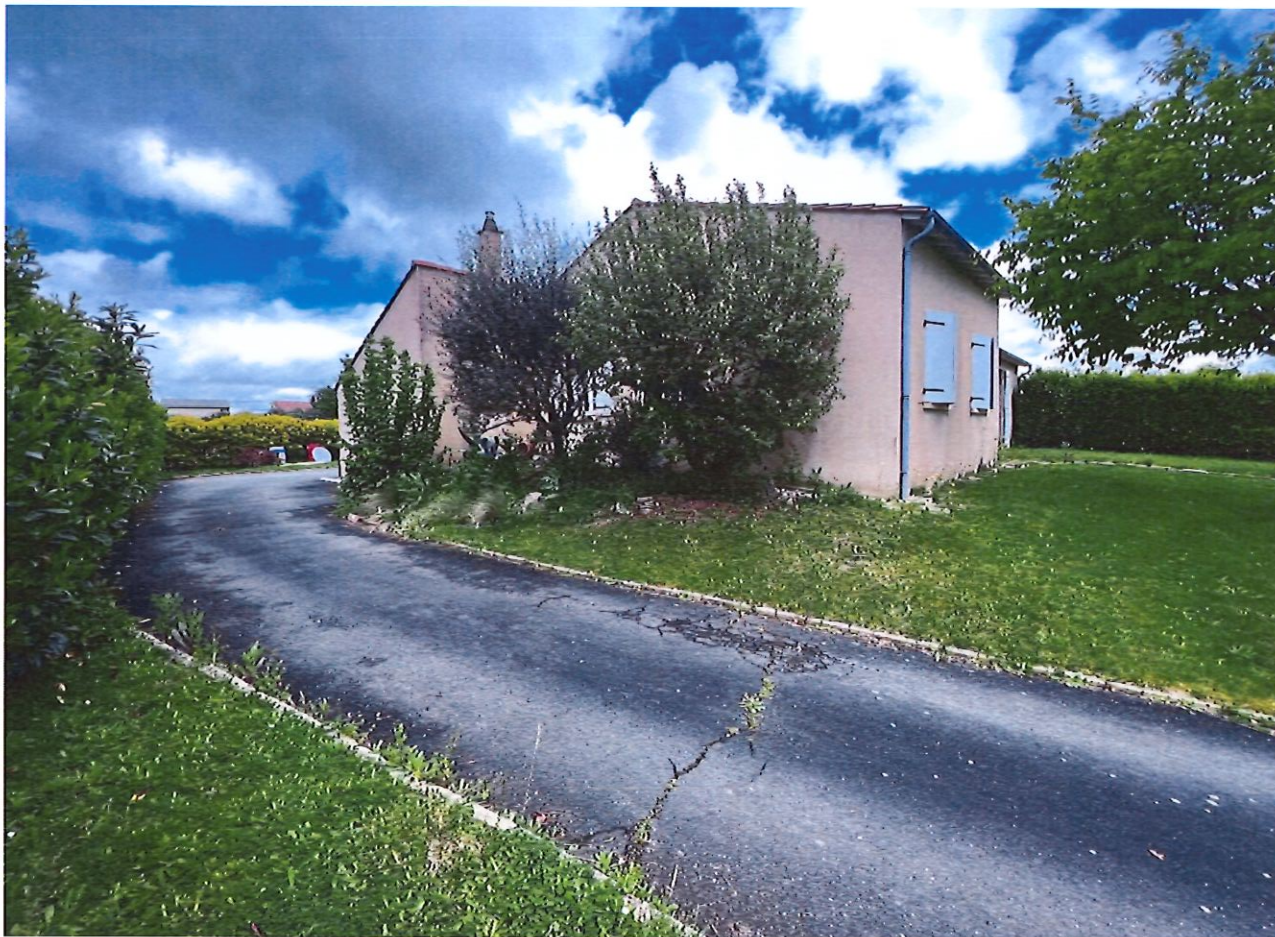
Façades enduit en bon état, couvertures et tuiles en bon état, descentes d'eau en bon état. 12 panneaux solaires sont installés en toiture.

Portail deux battants métalliques en état d'usage, mur de clôture en pierre en bon état.

Allée bitumineuse pour véhicule en bon état, allée piétonne type pierre de Bavière.

Espace vert arboré et en bon état d'entretien, agrémenté d'un petit bassin à poisson rouge.

Un abri de jardin en béton préfabriqué couvert d'une toiture constituée de plaques en fibre ciment amiantée.
