## **LA CUISINE**

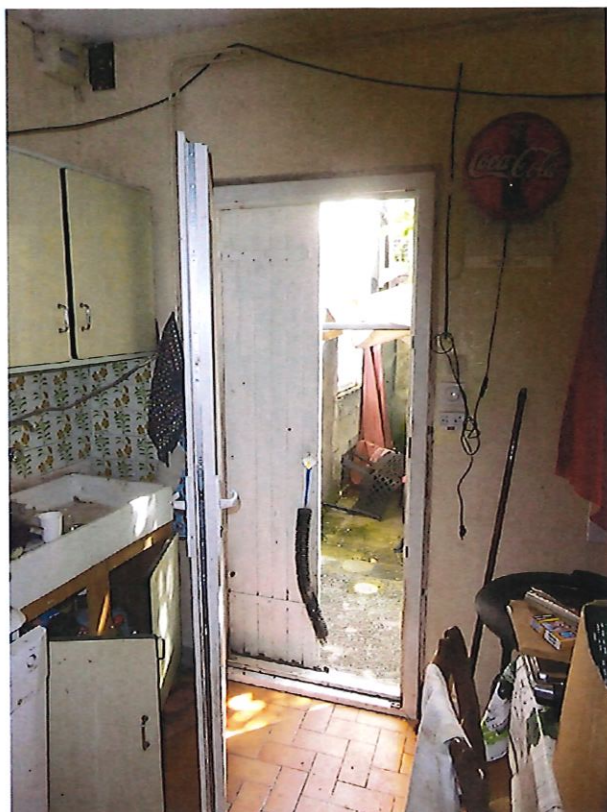
Donnant sur le jardin, une porte en PVC double vitrage.

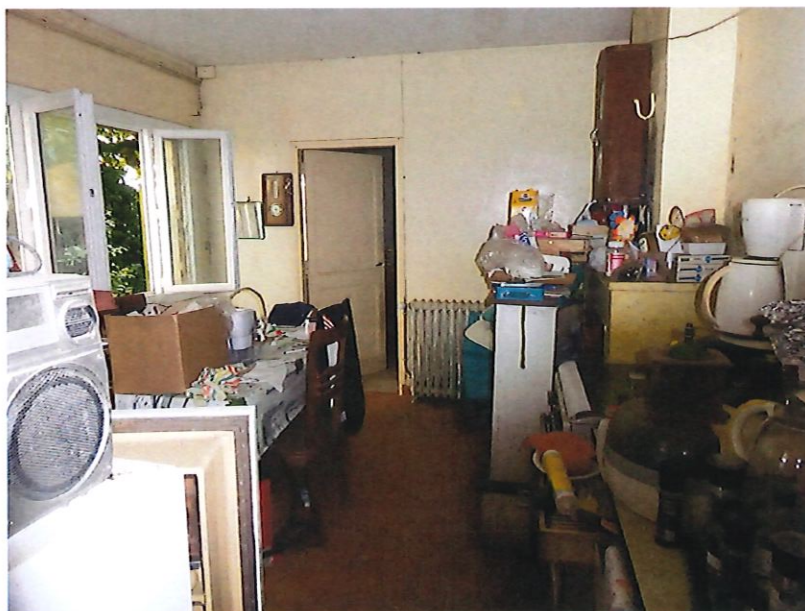
Une grande fenêtre en PVC double vitrage quatre pans dont deux ouvrants.

Je constate l'absence d'aération.

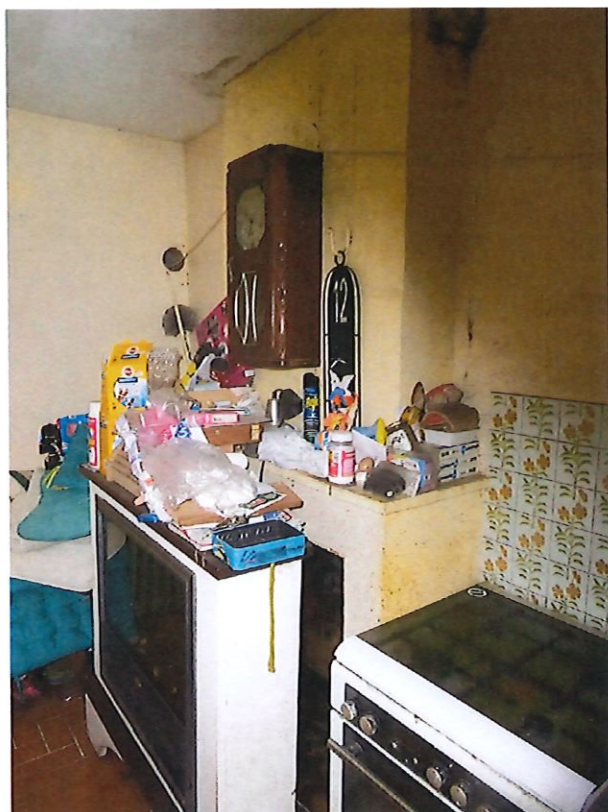
En termes d'électricité, je constate la présence d'une installation ancienne avec de vieux fusibles.

Un poêle avec derrière, une cheminée.

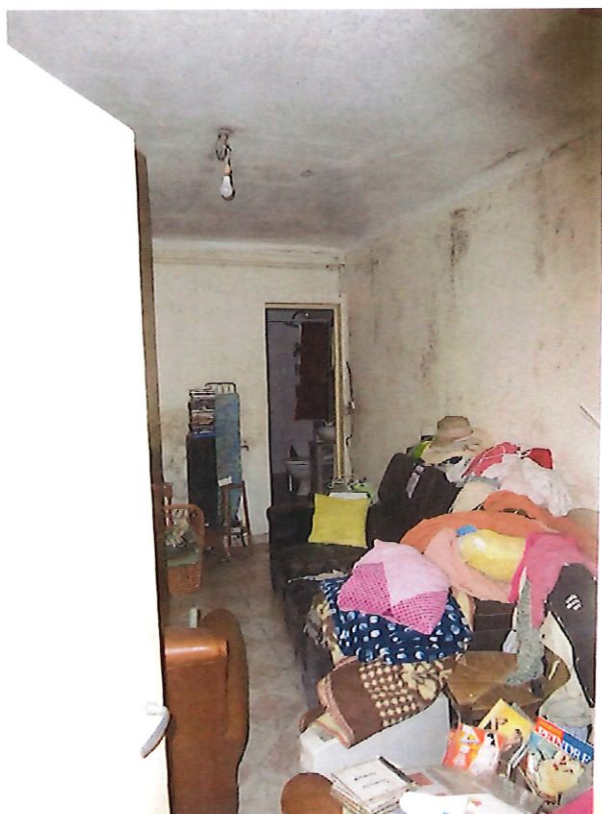
**LA CHAMBRE 1 en enfilade avec la cuisine.**

Après cette cuisine, dans l'alignement sur la profondeur, une nouvelle pièce, une chambre. Je constate qu'elle est entièrement moisie.

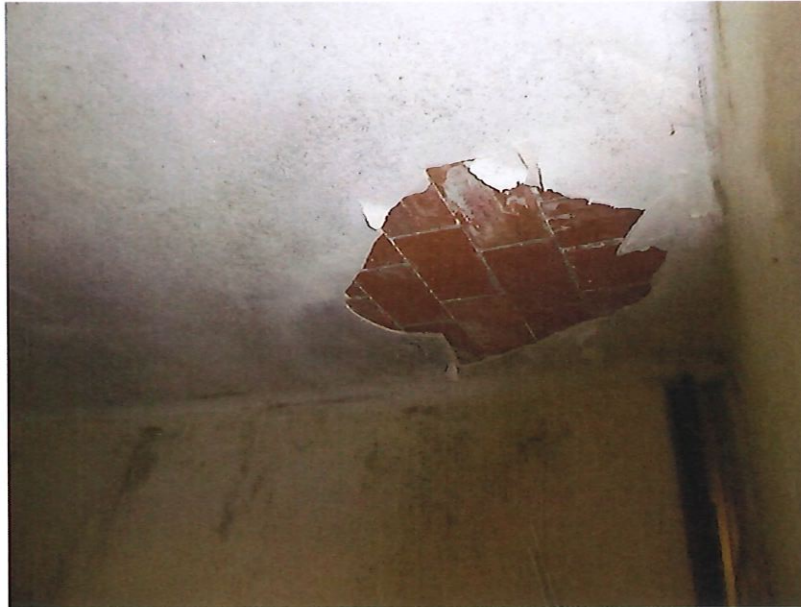
Un plâtre qui s'est délité sur la droite, laissant apparaître la brique. Il est recouvert de moisissure.

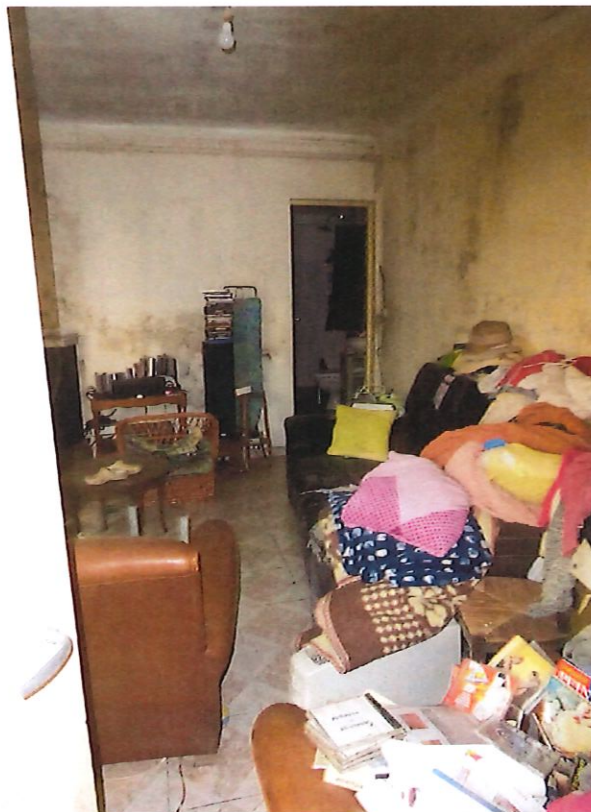
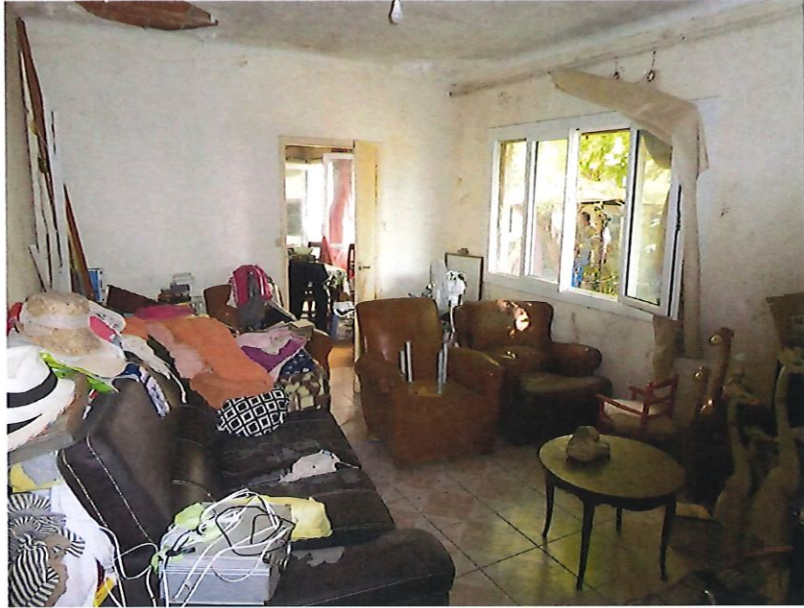
Ils sont entoilés. Ils sont recouverts de moisissure.

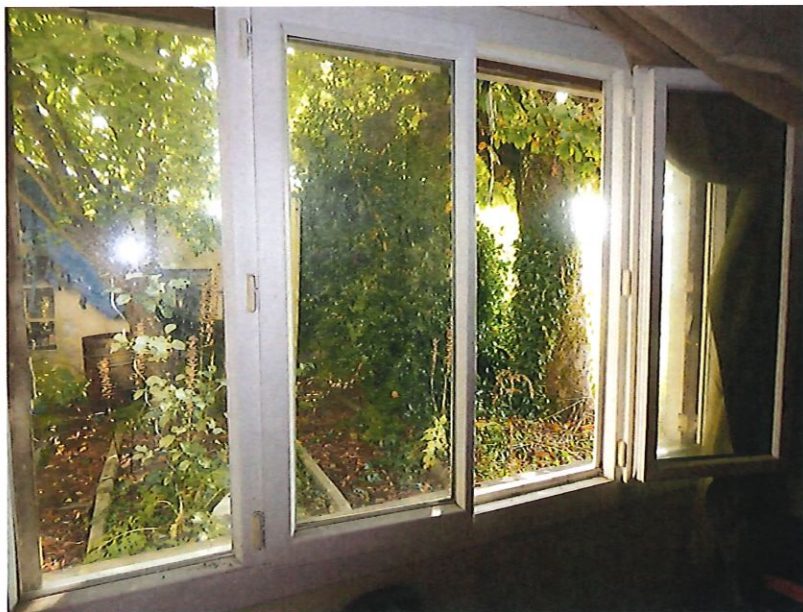
Donnant sur le jardin, une fenêtre en PVC double vitrage quatre pans dont deux ouvrants.

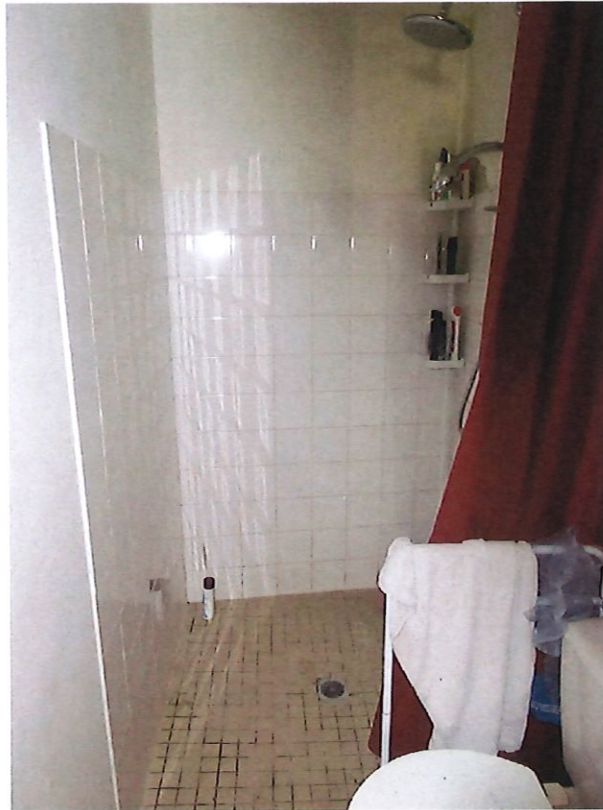
Une douche à l'italienne avec au sol, un carrelage à petits carreaux et aux murs, une faïence murale sur les deux tiers en partie basse.

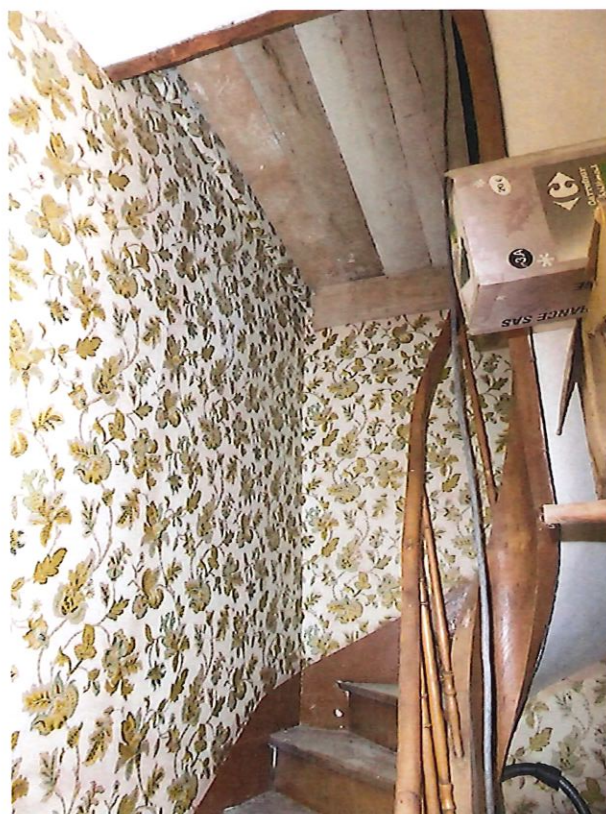
L'accès au deuxième étage, dépourvu d'escalier, se fait par le biais d'une échelle.

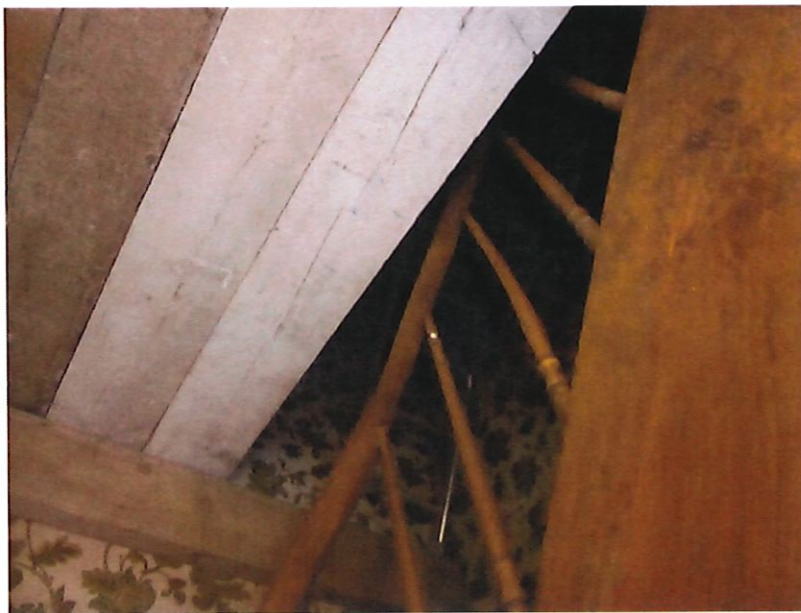
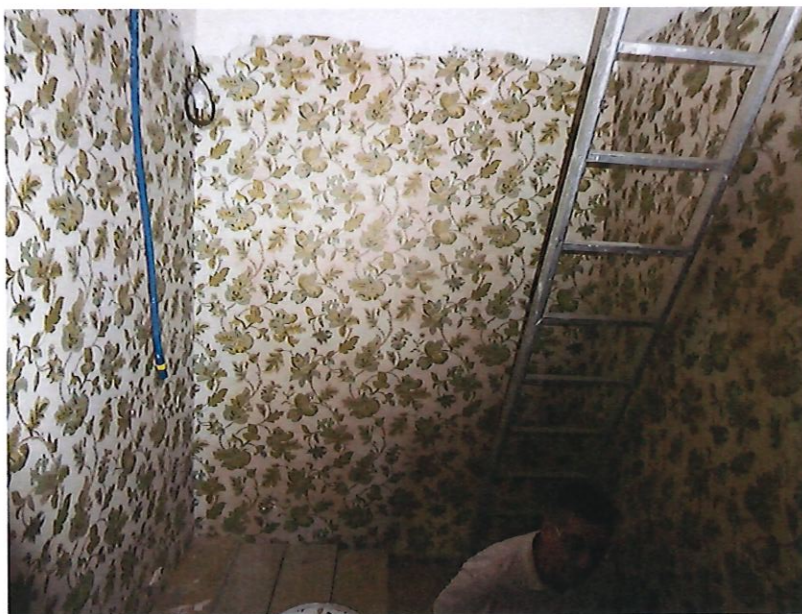
Je constate la présence de bastaings permettant d'accéder jusqu'à l'échelle.

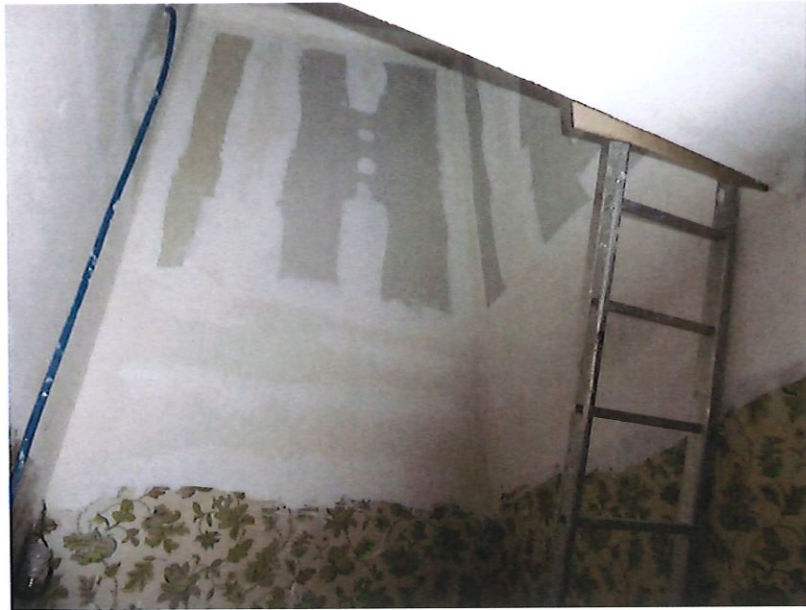
La trémie d'escalier vers le deuxième étage, a été plaquée.

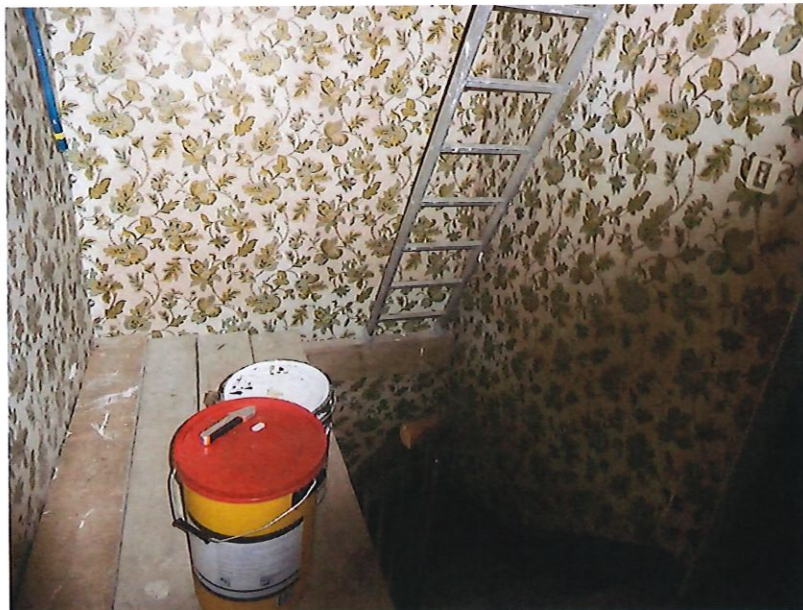
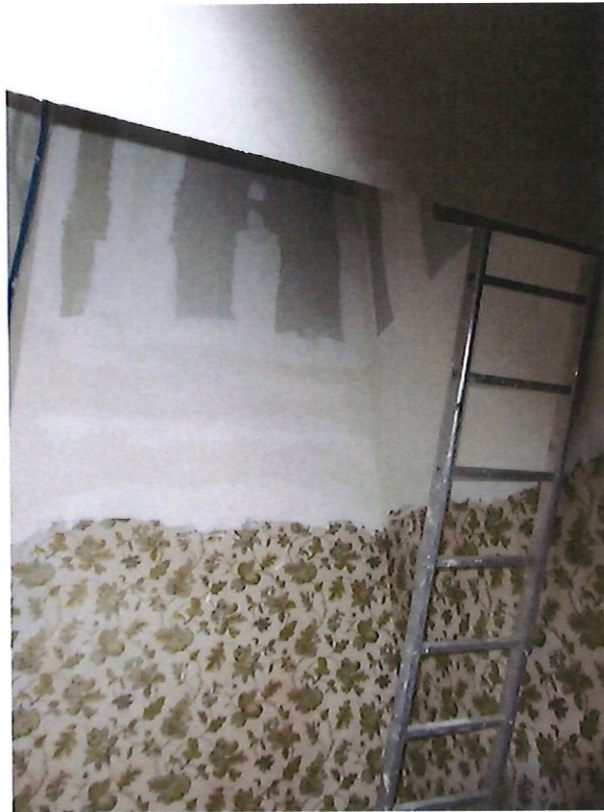
L'accès au deuxième étage, se fait par une échelle posée sur un bastaing de quelques centimètres.

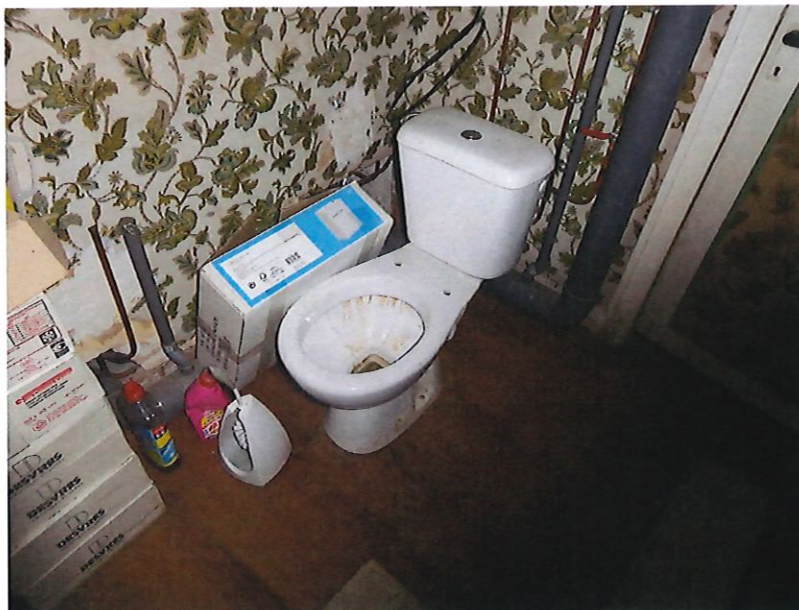
### LE PALIER 1<sup>er</sup> étage

Immédiatement en arrivant, je constate la présence d'un bloc WC en état de fonctionnement avec juste au-dessus un ballon d'eau.

Aucun cloisonnement n'a été monté.
