LA CHAMBRE 2

LA SALLE DE BAIN 1^{ER} ETAGE

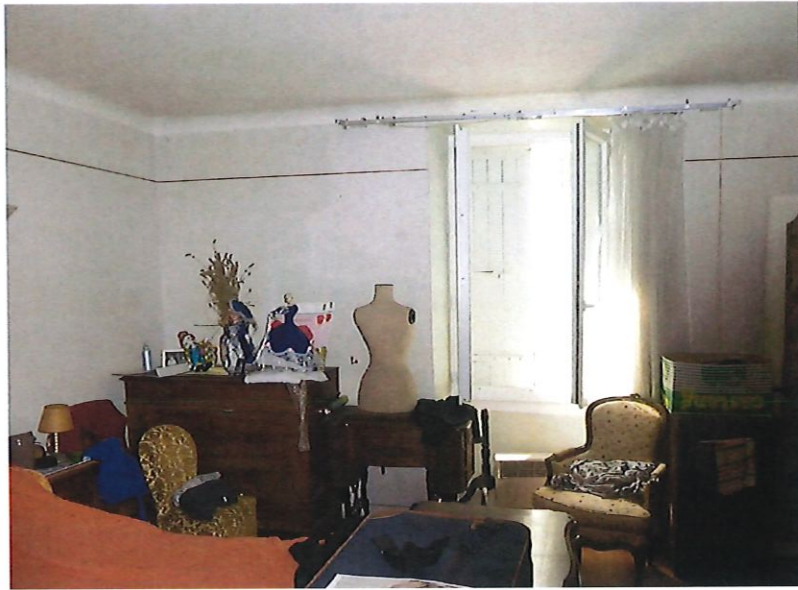
Donnant côté jardin, une fenêtre en PVC double vitrage.

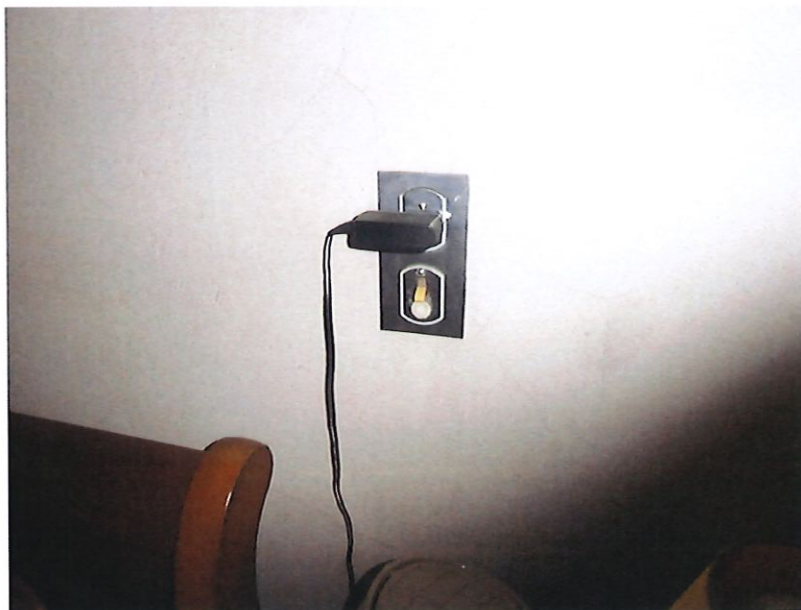
L'installation électrique est ancienne avec de vieux interrupteurs.

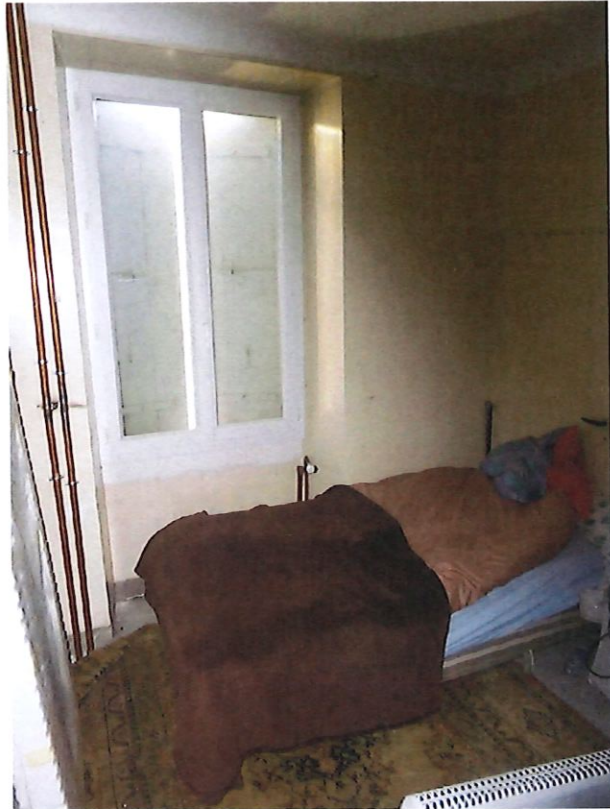
Un revêtement qui a été arraché.

Un ciment brut.

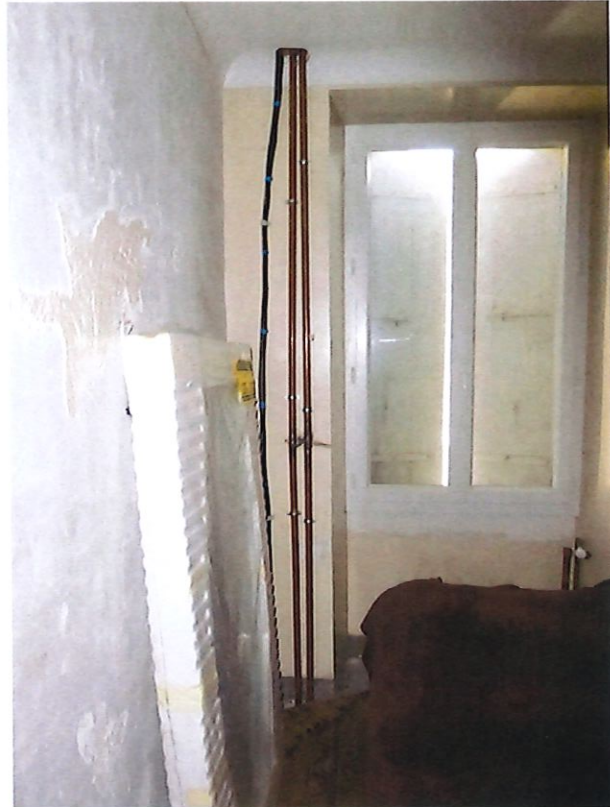
Je constate la présence d'un ensemble de tubes en cuivre pour le circuit de chauffage.

Toutefois, je constate l'absence de radiateur.

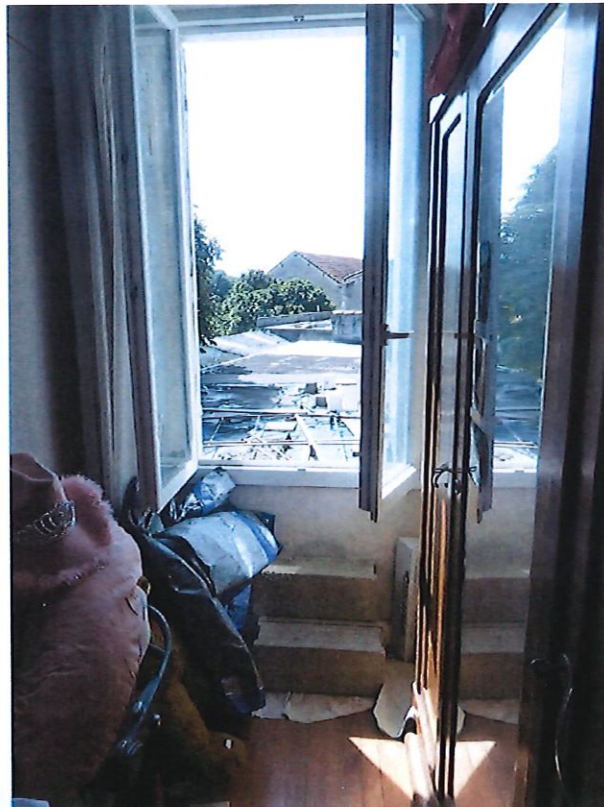
Sur l'arrière, une fenêtre en PVC double vitrage. Elle donne sur le toit de l'extension. Afin d'y accéder, des parpaings ont été installés.

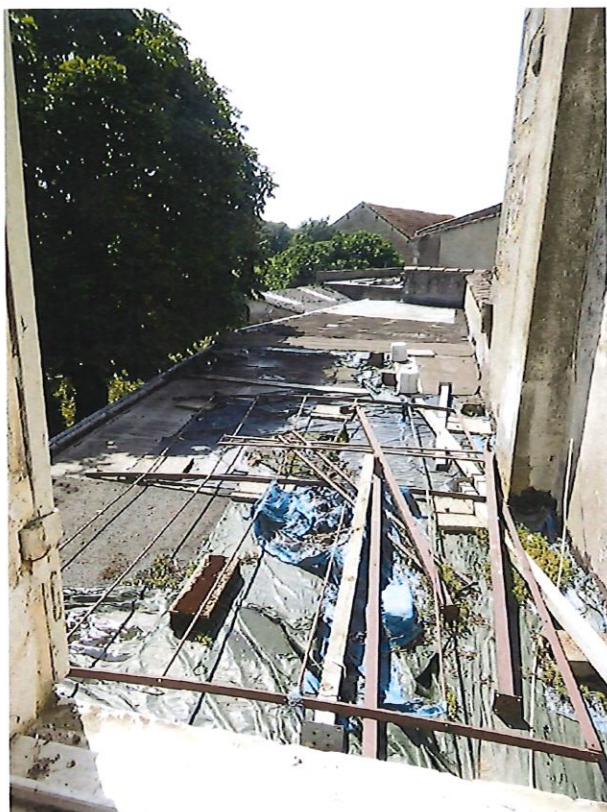
Depuis la chambre, je constate la présence d'une structure métallique démontée ainsi que des bâches.

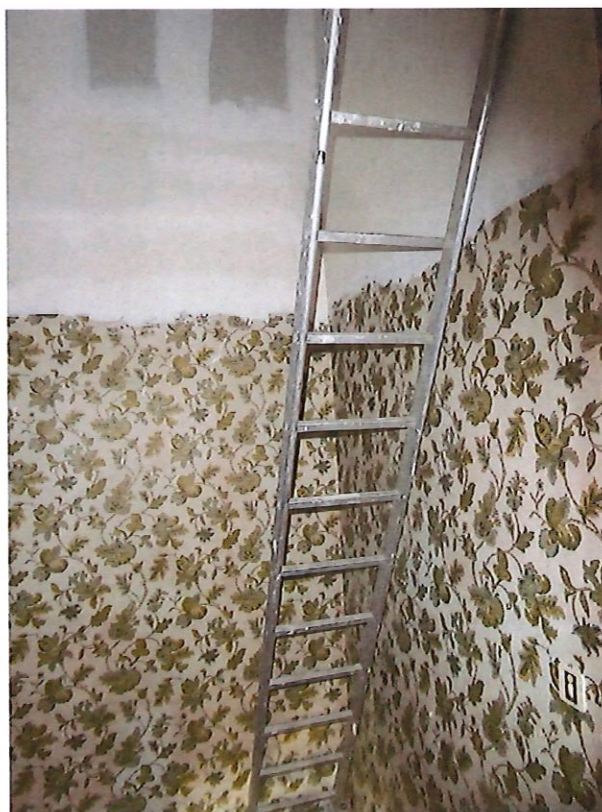
En empruntant l'échelle, accès provisoire, j'accède au deuxième étage.

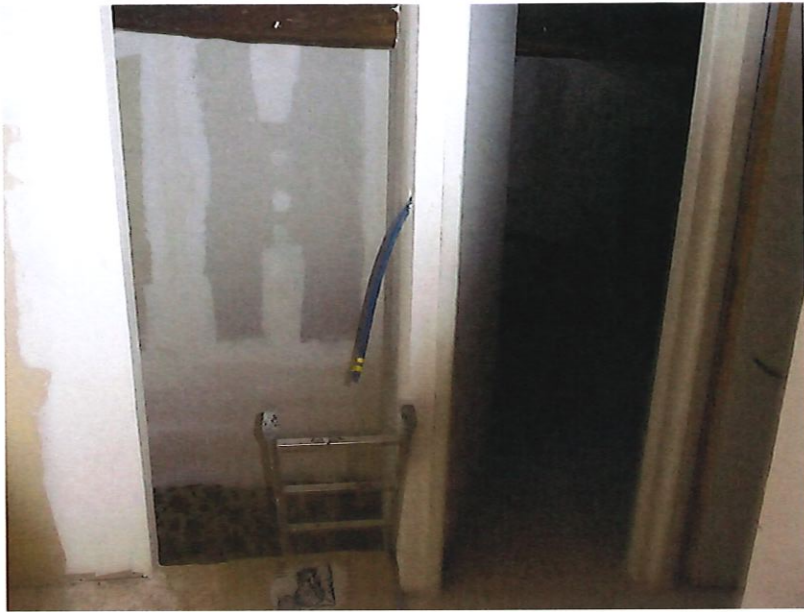
L'installation électrique a été passée avec des gaines électriques en attente.

Les portes ont été posées.
