Ayant terminé là mes constatations, j'ai rédigé le présent Procès-verbal de Constat sur soixante-cinq pages, lequel comprend des photographies numériques, dont je certifie l'authenticité, pour servir ce que de droit à ma requérante, et dont le coût est de :

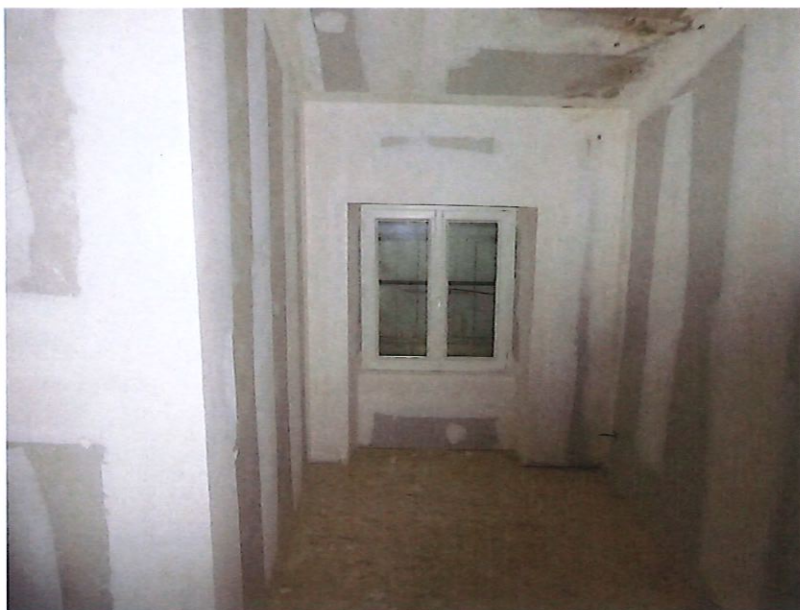
Côté jardin, je constate la présence d'une zone avec des traces de moisissure provenant d'une infiltration.

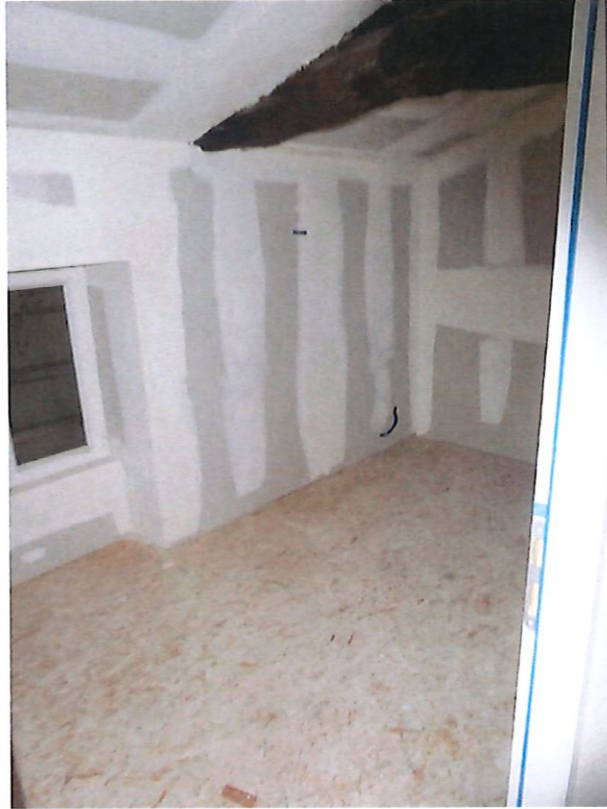
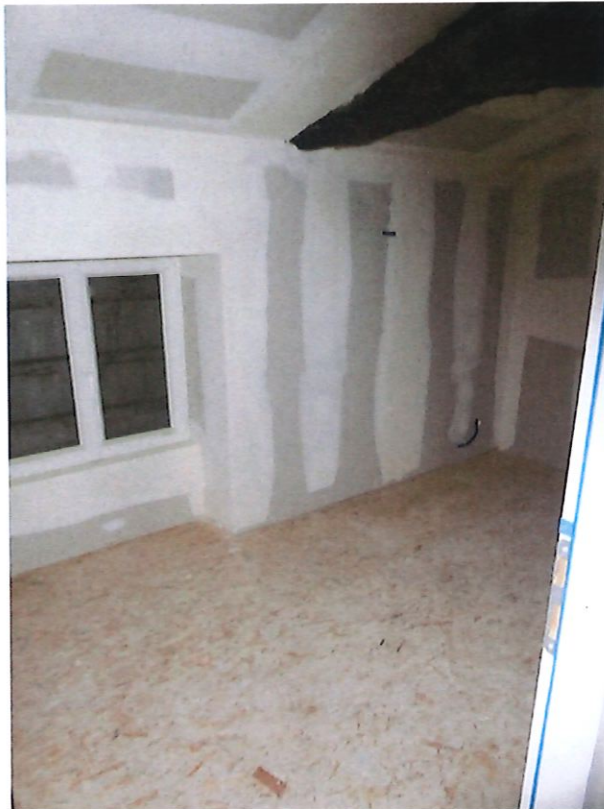
### LA CHAMBRE 5

Un placoplâtre brut dont les bandes ont été poncées.

Des plaque d'OSB.

Une fenêtre en PVC double vitrage.

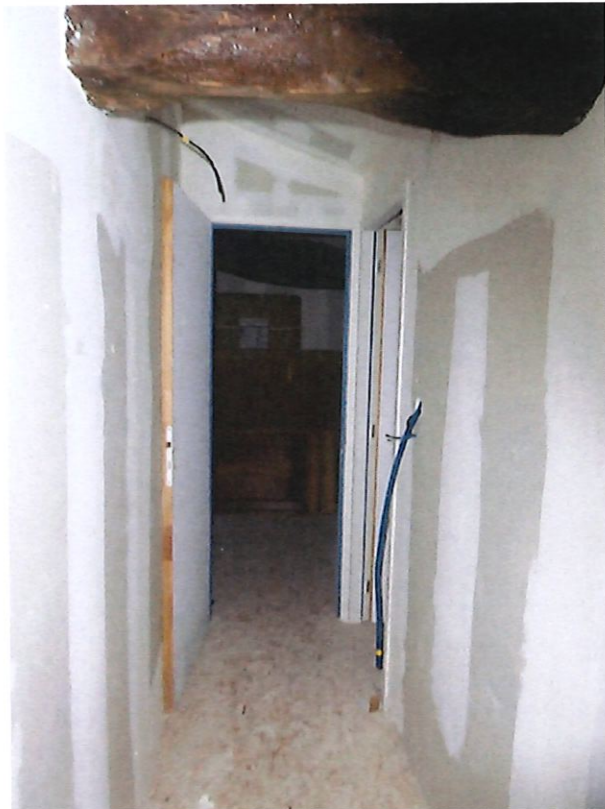
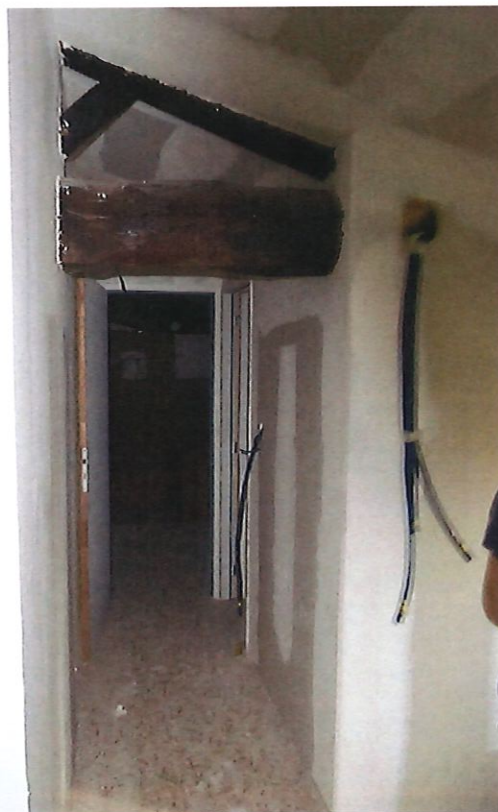
## LE COULOIR

Un placoplâtre brut dont les bandes ont été faites. Une poutre a été conservée.

Des plaques d'OSB.

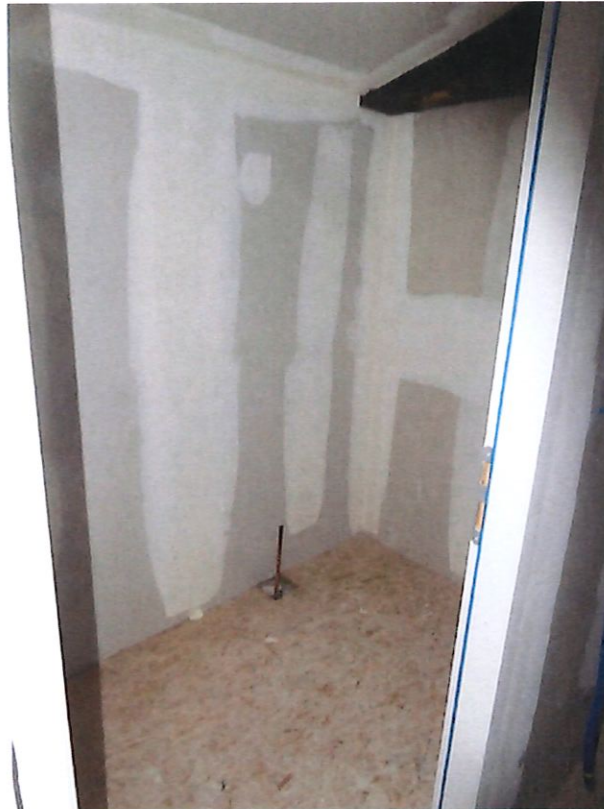
## LES SANITAIRES

Un placoplâtre brut dont les bandes ont été faites. Une poutre a été conservée.

Des plaques d'OSB.

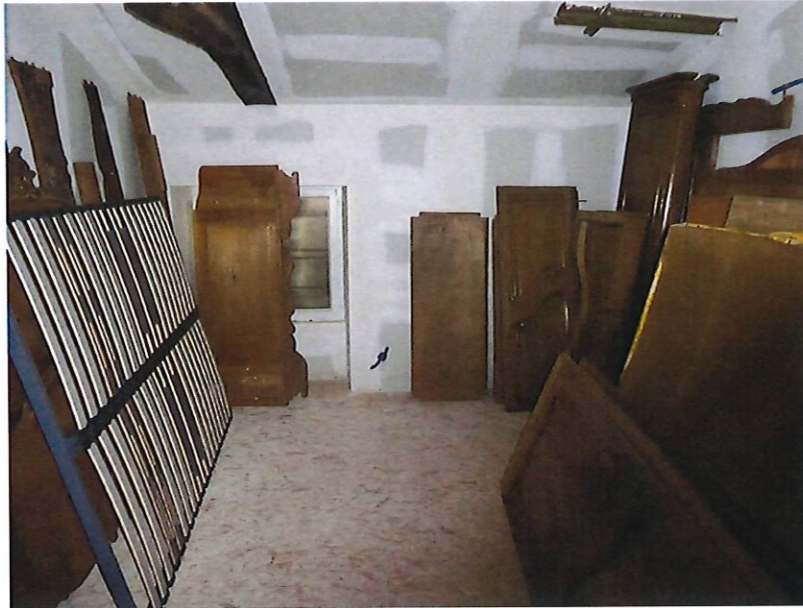
Donnant sur rue, une fenêtre en PVC double vitrage.

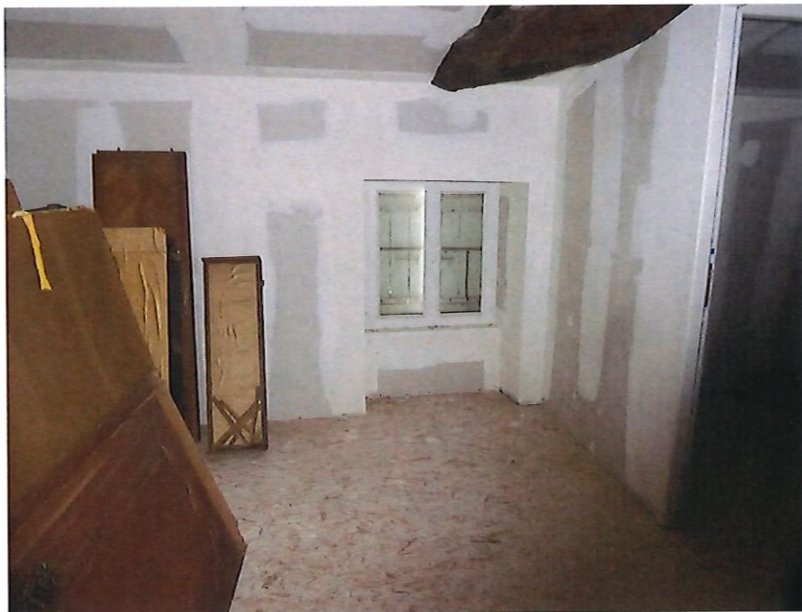
Donnant sur le jardin, une seconde fenêtre en PVC double vitrage.

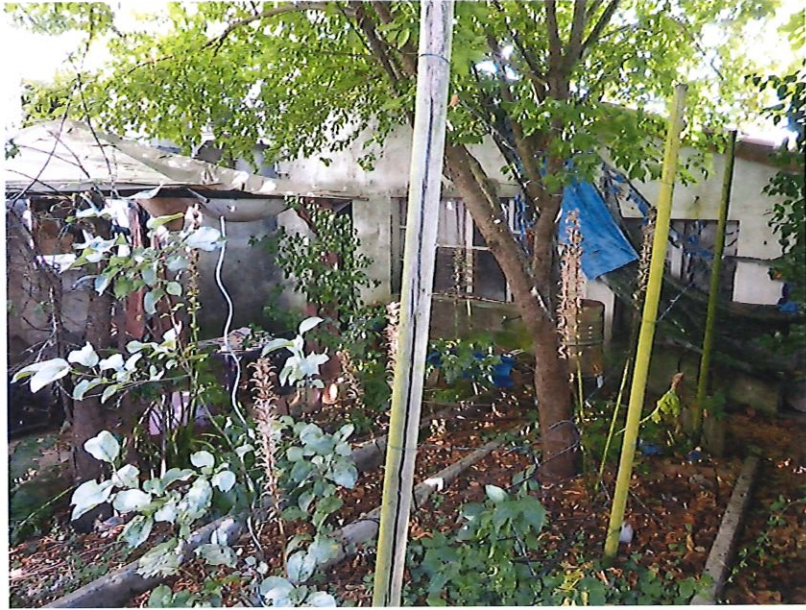
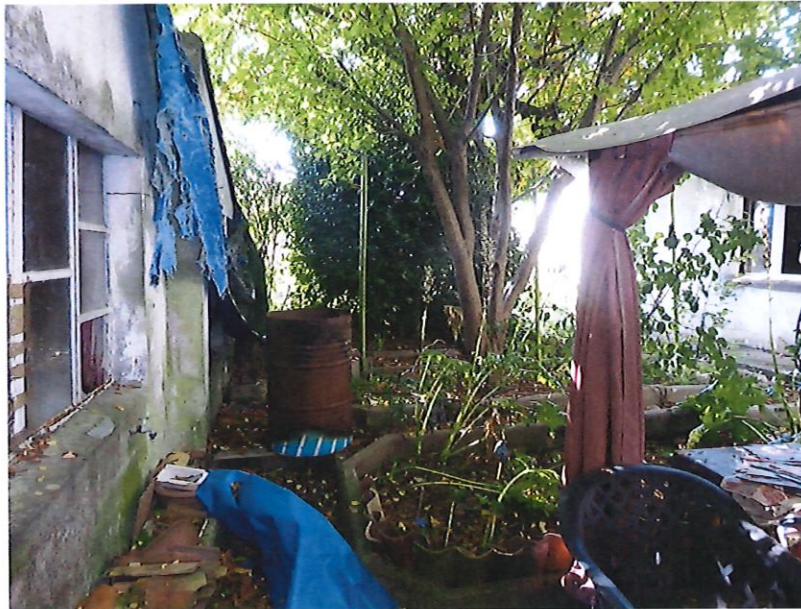
Ce bâti est en très mauvais état. Je constate que la toiture a été bâchée.

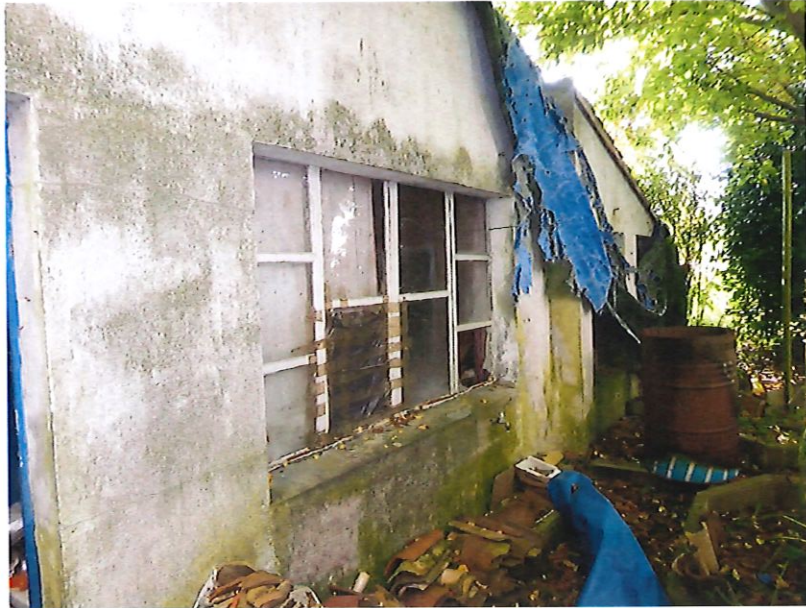
Les ouvertures sont anciennes, en bois simple vitrage.

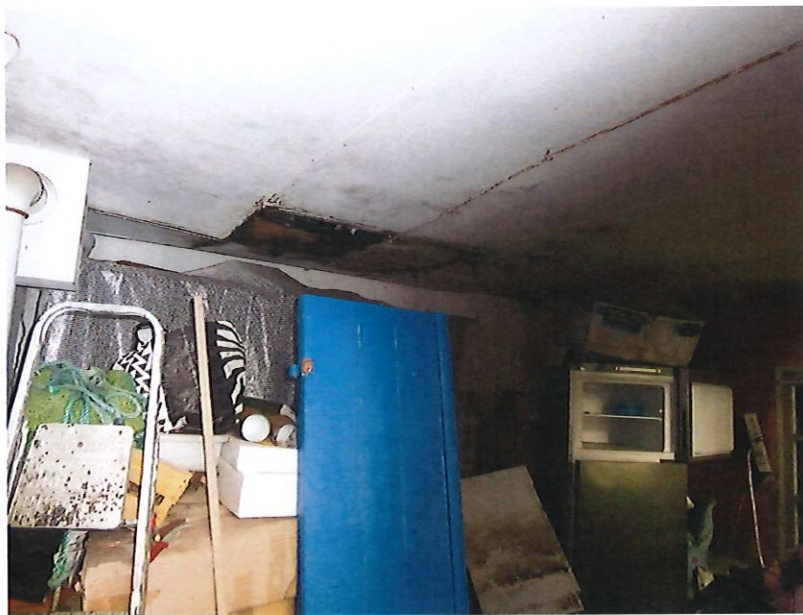
Il a subi d'importants dégâts des eaux.

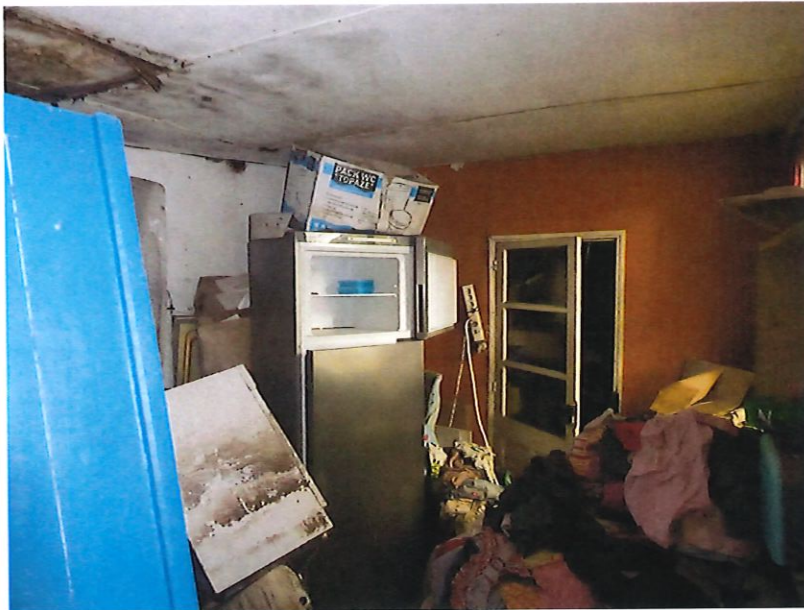
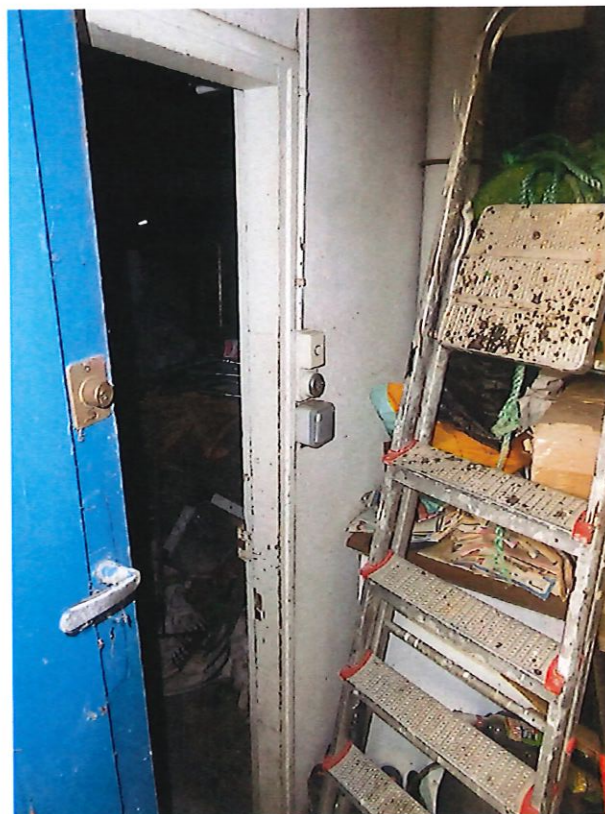
Une installation électrique dangereuse avec une accumulation d'interrupteurs, de rallonges, de prises étanches et de vieilles prises etc...

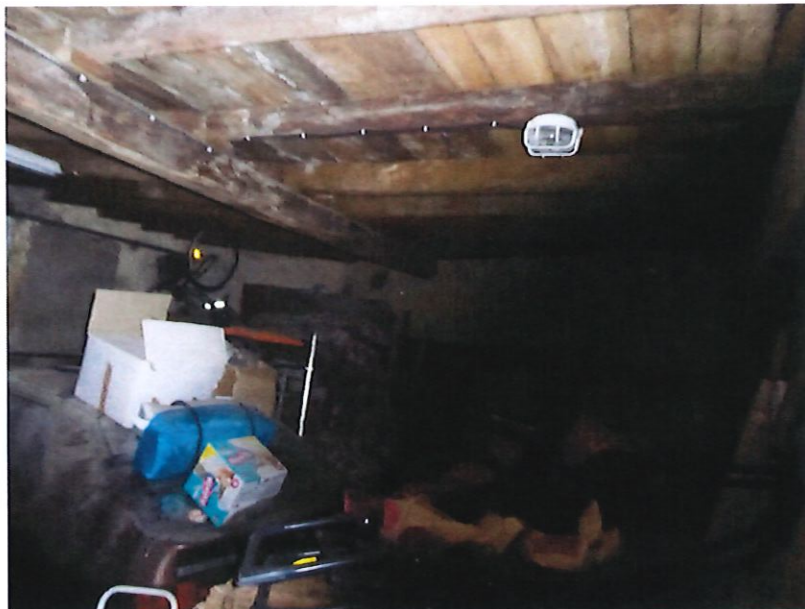
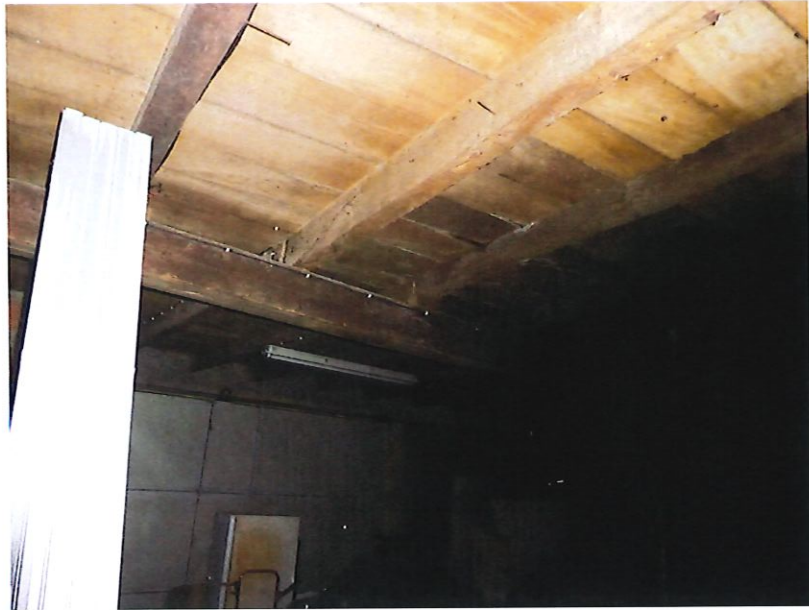
Je constate la présence d'un galetas.
