PROCES-VERBAL DE CONSTAT

SELARL ACTIO 17

Le bien consiste en des locaux très anciens avec une partie habitation avec une remise attenante.

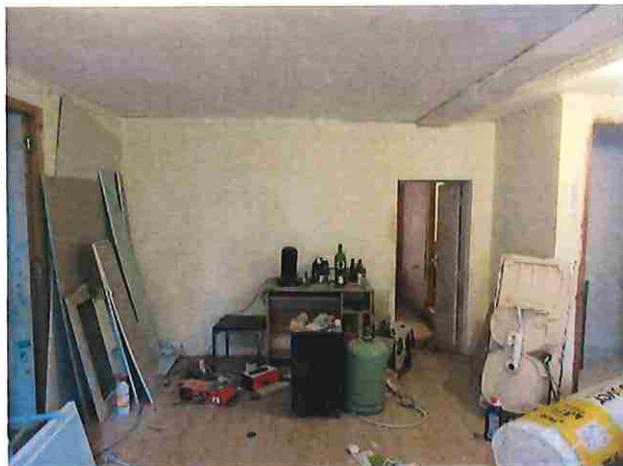
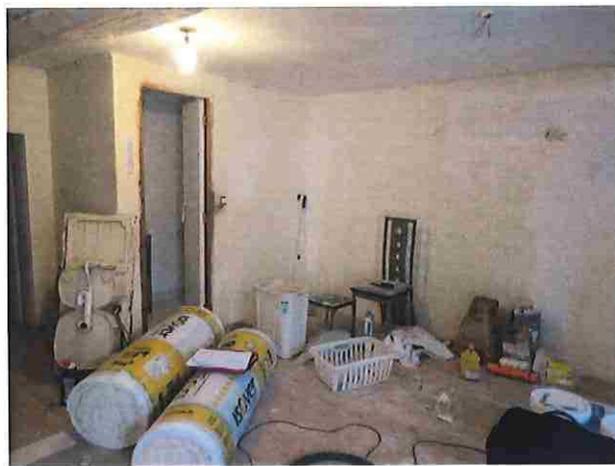
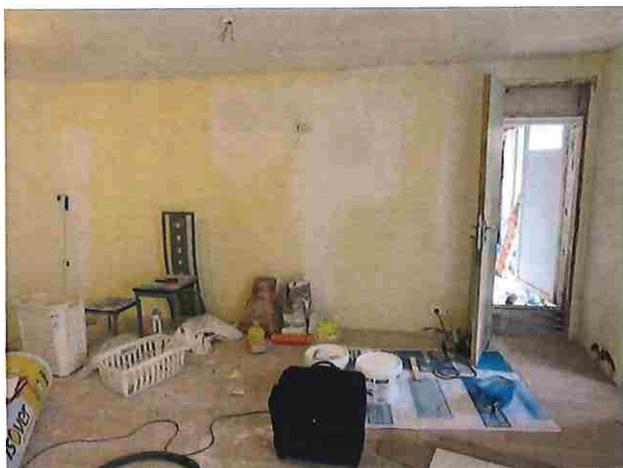
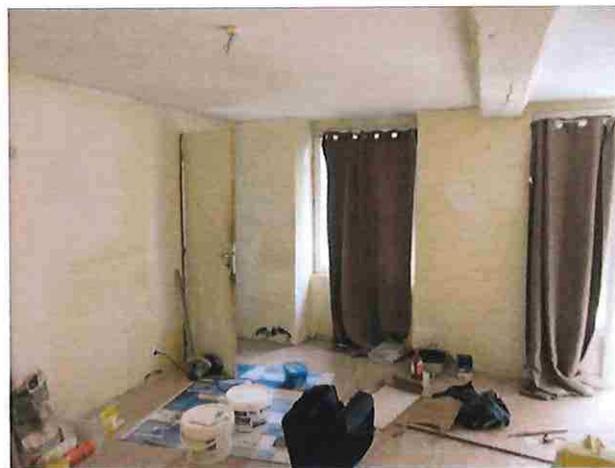
Séjour :

Sol : parquet de type pose flottante imitation bois clair. Le sol est maculé de divers objets. Présence de matériaux de construction.

Murs : les murs extérieurs sont en moellons et enduit. A l'intérieur du séjour, murs doublé d'un placoplâtre recouvert d'une peinture coquille d'œuf, laquelle est totalement défraîchie et dégradée.

Plafond : un doublage de placoplâtre jointé et peint, à l'état d'usure normale. Des finitions partielles en périphérie du plafond au moyen de baguettes moulurées et de mousse expansée. Il y a une poutre de charpente qui est visible. Un point lumineux au plafond.

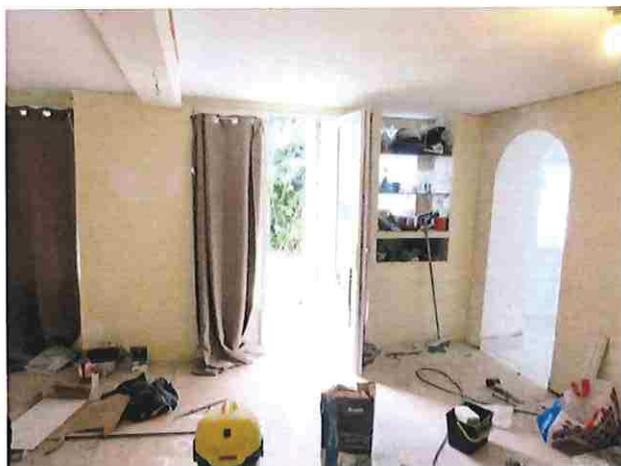
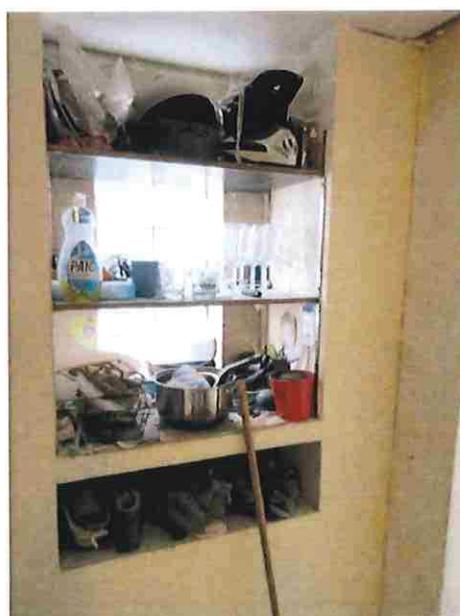
Juste en entrant à gauche, dans une ouverture a été aménagé un rangement. Dans cette ouverture, il y a des jours en verre qui donnent côté Sud.

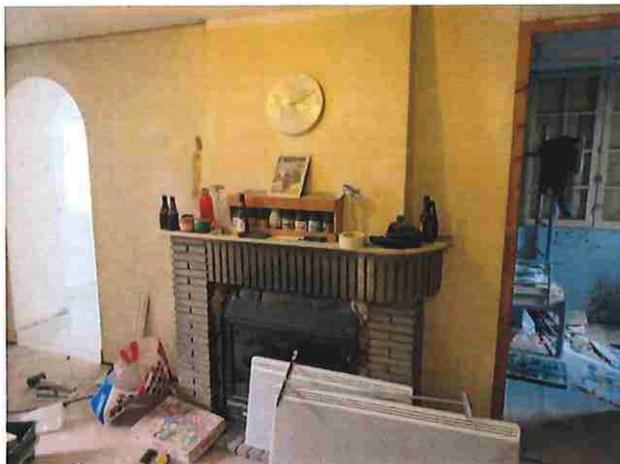
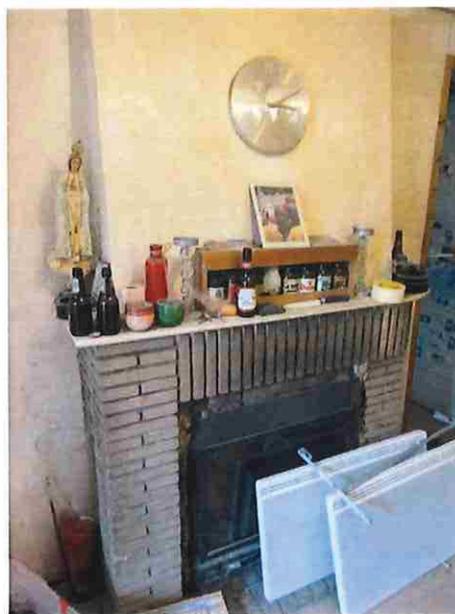
Sur le côté droit en entrant, une fenêtre à deux vantaux, encadrement PVC blanc, double vitrage.

Sur le côté Ouest, un encadrement de cheminée à l'intérieur duquel il y a un insert. Le jambage et l'entablement sont en petites briques.

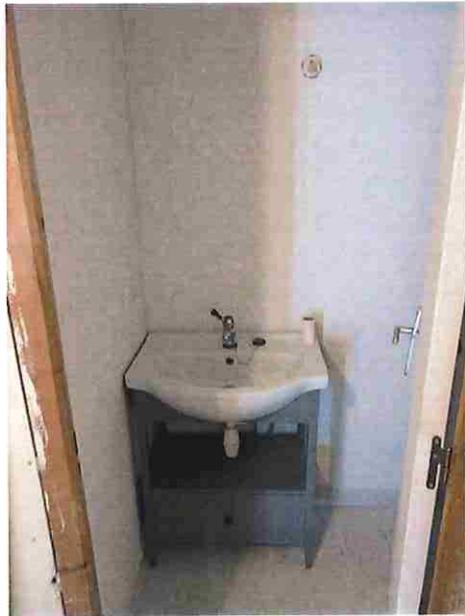
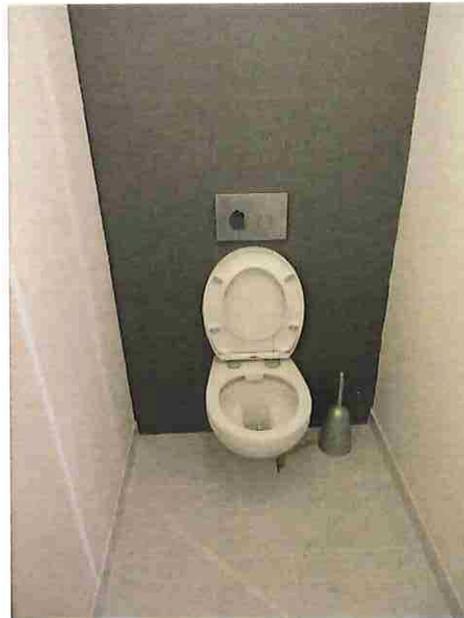
WC :

Sol : un carrelage de 60 cm x 30 cm de couleur gris très clair, aspect marbré, en parfait état.

Dans l'alignement de la porte, présence d'un lavabo demi-lune en grès émaillé blanc posé sur un meuble en bois.

Côté Est, fixée au mur, une cuvette en grès émaillé blanc. Lunette et abattant en place. Le réservoir d'eau à double débit est inclus dans la cloison.

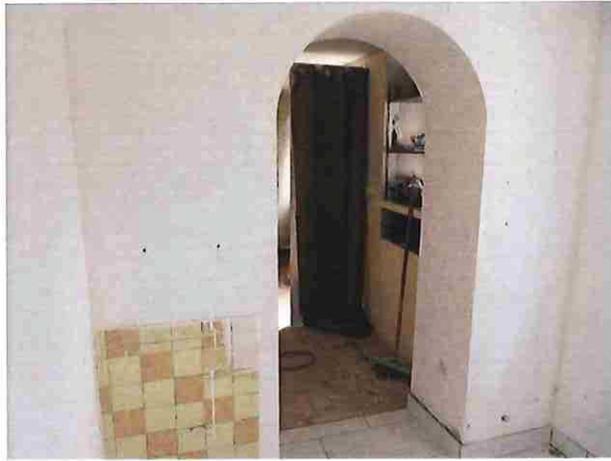
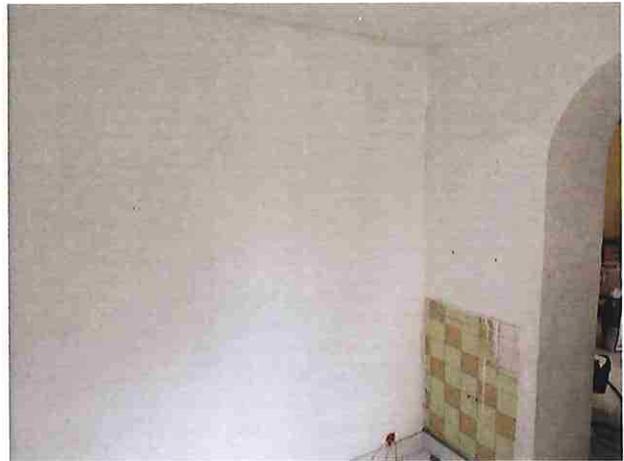
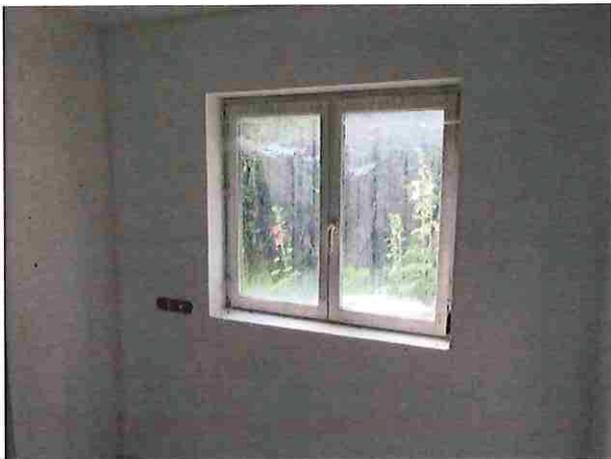
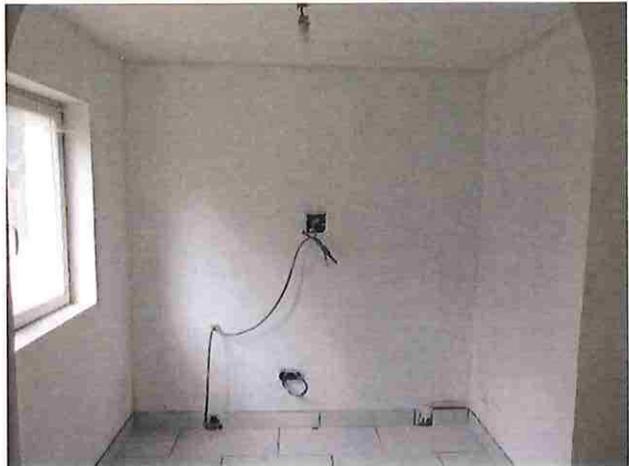
Buanderie :

Sol : des plaques de carrelage de 30 centimètres par 60 centimètres de couleur blanc cassé, aspect marbré, en parfait état. Les joints sont irréguliers entre les plaques.

Les plinthes sont en carrelage de couleur identique à celle du sol ; elles ne sont pas jointées.

Juste en entrant à droite, un ancien doublage en faïence de couleur orangé et jaune, à l'état d'usure normale mais tachée de peinture.

Sur le mur Ouest sont passées les alimentations pour eau, ainsi que des câbles électriques. Le tout est inachevé.

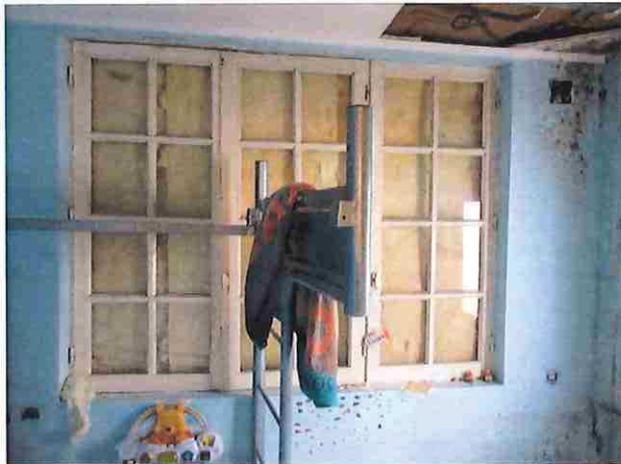
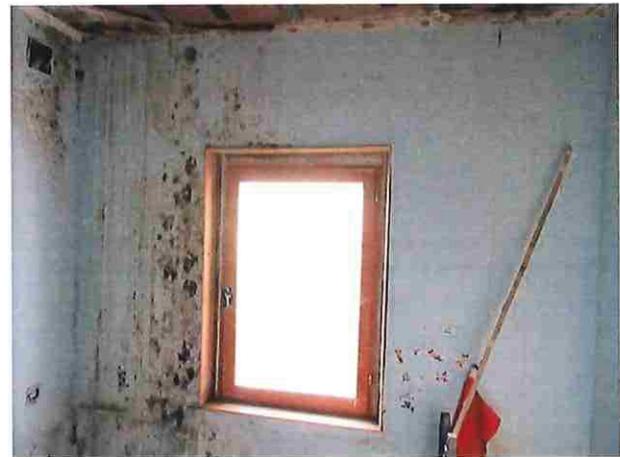
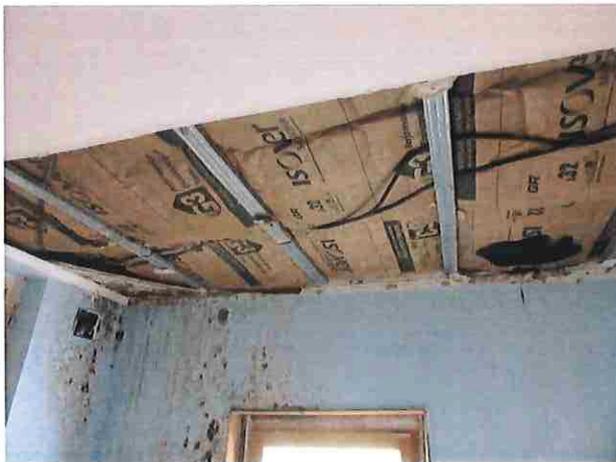
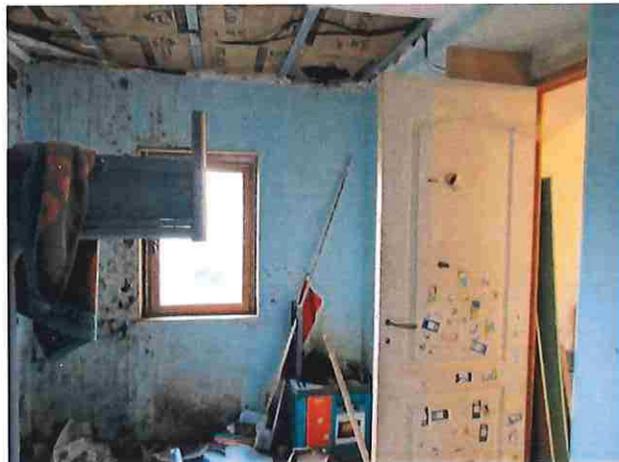
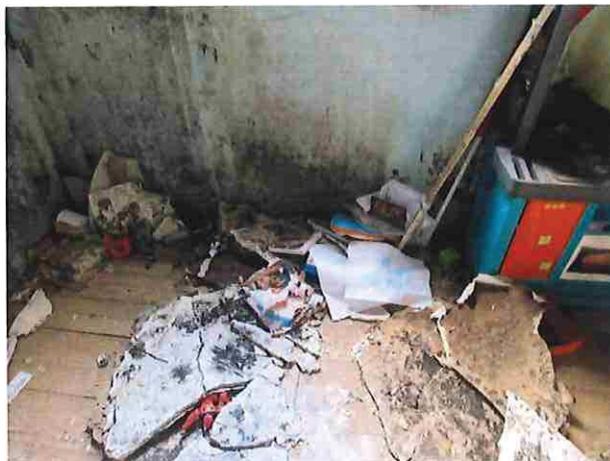
Petite chambre :

Entrée par une porte type placage bois couverte d'adhésifs, avec juste une poignée. Le barillet est manquant.

Sol : un parquet de type pose flottante dégradé par la partie du plafond qui est tombée en raison de l'humidité.

Murs : sur le mur séparatif avec le séjour, un enduit béton, les autres murs sont doublés de placoplâtre. Sur trois côtés ils sont de couleur bleu ciel ; peinture très dégradée. Sur le mur Sud peinture de couleur bleu plus soutenu.

Dans l'angle Nord-Ouest, les murs sont totalement dégradés par l'infiltration d'humidité venant du plafond ; cette partie est couverte de moisissure.

Plafond : doublé de placoplâtre. Un tiers du plafond est tombé, laissant entrevoir les rails de fixation et la laine de verre qui est au-dessus.

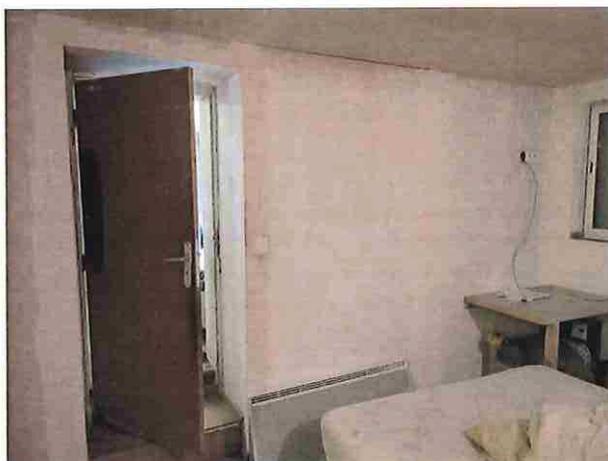
Sur l'embranchement, du parquet de type pose flottante, dégradé sur les nez-de-marches. La porte est de type placage bois, enfoncée en plusieurs endroits côté séjour, avec une serrure abîmée.

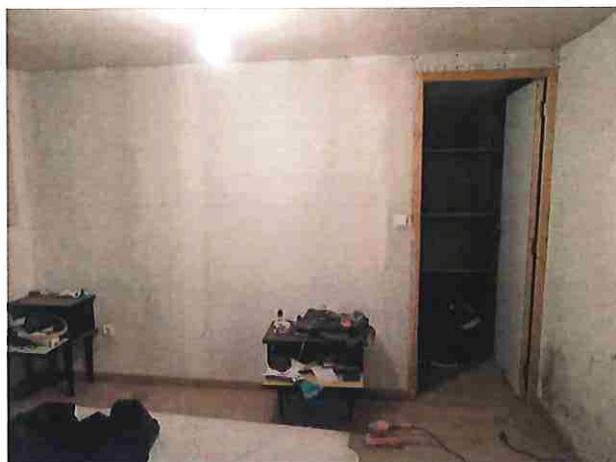
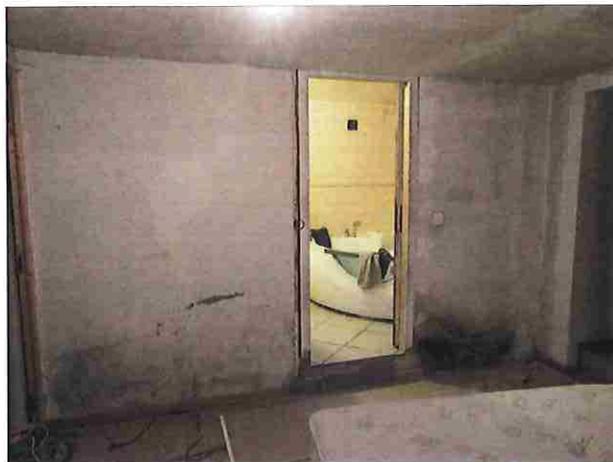
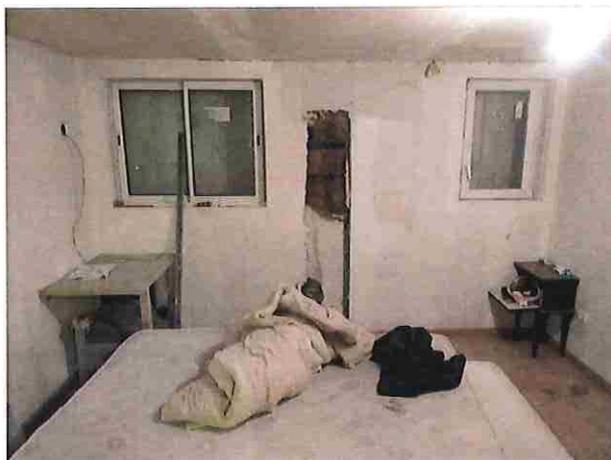
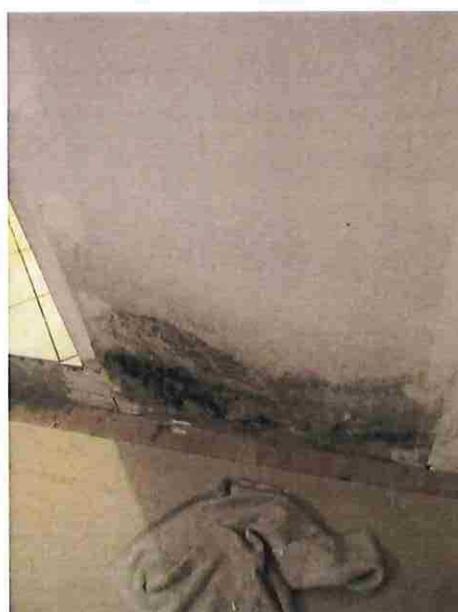
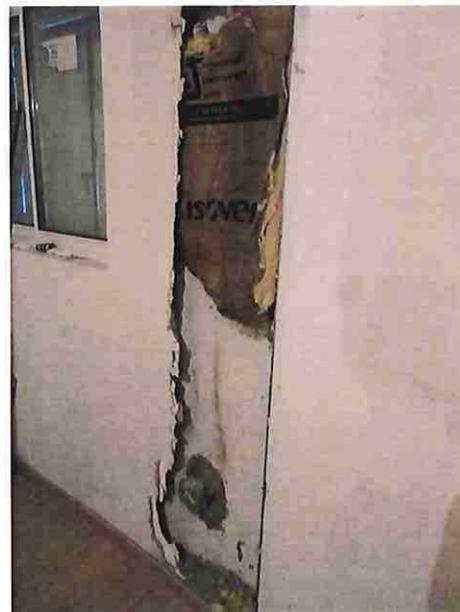
Deuxième chambre :

Sol : parquet de type pose flottante imitation bois clair, taché par endroits. Des lames sont abîmées par l'humidité.

Sur le mur Ouest, le placoplâtre est retiré sur une partie, laissant entrevoir une isolation partielle et une évacuation en PVC.

Sur le mur Est, présence de champignons de moisissure en partie basse.

Plafond : un placoplâtre jointé, non peint, qui est constellé de champignons de moisissure.

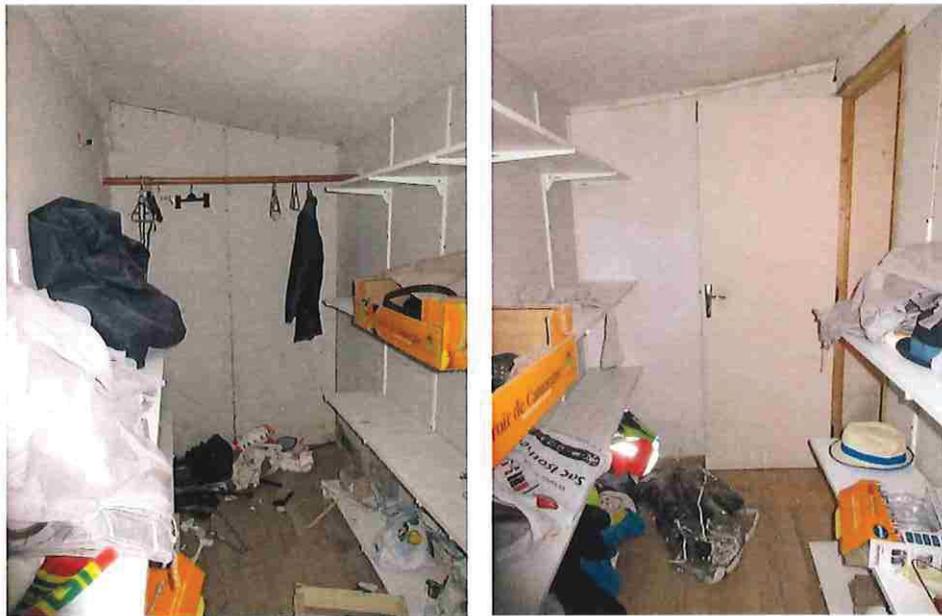
Dressroom :

Murs : pour partie doublés de placoplâtre non jointé, non peint. Sur le mur Est, enduit béton.

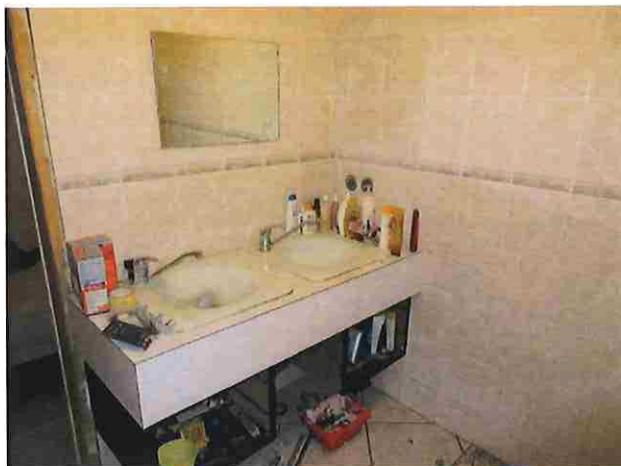
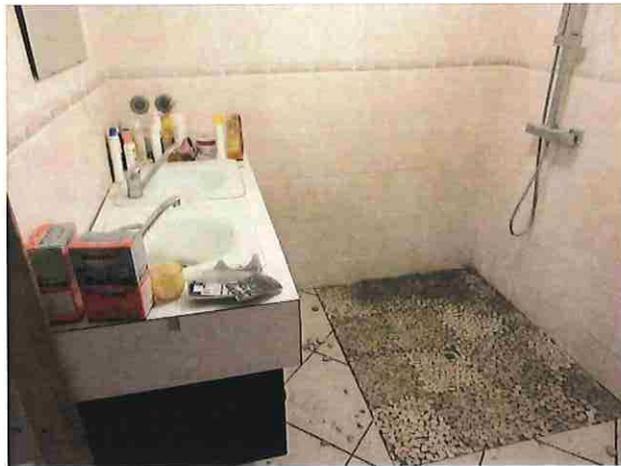
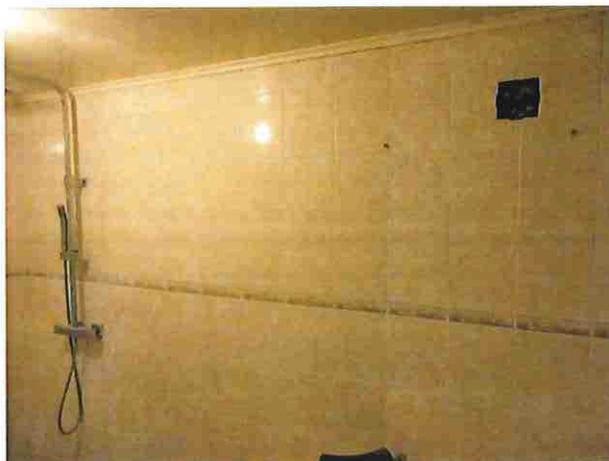
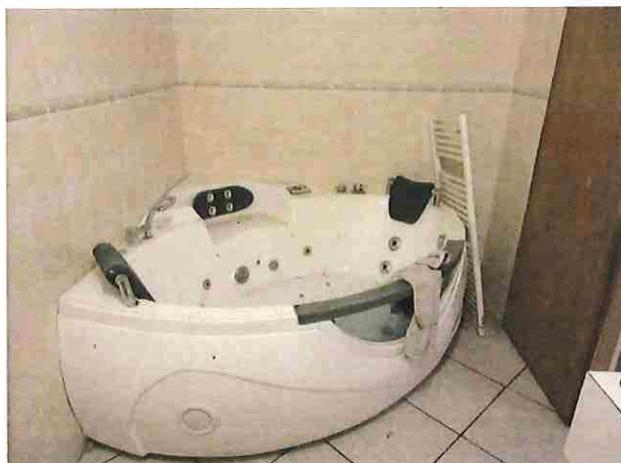
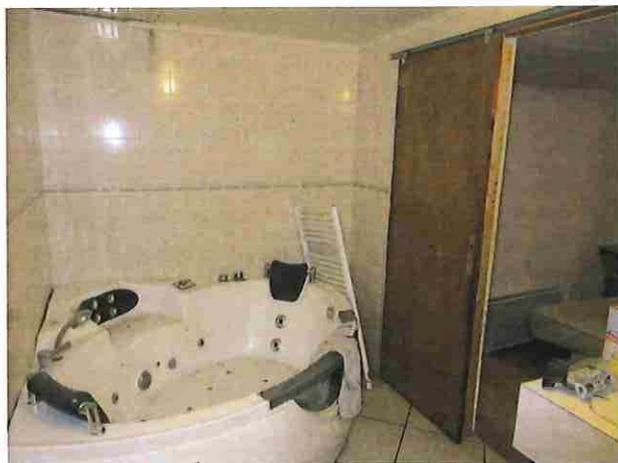
Salle de bains :

Sol : un carrelage de 40 centimètres de côté de couleur gris très clair, à l'état d'usure normale. Les joints ne sont pas réalisés.

Dans le sol, est délimité, un sol à l'italienne pour une douche, avec des mosaïques de galets mais qui ne sont pas jointés.

Plafond : placoplâtre jointé et peint qui présente des champignons de moisissure. Une trappe d'accès a été comblée par des morceaux de PVC.

Dans l'angle Nord-Est, une douche à l'italienne inachevée avec la robinetterie fixée sur le mur Est, avec un pommeau de douche et un pommeau fixe.

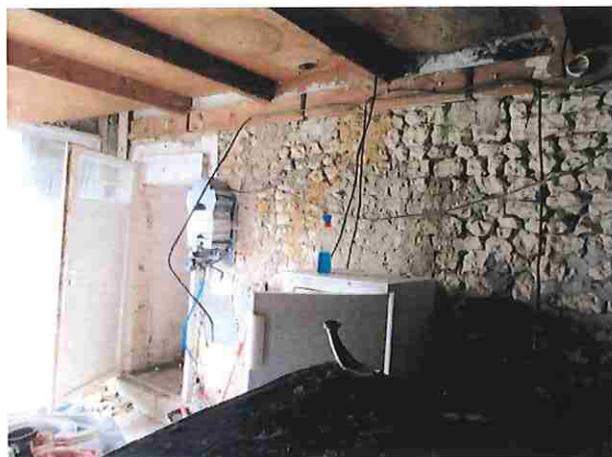
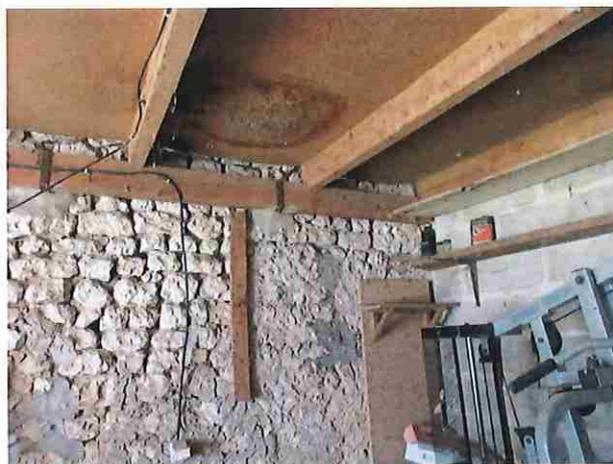
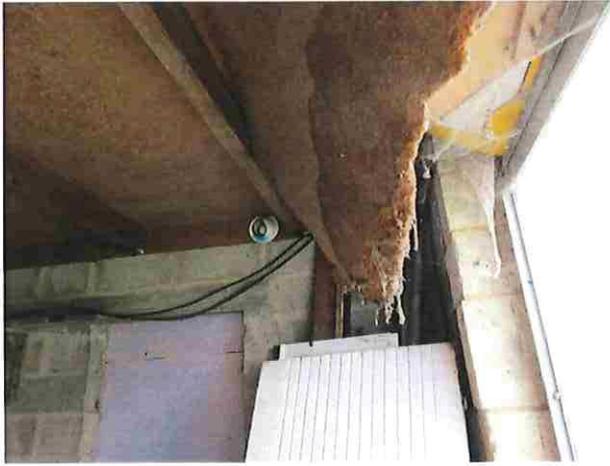
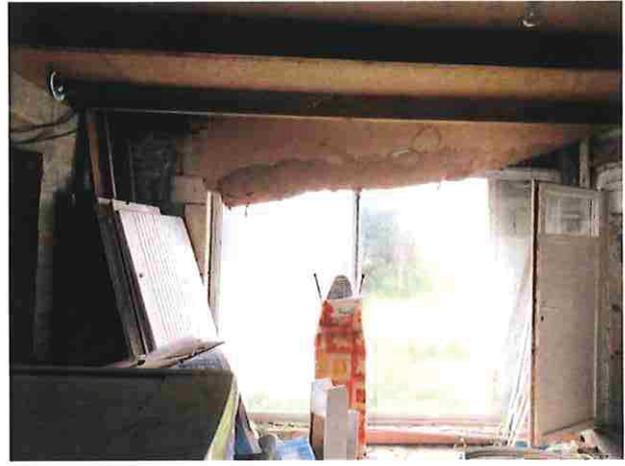
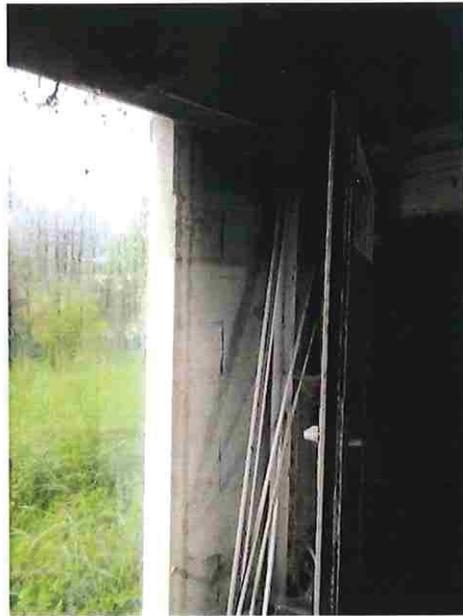
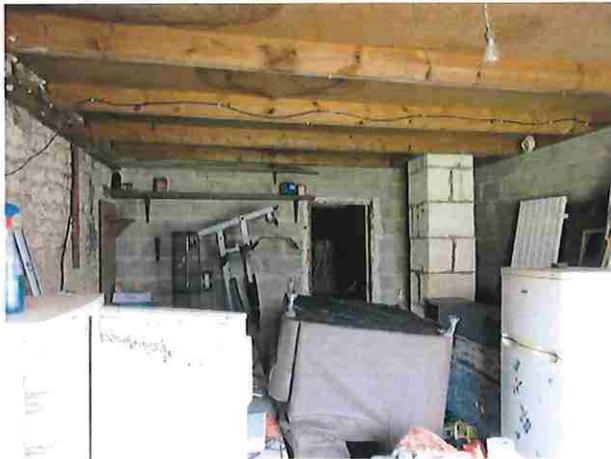
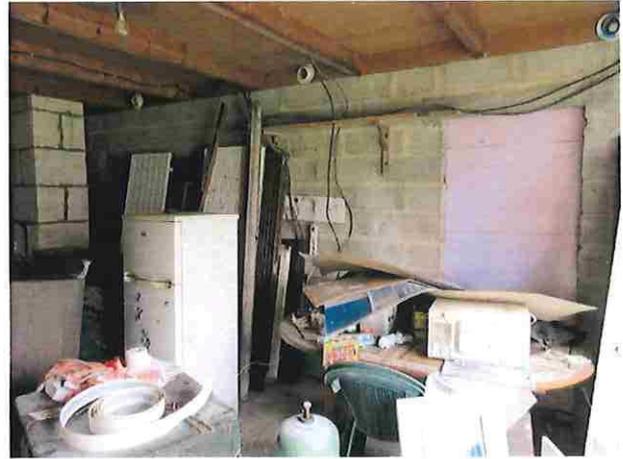
Débarras :

Sur le côté Sud, l'ouverture a été fermée au moyen d'une baie coulissante à deux vantaux, encadrement en aluminium, double vitrage. L'ouverture est moins grande que la largeur de la baie. Sur le côté droit, les parpaings du mur extérieur masquent en partie le vitrage de la baie.

Plafond : des pannes en bois sur lesquelles viennent s'appuyer des plaques en contreplaqué en mauvais état, infiltrées d'humidité. Sur le côté Sud, elles sont en partie tombées.

Sur le côté Est, une ouverture a été comblée au moyen de panneaux isolants de type polystyrène.

Juste en entrant à gauche, fixé sur le mur séparatif avec le séjour, un ancien chauffe-eau à gaz qui est en partie démonté.

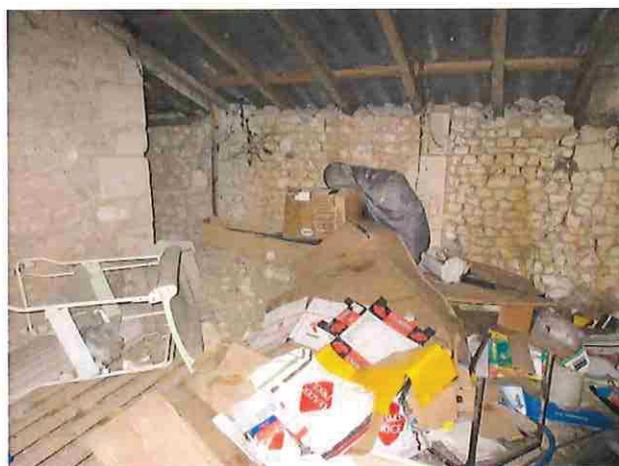
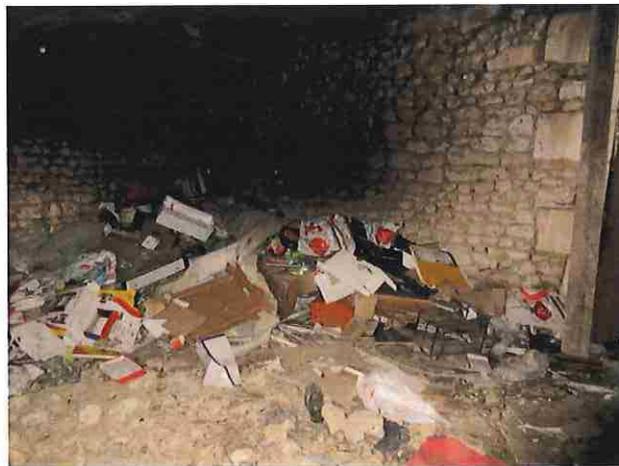
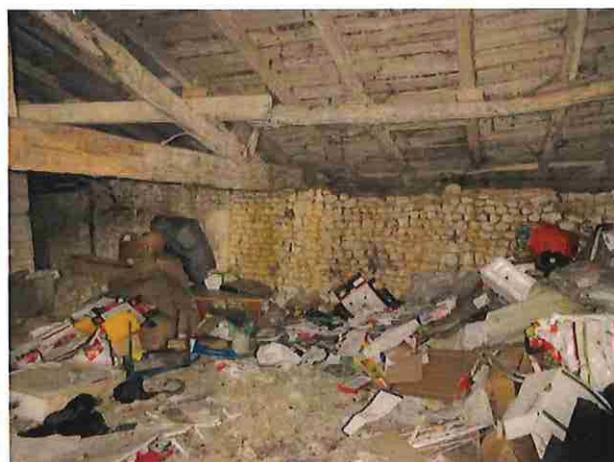
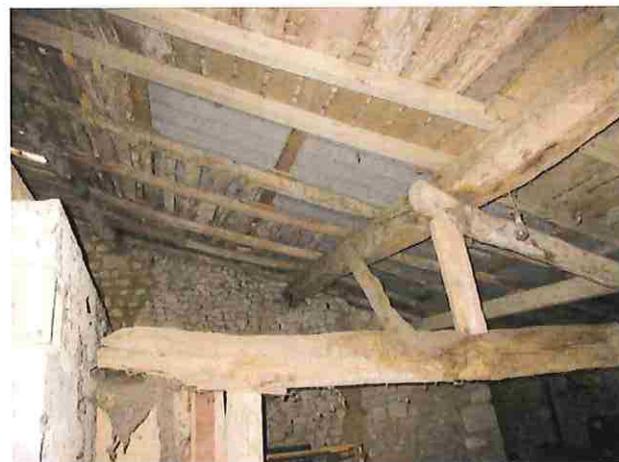
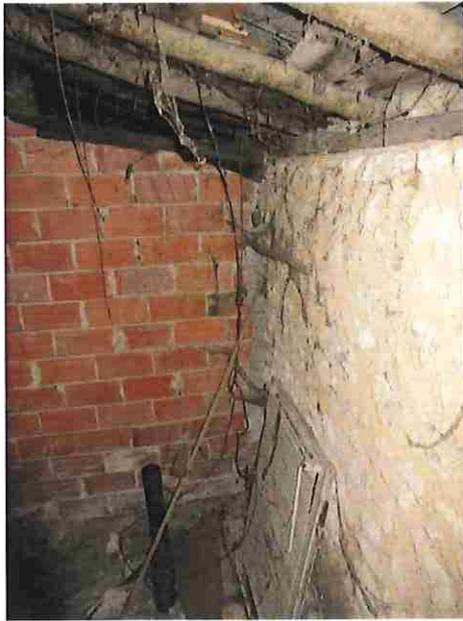
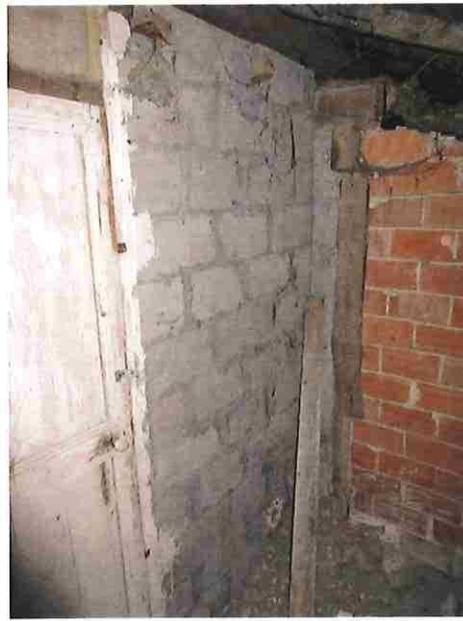
Le chai :

Sol : de la terre battue et des gravats, mais dont le niveau est supérieur à celui de la porte. Le tout est réparti de façon inégale.

Sur le côté Nord/Nord-Est, une partie en parpaings jointés pour le mur mais celle-ci s'écarte de la partie en moellons et enduit sur le côté Est.

Au fond à gauche du chai, sur le côté Ouest, il y a une ouverture dans le mur qui donne accès à l'arrière des pièces précédemment décrites et qui consiste en un entassement de gravats et de terre au sol. L'on peut voir l'arrière des murs en parpaings jointés et en briques rouges.

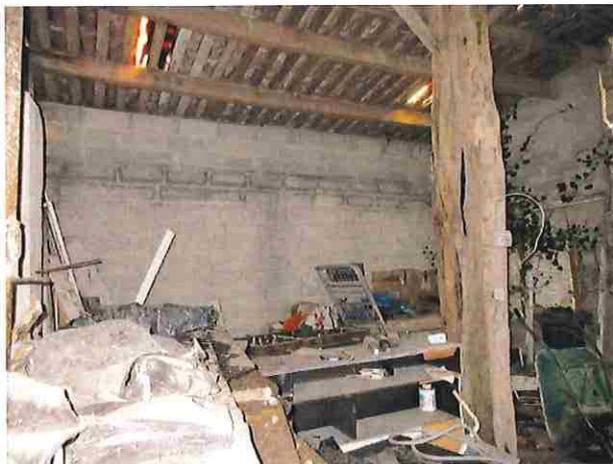
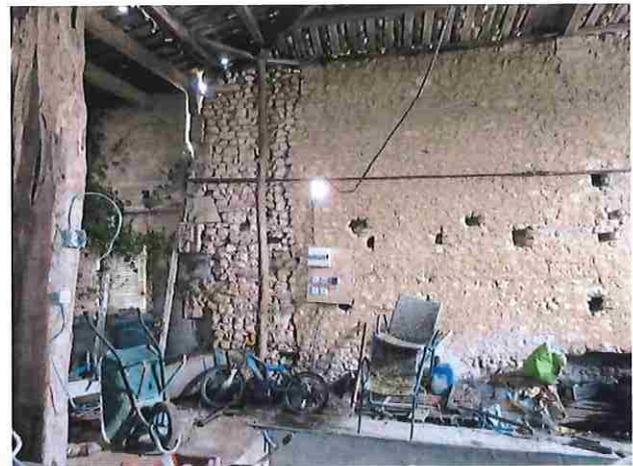
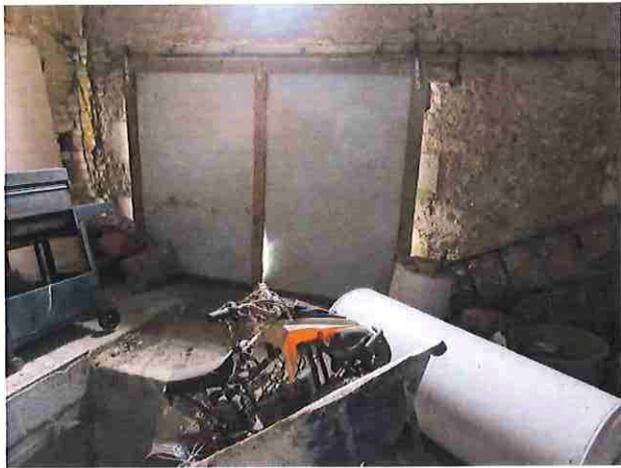
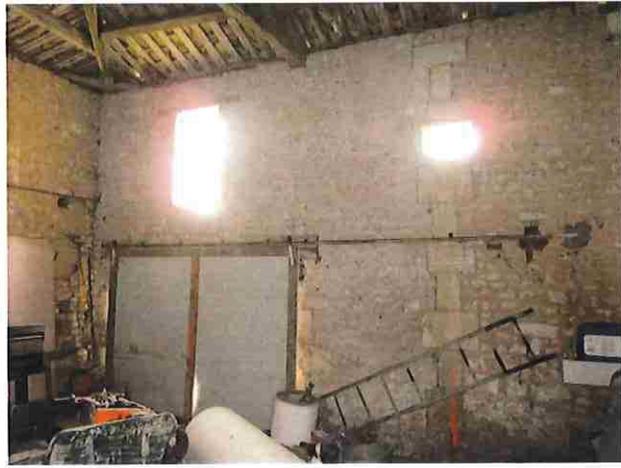
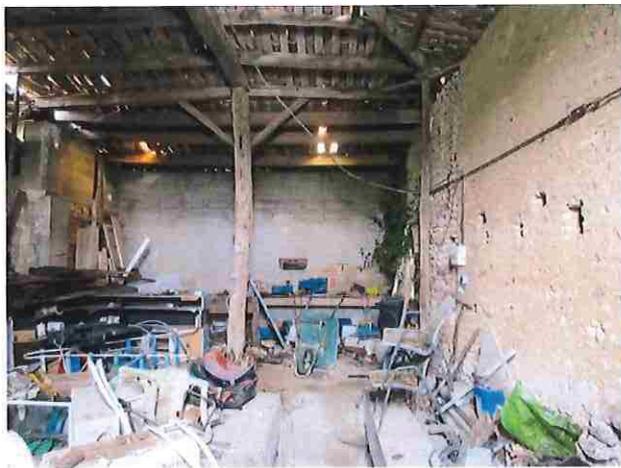
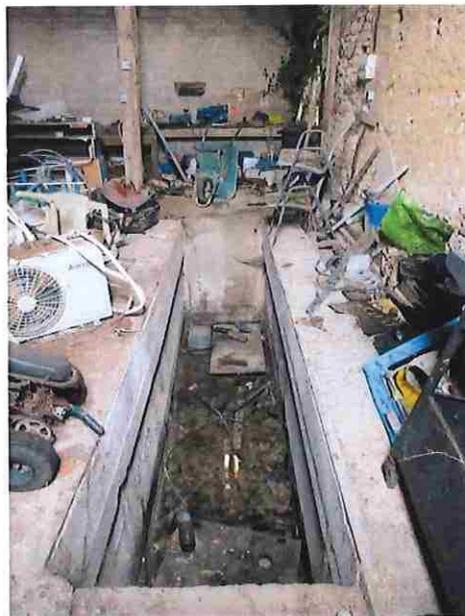
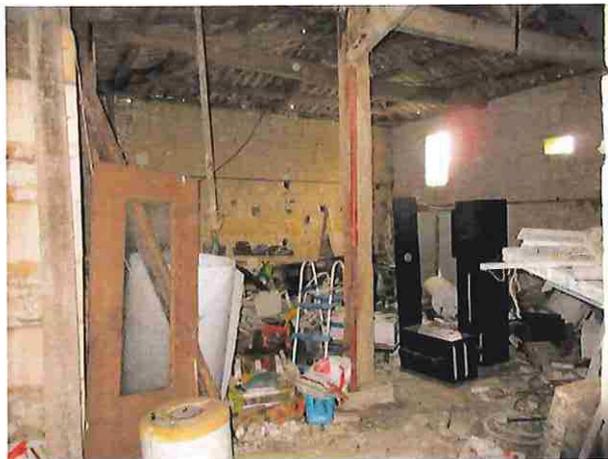
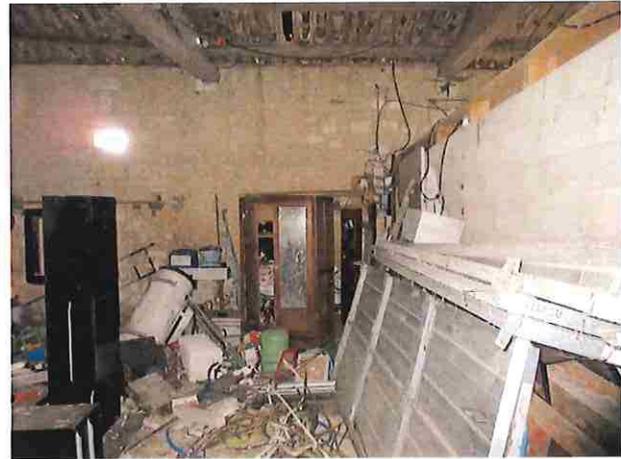
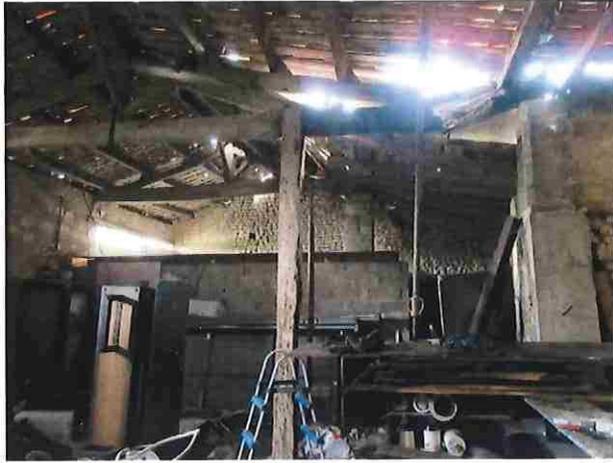
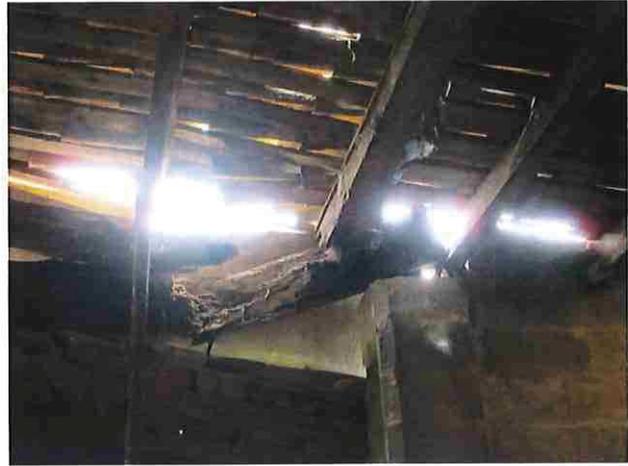
Plafond : une charpente bois visible, couverte de tuiles type tige de botte. A la jonction de certaines parties du mur, l'on voit aisément la lumière du jour et une partie du toit est affaissée. En plusieurs endroits, l'on voit aisément la lumière du jour.

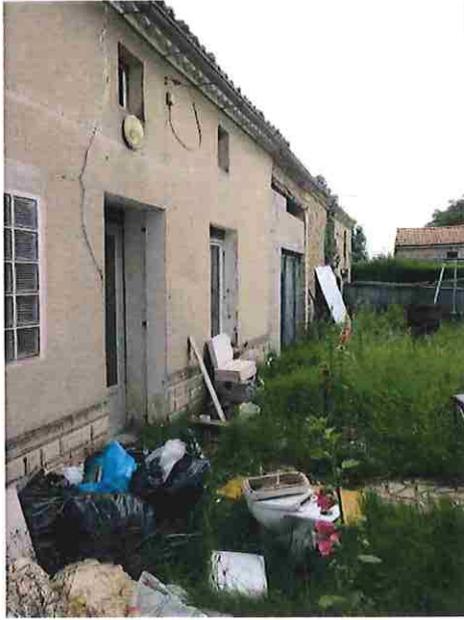
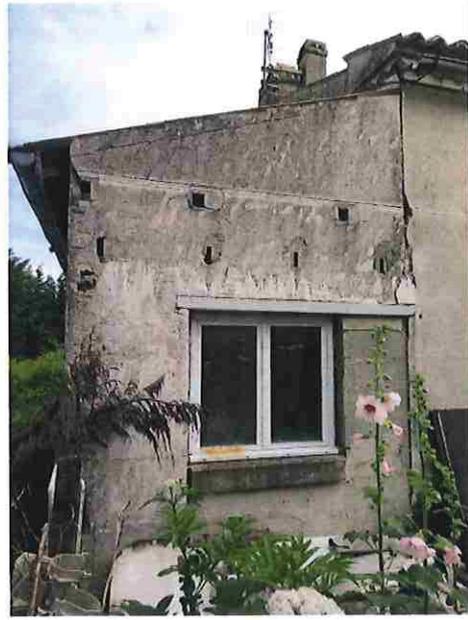
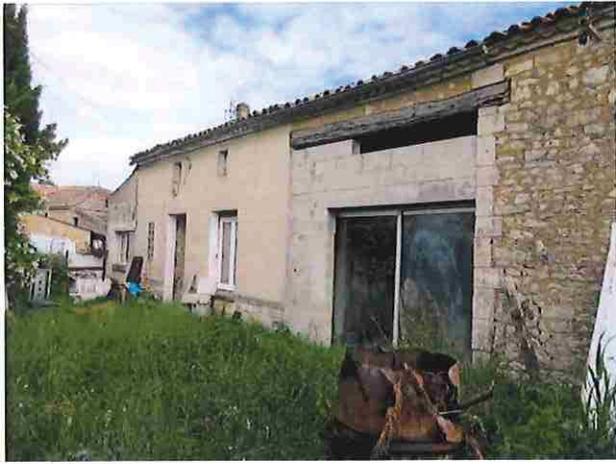
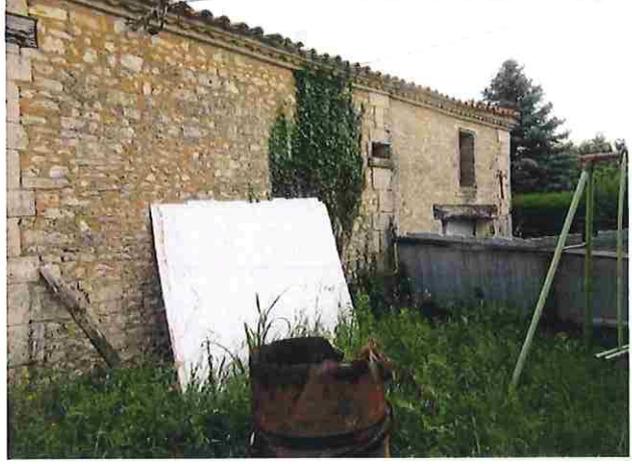
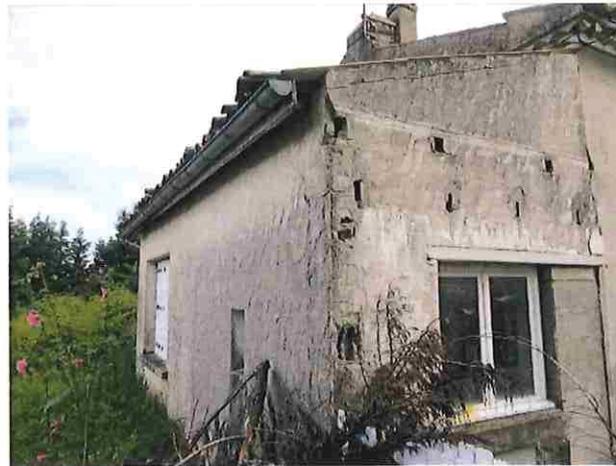
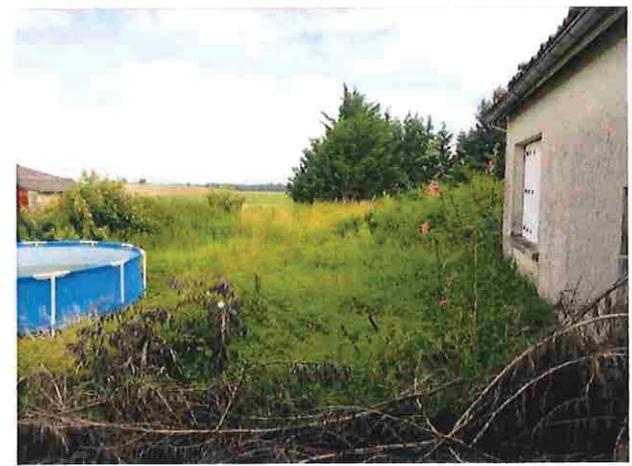
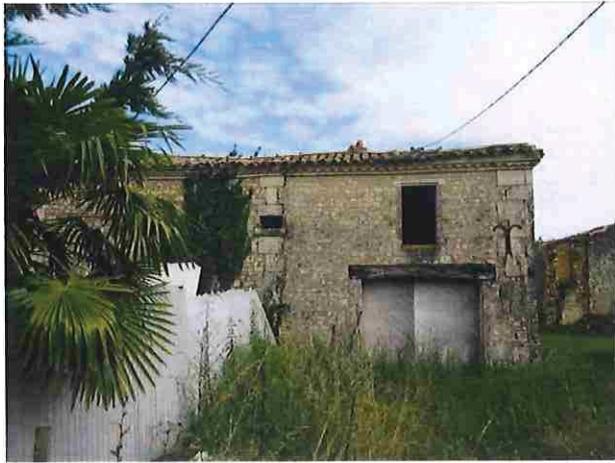
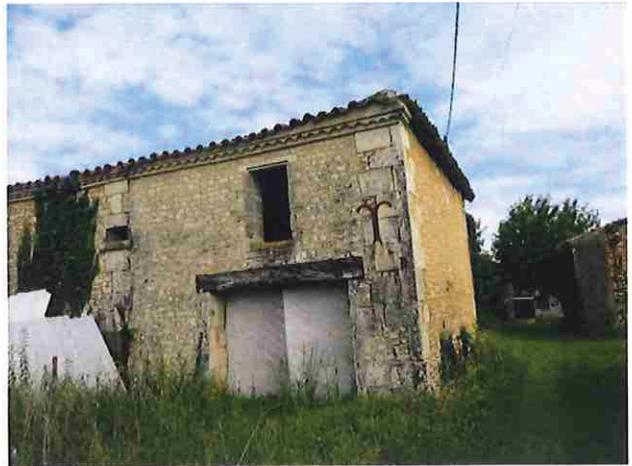
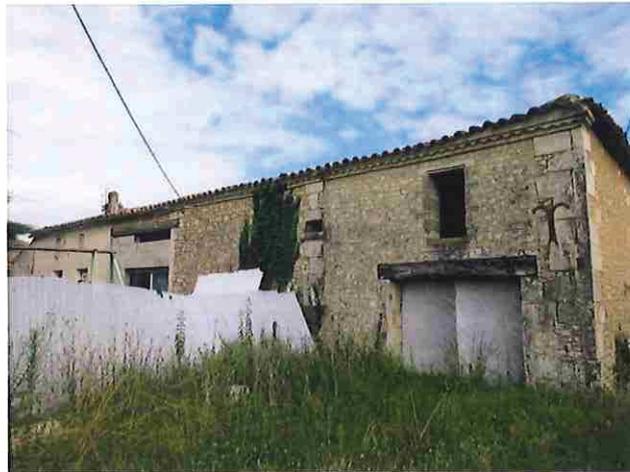
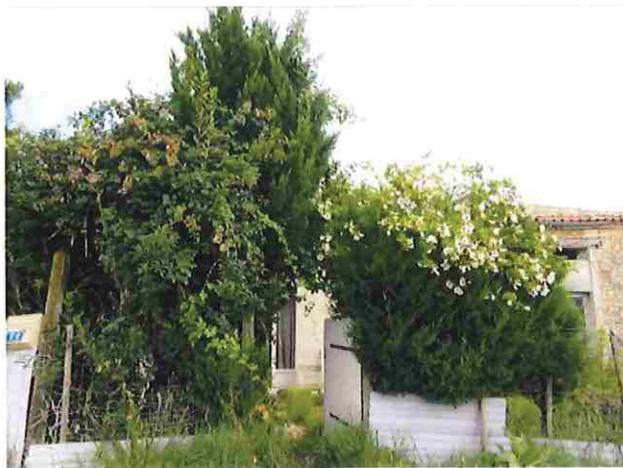
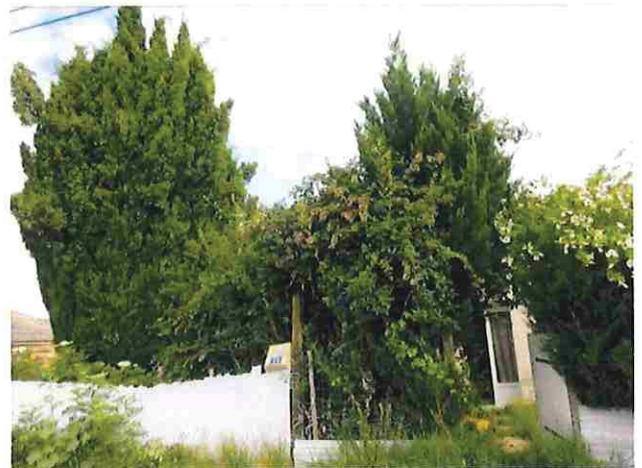
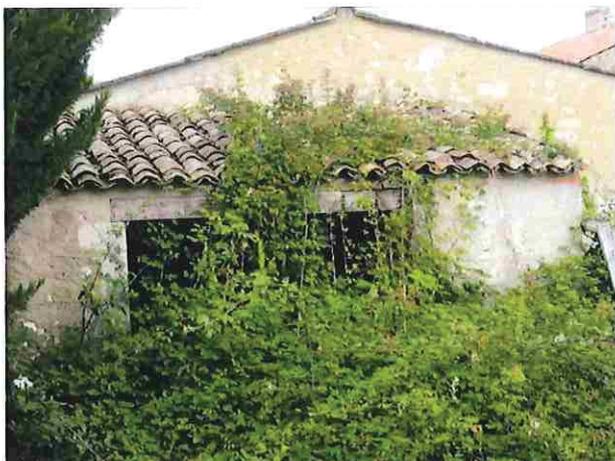
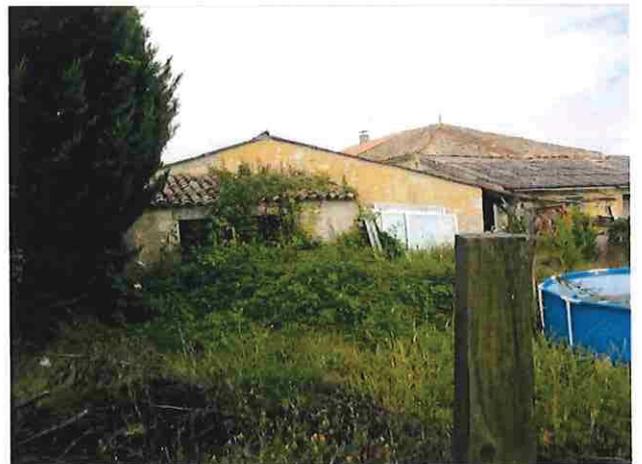
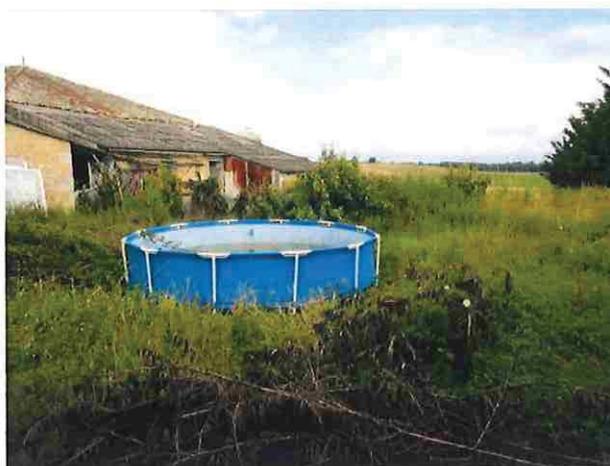
Extérieurs :

S'agissant des extérieurs, pour la partie habitation, en façade, un enduit en béton qui est en mauvais état et lézardé, notamment à gauche de l'entrée principale.

Pour la partie du garage où il y a une baie coulissante qui a été ajoutée, des parpaings jointés non enduits ou crépis.

Je n'ai pu accéder sur le côté Ouest et à l'arrière de la maison eu égard à l'état d'envahissement de la végétation, de même que je n'ai pu accéder à la petite construction qui est à l'angle Sud-Ouest de la parcelle où l'on voit que celle-ci est pour partie en moellons et enduit, pour partie en parpaings, et qu'elle est couverte de tuiles tige de botte.
