PROCÈS-VERBAL DE DESCRIPTION

L'AN DEUX MILLE VINGT-DEUX
ET LE DOUZE SEPTEMBRE.

Me suis rendue ce jour à MIRAMBEAU (17150), 63, avenue de la République, à l'effet de procéder à la description exacte et détaillée des biens qui y sont situés et appartenant à **Monsieur [Nom]**, [Adresse] [Commune] [Département] [Code Postal] [Pays] et dont la requérante se propose de poursuivre l'expropriation à défaut par le susnommé de satisfaire au commandement qui lui a été signifié.

Les locaux sont cadastrés section AB n 321 et consistent en un immeuble avec d'anciens locaux de pharmacie et pièces en rez-de-chaussée, des pièces d'habitation à l'étage et un grenier au deuxième étage (A), des dépendances consistant en un chai et divers cagibis (B) et un jardin (C).

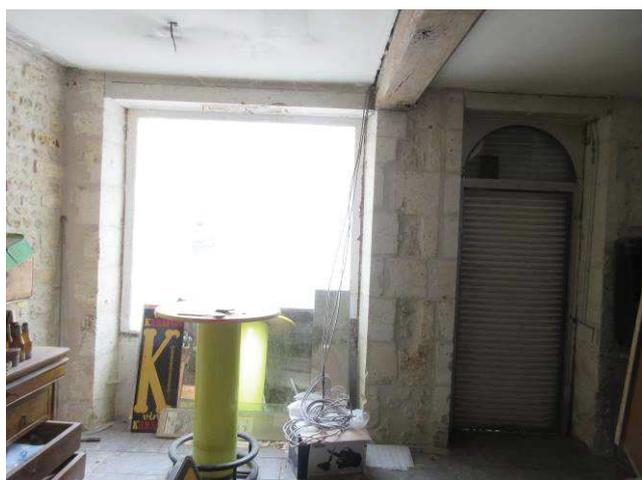
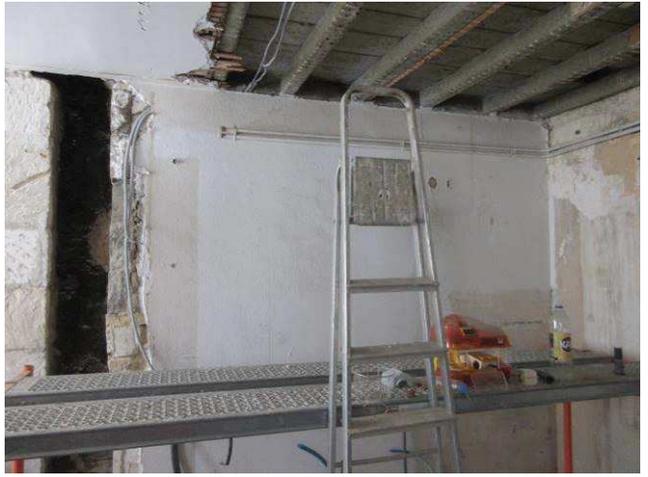
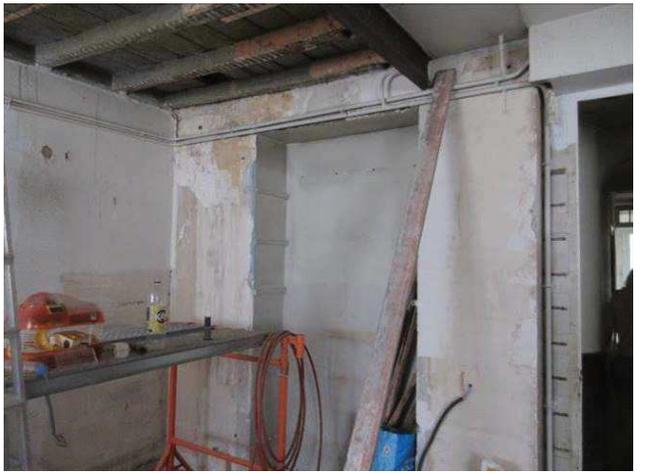
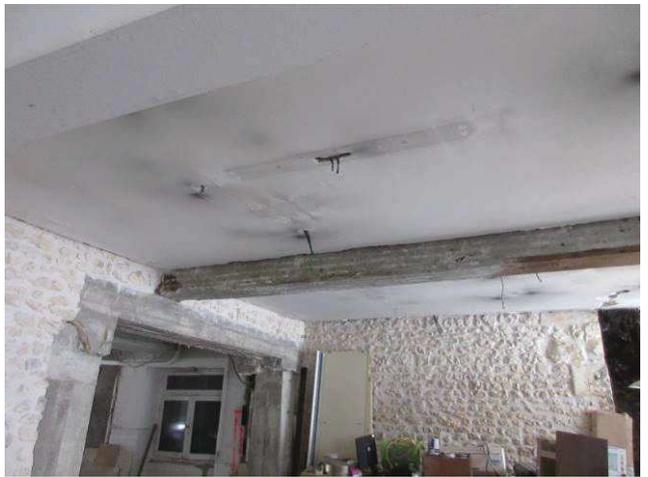
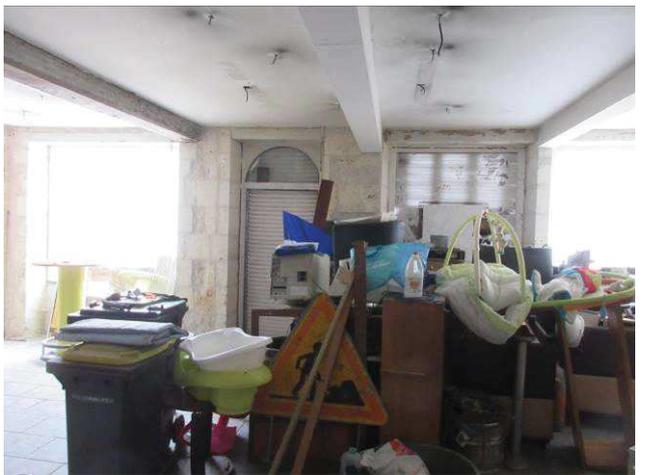
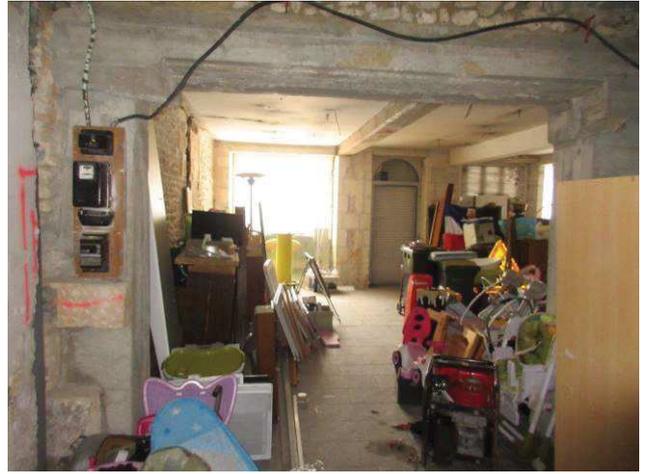
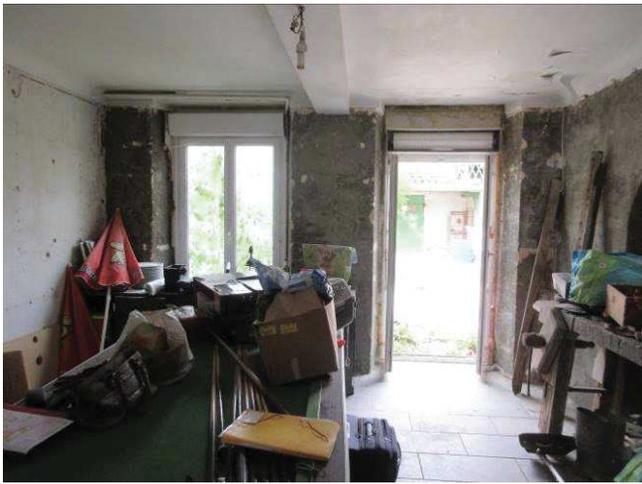
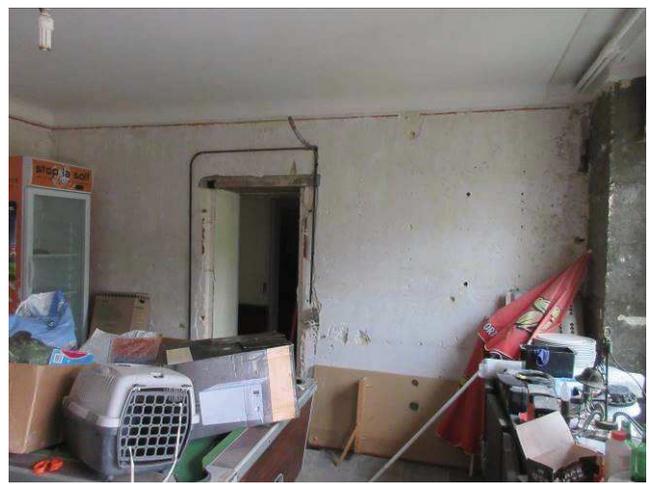
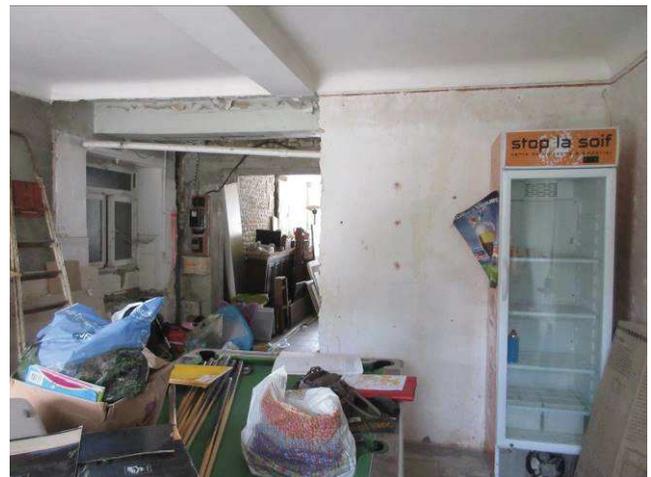
Ancienne pharmacie

Sol : Un carrelage de 60x30, de couleur grise, en bon état, les joints en mauvais état. Au sol a été délimité dans l'angle Sud-Ouest un espace avec des pierres sur le pourtour. Il m'est indiqué par le propriétaire que c'était destiné à être le futur bar.

Plafond : Un enduit plâtre sur du lattis bois, usagé, qui est tombé par endroits, qui porte les traces de chauffe des anciens éclairages. Au niveau des poutres, c'est soutenu par deux poutres IPN qui sont pour parties masquées et une poutre bois ancienne. Une partie de l'enduit plâtre sur lattis a été retirée, laissant entrevoir le plancher de l'étage.

Murs : en moellons et enduits mais pour partie qui sont encore couverts pour partie d'un enduit béton ; pour une autre partie, des faïences qui sont encore en place. En d'autres endroits, là où il y avait une cloison, on peut voir l'arase des briques rouges.

Du plafond sortent d'anciennes conduites de chauffage, pour lesquelles il est prévue de les retirer selon déclaration du propriétaire.

Il existe un renforcement dans le mur et je vois des conduites de chauffage non raccordées.

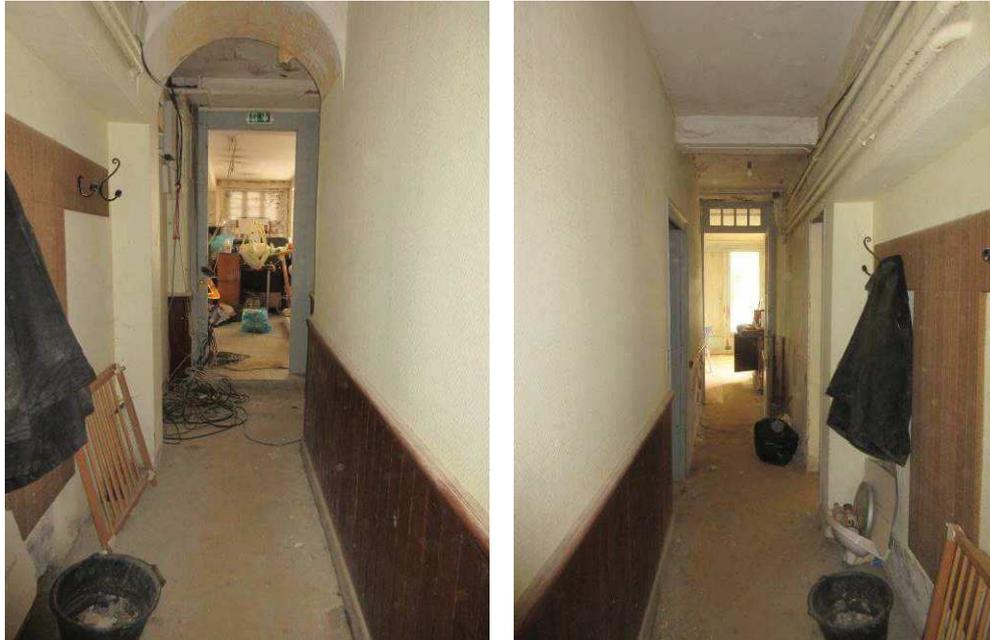
Couloir :

Sol : Du sable et de la terre battue. Le propriétaire m'indique qu'il avait creusé le couloir pour y passer les canalisations d'évacuation pour l'assainissement et que le tout a été remblayé, une partie a même été bétonnée sur le dessus.

Sur le côté Sud, reste une partie de la platebande en bois verni, avec la cimaise. Le tout est ancien et abîmé.

Plafond : Un enduit plâtre sur un lattis bois, peint ; la peinture est en très mauvais état.

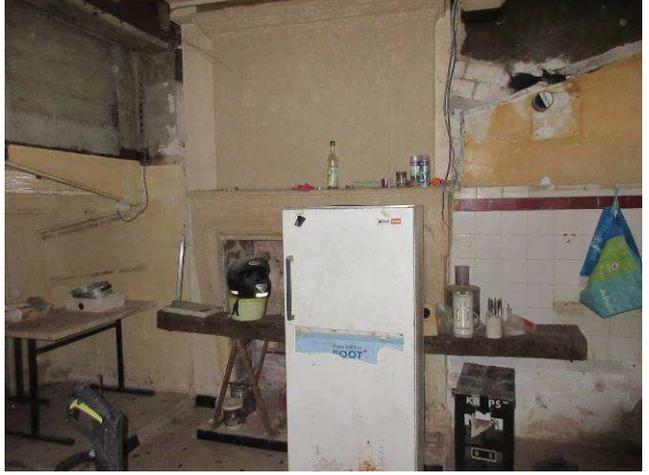
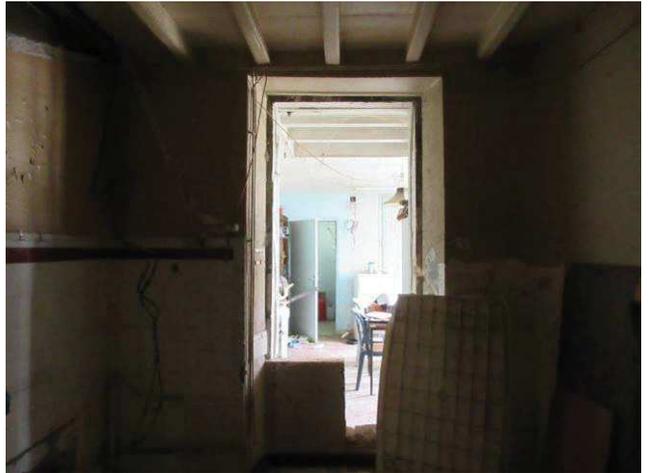
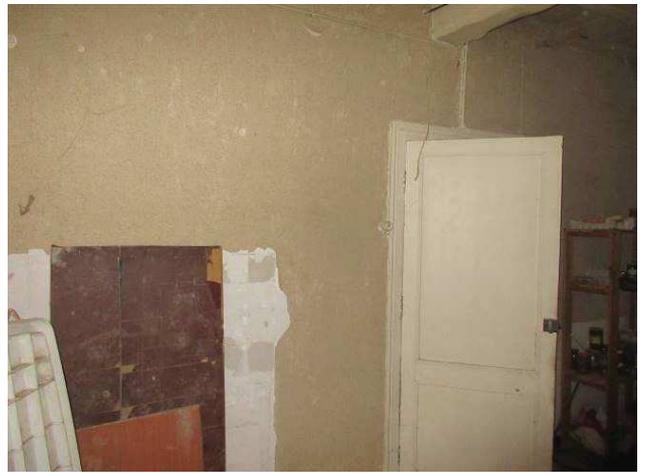
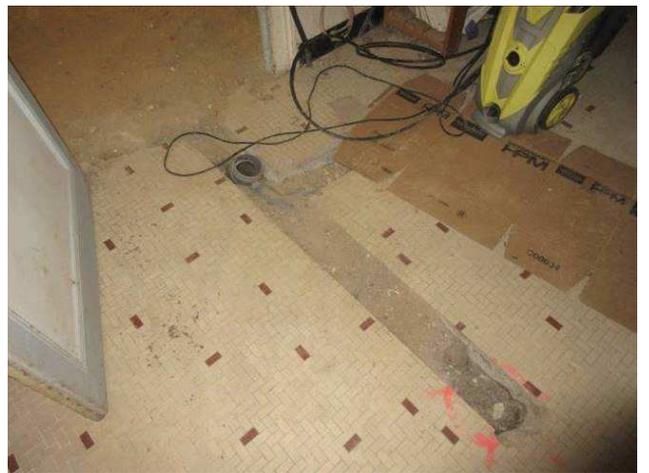
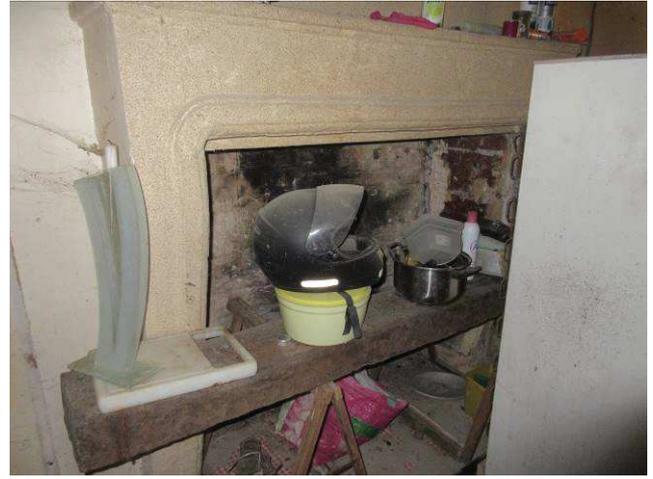
Arrière-cuisine :

Sol : Carrelage cabochon de 2x4 centimètres, ancien. Il est pour partie, creusé pour permettre le passage des conduites d'assainissement. En deux endroits, il présente un emmarchement sur les côtés Est et Sud.

Murs : En briques rouges avec un enduit plâtre les recouvrant sur le dessus. Le tout est peint, et en très mauvais état.

Sur le mur Sud, à l'endroit où il y avait la cuisine, une partie est couverte de faïence de 15 cms de côté, blanche, avec un listel rouge. Le tout est en mauvais état et ancien. Sortent de cette partie des anciennes conduites d'alimentation d'eau, des fourreaux électriques. Sortent également du mur des câbles électriques.

Plafond : Le plancher de l'étage avec des planches bois sur des pannes en bois, lesquelles viennent reposer sur deux poutres en bois. Le tout est très ancien.

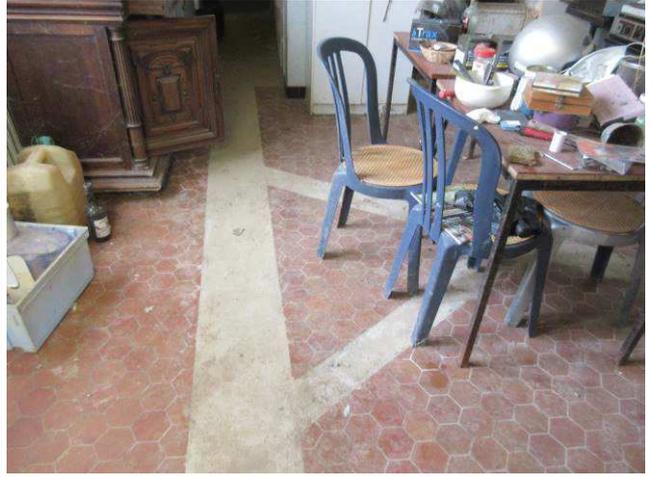
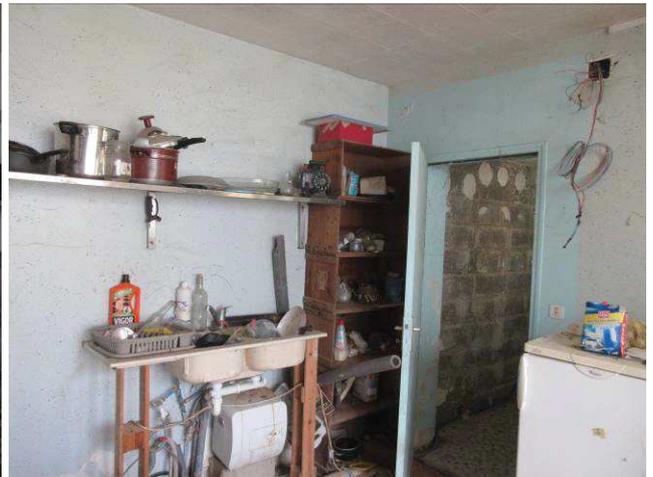
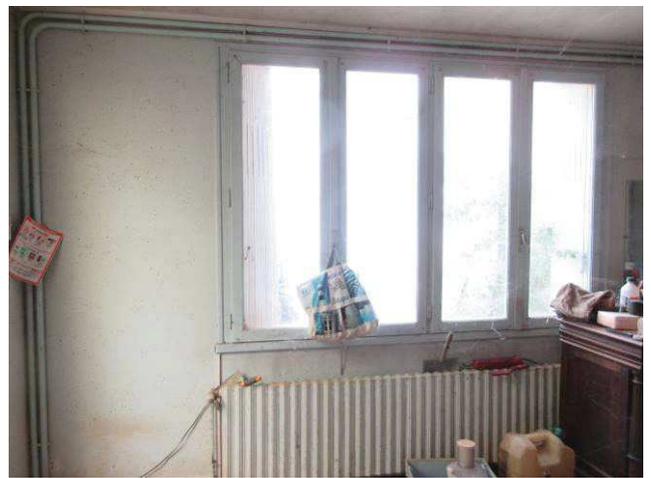
Cuisine :

Sol : Un carrelage en alvéole marron, qui est traversé d'Est en Ouest par une tranchée qui a été rebouchée au moyen de béton. Le propriétaire me déclare que c'est la canalisation PVC et eaux usées qui passe là.

Plafond : Un doublage de carrés de polystyrène qui est sale dans son ensemble et une partie qui présente des jours en verre pour permettre l'éclairage à l'étage.

En dessous de celles-ci, un radiateur de chauffage central. **Il est à préciser que certains des radiateurs ont été démontés et qu'il n'existe pas de système de chauffage actuellement.**

Côté Ouest, une grande double porte-fenêtre à deux vantaux, encadrement bois, panneaux pleins en partie basse et vitrage simple, avec des verrous. Le bois est abîmé.

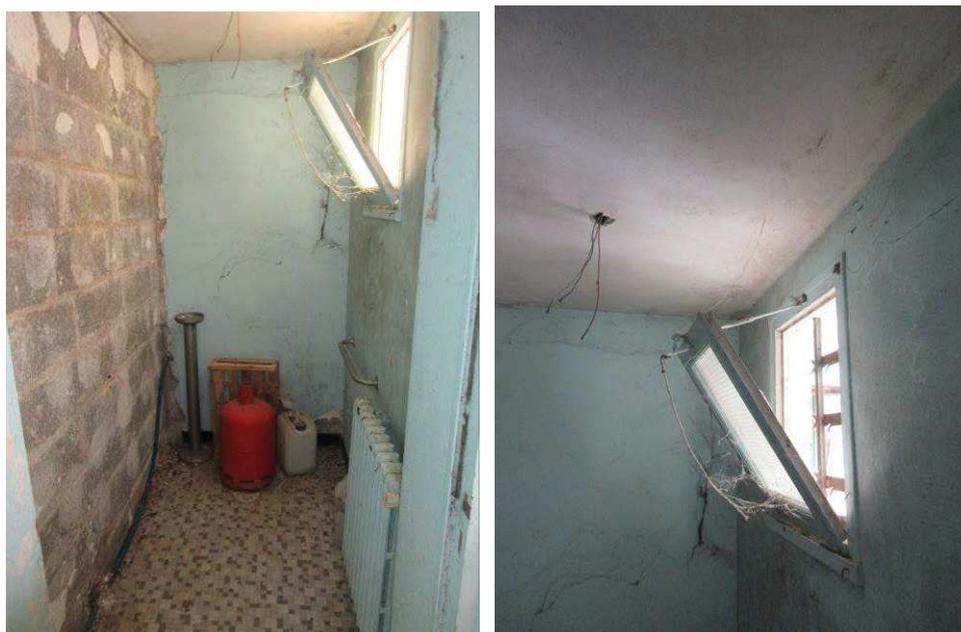
Ancien WC :

Murs : Pour partie, c'est du parpaing jointé et c'est recouvert d'un enduit plâtre sur deux côtés, avec de la peinture bleue. Le tout est en très mauvais état.

Plafond : Un placoplâtre peint en blanc, en très mauvais état.

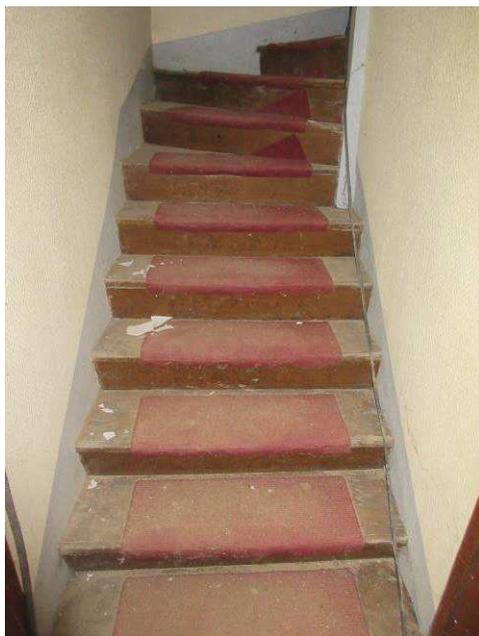
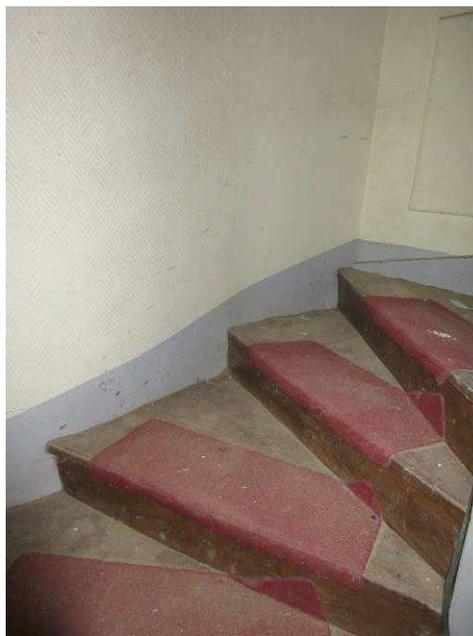
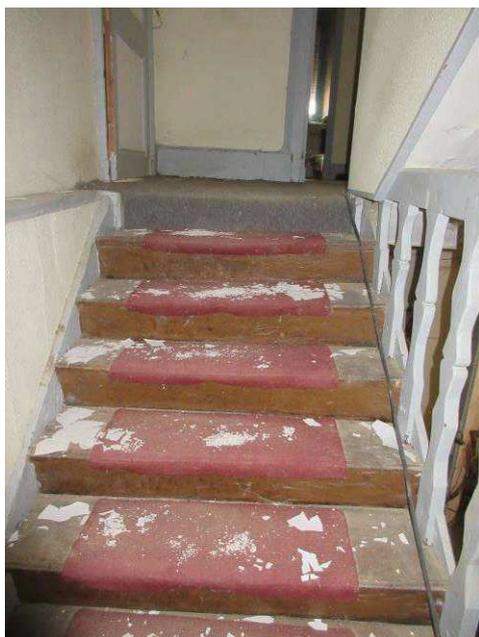
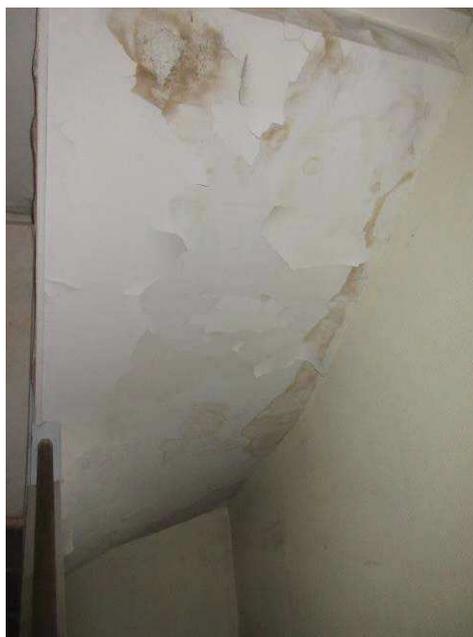
Montée d'escalier :

Dans la montée d'escalier, de l'enduit plâtre. Le tout est tendu de papier de toile de verre motif chevron, peint de couleur jaune clair. Le tout est usagé.

Plafond : Une peinture qui s'écaille A l'aplomb de la deuxième volée de marches, la peinture sous escalier est vraiment en très mauvais état et le plâtre présente des infiltrations d'humidité.

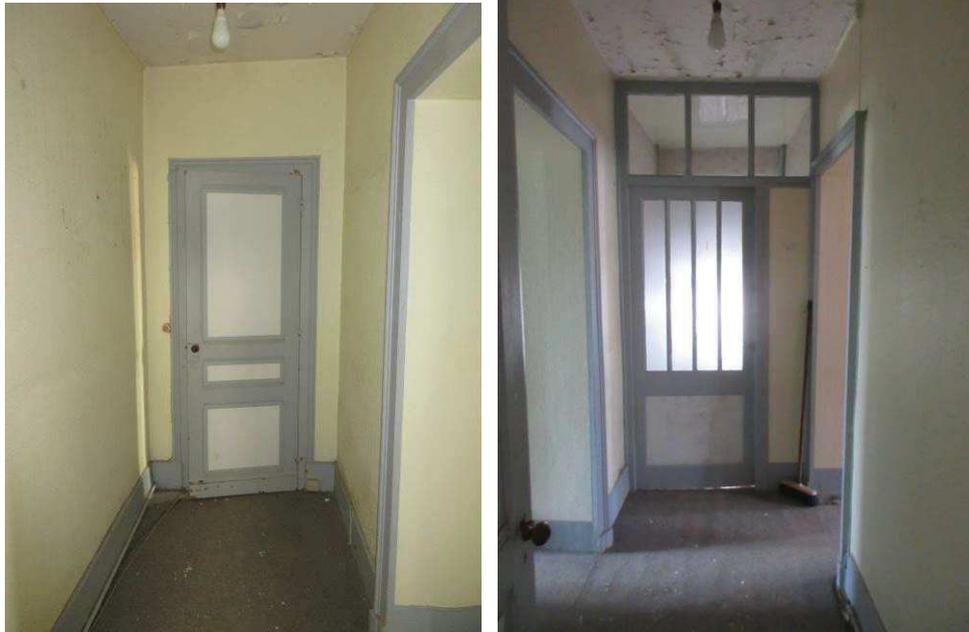
Dégagement :

Murs : Un enduit plâtre, lequel est couvert de papier toile de verre motif chevron, usagé, présentant de la moisissure.

Plafond : Enduit plâtre recouvert d'une peinture qui s'écaille en totalité.

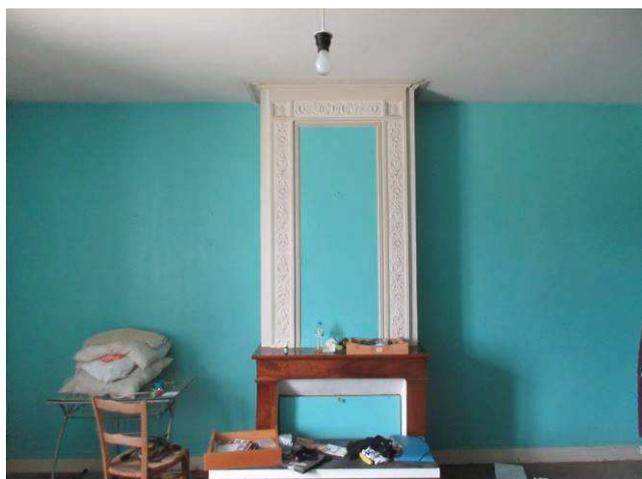
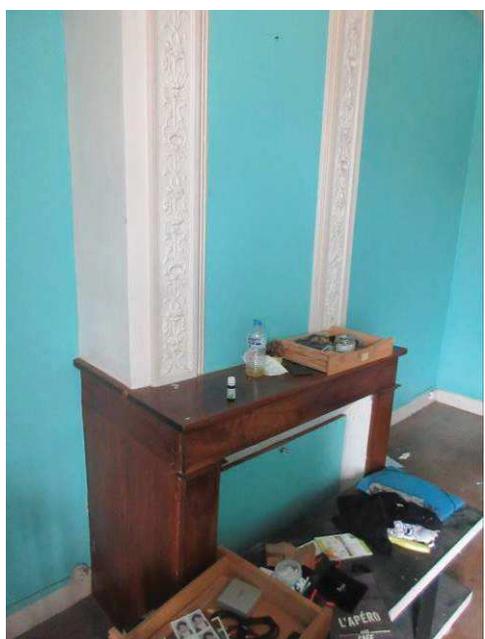
Chambre 2 :

Sol : Un plancher bois au vernis défraîchi, présentant des différences d'aspect, des taches d'eau. Les plinthes sont en bois, peintes de couleur coquille d'œuf, présentant des écailles en divers endroits.

Plafond : Un enduit plâtre peint en blanc mais la peinture est défraîchie dans son ensemble. Je constate des débuts de lézardes.

En dessous de celle-ci, un radiateur de chauffage central non raccordé.

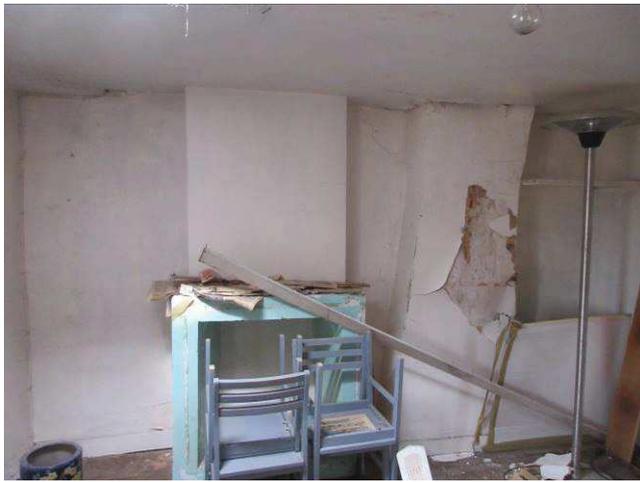
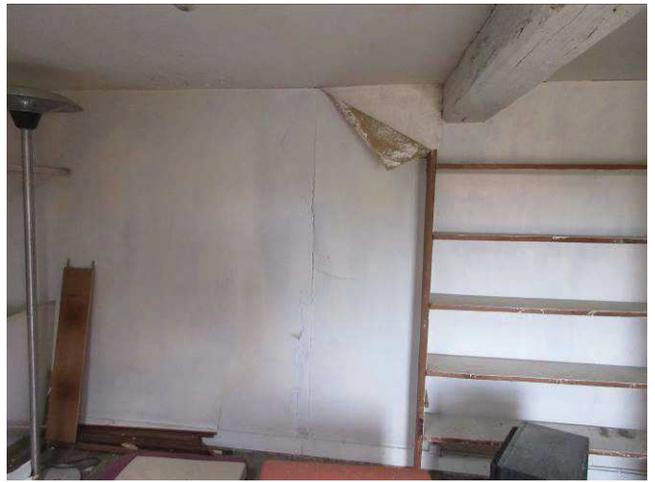
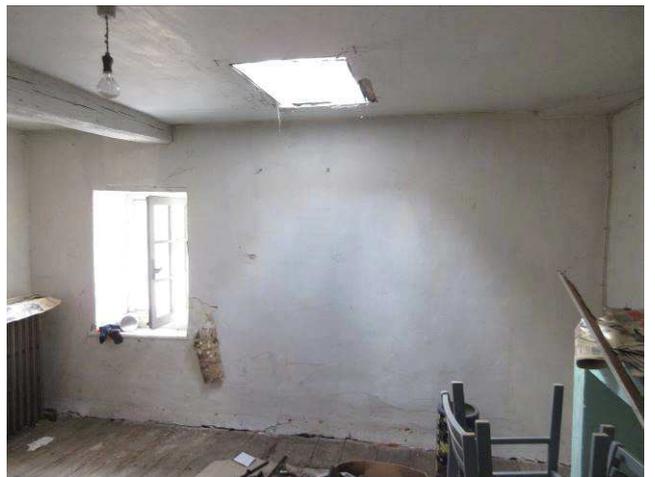
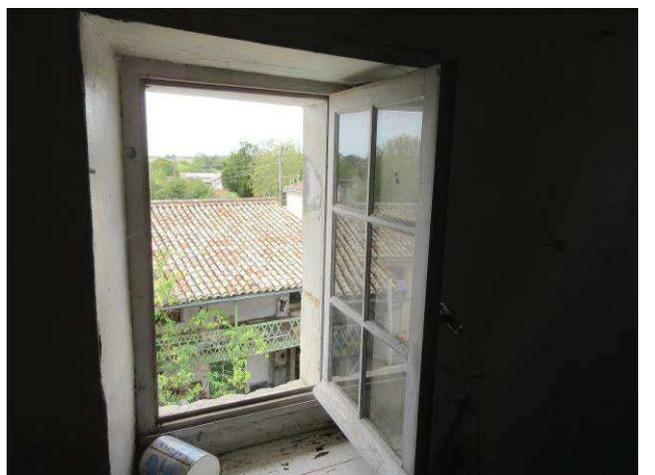
Pièce :

Sol : Un plancher bois très abîmé, ancien.

Murs : Recouverts d'un enduit plâtre et pour certains recouverts d'un papier peint, lequel est en partie tombé.

Une fenêtre à un vantail, encadrement bois, simple vitrage, donne côté Ouest. Le tout est en très mauvais état.

Plafond : Une poutre bois est visible et une peinture sur un enduit plâtre. Le tout est en très mauvais état. Un puits de jour.

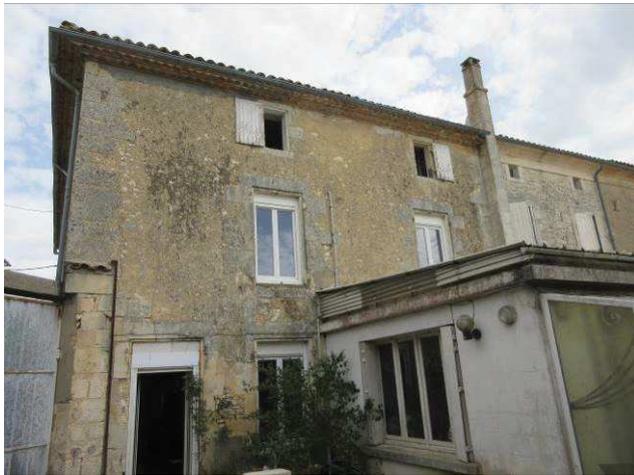
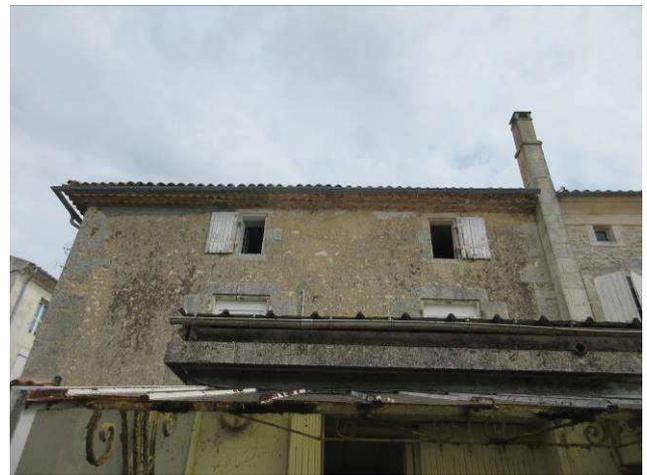
A l'arrière, sur l'immeuble, un enduit ancien et dégradé. Présence d'une marquise.

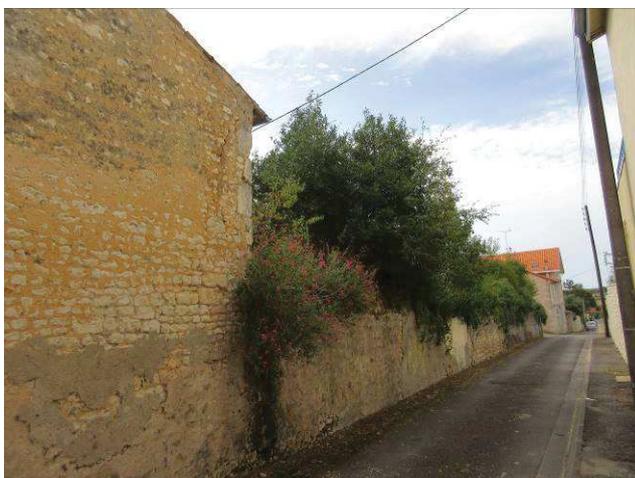
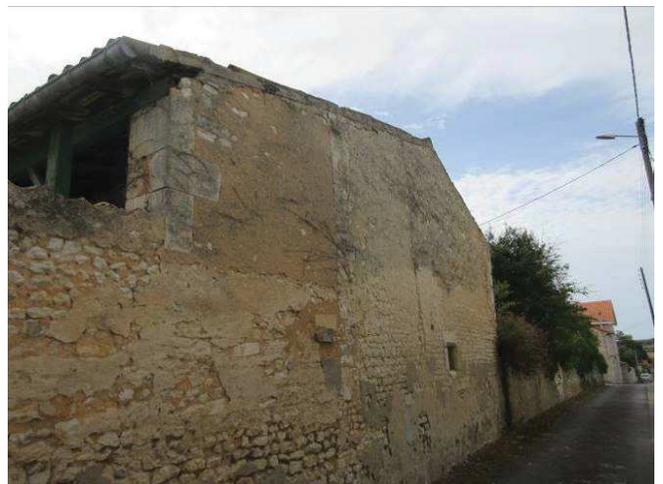
Les murs d'enceinte, côté extérieur, présentent un enduit dégradé ; une grande partie des moellons sont à nu.
