Je Maître MORIN Stéphane, Huissier de justice associé près la Cour d'Appel de POITIERS, membre de la SELARL MORIN RENARD, y demeurant 15-17, Faubourg Taillebourg 17412 SAINT JEAN D'ANGELY soussigné,

Me suis rendu sis 16 Route de Montpensé 17100 FONTCOUVERTE

Il s'agit d'une maison ancienne en cours de rénovation.

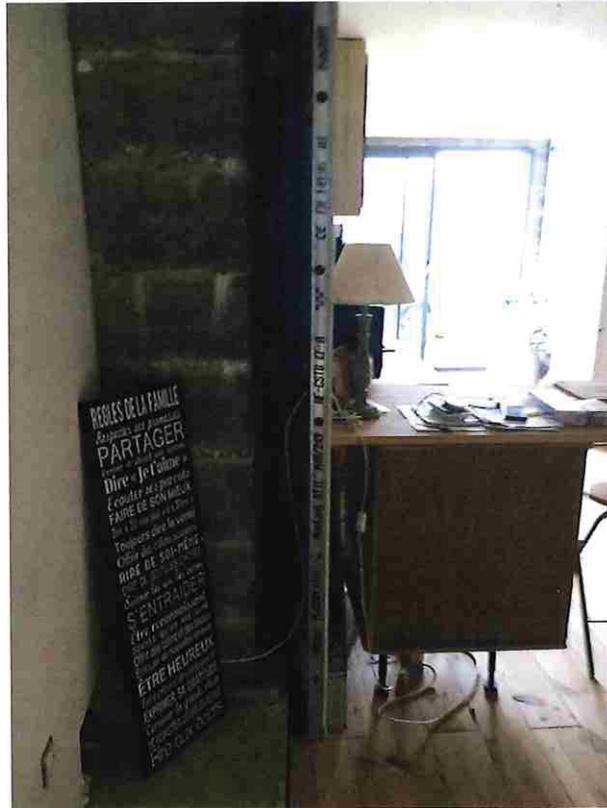
Je constate que la pose du placoplâtre n'est pas terminée.

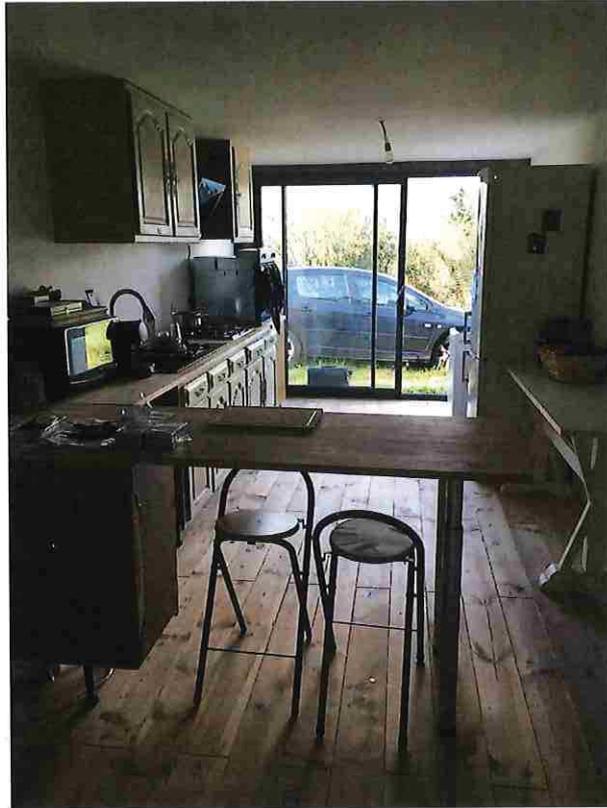
Un espace cuisine avec une baie vitrée en aluminium gris double vitrage donnant sur le jardin. Je constate que le pourtour n'est pas isolé.

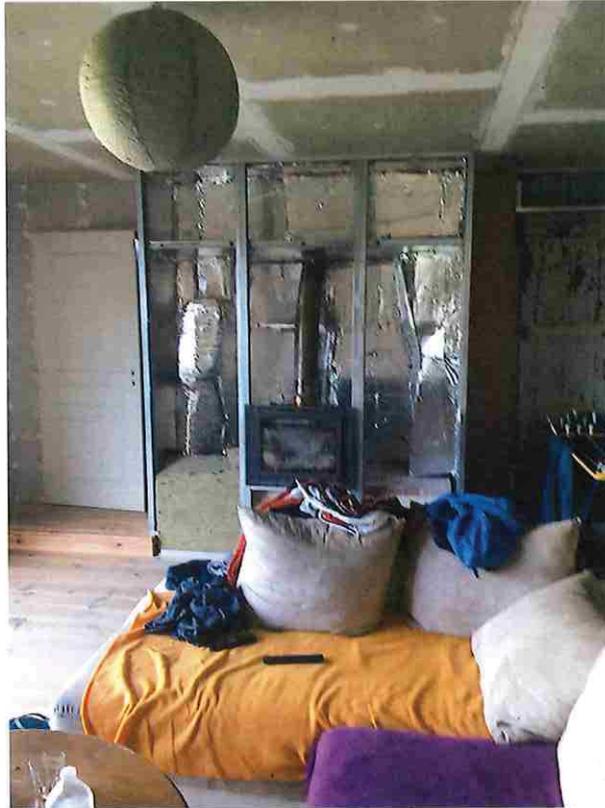
Sur le mur comprenant l'insert, je constate que l'habillage autour de ce dernier n'a pas été effectué.

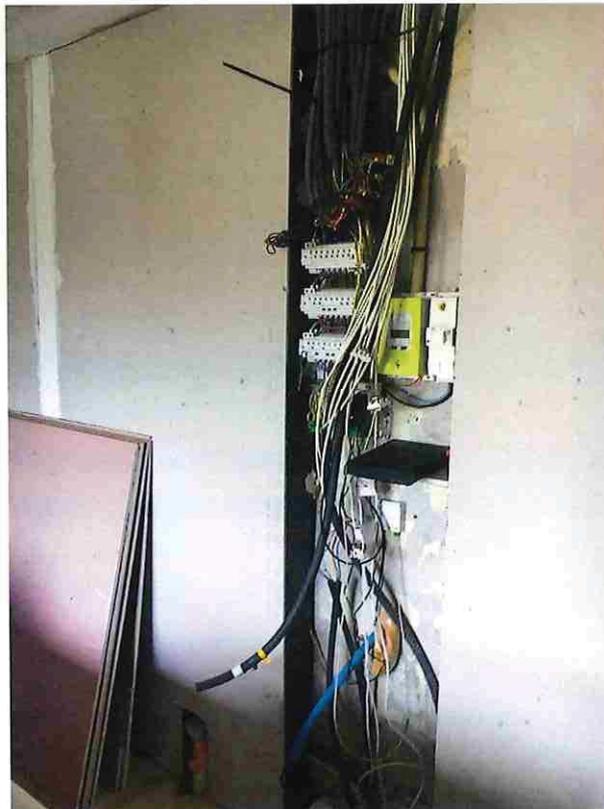
A droite, un espace technique comprenant le disjoncteur différentiel, le compteur LINKY, le tableau électrique non achevé.

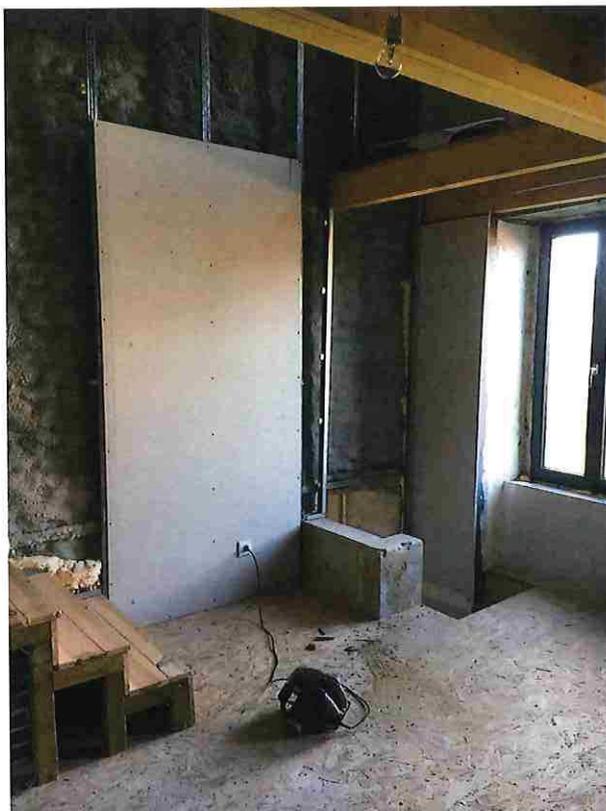
A droite, un projeté en ciment. L'isolation n'est pas terminée.

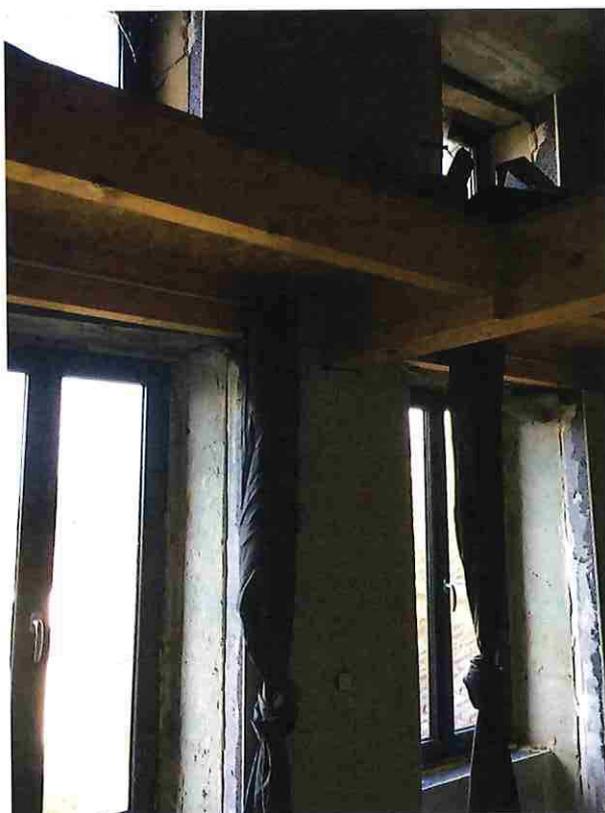
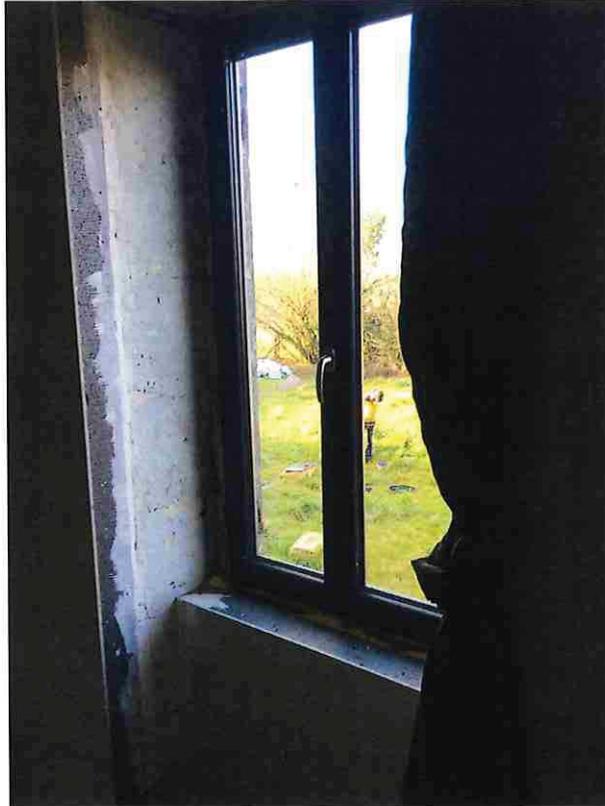
Le reste des murs est recouvert d'un placoplâtre brut. Les joints ne sont pas terminés et notamment au niveau des fenêtres.

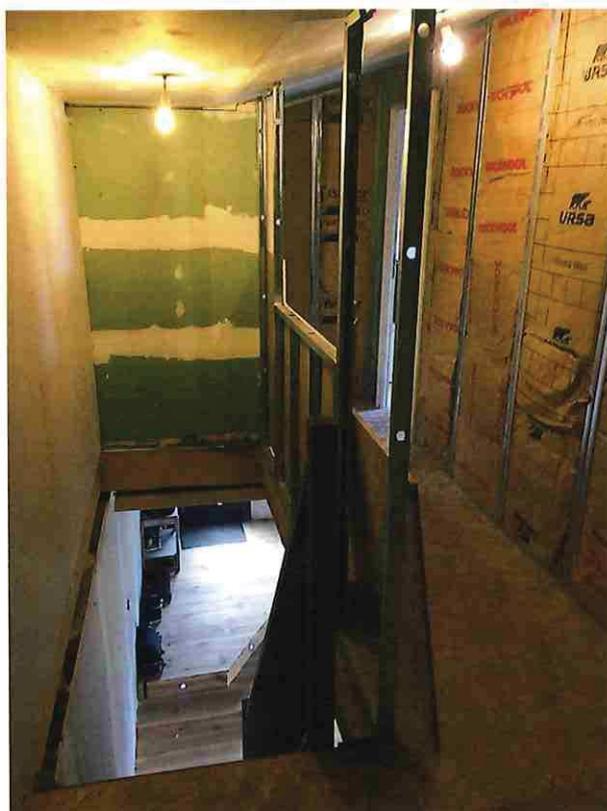
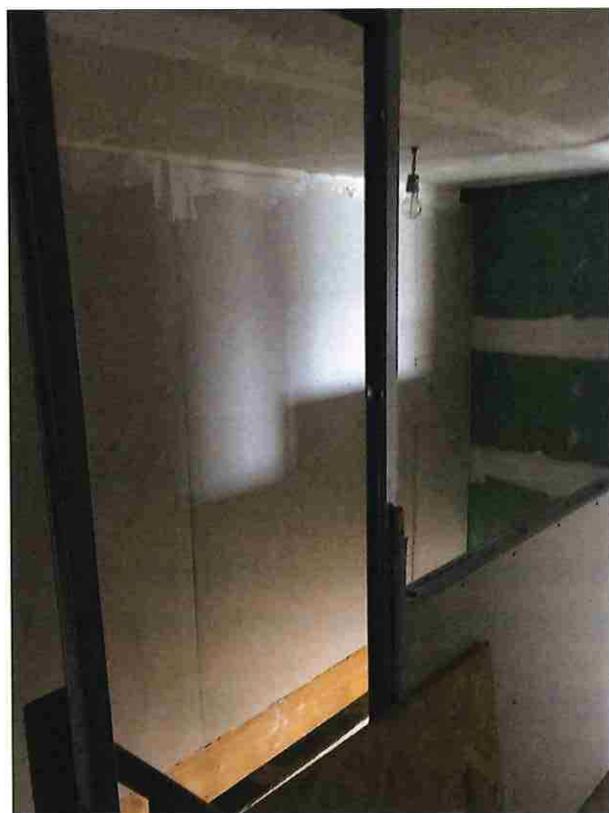
Au niveau de la trémie, je constate la présence de rails. Toutefois, elle n'est pas entièrement plaquée.

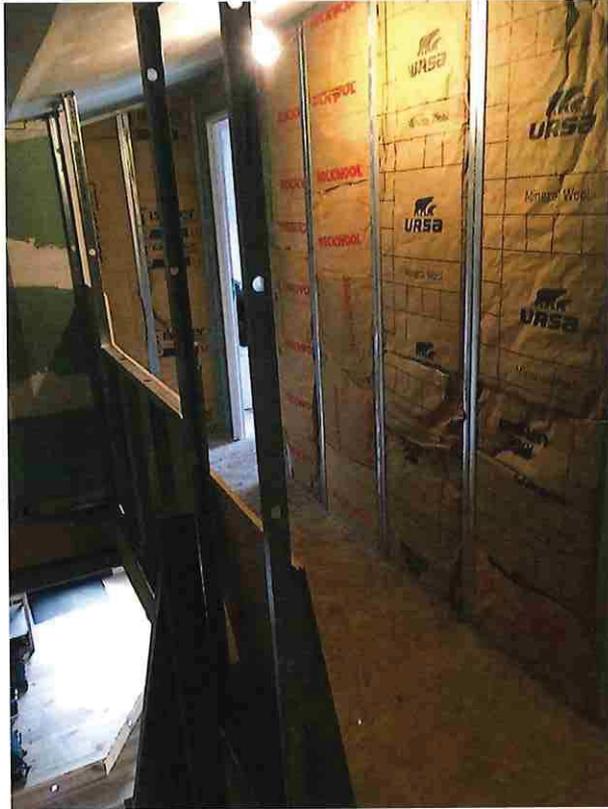
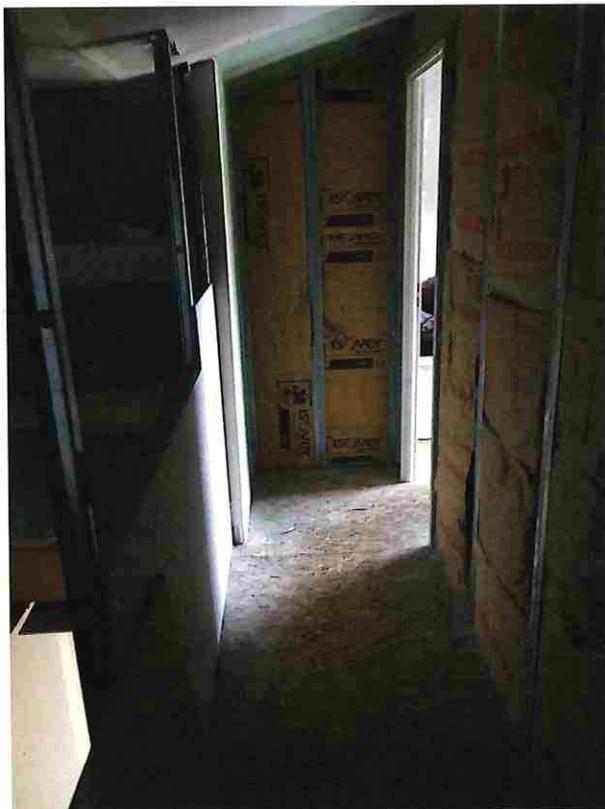
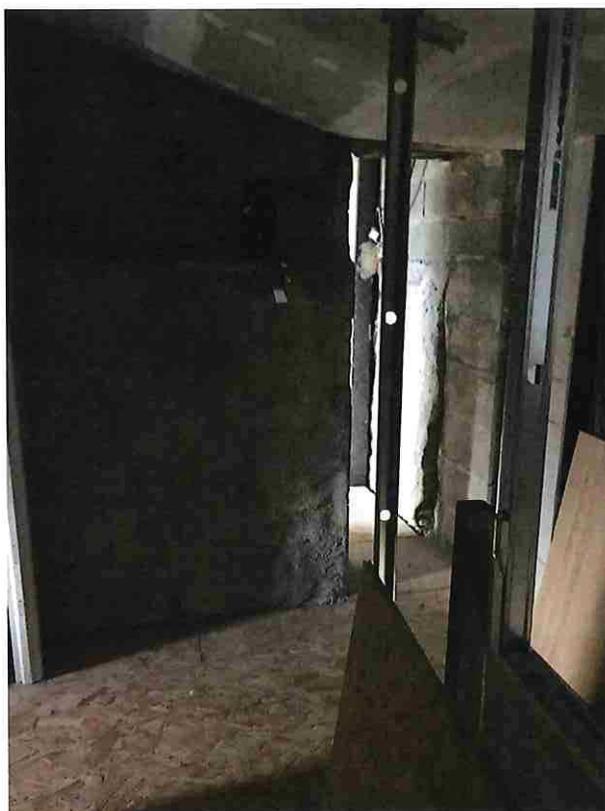
Ils sont isolés en partie mais pas plaqués. A l'extrémité, je constate l'absence d'isolant laissant les pierres et les parpaings visibles.

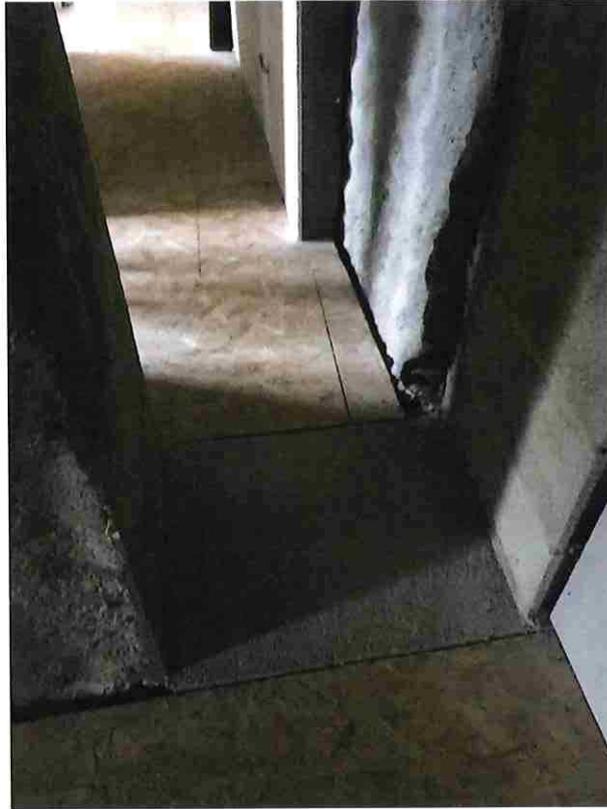
Je constate que si le reste des murs est isolé, le passage sera extrêmement étroit voir inexistant.

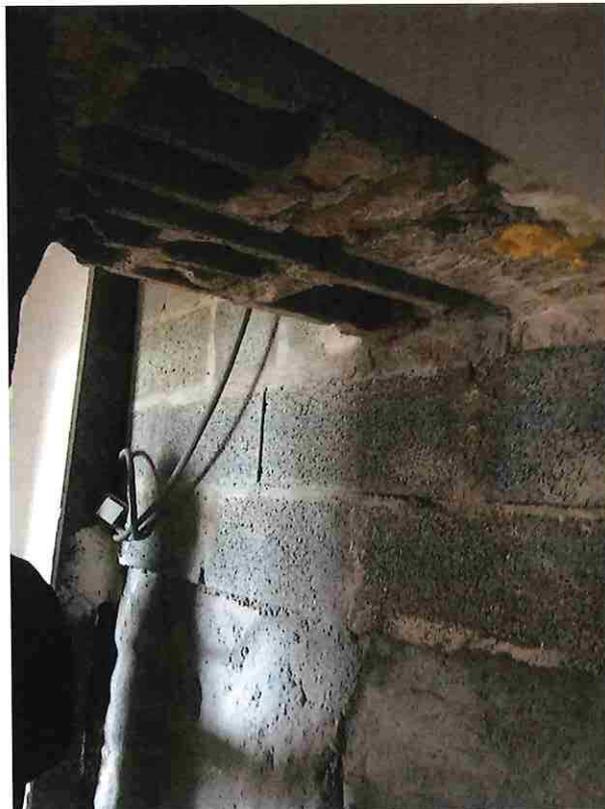
Au niveau du passage, je note même l'absence de linteau coulé, je note simplement la présence de parpaings cassés.

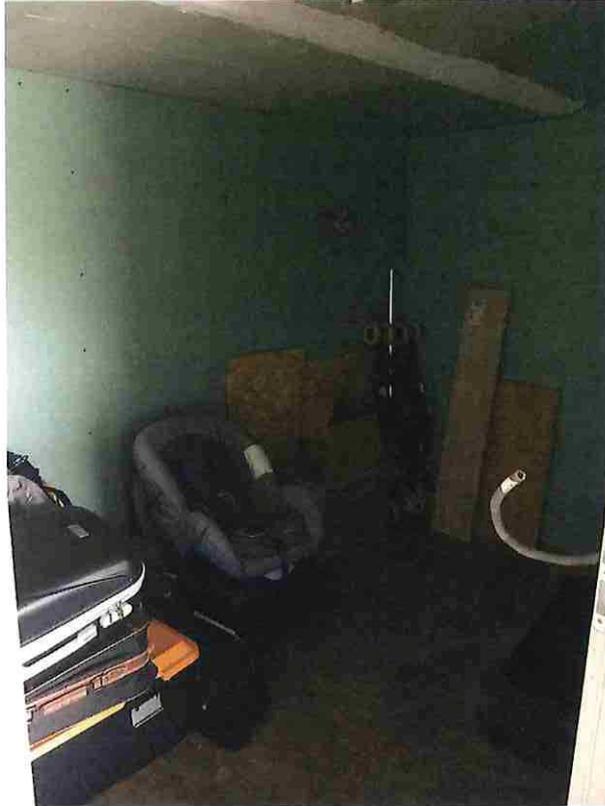
Sur l'arrière, une porte moulurée donne sur un dressing. Bien qu'il soit constitué de placoplâtre hydrofugé, je constate l'absence d'installation eau ou d'évacuation visible.
