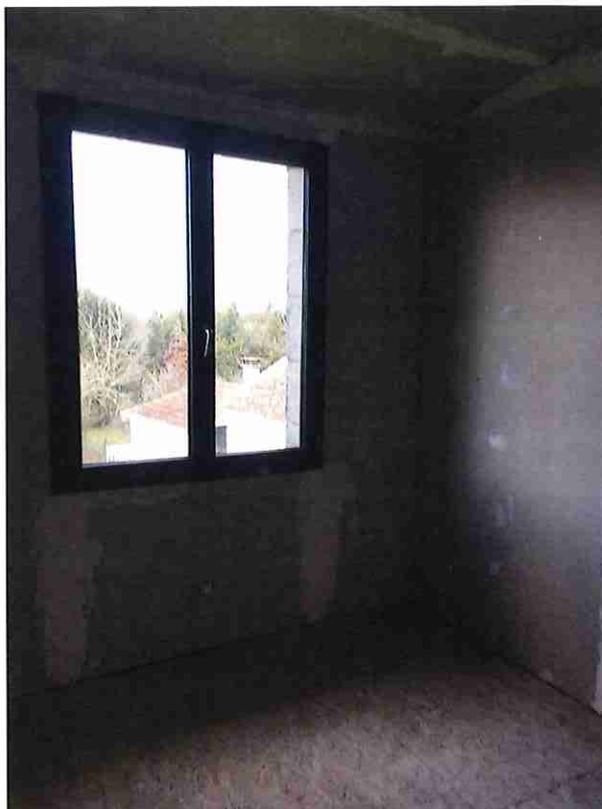
Du placoplâtre brut avec par endroit des jours.

Je constate la présence de légères traces d'infiltration à l'arrière de la salle d'eau.

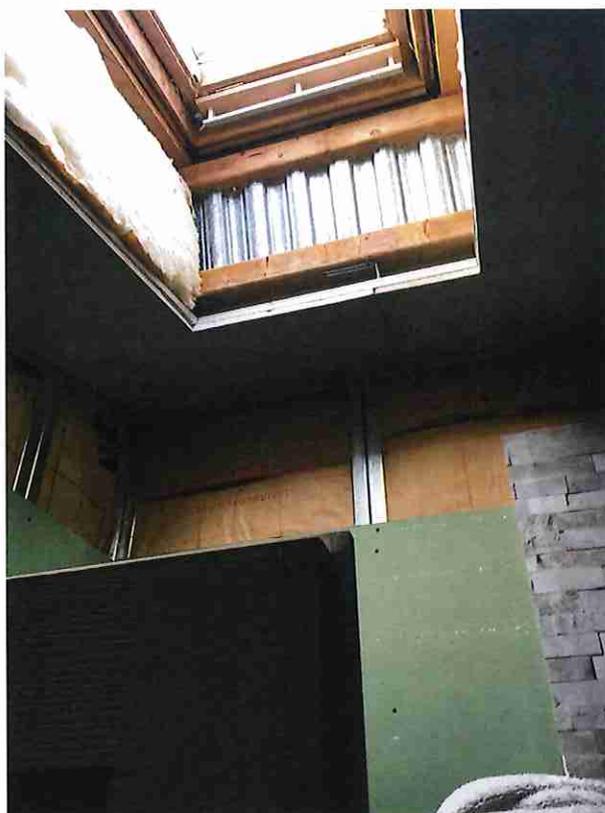
Un placoplâtre hydrofugé brut. En partie haute, je constate l'absence de placoplâtre laissant apparaître l'isolant.

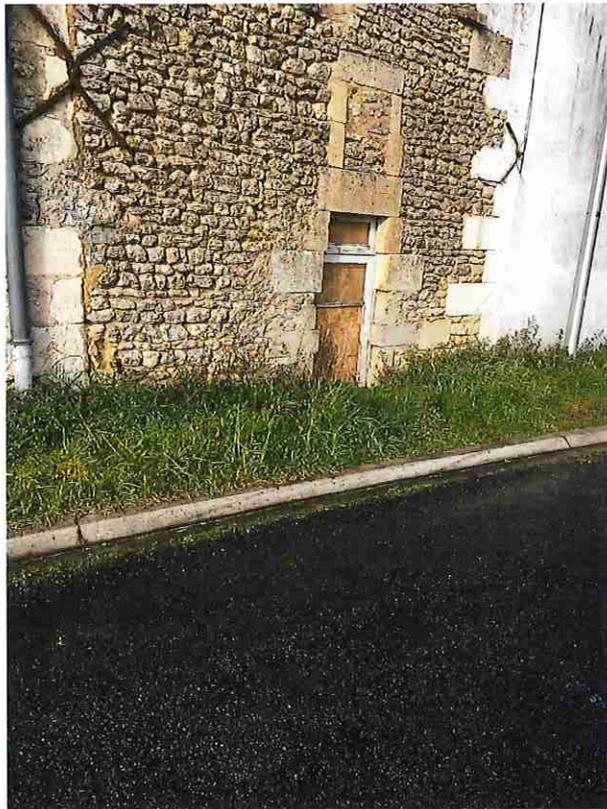
Sur les parties les plus anciennes, je constate la présence de nombreux tire-forts.

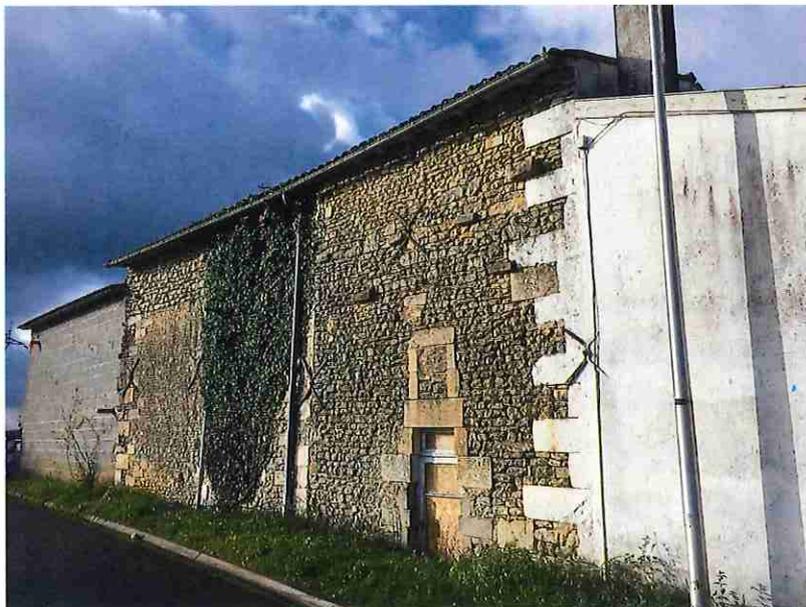
Au niveau de la première corniche, je constate la présence d'importantes déformations avec un zinc par-dessus. L'ensemble a été repris.

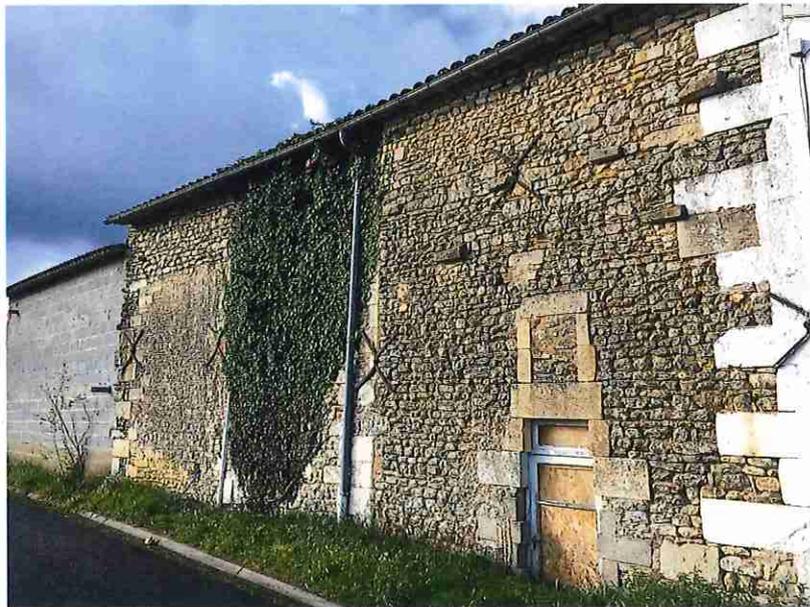
Le mur donnant sur la partie salon comprend plusieurs tire-forts. Il a été surélevé avec de la pierre de taille un peu plus récente.

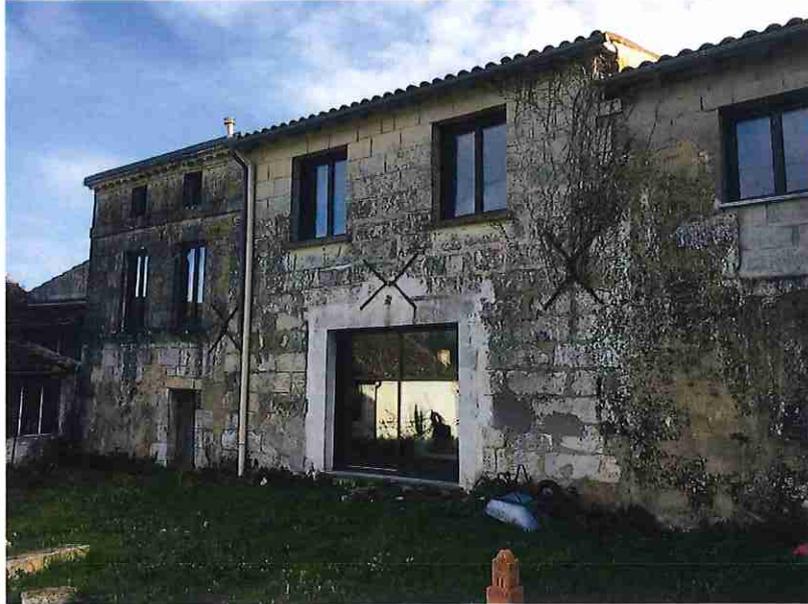
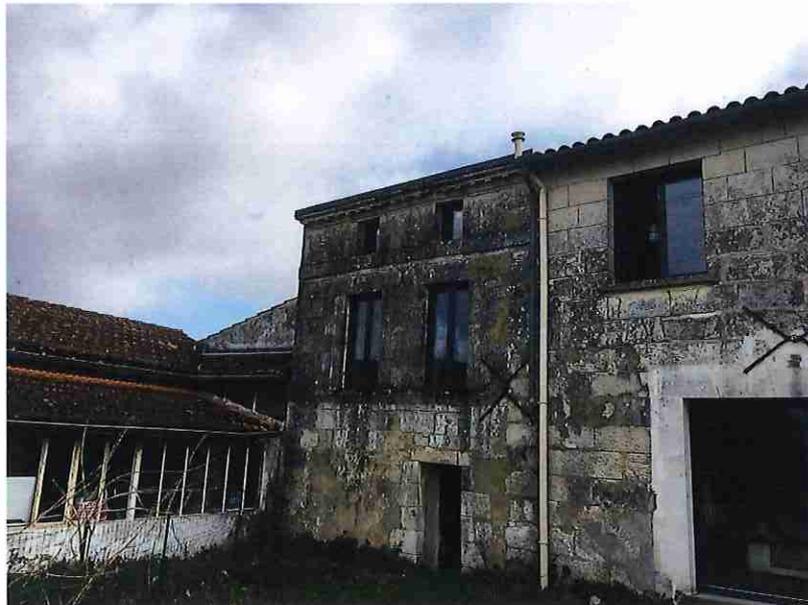
Je constate l'absence de volets au niveau de toutes les ouvertures.

Je constate également la présence de nombreux tire-forts.
