## PROCES VERBAL DE DESCRIPTION

**L'AN DEUX MILLE SEIZE ET LE SIX JUILLET  
à 10 HEURES 30 MINUTES**

Je vous requiers à l'effet de dresser un Procès Verbal de Description d'un immeuble situé 3 Place du Vieux Puits - Lieudit Bois Rond à LES EDUTS (17510) et propriété ~~de~~

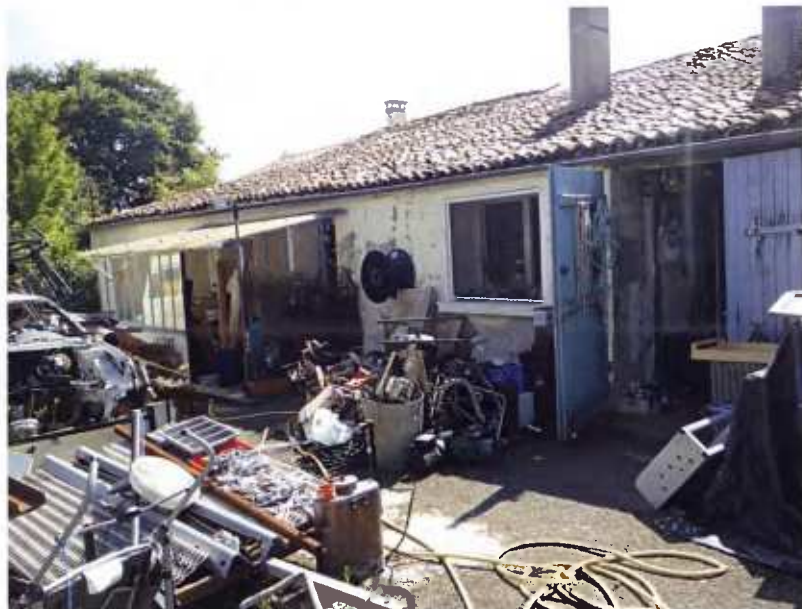
La façade arrière est recouverte d'un enduit ancien en mauvais état. A gauche, je constate la présence d'une véranda.

La toiture est recouverte de tuiles "tige de botte".

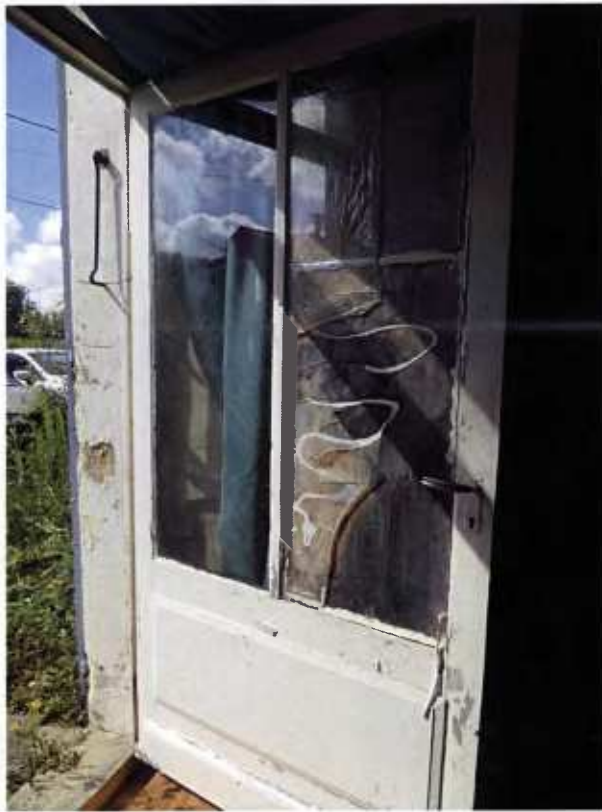
Depuis la courette donnant sur la place, on accède à l'intérieur de la maison par une porte d'entrée en bois vitrée qui donne directement sur le séjour. L'ensemble est en mauvais état. Je constate qu'une partie du vitrage est cassé.

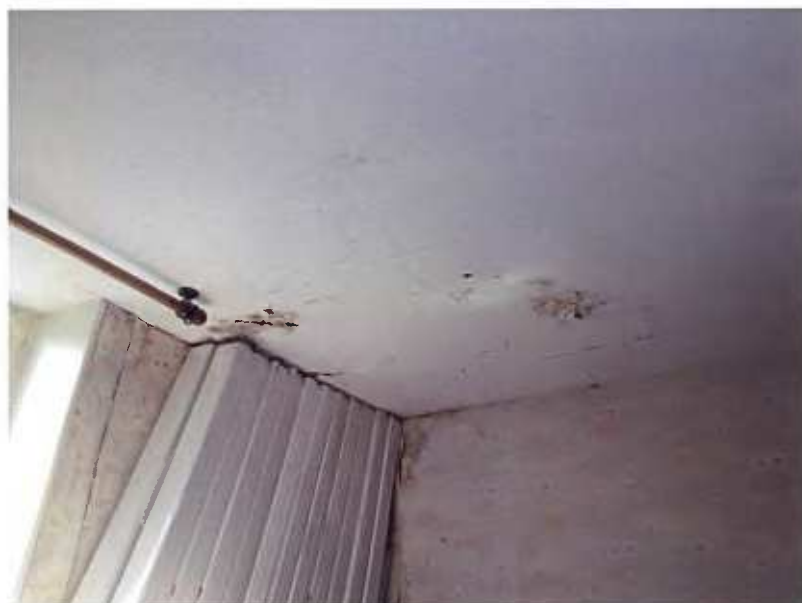
### LA CHAMBRE 1

Je constate la présence de traces d'un dégât des eaux qui a été réparé.

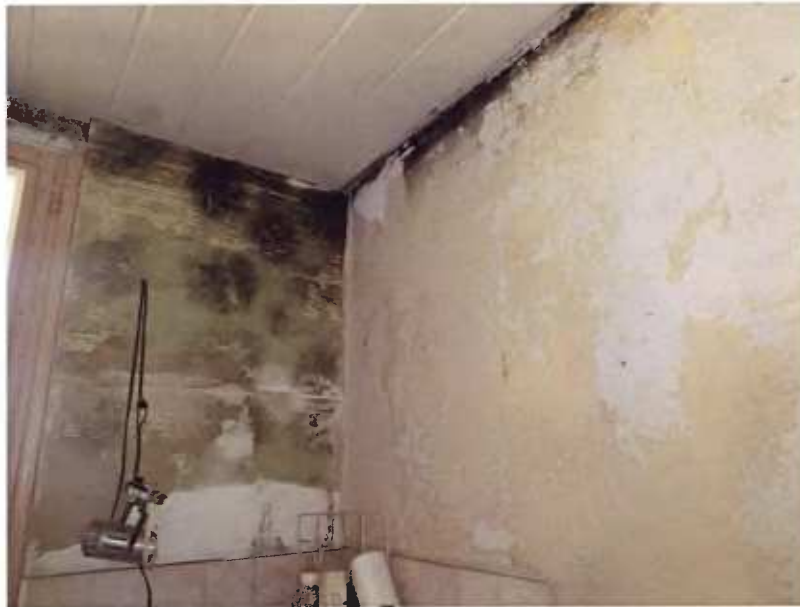
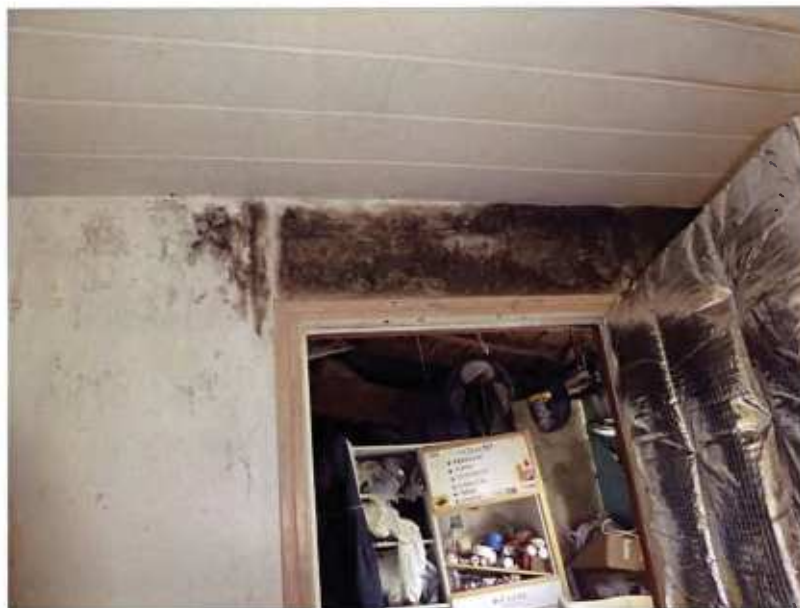
### LA CUISINE

Les murs sont bruts. Je constate qu'ils sont moisis.

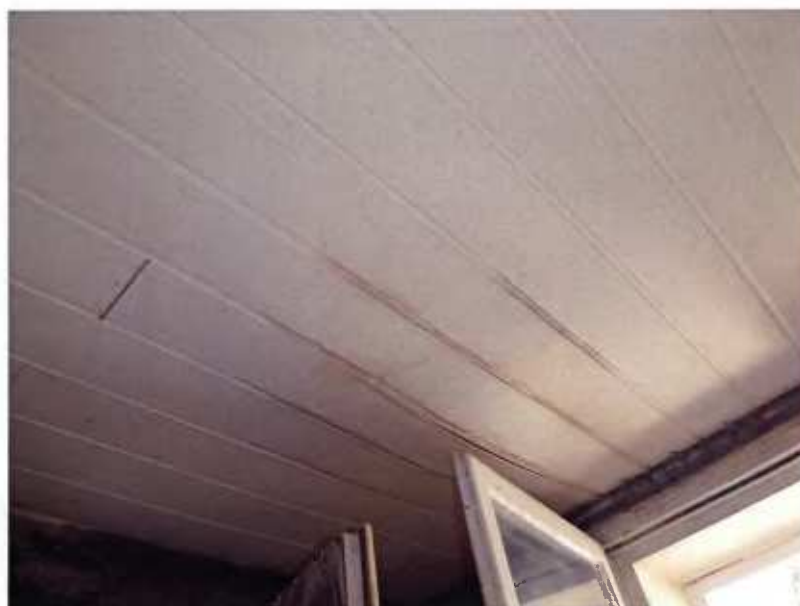
Le plafond est recouvert d'un lambris. Je constate la présence d'une trace d'un dégât des eaux.

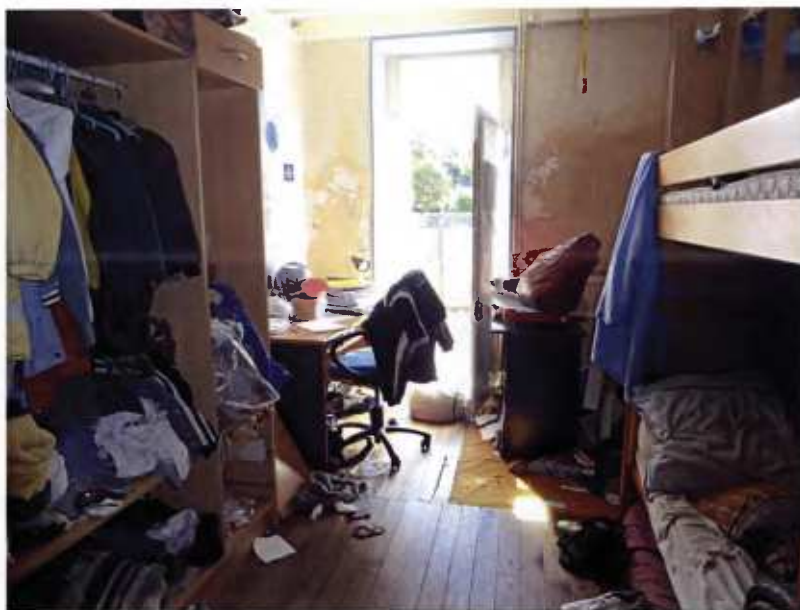
## LA CHAMBRE 2

Une porte en bois, vitrée en hauteur, dont un verre est cassé.
