## **PROCES VERBAL DE DESCRIPTION**

**L'AN DEUX MILLE VINGT-DEUX  
ET LE QUATRE MAI à 14 HEURES 30  
ET LE DEUX JUIN à 15h00**

Je vous requiers à l'effet de dresser un Procès Verbal de Description d'un immeuble situé à SAINT SAVINIEN (17350), La grande Thibaudière – 4 impasse de la Frairie et propriété de Monsieur GOIMBAULT Patrice, ainsi que d'une parcelle proche.

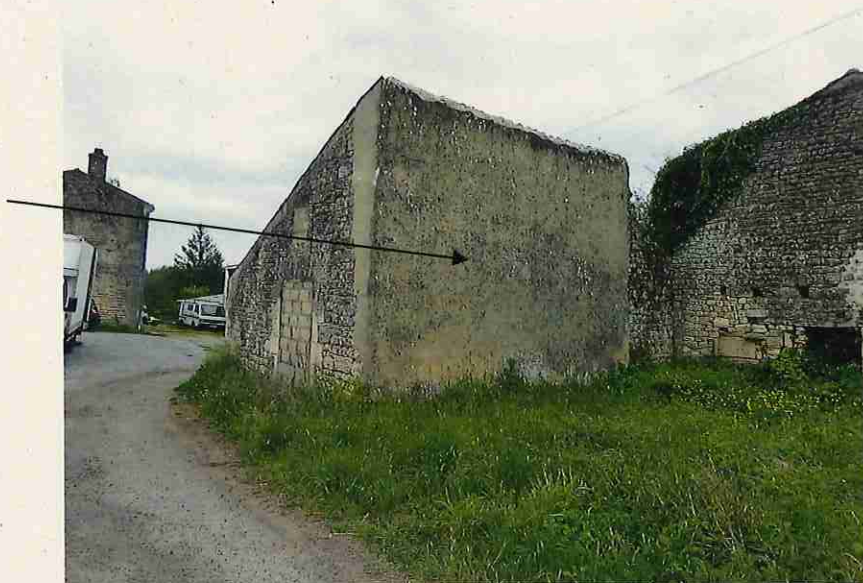
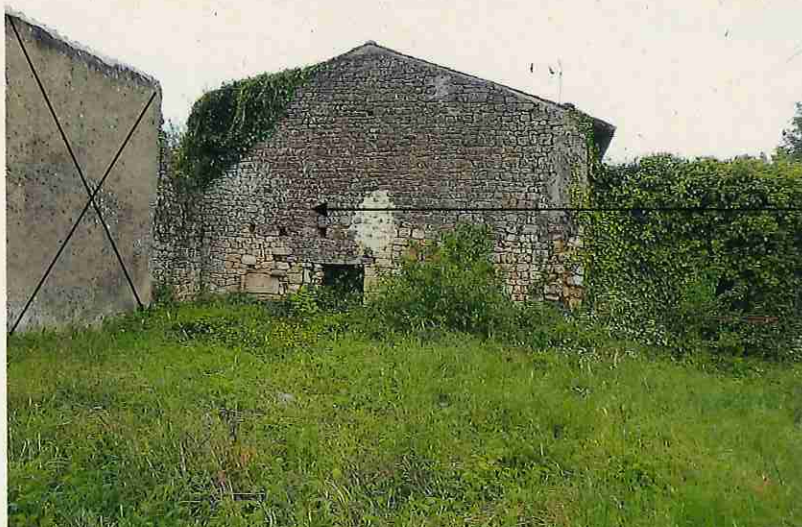
L'arrière de la propriété est en mauvais état. Je constate que l'arrière est en partie envahi par la végétation.

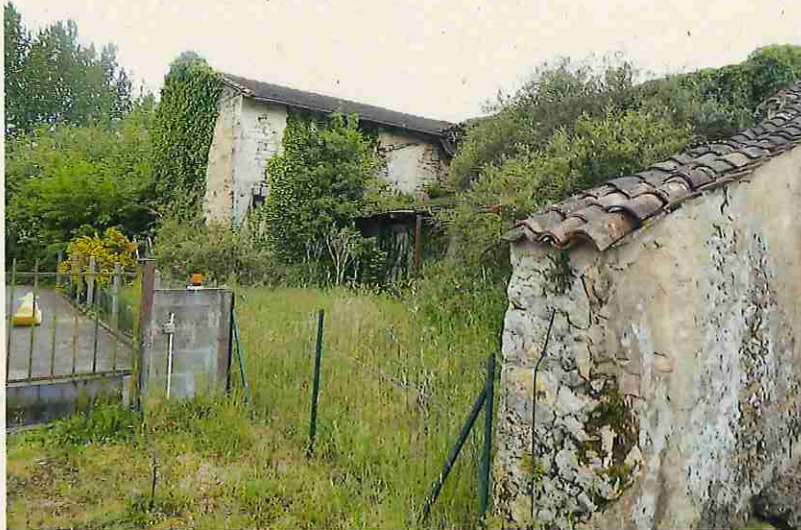
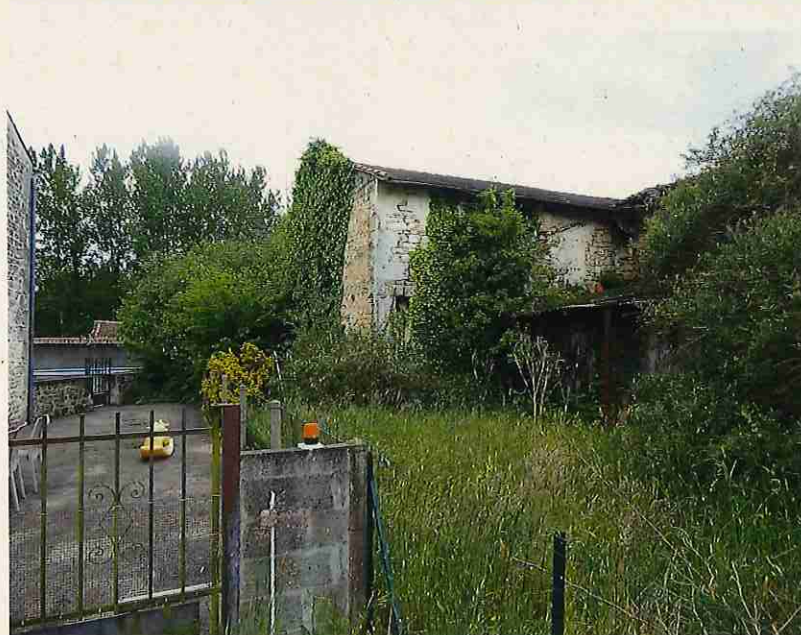
Côté Est, je constate que l'espace est envahi par la végétation.

Les murs sont recouverts également recouverts par la végétation. L'ensemble est en mauvais état.

Je constate la présence de bâtis en très mauvais état.

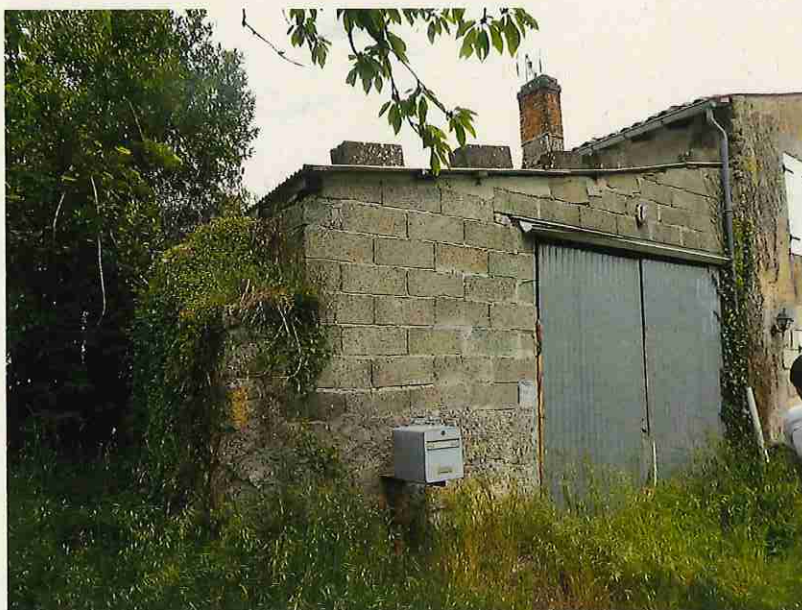
Côté impasse de la frairie, attenant à la maison d'habitation, le garage où je constate que la façade est constituée de moellons anciens surélevés de parpaing.

L'accès s'effectue par un portail métallique vétuste.

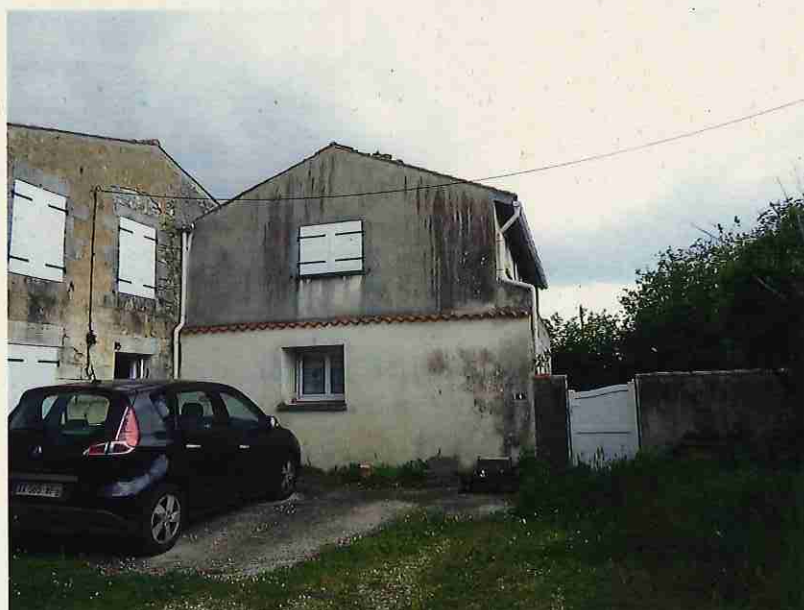
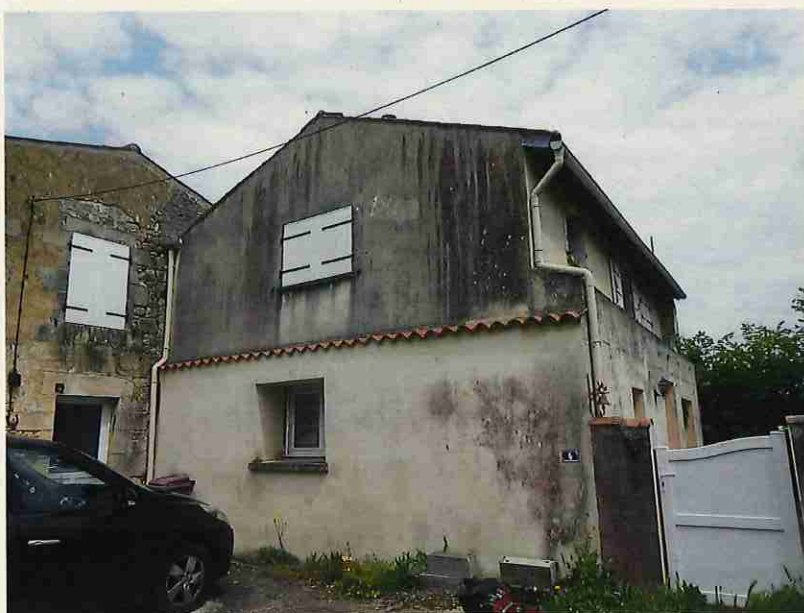
Il est recouvert d'un crépi plus récent mais présentant des traces de lichens.

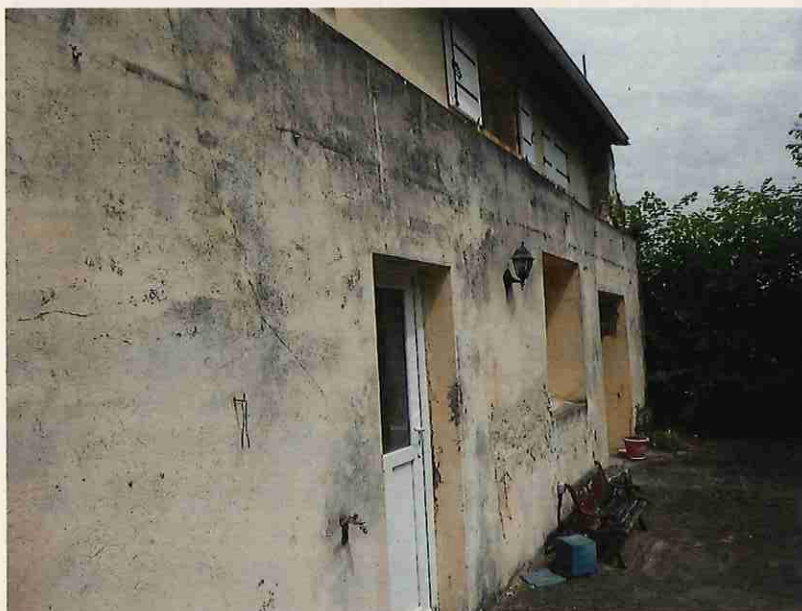
Le crépi de la façade est particulièrement endommagé en partie basse. En partie haute, je constate qu'il est en assez bon état.

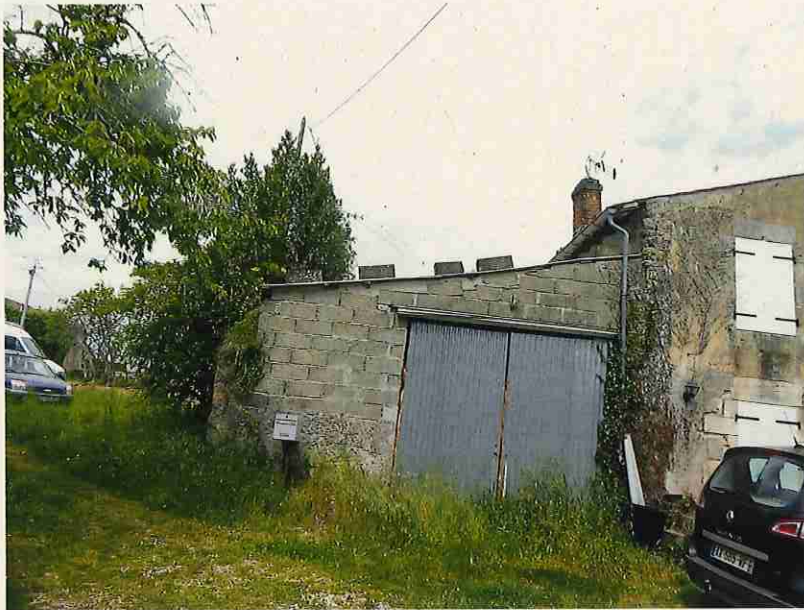
Concernant les toitures, celle du garage est recouverte d'anciennes tôles en acier.

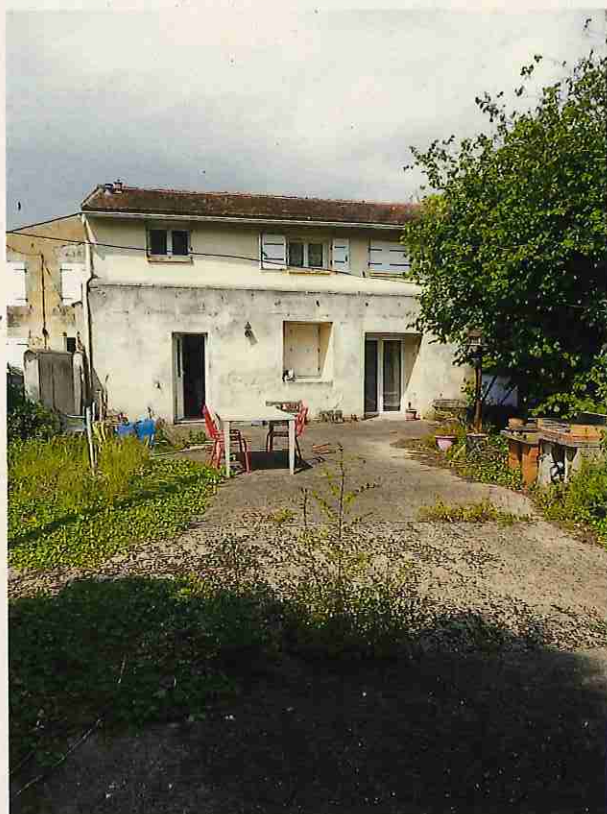
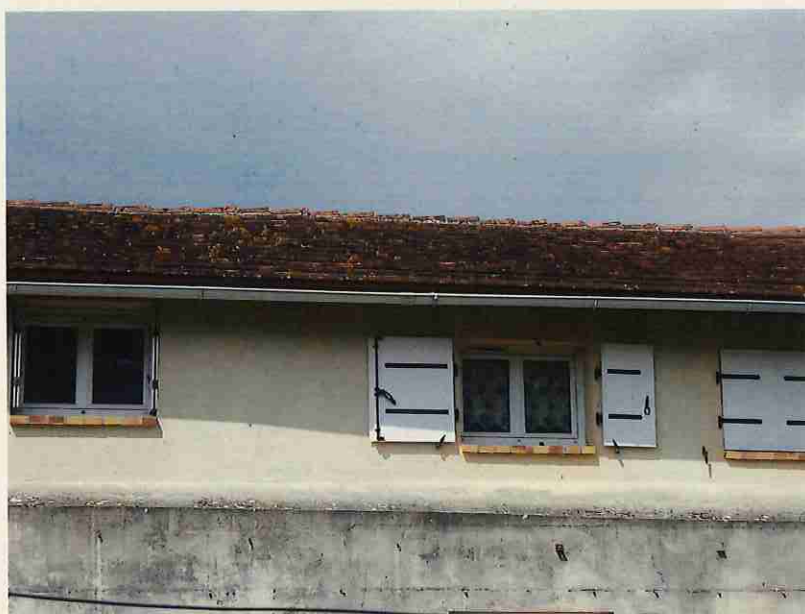
Concernant la deuxième partie, je constate que la toiture est ancienne et sale mais toutefois en assez bon état général.

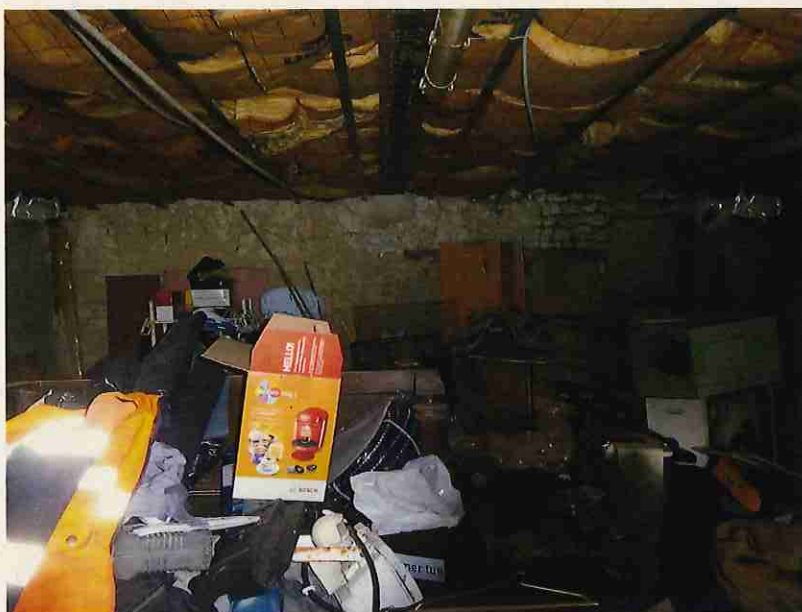
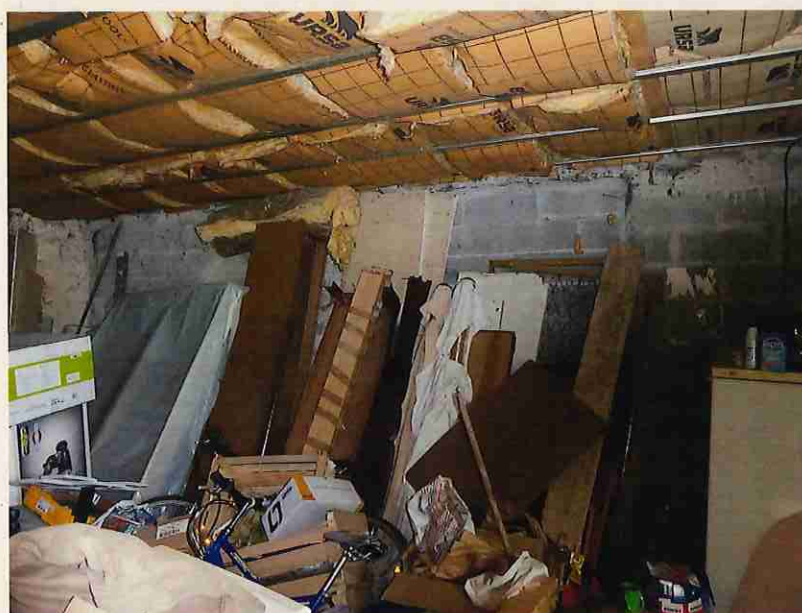
Le mur du fond est en moellon. Il est ancien avec un enduit en partie absent laissant apparaître les pierres en-dessous.

Côté droit, on voit que ça a été consolidé au parpaing.

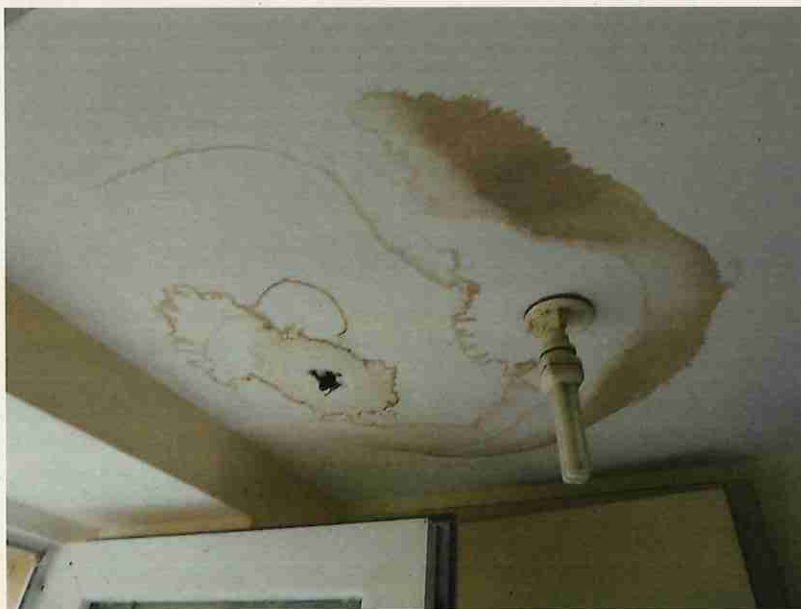
Un placoplâtre peint en blanc. Je constate la présence de traces d'infiltrations au niveau de la porte d'entrée donnant sur la cour.
