## **PROCES VERBAL DE DESCRIPTION**

**L'AN DEUX MILLE VINGT-CINQ  
ET LE DIX-HUIT JUILLET A 9 H 00**

Je vous requiers à l'effet de dresser un Procès-Verbal de Description d'un immeuble situé à SAINTES (17100), 127 avenue Gambetta et propriété de ~~Léon-Jean D'ANGE~~ Jean-Sébastien.

**Me suis rendu sis 127 avenue Gambetta 17100 SAINTES**

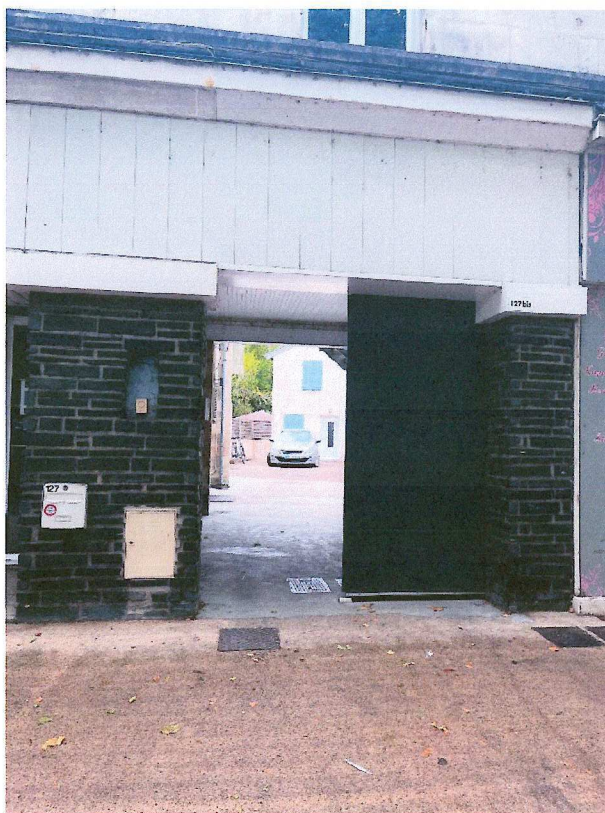
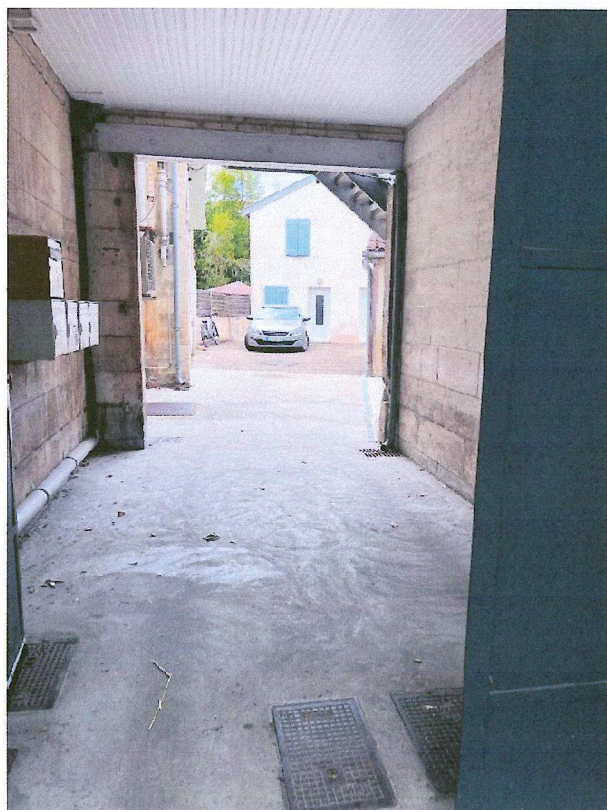
L'immeuble est accessible, depuis la rue Gambetta, par un porche fermé par deux portes pleines.

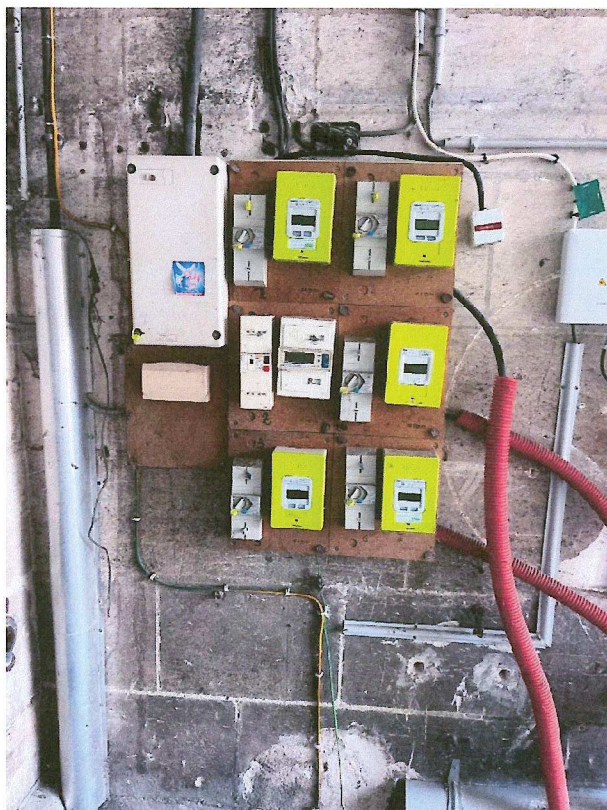
Ce passage situé sous l'immeuble, comprend l'ensemble des boites aux lettres, les disjoncteurs et des compteurs LINKY.

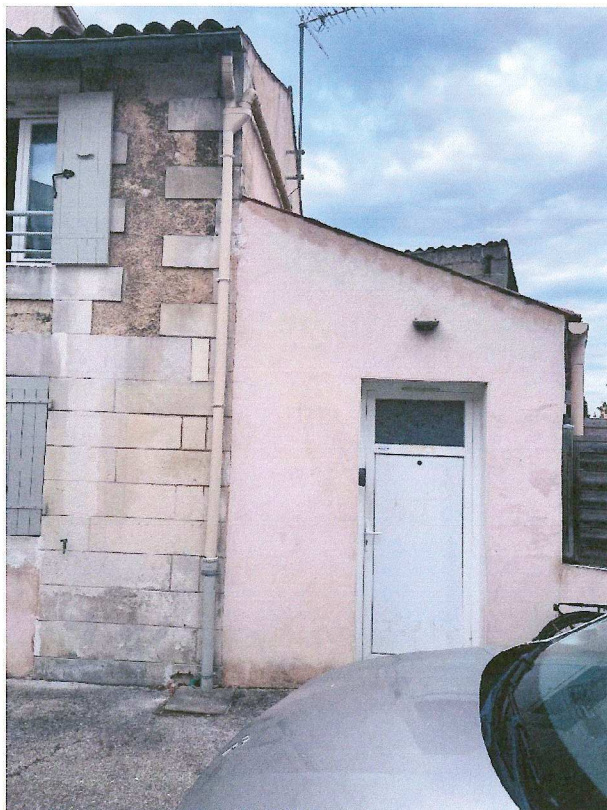
Depuis l'extérieur, la façade est peinte.

La porte d'entrée en PVC est en état d'usage.

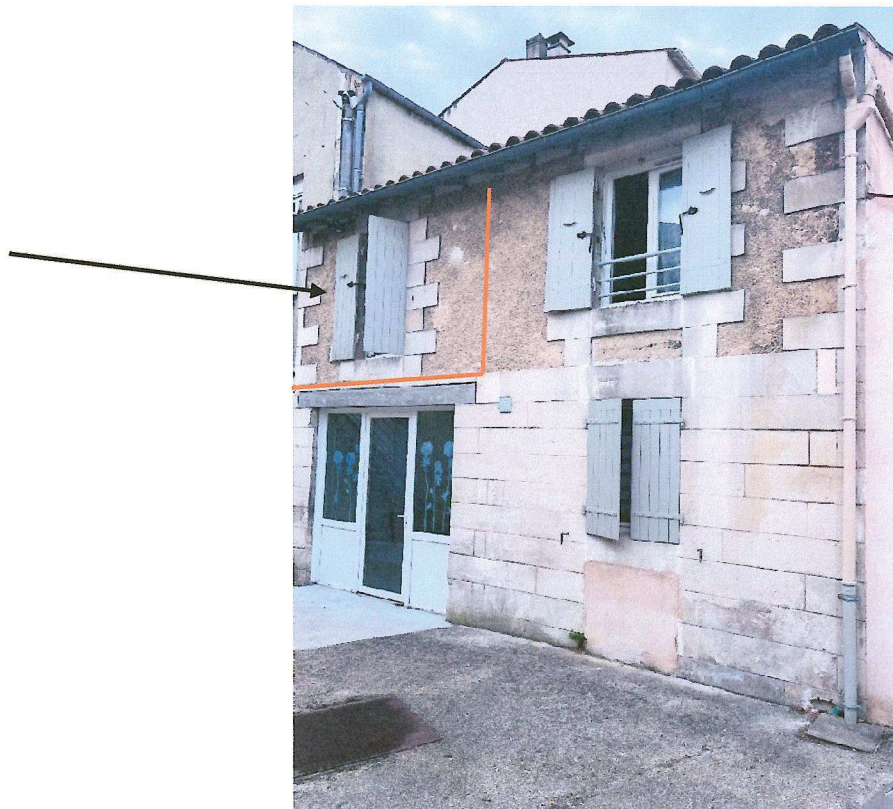
A gauche, le mur de façade est en pierre apparente en partie basse et recouverte d'un enduit ancien à l'étage.

Les ouvertures sont équipées de volets en bois peints.

L'espace délimité par des traits orange correspond au lot n°2, à savoir une pièce utilisée en chambre.

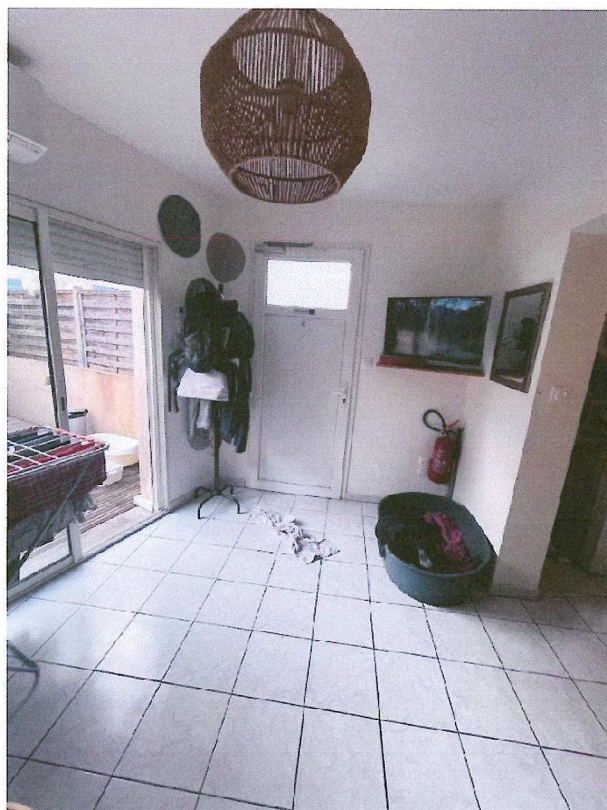
Une porte d'entrée en PVC avec en partie haute, un vitrage cathédral. Elle est équipée d'un œilleton.

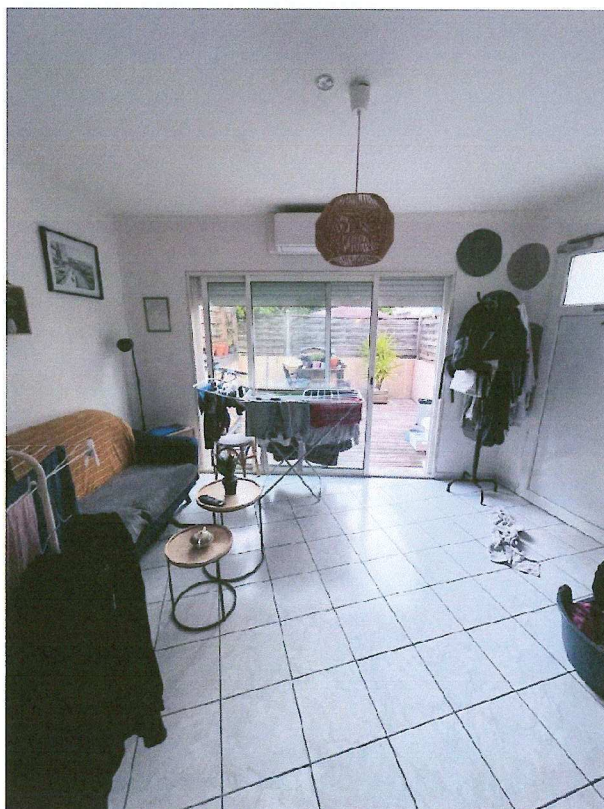
Immédiatement à droite en entrant, une baie vitrée en aluminium double vitrage qui donne sur une courette, entièrement fermée par un muret surmonté de claustras. La baie est équipée d'un volet roulant électrique.

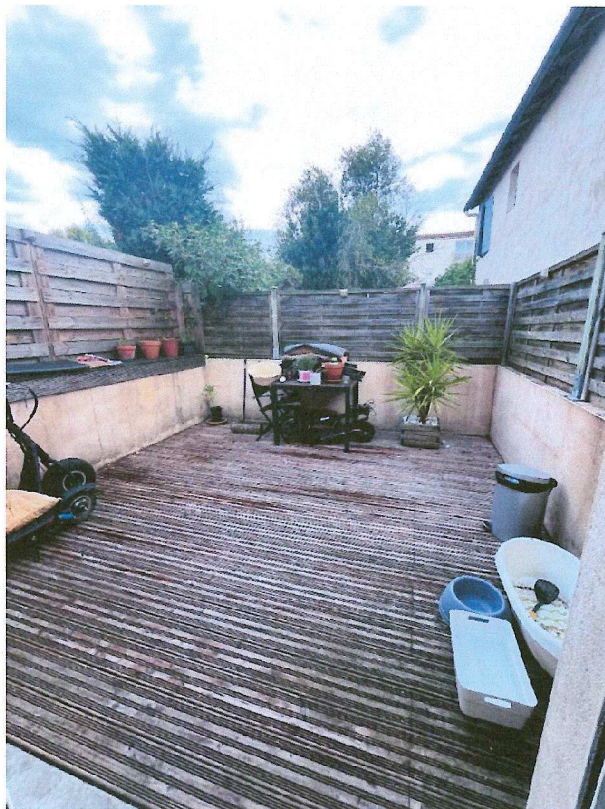
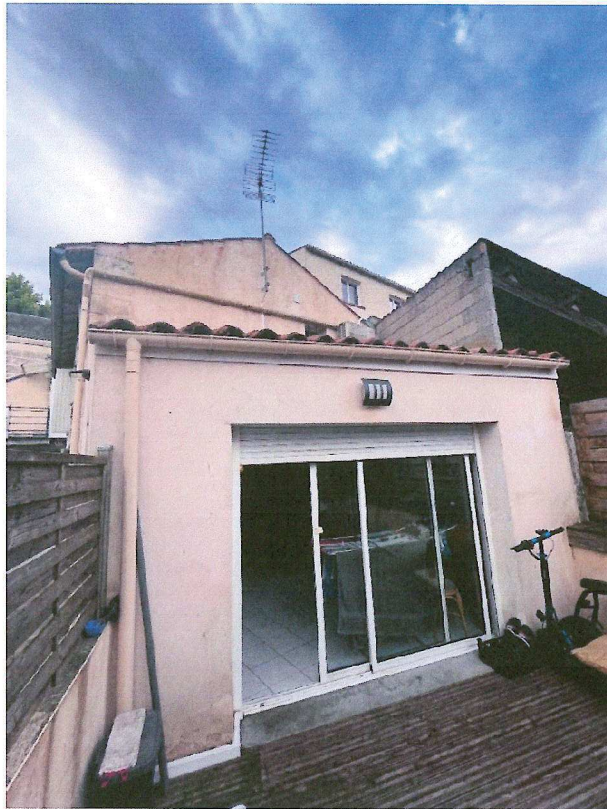
Le sol de la courette est revêtu de lames en bois. Les murs sont crépis ton rosé et sont surmontés de claustras. Un point lumineux.

En partie haute, je constate la présence d'un groupe de climatisation de marque FUJITSU – SIEMENS.

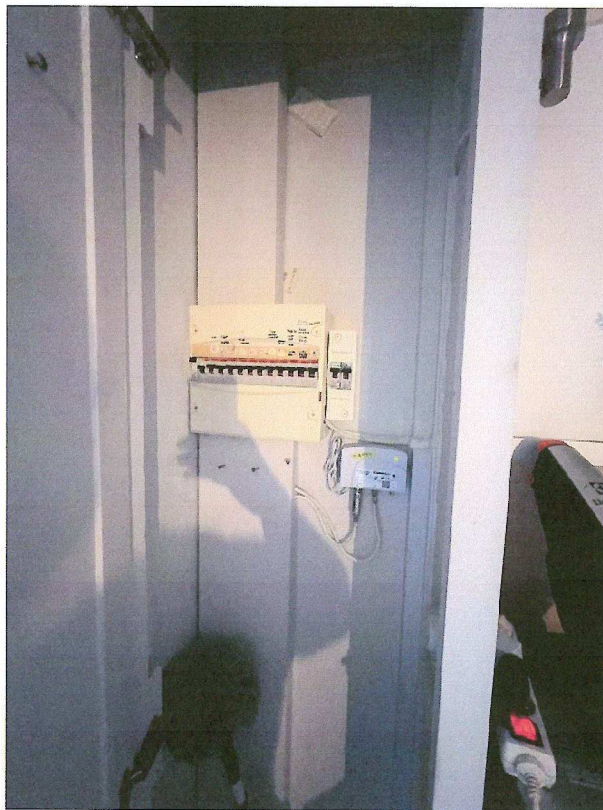
Un placard comprenant le tableau électrique.

Une installation électrique récente.

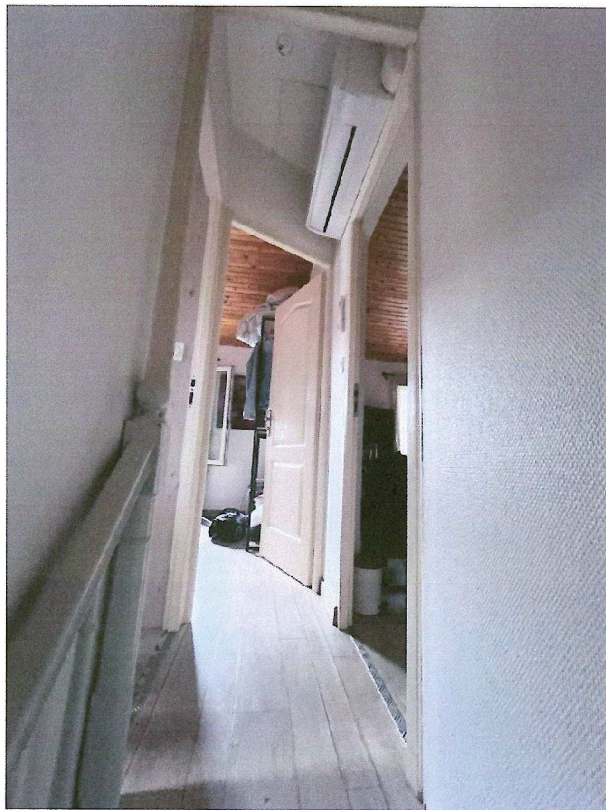
Un groupe de climatisation, un split de marque ATLANTIC équipé d'une télécommande fixée sur le mur.

Un détecteur de fumée retiré de son support.

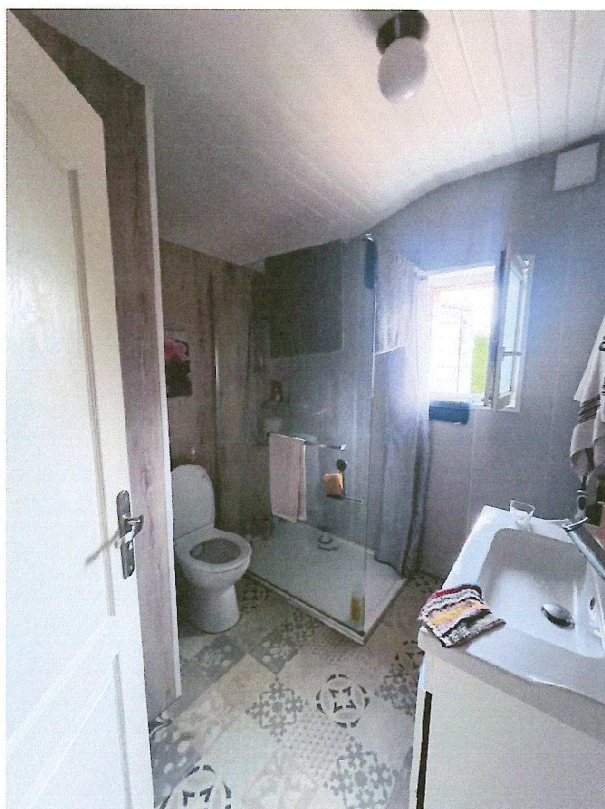
Une fenêtre en PVC double vitrage équipée d'un verre cathédral qui donne sur la courrette.

Un système de VMC.

Un meuble vasque avec tiroirs, surmonté d'un miroir et d'un éclairage led.

Sur la gauche, un bloc WC.

Dans l'angle une cabine de douche.

Je constate l'absence de radiateur.
