## PROCES VERBAL DE DESCRIPTION DES LIEUX

L'AN DEUX MILLE VINGT TROIS et le DIX NEUF JUILLET

SIS 2 LA SABLIERE 7- MOUTIER,S SOUS ARGENTON – 79150 ARGENTONNAY cadastré section 187AH 408 ET 409

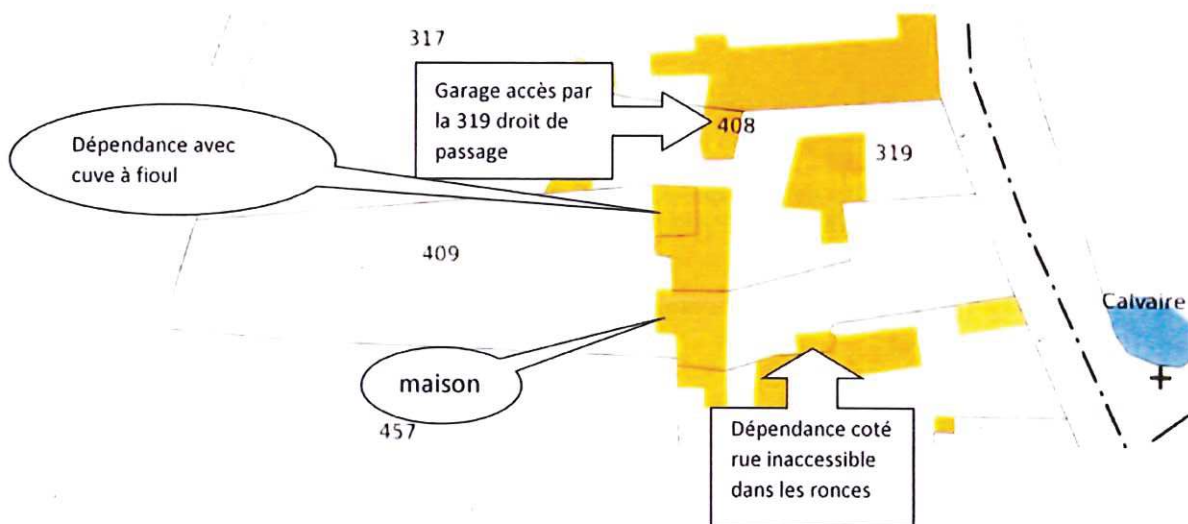
#### GENERALITES :

- Terrain devant en friches,
- Terrain arrière des ronces et jardin
- Intérieur de la maison très sale,
- Chaudière fioul, la cuve est sans une dépendance,
- Fenêtres pvc et persiennes pvc
- Sol carrelage partout,
- Toiture de la maison partie côté rue en tuiles anciennes, des infiltrations
- Toiture de la maison côté jardin plus récente,
- Intérieur très sale, les peintures et tapisseries sont à refaire, la cuisine est hors d'usage,
- Toiture du garage plaque fibro ciment
- Toiture des dépendances sur l'arrière en fibro ciment

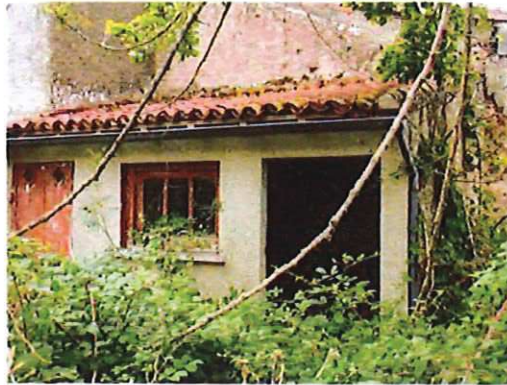
#### DEPENDANCE COTE RUE INACCESSIBLE :

- Toiture tuiles en mauvais état,
- Porte hors d'usage,
- Inaccessible noyée dans 1 mètre de ronces il n'est pas possible d'approcher

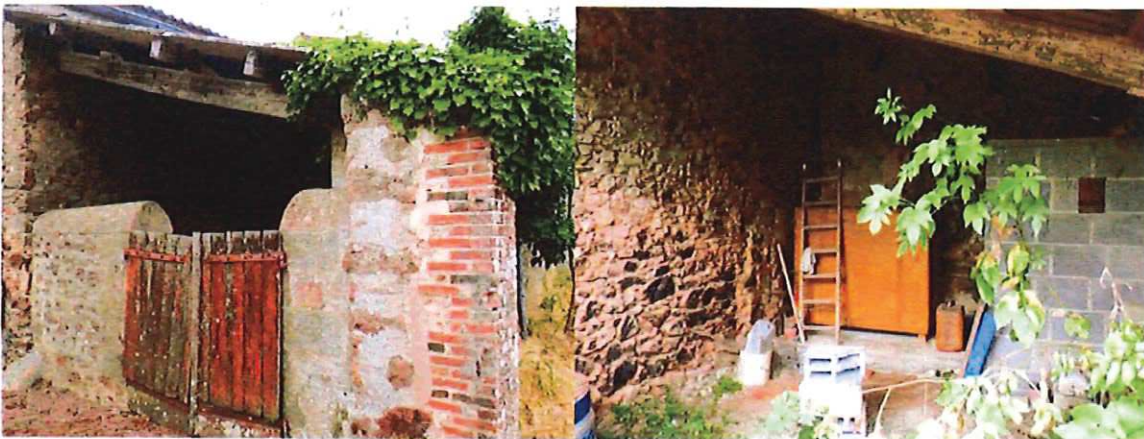
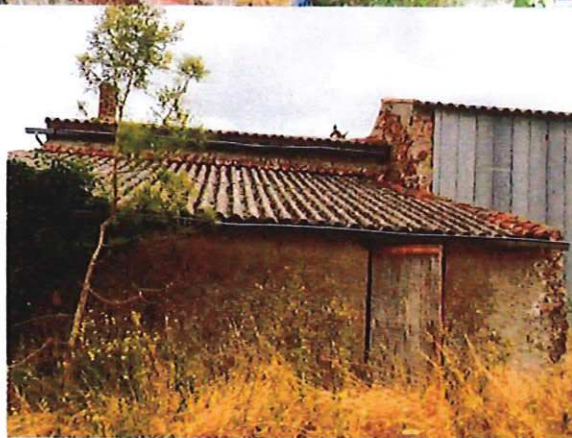
DEPENDANCE AVEC CUVE A FIOUL 24 m2

- Toiture plaque fibo ciment
- Grande partie avec la cuve à fioul à l'intérieur, deux portes bois hors d'usage,
- Petite partie avec porte en bois hors d'usage

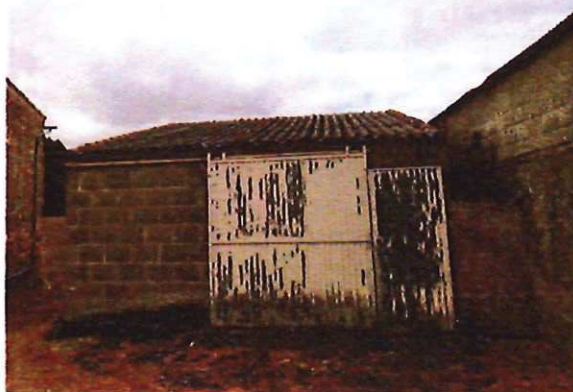
GARAGE PARCELLE 408. 25 m2

- On y accède de la rue via la parcelle 319 dont une partie est en chemin et sur laquelle la 409 a un droit de passage
- Porte tôle
- Toiture plaque fibo ciment

- Murs parpaings

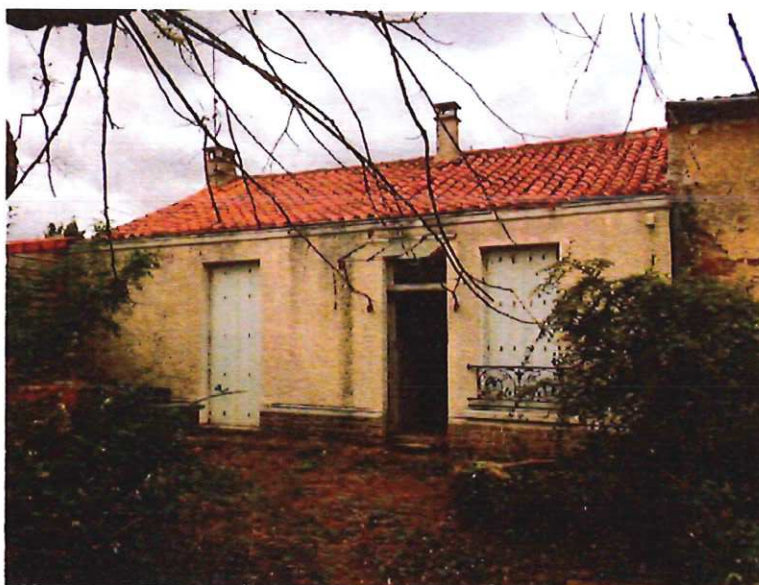
**MAISON ET TERRAIN :**

- Coté rue terrain en friche
- Muret sur rue avec un portillon en fer.

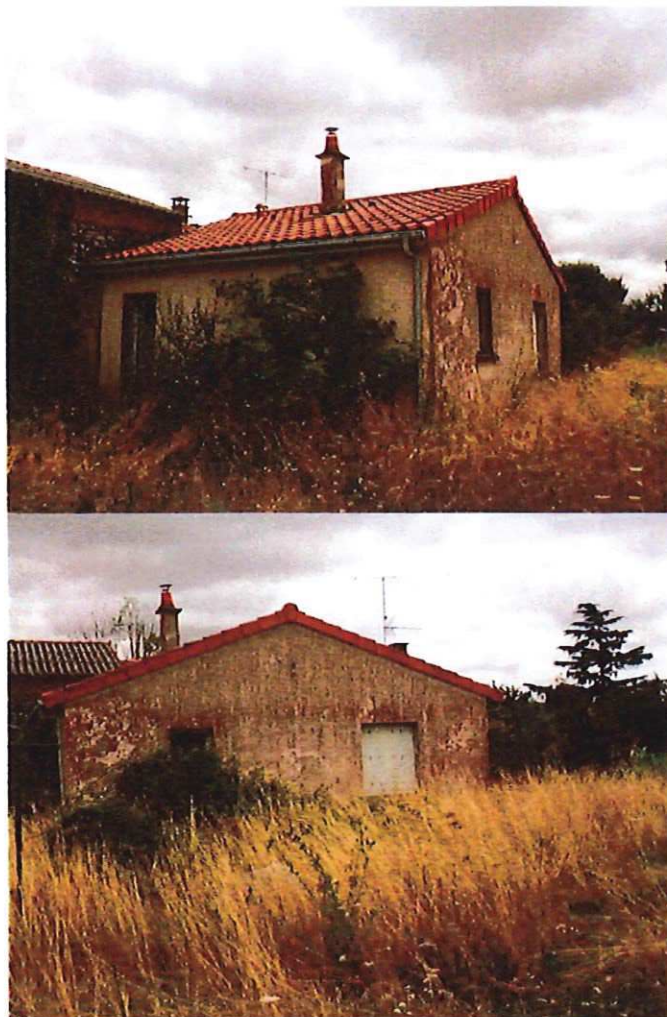
Arrière : terrain en jardin et la partie la plus proche de la maison est en friches.

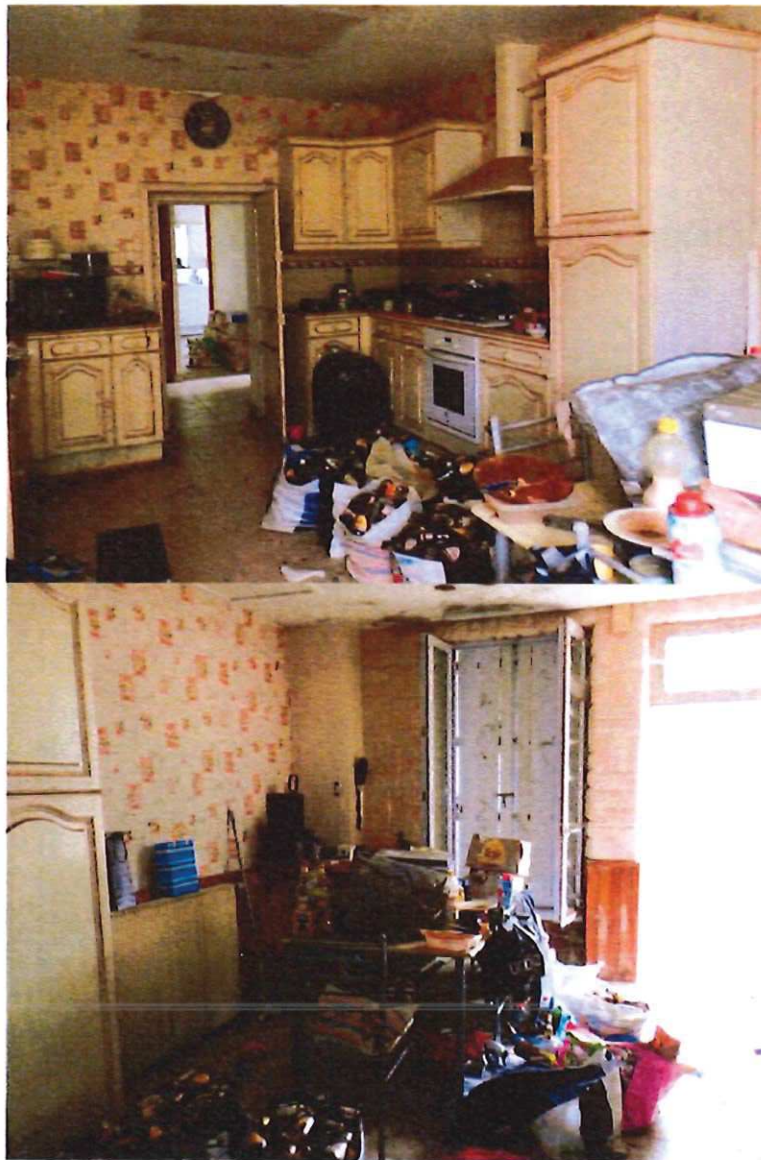
**CUISINE : 21.35 m2**

- Porte donnant dehors en bois hors d'usage,
- Sol carrelage sale mais en état d'usage pour ce qui est visible car c'est encombré,
- Une cheminée entourée de briques remplie de cendres,
- Murs soubassement lambris bois, tapisserie au-dessus le tout hors d'usage,
- Plafond avec infiltrations coté façade et au centre de la pièce
- Une cuisine intégrée ancienne mauvais état et d'une rare saleté, à jeter,
- Radiateur

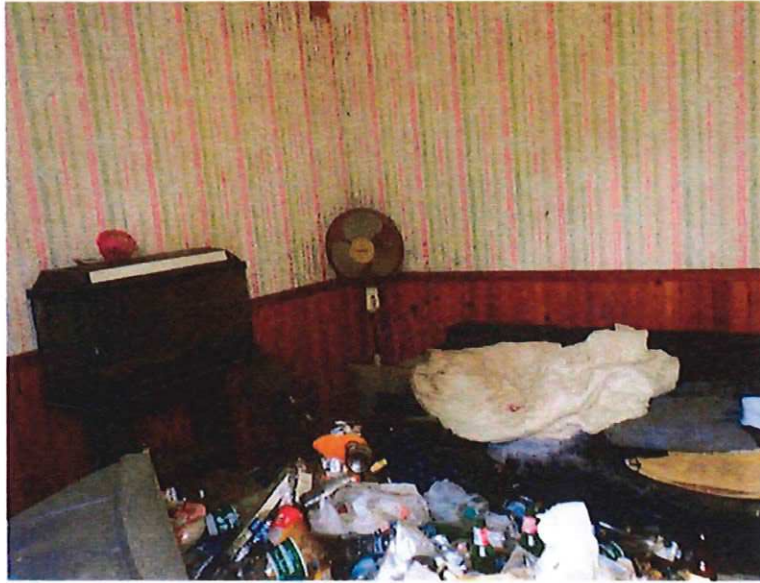
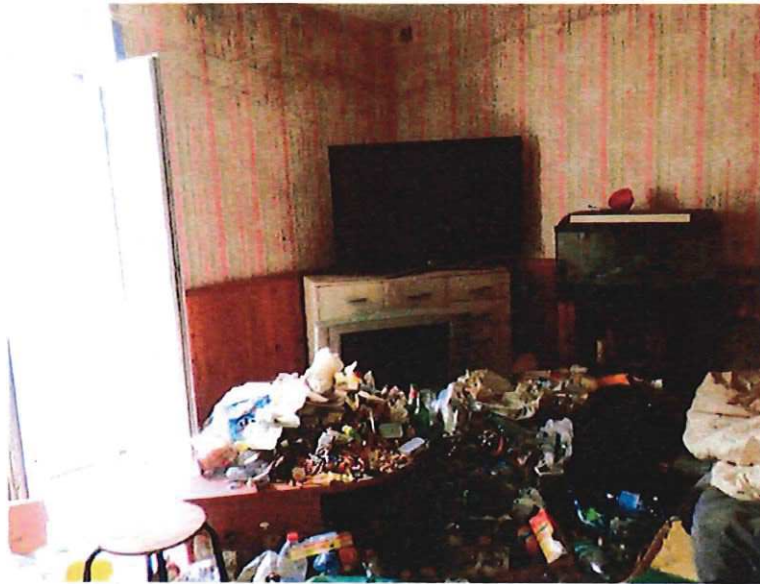
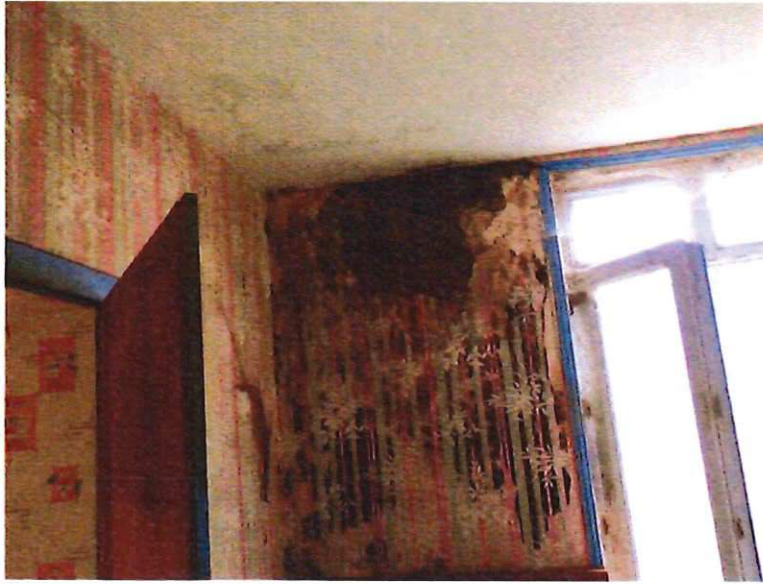
SEJOUR : 16.50 m<sup>2</sup>

- Porte isoplane donnant sur la cuisine hors d'usage,
- Porte fenêtre pvc et persiennes donnant sur la rue,
- Porte isoplane donnant sur le couloir hors d'usage,
- Sol carrelage sale et très encombré, état d'usage pour ce qui est visible
- Murs soubassement lambris et tapisserie au-dessus tout est hors d'usage
- Plafond taché importante infiltration en façade.

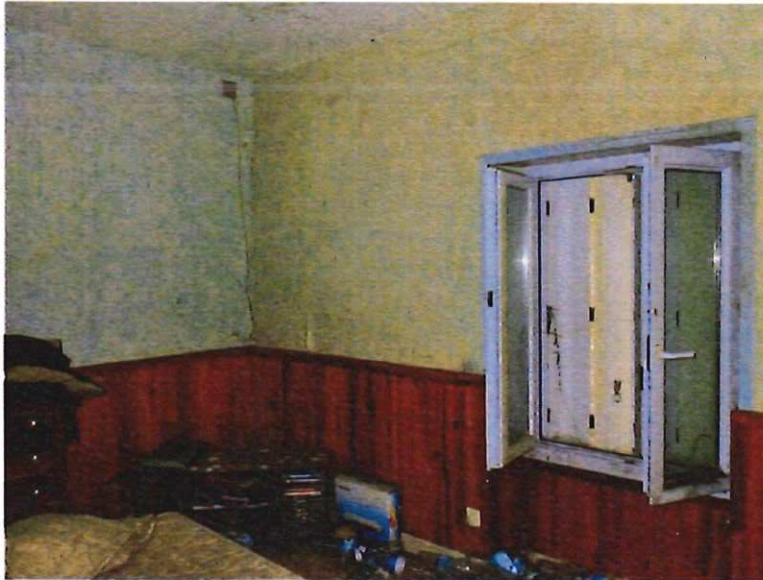
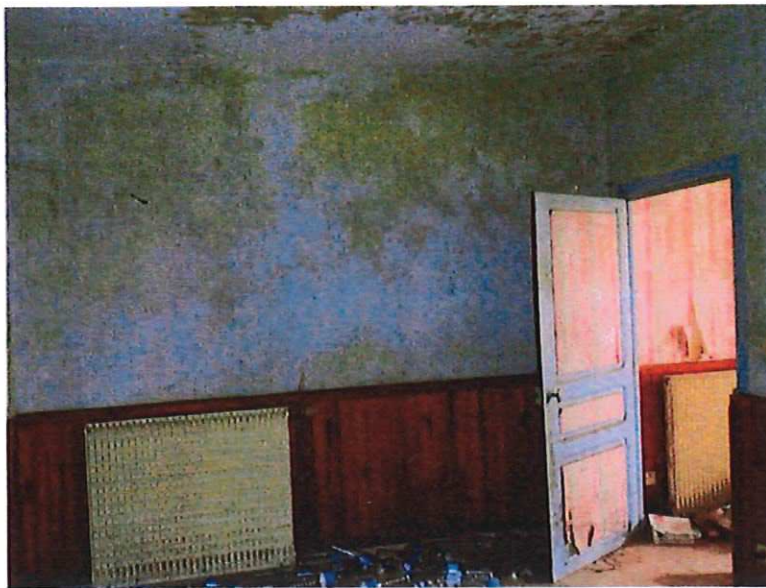
CHAMBRE 1 :14.70 m2

- Porte isoplane hors d'usage,
- Sol carrelage sale, état d'usage pour ce qui est visible car encombré,
- Murs tachés de moisissures, lambris et tapisserie hors d'usage
- Murs tachés de moisissures,
- Fenêtre pvc et persiennes que je ne peux pas ouvrir du fait des ronces sur l'arrière
- Radiateur

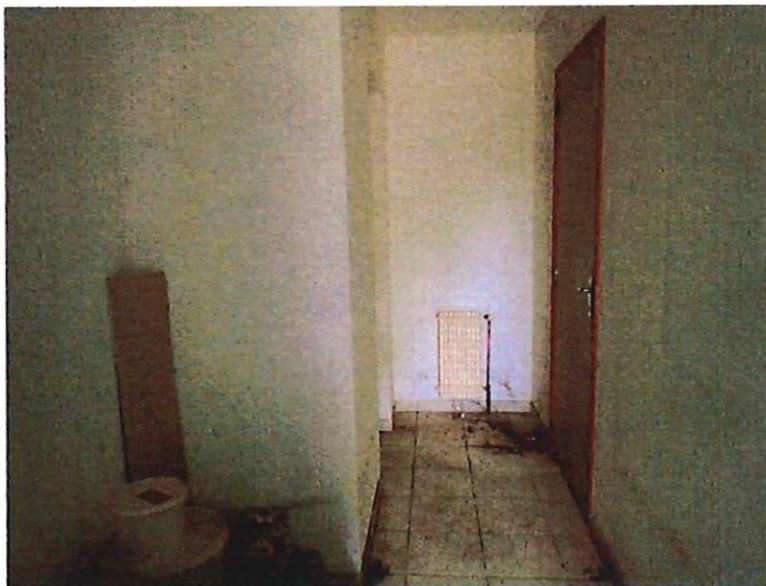
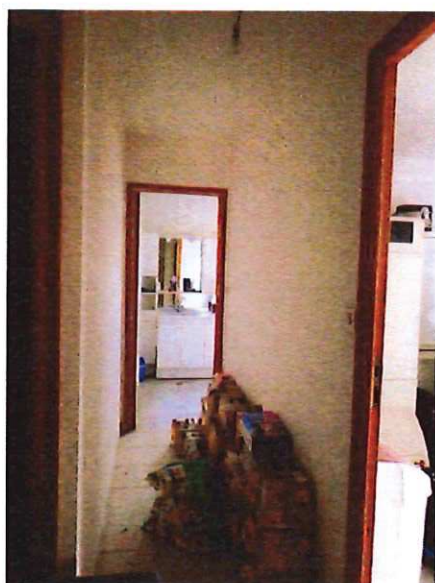
COULOIR : 8.30 m<sup>2</sup>

- Sol carrelage sale état d'usage, encombré,
- Murs blancs à nettoyer et repeindre,
- Plafond blanc à nettoyer et repeindre, trappe moisie,
- Radiateur

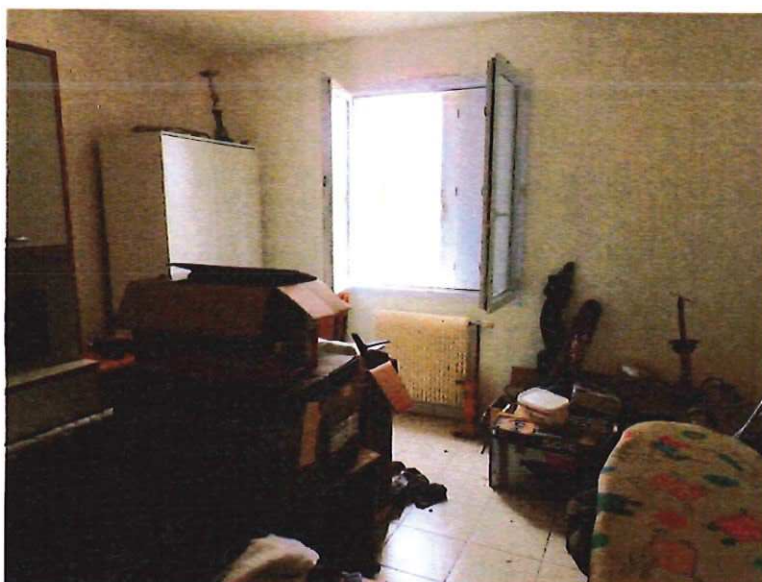
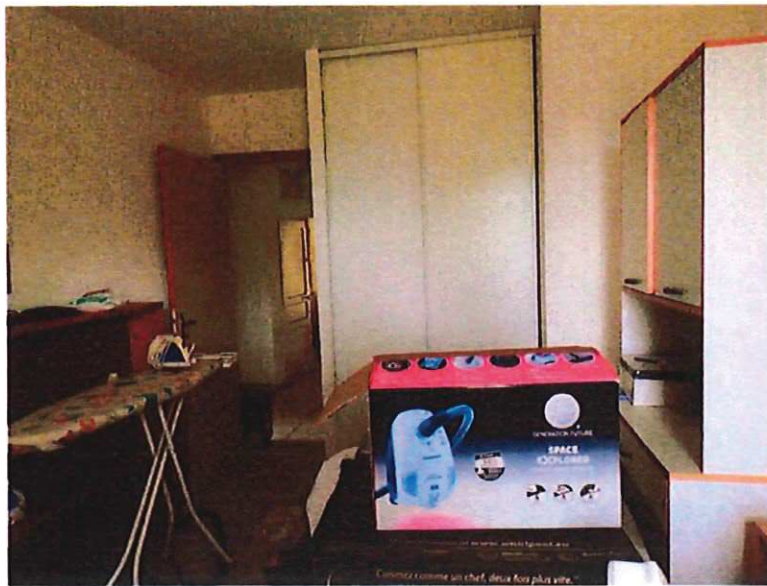
CHAMBRE 2 : 15.05 m2

- Porte isoplane,
- Sol carrelage encombré état d'usage pour ce qui est visible,
- Placard deux portes
- Murs et plafond blancs état d'usage
- Fenêtre pvc et persiennes état d'usage,
- Radiateur

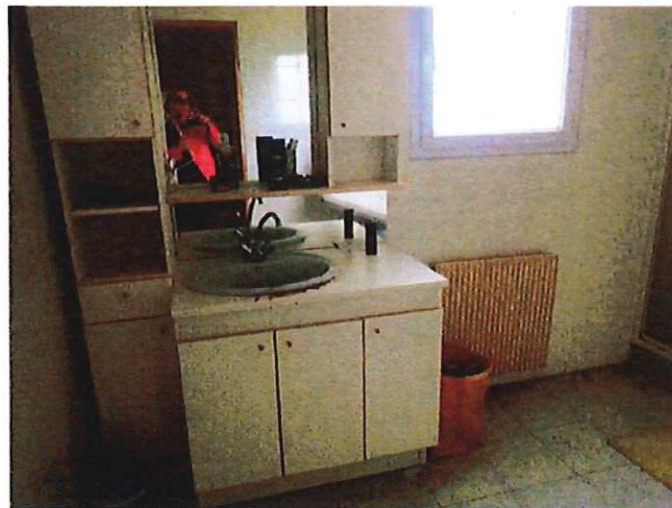
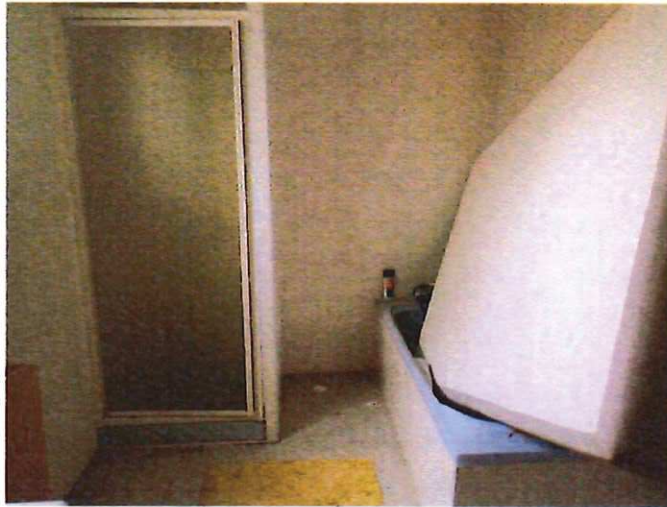
SALLE DE BAINS : 7.54 m2

- Sol carrelage sale,
- Murs faïencés toute hauteur,
- Plafond blanc,
- Radiateur,
- Baignoire encombrée donc je ne vois pas le fond,
- Douche à revoir,
- Vasque encastrée à changer,
- Fenêtre pvc vitre brouillée,
- Porte isoplane.

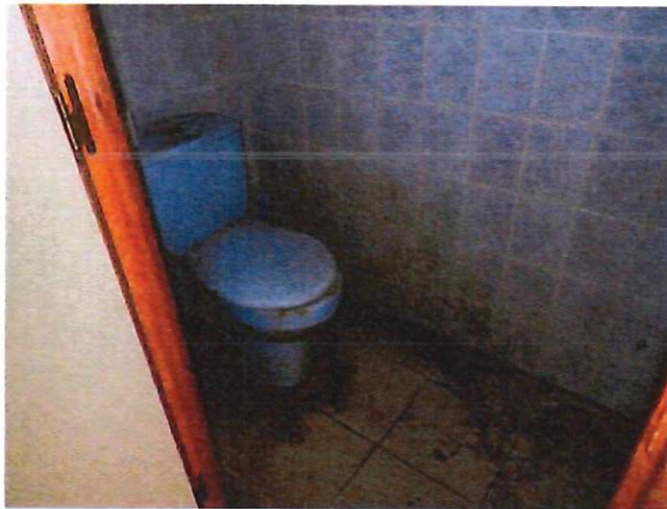
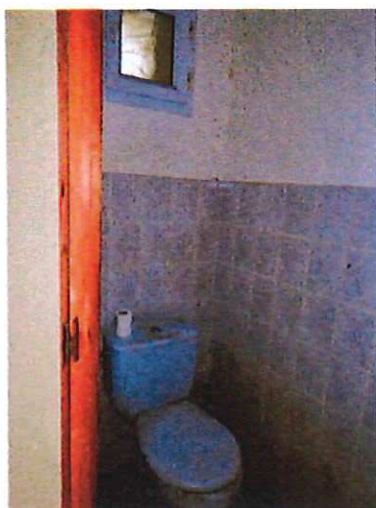
TOILETTES : 1.35 m2

- Sol carrelage sale,
- Murs faïencés sur environ 1 mètre peinture au-dessus à refaire,
- Plafond peinture à refaire,
- Cuvette à changer,
- Porte isoplane.
- Fenêtre pvc

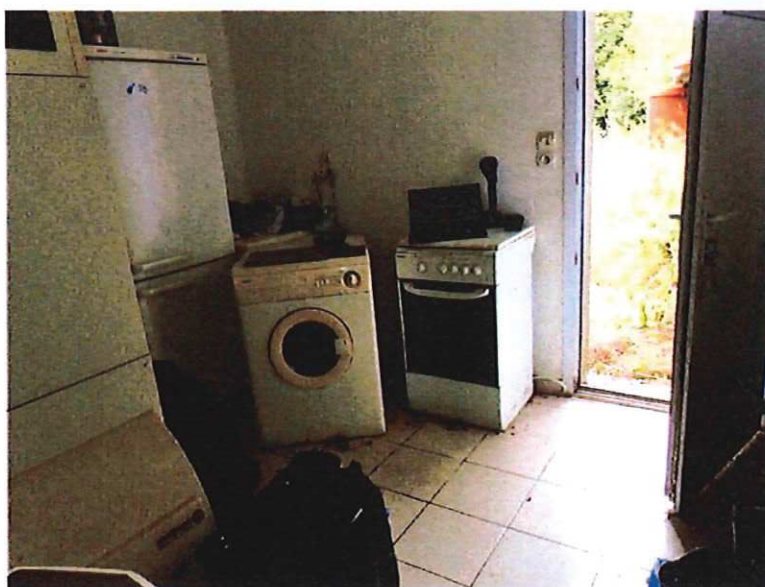
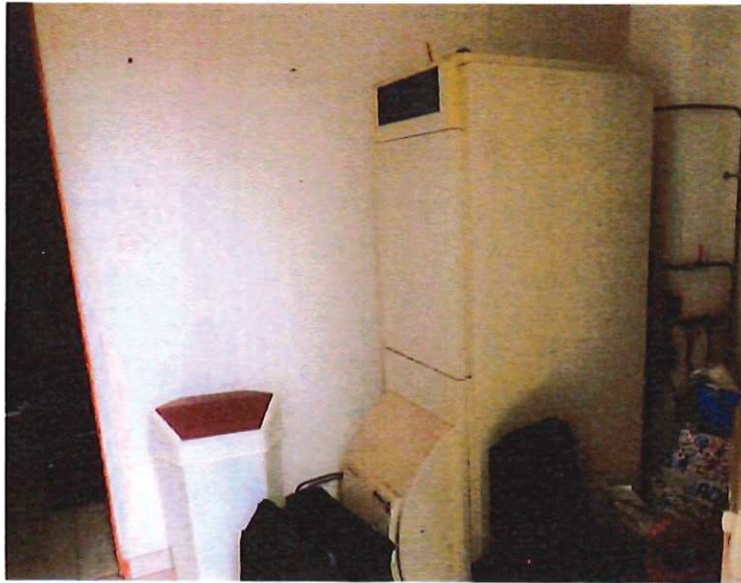
BUANDERIE-CHAUFFERIE : 8.07 M2

- Porte isoplane
- Porte pvc donnant sur le jardin
- Sol carrelage sale,
- Murs blancs peinture à refaire,
- Plafond peinture à refaire
- Présence de la chaudière à fioul.
