# PROCES-VERBAL DE DESCRIPTION

Adresse	Cadastre	Surface
<b>MAUZE SUR LE MIGNON (79210)</b>		
5 Chemin de la Péroterie	Section AI n°113	1a 80ca
10 rue de la Péroterie	Section AI n°117	6a 59ca
Le Bourg	Section AI n°186	1a 15ca

## PROPRIETE CADASTREE SECTION AI n°117 – 10 rue de la Péroterie

## PROPRIETE CADASTREE SECTION AI n°113 – 5 chemin de la Péroterie

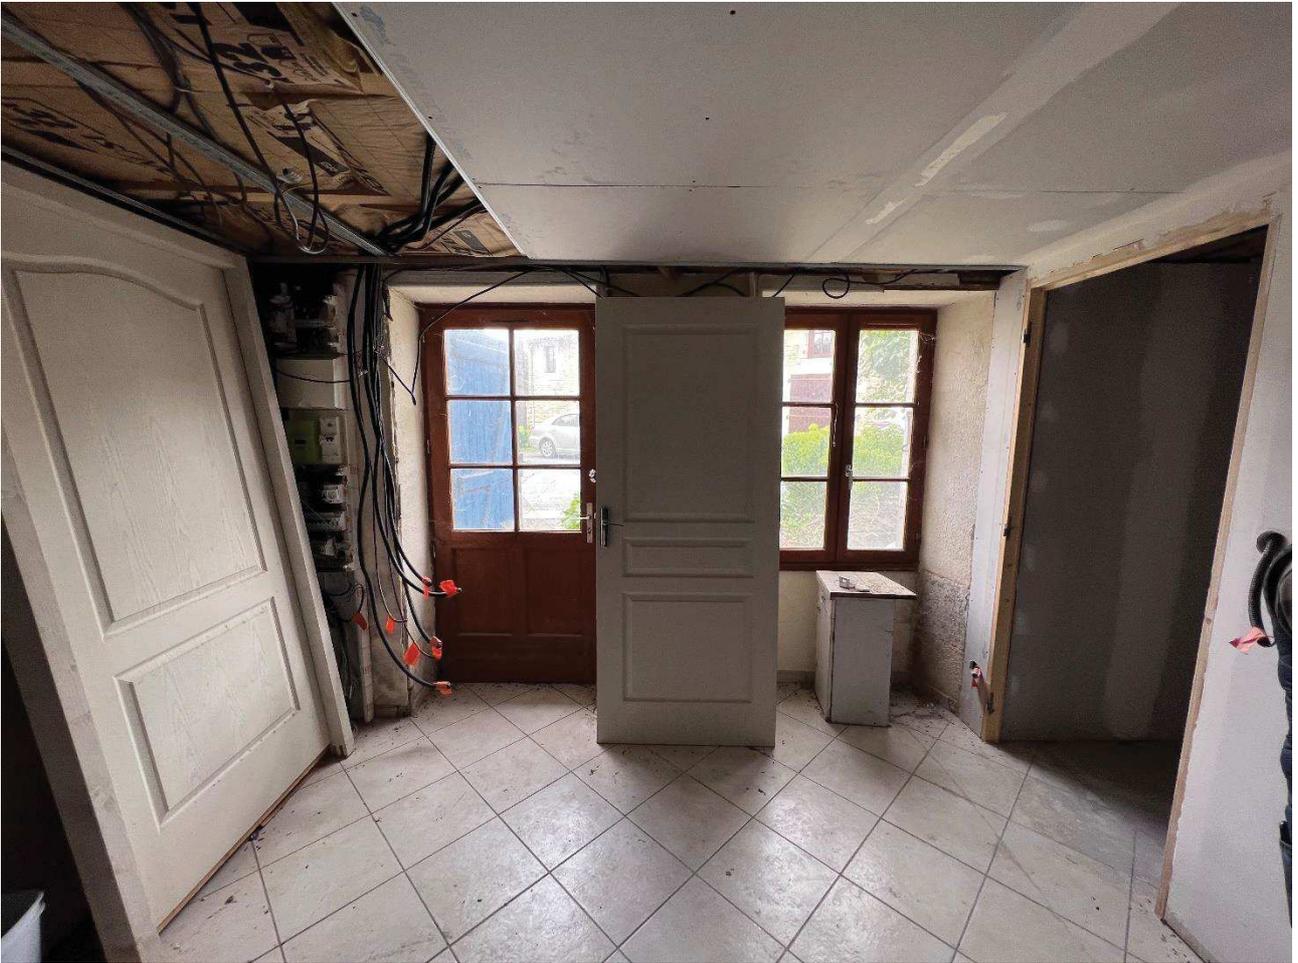
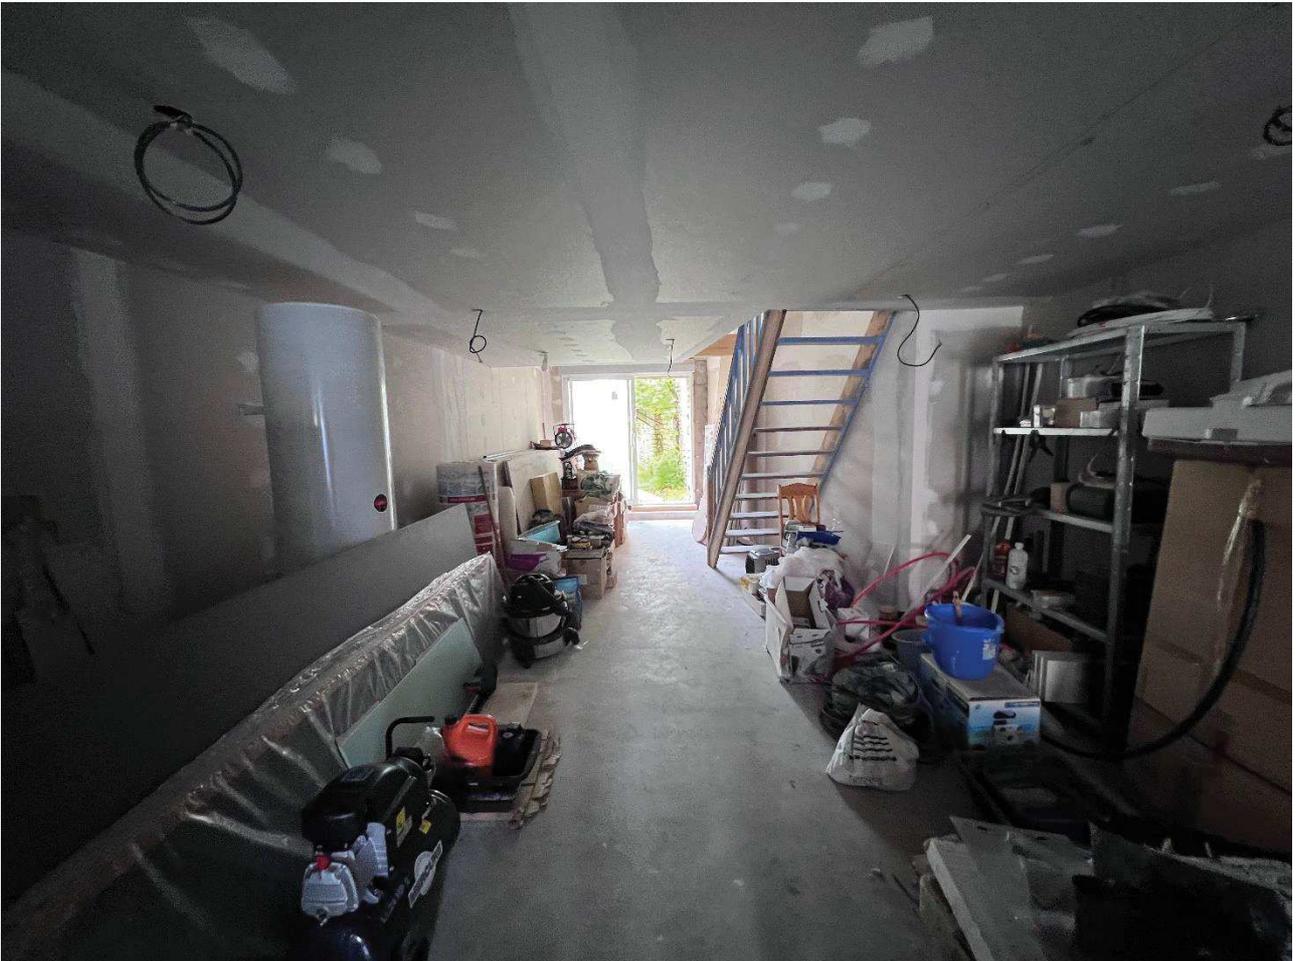
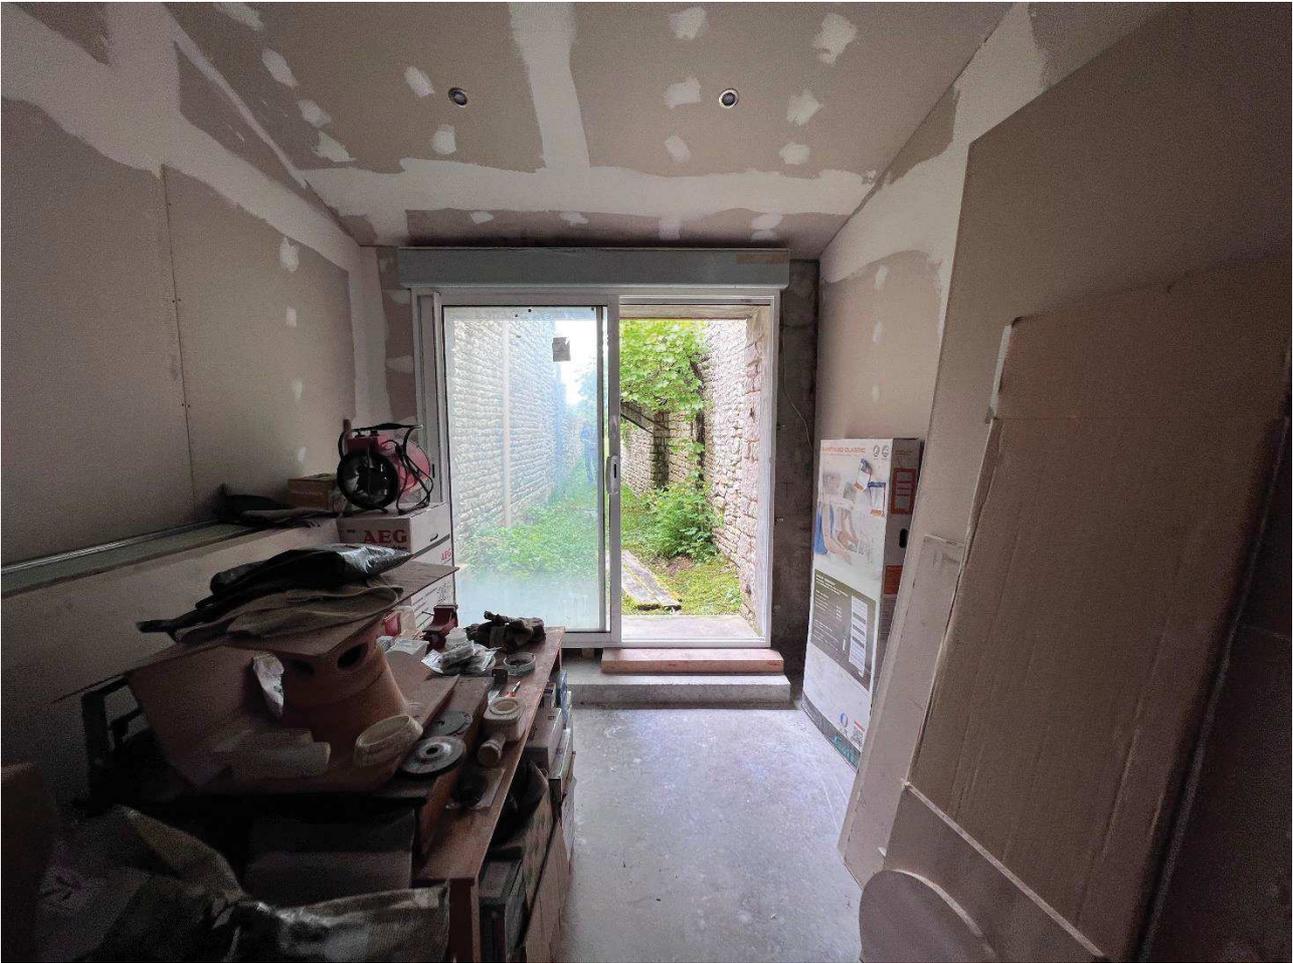
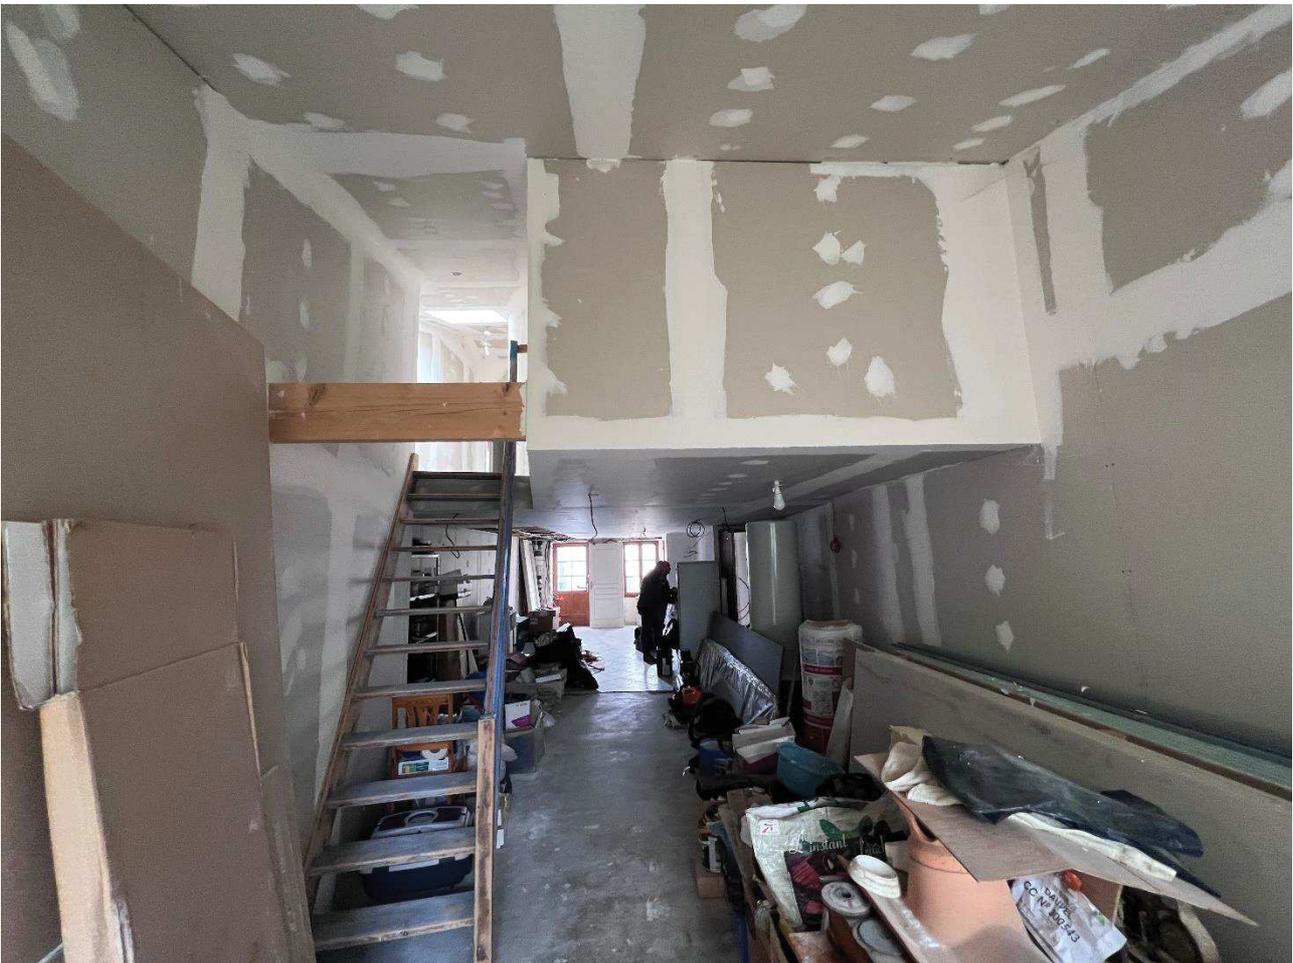
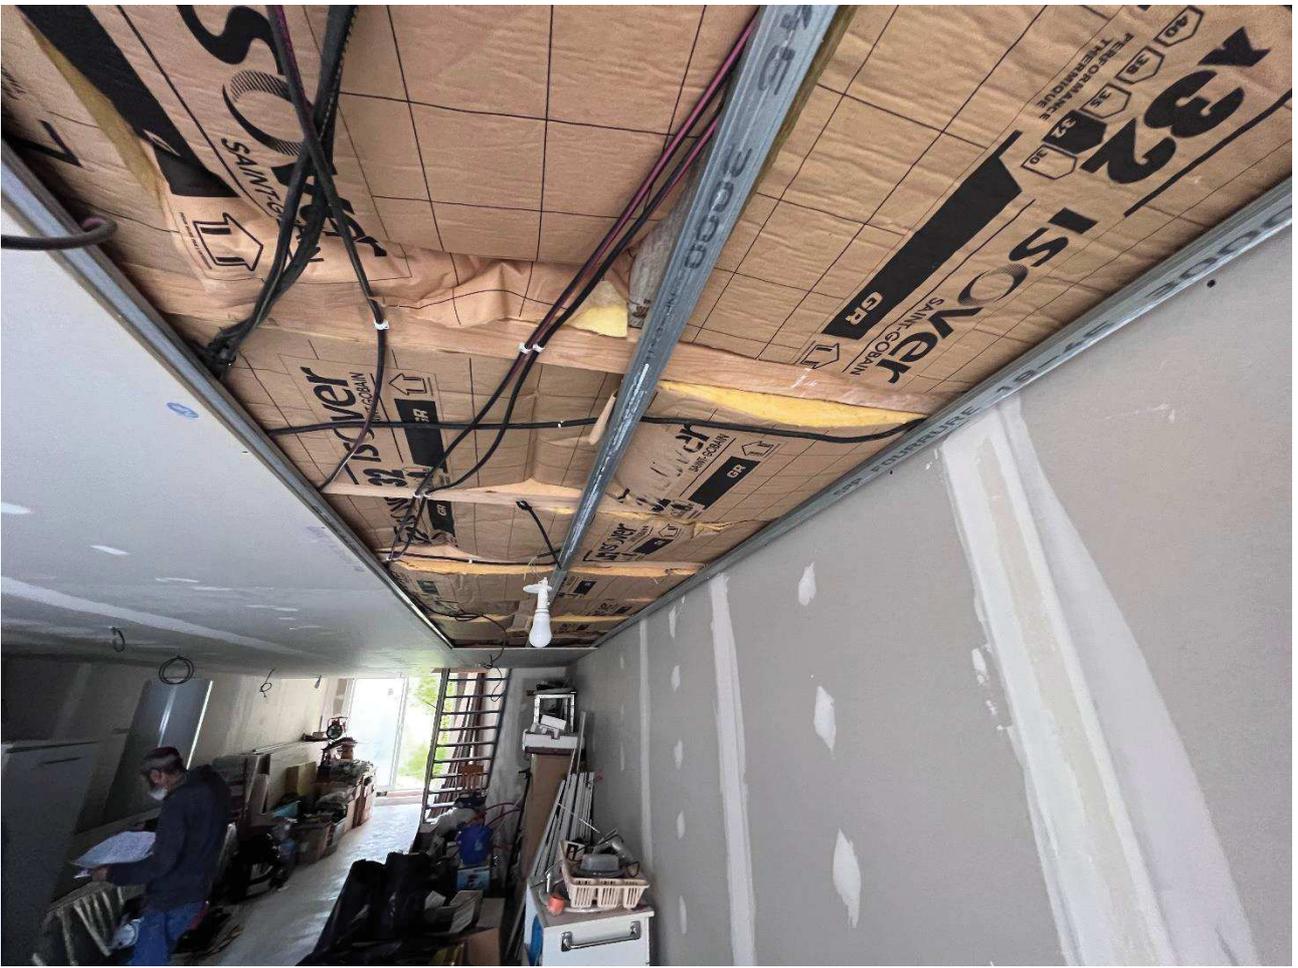
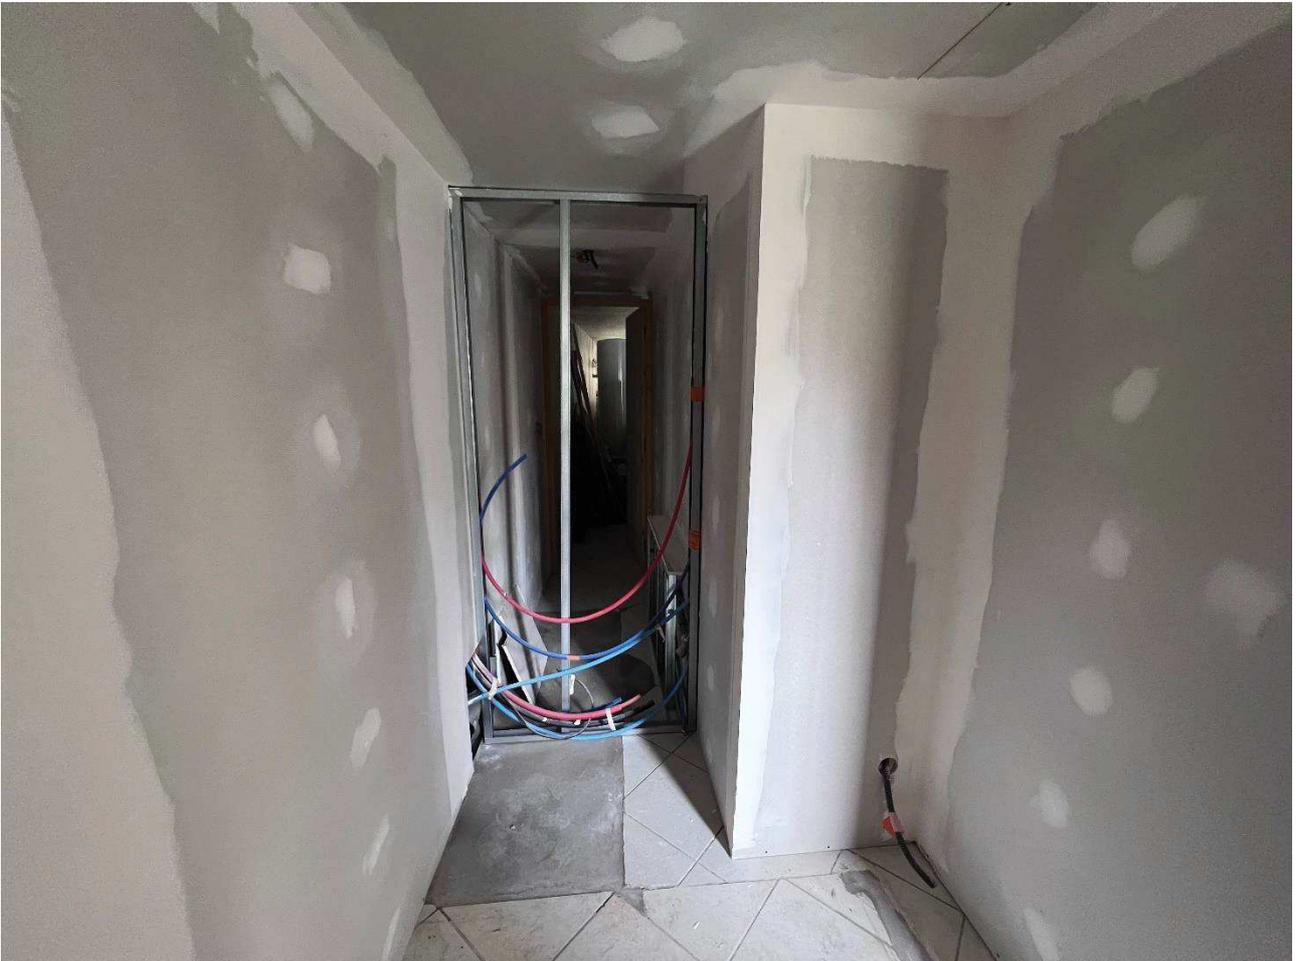
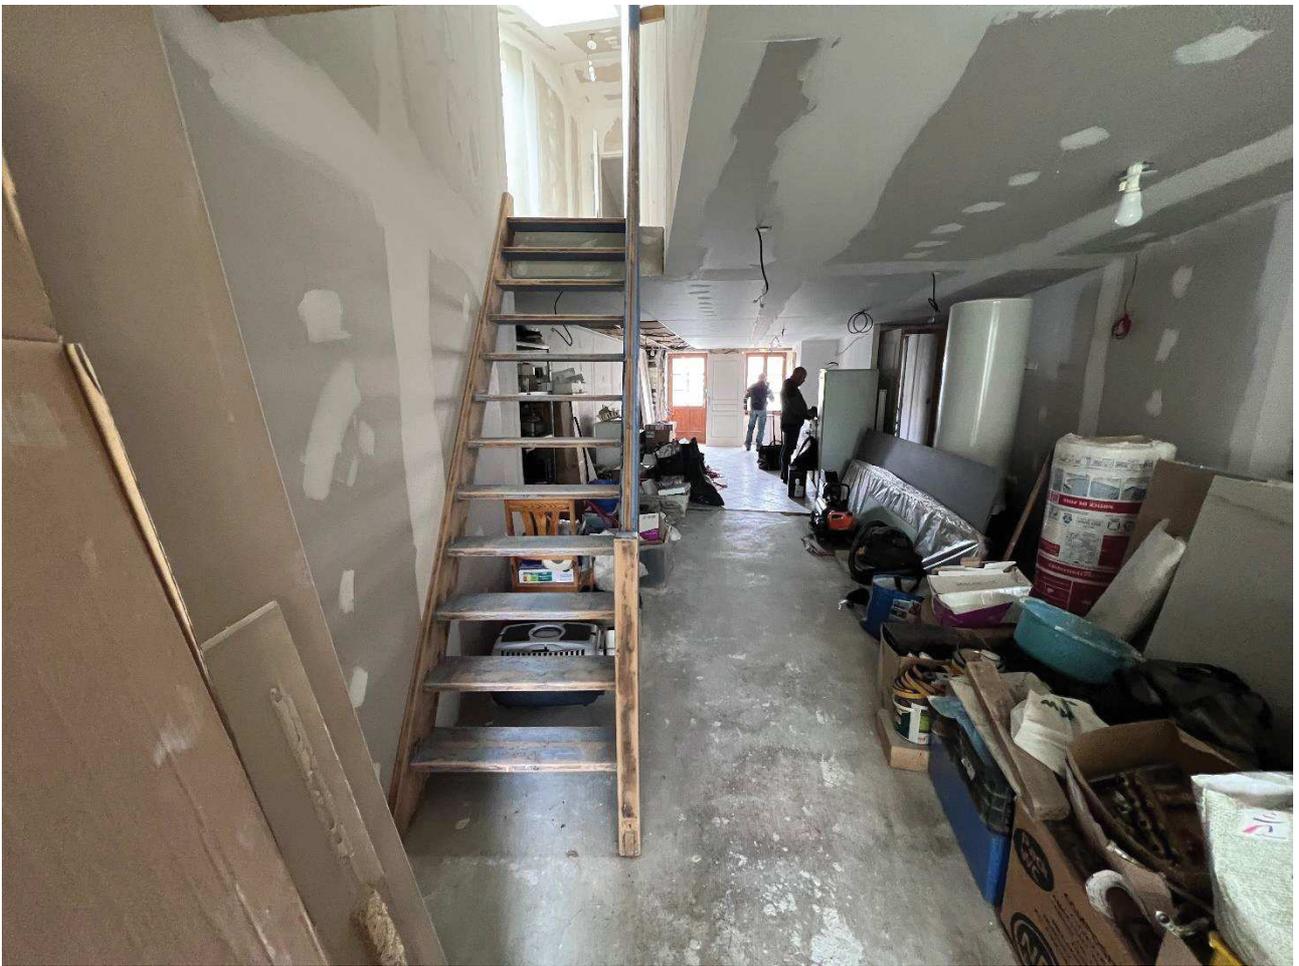
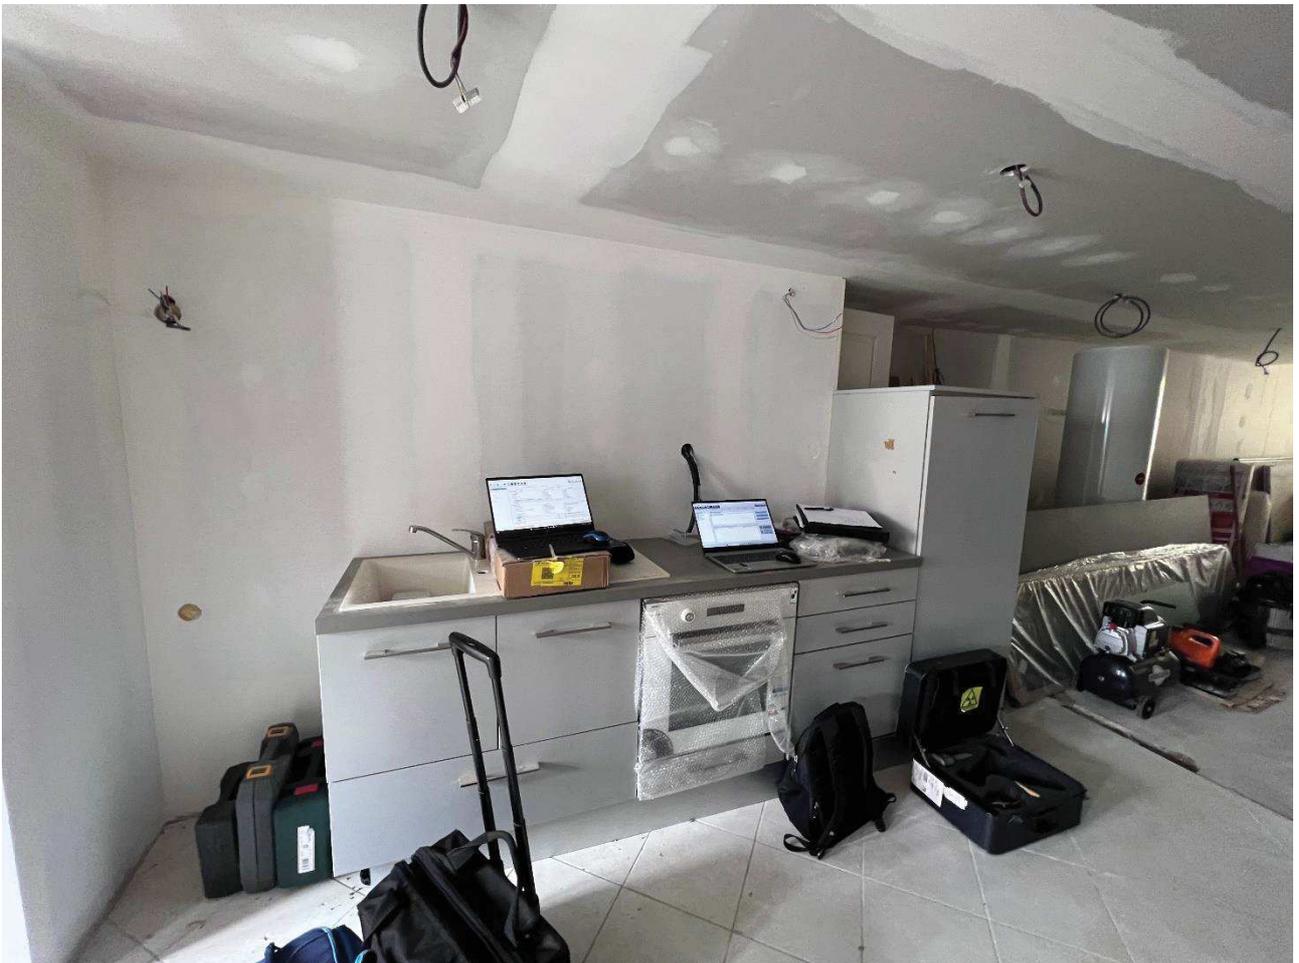
ENTREE – PIECE DE VIE

**Accès :** porte d'entrée bois vétuste, vitrage cassé, volet bois ancien.

**Sol :** carrelage en très bon état, sur l'arrière chape béton en bon état.

**Murs :** doublage plaques de plâtre état brut.

**Plafond :** doublage plaques de plâtre état brut, parfois inachevé.

**Ouvertures :** une fenêtre vétuste deux battants bois simple vitrage sur façade sud, une baie vitrée deux portes coulissantes aluminium sur jardin au Nord.

- Installation électrique inachevée. Installation de plomberie inachevée,
- Cuisine inachevée. Mobiliers d'équipements non fixés. Evier, four et plaque de cuisson non raccordés.
- WC inachevé. Salle d'eau inachevée,
- Buanderie inachevée.

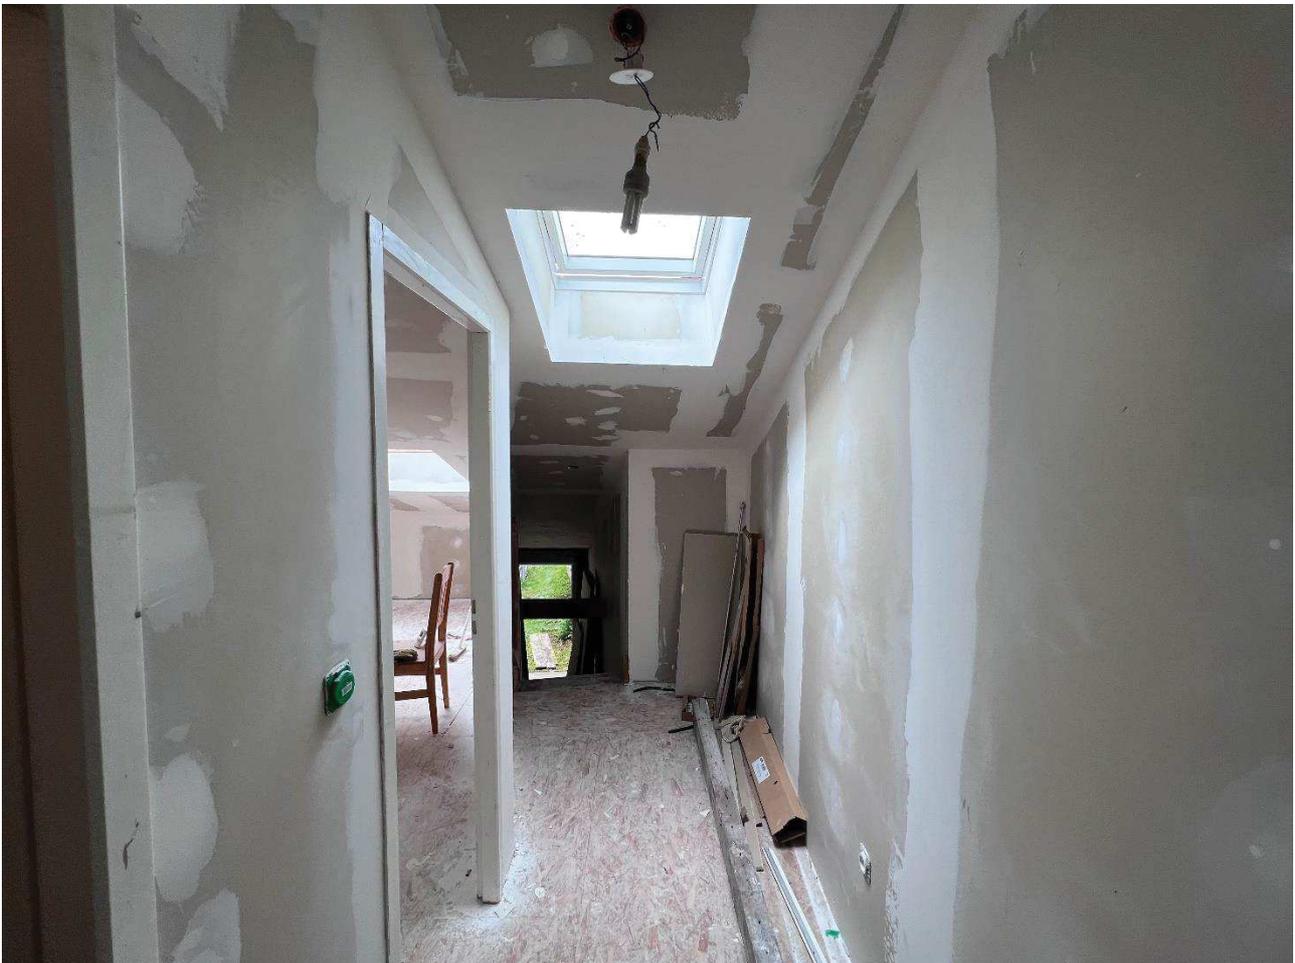
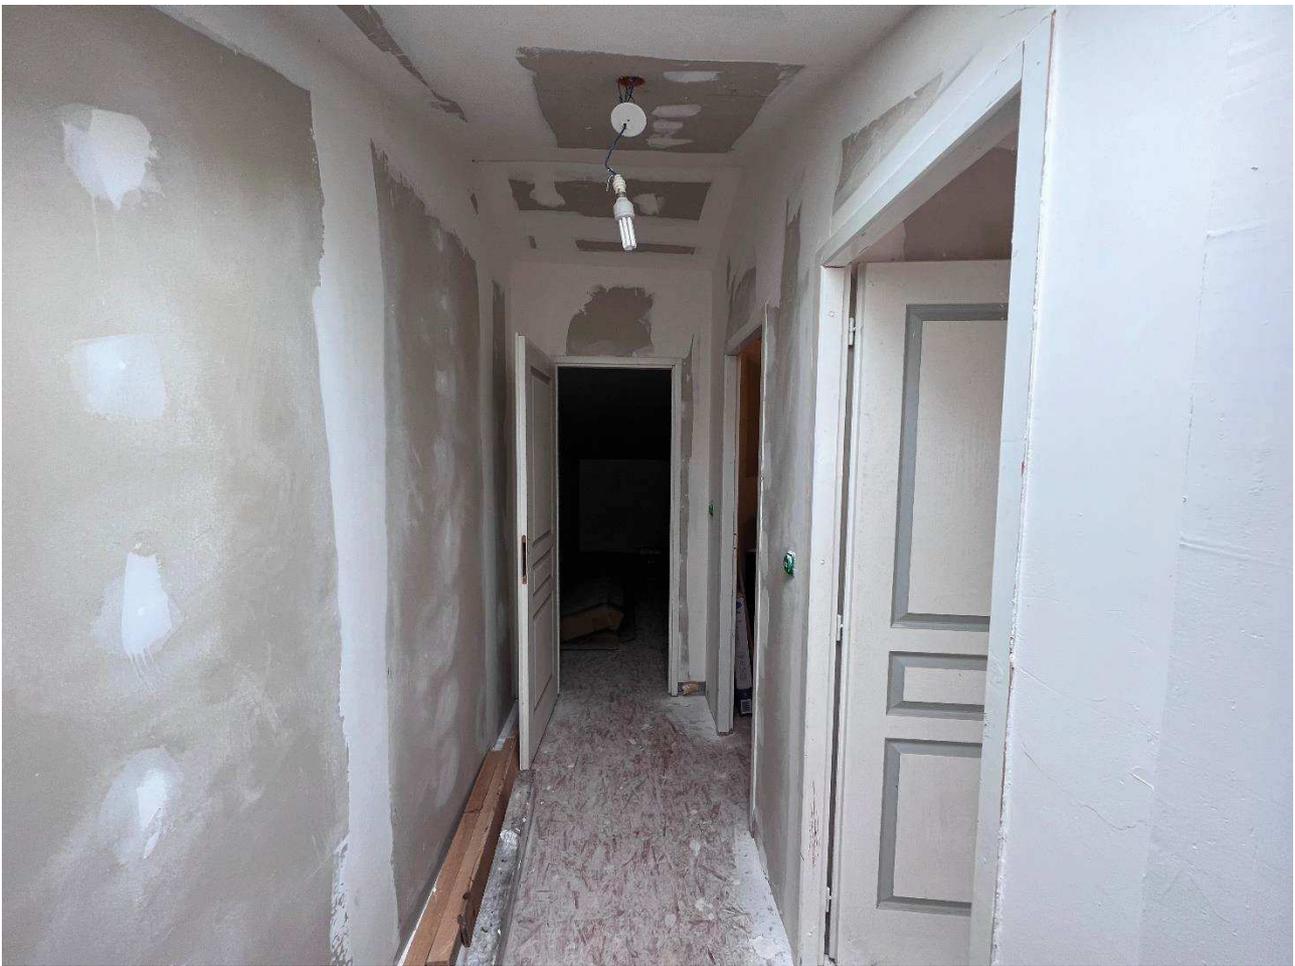
## PALIER - DEGAGEMENT

**Accès :** escalier en bois de type échelle de meunier.

**Sol :** panneaux OSB état brut.

**Cloisons :** doublage plaques de plâtre état brut.

**Plafond :** mansardé, doublage plaques de plâtre état brut.

- Prises et interrupteurs électriques inachevés.

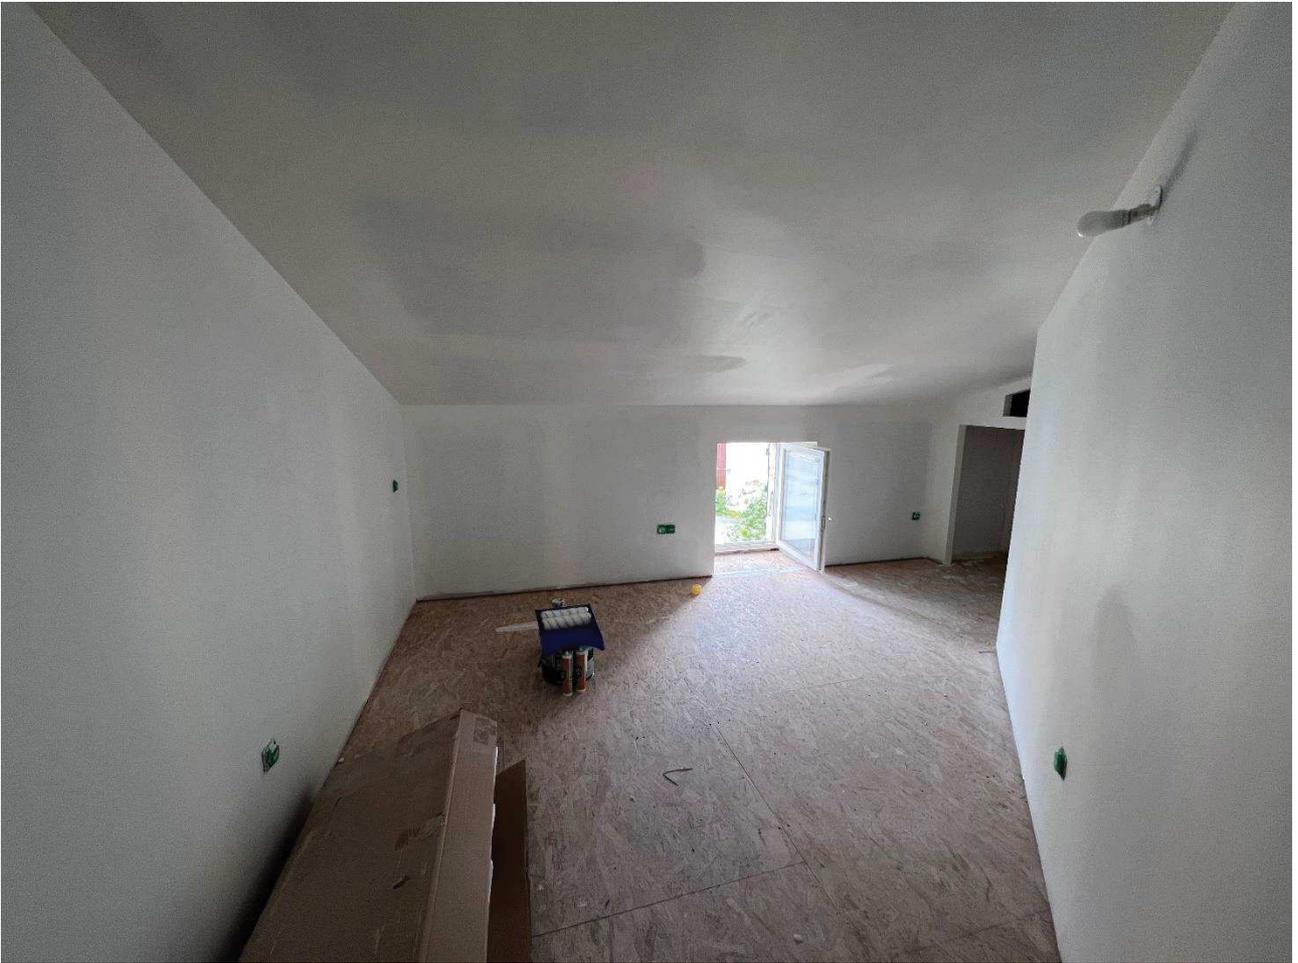
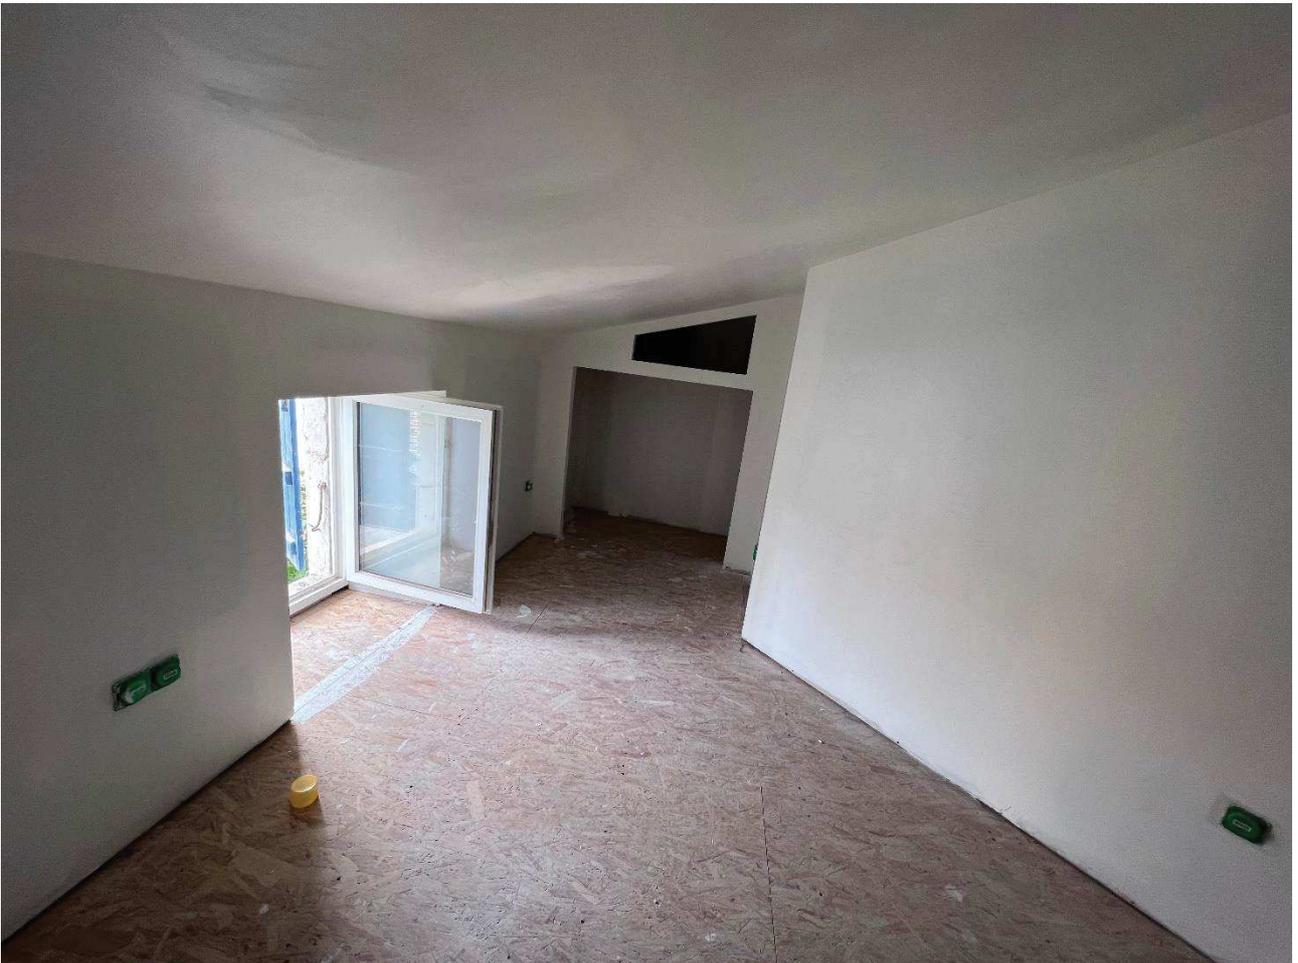
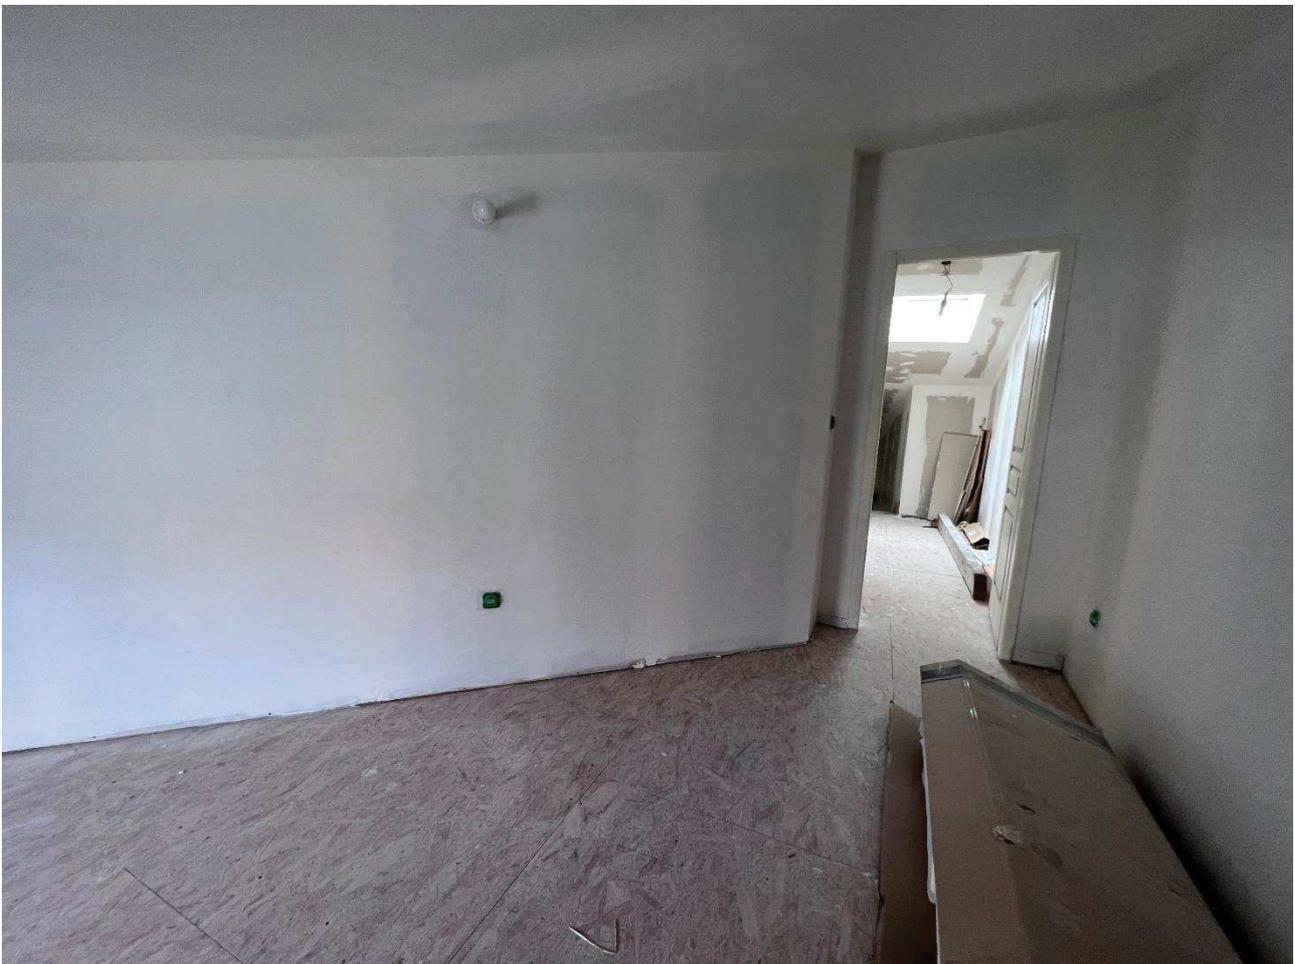
### CHAMBRE 1 - au fond du dégagement

**Accès :** porte post-formée en bon état, dépourvue de poignée.

**Sol :** panneaux OSB état brut.

**Cloisons :** doublage plaques de plâtre, peinture une couche d'apprêt.

**Plafond :** mansardé, doublage plaques de plâtre, peinture une couche d'apprêt.

**Ouverture :** une fenêtre un battant PVC en bon état, volet bois anciens.

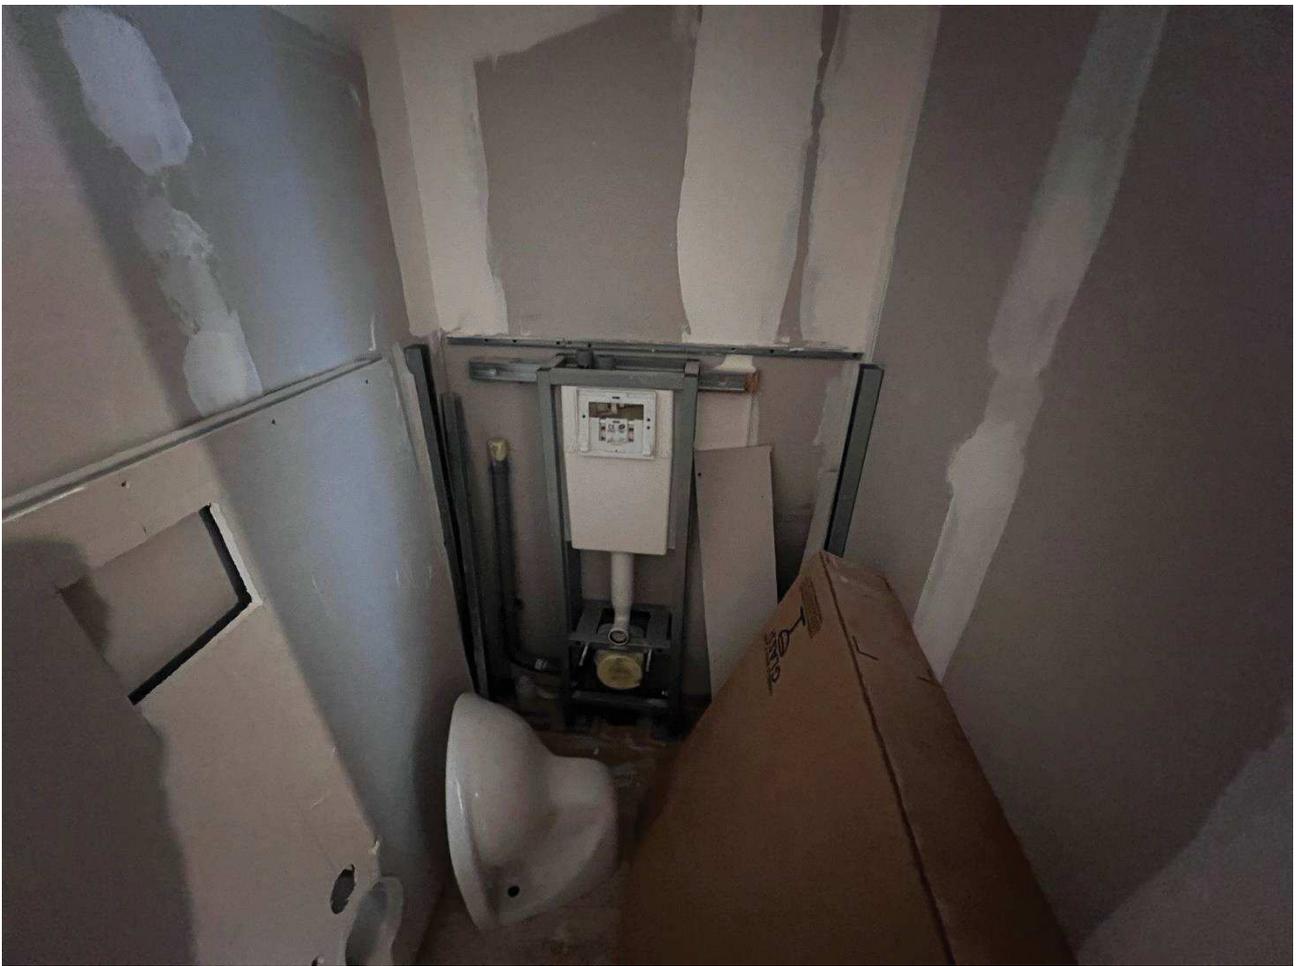
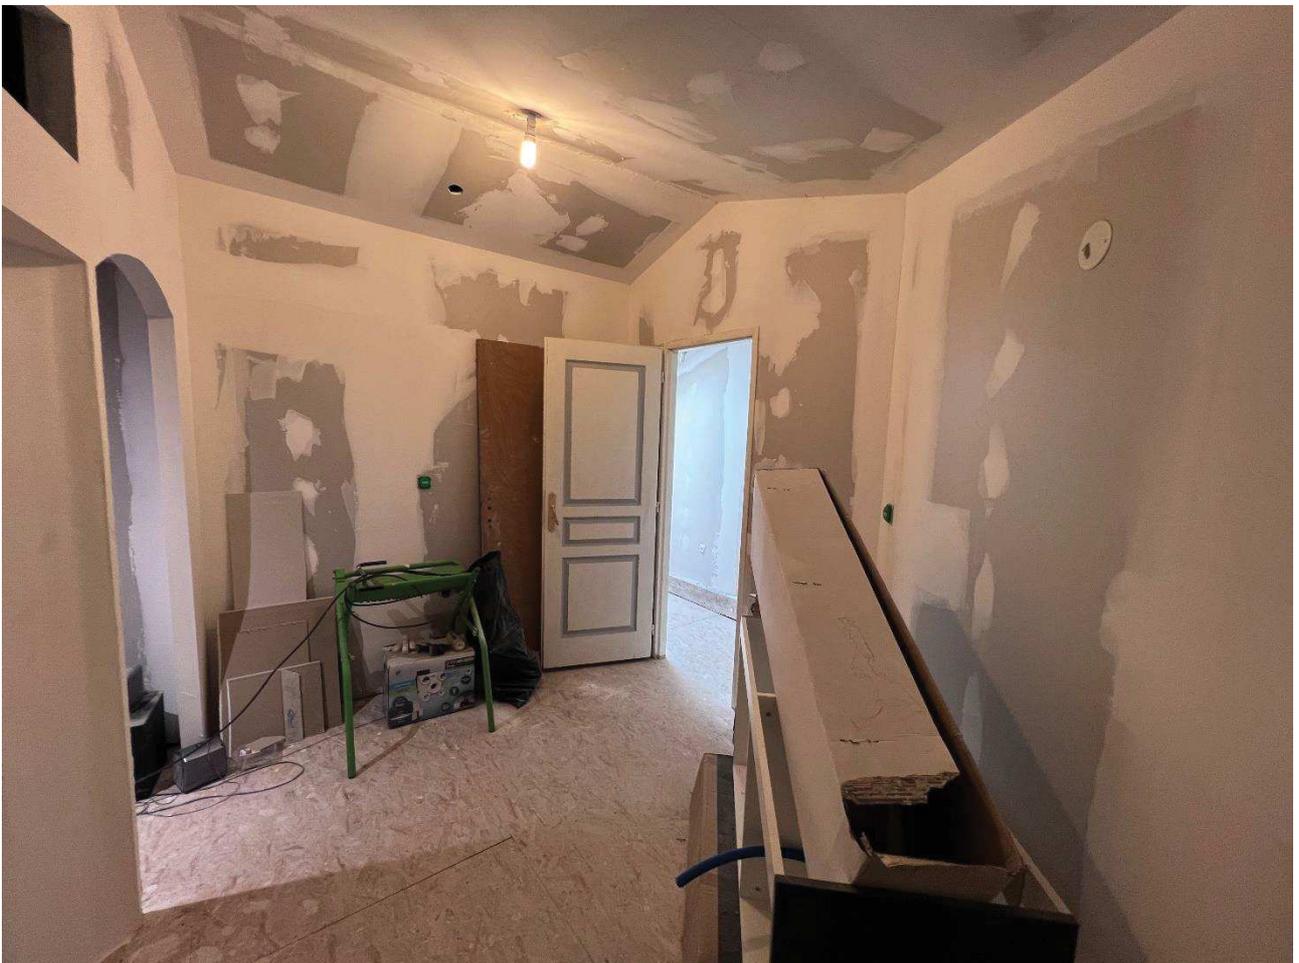
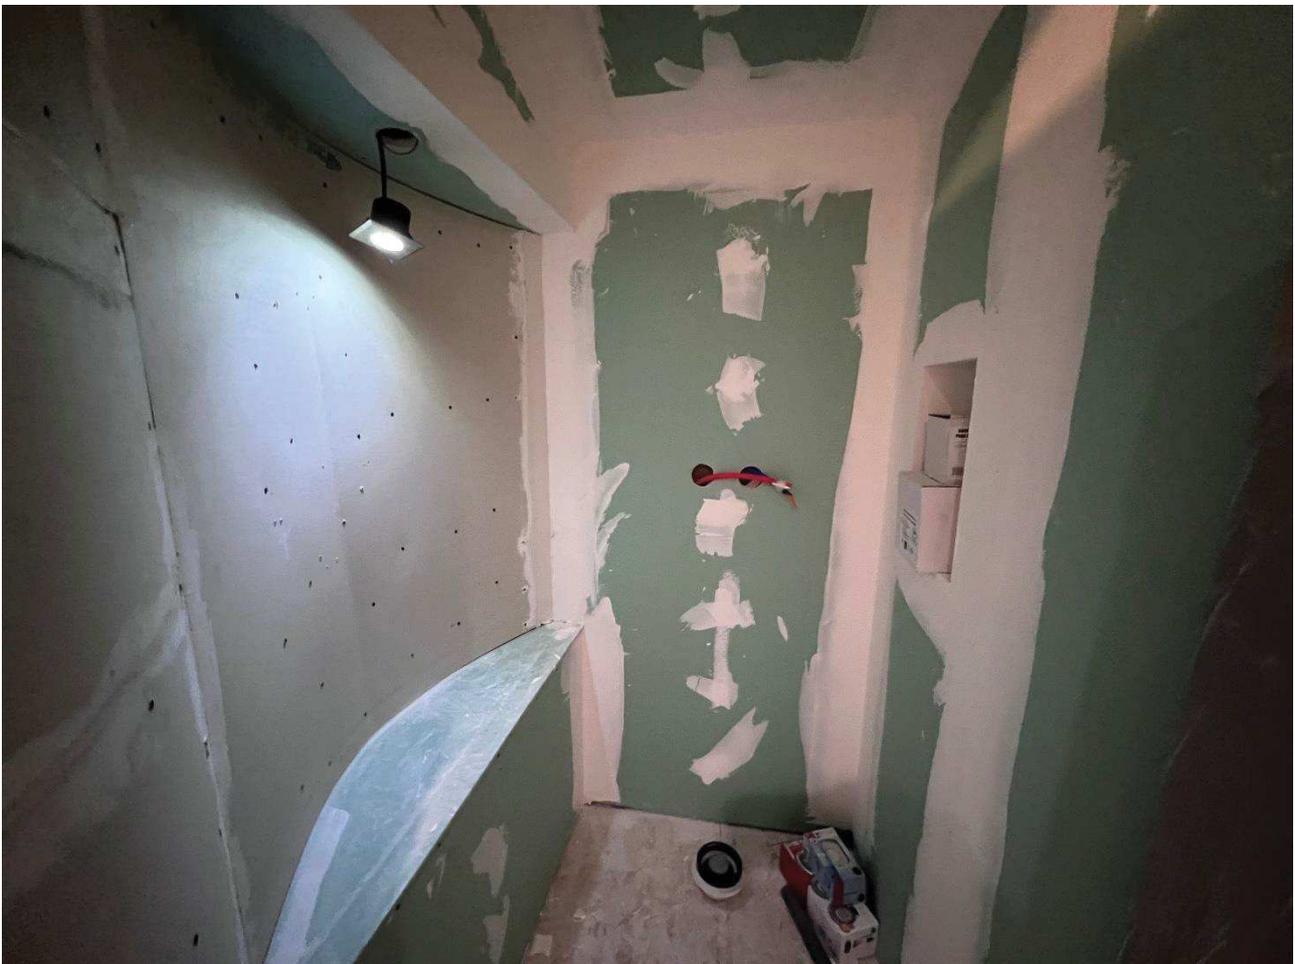
## SALLE DE BAINS

**Accès :** porte post-formée en bon état, dépourvue de poignée.

**Sol :** panneaux OSB état brut.

**Cloisons :** doublage plaques de plâtre état brut.

**Plafond :** mansardé, doublage plaques de plâtre état brut.

- Prises et interrupteurs électriques inachevés.
- Douche inachevée, absence d'équipement.
