# PROCES-VERBAL DE DESCRIPTION

Adresse	Cadastre	Surface
<b>MAUZE SUR LE MIGNON (79210)</b>		
5 Chemin de la Péroterie	Section AI n°113	1a 80ca
10 rue de la Péroterie	Section AI n°117	6a 59ca
Le Bourg	Section AI n°186	1a 15ca

## PROPRIETE CADASTREE SECTION AI n°117 – 10 rue de la Péroterie

## PROPRIETE CADASTREE SECTION AI n°113 – 5 chemin de la Péroterie

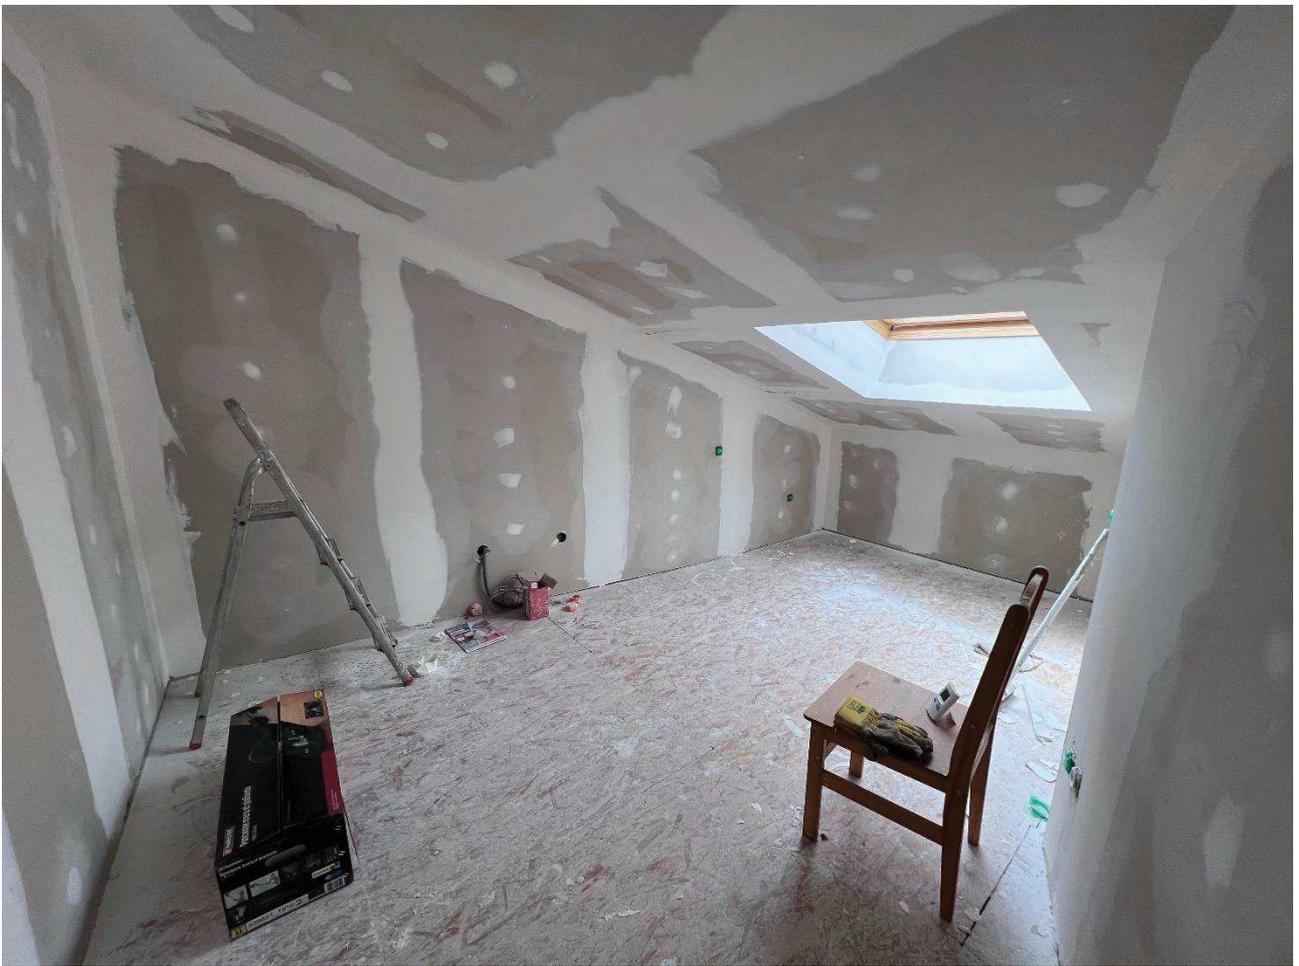
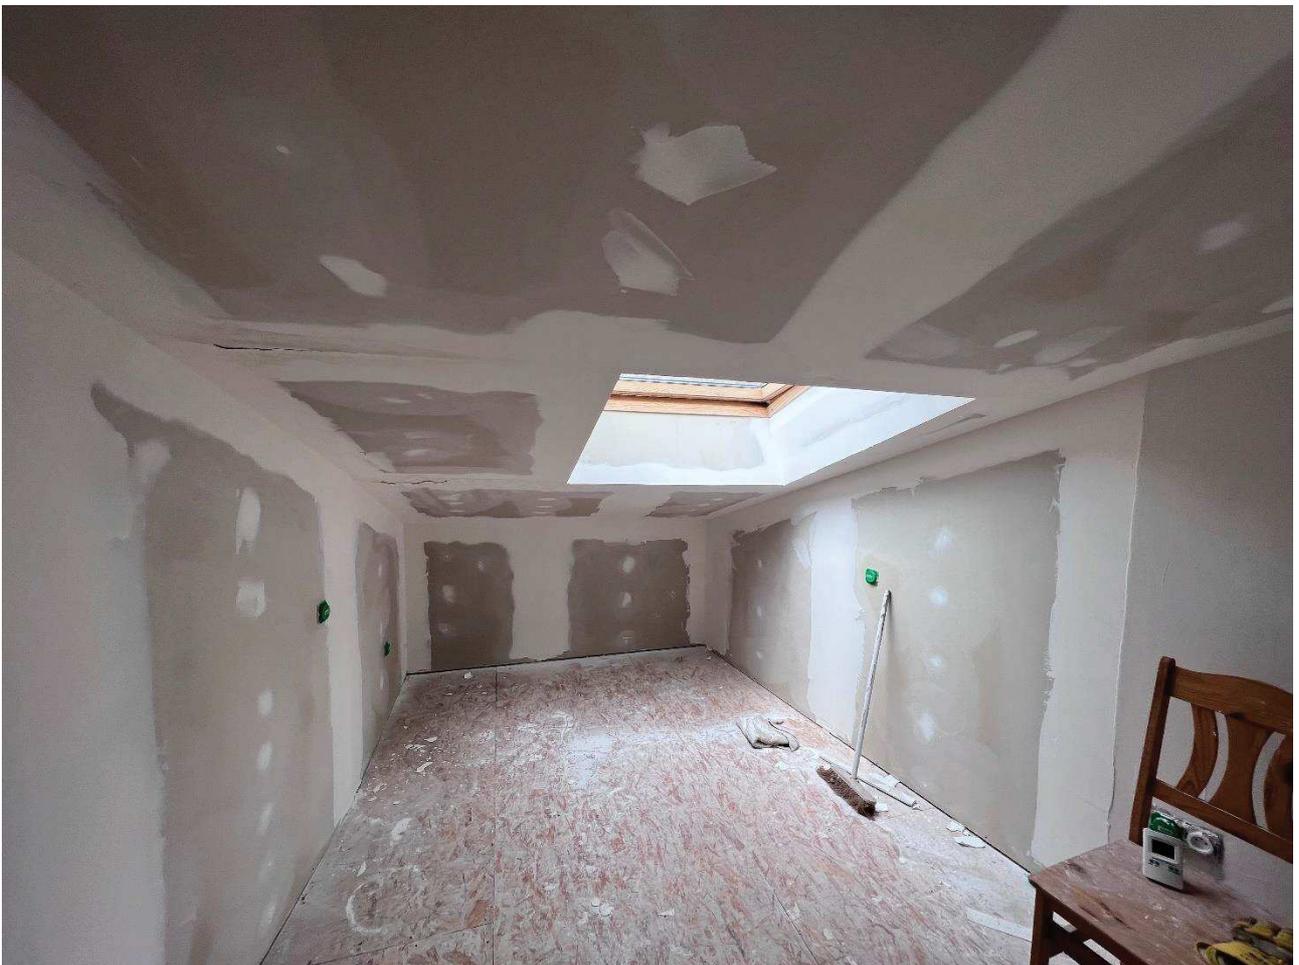
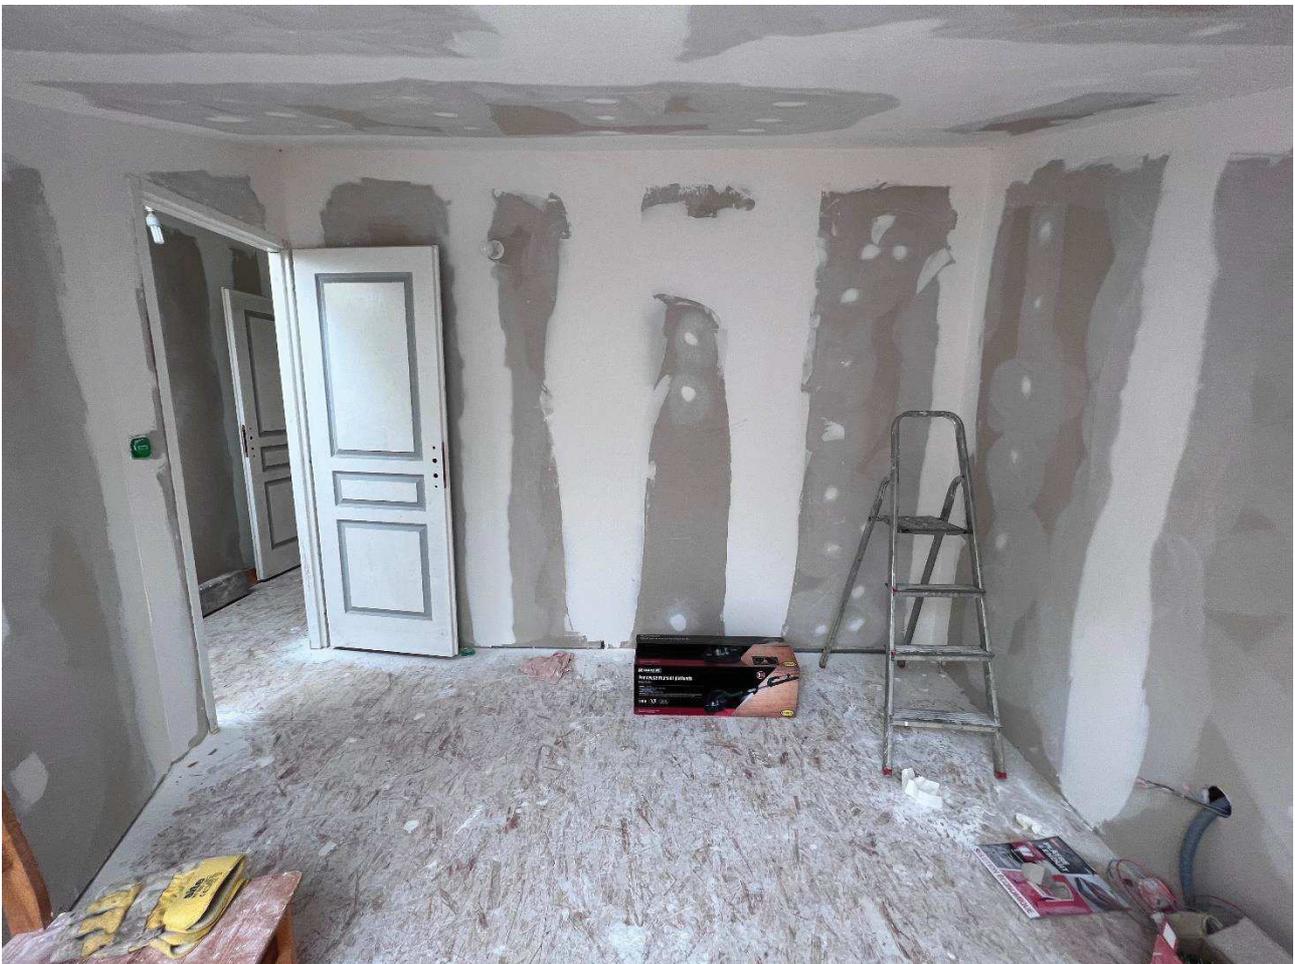
## CHAMBRE 2 – à l'entrée du dégagement à droite

**Accès :** porte post-formée en bon état, dépourvue de poignée.

**Sol :** panneaux OSB état brut.

**Cloisons :** doublage plaques de plâtre état brut.

**Plafond :** mansardé, doublage plaques de plâtre état brut, marqué par un dégât des eaux.

- Prises et interrupteurs électriques inachevés.

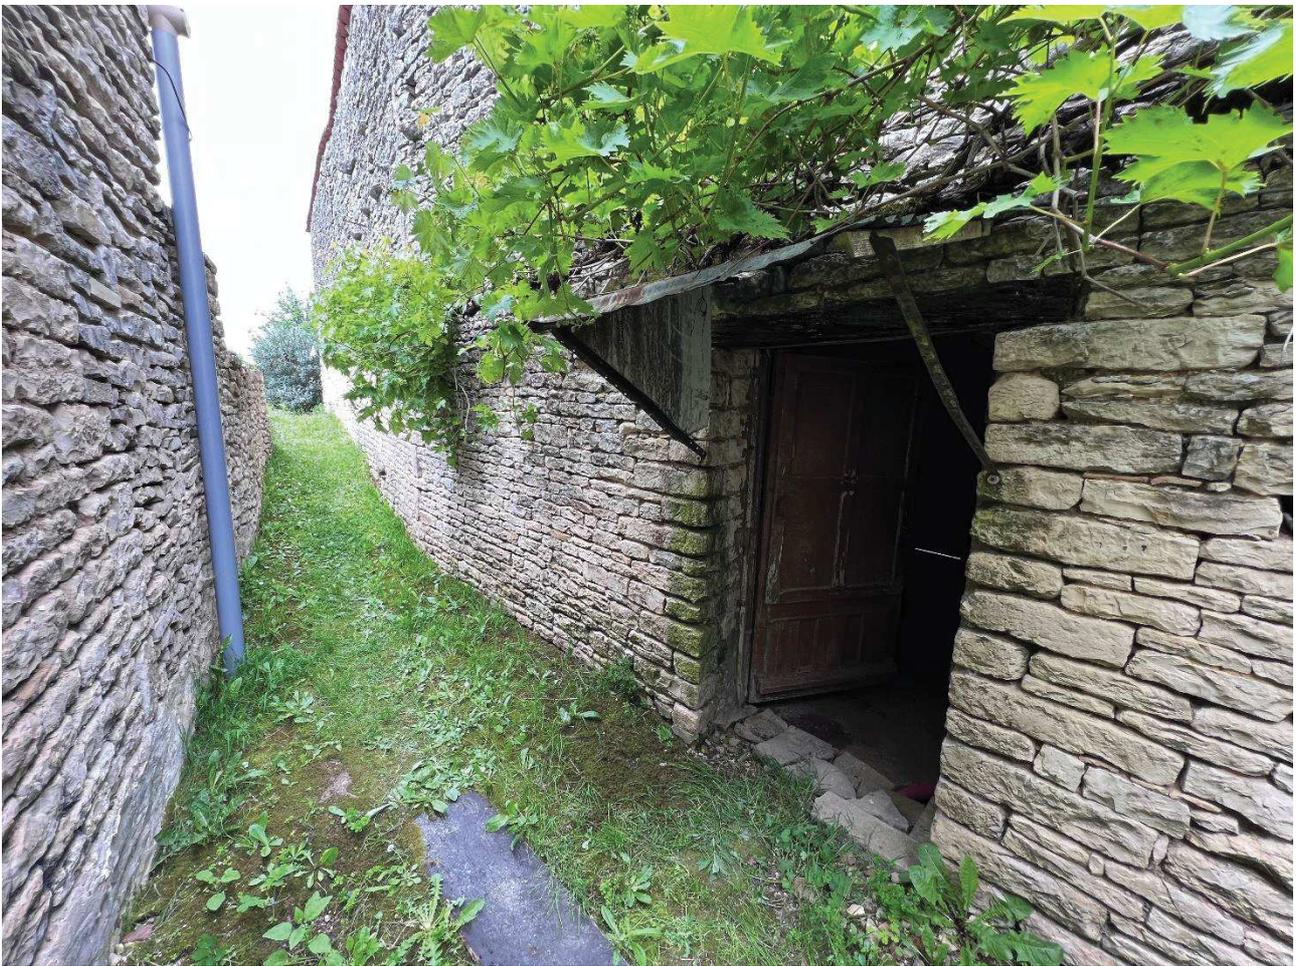
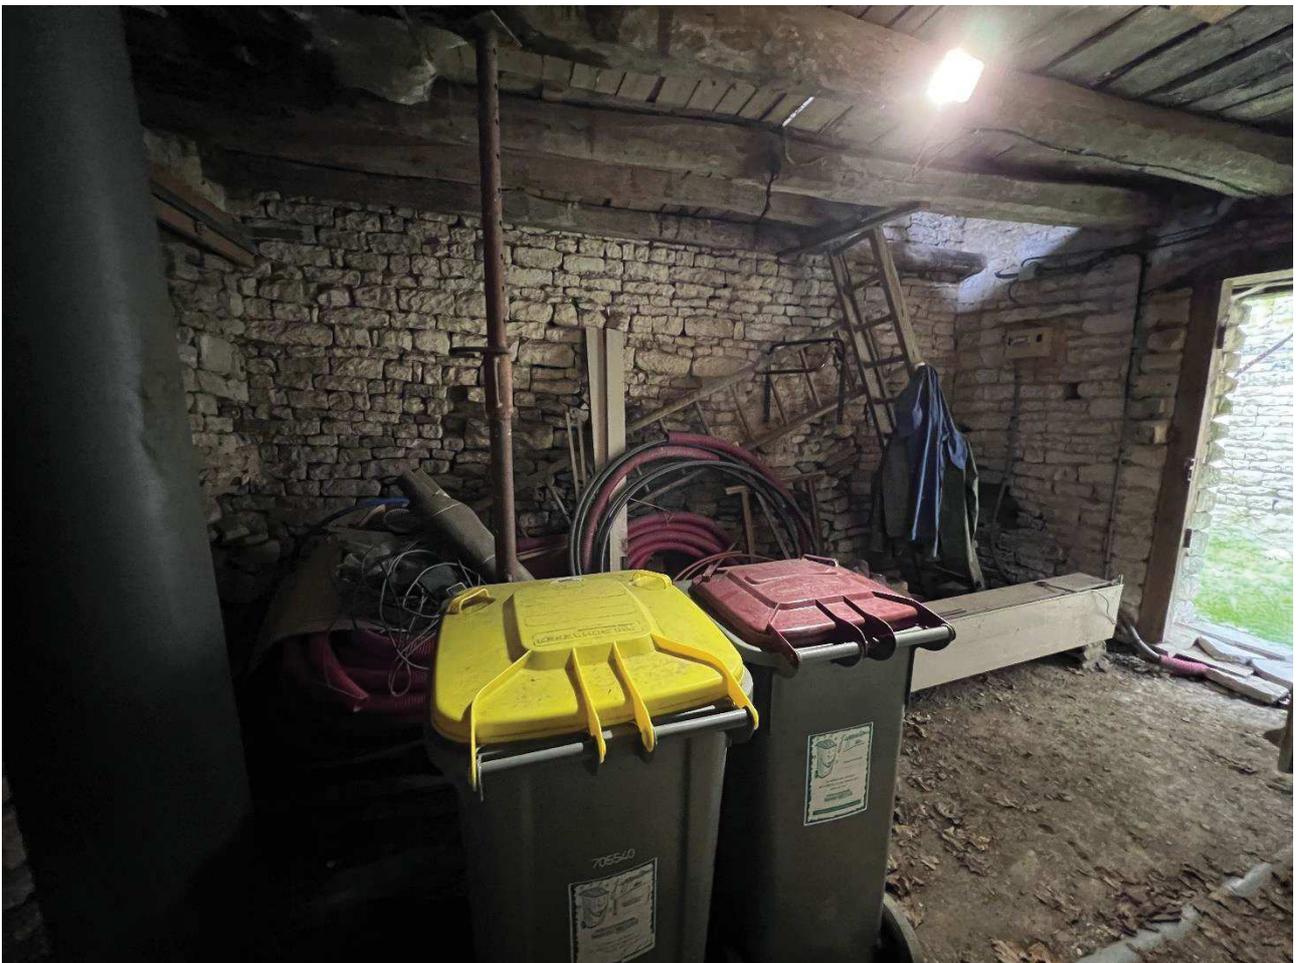
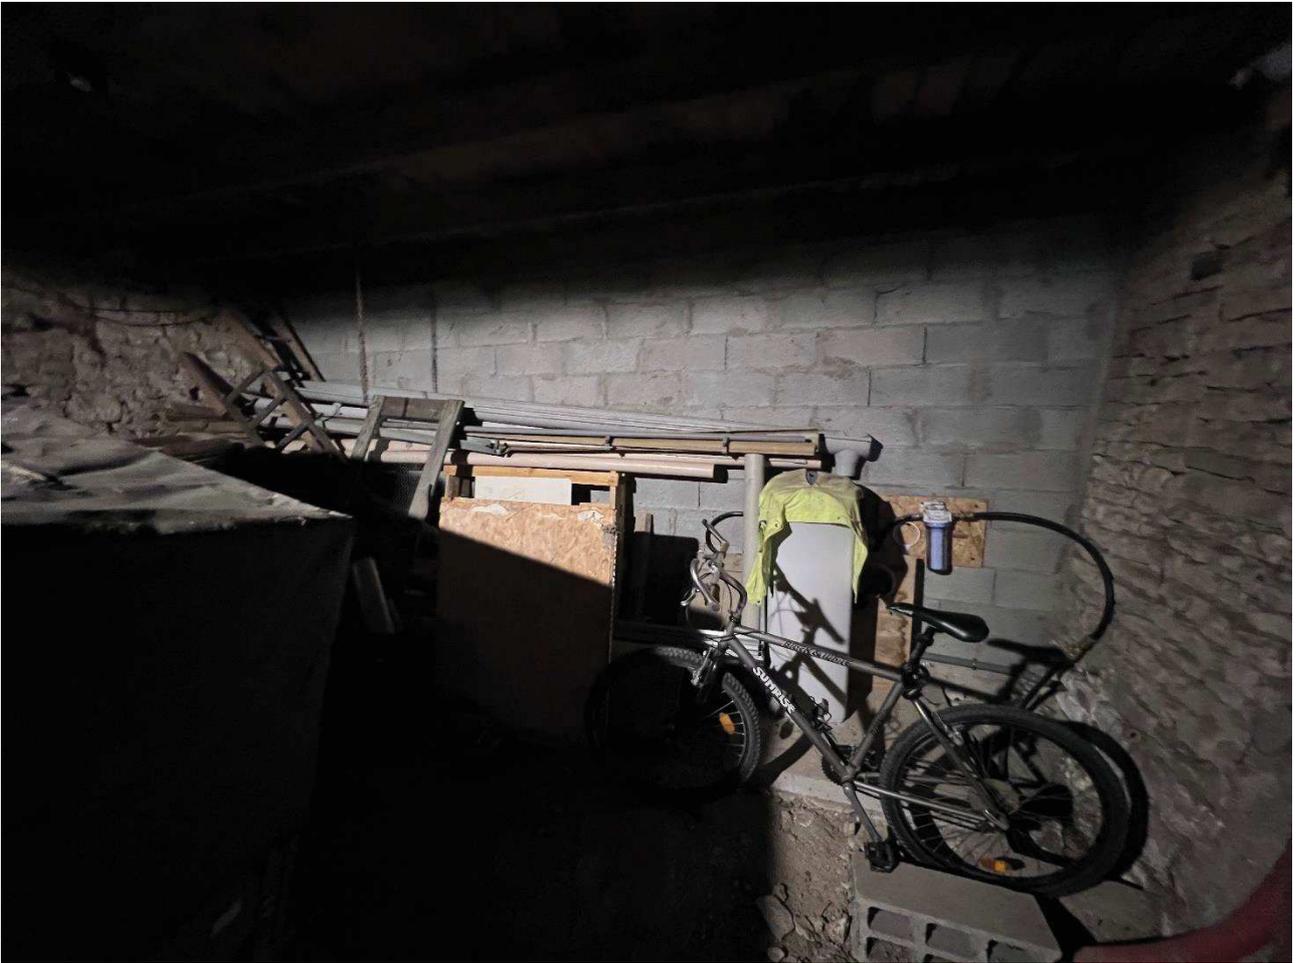
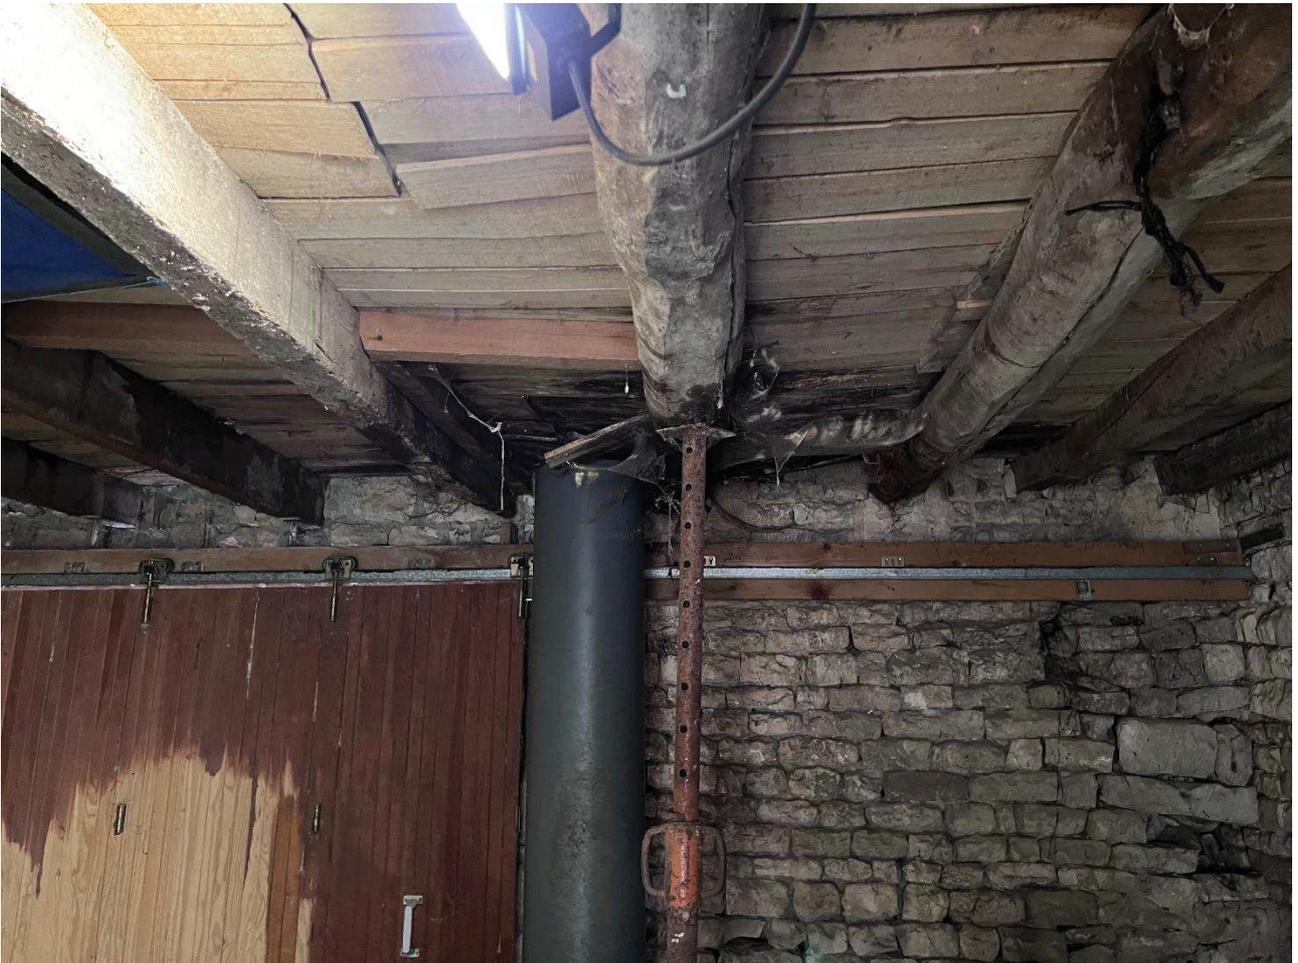
## GARAGE

Bâtiment en pierres apparentes.

**Accès :** porte en bois ancienne.

**Sol :** terre battue.

**Murs :** pierres apparentes en bon état, une partie en parpaing en bon état.

**Plafond :** plancher, charpente traditionnelle bois comprenant des éléments endommagés et étayés.

- Galetas en mauvais état.
- Porte de garage coulissante vétuste sur accès véhicule

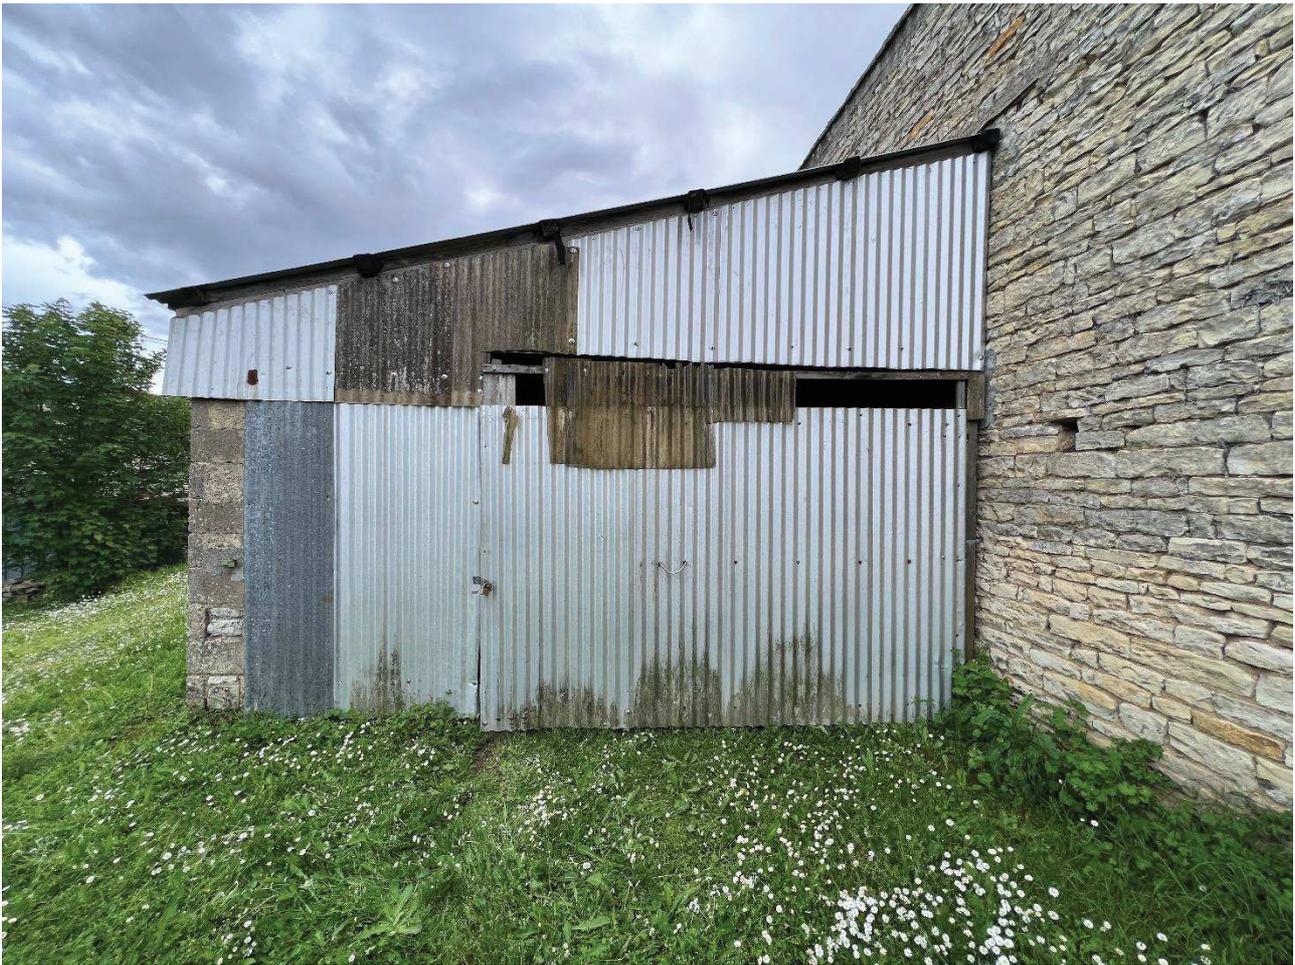
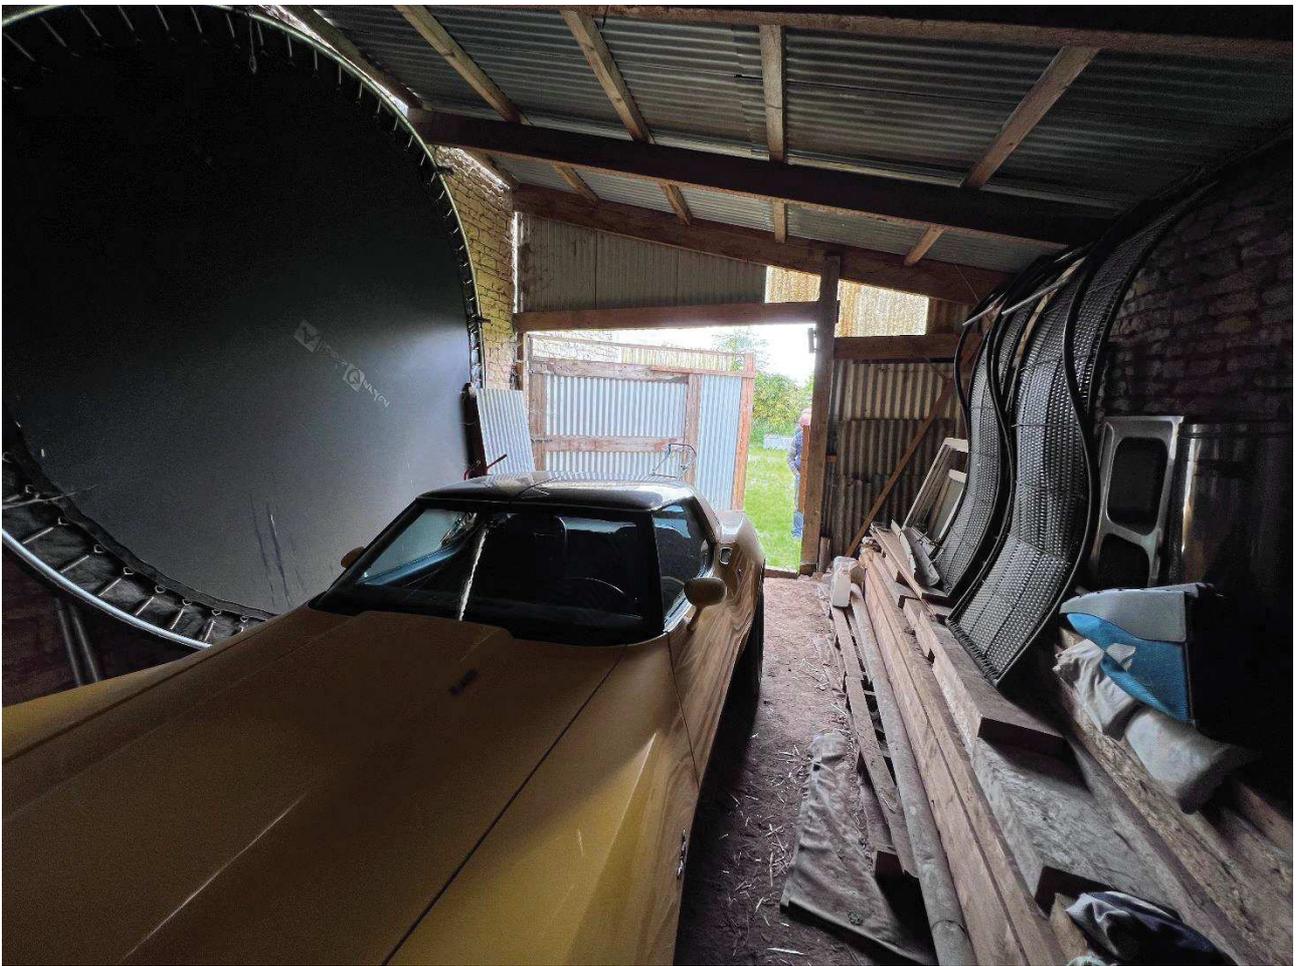
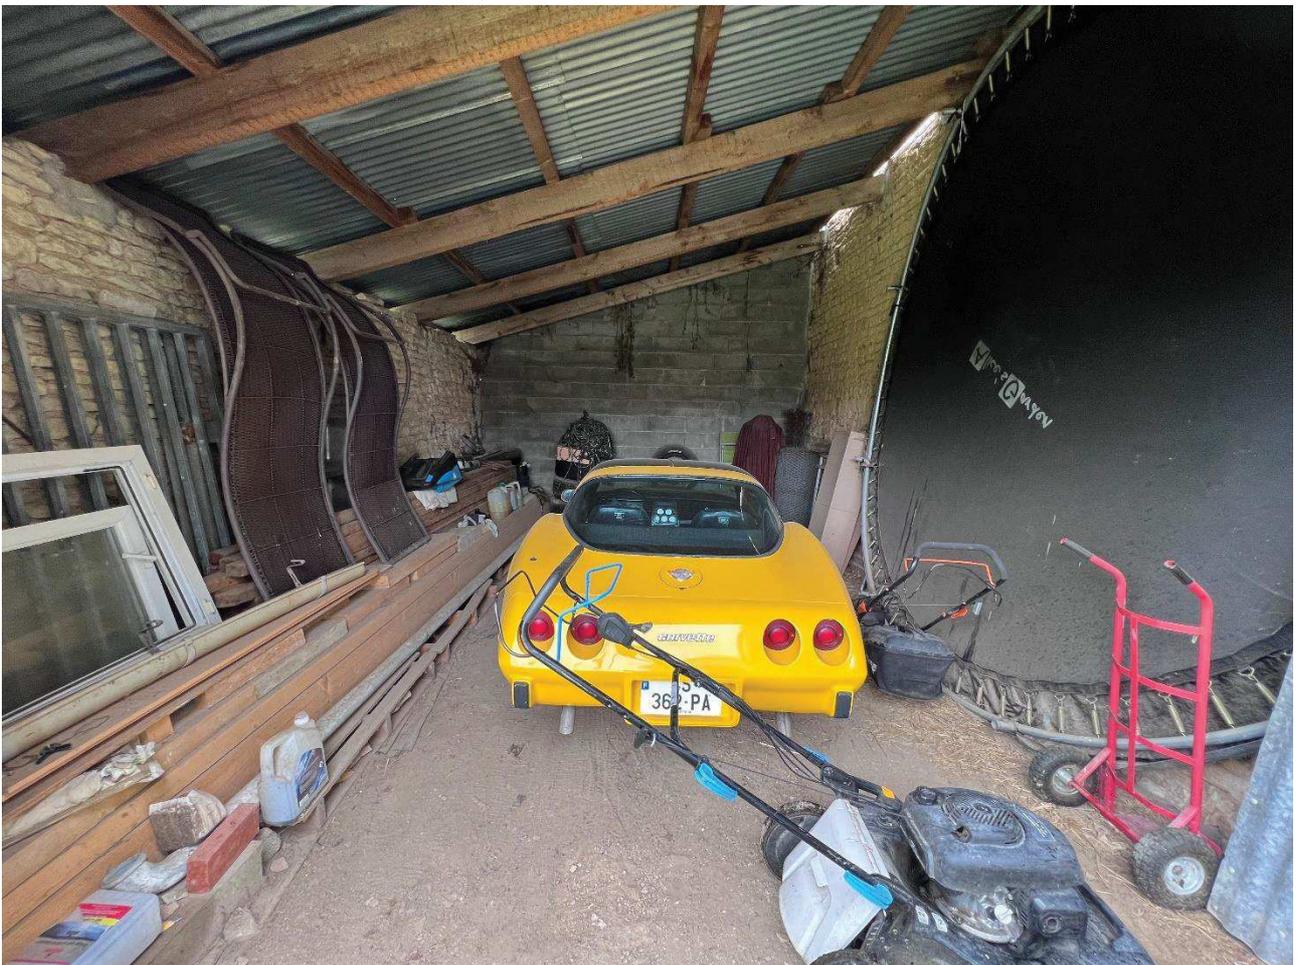
## HANGAR

Bâtiment en pierres apparentes, parpaings et tôles métalliques.

**Accès** : porte métallique.

**Sol** : terre battue.

**Murs** : pierres apparentes en bon état. Bardages métalliques en état d'usage. Parpaings en bon état.

**Toiture** : charpente traditionnelle bois, tôles métalliques.

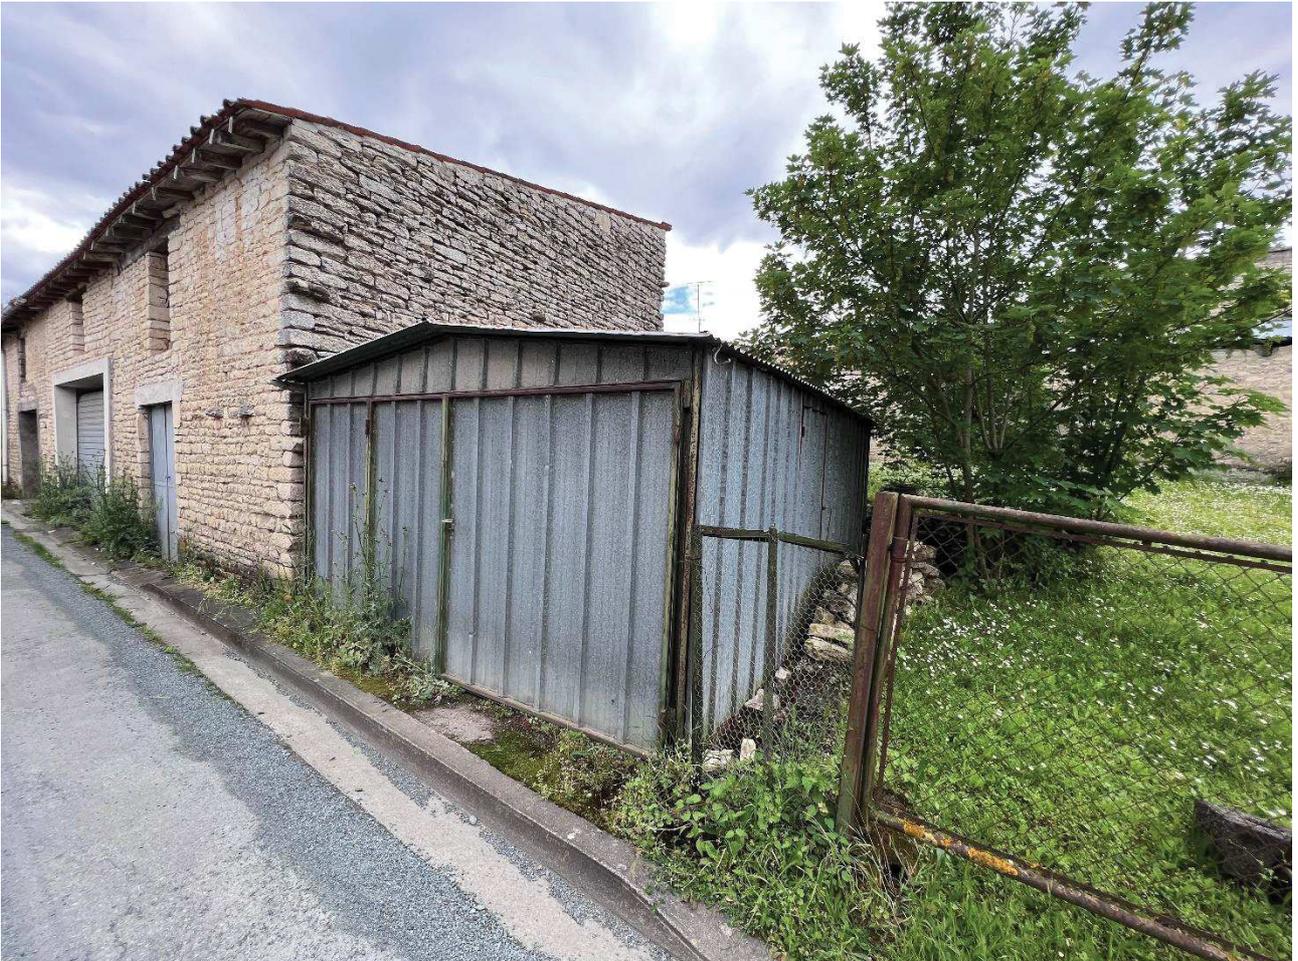
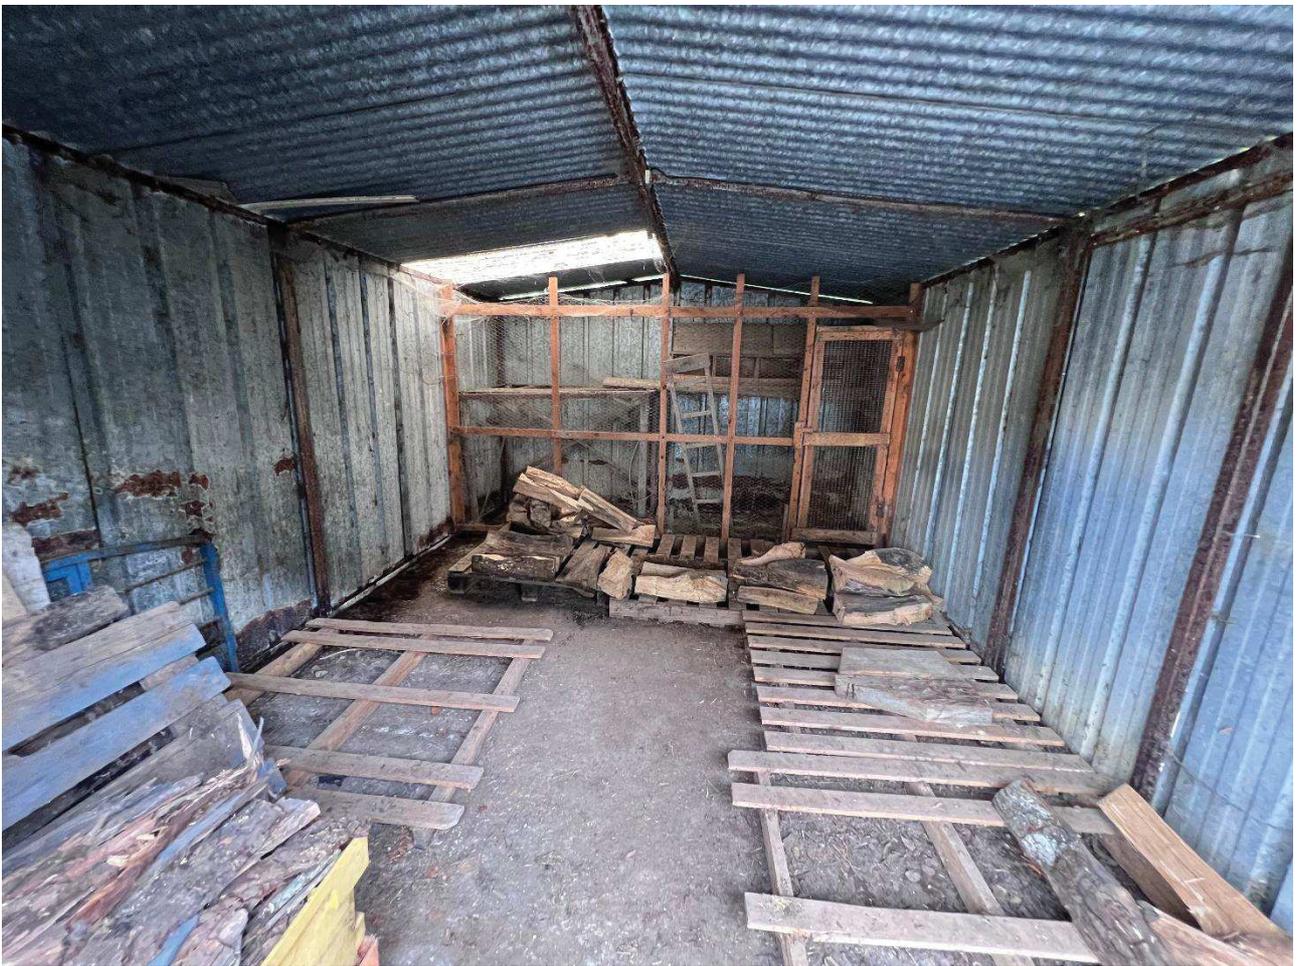
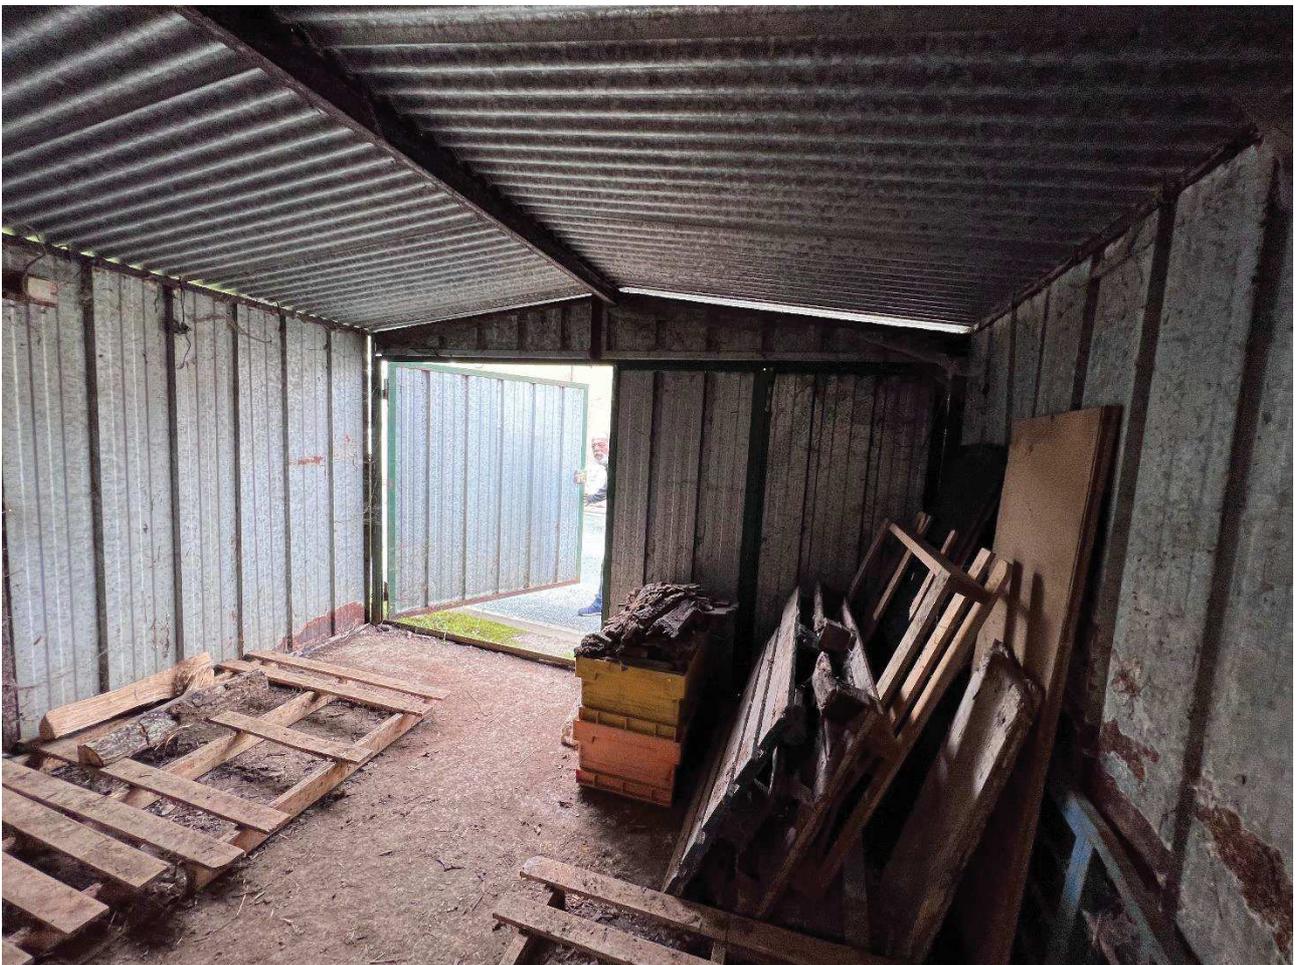
BUCHER

Bâtiment en tôle.

Accès : porte métallique :

Façades et toiture : tôles.
