# PROCES-VERBAL DE DESCRIPTION

Adresse	Cadastre	Surface
<b>MAUZE SUR LE MIGNON (79210)</b>		
5 Chemin de la Péroterie	Section AI n°113	1a 80ca
10 rue de la Péroterie	Section AI n°117	6a 59ca
Le Bourg	Section AI n°186	1a 15ca

## PROPRIETE CADASTREE SECTION AI n°117 – 10 rue de la Péroterie

## PROPRIETE CADASTREE SECTION AI n°113 – 5 chemin de la Péroterie

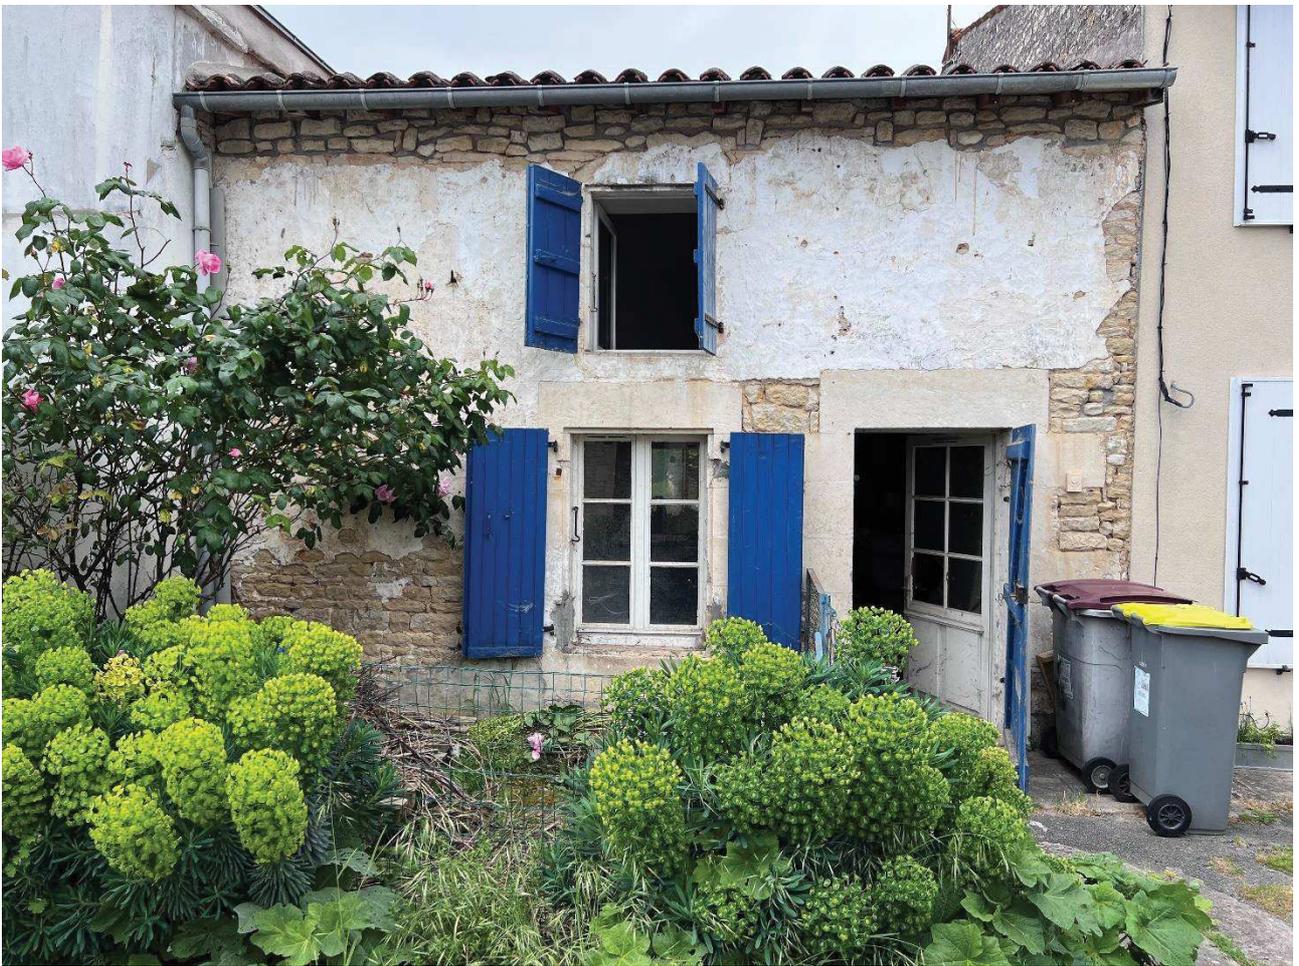
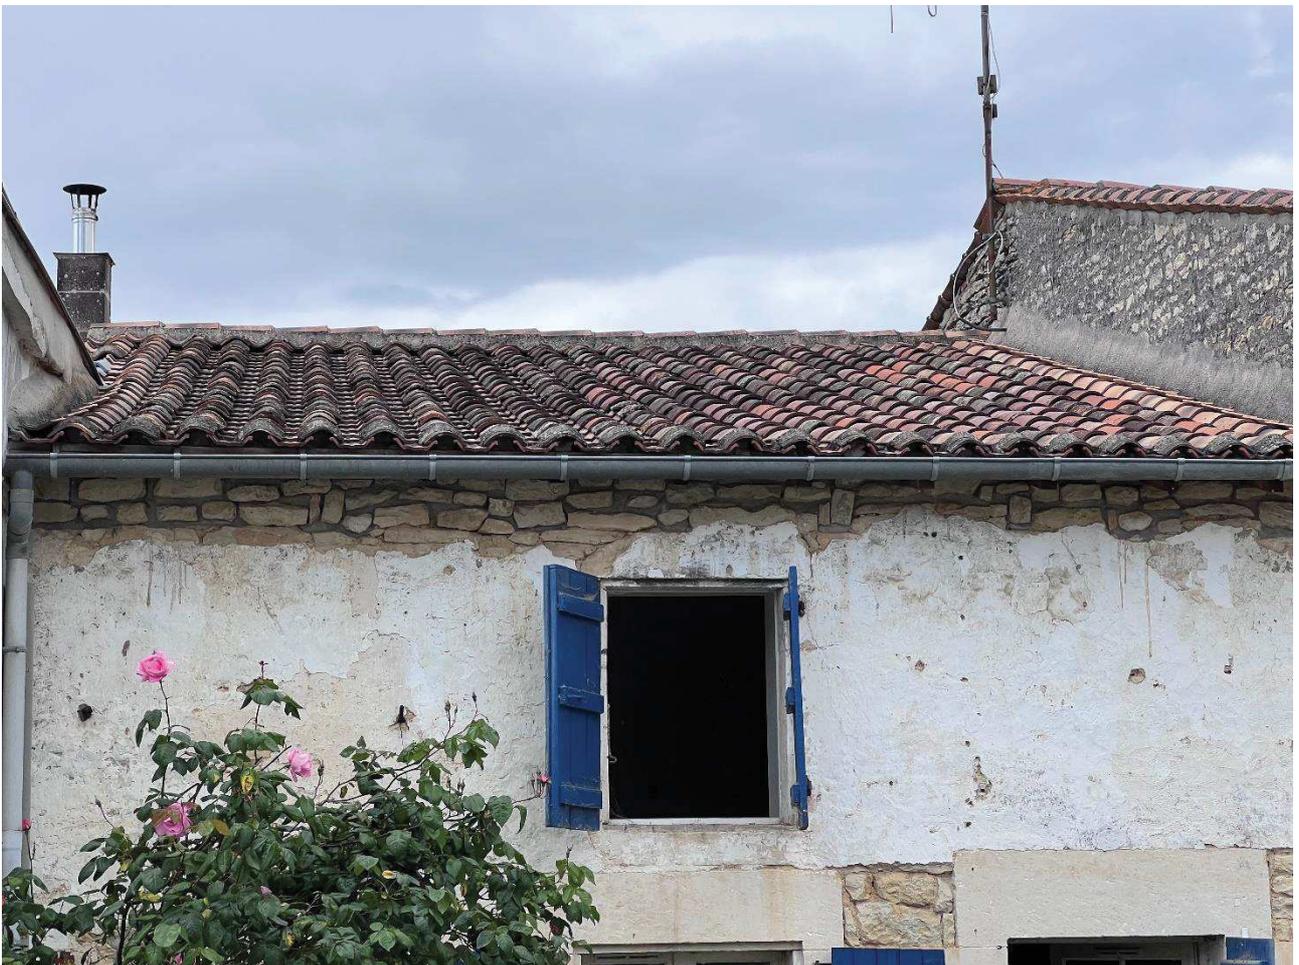
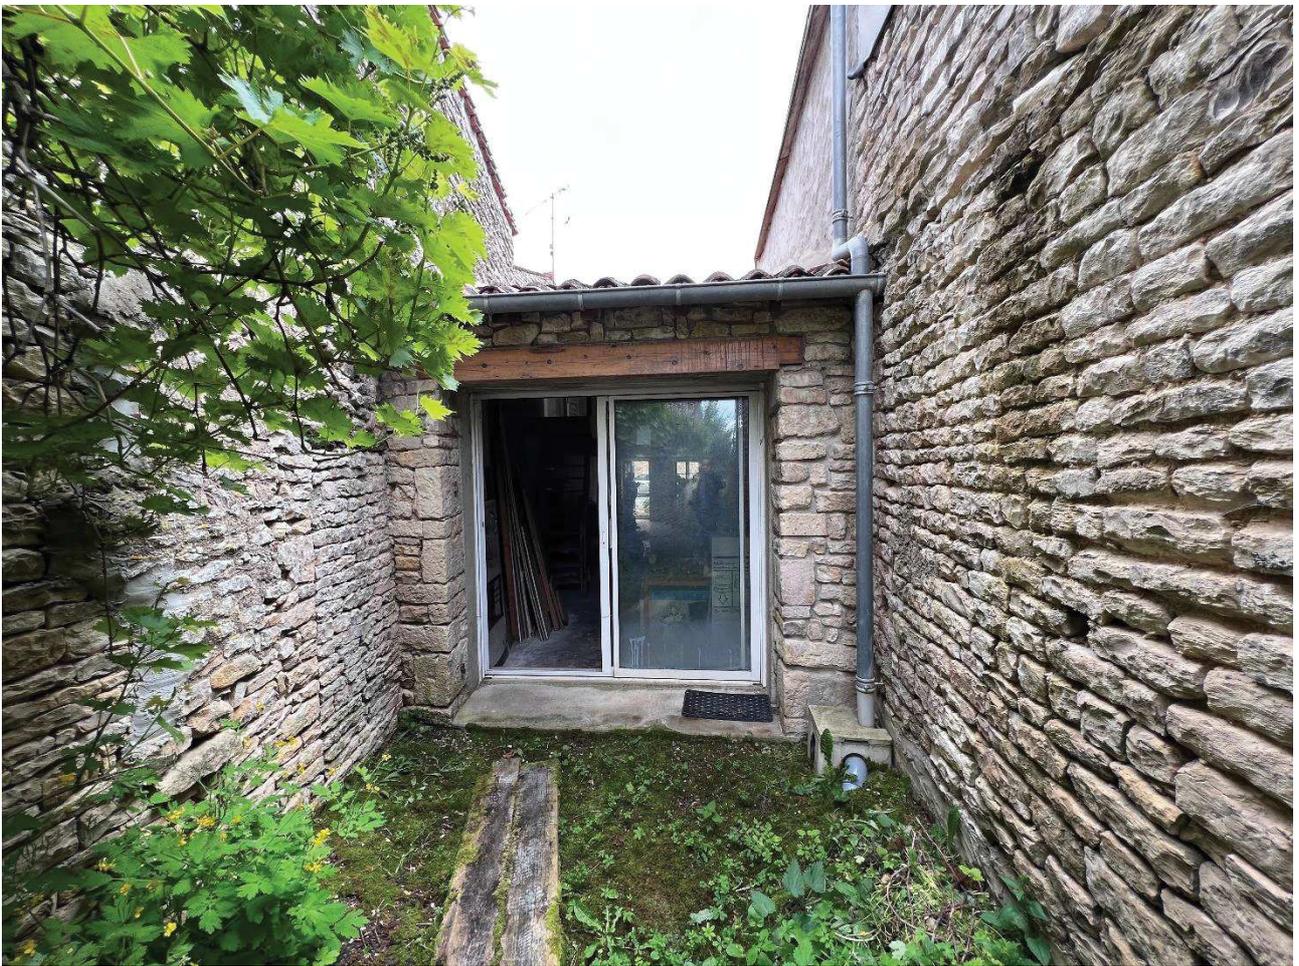
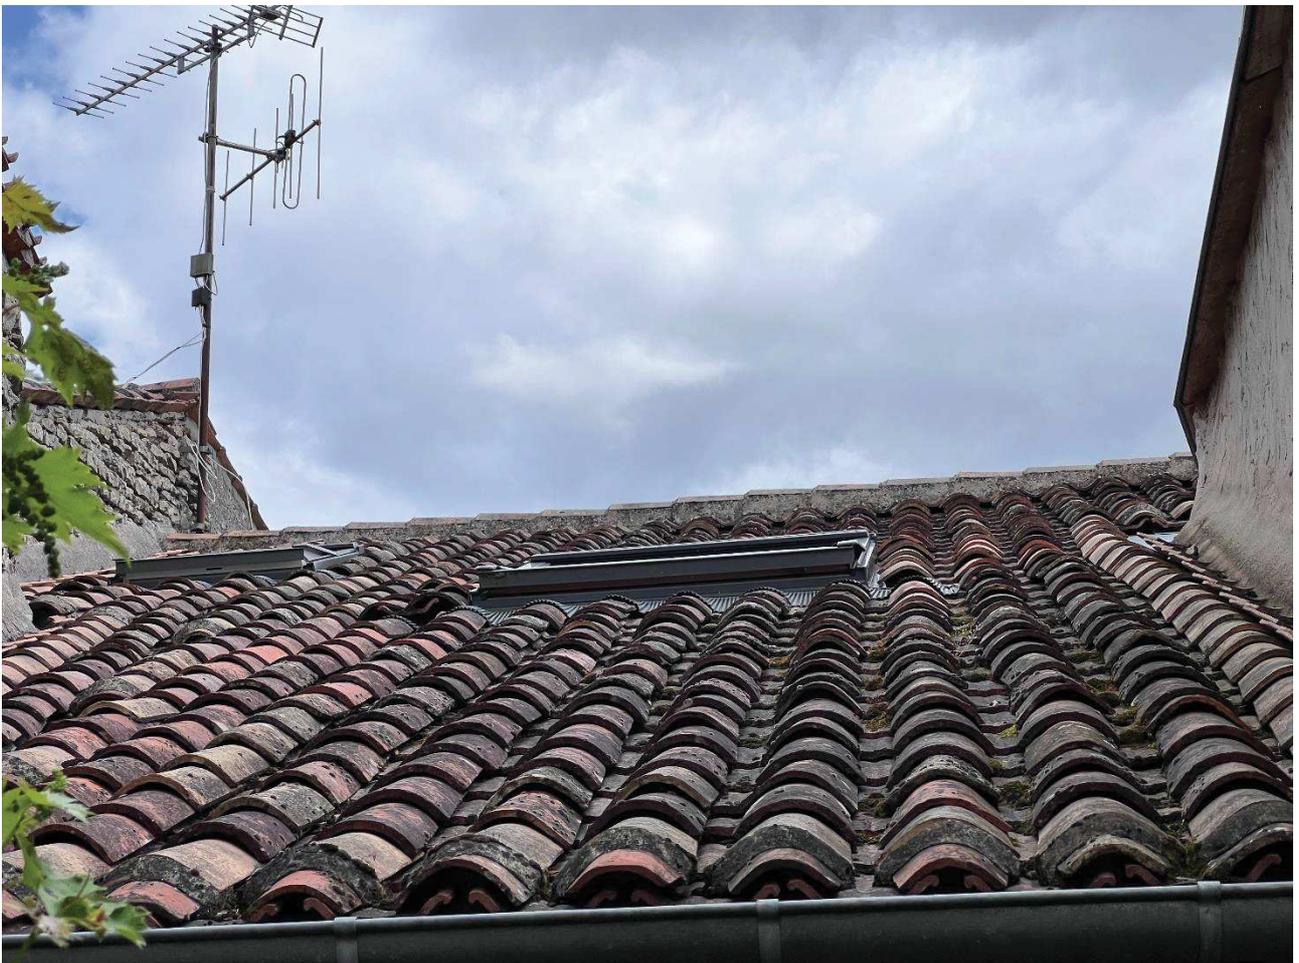
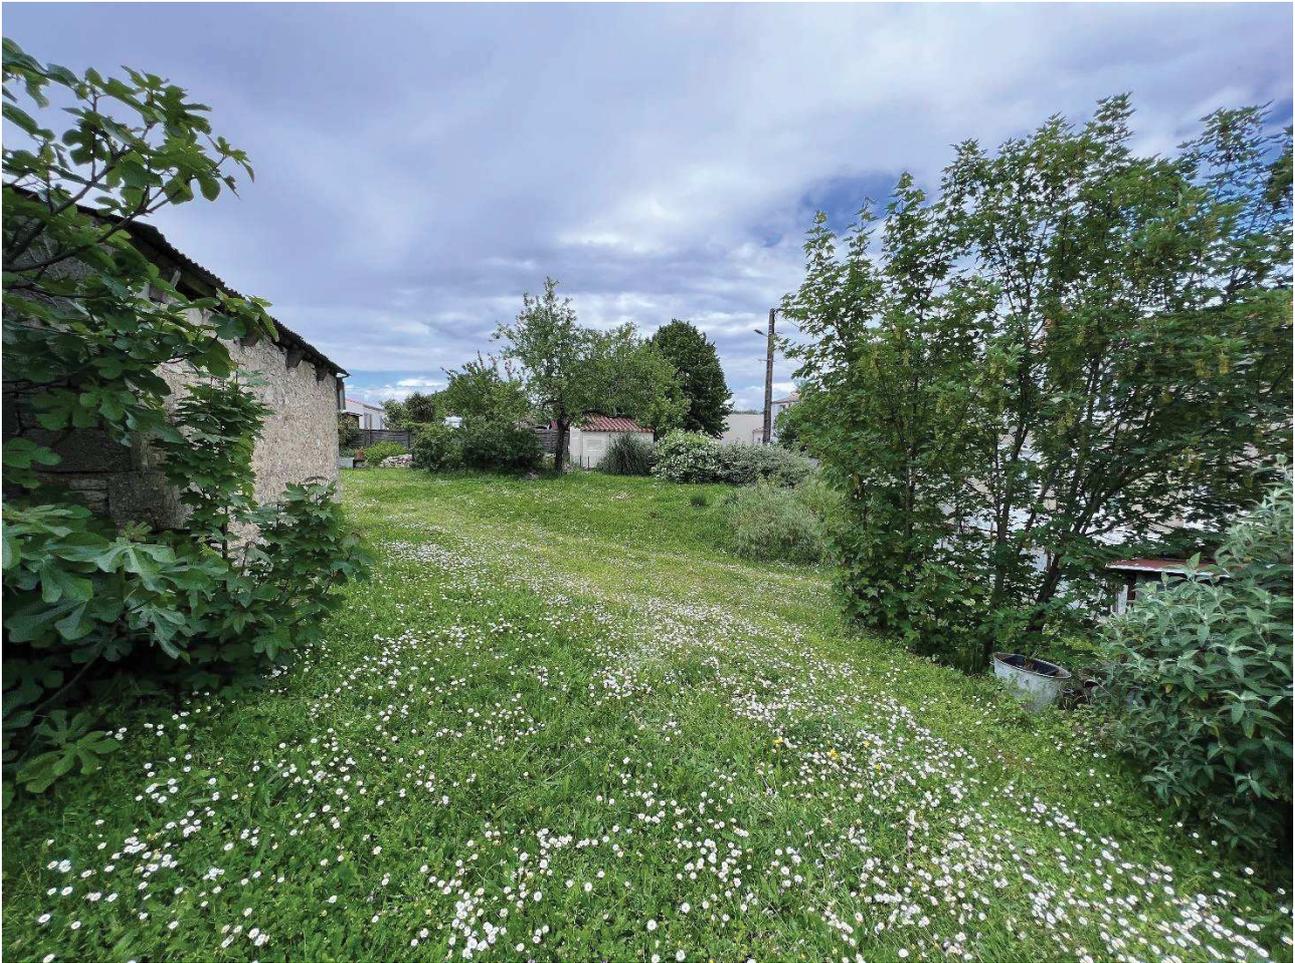
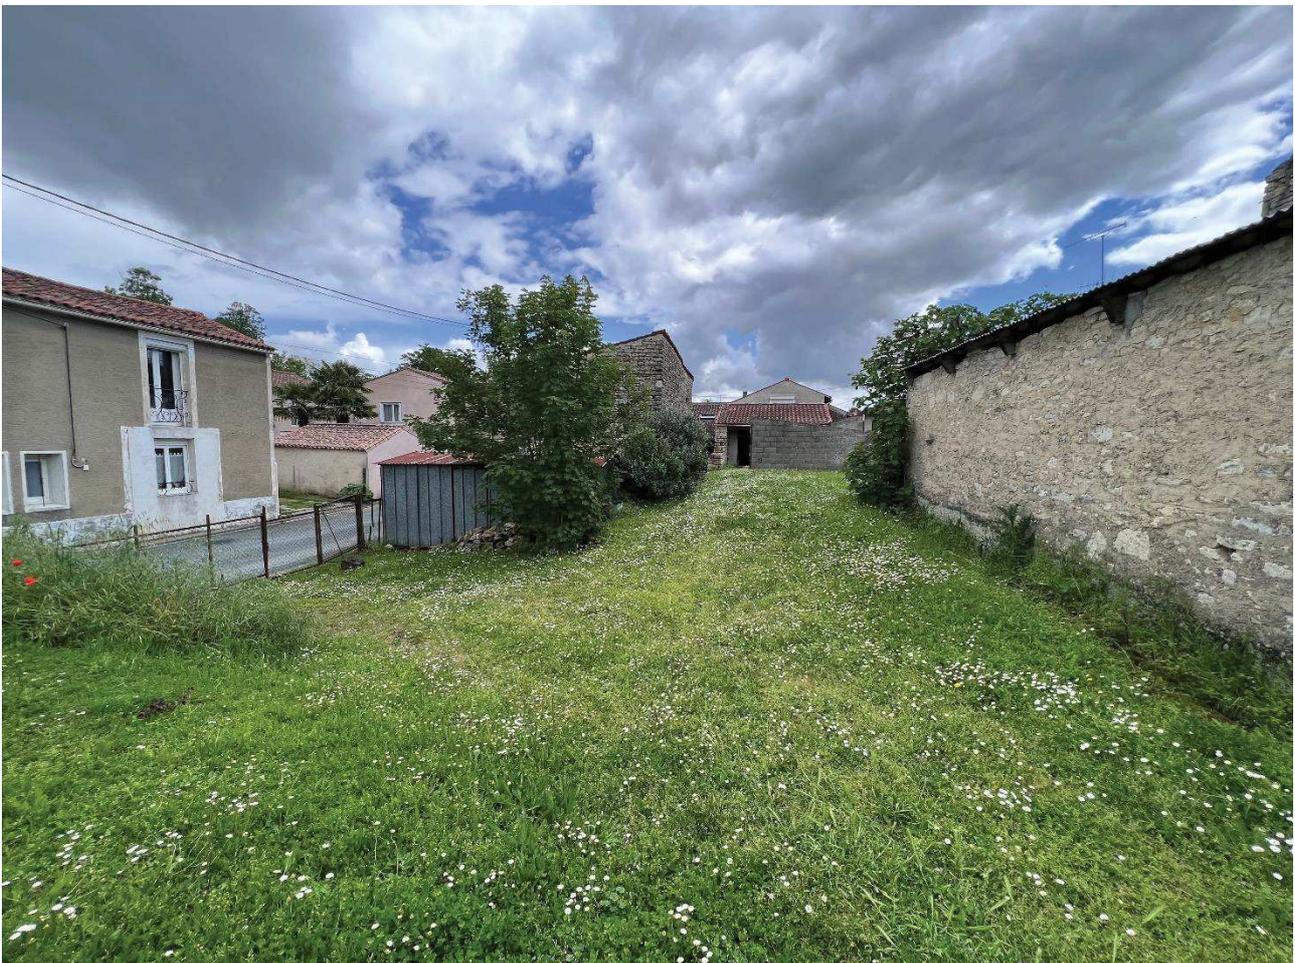
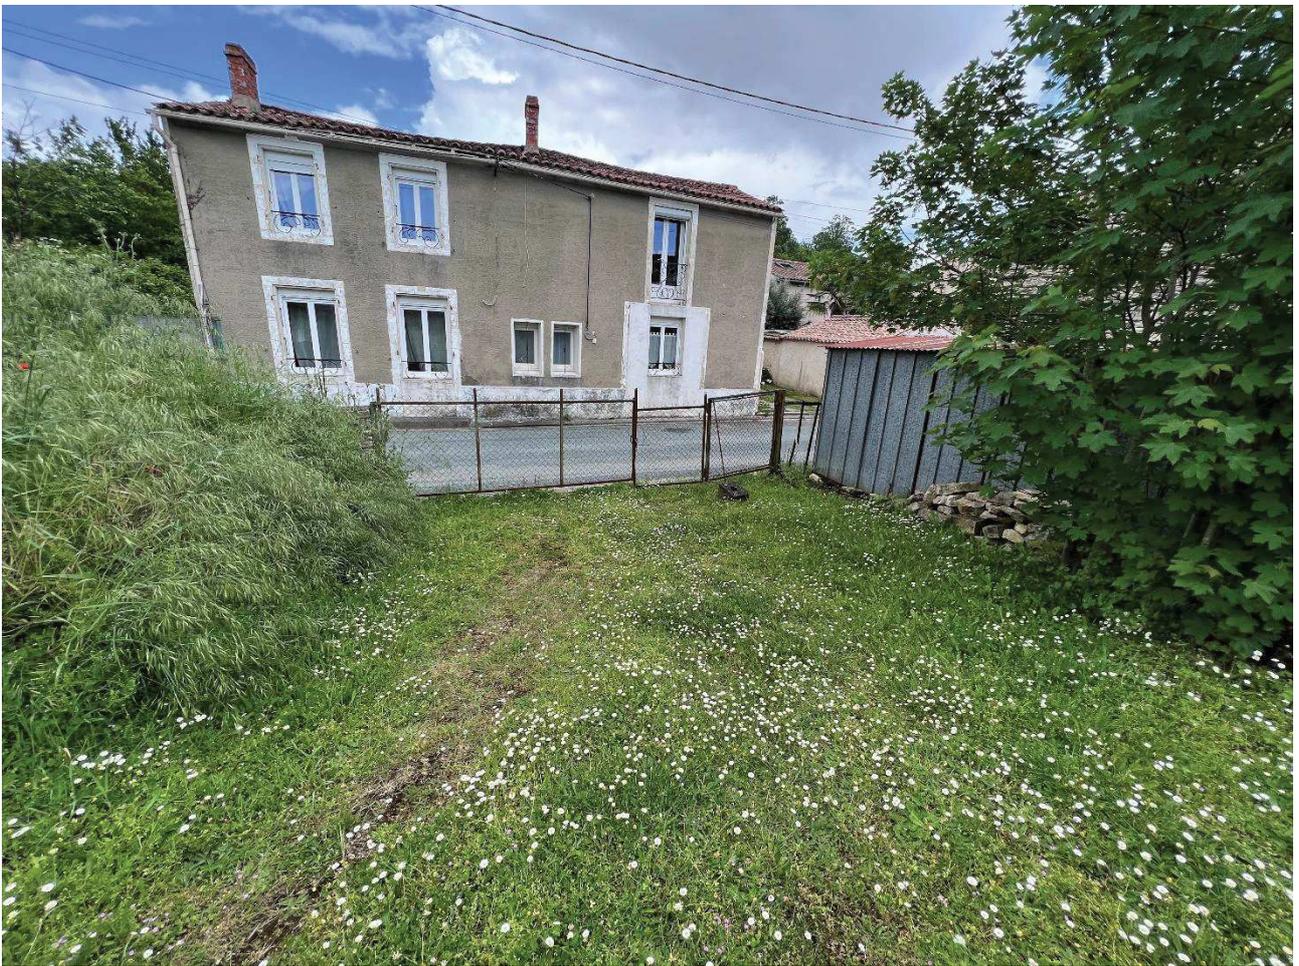
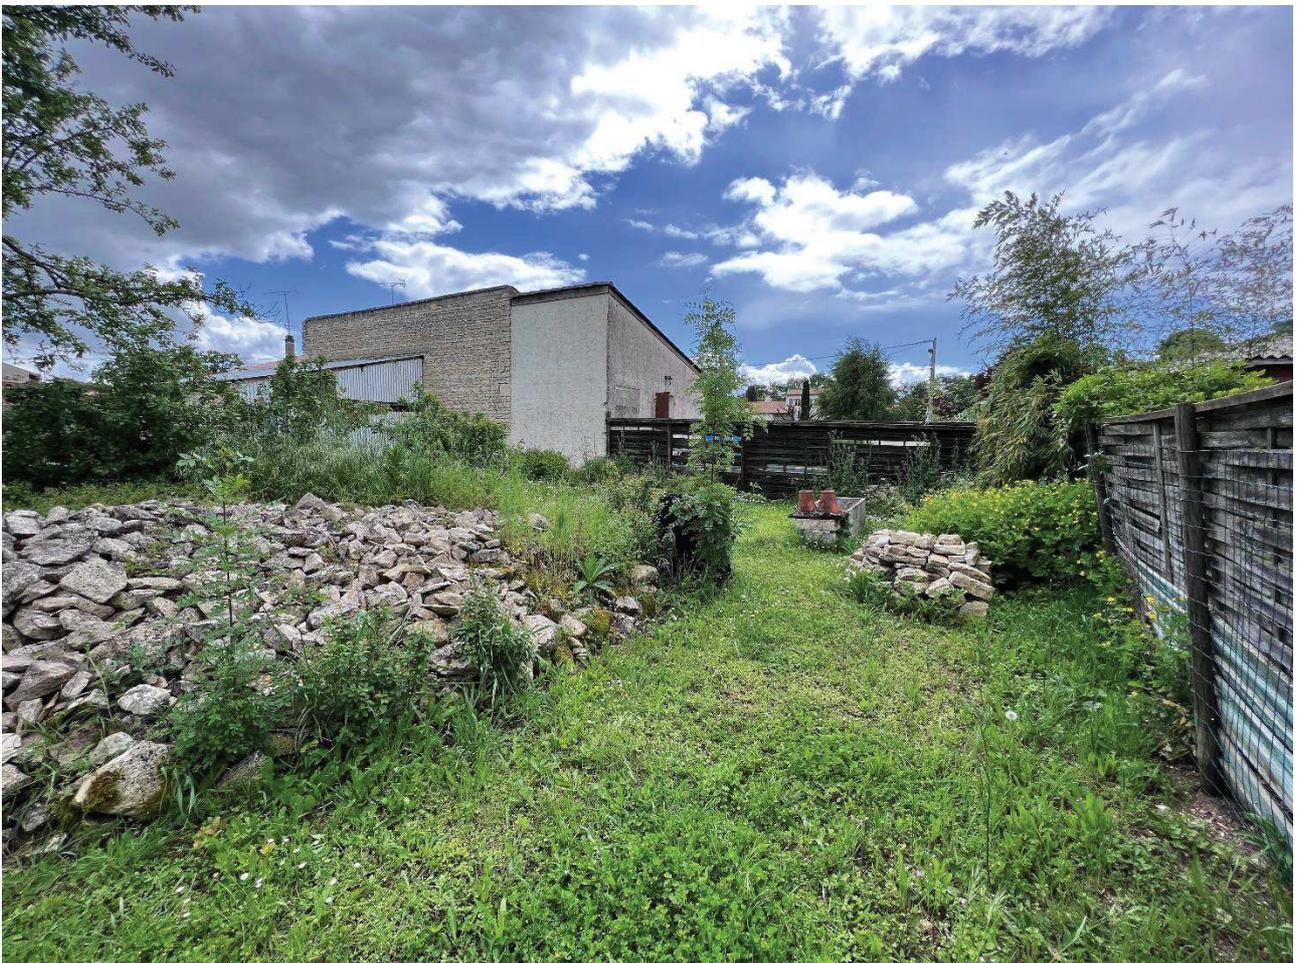
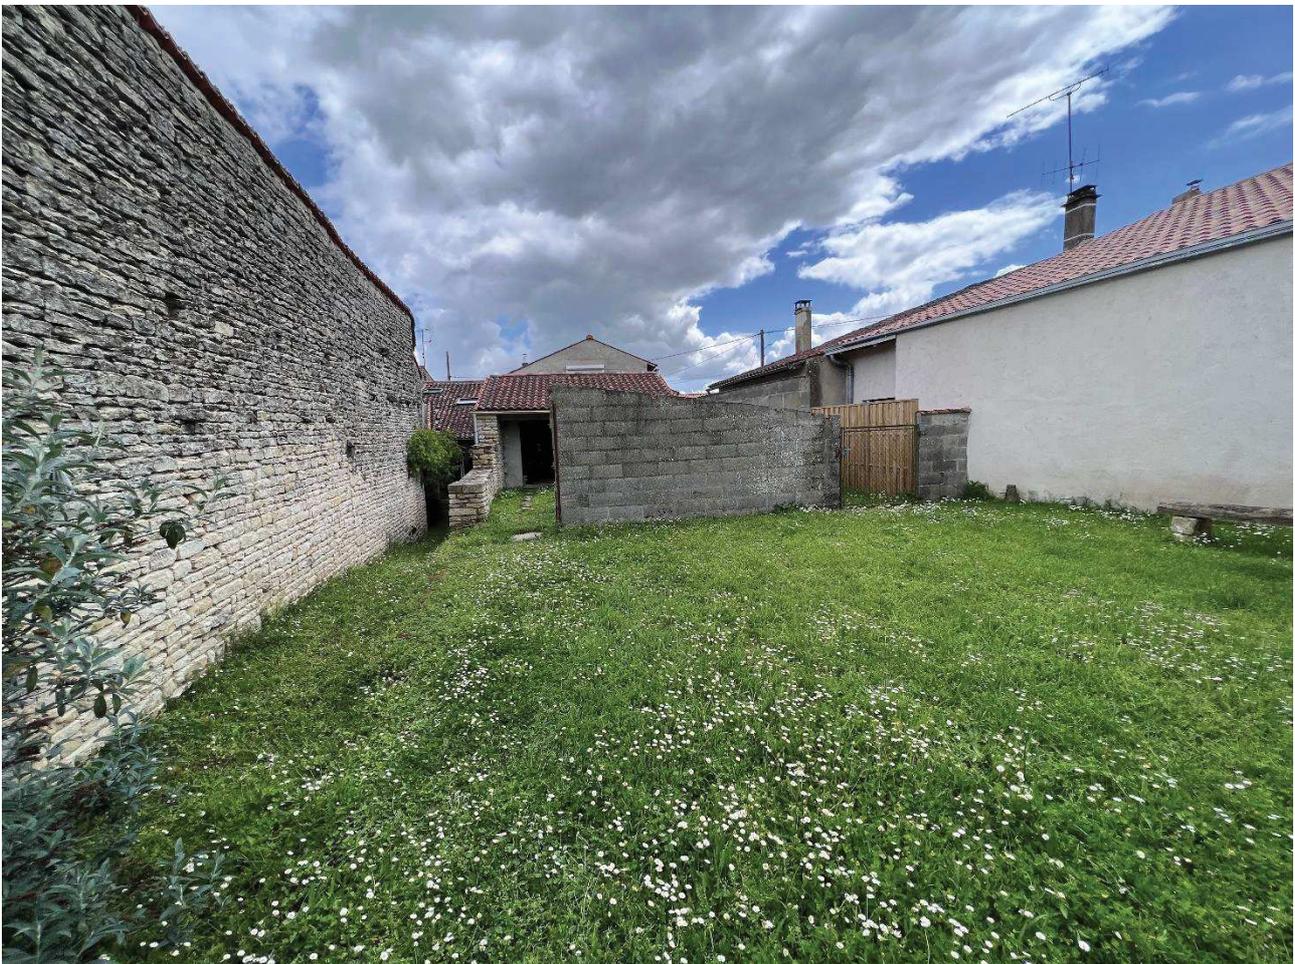
Maison d'habitation mitoyenne.

Façade en pierres apparentes, enduit vétuste.

Couverture tuiles à vérifier.

Jardinet au Sud en mauvais état d'entretien, clôture vétuste.

Un portail métallique vétuste ouvrant sur la rue de la Péroterie.

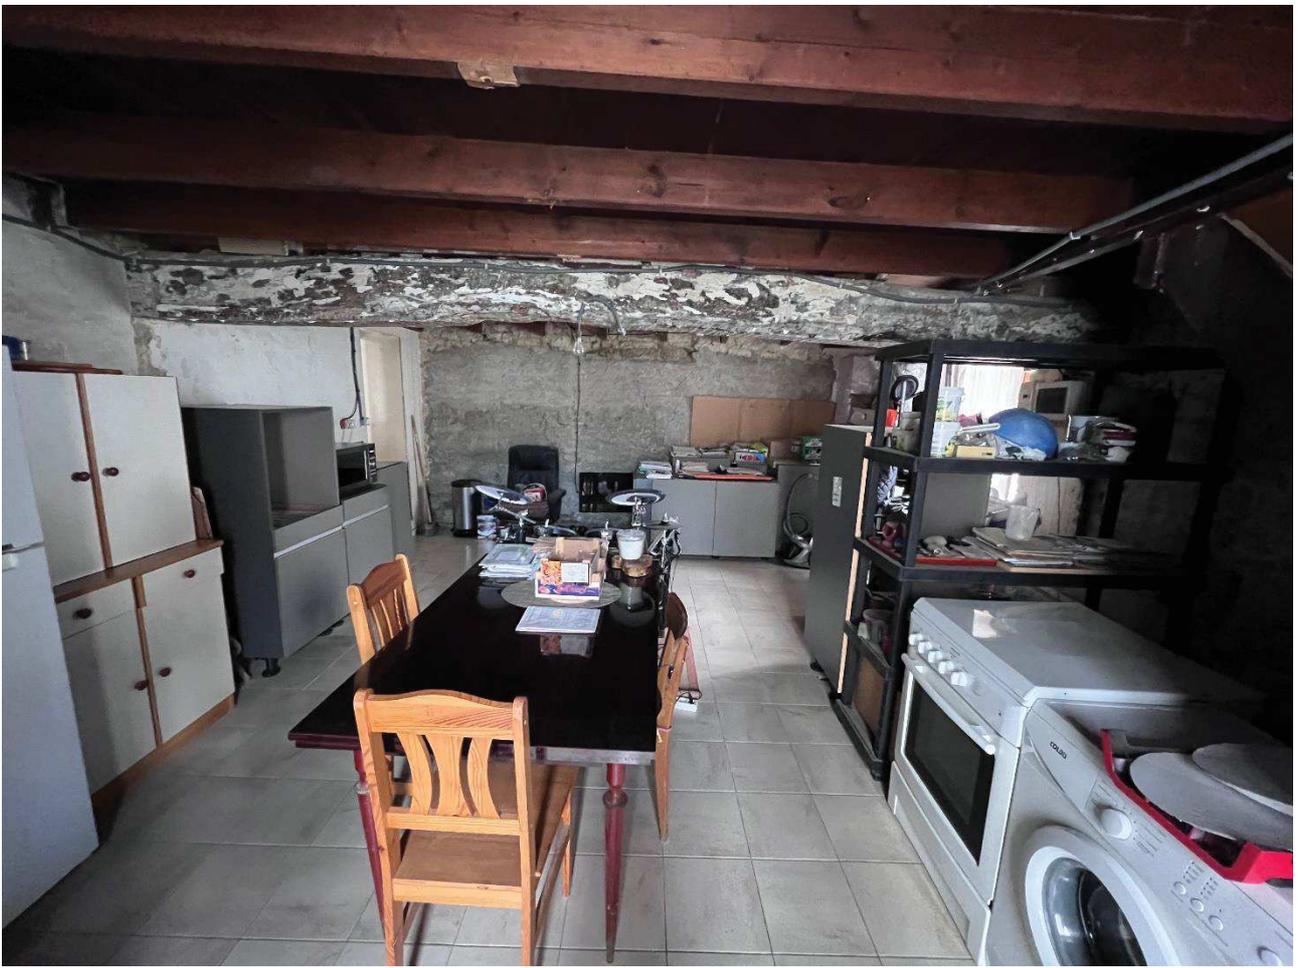
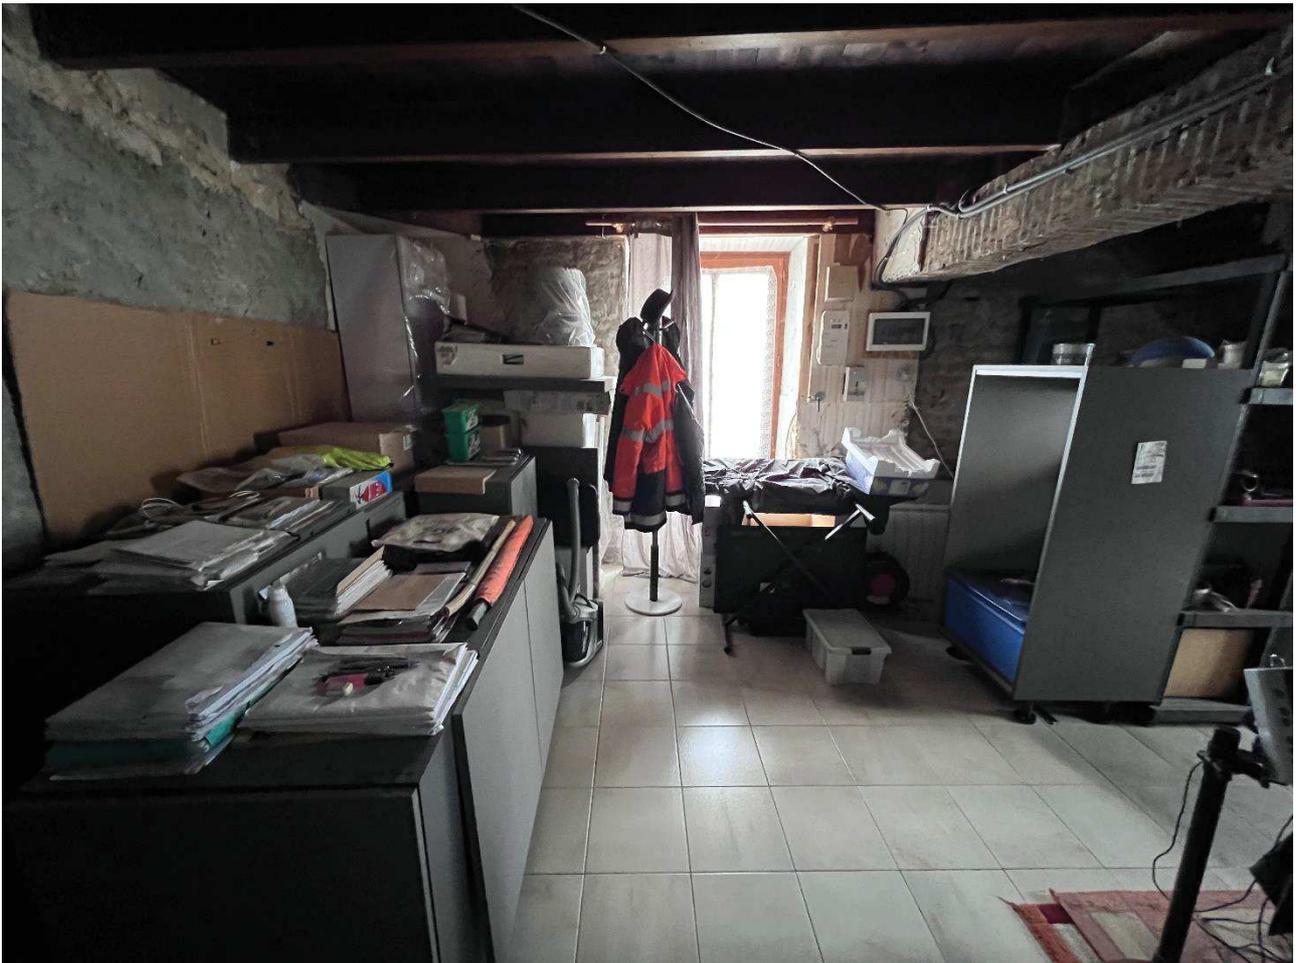
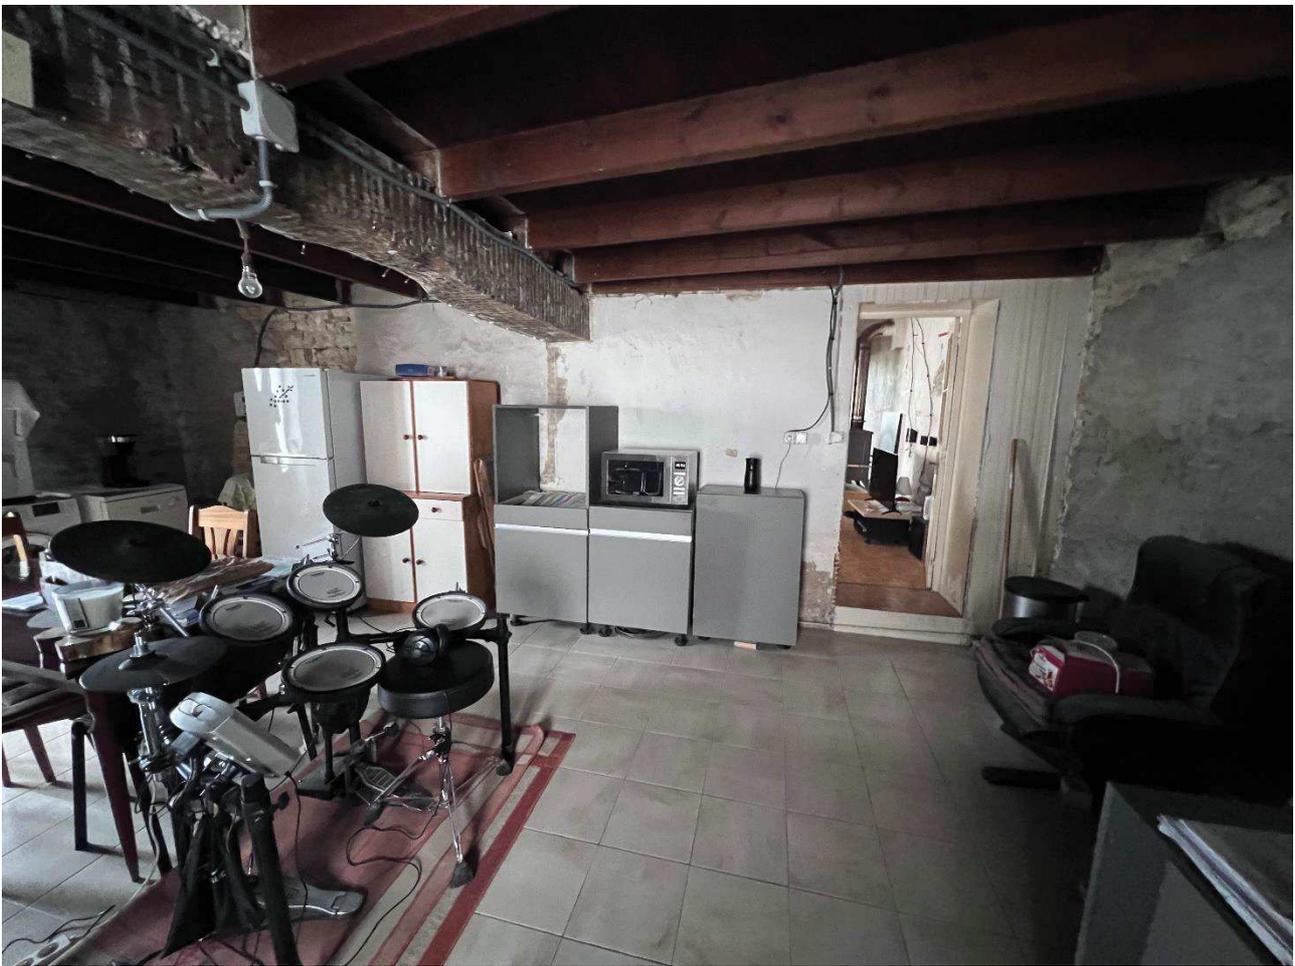
ENTREE

**Accès :** deux portes-fenêtres en bois en état d'usage.

**Sol :** carrelage en état d'usage.

**Murs :** pierres apparentes et enduit ancien, aucune isolation.

**Plafond :** plancher bois et poutres apparentes en bois en état d'usage.

- Installation électrique provisoire.
- Installation plomberie provisoire.
- Convecteur électrique sur prise.
- Tableau électrique, disjoncteur et compteur en état.

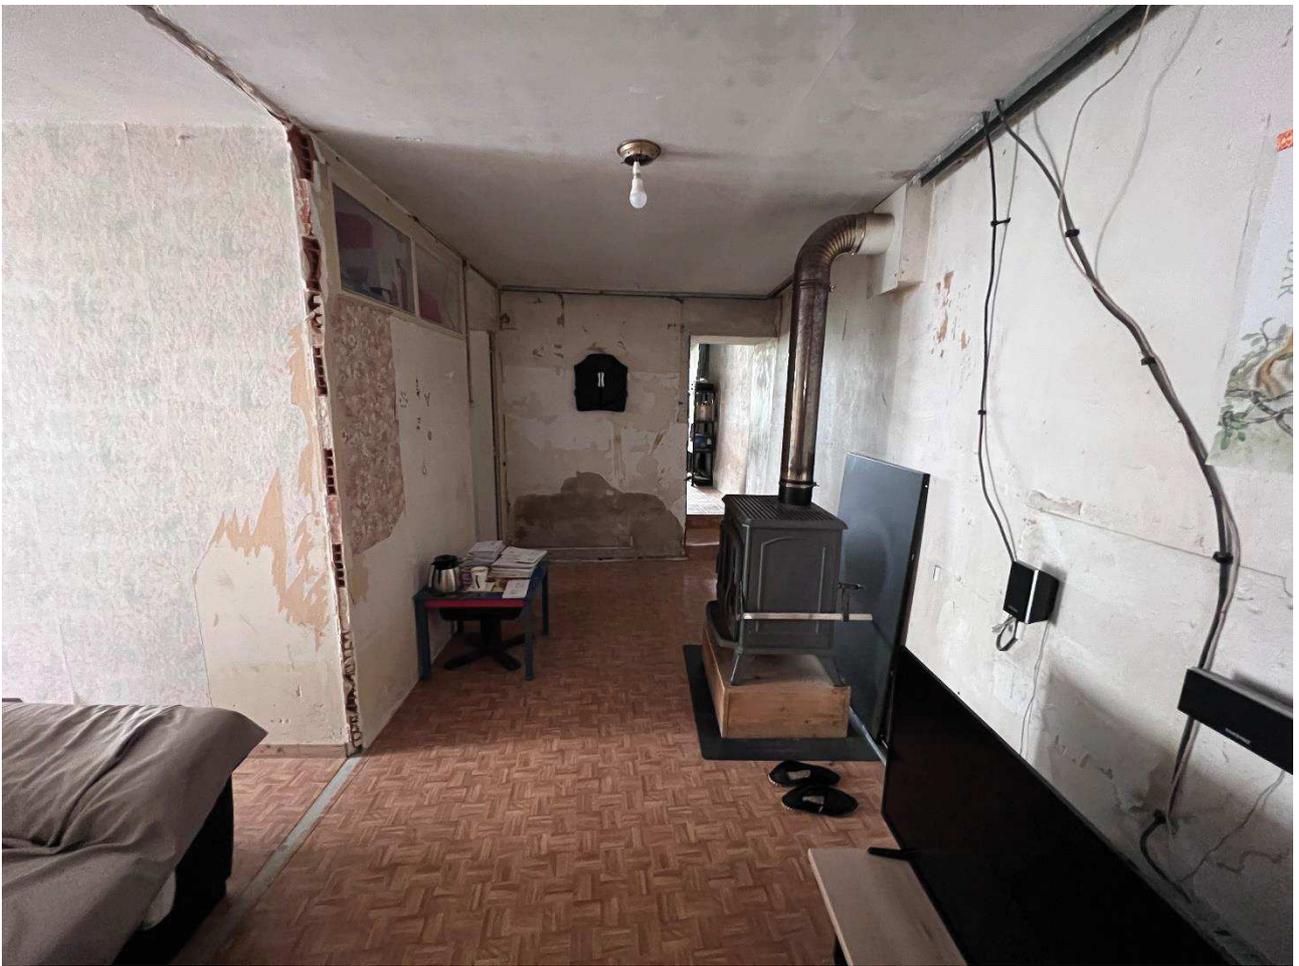
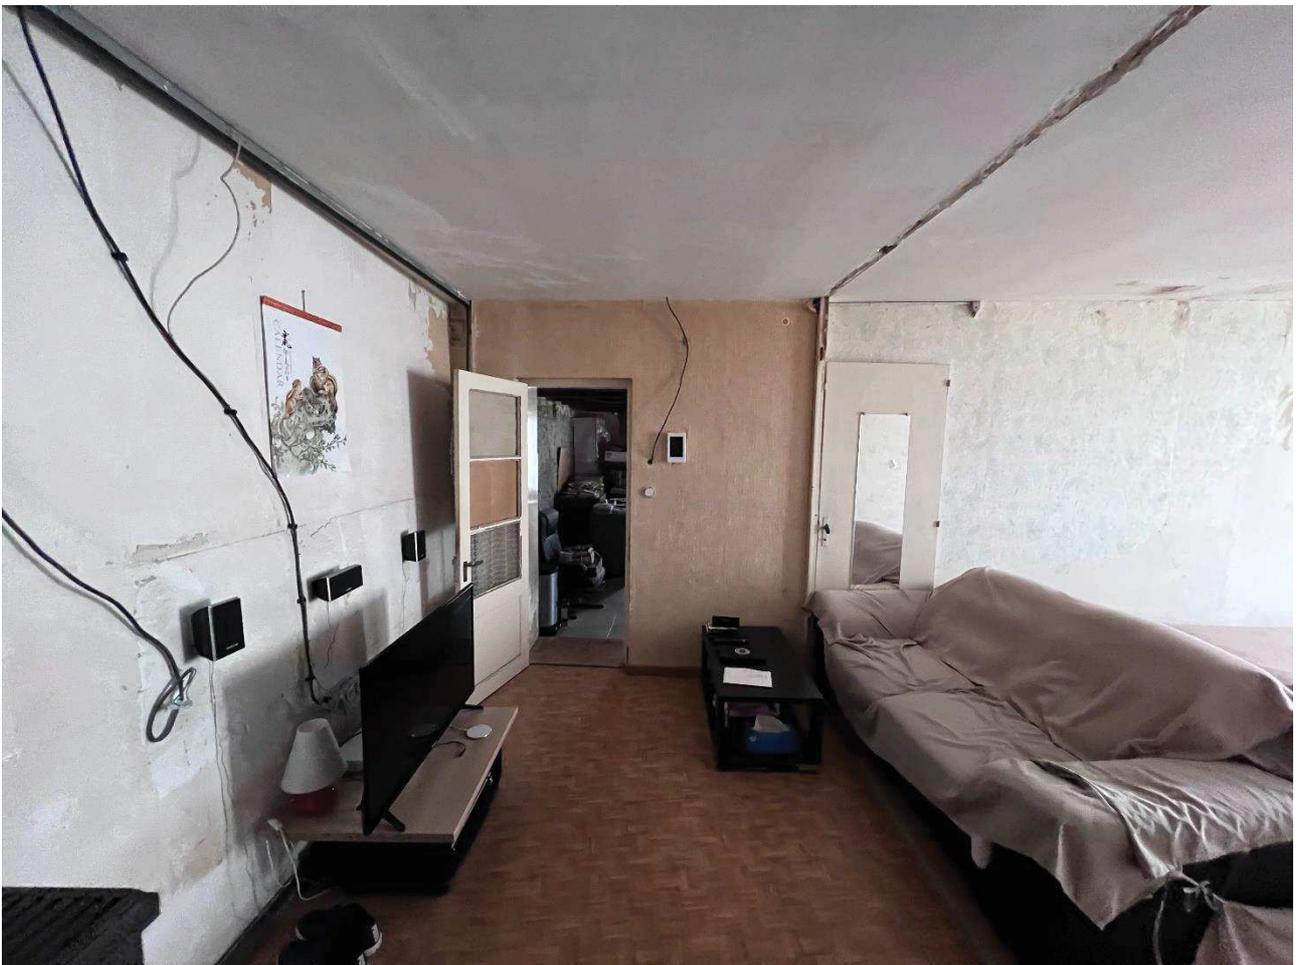
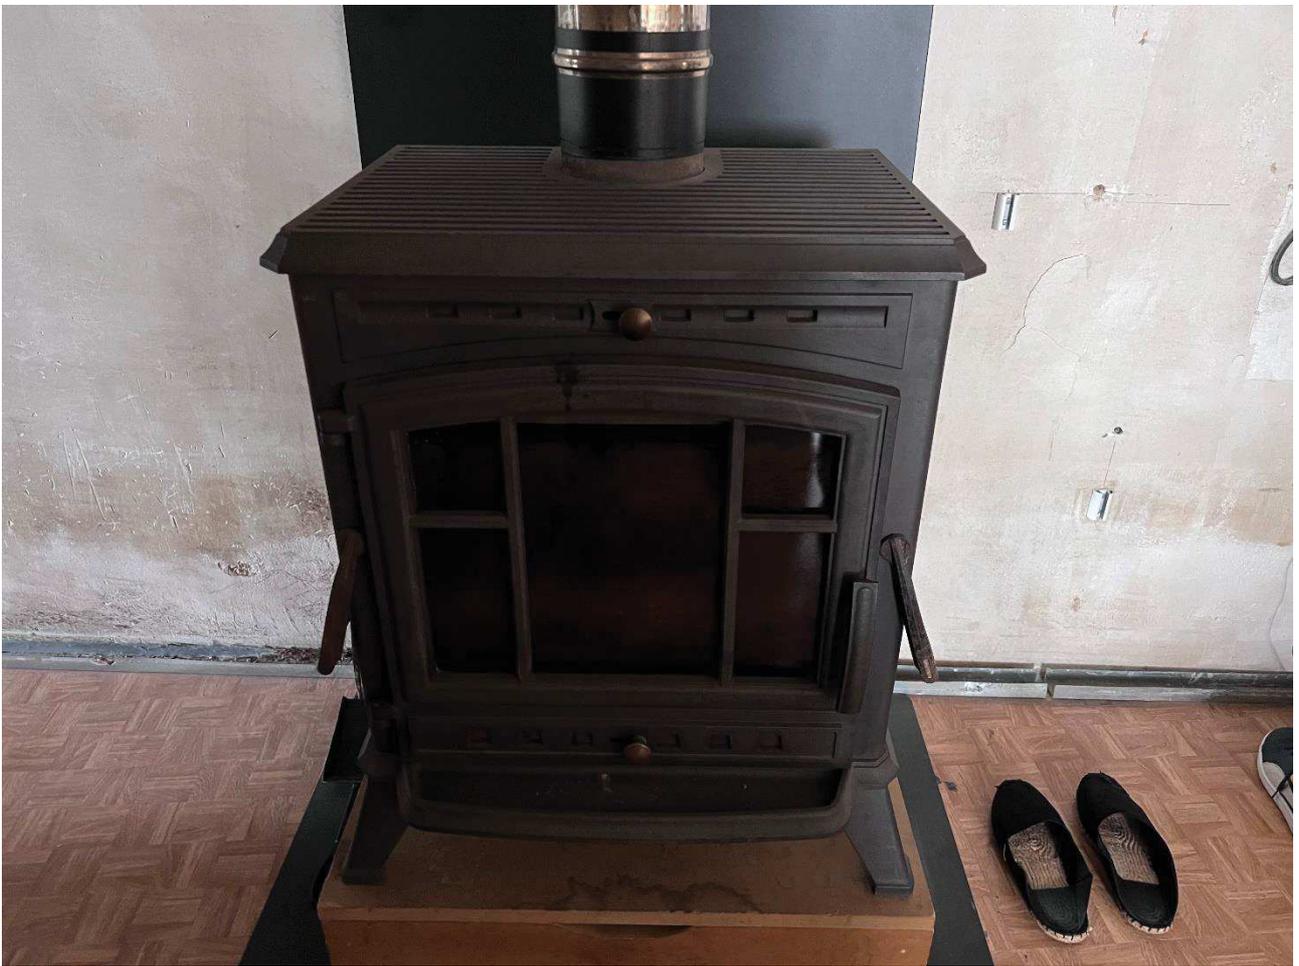
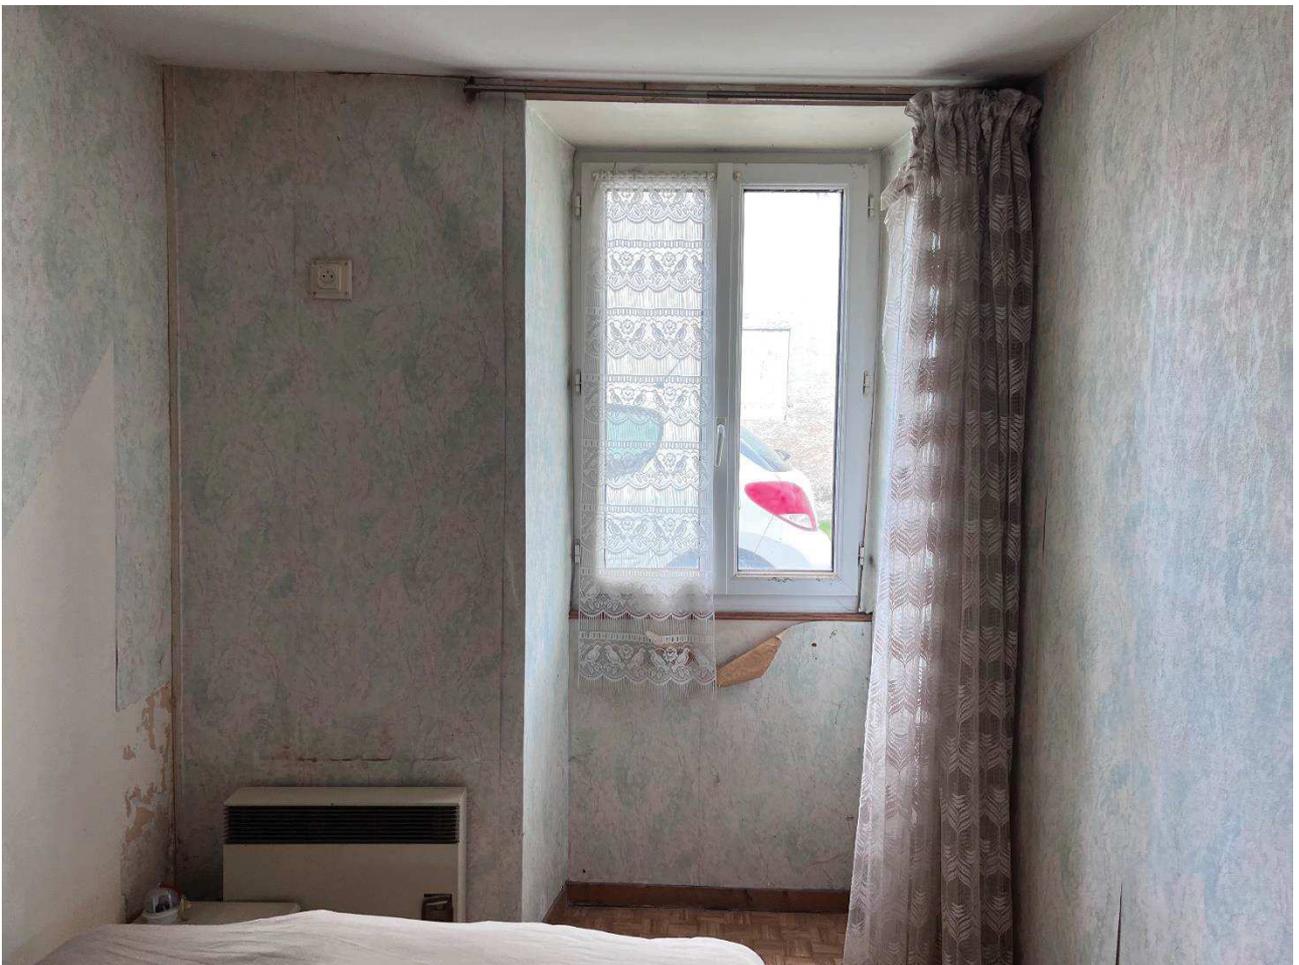
## SALON-SEJOUR

**Accès :** porte vitrée vétuste en bois.

**Sol :** balatum vétuste. Plinthes bois.

**Cloisons :** en brique, papier peint vétuste. Une cloison déposée.

**Plafond :** peinture vétuste.

- Convecteur électrique sur prise.
- Installation électrique à vérifier.
- Un poêle à bois.
