# PROCES-VERBAL DE DESCRIPTION

Adresse	Cadastre	Surface
<b>MAUZE SUR LE MIGNON (79210)</b>		
5 Chemin de la Péroterie	Section AI n°113	1a 80ca
10 rue de la Péroterie	Section AI n°117	6a 59ca
Le Bourg	Section AI n°186	1a 15ca

## PROPRIETE CADASTREE SECTION AI n°117 – 10 rue de la Péroterie

## PROPRIETE CADASTREE SECTION AI n°113 – 5 chemin de la Péroterie

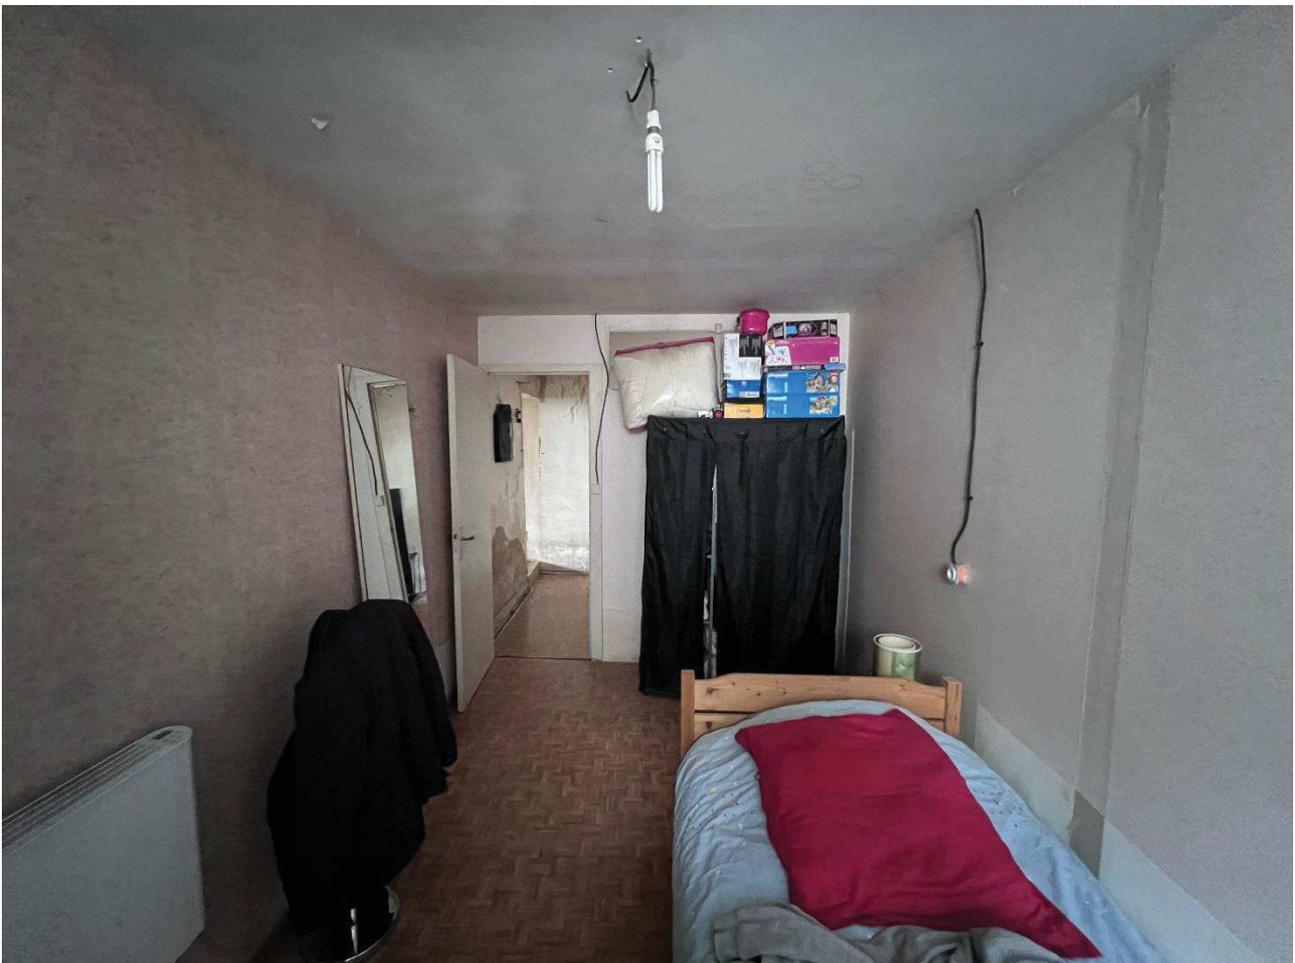
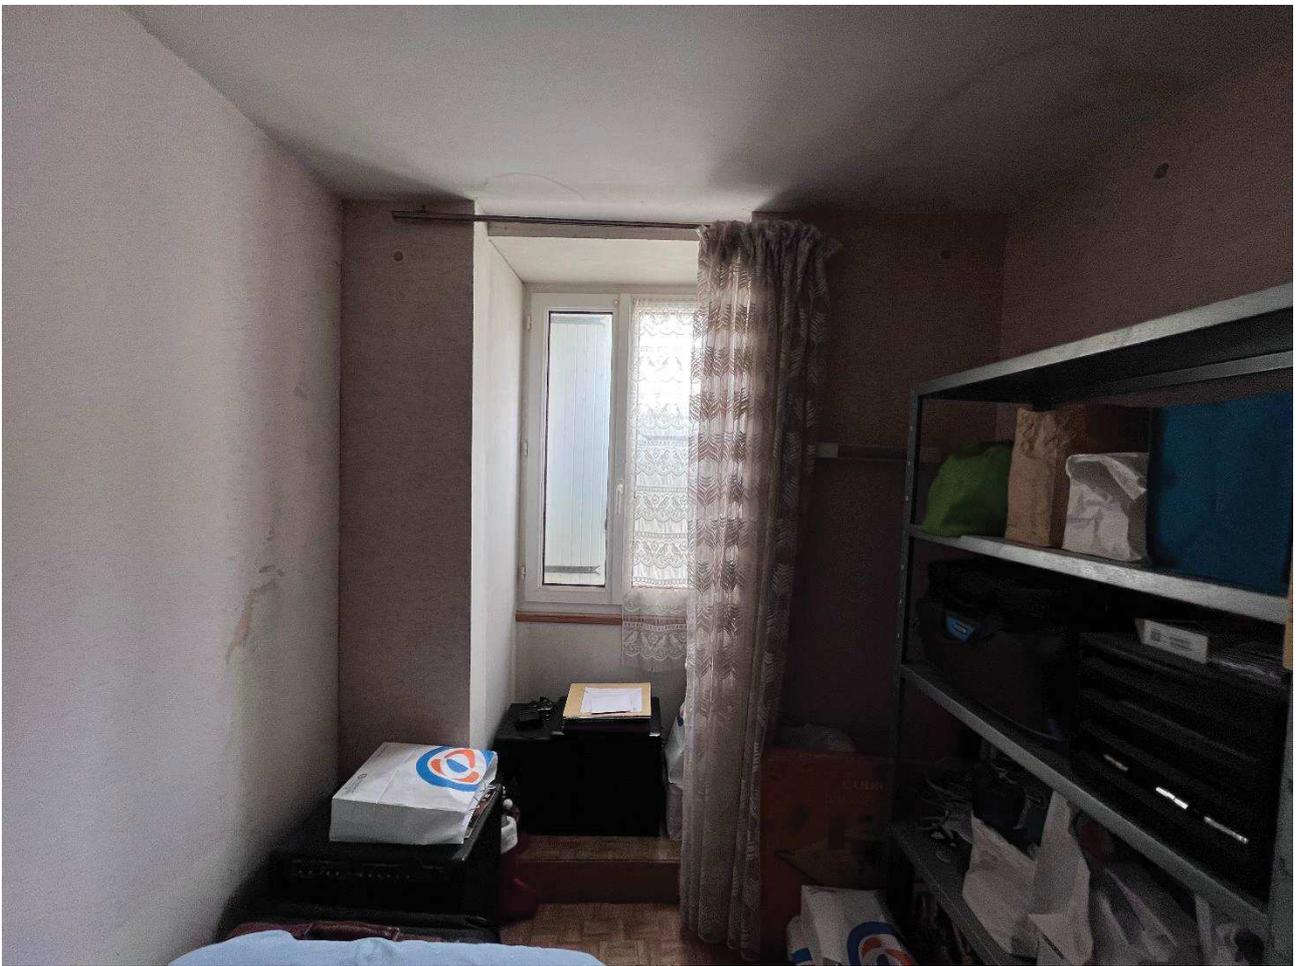
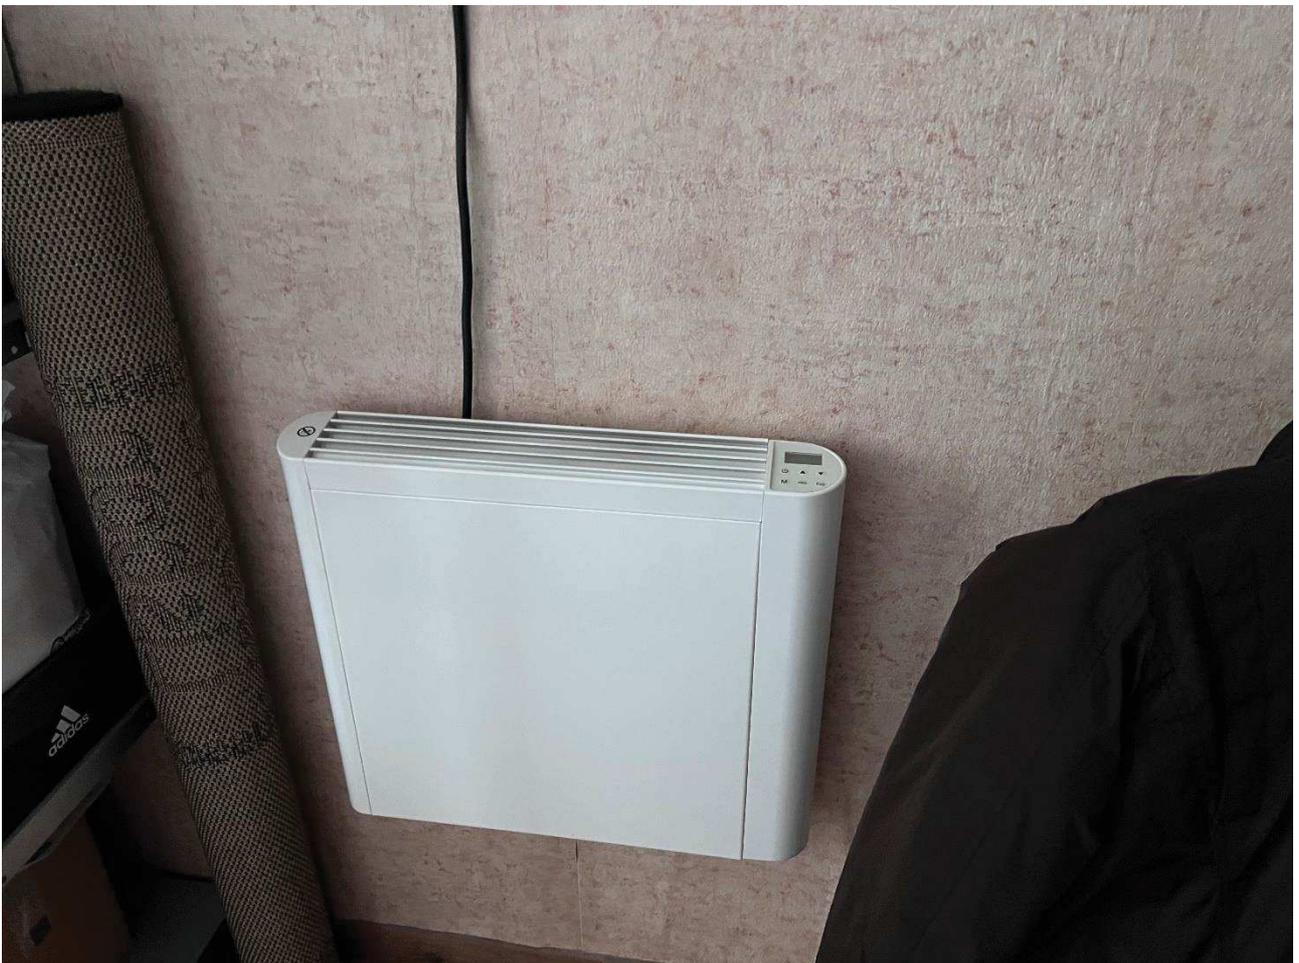
## CHAMBRE

**Accès :** porte isoplane en état.

**Sol :** balatum ancien.

**Murs :** en brique et doublage plaques de plâtre, papier peint ancien.

**Plafond :** peinture vétuste.

- Prises et interrupteurs électriques à vérifier, câbles électriques en saillie.

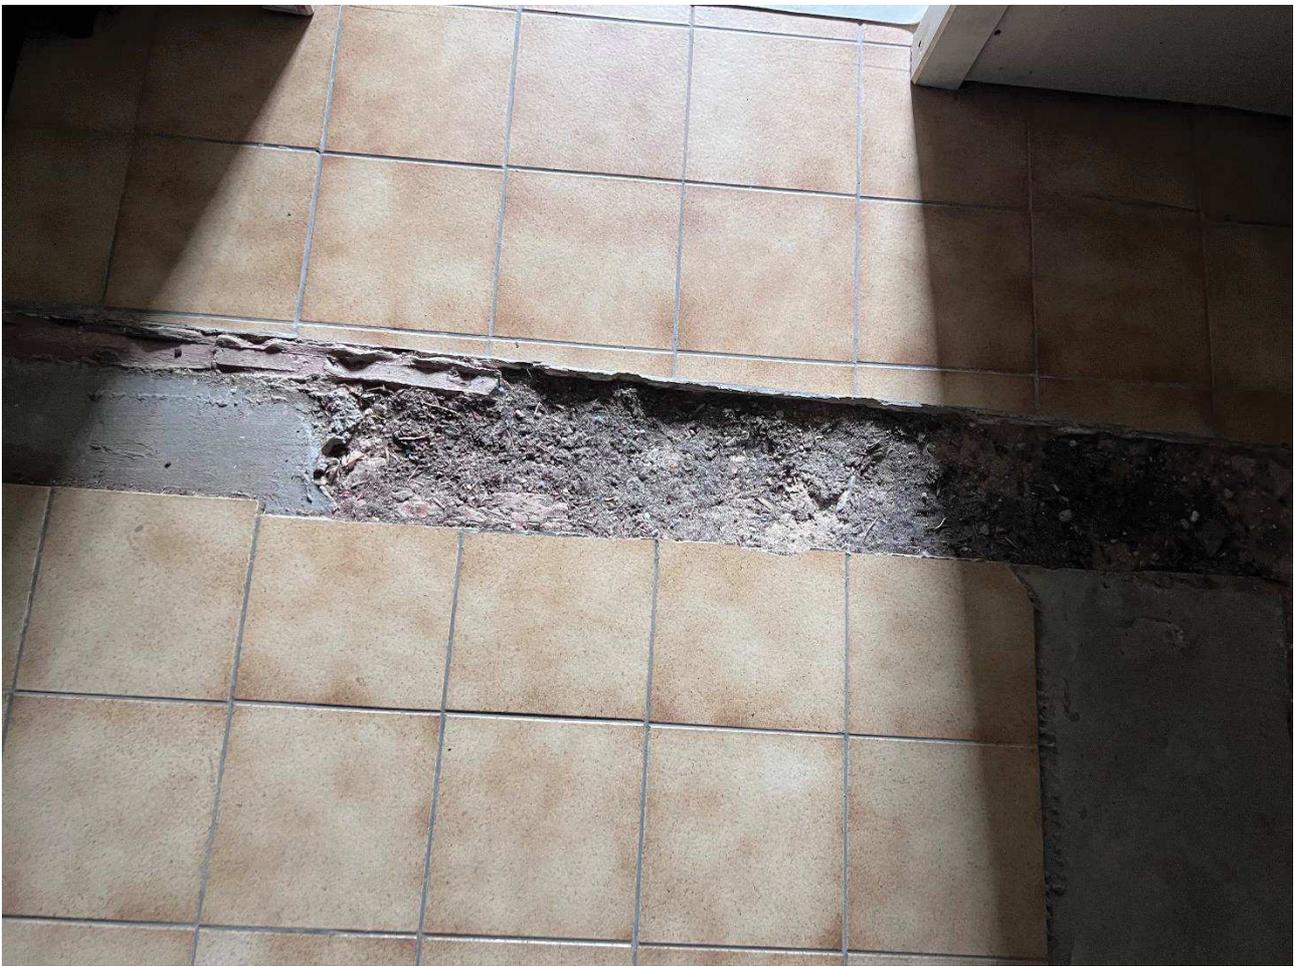
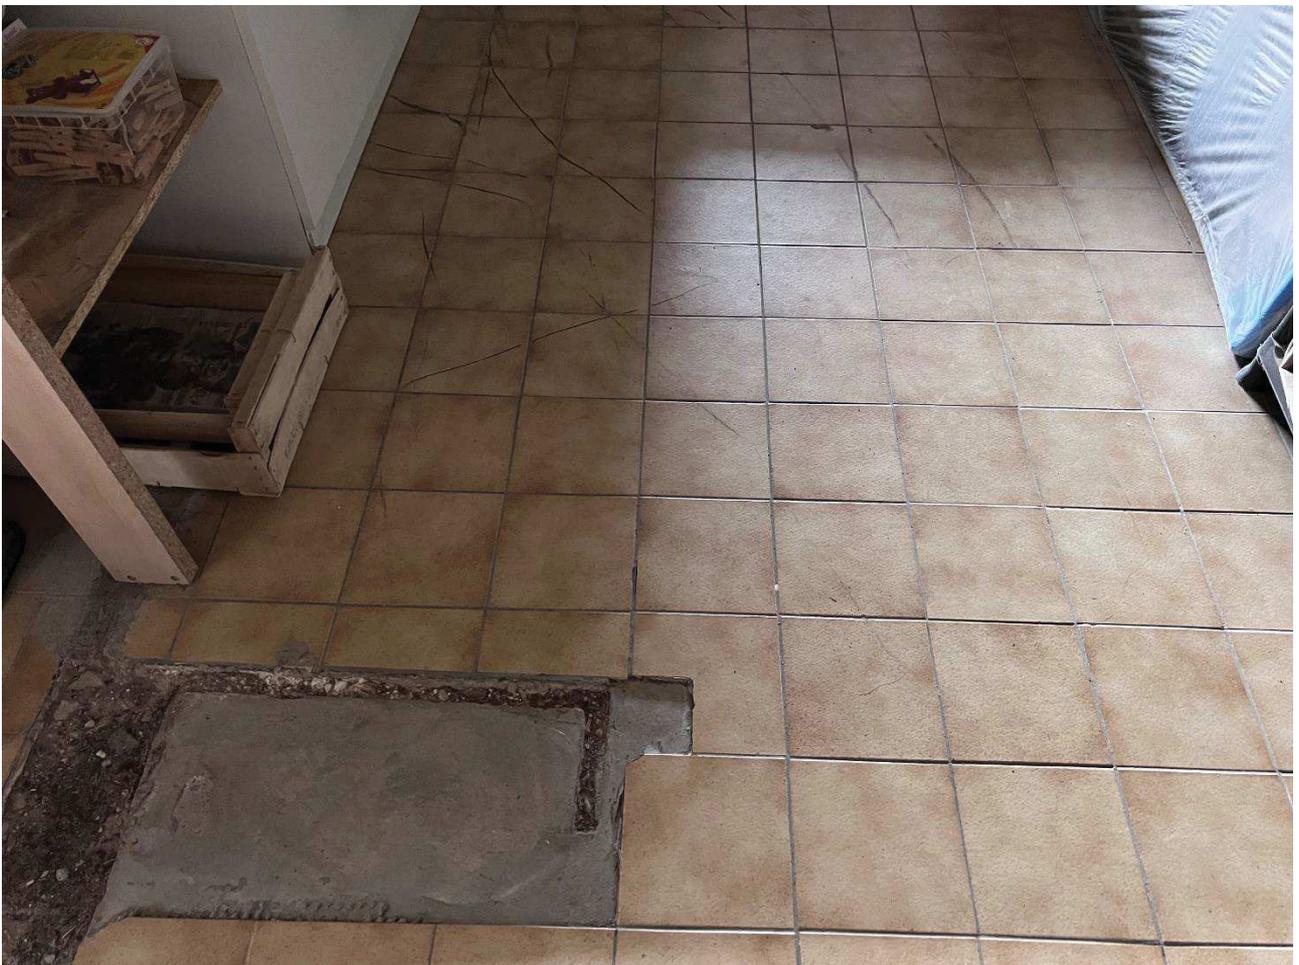
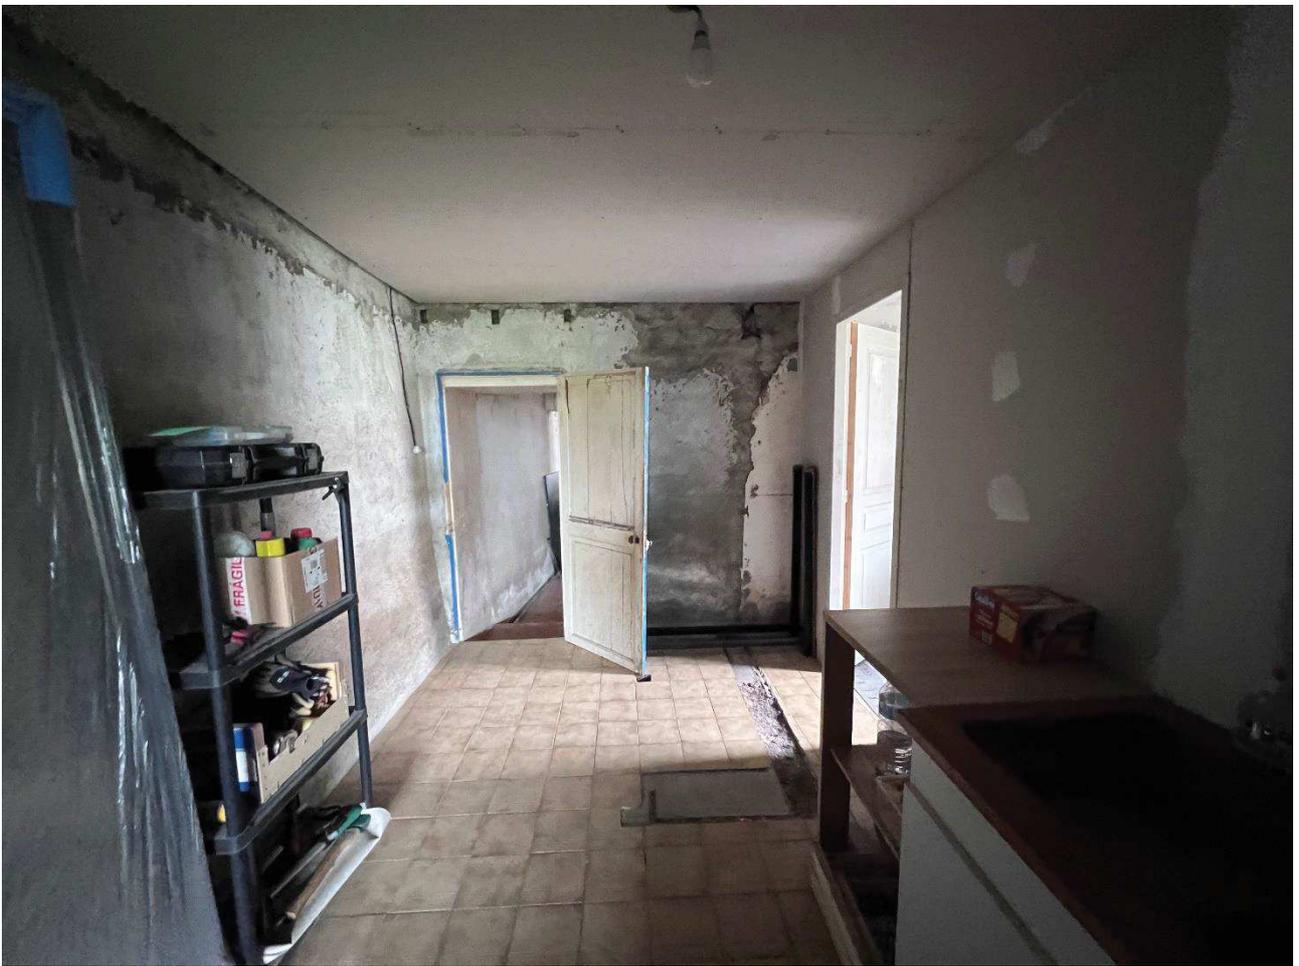
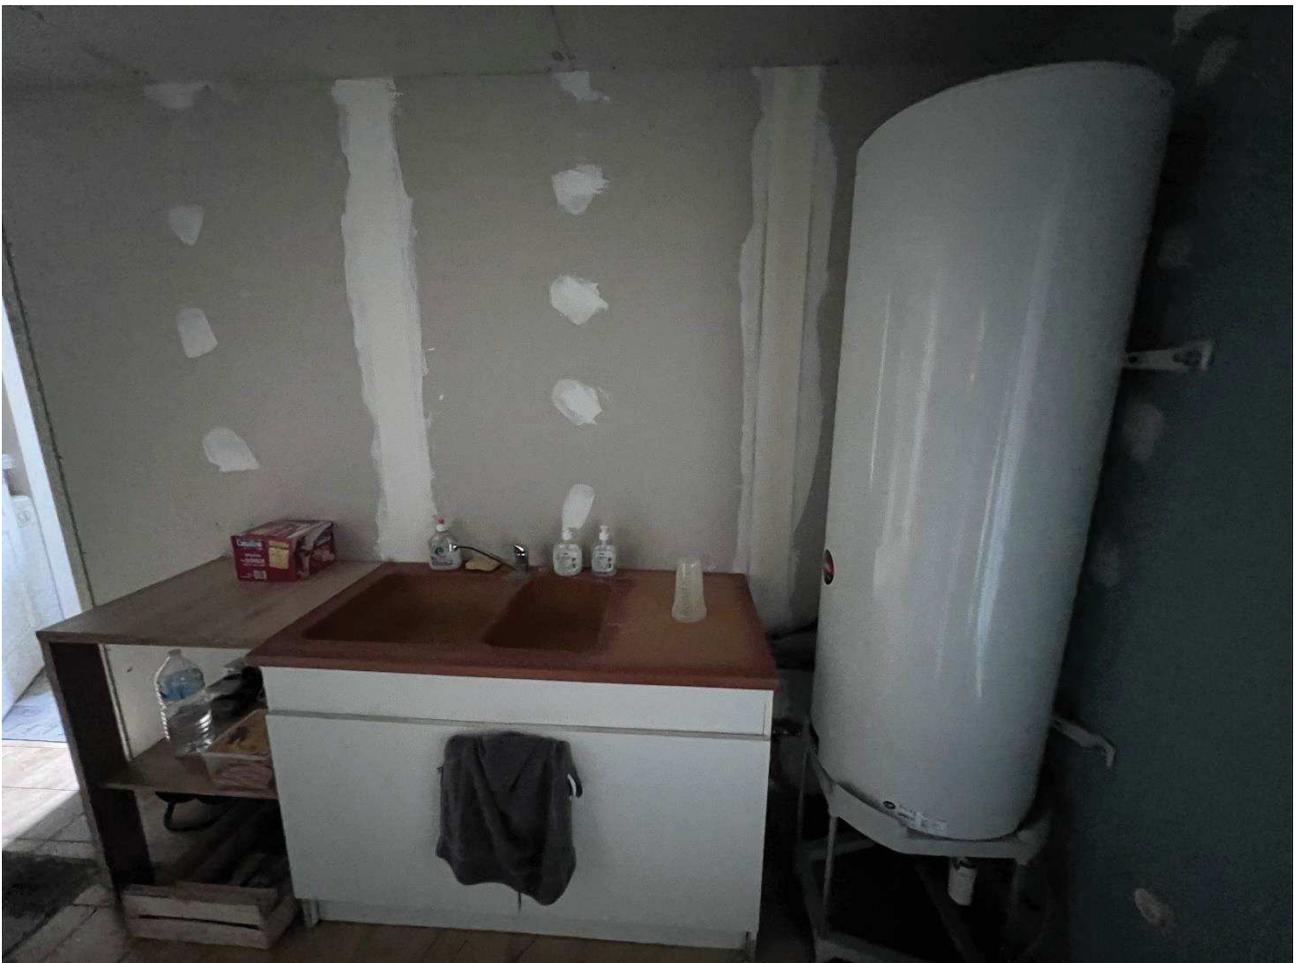
## CUISINE

**Accès :** Deux marches. Porte bois ancienne.

**Sol :** carrelage ancien et en partie endommagé.

**Cloisons :** plaques de plâtre état brut. Murs enduit ancien.

**Plafond :** plaques de plâtre état brut.

- Evier ancien, deux bacs avec mitigeur.
- Placard bas ancien.
- Installation électrique vétuste, à vérifier.

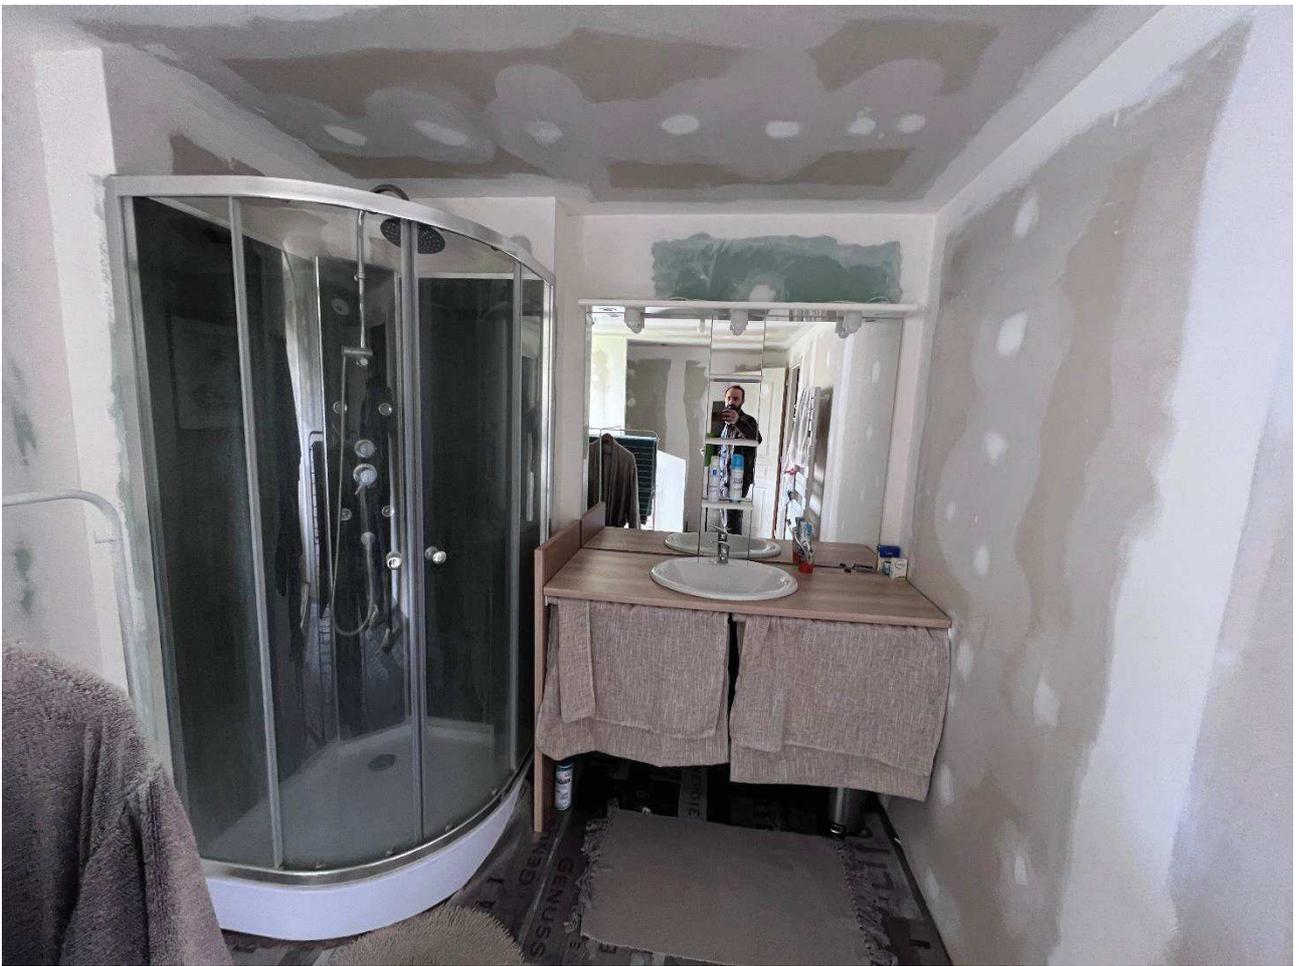
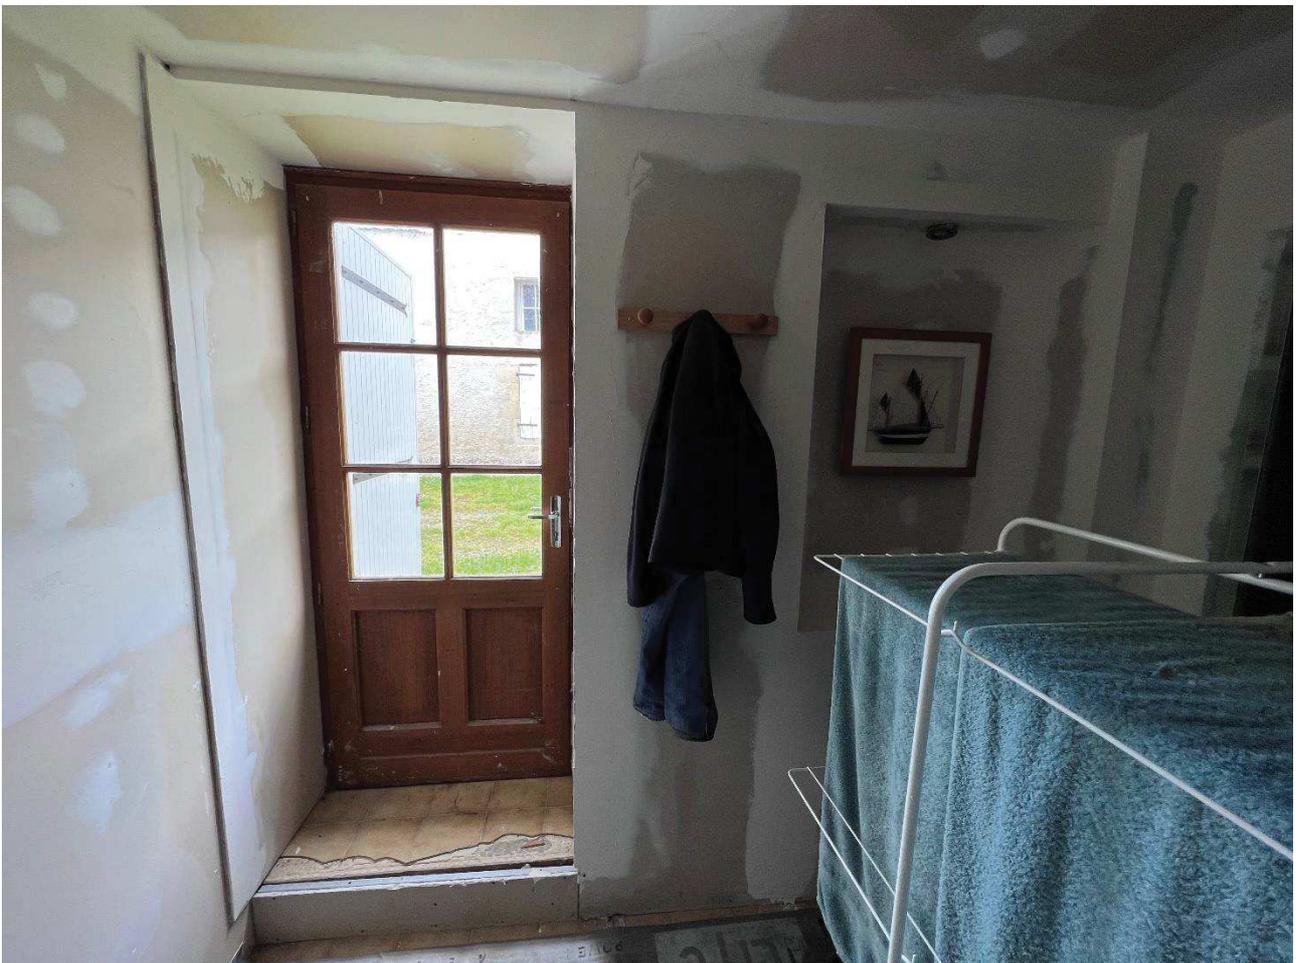
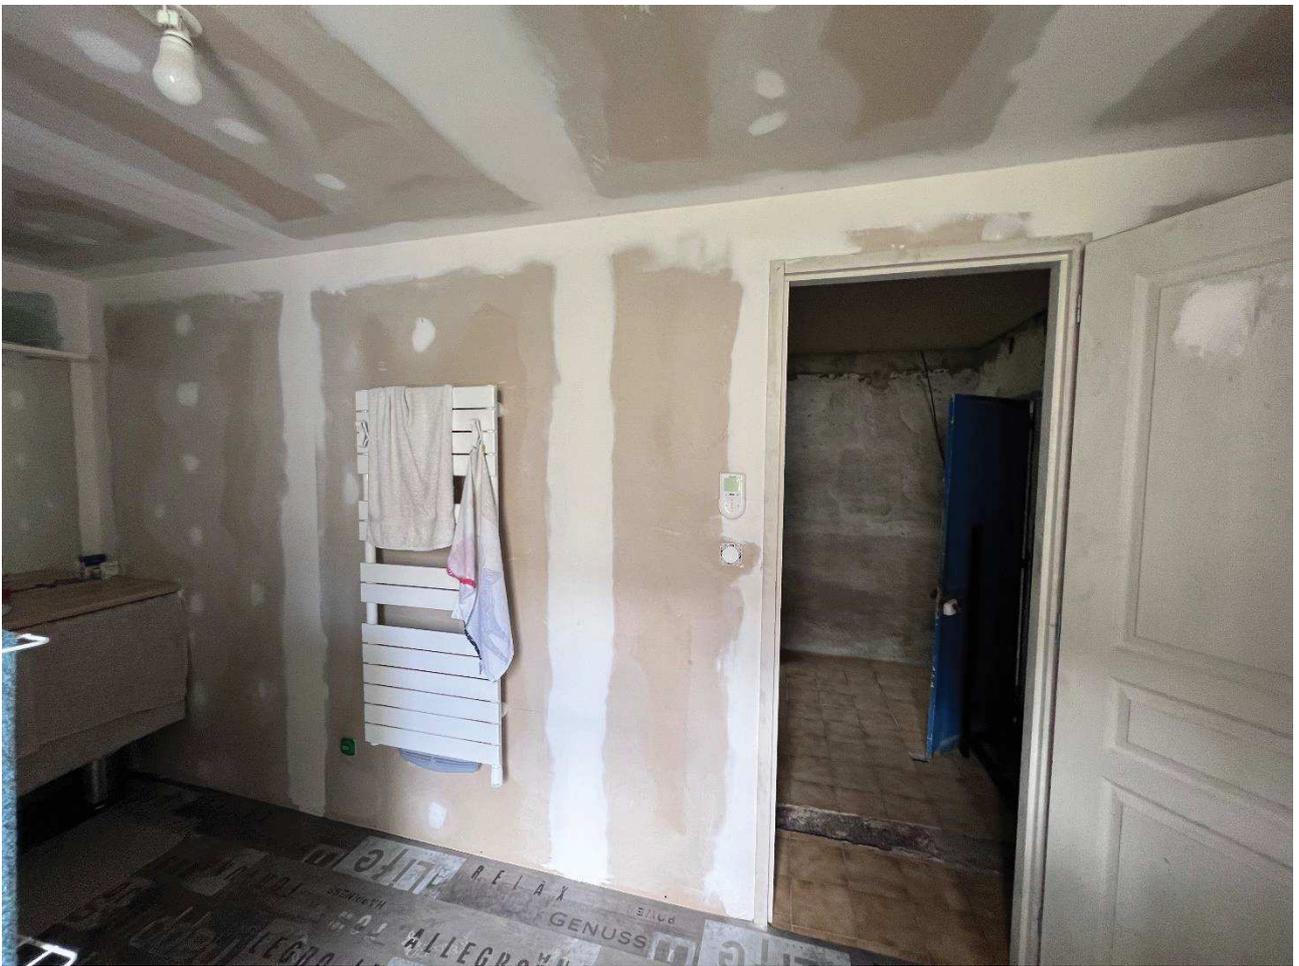
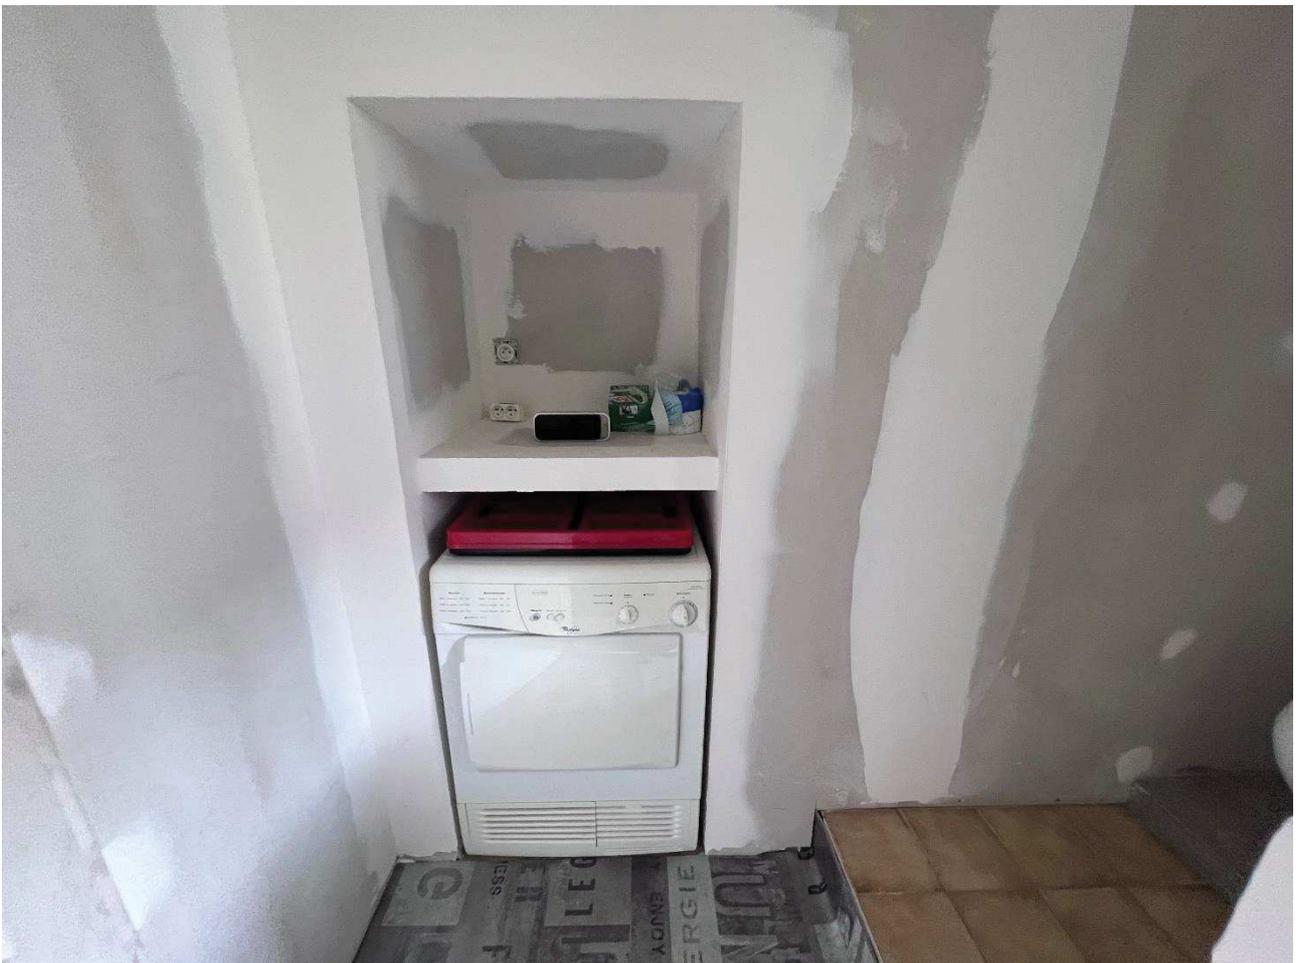
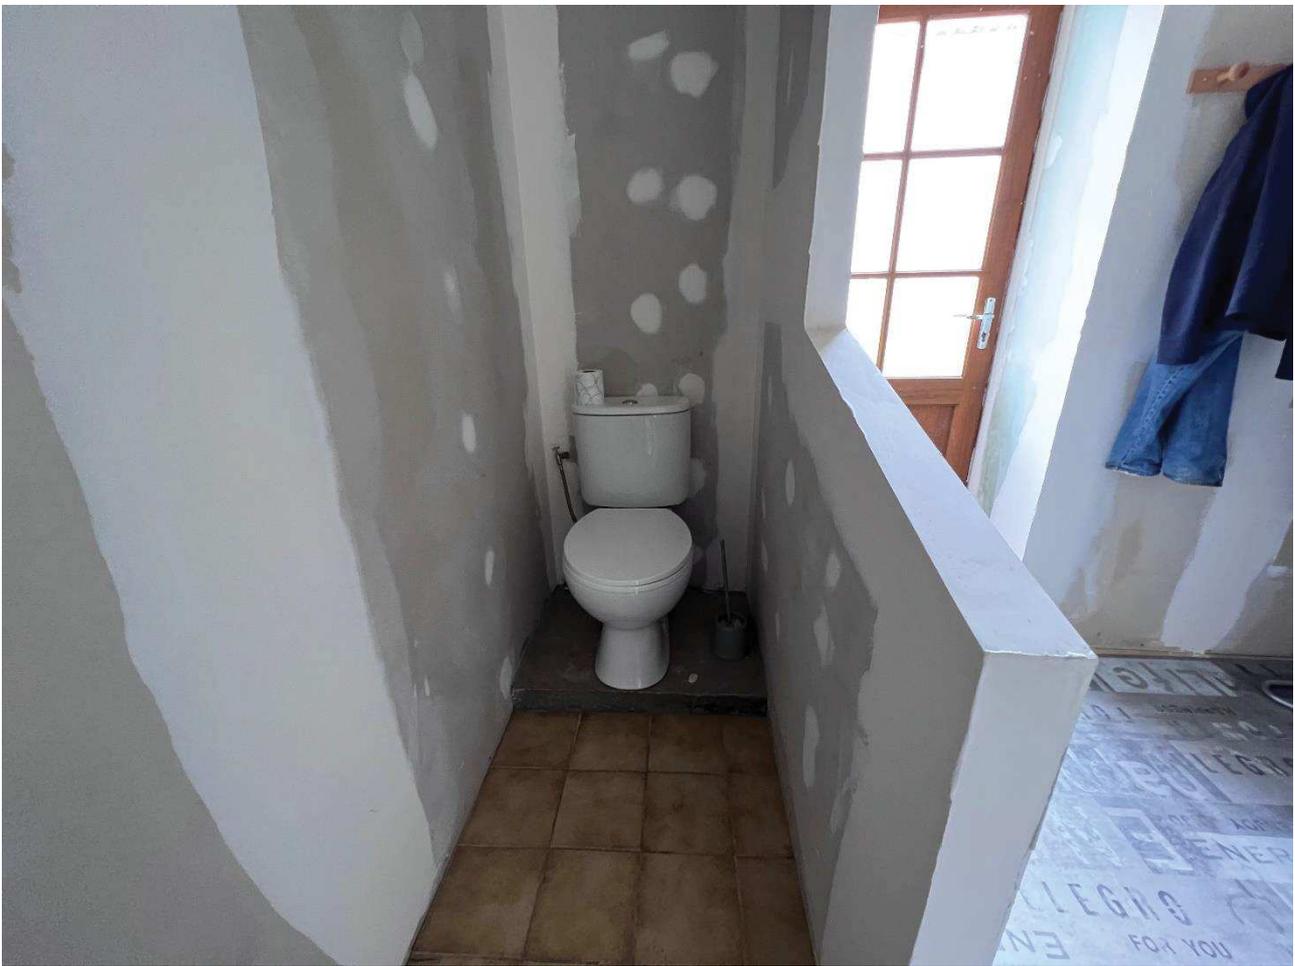
## SALLE D'EAU - WC

**Accès :** porte post-formée en bon état.

**Sol :** vinyle non collé.

**Murs :** plaques de plâtre état brut.

**Ouverture :** une porte -fenêtre bois vétuste. Volet PVC.

- Cuvette émail, abattant plastique et chasse d'eau en bon état.
- Sèche-serviettes électrique en bon état.
- Lavabo en bon état.
- Miroir et éclairage en bon état.
- Cabine de douche en angle en bon état, porte vitrée en bon état, bac receveur en bon état, mitigeur, tête de douche et flexible en bon état.
- Prises et interrupteurs électriques en bon état.
